작업공정사진철

공사명: 단조160MT Manipulator Main Motor

규격: AC MOTOR 170HP 8P

REPAIR 내역: 분해 조립 및 조립부품 불순물 CLEANSING
INSULATING VARNISH DIPPING DRYING
BALANCING 및 UNBALANCE교정
VERTICAL COVER 사급 교환
BEARING 교환
입 출고검사 시운전 TEST

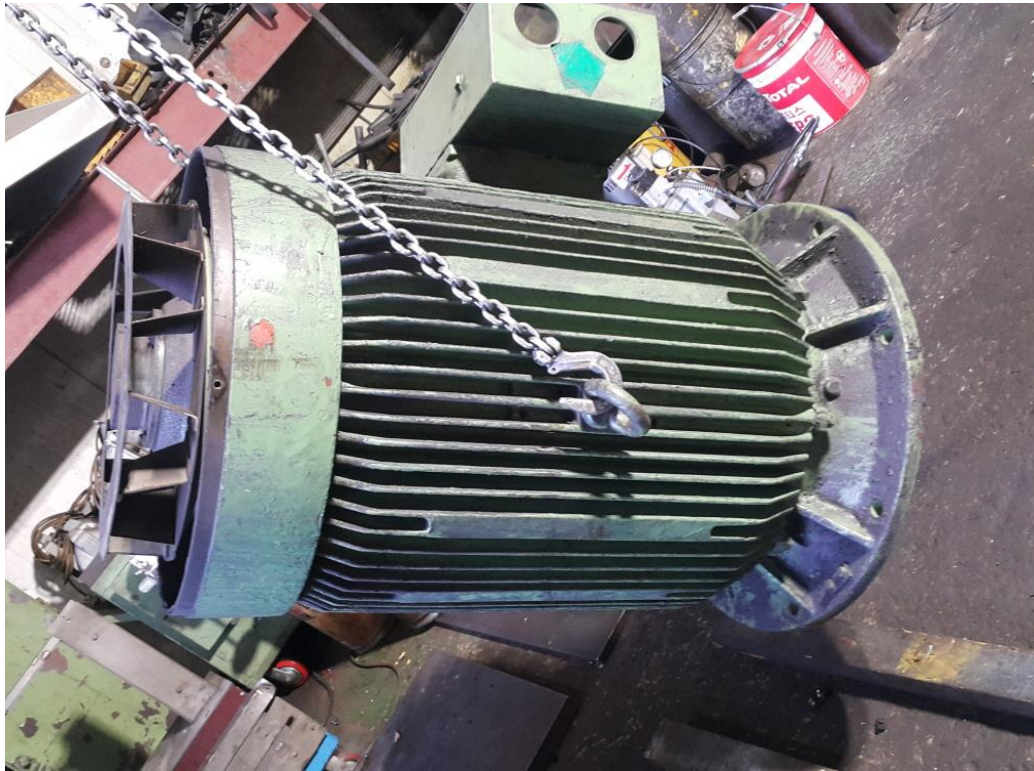
Ass'y	분해 전
작업공정	AC MOTOR 170HP 8P 입고검사

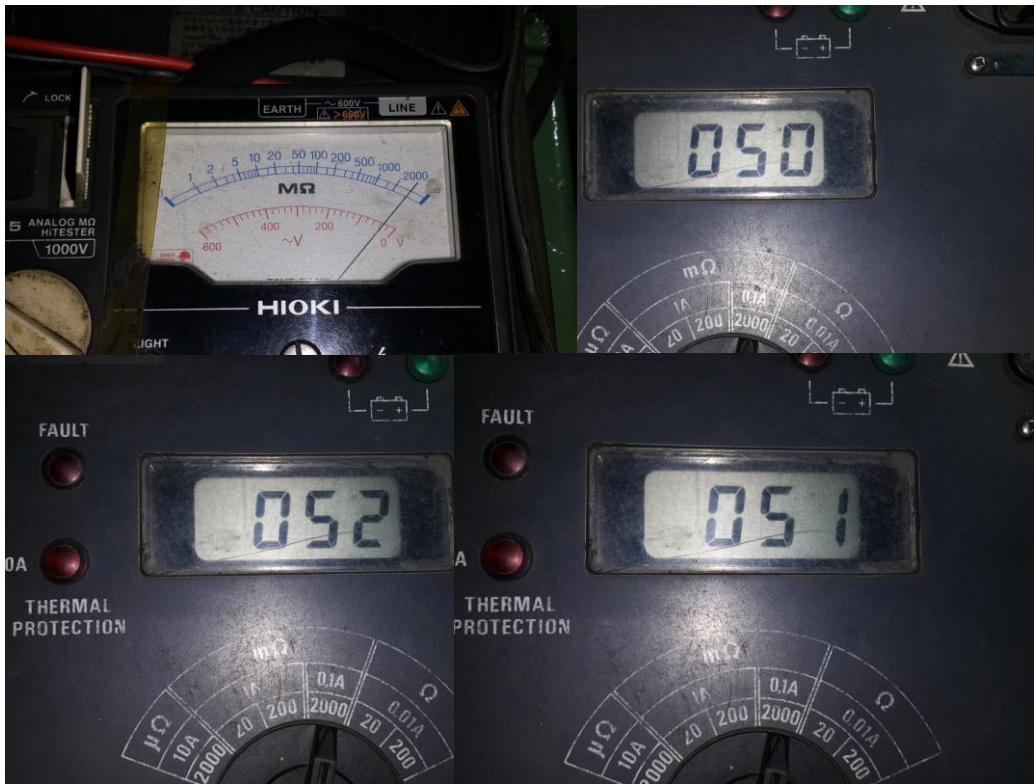
권선검사	절연저항 & 각 상 LINE별 권선저항
------	-----------------------

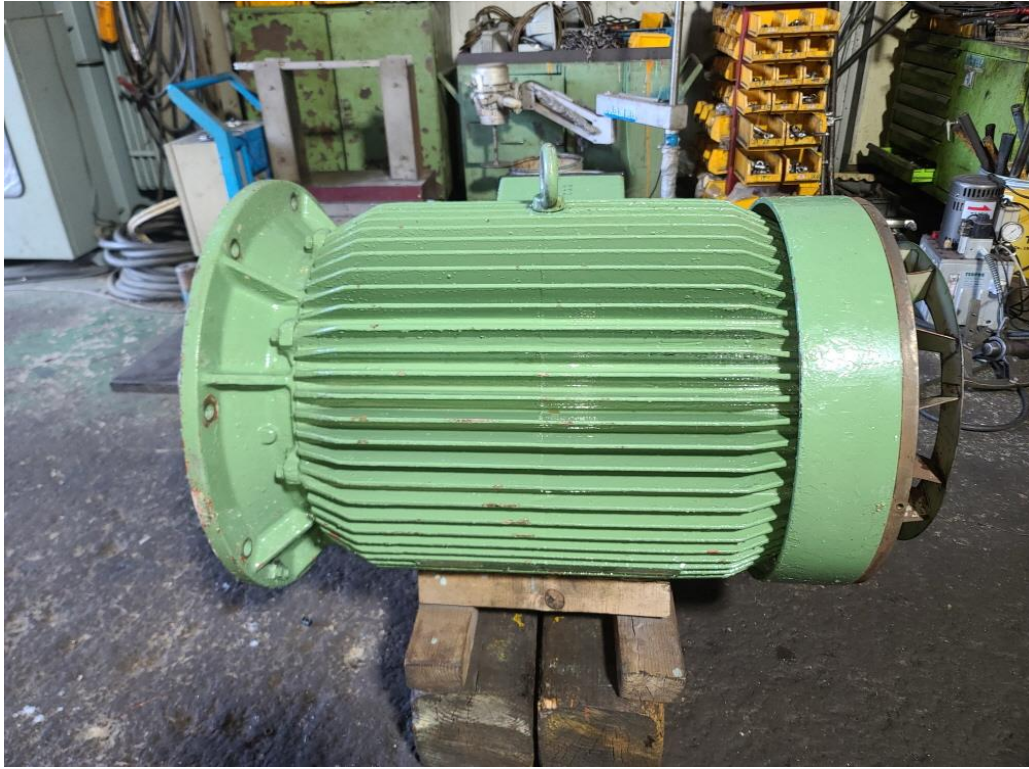
Ass'y

세척 후 분해 실시

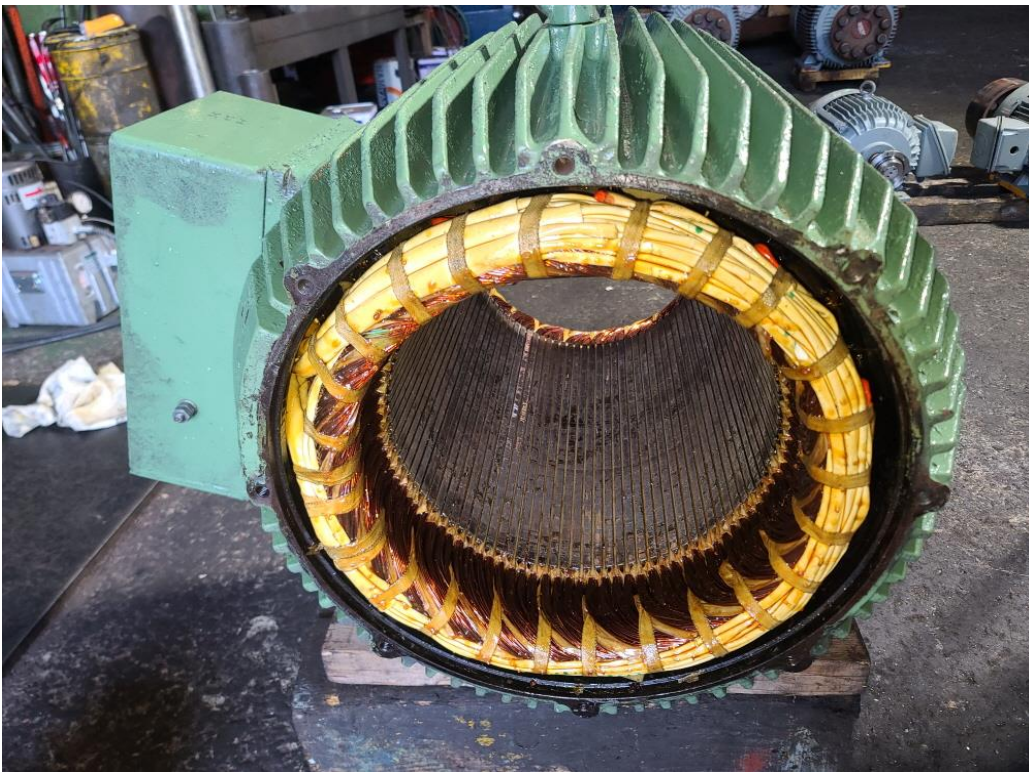
STATOR권체

권선상태 양호

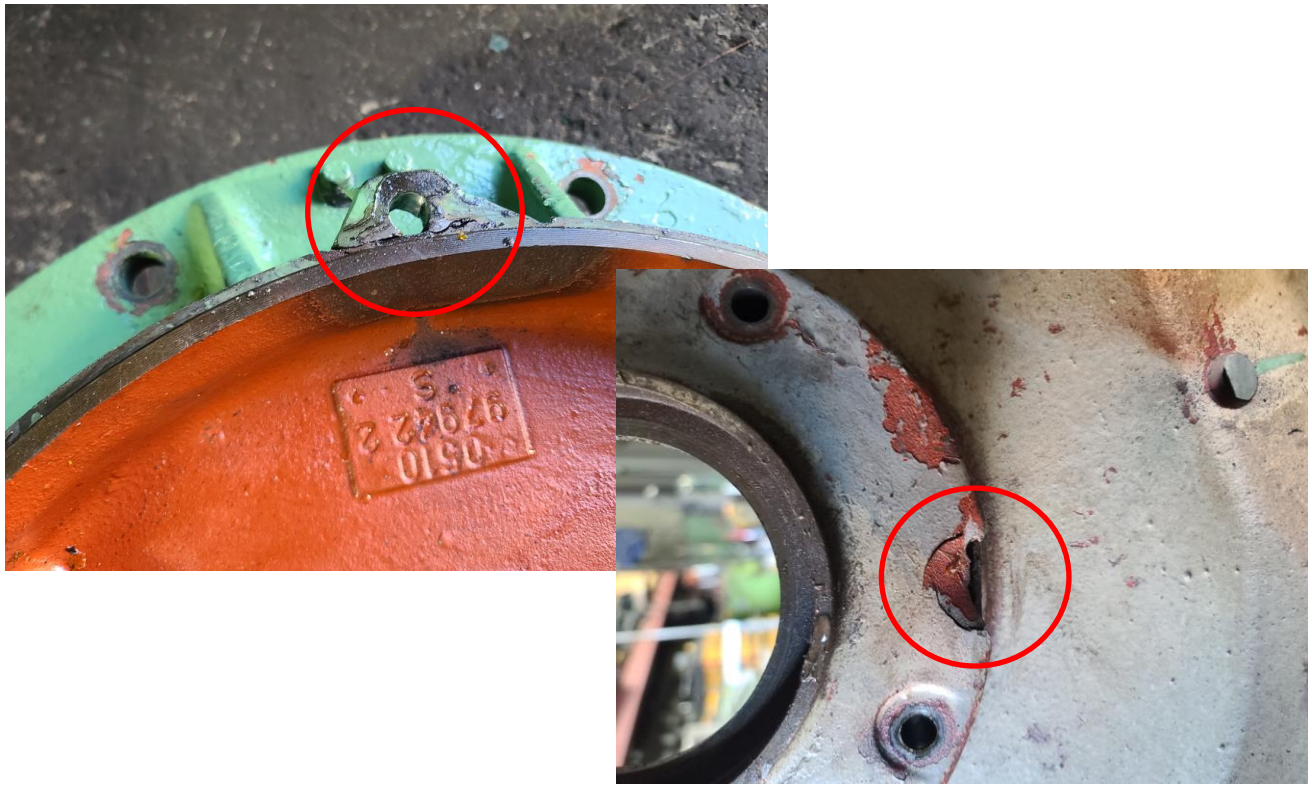
BRACKET	부하측 COVER 고정BOLT HOLE 파손과 BEARING GREASE COVER 파손으로 교환
---------	--

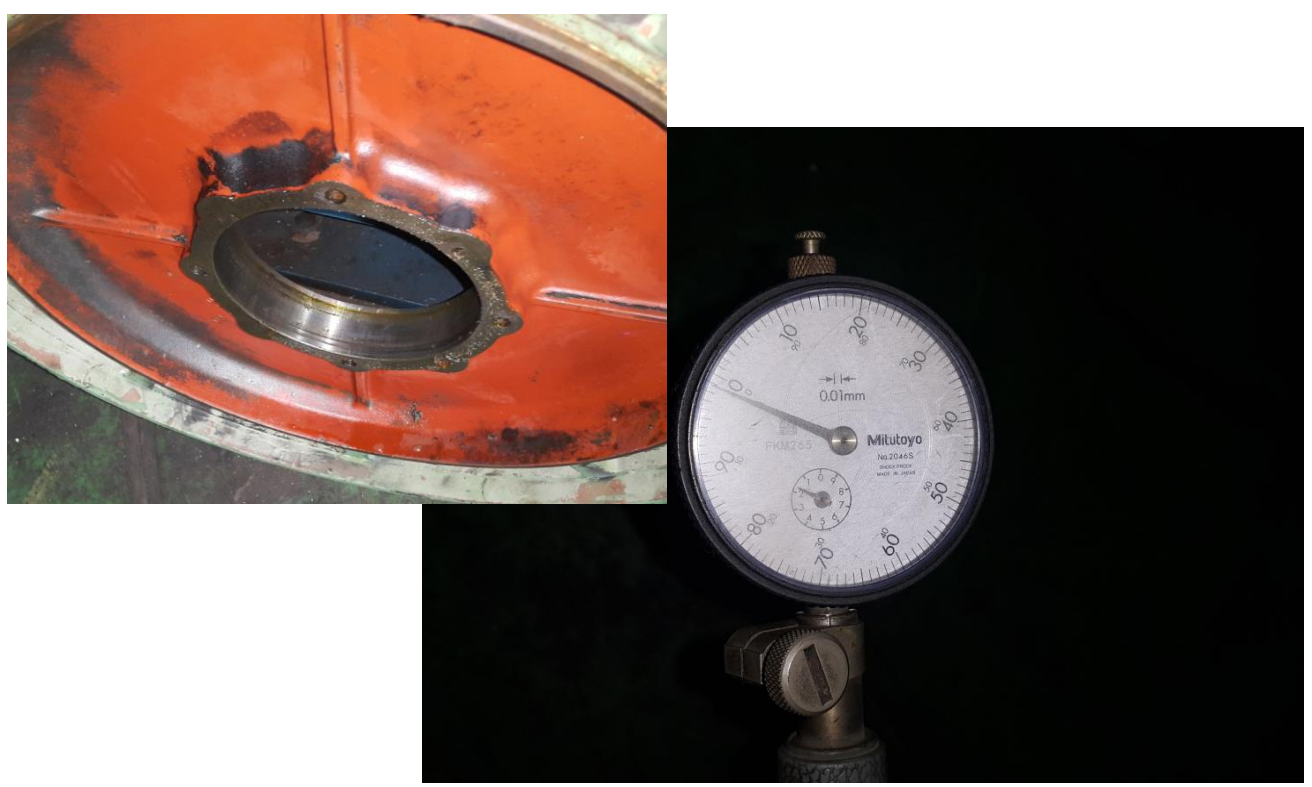
BRACKET	반 부하측 HOUSING검사 측정치 1/100로 양호
---------	-------------------------------

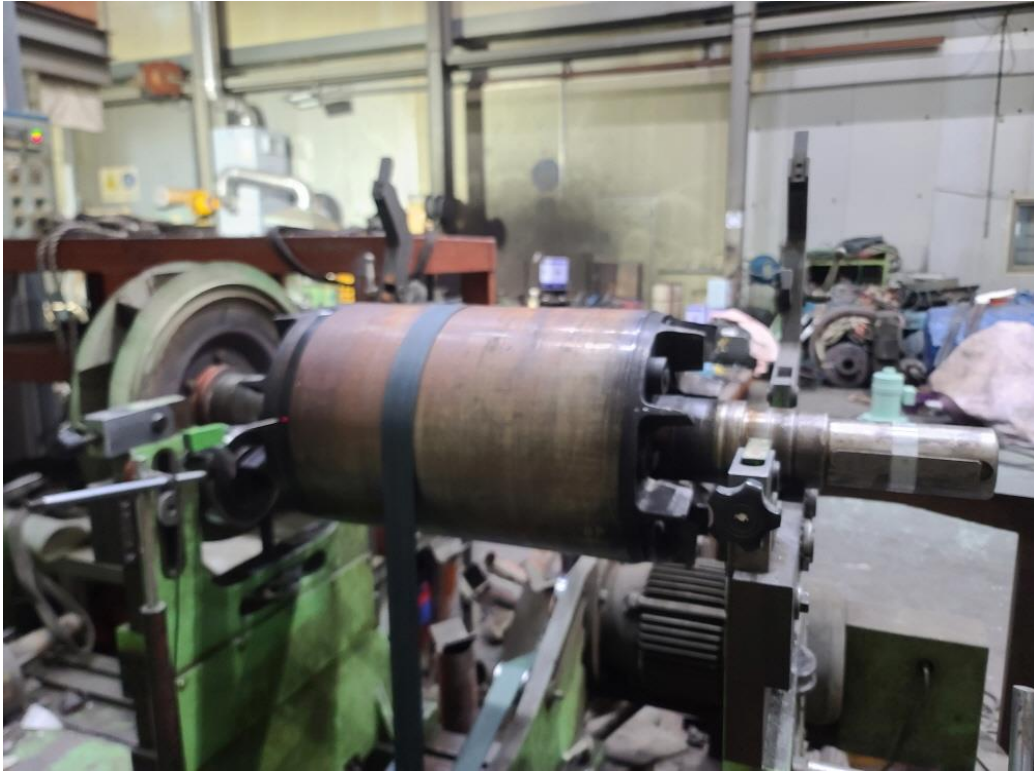
ROTOR

BALANCING 실시

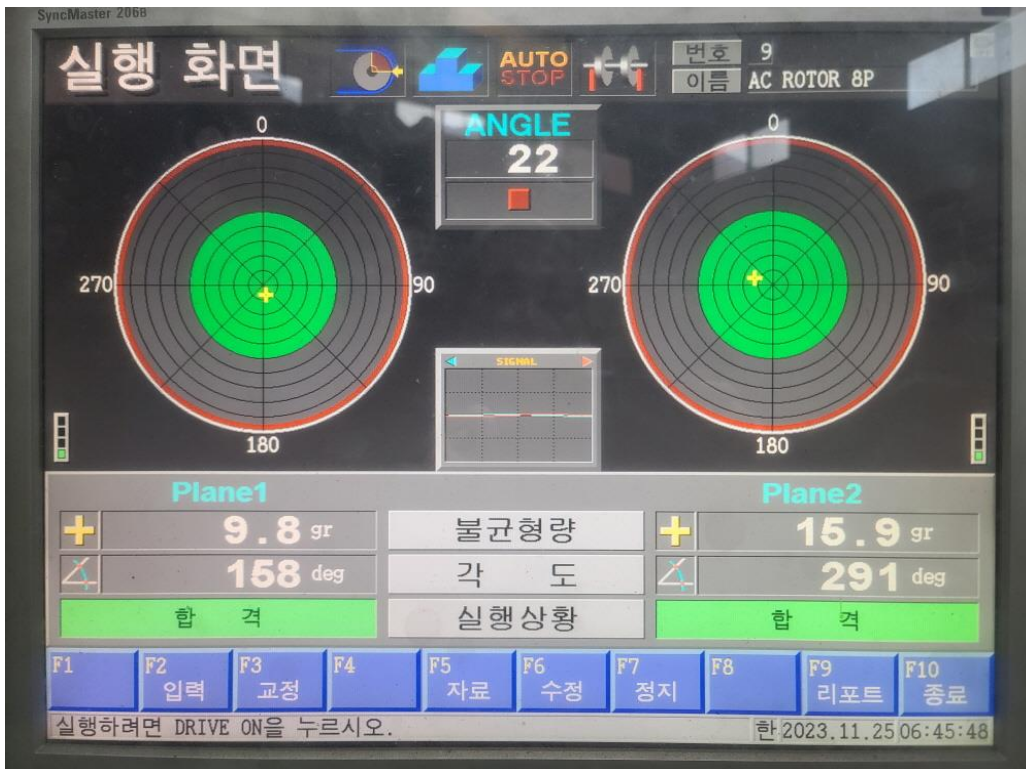
ROTOR

잔류 UNBALACE

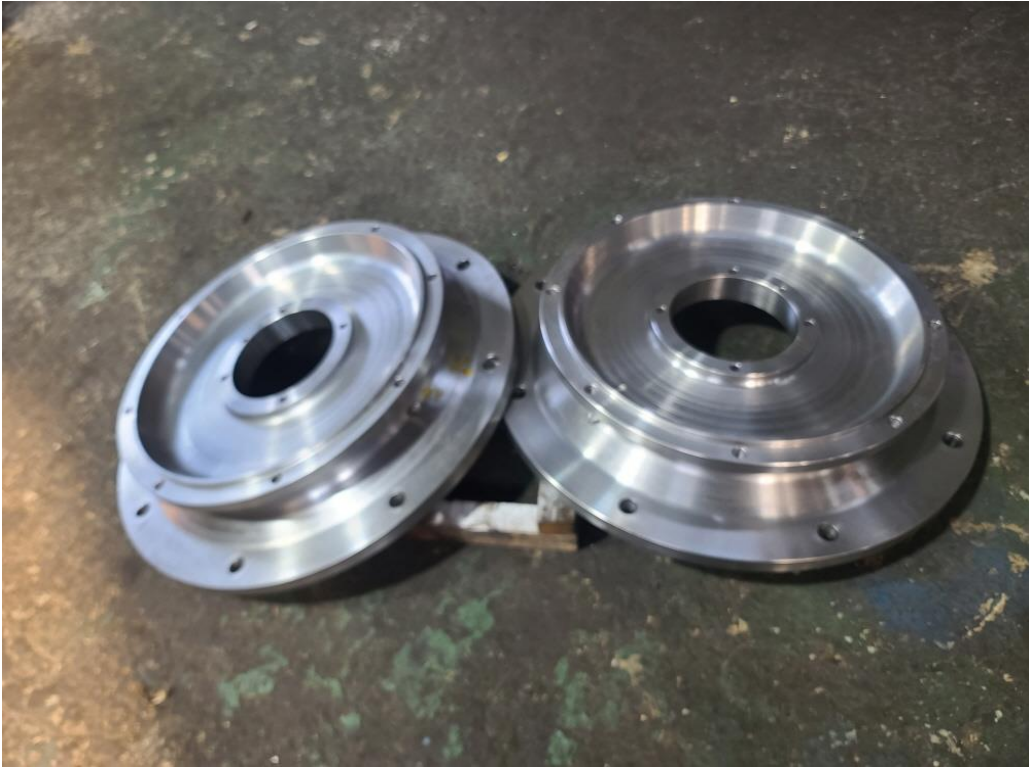
사급 품	사급된 부하측 VERTICAL COVER
작업공정	AC MOTOR 170HP 8P RECONDITION

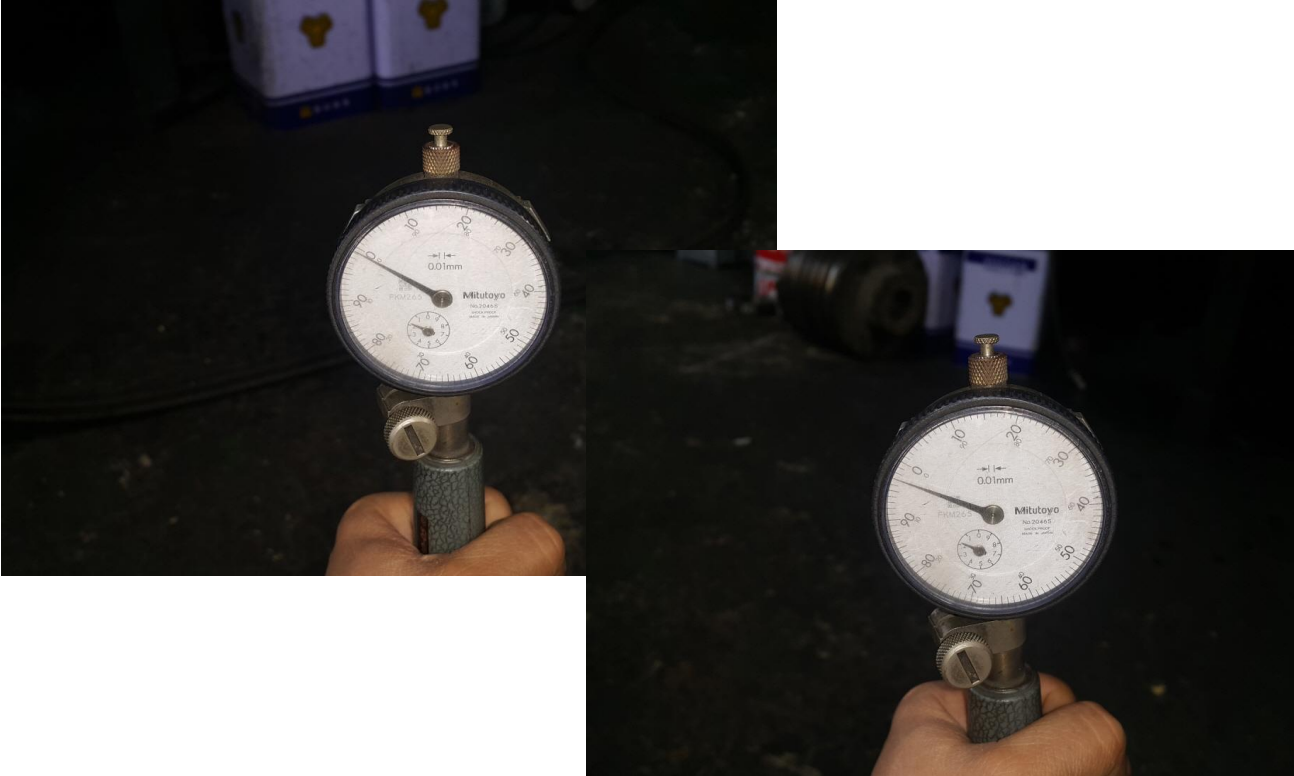
BRACKET	사급된 부하측 VERTICAL COVER HOUSING 검사 1~3/100

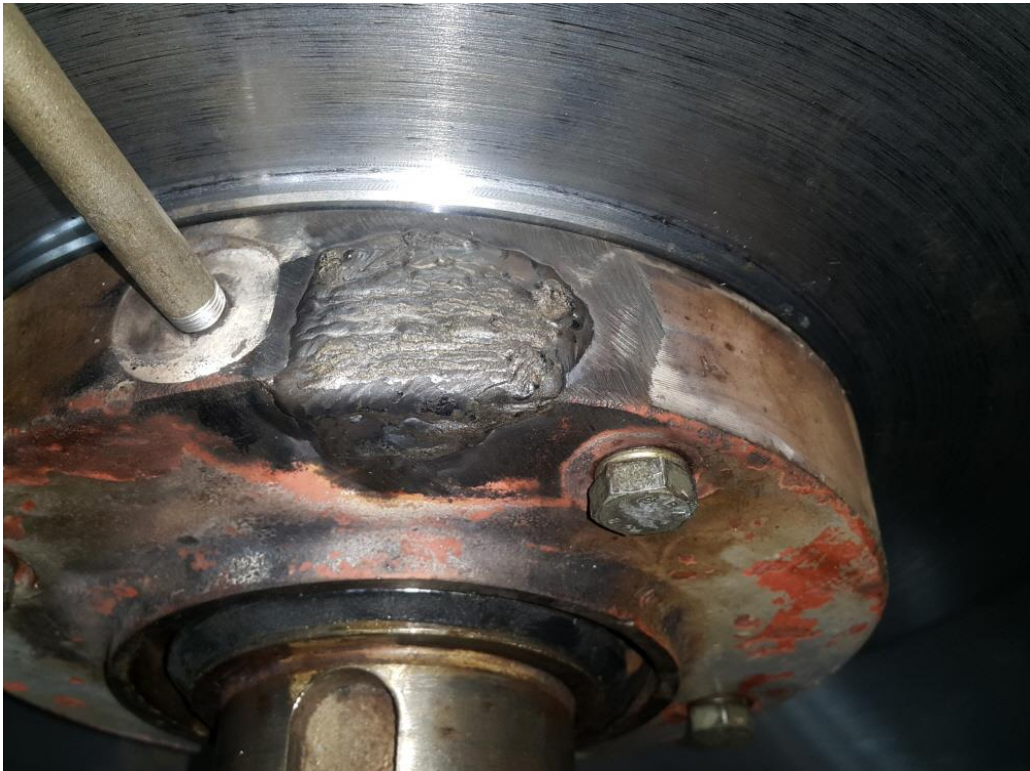
사급 품

BEARING GREASE COVER WELDING보수

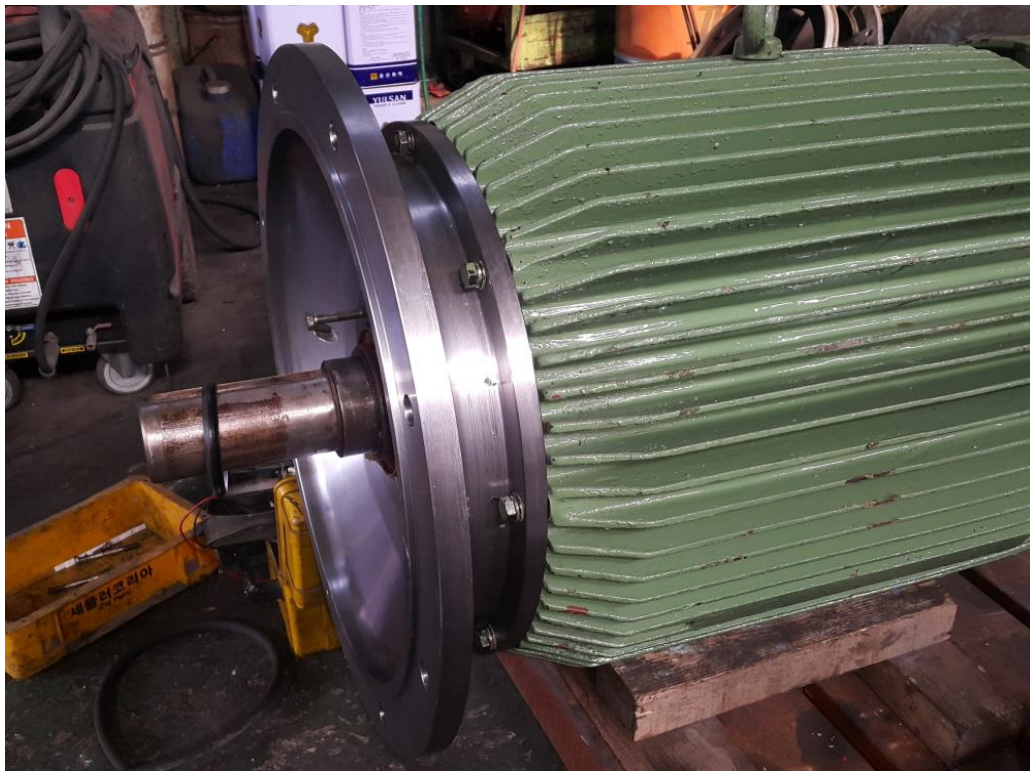
BRACKET

VERTICAL COVER 교환 후

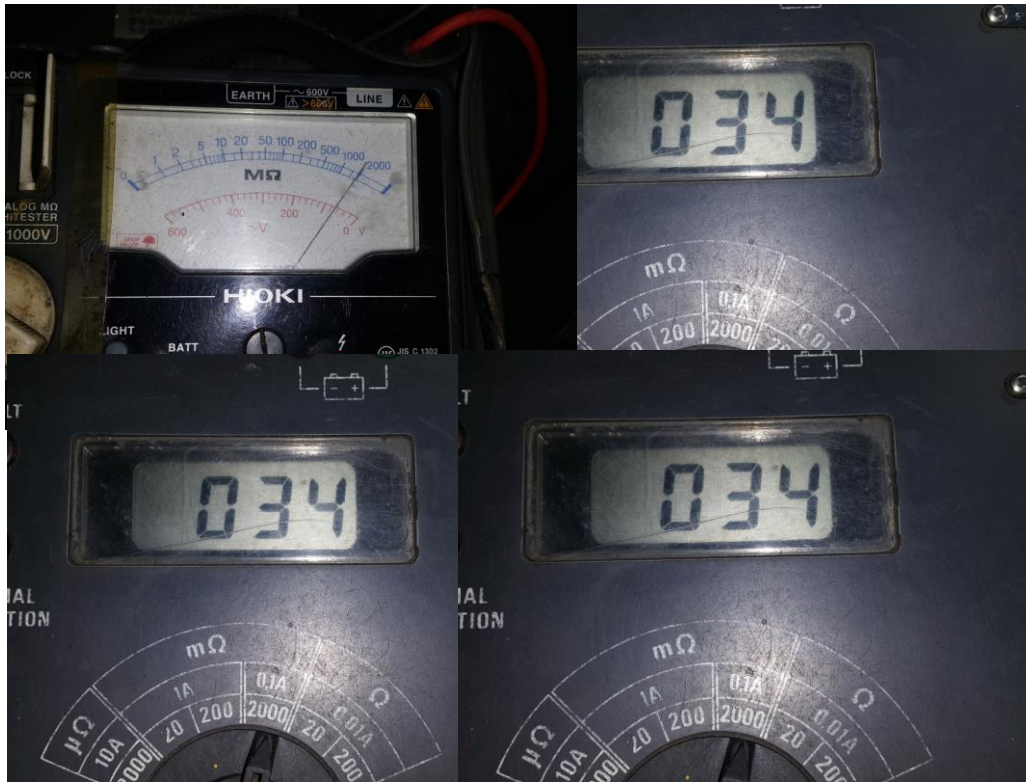
출고검사

절연저항 & △시 각 상별 권선저항

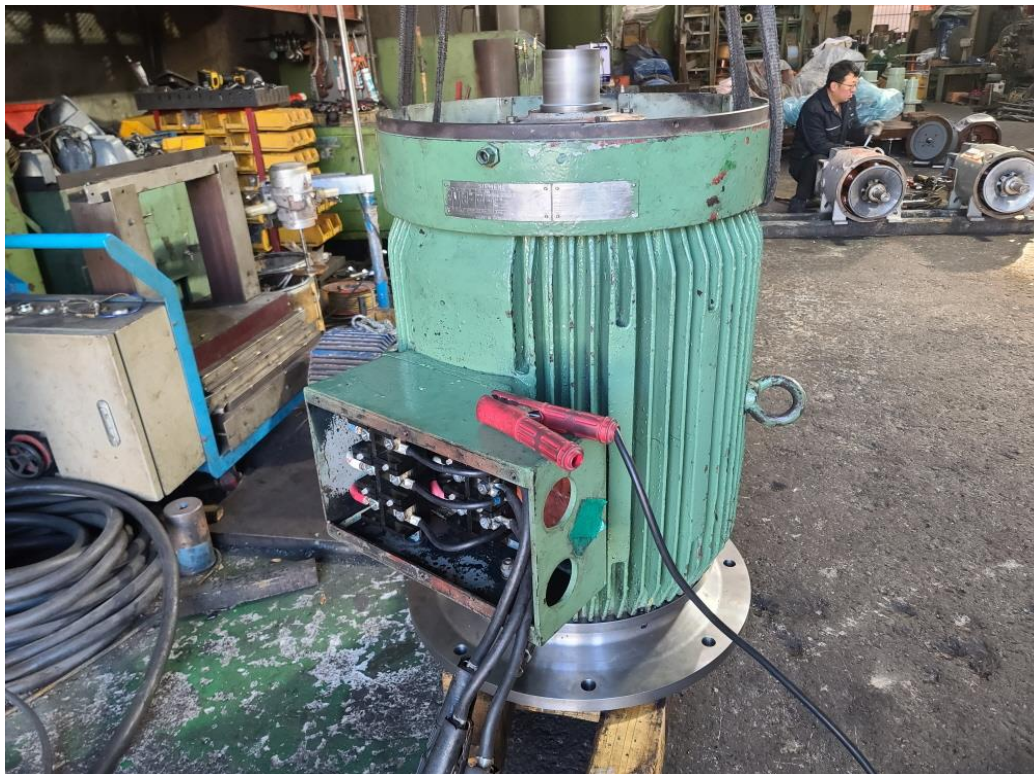
출고검사

시운전 TEST 실시

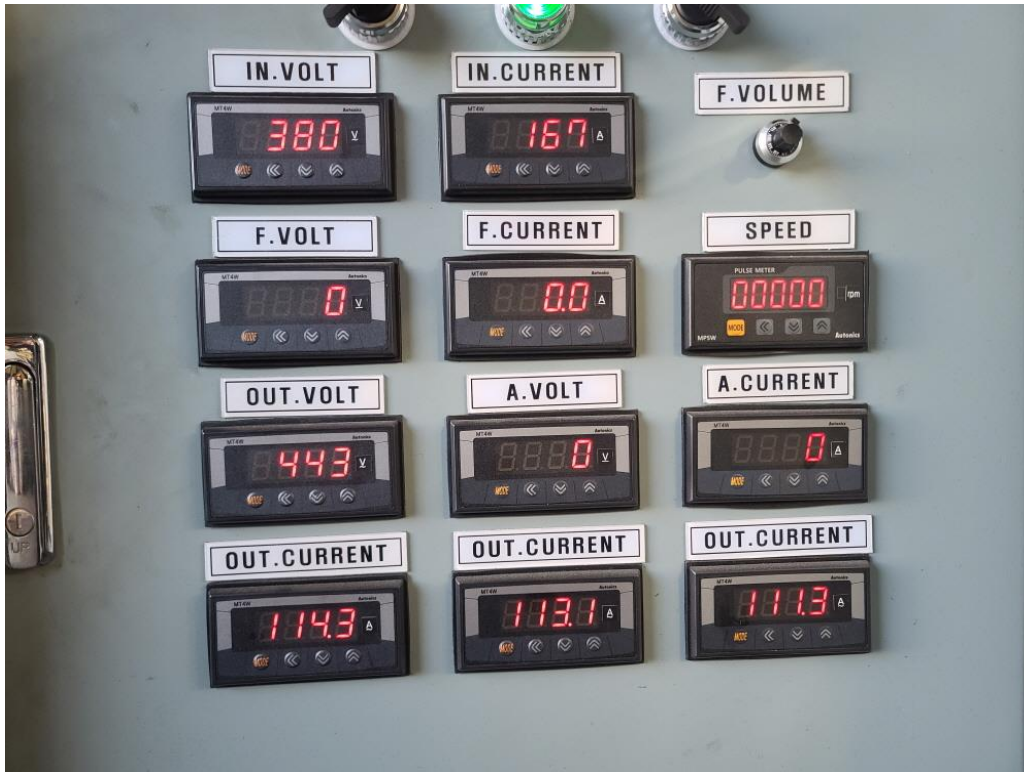
출고검사

△일때 시운전 TEST 운전 CURRENT

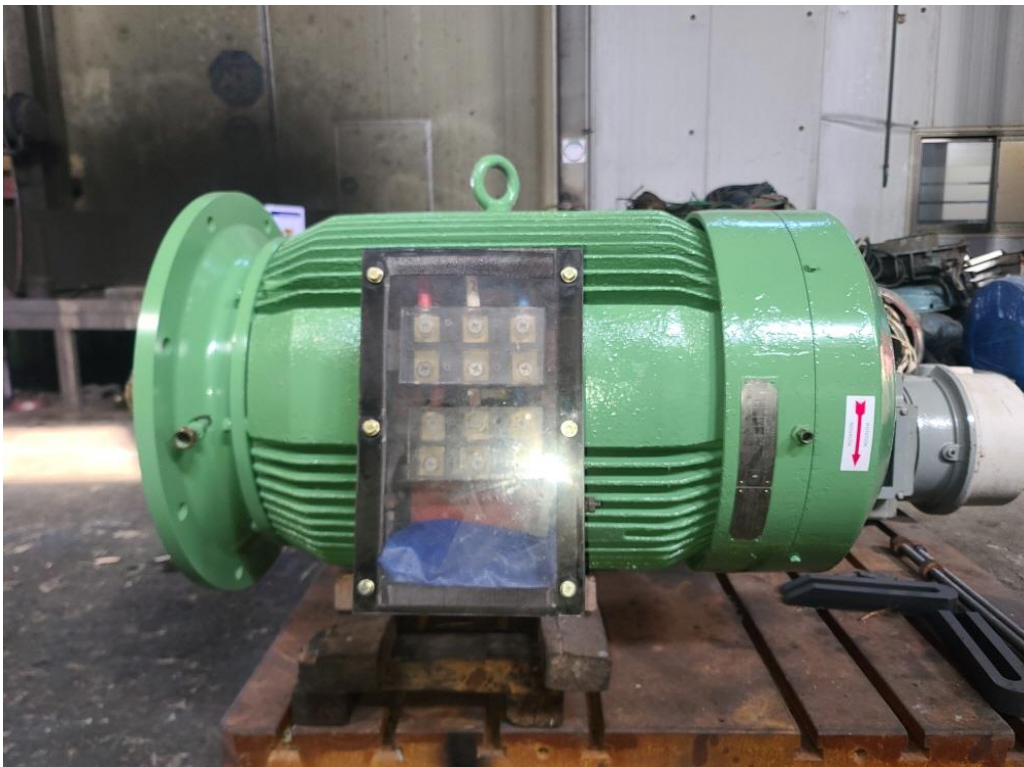
Ass'y

출고검사 후
