# 작업결과 보고서

공 사 명 : MOTOR REWINDING

작업기간		감독부서	전기파트
	1 MOTOR COIL권선 37KW4P 2 BEARING교환 (6314/6314) 3 체습 HEATER		
작업결과 확인	양호

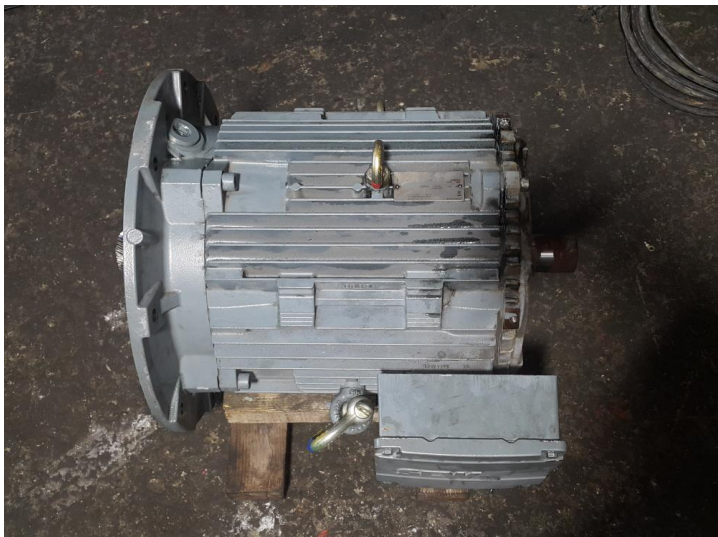
입고검사

분해 전

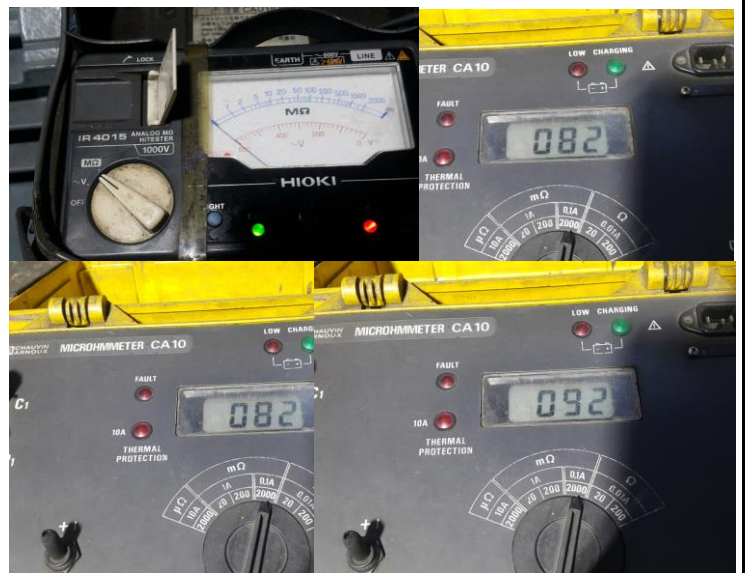
입고검사

절연저항 & 각 상별 권선저항 이상

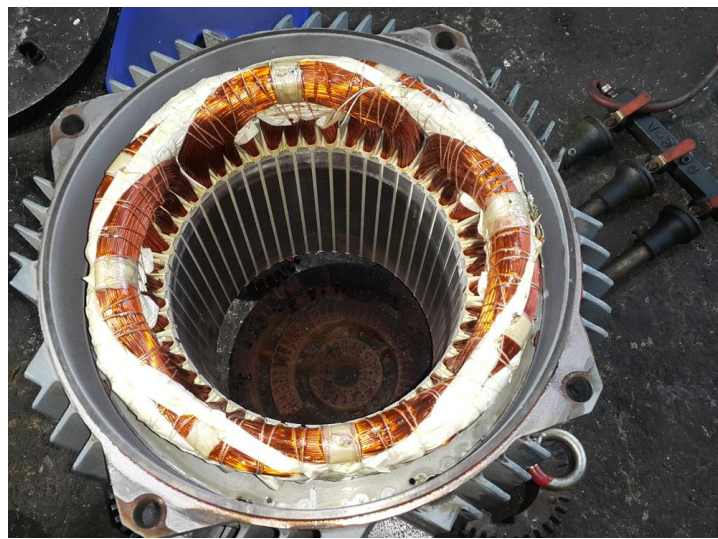
입고검사

분해 후 권체

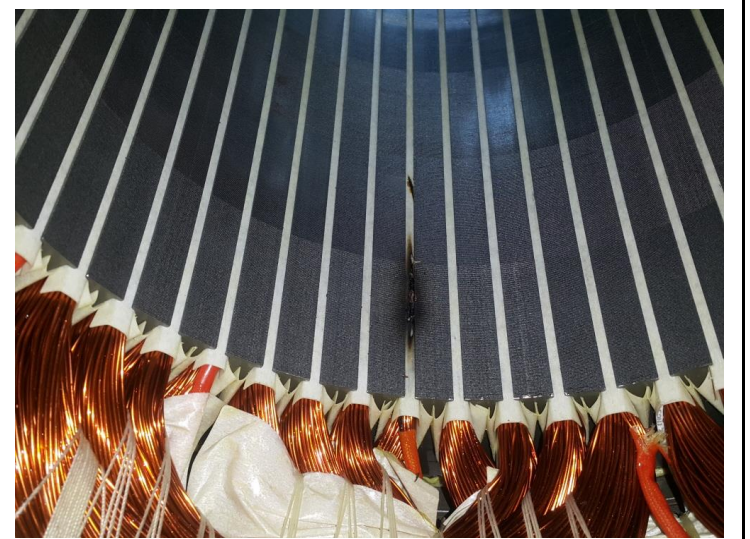
입고검사

STATOR권선 지락소순

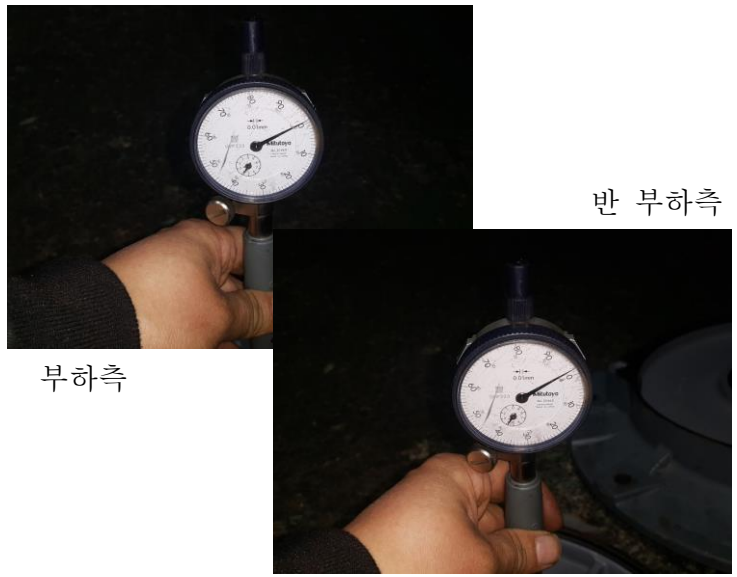
입고검사      양측 HOUSING 1~2/100로 양호

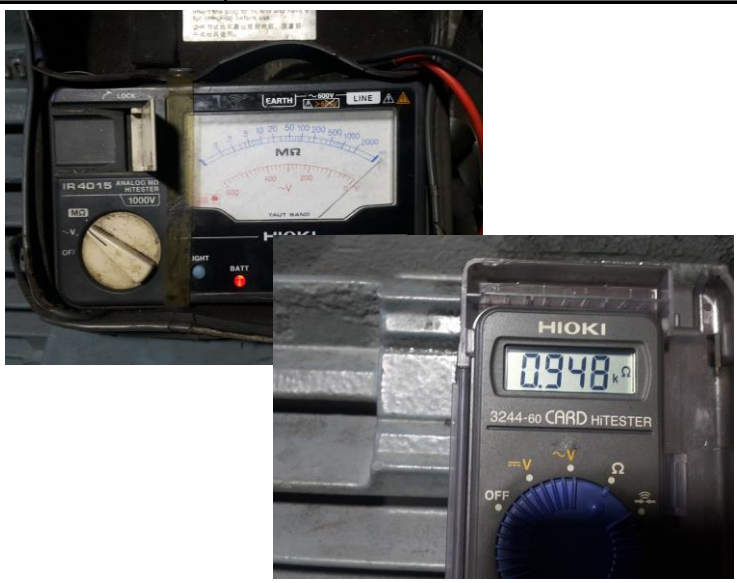
제습 HEATER      절연저항 & 권선저항

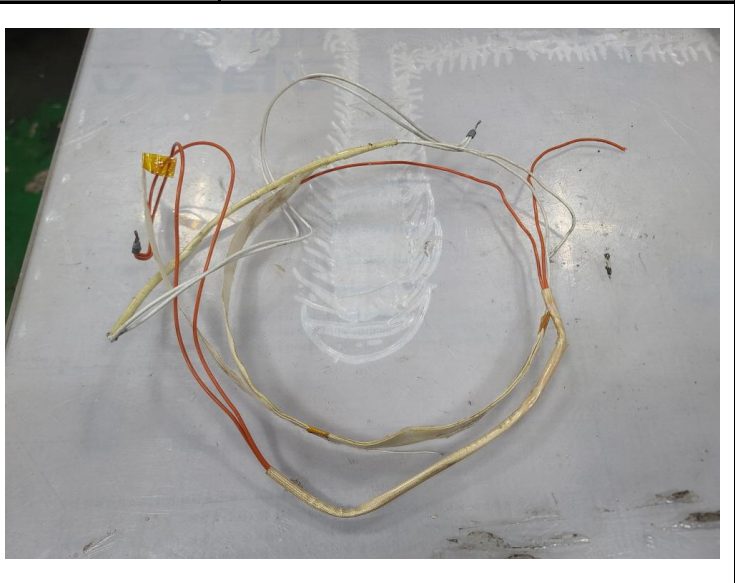
제습 HEATER      취외 후 재 사용 불가하여 교환 2EA

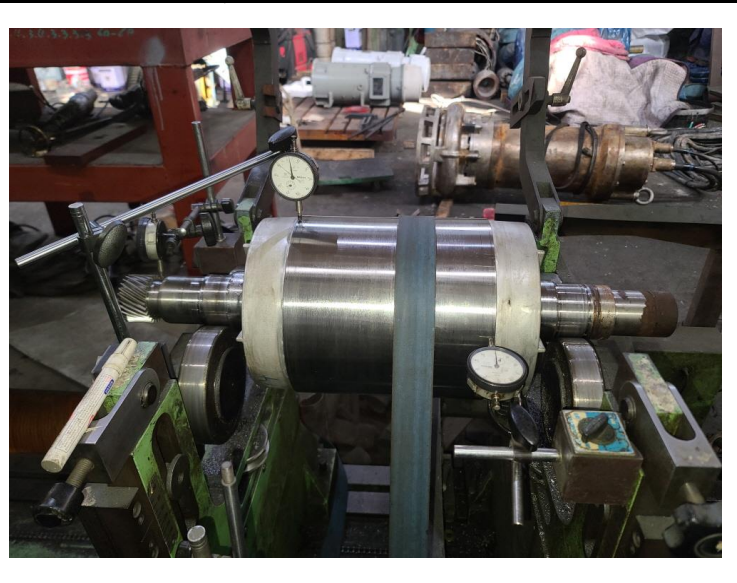
ROTOR      RUNOUT CHECK 실시 양호

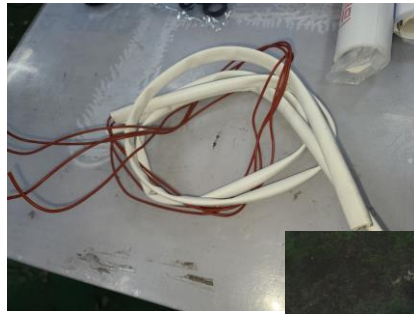
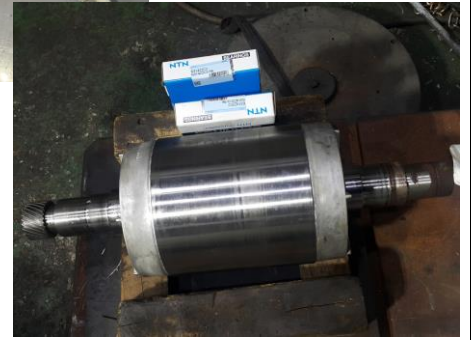
소모품

제습 HEATER & BEARING

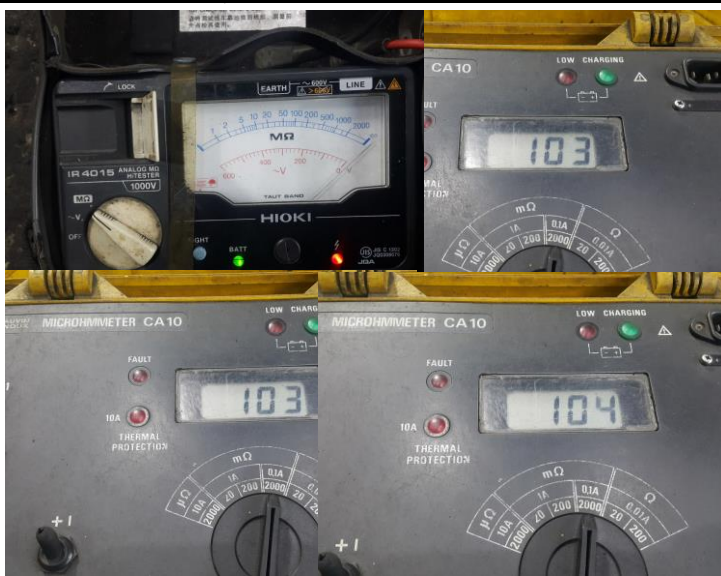
출고검사

절연저항 & 각 상별 권선저항

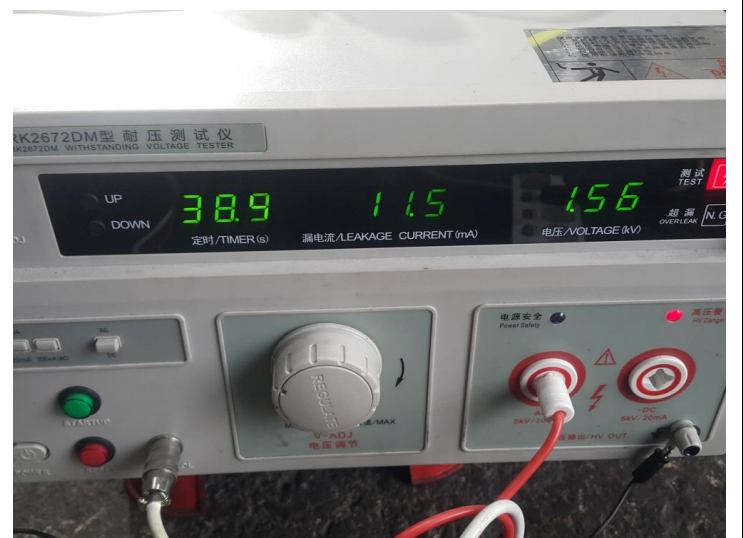
출고검사

절연내력 시험

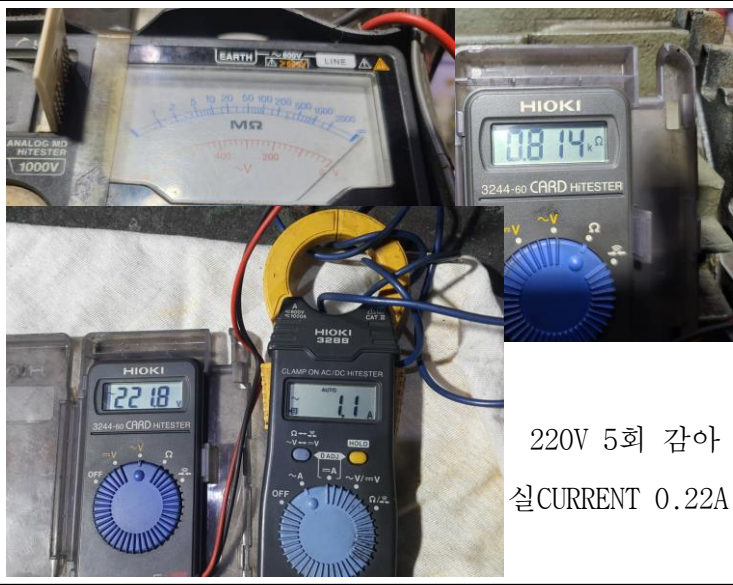
220V 5회 감아  
실CURRENT 0.22A

체습HEATER 검사      절연저항 & 권선저항

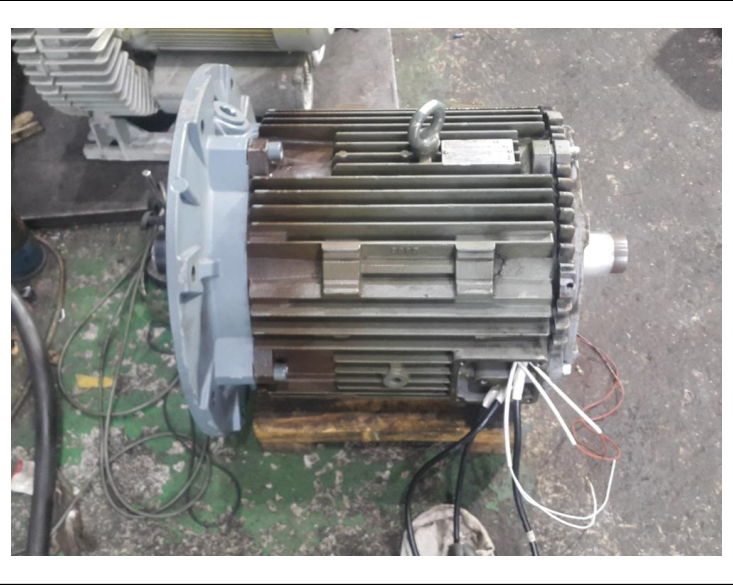
출고검사      시운전 TEST 실시

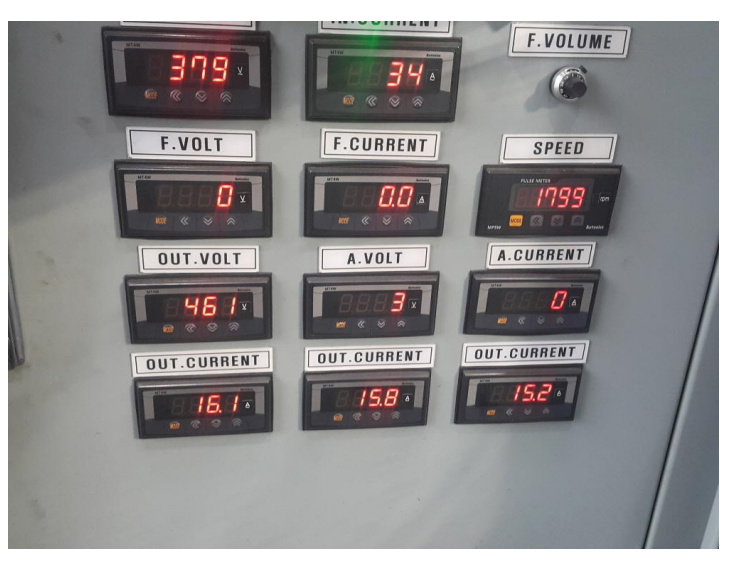
출고검사      시운전 TEST 운전 CURRENT

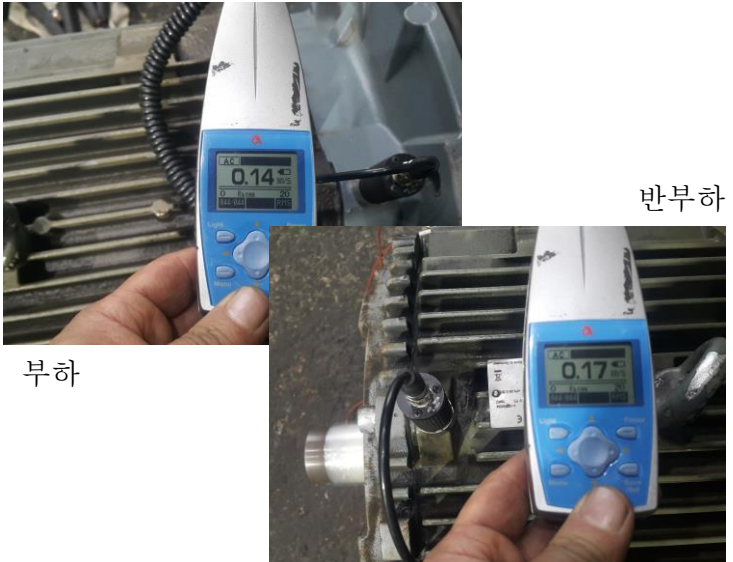
출고검사      진동 검사

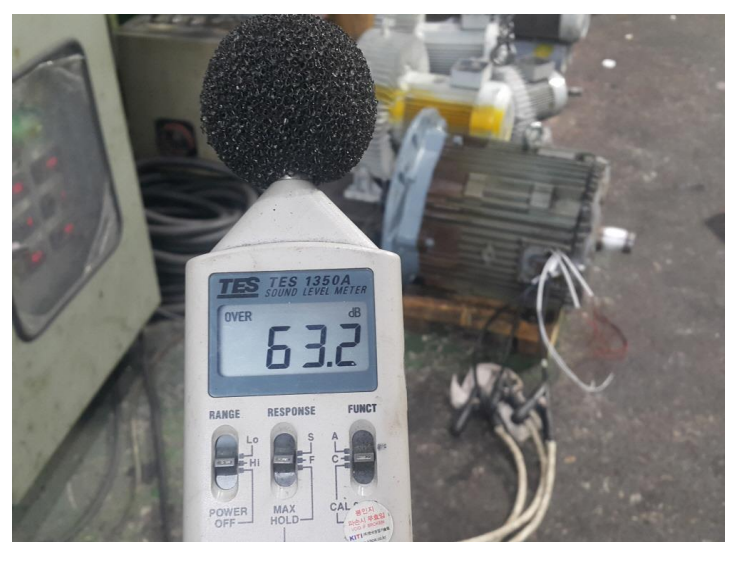
출고검사      소음검사
