# 작업공정사진철

공사명: 단조2-1-8A 급기/배기팬 MOTOR

규격: AC MOTOR 75KW 4P 2대

REPAIR 내역: 분해 조립 및 조립부품 불순물 CLEANSING  
INSULATING VARNISH DIPPING DRYING  
BEARING 교환  
입 출고검사 시운전 TEST

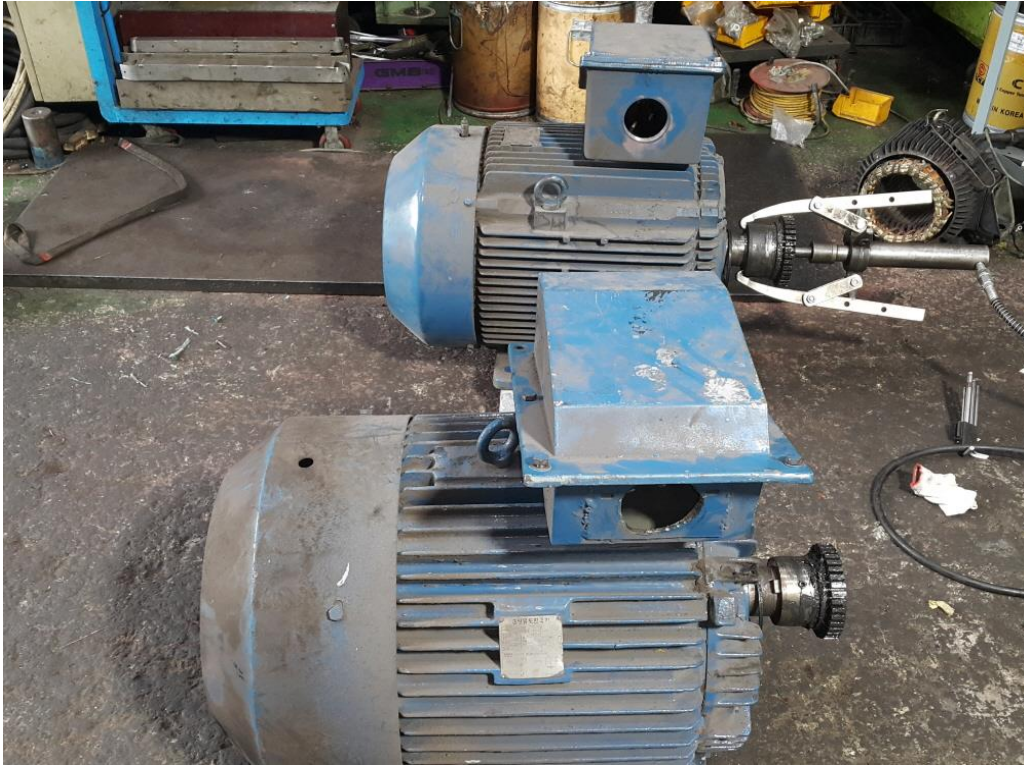
Ass'y

분해 전

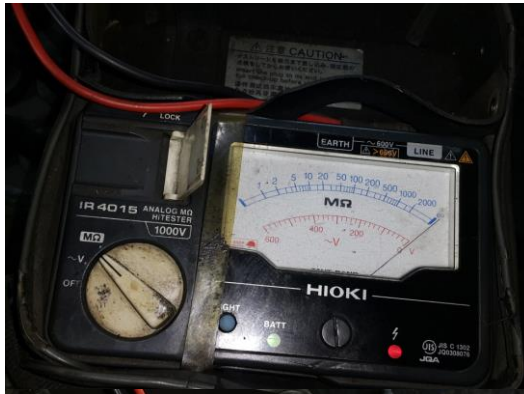
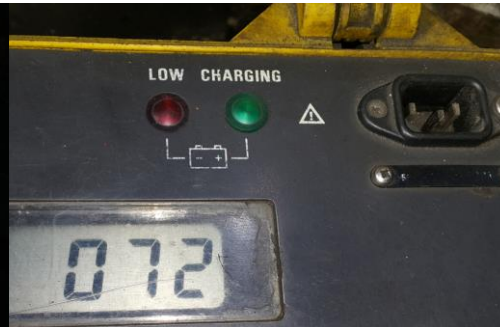
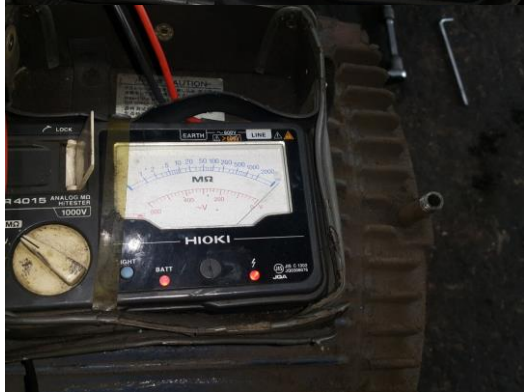
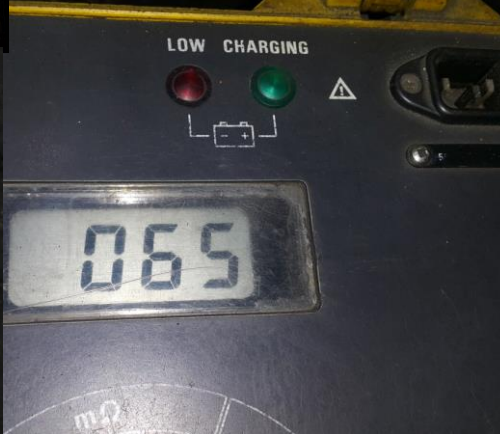
권선 검사

절연저항 & 각상 LINE별 권선저항 동일

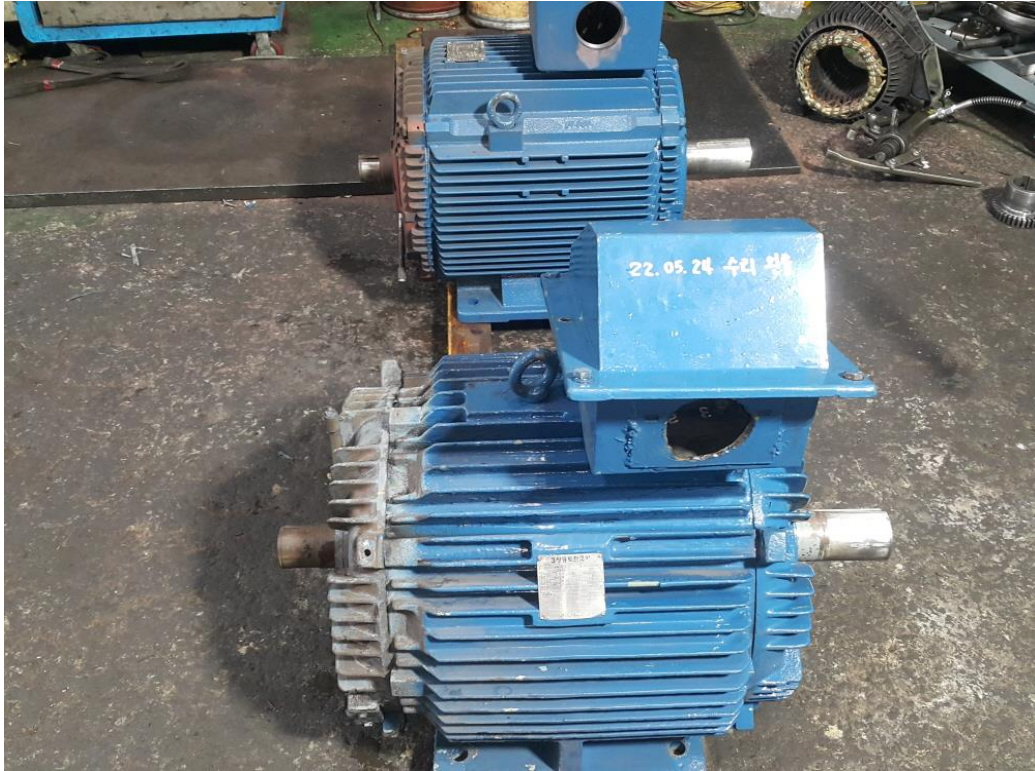
Ass'y

외부 불순물 세척 후 분해 실시

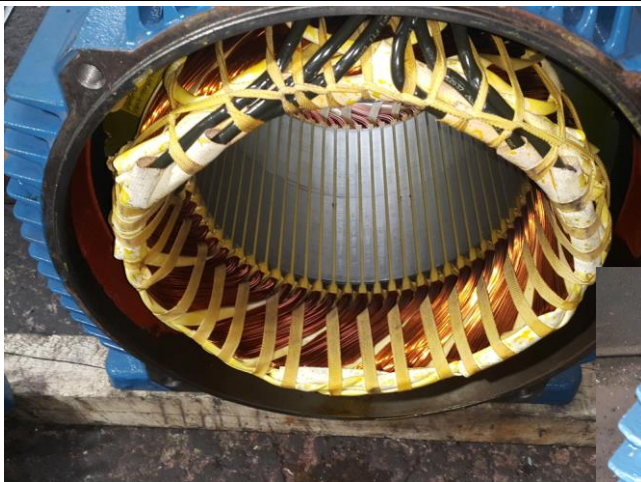
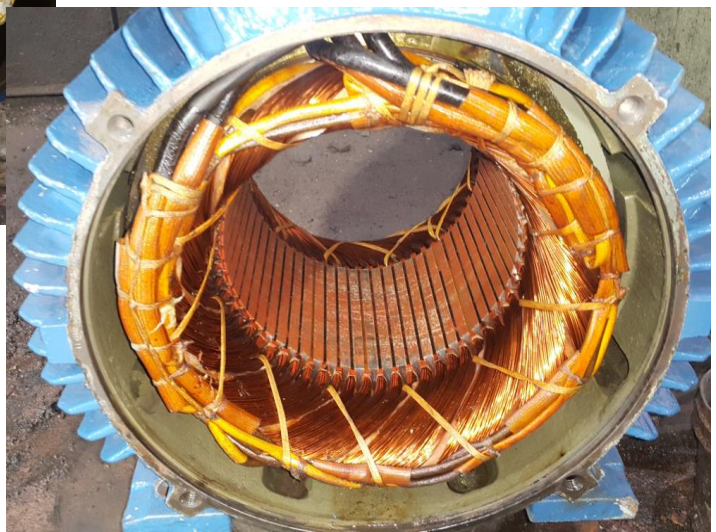
STATOR 권체

분해 후

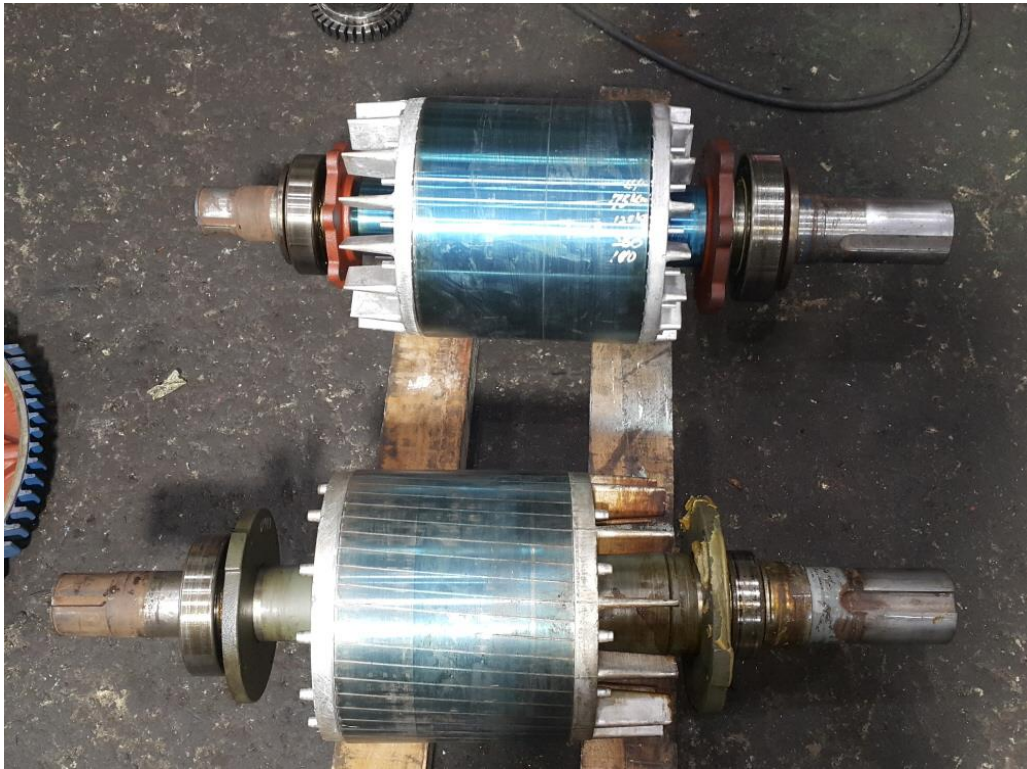
ROTOR

분해 후

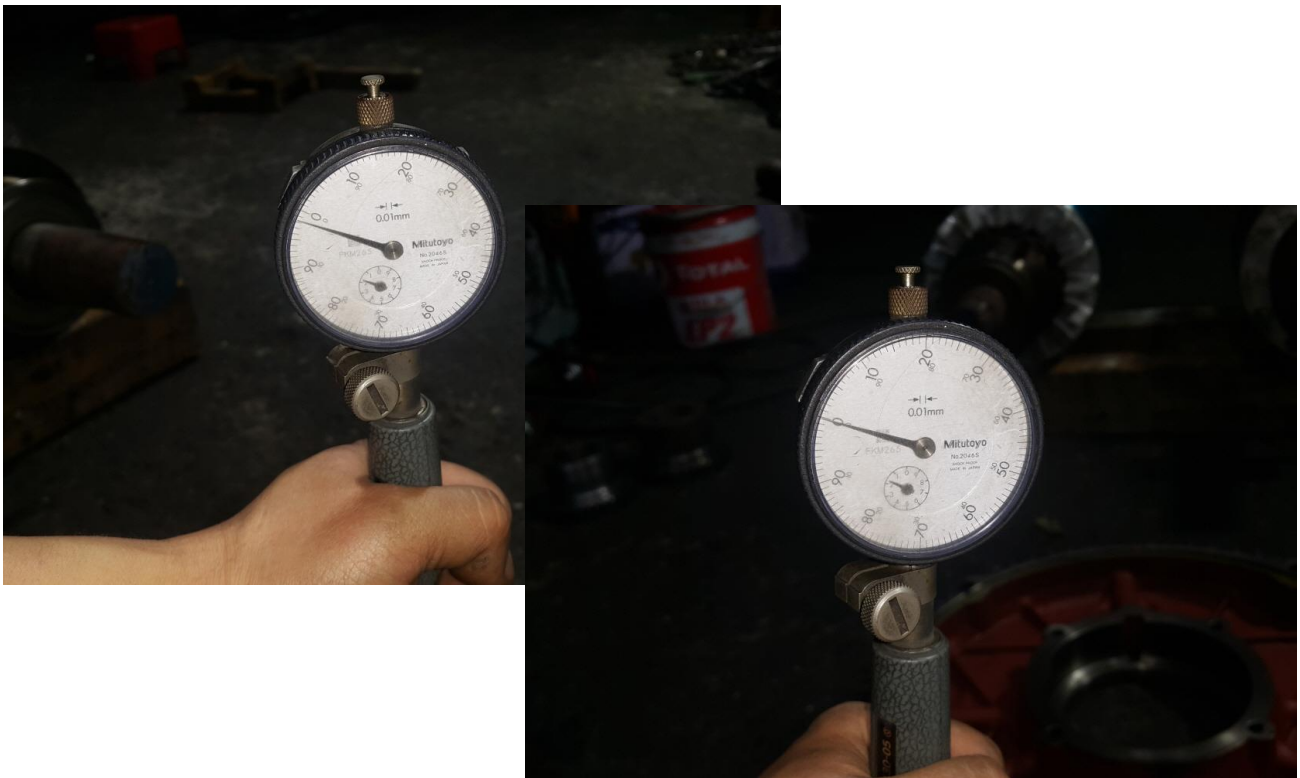
BRACKET

HOUSING검사 2~0/100이하로 4면 모두 양호

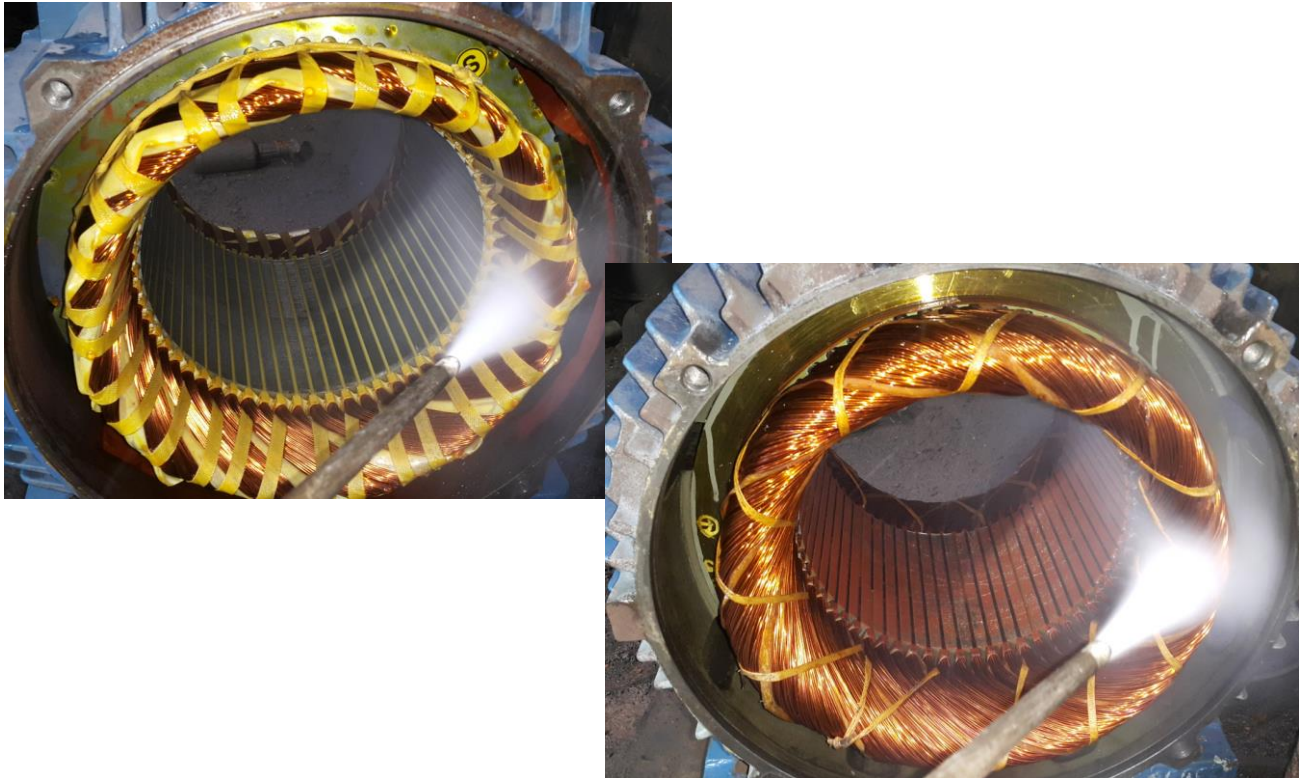
| STATOR권체 | 권선 세척 실시 |

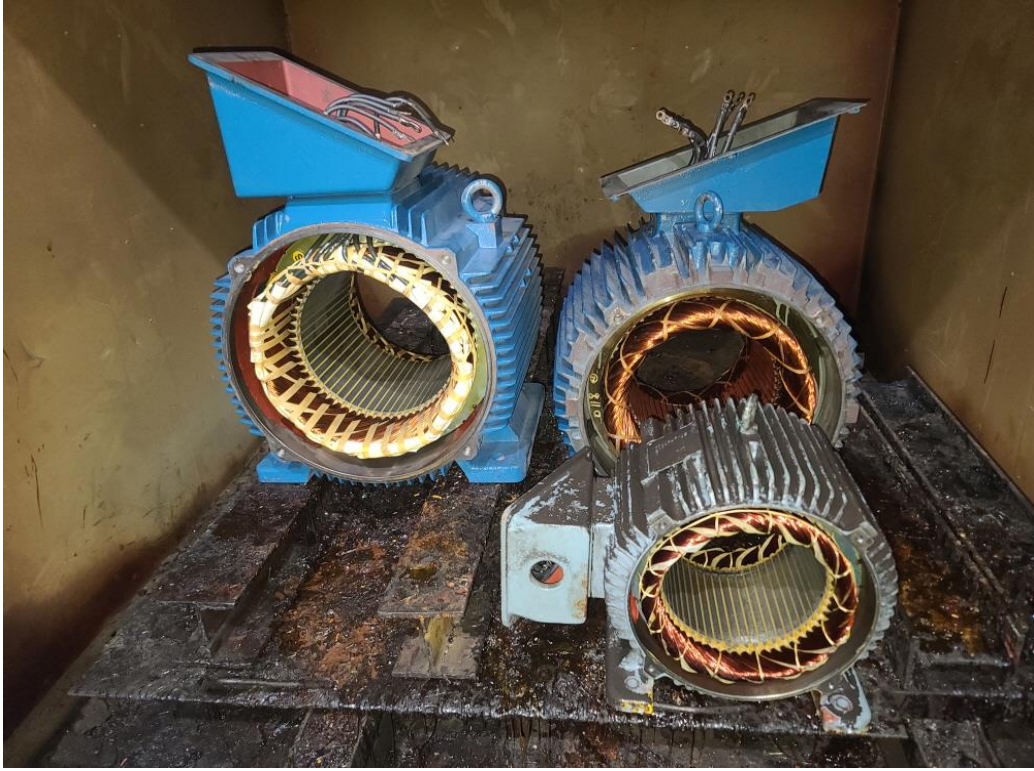
| STATOR권체 | 세척 후 건조실시 |

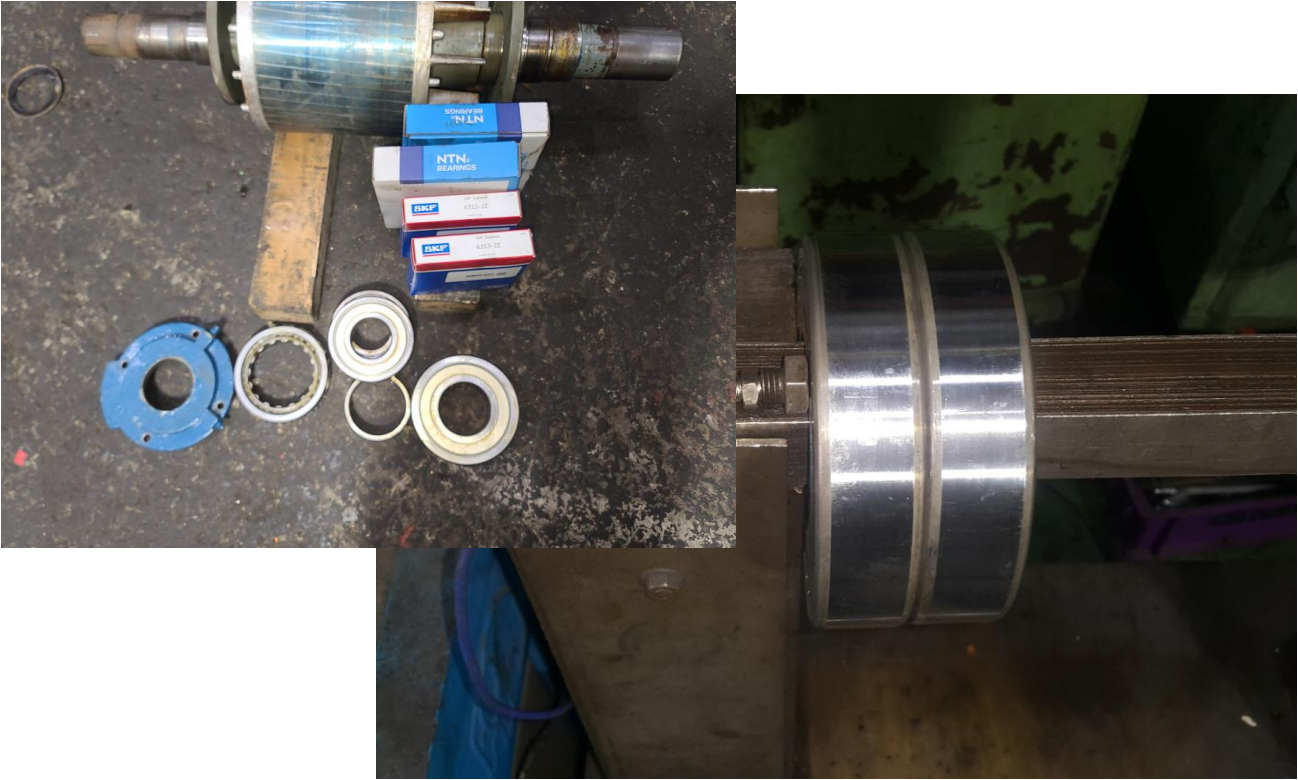
| 소모품 | BEARING예열 실시 |

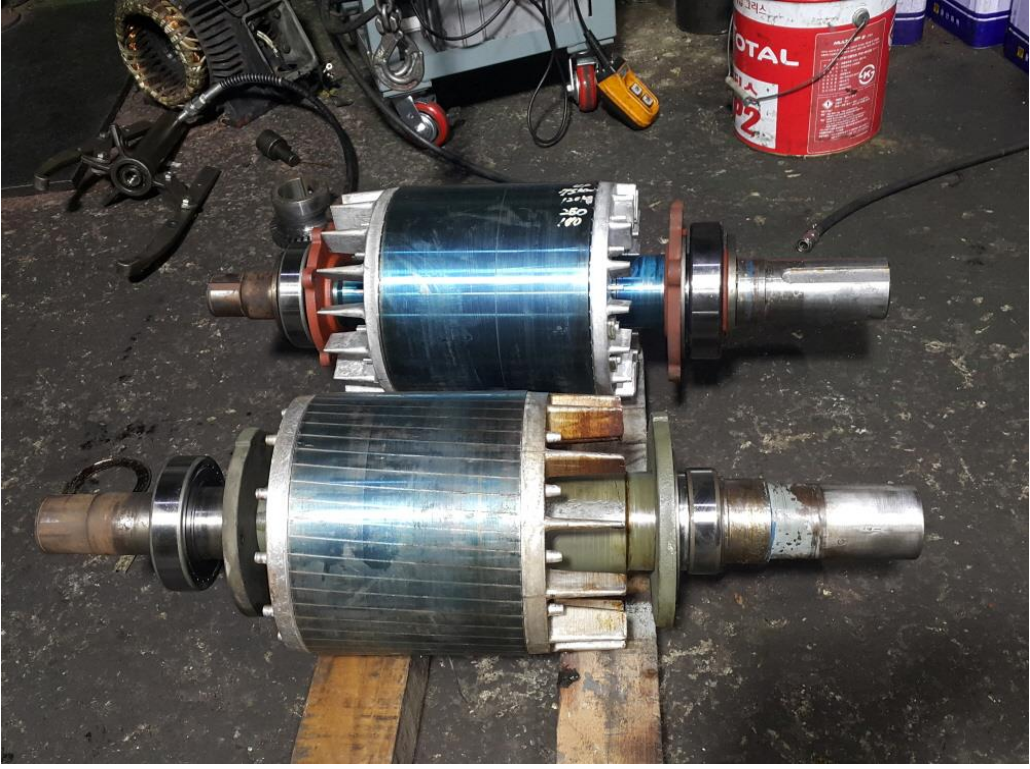
| 소모 품 | BEARING 예열교환 조립실시 |

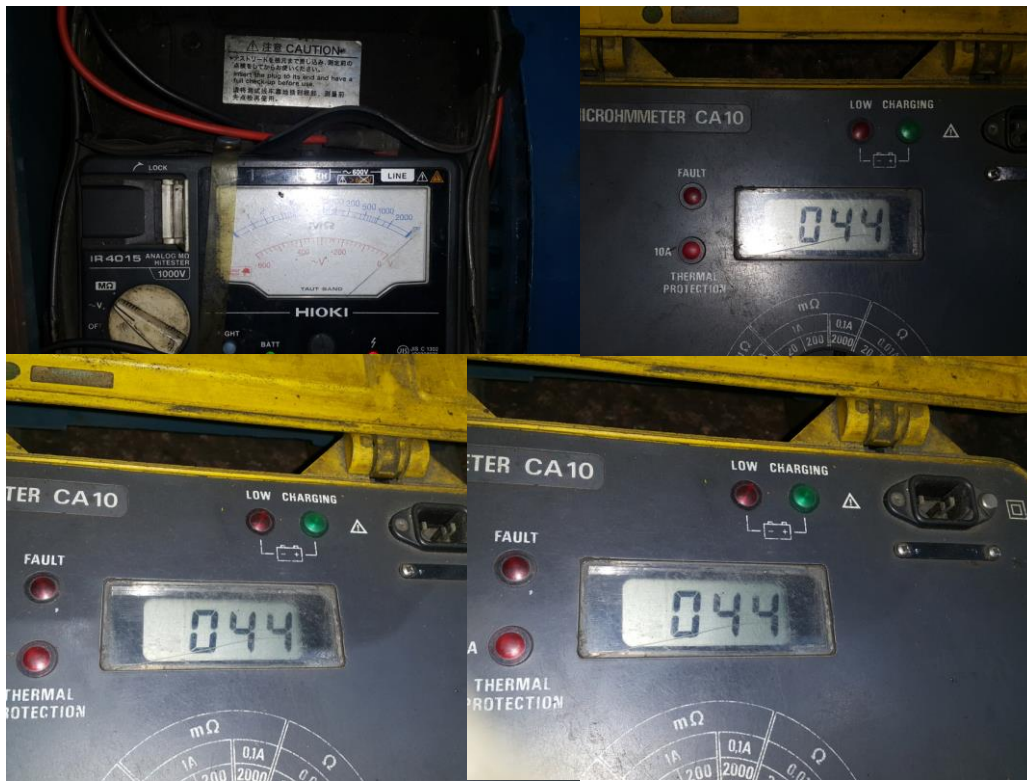
출고검사 효성

절연저항 & 각상  $\Delta$ 시 권선저항

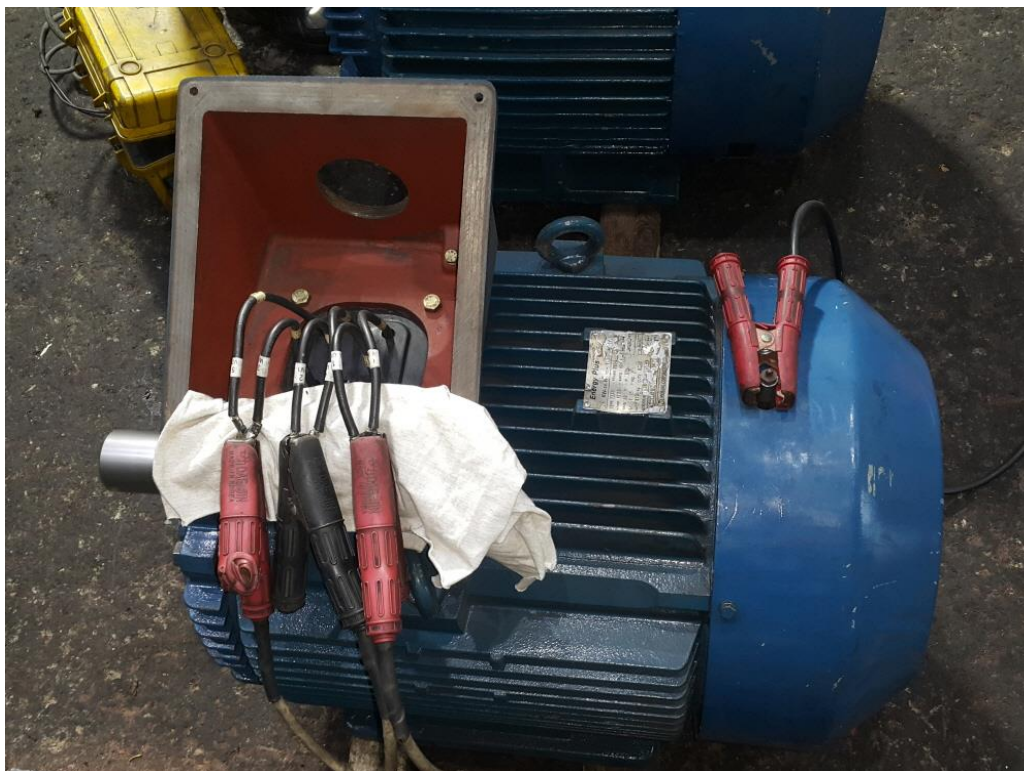
출고검사 효성

시운전 TEST 실시

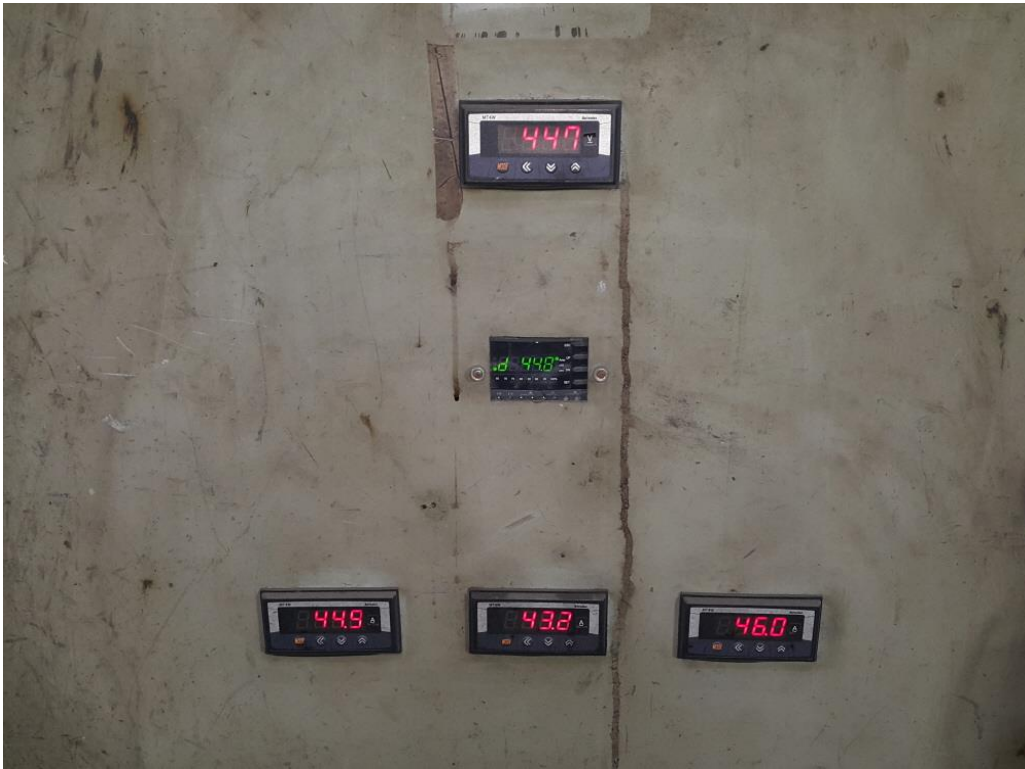
출고검사 효성

시운전 TEST 운전 CURRENT

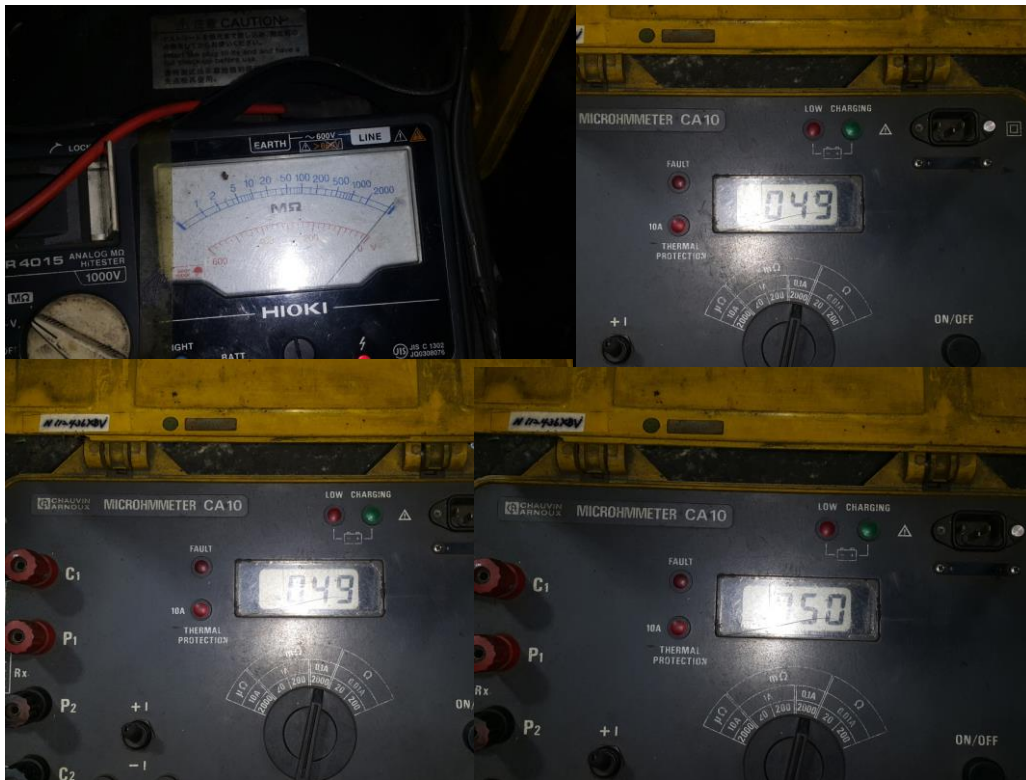
출고검사 이전

절연저항 & 각상  $\Delta$ 시 권선저항

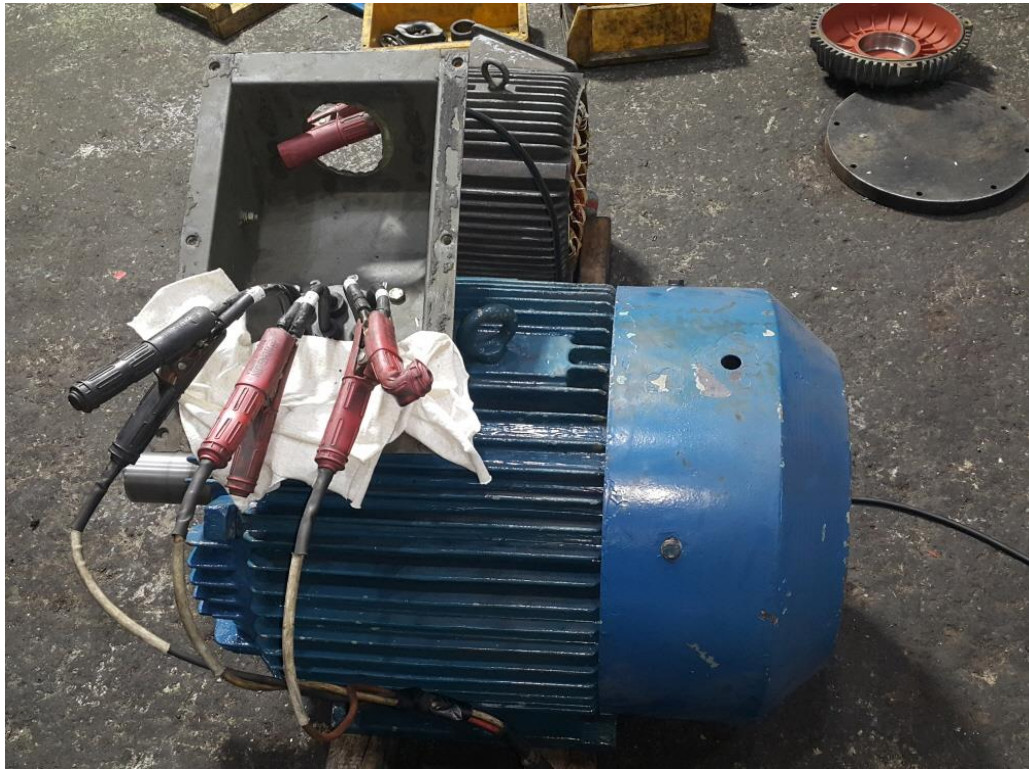
출고검사 이천

시운전 TEST 실시

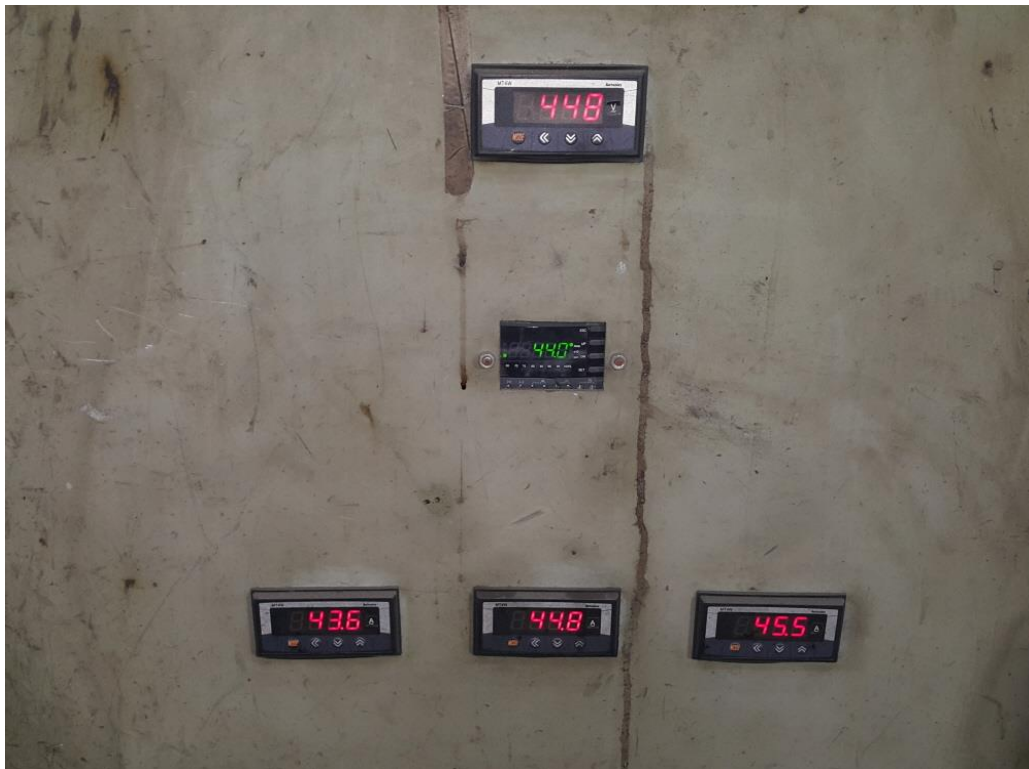
출고검사 이천

시운전 TEST 운전 CURRENT

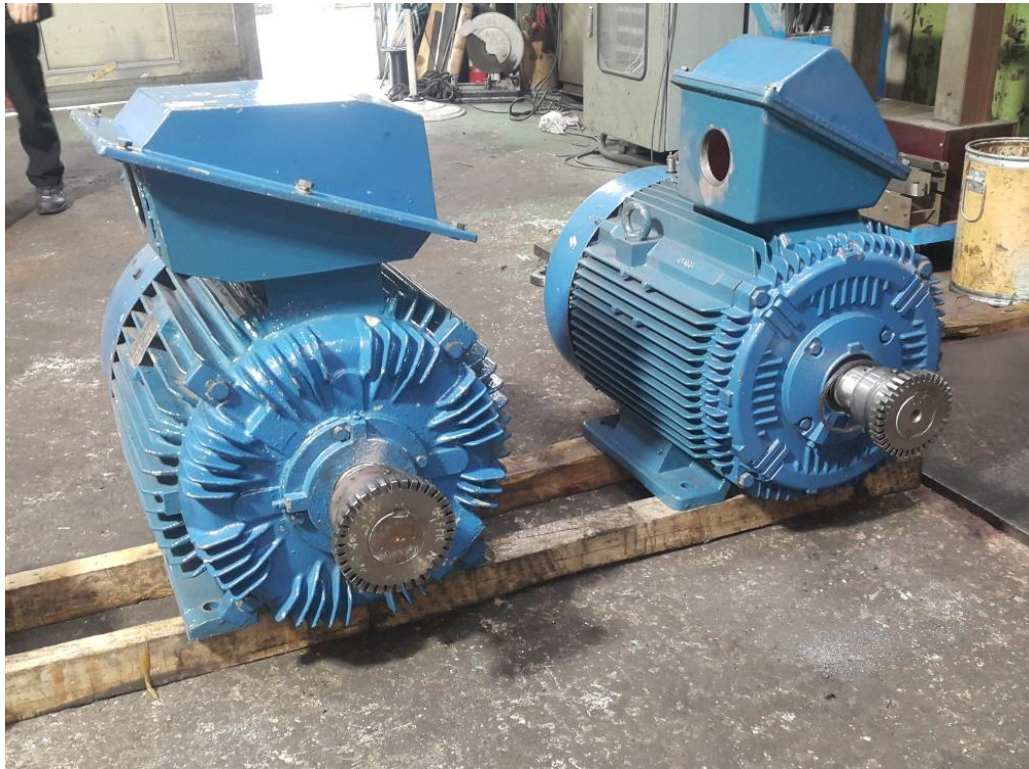
출고검사 후
