작업공정사진철

공사명: AIR COMPRESSOR MOTOR REWINDING

규격: AC MOTOR 50HP 2P 220V 50Hz

REPAIR 내역: 분해 조립 및 조립부품 불순물 CLEANSING
STATOR REWINDING
INSULATING VARNISH DIPPING DRYING
SHAFT 보수 및 냉각FAN 교환
BALANCING 및 UNBALANCE교정
BEARING 교환
입 출고검사 시운전 TEST

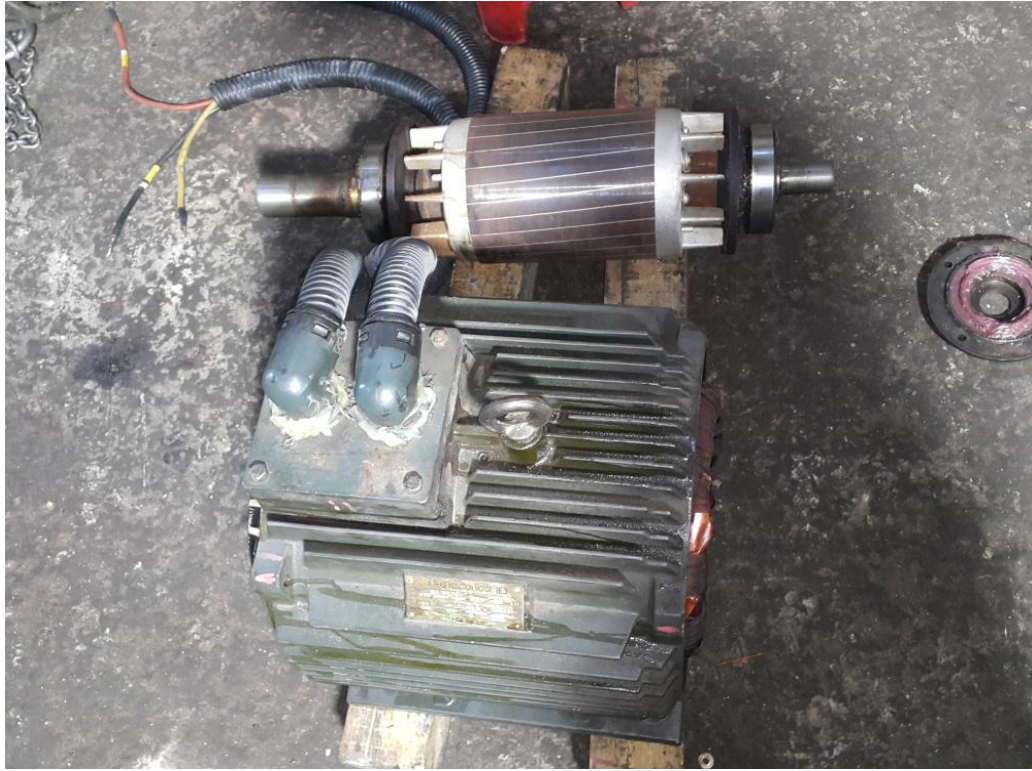
Ass'y

입고

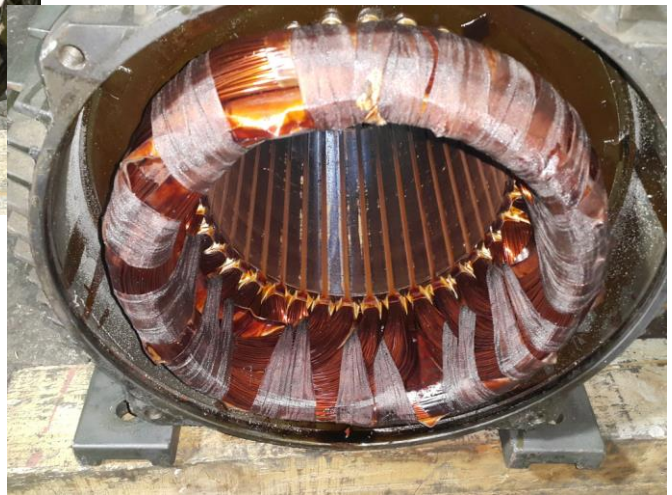
STATOR권체

과열로 재 사용불가 판단했고 과열 형태로 보아 냉각FAN이

없는 부하측 발열이 더 심한여 냉각FAN의 풍량개선이 필요한 것으로 보임

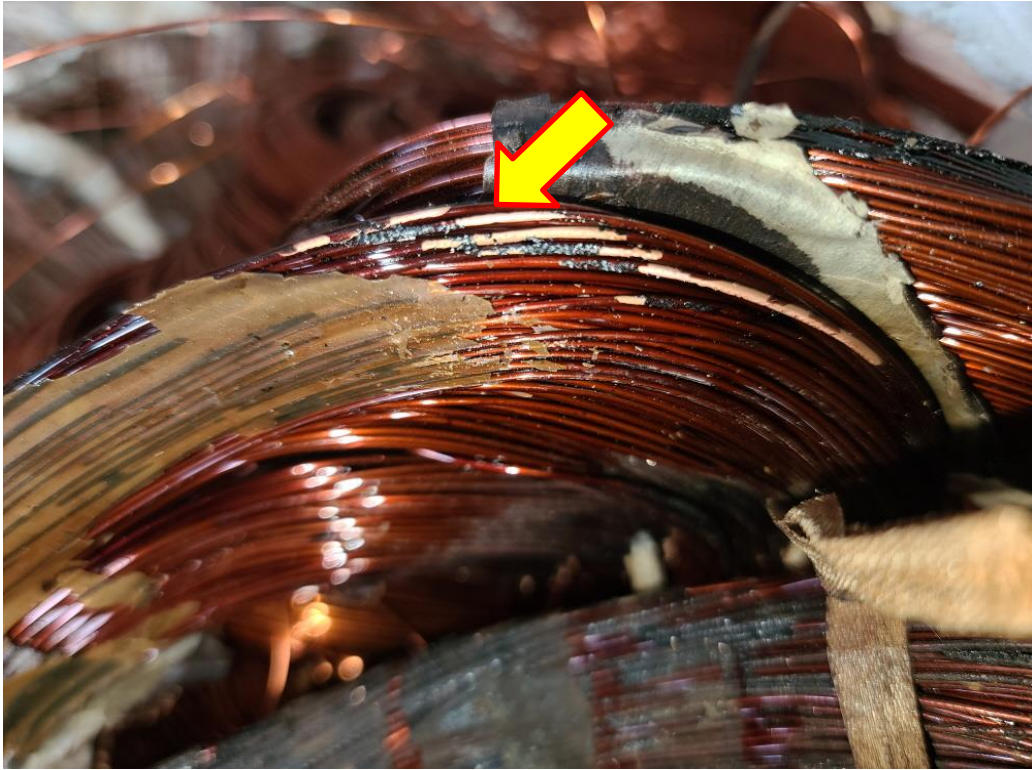
STATOR권체

부하측 권선부는 과열로 재 권선이 필요한 단계에 이르렀음

재 권선 실시

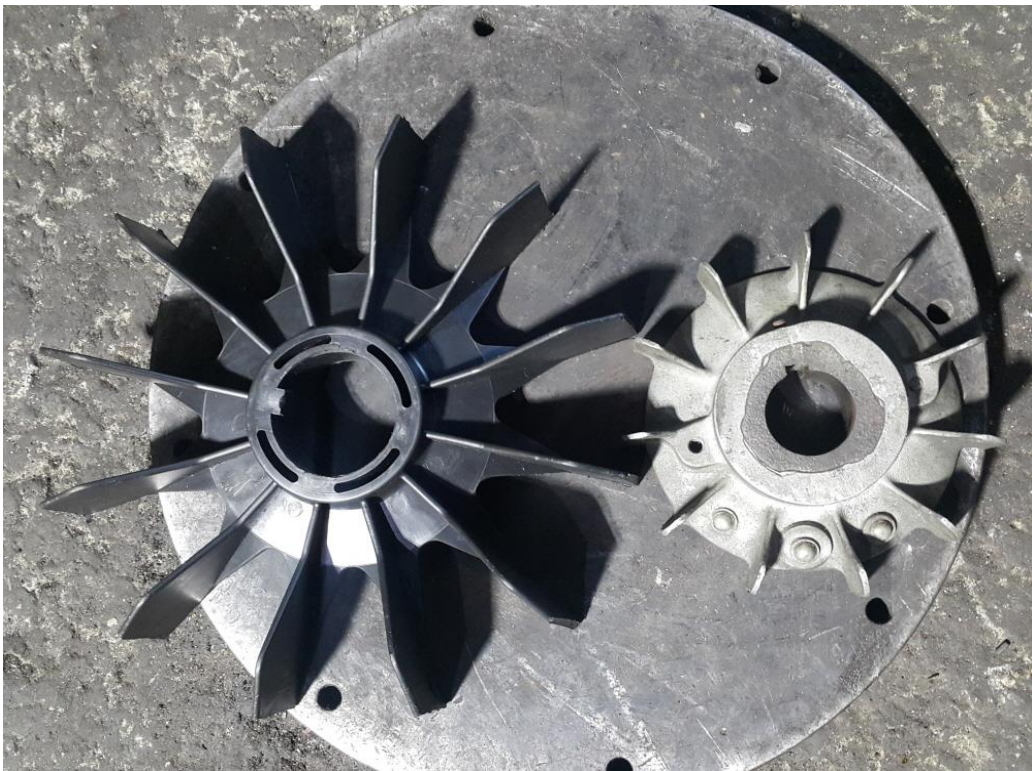
FAN개선

권선 발열이 당연하긴 하지만 풍량이 큰 영향을 미칠 것으로 짐작되어
SHAFT를 보수하여 종전 다른 MOTOR와 같은 FAN으로 키워 냉각능력 향상이 필요

FAN에 맞도록 SHAFT연장 및 키움

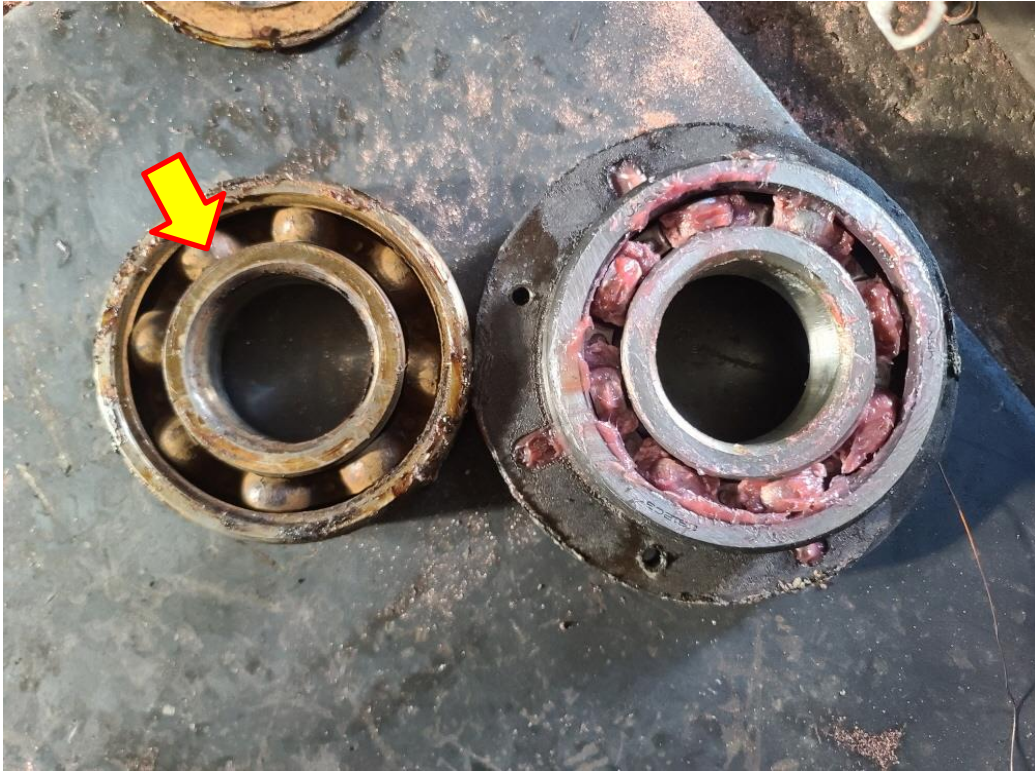
BEARIBG

부하측은 발열로 인하여 GREASE가 녹아 없어진 것으로 짐작 됨

BEARING 예열 교환 및 GREASE CHARGING 조립실시

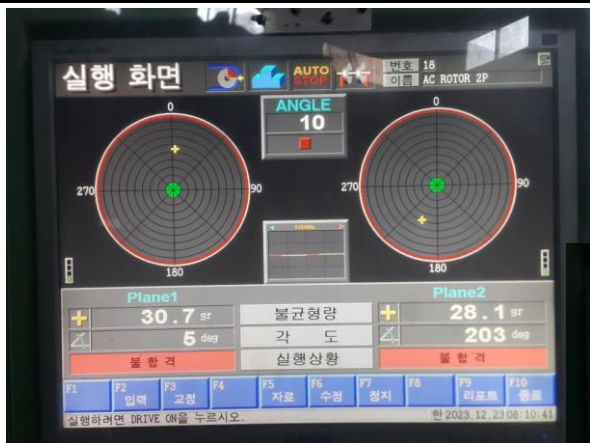
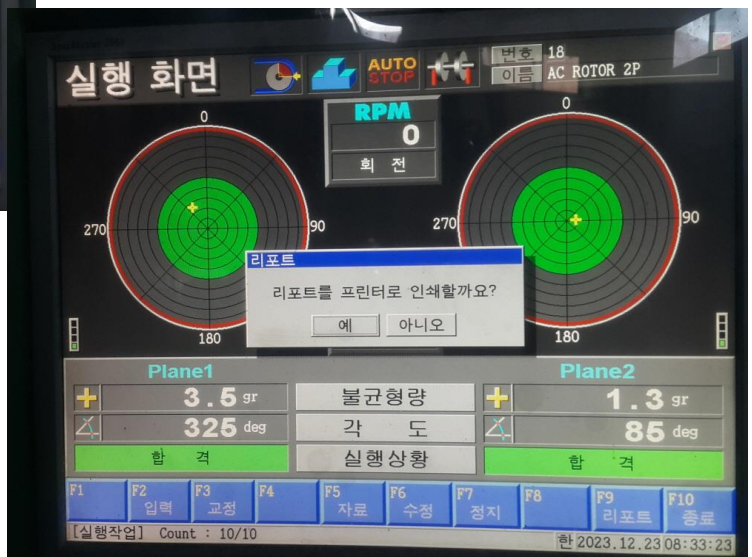
ROTOR

PLANE1	PLANE2
UNBALANCE	37.9 gr	33.3 gr
ANGLE	9 deg	194 deg
RESULT	REJECT	REJECT

PLANE1	PLANE2
UNBALANCE	3.5 gr	1.3 gr
ANGLE	325 deg	85 deg
RESULT	ACCEPT	ACCEPT

BALANCING 및 UNBALANCE교정

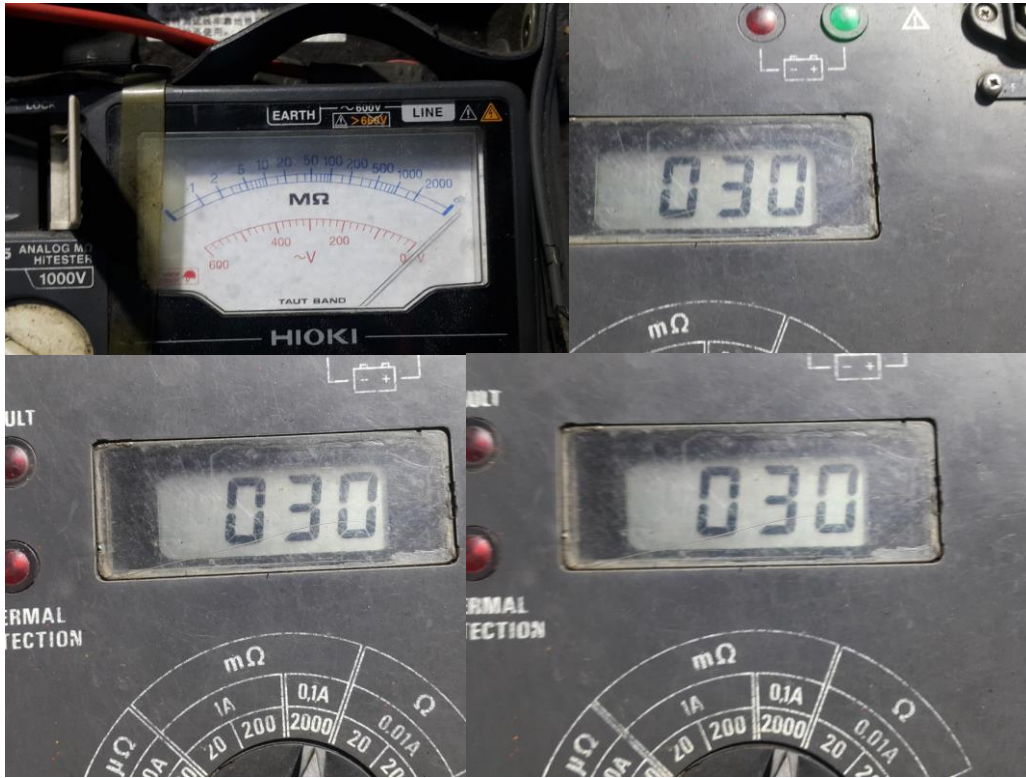
출고검사

절연저항 & △시 각 상별 권선저항

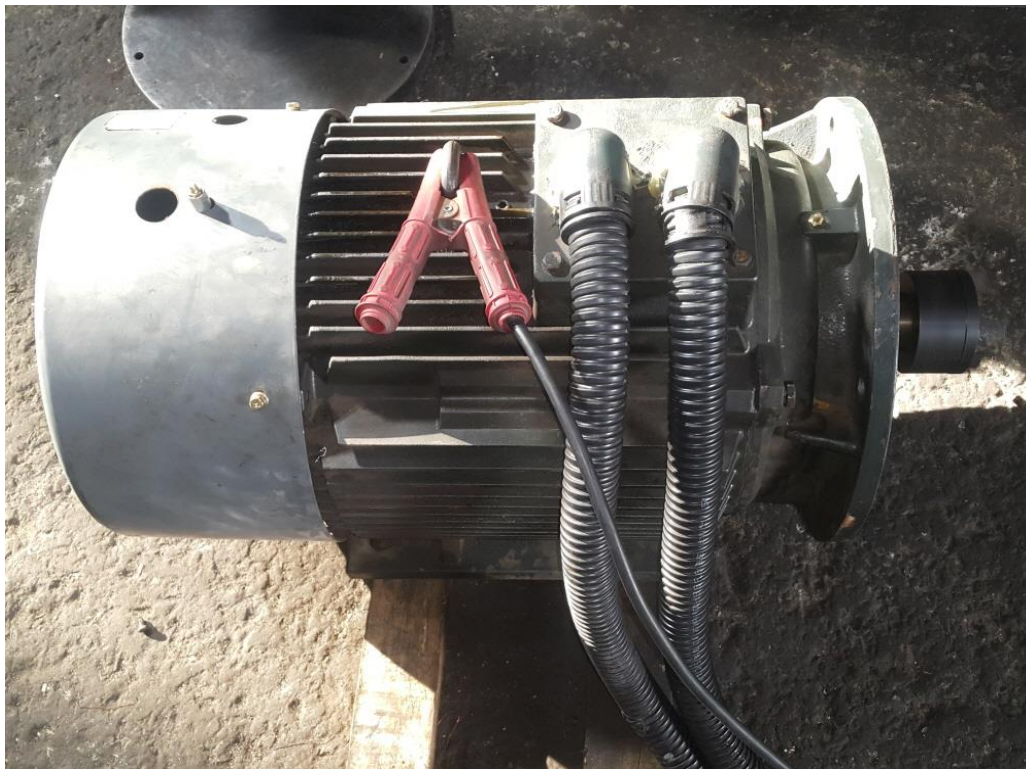
출고검사

시운전 TEST 실시

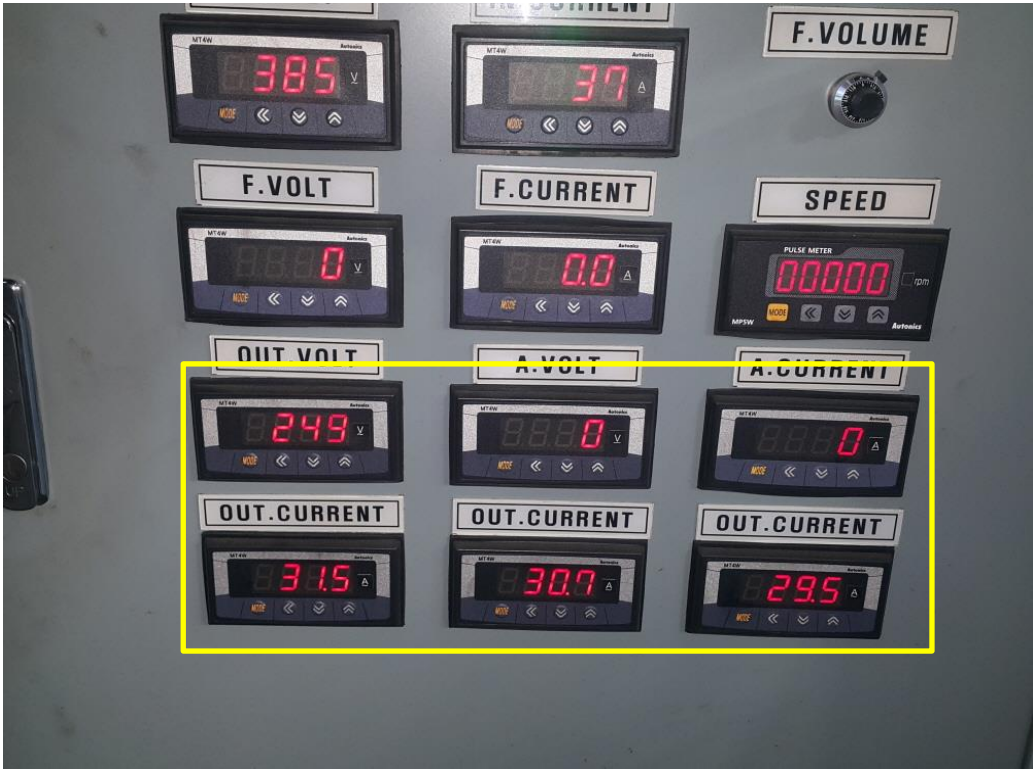
출고검사	시운전 TEST 운전 CURRENT	
60Hz기준으로 운전 MONITORING된 것임		
작업공정	AC MOTOR 50HP 2P REWINDING	
최초 0

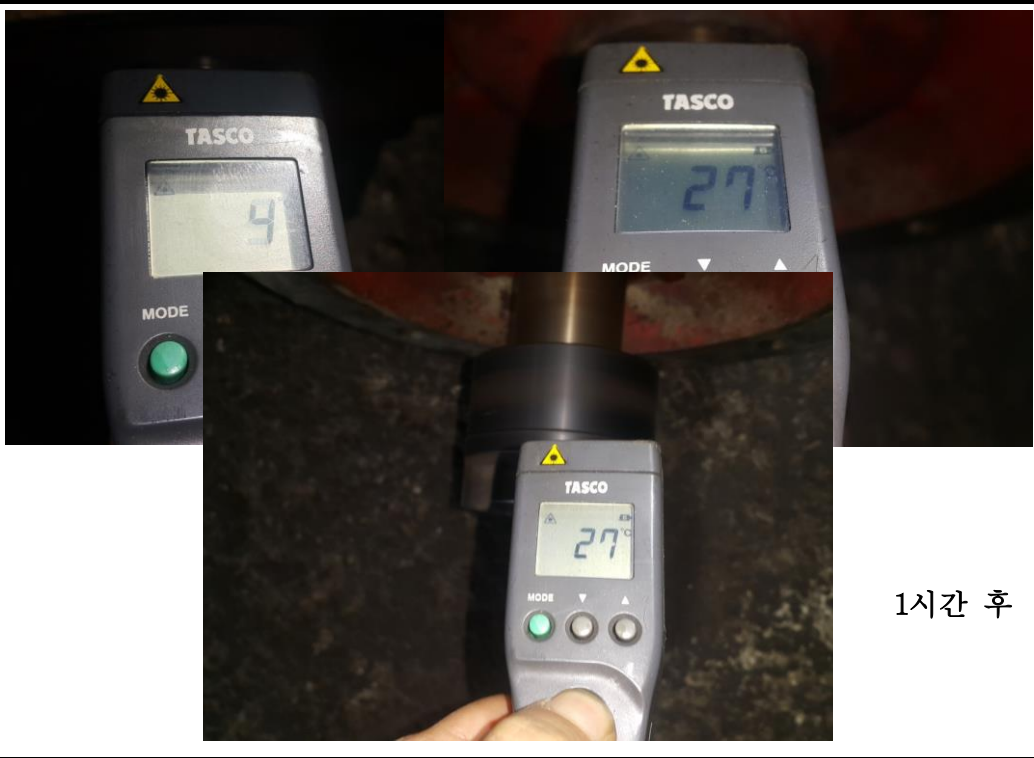
30분 후
출고검사	시운전 TEST BEARING 온도 상승시험	1시간 후
