공 사 명: VECTOR MOTOR REWINDING

규 격: 380V 196KW 74Hz 2200RPM

REPAIR 내역: 분해 및 불순물 CLEANSING DRYING  
STATOR REWINDING  
INSULATING VARNISH DIPPING DRYING  
부하측 HOUSING METALLIZING 연마  
BALANCING 및 UNBALANCE교정  
BEARING교환  
입 출고검사 시운전 TEST

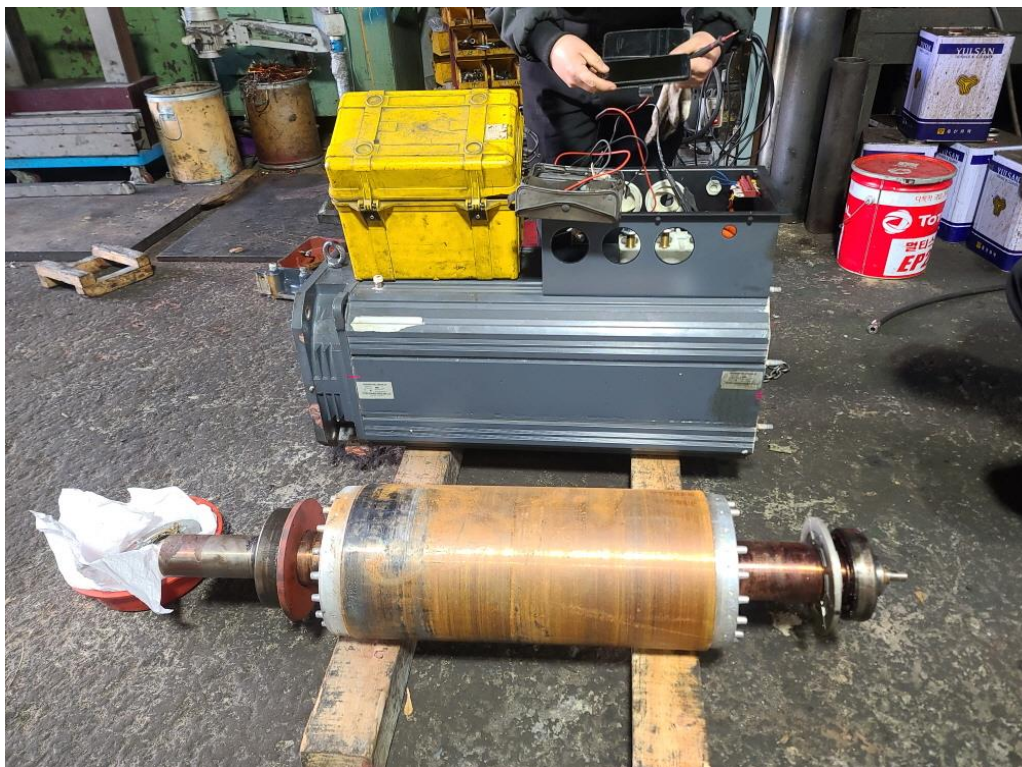
Ass'y

분해 입고

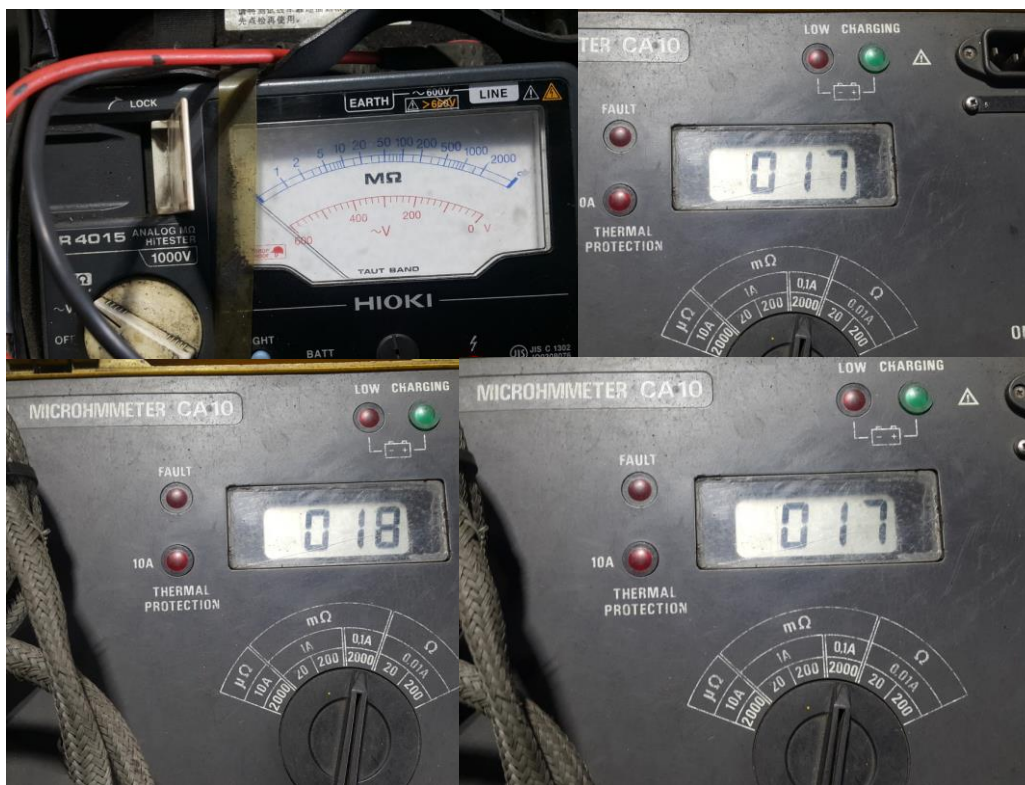
권선검사

절연저항 이상 & 각 상별 권선저항

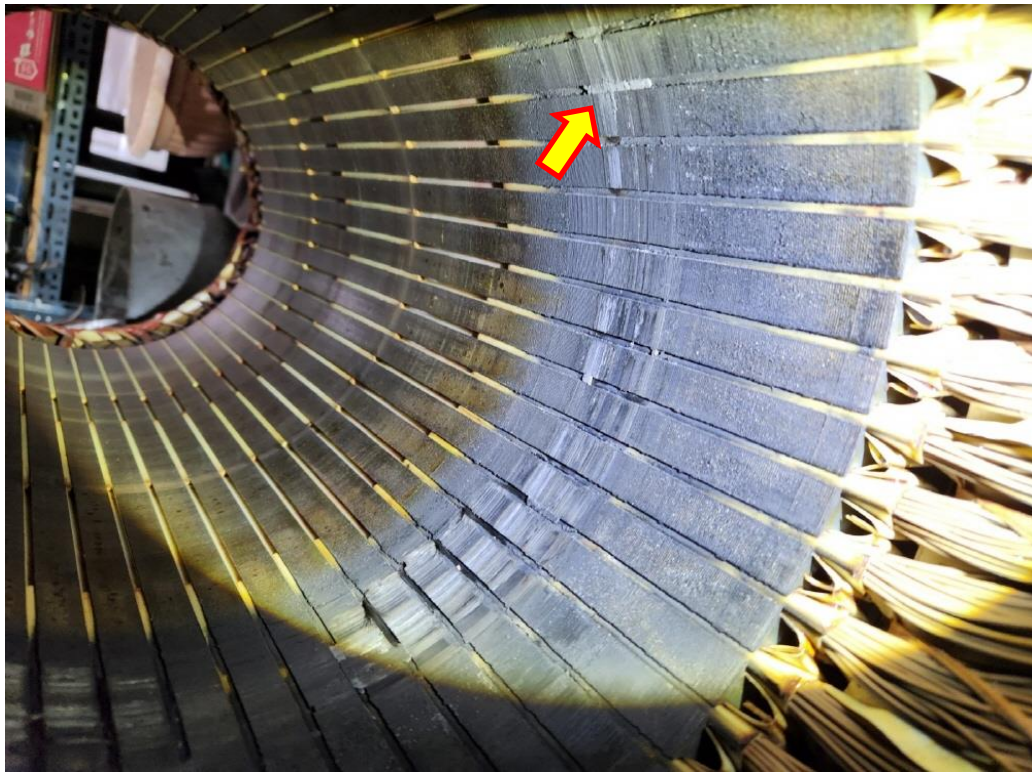
| STATOR권선 | HOUSING 마모로 인한 ROTOR 와 마찰손<br>ROTOR의 DIE CASTING된 ALUMINIUM BAR가 흘러있음 |

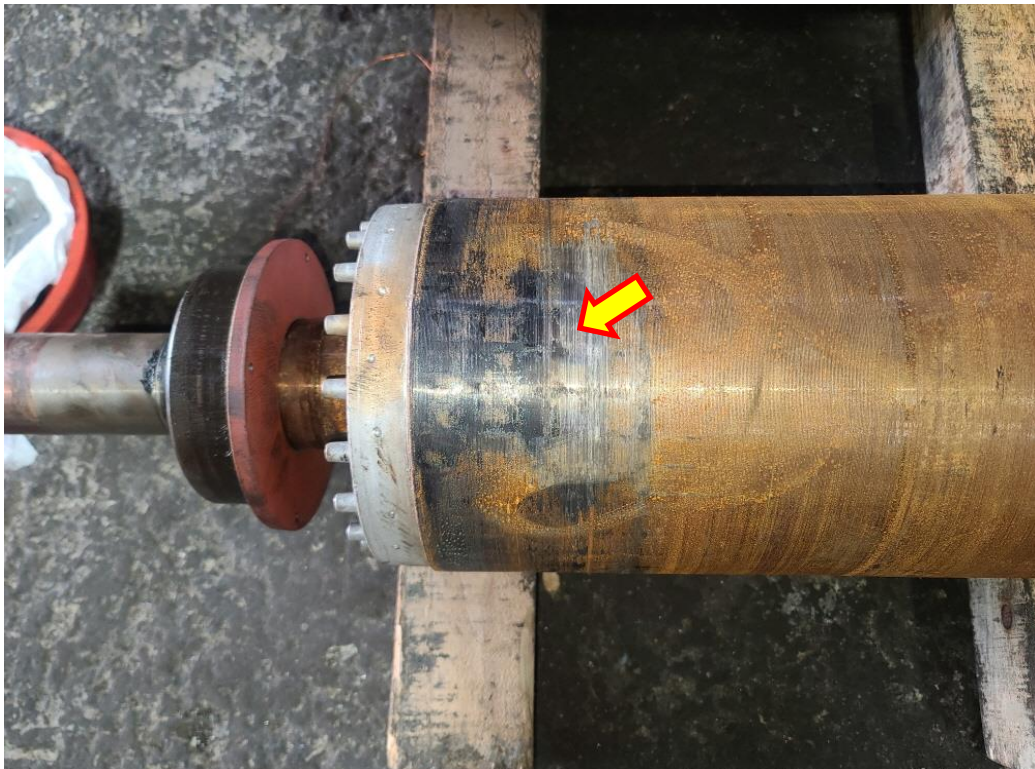
| ROTOR | 마찰부 |

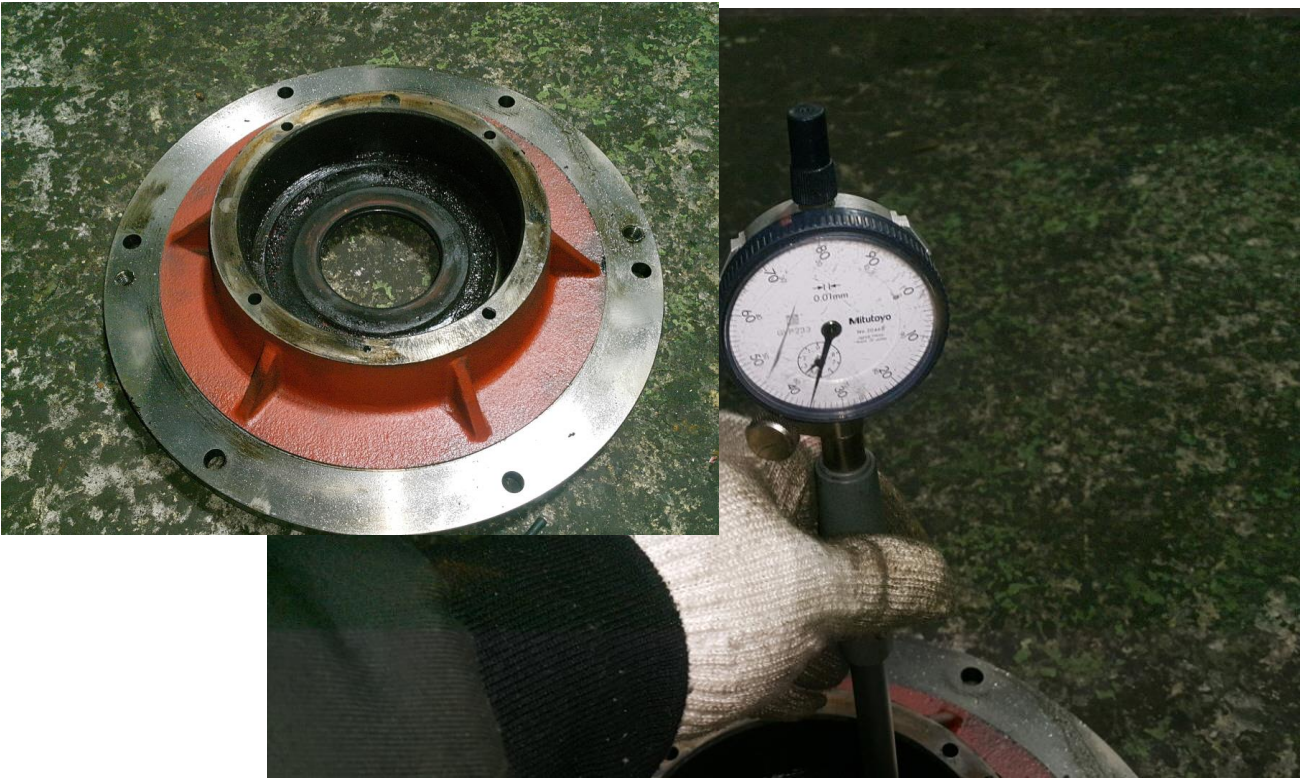
| BRACKET | 부하측 HOUSING 검사 측정치 65/100로 불량 |

| BRACKET | 부하측 HOUSING HOUSING METALLIZING후 검사 0/100 |

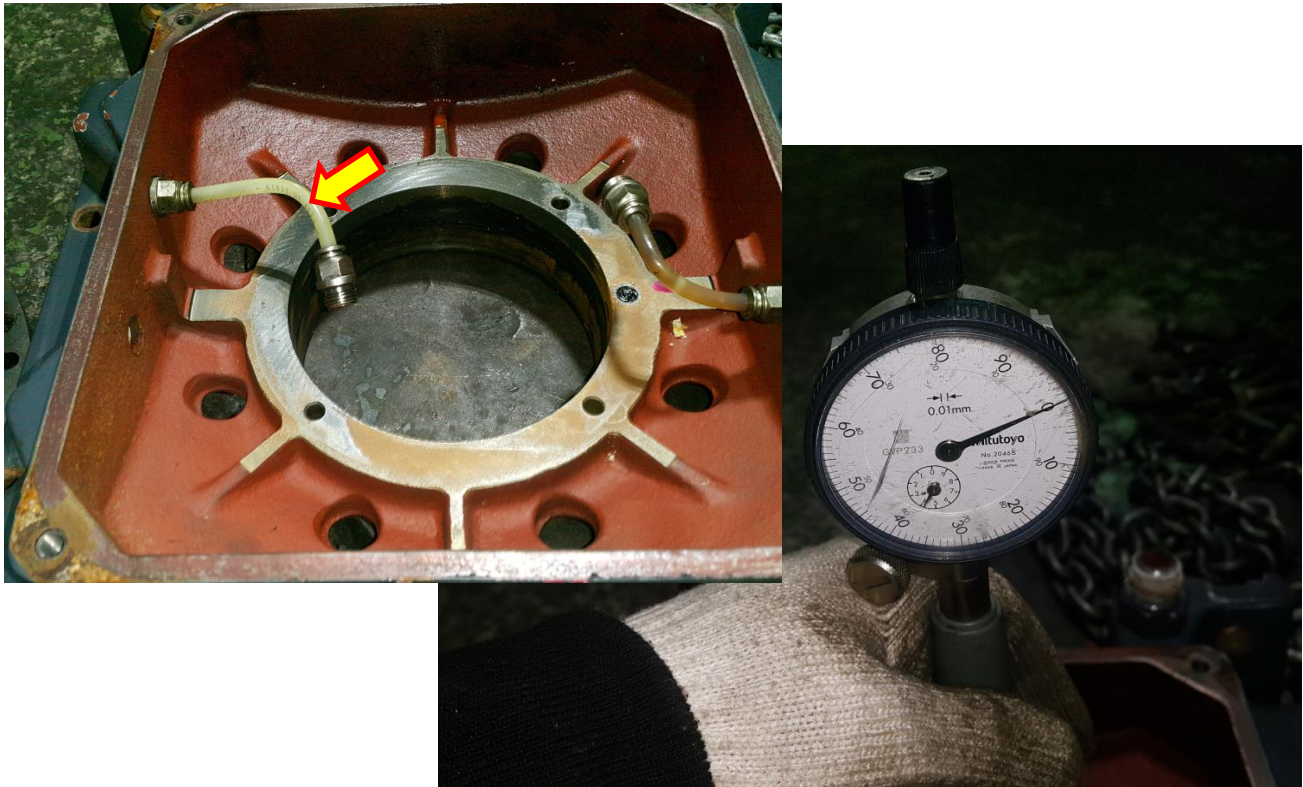
| BRACKET | 반 부하측 HOUSING 검사 측정치 0/100로 양호 |

| <p>양측 GREASE CHARGING을 1200시간 주기마다 약50~60g씩 꼭 하십시오</p> | |

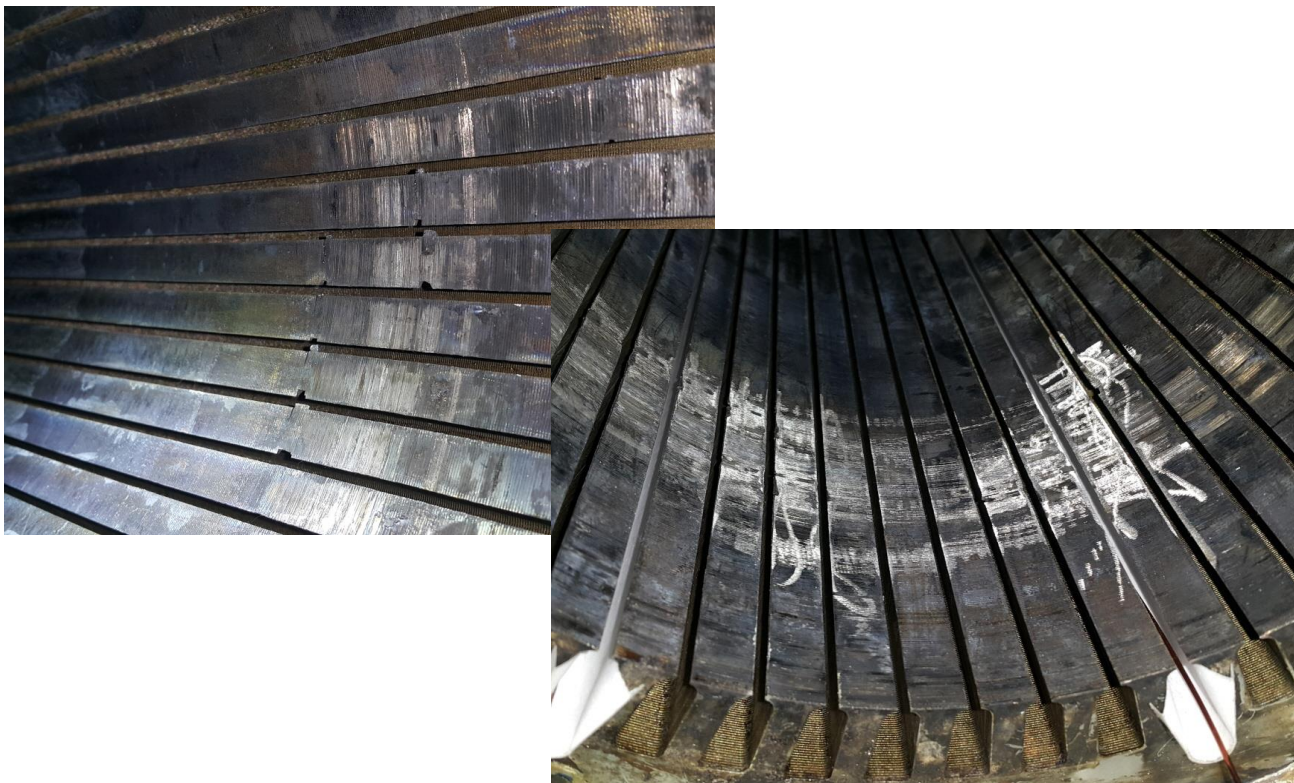
| STATOR CORE | 밀림 복권 | |

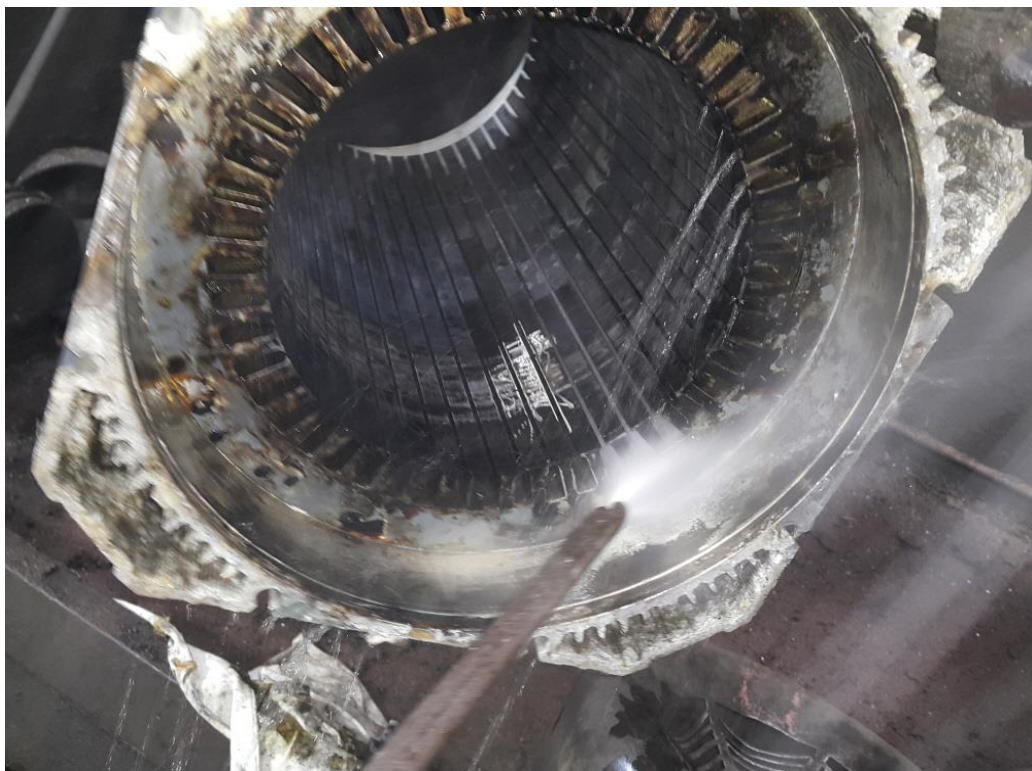
| STATOR 권체 | 세척 실시 | |

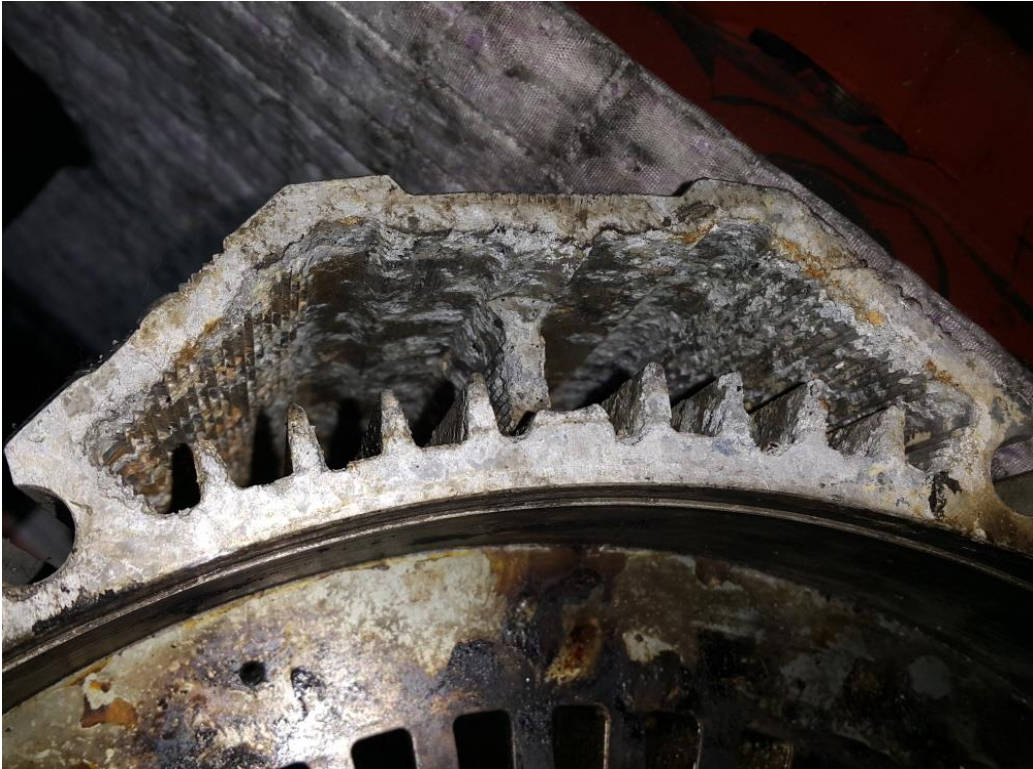
| STATOR 권체 | ALUMINIUM FRAME의 냉각수 순환구 산화 현상 |

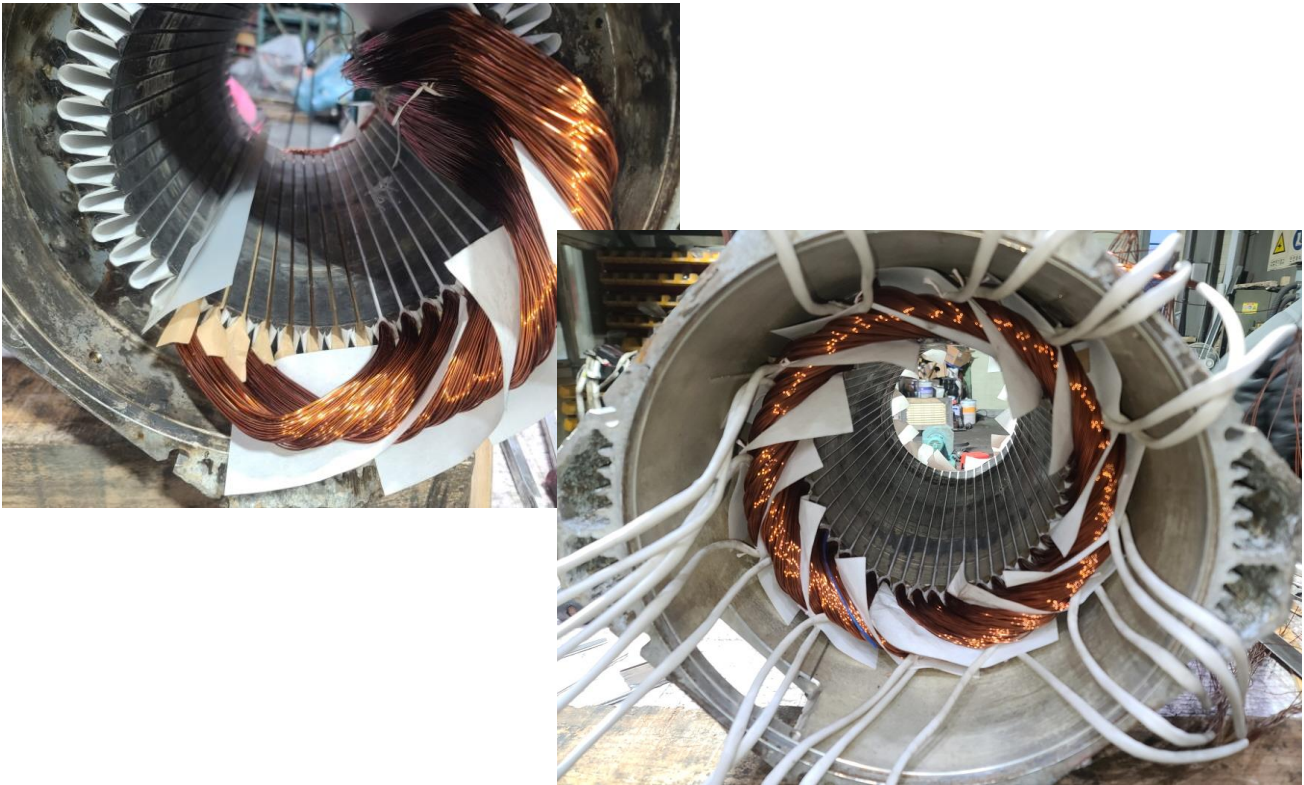
| STATOR 권체 | 재 권선 실시 |

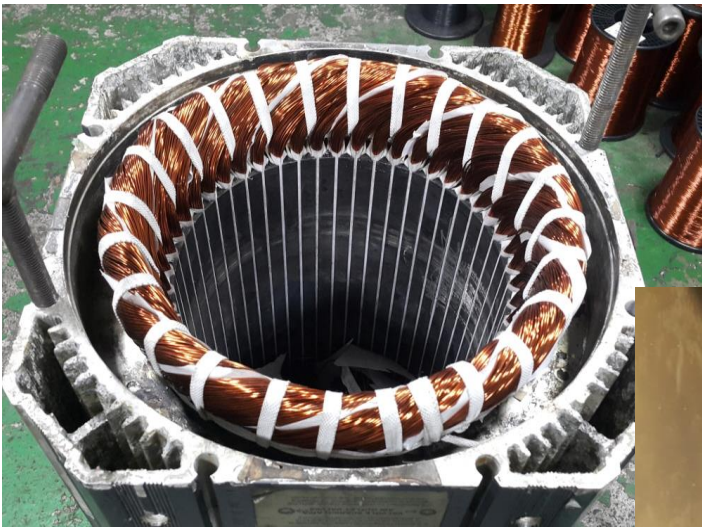
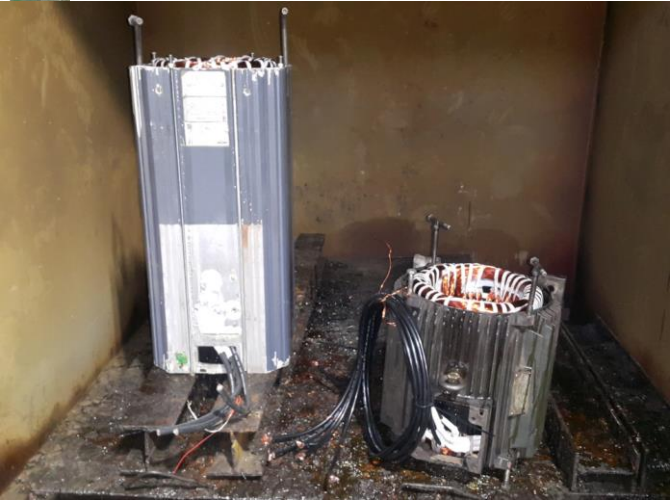
| STATOR 권체 | 재 권선 후 절연건조 실시 |

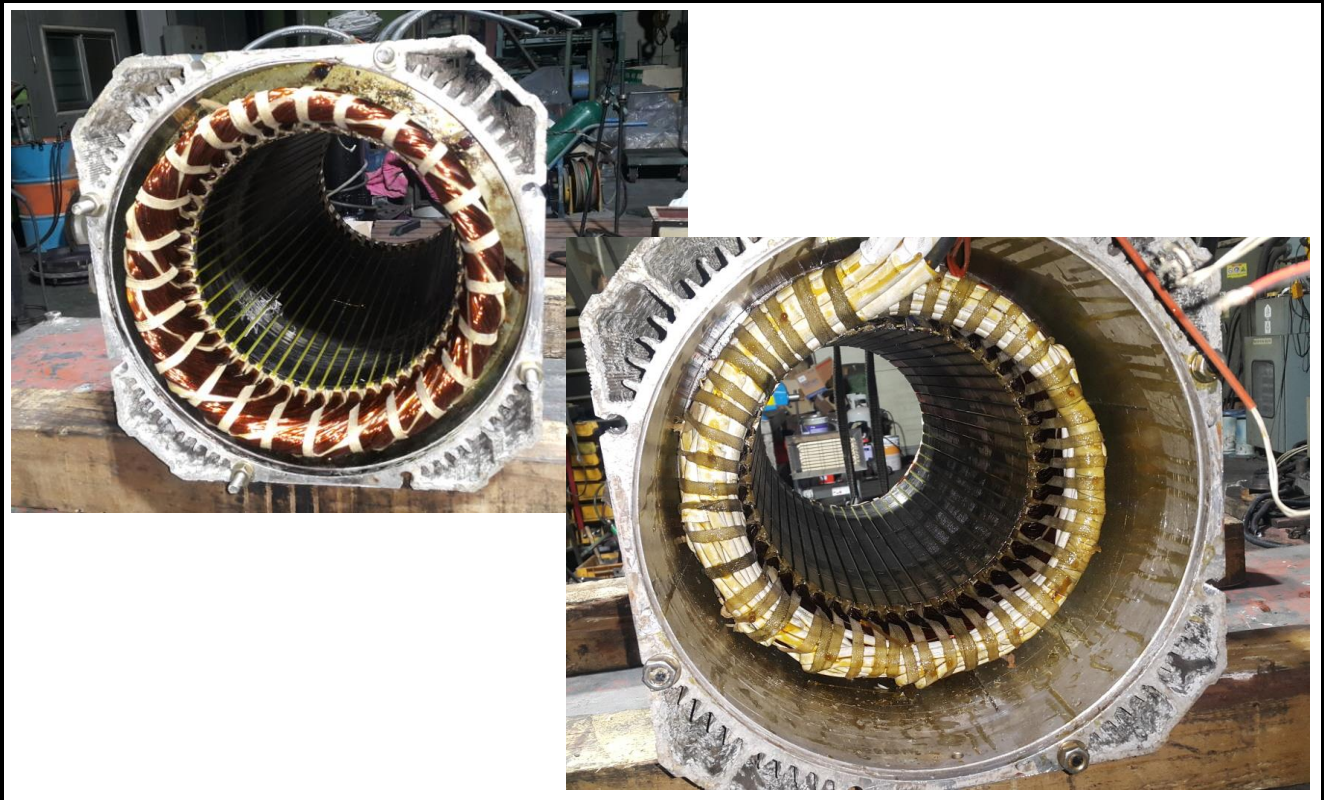
| STATOR 권체 | 절연건조 실시 후 |

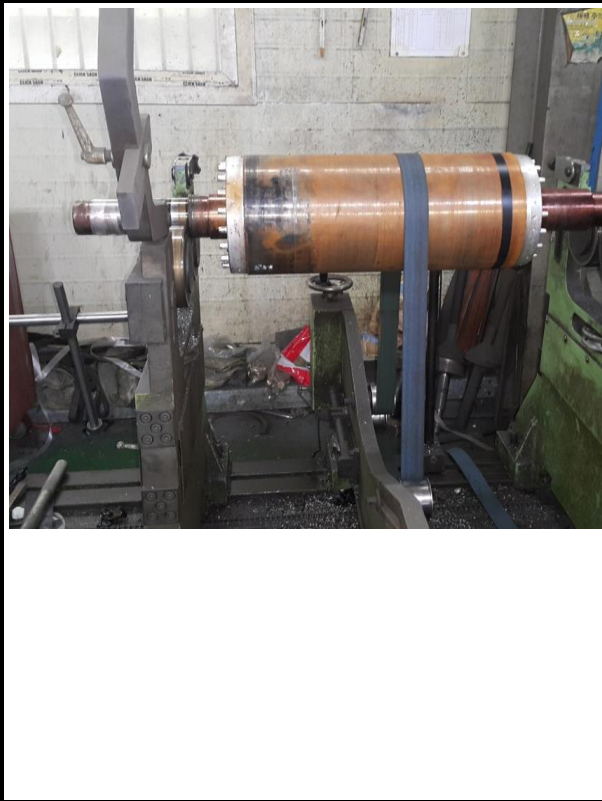
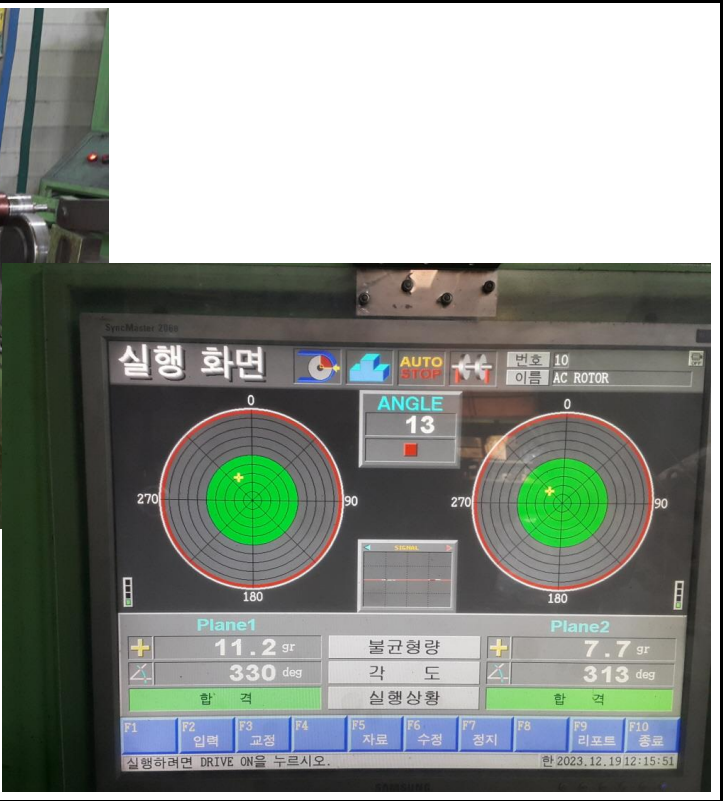
| ROTOR | BALANCING 실시 |

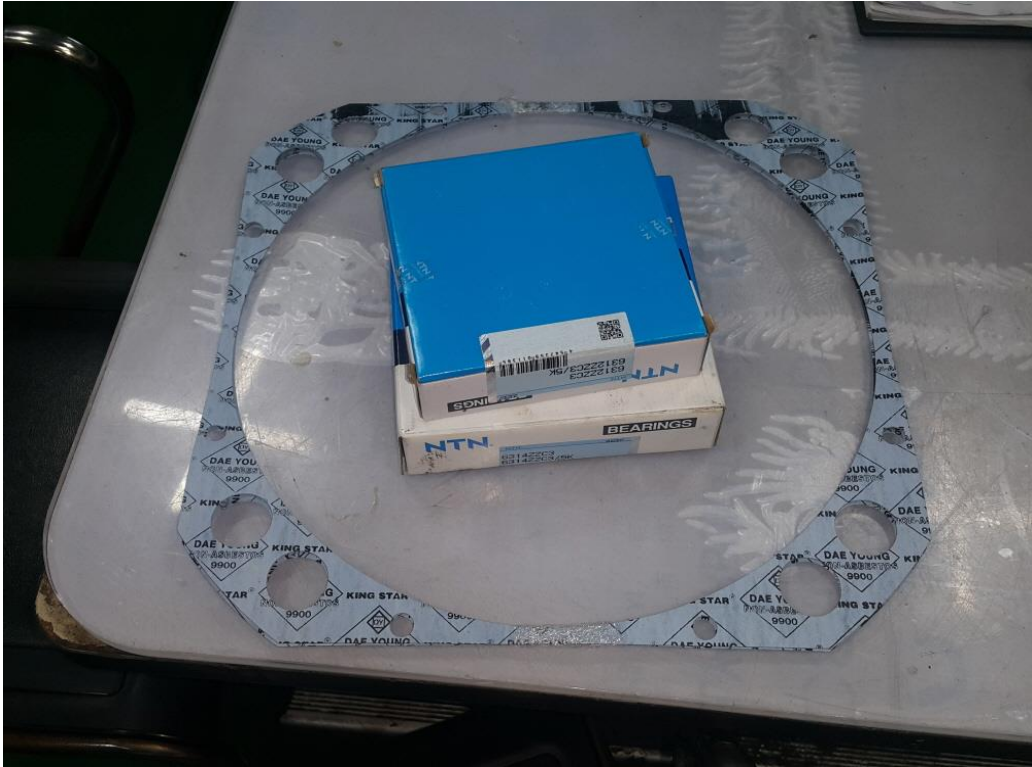
| 고모품 | 교환될 BEARING & GASKET PACKING |

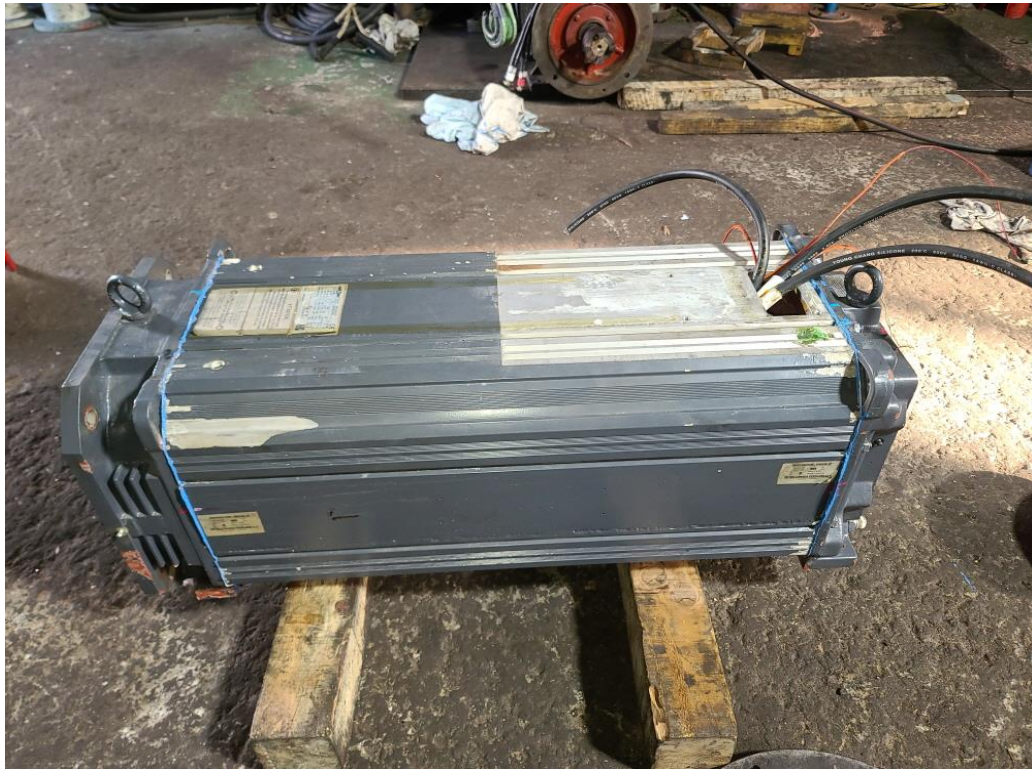
| Ass'y | 양측 BRACKET만 SEALING조립실시 |

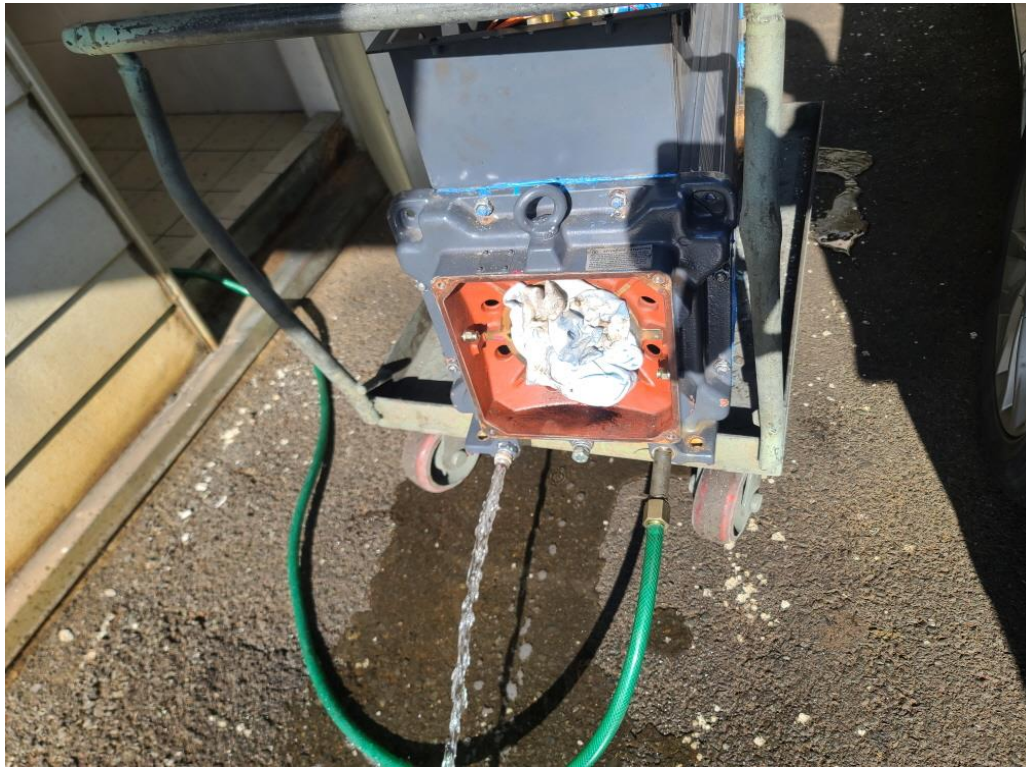
| BRACKET 후 | ROTOR 조립 전 누수 검사 |

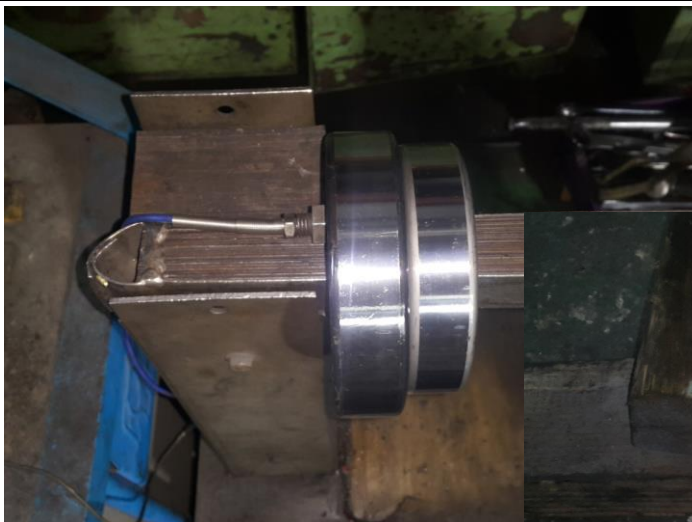
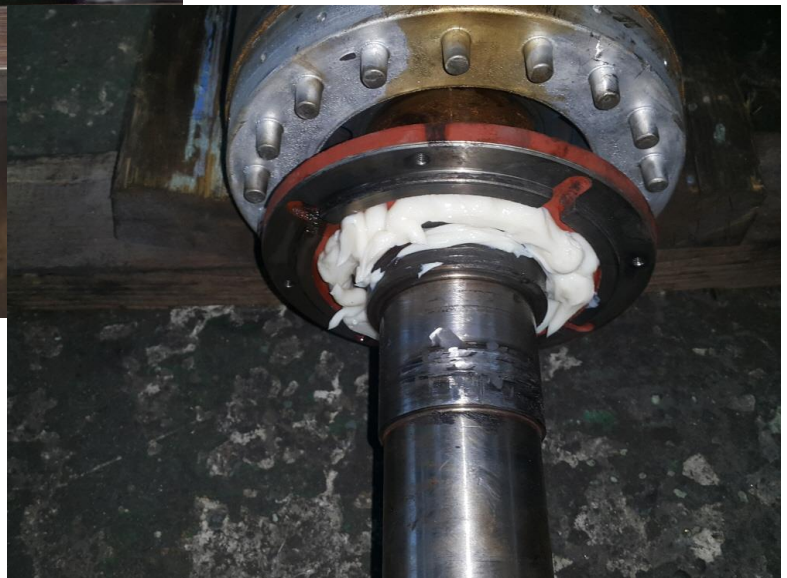
| ROTOR | BEARING 예열삽입 및 GREASE CHARGING 조립실시 |

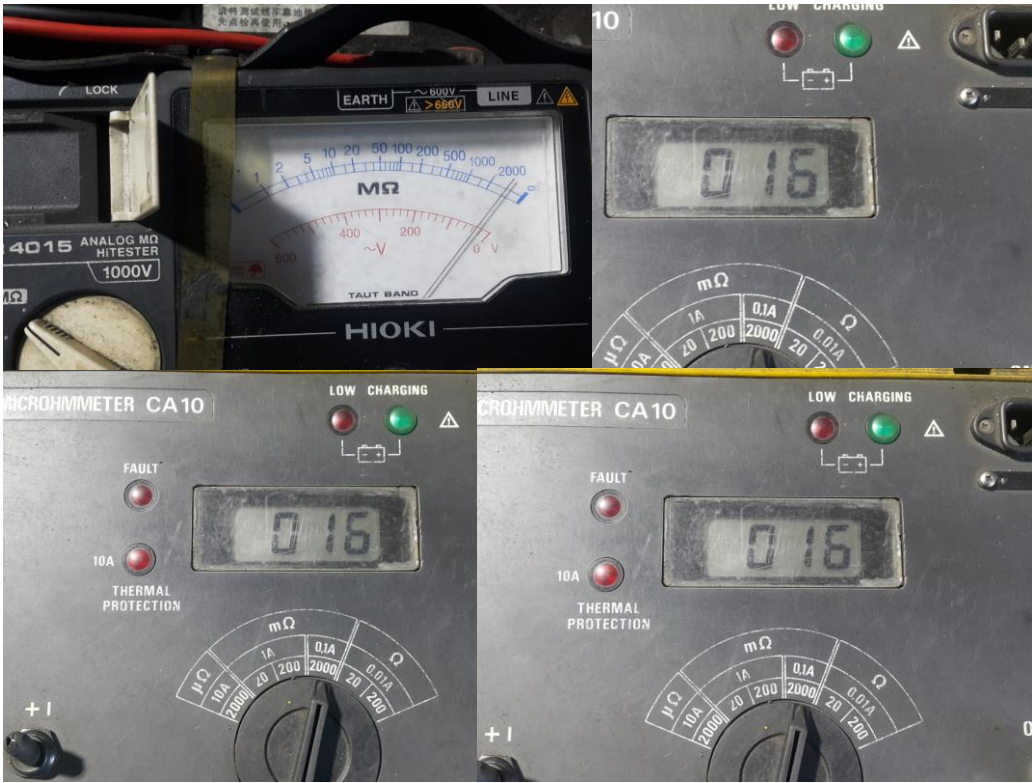
| 출고검사 | 절연저항 & 각상별 권선저항 |

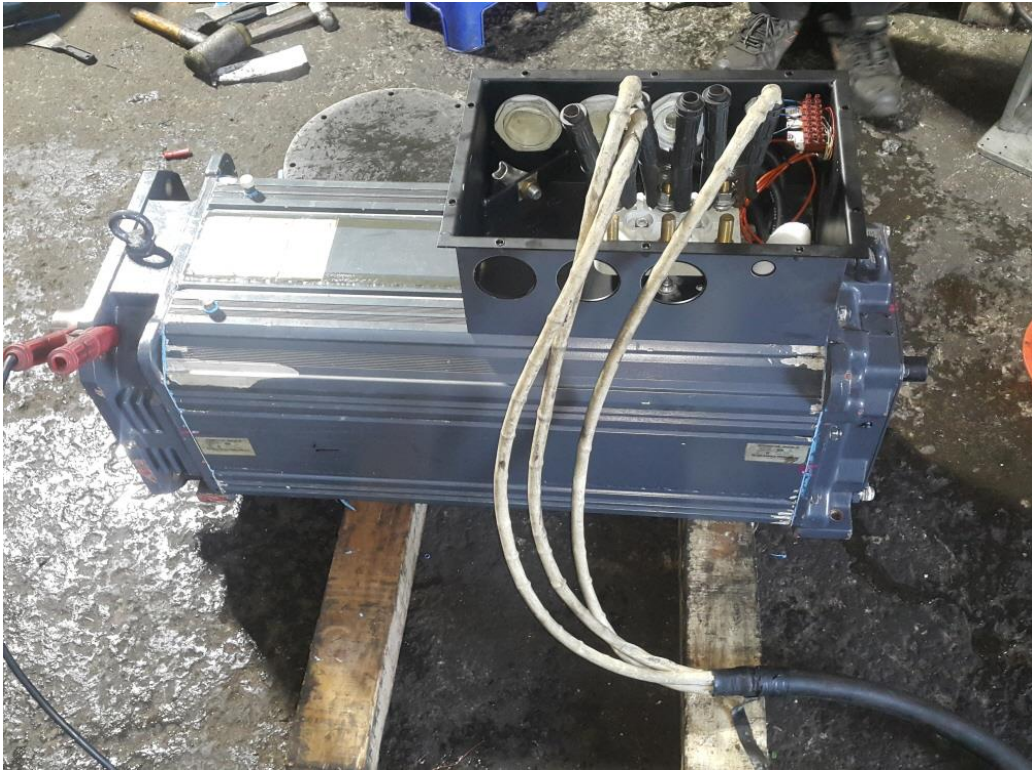
| 출고검사 | 시운전 TEST 실시 |
