# 작업공정사진철

공사명: 단조 수직오일 (2-2-9)MOTOR

규격: AC MOTOR 100HP 4P 440V

REPAIR 내역: 분해 조립 및 조립부품 불순물 CLEANSING  
STATOR REWINDING  
INSULATING VARNISH DIPPING DRYING  
반 부하측 SHAFT 보수  
양측 HOUSING 보수  
BEARING 교환  
입 출고검사 시운전 TEST 및 COLOR PAINTING

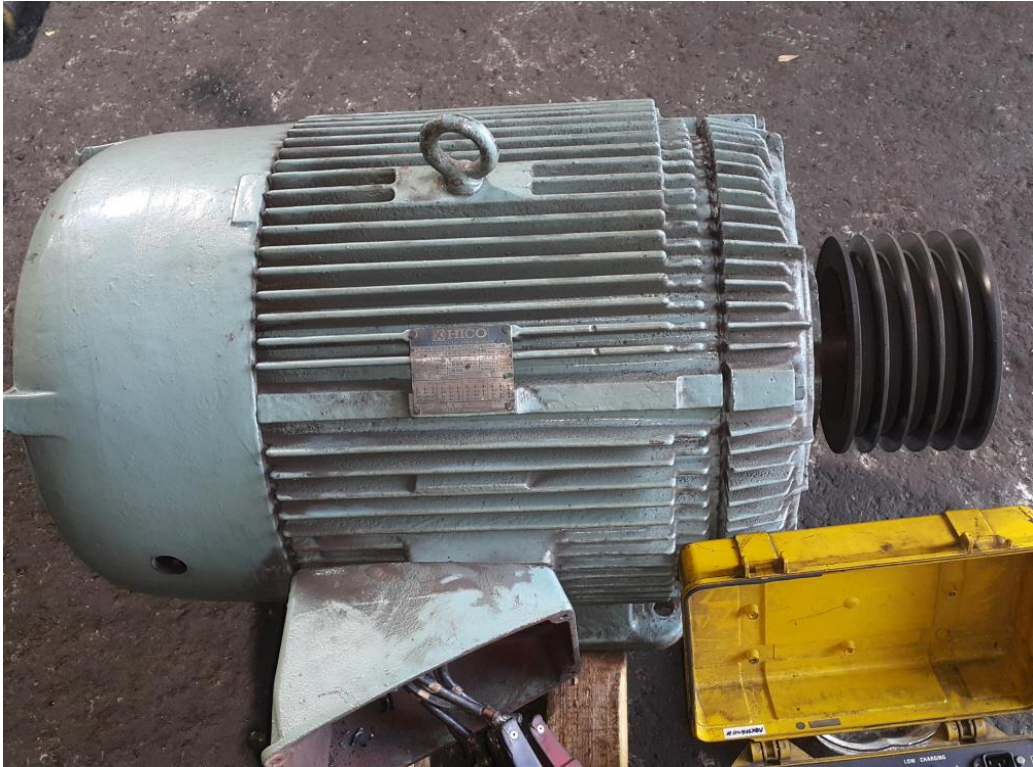
| Ass'y | 분해 전 |

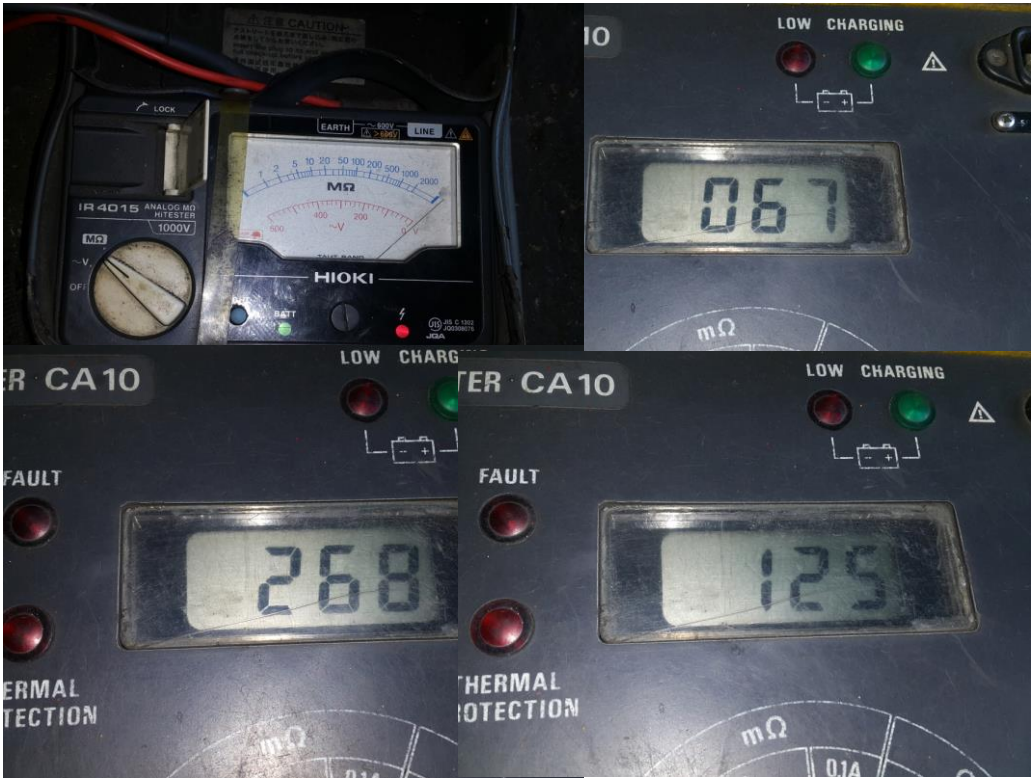
| 권선 검사 | 절연저항 & 각 상별 권선저항 이상 |

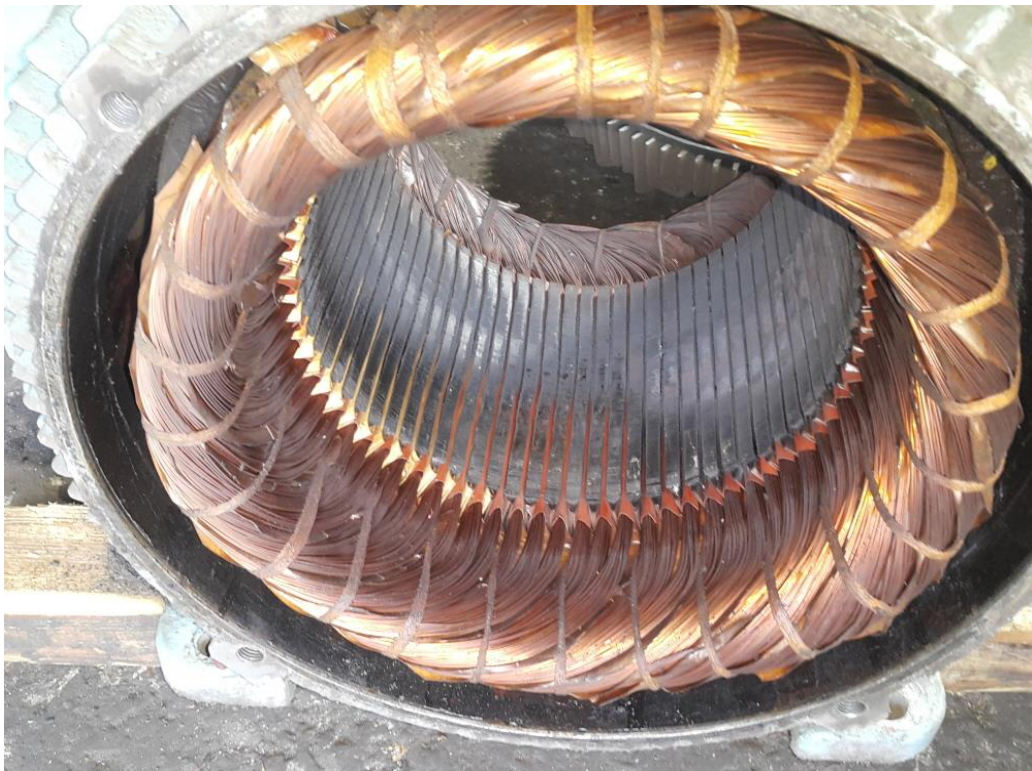
| STATOR 권체 | 분해 후 | |

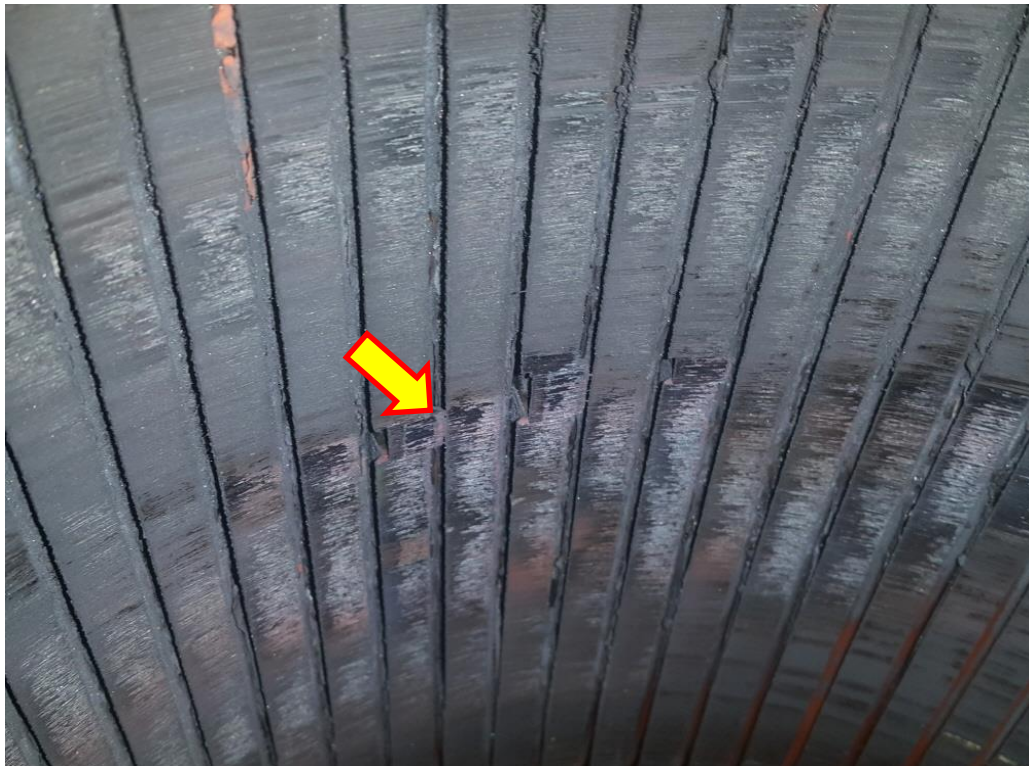
| STATOR 권선 | 회전마찰에 의한 권선손손 | |
| STATOR CORE 회전마찰로 인하여 밀리고 뭉개져 발열이 예상 짐작됨 | | |

| 기존 STATOR CORE 밀림 현상으로 발열이 예상되어 권체교환 수리 했습 | |

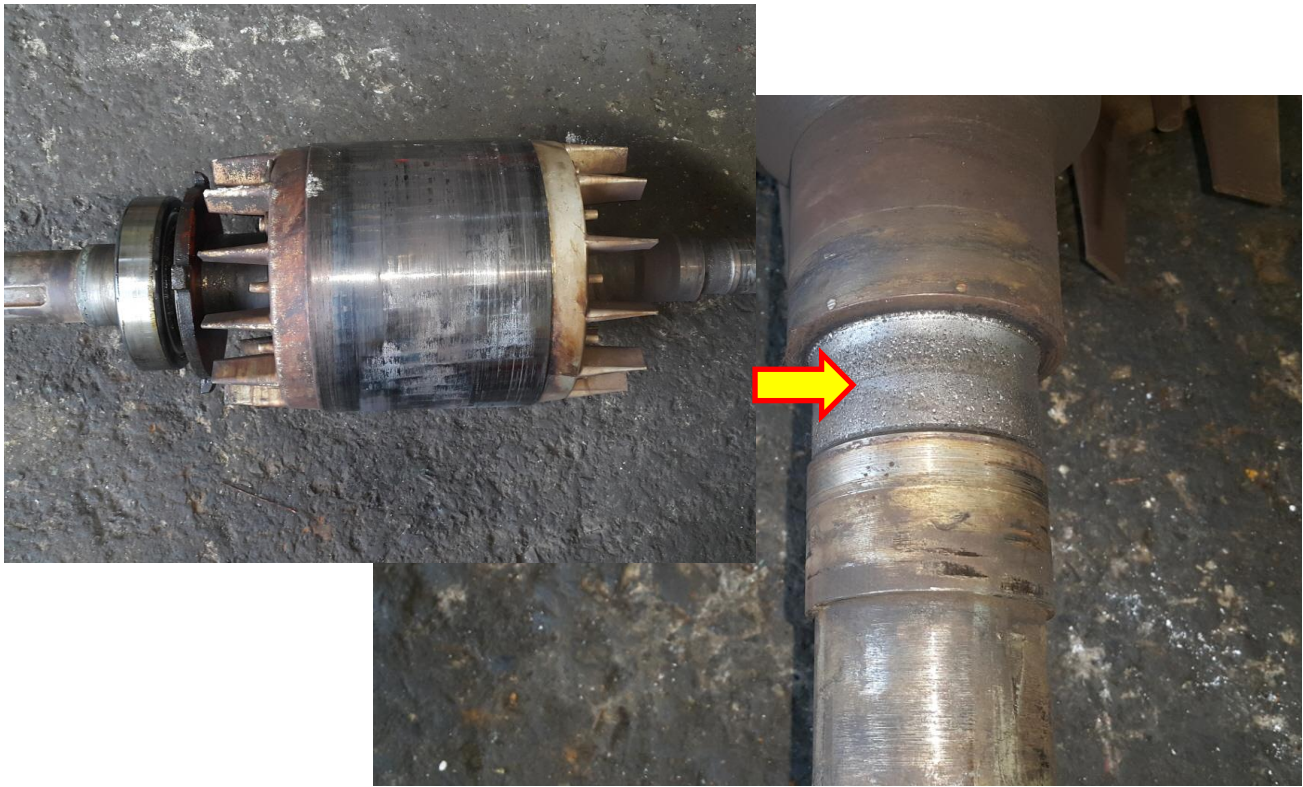
| ROTOR | 반 부하측 BEARING부 마모 |

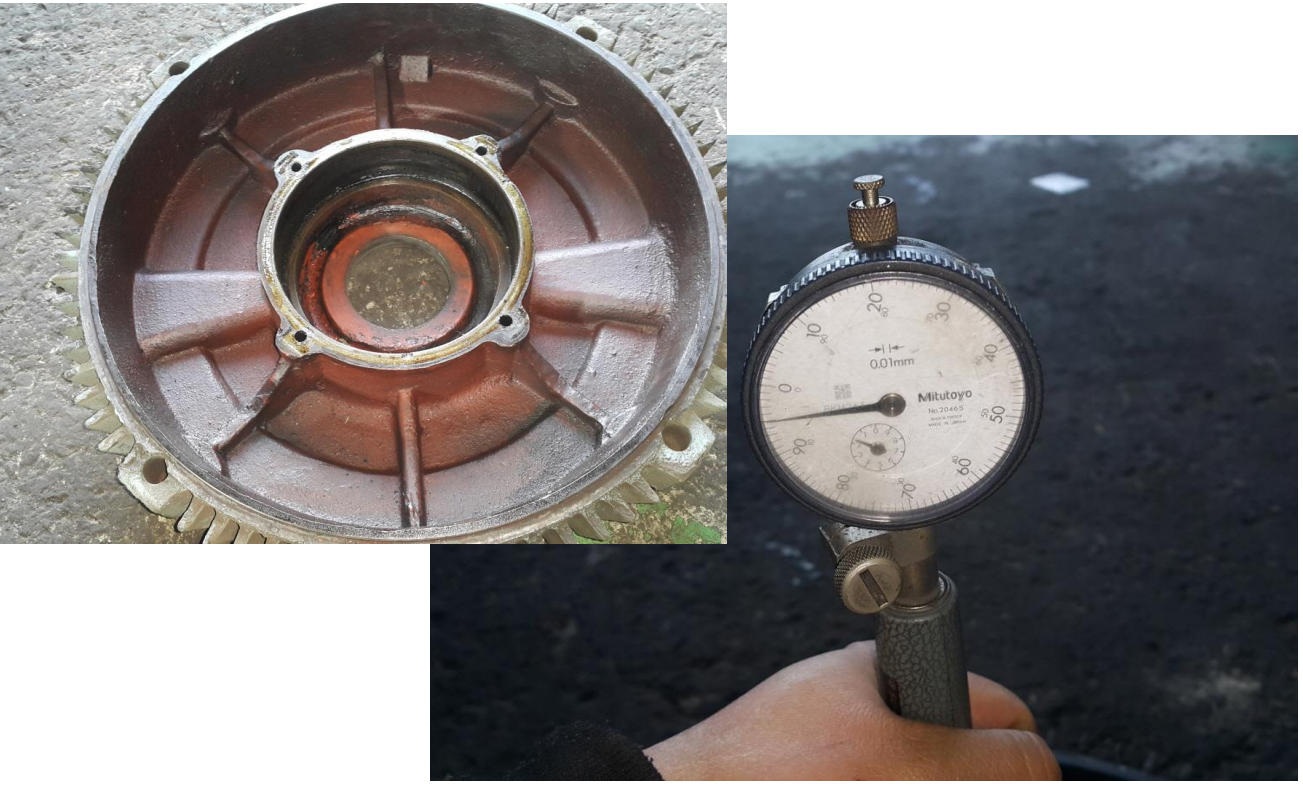
| BRACKET | 부하측 HOUSING 검사 5/100으로 불량 |

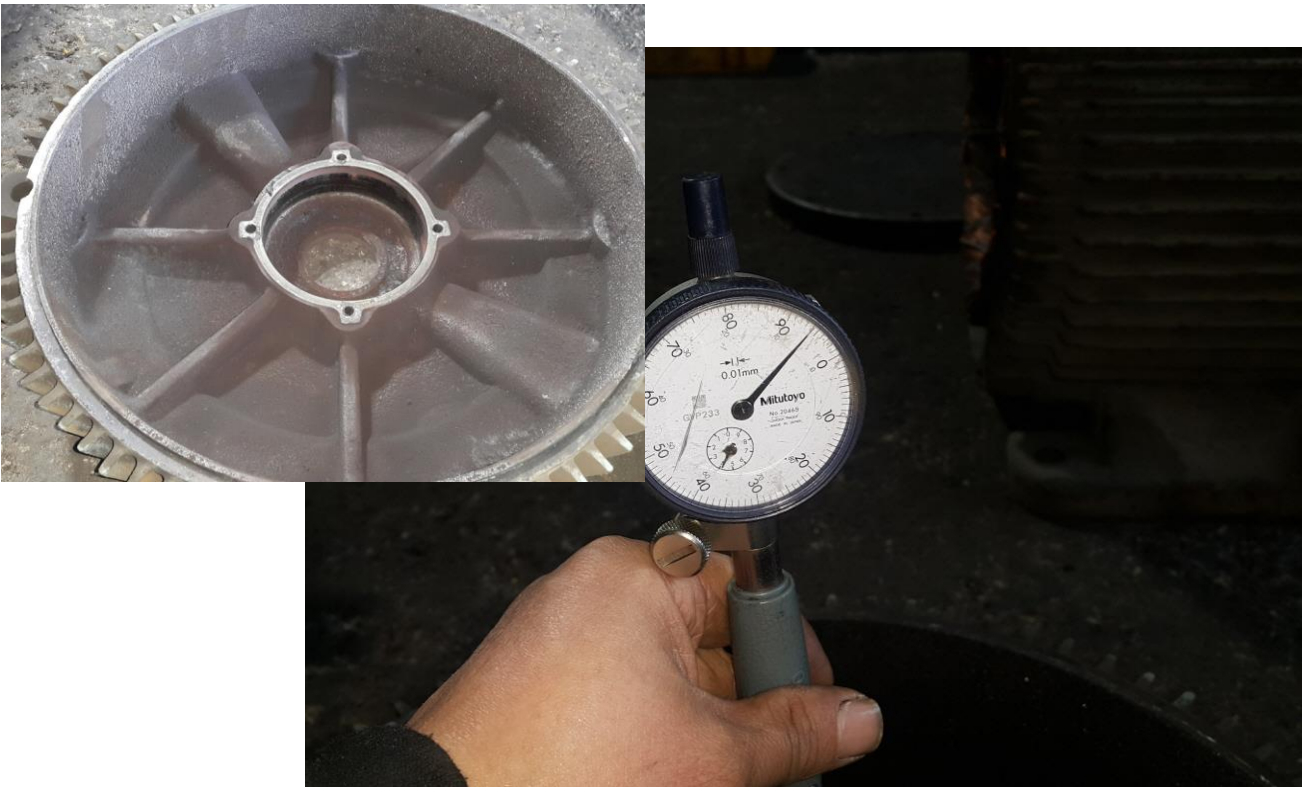
| BRACKET | 반 부하측 HOUSING 검사 6/100으로 불량 |

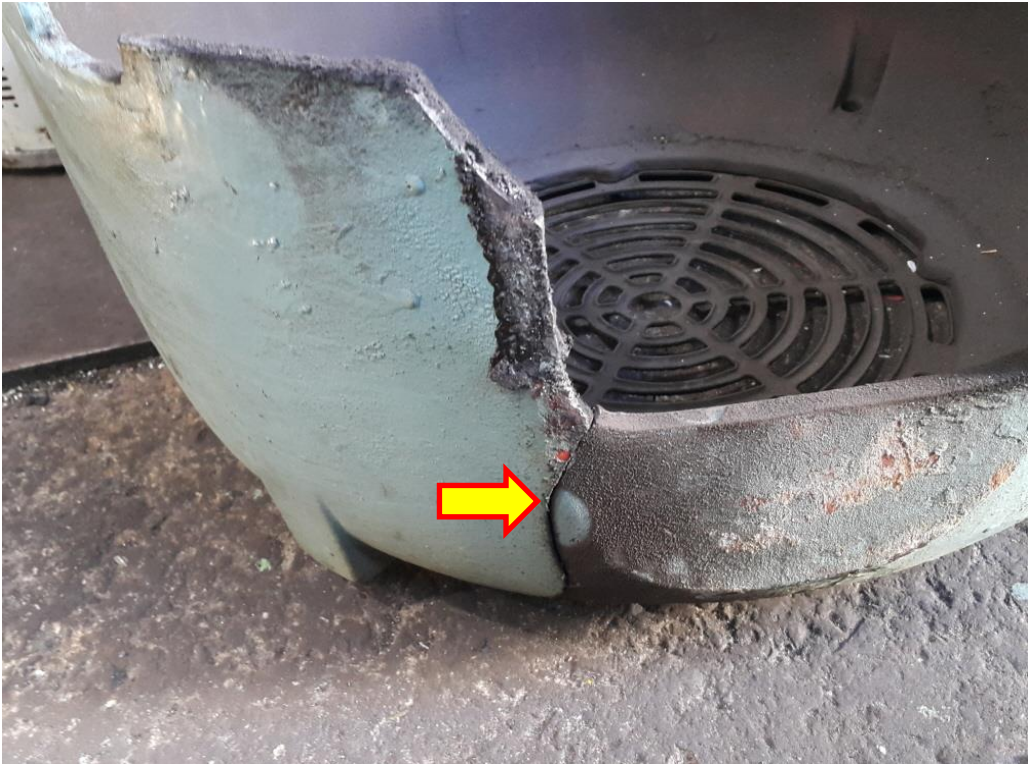
| 소모 부품 | FAN COVER 파손 |

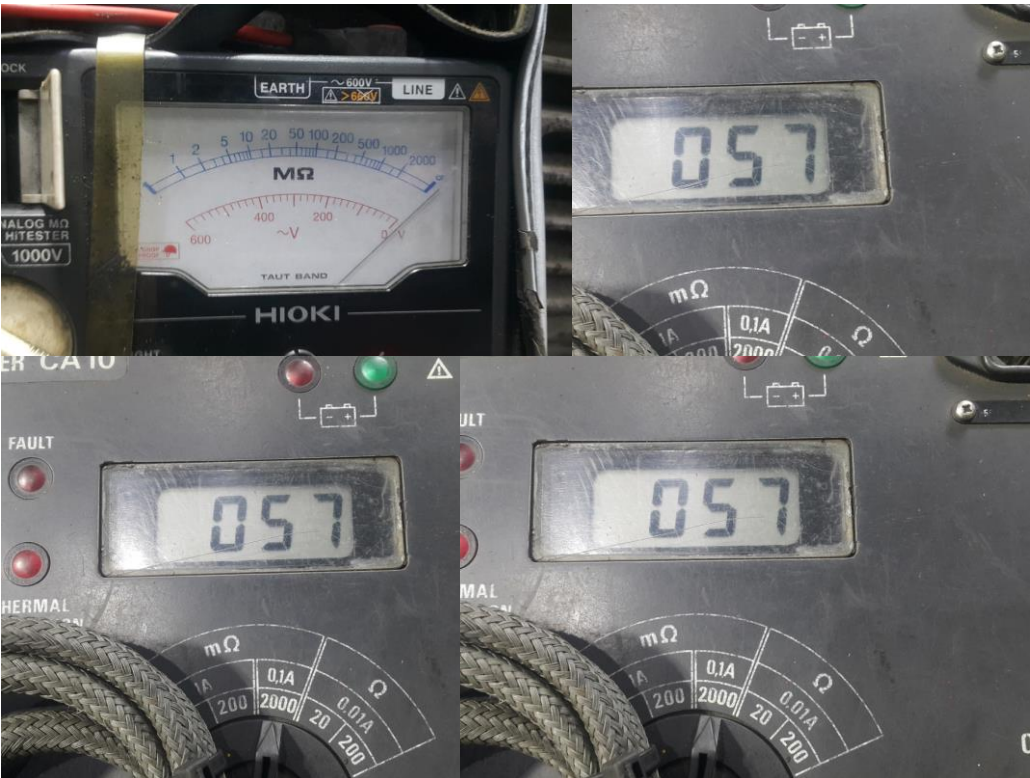
| 출고검사 | 절연저항 & 각 상별 권선저항 |

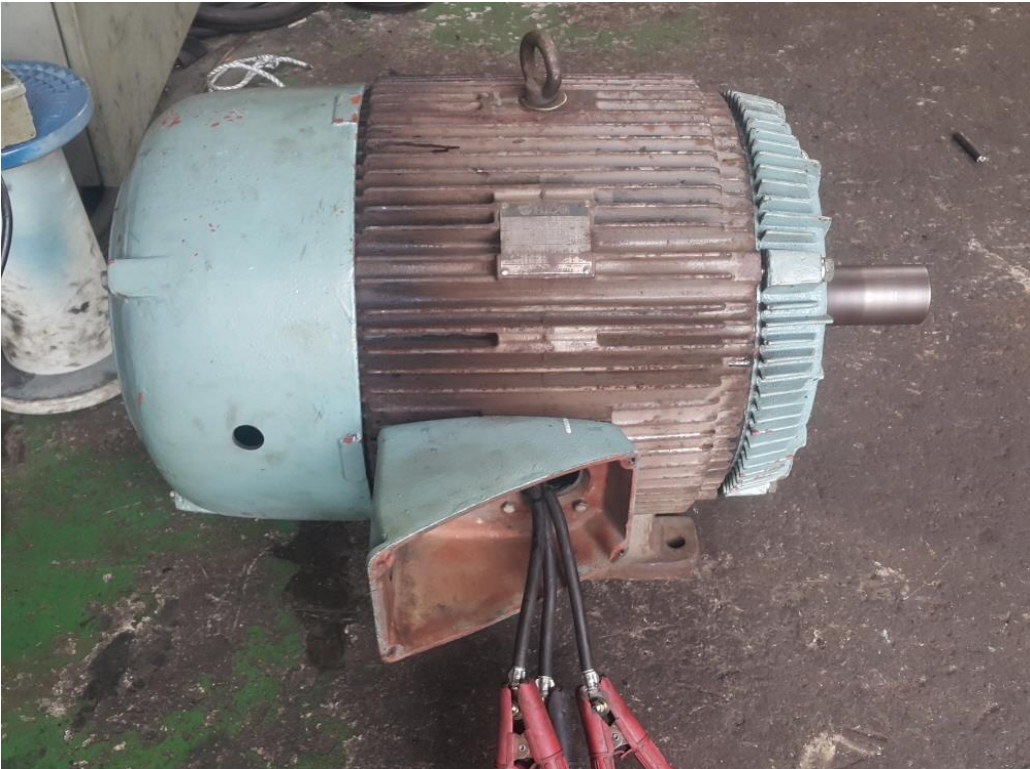
| 출고검사 | 시운전 TEST 실시 |

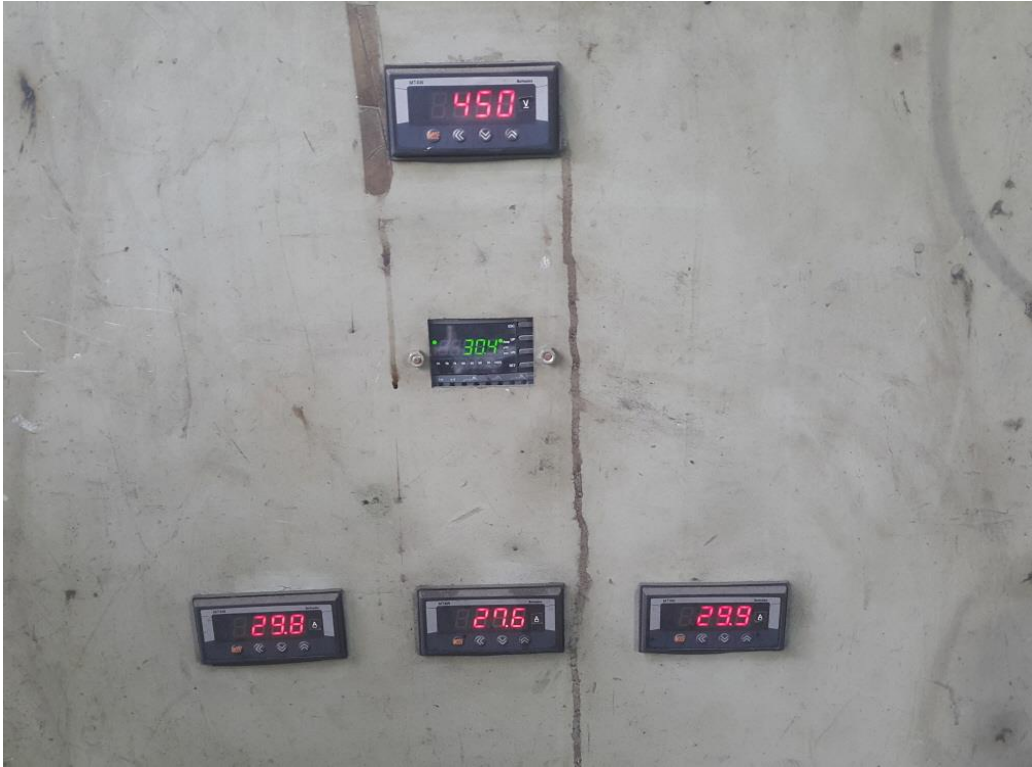
| 출고검사 | 시운전 TEST 운전 CURRENT |

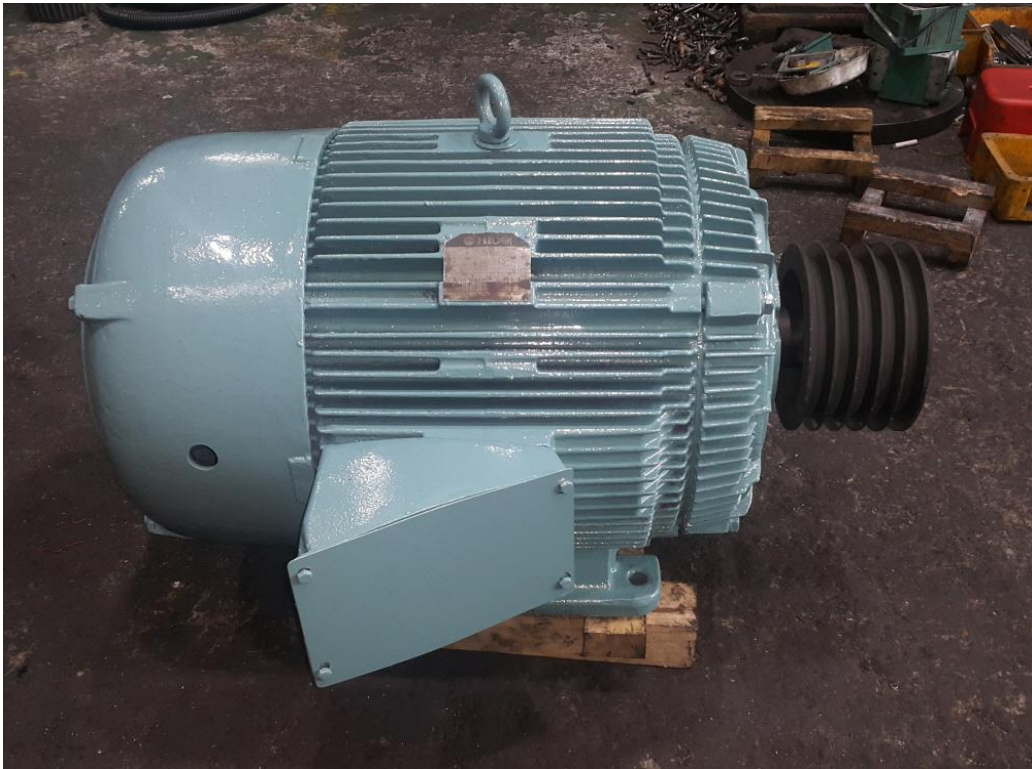
| Ass'y | 출고검사 후 |
