# 작업공정사진철

공사명: AIR COMPRESSOR MOTOR OVERHAUL

규격: AC MOTOR 50HP 2P 60Hz 380V

REPAIR 내역: 분해 조립 및 조립부품 불순물 CLEANSING  
INSULATING VARNISH DIPPING DRYING  
양측 HOUSING BUSHING가공  
부하측 BEARING부 SHAFT METALLIZING 연마  
BALANCING 및 UNBALANCE교정  
BEARING 교환  
입 출고검사 시운전 TEST

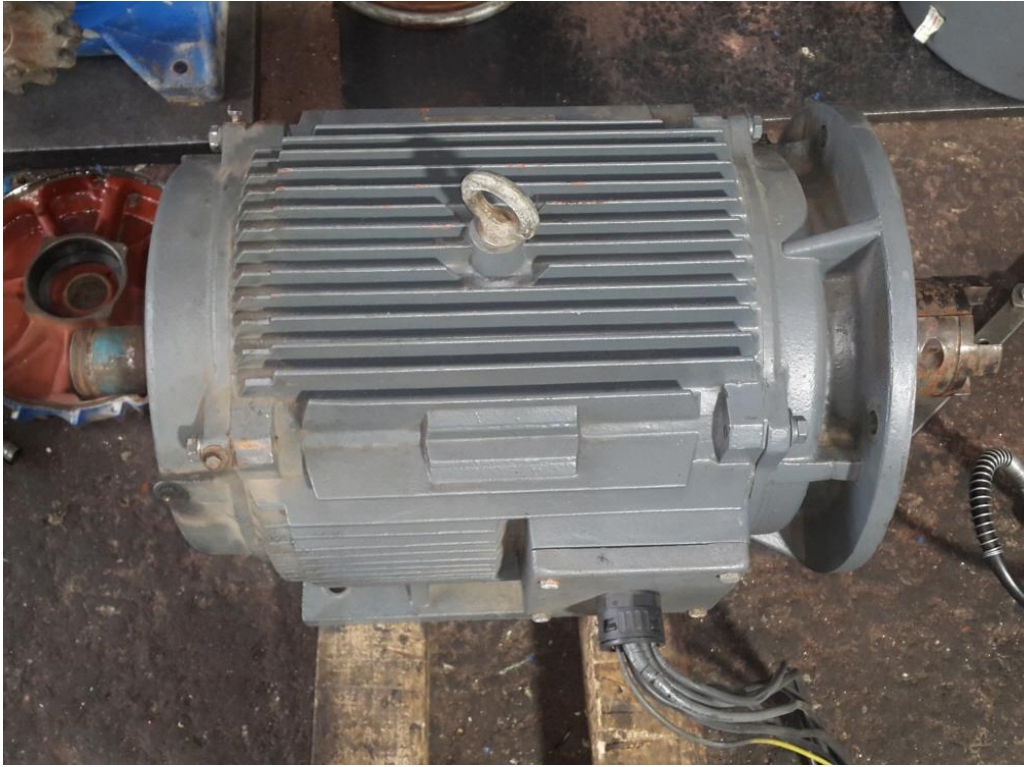
Ass'y

분해 전

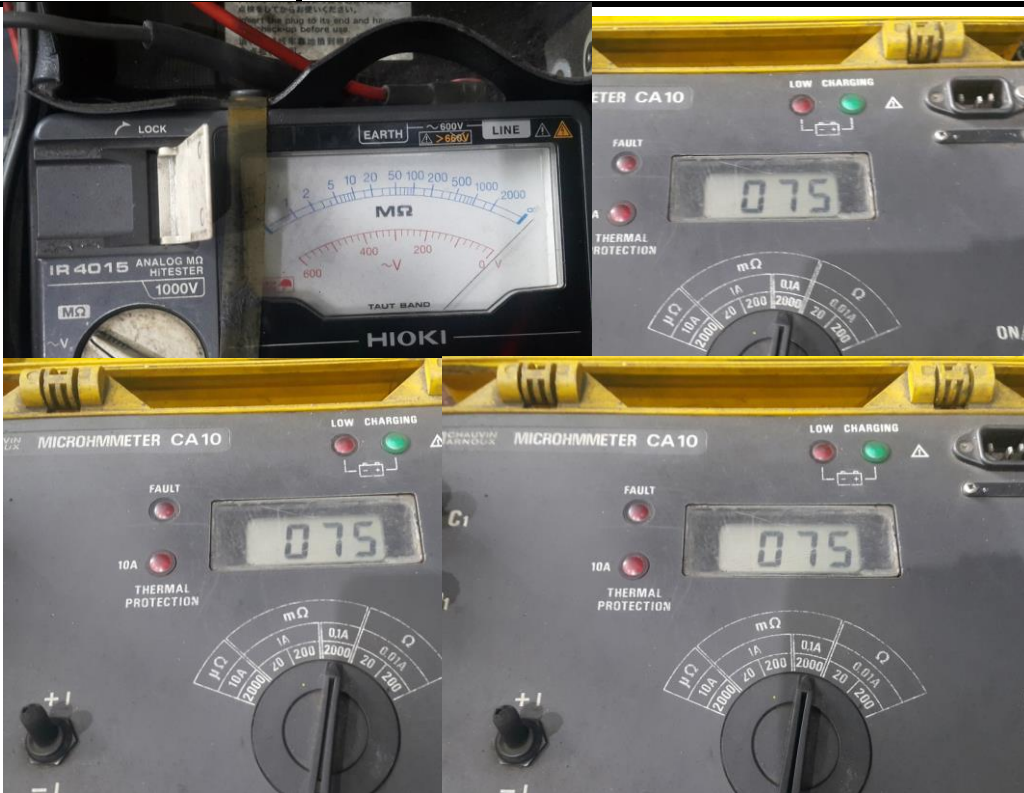
권선 검사

절연저항 & 각 상별 권선저항

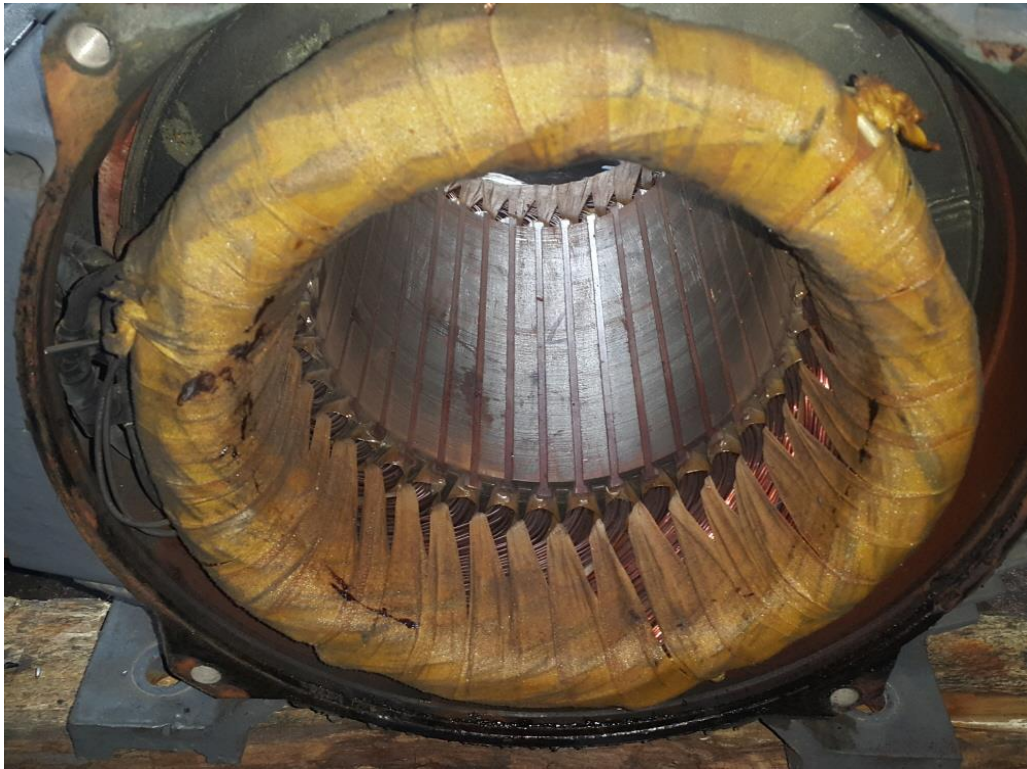
STATOR권체

분해 후

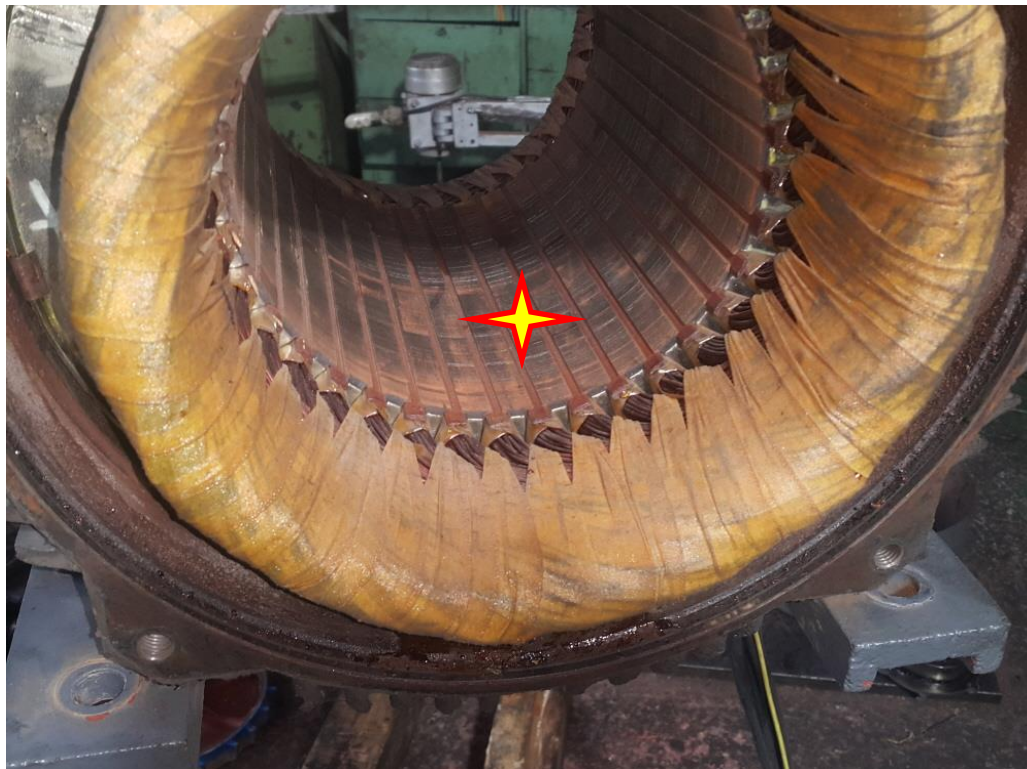
STATOR권체

회전 마찰이 조금씩 진행되는 것으로 추정 짐작 됨

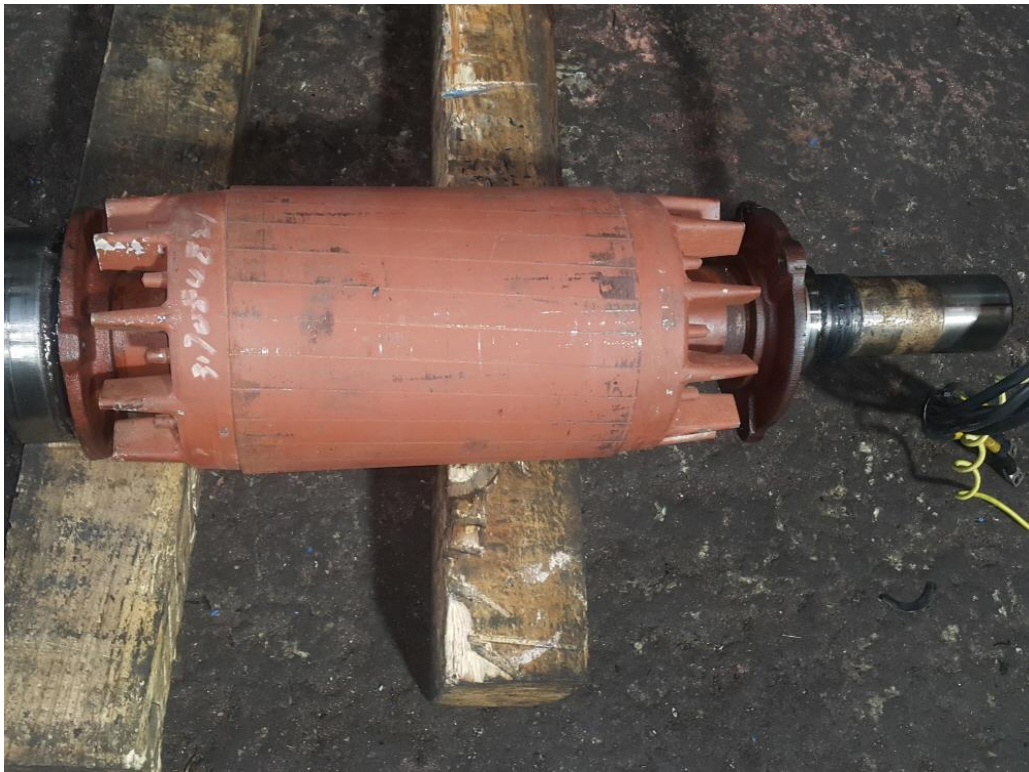
ROTOR

분해 후

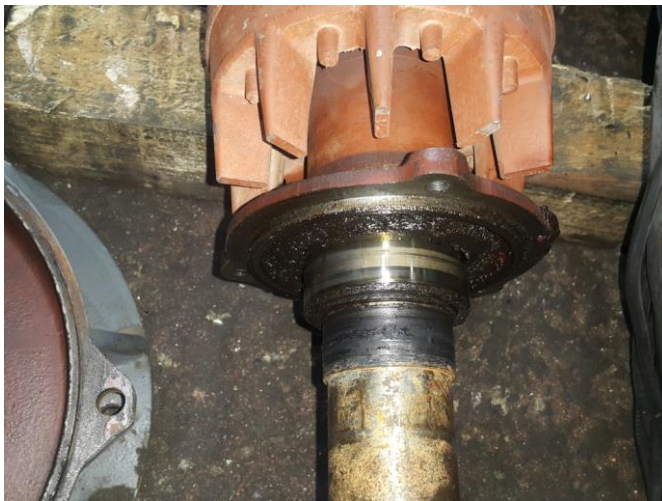
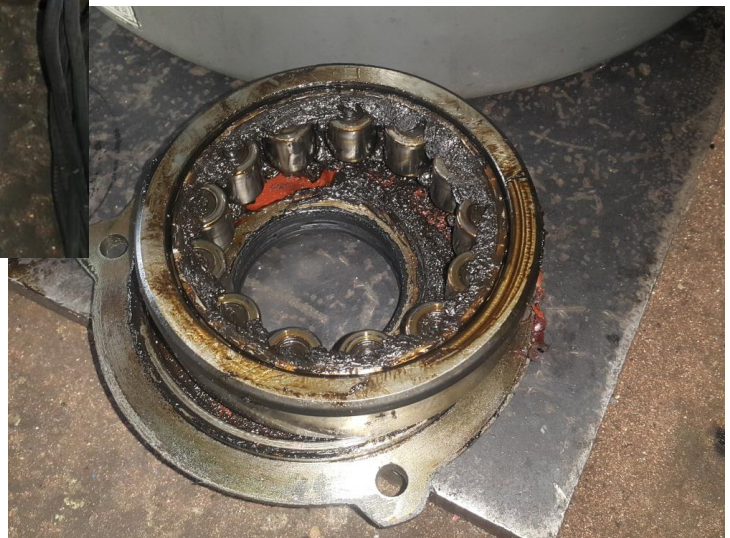
BEARING부

GREASE CHARGING 주기가 긴것으로 보임

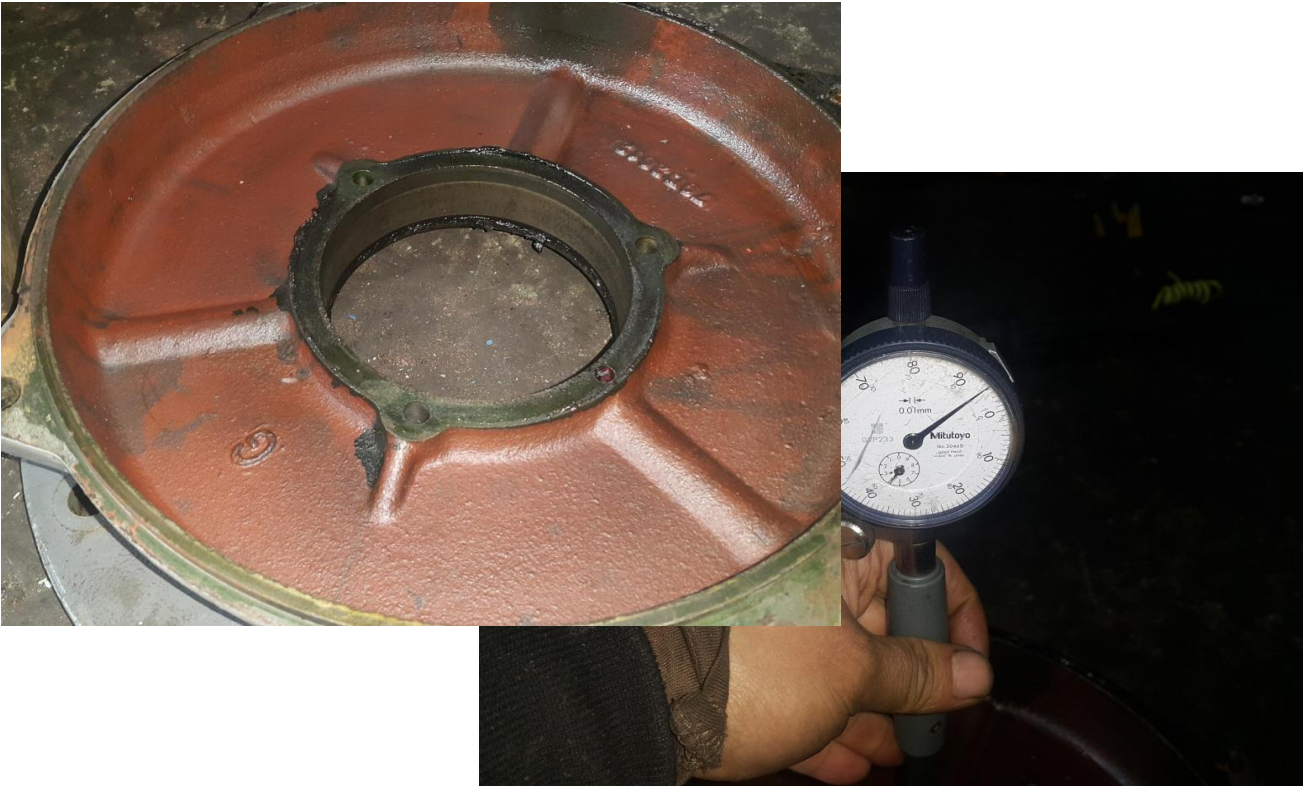
BRACKET	부하측 HOUSING 검사 5/100로 불량
작업공정	AC MOTOR 50HP 2P 입고검사

BRACKET	양측 HOUSING 보수 후 검사 1/100
작업공정	AC MOTOR 50HP 2P OVERHAUL

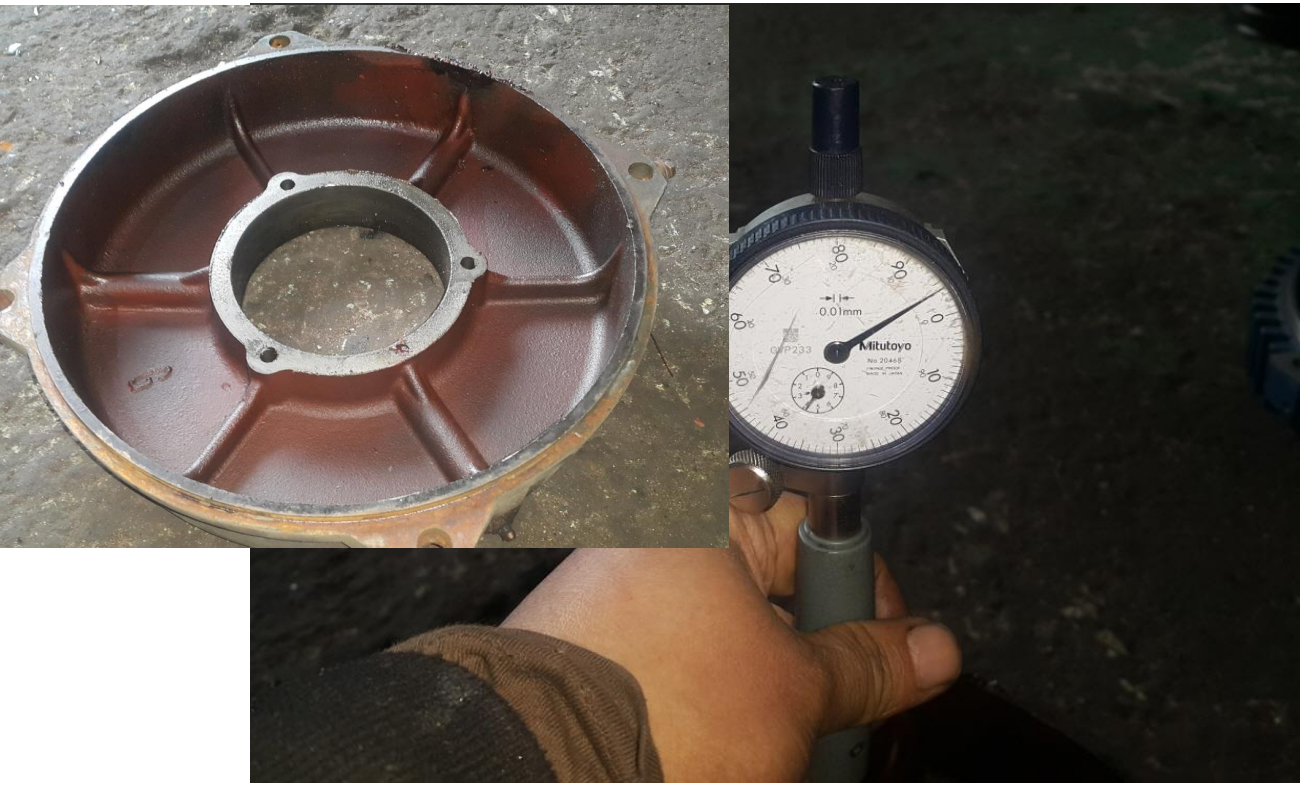
BRACKET	반 부하측 HOUSING 검사 4/100로 불량

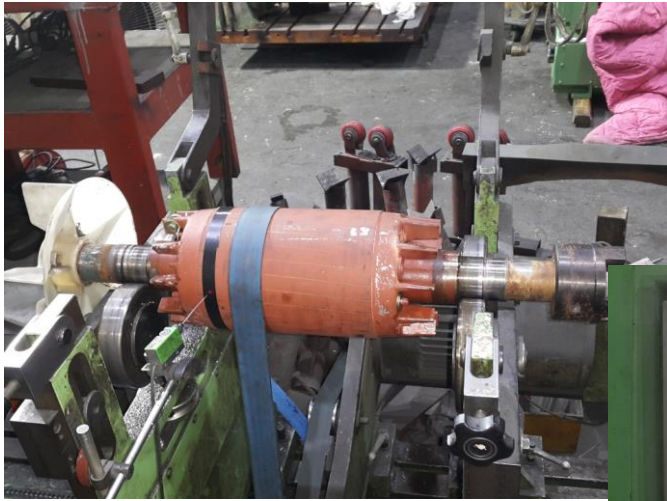
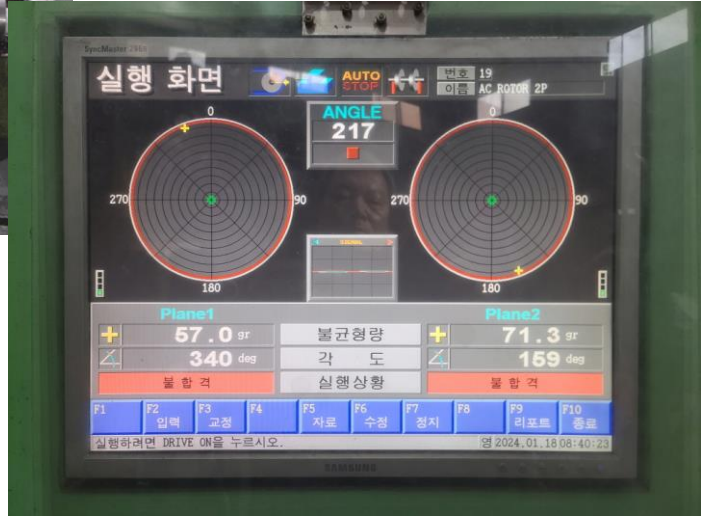
ROTOR

BALANCING 실시 초기 UNBALANCE 너무 많음

PLANE1	PLANE2
UNBALANCE	34.6 gr	39.7 gr
ANGLE	322 deg	134 deg
RESULT	REJECT	REJECT

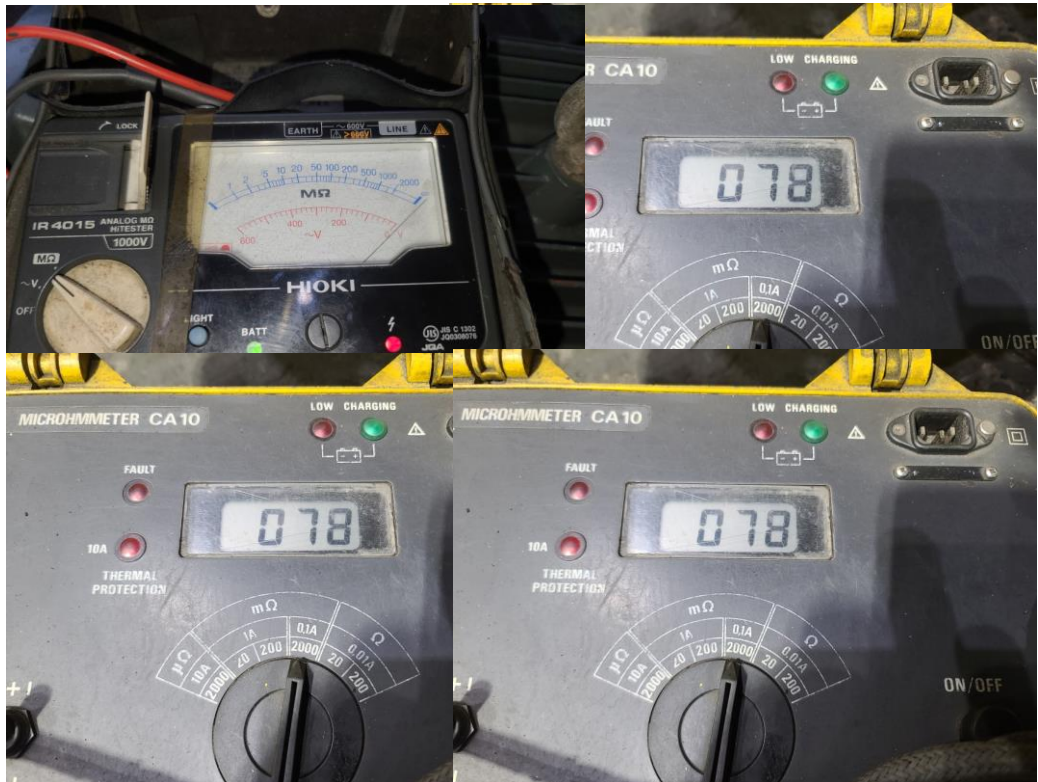
출고검사

절연저항 & 각 상별 권선저항

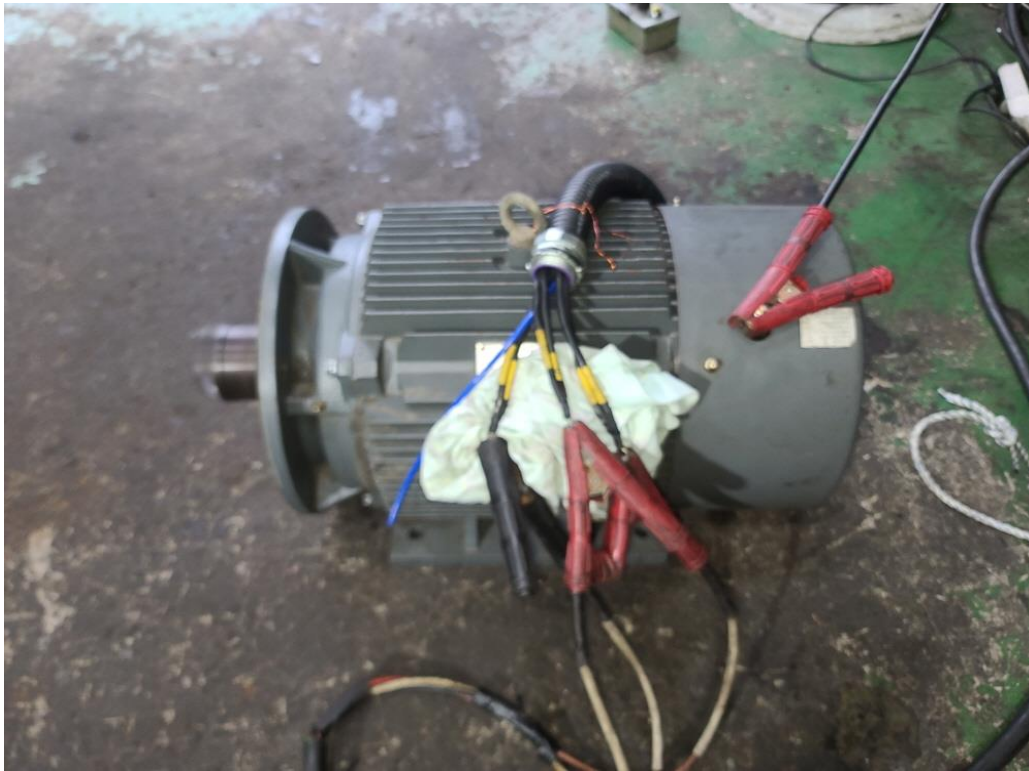
출고검사

시운전 TEST 실시

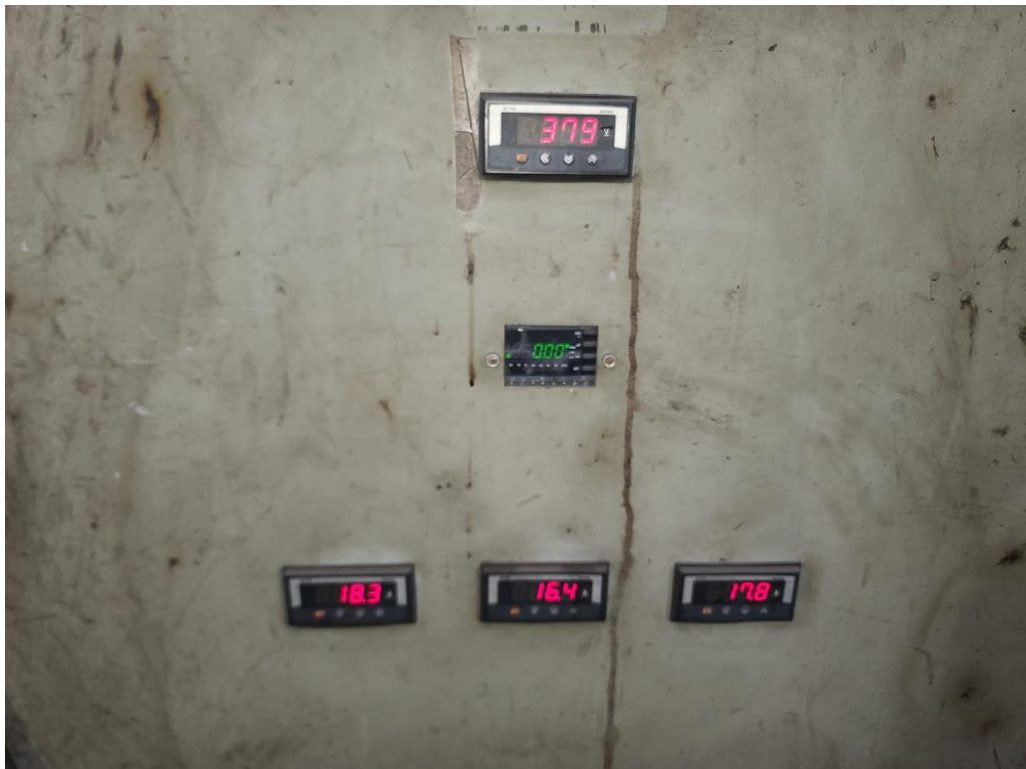
출고검사

시운전 TEST 운전 CURRENT

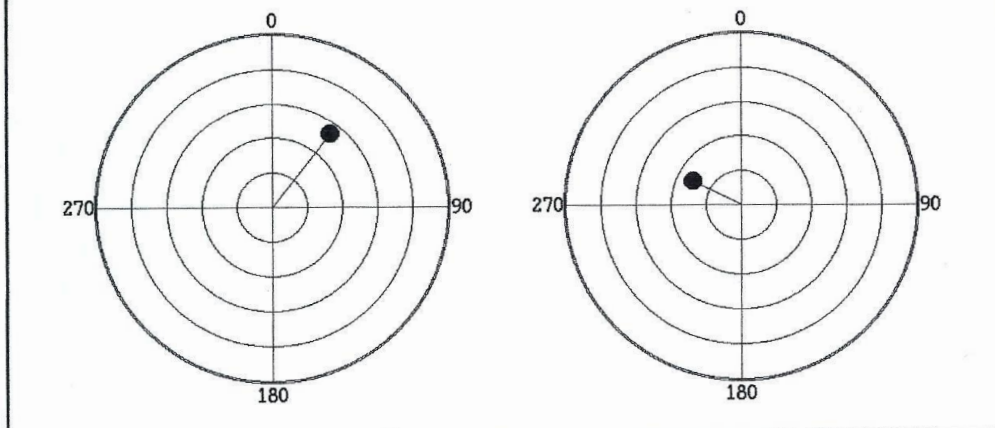
CORRECT UNBALANCE GRAPH (max = 10.0 gr )

PLANE1	PLANE2
UNBALANCE	5.4 gr	3.1 gr
ANGLE	38 deg	297 deg
RESULT	ACCEPT	ACCEPT
