# 작업공정사진철

공사명: 주단가공공장 VTL(V108)

규격: DC MOTOR 121KW 및 BLOWER FAN MOTOR 3KW2P 외  
AC MOTOR 4대(15HP6P-1 & 15HP4P-1 & 1.1KW2P-2)

REPAIR 내역: 분해 조립 및 불순물 CLEANSING DRYING  
INSULATING VARNISH DIPPING DRYING  
COMMUTATOR 동심도 가공 및 UNDERCUTTING  
15HP 6P 부하측 HOUSING보수  
BEARING 및 BRUSH 교환  
BLOWER 및 FAN MOTOR 보수  
출고검사 시운전 TEST

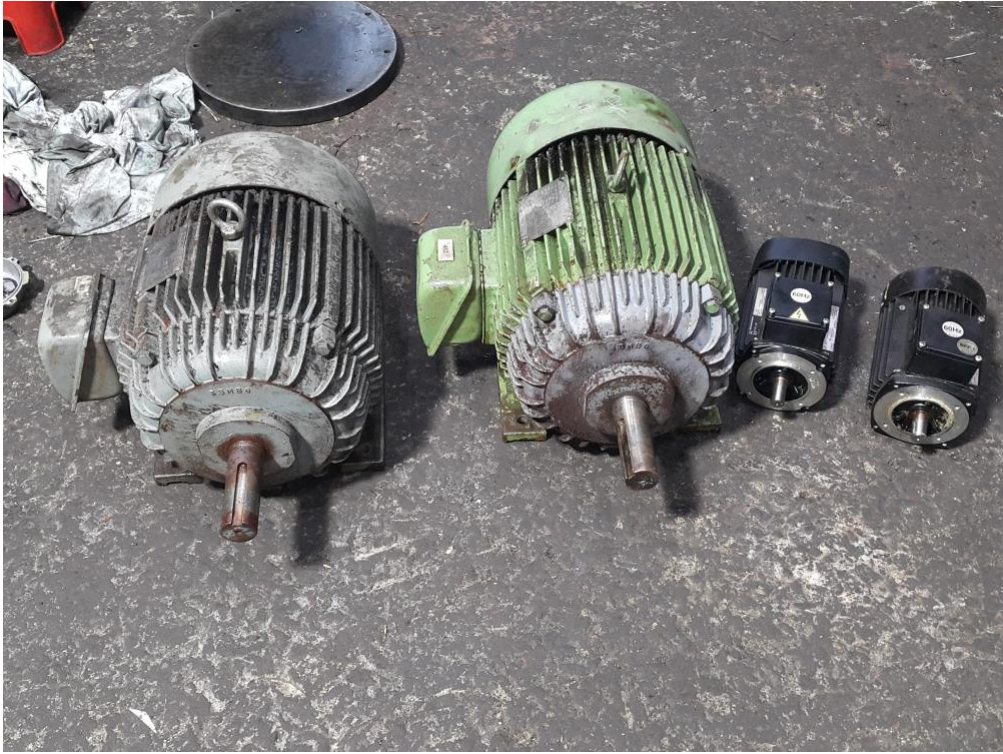
Ass'y	분해 전
작업공정	AC MOTOR 4대 입고검사
<p>15HP4P 절연저항</p>

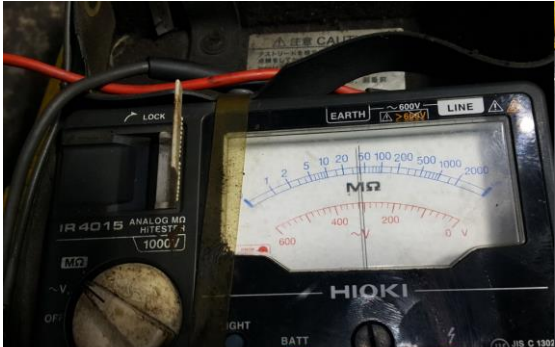
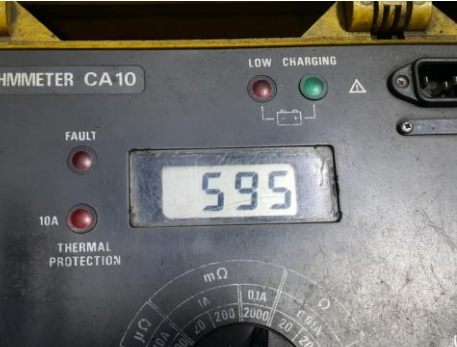
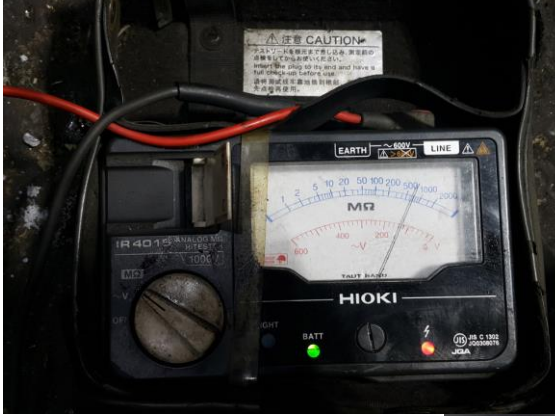
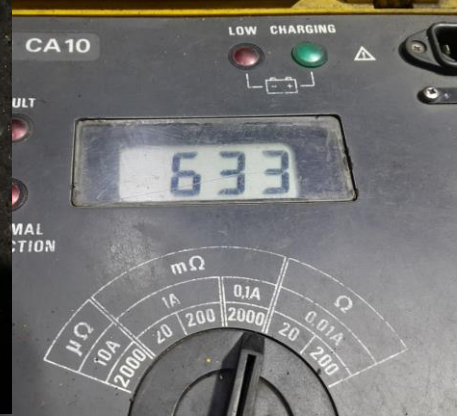
<p>15HP4P 권선저항</p>
<p>15HP6P 절연저항</p>

<p>15HP6P 권선저항</p>
권선검사	절연저항 & 각 상별 권선저항 동일

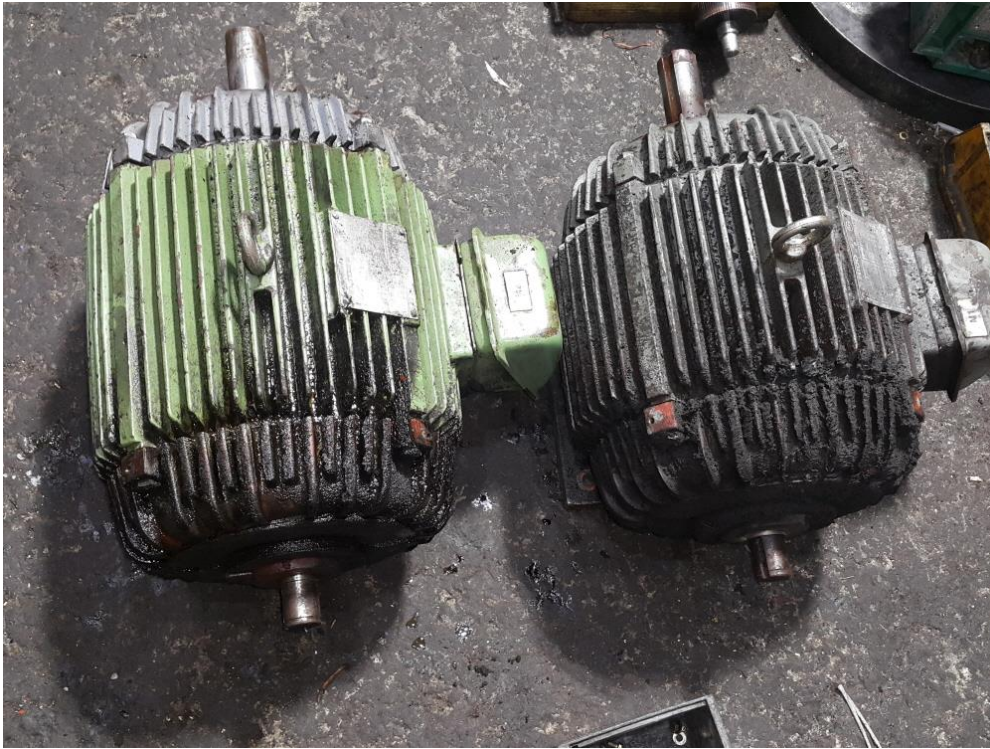
Ass'y

권체 분해전 불순물 및 기름띠 고착

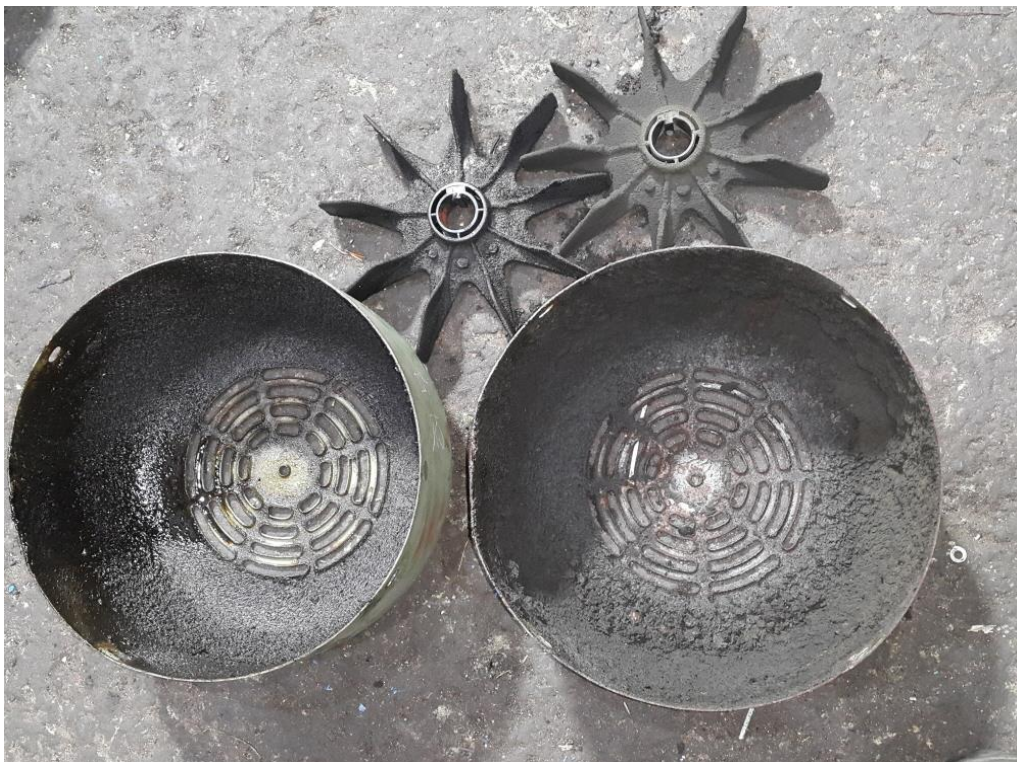
조립부품

분해 세척 전

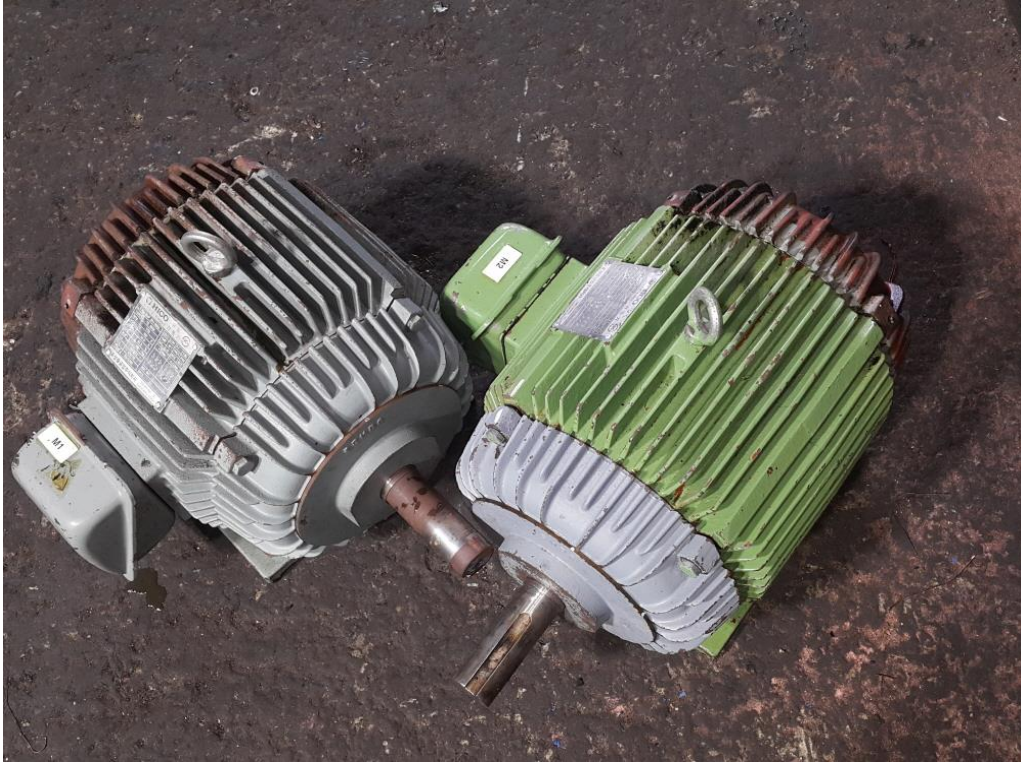
권체

분해 전 외부 불순물 세척 후 분해 실시

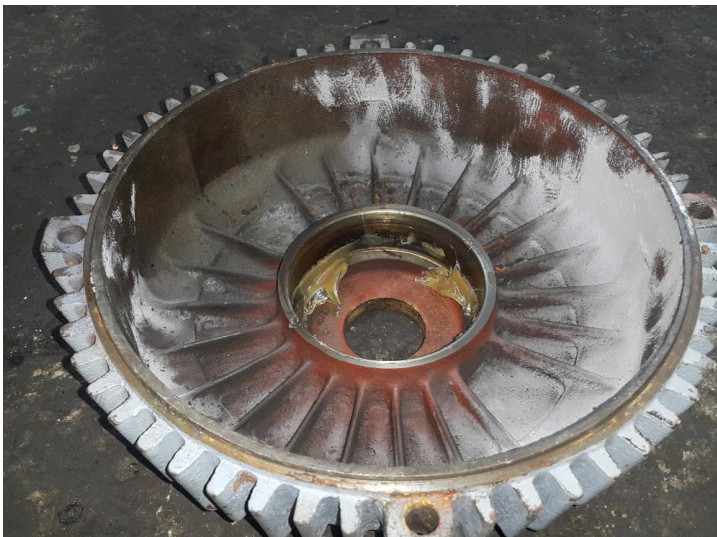
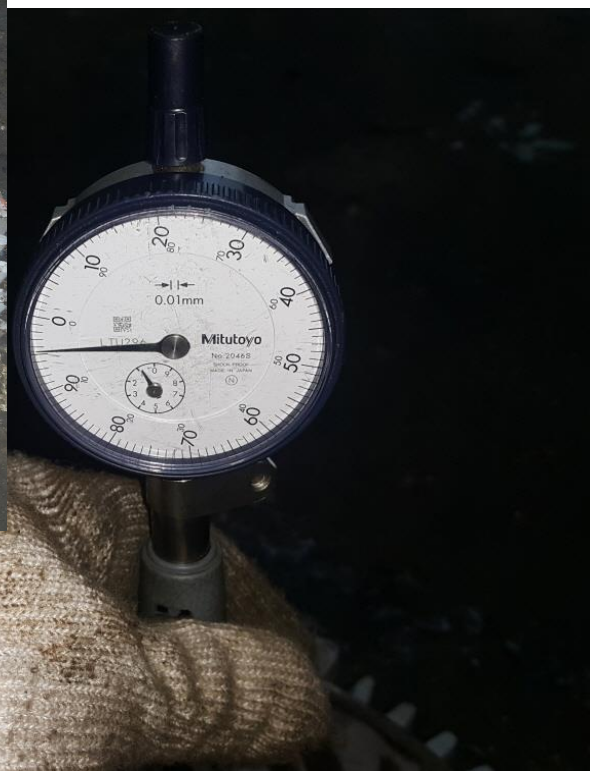
BRACKET

15HP 6P HOUSING검사 측정치 5/100로 불량

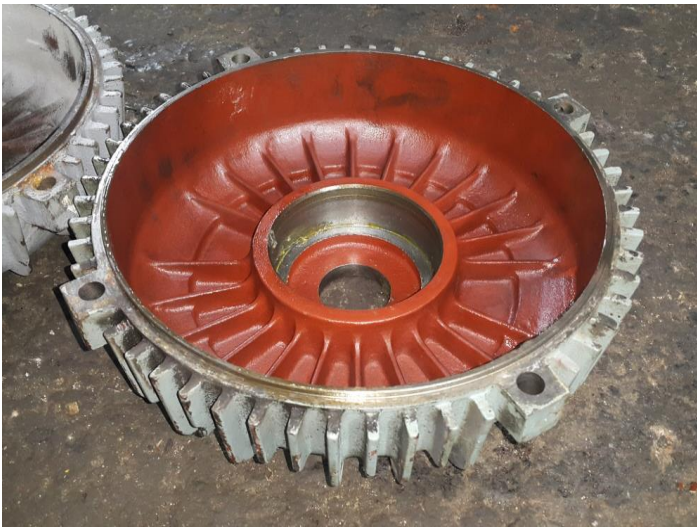
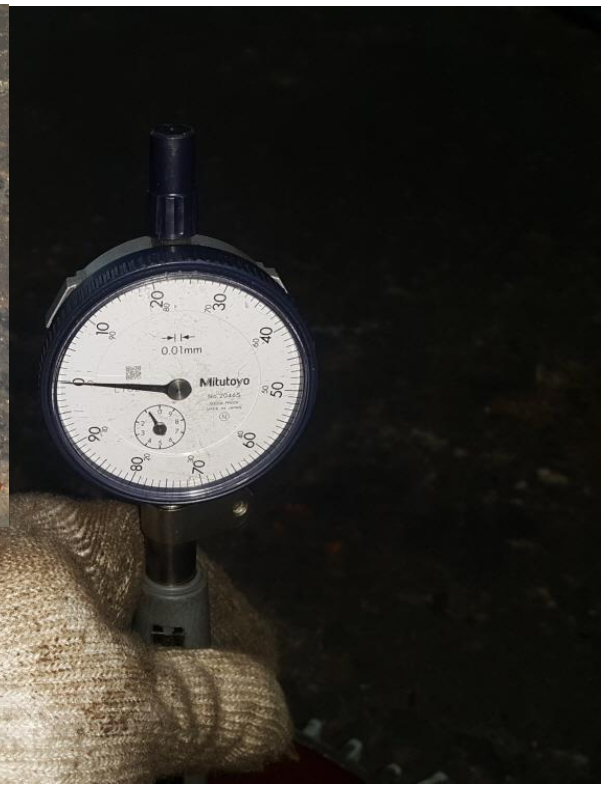
BRACKET

15HP 6P HOUSING 보수 후 검사 0/100

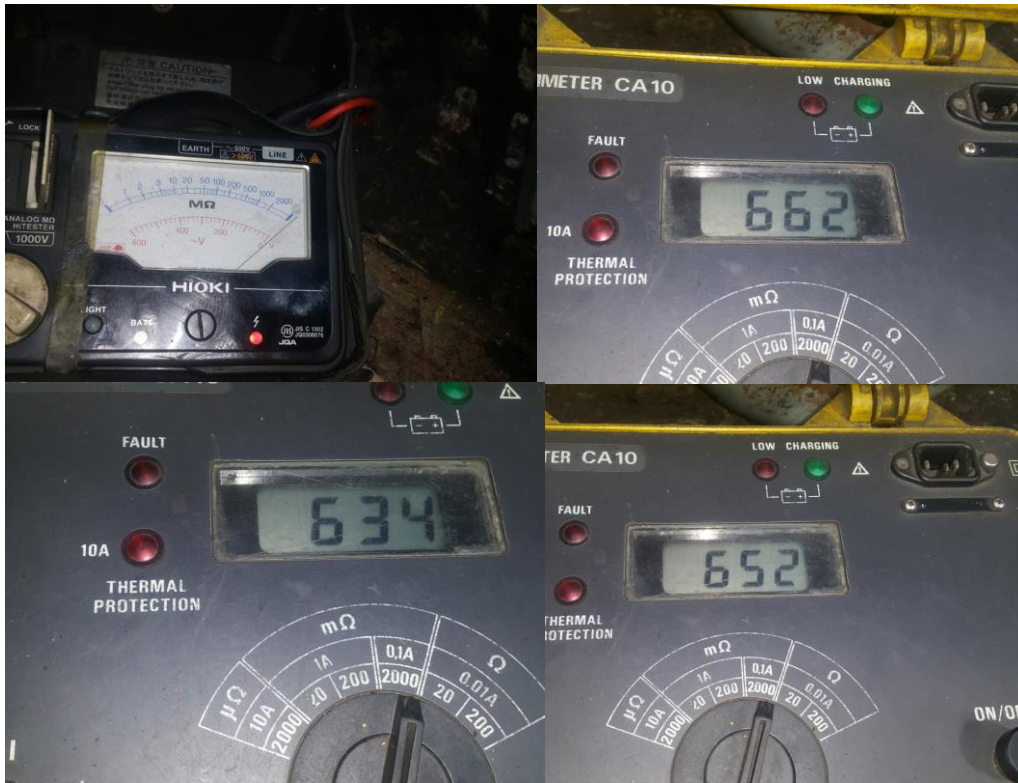
출고검사 15HP6P

절연저항 & 각 상별 권선저항

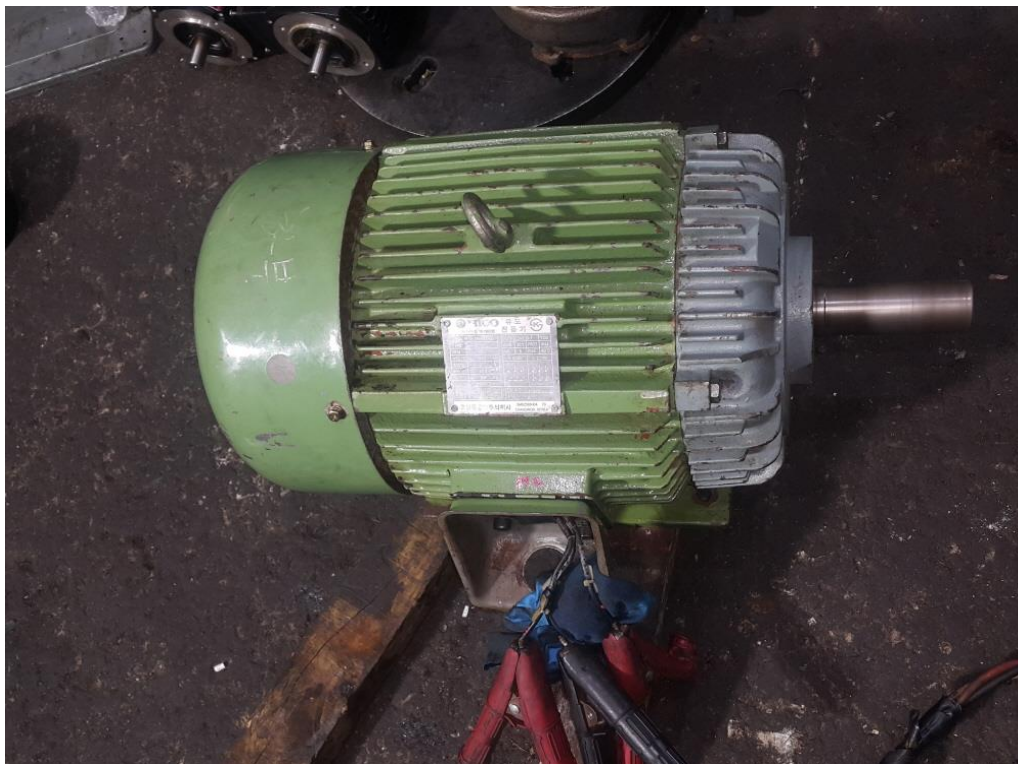
출고검사 20HP

시운전 TEST 실시

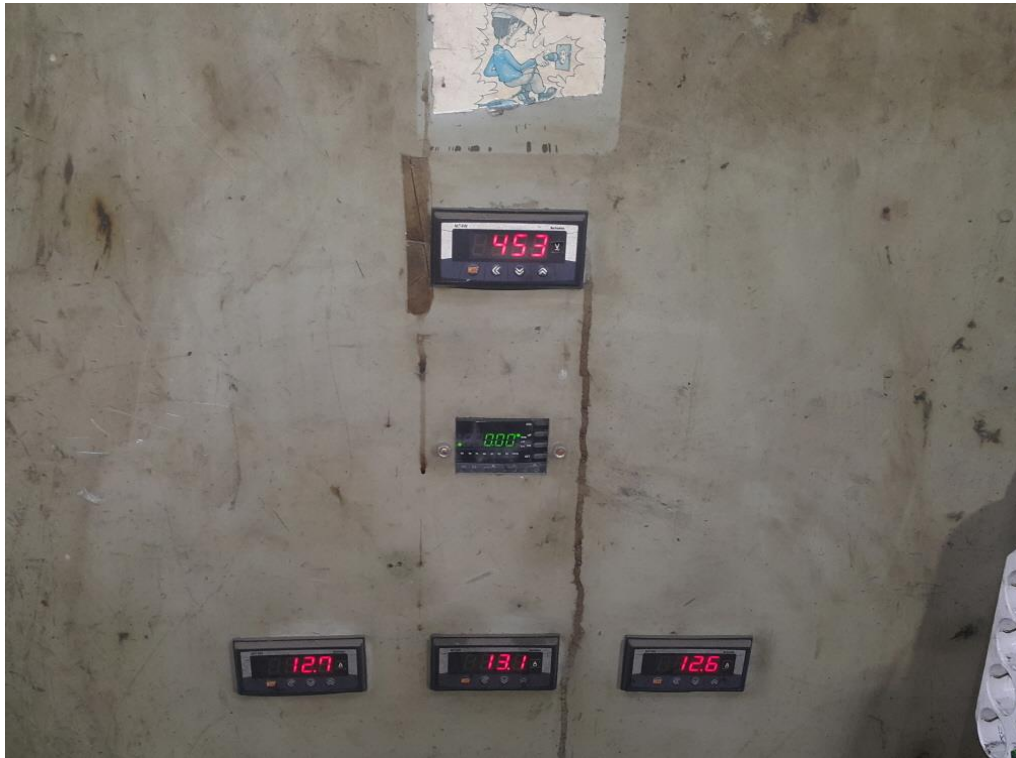
출고검사 20HP	시운전 TEST 실시 운전 CURRENT
작업공정	AC MOTOR 4대 OVERHAUL

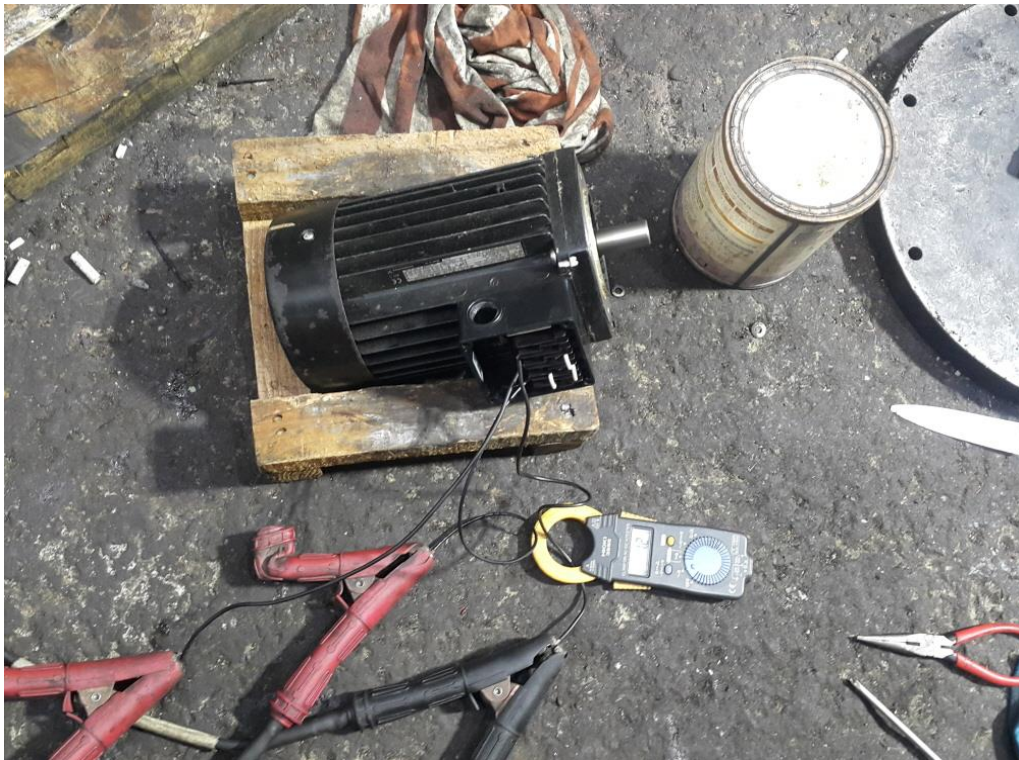
출고검사 PUMP	시운전 TEST 실시
-----------	-------------

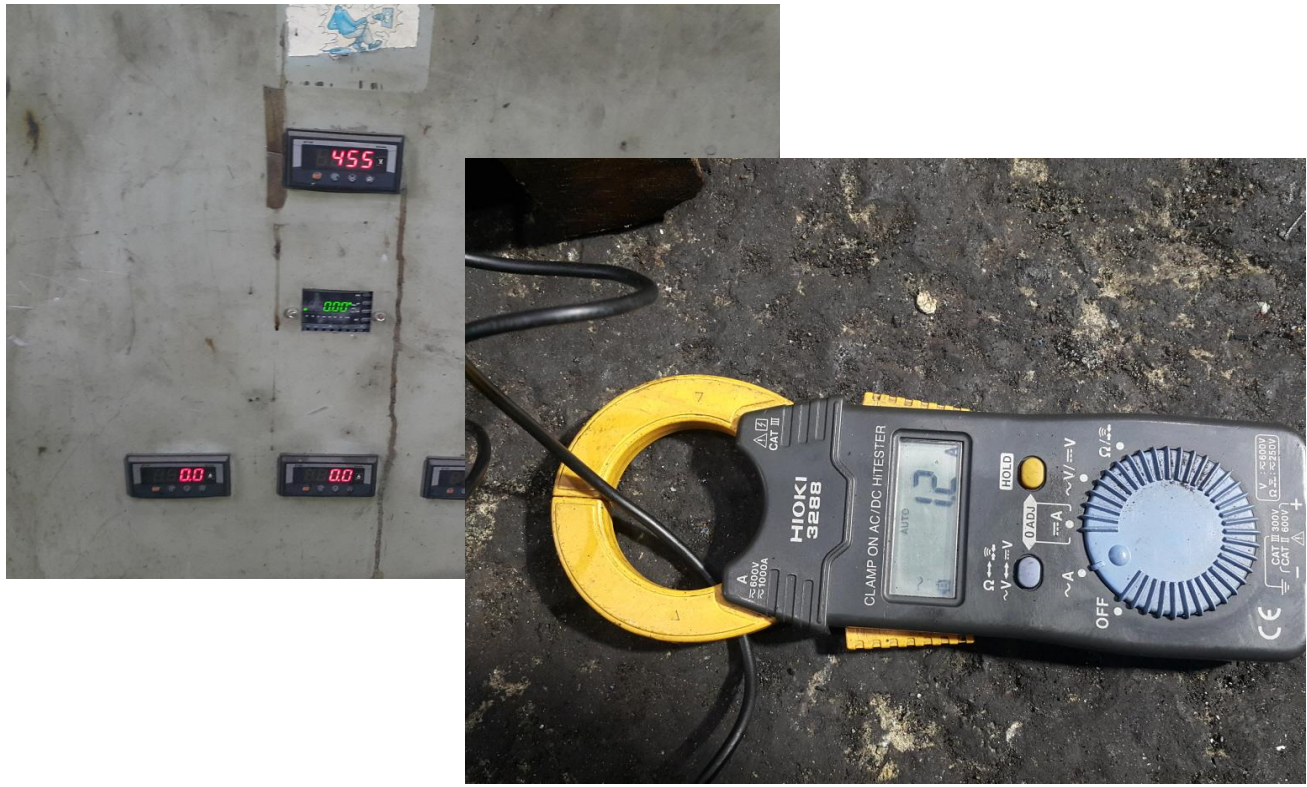
출고검사	시운전 TEST 실시
------	-------------
