# 작업공정사진철

공사명: Kessler SPINDLE MOTOR OVERHAUL

규격: AC 105KW 380~420V 1500~6000RPM

REPAIR 내역: 분해 및 불순물 CLEANSING DRYING  
INSULATING VARNISH DIPPING DRYING  
BALANCING 및 UNBALANCE교정  
주축모터 BEARING교환 (CERAMIC BEARING)  
BLOWER BEARING교환  
입 출고검사 시운전 TEST

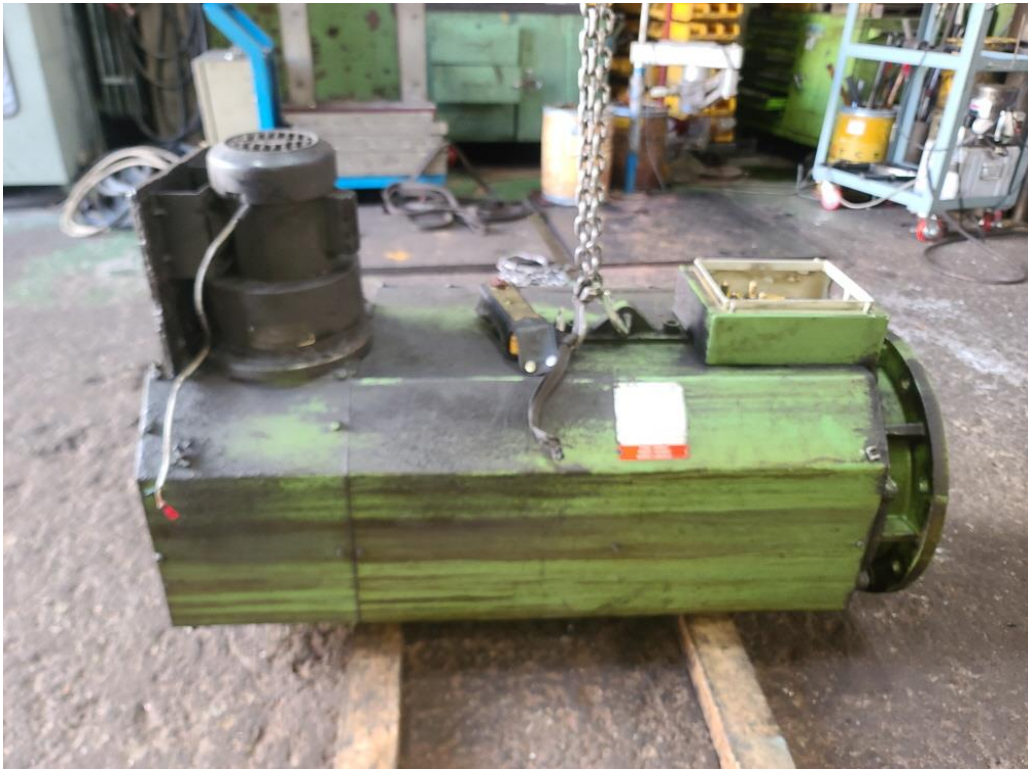
Ass'y

분해 전

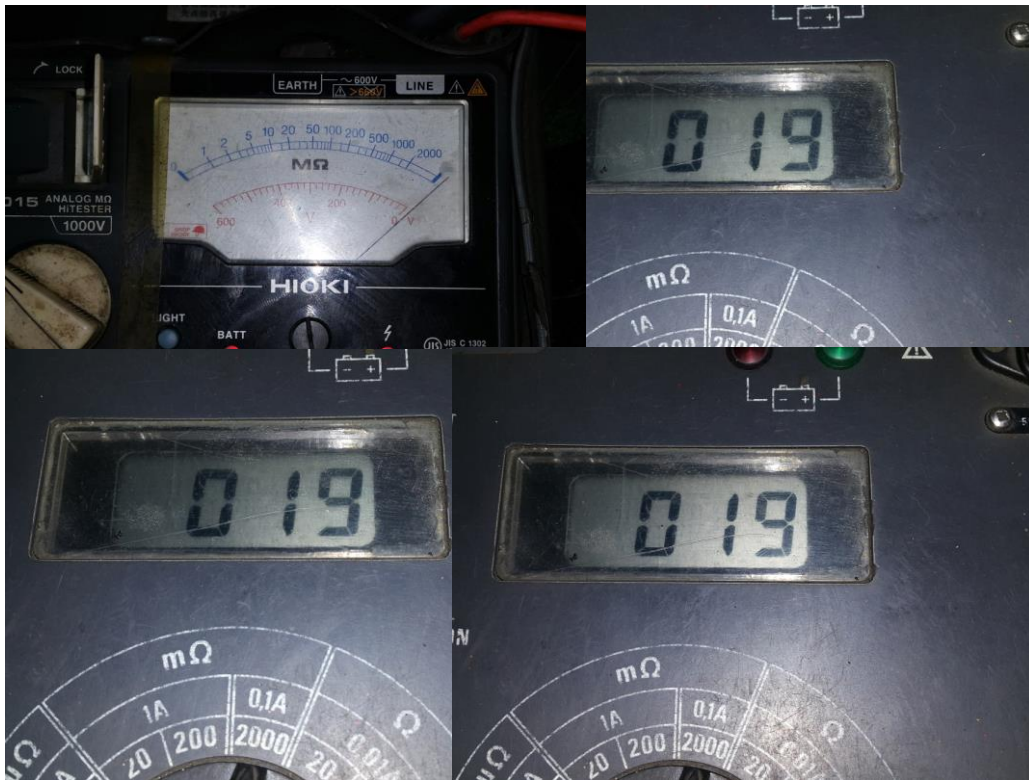
권선검사

절연저항 & 각 상별 권선저항

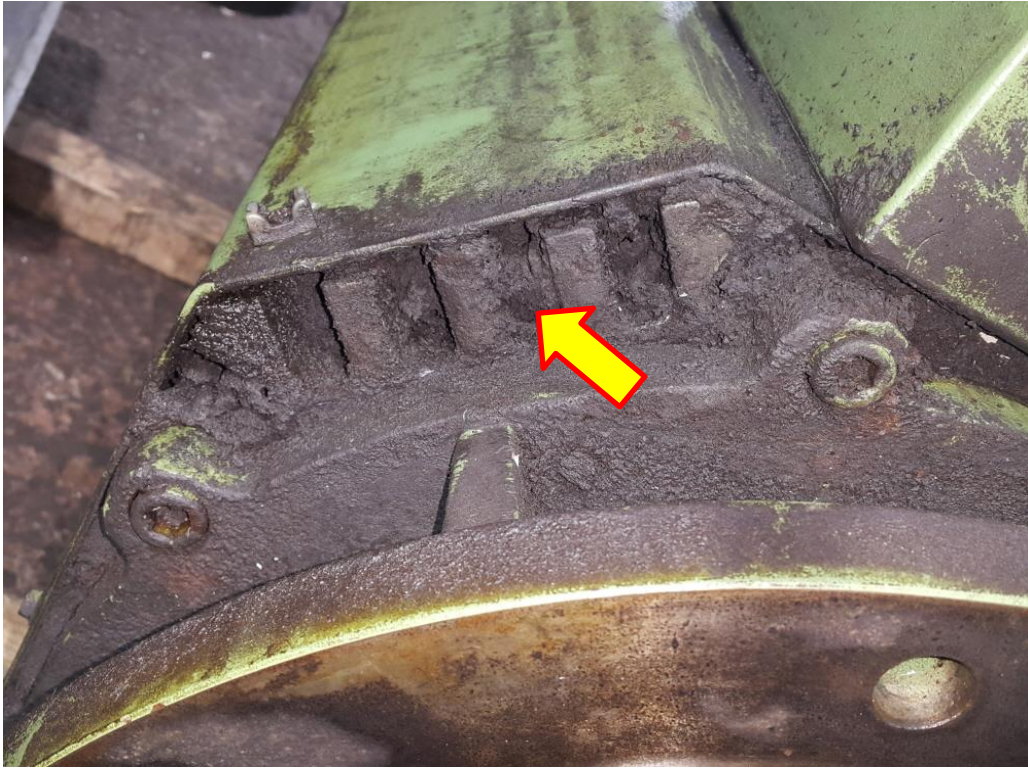
냉각구

유분으로 분진등 불순물이 고착되어 뒤편 냉각능력 상실

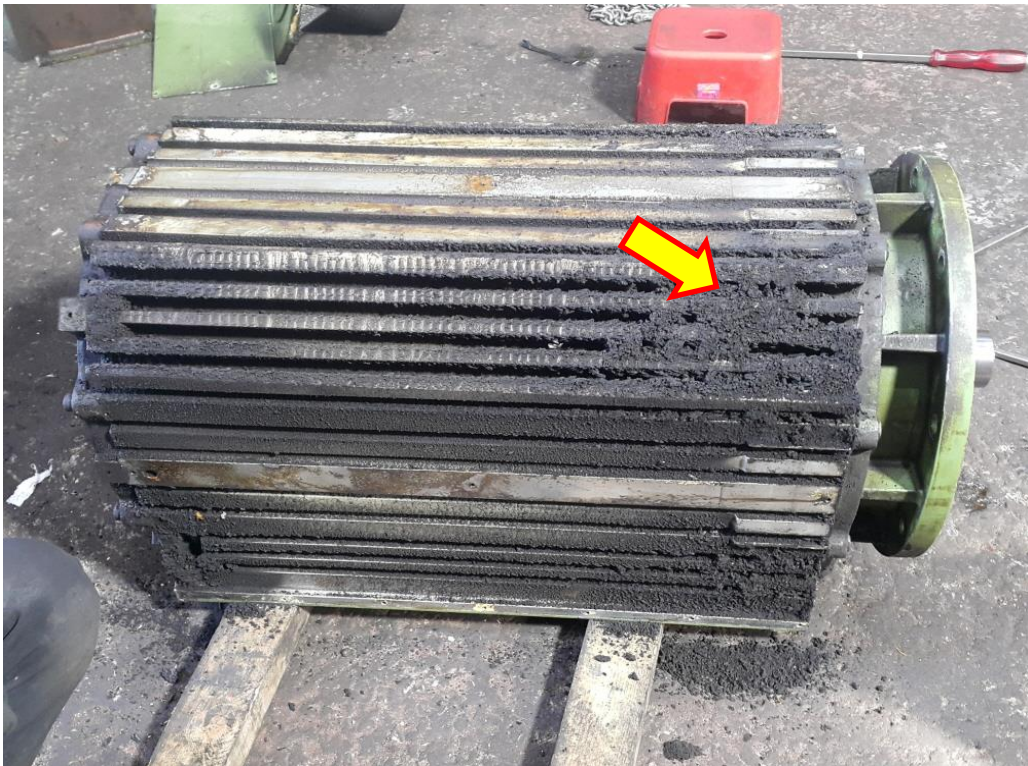
냉각구

통풍카바 해체후 냉각 흡입구 모두 막혀 있음

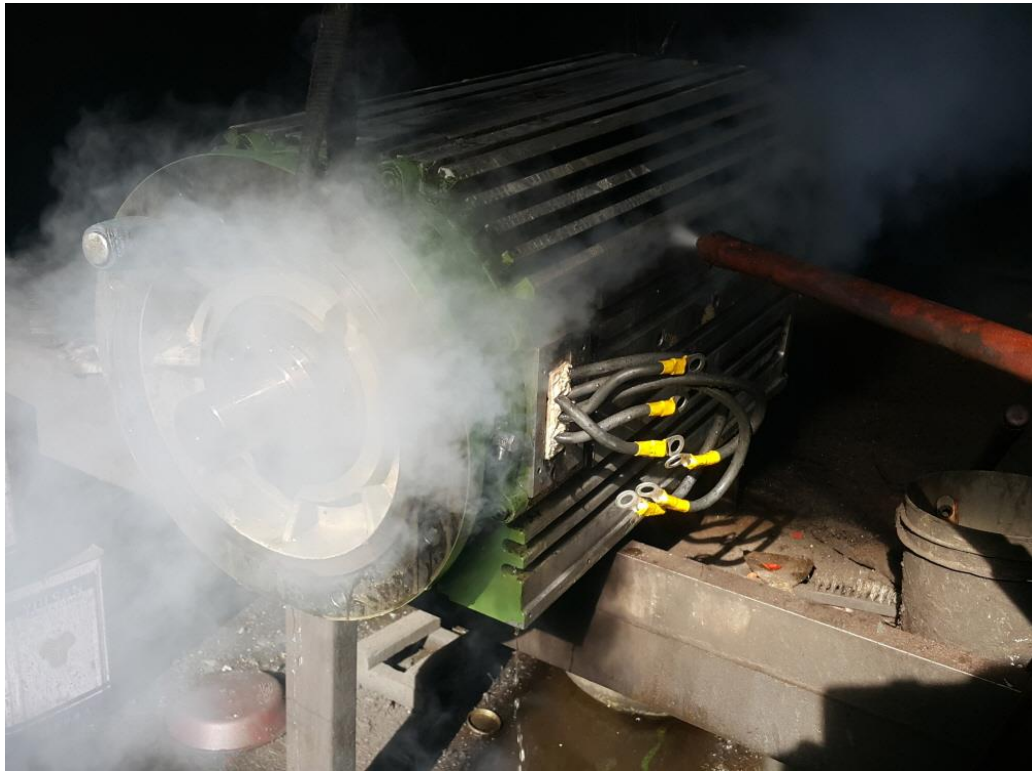
STATOR 권체

분해전 고착된 불순물 스팀세척 실시

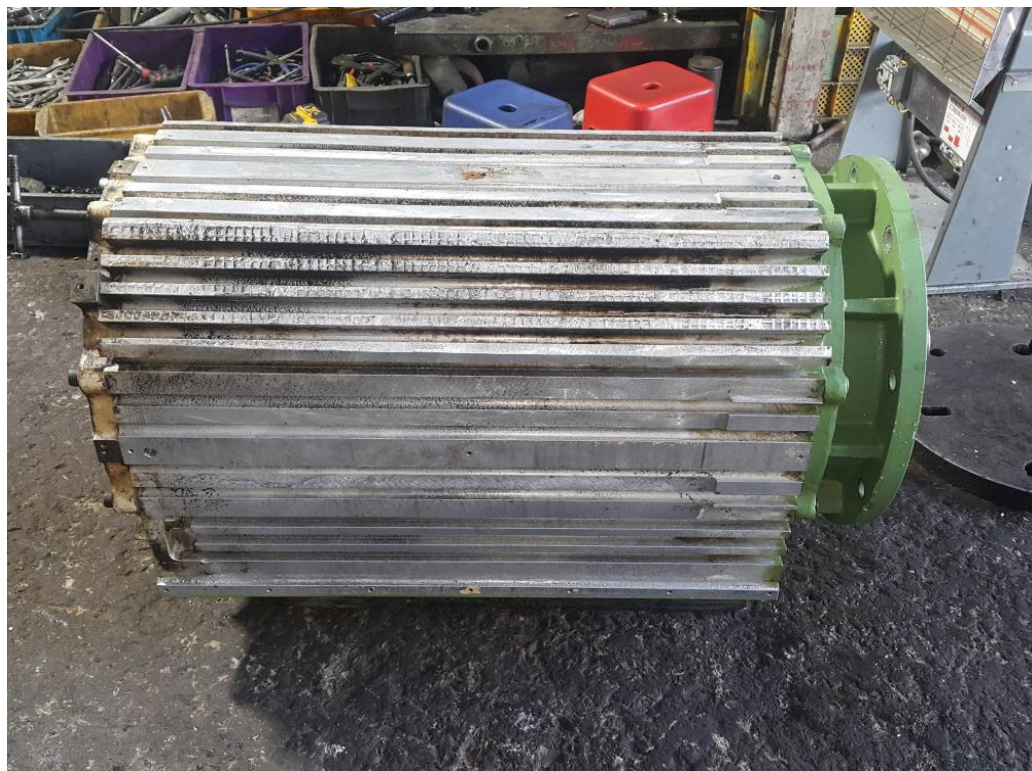
STATOR 권체

불순물 스팀세척 후 분해실시

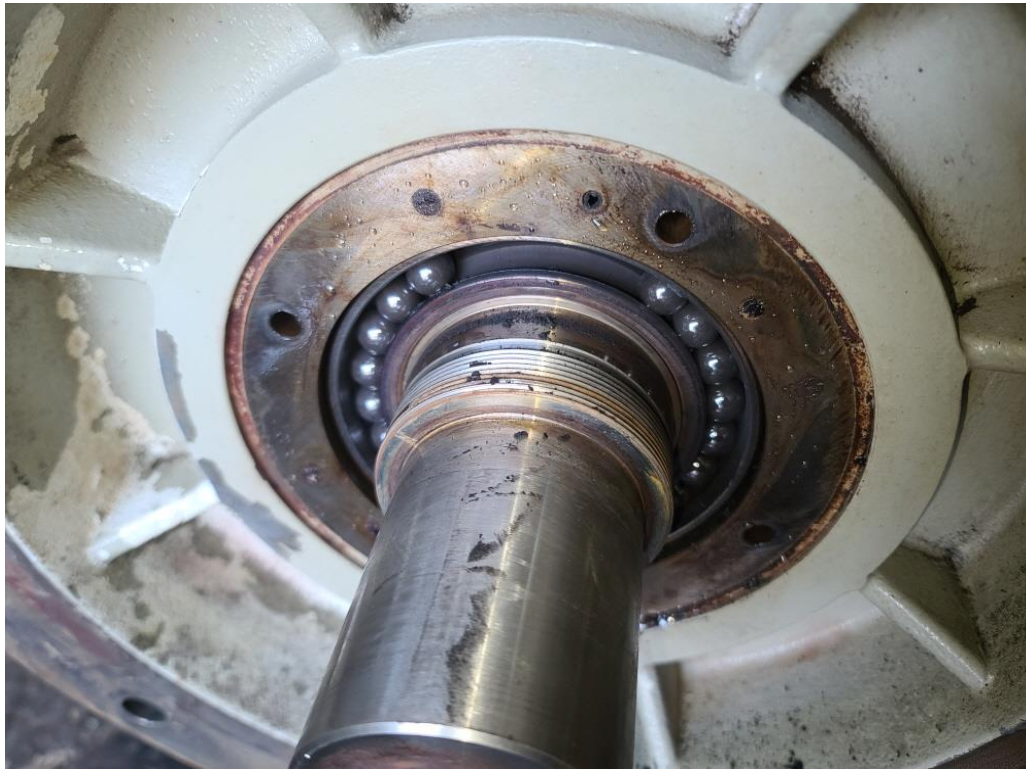
부하측 분해 실시

장기간(12년)사용으로 GREASE가 말라 BEARING 파손 짐작됨

GREASE CHARGING구가 없어 주기적인 예방정비뿐 모책은 없음

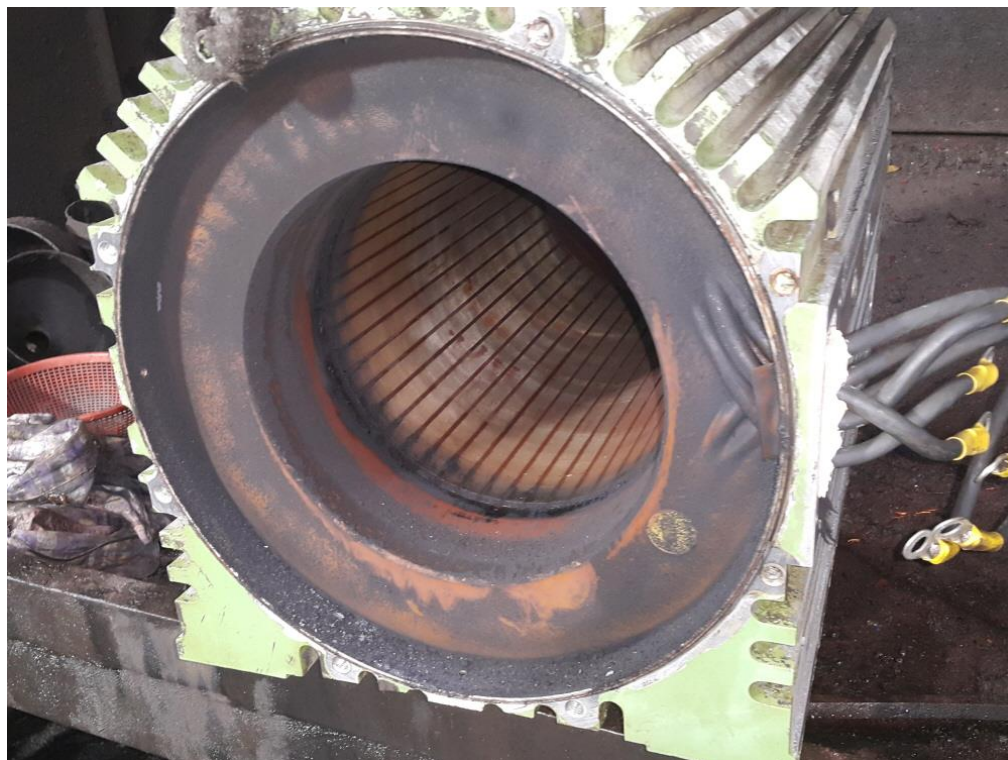
STATOR 권체

BEARING 파손의한 SULLAGE가홀러 흡착

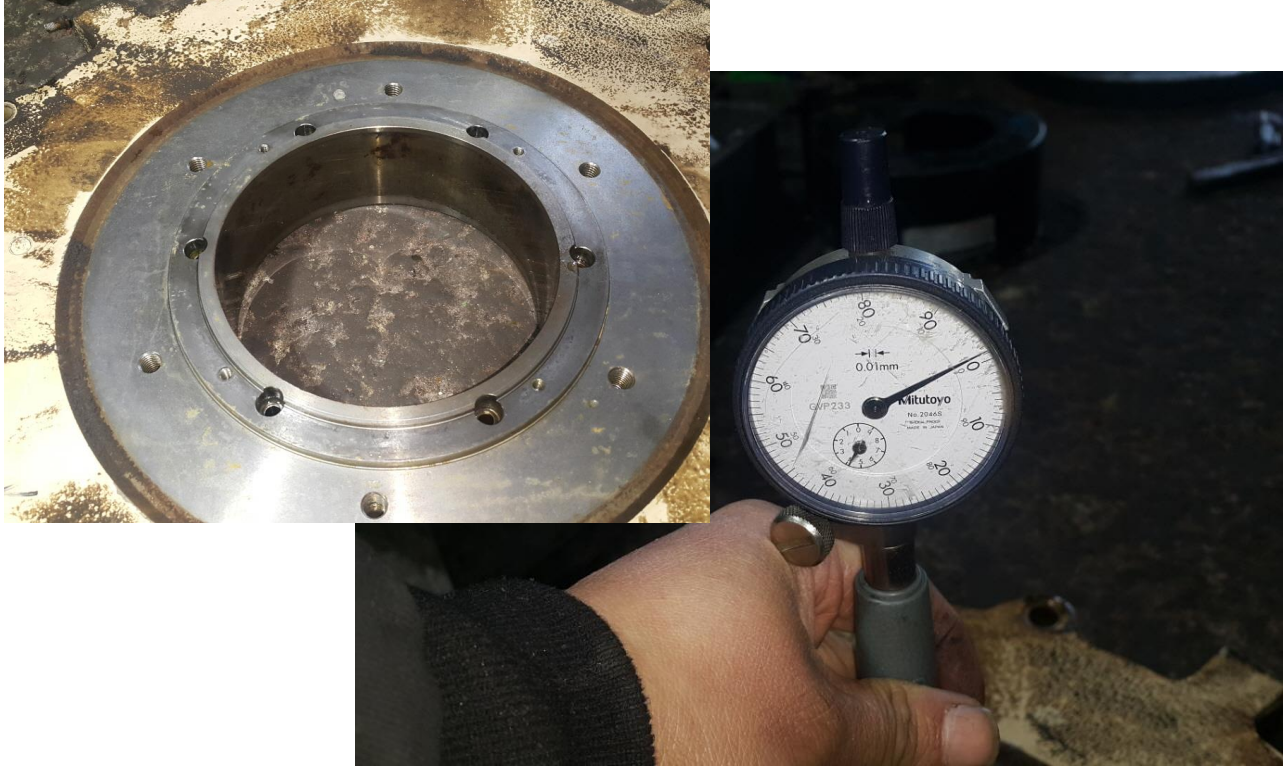
BRACKET	부하측 HOUSING 측정치 1/100로 양호
작업공정	VECTOR MOTOR 입고검사

BRACKET	반 부하측 HOUSING 측정치 1/100로 양호

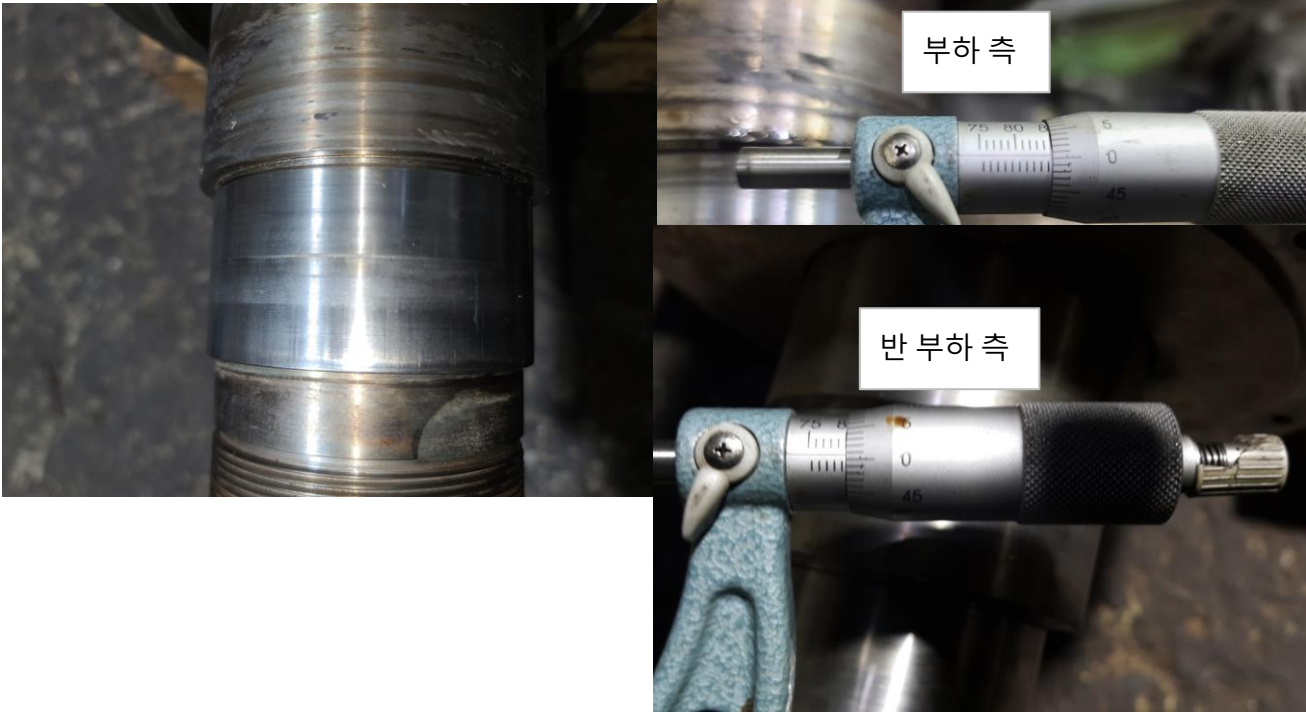
양측 SHAFT	양측 BEARING부 검사 0.5/100로 양호
작업공정	VECTOR MOTOR 입고검사

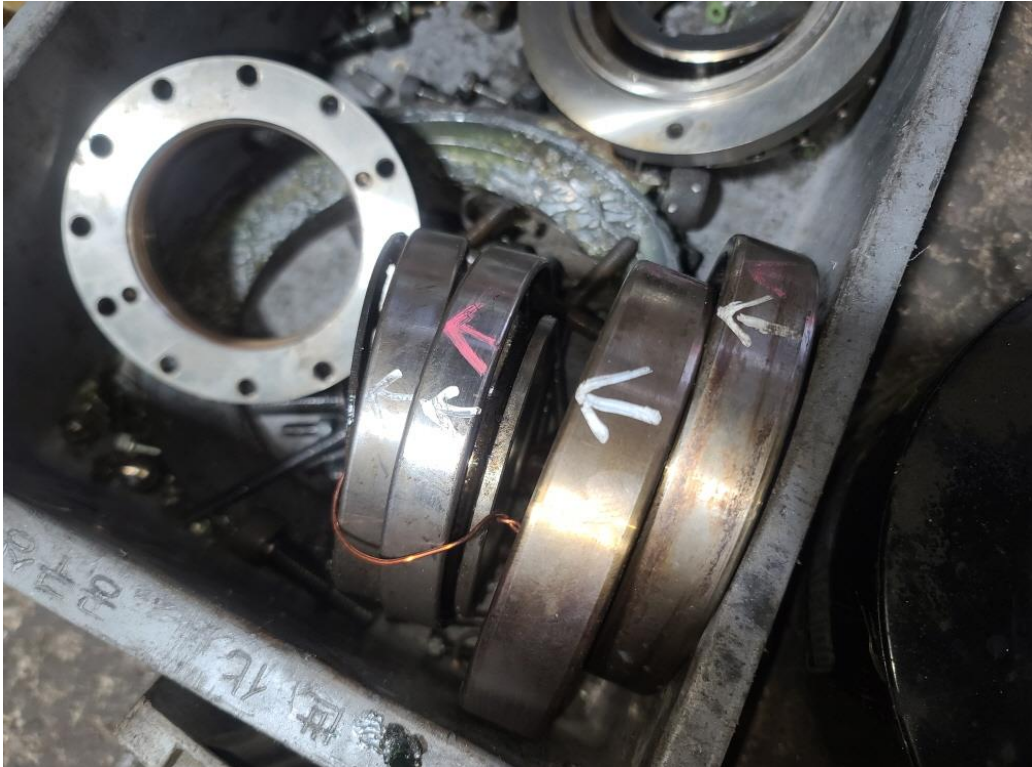
BEARING	양측 CERAMIC BEARING 입

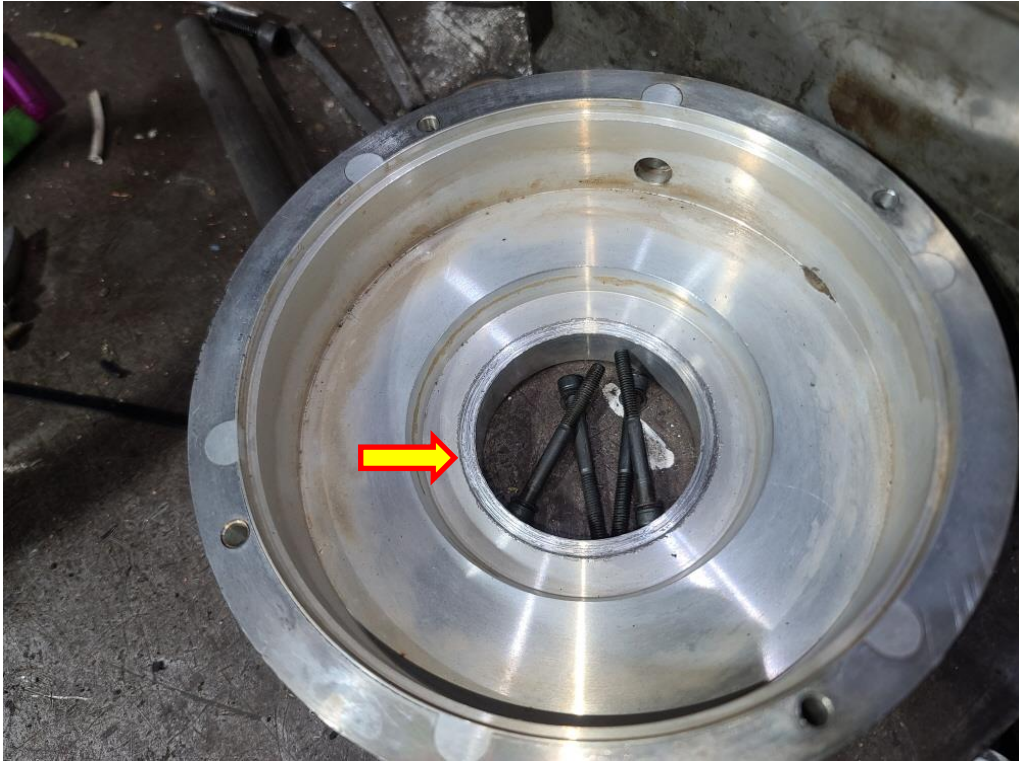
조립부품

BEARING과손으로 ROTOR가 쳐져 ENCODER고정 BLOCK과 마찰현상

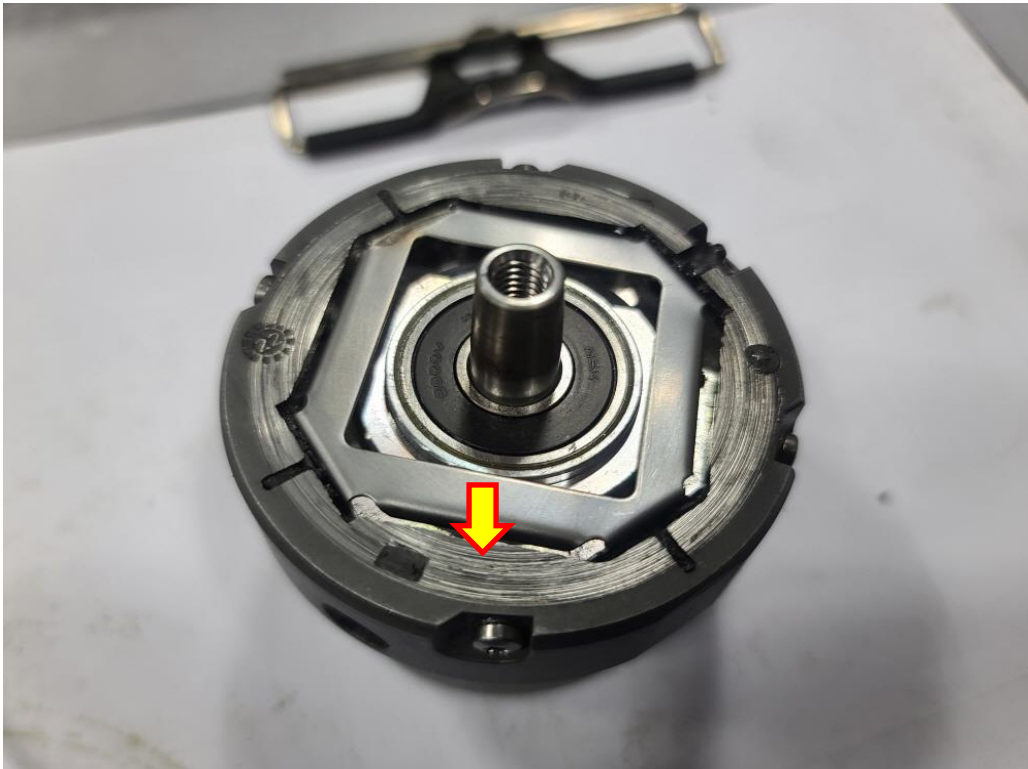
조립부품

ROTOR가 아래로 쳐져 ENCODER와 SHAFT와의 마찰현상

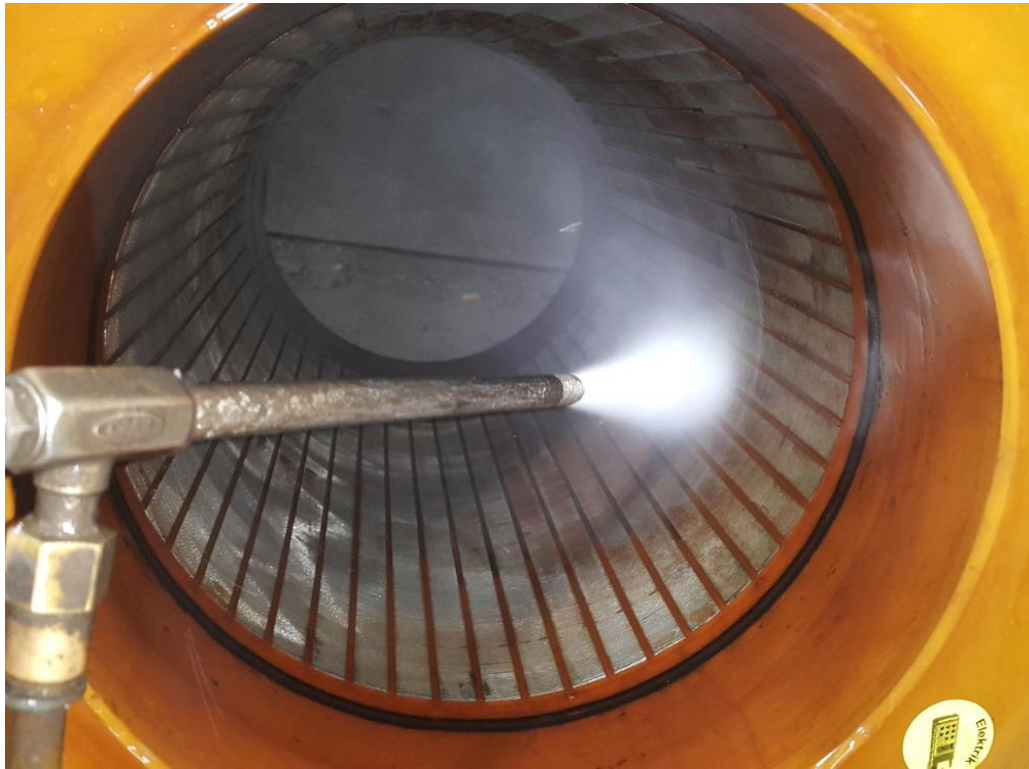
STATOR 권체

세척 실시

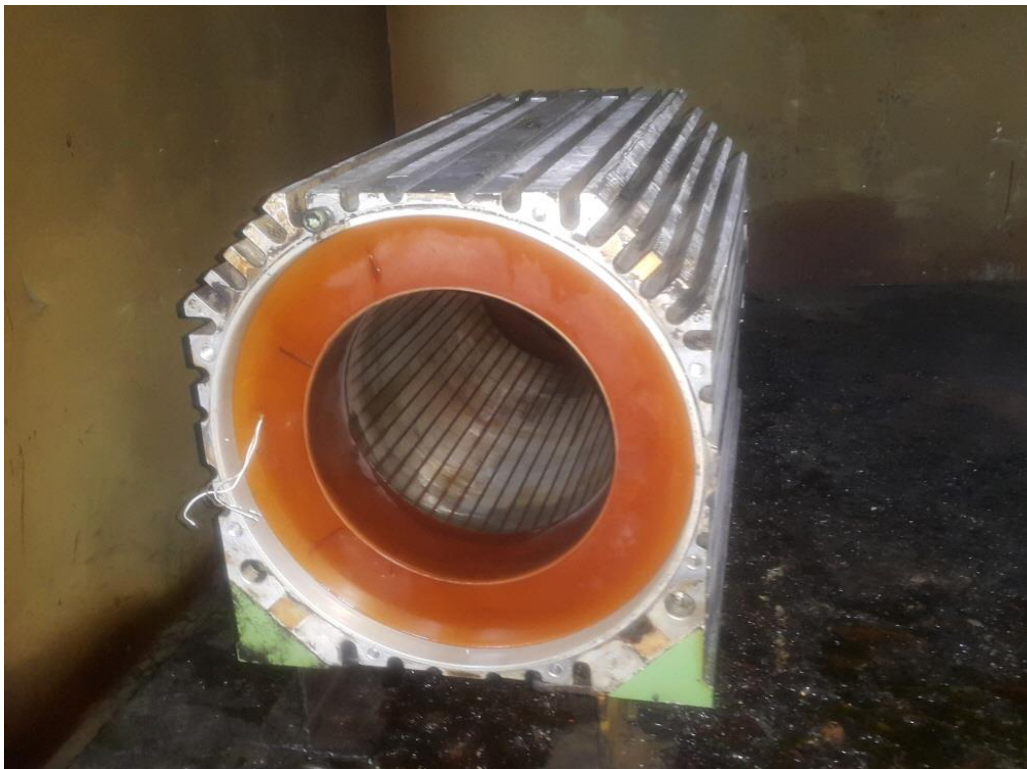
STATOR 권체

세척 후 건조실시

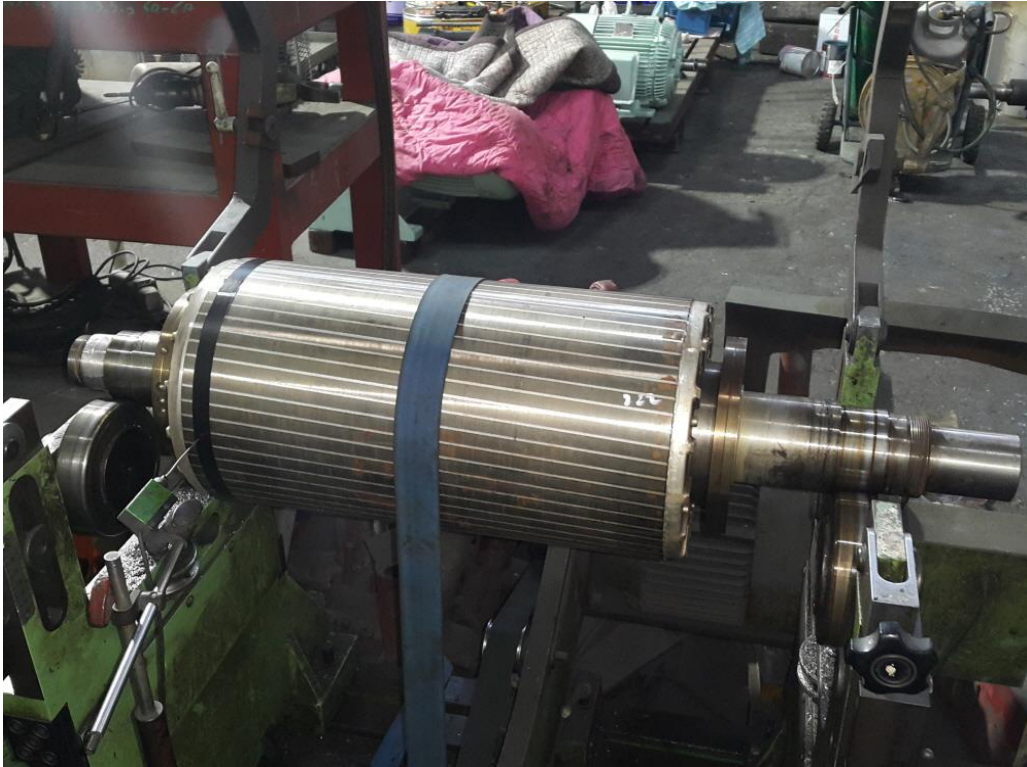
ROTOR

BALANCING실시 UNBALANCE REPORT 참조

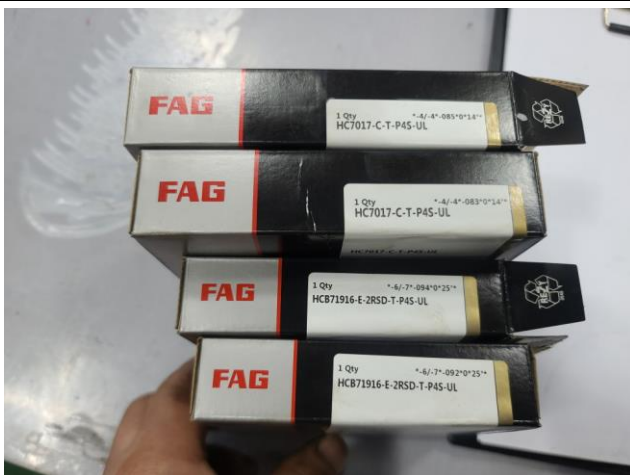
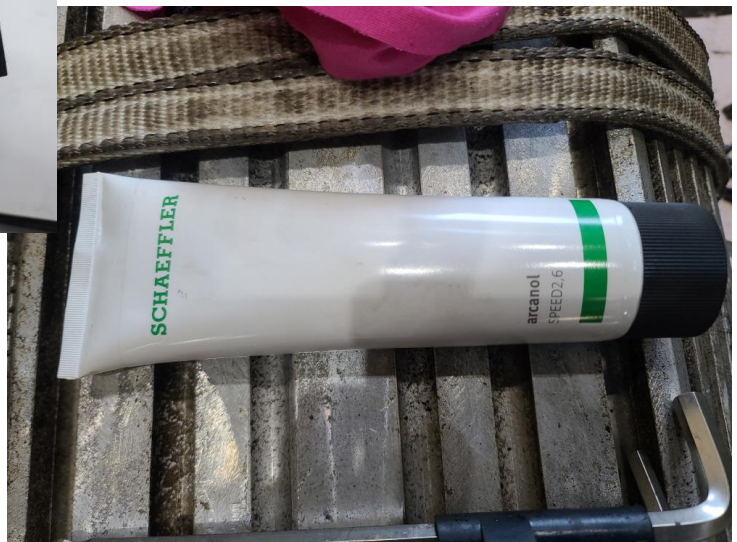
소모품

교환될 BEARING & BEARING전용 GREASE

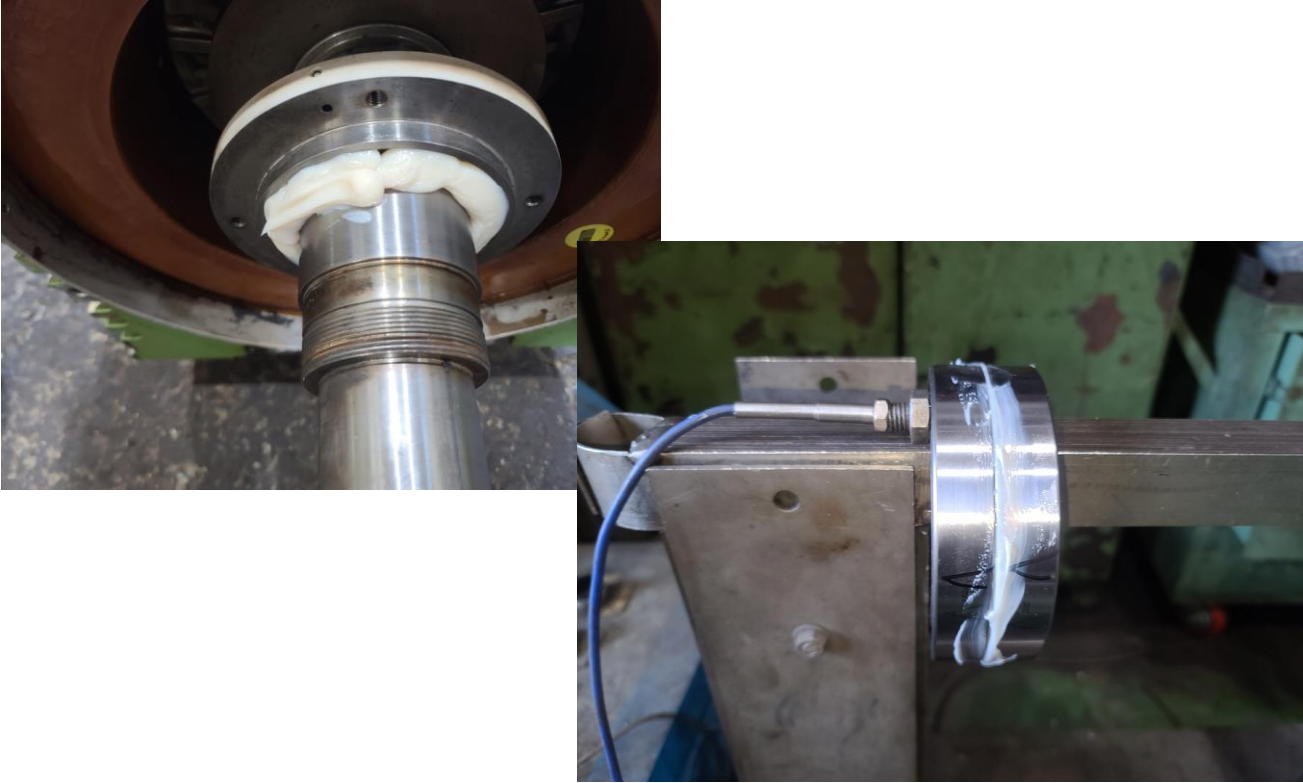
조립부품	GREASE CHARGING 및 BEARING 예열교환 실시
작업공정	VECTOR MOTOR OVERHAUL

부하측	GREASE CHARGING 조립실시

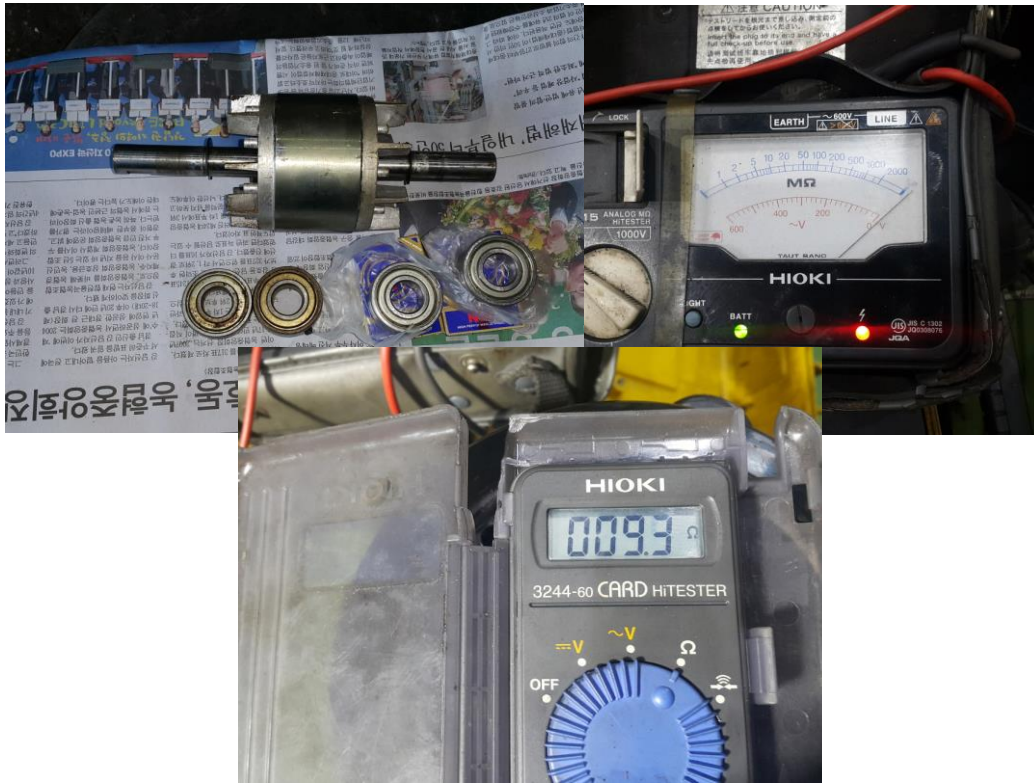
BLOWER

BEARING교환 및 권선검사

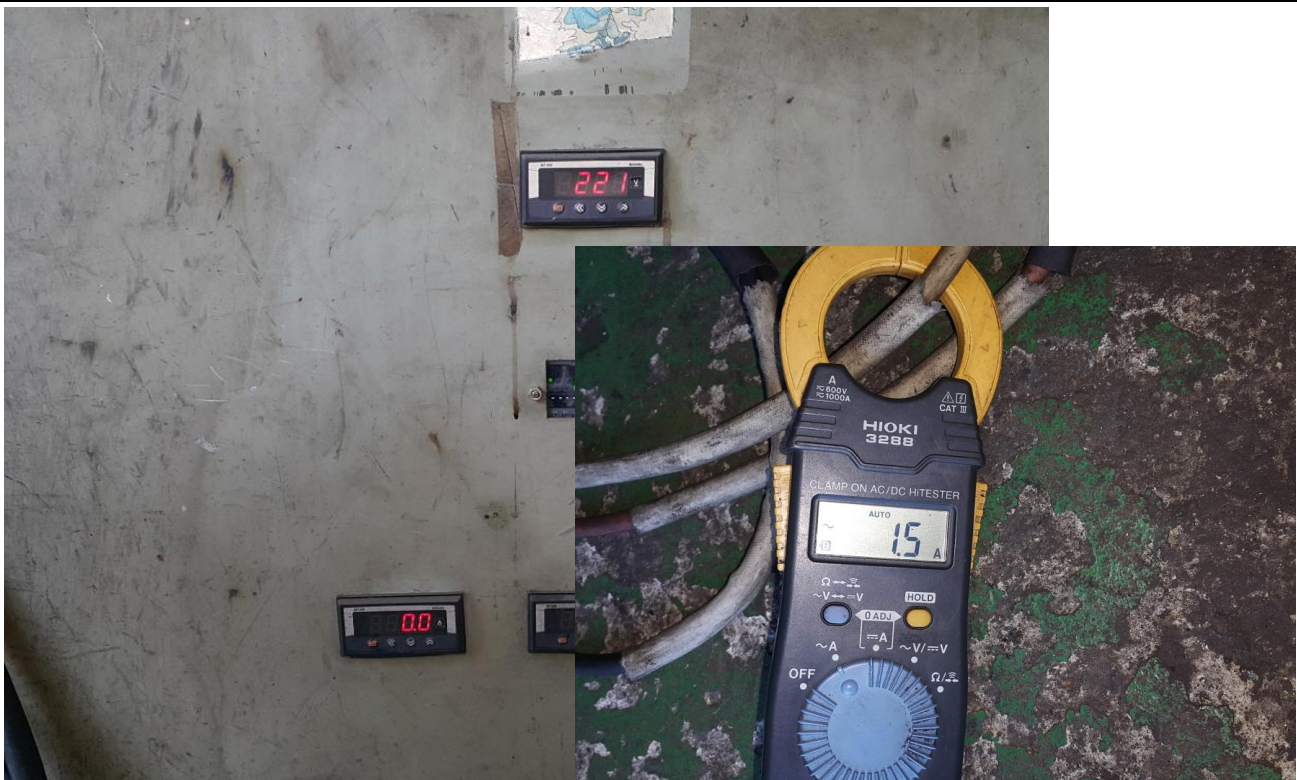
BLOWER

시운전 TEST 실시 운전 CURRENT

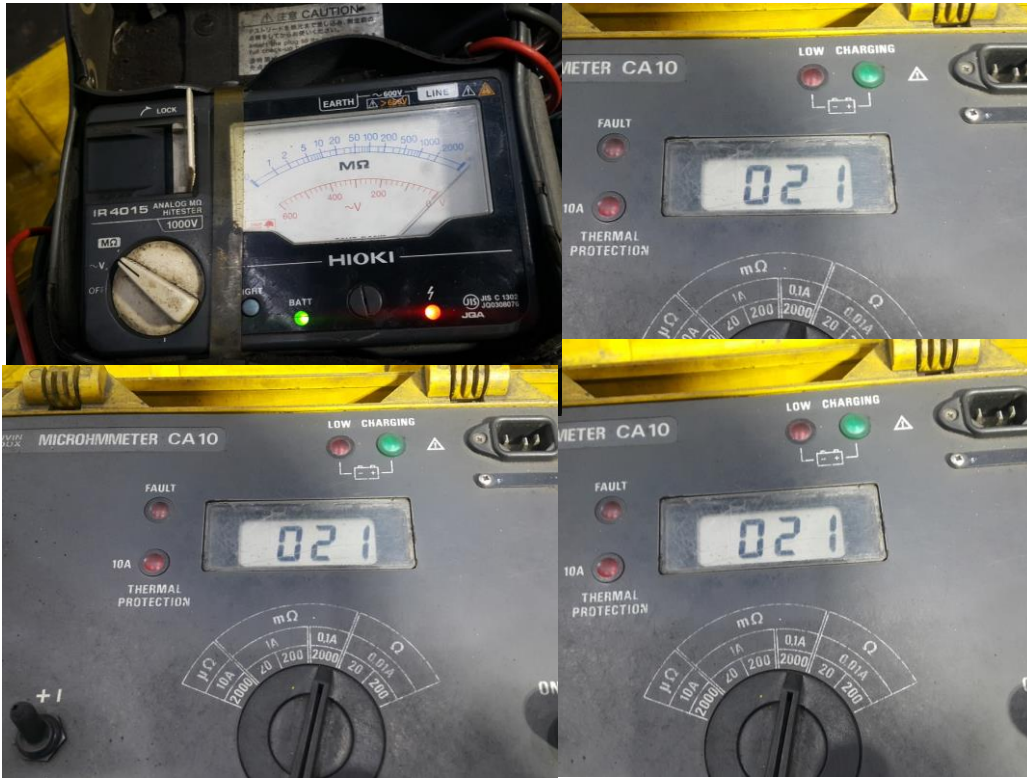
출고검사

절연저항 & 각상별 권선저항

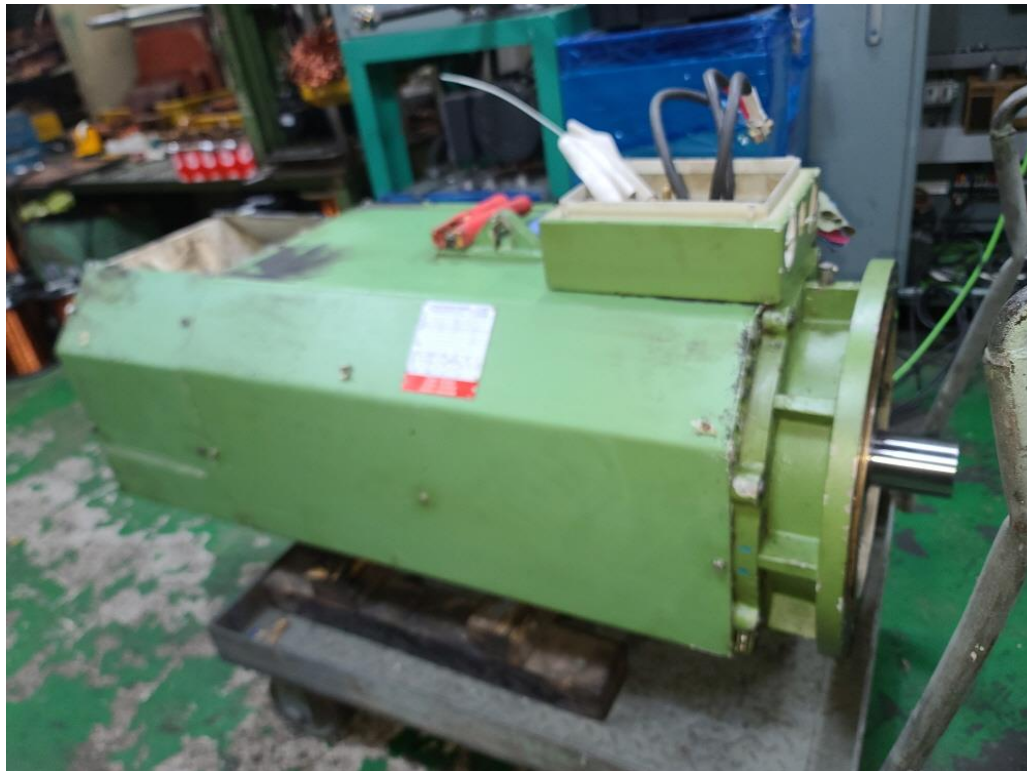
출고검사

시운전 TEST 실시

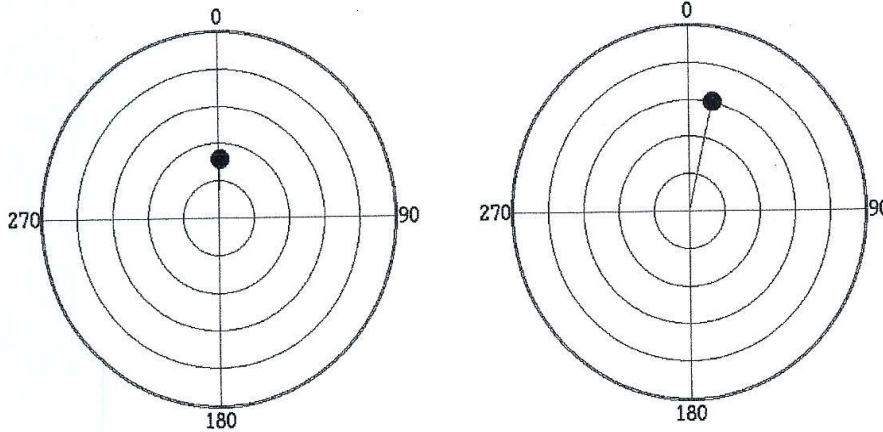
CORRECT UNBALANCE GRAPH (max = 10.0 gr )

PLANE1	PLANE2
UNBALANCE	3.2 gr	6.1 gr
ANGLE	2 deg	13 deg
RESULT	ACCEPT	ACCEPT
