## 작업 공정 사진 첼

공 사 명: FANUC SPINDLE MOTOR 예방정비

규 격:  $\infty$  60VH 400~460V 1150~3500RPM 167A

REPAIR 내역: 분해 및 불순물 CLEANSING DRYING  
INSULATING VARNISH DIPPING DRYING  
양측 HOUSING BUSHING작업  
BALANCING 및 UNBALANCE교정  
BEARING교환  
FAN MOTOR BEARING교환  
입 출고검사 시운전 TEST

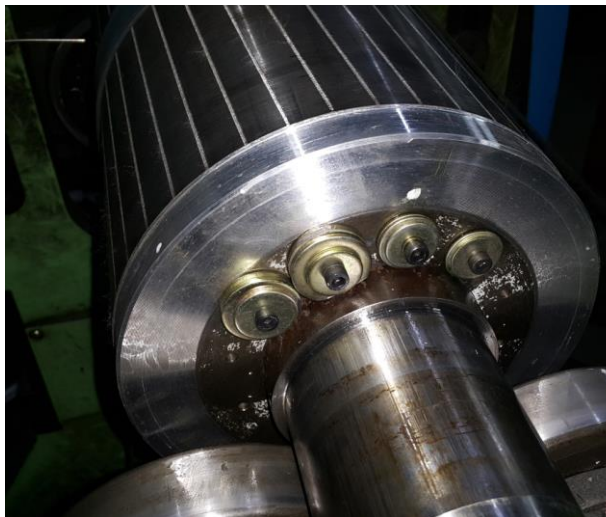
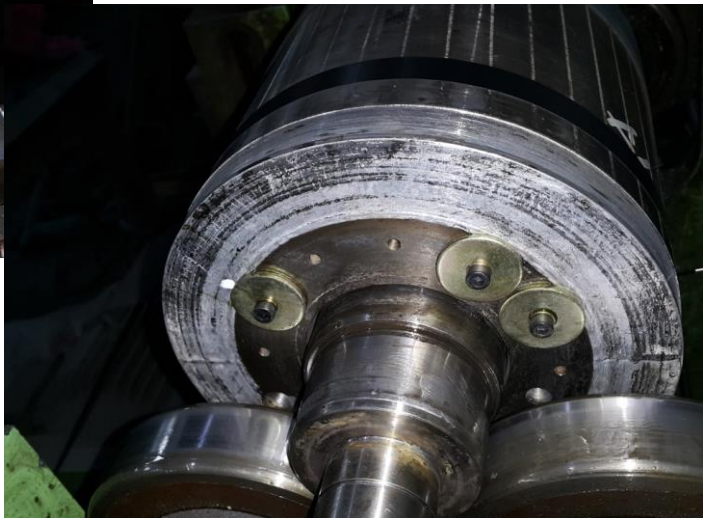
| ROTOR | UNBALANCE량이 너무 많음 REPORT참조 | |

| | PLANE1 | PLANE2 |
|---|---|---|
| UNBALANCE | 28.7 gr | 56.8 gr |
| RESULT | REJECT | REJECT |

| | PLANE1 | PLANE2 |
|---|---|---|
| UNBALANCE | 3.9 gr | 2.1 gr |
| RESULT | ACCEPT | ACCEPT |

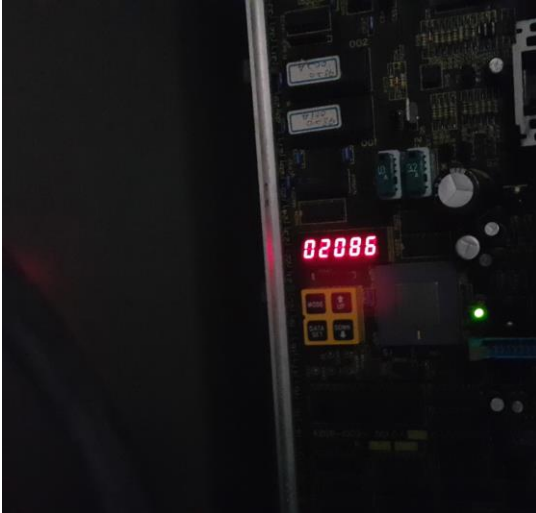
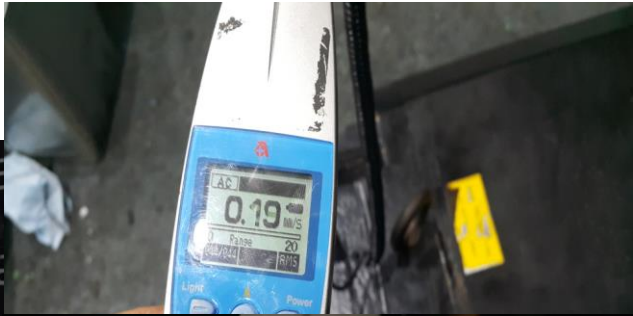
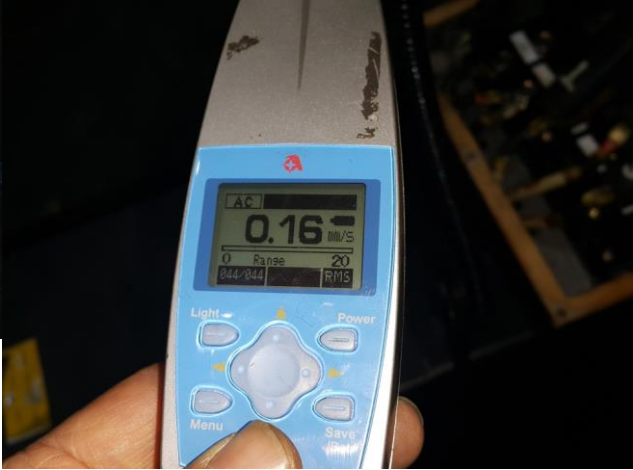
| 출고검사 | 시운전 TEST 실시 운전 SPEED 및 진동검사 양호 |
