## 작업 공정 사진 첼

공 사 명: AC MOTOR REWINDING 2대

규 격: AC MOTOR 60HP 4P 380V 외

REPAIR 내역: 분해 조립 및 조립부품 불순물 CLEANSING  
STATOR REWINDING  
INSULATING VARNISH DIPPING DRYING  
양측 HOUSING 보수 4면  
BEARING 교환  
입 출고검사 시운전 TEST 및 COLOR PAINTING

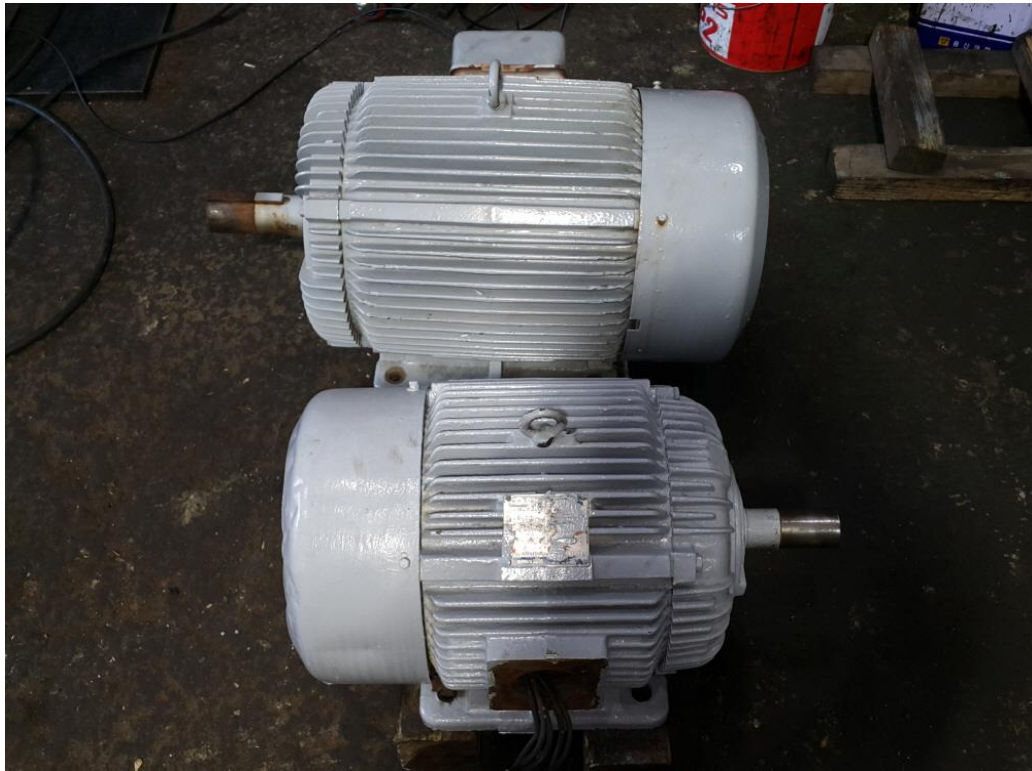
| 작업공정 | AC MOTOR 60HP 4P 외 입고검사 |

| Ass'y | 분해 전 |

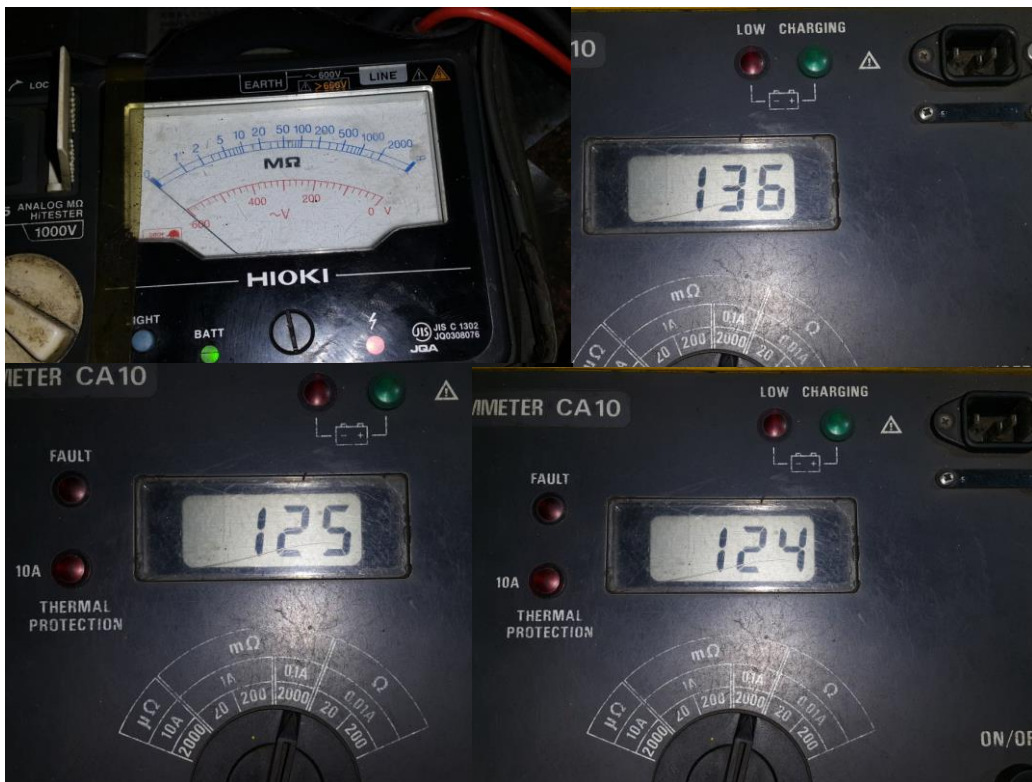
| 작업공정 | AC MOTOR 60HP 4P 입고검사 |

| 권선 검사 | 절연저항 & 각상 LINE별 권선저항 이상 |

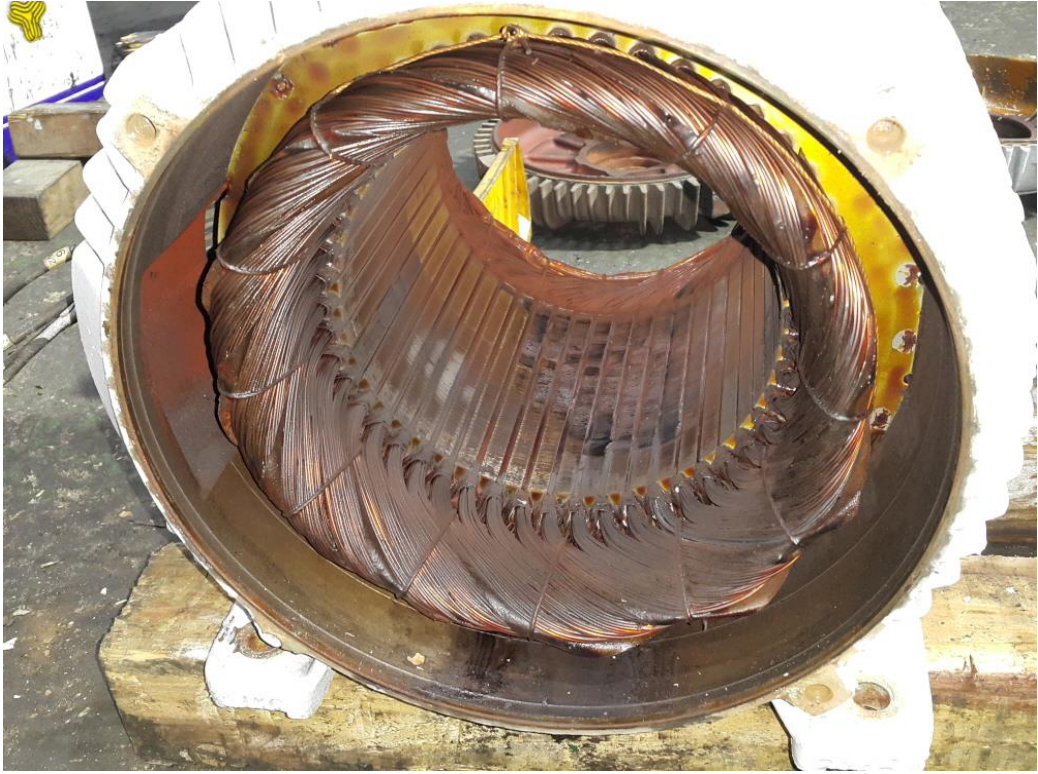
| 작업공정 | AC MOTOR 60HP 4P 입고검사 |

| STATOR권체 | 분해 후 |

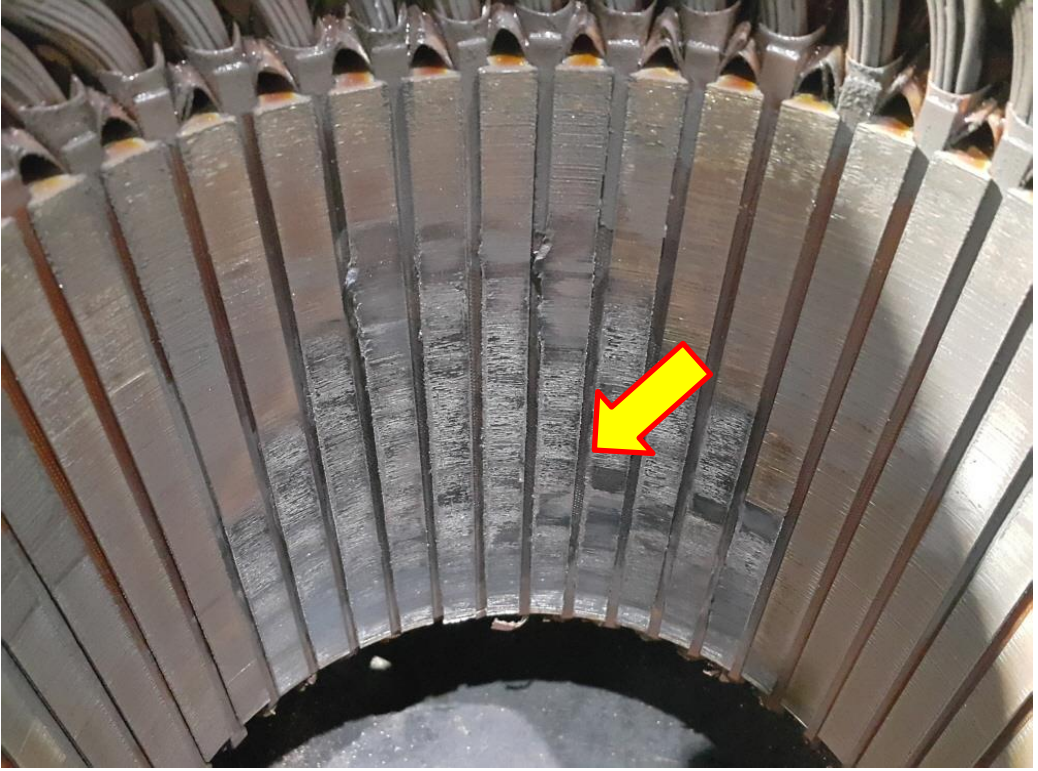
| 작업공정 | AC MOTOR 60HP 4P 입고검사 |

| STATOR권선 | 권선소손 |
| HOUSING마모로 인한 ROTOR와의 회전마찰로 인하여 발열로 절연파괴 소손 됨 | |

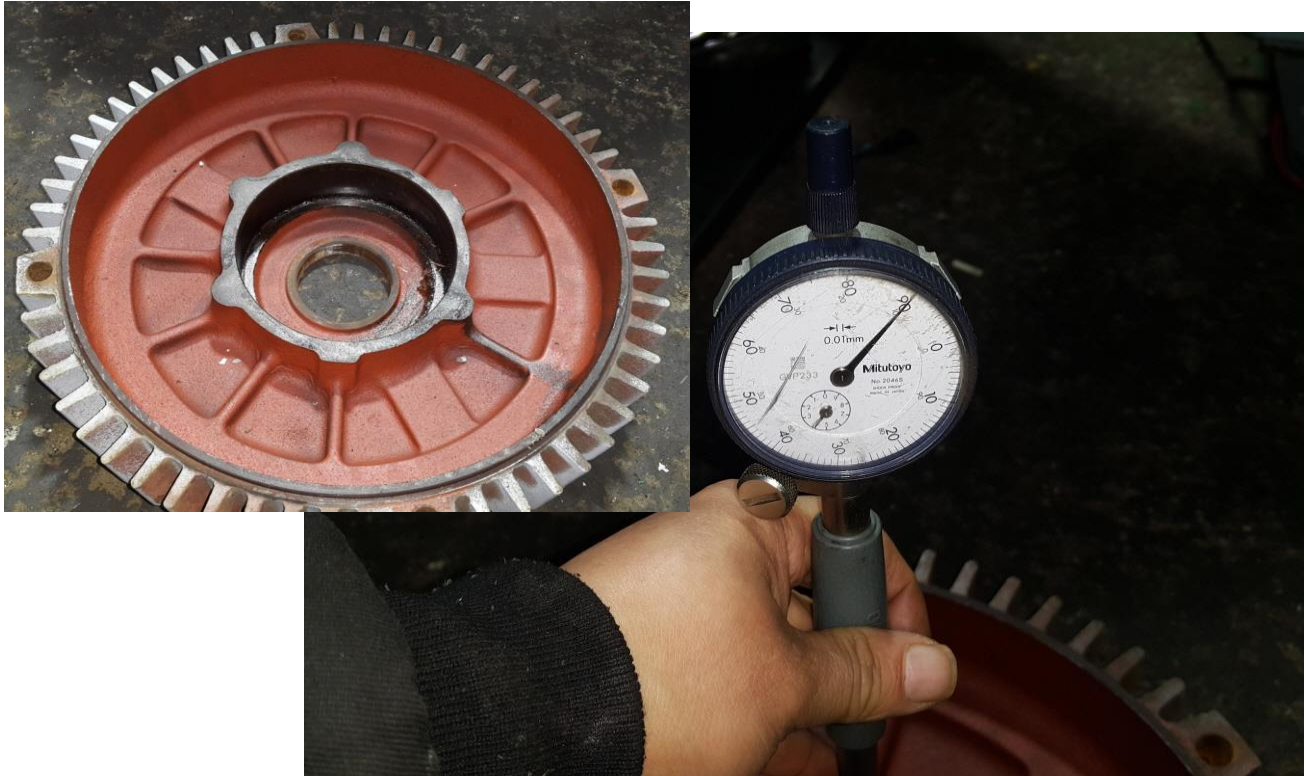
| 작업공정 | AC MOTOR 60HP 4P 입고검사 |

| BRACKET | 부하측 HOUSING 검사 10/100로 마모불량 |

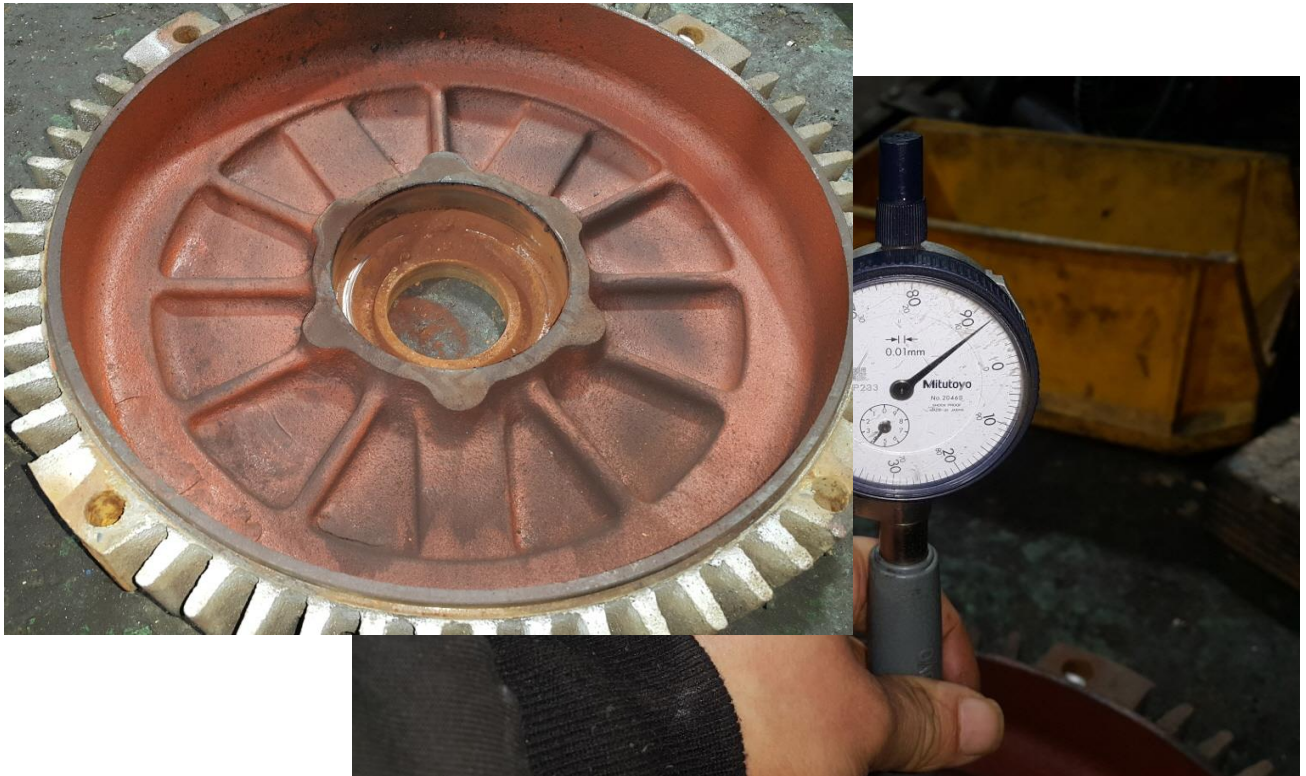
| 작업공정 | AC MOTOR 60HP 4P 입고검사 |

| BRACKET | 반 부하측 HOUSING 검사 8/100로 마모불량 |

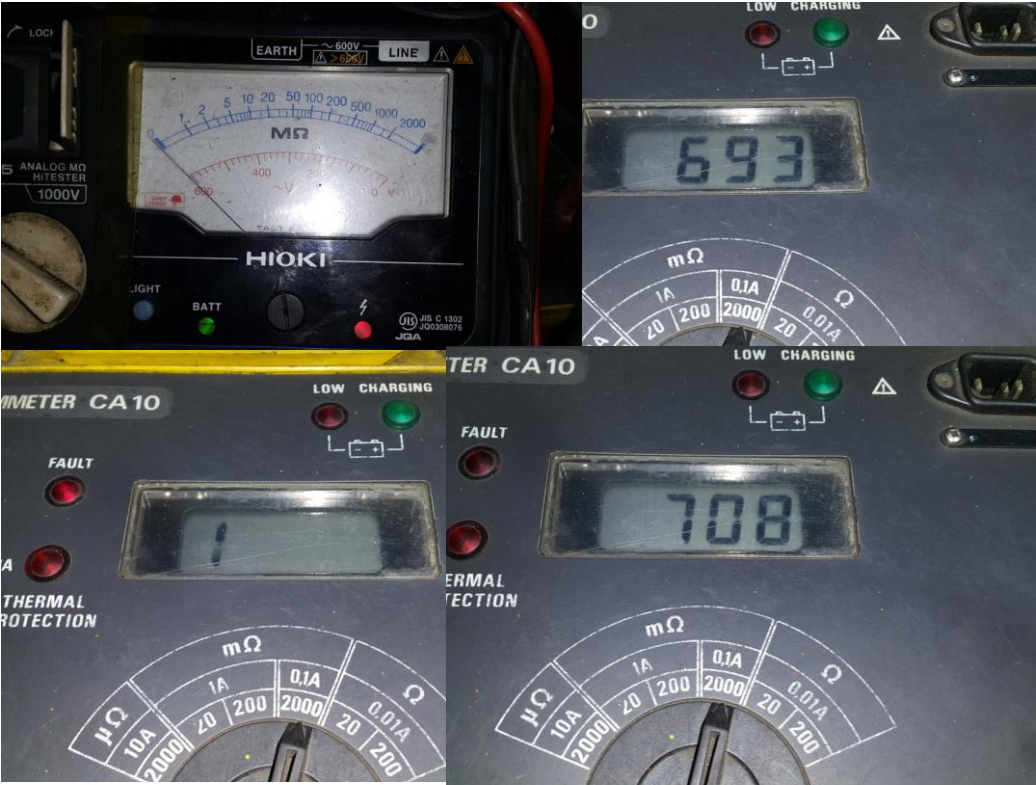
| 작업공정 | AC MOTOR 30HP 4P 입고검사 |

| 권선 검사 | 절연저항 & 각상 LINE별 권선저항 이상 |

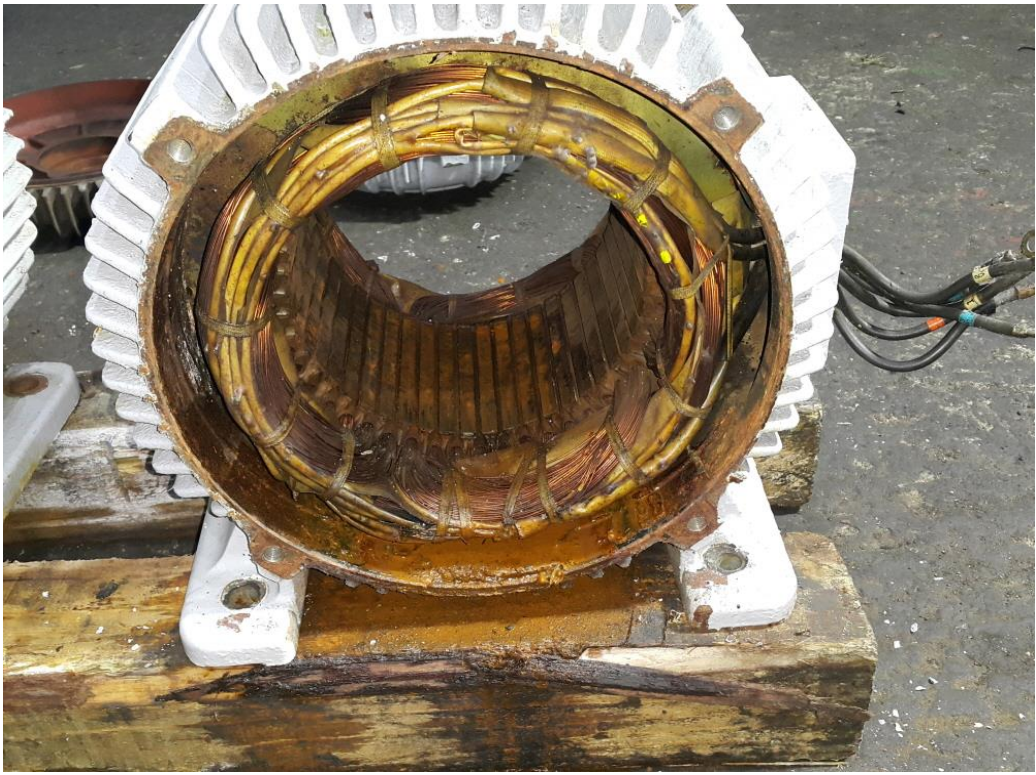
| 작업공정 | AC MOTOR 30HP 4P 입고검사 |

| STATOR권체 | 물이 유입되어 장기간 방치 되었던 것으로 짐작 됨 |

| 물이 유입되는 경로를 찾아 제거하시기 바랍니다. | |

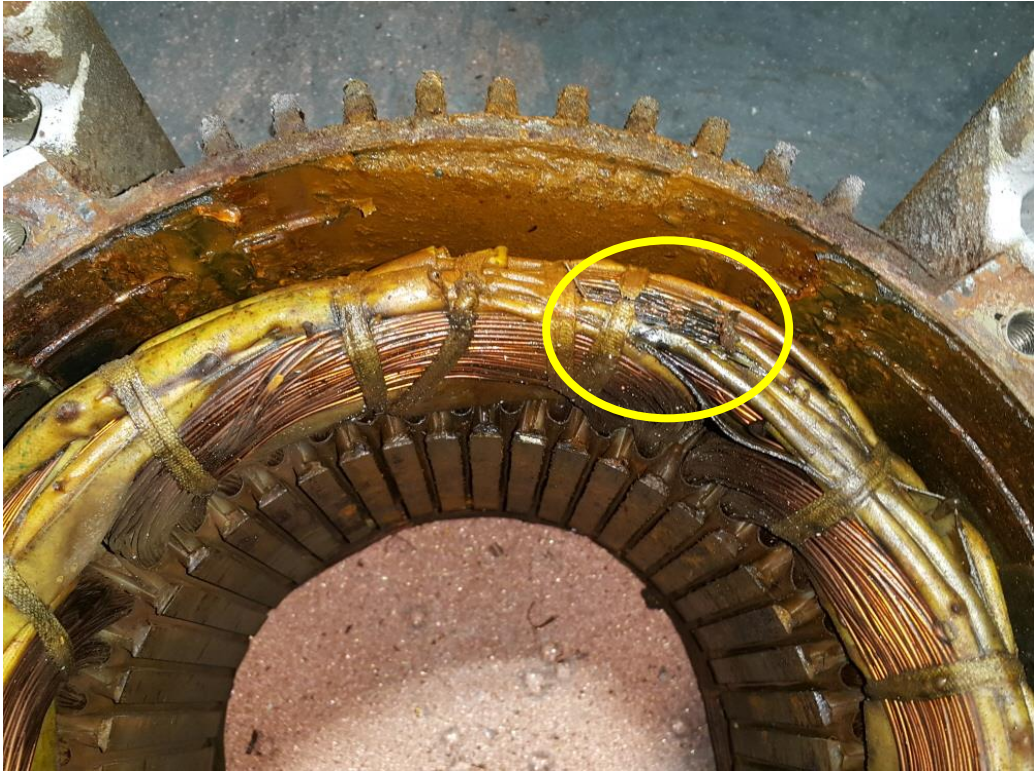
| 작업공정 | AC MOTOR 30HP 4P 입고검사 |

| STATOR권체 | 물 유입으로 절연파괴 소손 판단 됨 |

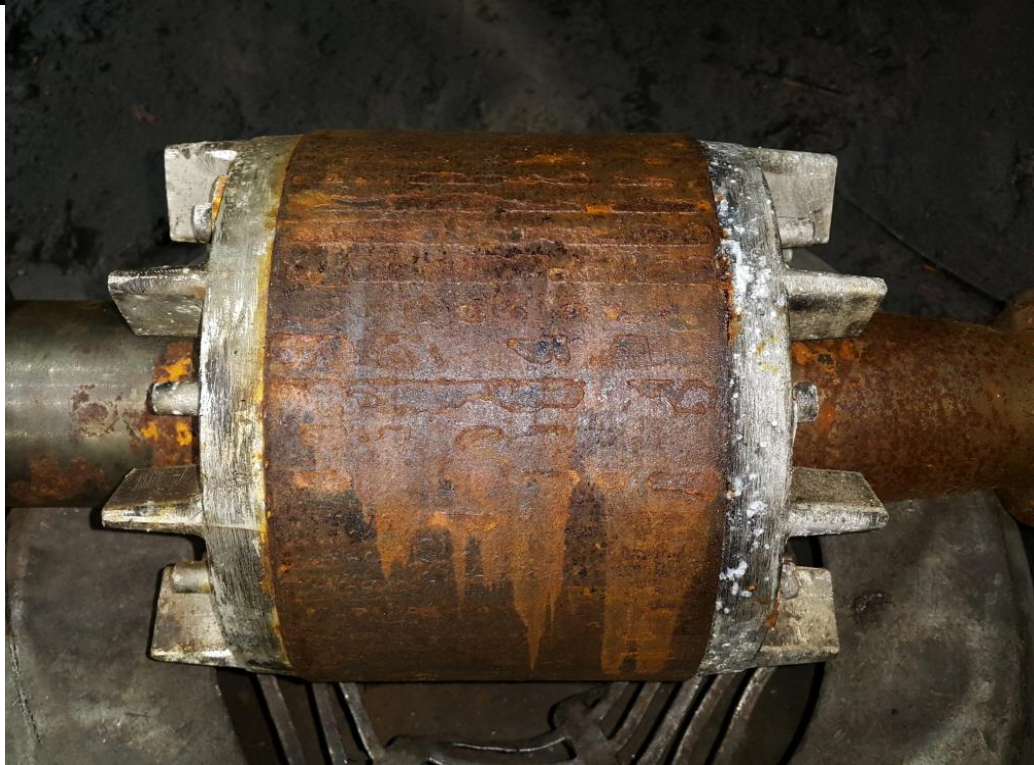
| 작업공정 | AC MOTOR 30HP 4P 입고검사 |

| ROTOR | 물이유입 장기간 방치되어 SULLAGE에 의한 부식 진행 |

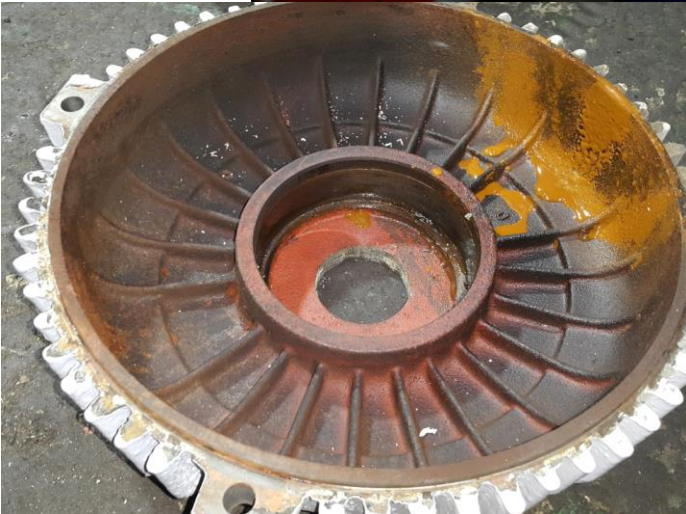
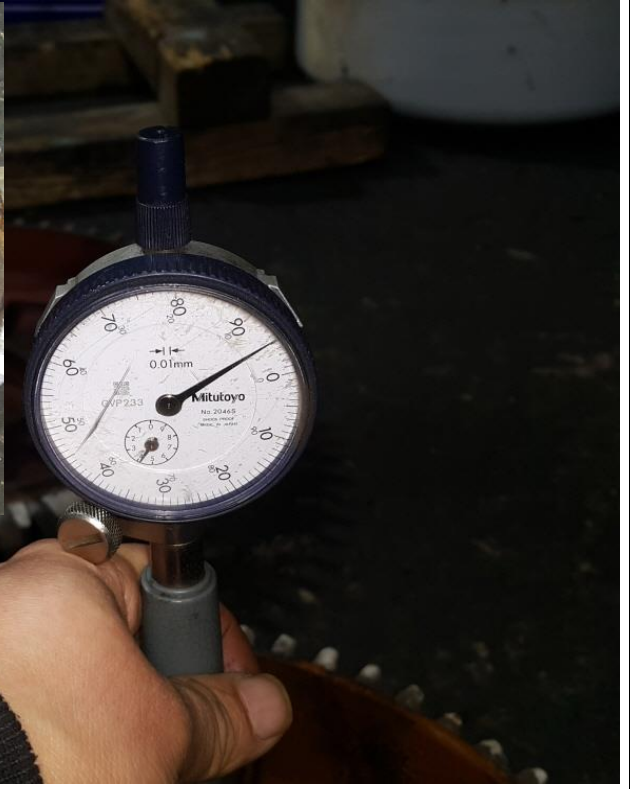
| 작업공정 | AC MOTOR 30HP 4P 입고검사 |

| BRACKET | 부하측 HOUSING 검사 5/100로 마모불량 |

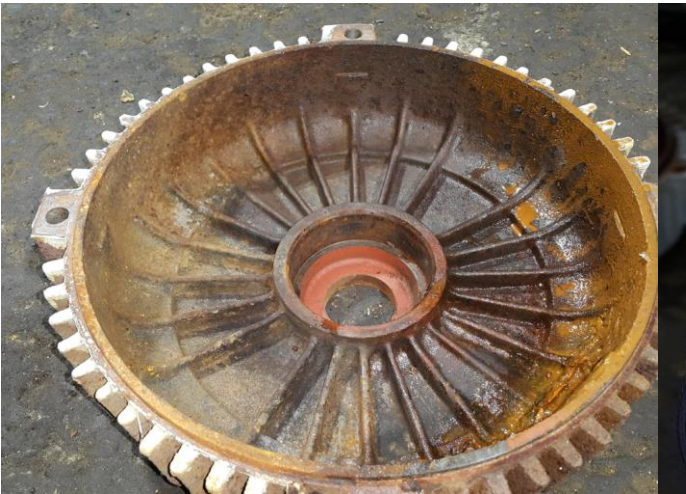
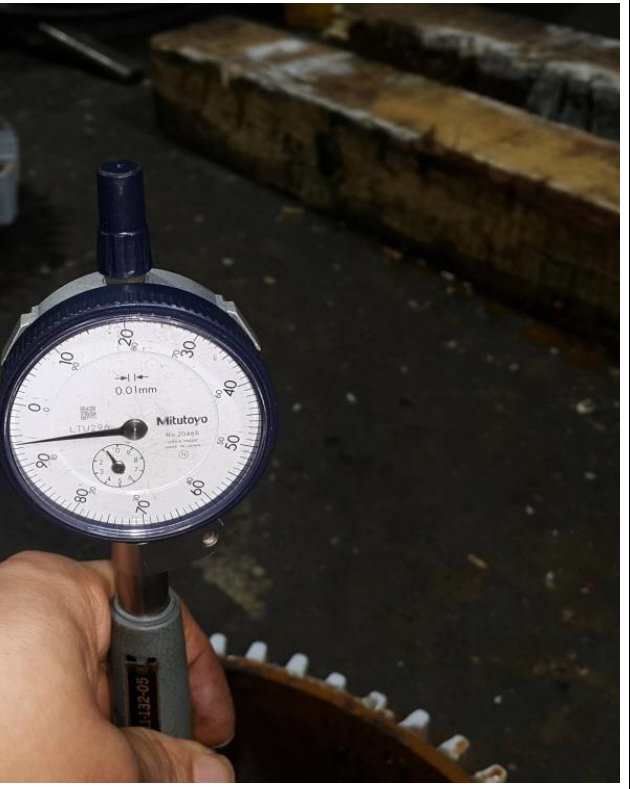
| 작업공정 | AC MOTOR 30HP 4P 입고검사 |

| BRACKET | 반 부하측 HOUSING 검사 6/100로 마모불량 |

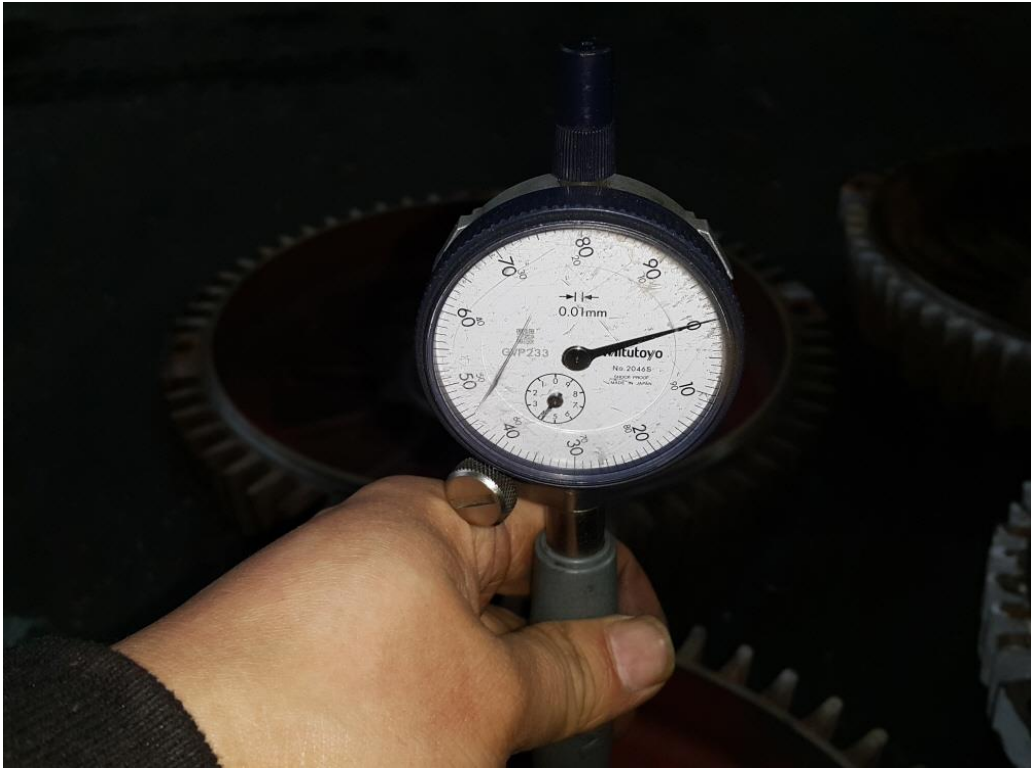
| 작업공정 | AC MOTOR 60HP 4P 외 REWINDING |

| BRACKET | HOUSING 보수 후 검사 4면 모두 0/100로 양호 |

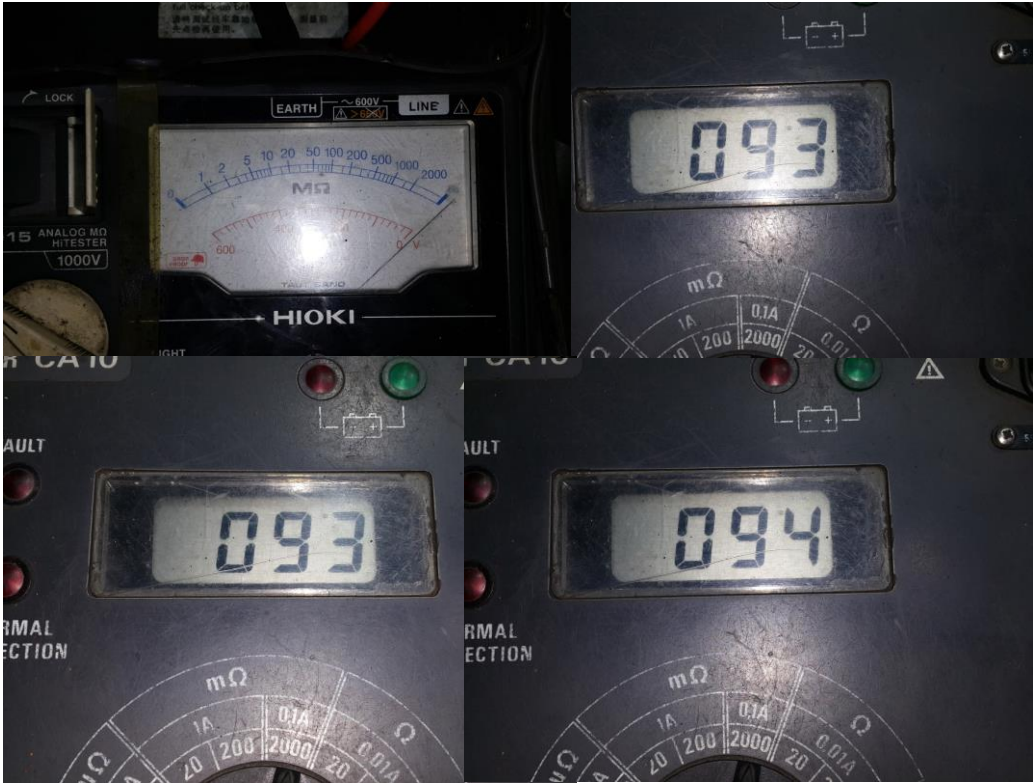
| 작업공정 | AC MOTOR 60HP 4P 외 REWINDING |

| 출고검사 60HP | 절연저항 & 각상 △시 권선저항 |

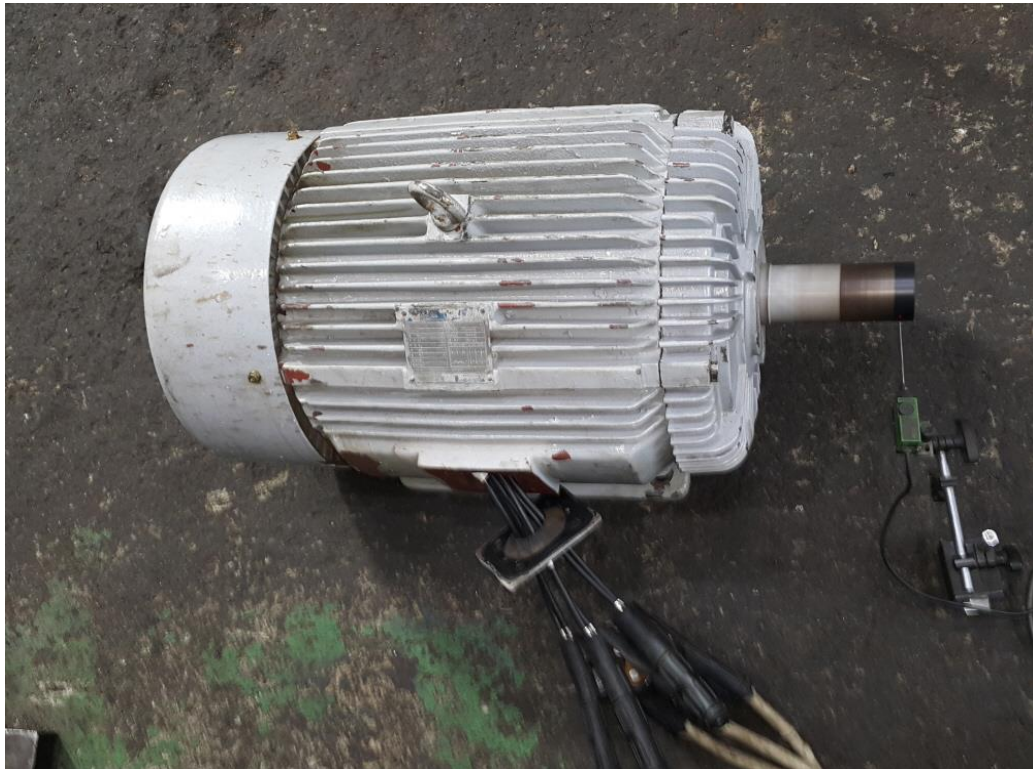
| 작업공정 | AC MOTOR 60HP 4P 외 REWINDING |

| 출고검사 60HP | 시운전 TEST 실시 |

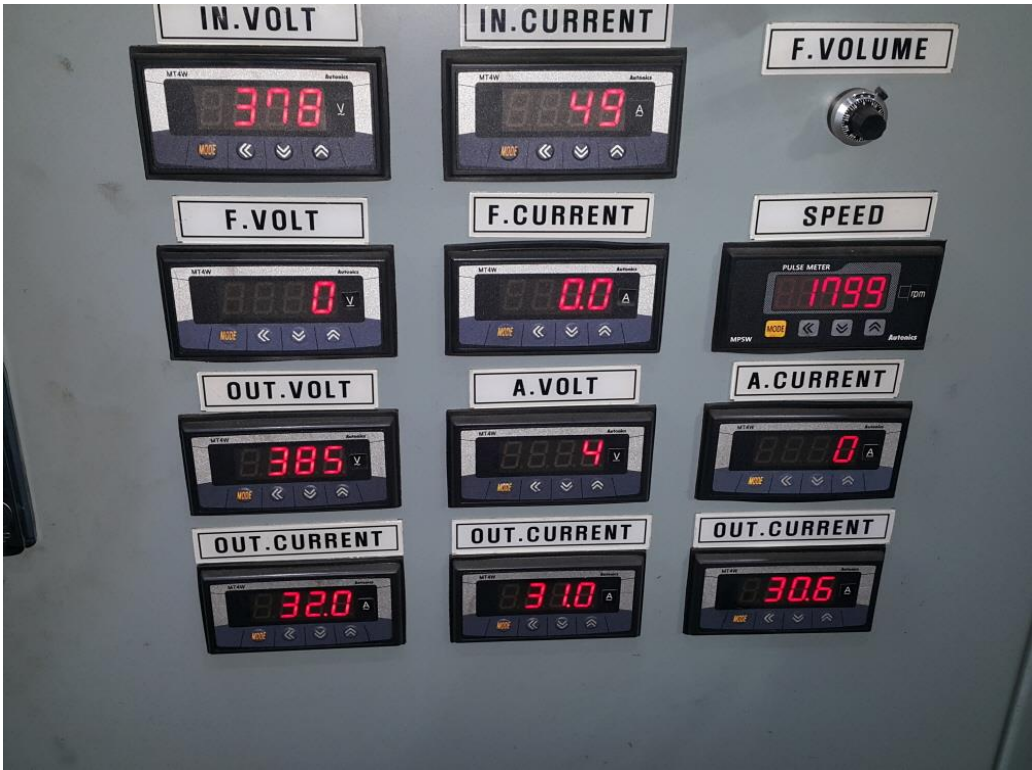
| 작업공정 | AC MOTOR 60HP 4P 외 REWINDING |

| 출고검사 60HP | 시운전 TEST 실시 △시 운전 CURRENT |

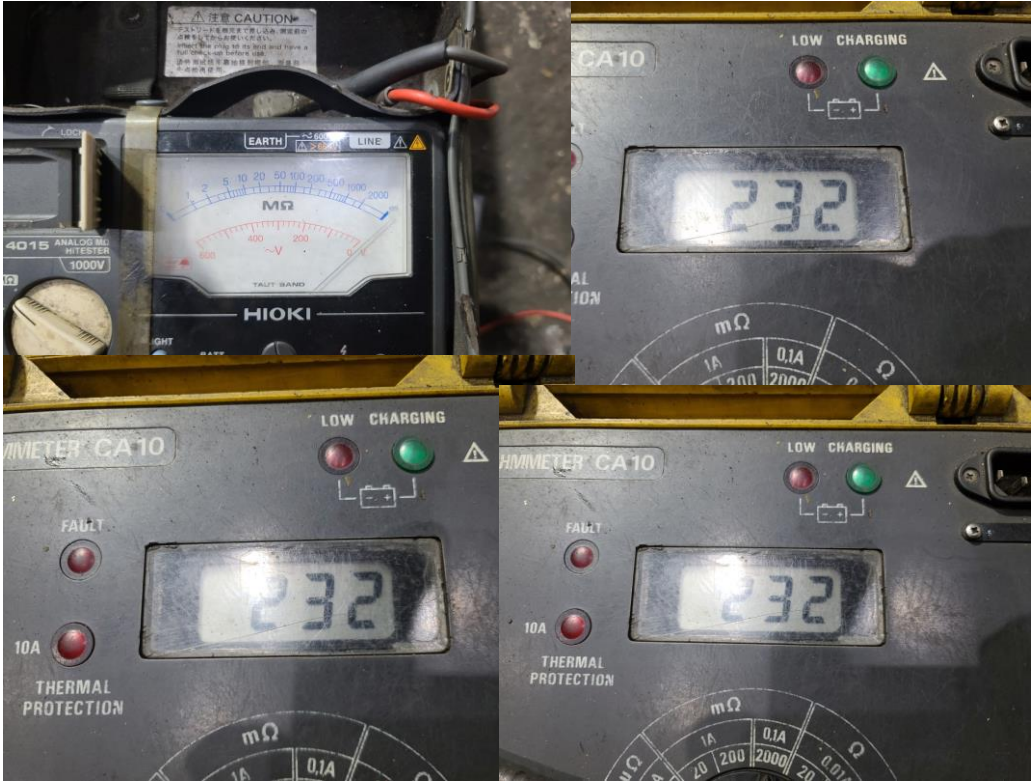
| 작업공정 | AC MOTOR 60HP 4P 외 REWINDING |

| 출고검사 30HP | 절연저항 & 각상 △시 권선저항 |

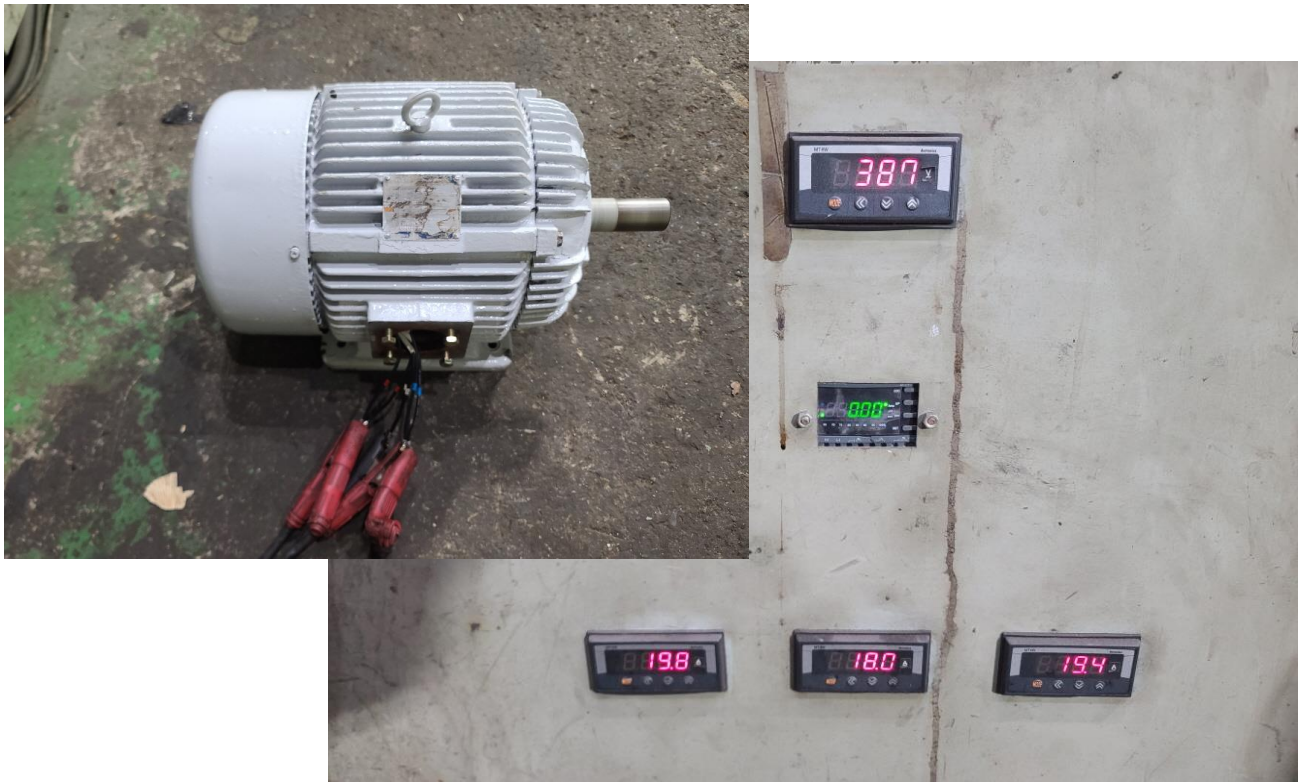
| 작업공정 | AC MOTOR 60HP 4P 외 REWINDING |

| 출고검사 30HP | 시운전 TEST 실시 △시 운전 CURRENT |
