작업공정사진철

고객명: (주)
공사명: 권선형 MOTOR OVERHAUL 작업

규격: 권선형 8P MOTOR

REPAIR 내역: 분해 조립 및 불순물 CLEANSING DRYING
INSULATING VARNISH DIPPING DRYING
양측 HOUSING METALLIZING 연마
BALANCING 및 UNBALANCE교정
냉각 FAN COVER 보수
V-BELT PULLEY제작 및 BRACKET제작
BEARING 교환 및 동카본제작교환
입 출고검사 시운전 TEST 및 COLOR PAINTING

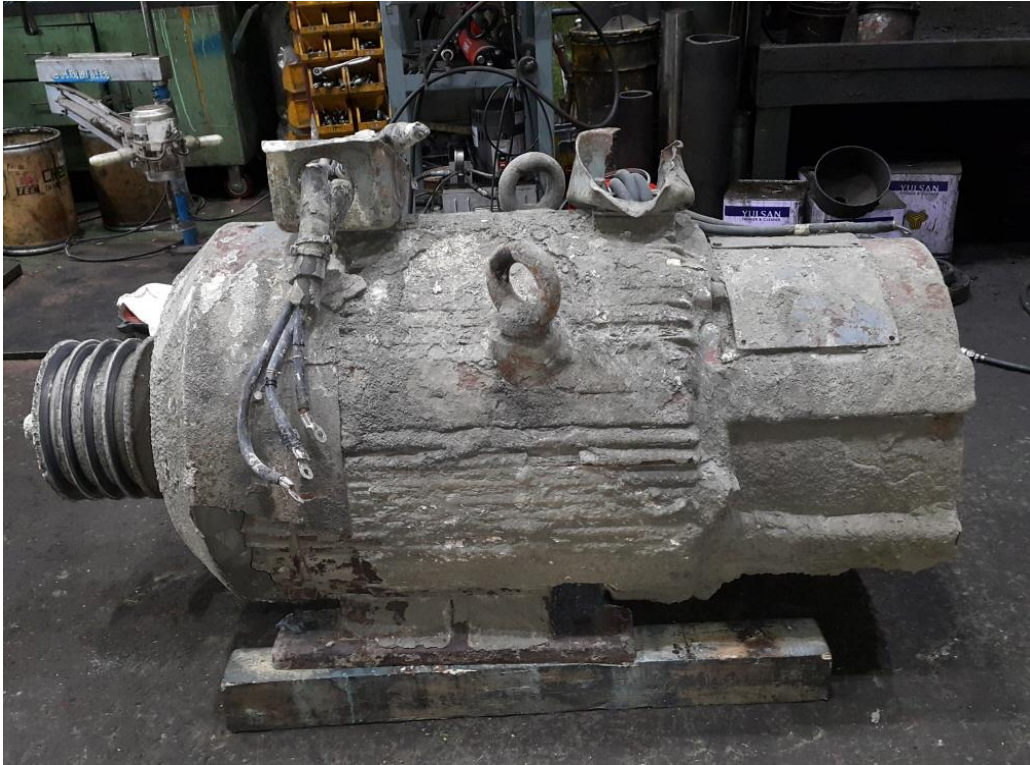
Ass'y	분해 전
작업공정	권선형 MOTOR 입고검사

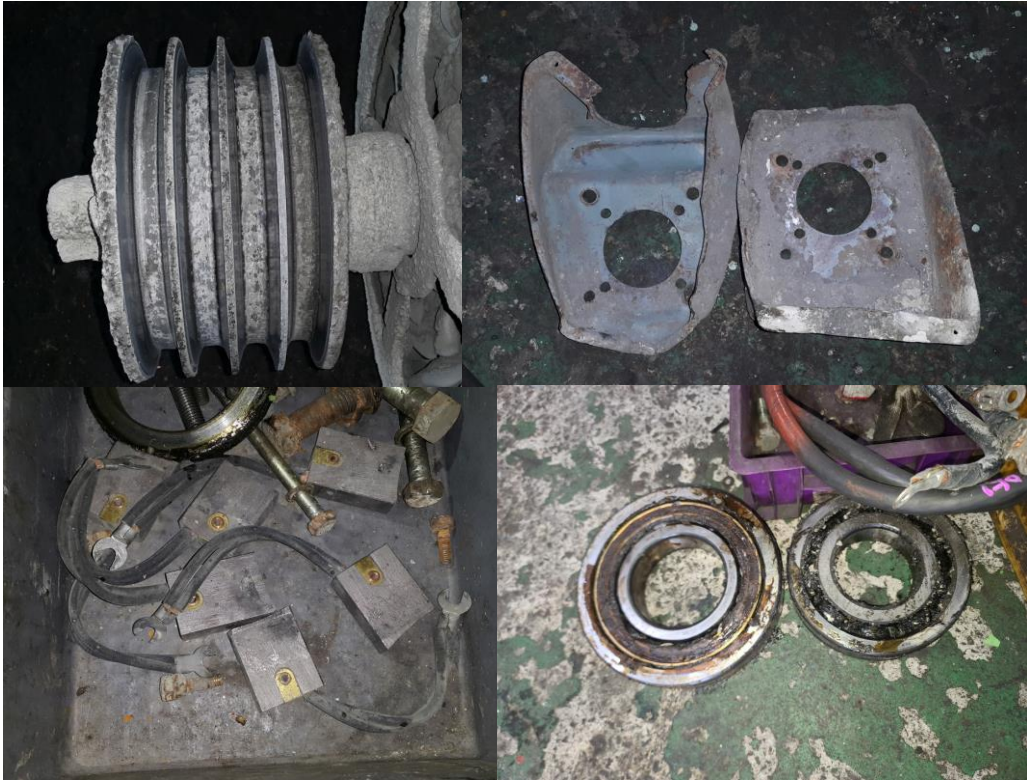
조립부품	V-BELT PULLEY제작 교환 및 소모부품 교환

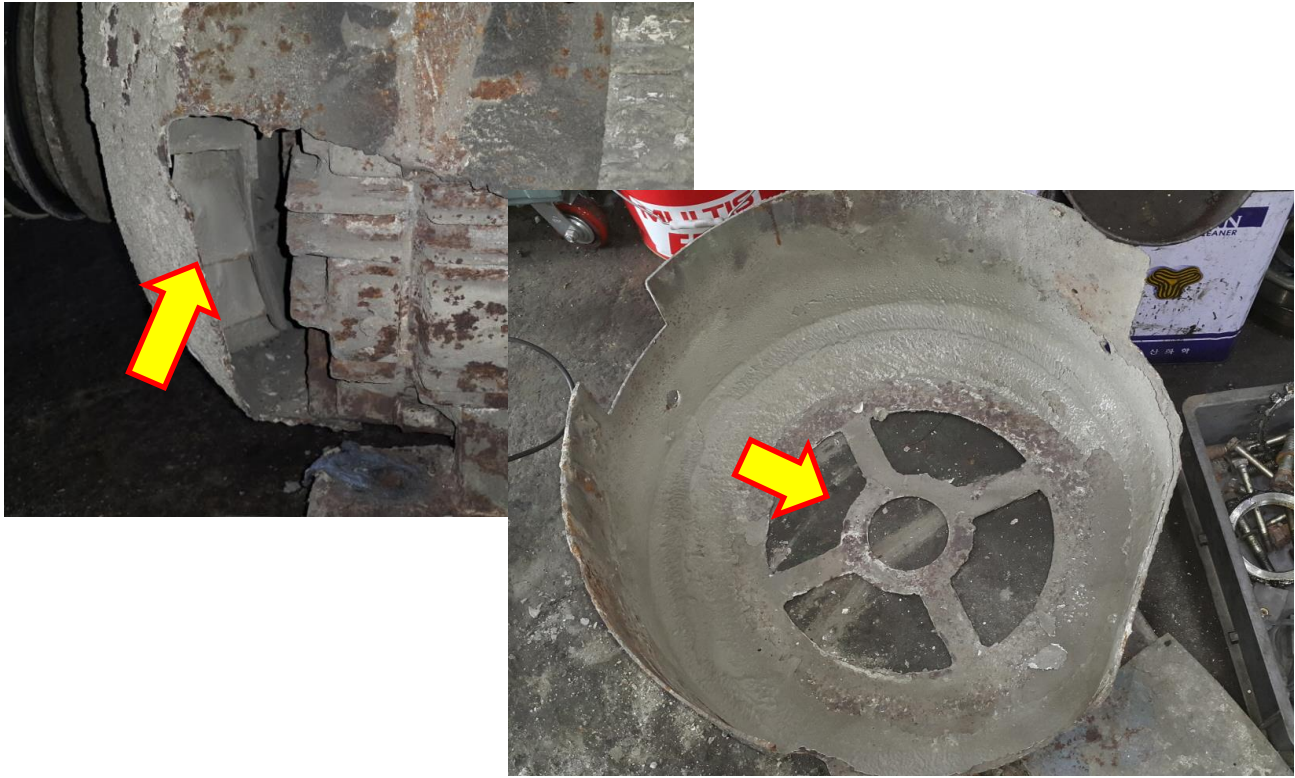
FAN COVER	판매되는 부품이 아니라서 안전망 보수 후 재 사용
작업공정	권선형 MOTOR 입고검사

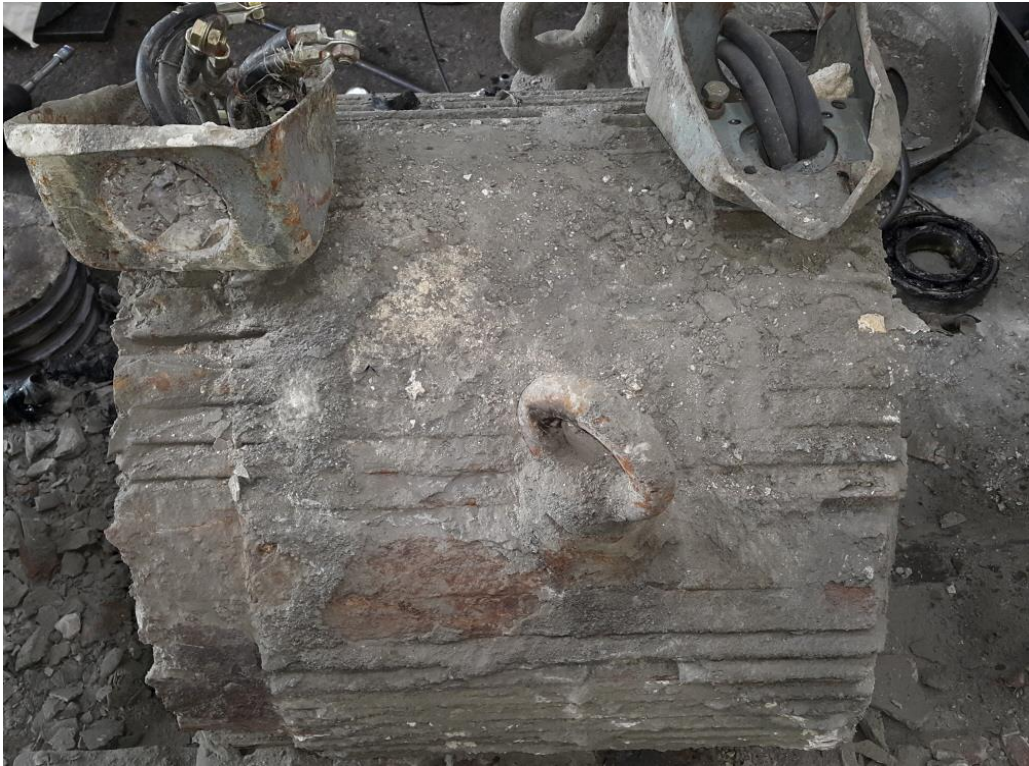
STATOR권체	분진 등 불순 퇴적물이 많이쌓여 굳어짐

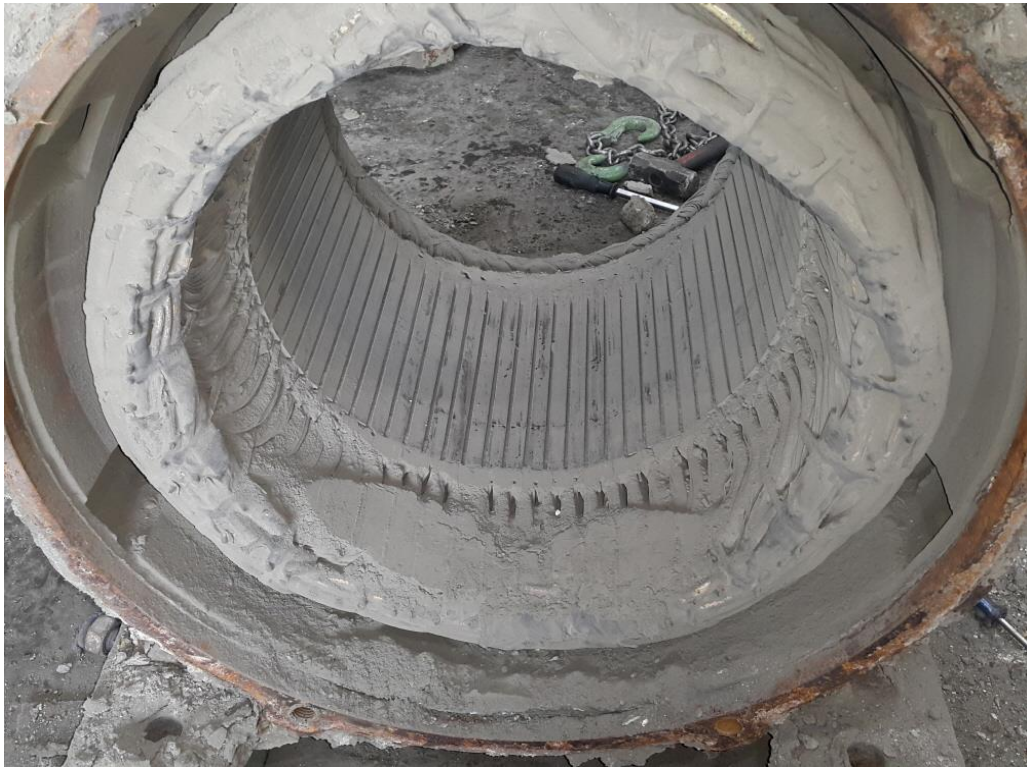
STATOR 권체

권체 내부에 퇴적물이 많이 쌓여 있음

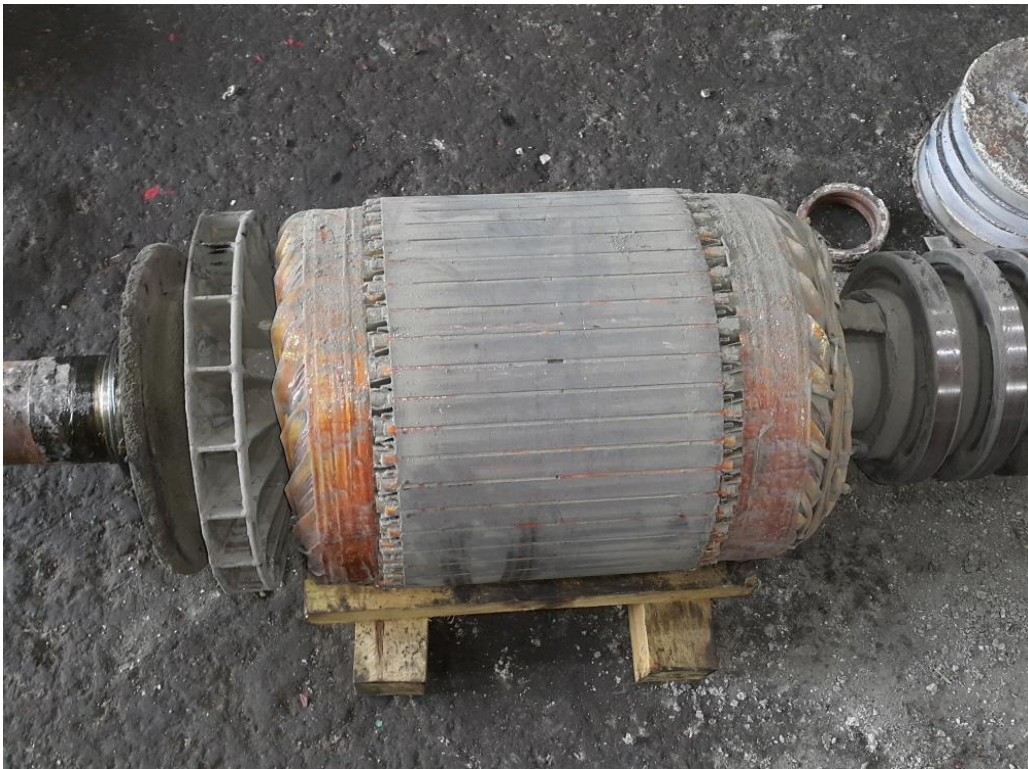
ROTOR 권체

권체내부 분진 등 불순 많음

BALANCING 및 UNBALANCE교정 필요

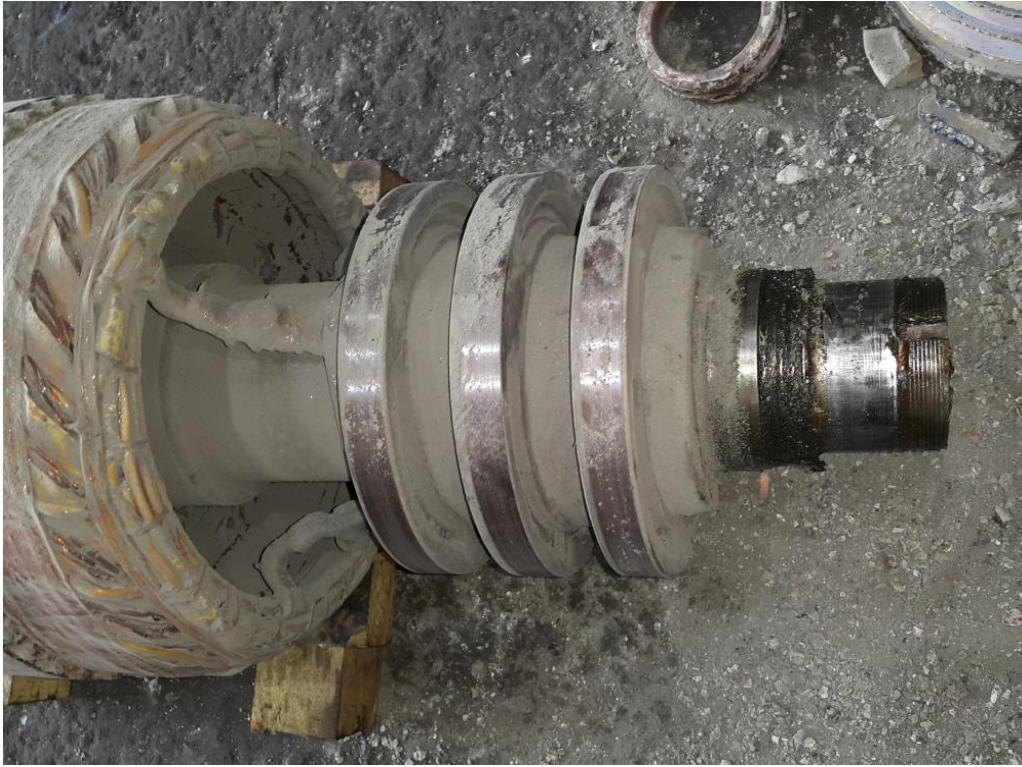
SLIP RING

조흔현상 및 마모로 동심도가공 실시

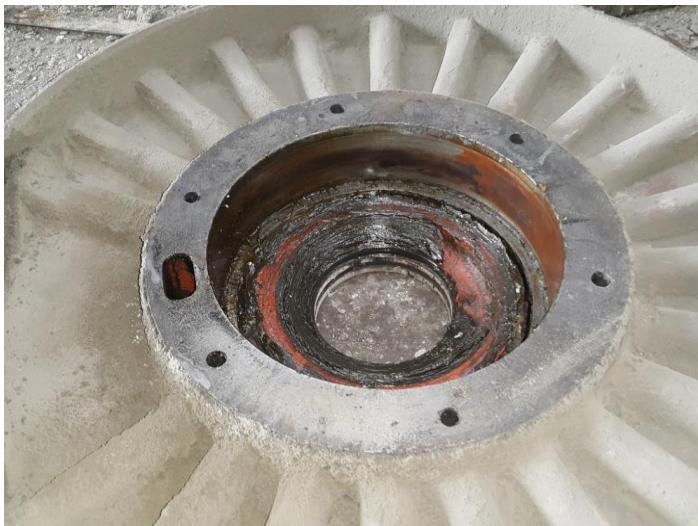
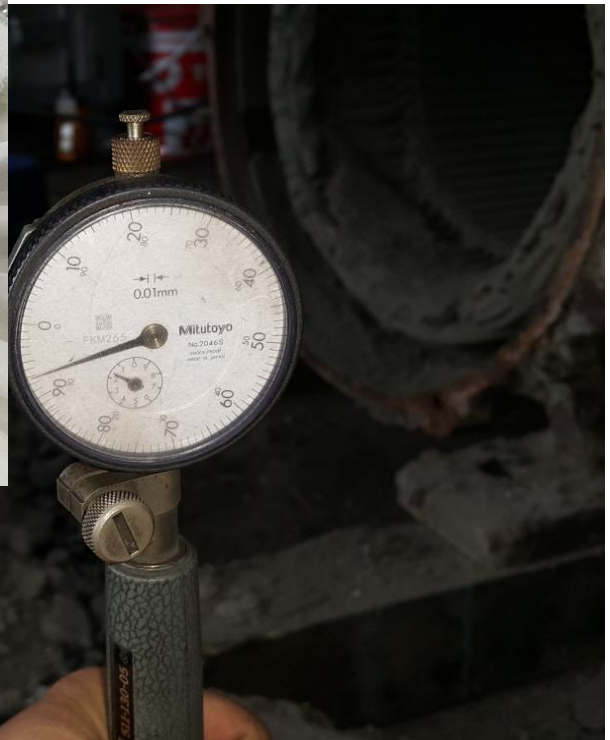
BRACKET

부하측 HOUSING 측정치 7/100로 불량

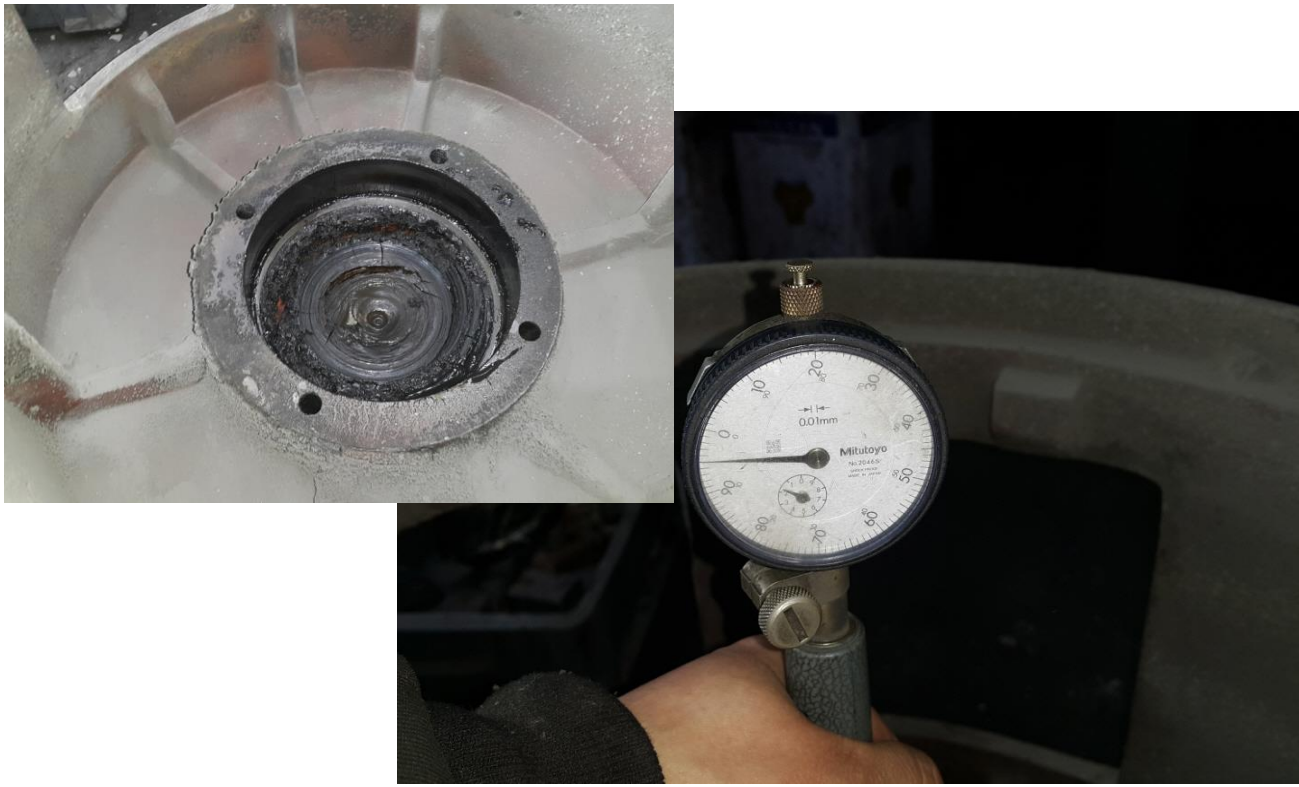
BRACKET	반 부하측 HOUSING 측정치 5/100로 불량
작업공정	권선형 MOTOR OVERHAUL

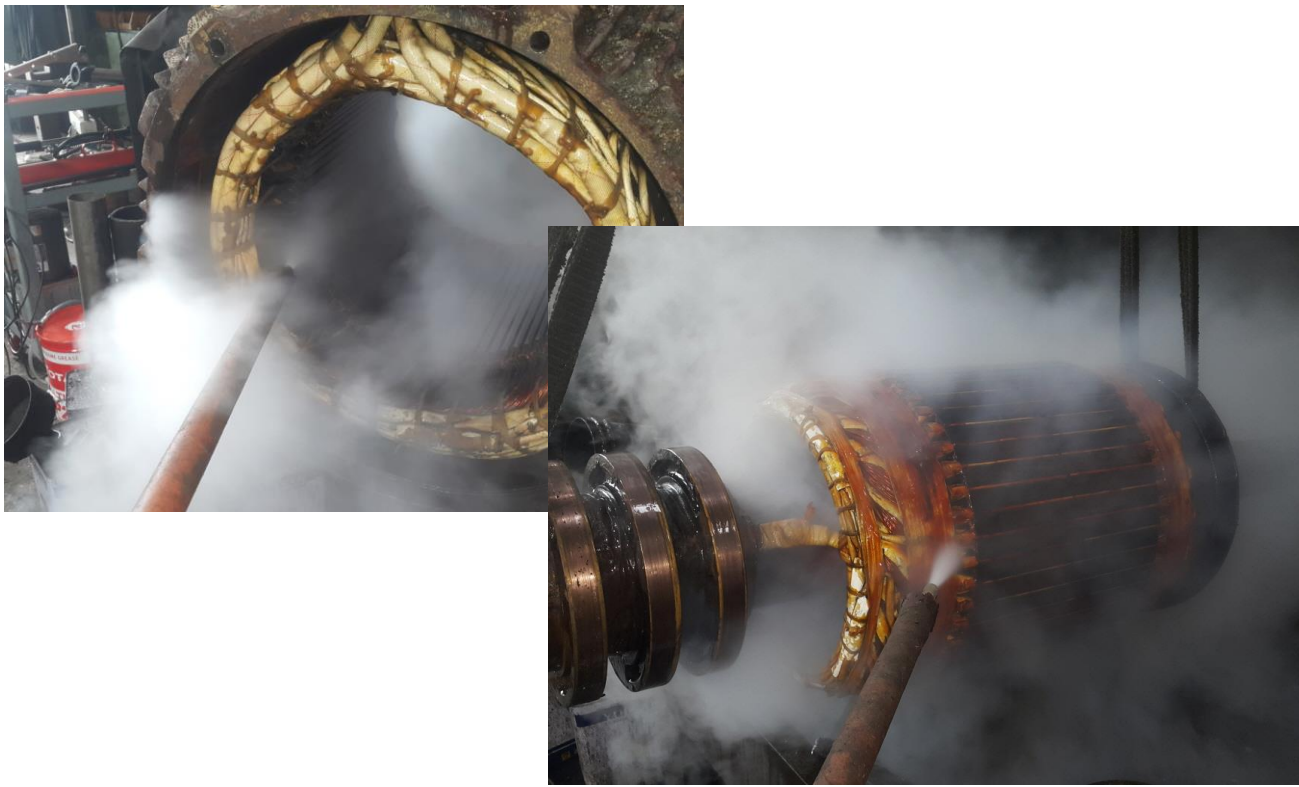
권체	스팀세척 실시

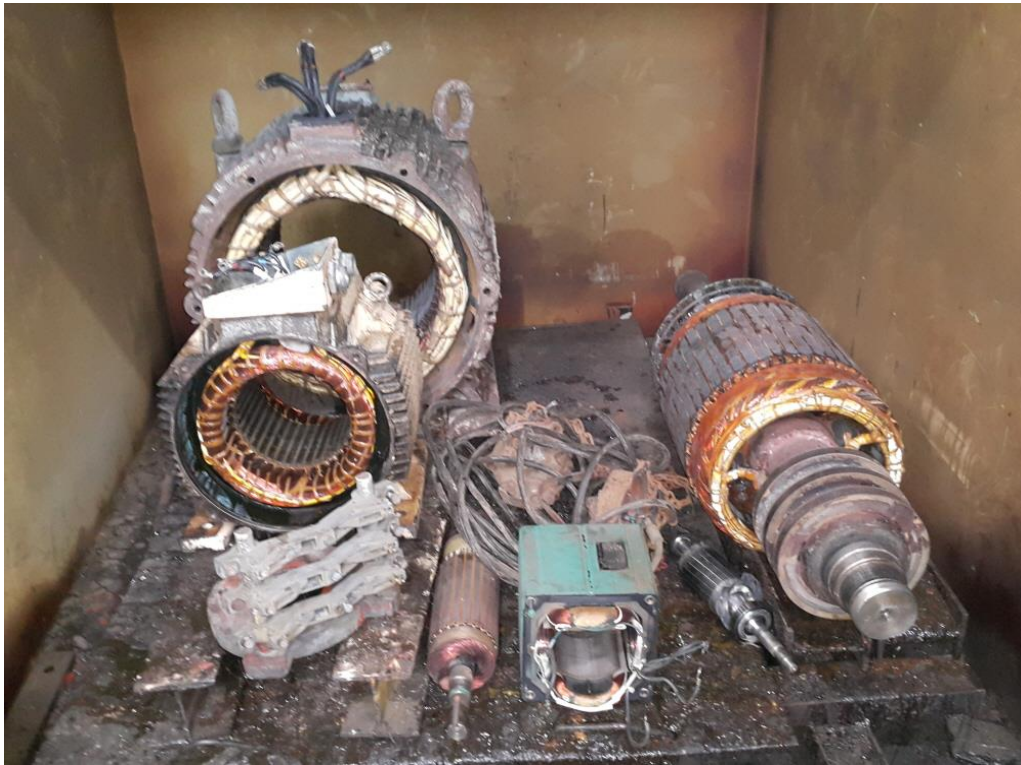
권체

스팀세척 후 건조 실시

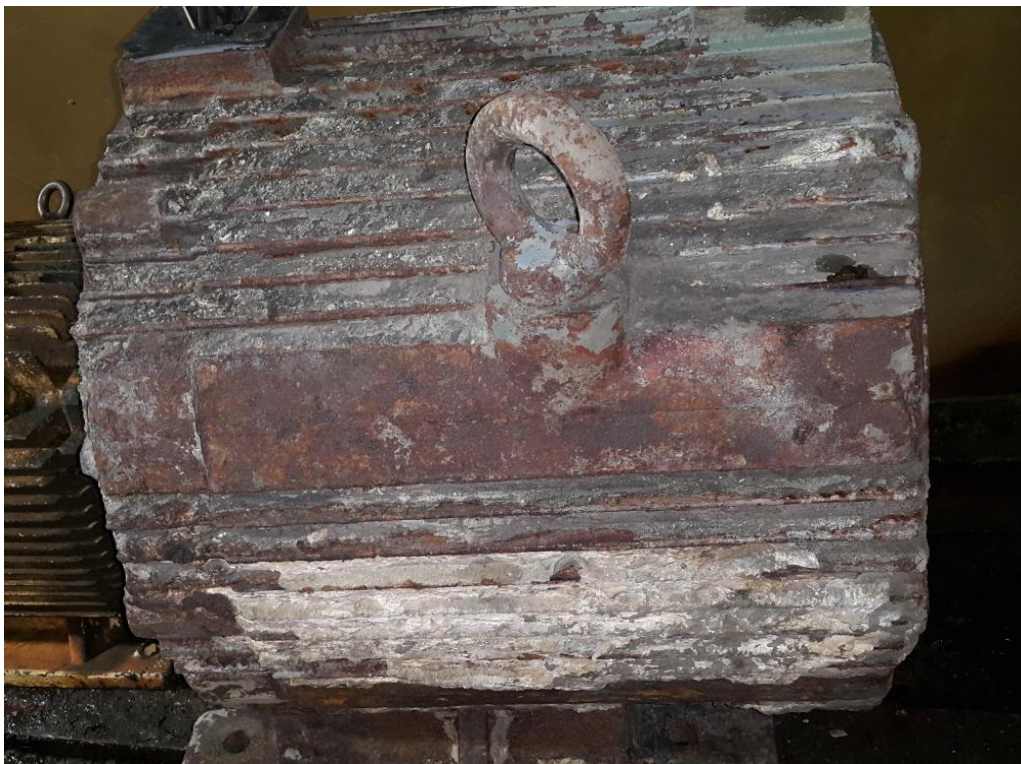
FRAME 외부

퇴적물이 많이 쌓여 굳어져 청소하여 깨끗이 되는 범위를 넘었습

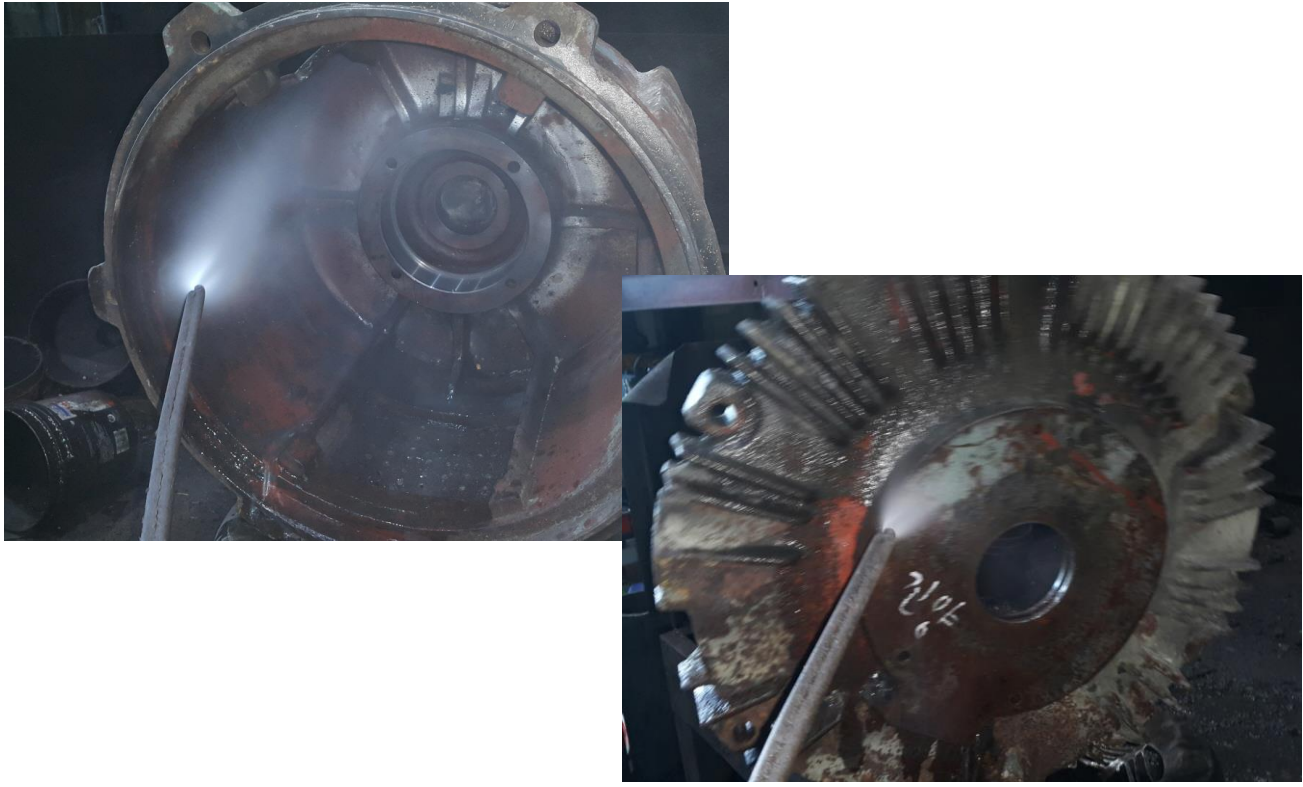
조립부품	세척 실시
작업공정	권선형 MOTOR OVERHAUL

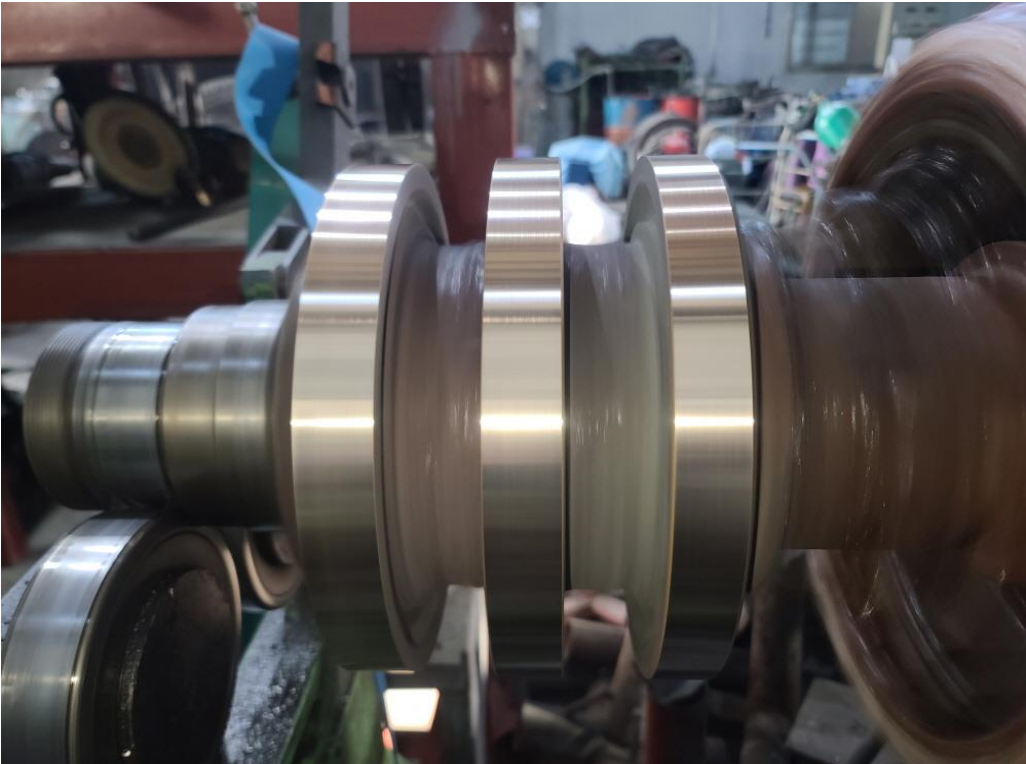
SLIP RING	동심도 가공실시

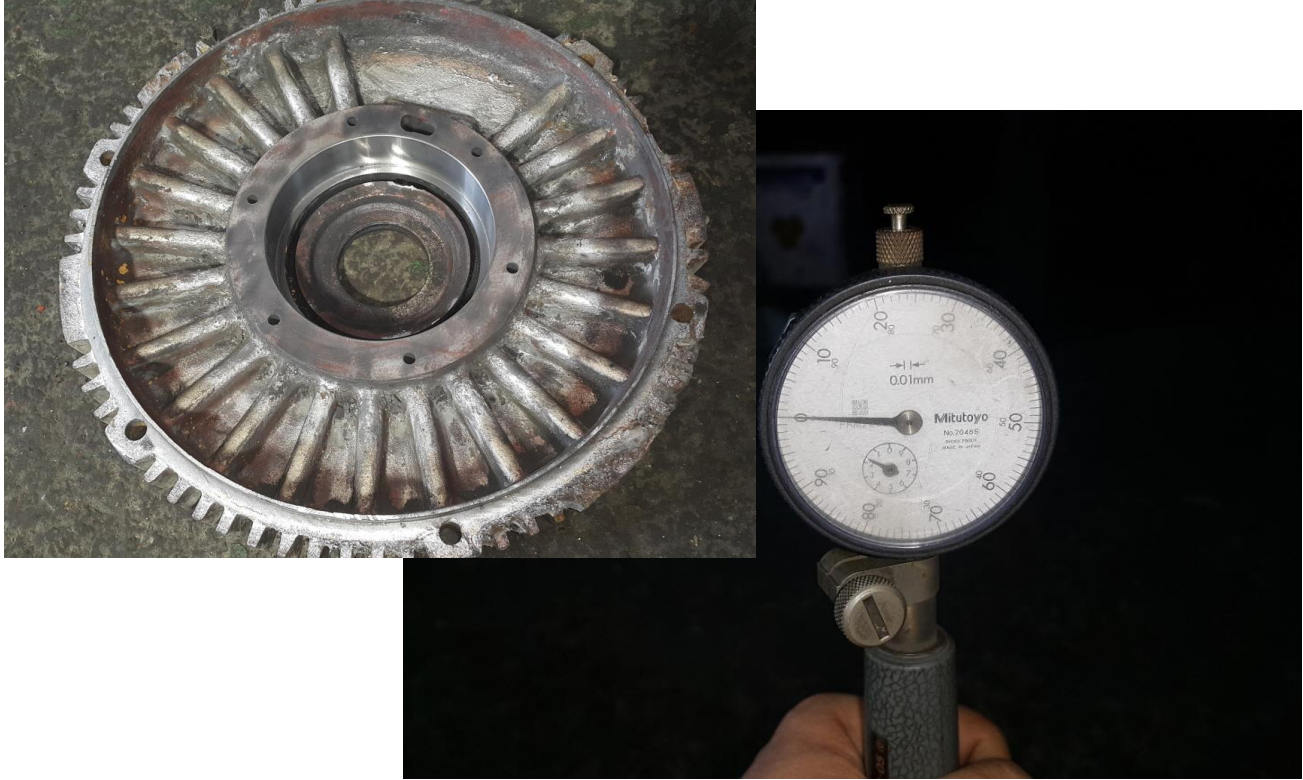
BRACKET	부하측 HOUSING METALLIZING 연마 후 검사 0/100
작업공정	권선형 MOTOR OVERHAUL

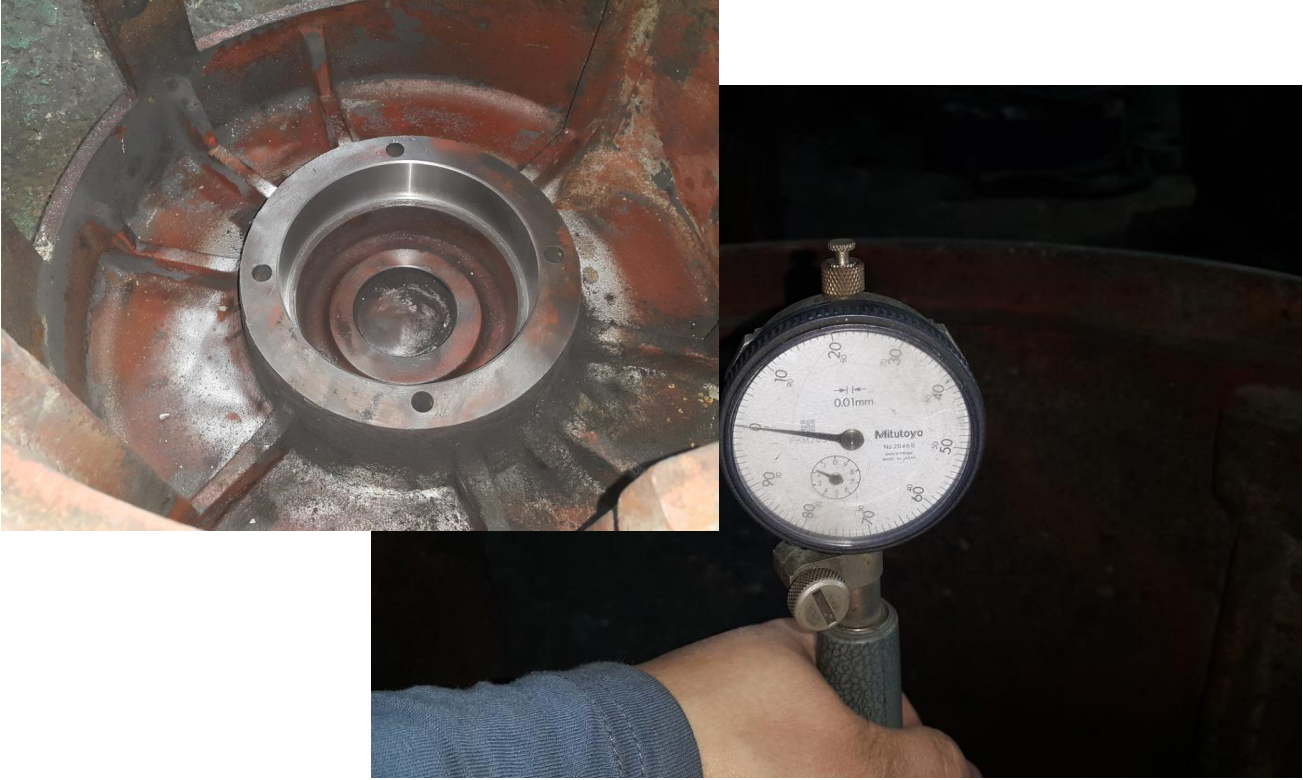
BRACKET	반 부하측 HOUSING METALLIZING 연마 후 검사 0/100

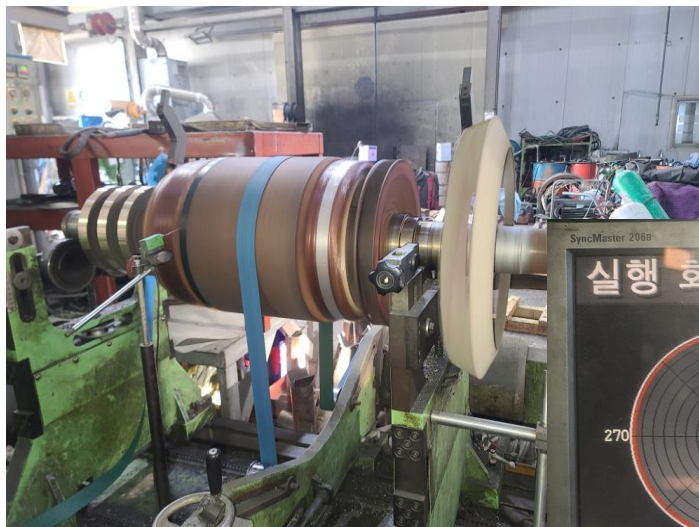
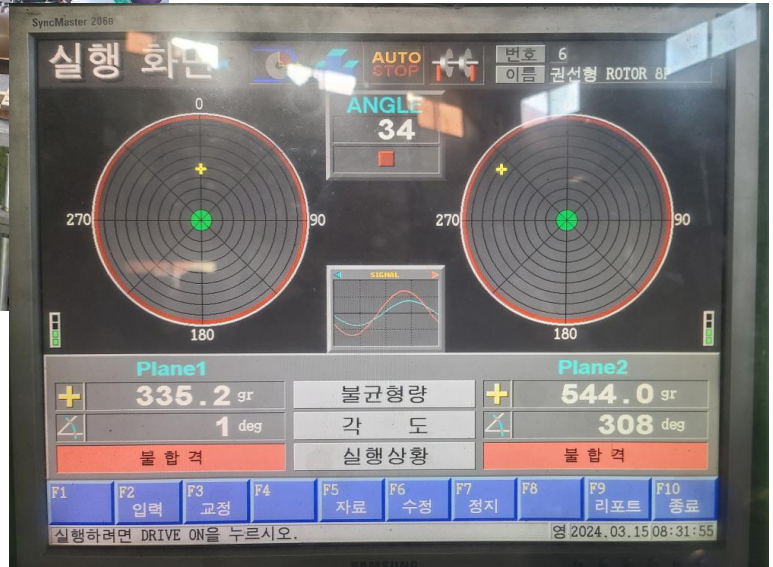
ROTOR

초기 UNBALANCE

BALANCING실시 초기 UNBALANCE량이 너무 불량함

PLANE1	PLANE2
UNBALANCE	335.2 gr	544.0 gr
ANGLE	1 deg	308 deg
RESULT	REJECT	REJECT

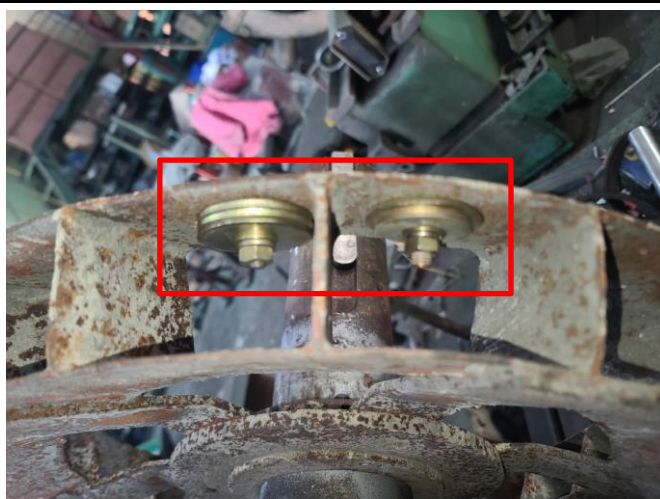
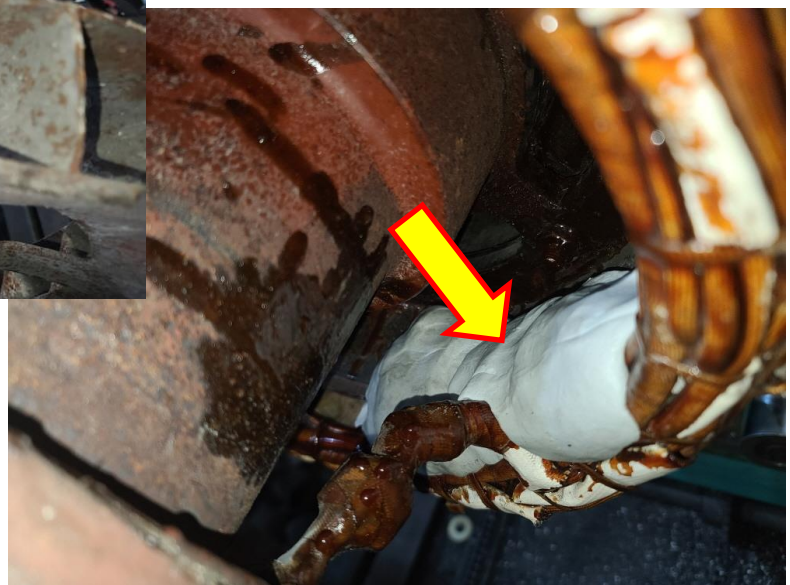
BALANCING실시

교정된 UNBALANCE REPOTR참조

PLANE1	PLANE2
UNBALANCE	47.1 gr	56.4 gr
ANGLE	252 deg	165 deg
RESULT	ACCEPT	ACCEPT

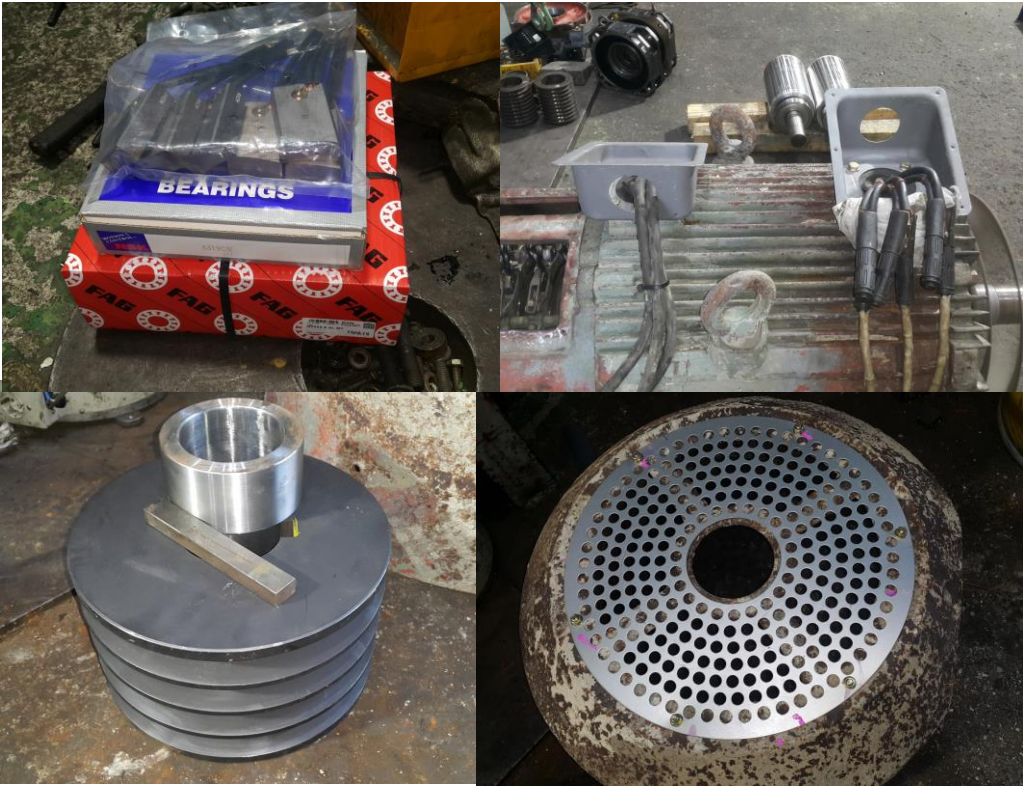
조립부품	불량 부품류 제작 교환실시
작업공정	권선형 MOTOR OVERHAUL

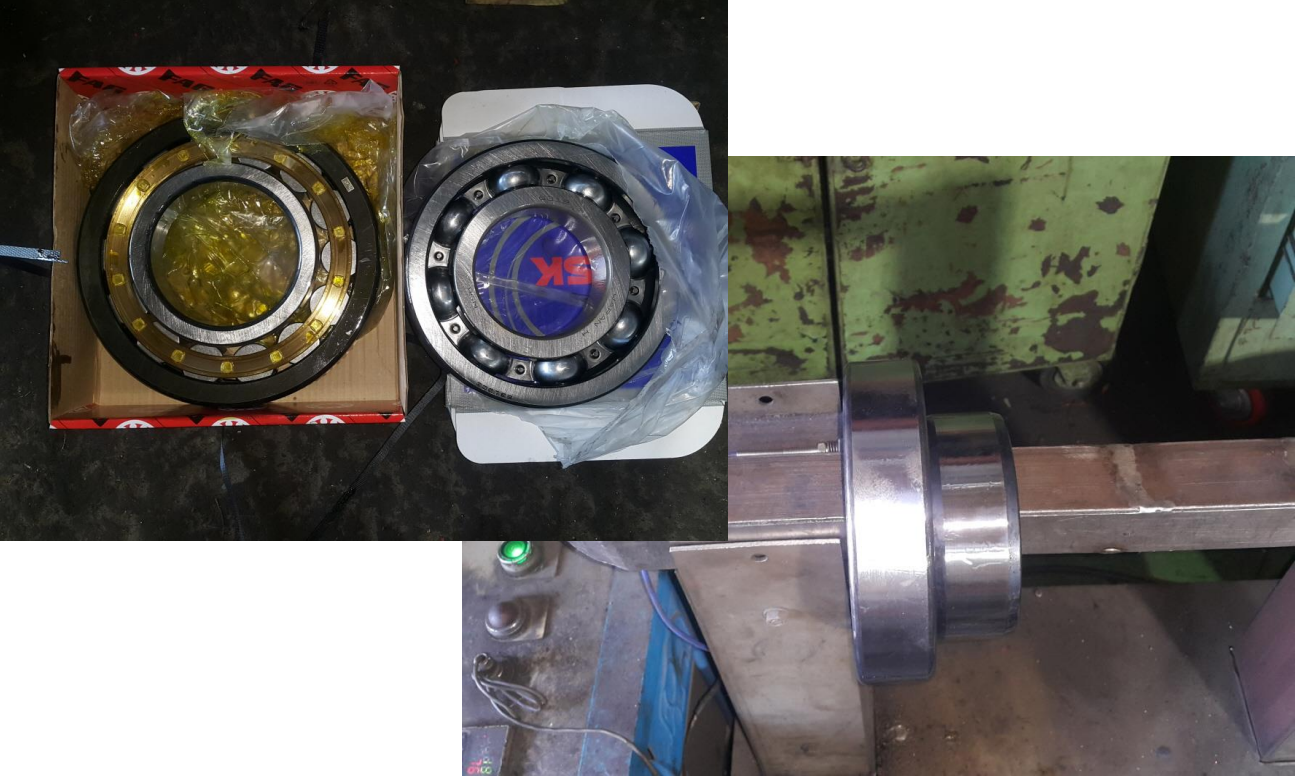
조립부품	BEARING 예열실시

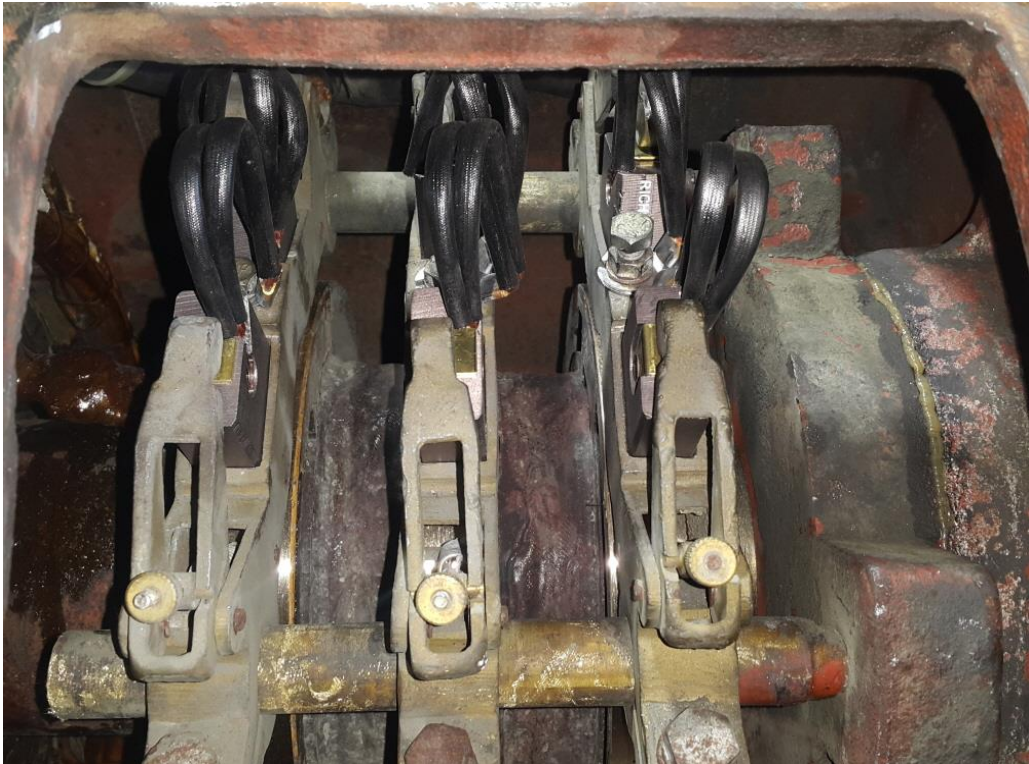
소모품	BRUSH교환

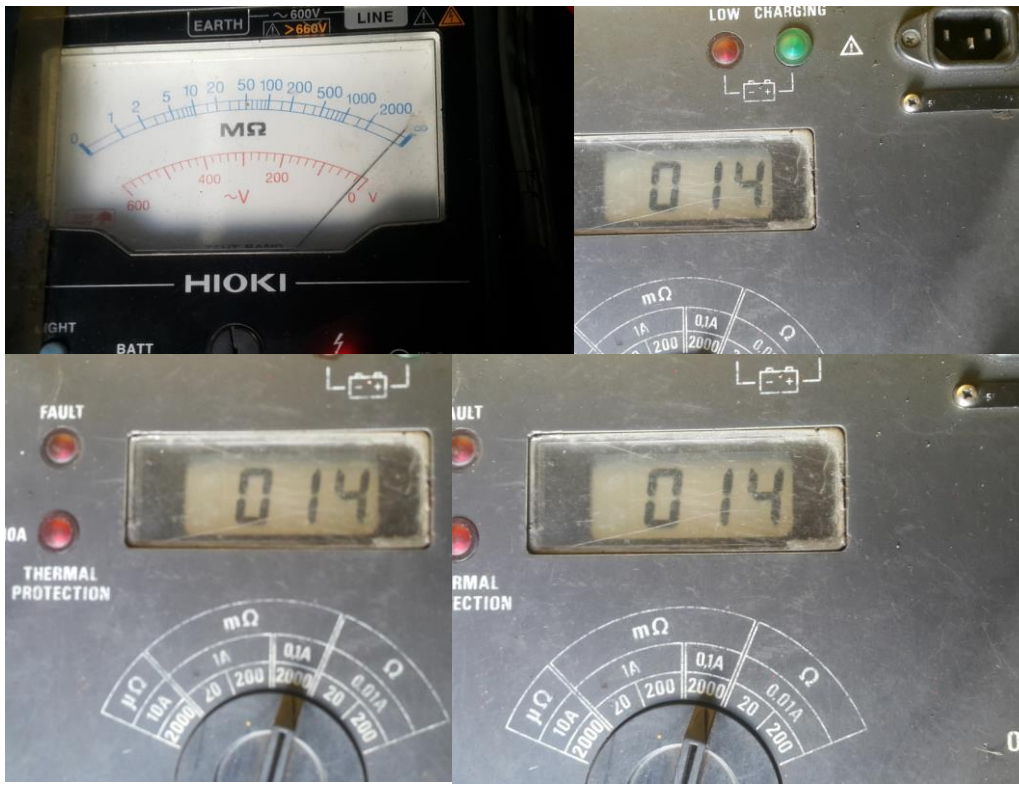
STATOR 절연저항 & Δ 시 각 상별 권선저항

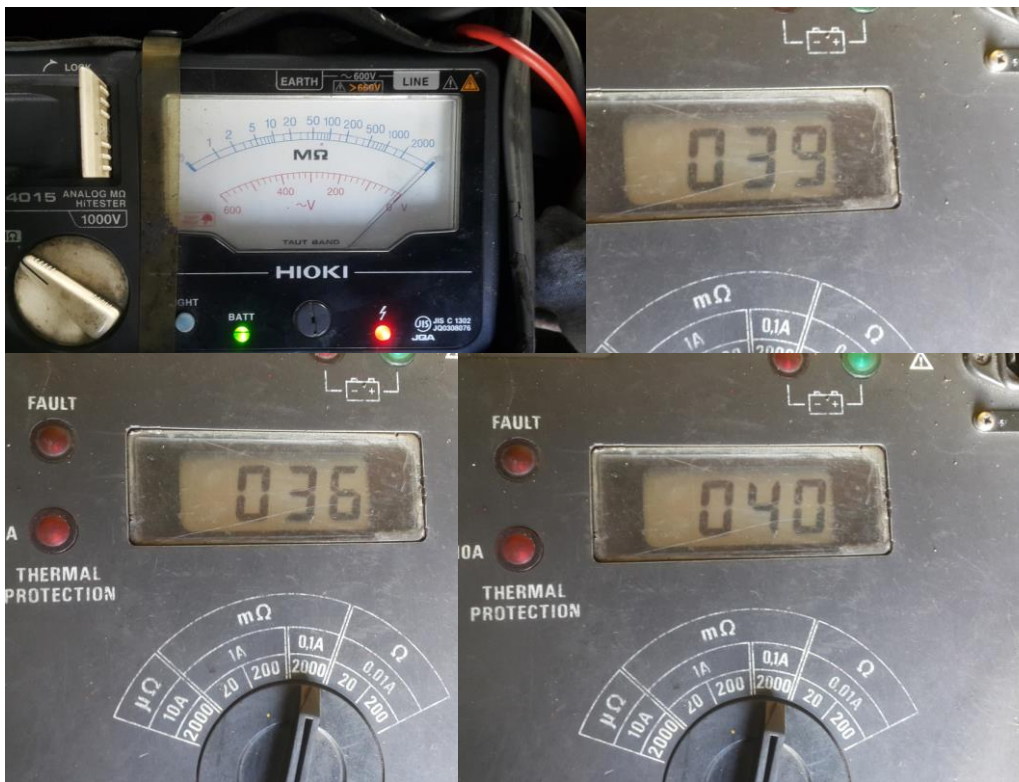
ROTOR 절연저항 & 각 상별 권선저항

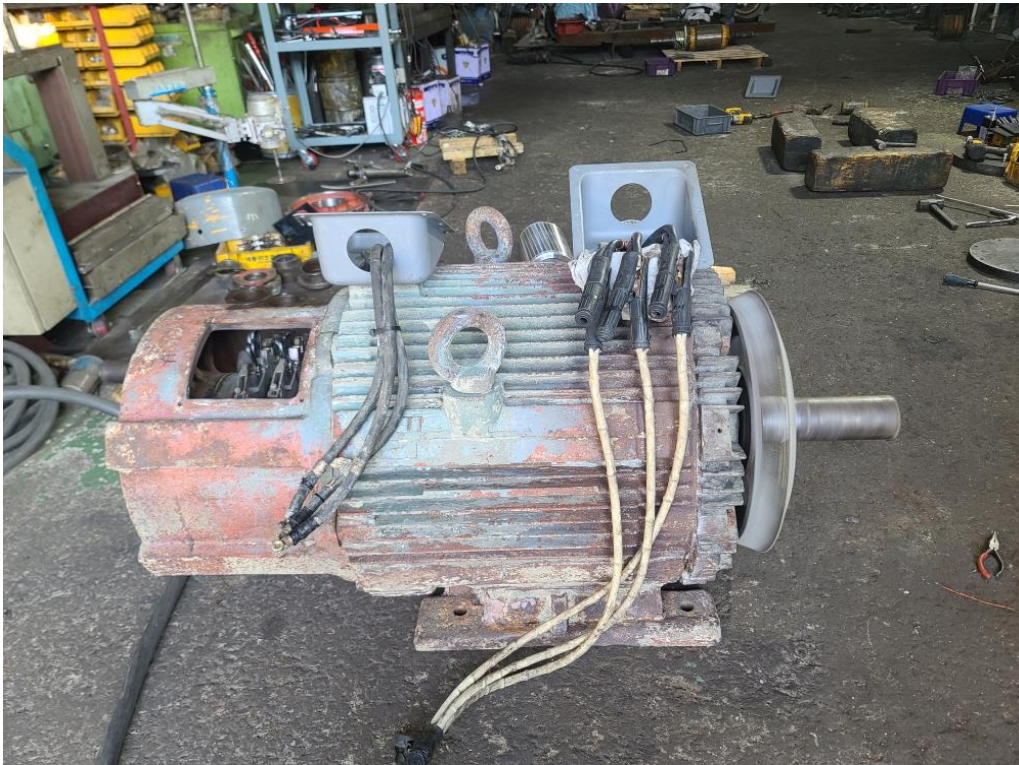
시운전 TEST 실시

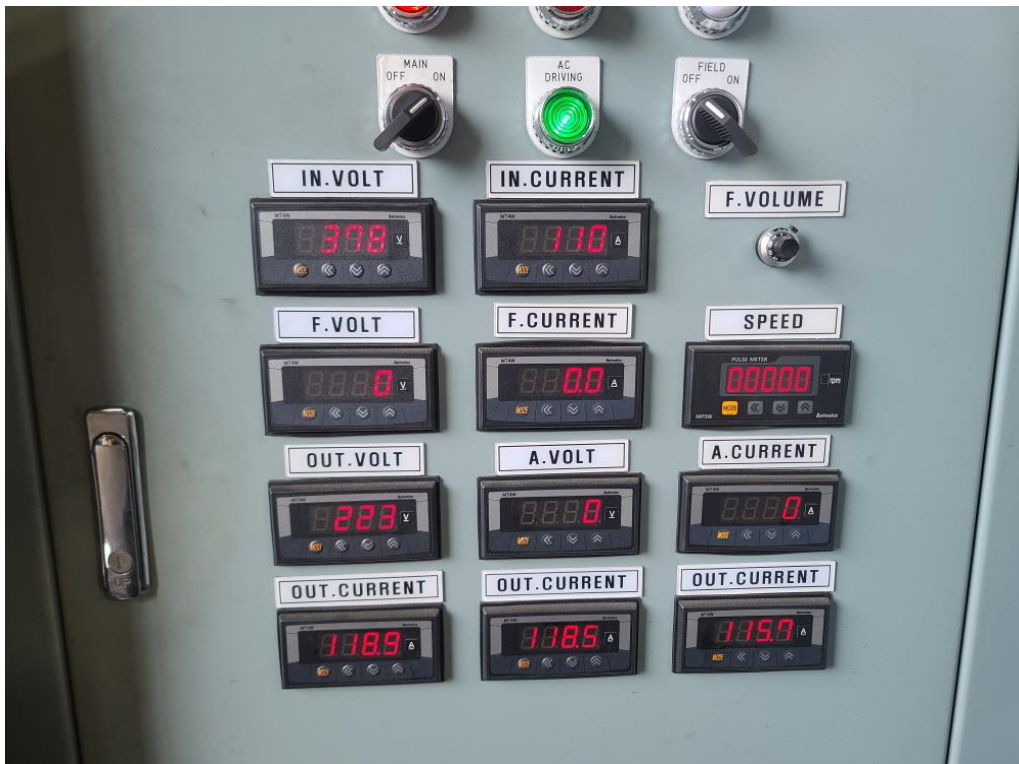
시운전 TES 실시 220V △시 운전 CURRENT

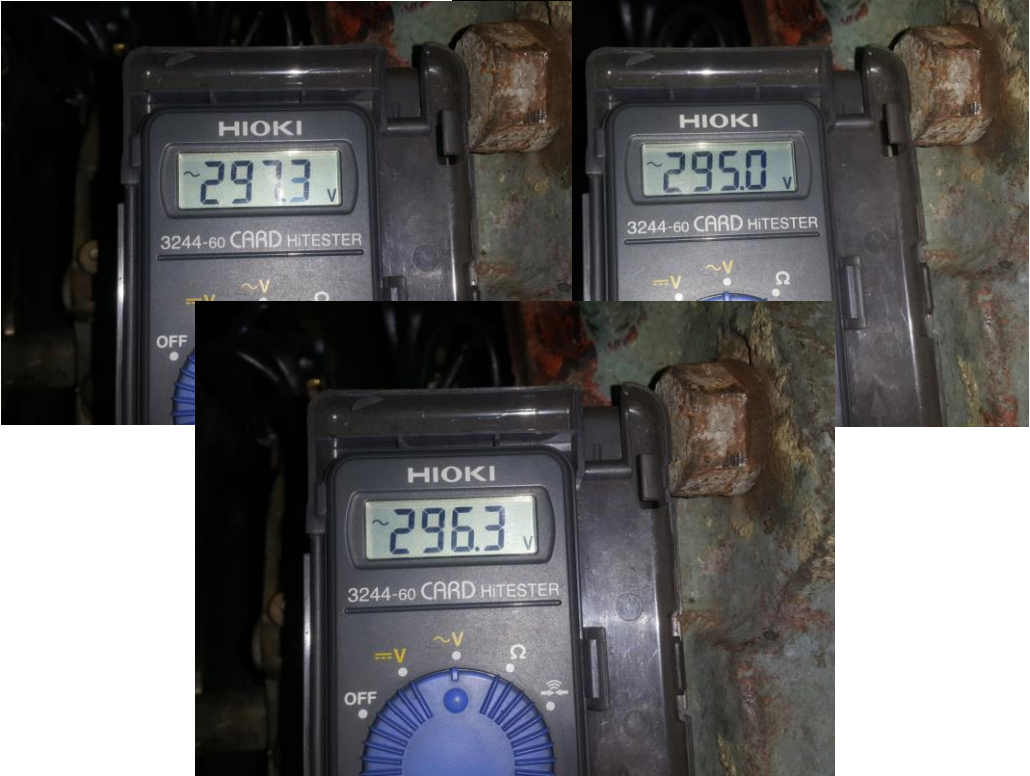
출고검사	220V Δ 시 각 상별 2차 출력전압
작업공정	권선형 MOTOR OVERHAUL

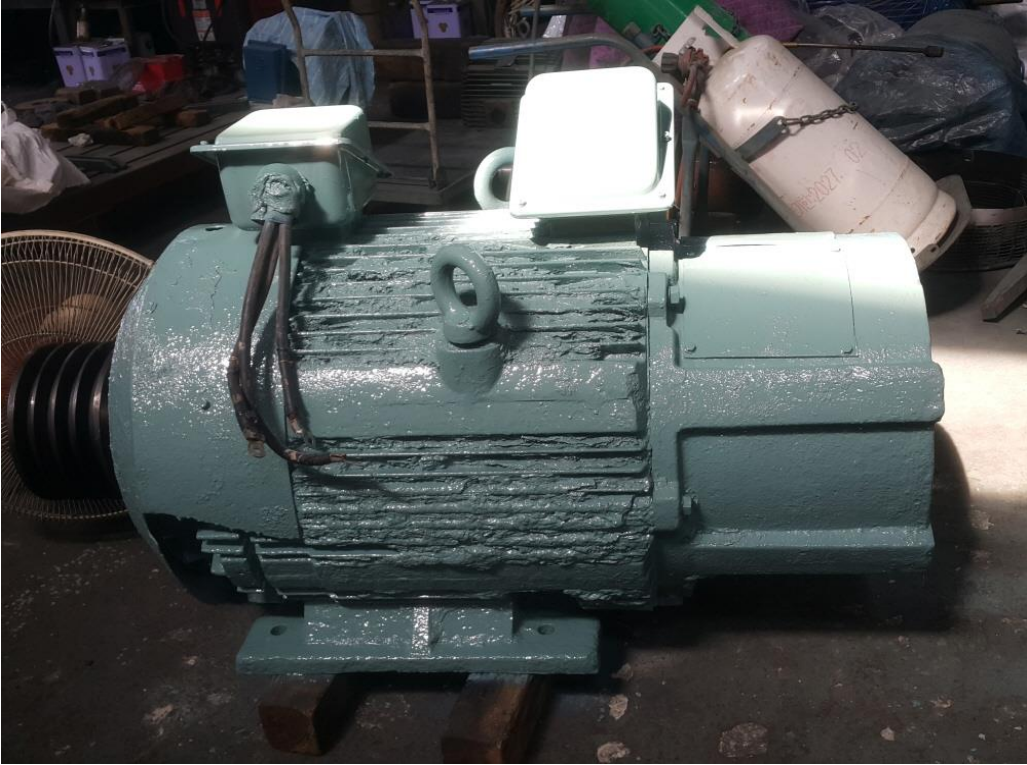
Ass'y	출고검사 후 COLOR PAINTING
