# 작업공정사진철

공사명: AIR COMPRESSOR MOTOR REWINDING

규격: AC MOTOR 300HP 4P 440V

REPAIR 내역: 분해 조립 및 조립부품 불순물 CLEANSING  
STATOR REWINDING  
INSULATING VARNISH DIPPING DRYING  
BALANCING 및 UNBALANCE교정  
양측 HOUSING METALLIZING 연마  
조립부품 보수  
BEARING 교환  
입 출고검사 시운전 TEST

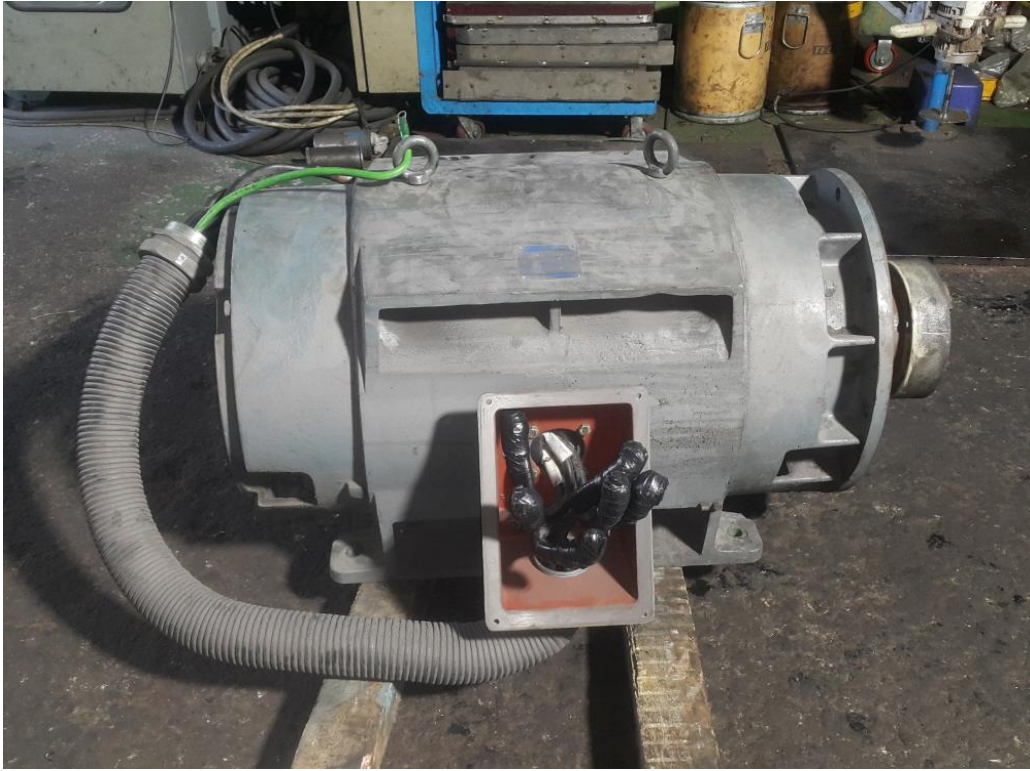
Ass'y

분해 전

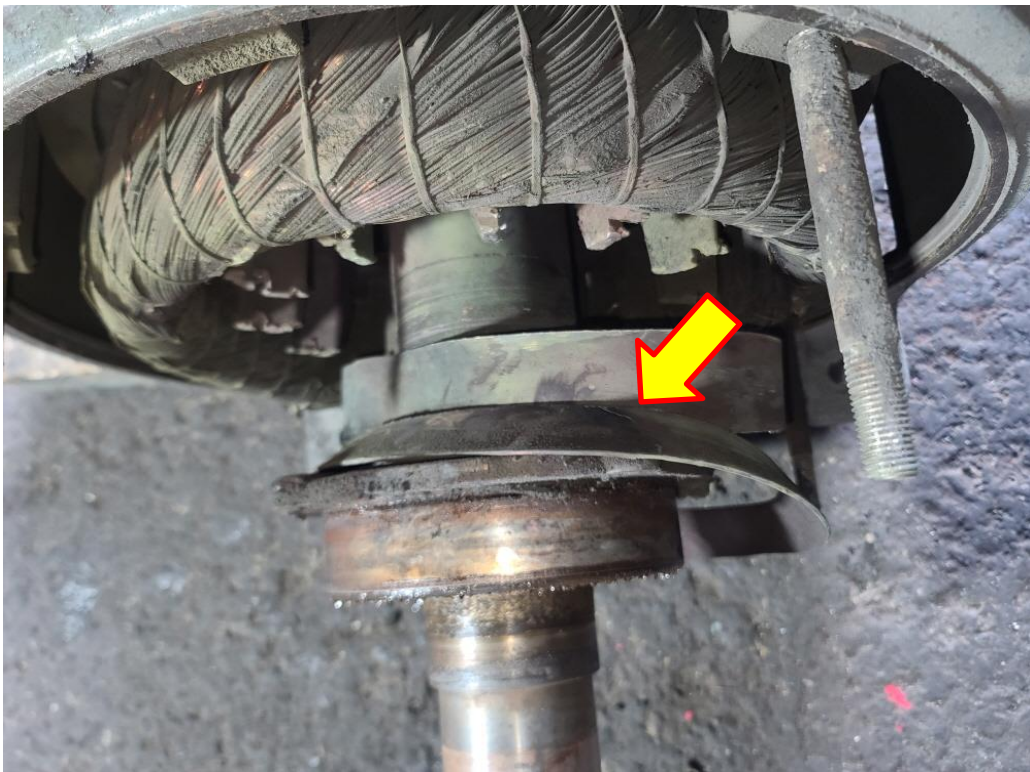
분해 실시

부하측 냉각 통풍유도 COVER 파손

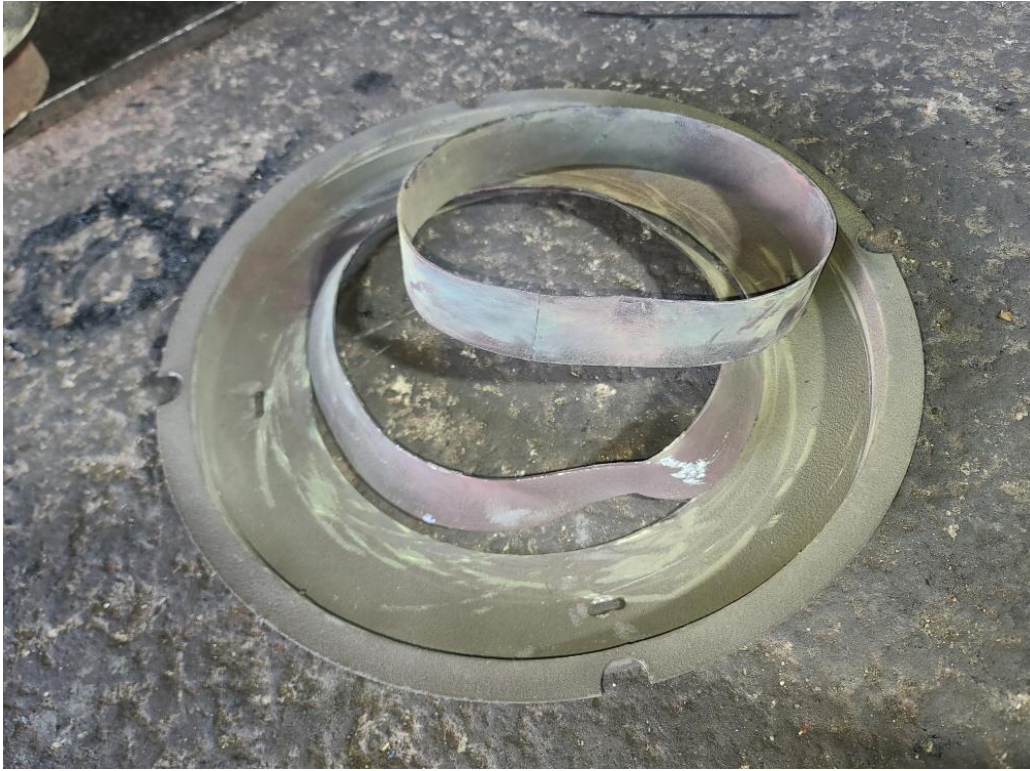
통풍유도 COVER

MOTOR나 기계적인 진동에 의한 피로누적 등으로 WELDING부  
파손이 아니었을까 짐작 됨

냉각 통풍로

부하측 파손부 복원 및 반 부하측 보강 DELDING 실시

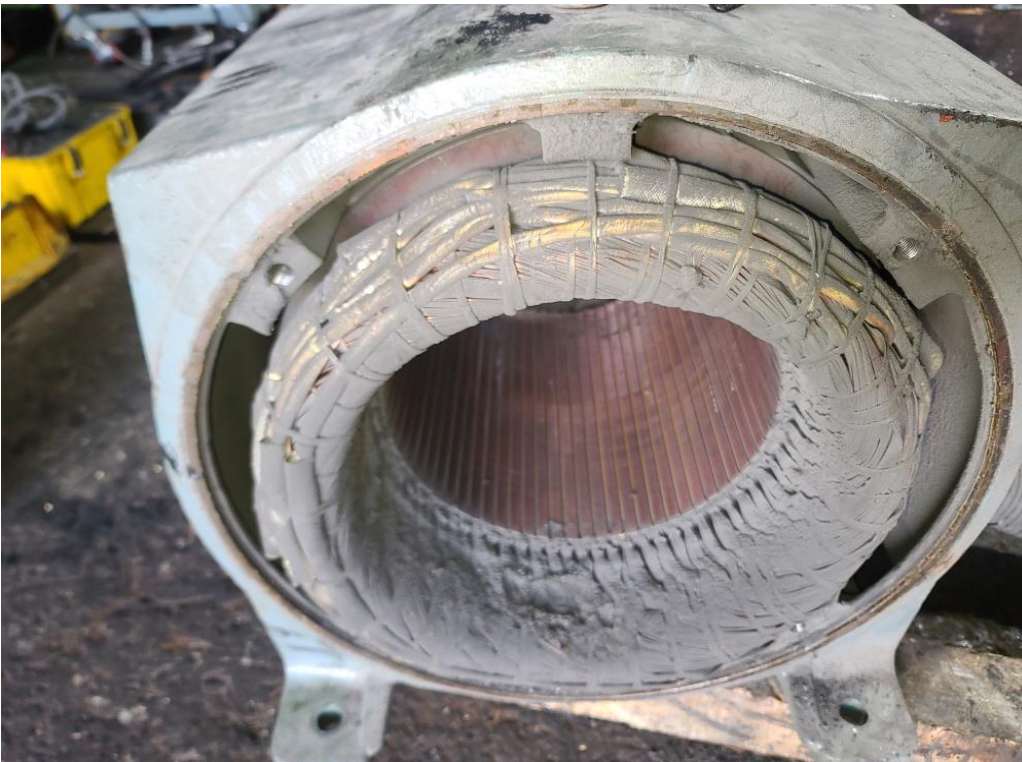
STATOR 권체

분해 후

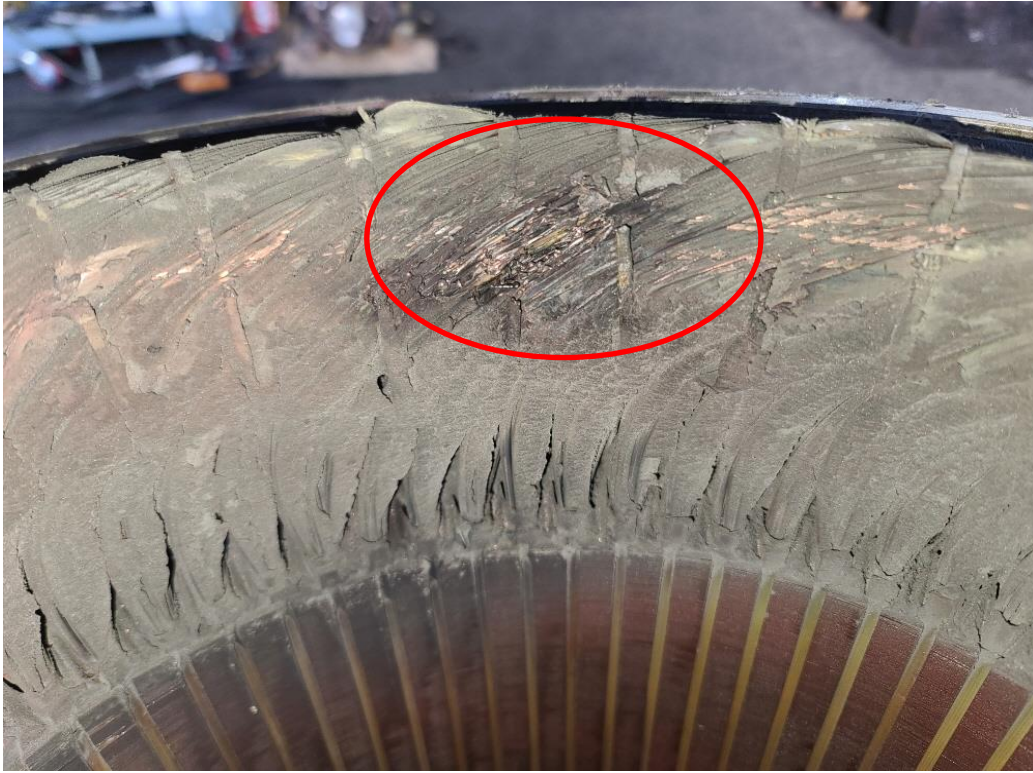
STATOR 권선

통풍 COVER 파손에 의한 권선 손상

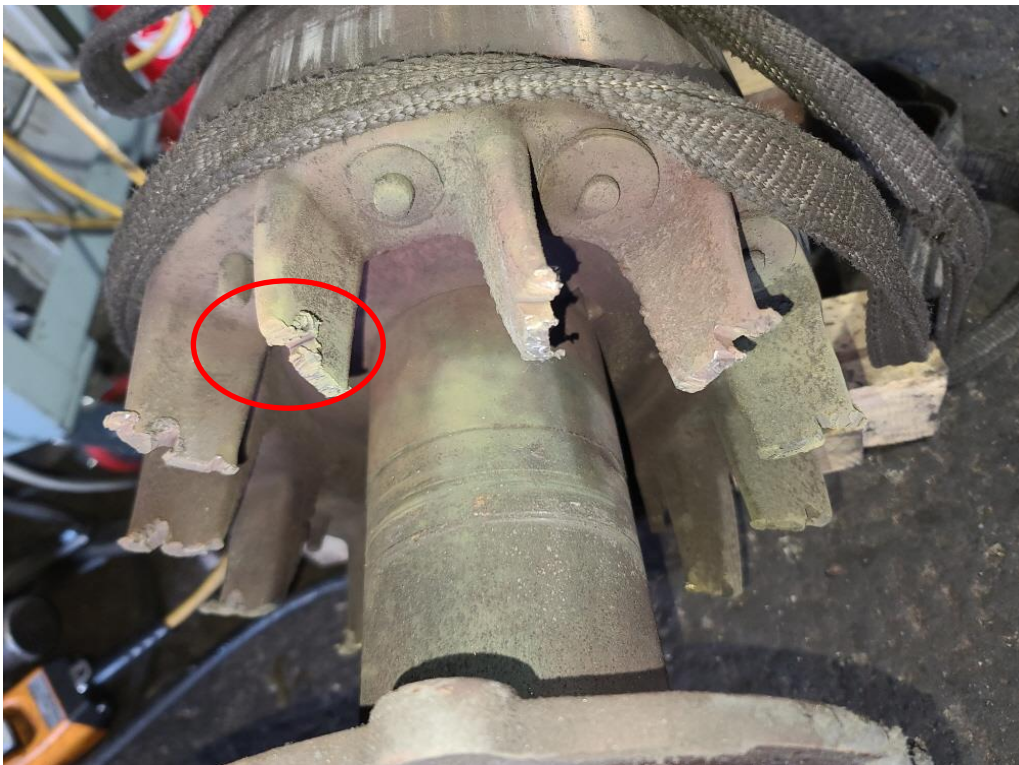
ROTOR

통풍 COVER 파손에 의한 일부 냉각핀의 손상이 있으나 기능에는 큰 영향이 없을것으로 판단 됨

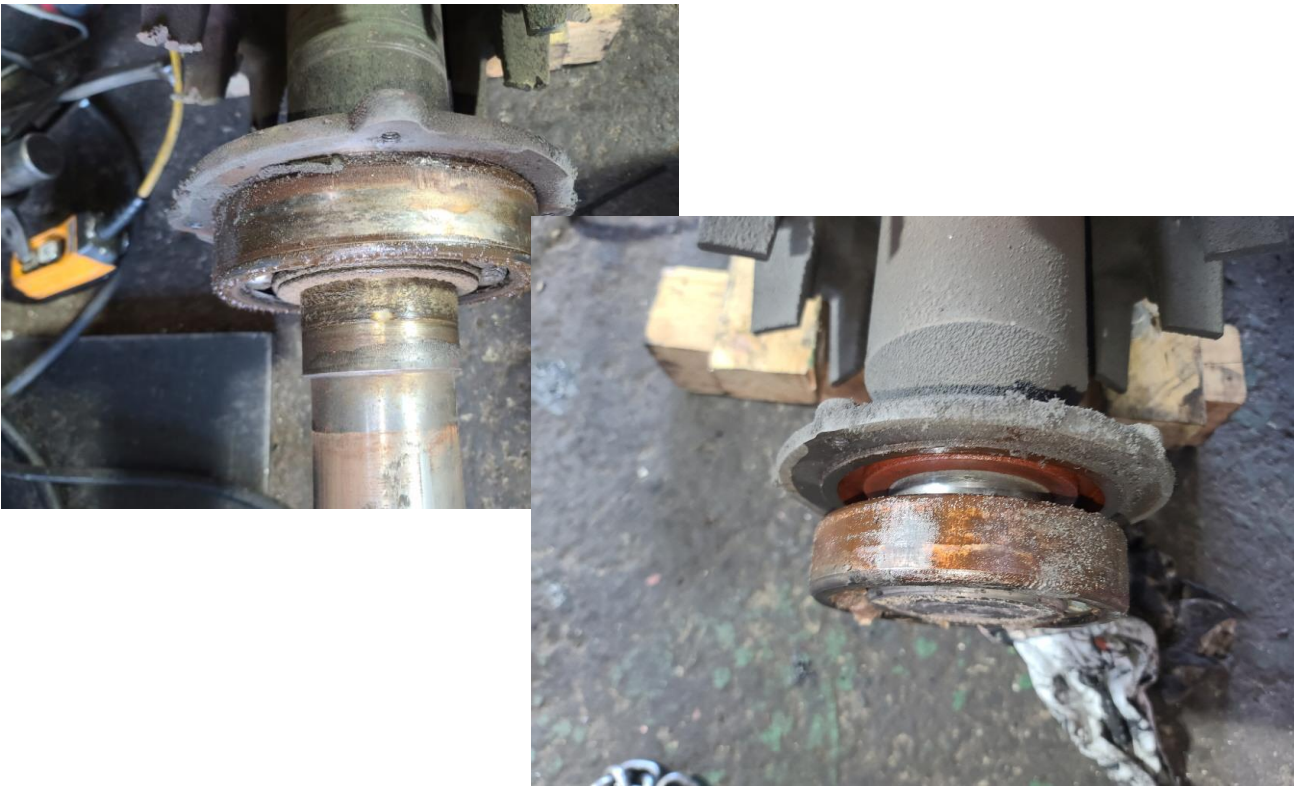
양측	BEARING부
작업공정	AC MOTOR 300HP 4P 입고검사

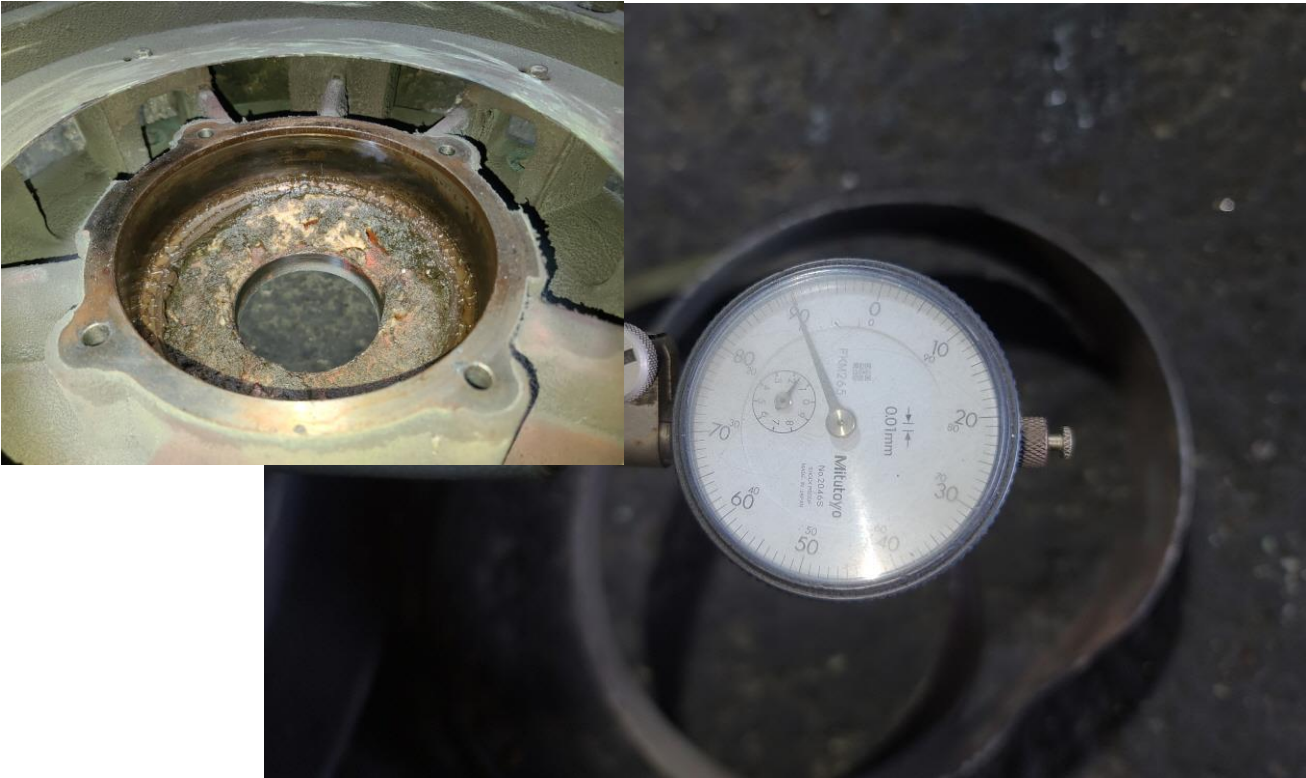
BRACKET	부하측 HOUSING 검사 10/100으로 불량

부하측 HOUSING METALLIZING 연마 후 검사 0/100

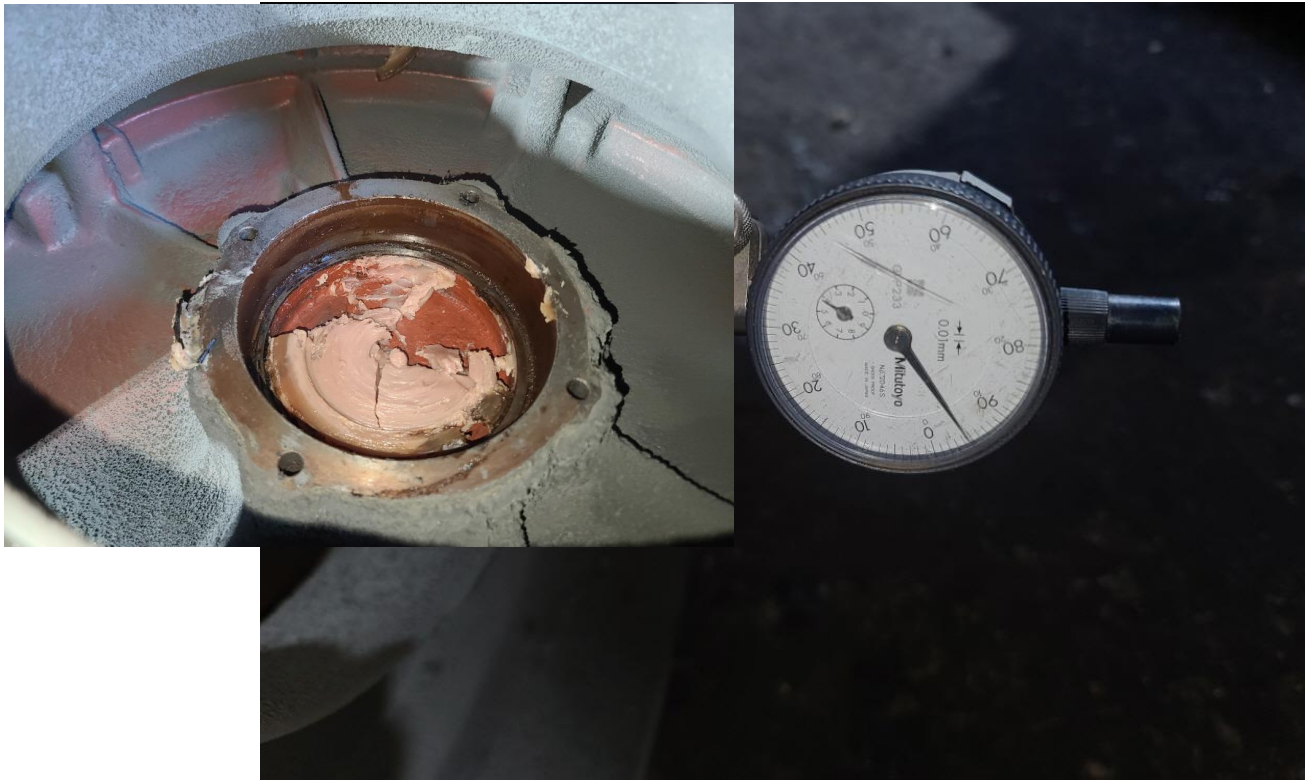
반 부하측 HOUSING 검사 5/100으로 불량

BRACKET	반 부하측 HOUSING METALLIZING 연마 후 검사 0/100
작업공정	AC MOTOR 300HP 4P REWINDING

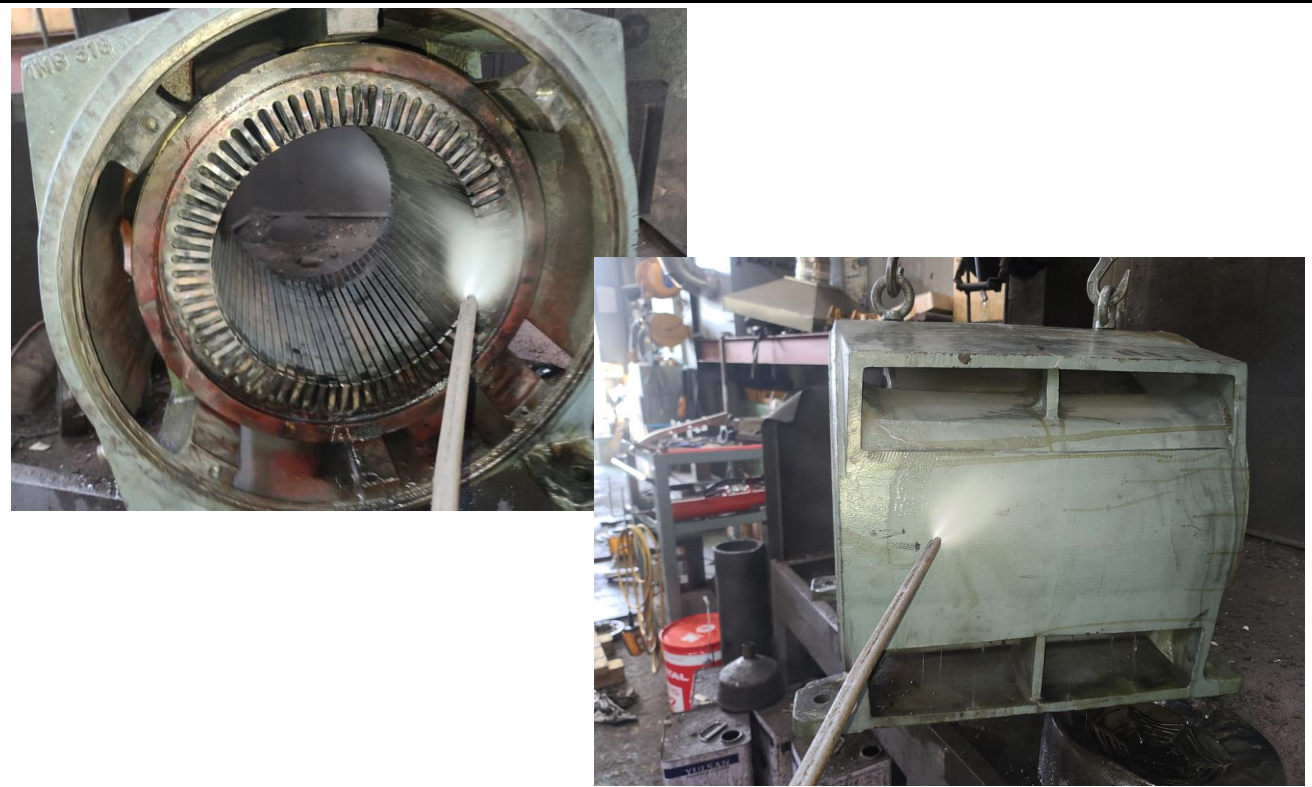
STATOR 권체

권선 해체후 세척 실시

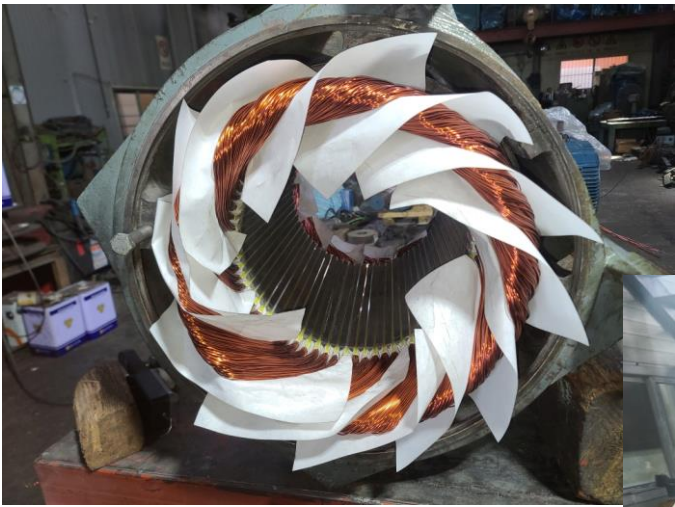
STATOR권체	재 권선 실시
작업공정	AC MOTOR 300HP 4P REWINDING

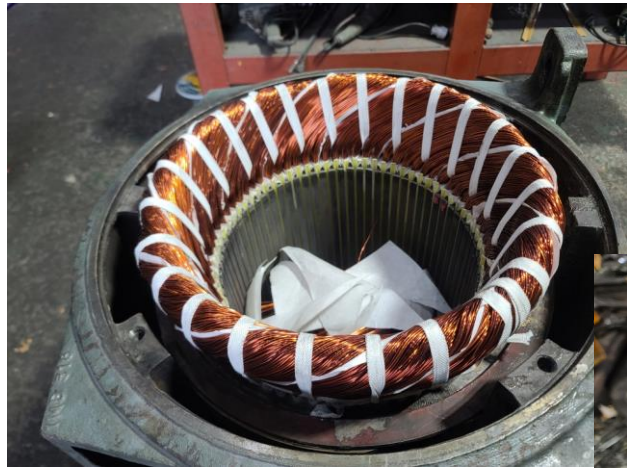
STATOR권체	재 권선 실시 및 BANDING 실시

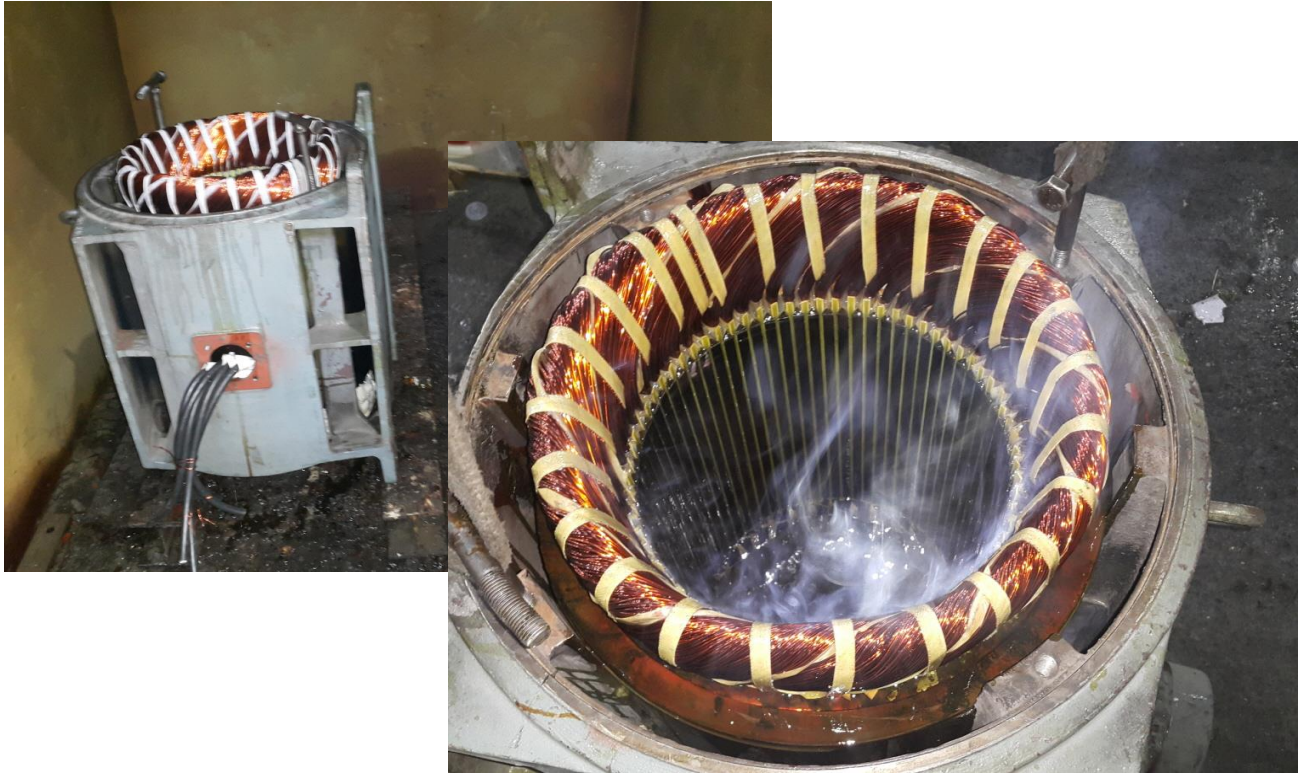
STATOR권체

1차 예열건조 및 INSULATING VARNISH DIPPING DRYING 실시

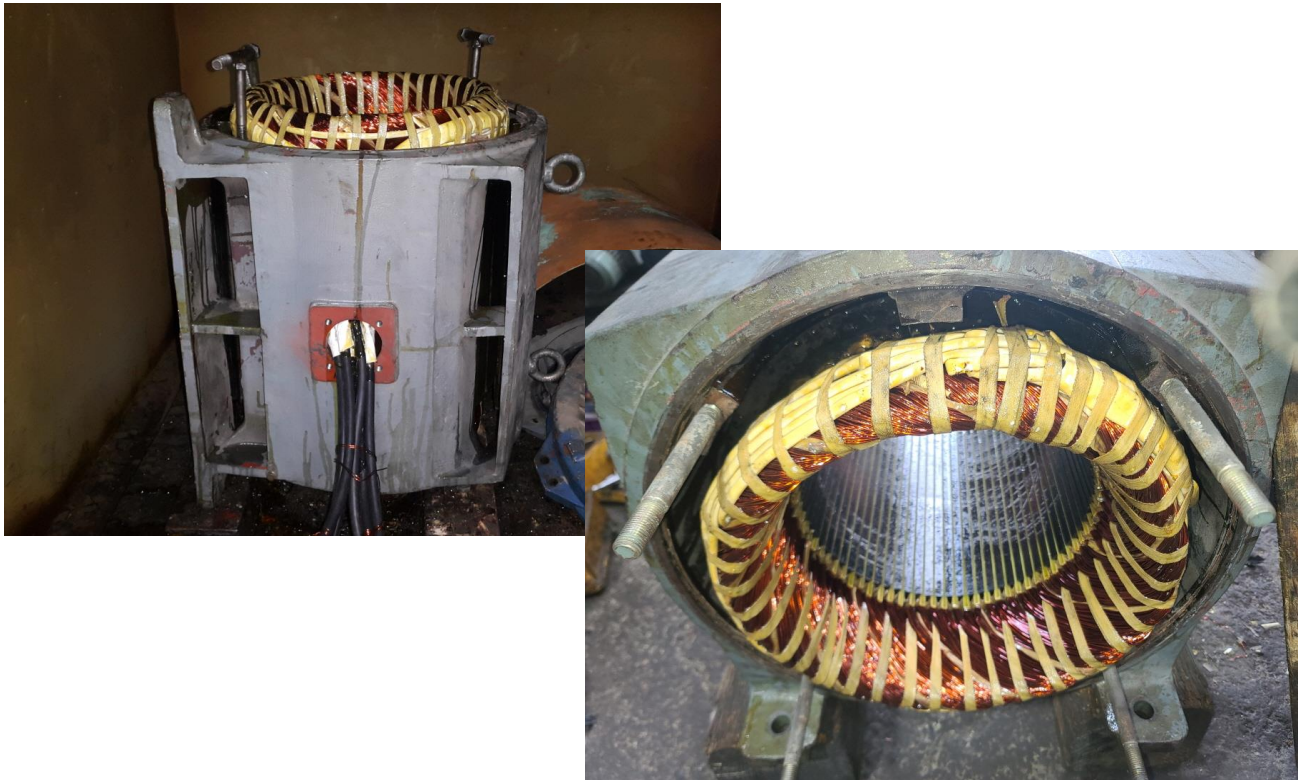
STATOR권체

2차 절연건조 실시 후

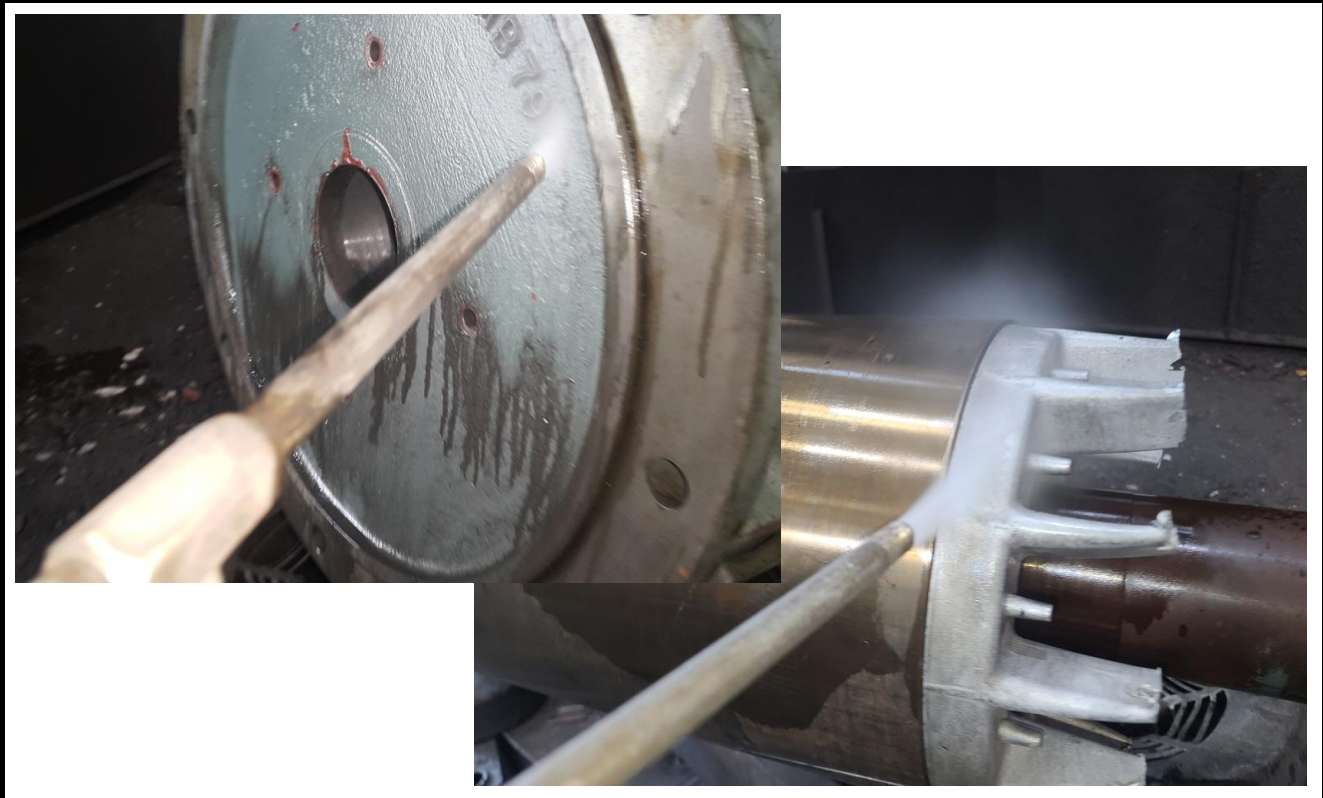
조립부품	세척 실시
작업공정	AC MOTOR 300HP 4P REWINDING

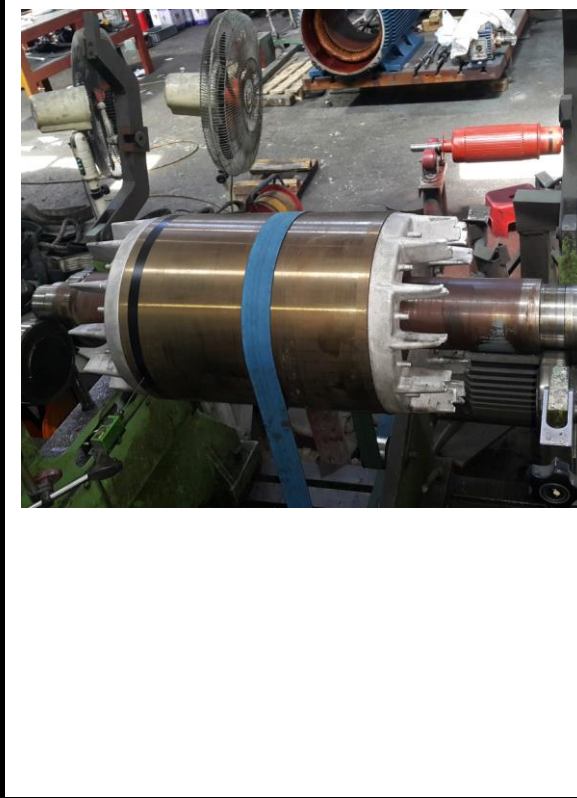
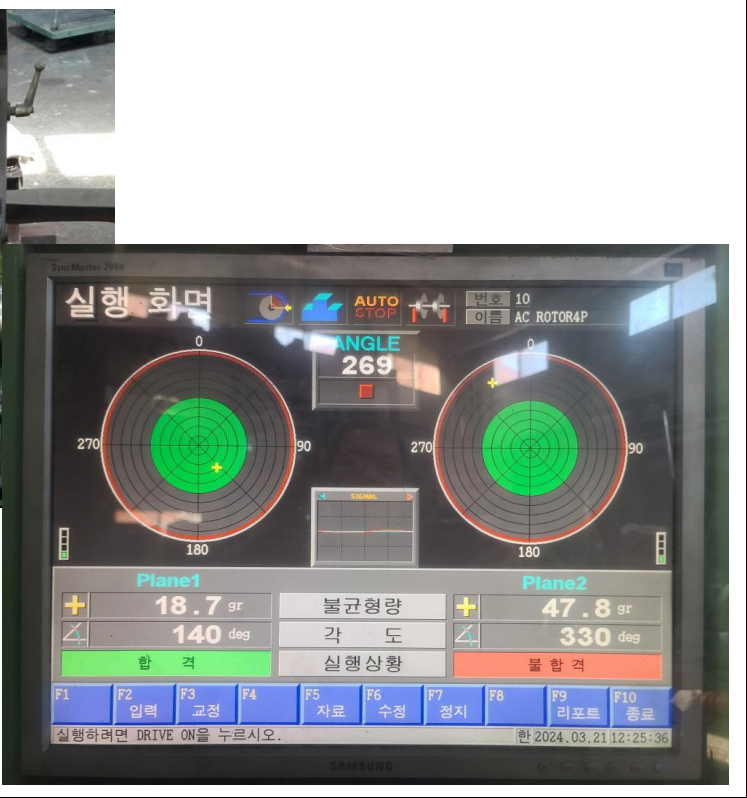
ROTOR	BALANCING 및 초기 UNBALACE

PLANE1	PLANE2
UNBALANCE	18.7 gr	47.8 gr
ANGLE	140 deg	330 deg
RESULT	ACCEPT	REJECT

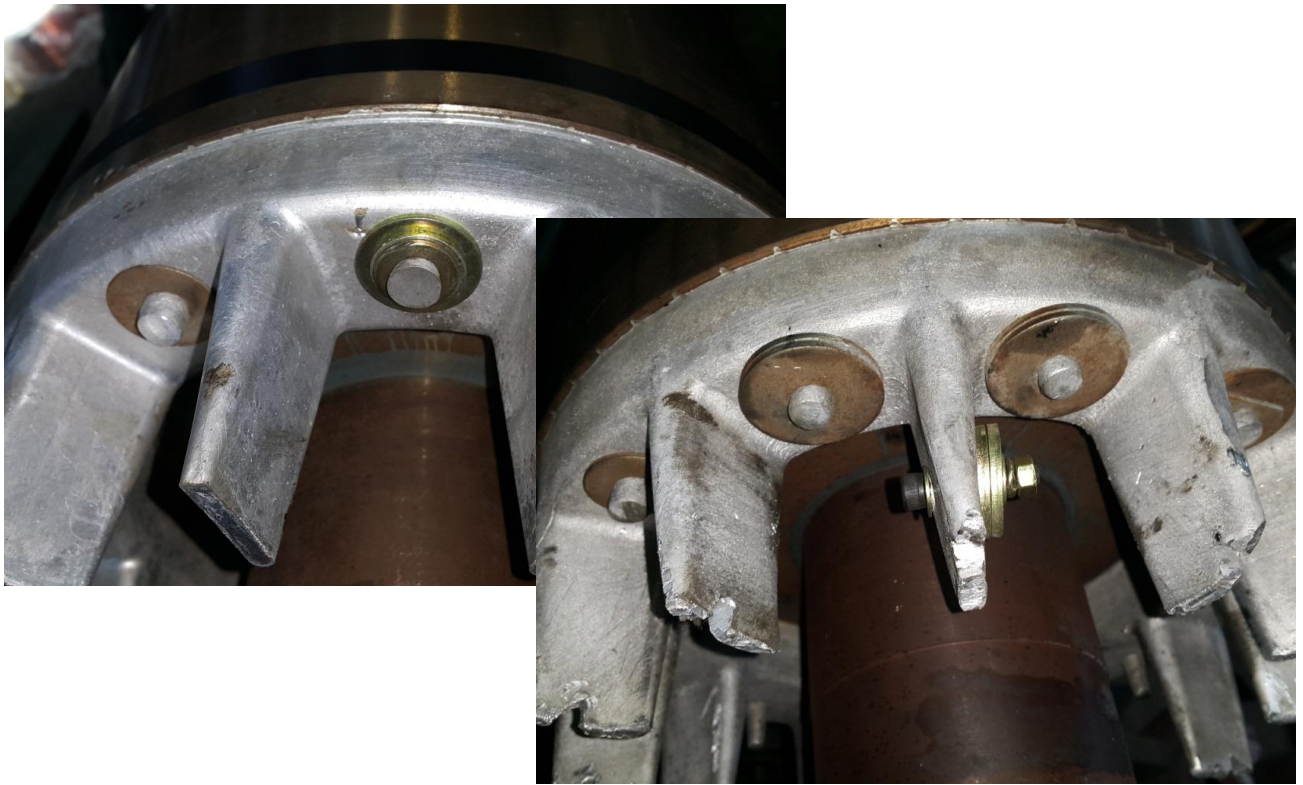
ROTOR

교정된 UNBALACE REPORT참조

PLANE1	PLANE2
UNBALANCE	1.7 gr	12.5 gr
ANGLE	279 deg	331 deg
RESULT	ACCEPT	ACCEPT

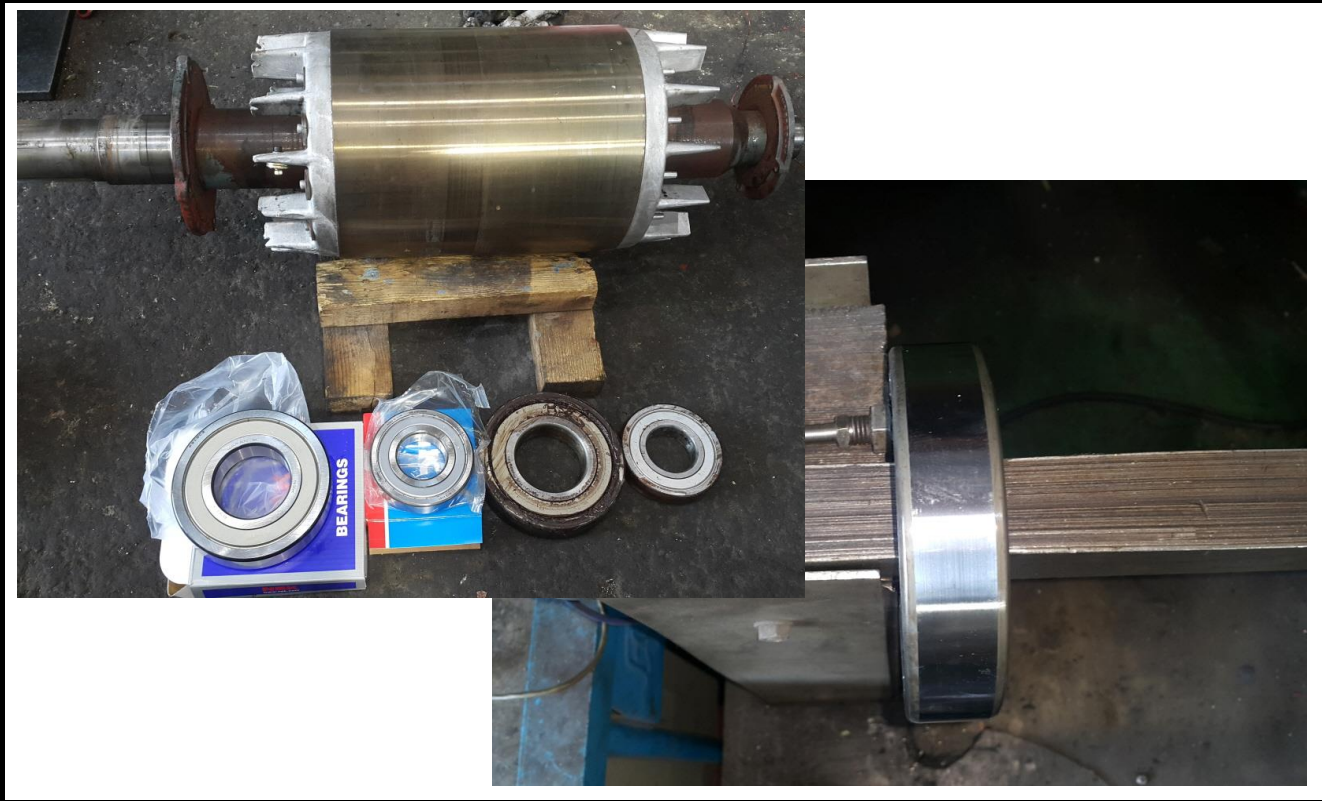
ROTOR	교환될 BEARING 예열 실시

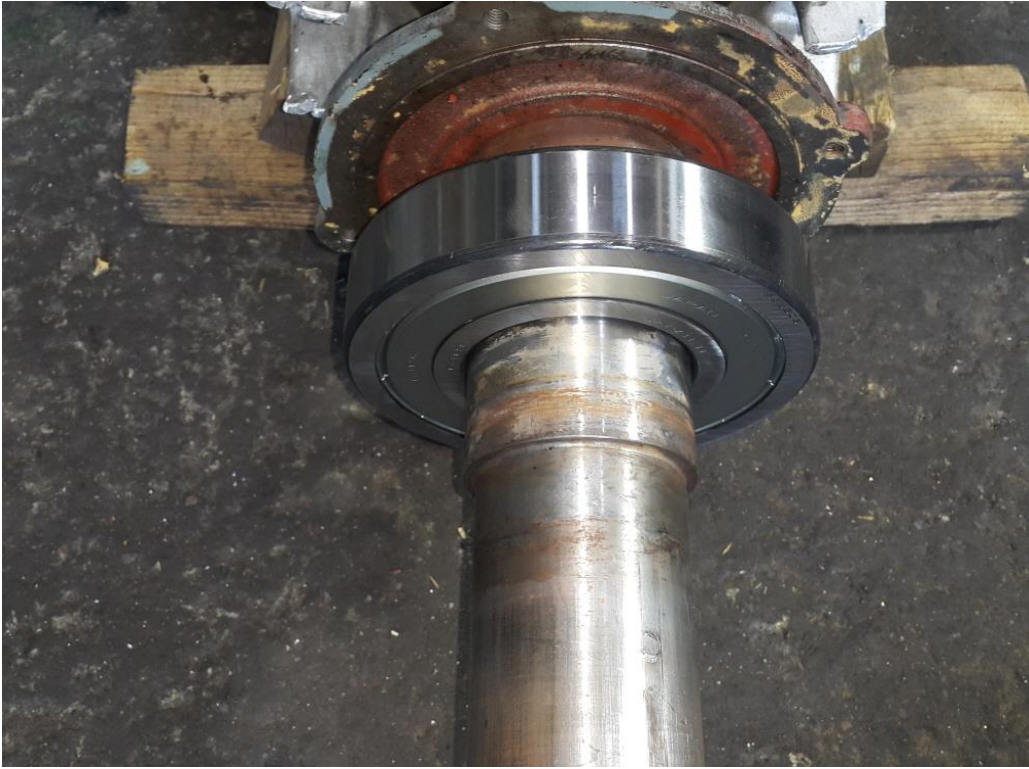
소모 품	BEARING 예열삽입 조립실시
작업공정	AC MOTOR 300HP 4P REWINDING

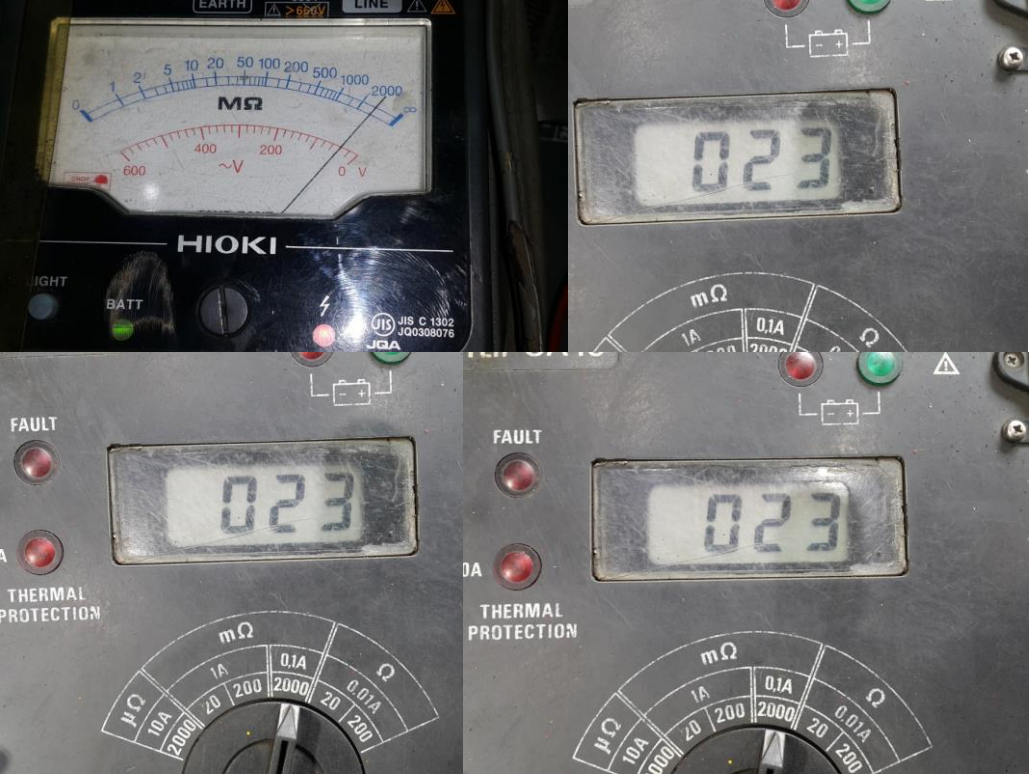
출고검사	절연저항 & 각상 LINE별 권선저항

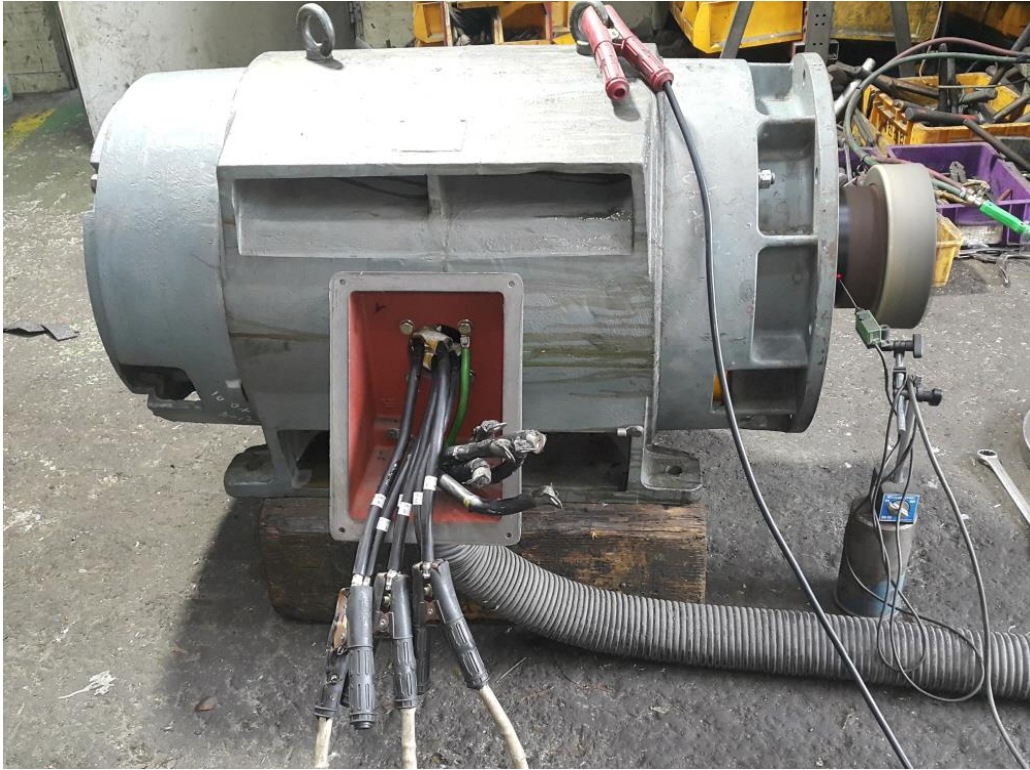
출고검사

시운전 TEST 실시

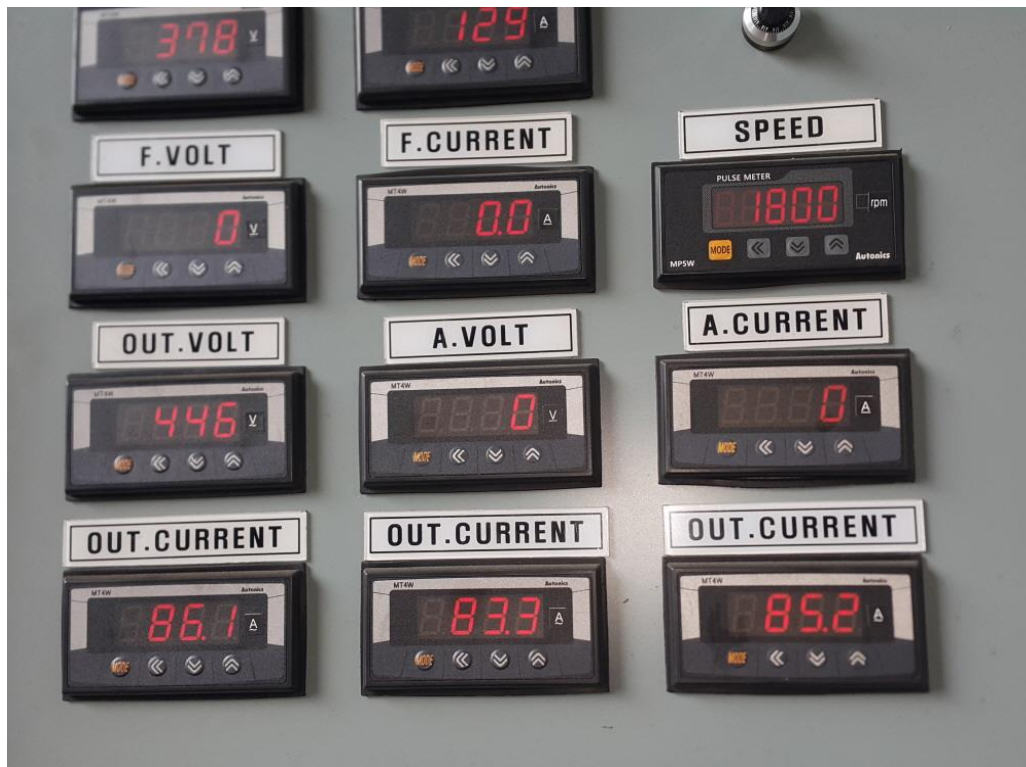
출고검사

시운전 TEST △일때 운전 CURRENT

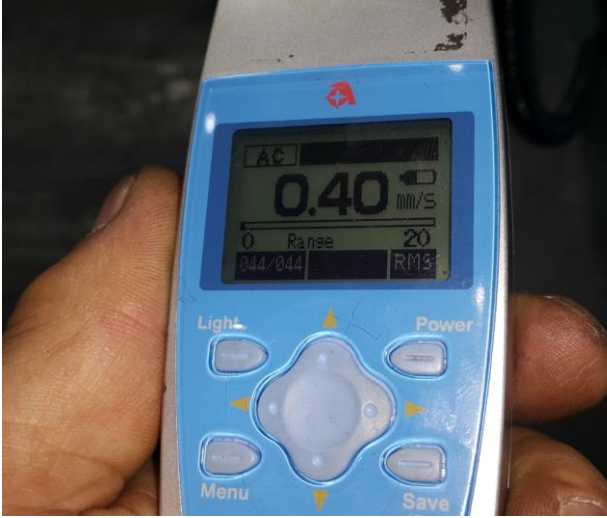
<p data-bbox="231 817 327 862">부하측</p>

<p data-bbox="1236 504 1380 548">반 부하측</p>
출고검사	진동검사
작업공정	AC MOTOR 300HP 4P REWINDING

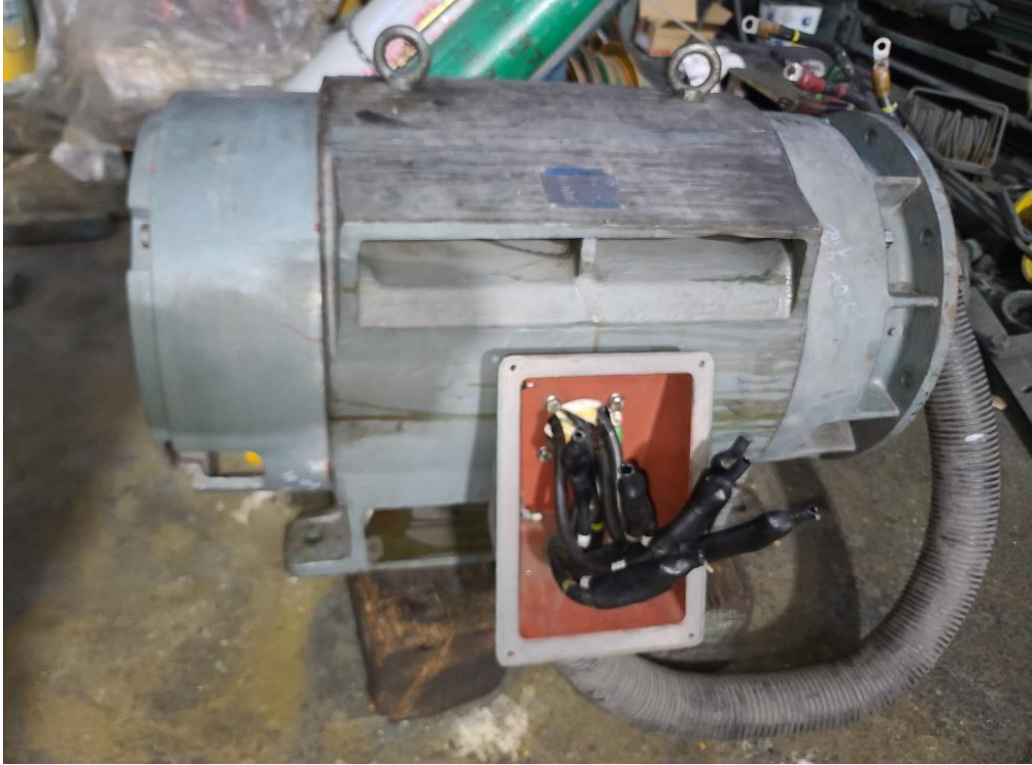
Ass'y	출고검사 후
