작업결과 보고서

설비명:

작업기간		감독부서	제1발 전기부
	1 MOTOR COIL권선 93KW 12P	3	
	2 베어링 정비작업 6220	3	
	3 베어링 정비작업 6316	3	
	4 Housing육성가공 6220	2	
	5 Housing육성가공 6316	3	
작업결과 확인	양호

사진대장

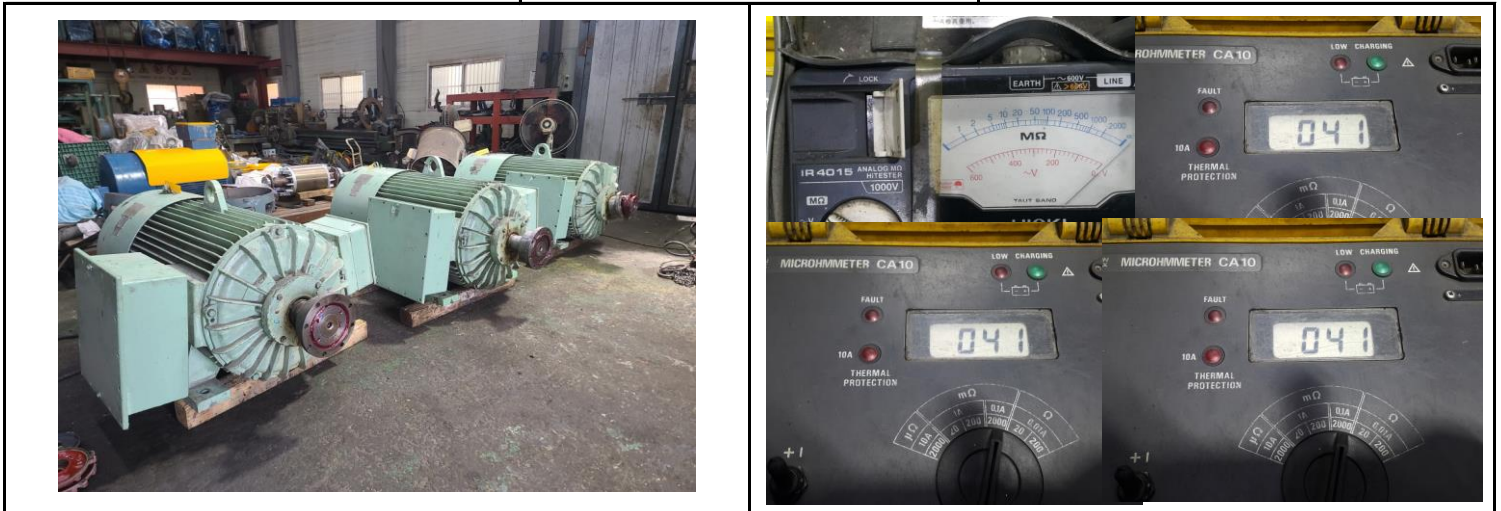
Ass'y	분해 전	입고검사 A	절연저항 & 각 상별 권선저항
-------	------	--------	------------------

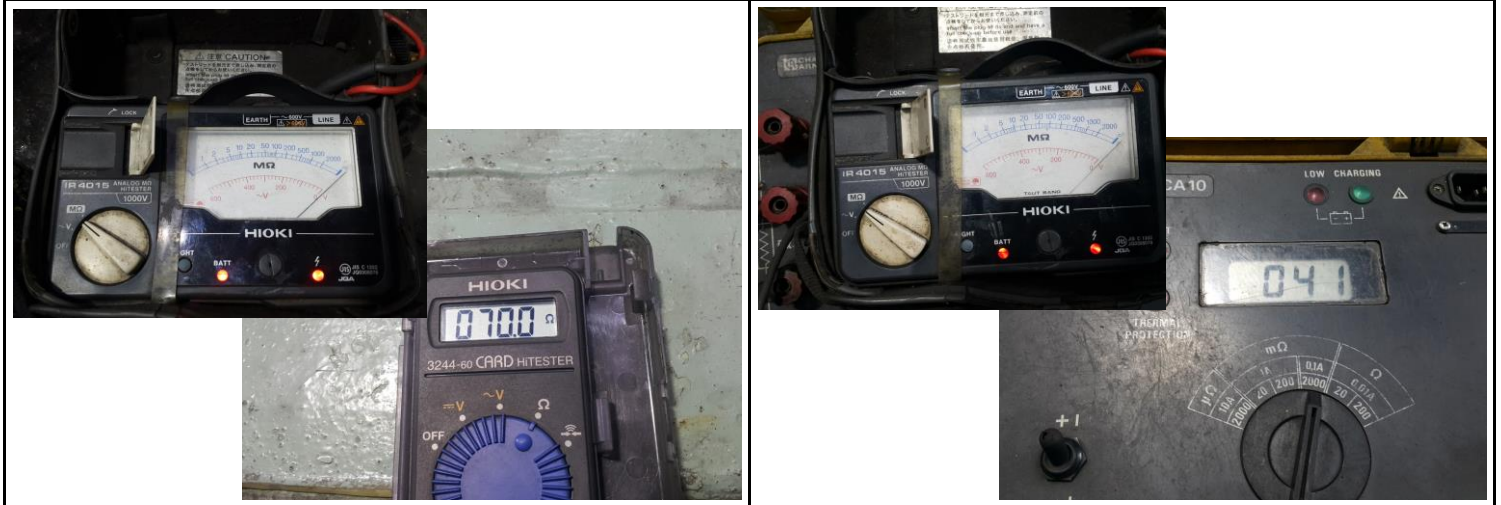
입고검사 A	제습 HEATER 절연저항 & 권선저항	입고검사 B	절연저항 & 각 상별 권선저항 동일
--------	-----------------------	--------	---------------------

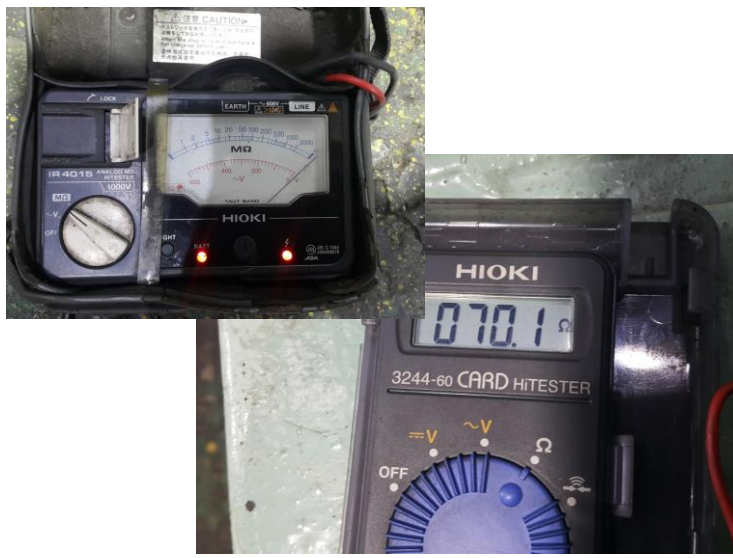
입고검사 B

제습 HEATER 절연저항 & 권선저항

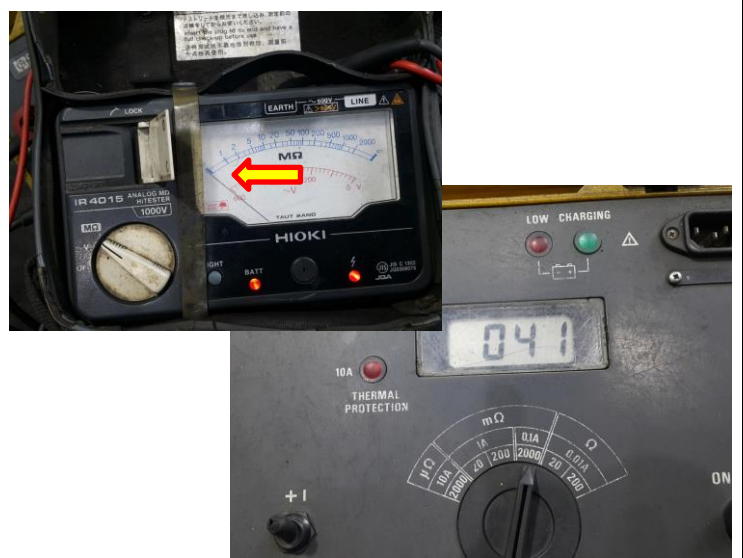
입고검사 C

절연저항 이상 & 각 상별 권선저항 동일

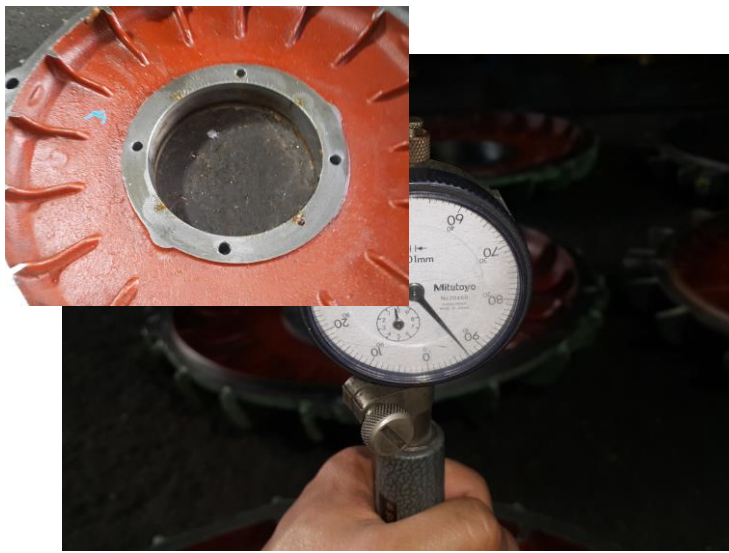
HOUSING검사 A 부하측 측정치 7/100으로 불량

HOUSING부하A

METALLIZING 연마 후 검사 0/100

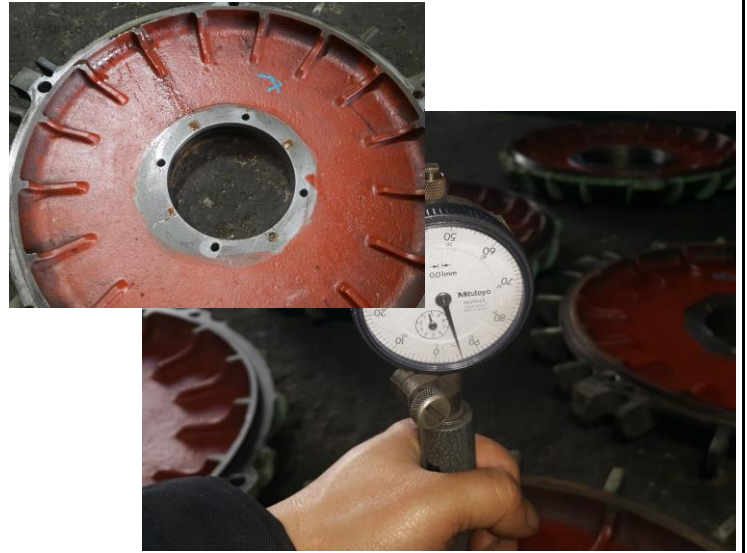
HOUSING검사 A 반 부하측 측정치 6/100으로 불량

HOUSING반부하A

METALLIZING 연마 후 검사 0/100

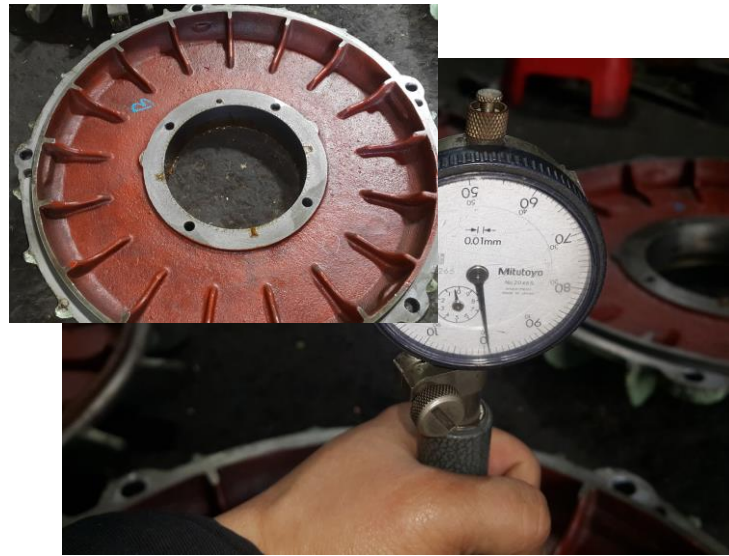
HOUSING검사 B 부하측 측정치 1/100로 양호

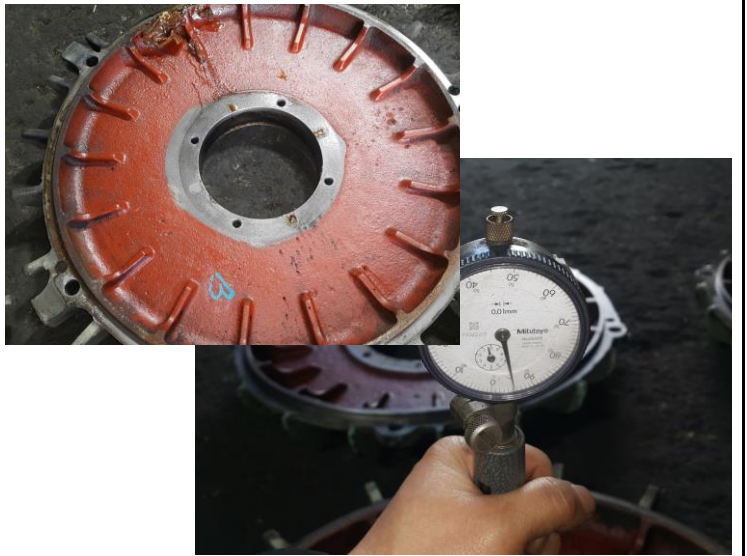
HOUSING검사 B 반 부하측 측정치 5/100으로 불량

HOUSING반부하B

METALLIZING 연마 후 검사 0/100

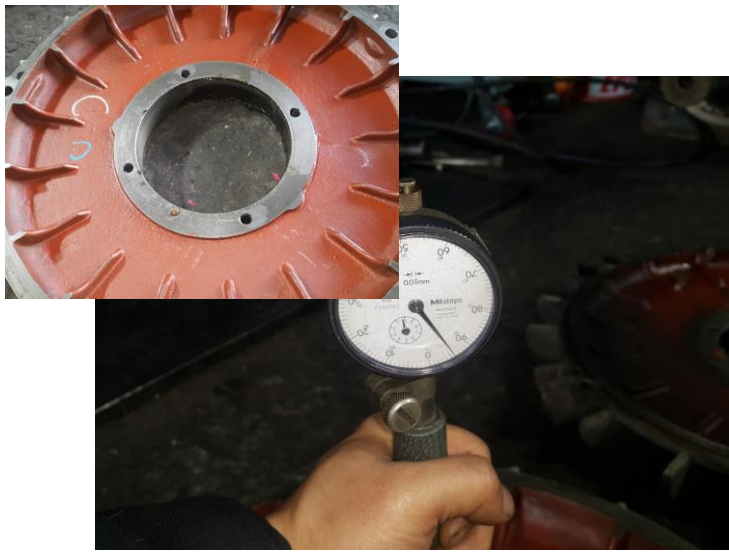
HOUSING검사 C 부하측 측정치 6/100으로 불량

HOUSING부하C

METALLIZING 연마 후 검사 0/100

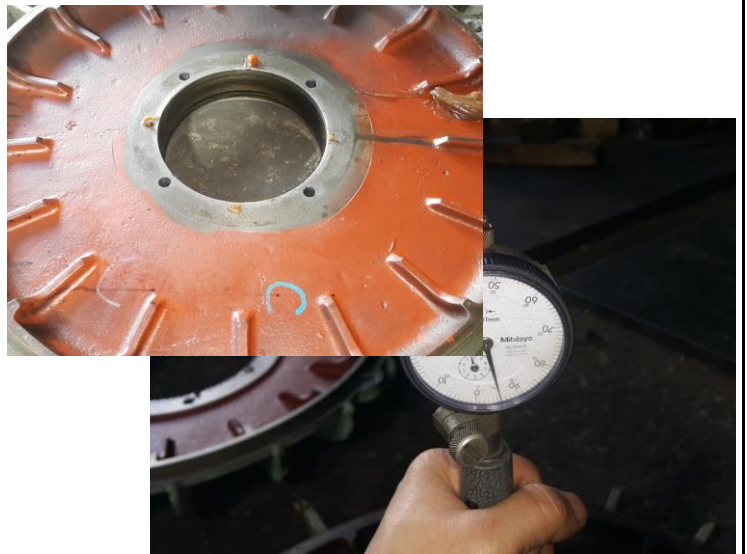
HOUSING검사 C 반 부하측 측정치 6/100으로 불량

HOUSING반부하C

METALLIZING 연마 후 검사 0/100
