# 작업공정사진철

고객명: (주)  
공사명: PRESS MOTOR OVERHAUL

규격: AC MOTOR 3300V 220KW 6P

REPAIR 내역: 분해 조립 및 조립부품 불순물 CLEANSING  
INSULATING VARNISH DIPPING DRYING  
양측 HOUSING METALLIZING 연마  
부하측 SHAFT BEARING부 METALLIZING 연마  
ROTOR BALANCING 및 UNBALANCE교정  
BEARING 교환  
입 출고검사 시운전 TEST 및 COLOR PAINTING

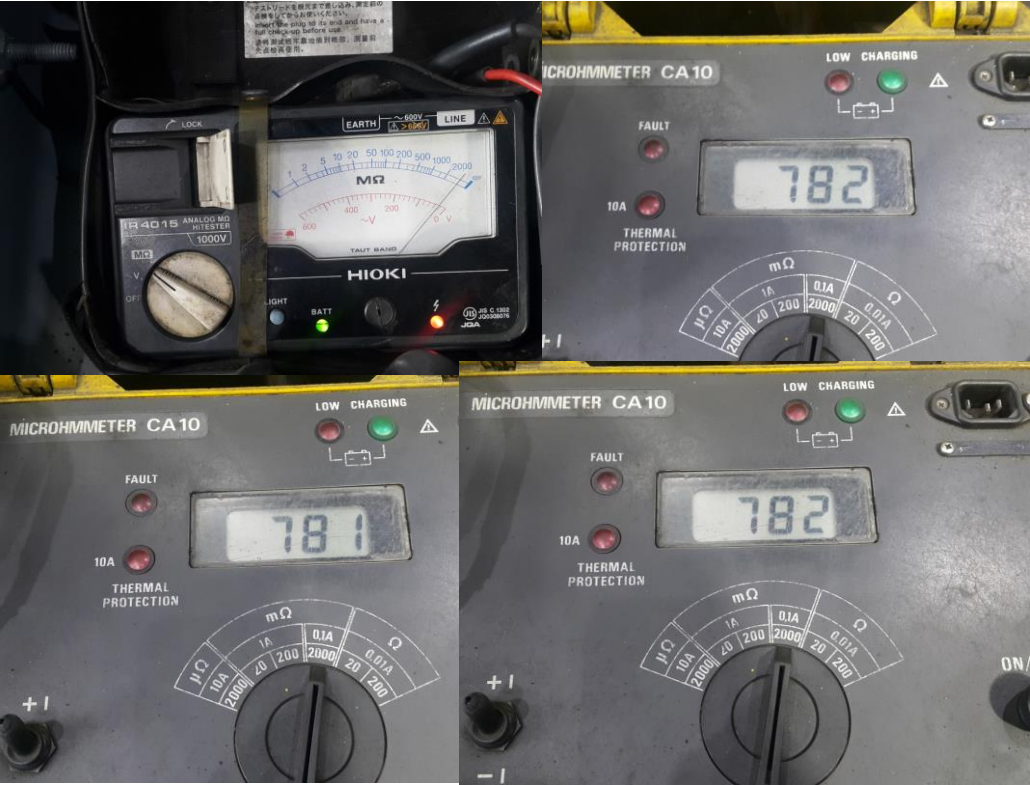
| 권선 검사 | 절연저항 & 각 상별 권선저항 양호로 이상없는 것으로 진단됨 |

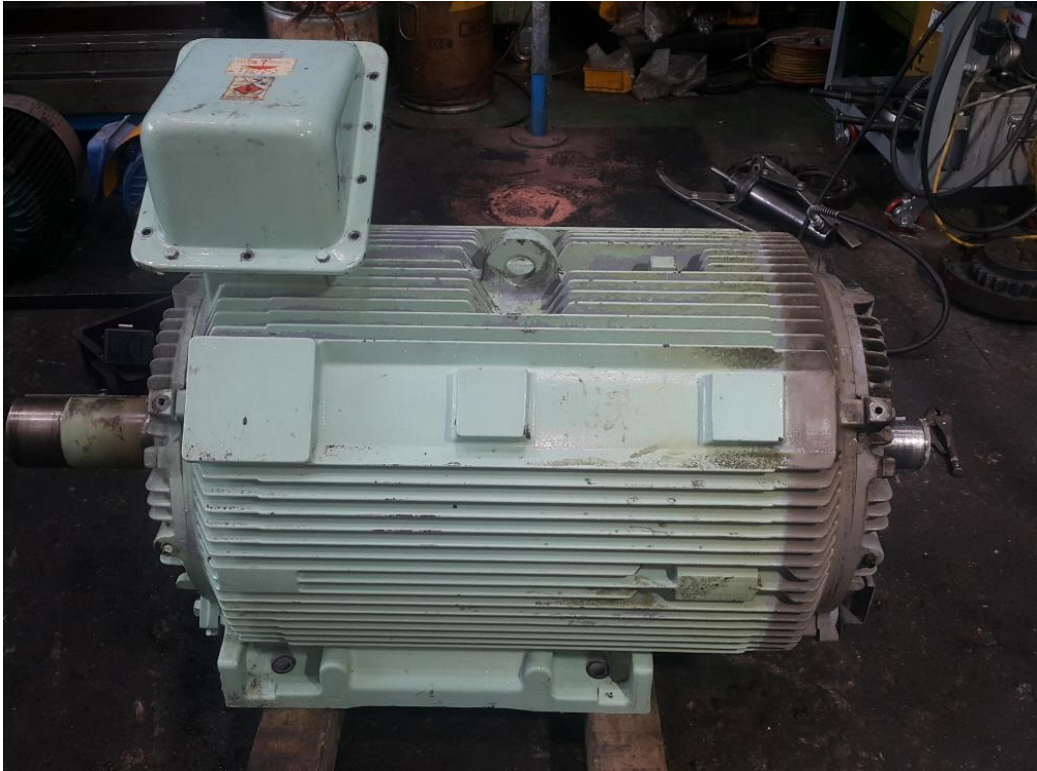
| Ass'y | 분해전 외부기름띠 및 불순물 세척실시 |

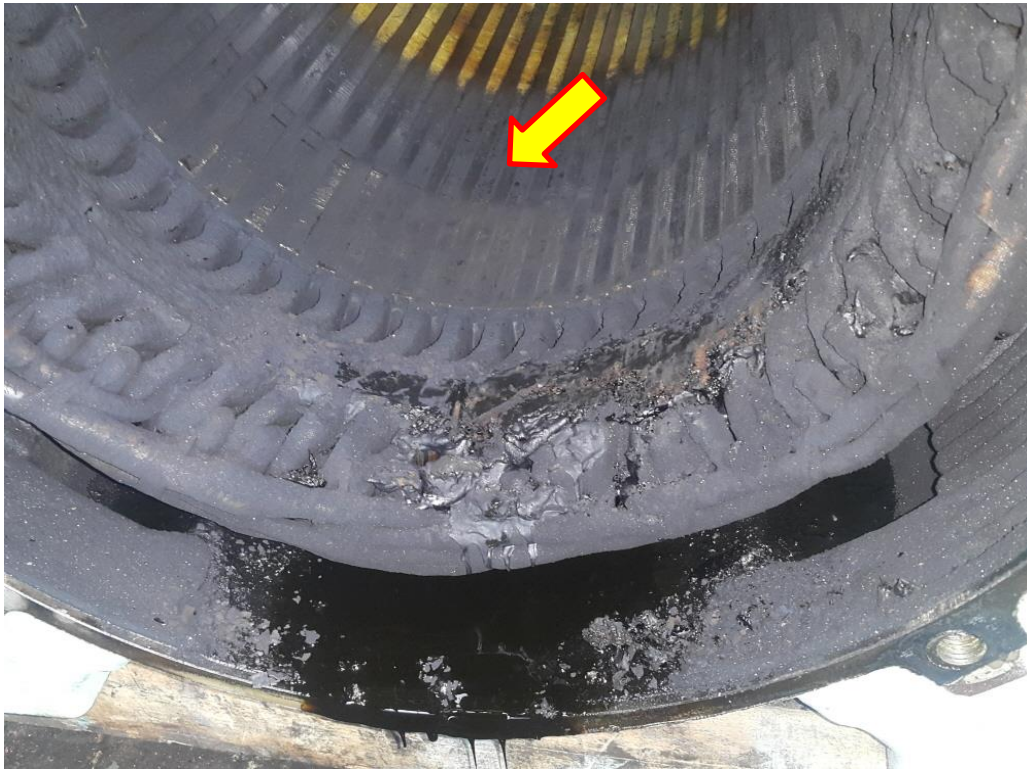
| 부하측 | BEARING 파손에 의한 권선부 ROTOR와의 마찰 진행 |

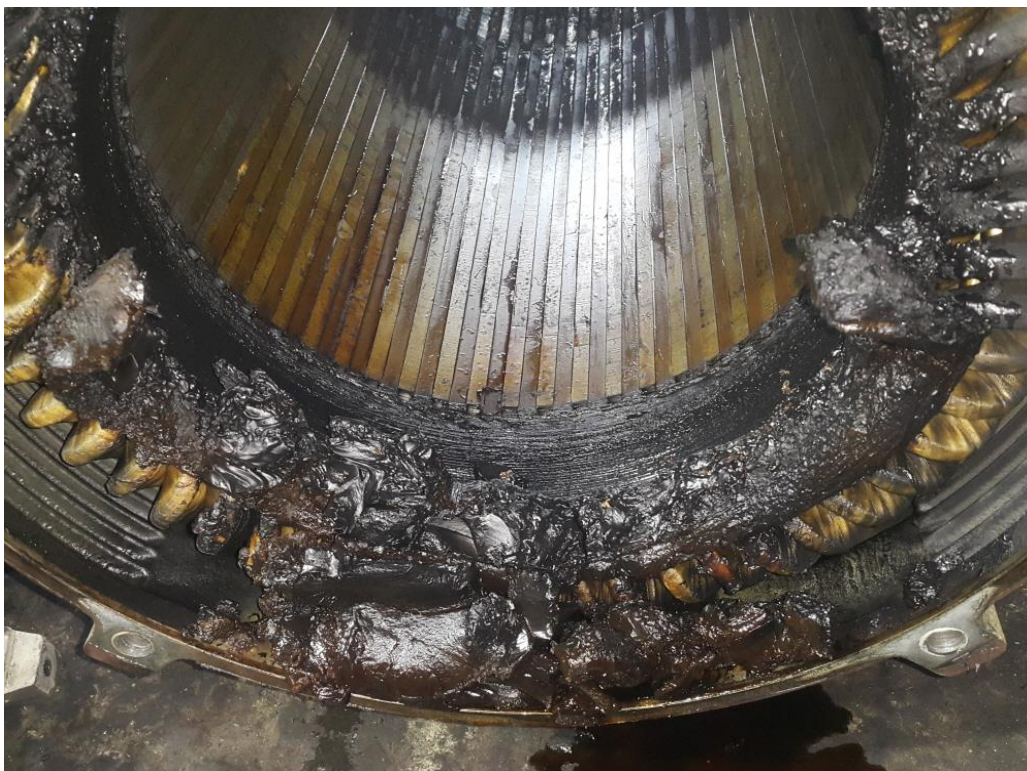
| 반 부하측 | CHARGING되는 때 GREASE 누유로 인한 피로누적 등 부작용을<br>감안 장기간 사용으로 인한 예방정비가 필요했습. |

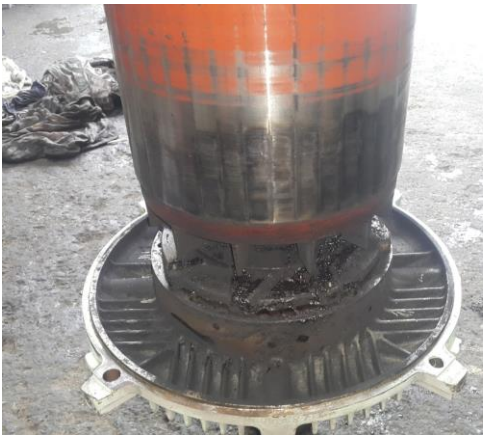
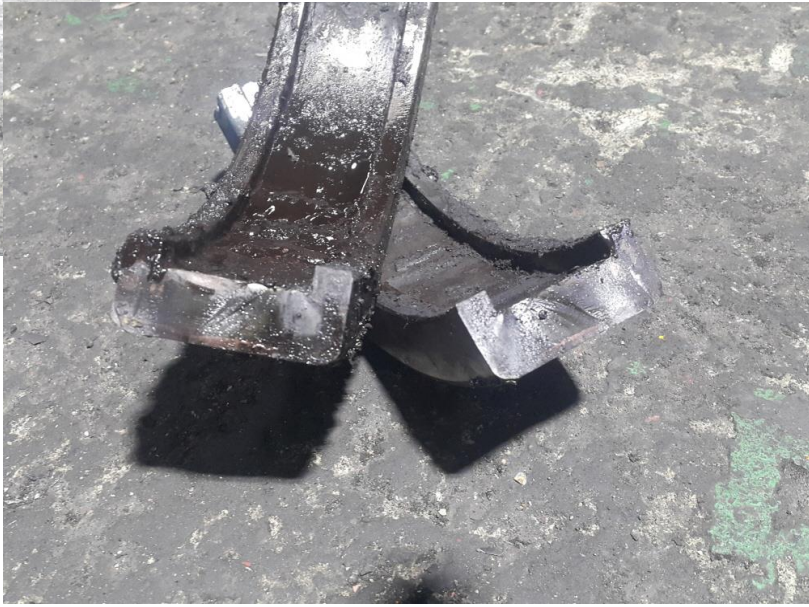
| ROTOR | 부하측 BEARING 외륜이 터져서 끼어 분해가 안는 상태였습 | |

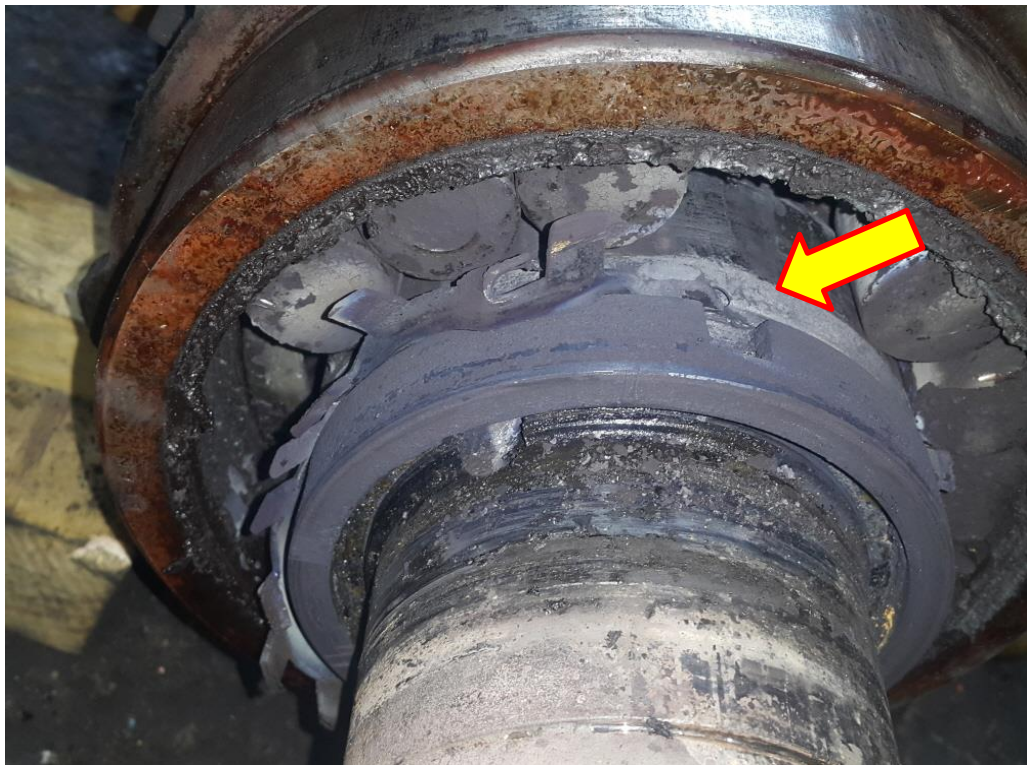
| 부하측 | 반 부하측에 비해 GREASE CHARGING이 되지않은 것으로 짐작됨 | |

| BEARING 및 고정NUT SHAFT와 융합 가공 및 METALLIZING 연마 복원 | | |

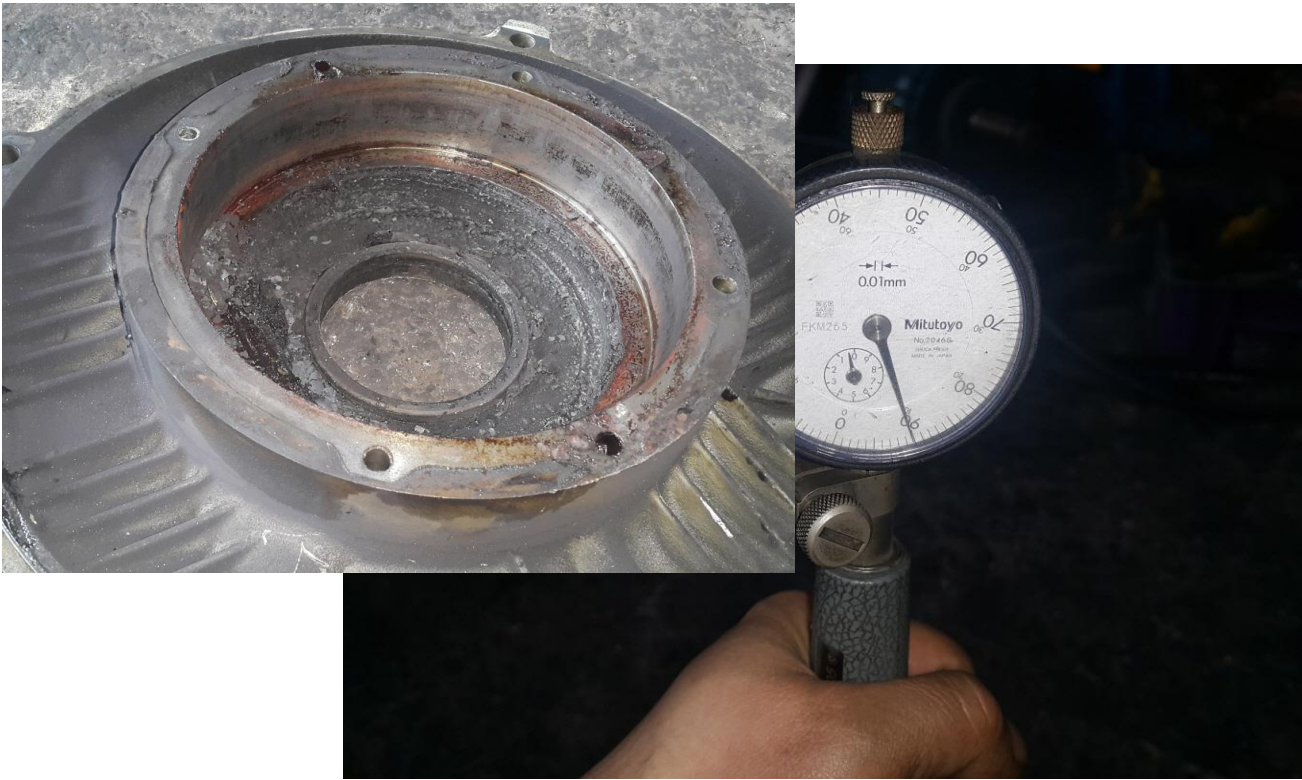
| BRACKET | 부하측 HOUSING 측정치 10/100으로 불량 |

| METALLIZING 연마 복원 | |

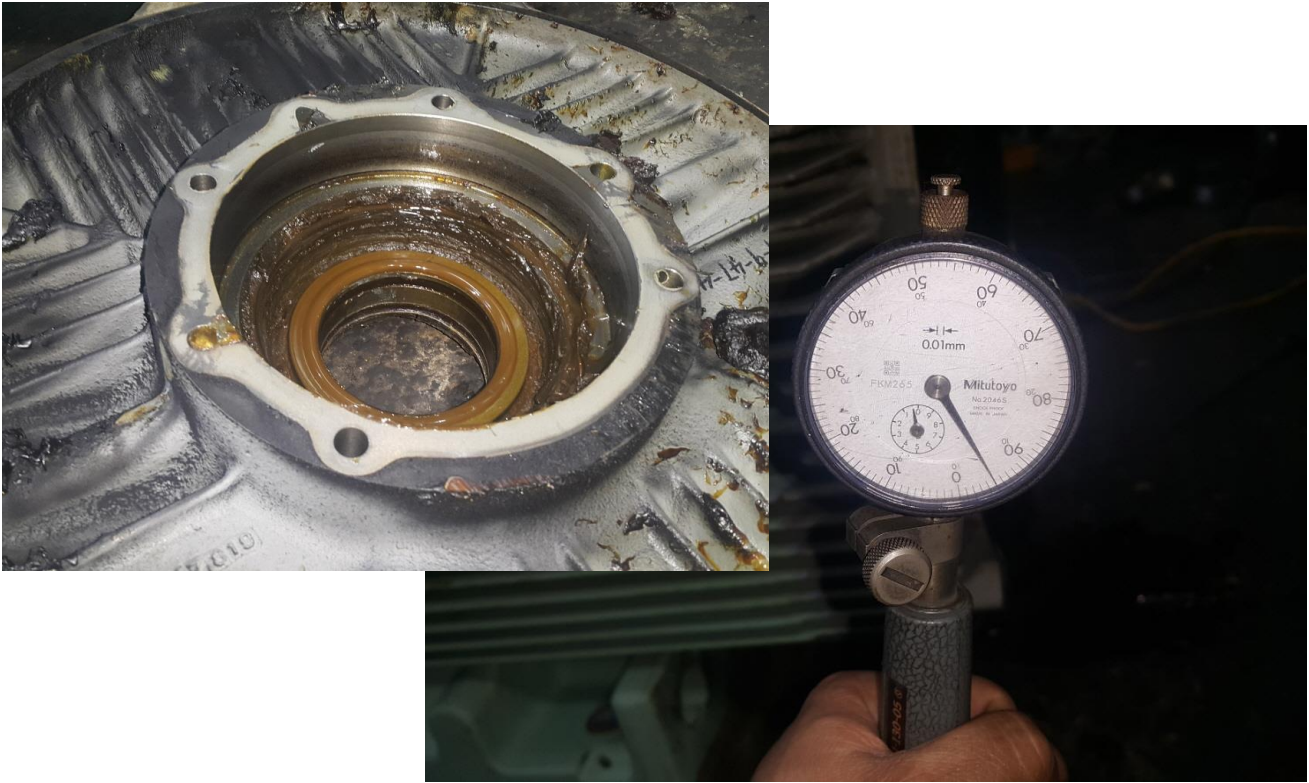
| BRACKET | 반 부하측 HOUSING 측정치 5/100으로 불량 |

| | METALLIZING 연마 복원 |

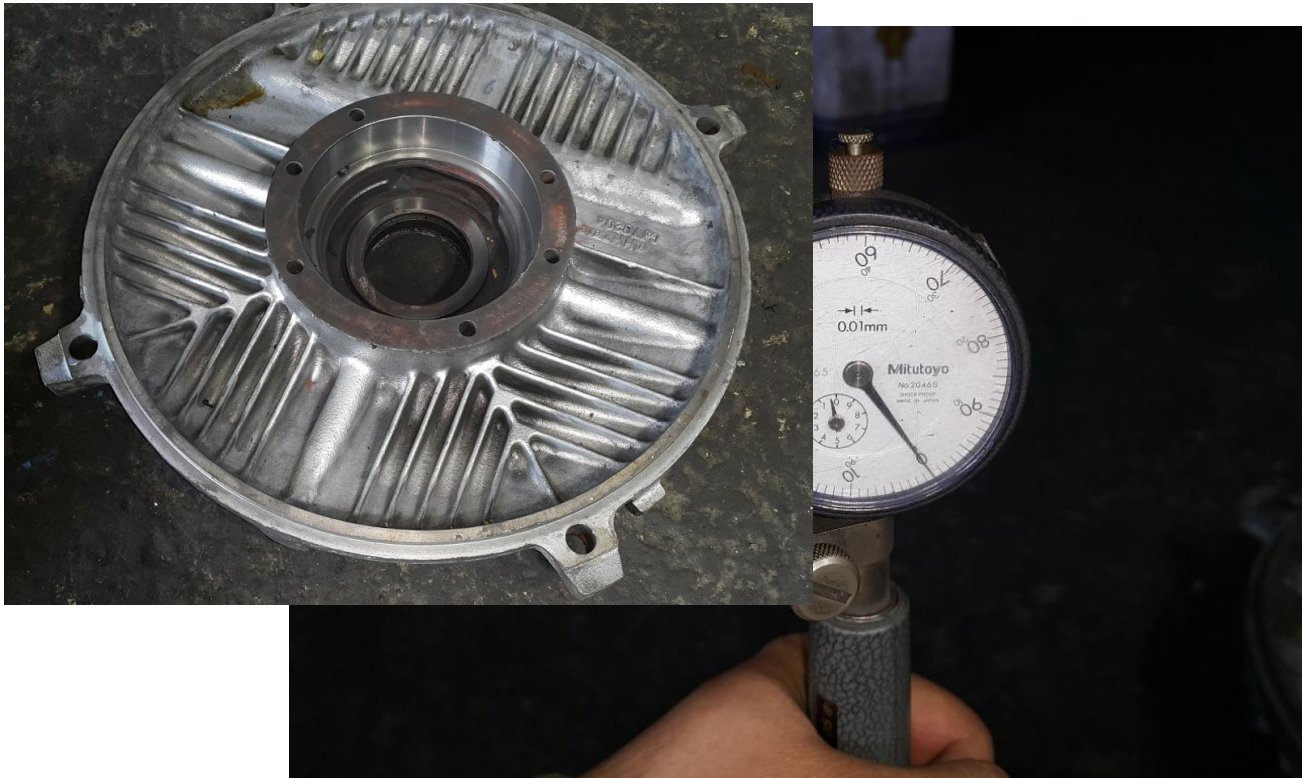
| BRACKET | 부하측 HOUSING METALLIZING 연마 후 검사 0/100 |

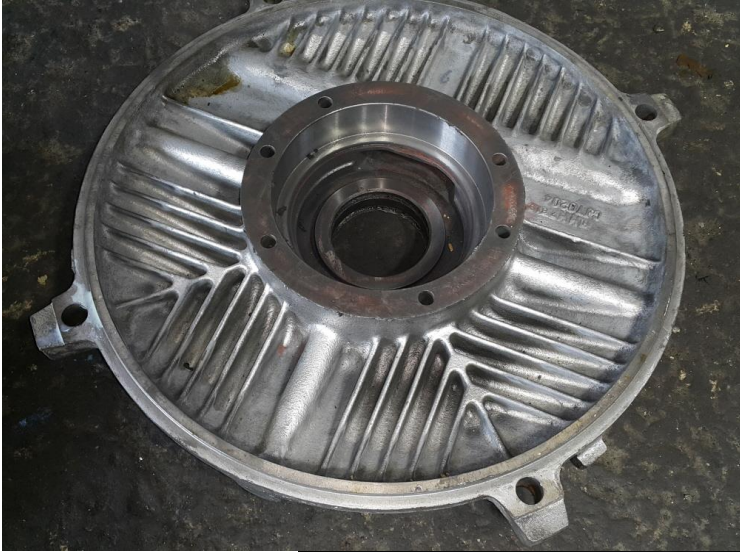
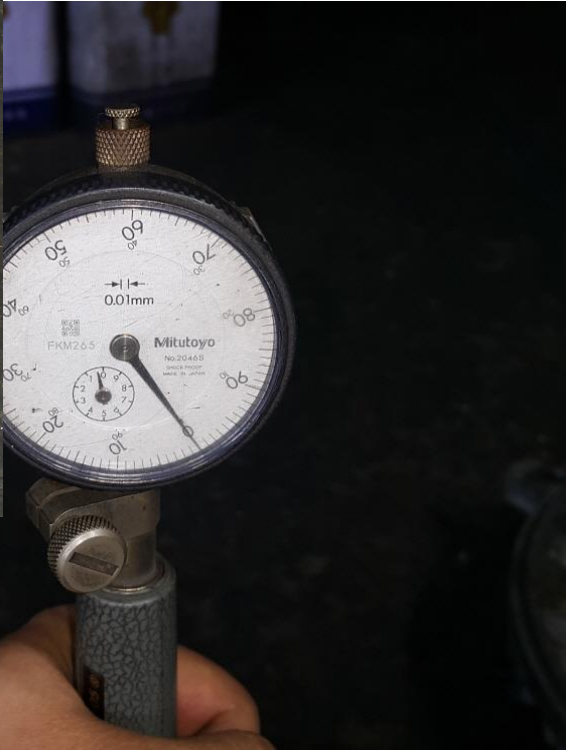
| BRACKET | 반 부하측 HOUSING METALLIZING 연마 후 검사 |

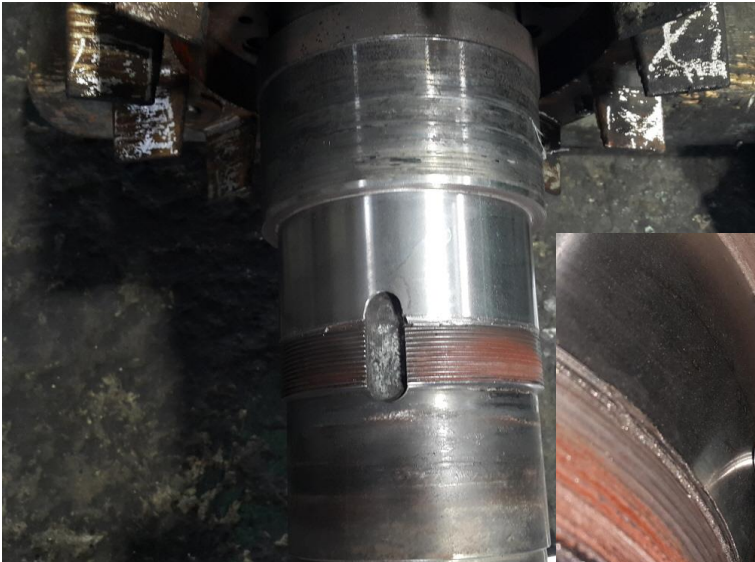
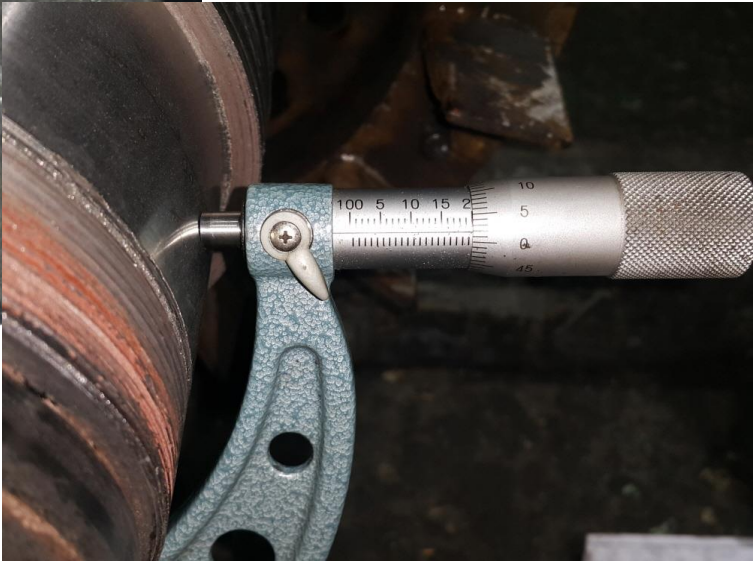
| ROTOR | 부하측 SHAFT BEARING부 METALLIZING 연마 후 검사 2/100 |

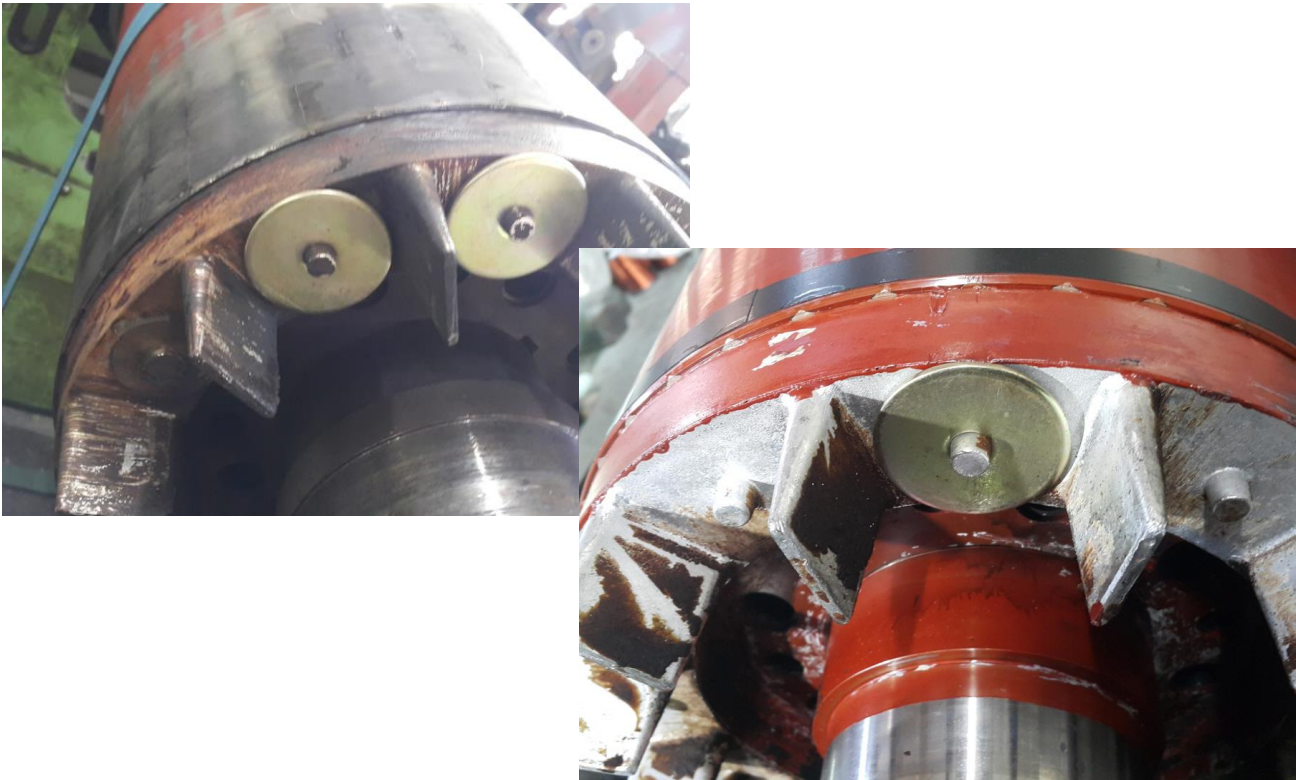
| ROTOR | 교정된 UNBALANCE REPORT 참조 |

| | PLANE1 | PLANE2 |
|---|---|---|
| UNBALANCE | 34.7 gr | 76.0 gr |
| RESULT | ACCEPT | REJECT |

| | PLANE1 | PLANE2 |
|---|---|---|
| UNBALANCE | 4.4 gr | 18.3 gr |
| RESULT | ACCEPT | ACCEPT |

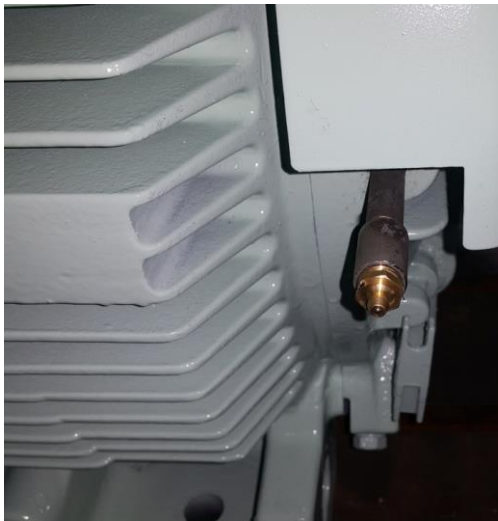
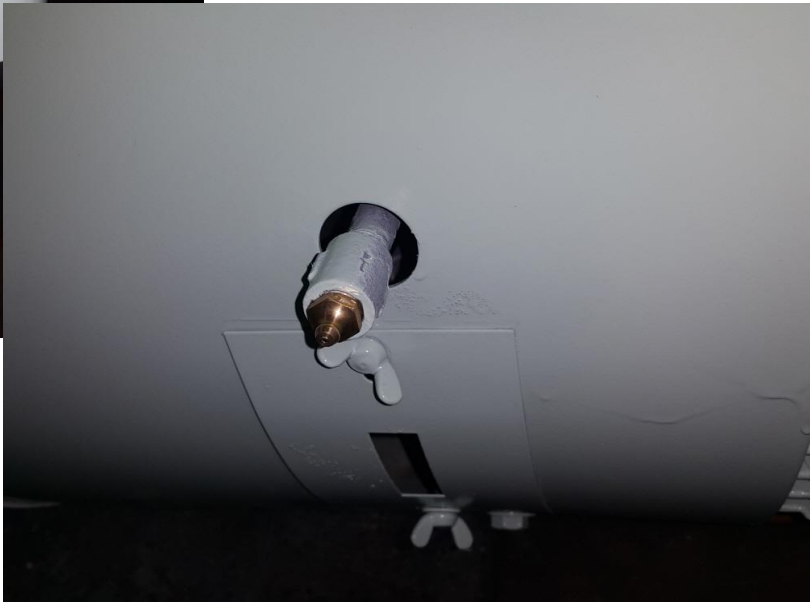
| <div> </div> <div> <p>부하측<br/>기존CHARGING구 빠져없음</p> </div> | |

| 소모부품 | 아래 MENUAL순으로 GREASE CHARGING을 꼭 하십시오 |

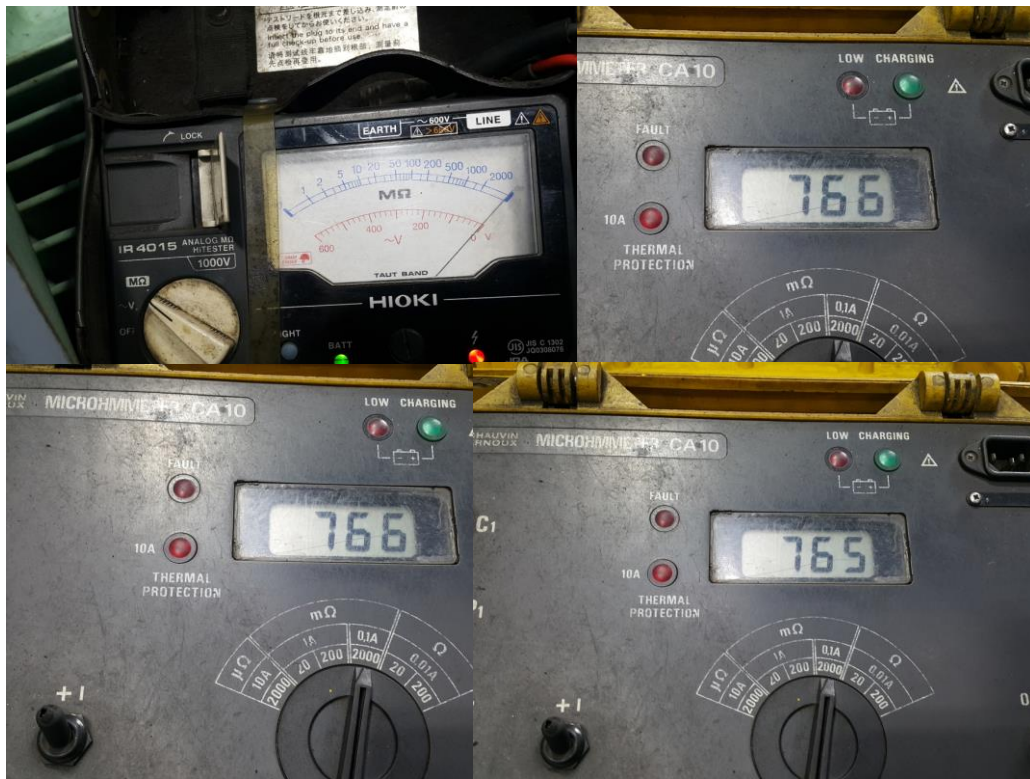
| 출고검사 | 절연저항 & 각 상별 권선저항 |

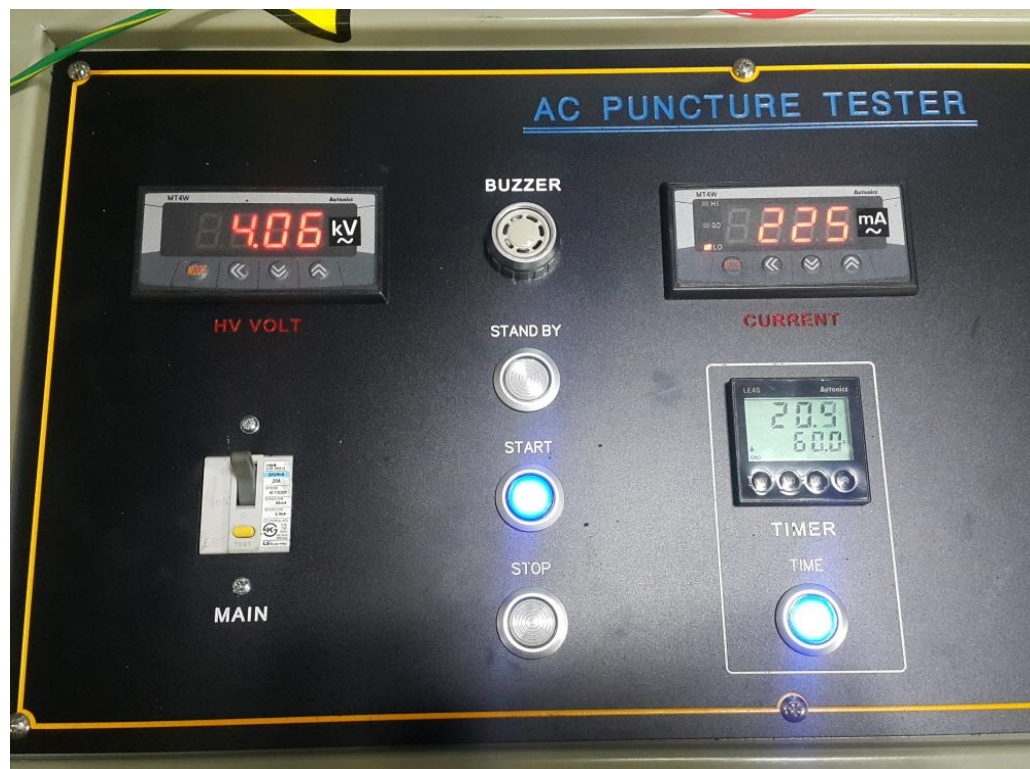
| 출고검사 | 절연내력 시험 |

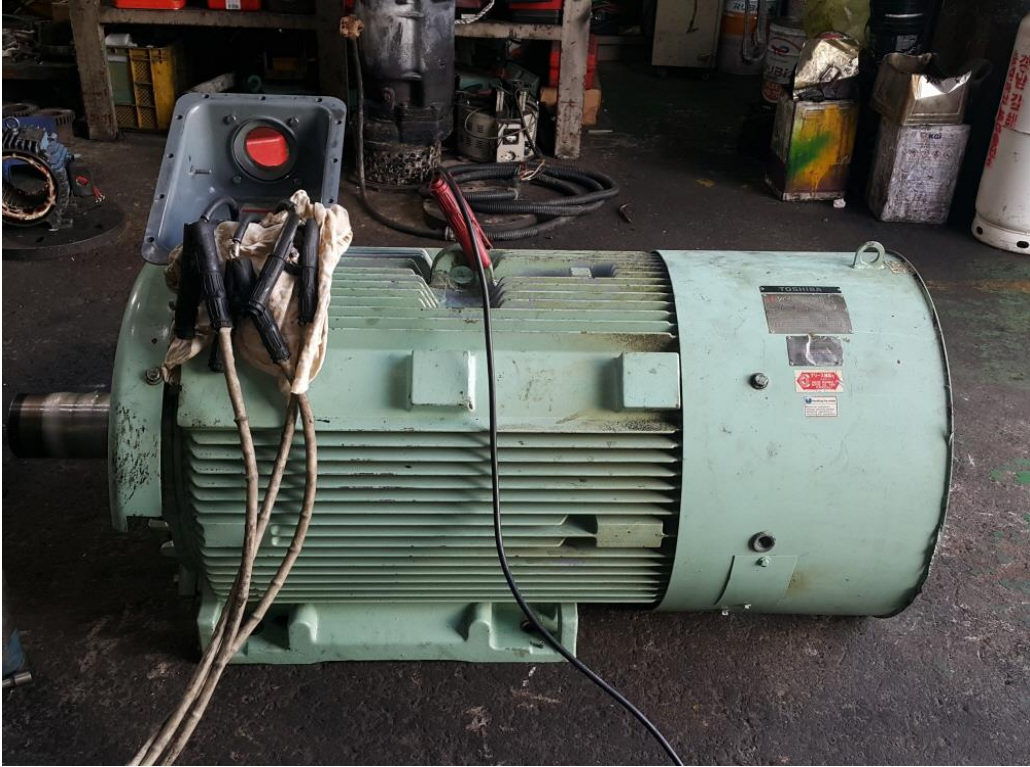
| 출고검사 | 시운전 TEST 실시 |

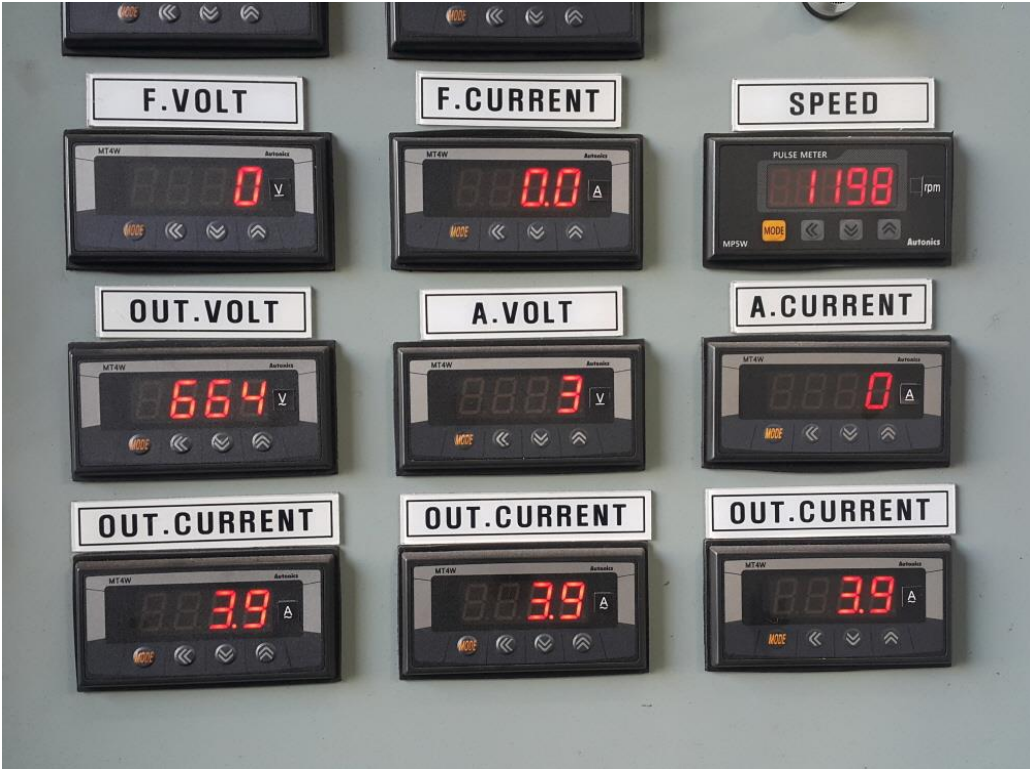
| 출고검사 | 당사 전력 사정으로 인하여 RUNNING TEST 만 실시 |

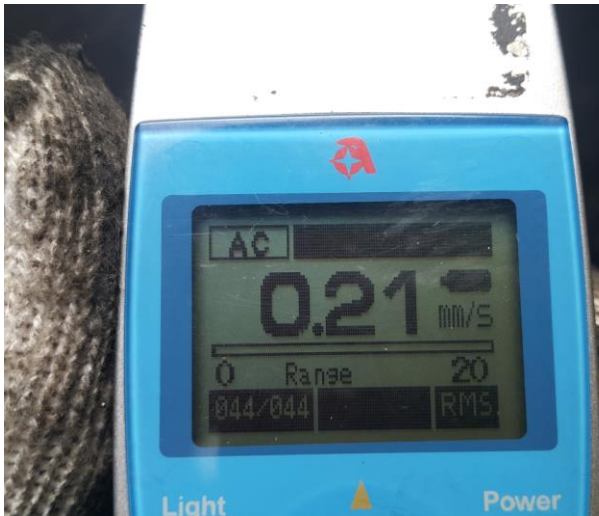
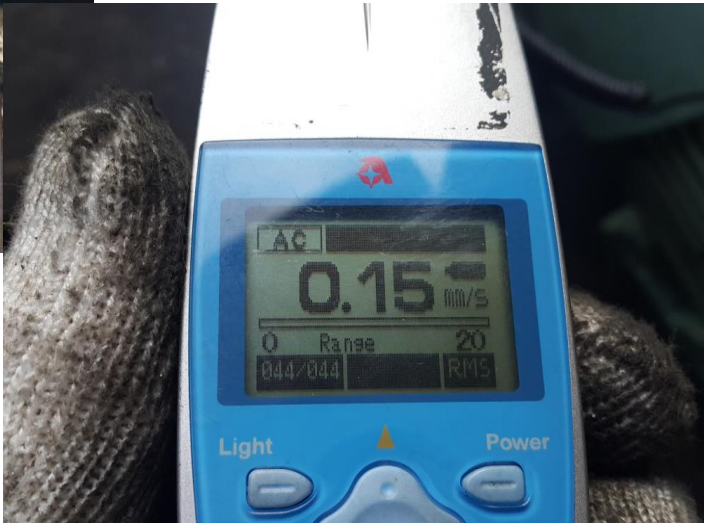
| 출고검사 | 진동검사 |
