# 작업공정사진철

공사명: 제강 전기로 냉각수 회수조 펌프

규격: AC MOTOR 3300V 250HP 6P

REPAIR 내역: 분해 조립 및 조립부품 불순물 CLEANSING  
INSULATING VARNISH DIPPING DRYING  
부하측 HOUSING METALLIZING 연마  
ROTOR BALANCING 및 UNBALANCE교정  
BEARING 교환  
입 출고검사 시운전 TEST

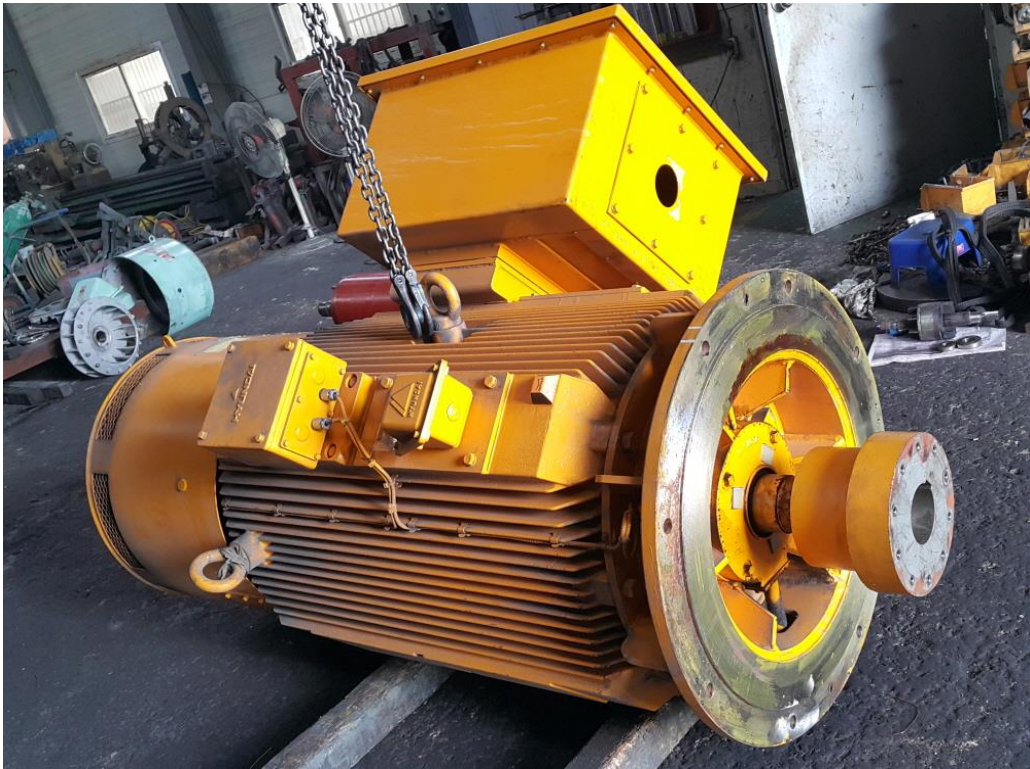
| Ass'y | 분해 전 |

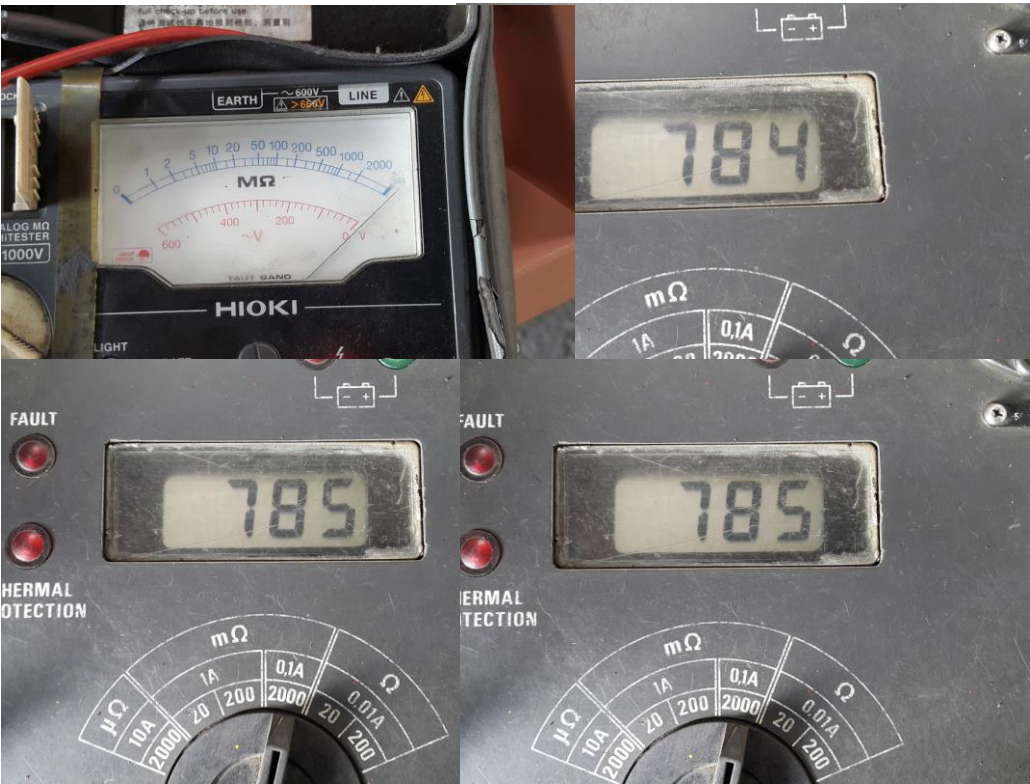
| 권선 검사 | 절연저항 & 각 상별 권선저항 양호 |

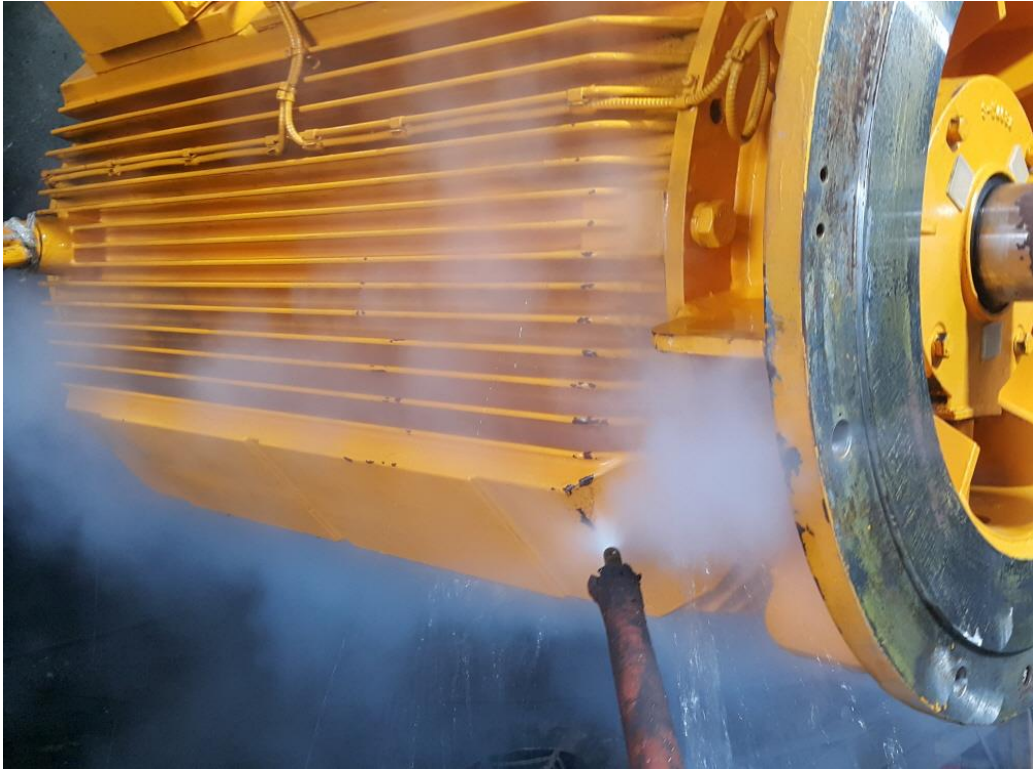
| Ass'y | 외부 불순물 세척실시 |

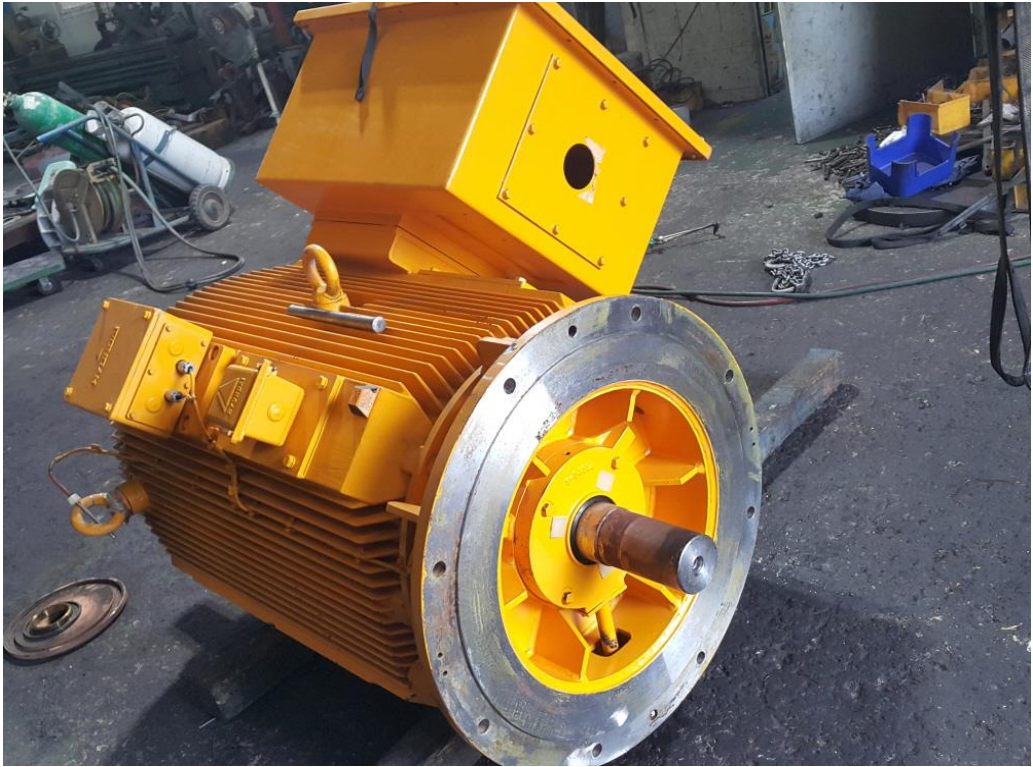
| 분해 실시 | 외부 불순물 세척 후 분해실시 |

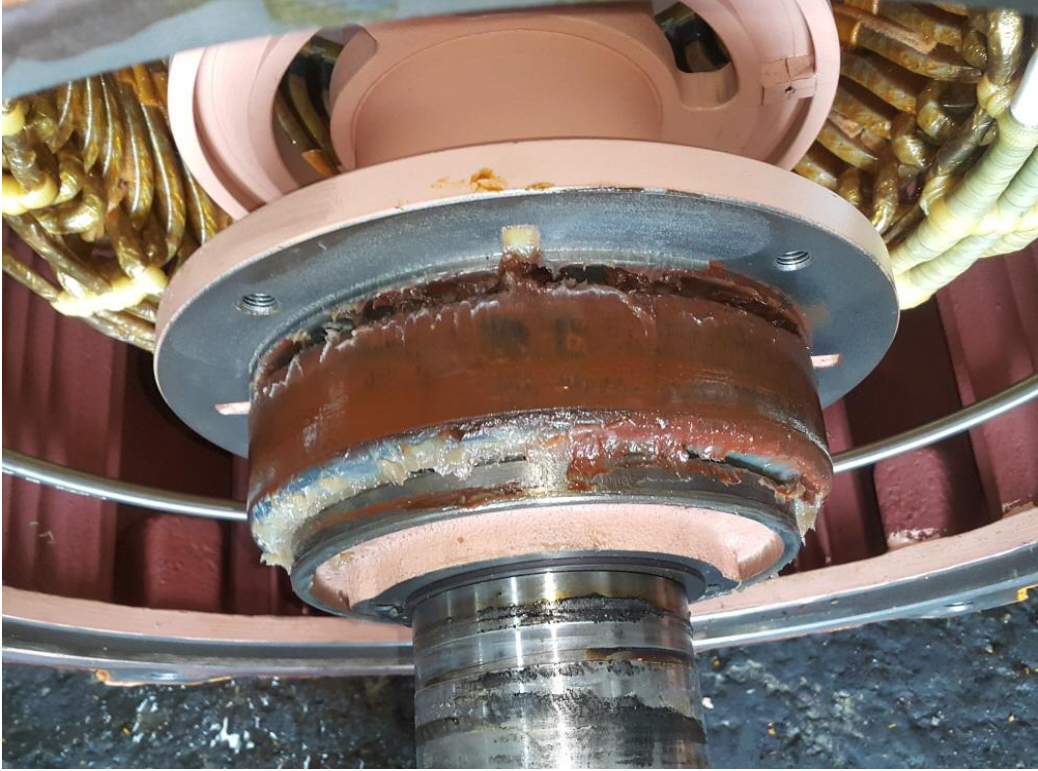
| 분해 실시 | 부하측 BEARING부 |

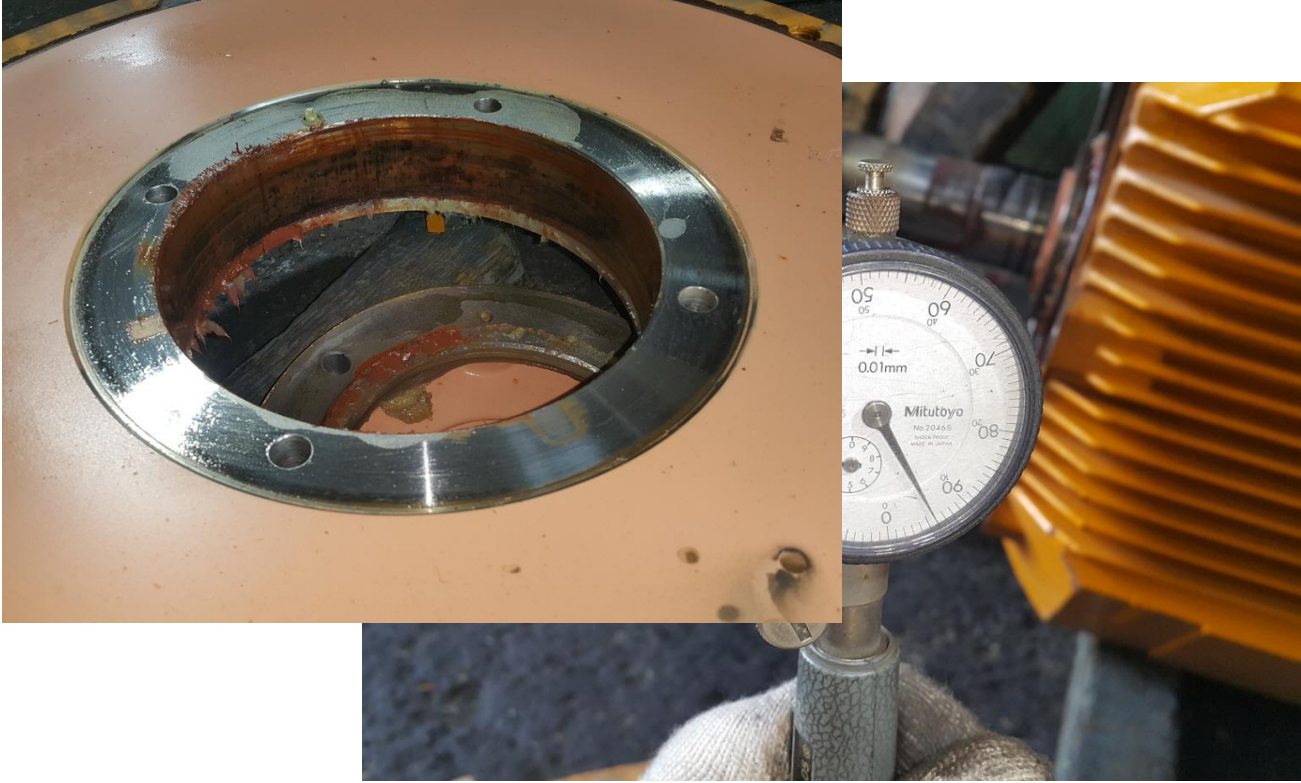
| BRACKET | 부하측 HOUSING 측정치 6/100으로 불량 |

| BRACKET | 부하측 HOUSING METALLIZING 연마 후 검사 0/100 |

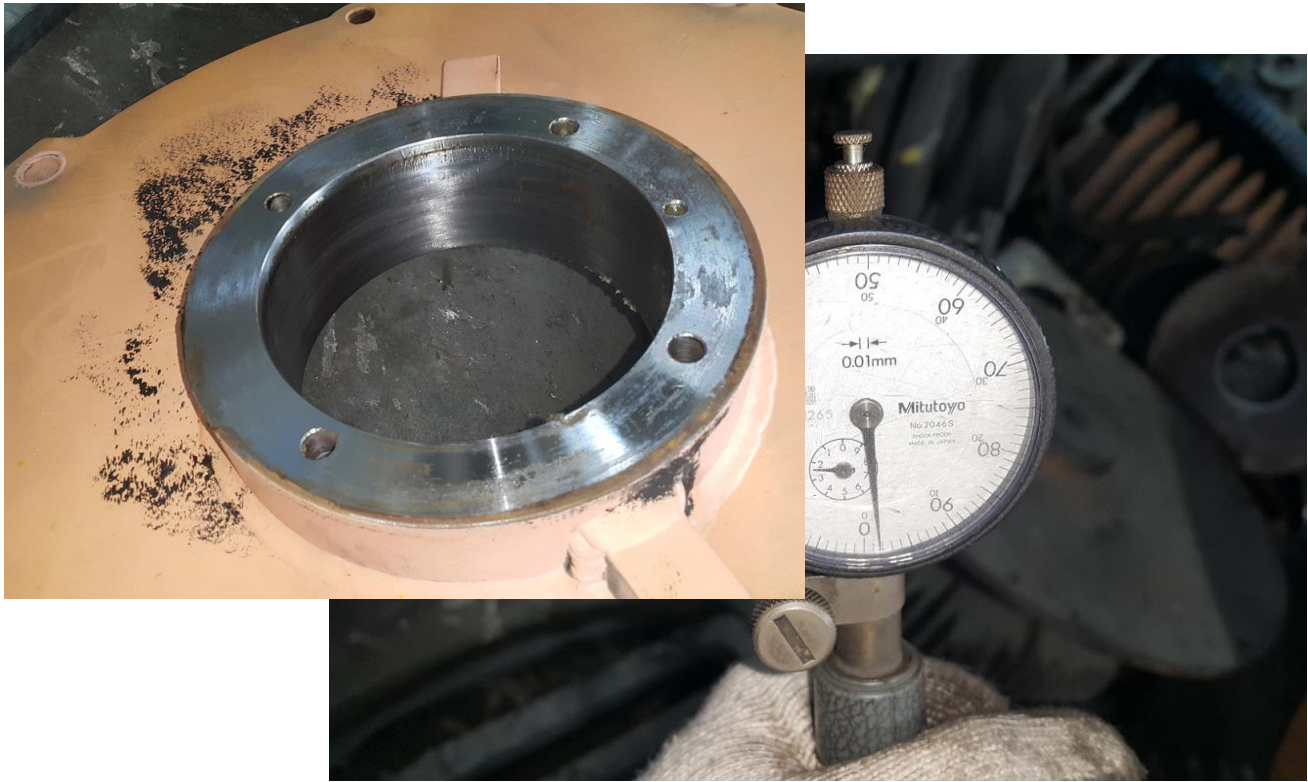
| BRACKET | 반 부하측 HOUSING 측정치 2/100로 양호 |

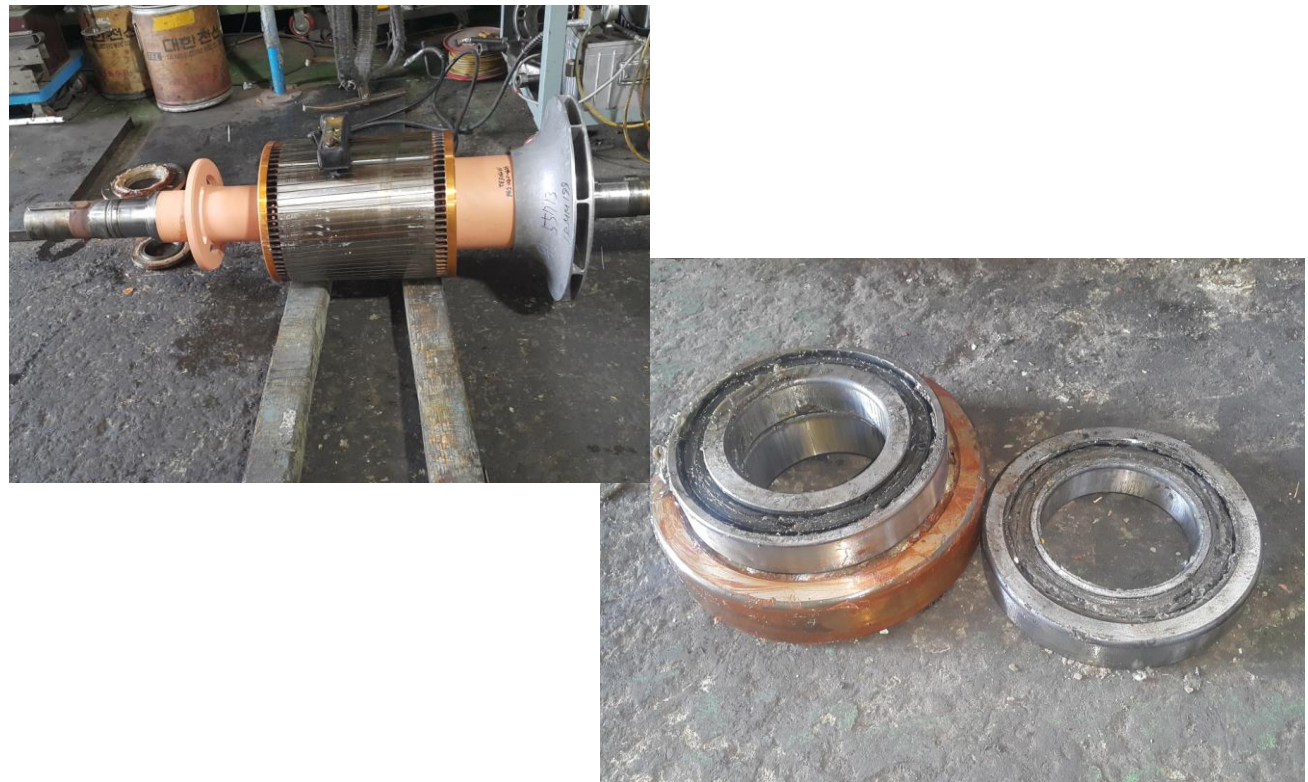
| ROTOR | BEARING 취외 |

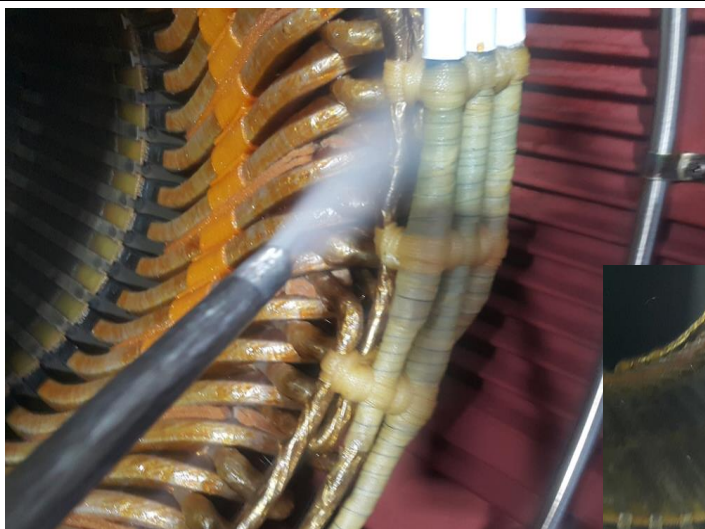
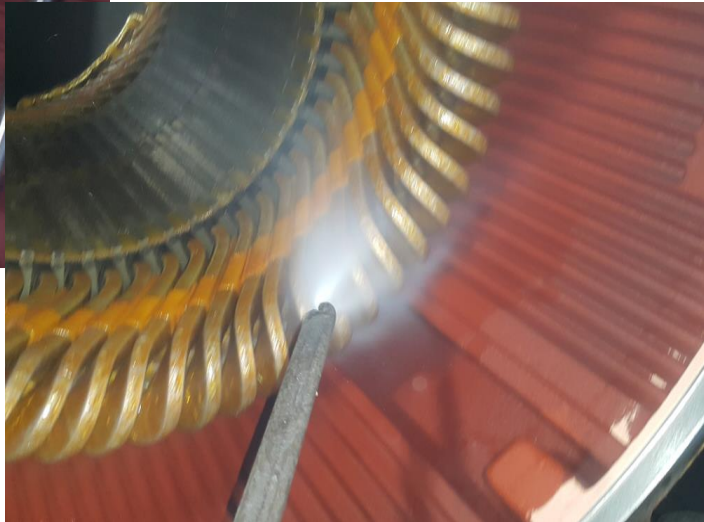
| STATOR권선 | 세척 실시 | |

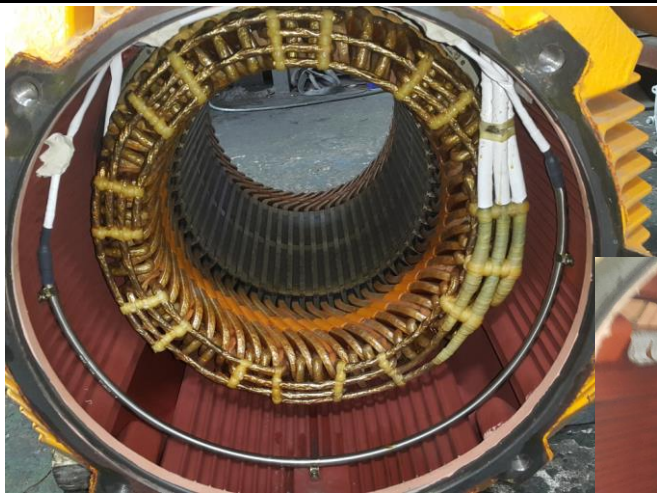
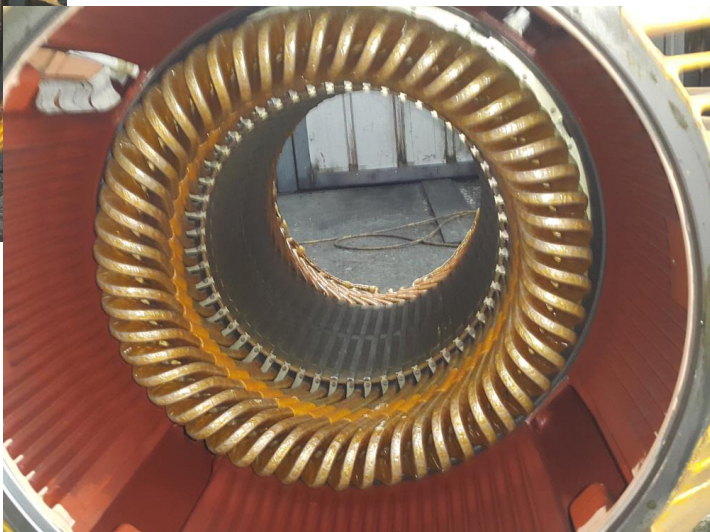
| STATOR권선 | 권선상태 양호 | |

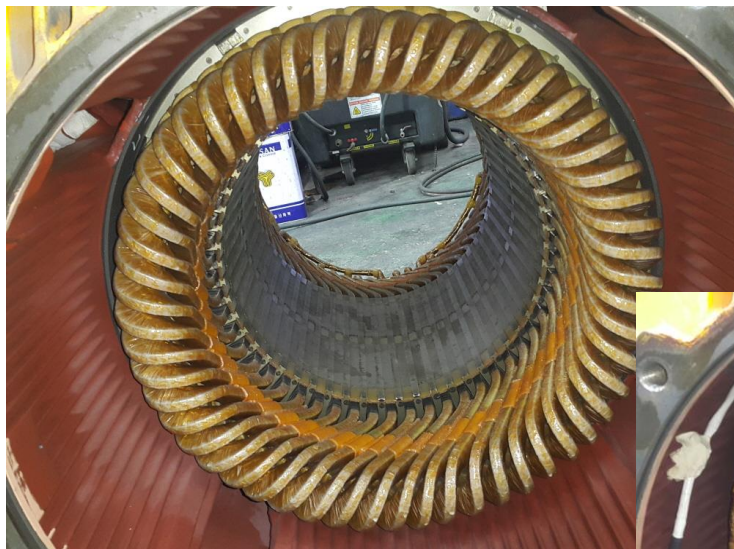
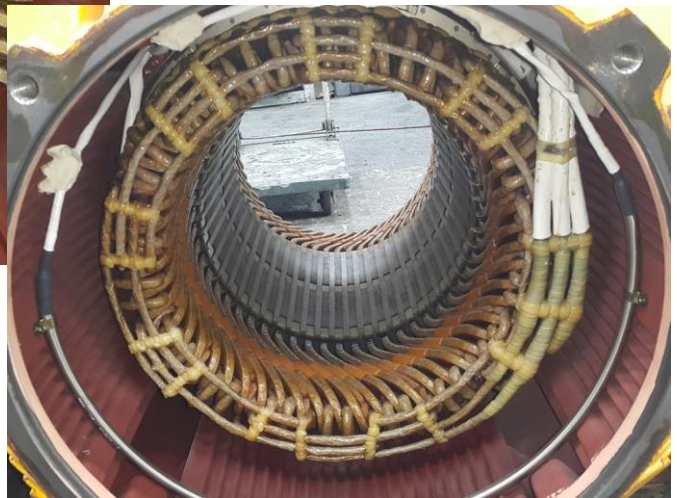
| STATOR 권선 | URETHANE MODIFIED ACRYLIC COATING 실시 |

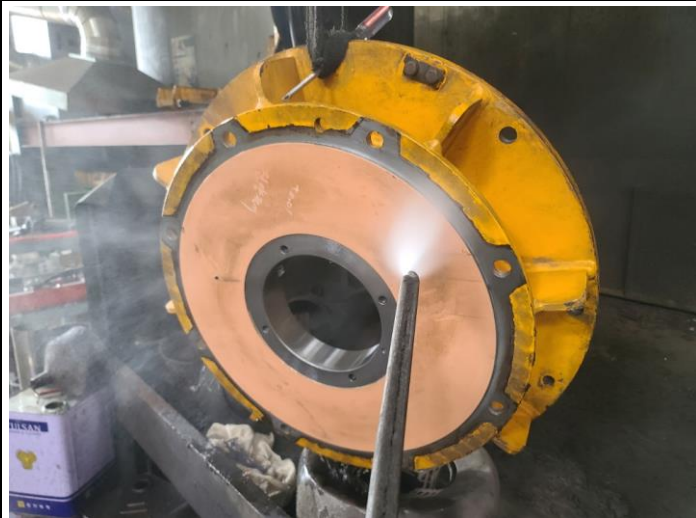
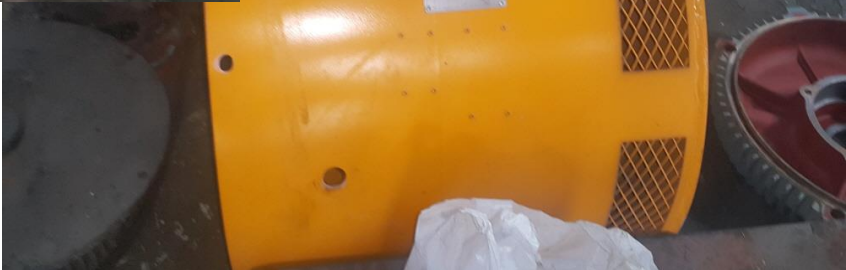
| 조립부품 | 세척실시 |

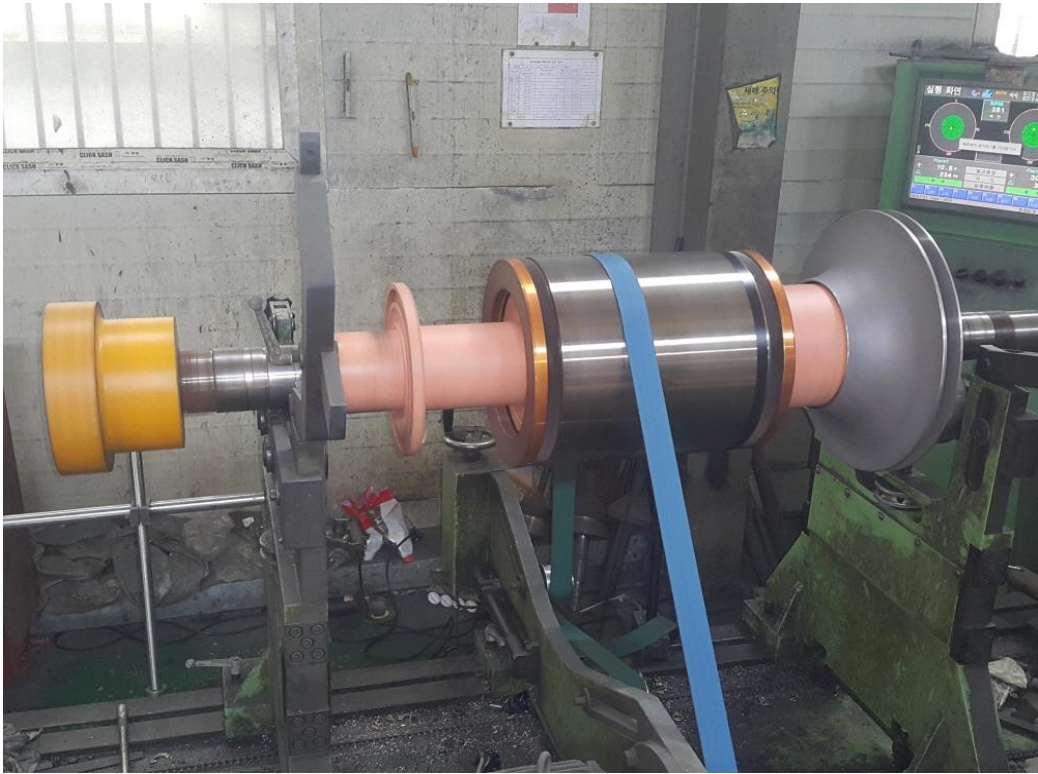
| ROTOR | BALANCING 실시 |

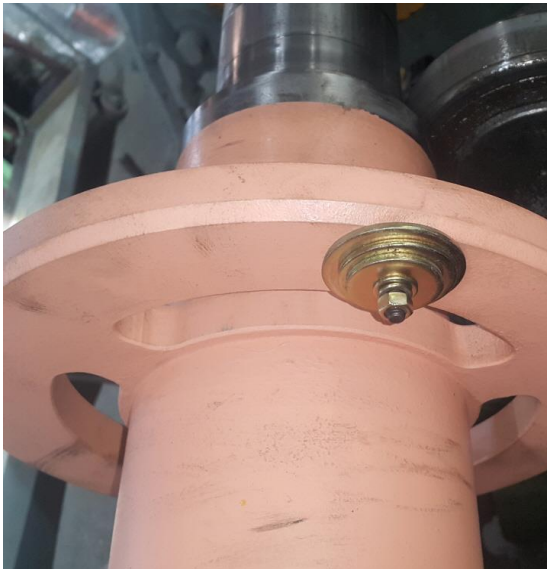
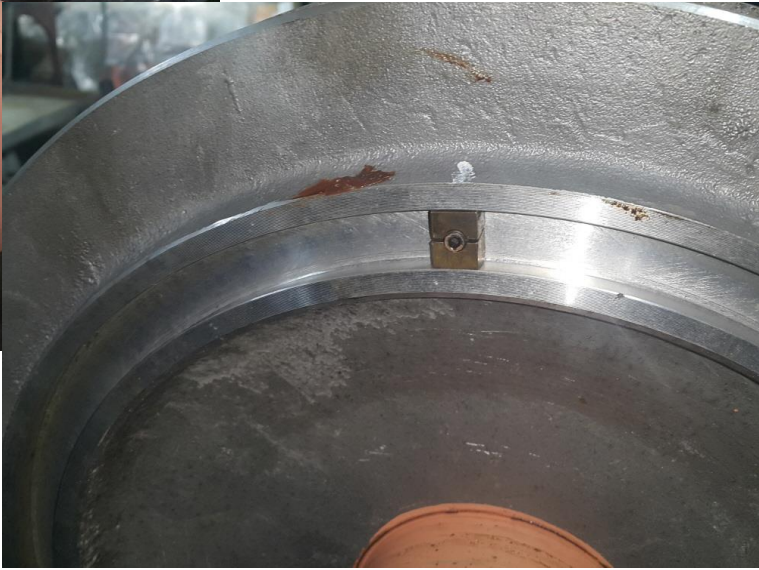
| ROTOR | 교정된 UNBALANCE REPORT 참조 |

| | PLANE1 | PLANE2 |
|---|---|---|
| UNBALANCE | 63.1 gr | 109.2 gr |
| RESULT | ACCEPT | REJECT |

| | PLANE1 | PLANE2 |
|---|---|---|
| UNBALANCE | 10.5 gr | 30.3 gr |
| RESULT | ACCEPT | ACCEPT |

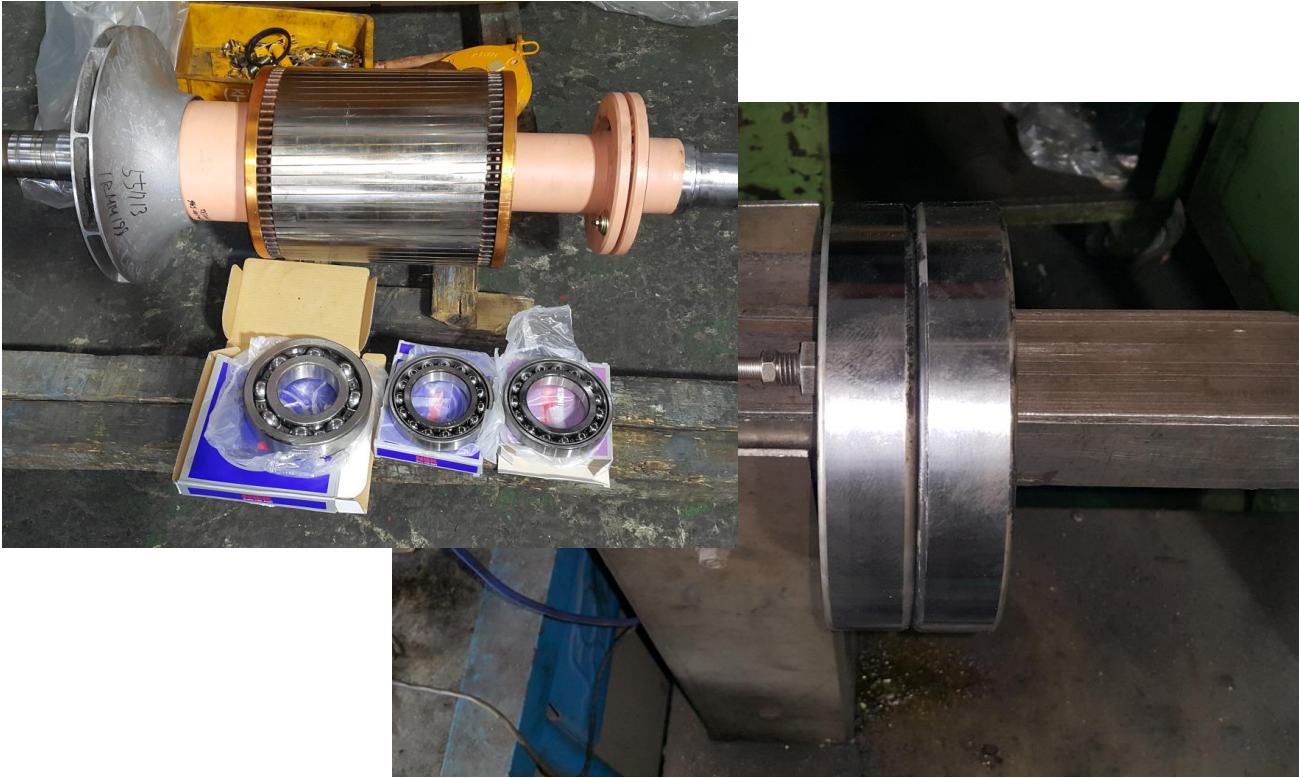
| 소모부품 | BEARING 예열실시 |

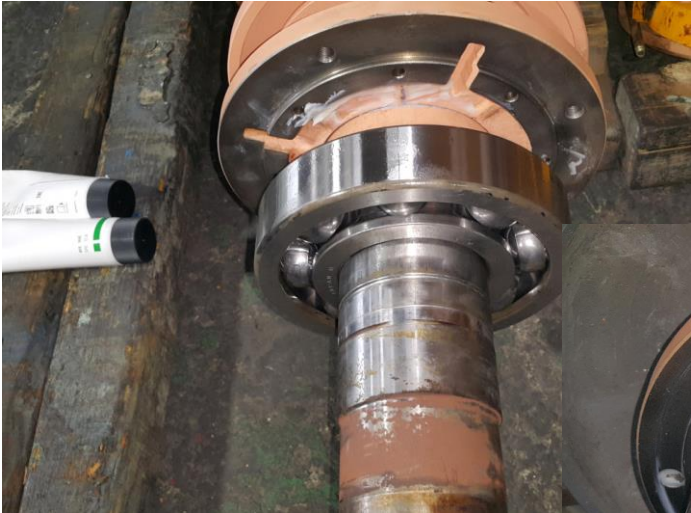
| 소모부품 | BEARING 예열교환 및 GREASE CHARGING 조립실시 |

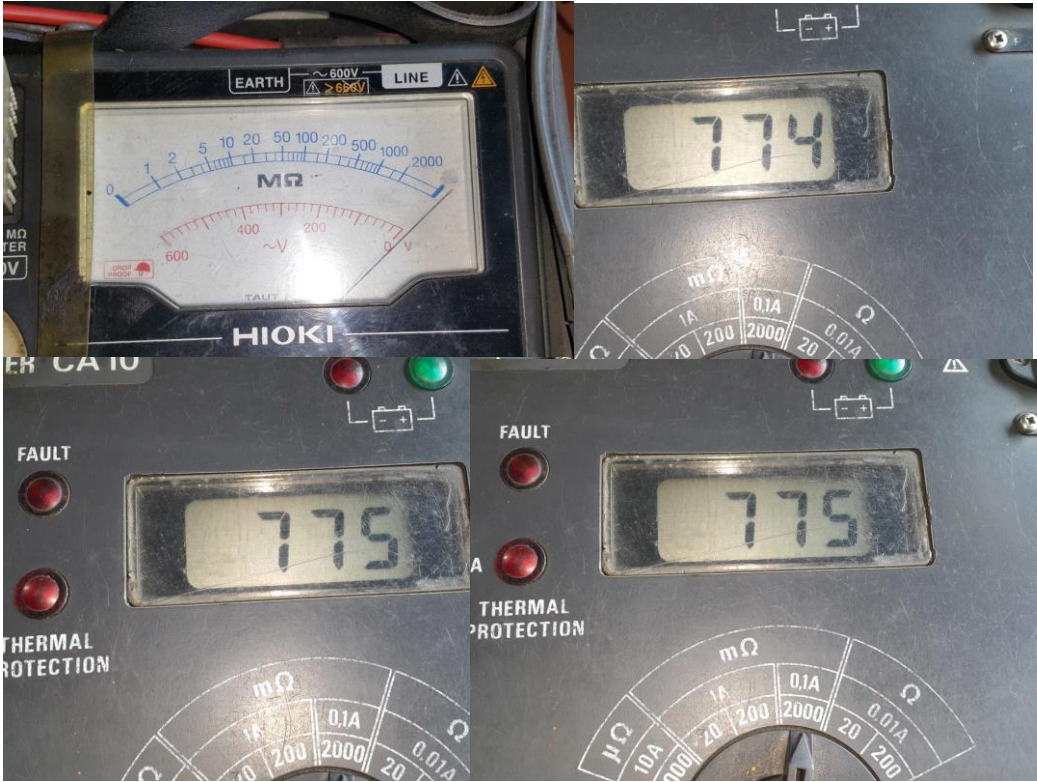
| 출고검사 | 절연저항 & 각 상별 권선저항 |

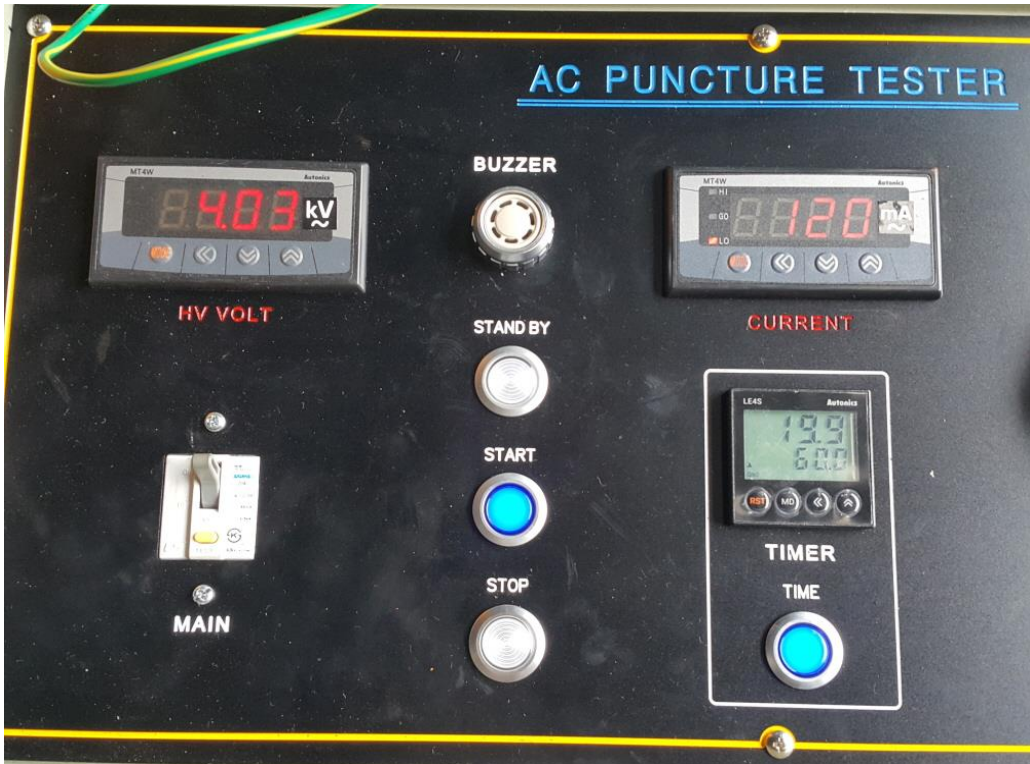
| 출고검사 | 절연내력 시험 |

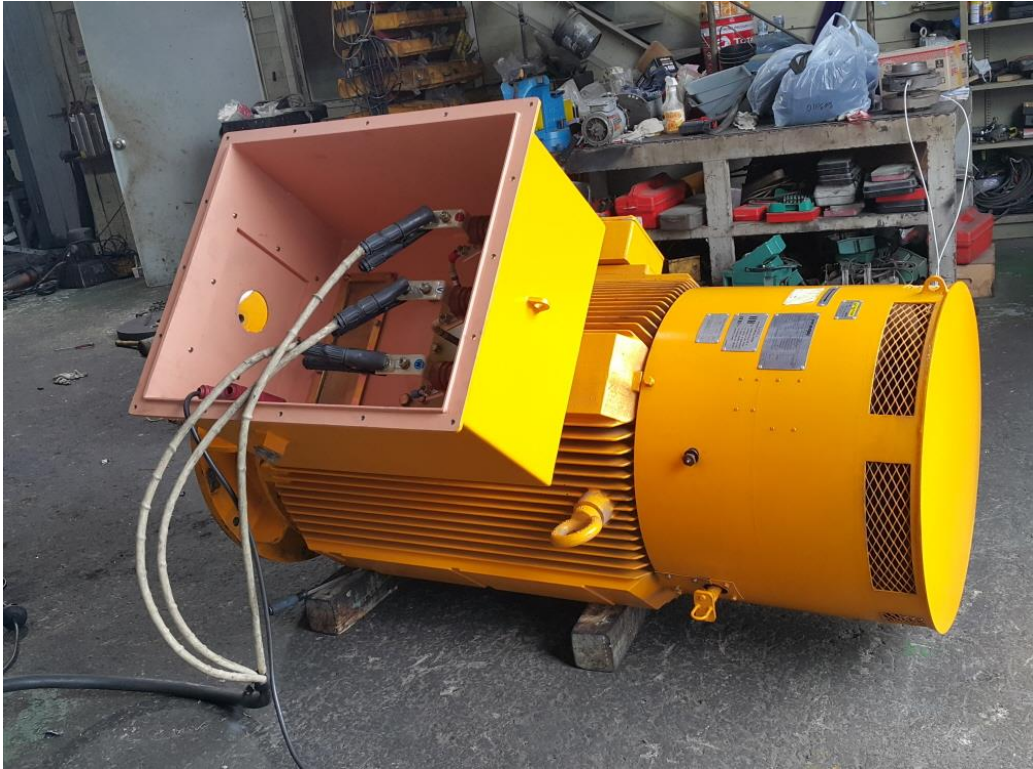
| 출고검사 | 시운전 TEST 실시 |

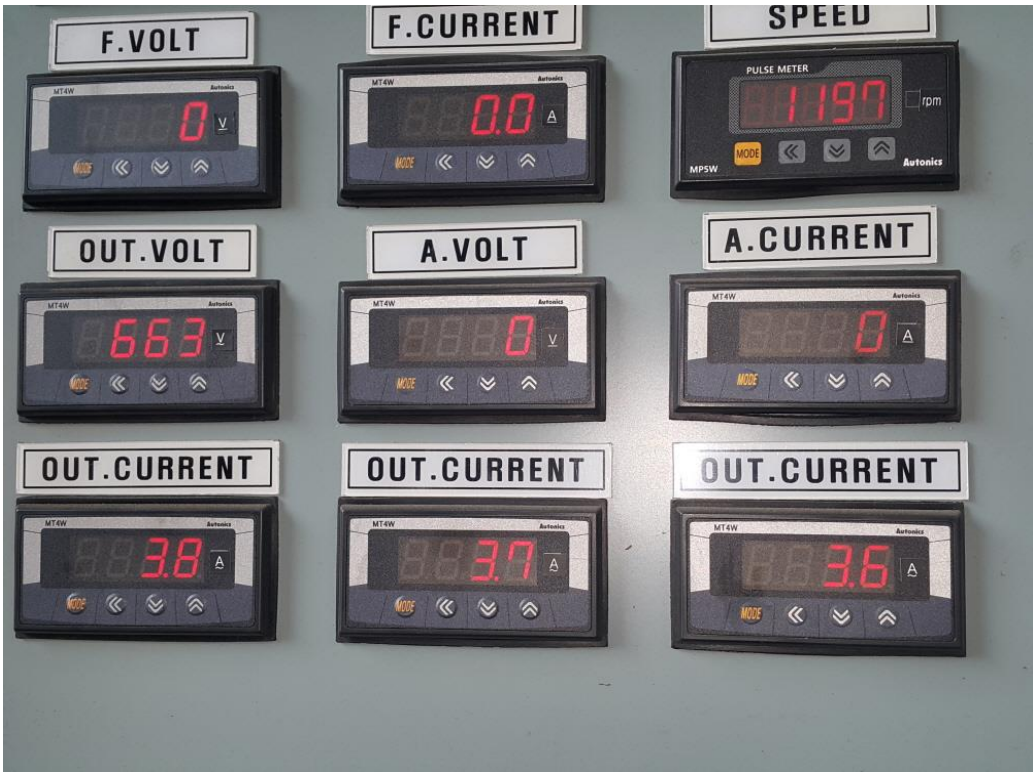
| 출고검사 | 당사 전력 사정으로 인하여 RUNNING TEST 만 실시 |
