## 작업공정사진철

고객명: (주)  
공사명: 단조 수직오일 (2-2-9)MOTOR

규격: AC MOTOR 100HP 4P 440V

REPAIR 내역: 분해 조립 및 조립부품 불순물 CLEANSING  
STATOR REWINDING  
INSULATING VARNISH DIPPING DRYING  
반 부하측 SHAFT 보수  
양측 HOUSING 보수  
BEARING 교환  
입 출고검사 시운전 TEST 및 COLOR PAINTING

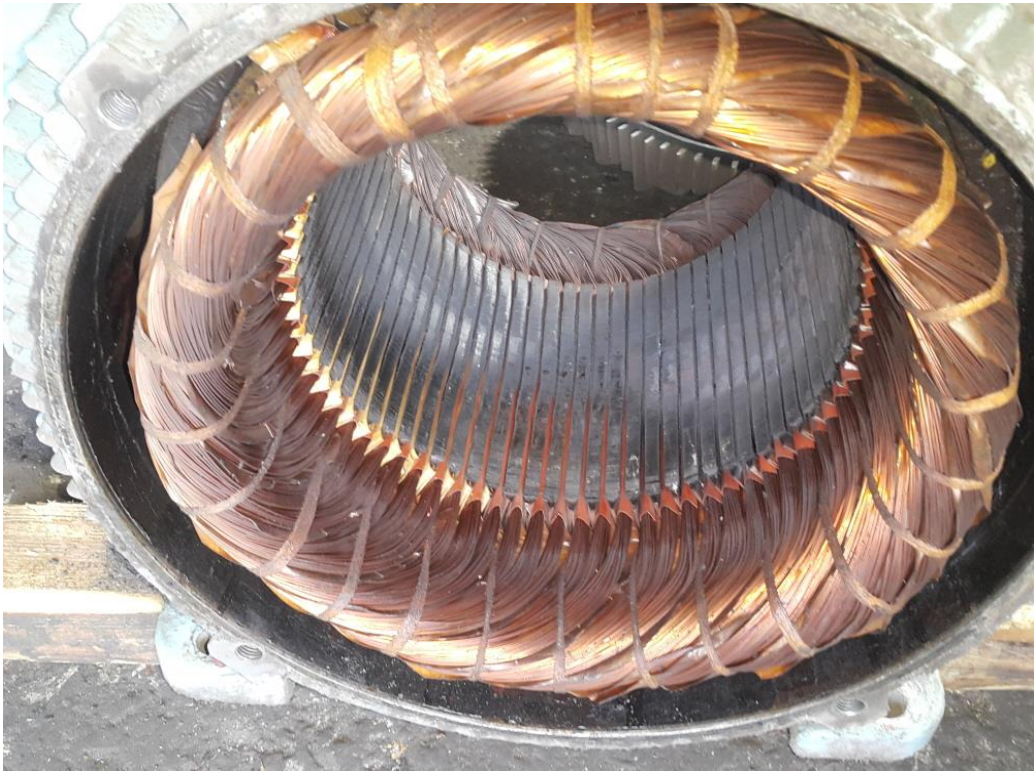
| STATOR 권체 | 분해 후 |

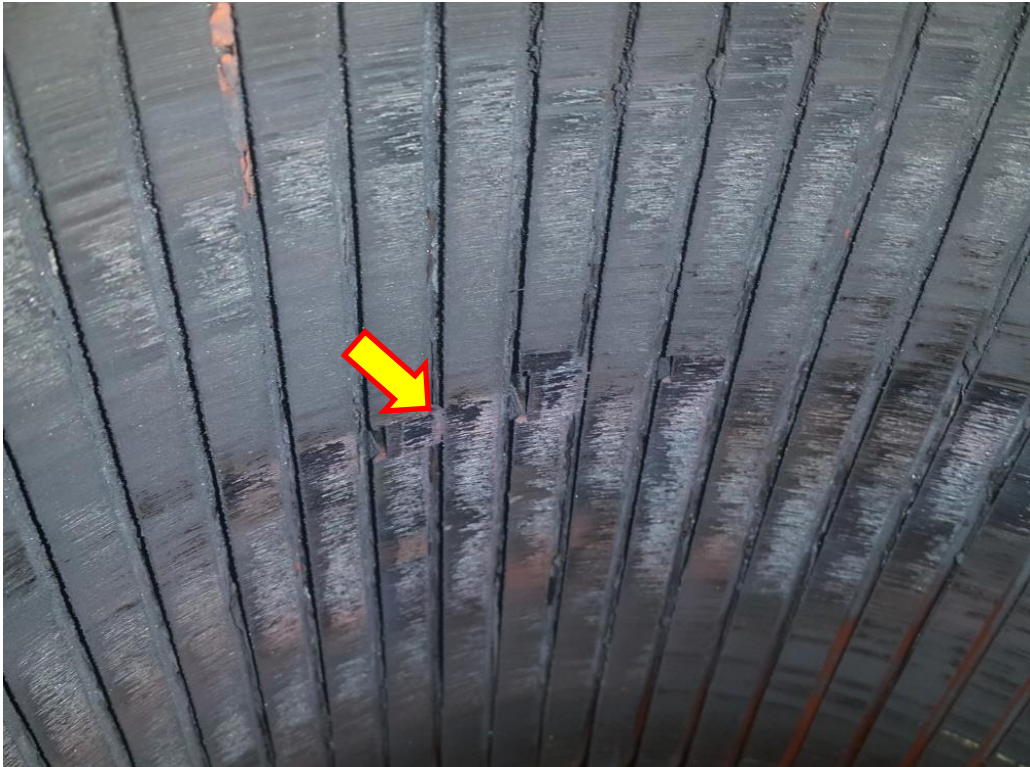
| STATOR 권선 | 회전마찰에 의한 권선손손 |
| STATOR CORE 회전마찰로 인하여 밀리고 뭉개져 발열이 예상 짐작됨 | |

| 기존 STATOR CORE 밀림 현상으로 발열이 예상되어 권체교환 수리 했습 | |

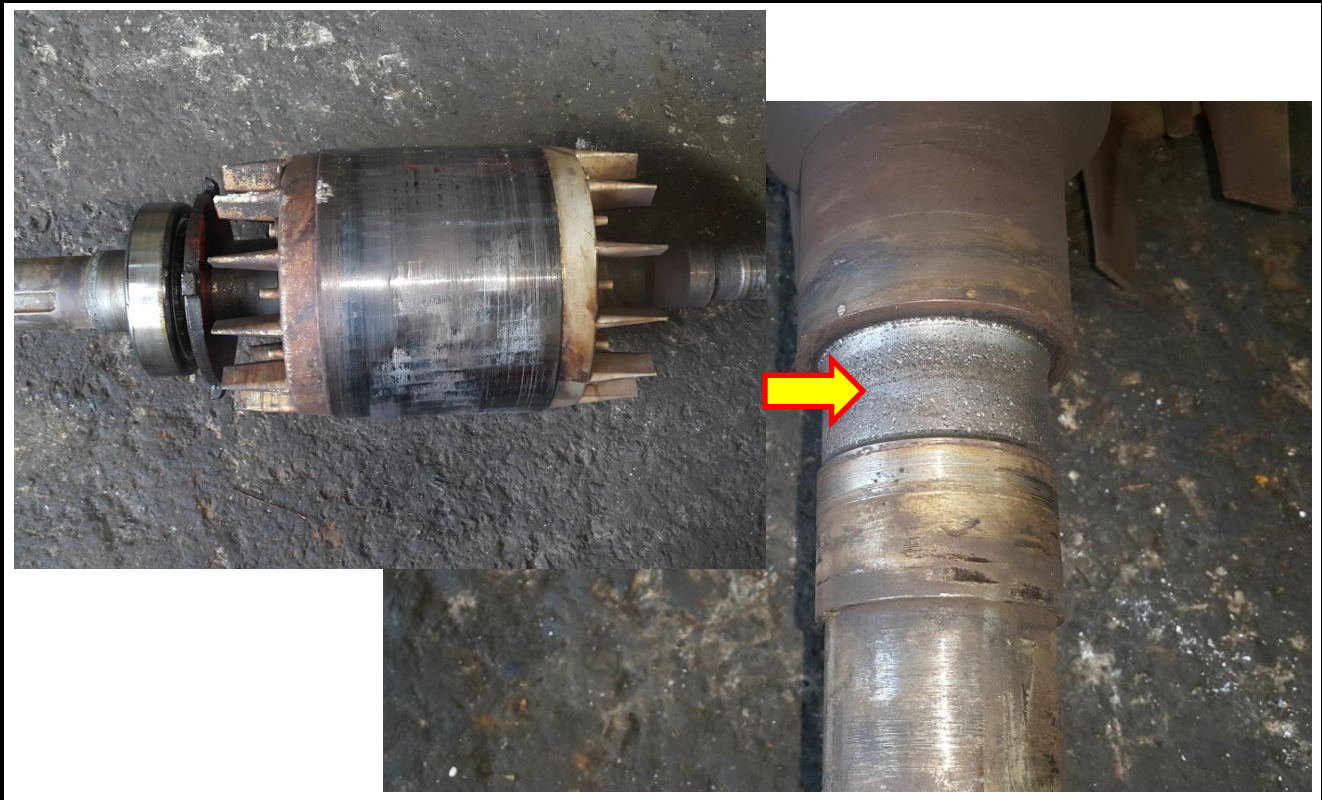
| ROTOR | 반 부하측 BEARING부 마모 |

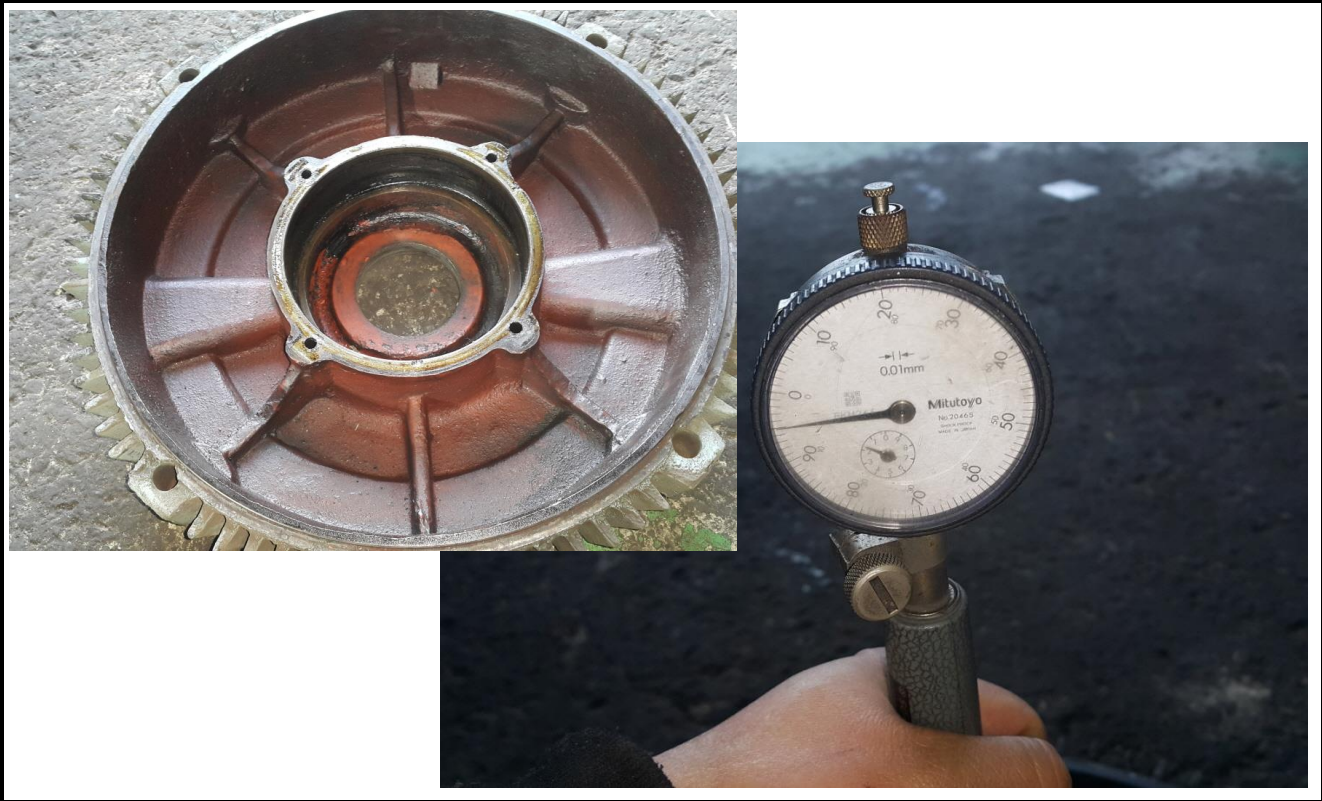
| BRACKET | 부하측 HOUSING 검사 5/100으로 불량 |
