# 작업공정사진철

공사명: TURNING TABLE MACHINE MOTOR OVERHAUL

규격: DC MOTOR 55KW 400V 1000~2000RPM

REPAIR 내역: 분해 조립 및 불순물 CLEANSING DRYING  
INSULATING VARNISH DIPPING DRYING  
COMMUTATOR 동심도 가공 및 UNDERCUTTING  
BEARING 교체  
출고검사 시운전 TEST

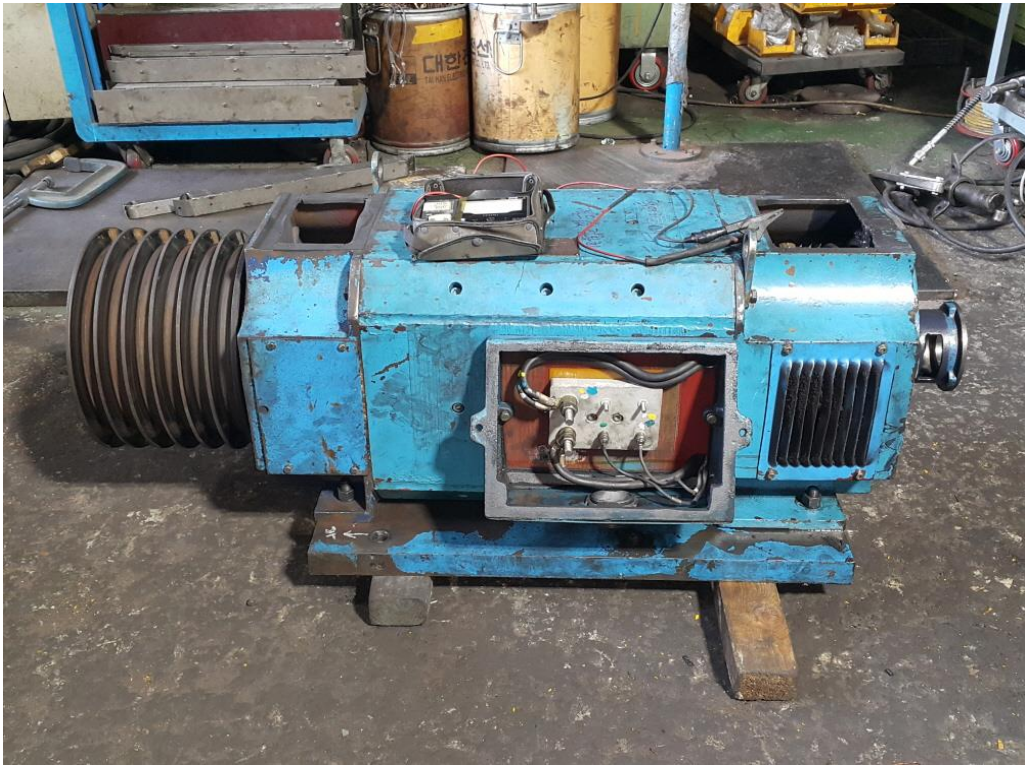
| Ass'y | 분해 전 |

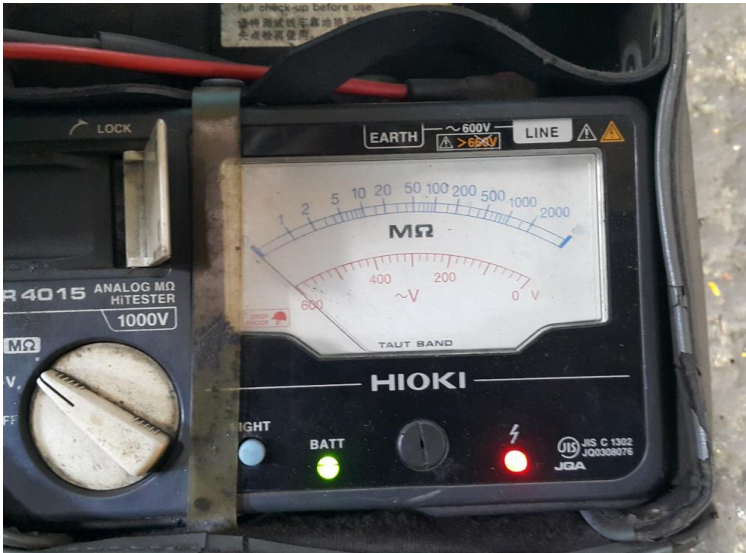
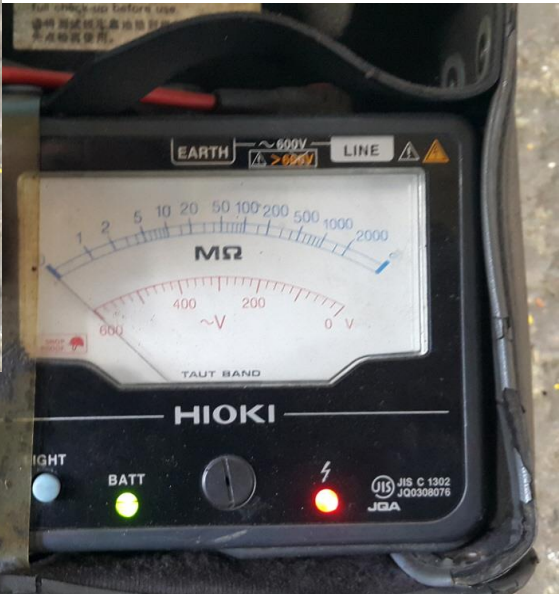
| <div style="display: flex; justify-content: space-around;"> <div style="text-align: center;"> <p>ARMATURE</p> </div> <div style="text-align: center;"> <p>FIELD</p> </div> </div> | |

| 권선검사 | 침수로인한 절연불량 |

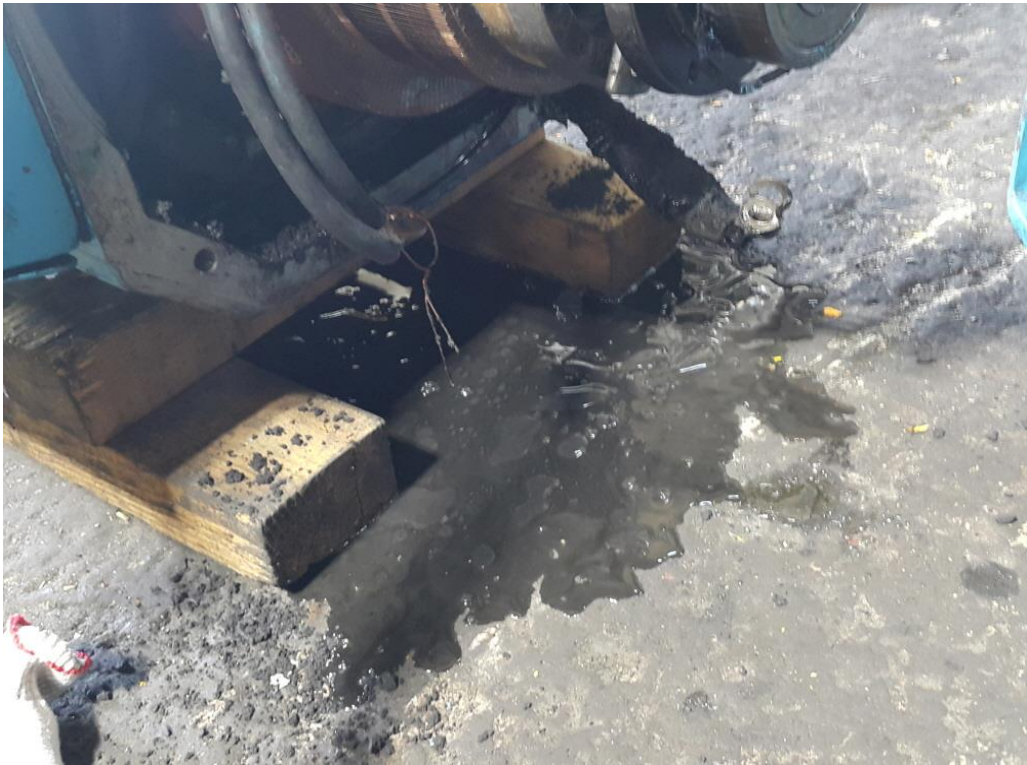
| 분해 실시 | 침수 현상 |

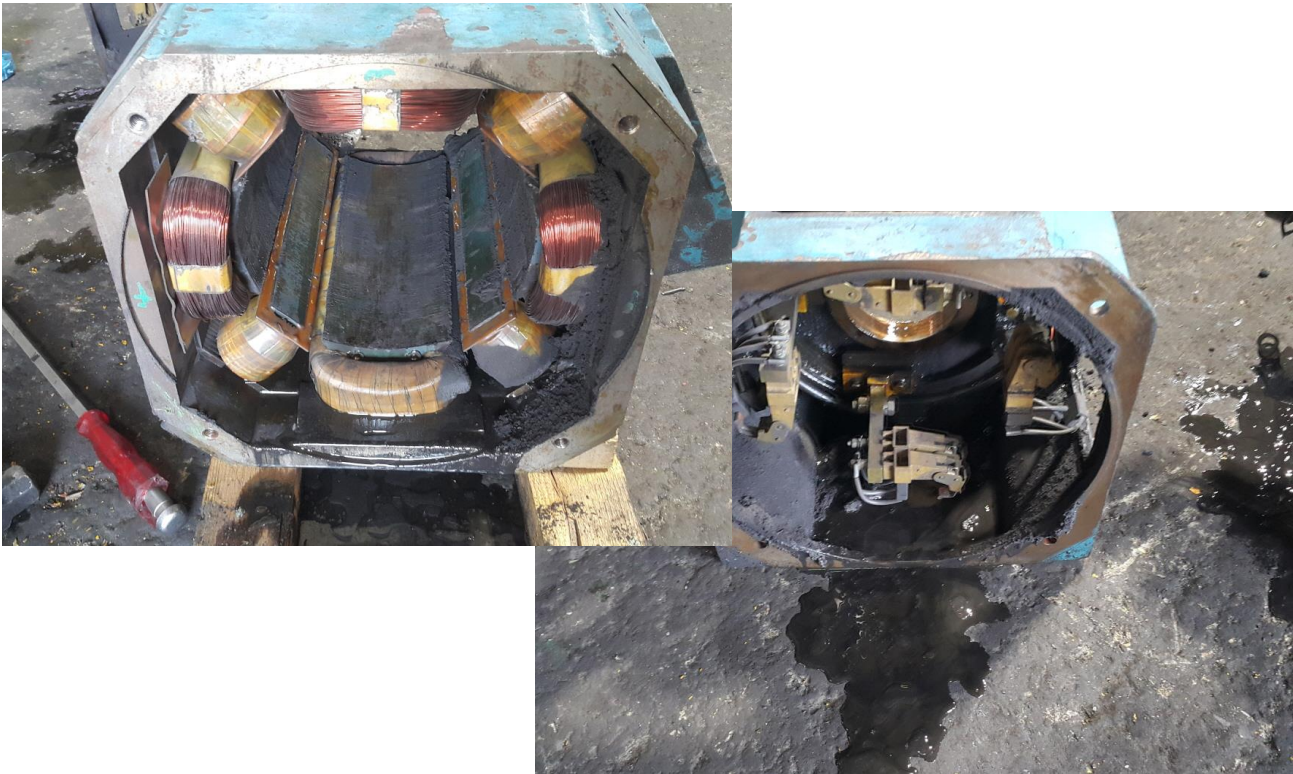
| 분해 실시 | 침수 현상 |

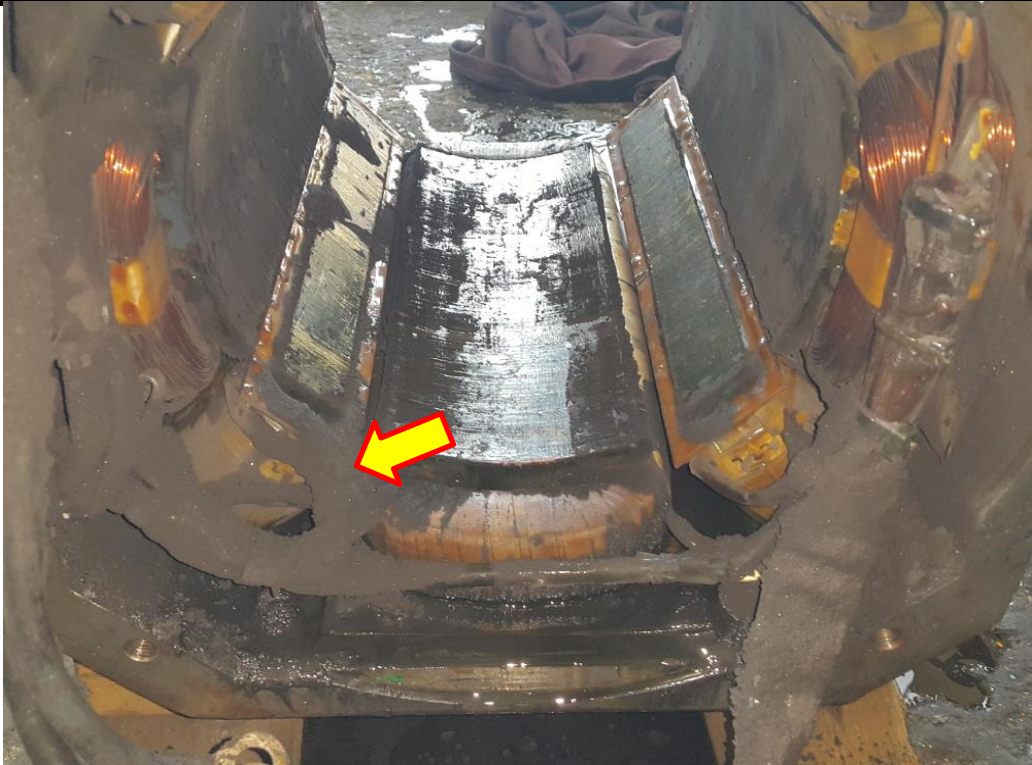
| 계자 권체 | 분진이 쌓여 전도현상 있음 |

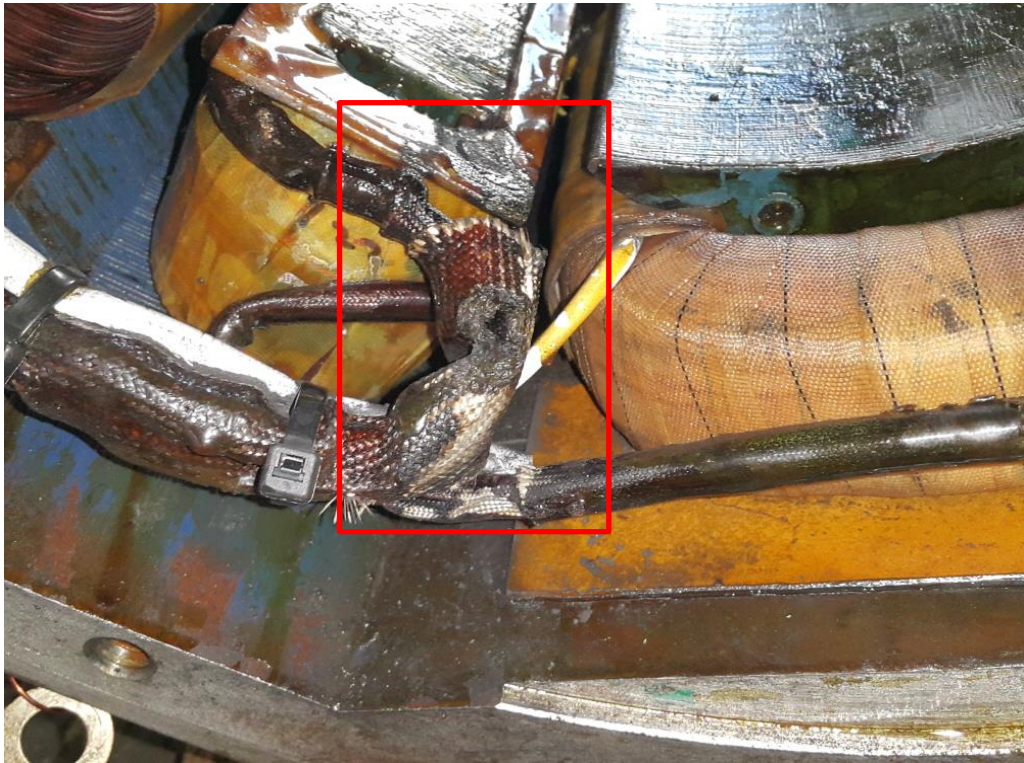
| 계자 권체 | <p>위 사진의 표기 부분 결선부 철분 및 분진이 쌓여 절연파괴로<br/>누설 전류가 흘러 ARC발생 및 전도소손 진행 중</p> |

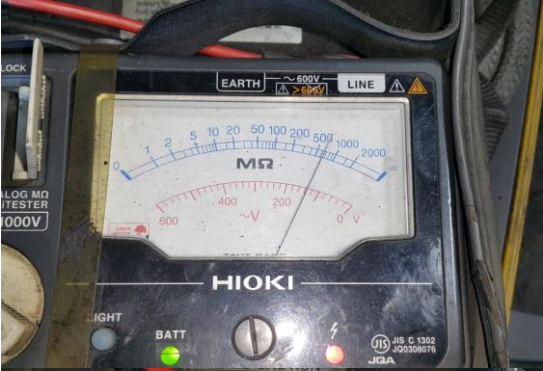
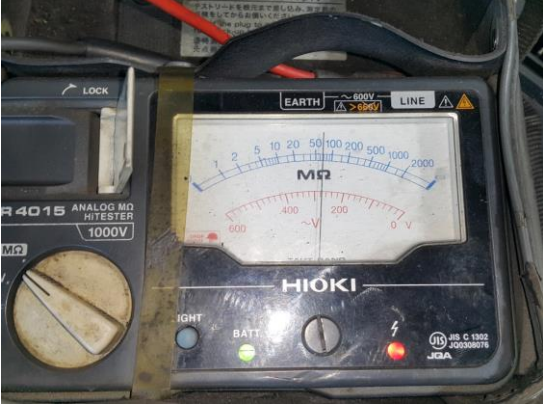
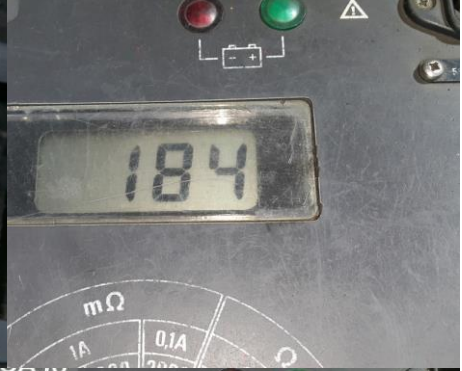
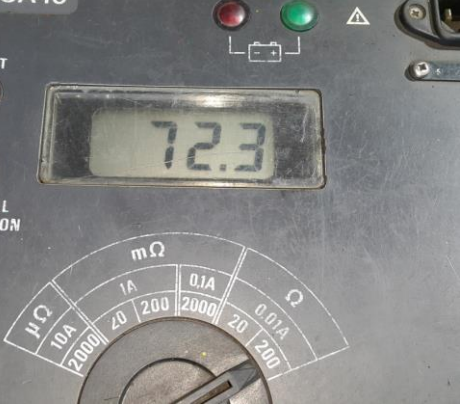
| <p>ARMATURE<br/>절연저항</p> <p>FIELD<br/>절연저항</p> | <p>ARMATURE<br/>권선저항</p> <p>FIELD<br/>권선저항</p> |

| 출고검사 | 절연저항 & 권선저항 |

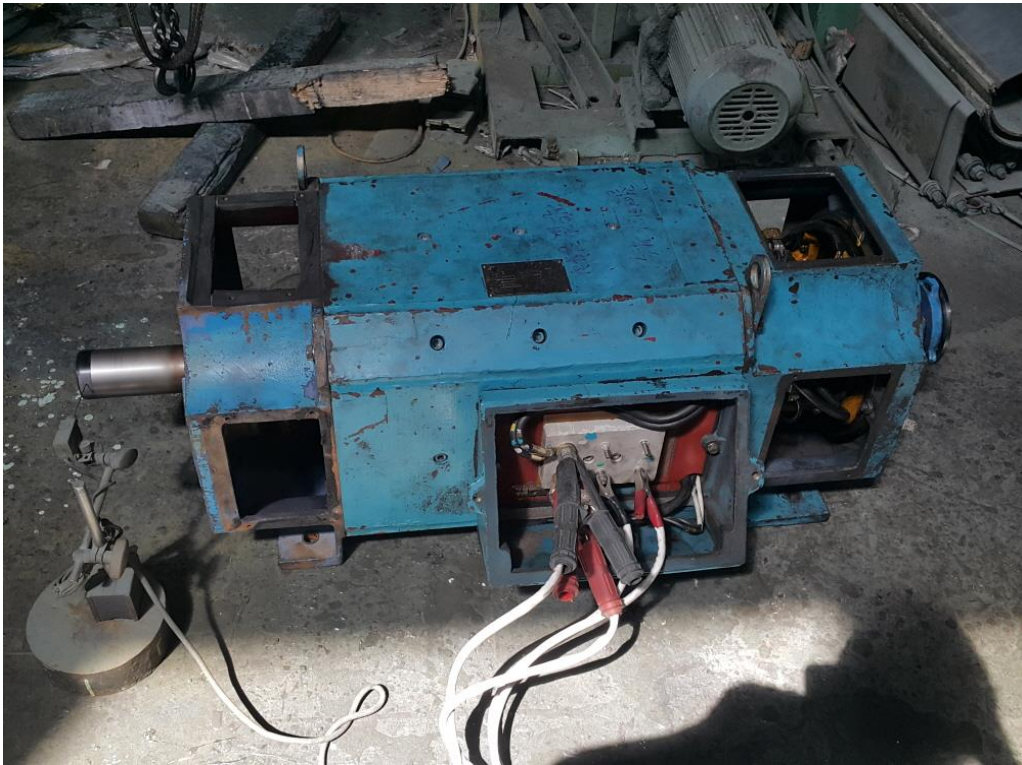
| 출고검사 | 시운전 TEST 실시 |

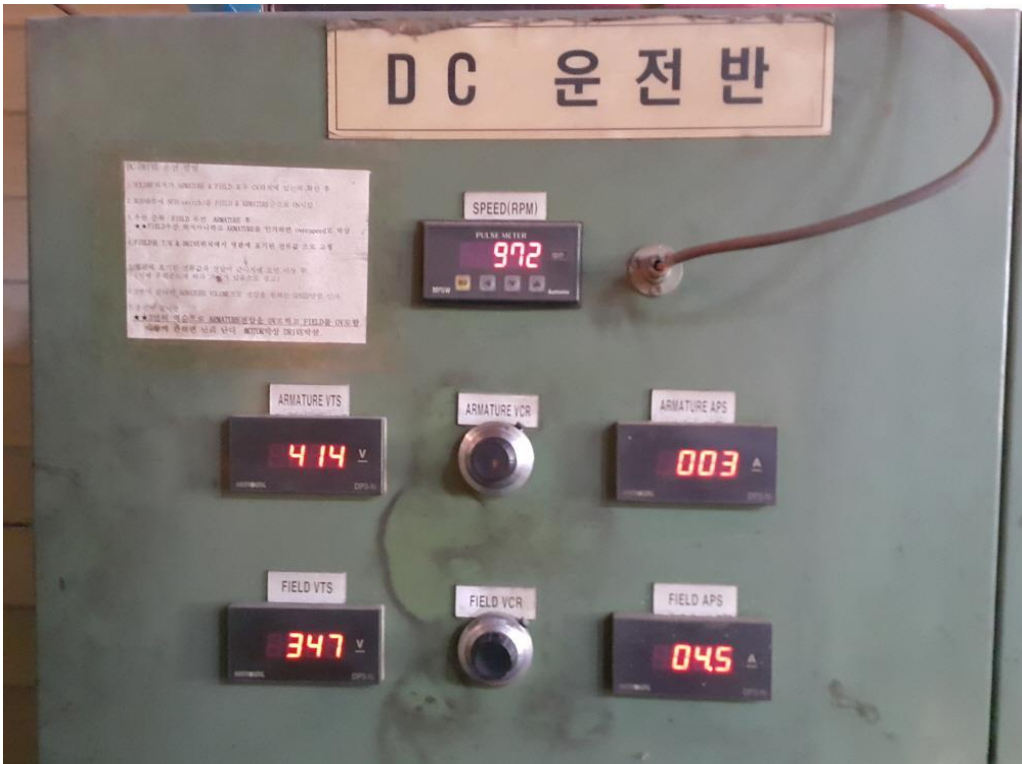
| 출고검사 | 시운전 TEST 운전CURRENT |
