# 작업공정사진철

고객명: (주)  
공사명: PRESS MOTOR OVERHAUL

규격: AC MOTOR 3300V 220KW 6P

REPAIR 내역: 분해 조립 및 조립부품 불순물 CLEANSING  
INSULATING VARNISH DIPPING DRYING  
부하측 HOUSING METALLIZING 연마  
ROTOR BALANCING 및 UNBALANCE교정  
BEARING 교환  
입 출고검사 시운전 TEST 및 COLOR PAINTING

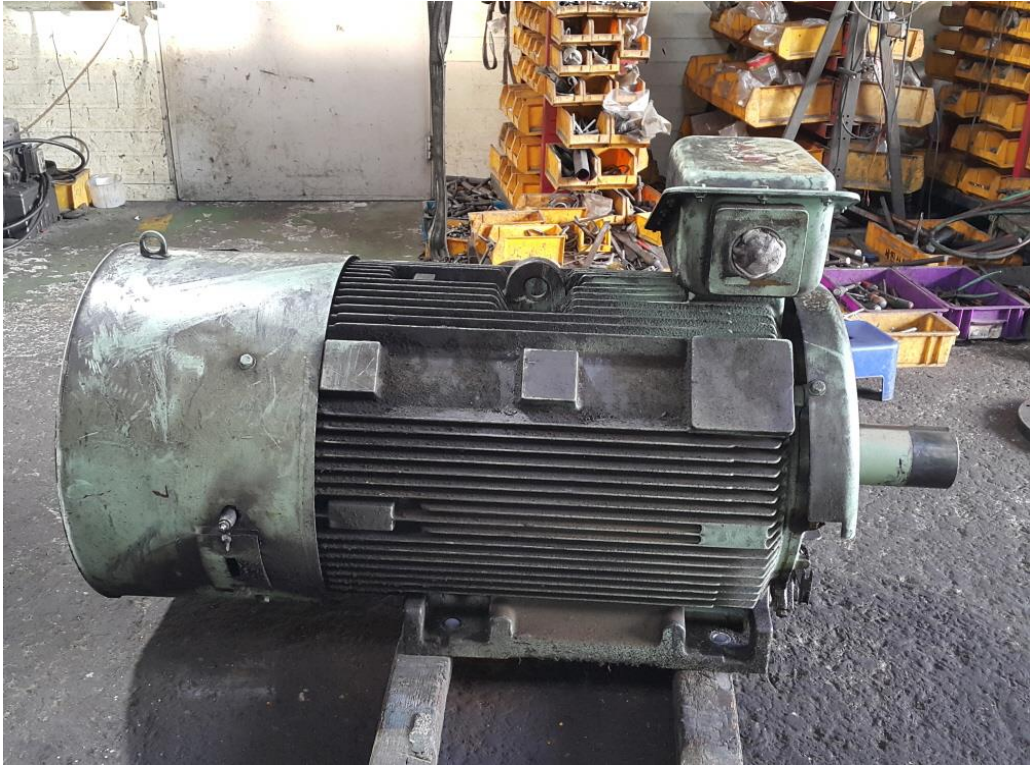
| Ass'y | 분해 전 |

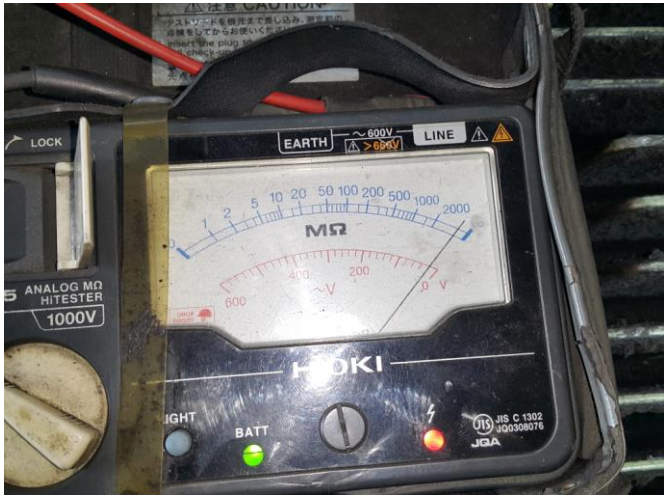
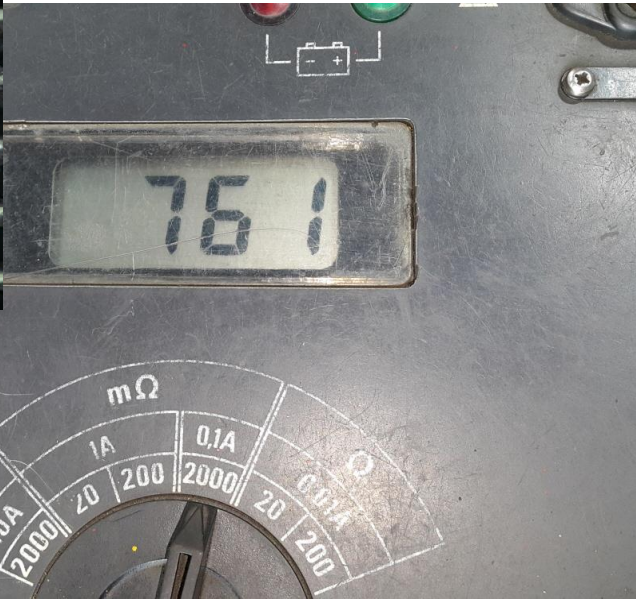
| 권선 검사 | 절연저항 & 각 상별 권선저항 양호 |

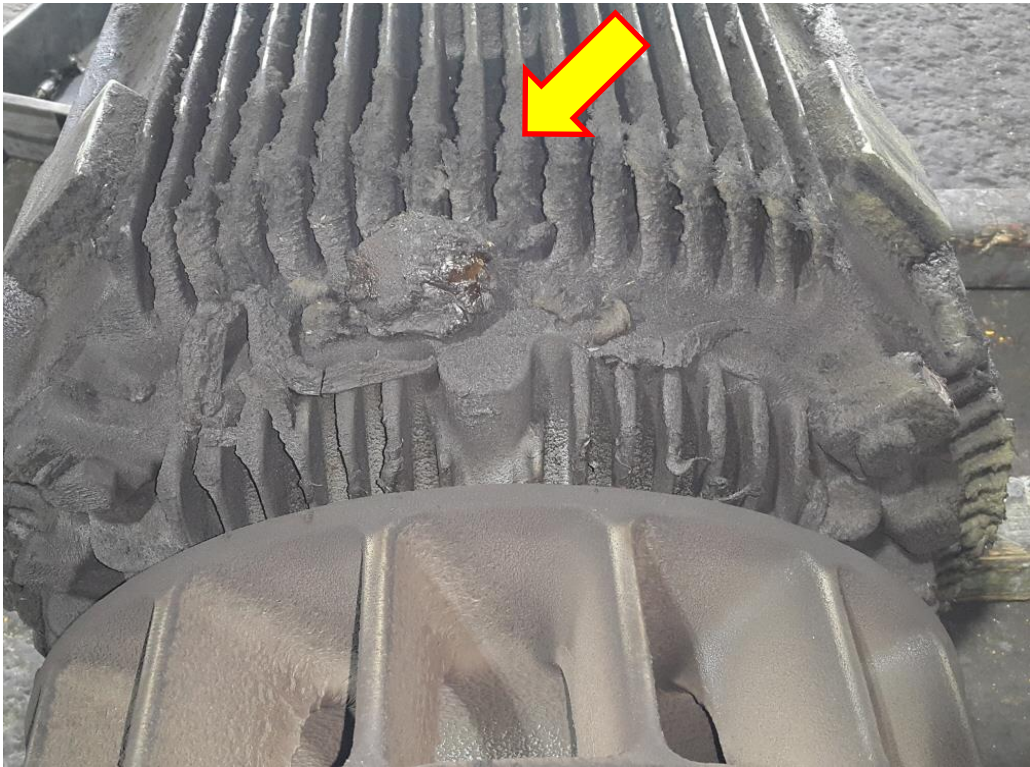
| 분해 실시 | 통풍구가 막히면 냉각능력이 저하되어 MOTOR발열에 직접적인 영향을 줍니다. |

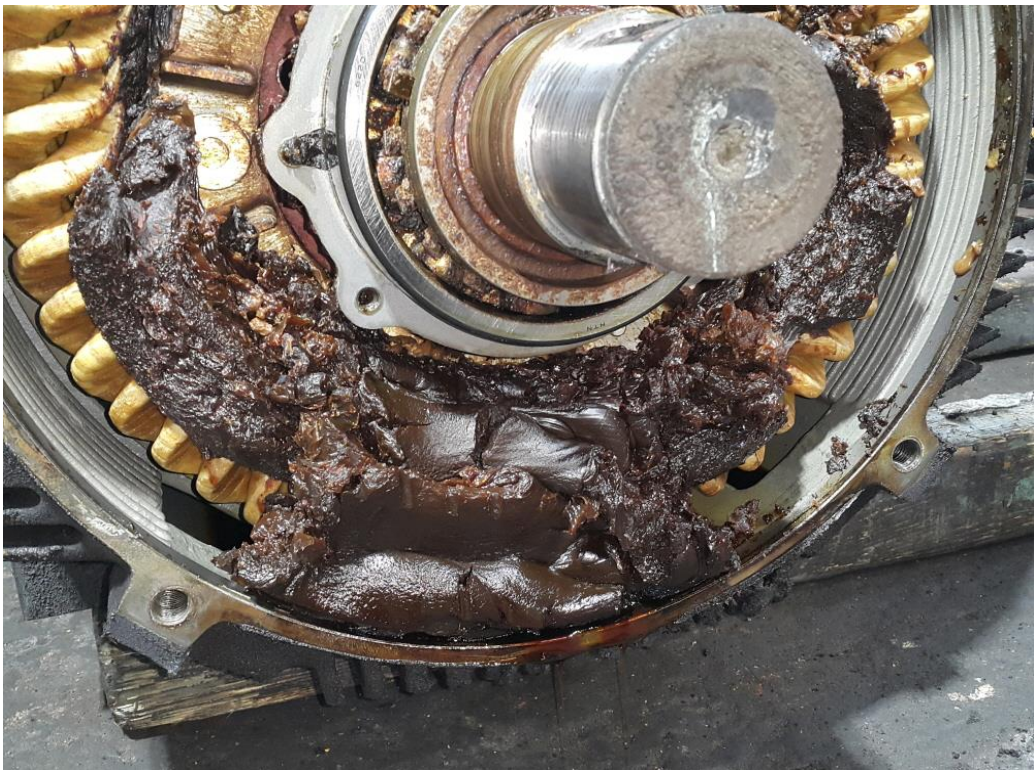
| 분해 실시 | 반 부하측 권선부 퇴적된 GREASE |

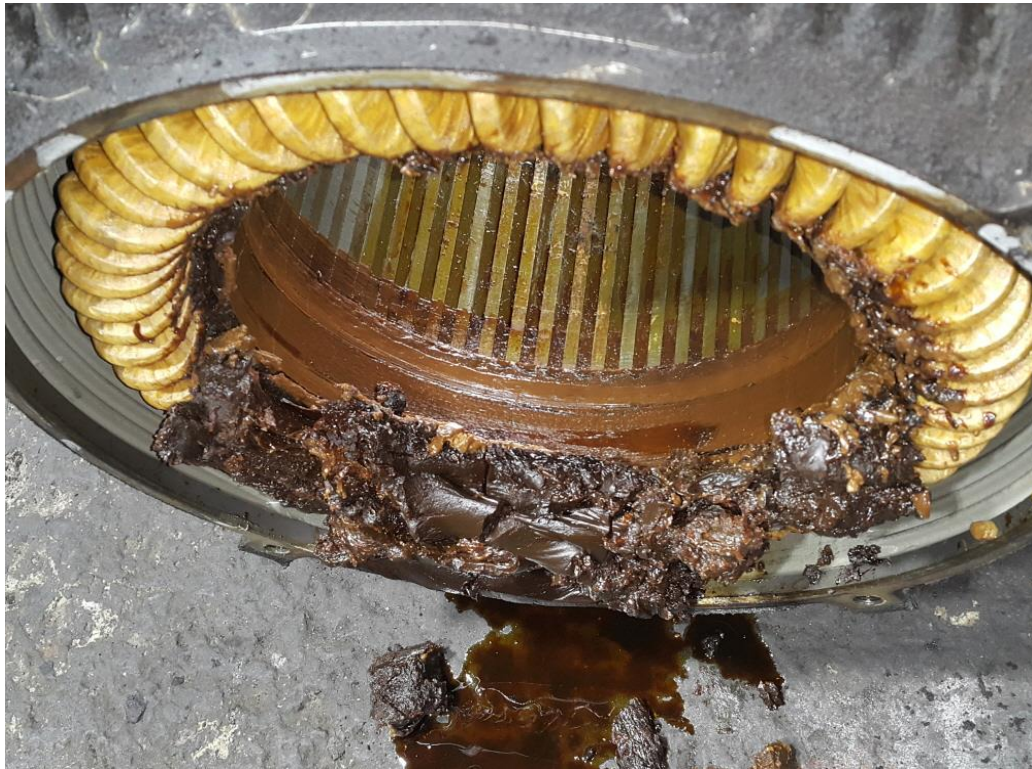
| STATOR 권체 | 반 부하측 권선부 퇴적된 GREASE |

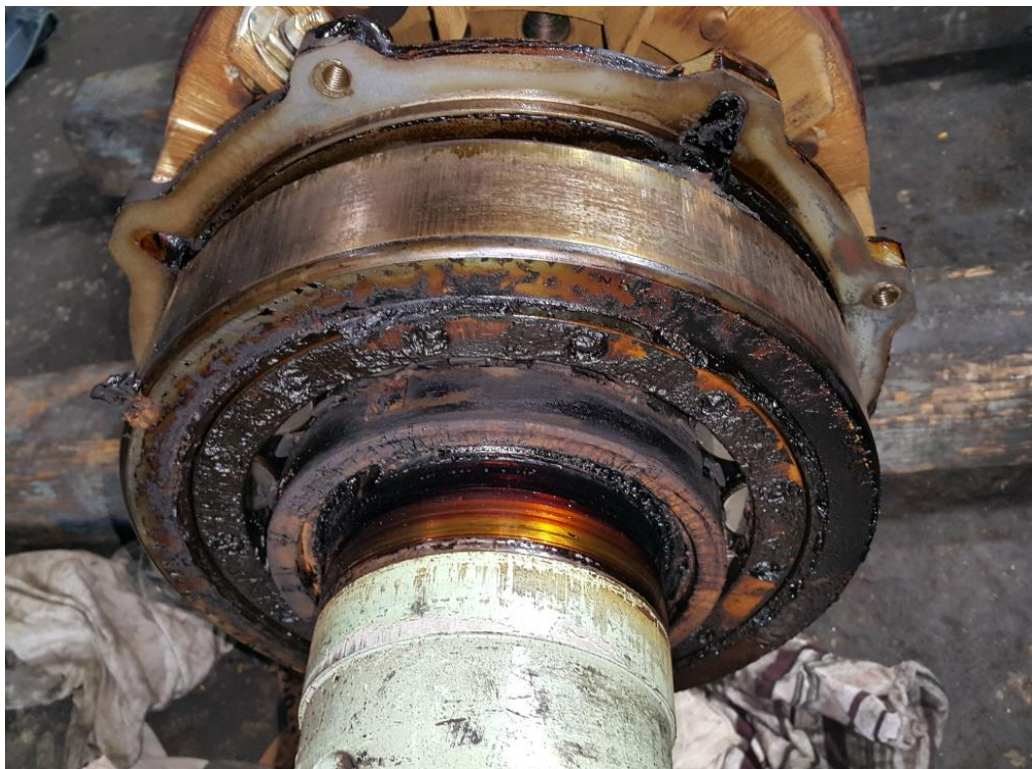
| 분해 실시 | 부하측 BEARING부 GREASE가 말라 지금당장 소손 사고가 발생<br>되더라도 전혀 이상하지 않을 정도의 심각한 상태에 이르렀습 |

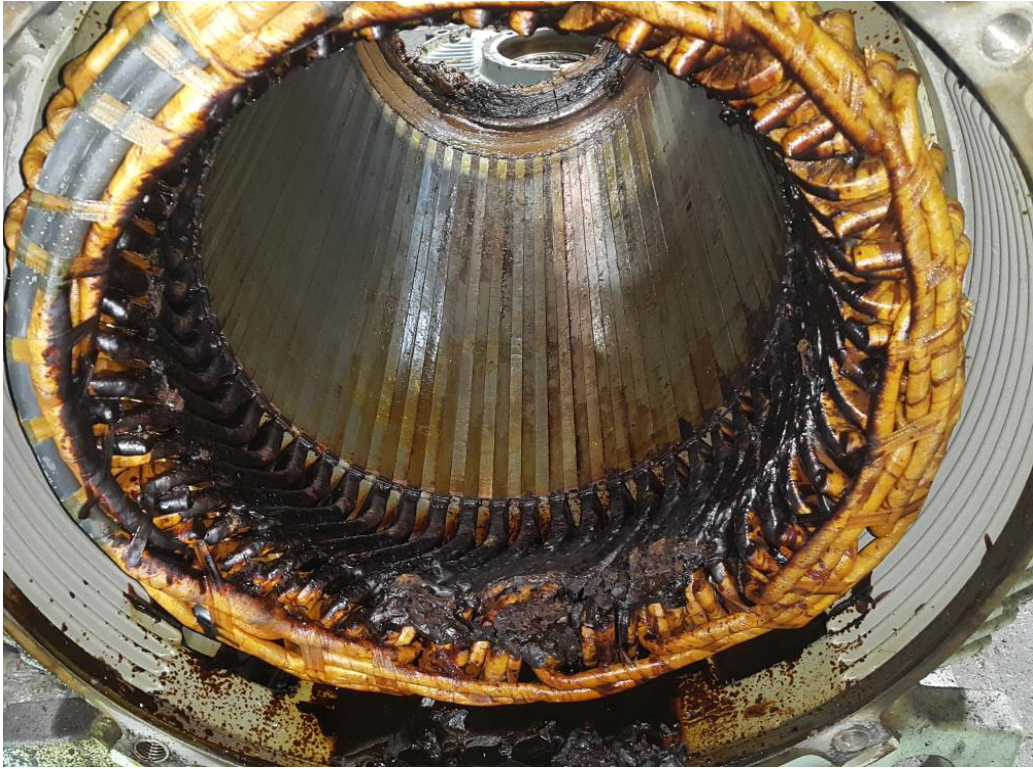
| 분해 실시 | 부하측 권선부 퇴적된 GREASE가 BEARING 과열로 인해 굳어버림 |

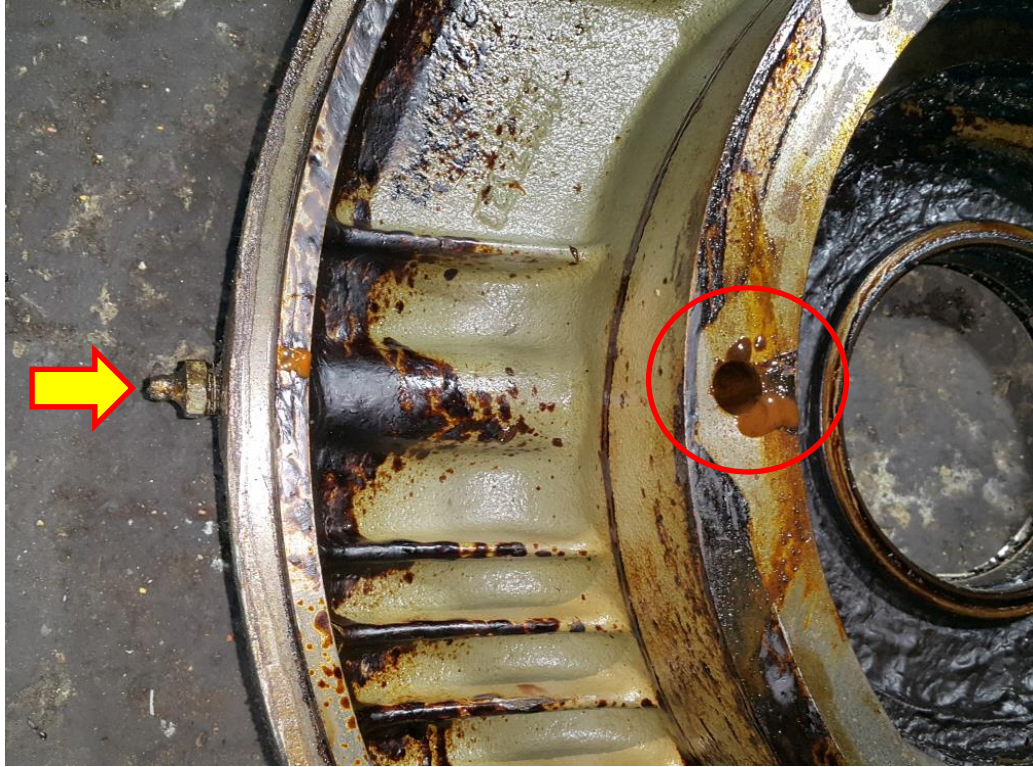
| 부하측 | GREASE CHARGING구 AIR로 검사결과 막히지 않았음 나머지 |

| MOTOR 소손 방지를위해 GREASE CHARGING을 충분히 지금바로 꼭 하십시오. | |

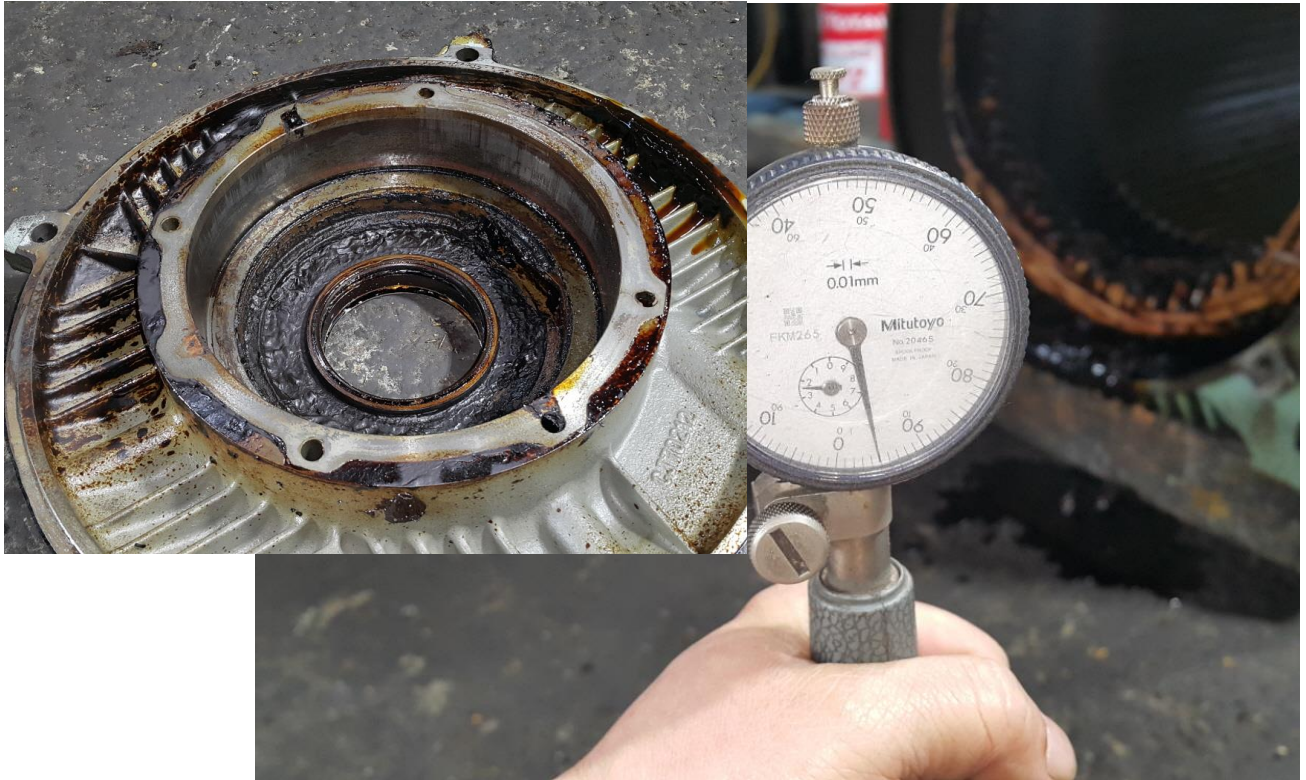
| BRACKET | 부하측 HOUSING 측정치 5/100으로 불량 |

| BRACKET | 부하측 HOUSING METALLIZING 연마 후 검사 0/100 |

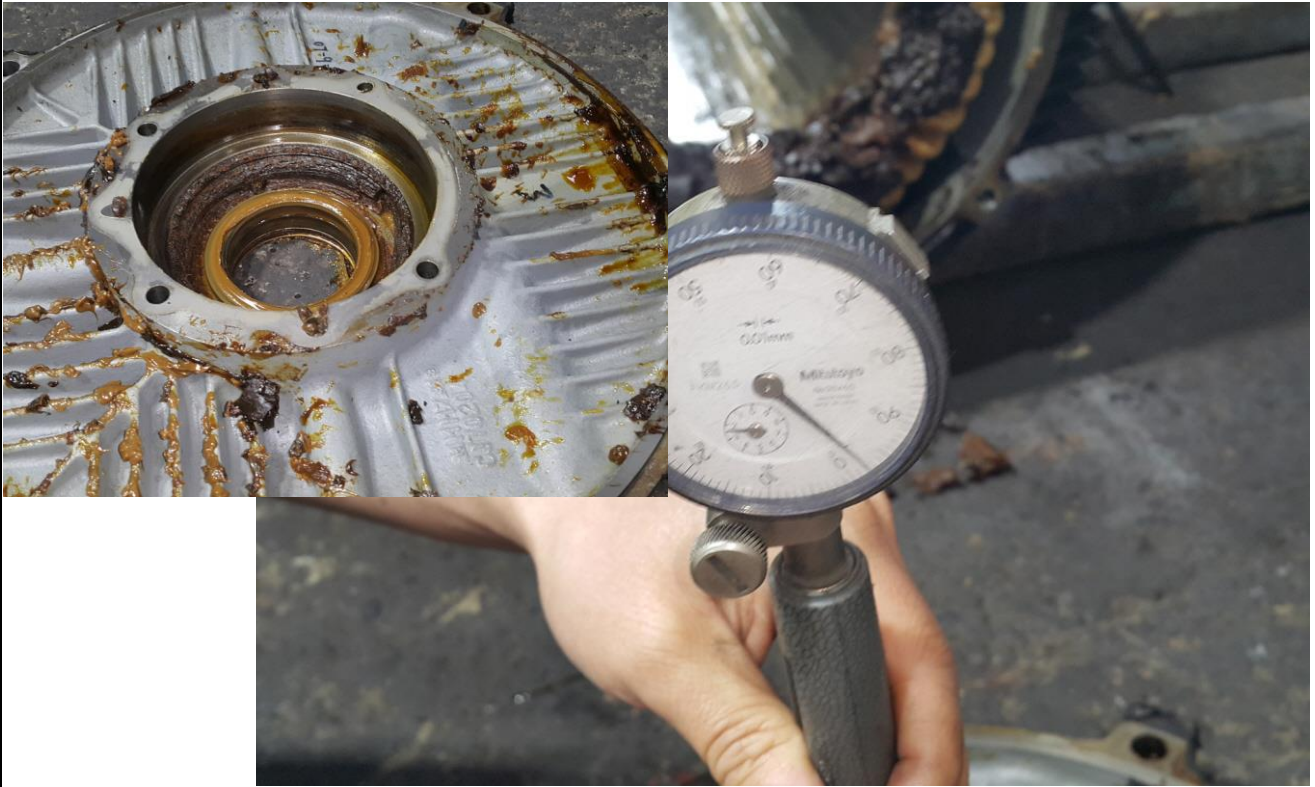
| BRACKET | 반 부하측 HOUSING 측정치 2/100로 양호 |

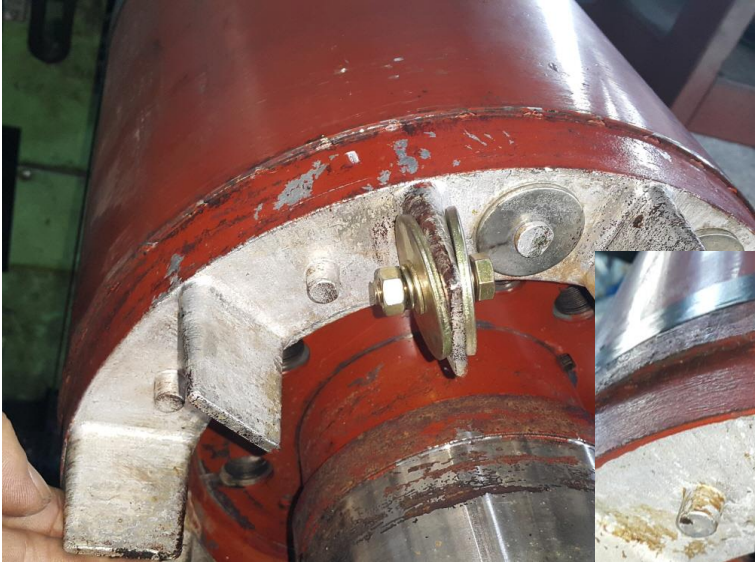
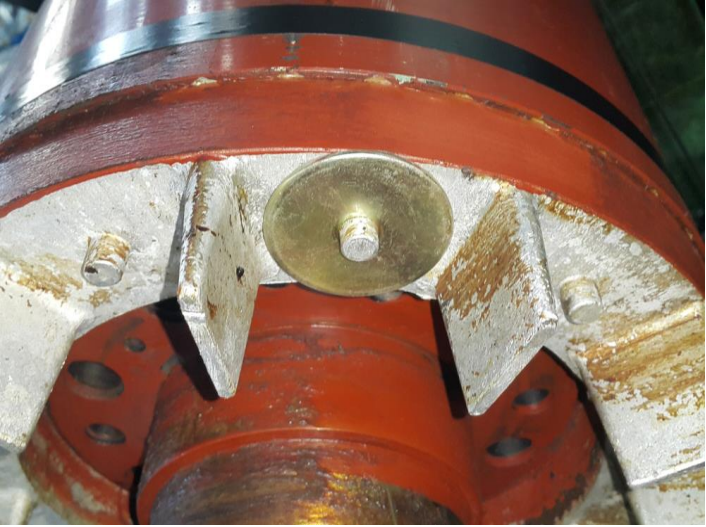
| ROTOR | 교정된 UNBALANCE REPORT 참조 |

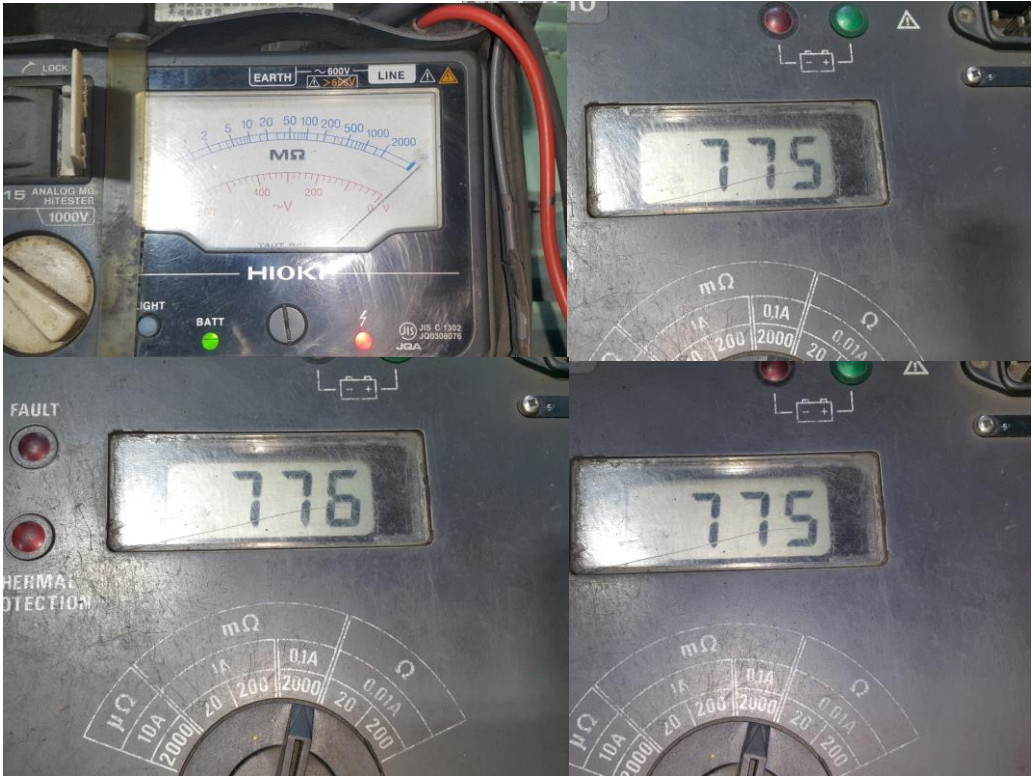
| 출고검사 | 절연저항 & 각 상별 권선저항 |

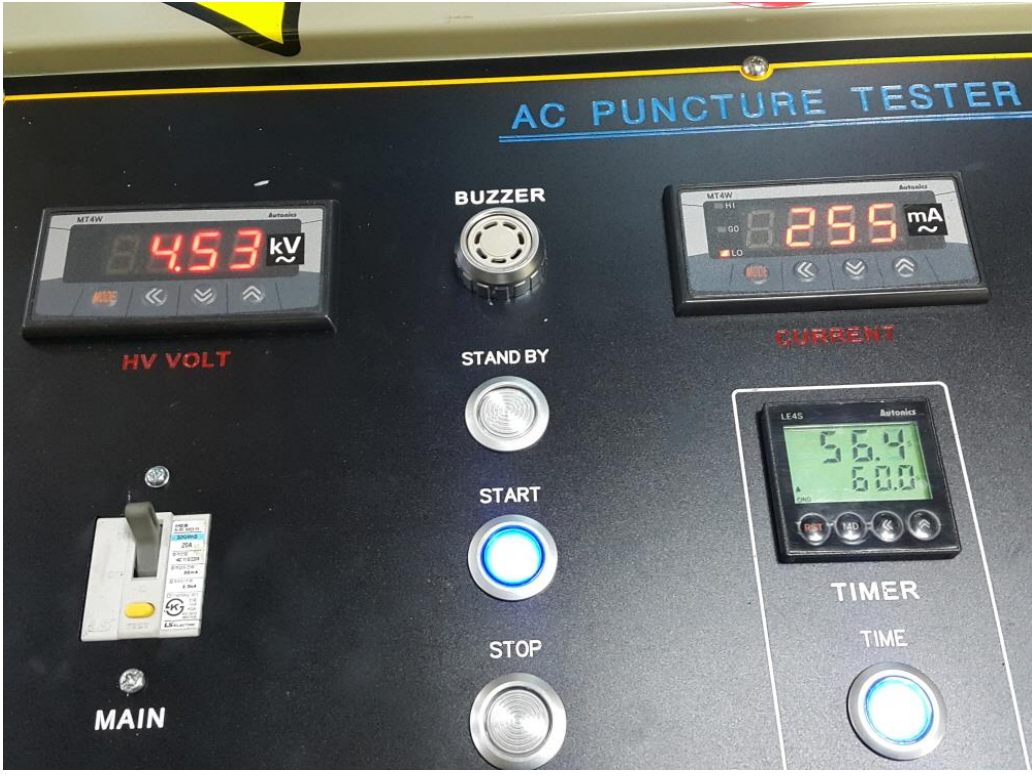
| 출고검사 | 절연내력 시험 |

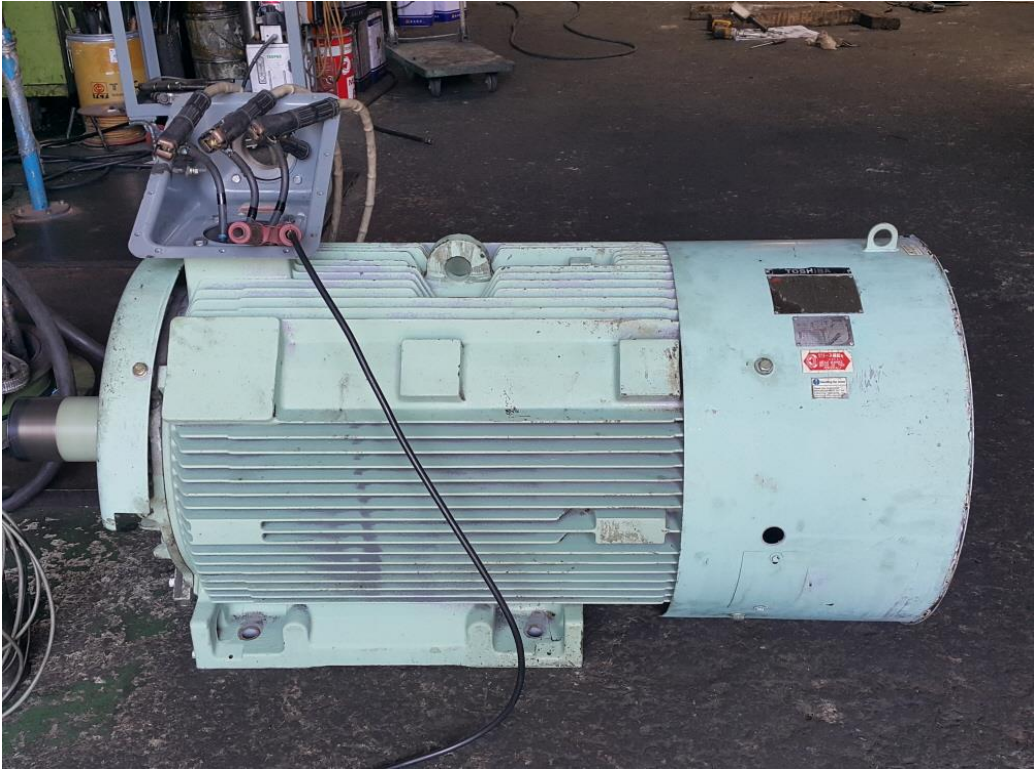
| 출고검사 | 시운전 TEST 실시 |

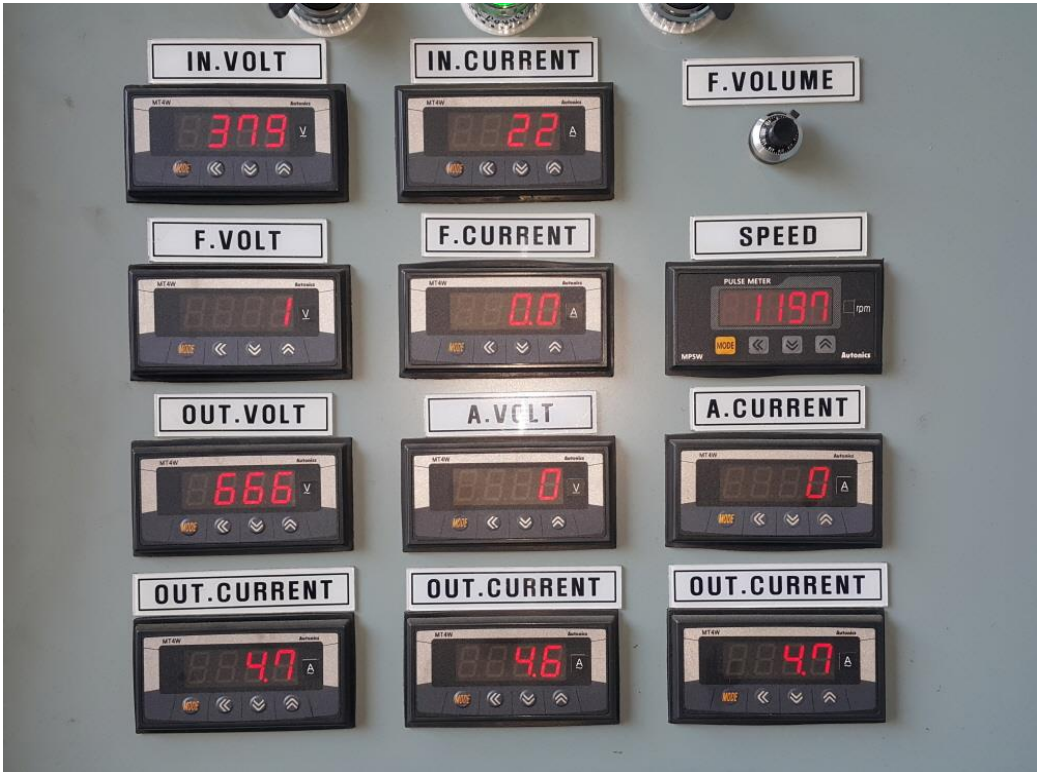
| 출고검사 | 당사 전력 사정으로 인하여 RUNNING TEST 만 실시 |

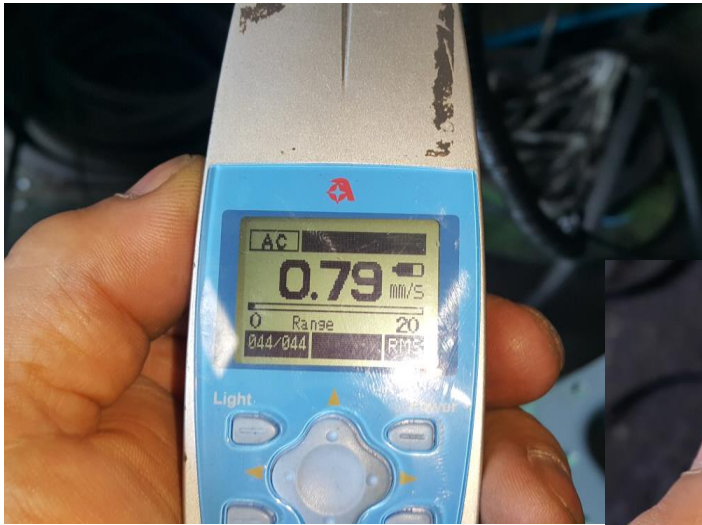
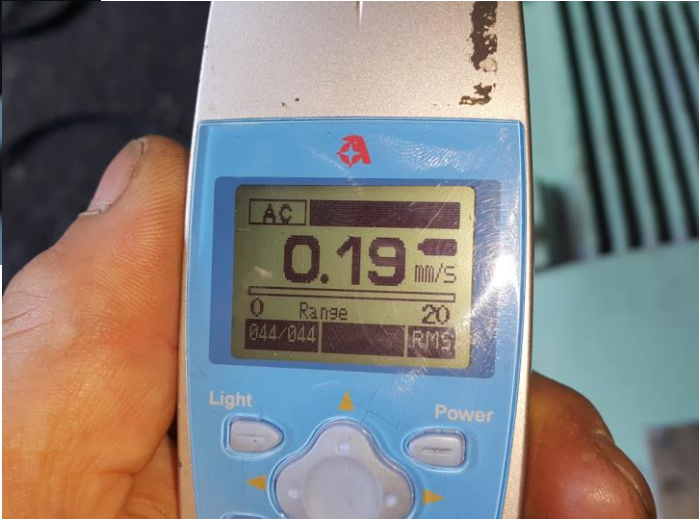
| 출고검사 | 진동검사 |
