# 작업결과 보고서

공 사 명 : AC MOTOR보수의 건

| 작 업 기 간 | 감 독 부 서 | 전기파트 |
|---|---|---|
| | 1 OVERHAUL작업 132KW6P<br>2 BEARING교환 6316/6319 | |

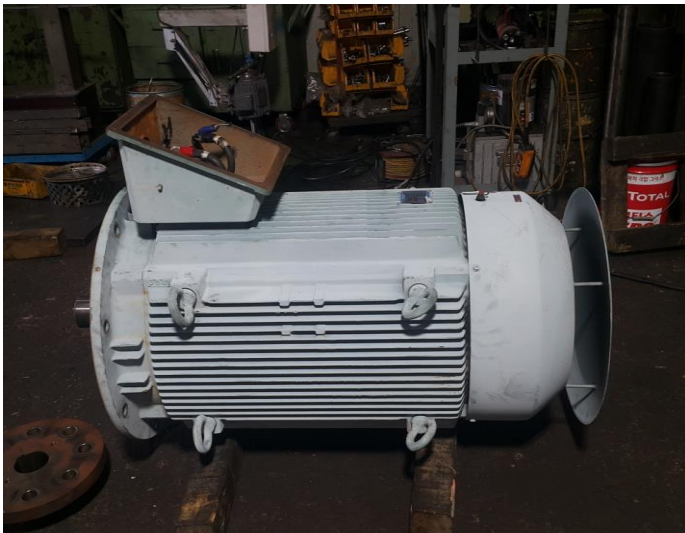
입고검사

분해 전

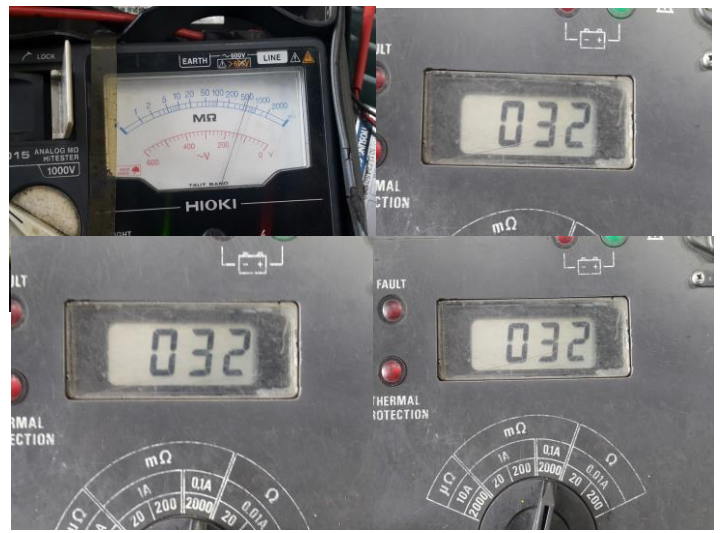
입고검사

절연저항 & 각 상별 권선저항

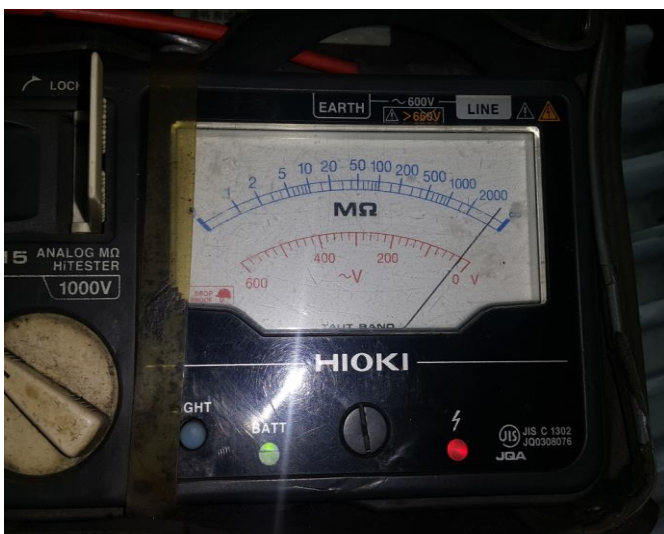
입고검사

분해 경과후 절연저항 상승

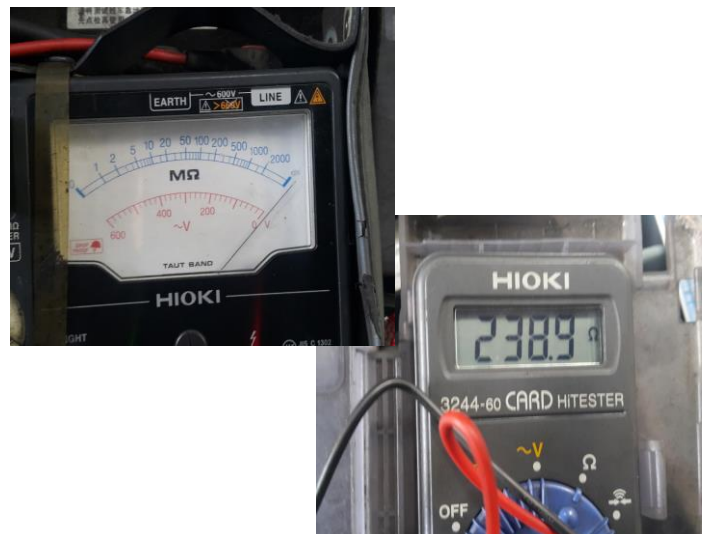
입고검사

제습 HEATER 절연저항 & 권선저항

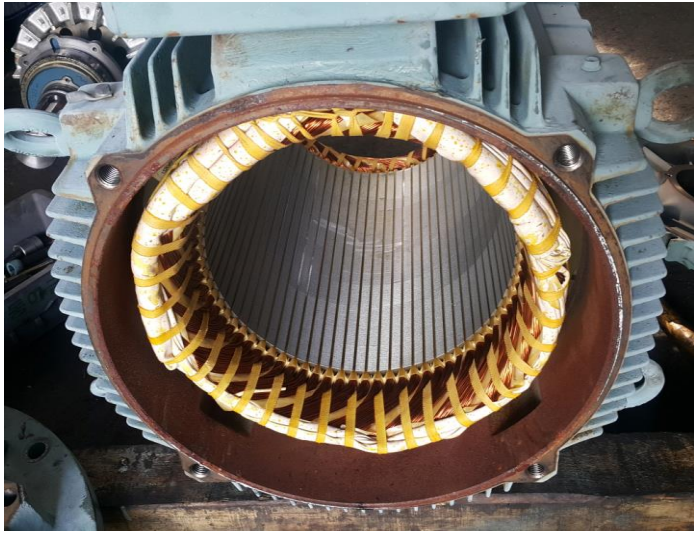
입고검사

분해후 권선상태 양호

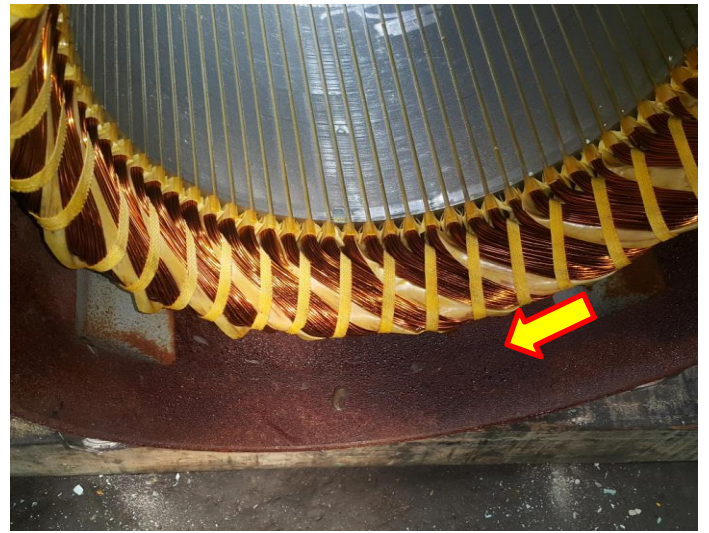
입고검사

MOTOR내부 습하며 녹이쫄고 축축함

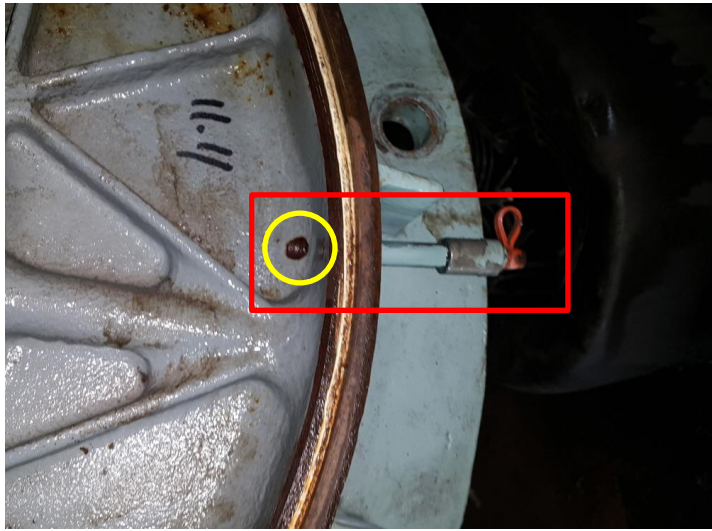
입고검사 기존 GREASE CHARGING구가 아닌 DRAIN위치 입

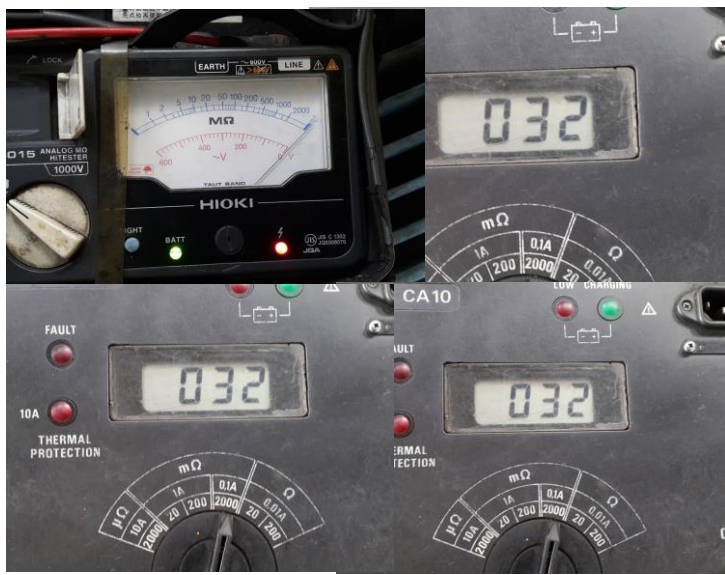
출고검사

절연저항 & 각 상별 권선저항

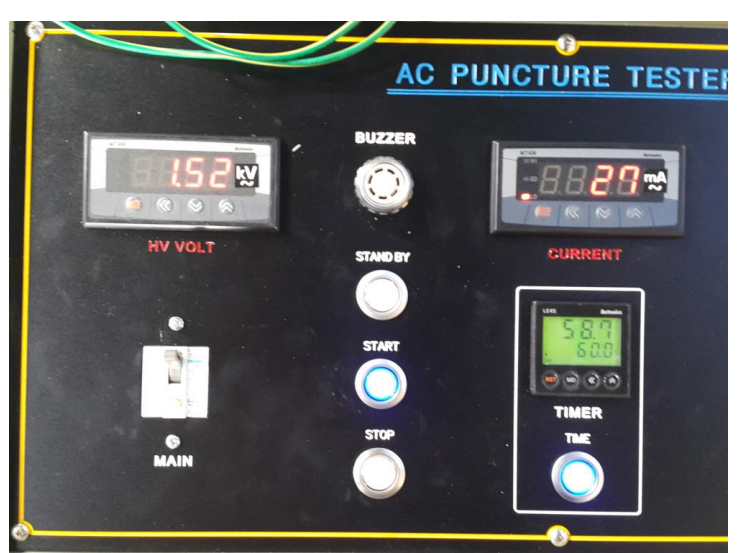
출고검사

MOTOR 절연내력 시험

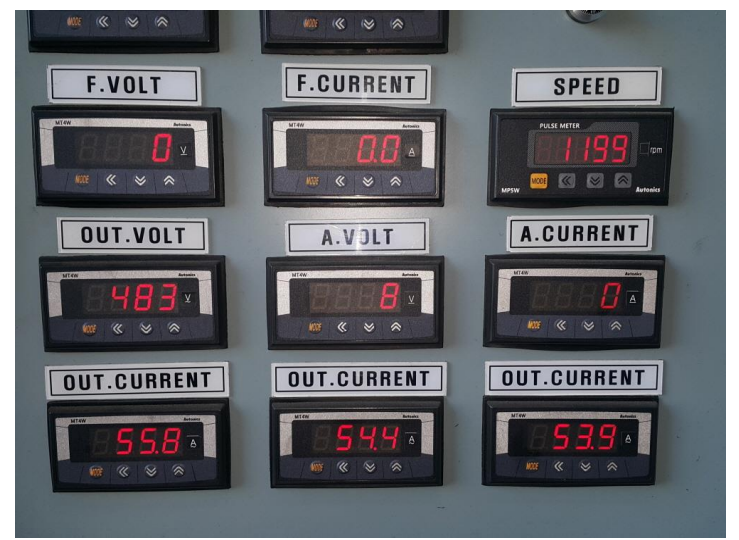
출고검사

시운전 TEST 실시 운전 CURRENT

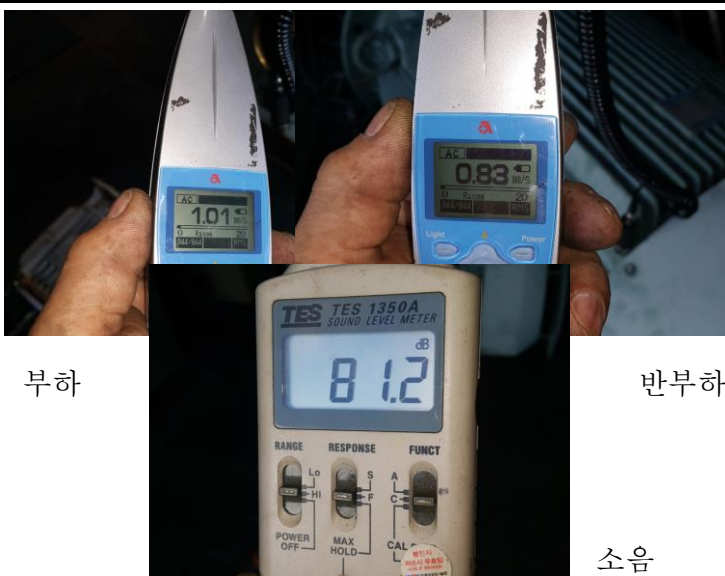
출고검사

진동 & 소음 검사

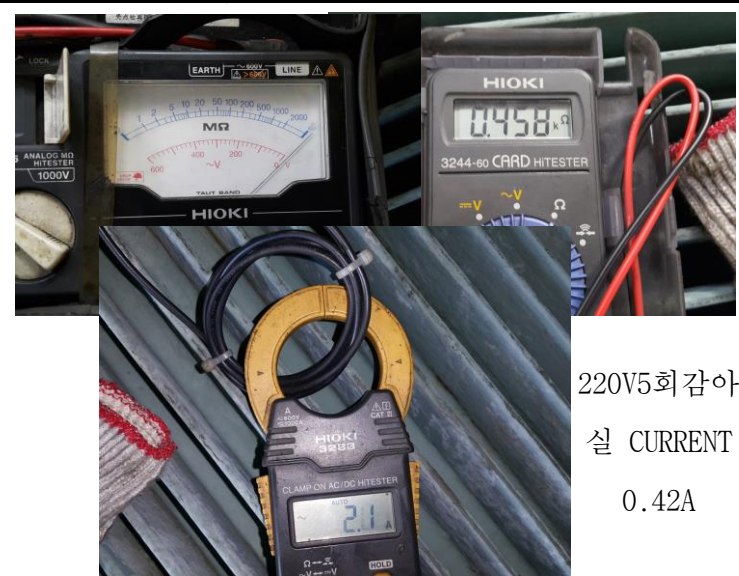
출고검사

220V5회감아  
실 CURRENT  
0.42A

제습 HEATER 검사
