# 작업공정사진철

공사명: 주단가공공장 250톤 OHC(TEG4) 주권MOTOR

규격: 권선형 440V 110KW 10P 60%ED

REPAIR 내역: 분해 조립 및 불순물 CLEANSING DRYING  
1차, 2차 RECONDITION  
INSULATING VARNISH DIPPING DRYING  
부하측 HOUSING METALLIZING 연마  
SLIP RING 동심도 가공  
BEARING 및 BRUSH 교환  
입 출고검사 시운전 TEST

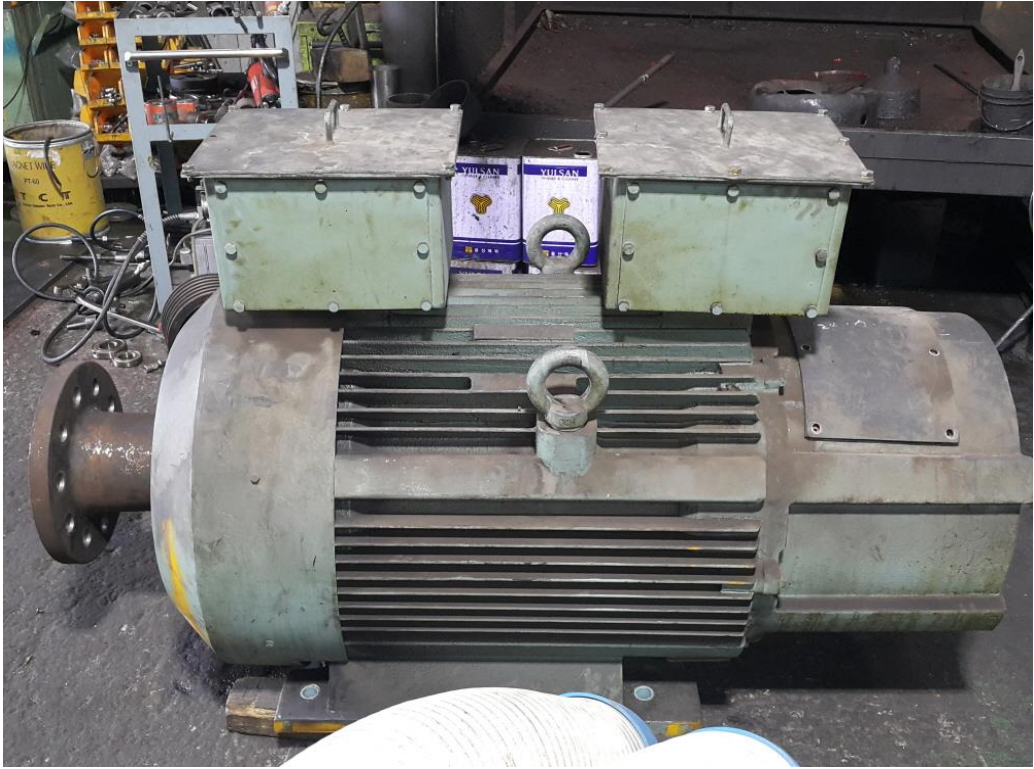
| Ass'y | 분해 전 |

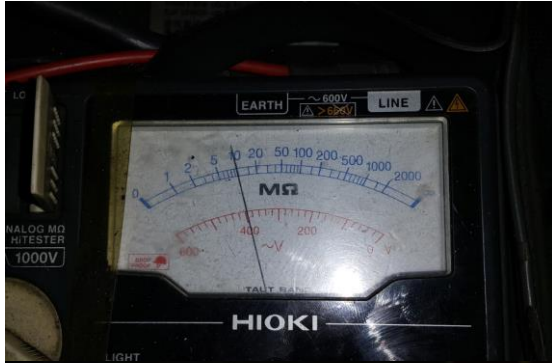
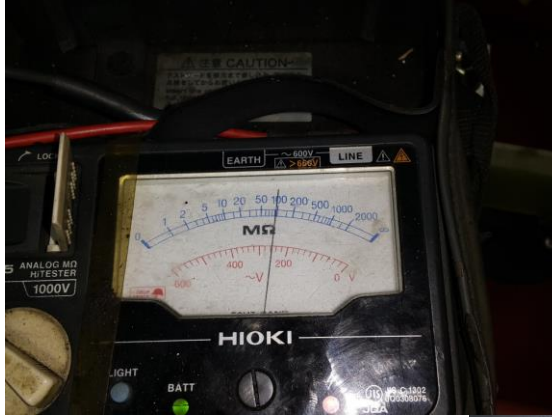
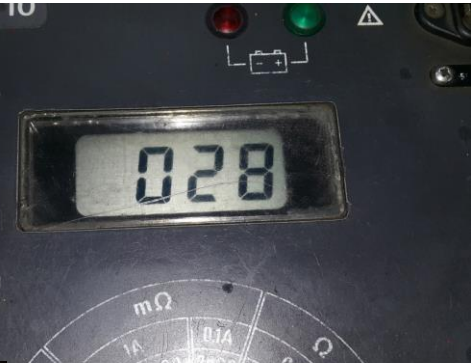
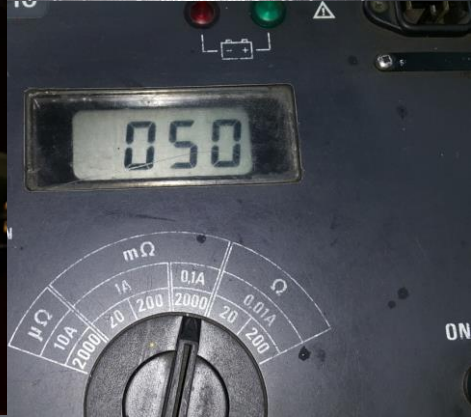
| 1,2차 권선검사 | 절연저항 및 각 상별 권선저항 동일 |

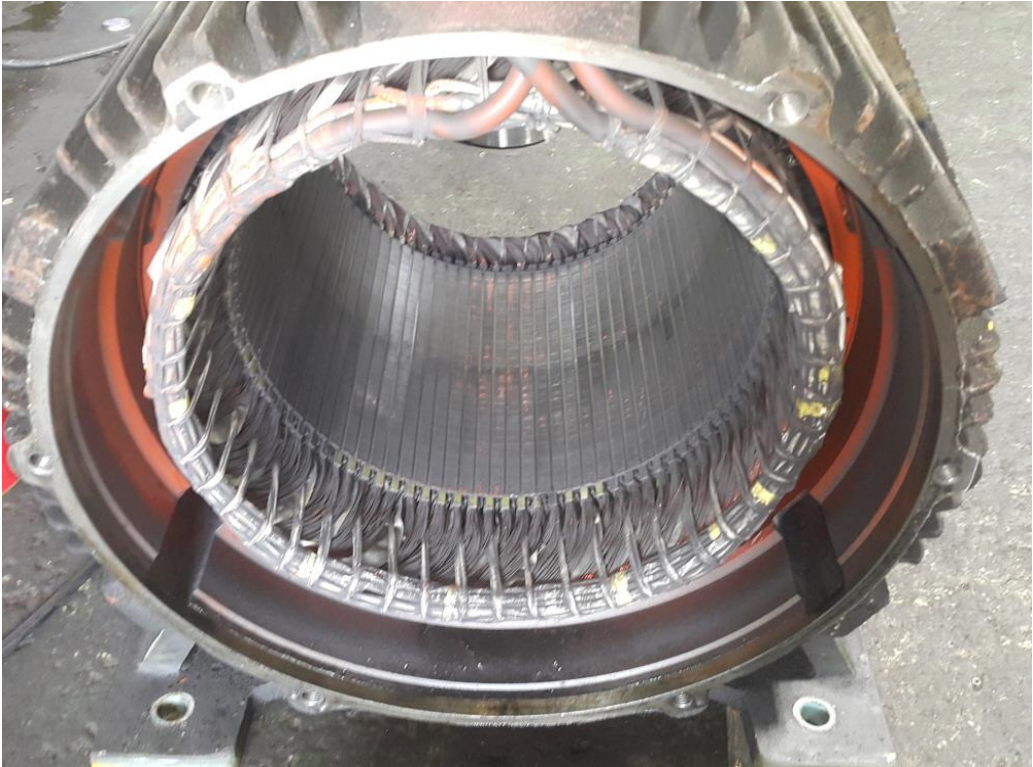
| STATOR 권체 | 분해 후 |

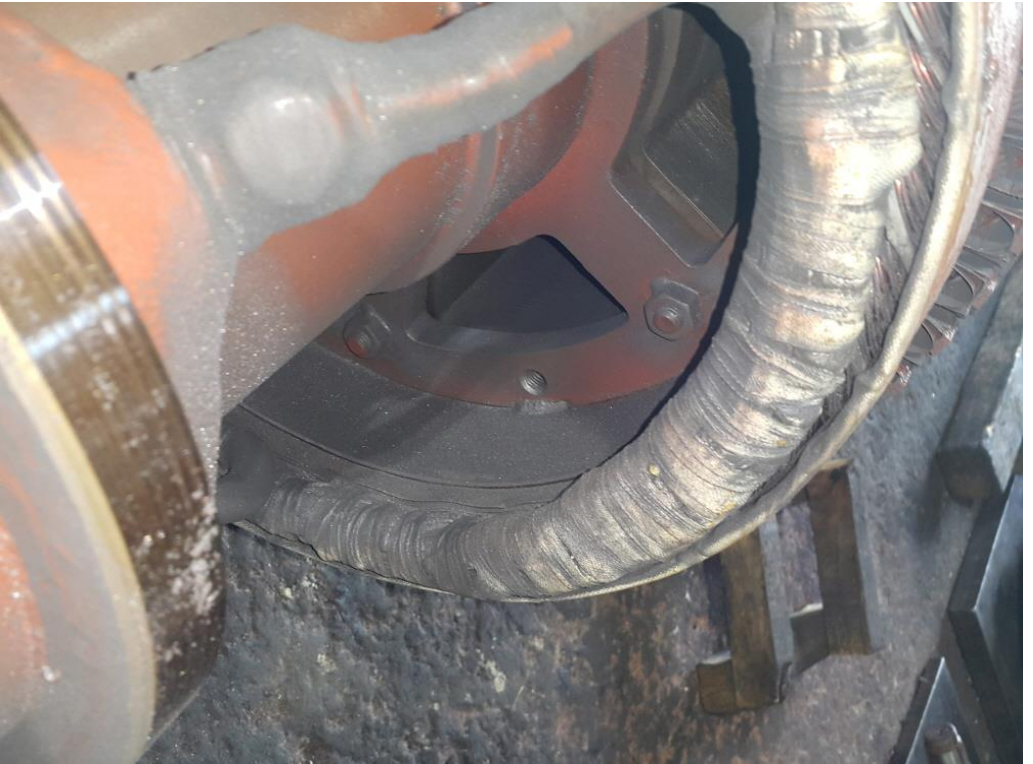
| ROTOR 권체 | 분해 후 |

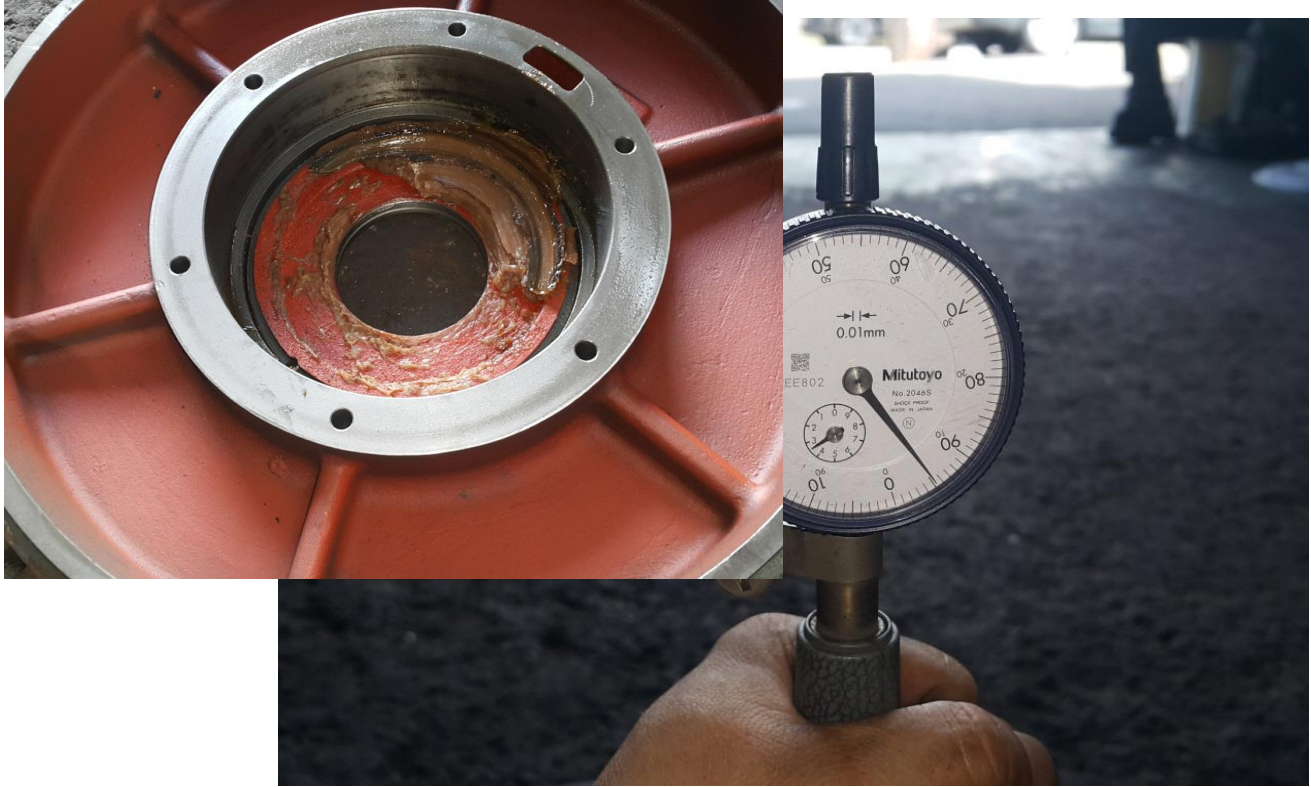
| BRACKET | 부하측 HOUSING 검사 5/100로 불량 |

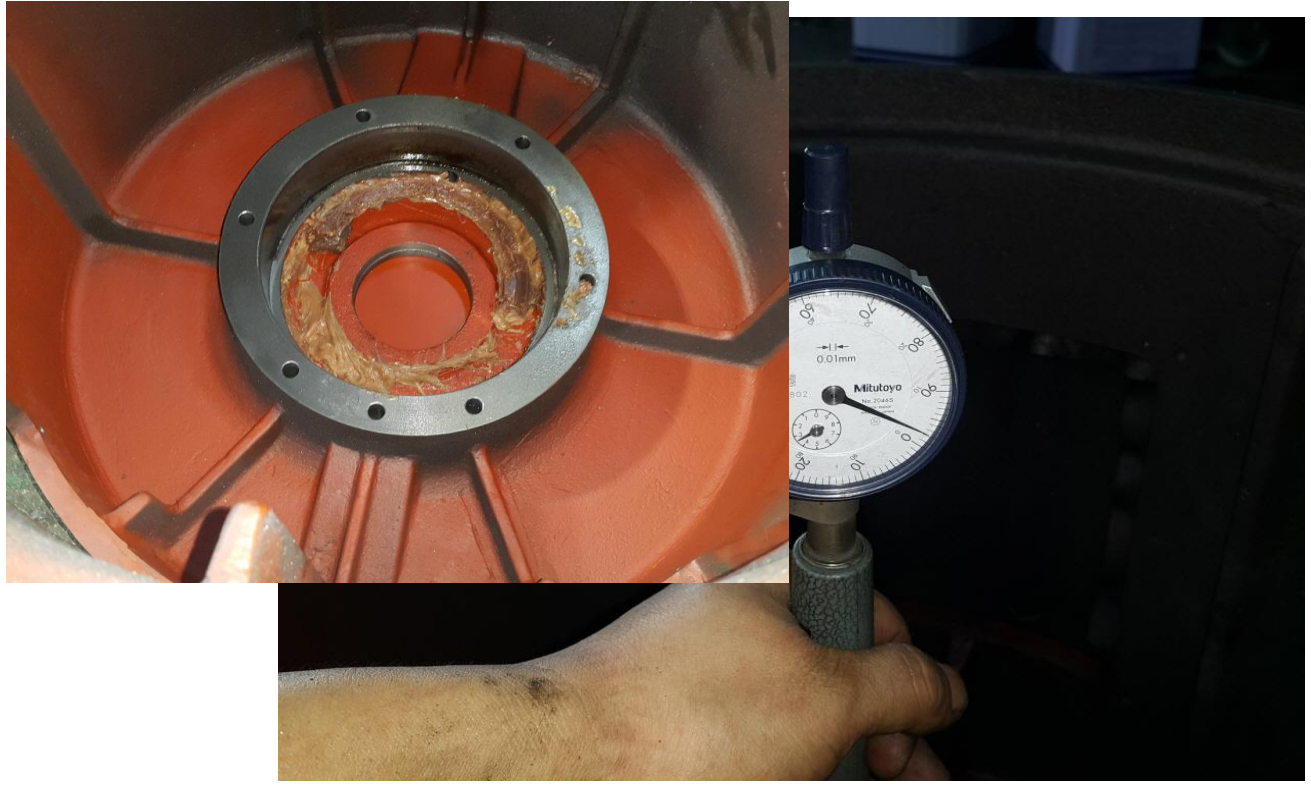
| BRACKET | 반 부하측 HOUSING 검사 2/100로 재 사용 |

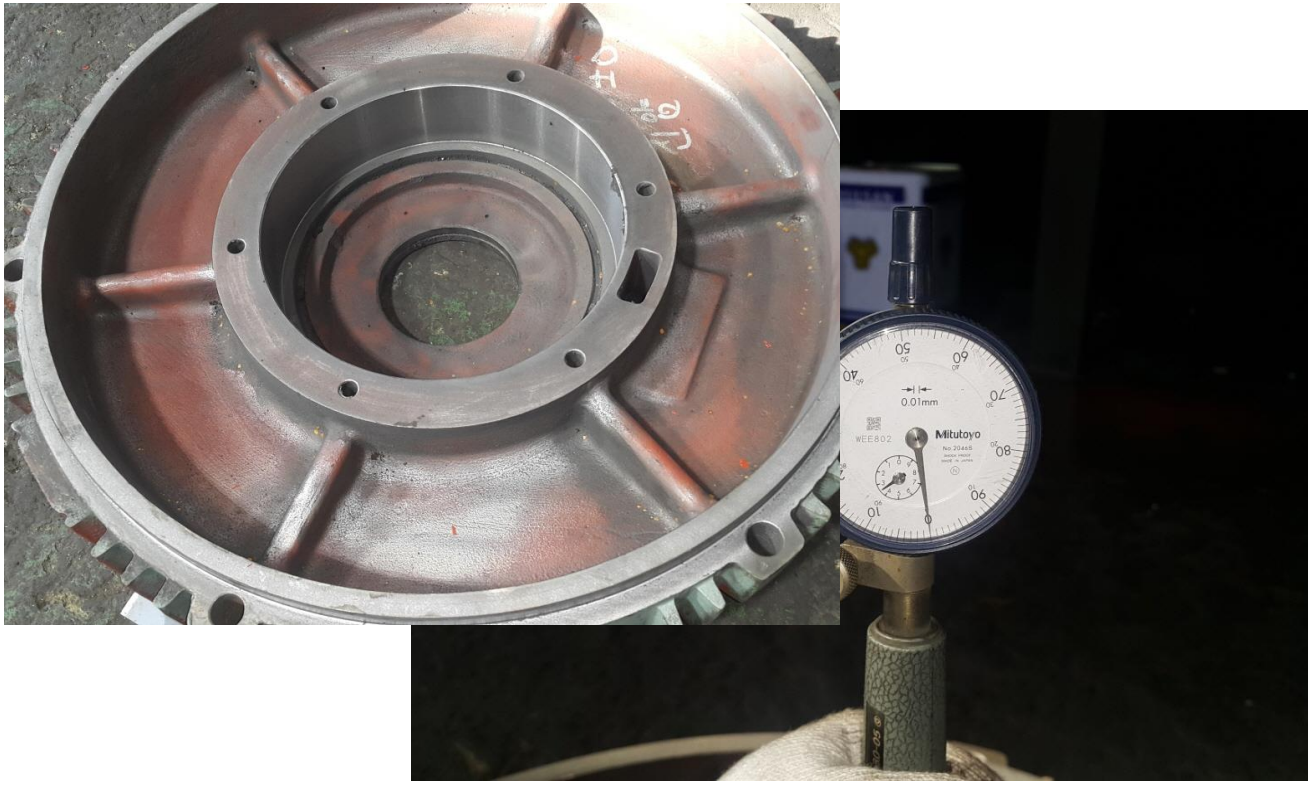
| BRACKET | 부하측 HOUSING METALLIZING 연마 후 검사 0/1000 |

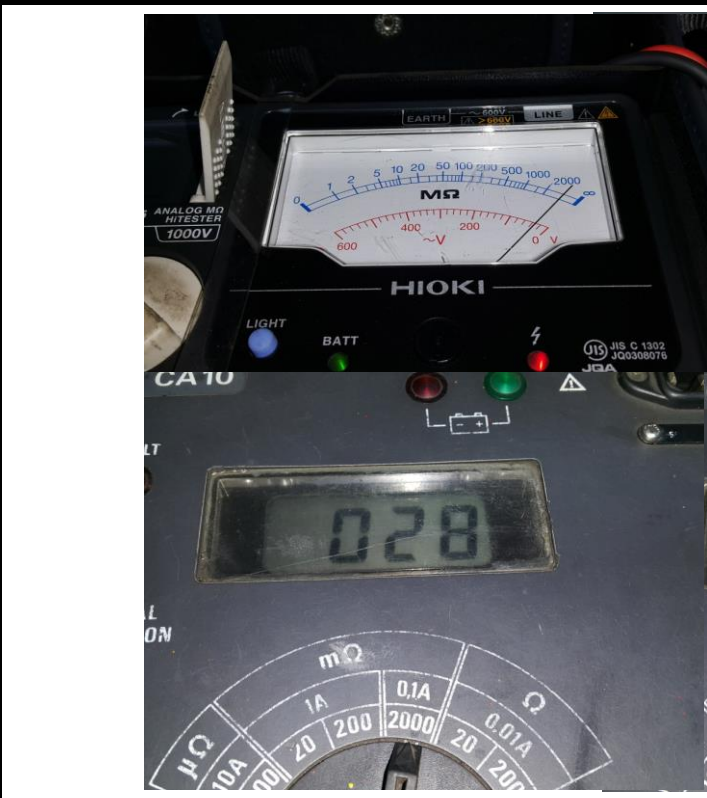
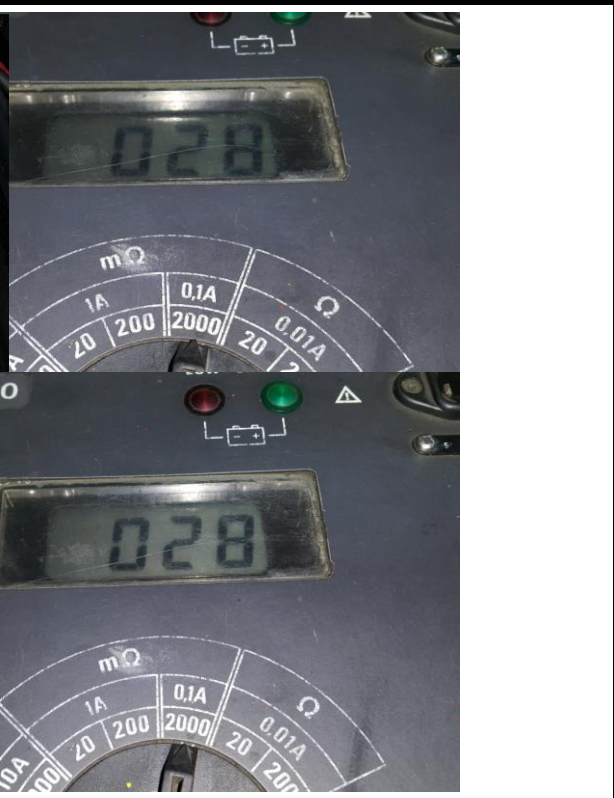
| 출고검사 | 1차 절연저항 & 각 상별 권선저항 |

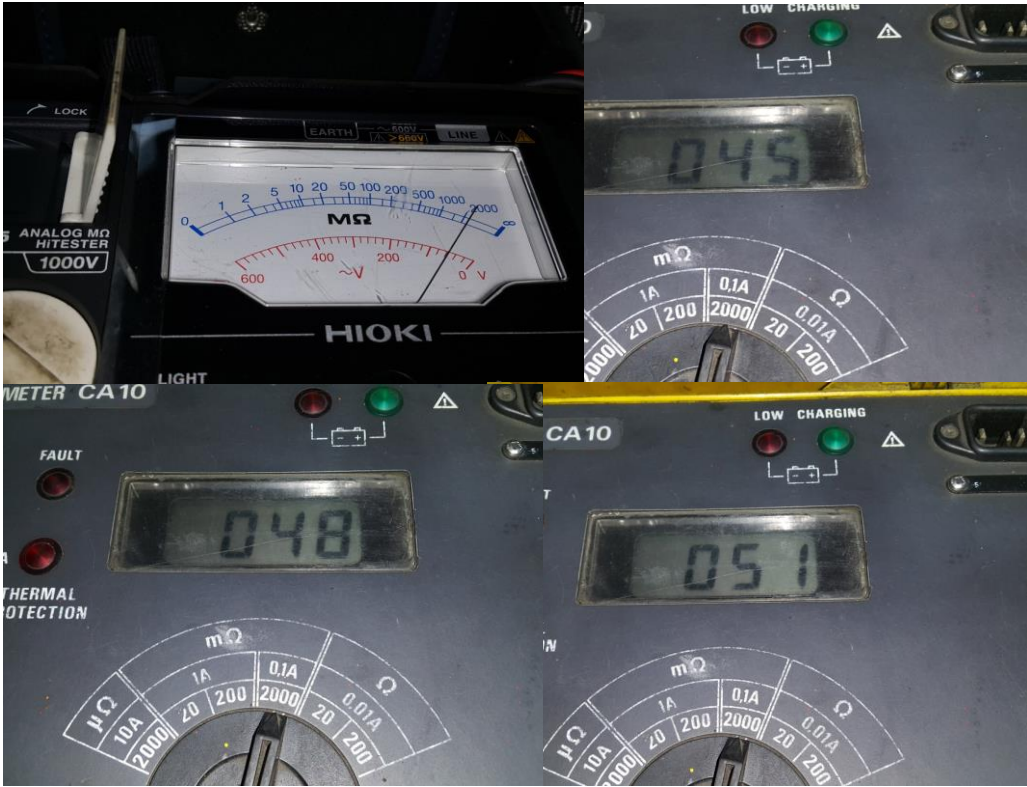
| 출고검사 | 2차 절연저항 & 각 상별 권선저항 |

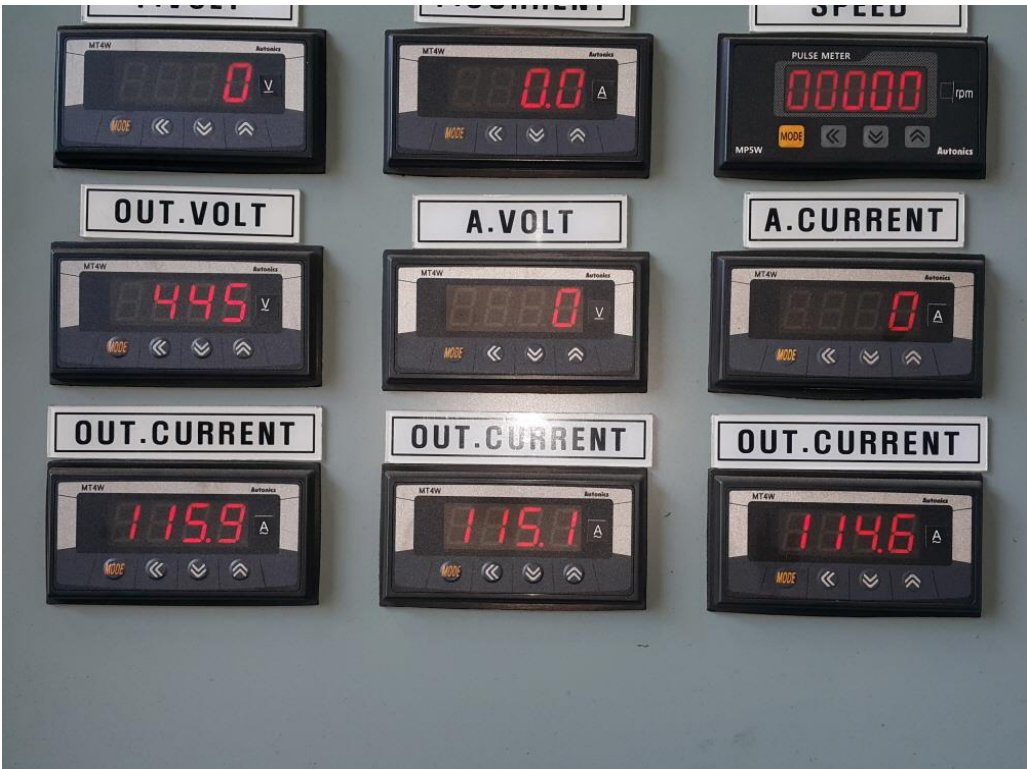
| 출고검사 | 시운전 TEST 실시 운전 CURRENT |

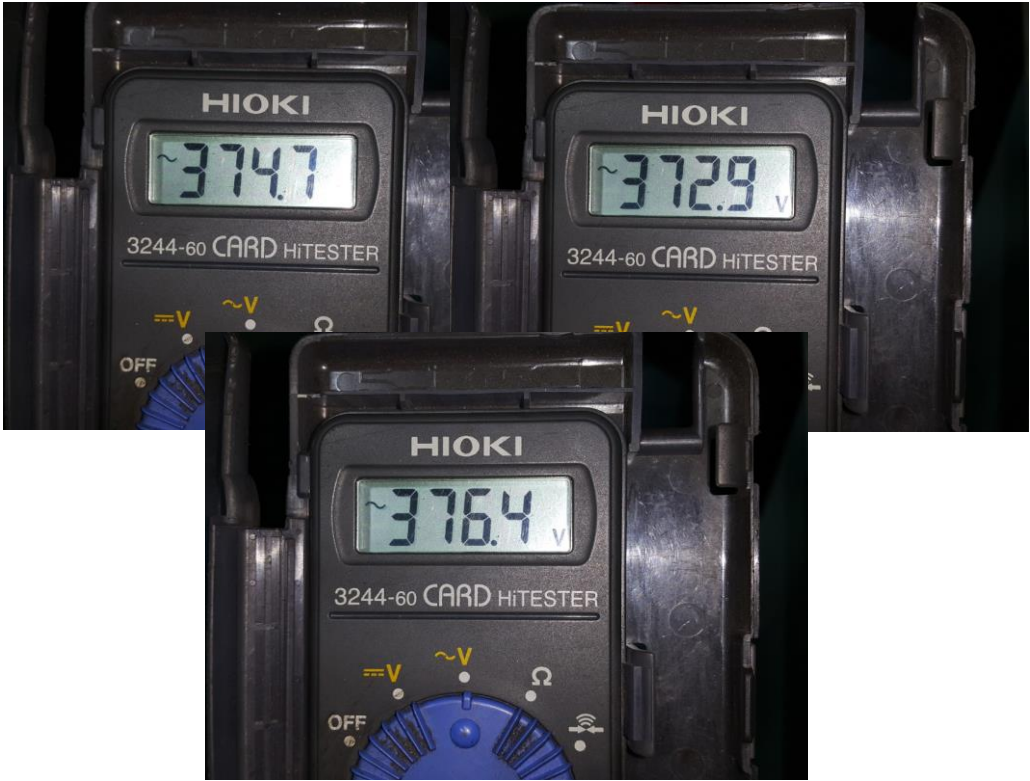
| 출고검사 | 445V일때 2차 출력전압 |

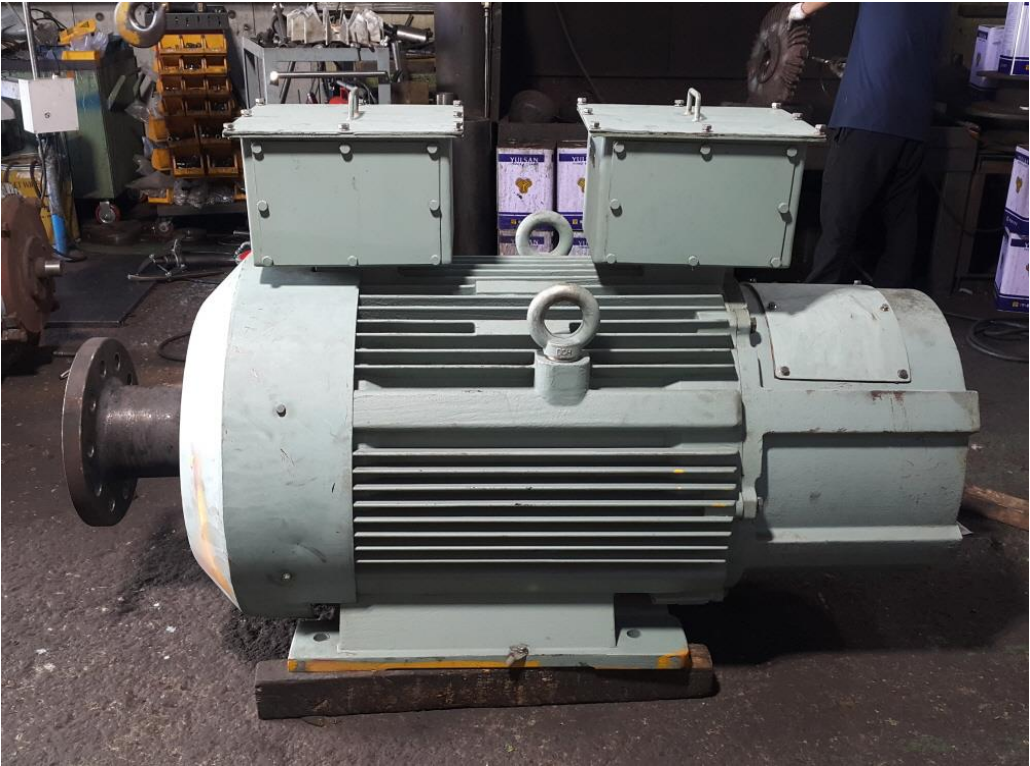
| Ass'y | 출고검사 후 |
