작업결과 보고서

설비명:

사진대장

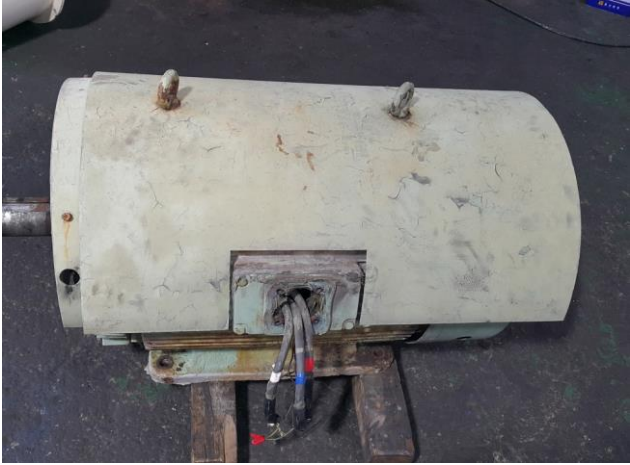
| Ass'y | 분해 전 | 입고검사 | 절연저항 & 각 상별 권선저항 이상 |

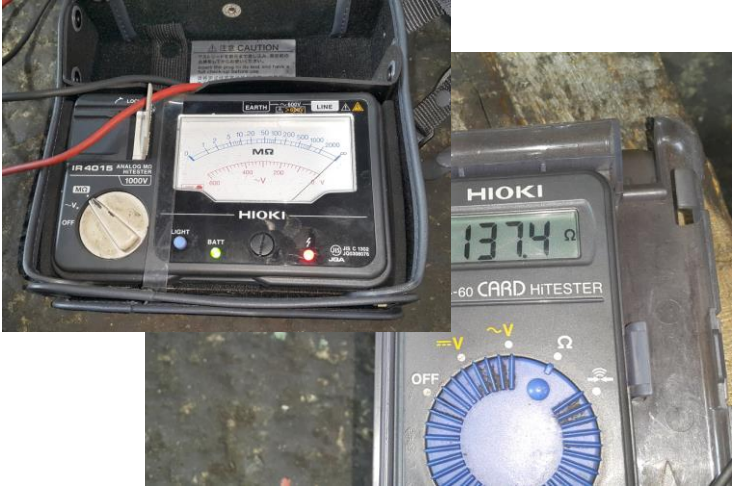
| 입고검사 | 제급 HEATER 검사 병렬일때 | 입고검사 | 분해후 권선부 |

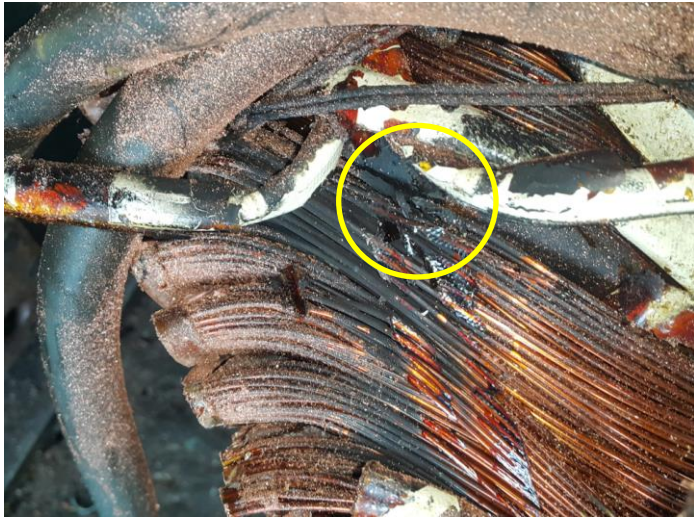
입고검사

권선 소손부

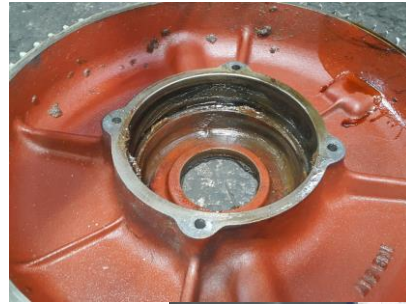
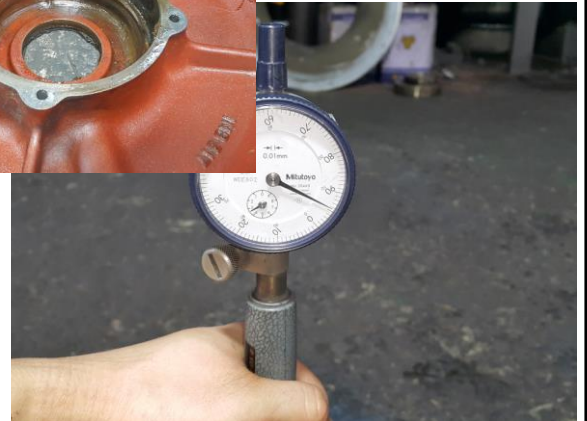
입고검사

부하측 HOUSING 검사 5/100로 불량

METALLIZING 연마 후 검사 0/100

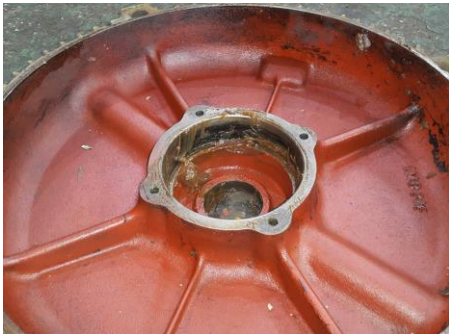
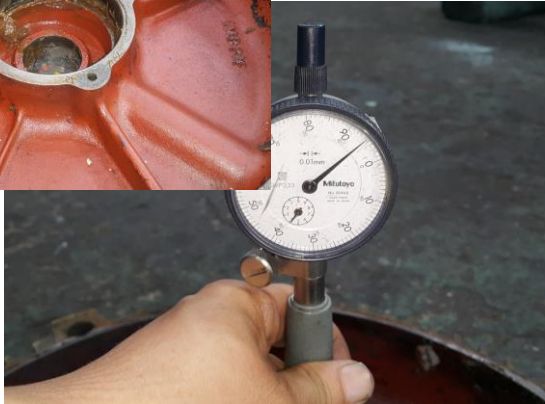
입고검사

반 부하측 HOUSING 검사 5.5/100로 불량

METALLIZING 연마 후 검사 0/100

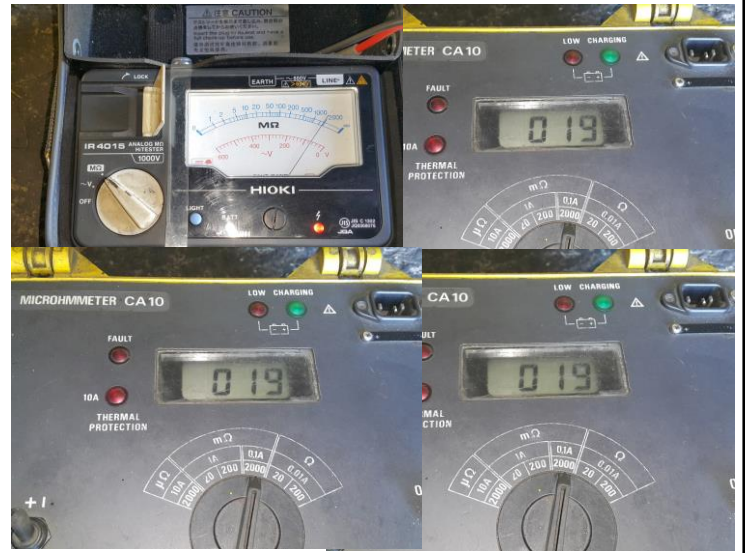
출고 검사

MOTOR 절연저항 & 각 상별 권선저항

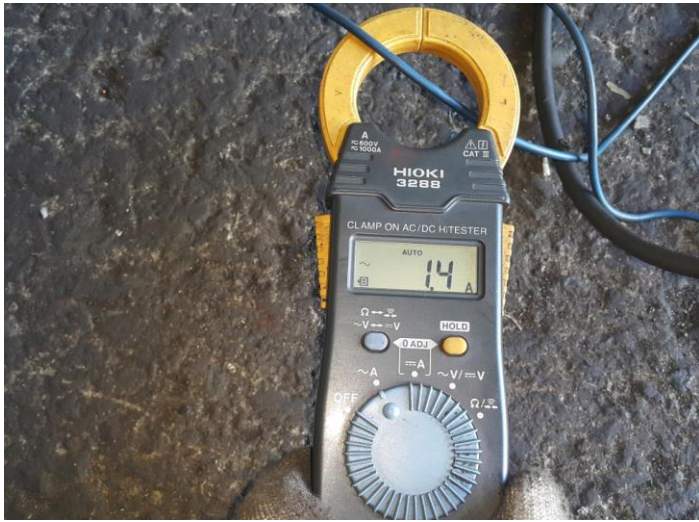
출고 검사

HEATER 220V 병렬일때 CURRENT

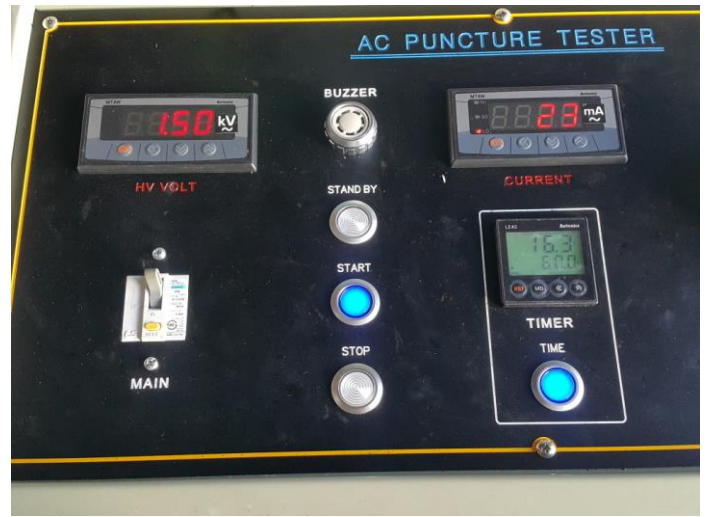
출고 검사

절연내력 시험

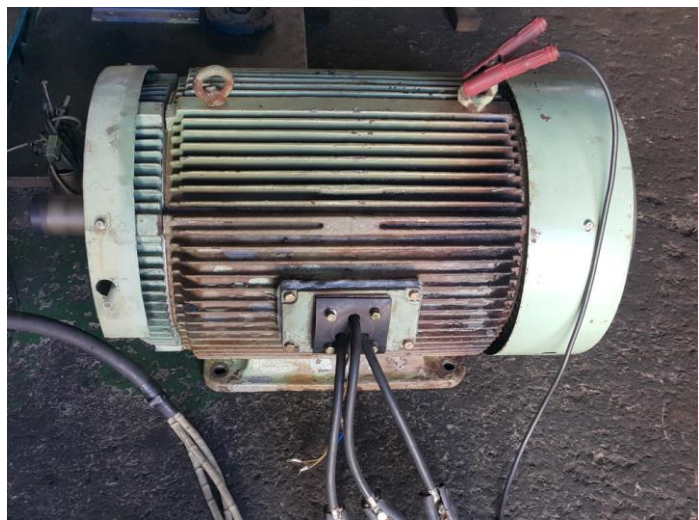
출고 검사

시운전 TEST 실시

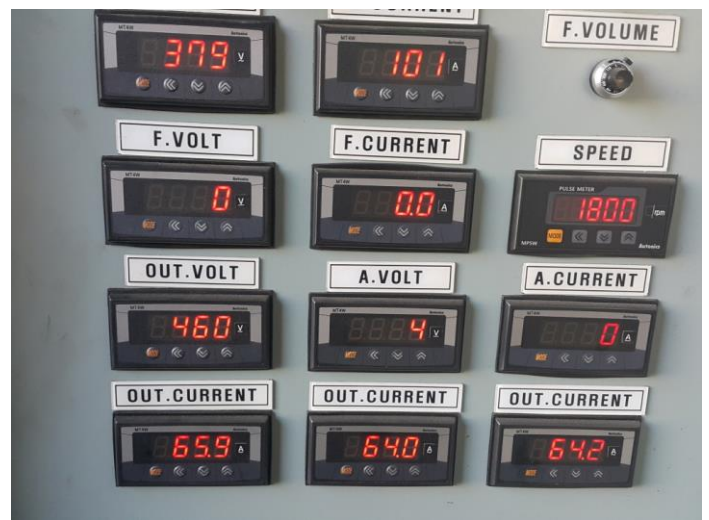
출고 검사

시운전 TEST 운전 CURRENT

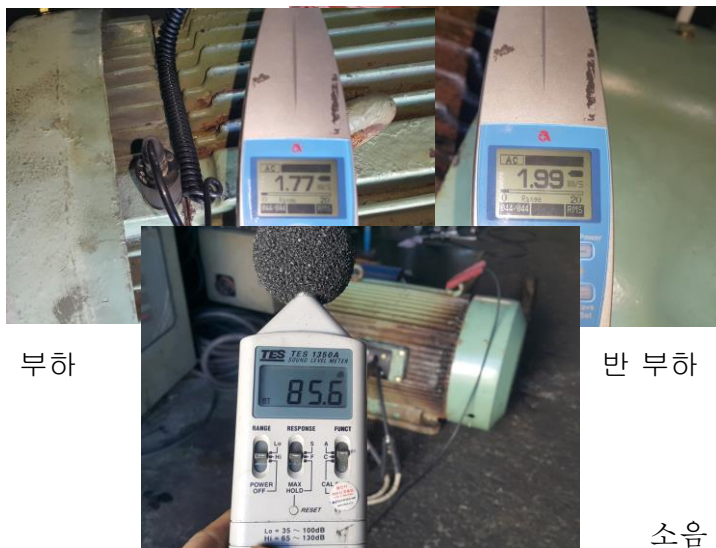
출고 검사

소음 & 진동검사
