# 작업공정사진철

공사명: 60톤 벤딩롤러용 침수 MOTOR 정비작업

규격: AC MOTOR 160KW 4P외 2대(37KW4P & 2.2KW4P)

REPAIR 내역: 분해 조립 및 조립부품 불순물 CLEANSING  
INSULATING VARNISH DIPPING DRYING  
양측 HOUSING METALLIZING 연마 3면  
BEARING 교환  
입 출고검사 시운전 TEST

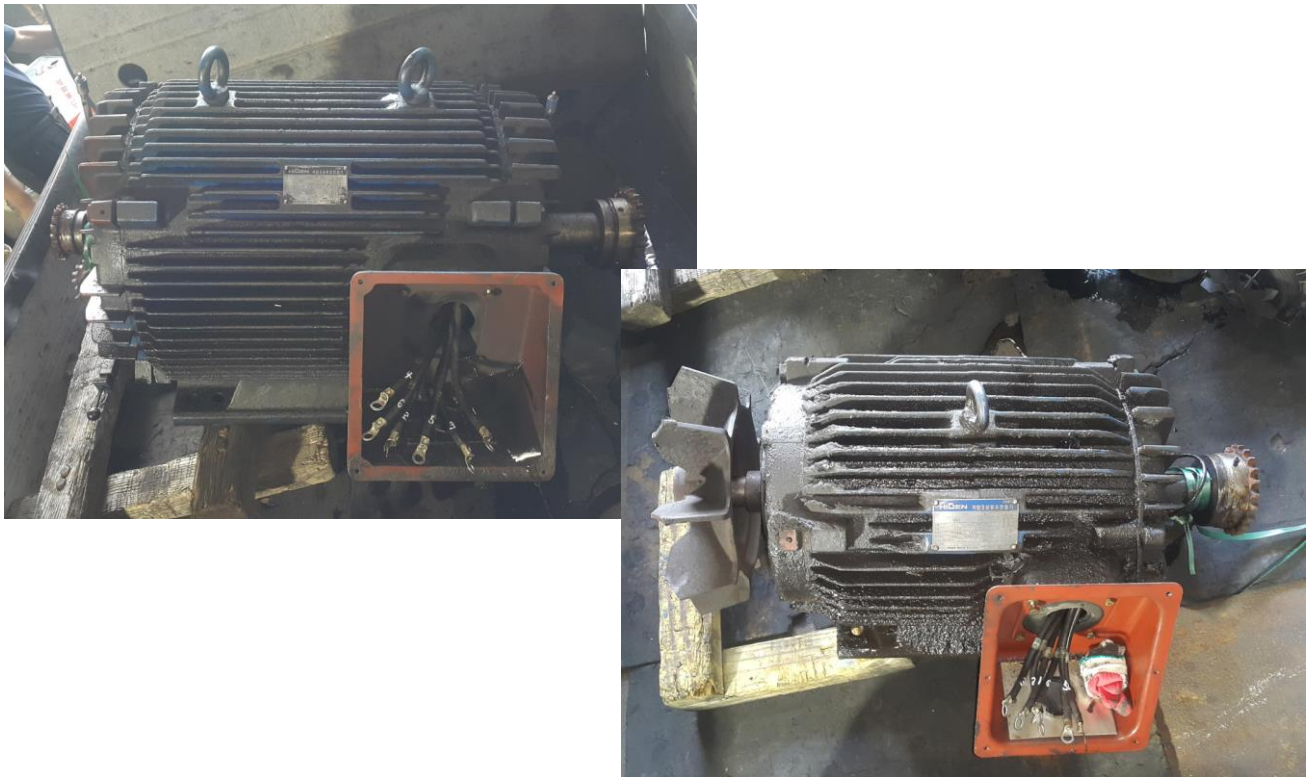
| Ass'y | 분해 전 |

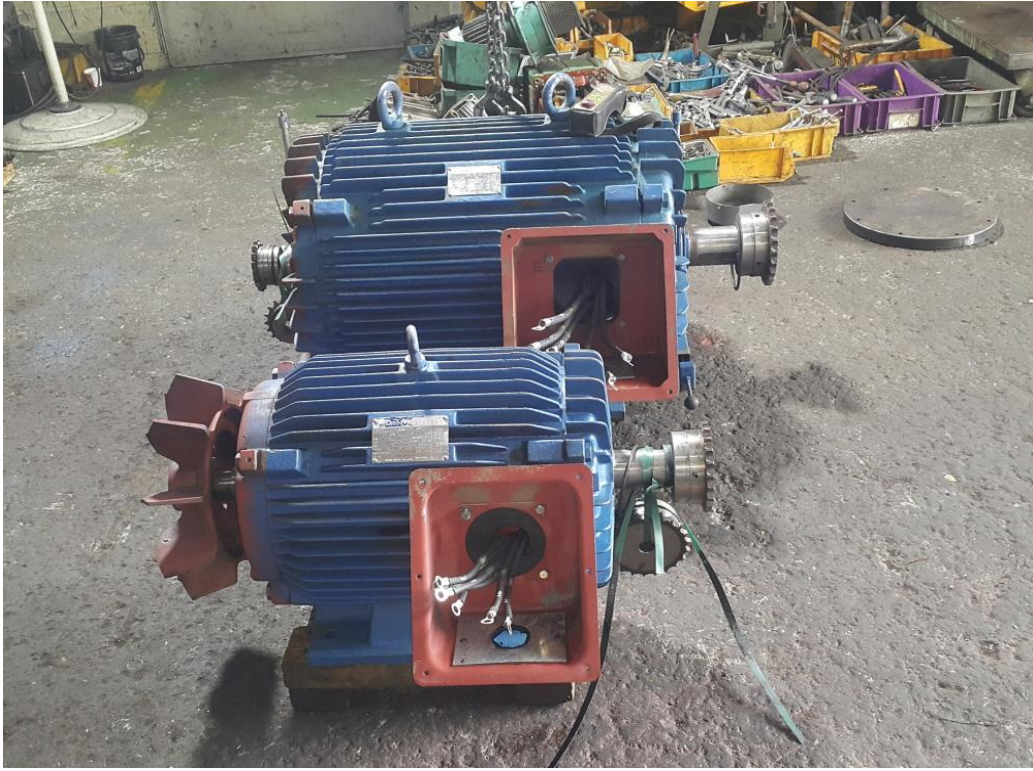
| Ass'y | 외부 기름띠 세척 후 |

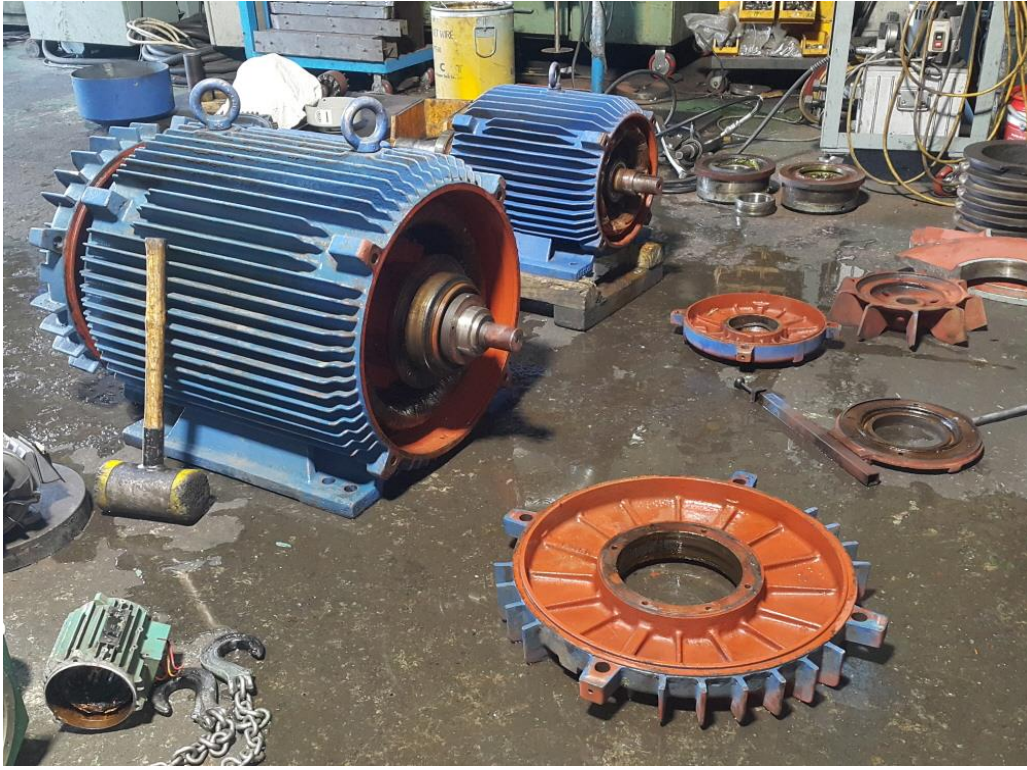
Ass'y

분해 실시

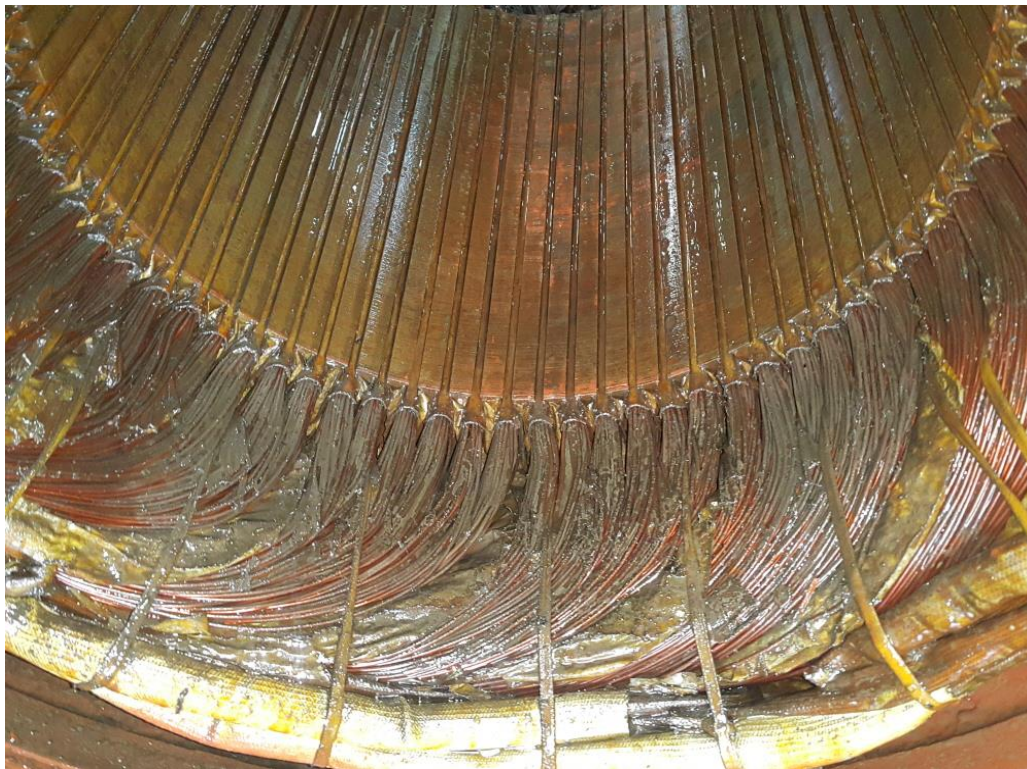
권체 내부

유분 및 흙탕물 유입

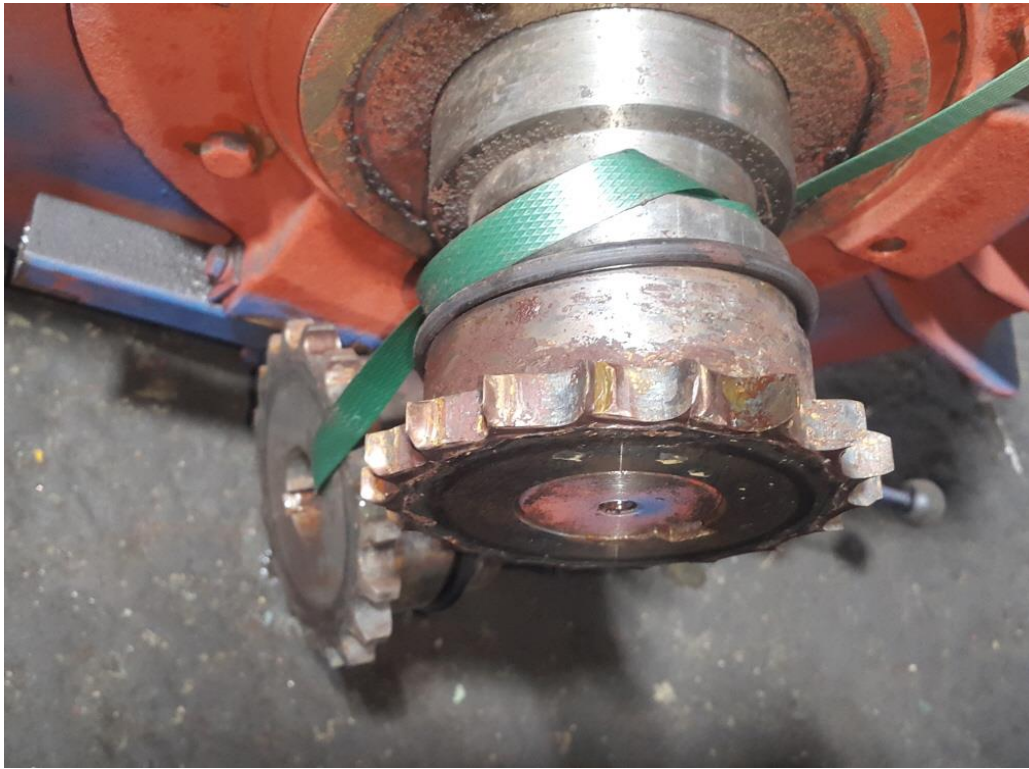
| COUPLING | CHAIN GEAR COUPLING 2SET 마모 |

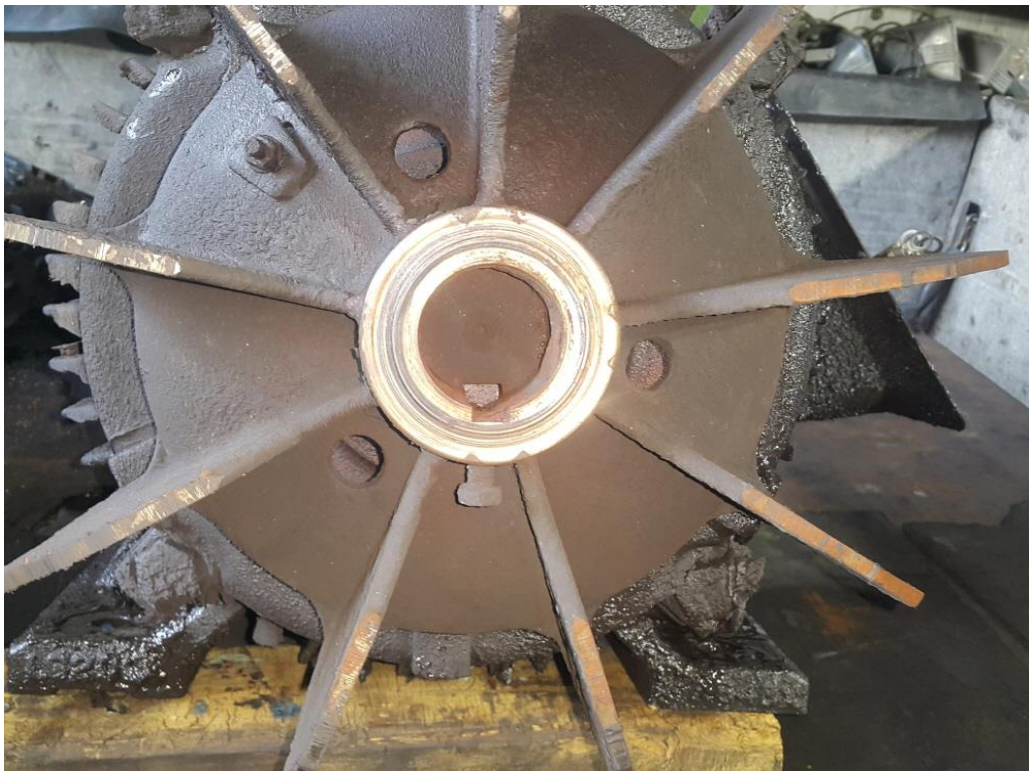
| 37KW | 냉각 FAN이 빠져나와 COVER와 마찰있슴 |

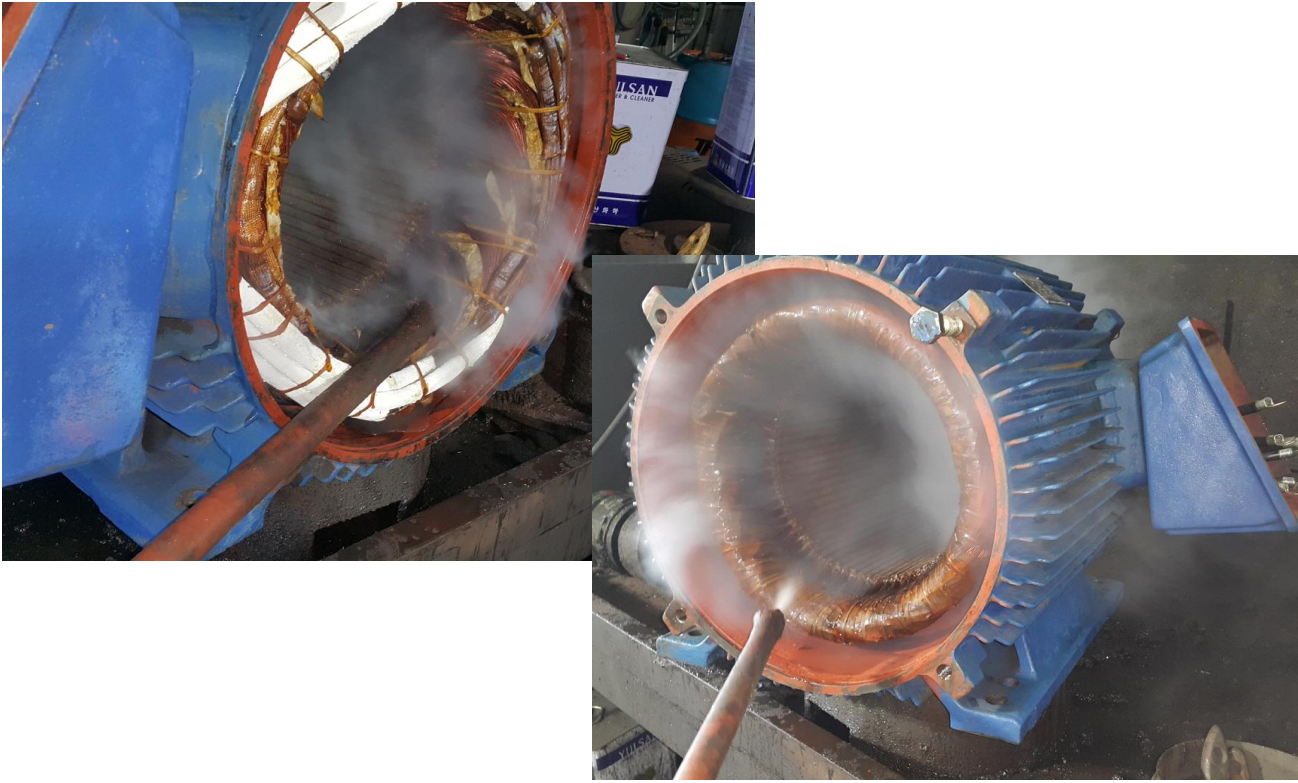
| STATOR권체 | 스팀세척 실시 |

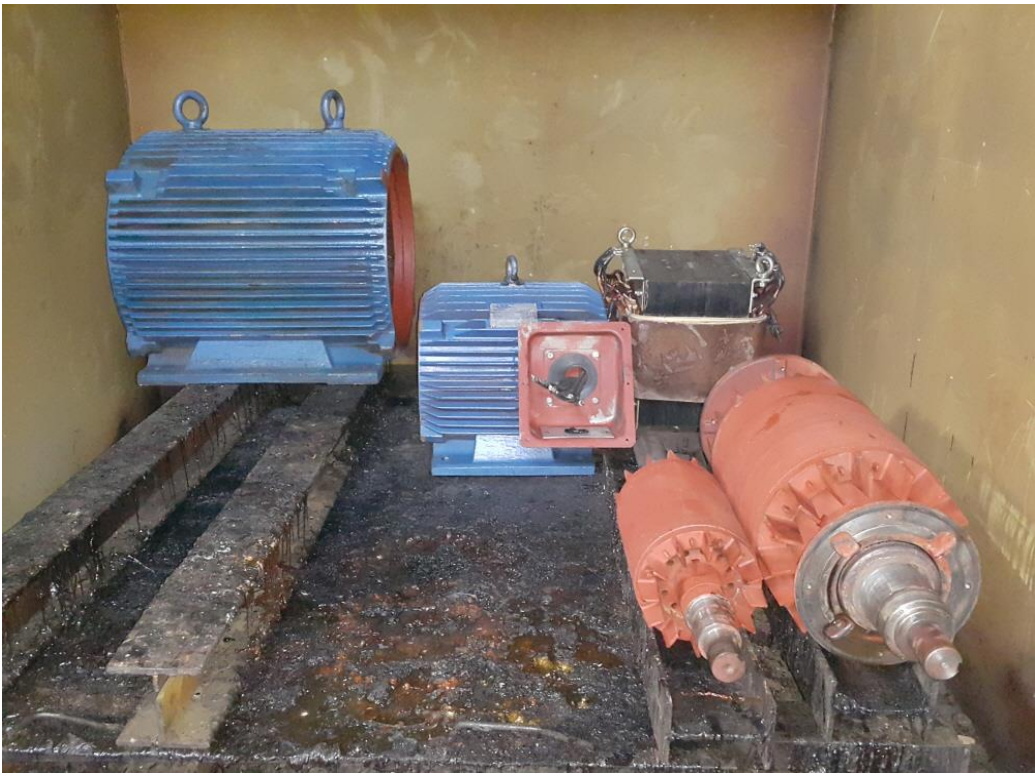
| STATOR권체 | 세척 후 건조실시 |

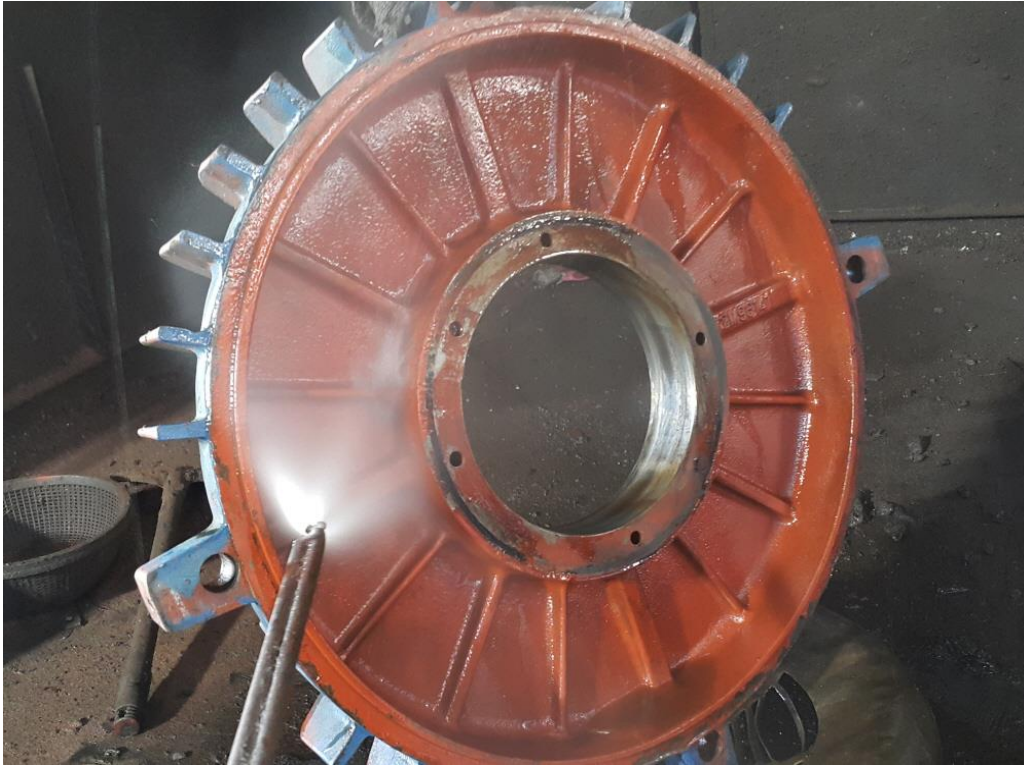
조립부품

세척 실시

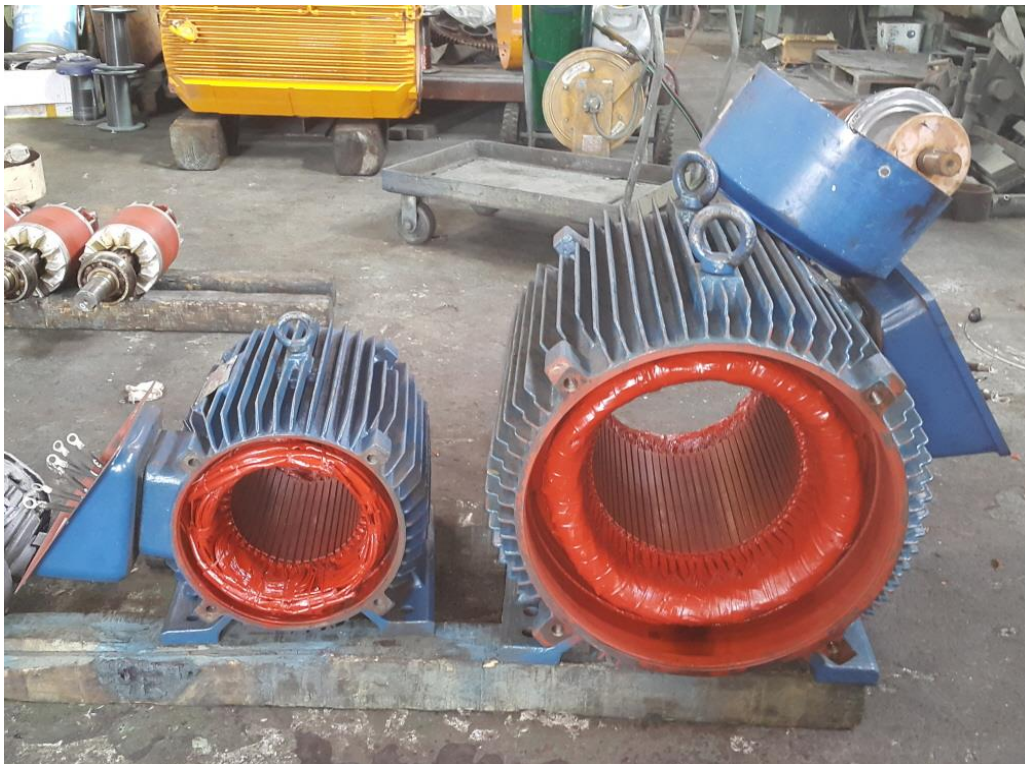
STATOR권체

URETHANE MODIFIED ACRYLIC COATING 실시

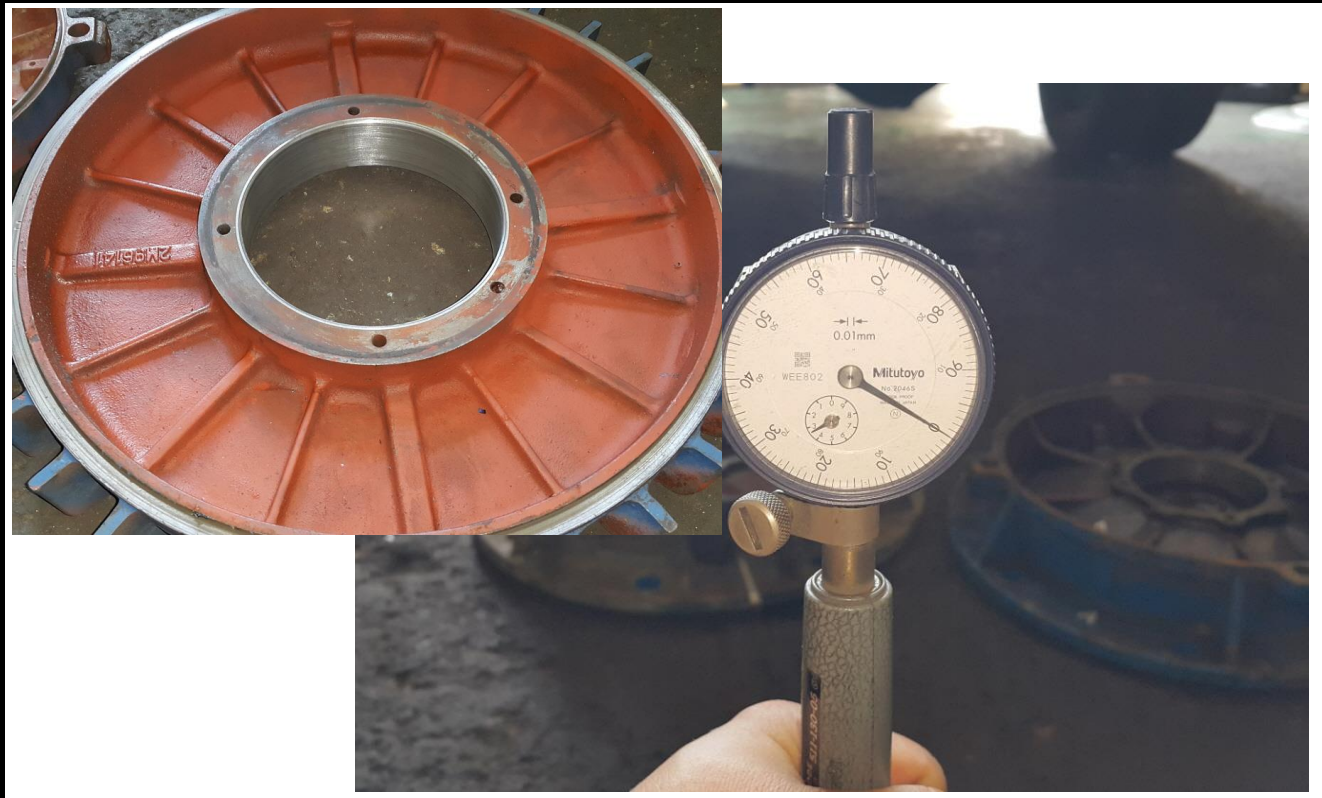
| BRACKET | 160KW 반 부하측 HOUSING 측정치 6/100으로 불량 |

| BRACKET | 160KW 반 부하측 HOUSING 보수 후 검사 0/100 |

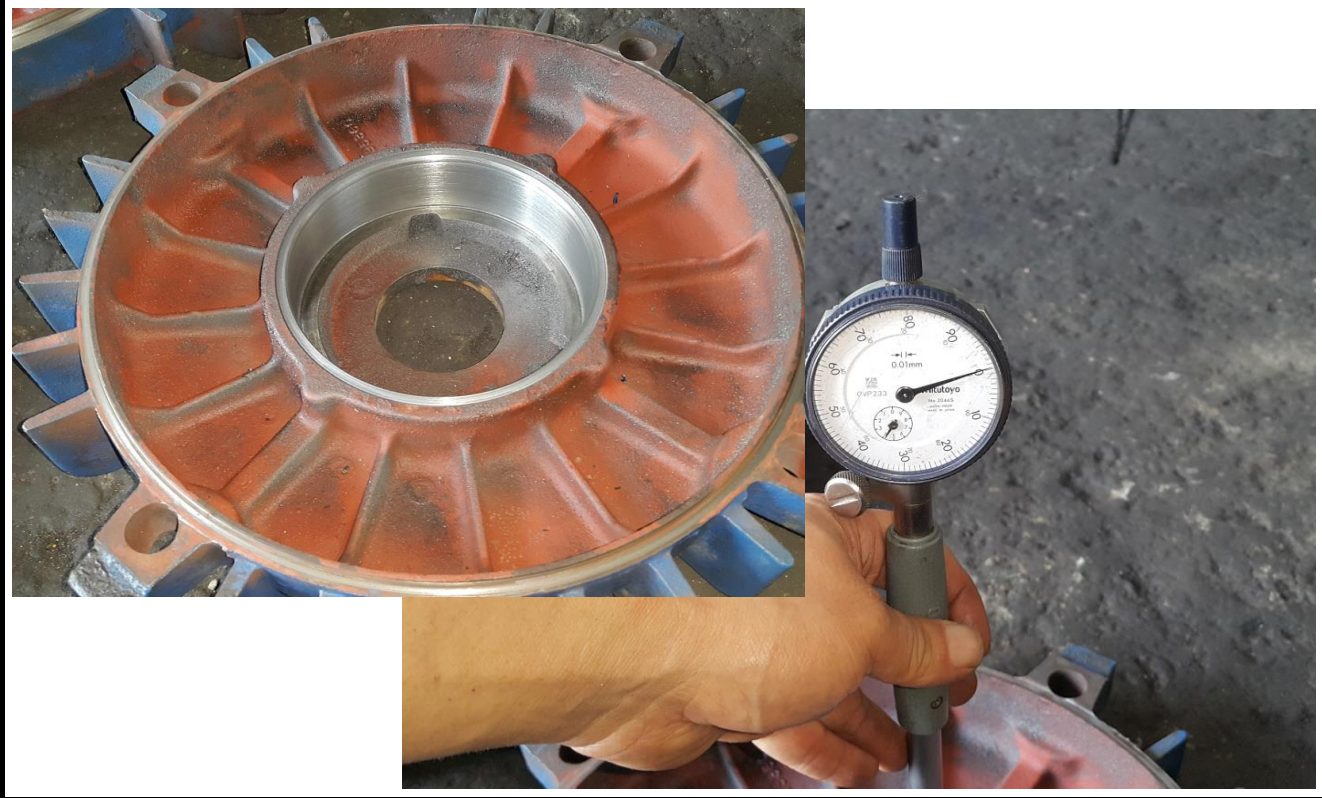
| BRACKET | 37KW 부하측 HOUSING 측정치 6/100으로 불량 |

| BRACKET | 37KW 부하측 HOUSING 보수 후 검사 0/100 |

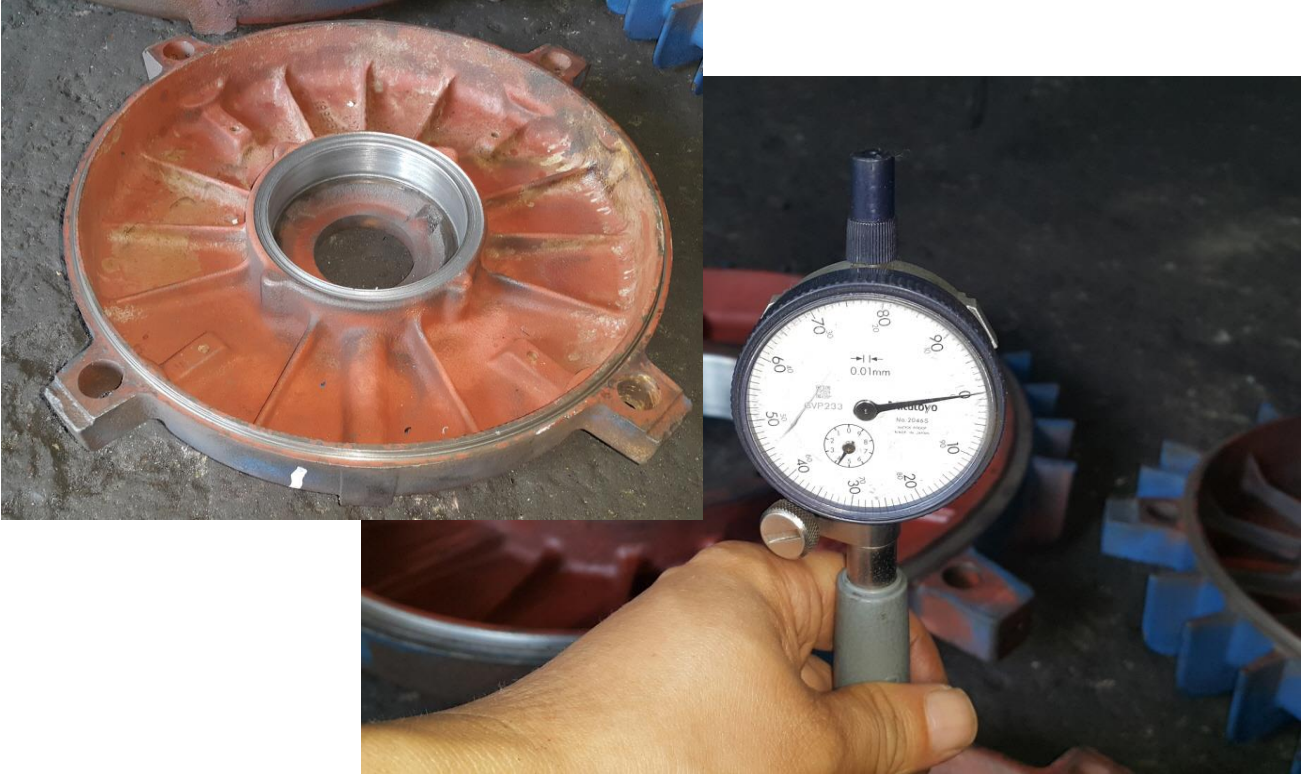
| BRACKET | 37KW 반 부하측 HOUSING 측정치 5/100로 불량 |

| BRACKET | 37KW 반 부하측 HOUSING 보수 후 검사 0/100 |

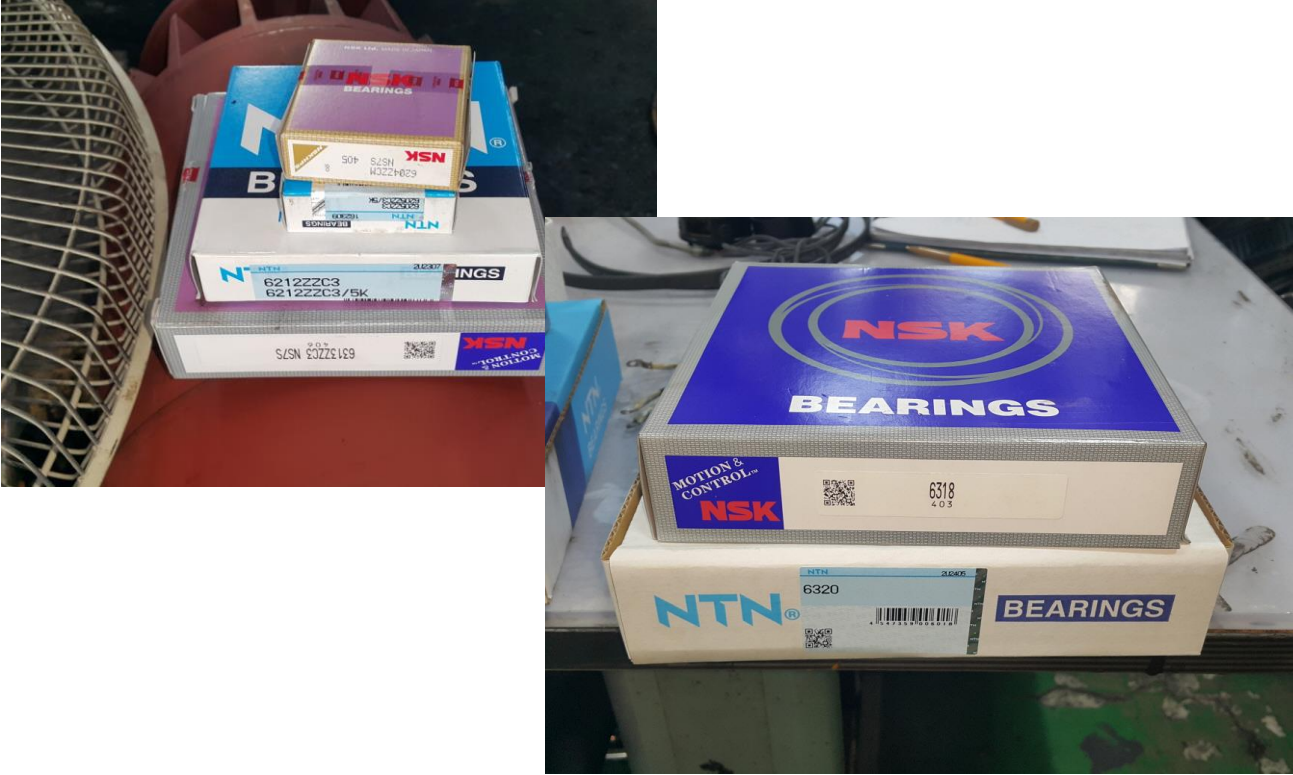
| 소모 품 | 교환될 신규 BEARING 3대 분 |

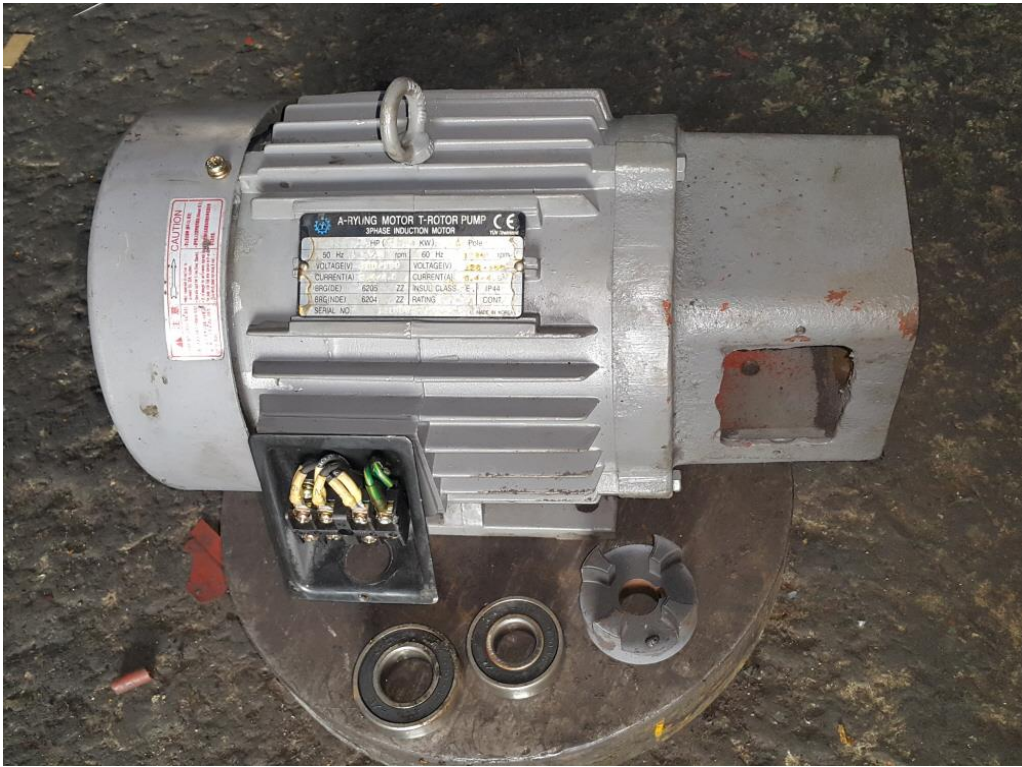
PUMP MOTOR

BEARING교환 조립실시

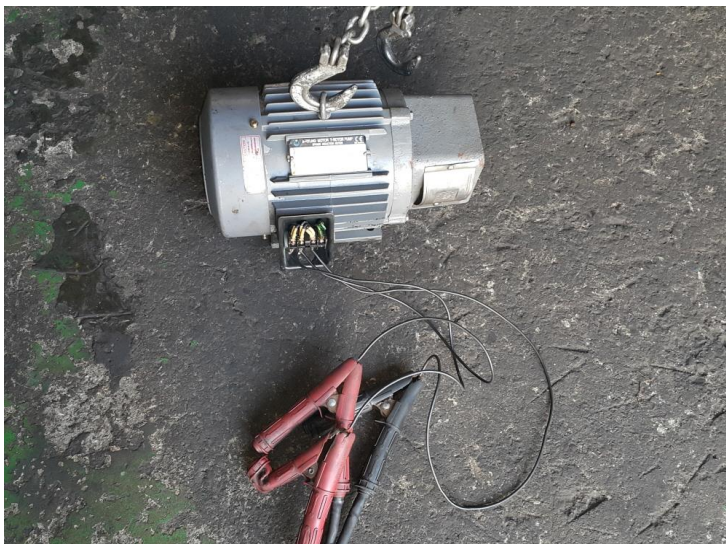
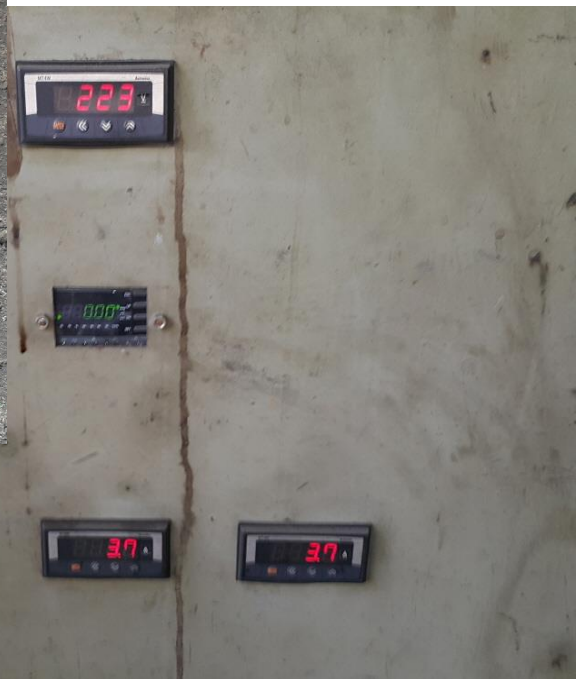
PUMP MOTOR

시운전 TEST 실시 운전 CURRENT

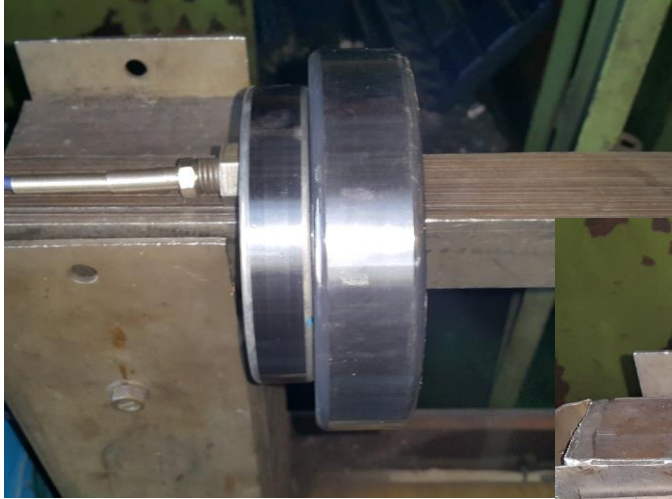
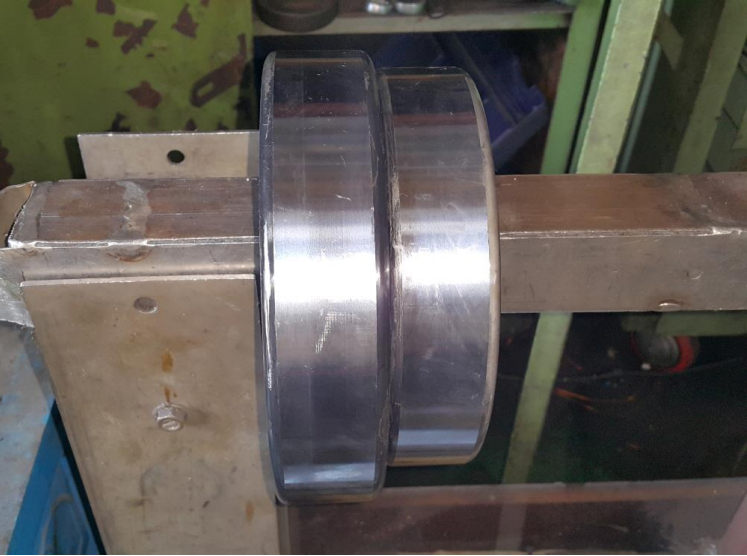
| BEARING | 예열 실시 |

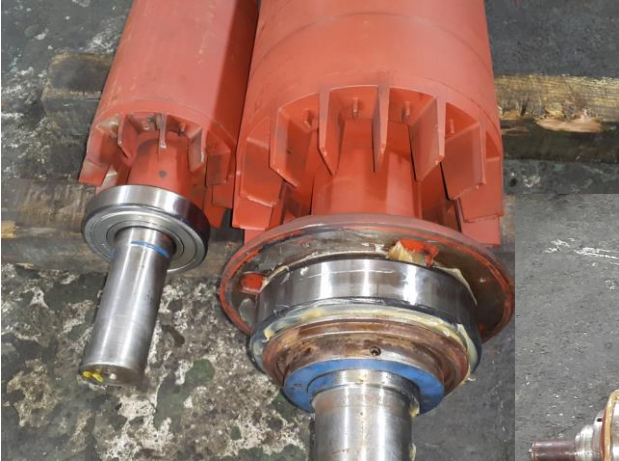
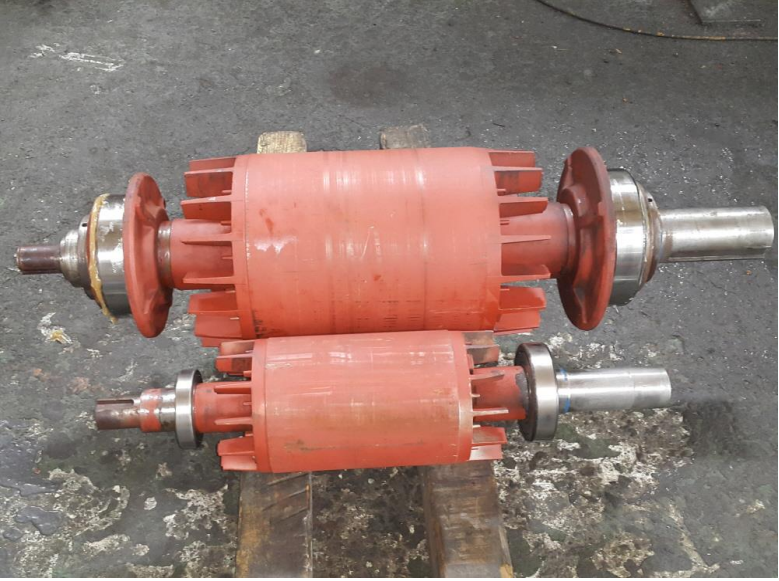
| ROTOR | BEARING예열교환 및 GREASE CHARGING 조립실시 |

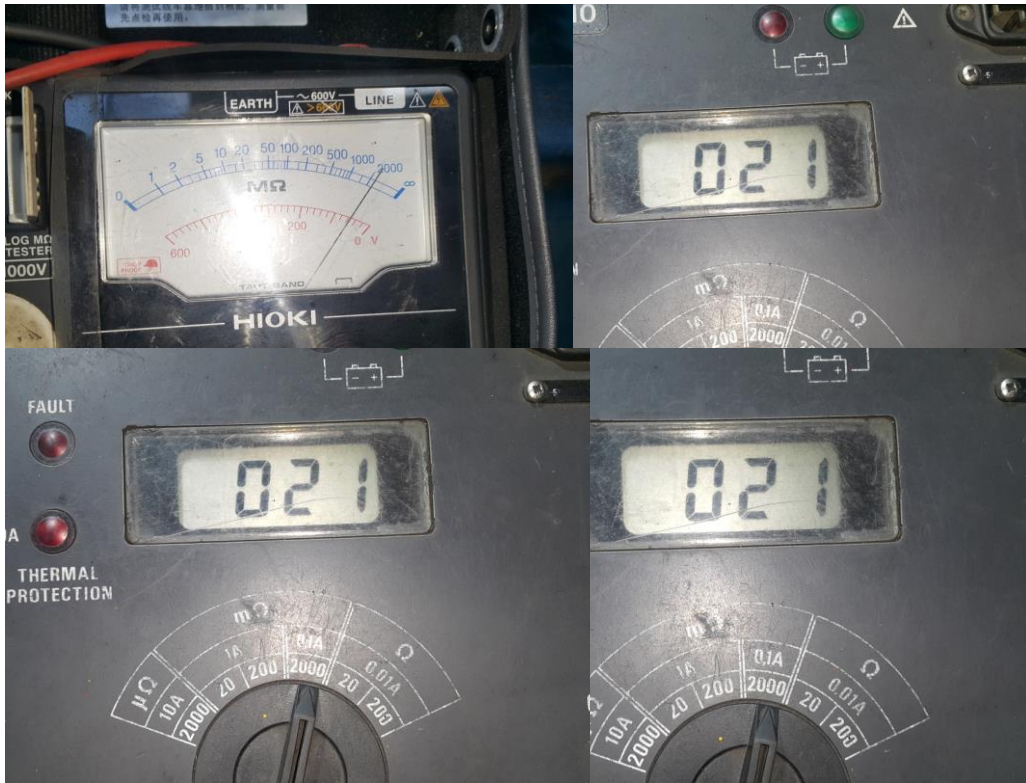
출고검사 160KW

절연저항 & 각상 LINE별 권선저항

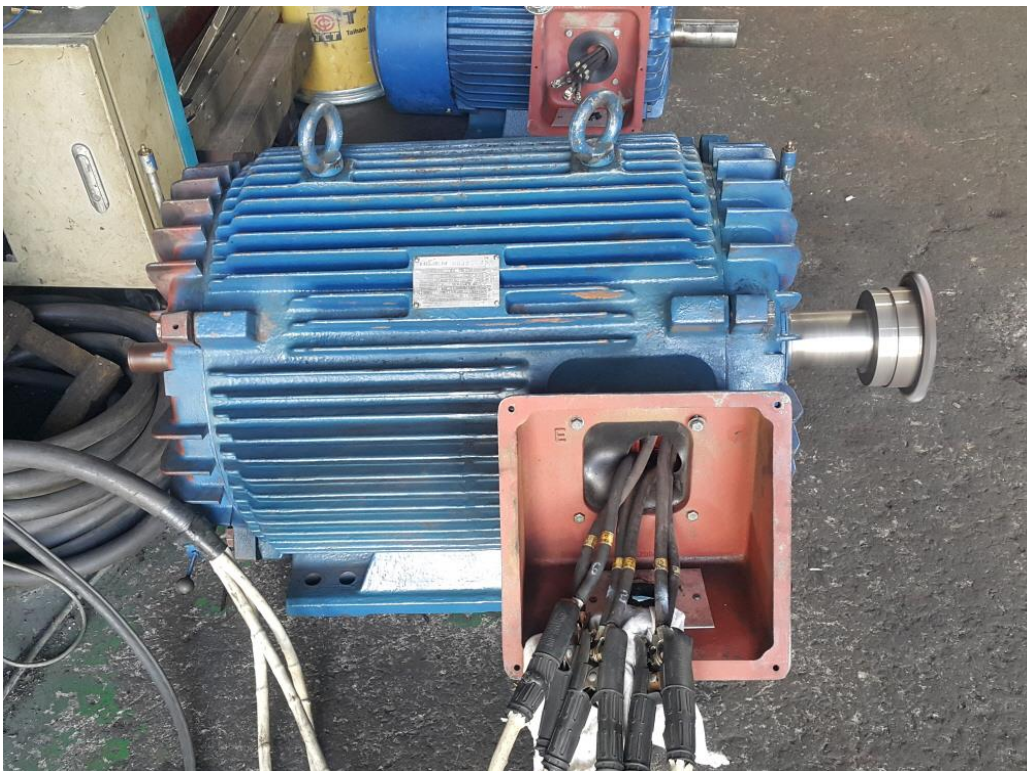
출고검사 160KW

시운전 TEST 실시

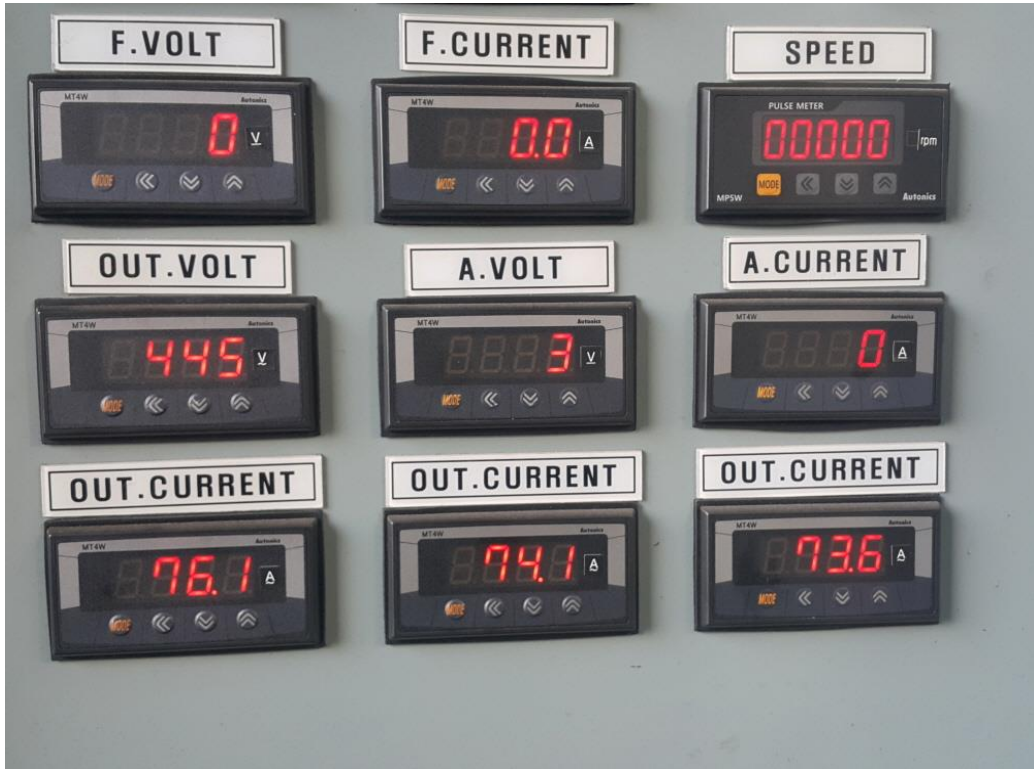
| 출고검사 160KW | 시운전 TEST △일때 운전 CURRENT |

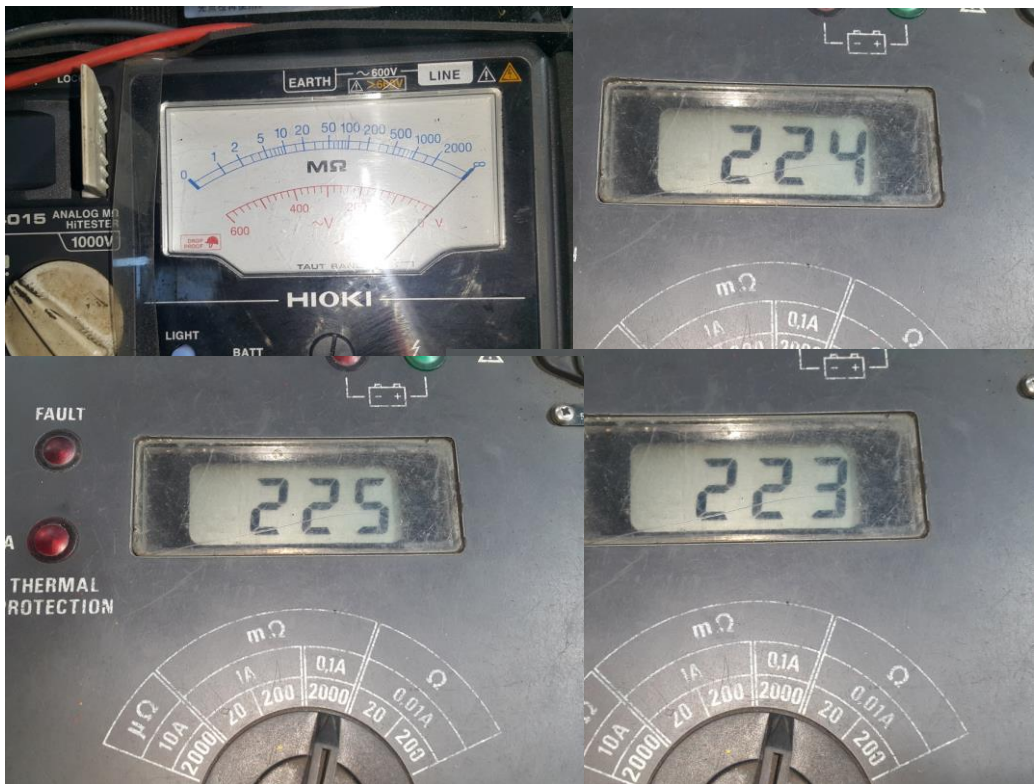
| 출고검사 37KW | 절연저항 & 각상 LINE별 권선저항 |

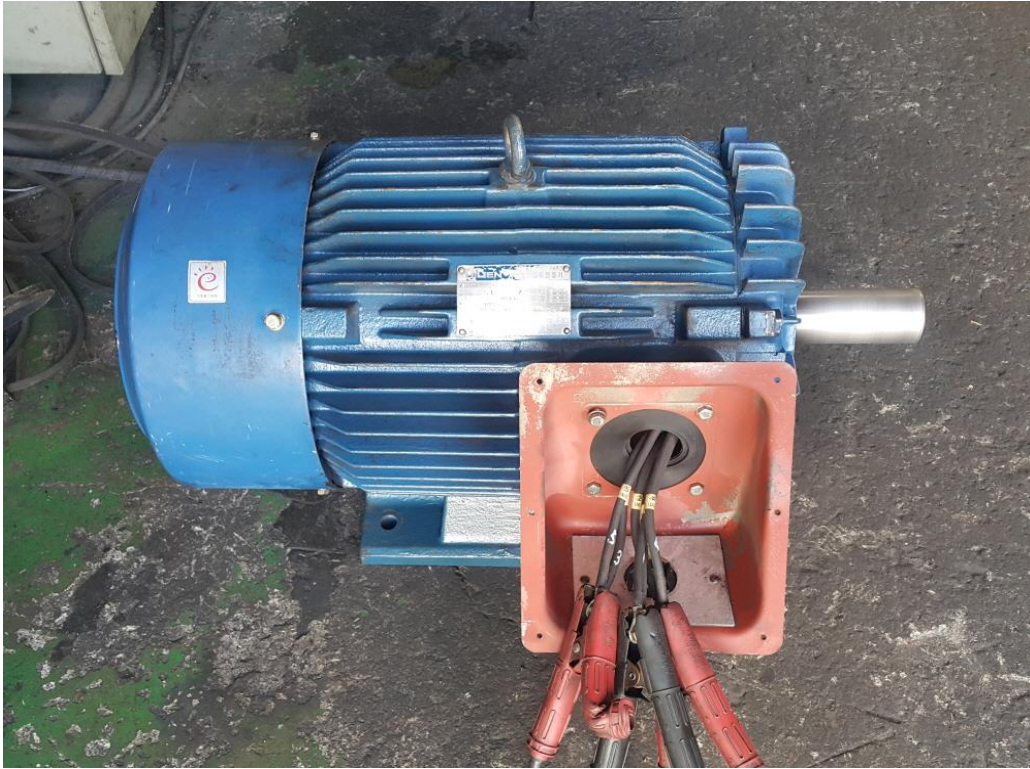
출고검사 37KW

시운전 TEST 실시

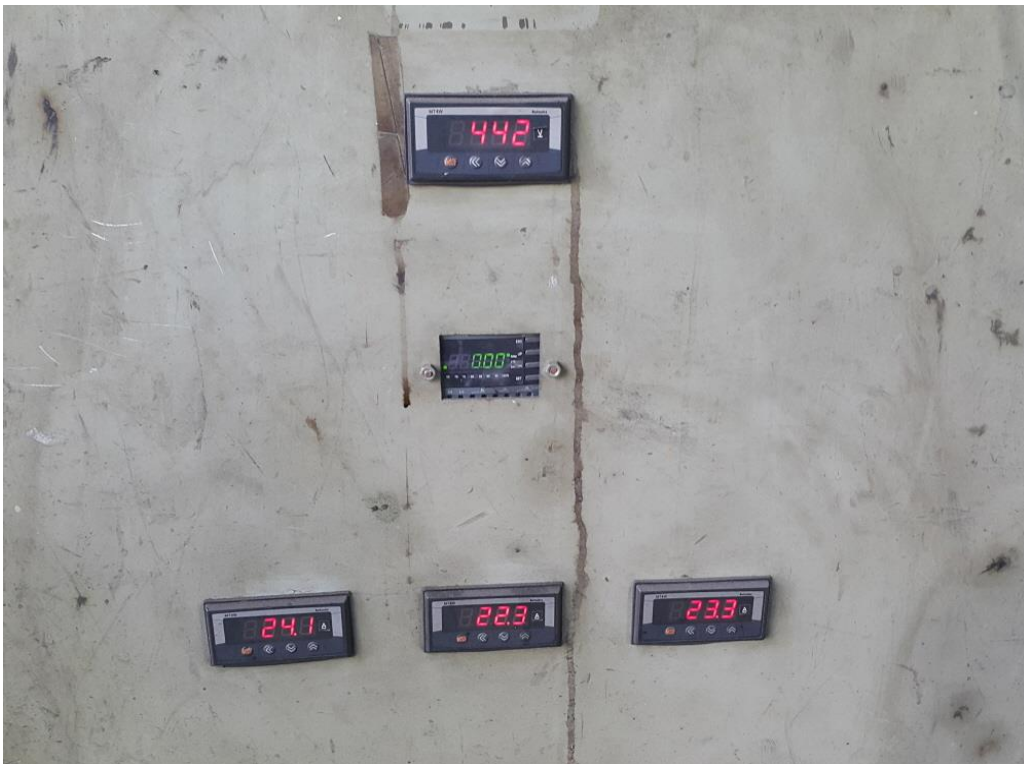
출고검사 37KW

시운전 TEST △일때 운전 CURRENT
