작업공정사진철

고객명: (주)
공사명: 제강공장 전기로 회수조 펌프 4호기

규격: 고압 MOTOR 3300V 250HP 6P

REPAIR 내역: 분해 및 불순물 CLEANSING DRYING
INSULATING VARNISH DIPPING DRYING
BALANCING 및 UNBALANCE교정
양측 HOUSING METALLIZING 연마
BEARING교환 조립
출고검사 시운전 TEST

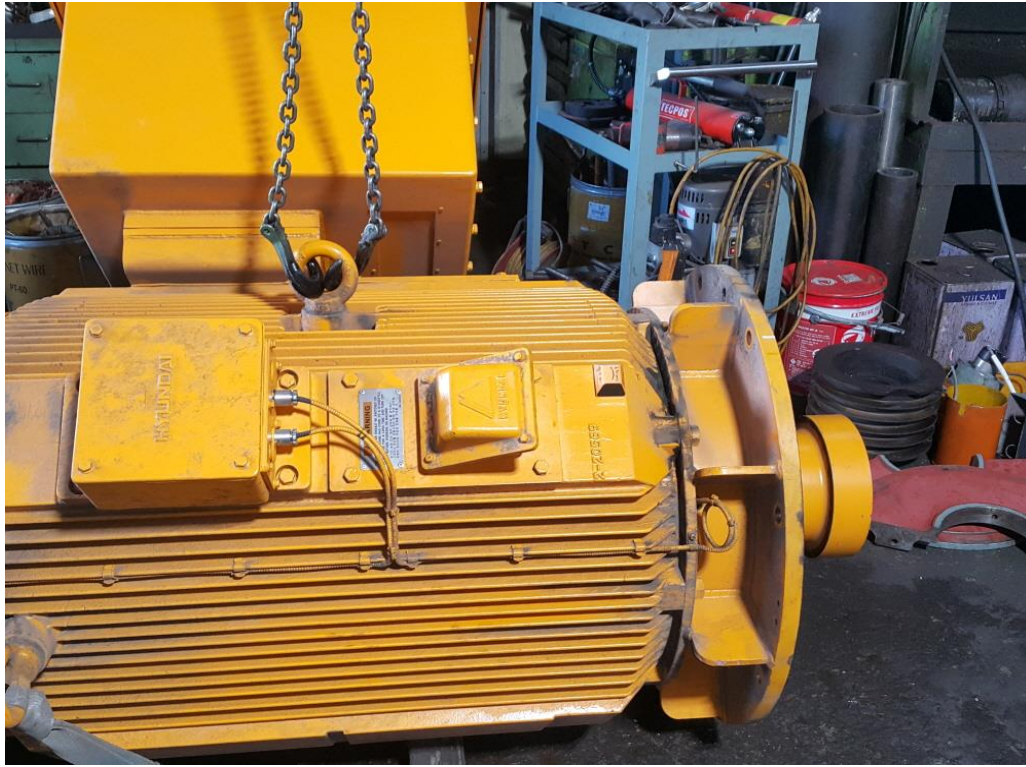
Ass'y

분해 전

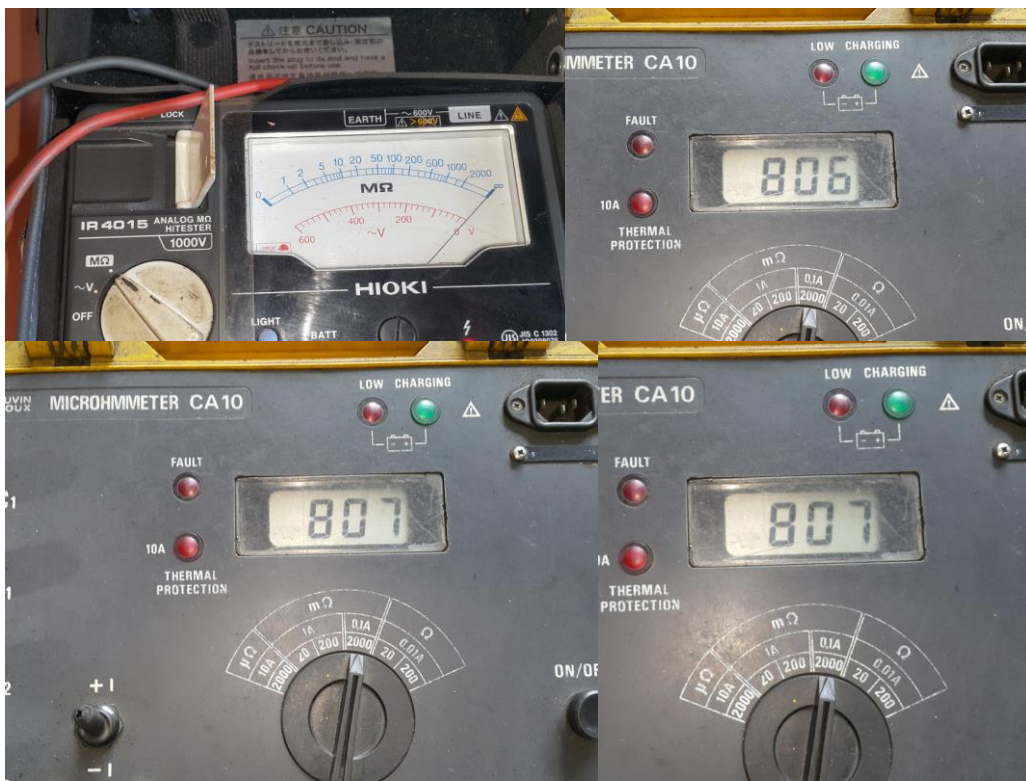
권선검사

절연저항 & 각 상별 권선저항

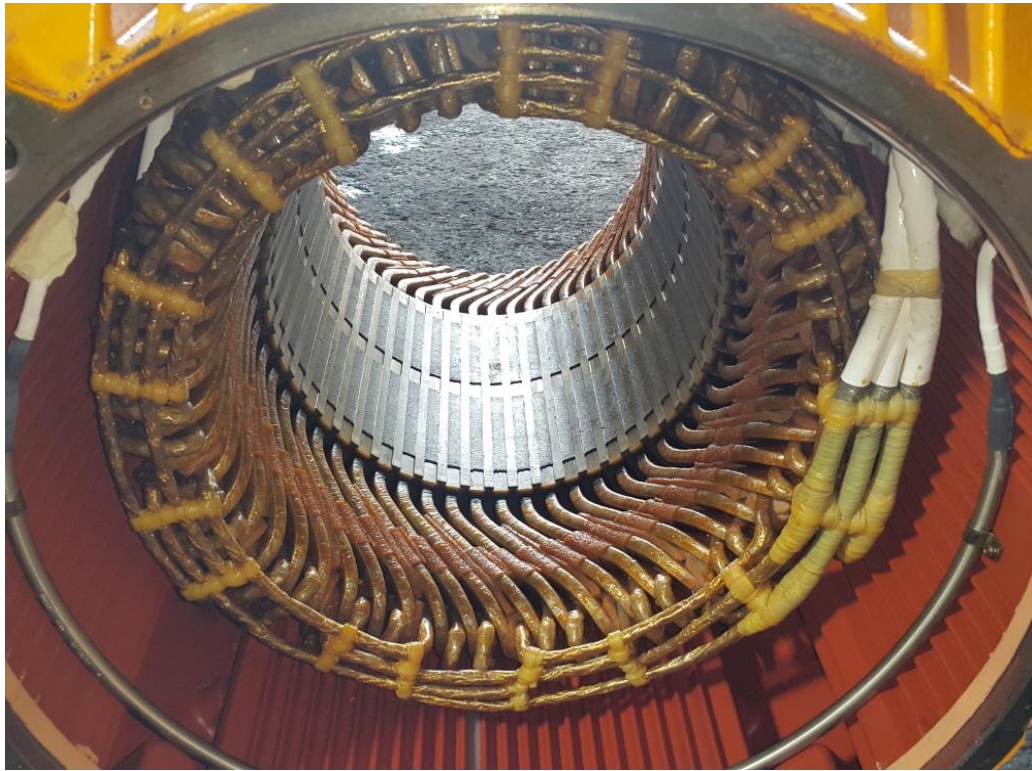
STATOR 권체

권선상태 양호

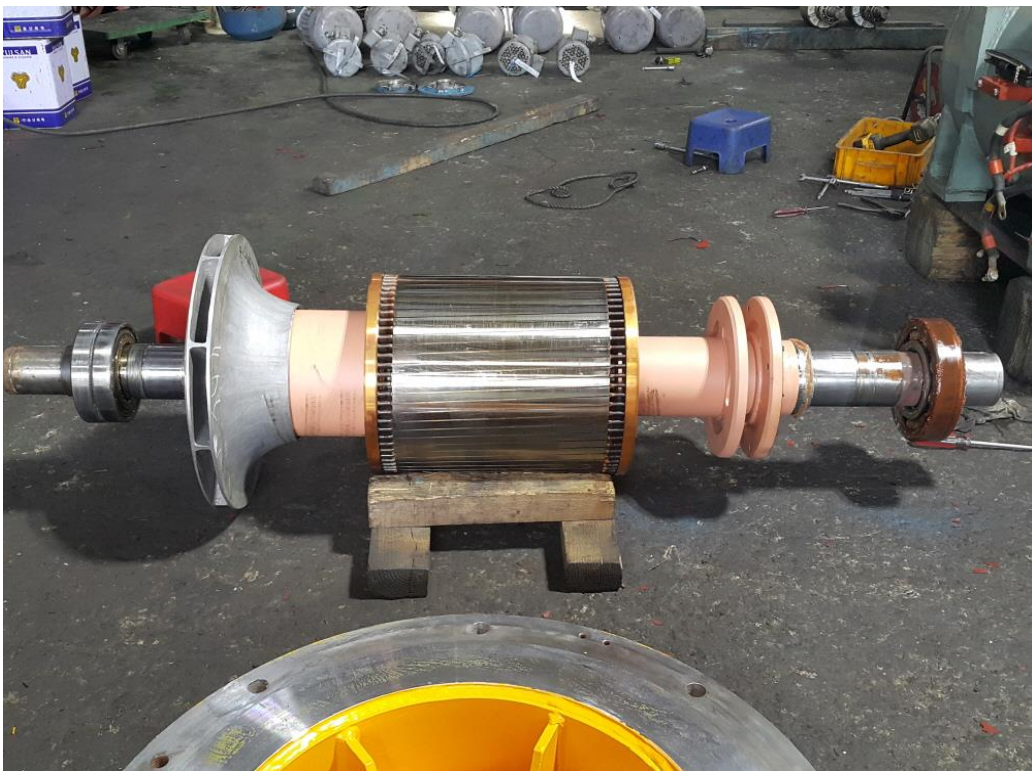
ROTOR

분해 후 양호

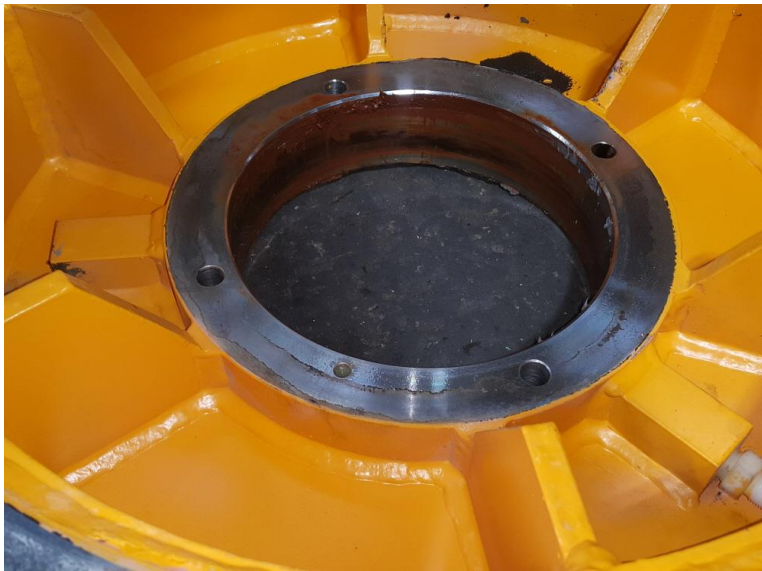
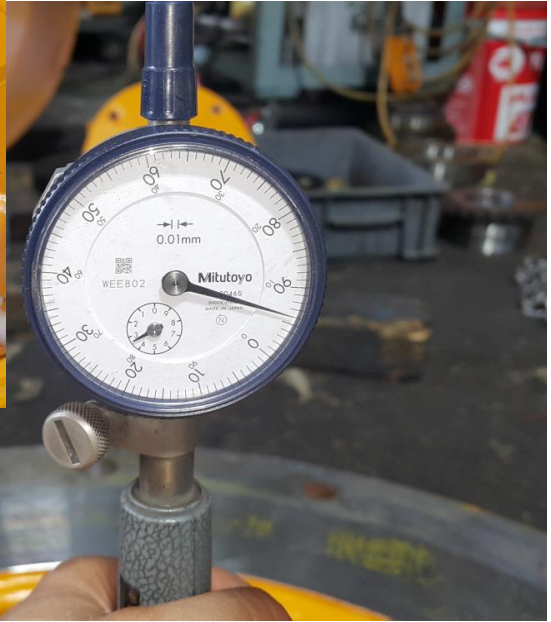
BRACKET	부하측 HOUSING 측정치 6/100으로 불량
작업공정	AC MOTOR 250HP 6P 입고검사

BRACKET	부하측 HOUSING 보수 후 검사 0/100
---------	---------------------------

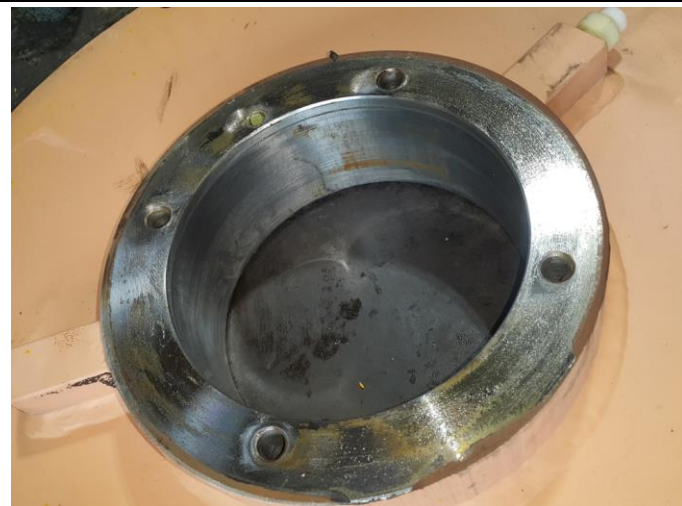
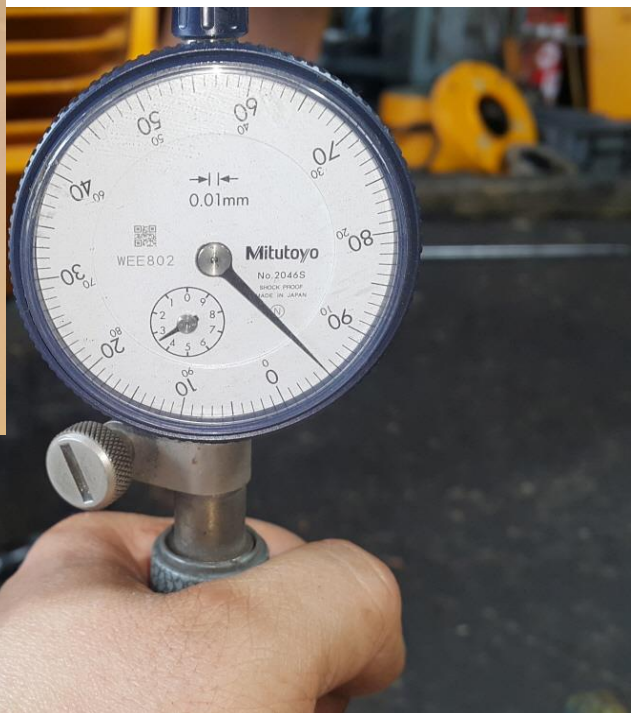
BRACKET	반 부하측 HOUSING 측정치 5/100으로 불량
---------	------------------------------

BRACKET	반 부하측 HOUSING 보수 후 검사 0/100
---------	-----------------------------

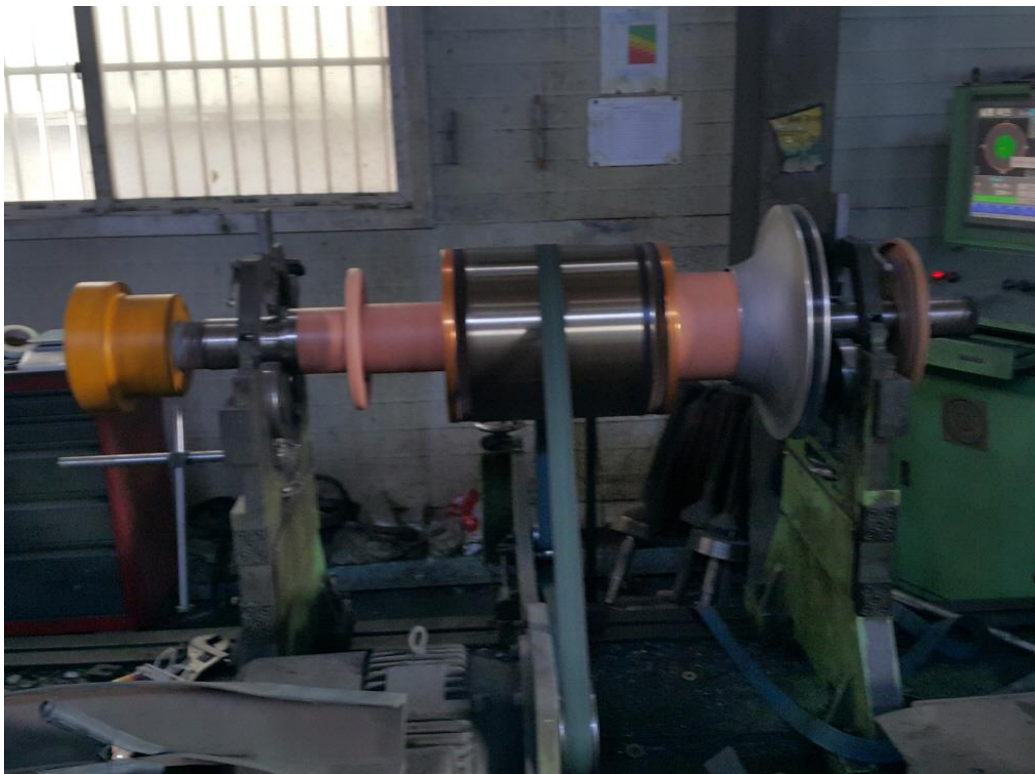
ROTOR

PLANE1	PLANE2
UNBALANCE	50.5 gr	6.9 gr
ANGLE	264 deg	114 deg
RESULT	ACCEPT	ACCEPT

BALANCING 및 UNBALANCE교정 REPOTR참조

PLANE1	PLANE2
UNBALANCE	14.8 gr	10.3 gr
ANGLE	238 deg	252 deg
RESULT	ACCEPT	ACCEPT

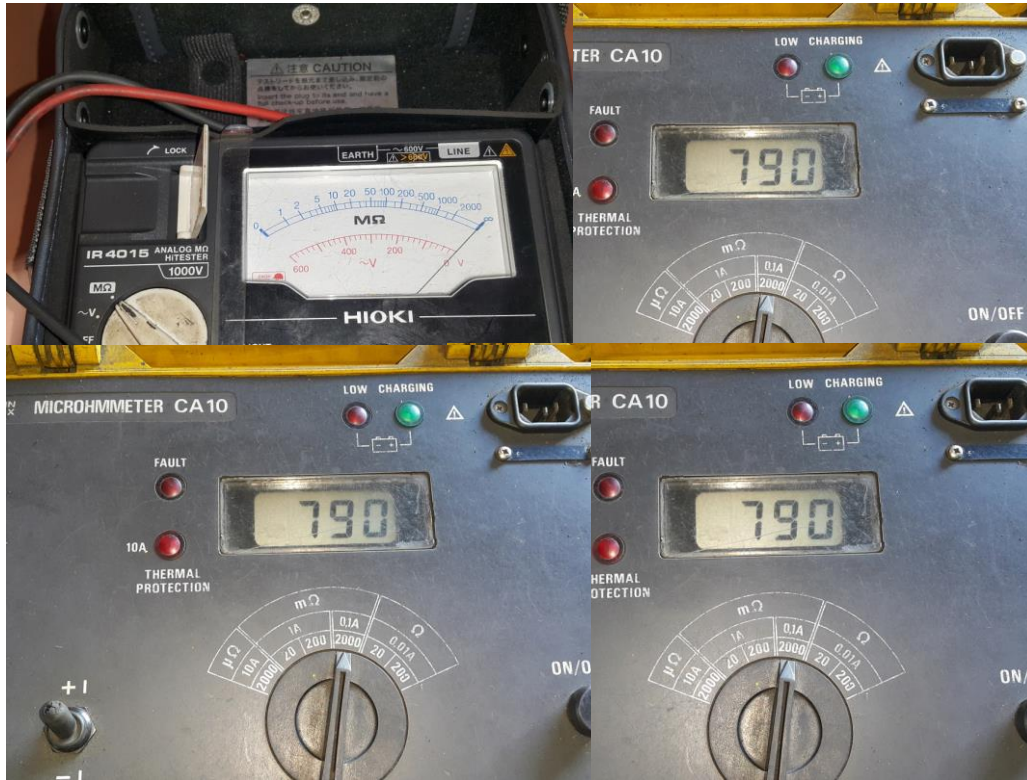
출고검사

절연저항 & 각상별 권선저항

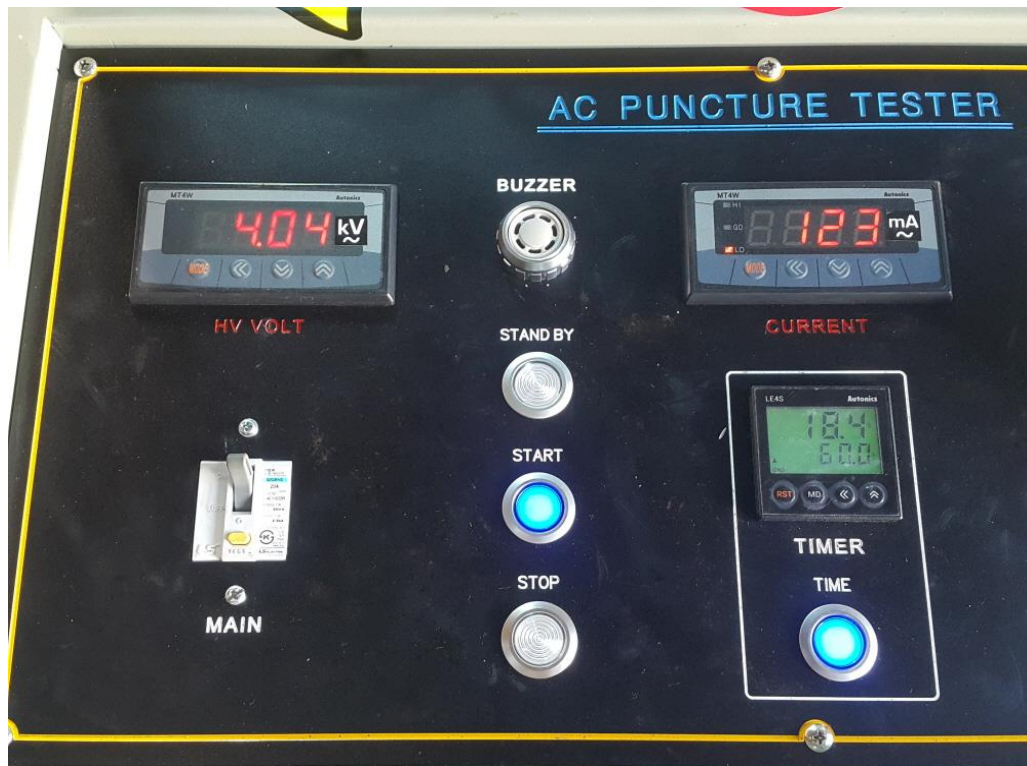
출고검사

절연내력시험

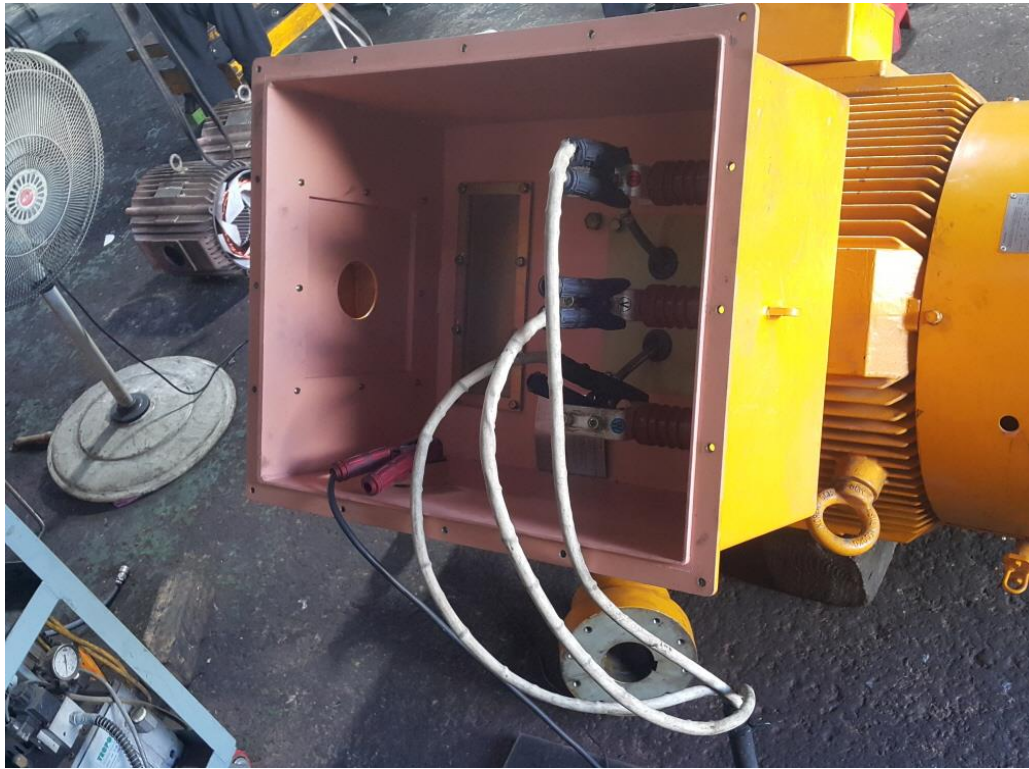
출고검사

시운전 TEST 실시

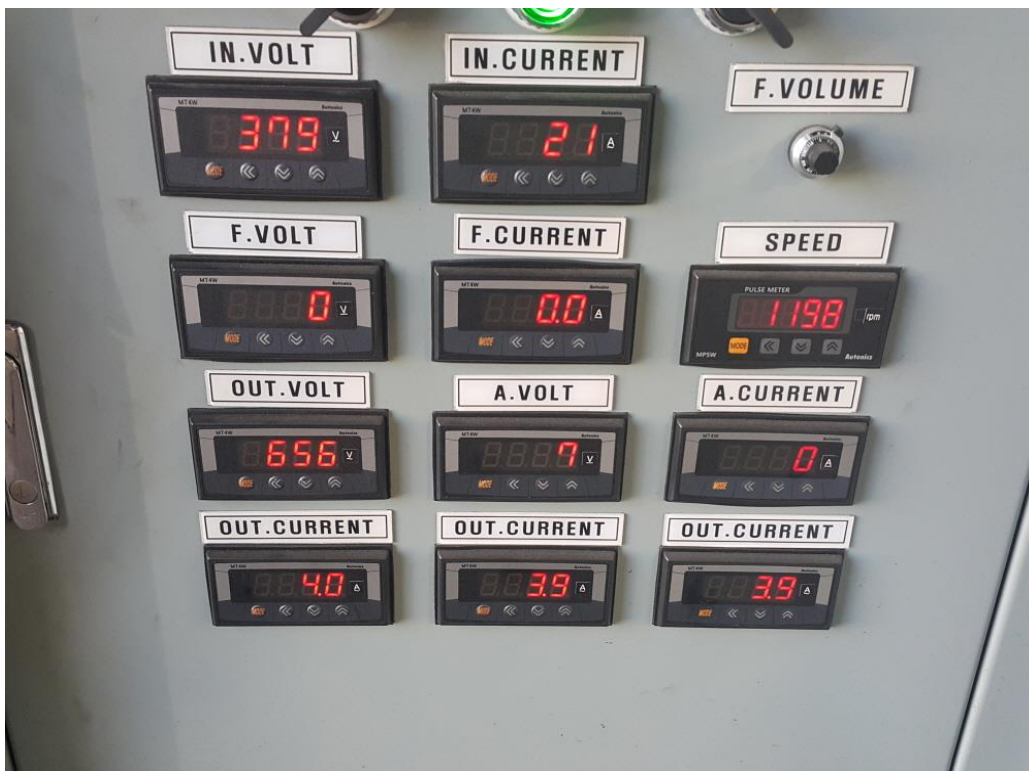
출고검사

RUNNING TEST 실시 656V 운전 CURRENT

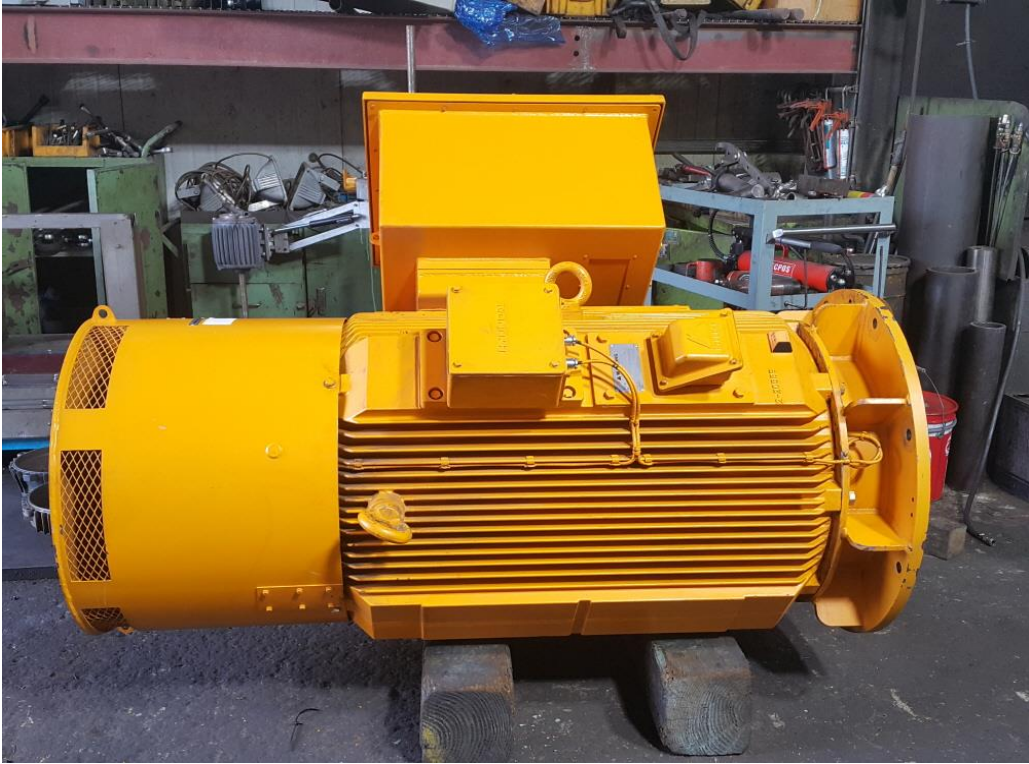
</div>
출고검사	시운전 TEST 실시
