작업공정사진철

고객명: (주)
공사명: #3 동산 대형 수직선반 MOTOR

규격: DC MOTOR 75KW

REPAIR 내역: 분해 조립 및 불순물 CLEANSING DRYING
INSULATING VARNISH DIPPING DRYING
부하측 HOUSING보수
BEARING 교환
BLOWER 보수
출고검사 시운전 TEST

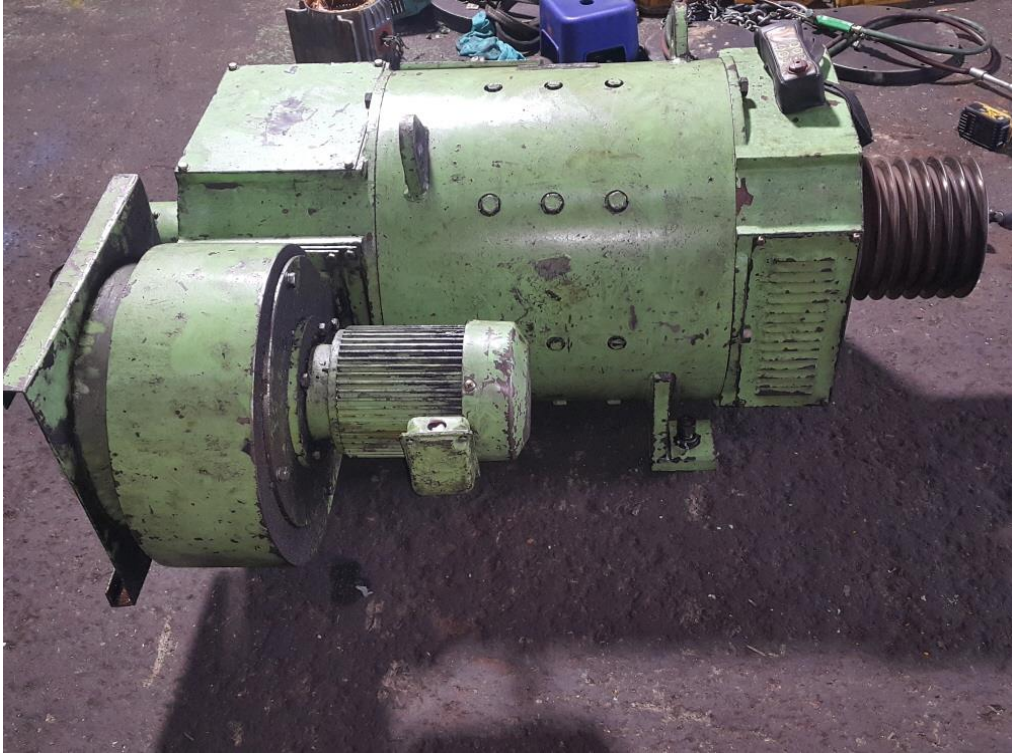
Ass'y

분해 전

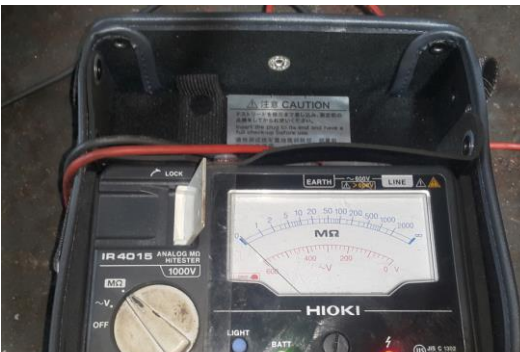
ARMATURE
절연저항

절연저항 이상 & 권선저항

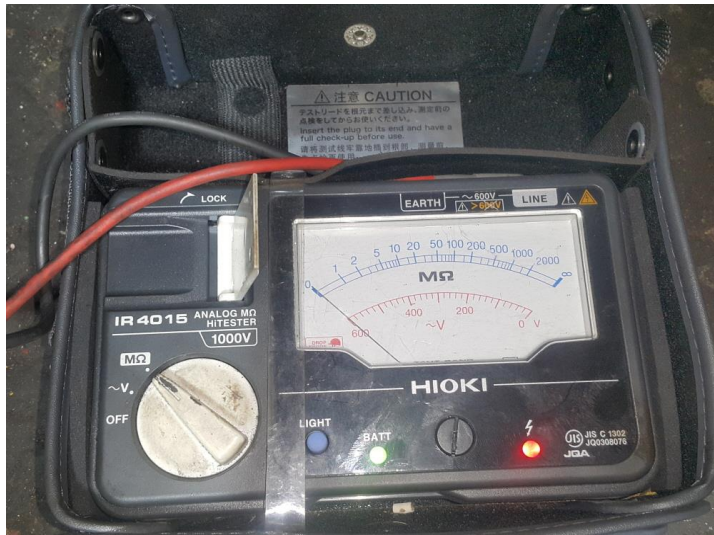
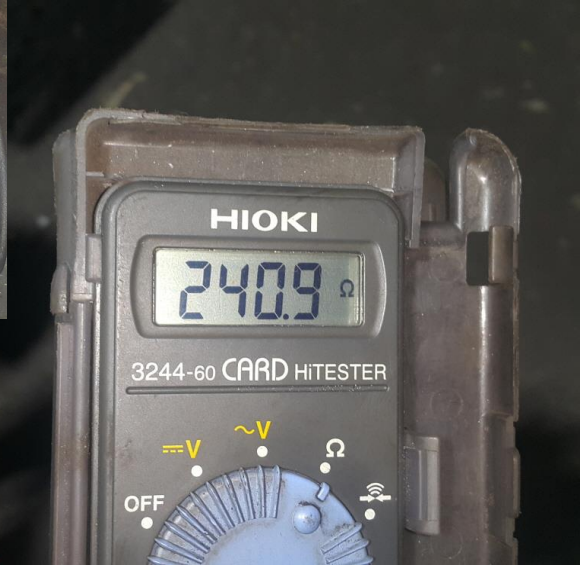
TACHO GENERATOR 절연저항 이상 & 권선저항

TACHO GENERATOR 불량으로 교환

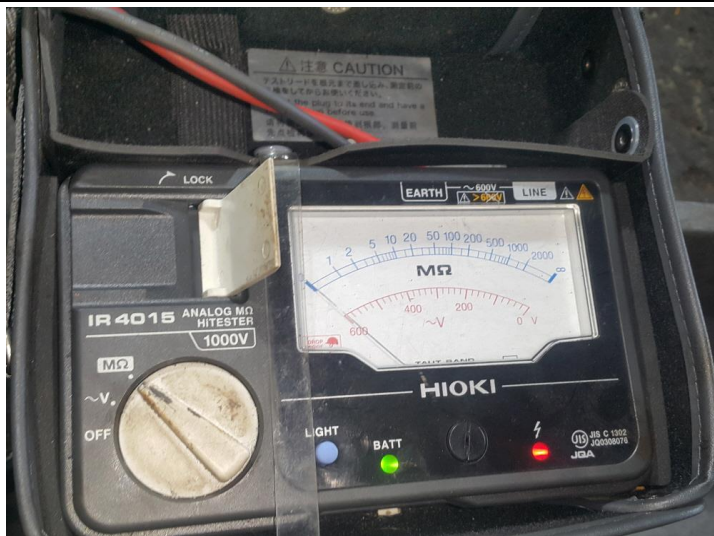
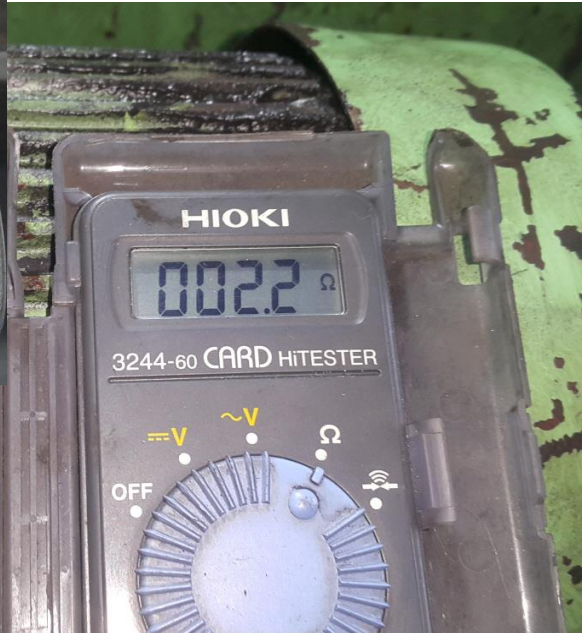
BLOWWR MOTOR

절연저항 이상 & 권선저항

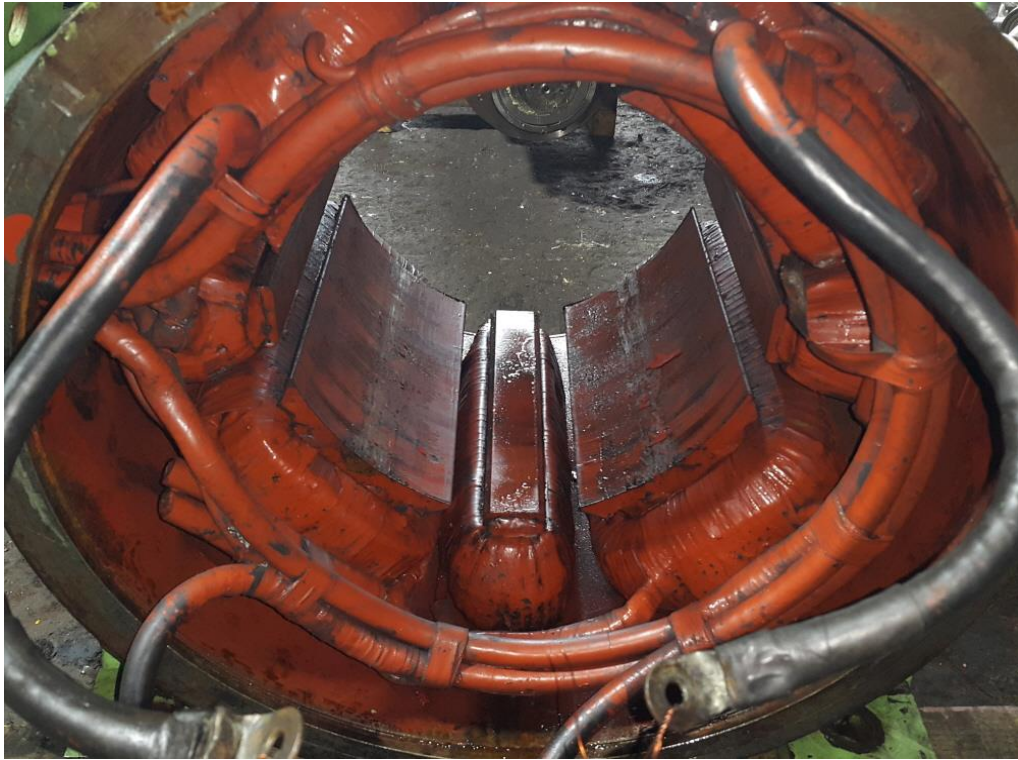
계자 권체

분해 후

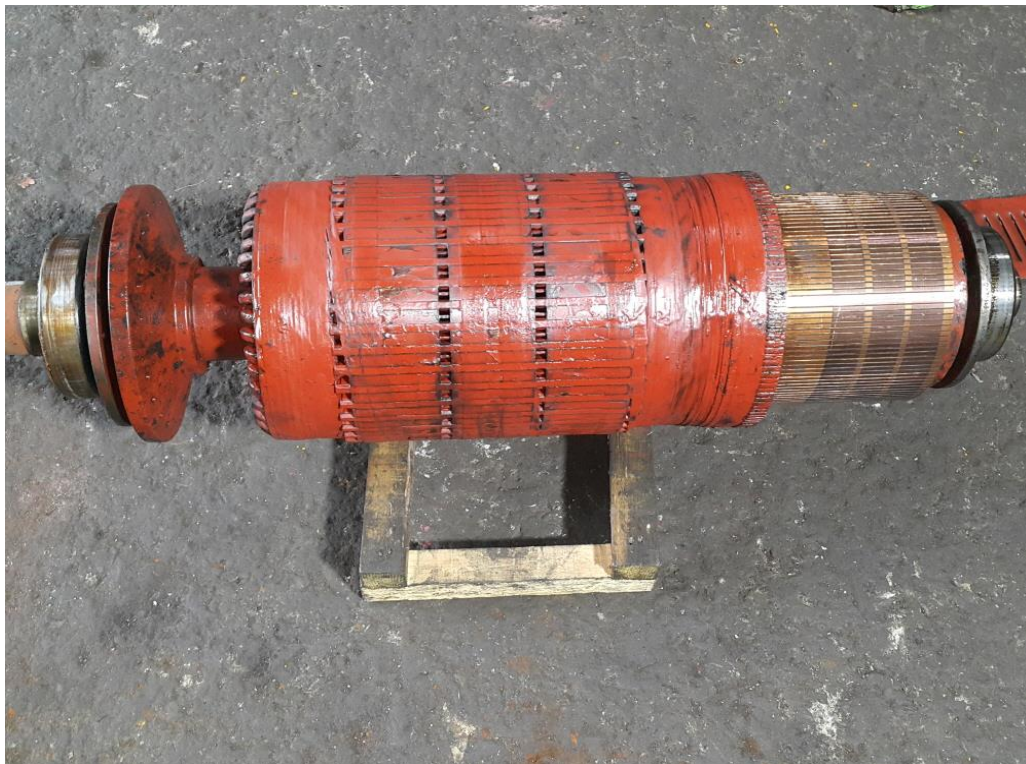
ARMATURE 권체

분해 후

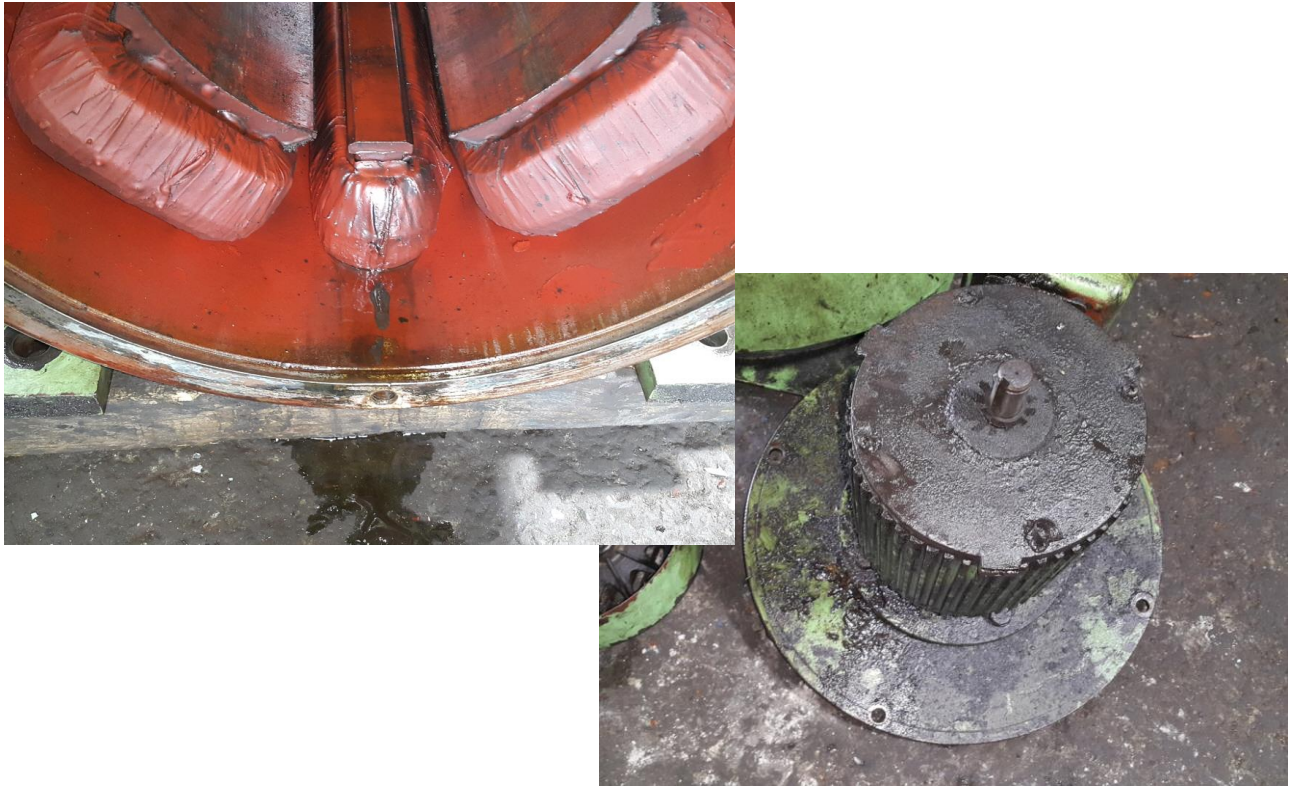
조립부품	절연불량의 원인은 침수가 아닐까 짐작 됨
작업공정	DC MOTOR 75KW OVERHAUL

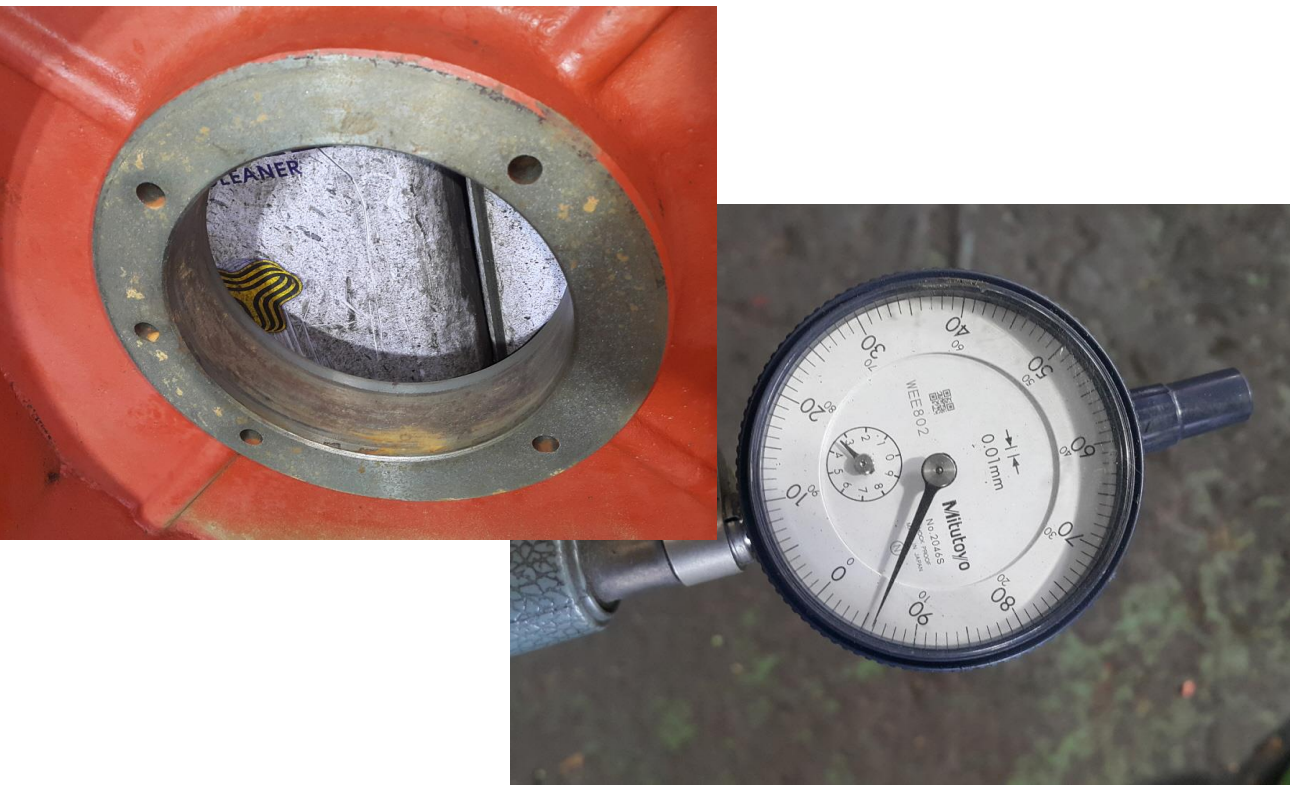
BRACKET	부하측 HOUSING 측정치 6/100으로 불량

부하측 HOUSING 보수 후 검사 0/100

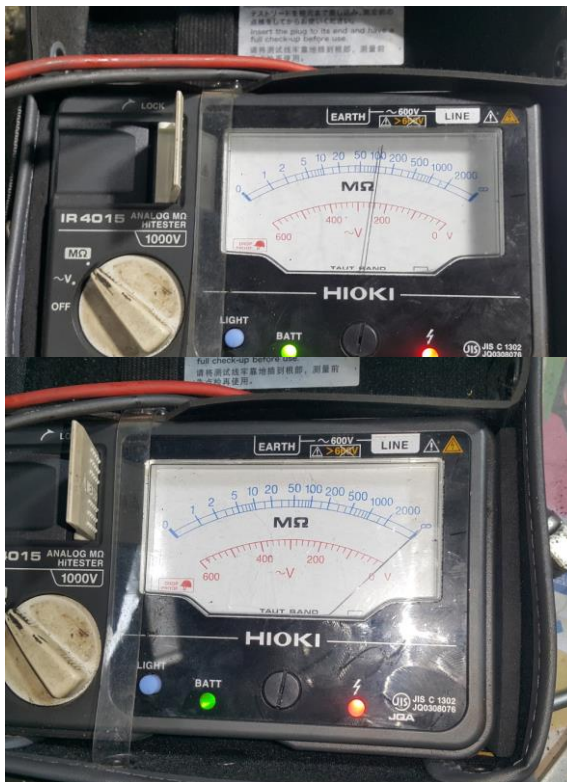
ARMATURE
절연저항

절연저항 & 권선저항

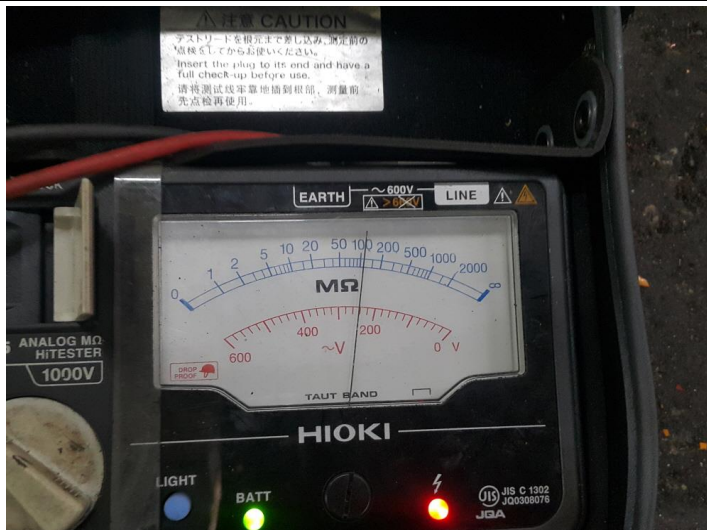
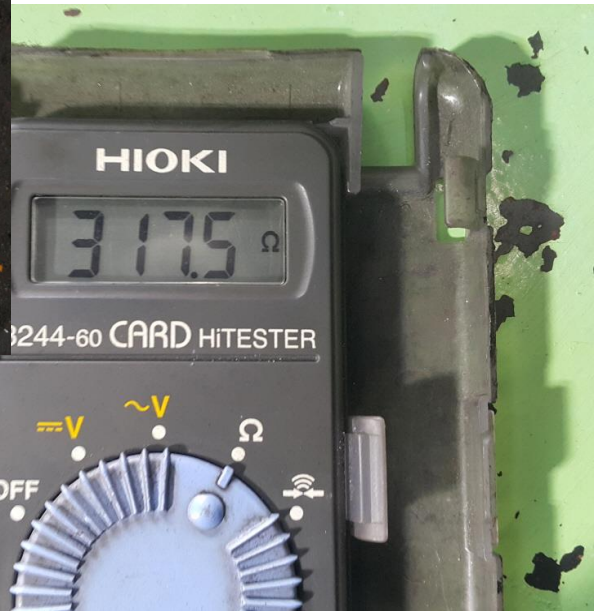
출고검사

TACHO GENERATOR 절연저항 & 권선저항

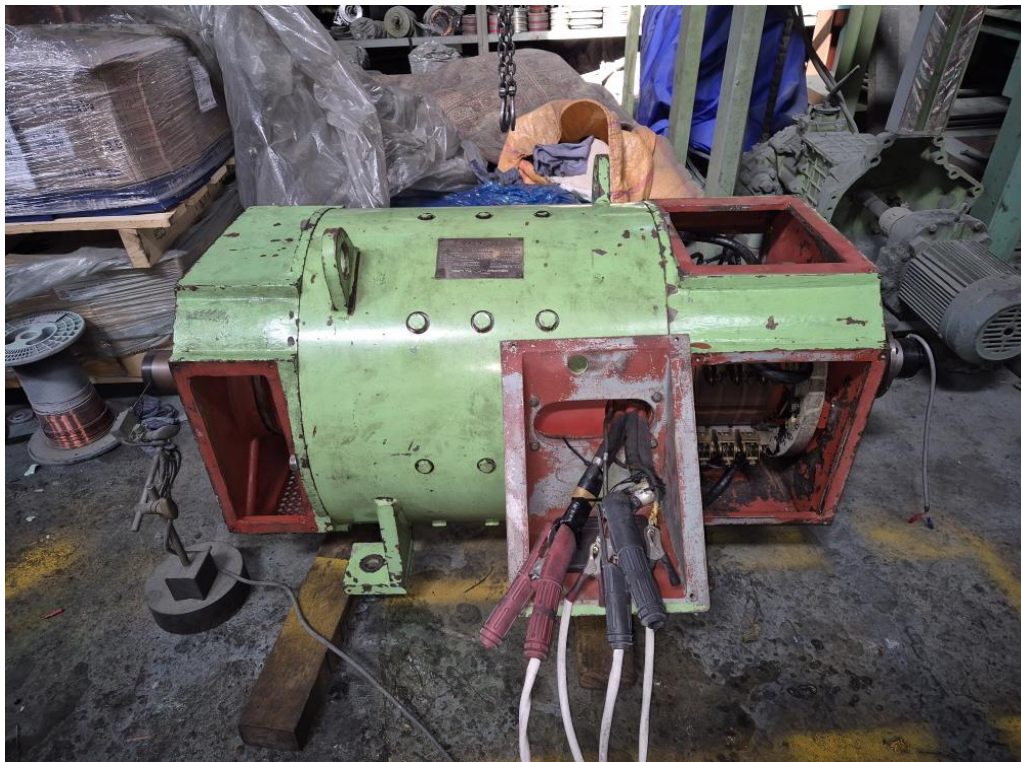
출고검사

시운전 TEST실시

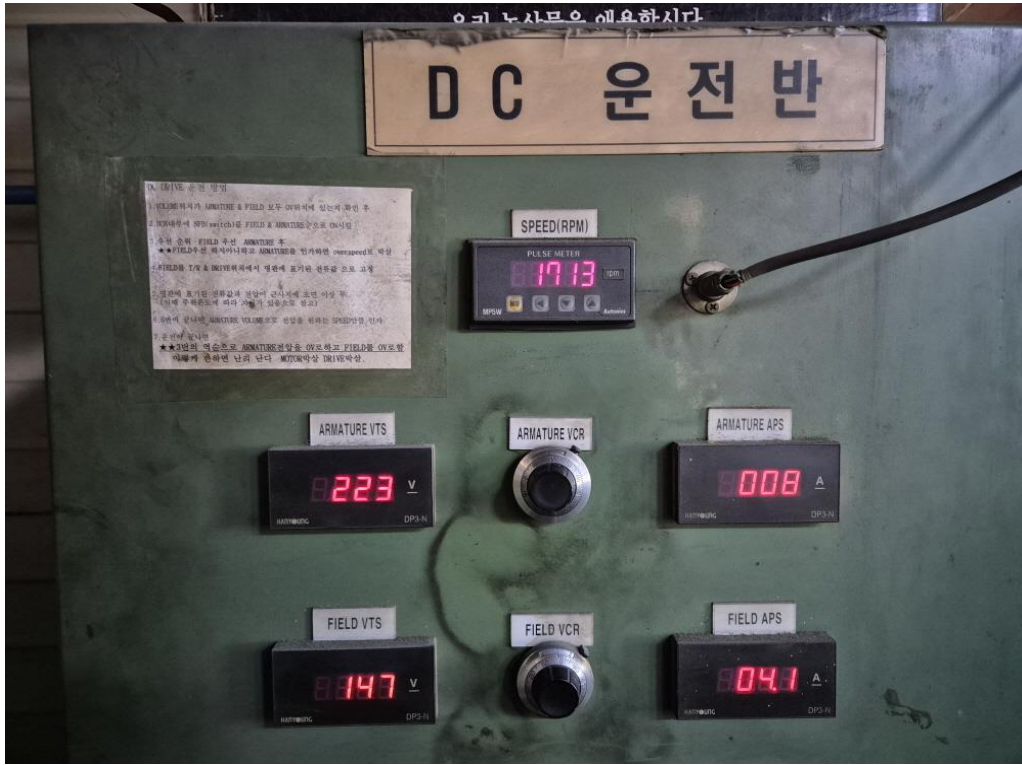
출고검사

시운전 TEST 실시 운전 CURRENT

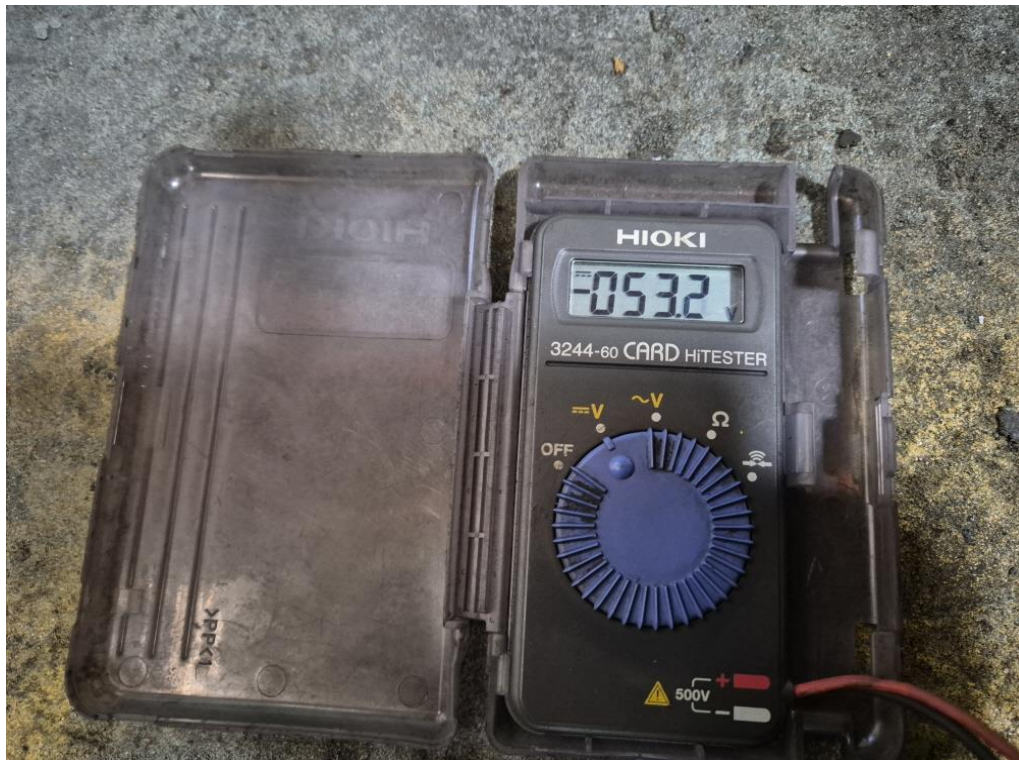
출고검사

1713RPM일때 T/Q 출력 전압
