공사명: AIR COMPRESSOR MOTOR REWINDING

규격: AC MOTOR 75HP 2P

REPAIR 내역: 분해 조립 및 조립부품 불순물 CLEANSING
INSULATING VARNISH DIPPING DRYING
양측 HOUSING METALLIZING 연마
BALANCING 및 UNBALANCE교정
BEARING 교환
입 출고검사 시운전 TEST

작업 공정 사진

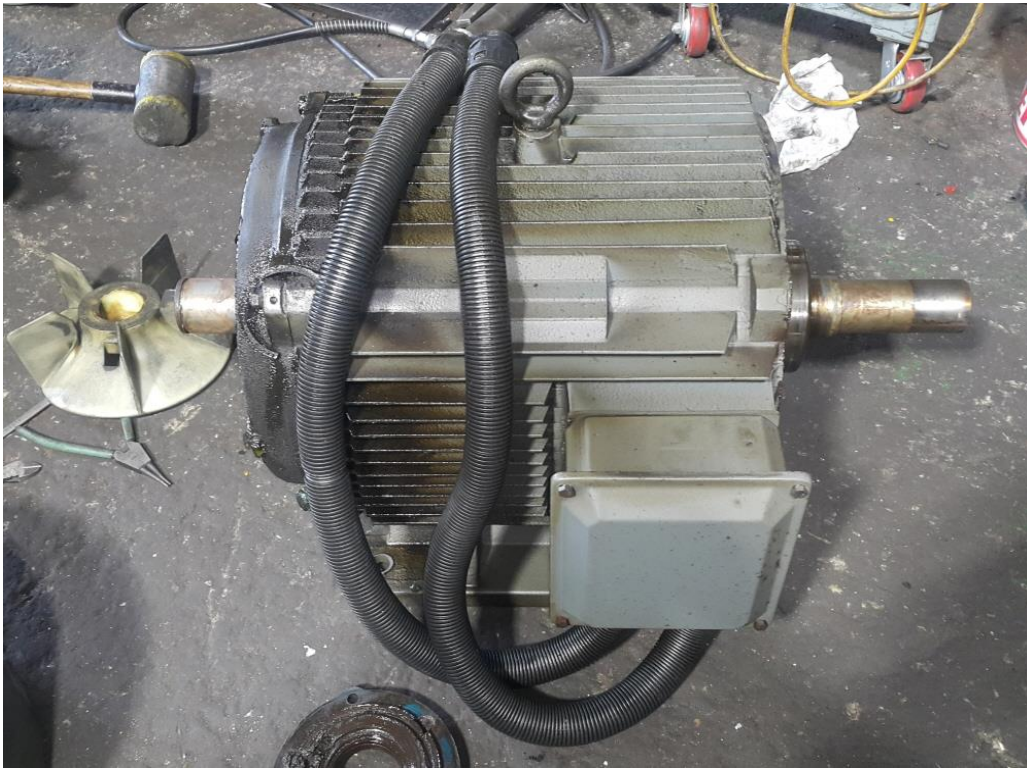
Ass'y

분해 실시

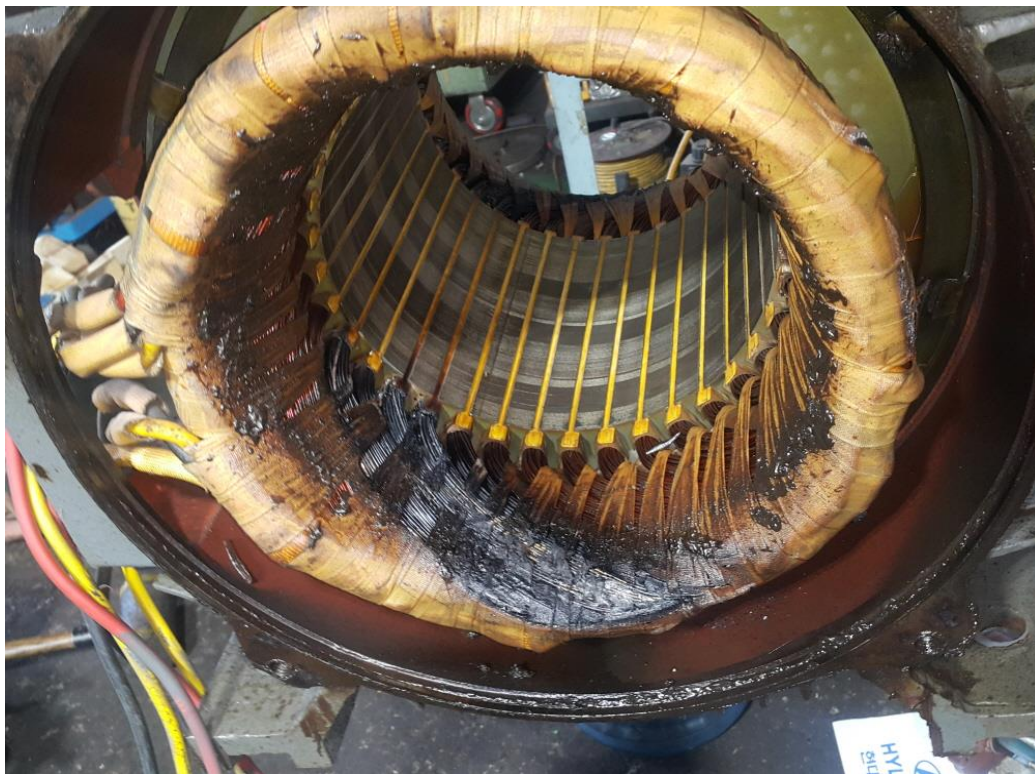
STATOR권체

분해 후 소손

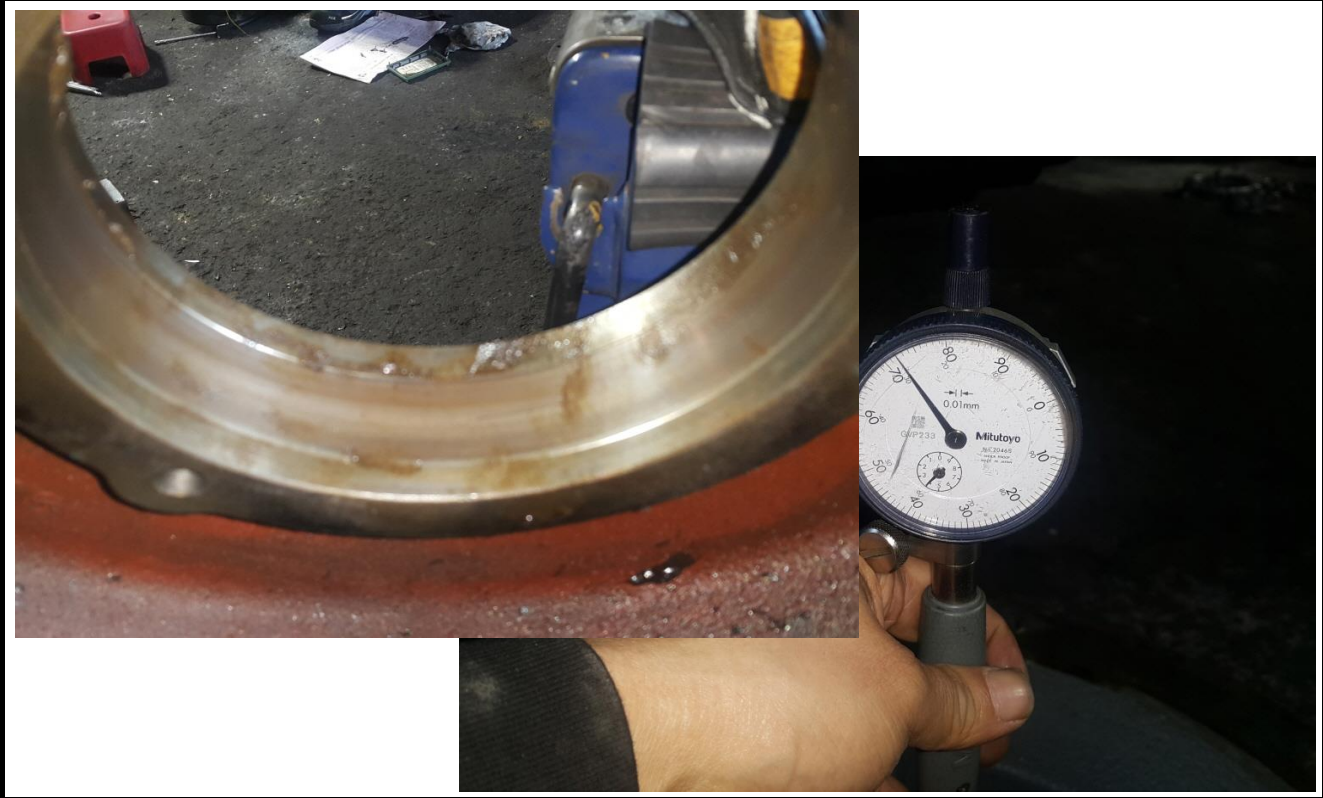
BRACKET	부하측 HOUSING 검사 28/100로 불량
작업공정	AC MOTOR 75HP 2P 입고검사

부하측 HOUSING METALLIZING 연마 후 검사 1/100

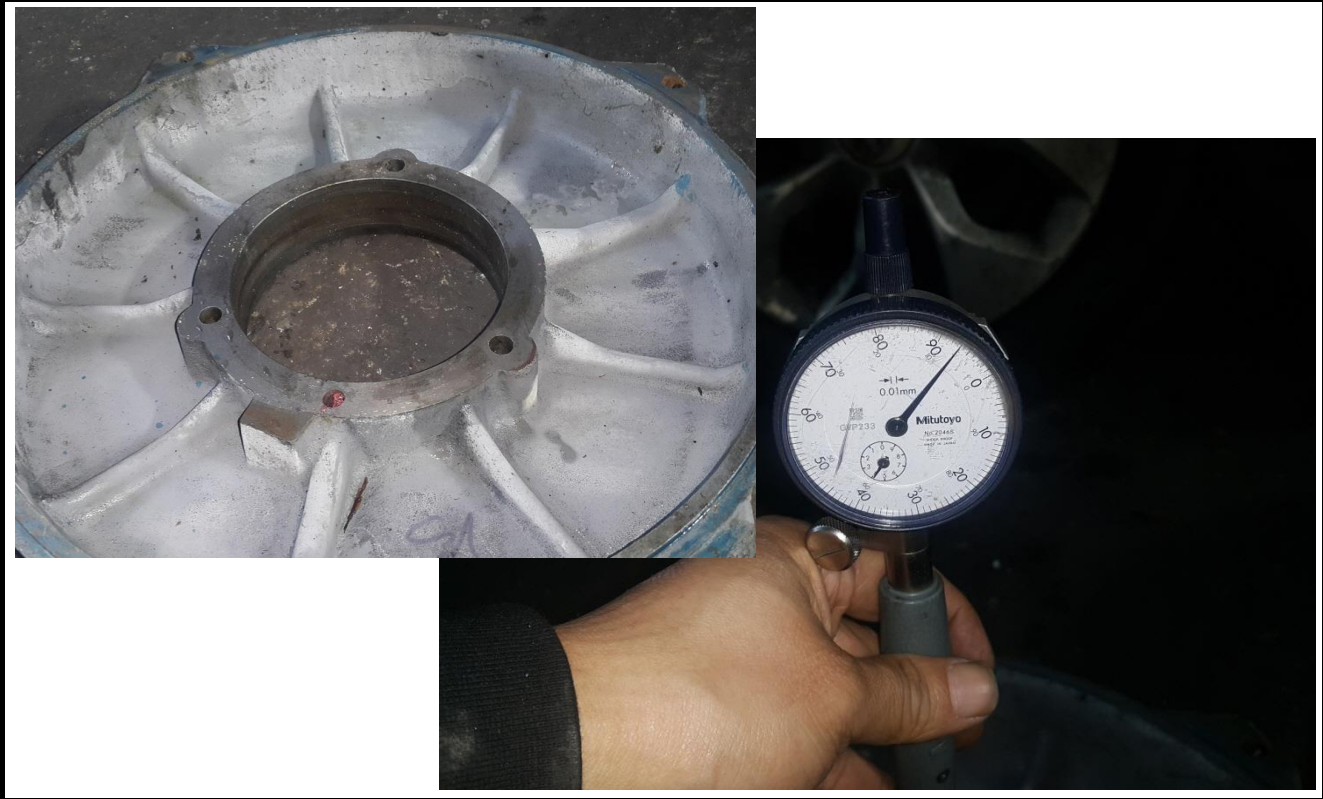
BRACKET	반 부하측 HOUSING 검사 6.5/100로 불량

BRACKET	반 부하측 HOUSING METALLIZING 연마 후 검사 1/100
작업공정	AC MOTOR 75HP REWINDING

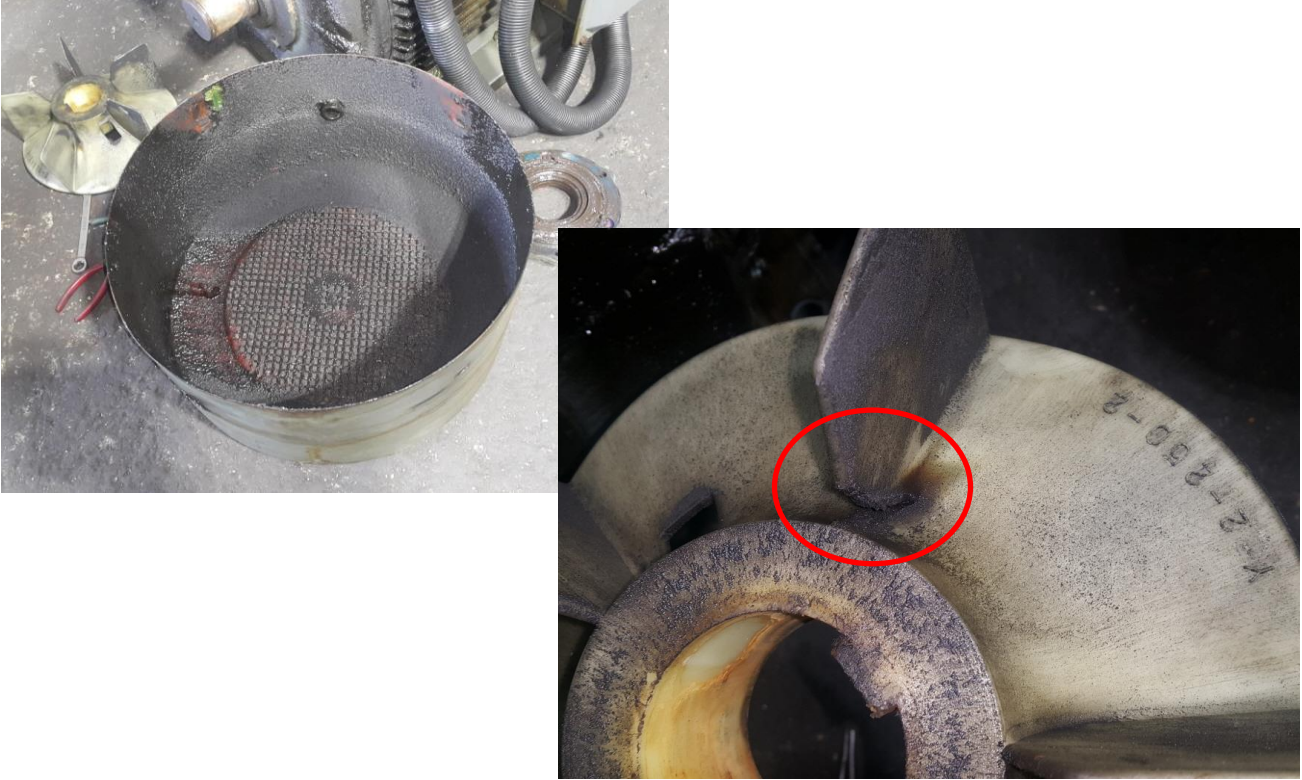
조립부품	CRACK 및 휨 현상있거나 사용에 문제가 없을 것으로 판단 됨
작업공정	AC MOTOR 75HP REWINDING

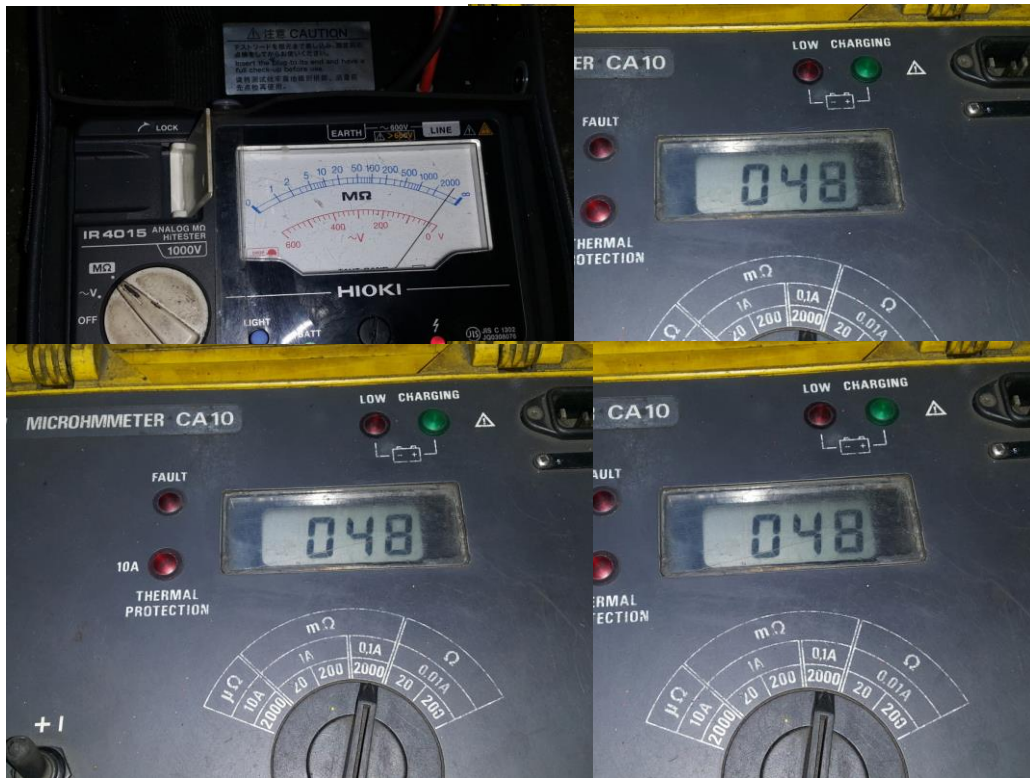
절연저항 & 각 상별 권선저항

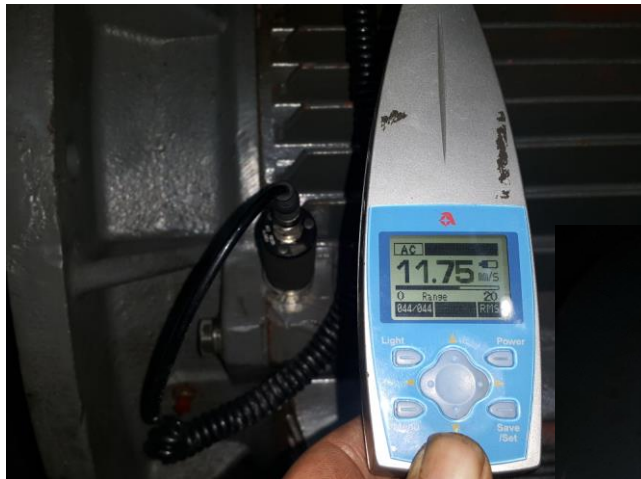
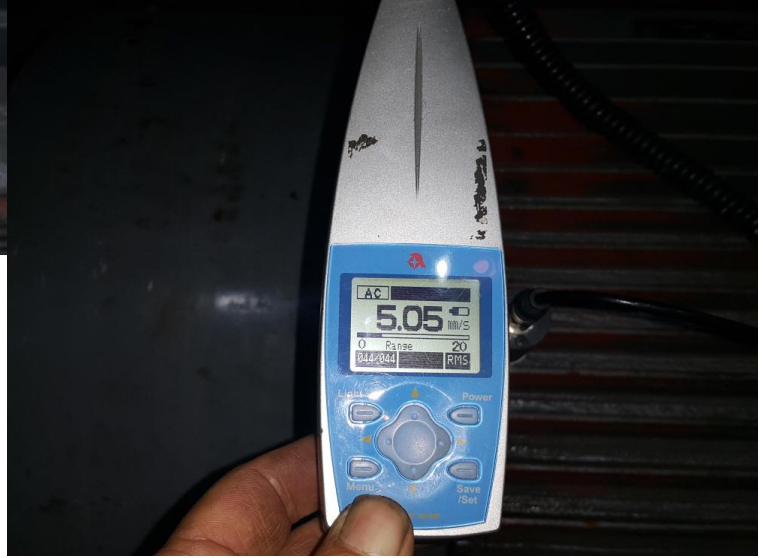
진동검사(진동이 너무 심하여 MOTOR가 돌아다님)

UNBALANCE교정을 아니하면 운전불가로 판단 했슴

분해 후 BALANCING실시 및 초기 UNBALANCE

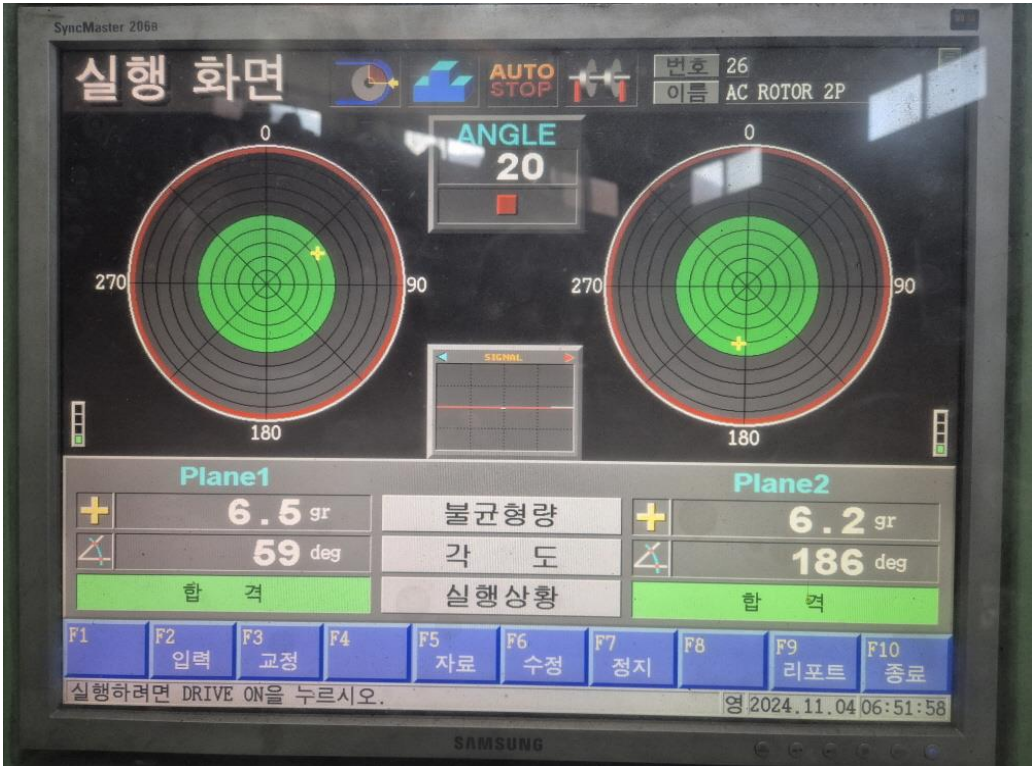
<p>At the bottom, there are function keys (F1-F10) and a timestamp: '영 2024.11.04 06:51:58'.</p>		Plane1		Plane2		불균형량	6.5 gr	불균형량	6.2 gr	각도	59 deg	각도	186 deg	합격	합격	합격	합격
Plane1		Plane2															
불균형량	6.5 gr	불균형량	6.2 gr														
각도	59 deg	각도	186 deg														
합격	합격	합격	합격														
교정 후	최종 잔류 UNBALACE

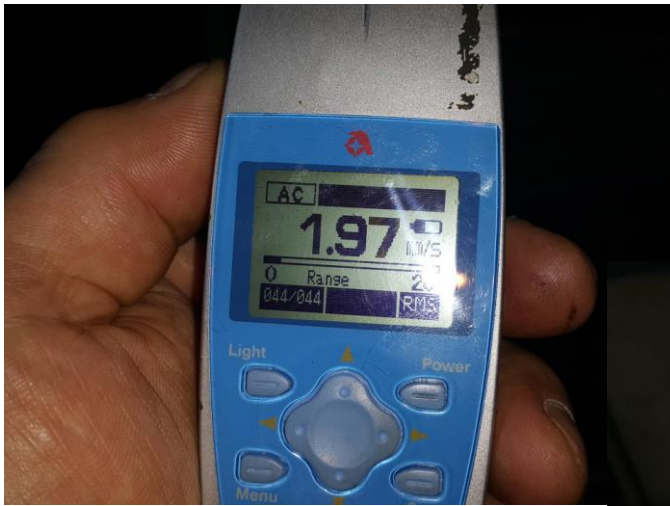
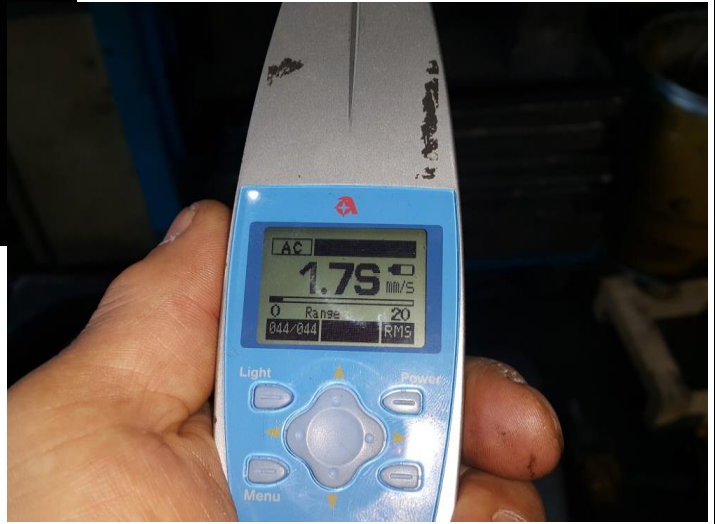
UNBALANCE 교정 후 진동검사
