# 작업 공정 사진 첩

공사 명: 집진기 MOTOR BEARING 교환작업 공정 REPORT

규 격: AC 400KW 4P

REPAIR 내역: 분해 및 불순물 CLEANSING DRYING  
MOTOR 취외 취부 작업  
BEARING교환 조립  
입 출고검사 시운전 TEST

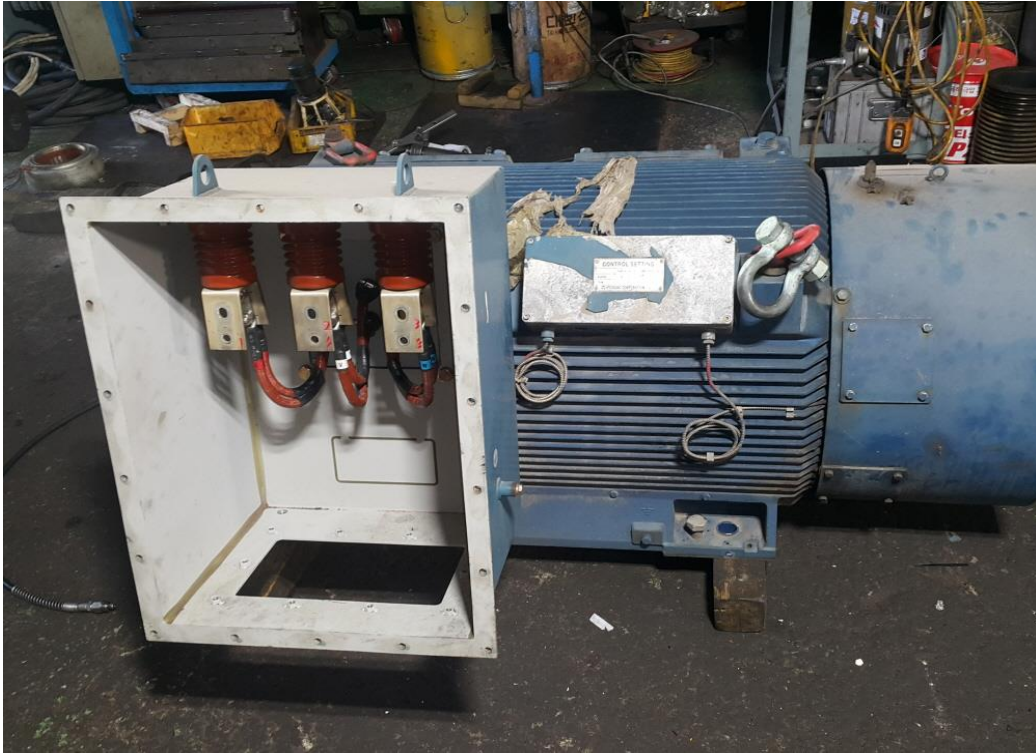
Ass'y

분해 전

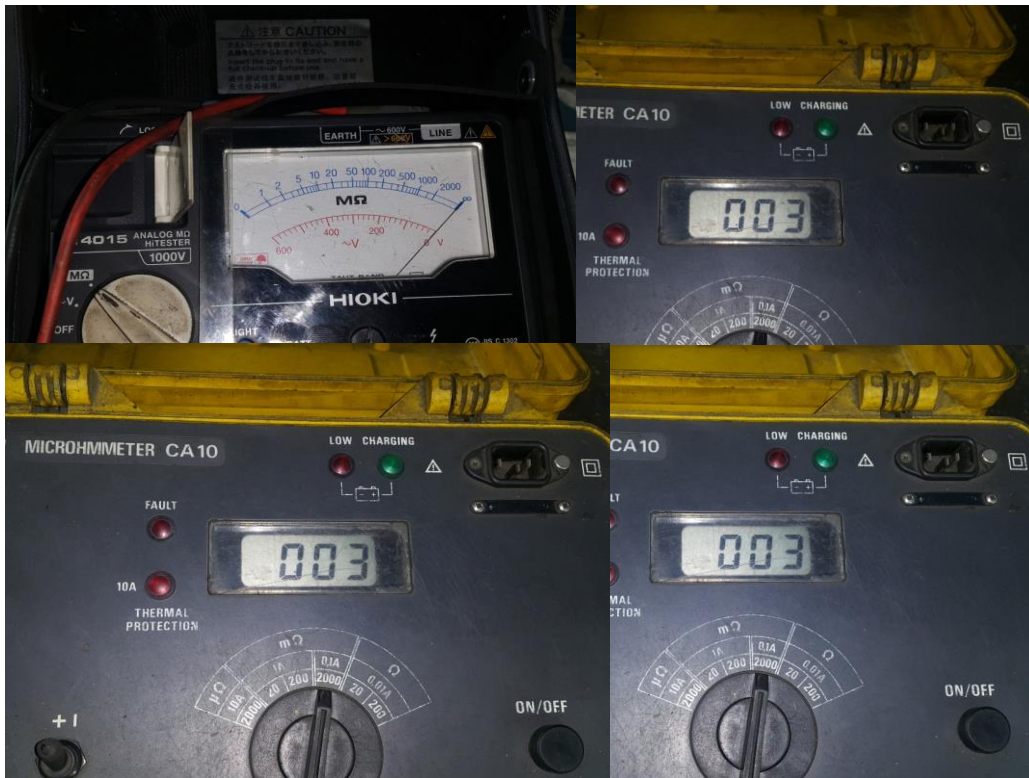
권선검사

절연저항 & 각 상별 권선저항 양호

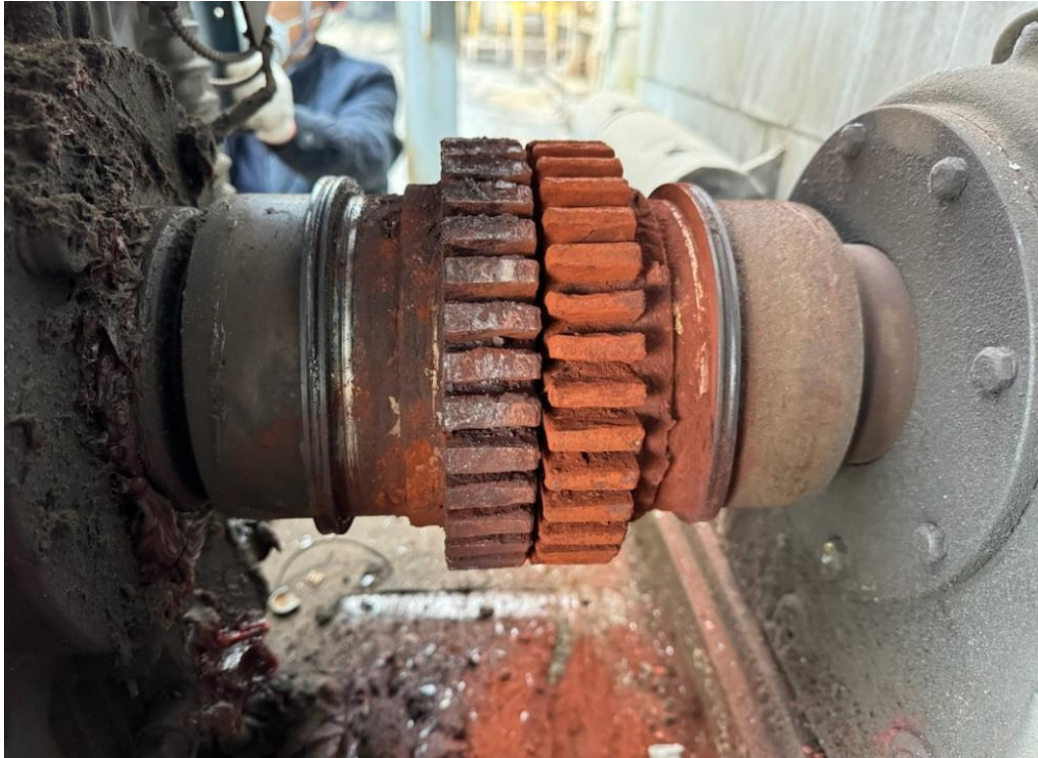
GRID COUPLING

상당히 부식이 진행되어 교환이 필요한 것으로 판단 됩니다

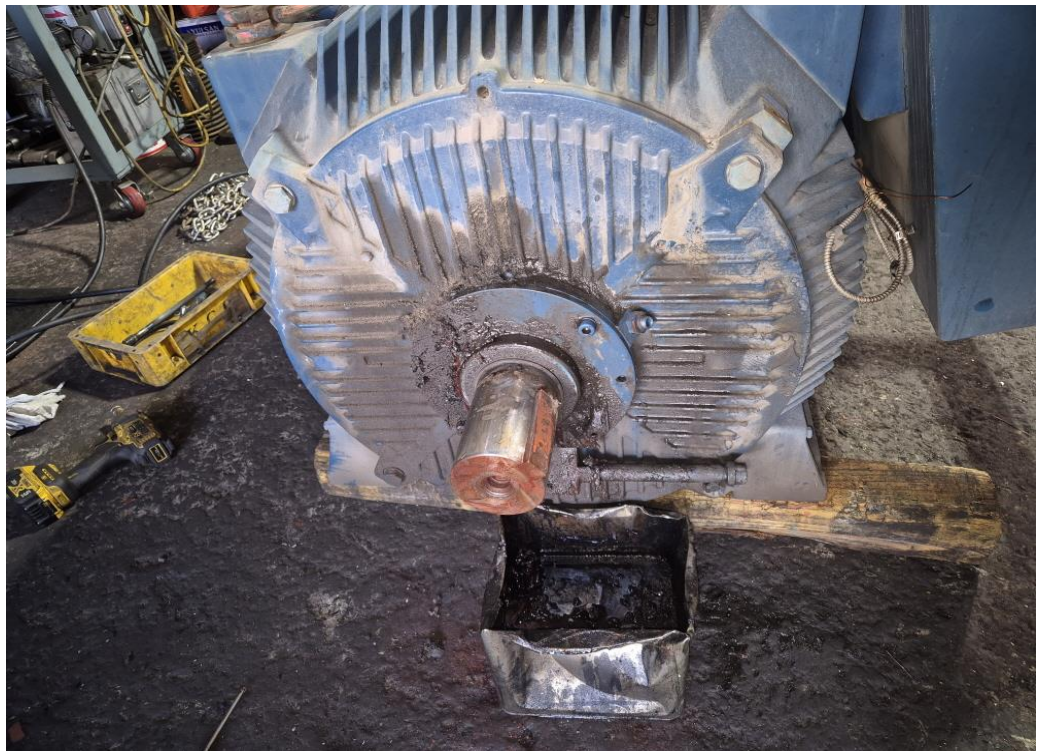
Ass'y

분해 실시

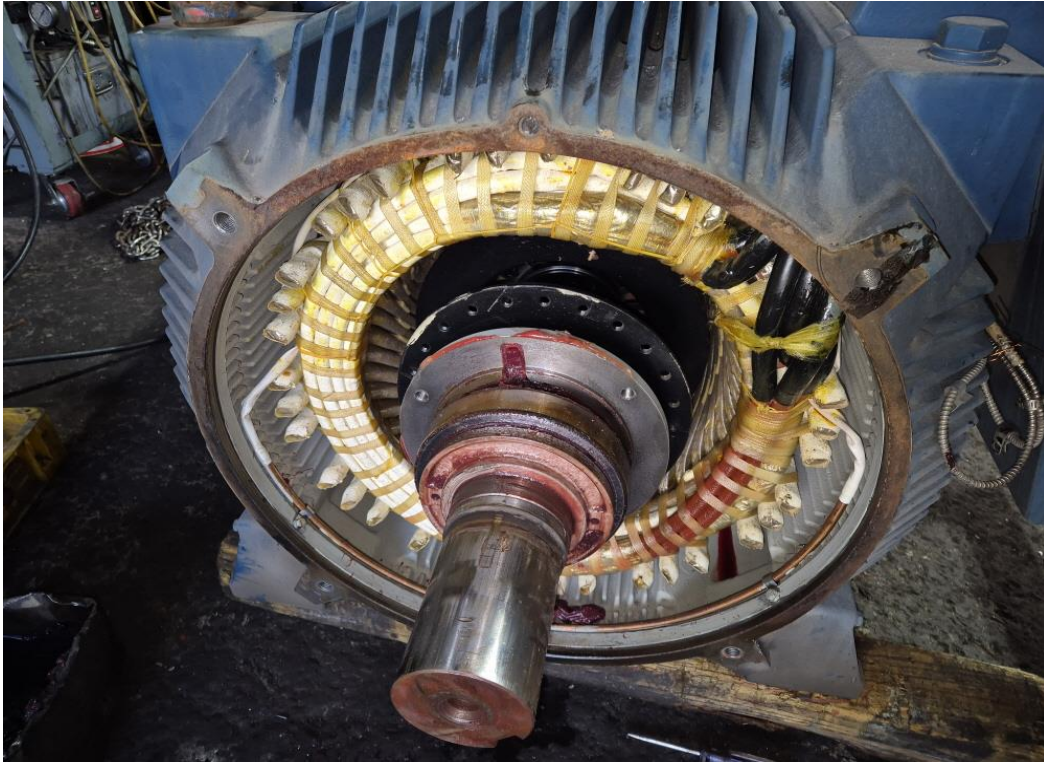
부하측

권선상대 양호

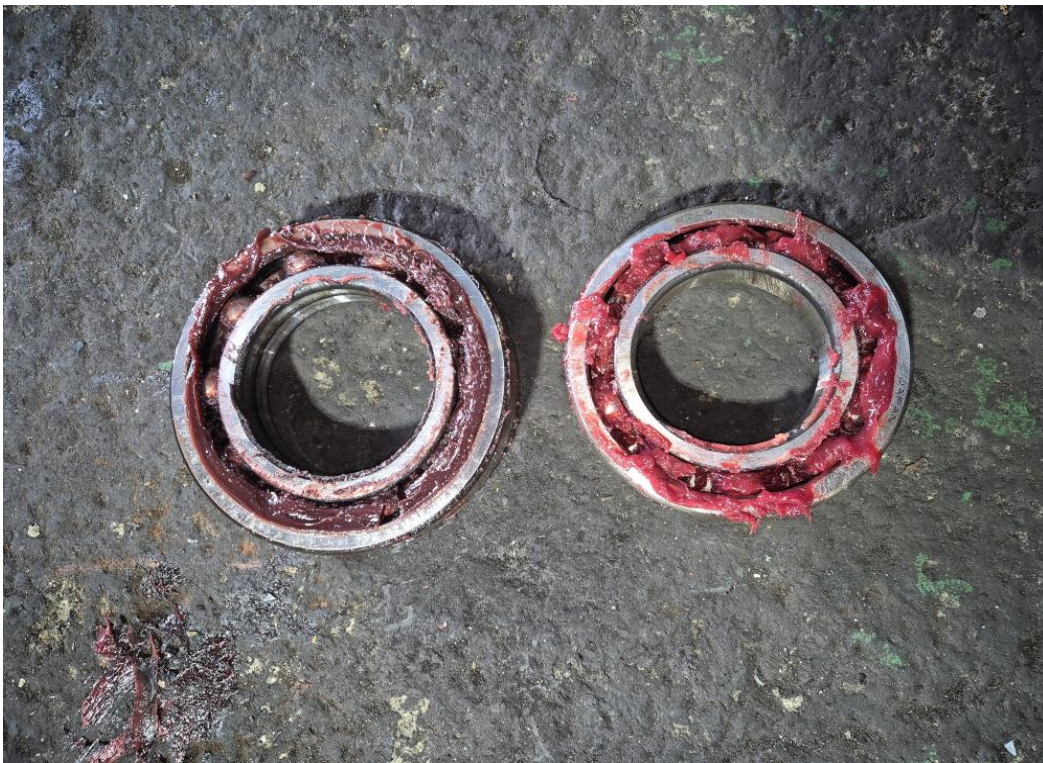
BEARING

취의

GREASE CHARGING 주기는 약1200시간마다 약20~30g씩 하십시오

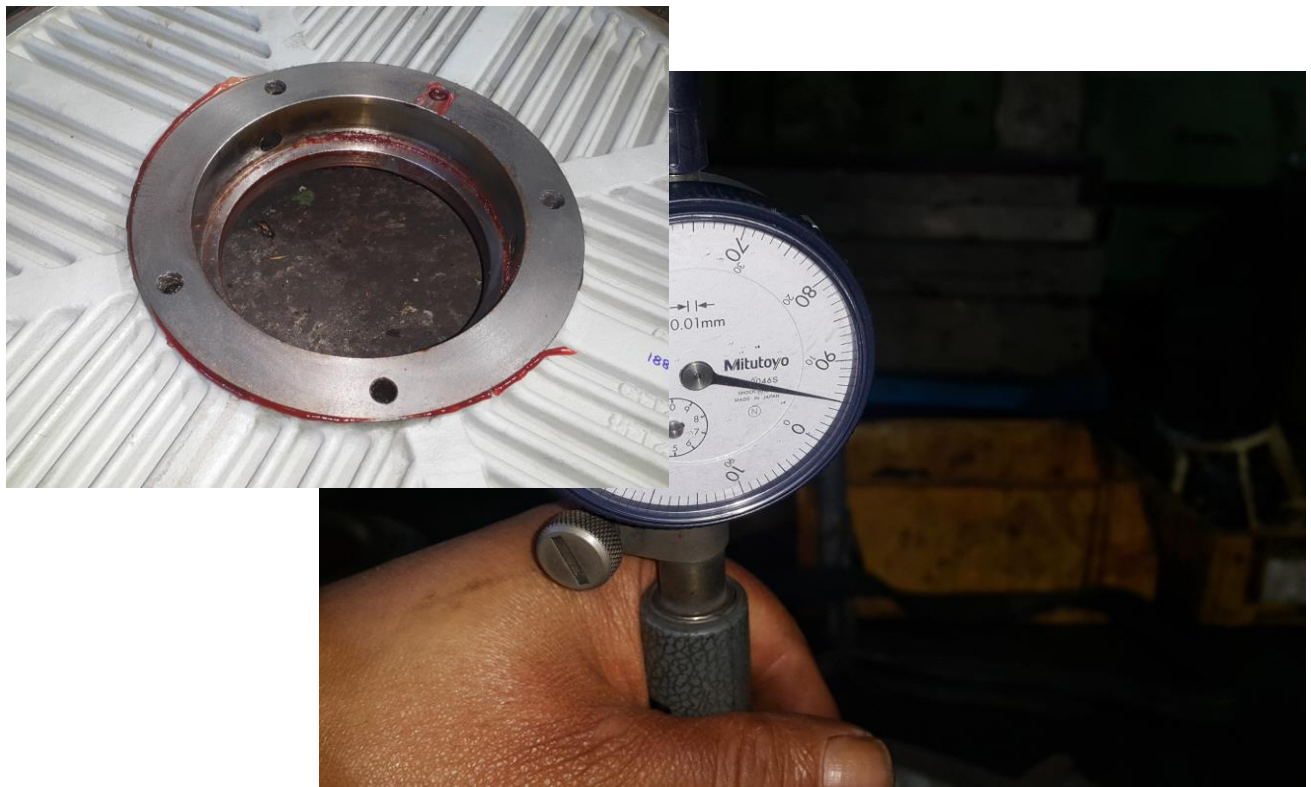
BRACKET	부하측 HOUSING 측정치 5/100으로 불량
---------	----------------------------

HOUSING기준치는 4P기준 3/100이내를 양호로 판단함으로 보수가 필요 합니다

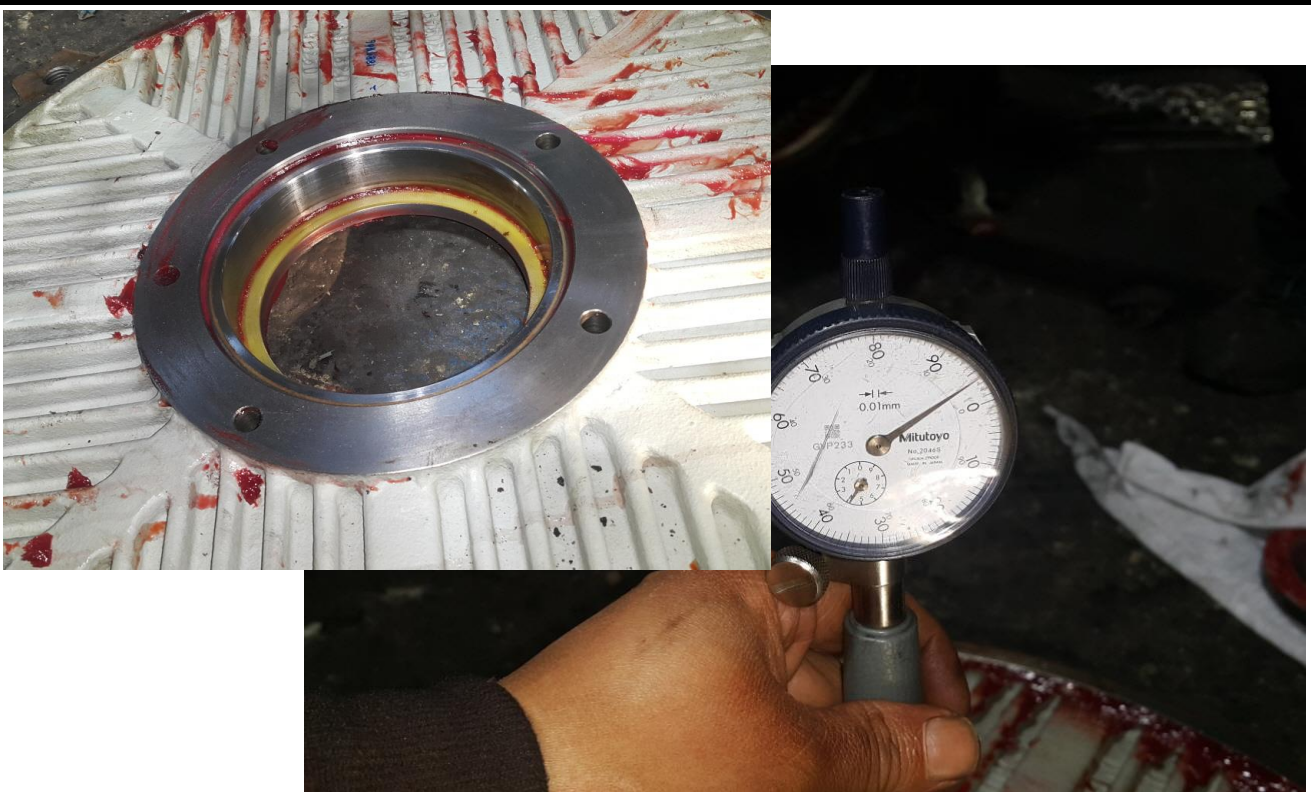
BRACKET	반 부하측 HOUSING 측정치 4/100으로 불량
---------	------------------------------

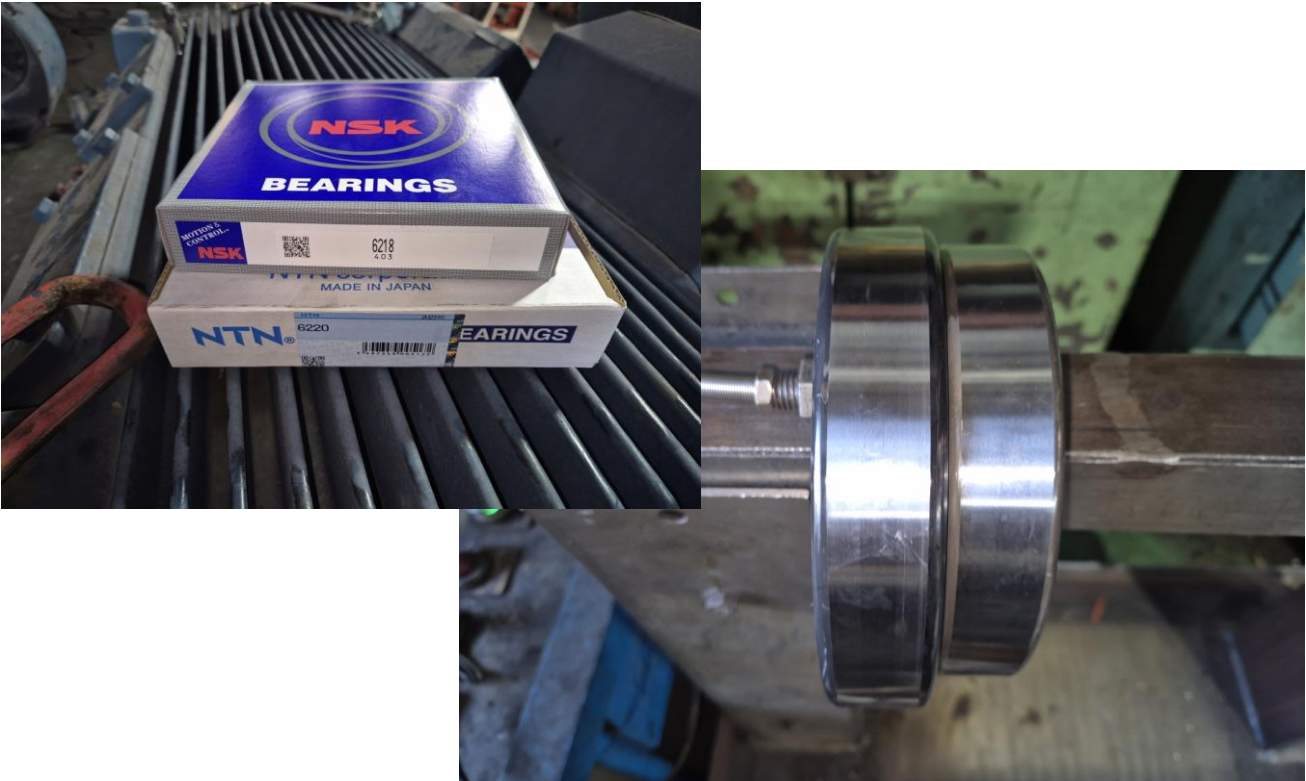
소모품	교환될 BEARING 예열실시
작업공정	AC MOTOR BEARING 교환작업 공정사진

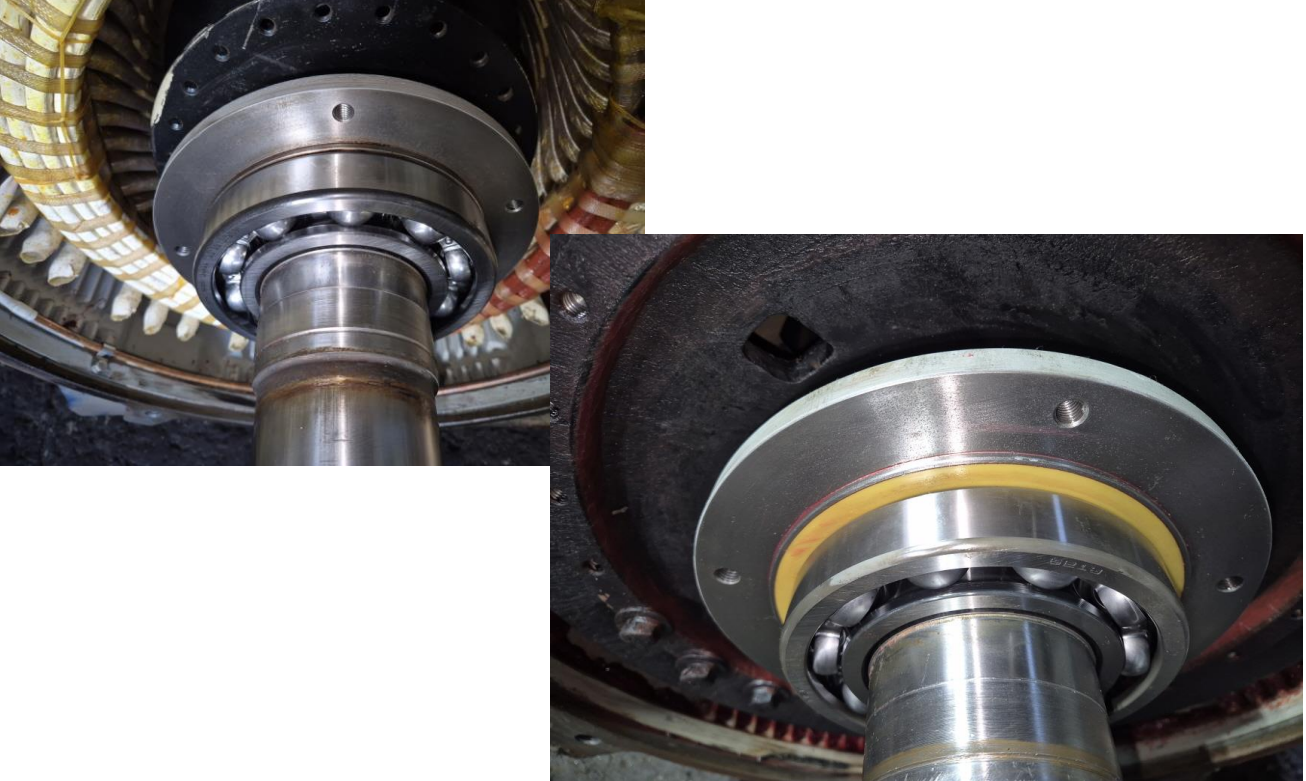
소모품	BEARING 예열교환 실시

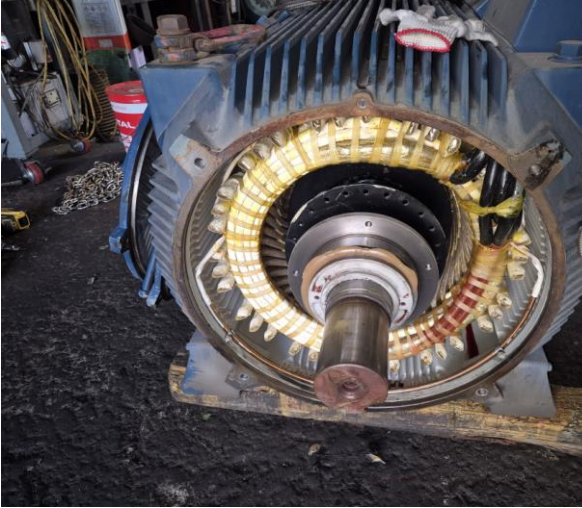
조립	BEARING 예열교환 GREASE CHARGING 조립실시
작업공정	AC MOTOR BEARING 교환작업 공정사진

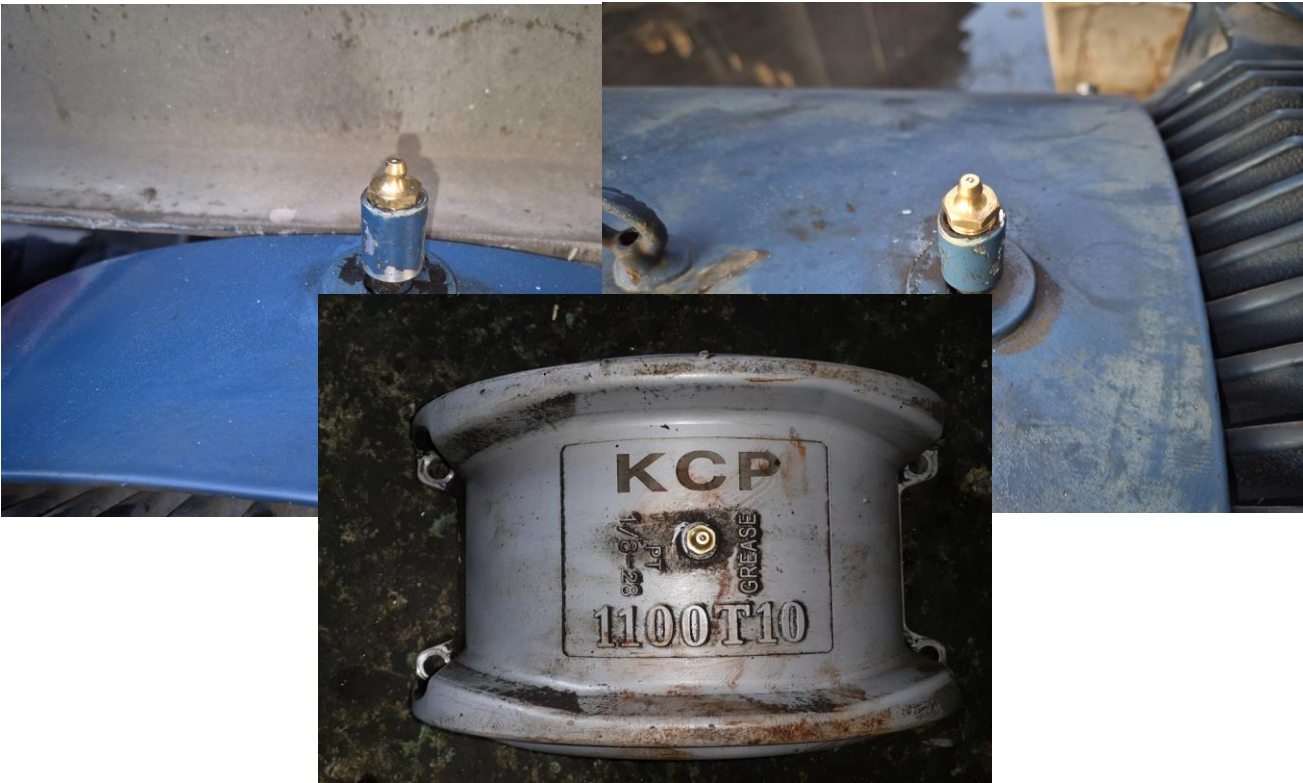
GREASE 주입구	GREASE CHARGING구 교환
작업공정	AC MOTOR BEARING 교환작업 공정사진

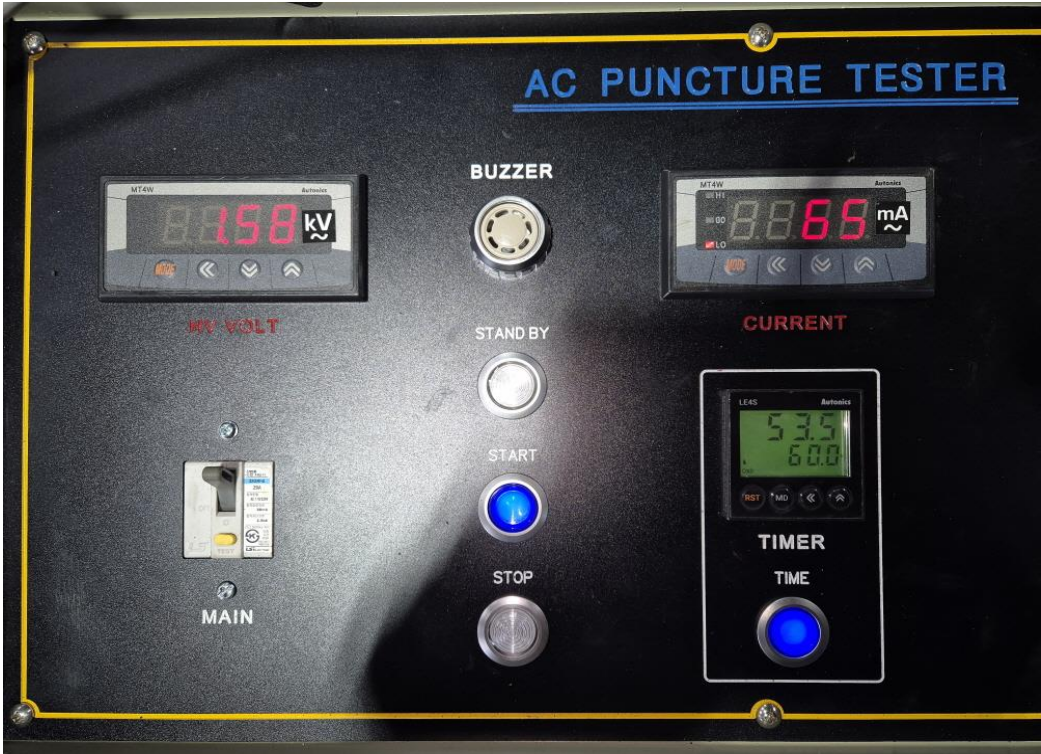
출고검사	절연내력 시험

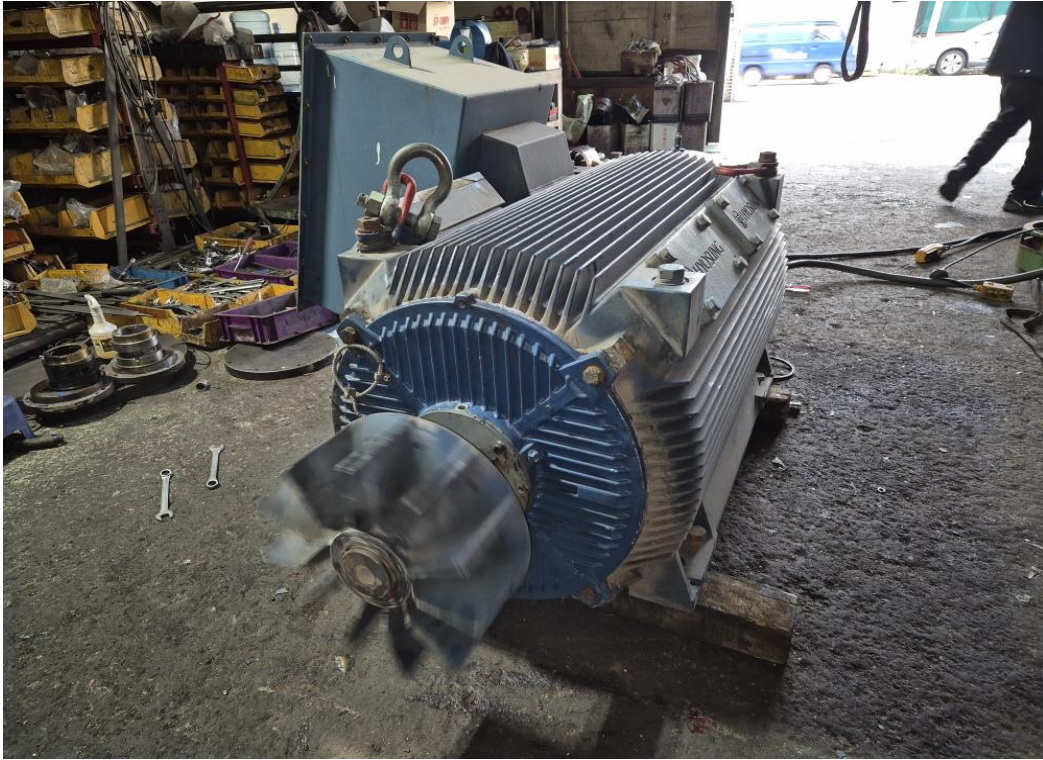
출고검사

당사 전력사정으로 인하여 RUNNING TEST만 실시 하였습니다

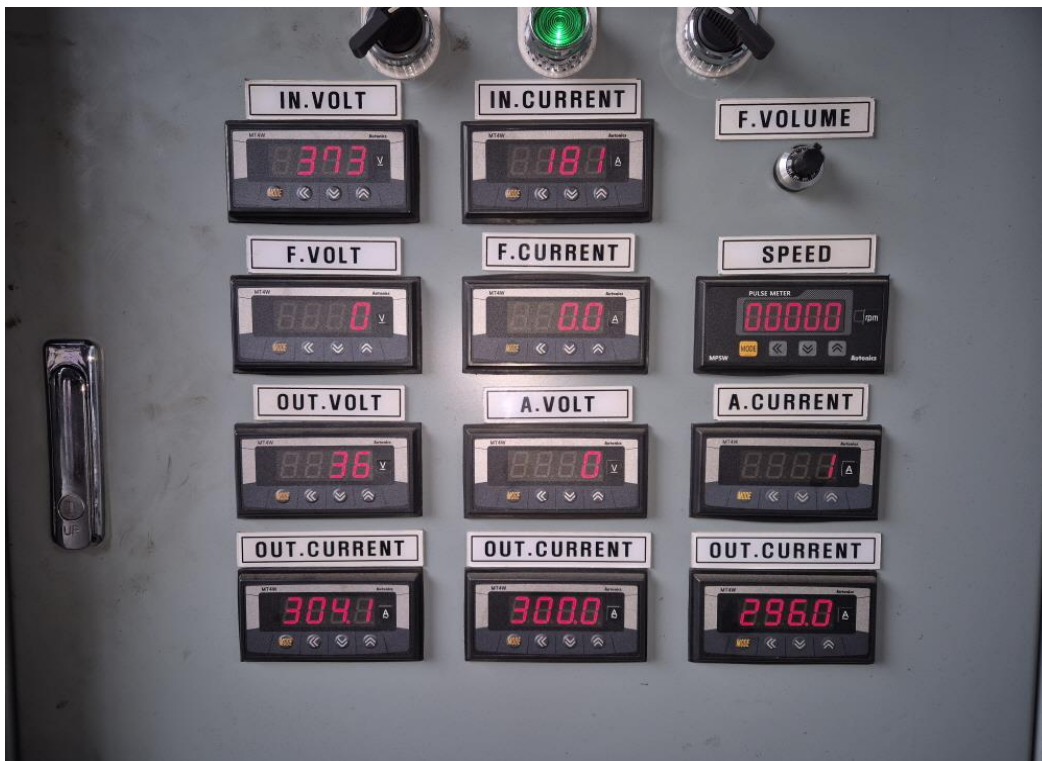
출고검사

시운전 TEST 실시

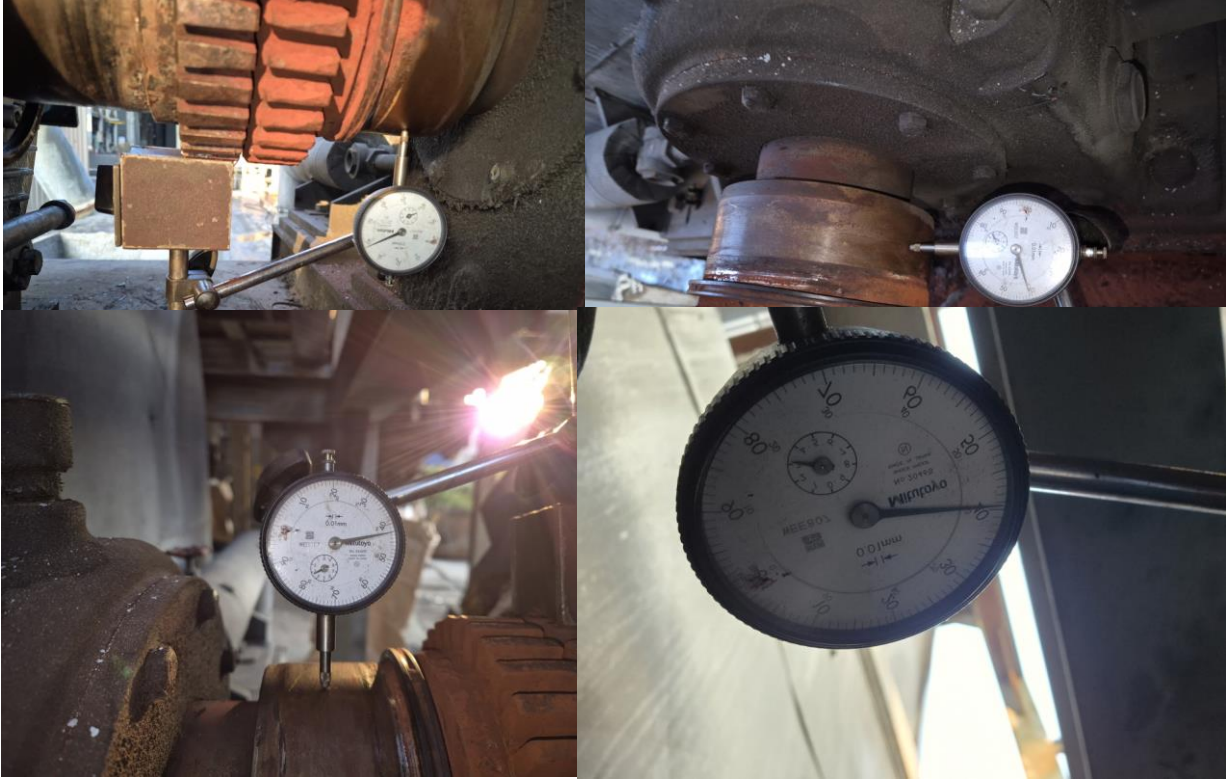
Centering	ALIGNMENT CHECK 2~3/100
작업공정	AC MOTOR BEARING 교환작업 공정사진

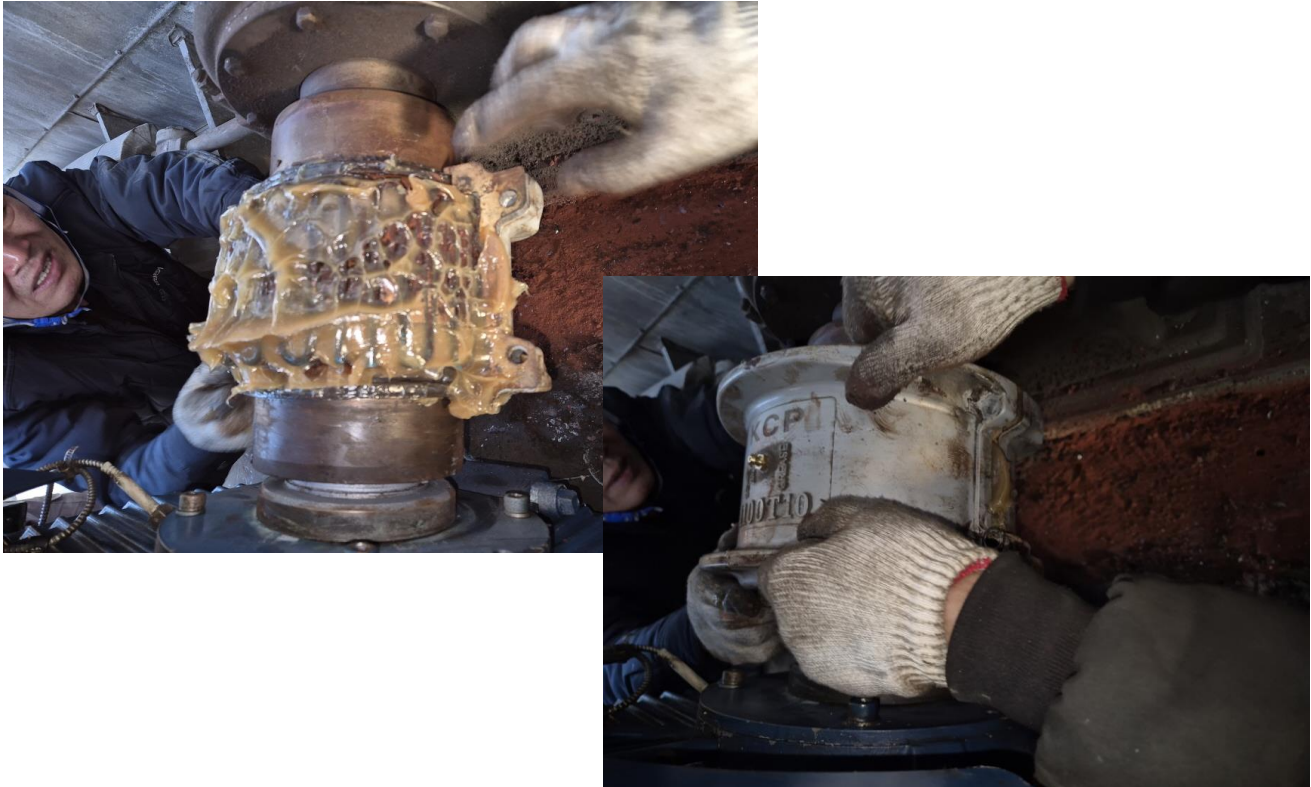
부하측	COUPLING 조립실시
