작업공정사진철

공사명: PUMP MOTOR OVERHAUL

규격: AC MOTOR 90KW 2P 380V

REPAIR 내역: 분해 및 불순물 CLEANSING DRYING
INSULATING VARNISH DIPPING DRYING
BEARING교환 조립
입 출고검사 시운전 TEST
COLOR PAINTING

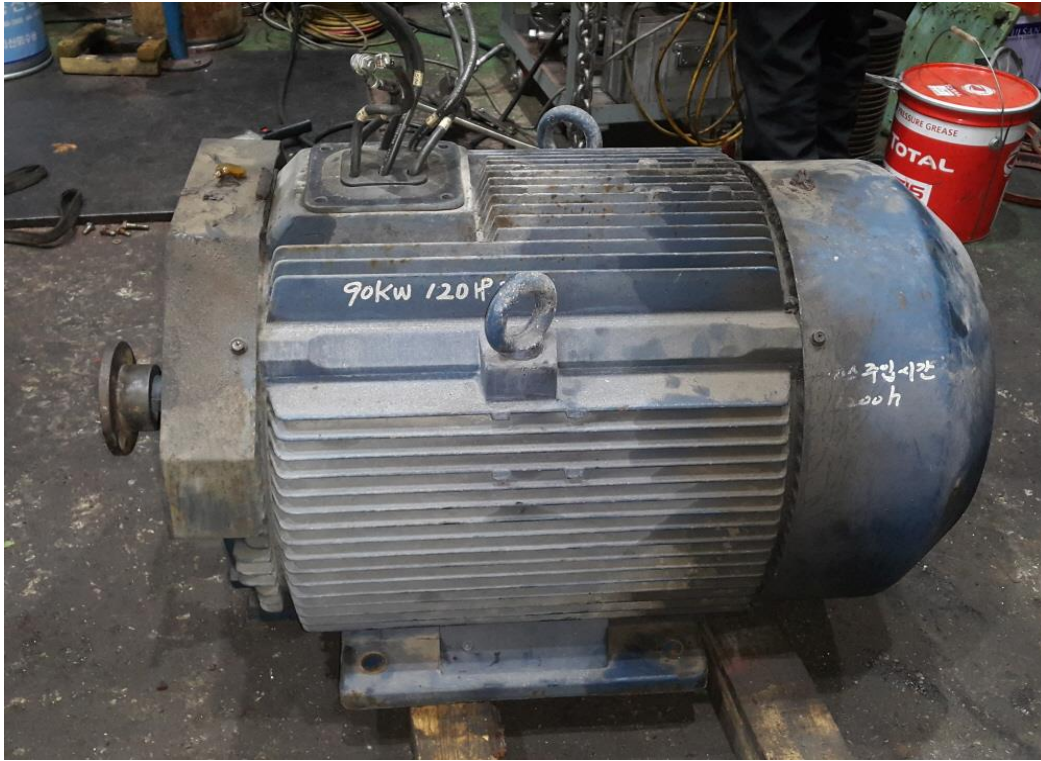
Ass'y

분해 전

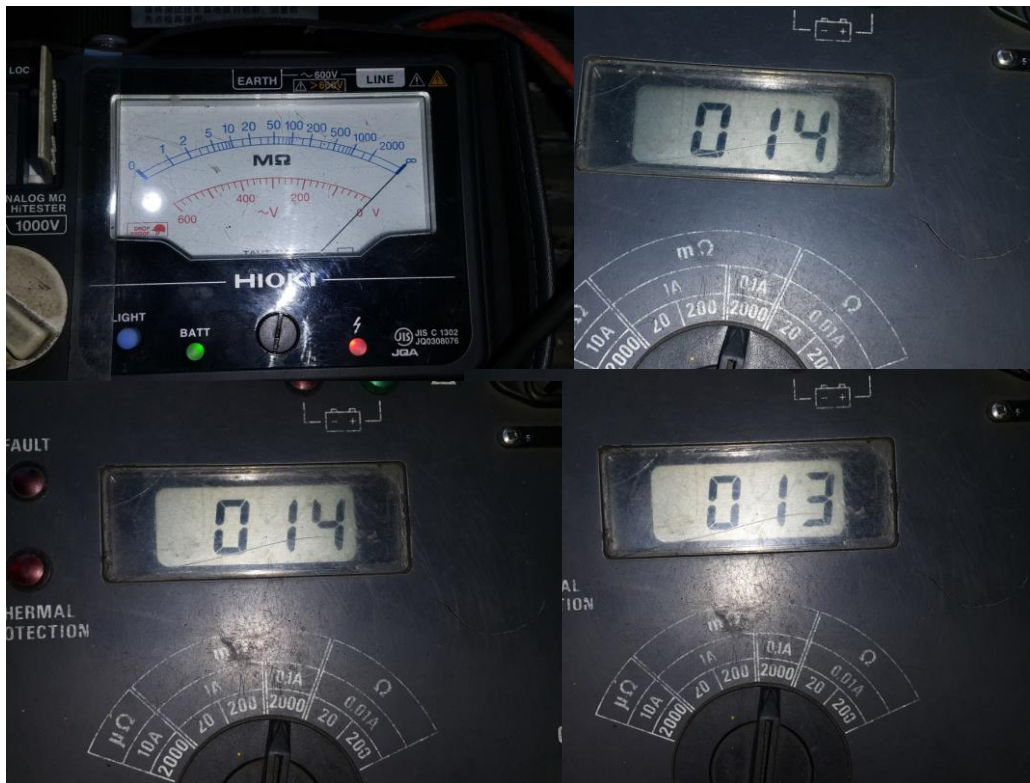
권선검사

절연저항 & 각 상별 권선저항

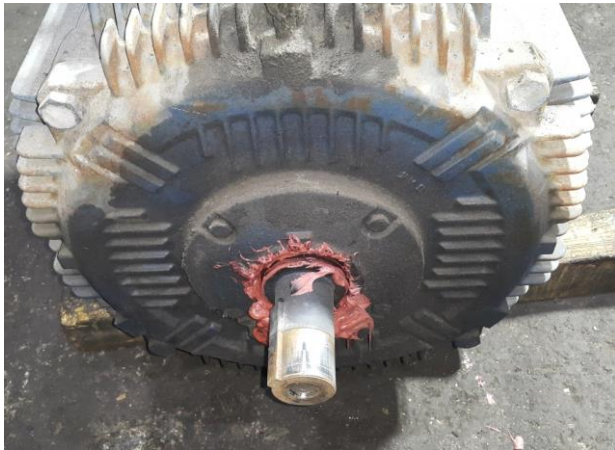
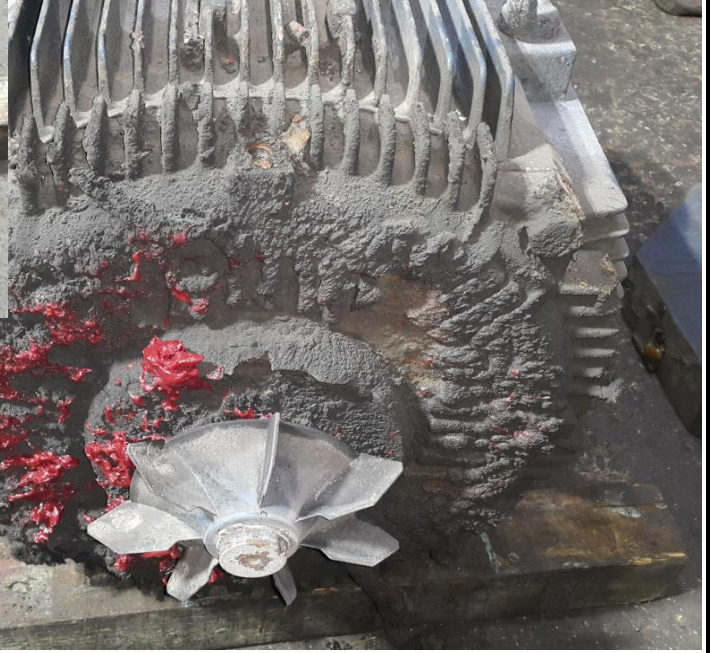
분해 실시

탈유된 GREASE 고착

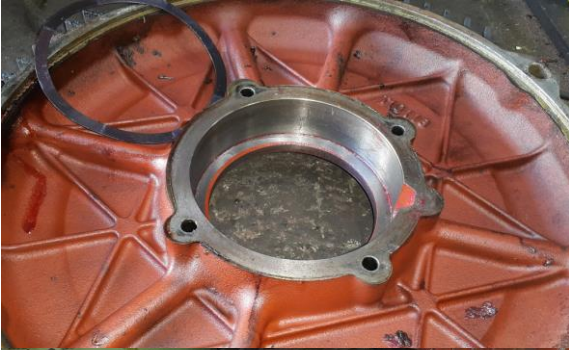
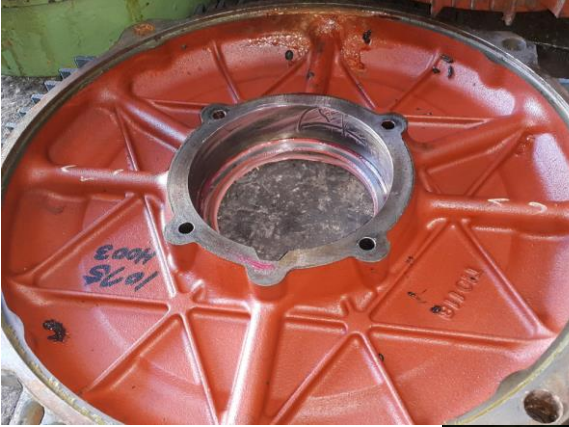
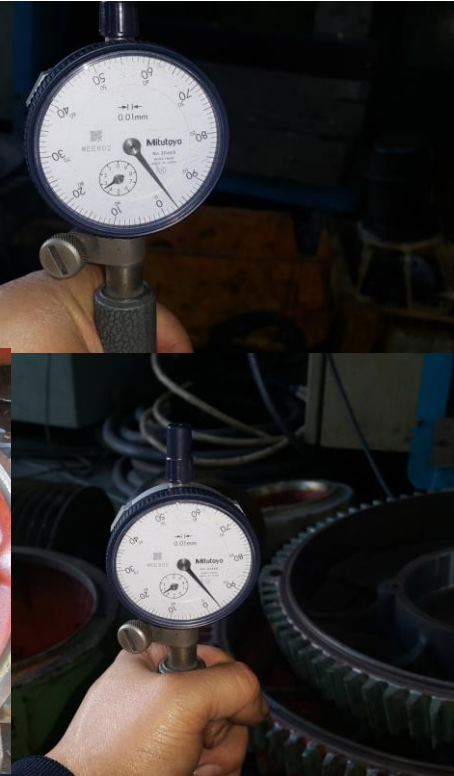
BRACKET	양측 HOUSING검사 측정치 3/100으로 기준치임으로 재 사용

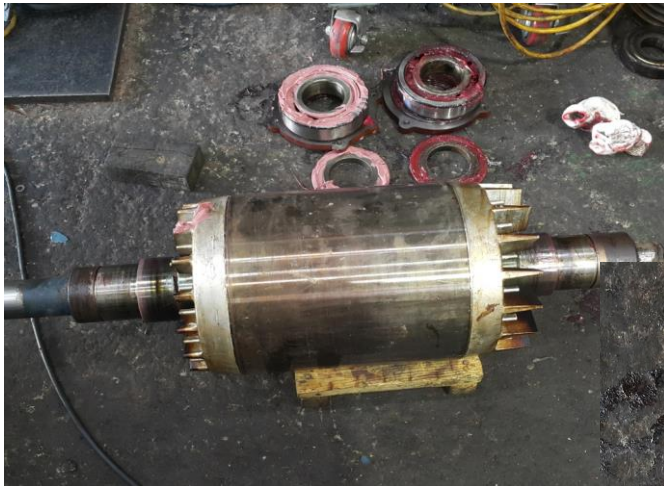
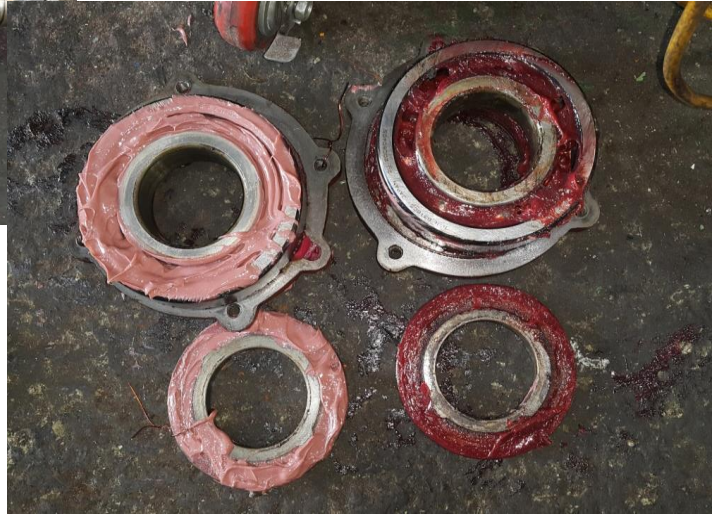
ROTOR

입고검사결과 MOTOR의 내부적인 이상 요인을 발견하지 못하였습니다

BEARING 취외

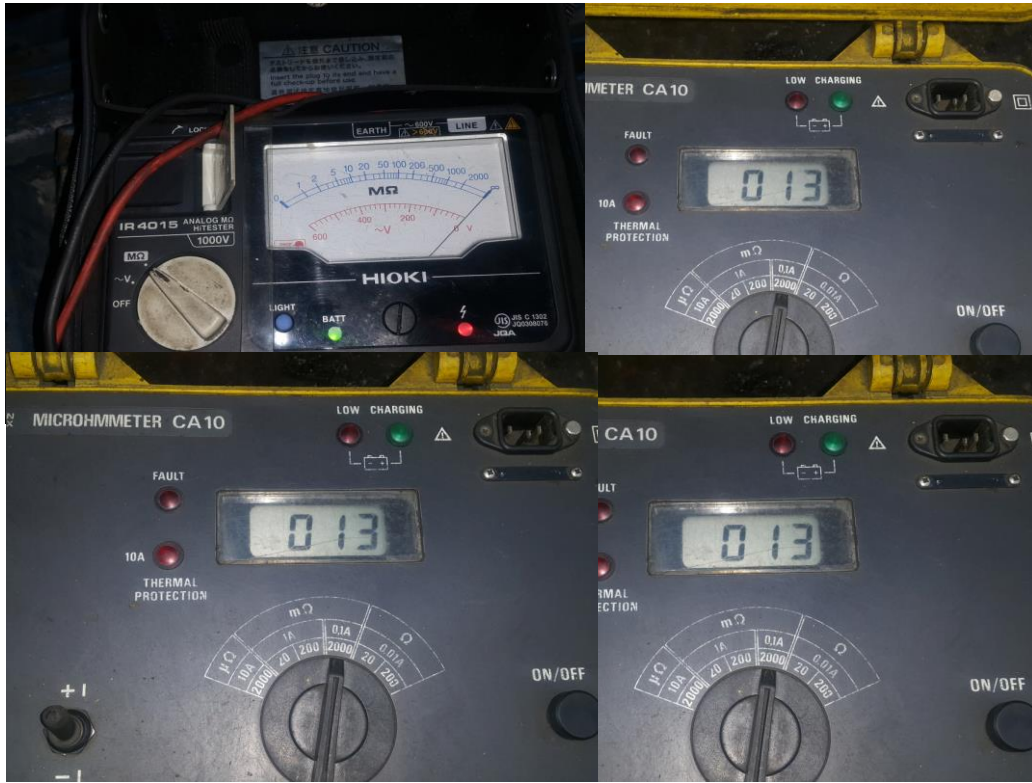
출고검사

절연저항 & 각상별 권선저항

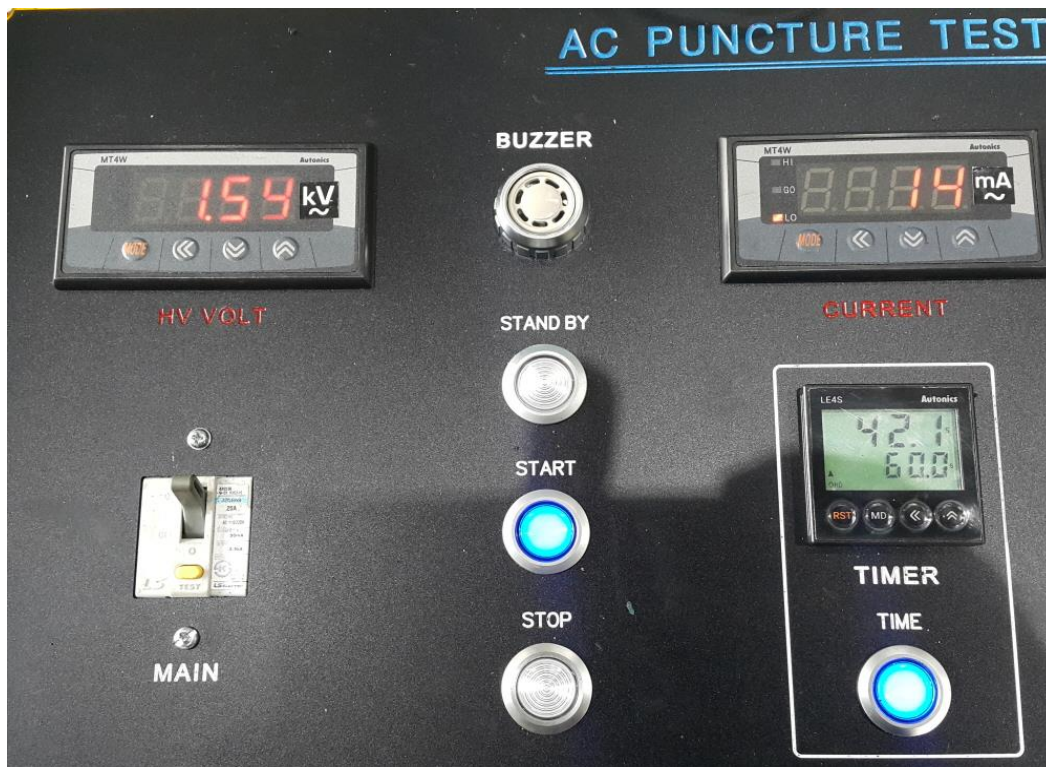
출고검사

절연내력 시험

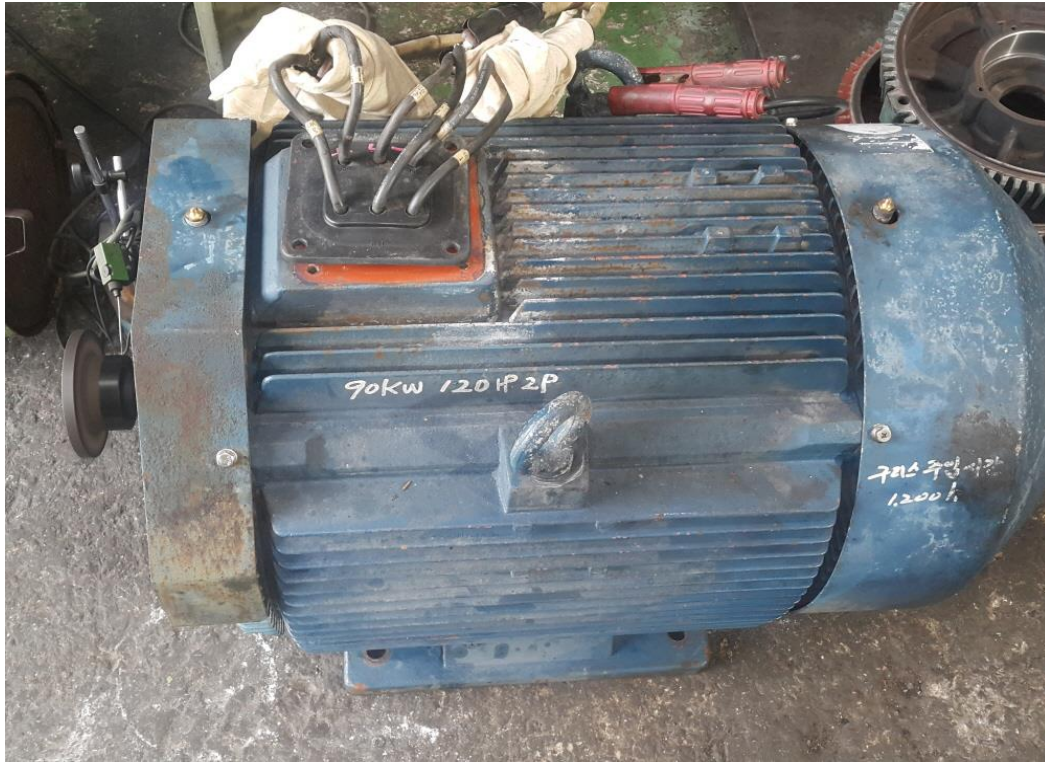
출고검사

시운전 TEST 실시

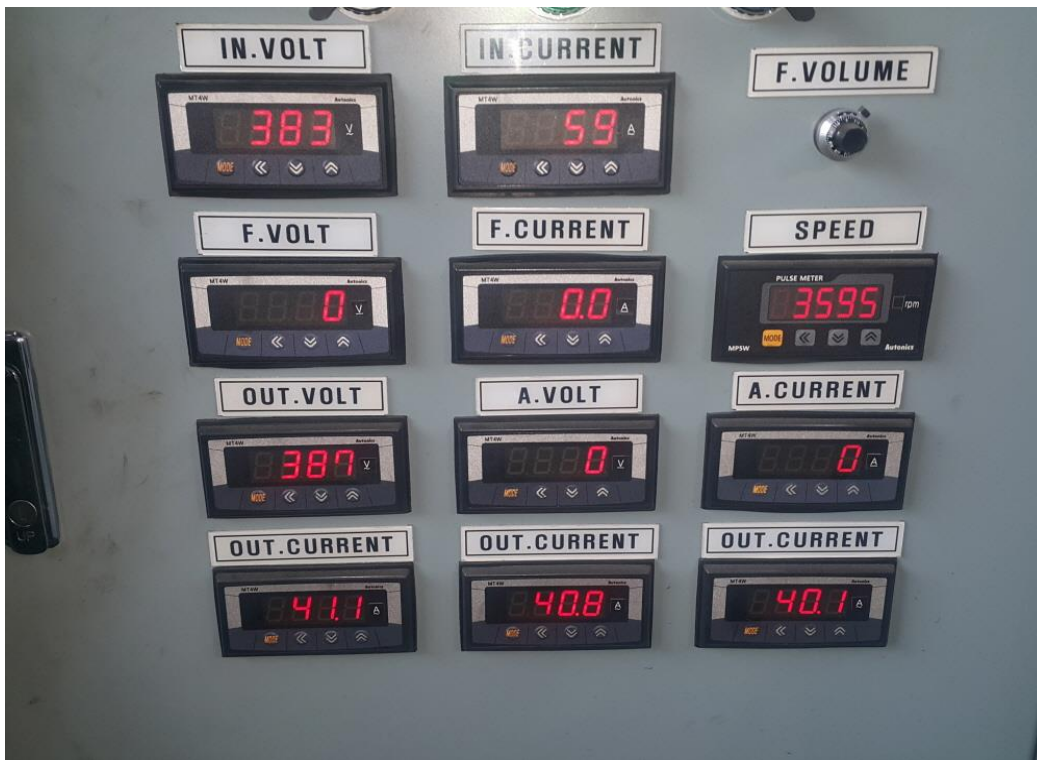
출고검사

시운전 TEST 실시 운전 CURRENT

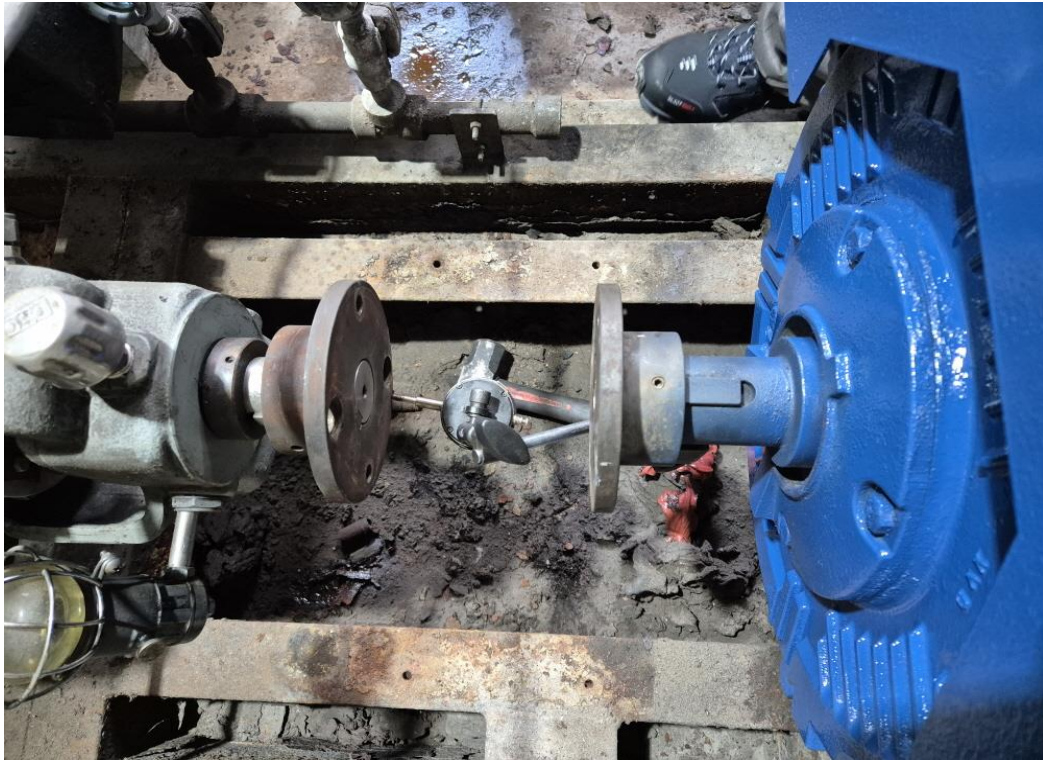
ALIGNMENT

MOTOR & PUMP 평면검사

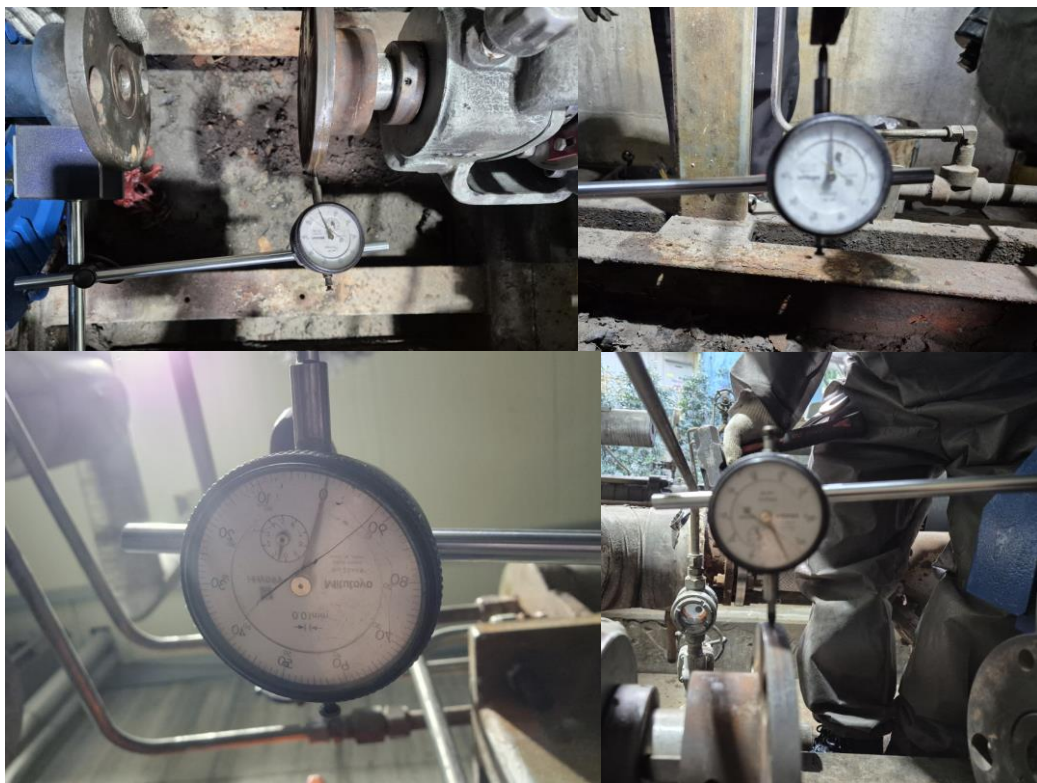
Centering

ALIGNMENT CHECK 2~3/100
