# 작업공정사진철

공사명: DC MOTOR OVERHAUL

규격: DC MOTOR 53KW

REPAIR 내역: 분해 조립 및 불순물 CLEANSING DRYING  
INSULATING VARNISH DIPPING DRYING  
COMMUTATOR 동심도 가공 및 UNDERCUTTING  
BEARING 및 BRUSH 교환  
BLOWER 및 FAN MOTOR 보수  
입 출고검사 시운전 TEST 및 COLOR PAINTING

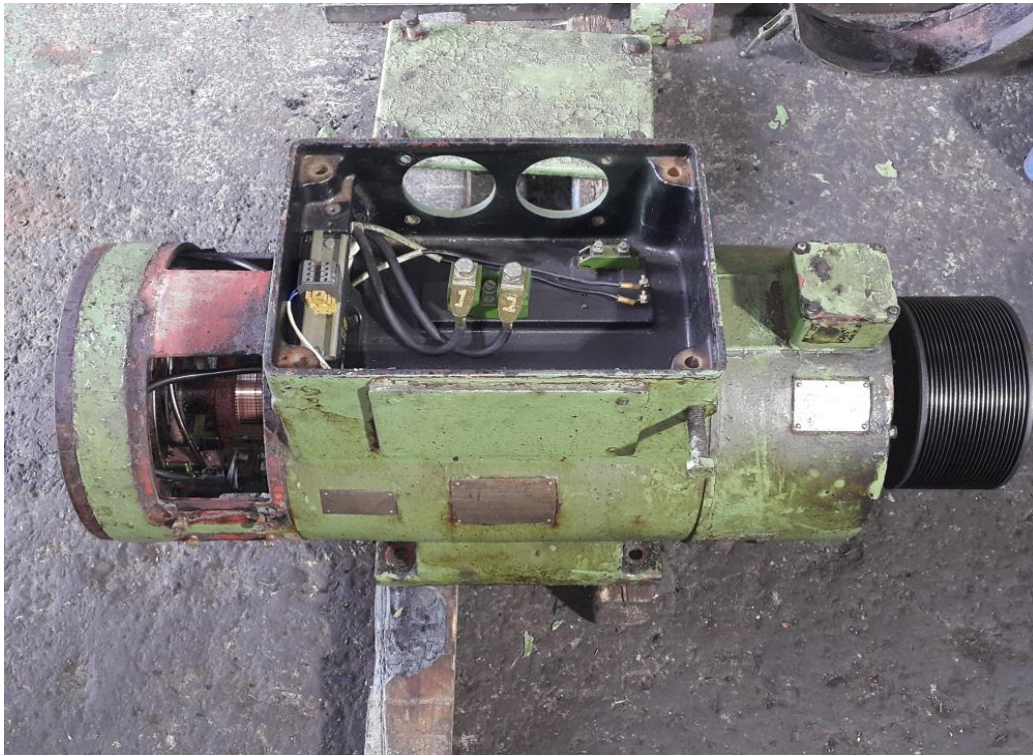
Ass'y

분해 전

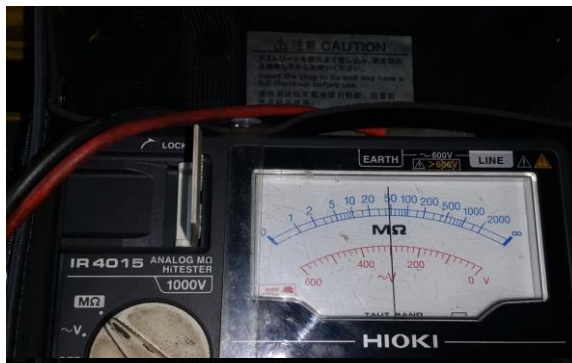
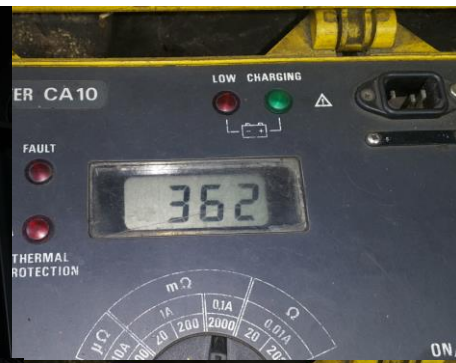
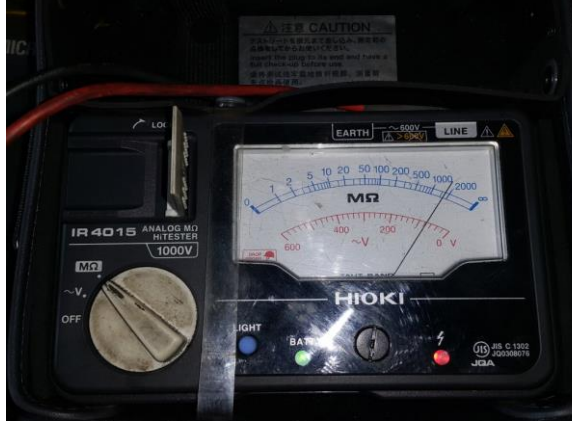
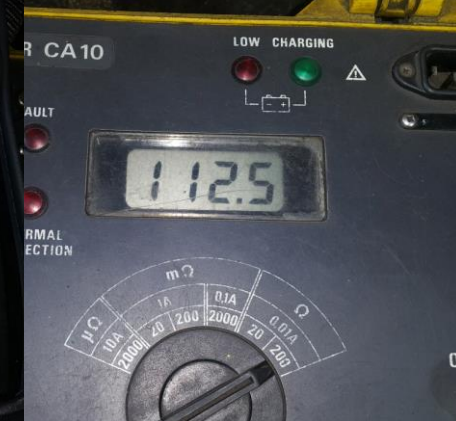
권선검사

ARMATURE  
절연저항

ARMATURE  
권선저항

FIELD  
절연저항

FIELD  
권선저항

절연저항 & 권선저항

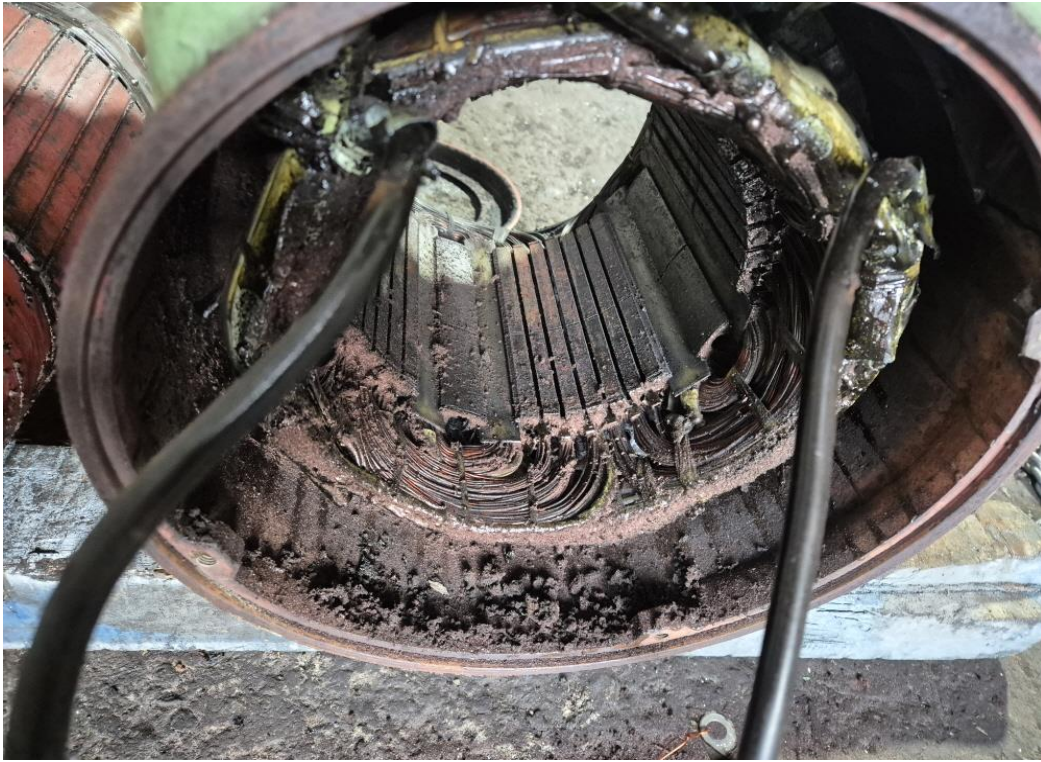
계자 권체

분해 후

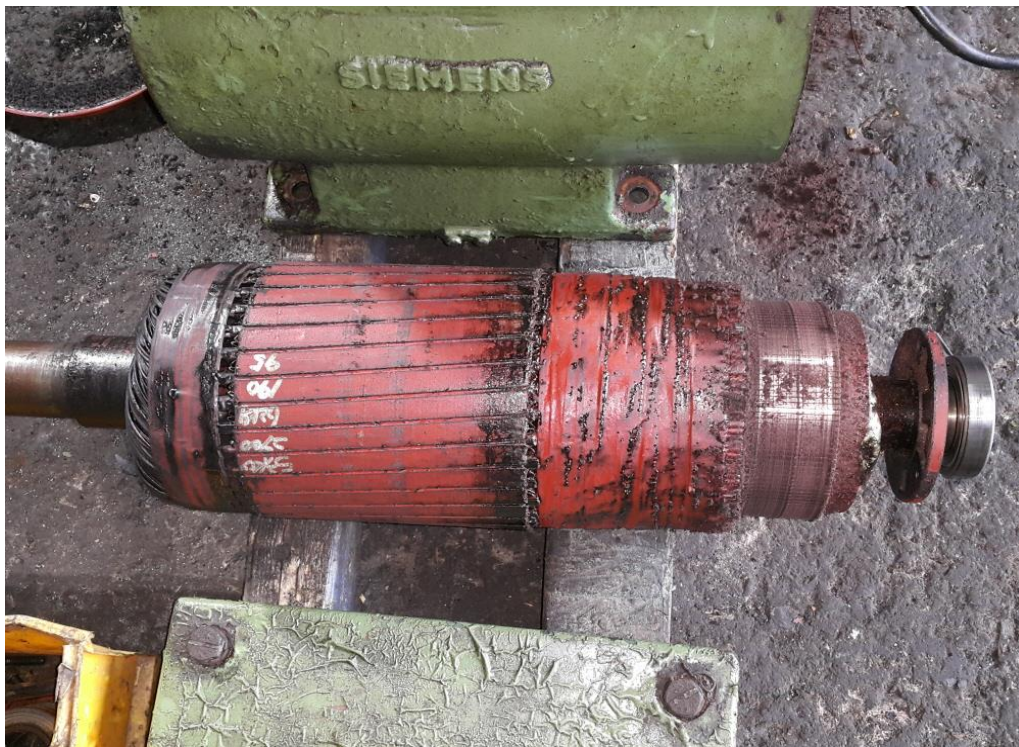
ARMATURE

분해 후

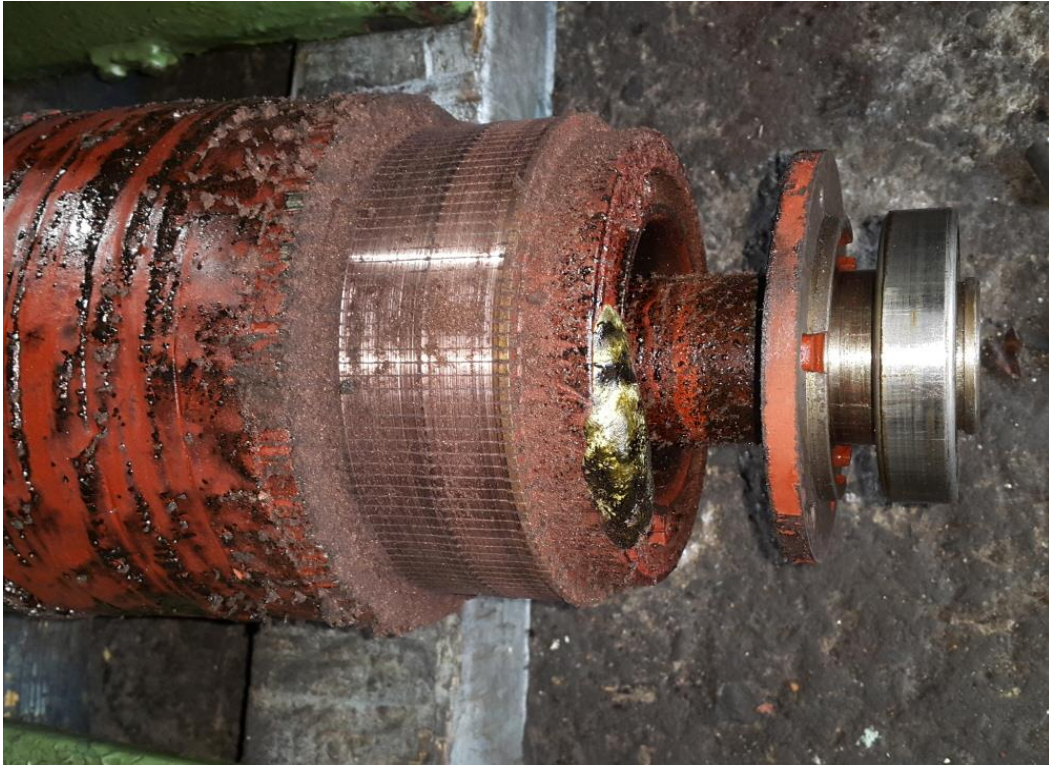
COMMUTATOR

마모 및 조흔 현상

동심도 가공 홈파기 및 UNDERCUTTING 실시

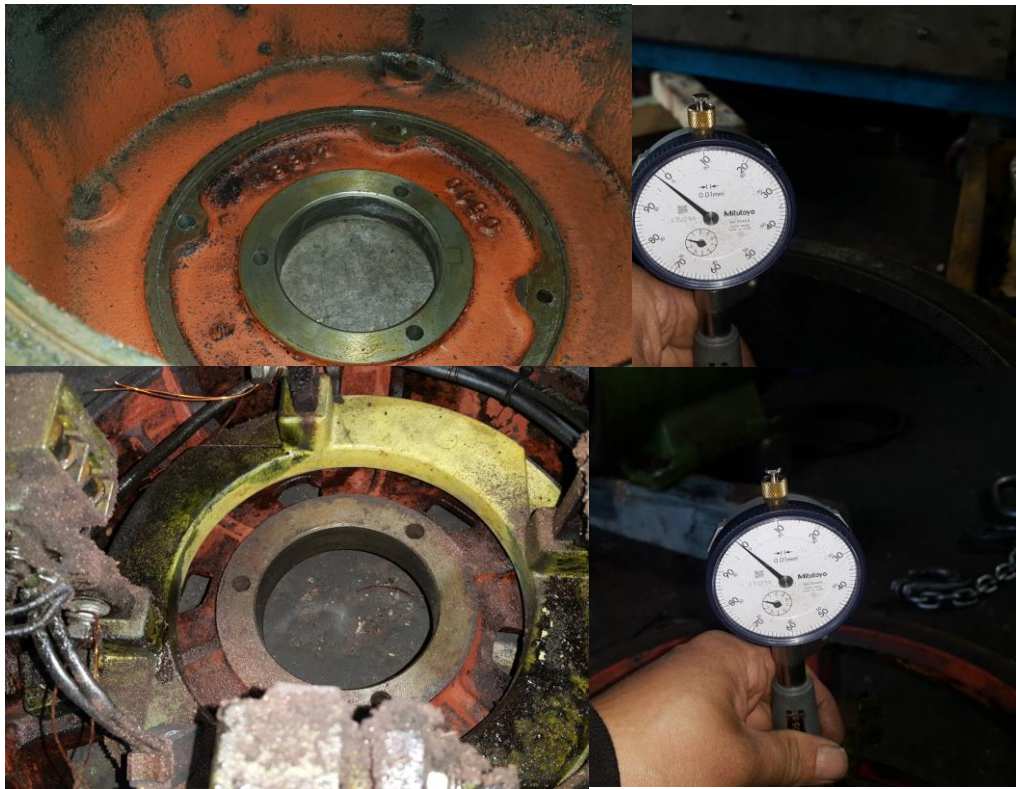
BRACKET

양측 HOUSING 검사 2/100이하로 양호

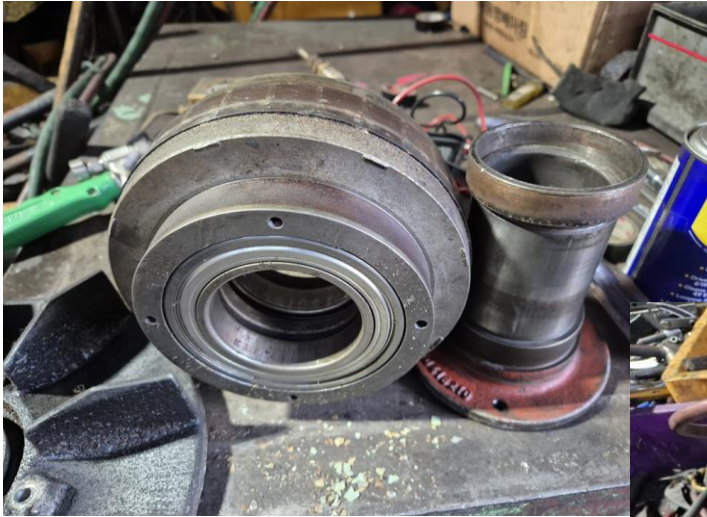
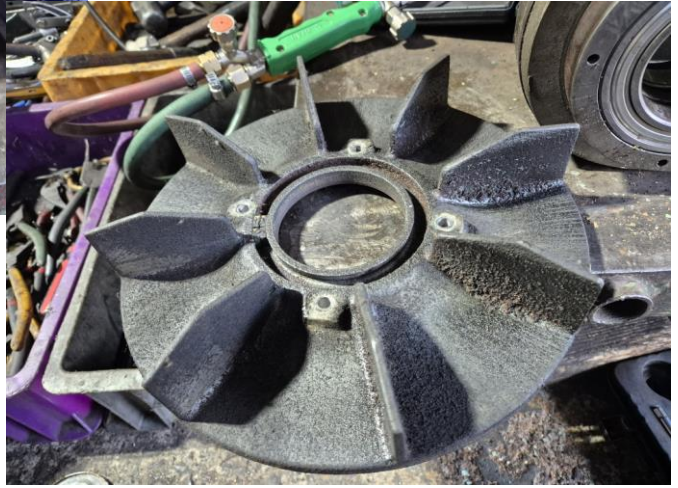
BLOWER

분해 실시

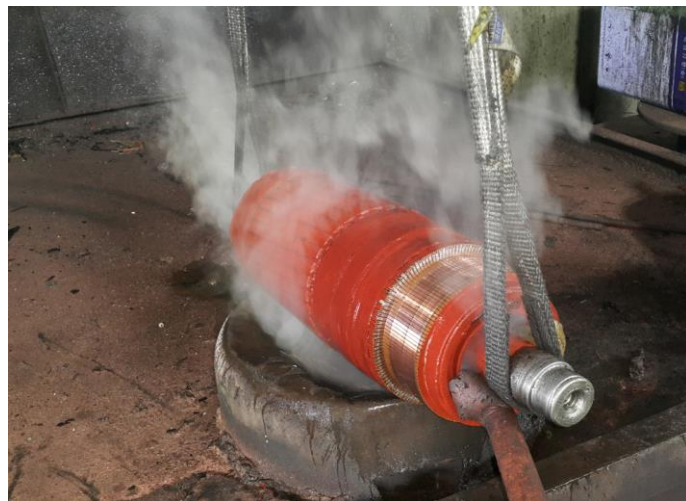
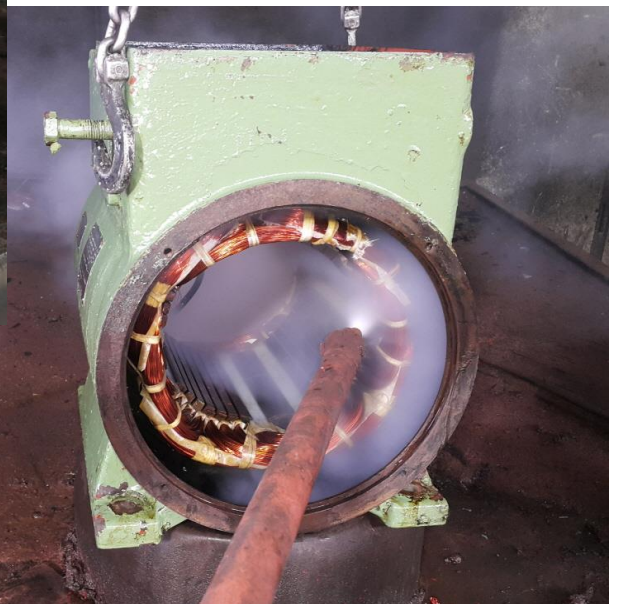
권체

스팀세척 실시

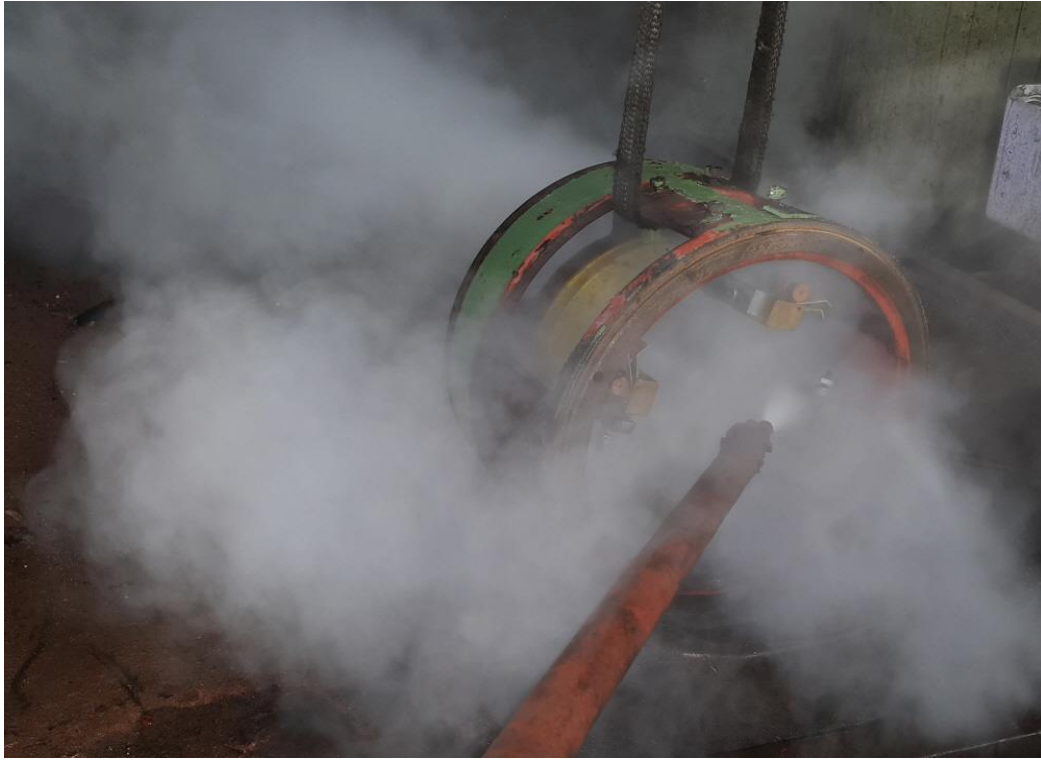
조립 부품

스팀세척 실시

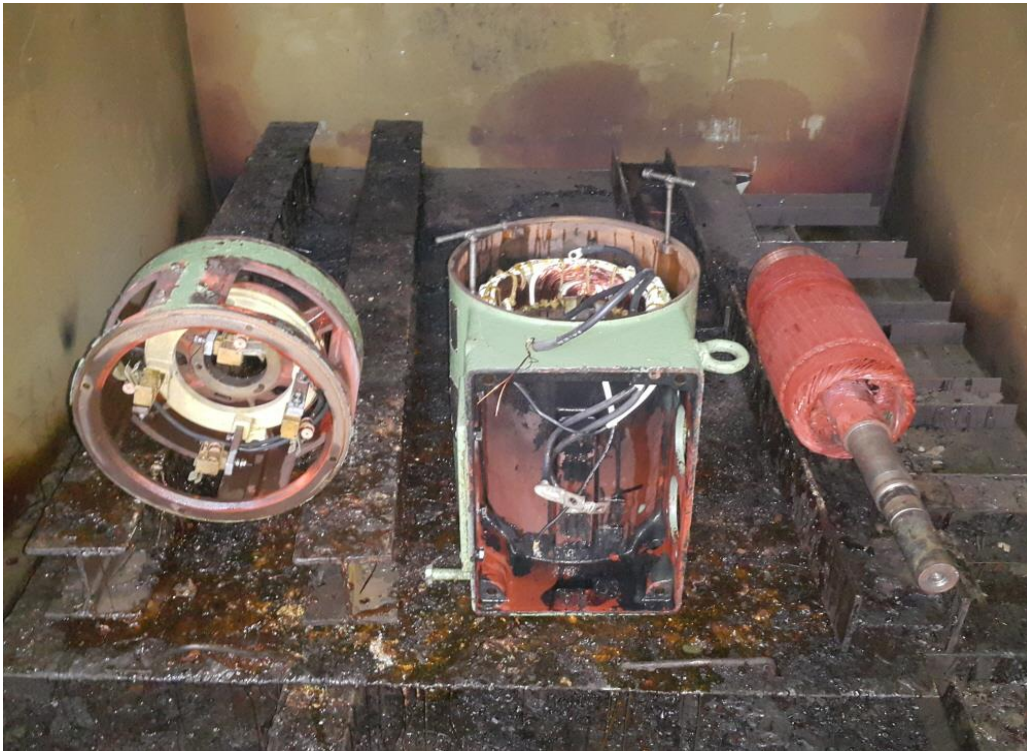
권체

세척 후 건조 실시

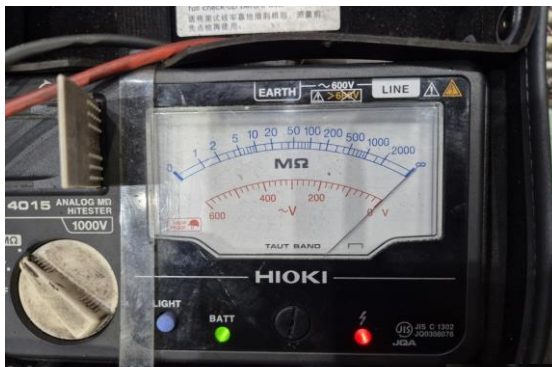
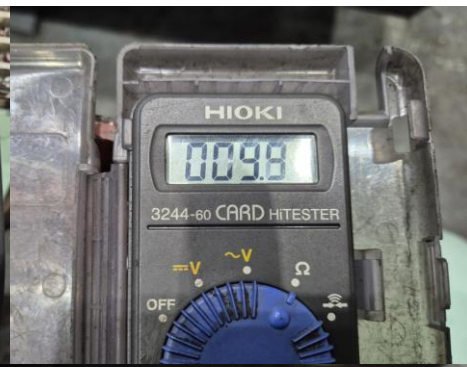
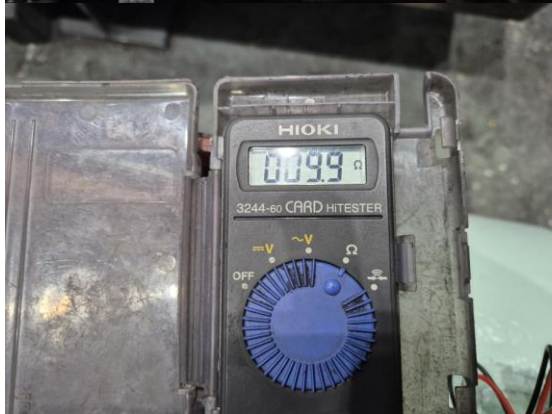
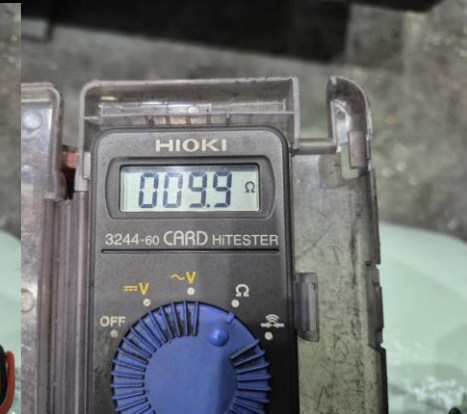
BLOWER

절연저항 & 각 상별 권선저항

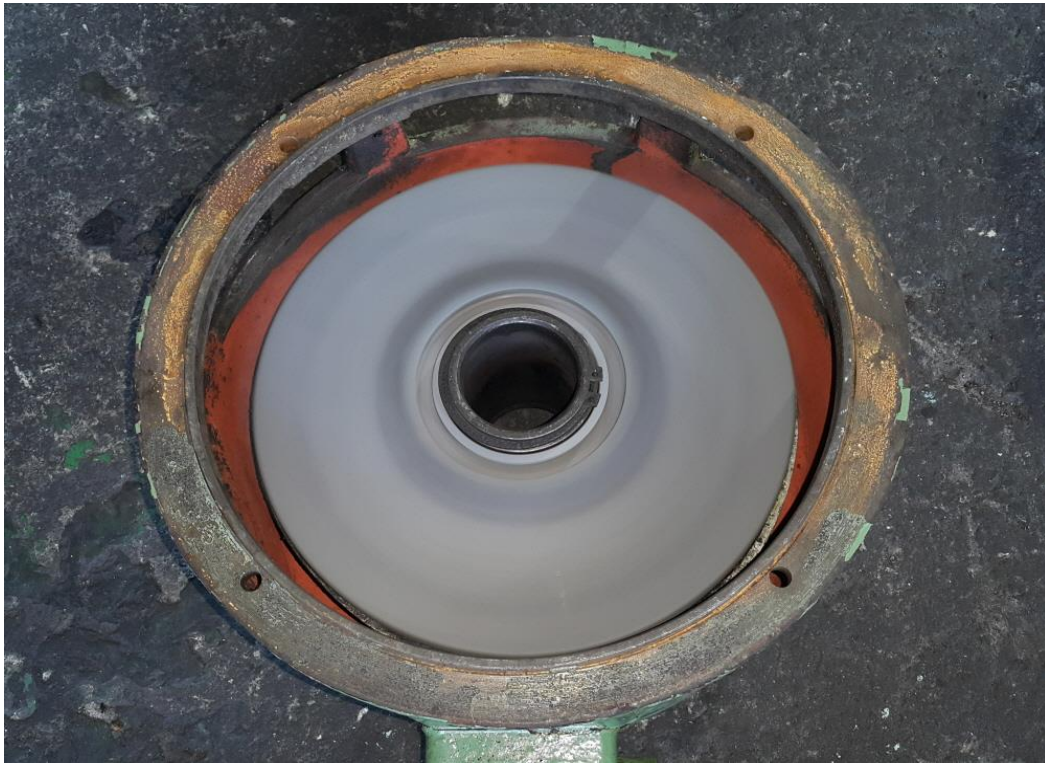
BLOWER

시운전 TEST 실시

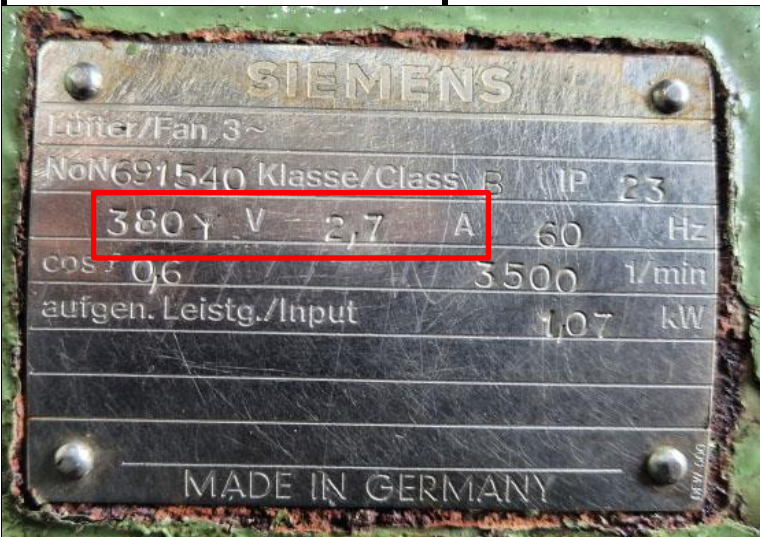
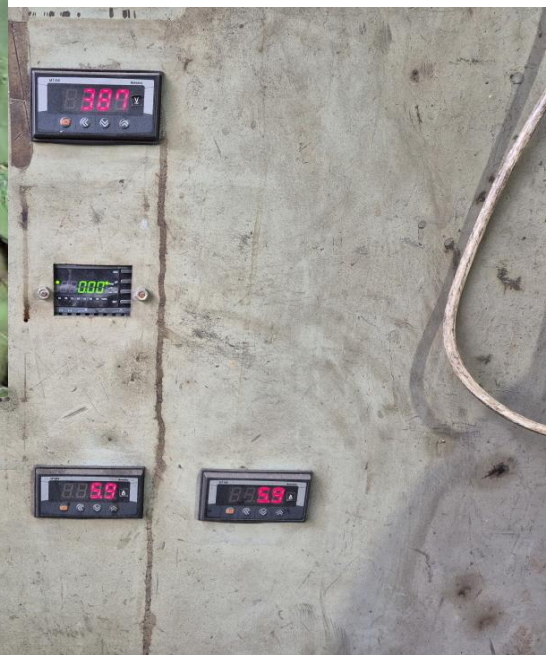
BLOWER

시운전 TEST 운전 CURRENT NAMEPLATE DATA 와 운전조건이 다름

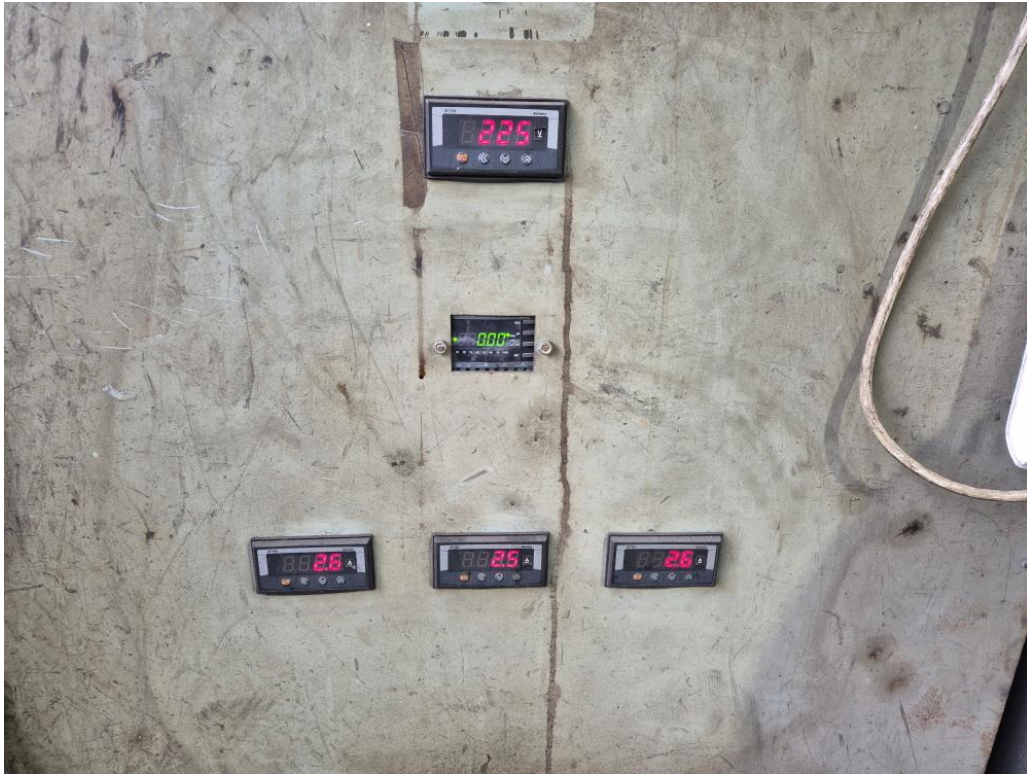
BLOWER

시운전 TEST 운전 CURRENT 220V 운전상태가 정상아닐까 짐작 판단됨

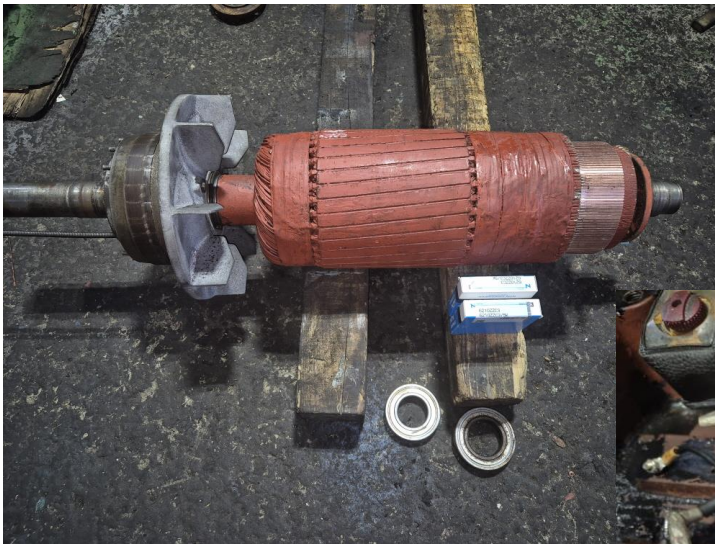
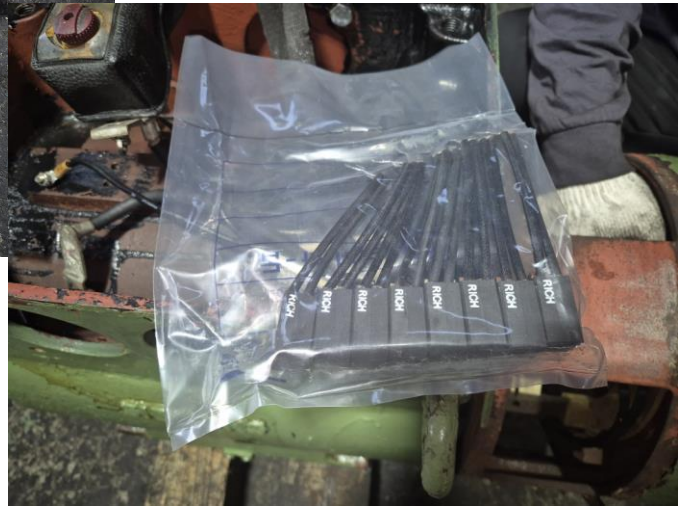
BRARING

교환될 신규 BEARING & BRUSH

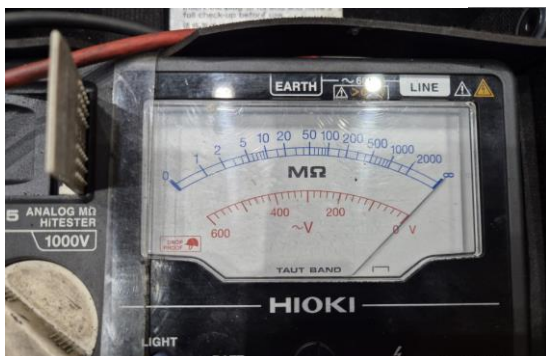
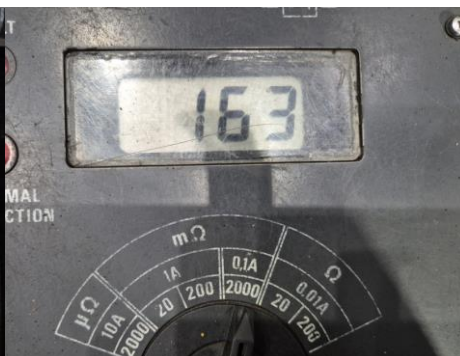
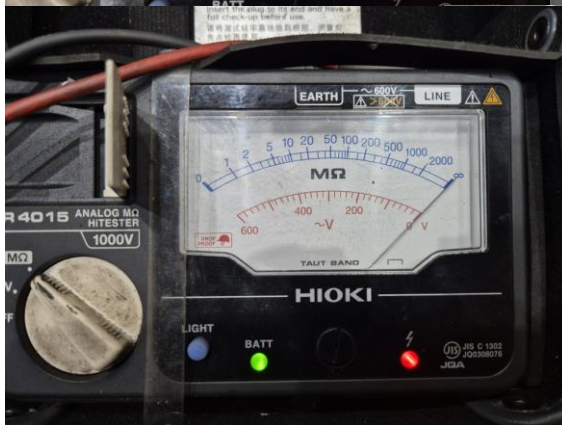
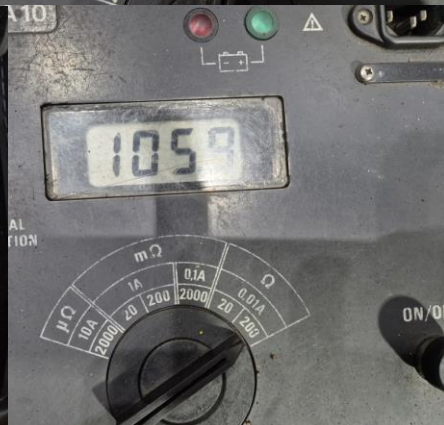
출고검사

ARMATURE  
절연저항

ARMATURE  
권선저항

FIELD  
절연저항

FIELD  
권선저항

절연저항 & 권선저항

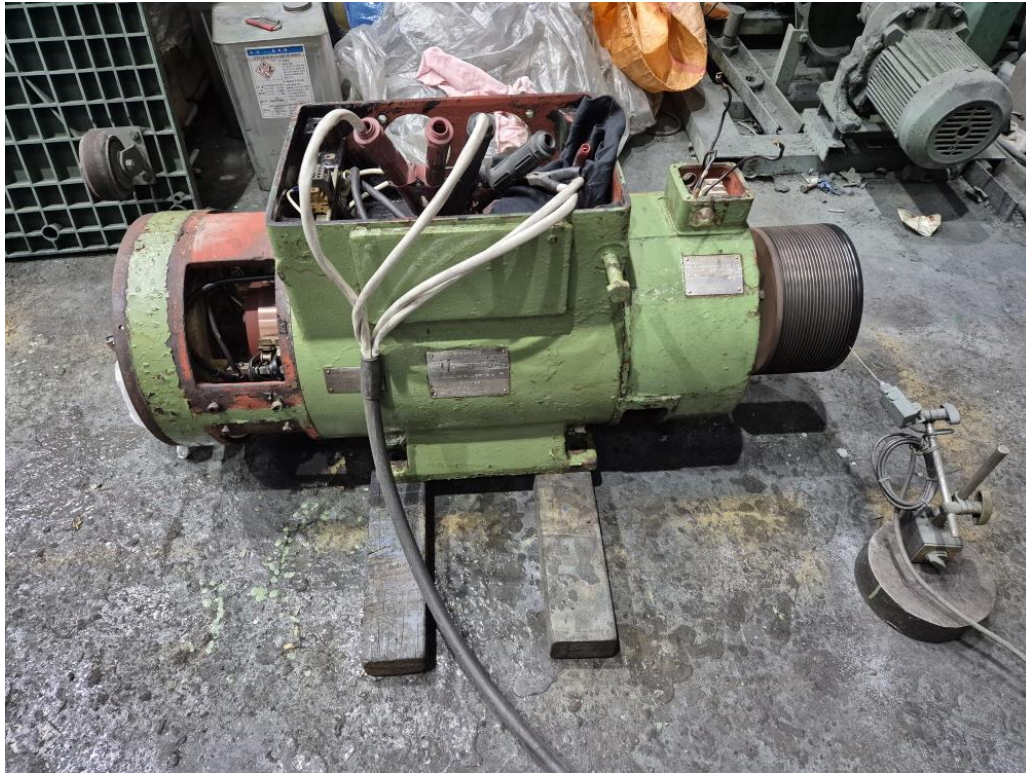
출고검사

시운전 TEST 실시

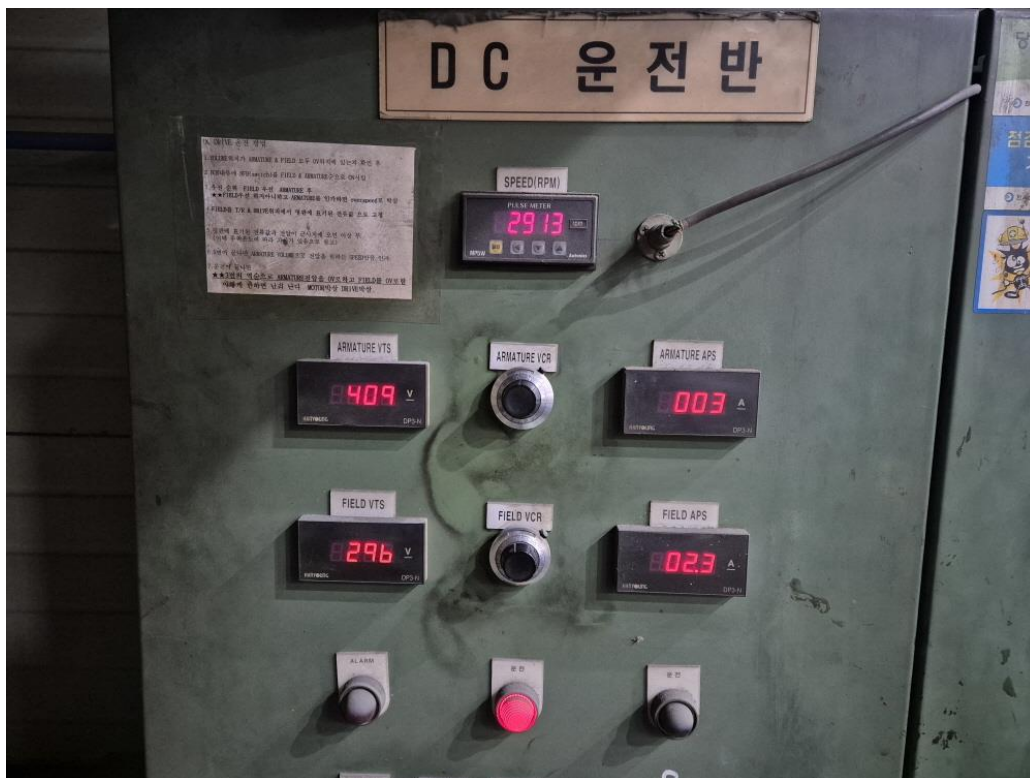
출고검사

시운전 TEST 실시 운전 CURRENT

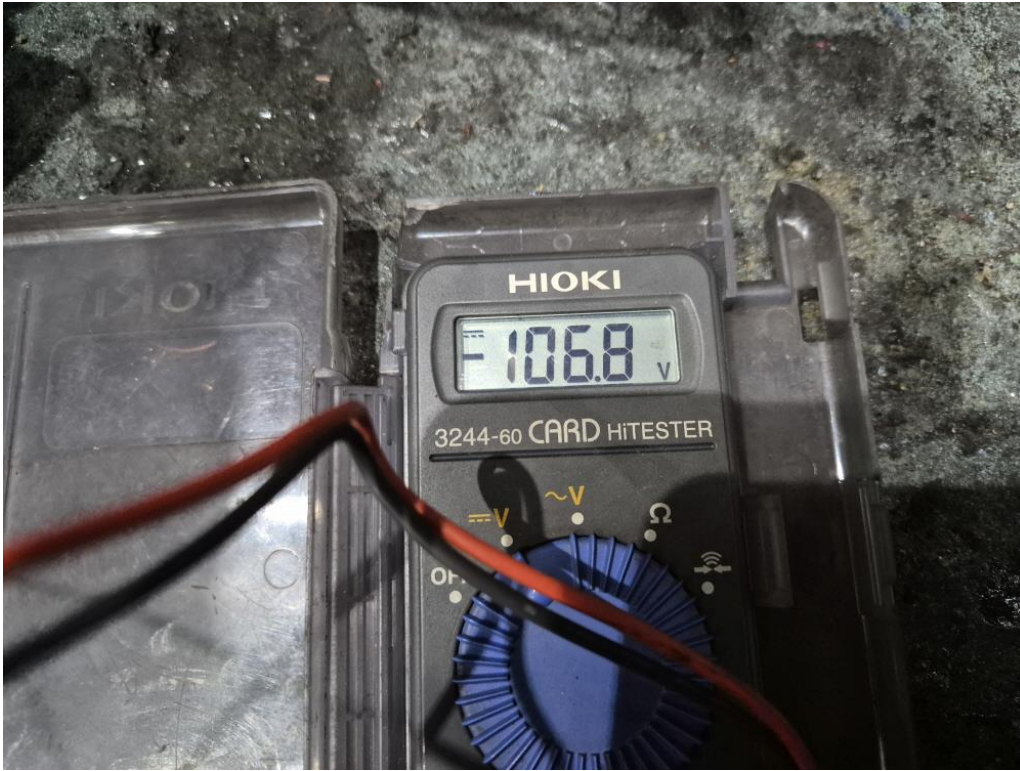
출고검사

2913RPM일때 T/Q 출력 전압

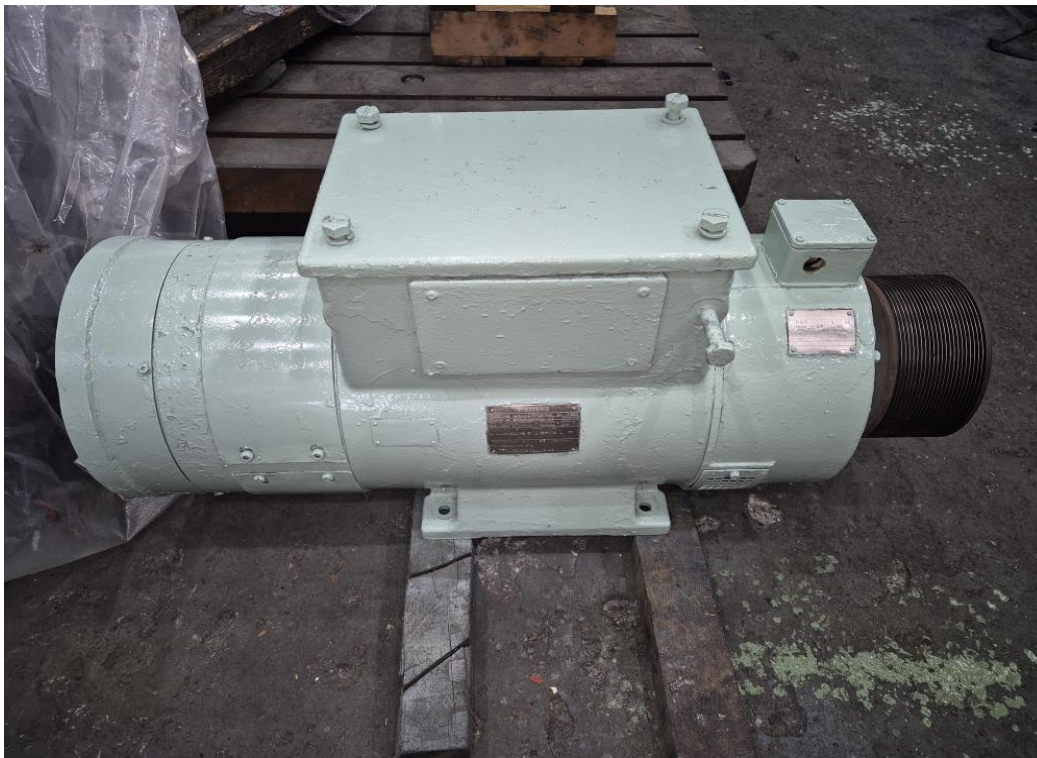
Ass'y

출고검사 후 COLOR PAINTING
