작업공정사진철

공사명: 단조WATER QUENCHING TANK AGITATION PUMP MOTOR

규격: AC MOTOR 100HP 4P

REPAIR 내역: 분해 조립 및 조립부품 불순물 CLEANSING
STATOR REWINDING
INSULATING VARNISH DIPPING DRYING
양측 HOUSING METALLIZING 연마
부하측 BEARING 부 SHAFT METALLIZING 연마
BEARING 교환
입 출고검사 시운전 TEST 및 COLOR PAINTING

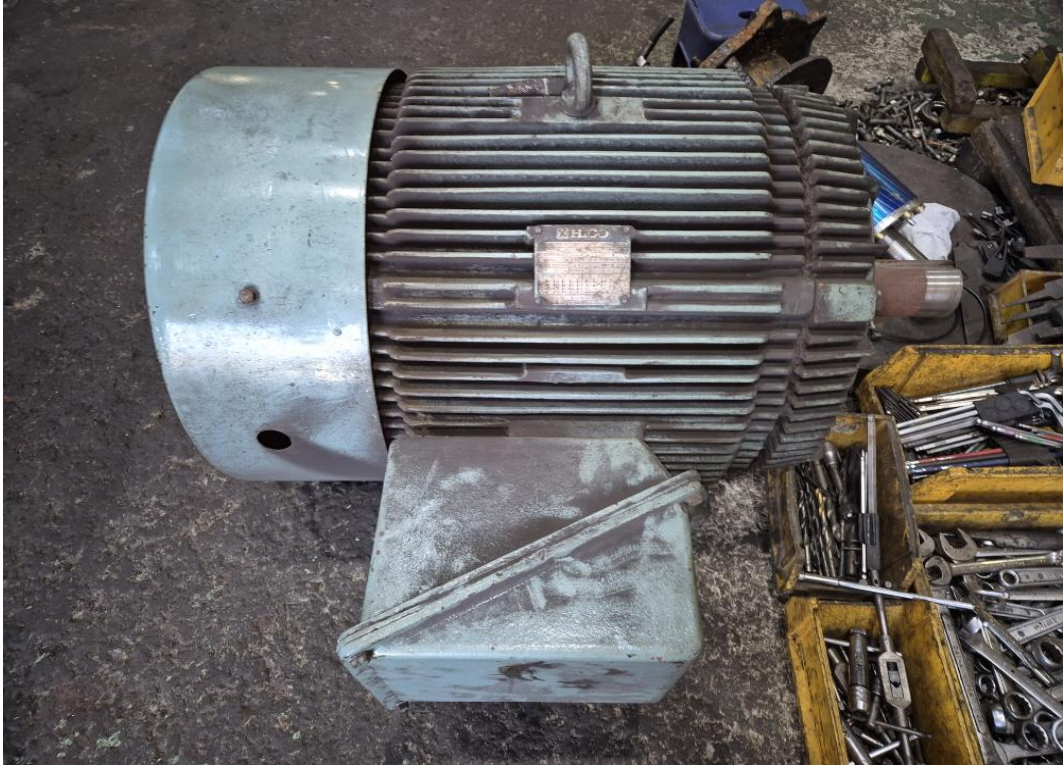
Ass'y

분해 전

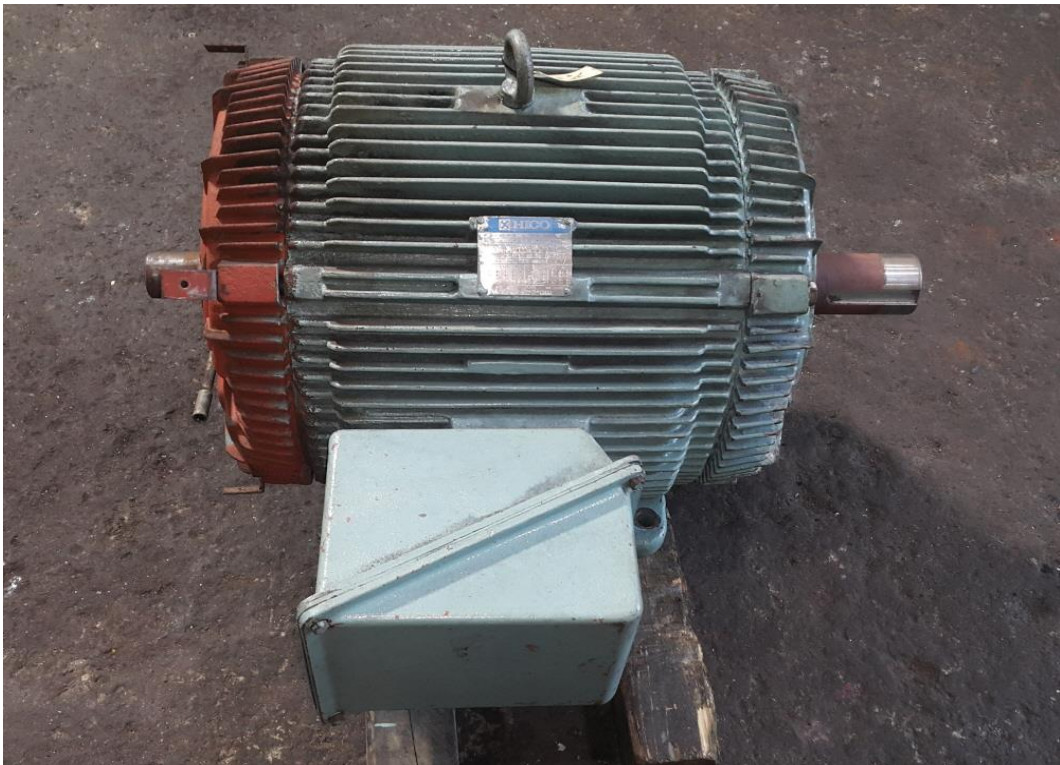
분해 전

세척 후 분해실시

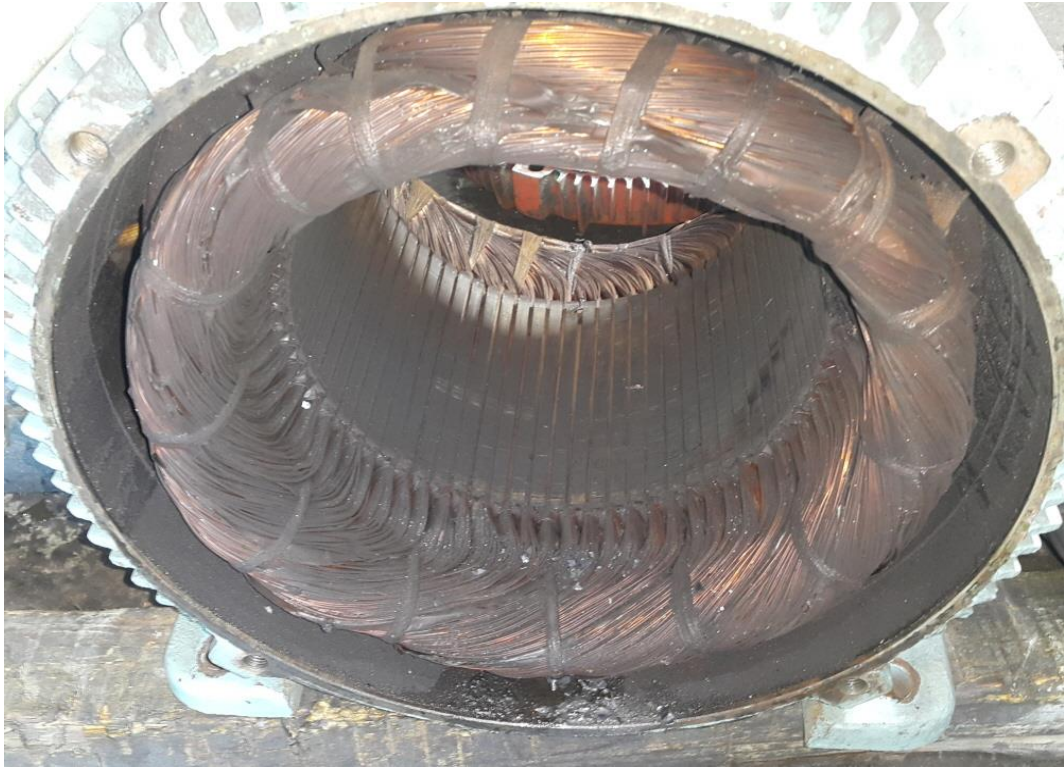
STATOR 권선

분해 후

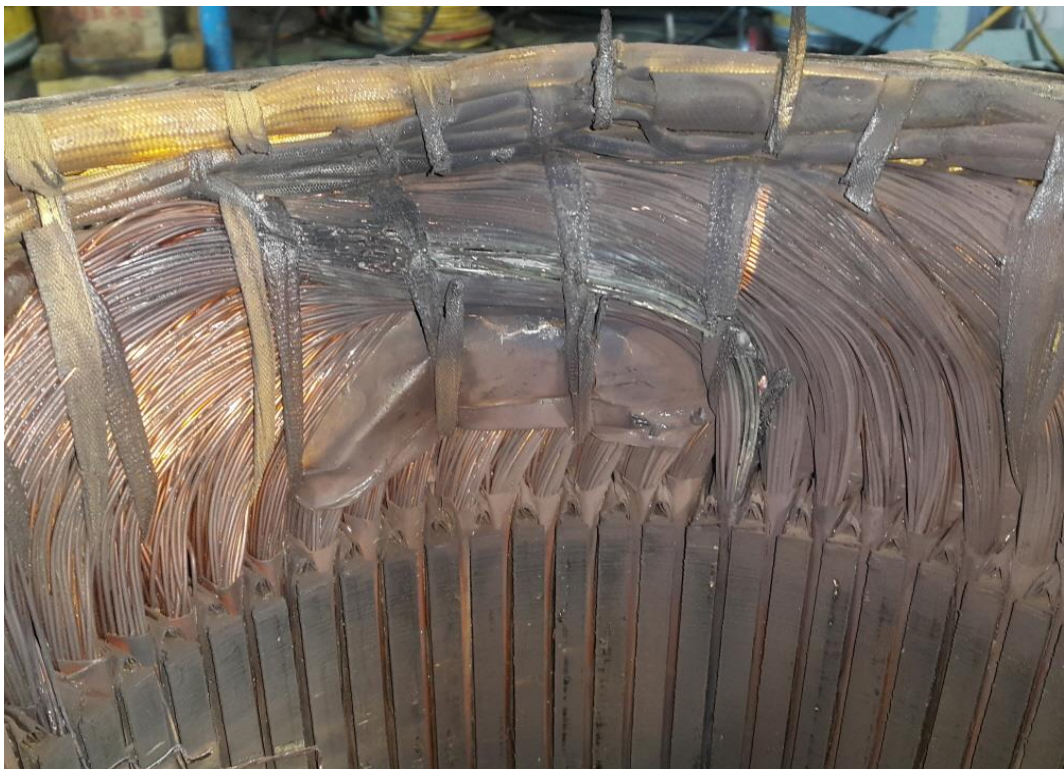
STATOR 권선

분해 후 권선 소손 부

STATOR 권체	재 권선 실시

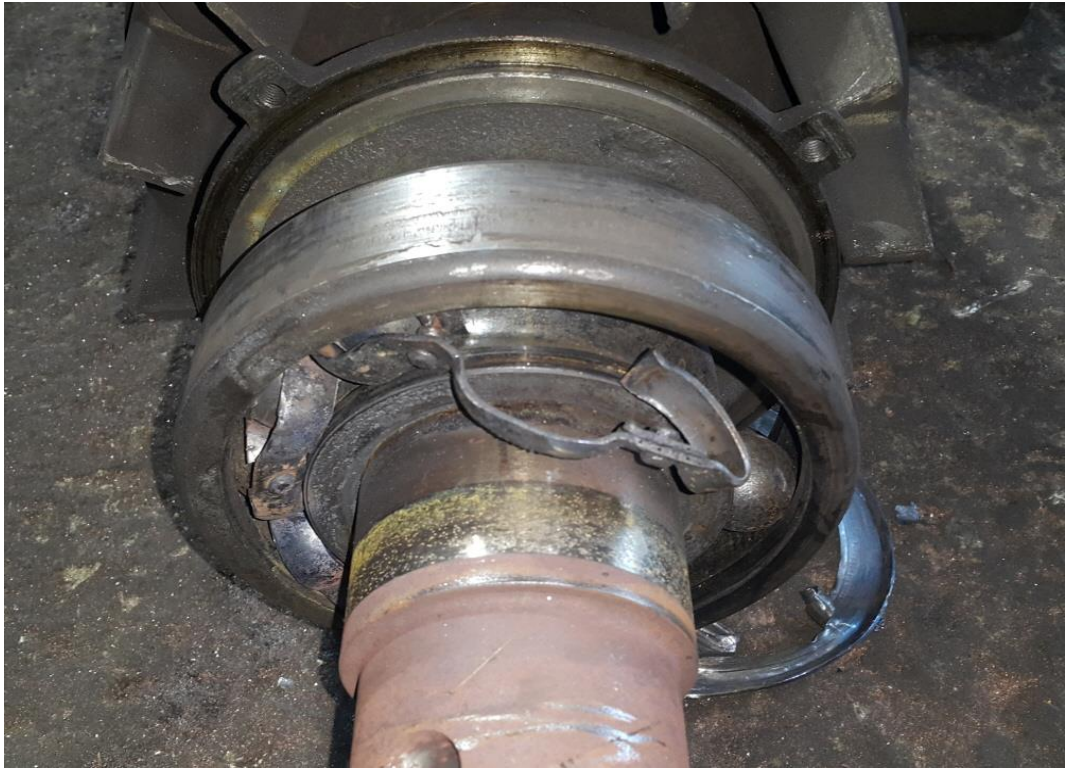
부하측	BEARING과 SHAFT 융합
작업공정	AC MOTOR 100HP 4P 입고검사

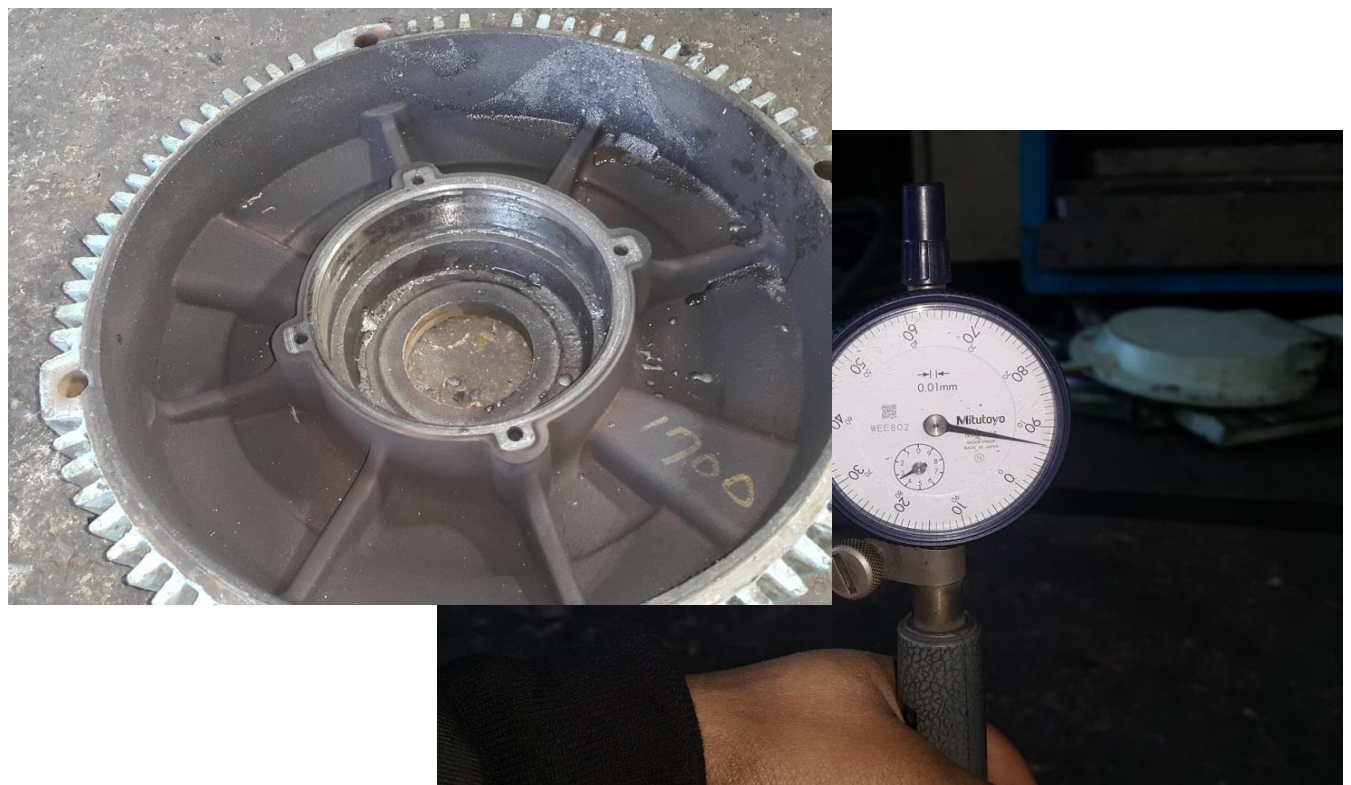
BRACKET	부하측 HOUSING 검사 7/100으로 불량
---------	---------------------------

BRACKET	부하측 HOUSING METALLIZING 연마 후 검사 0/100
작업공정	AC MOTOR 100HP 4P REWINDING

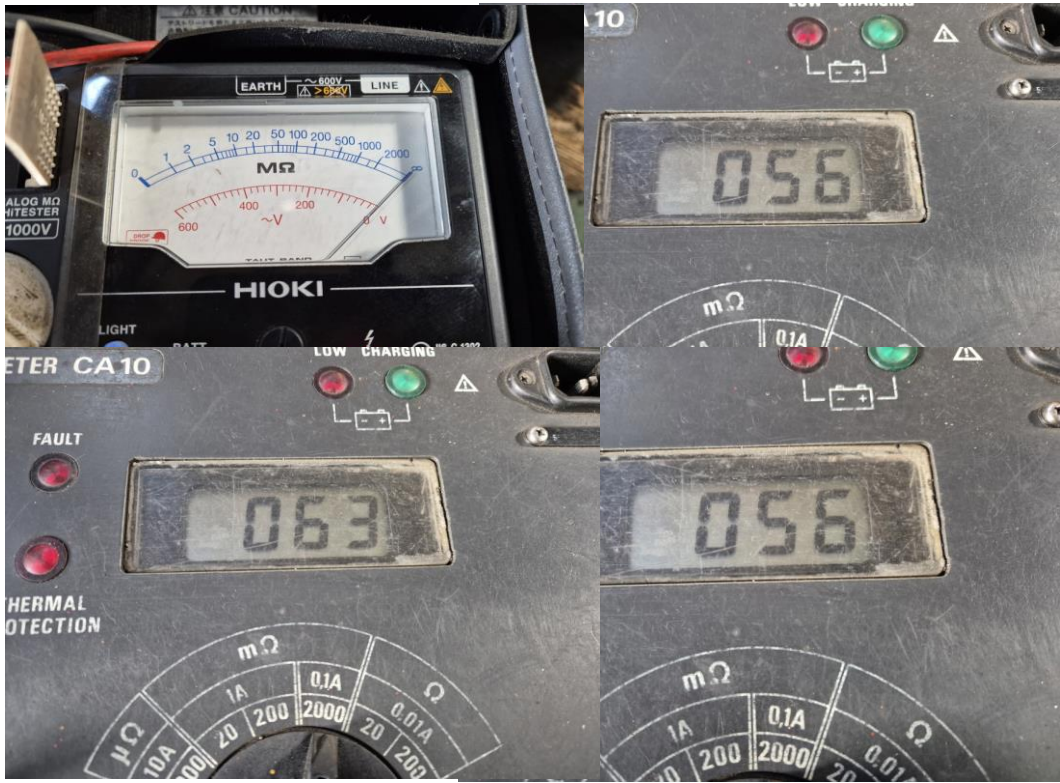
출고검사

절연저항 & 각 상별 권선저항

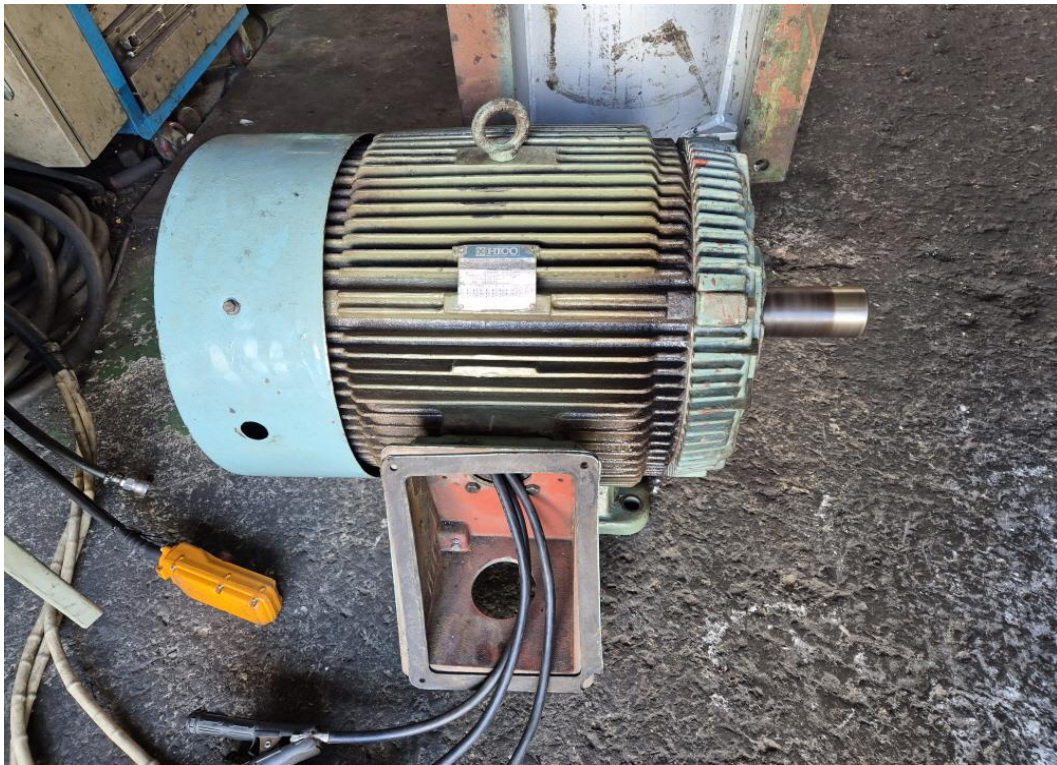
출고검사

시운전 TEST 실시

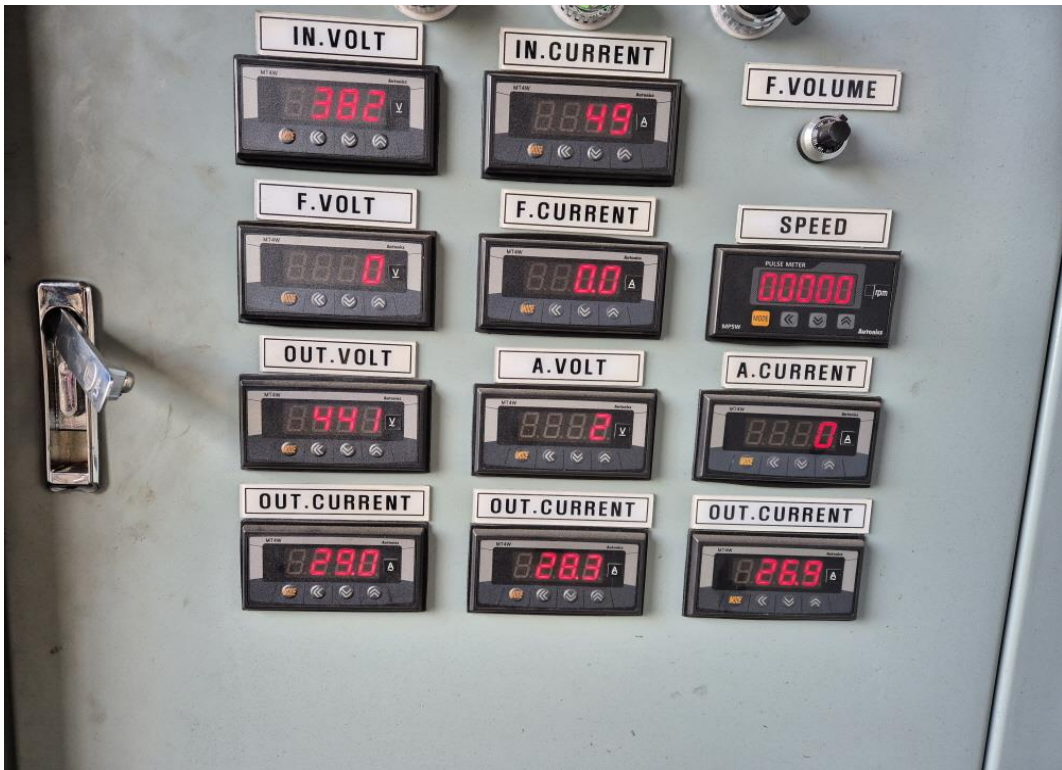
출고검사

시운전 TEST 운전 CURRENT

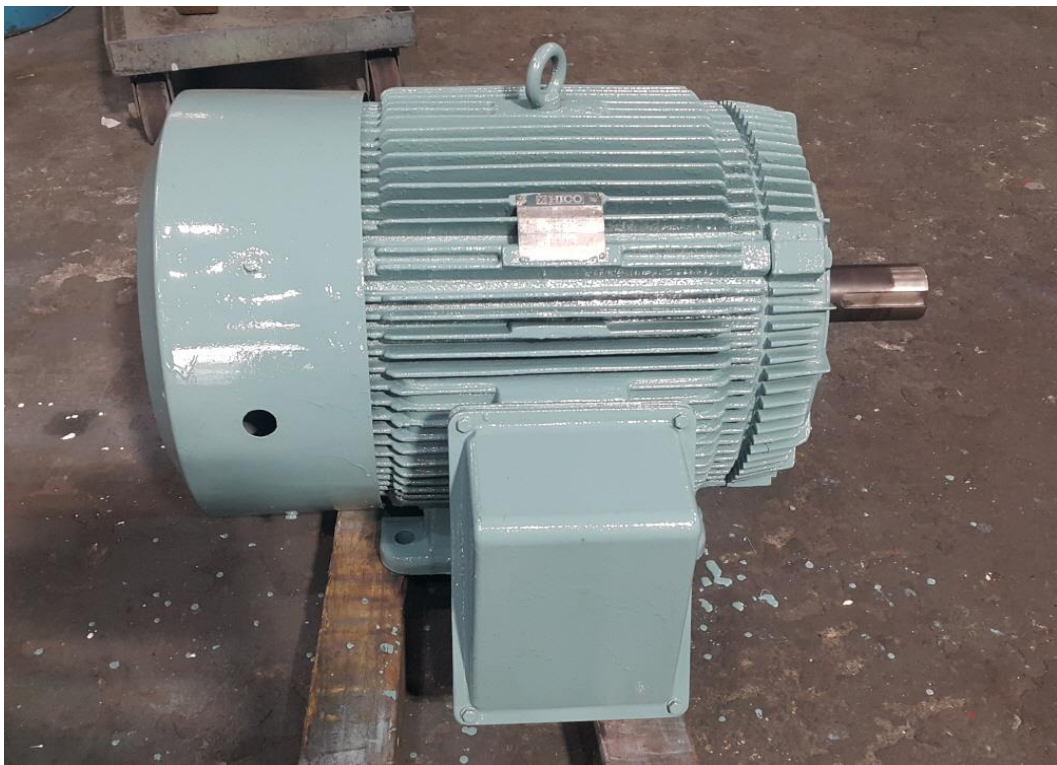
Ass'y

출고검사 후
