작업공정사진철

공사명: SPINDLE MOTOR OVERHAUL

규격: VECTOR MOTOR 45KW

REPAIR 내역: 분해 및 불순물 CLEANSING DRYING
VECTOR MOTOR BRARING교환
반부하측 HOUSING보수
냉각 FAN 보수
입 출고검사 시운전 TEST

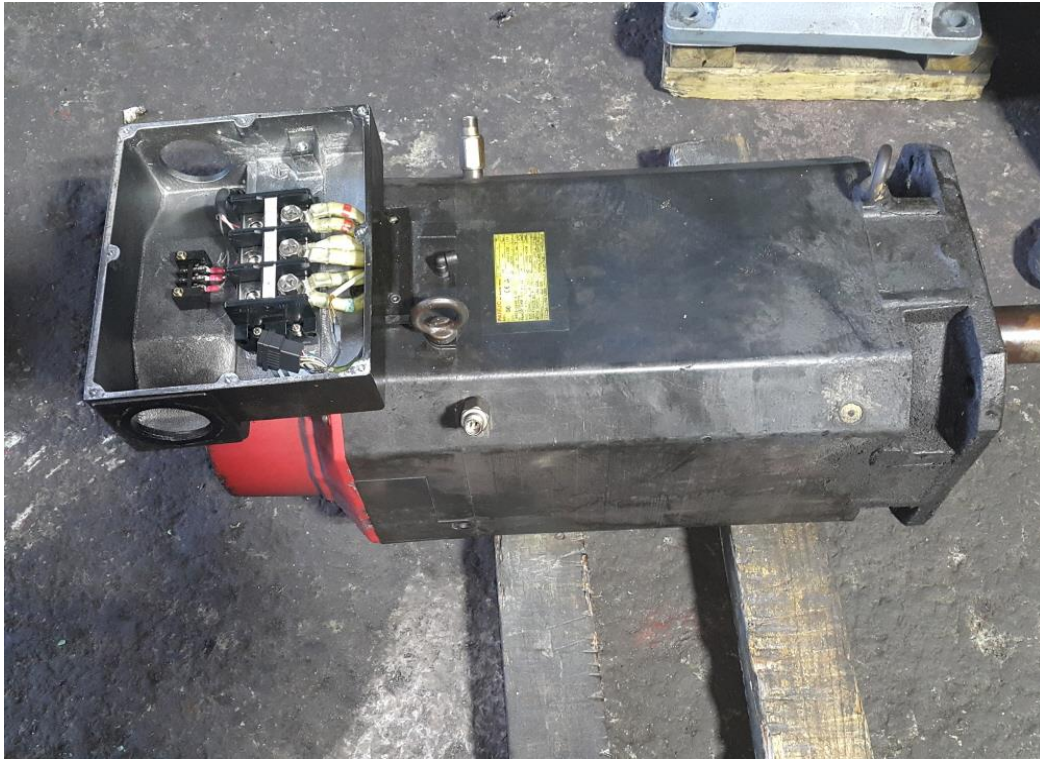
Ass'y

분해 전

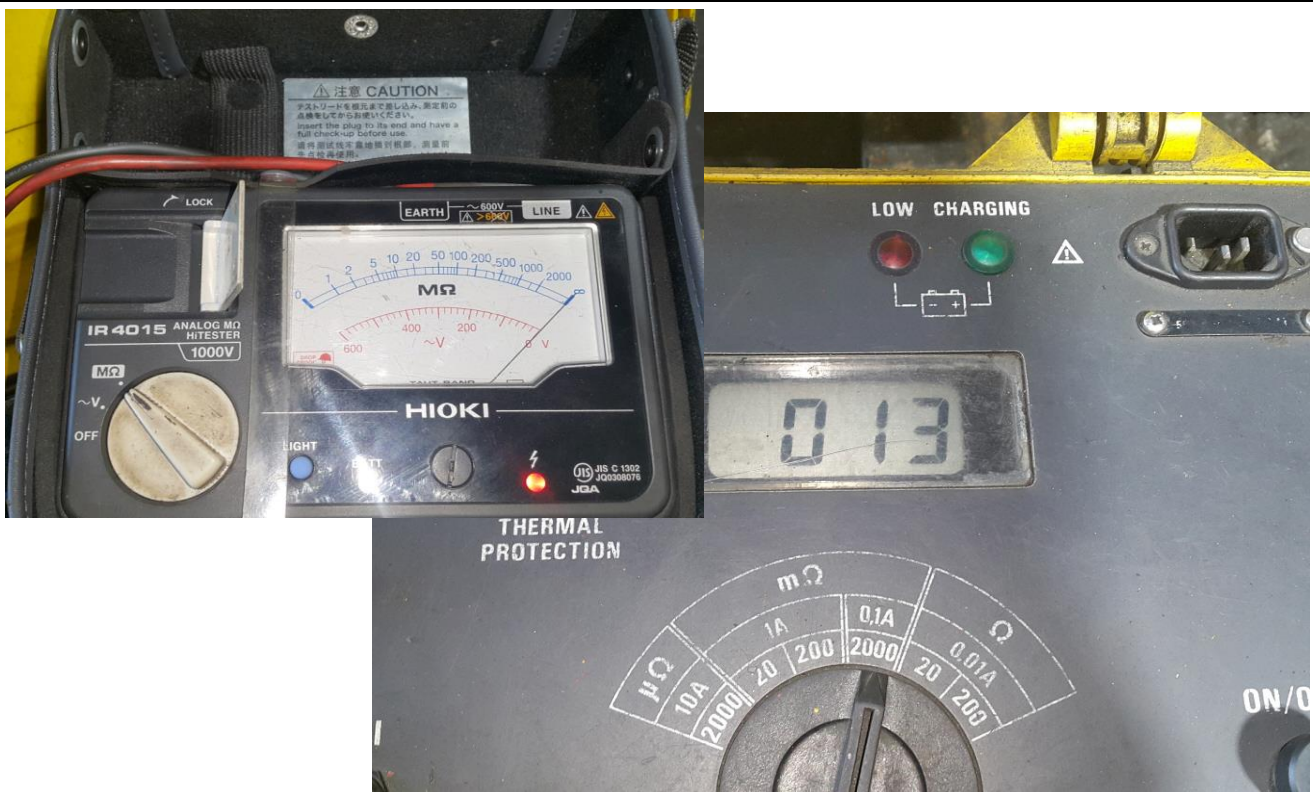
권선검사

절연저항 & 각 상별 권선저항 동일

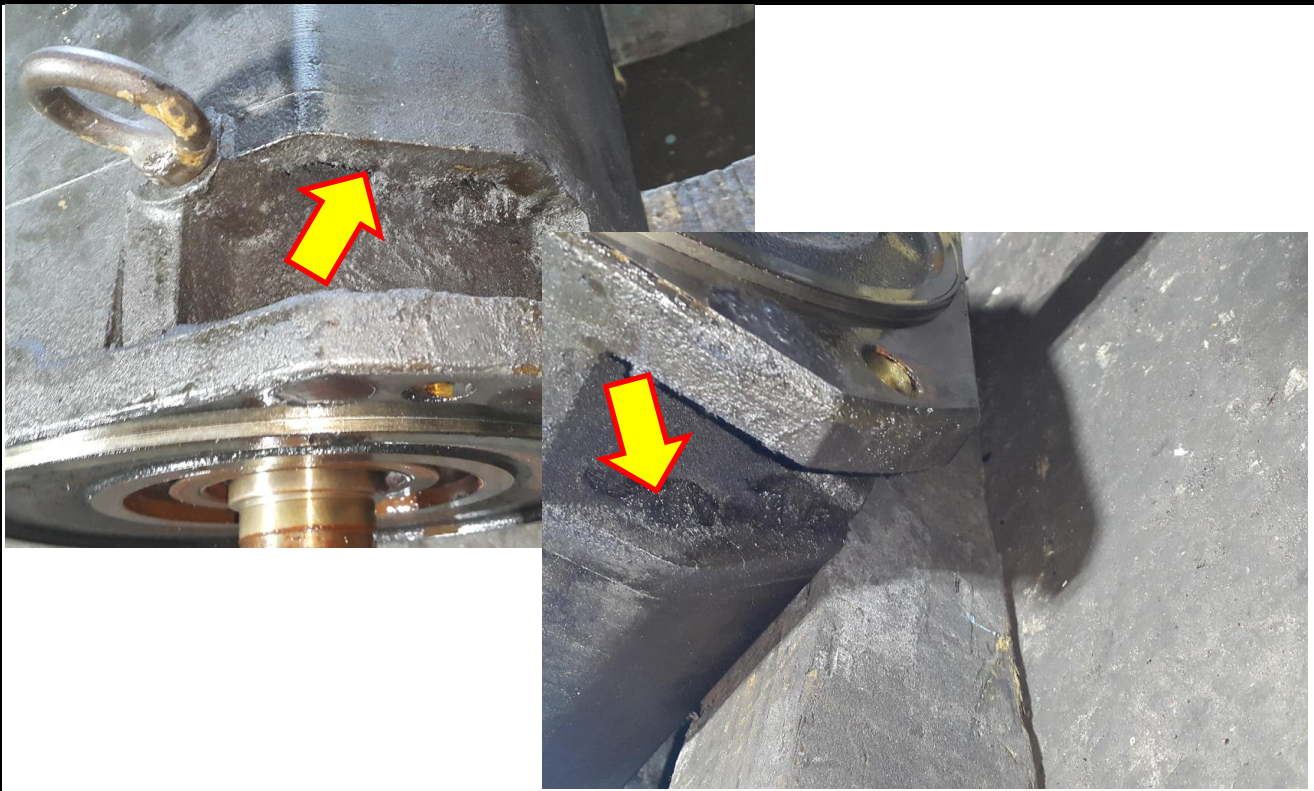
냉각 흡입구	막힘 현상
작업공정	AC VECTOR MOTOR OVERHAUL

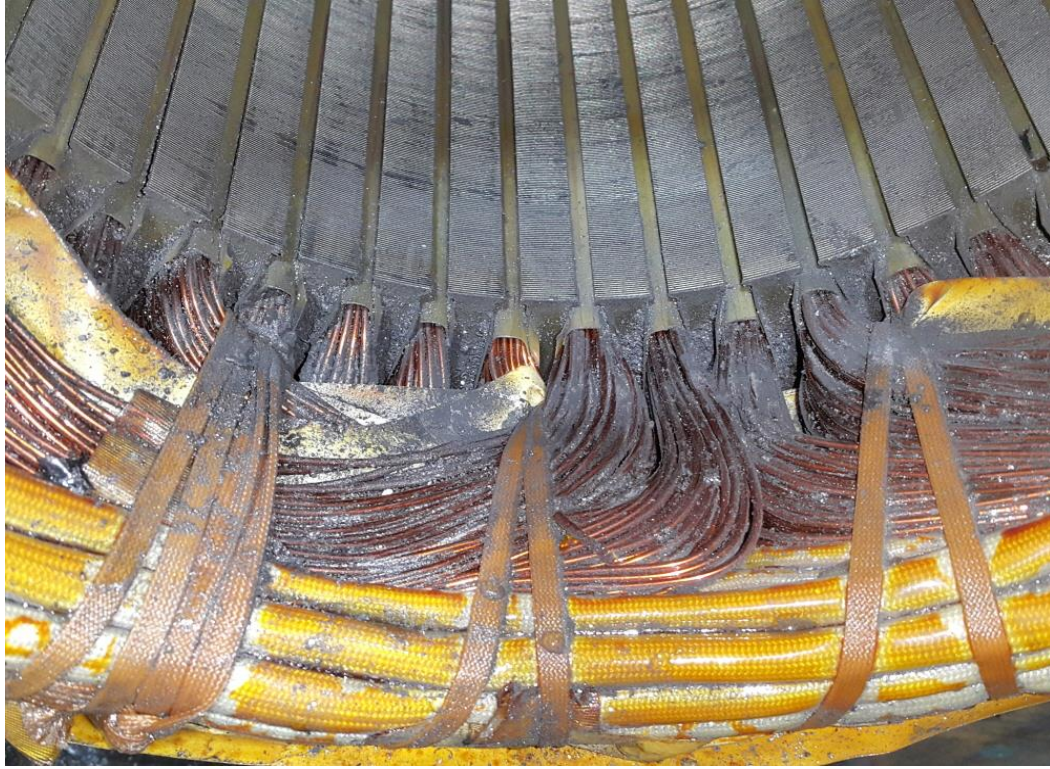
STATOR 권체

ALUMINIUM 가루 및 불순물 권선에 흡착

HOUSING 불량으로 인하여 ROTOR와의 마찰로 권선 소손에 이르기까지 도달 했슴

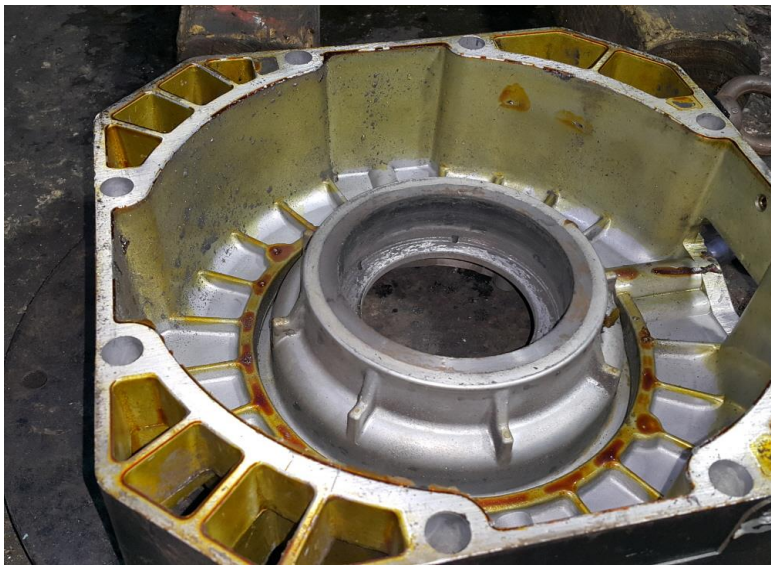
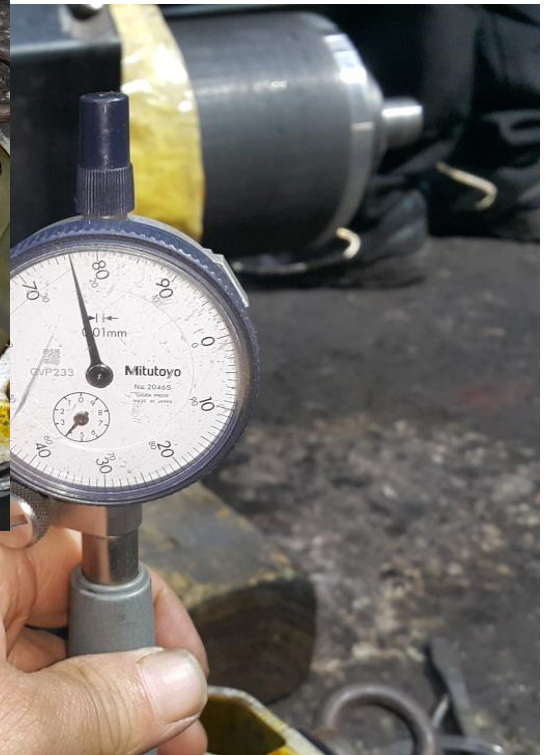
BRACKET

반 부하측 HOUSING검사 23/100으로 마모 불량

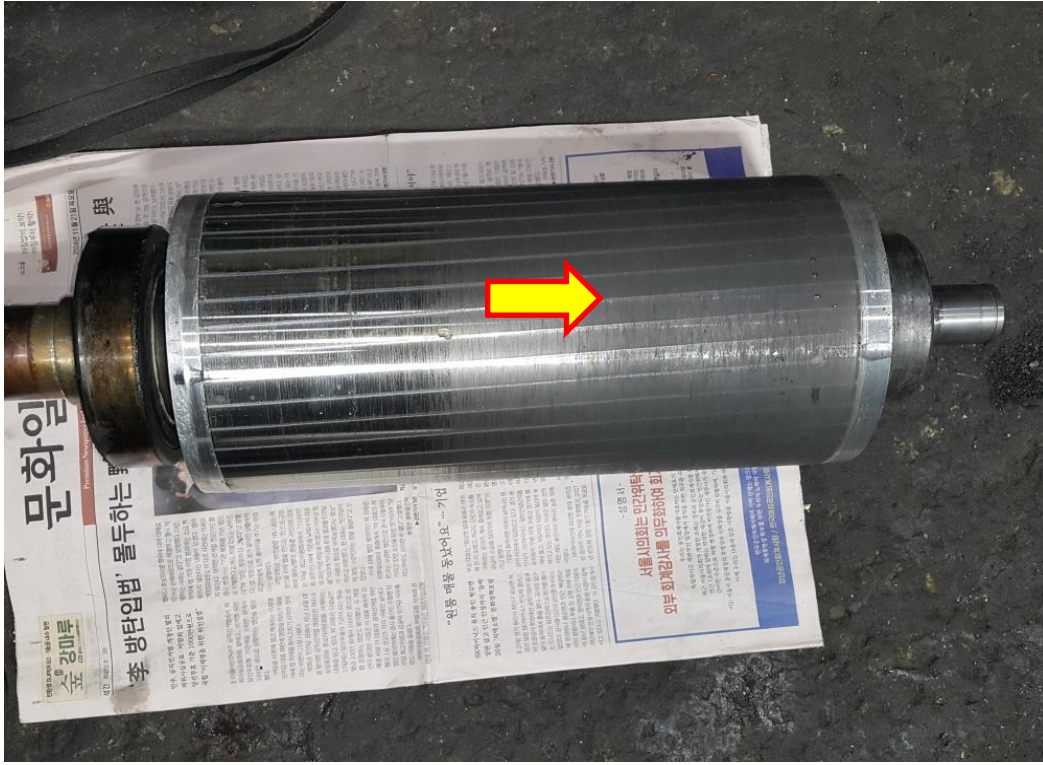
ROTOR

권체의 회전마찰

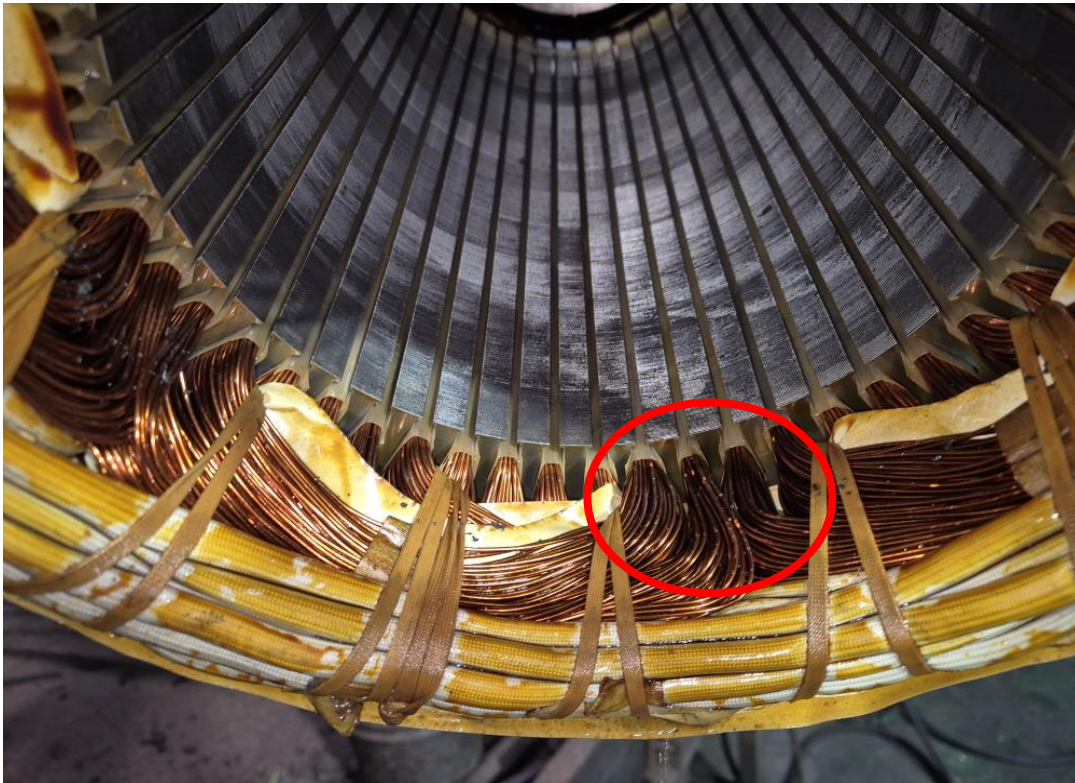
STATOR 권체

HOUSING 마모로 철분이 흘러 권선에 붙어 전도 ARC 발생

세척 후 권선검사

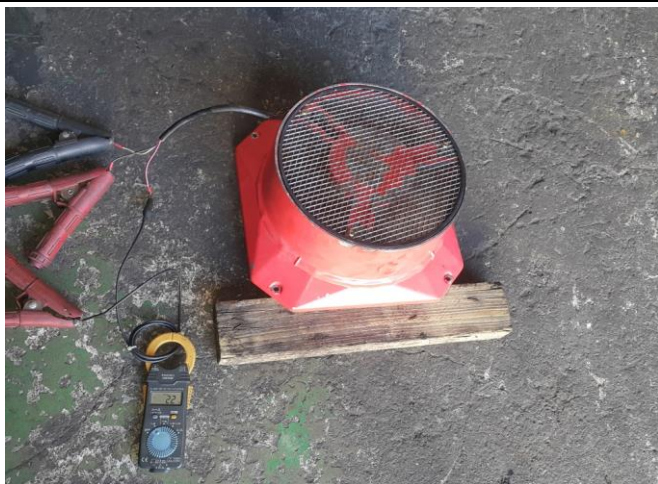
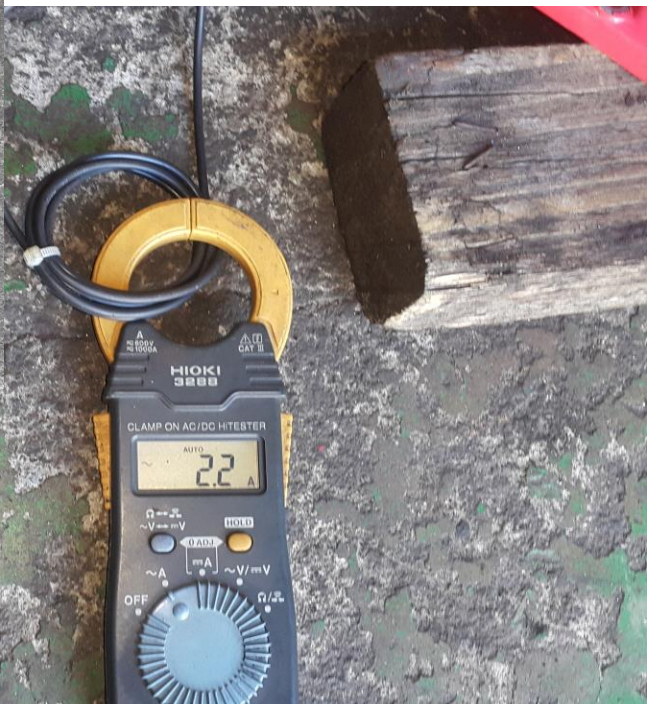
BLOWER	시운전 TEST 실시 220V 5회감아 실 CURRENT 0.44A
--------	---------------------------------------

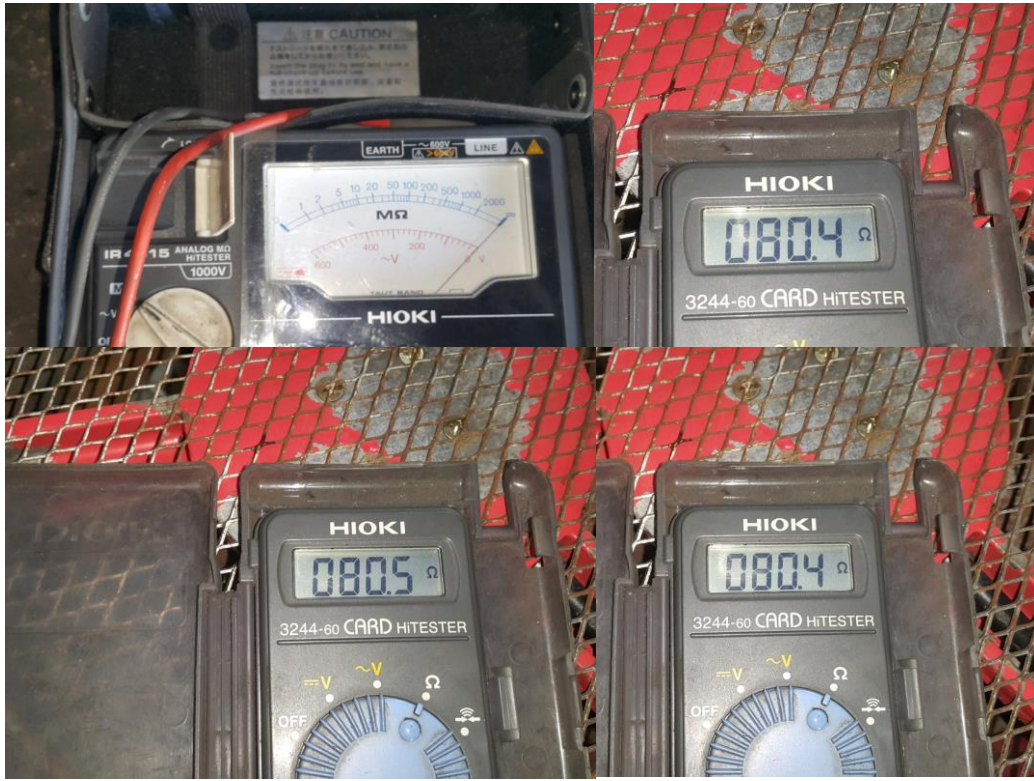
BLOWER

권선검사 절연저항 & 각 상별 권선검사

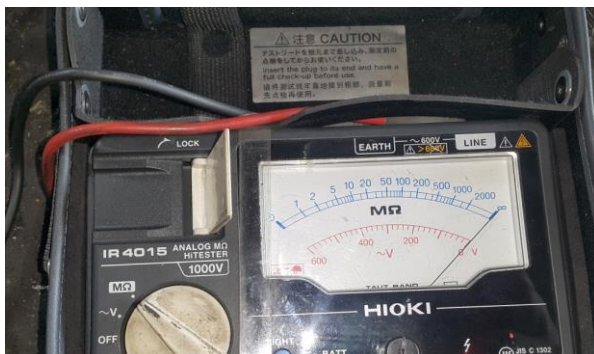
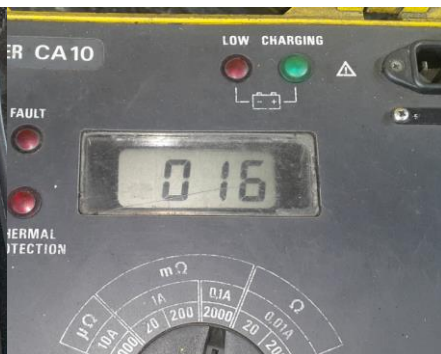
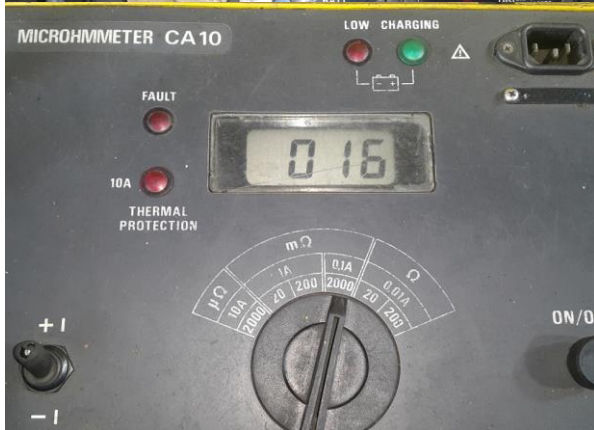
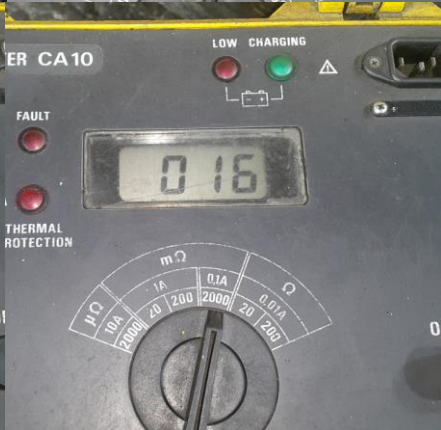
출고 검사

권선검사 절연저항 & 각 상별 권선저항

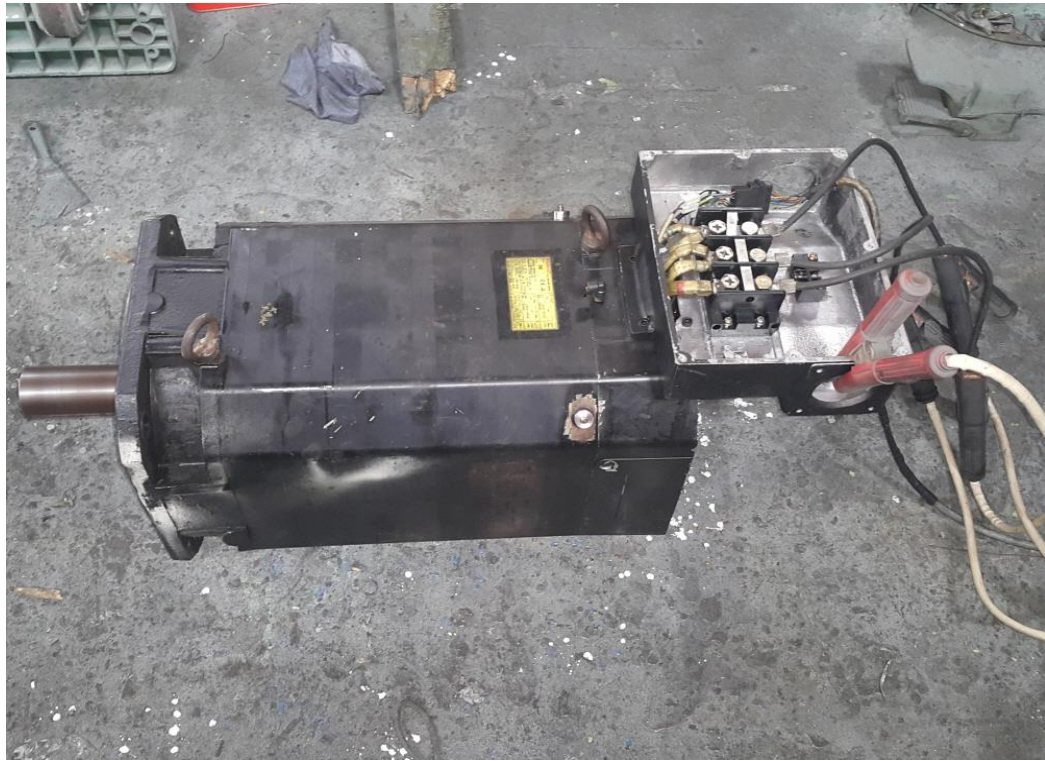
출고 검사

시운전 TEST 실시

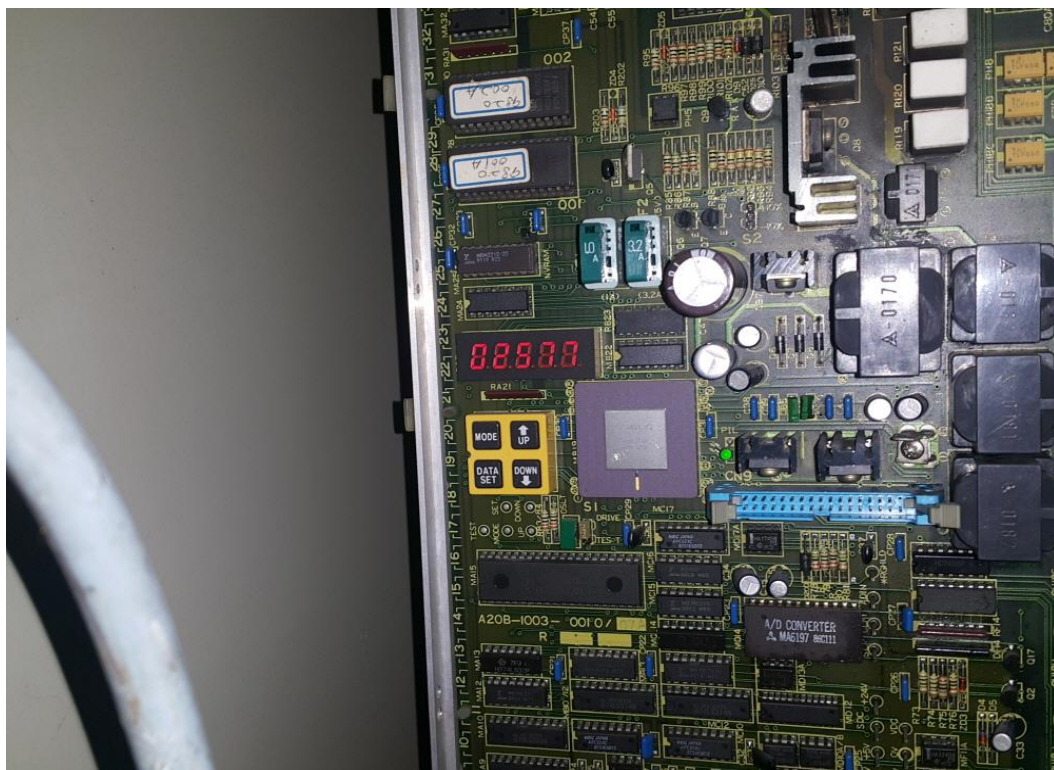
출고 검사

시운전 TEST 실시 운전 SPEED
