작업공정사진철

고객명: (주)
공사명: AC MOTOR OVERHAUL

규격: AC 75KW 380V 4P

REPAIR 내역: 분해 및 불순물 CLEANSING DRYING
INSULATING VARNISH DIPPING DRYING
BRAKE DISK 제작보수
부하측 HOUSING METALLIZING 연마
BEARING교환 조립
출고검사 시운전 TEST

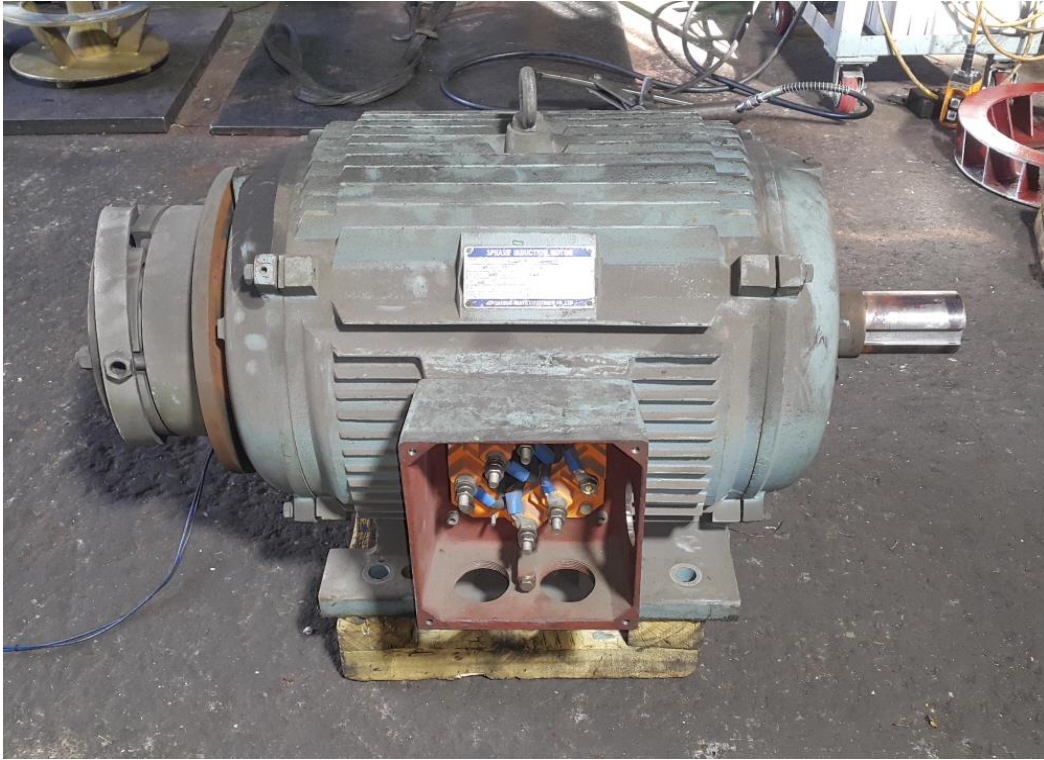
Ass'y

분해 전

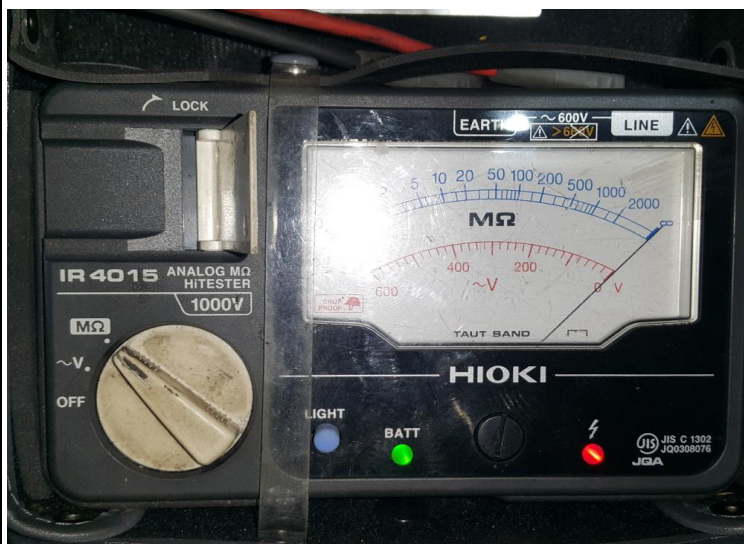
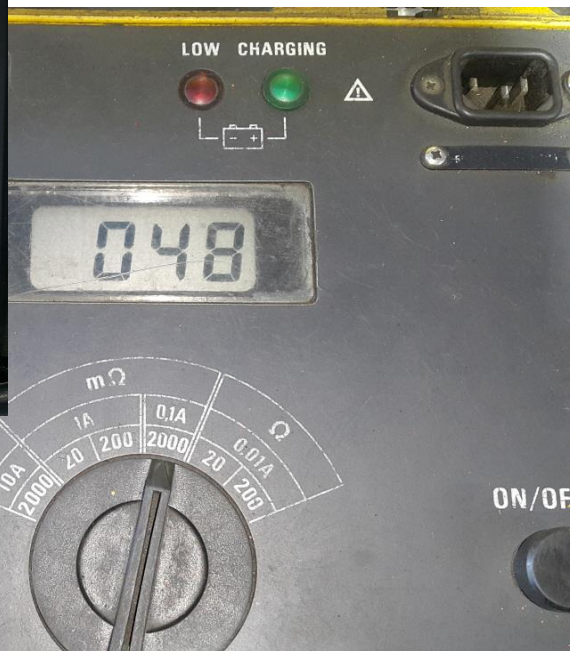
MOTOR 권선검사

절연저항 & 각상 LINE별 권선저항 동일

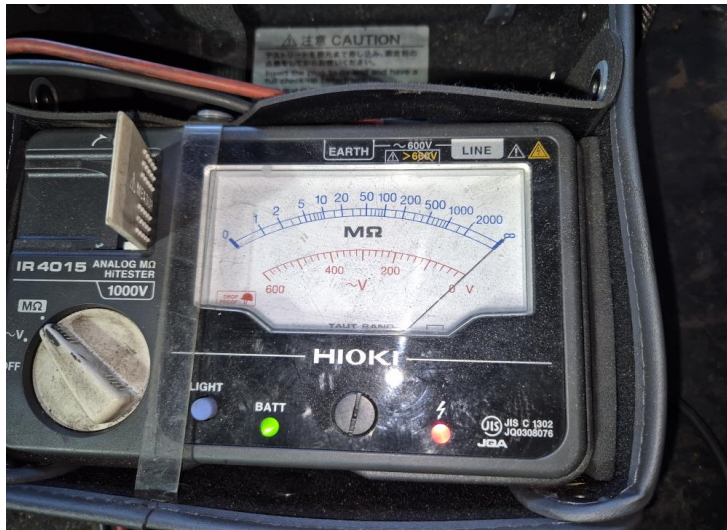
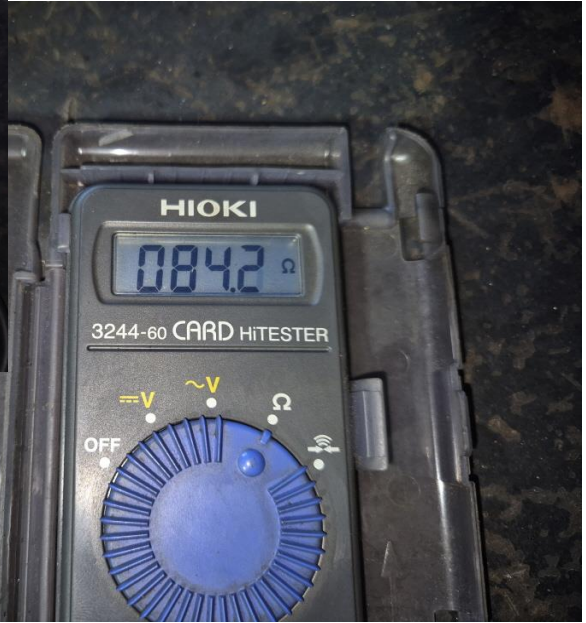
BRAKE 권선검사

절연저항 & 권선저항

BRAKE 작동검사

BRAKE 풀리지 **않음**

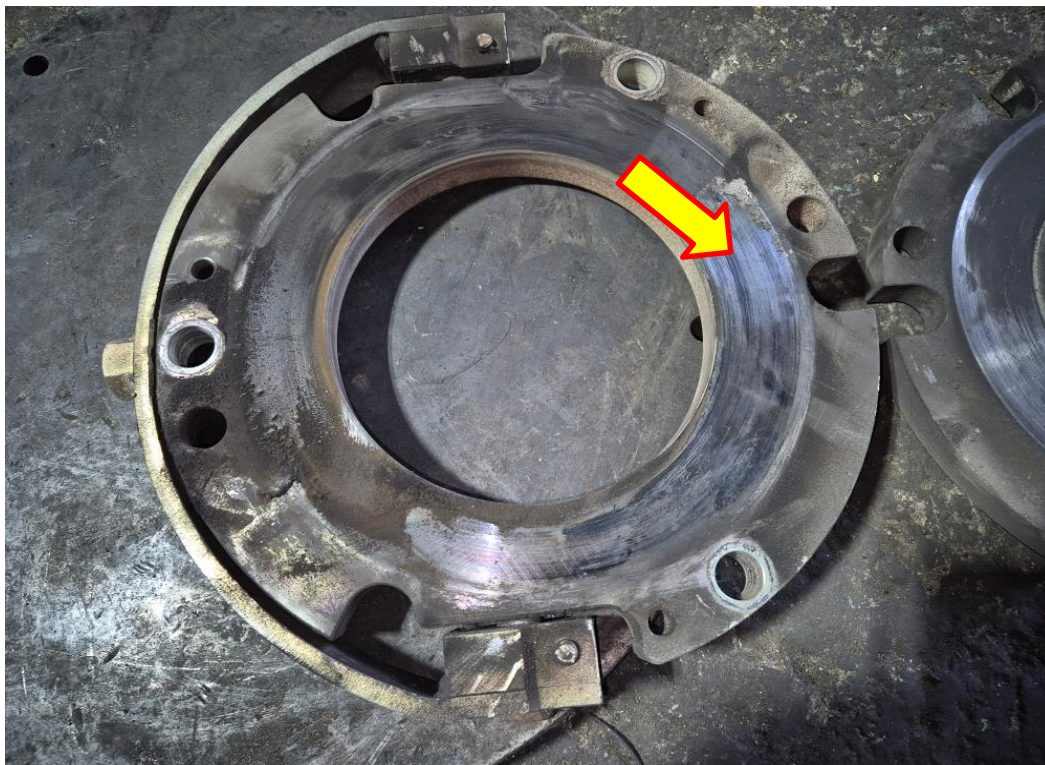
BRAKE

DISK PAD 이상마모

DISK LINING 제작 및 DISK PAD 연마보수

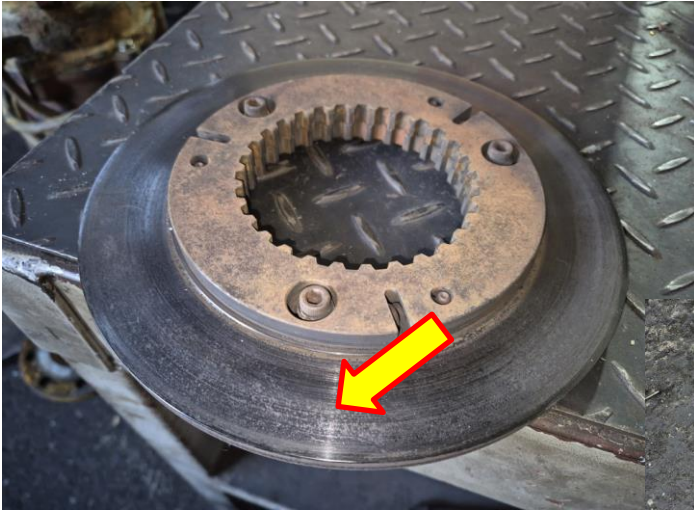
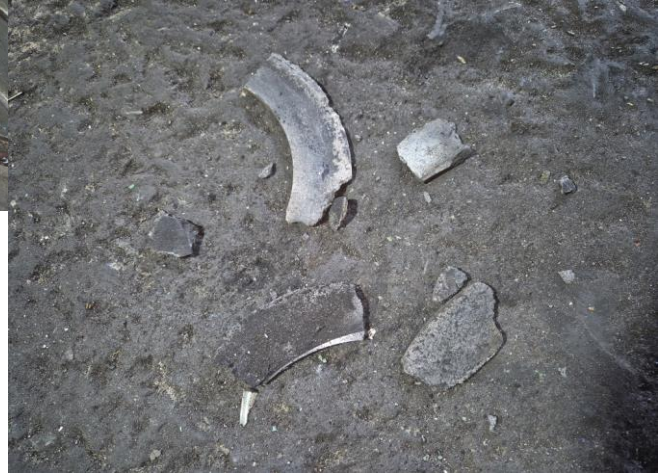
BRAKE

DISK LINING 마모 손상

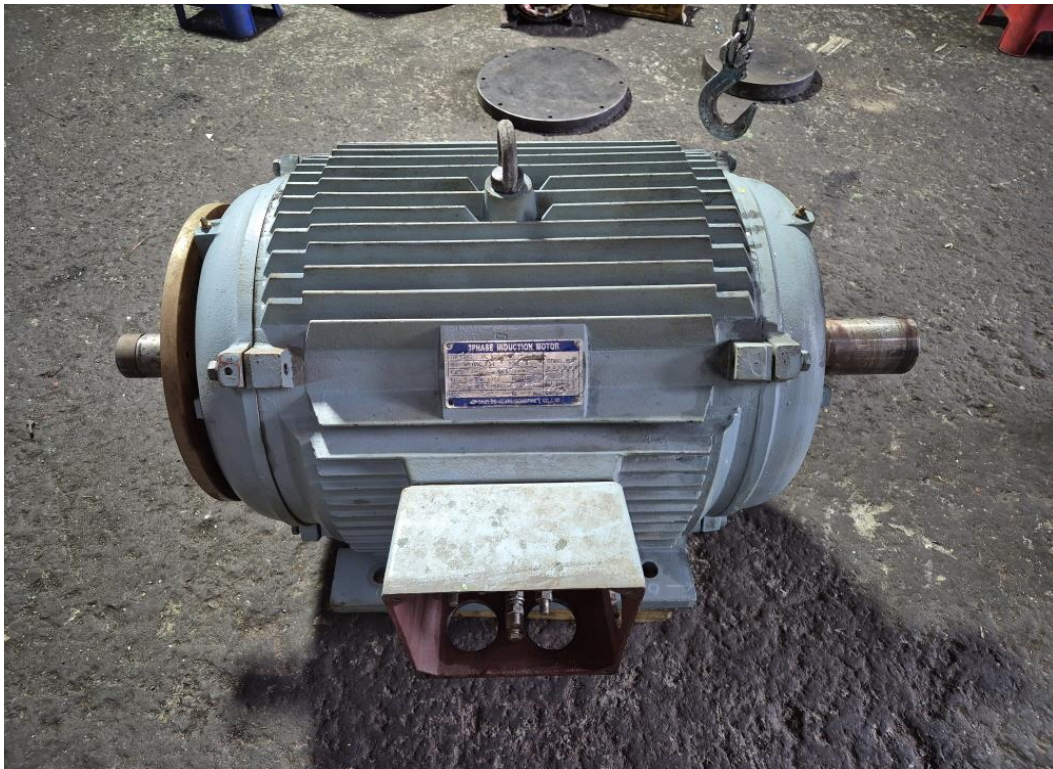
Ass'y

외부 부순물 세척 후 분해 실시

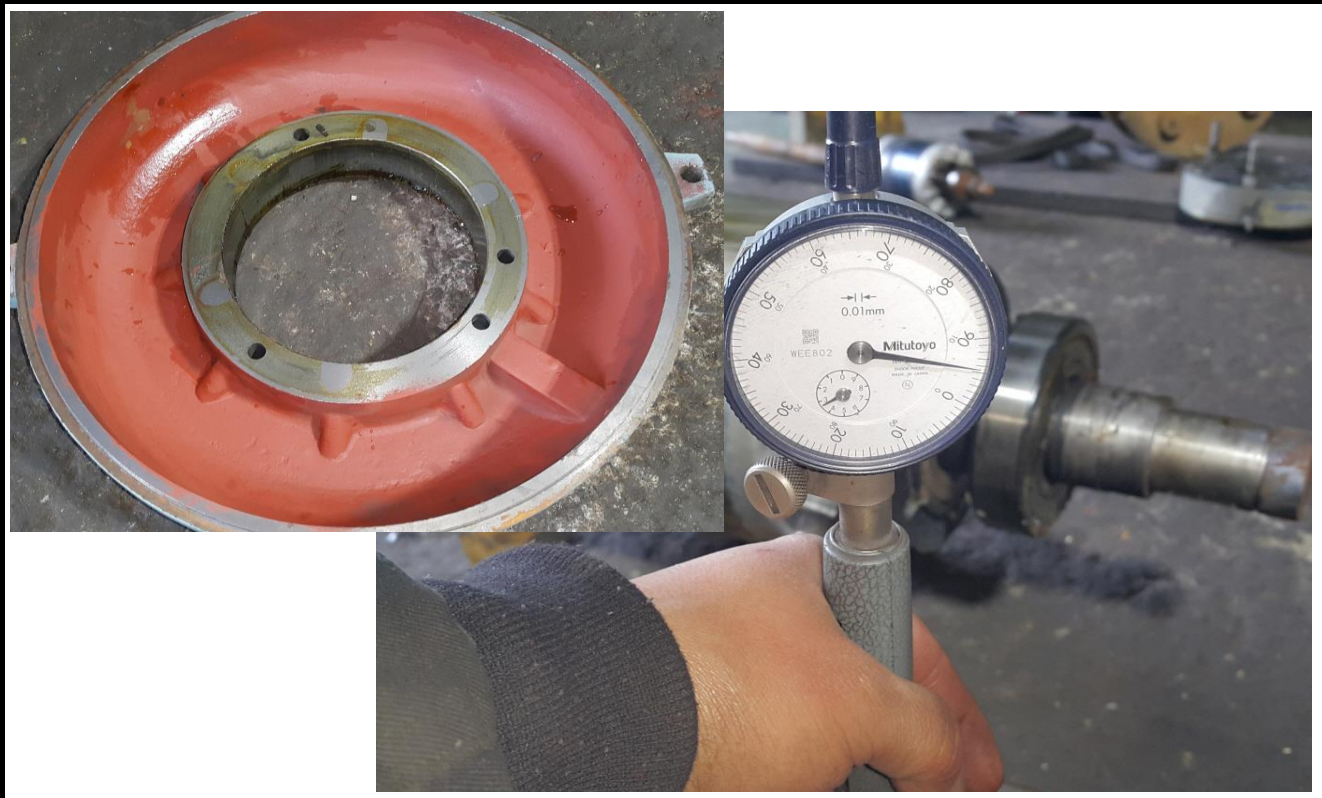
BRACKET	부하측 HOUSING 측정치 5/100로 불량
작업공정	AC MOTOR 75KW 4P 입고검사

부하측 HOUSING 보수 후 검사 0/100

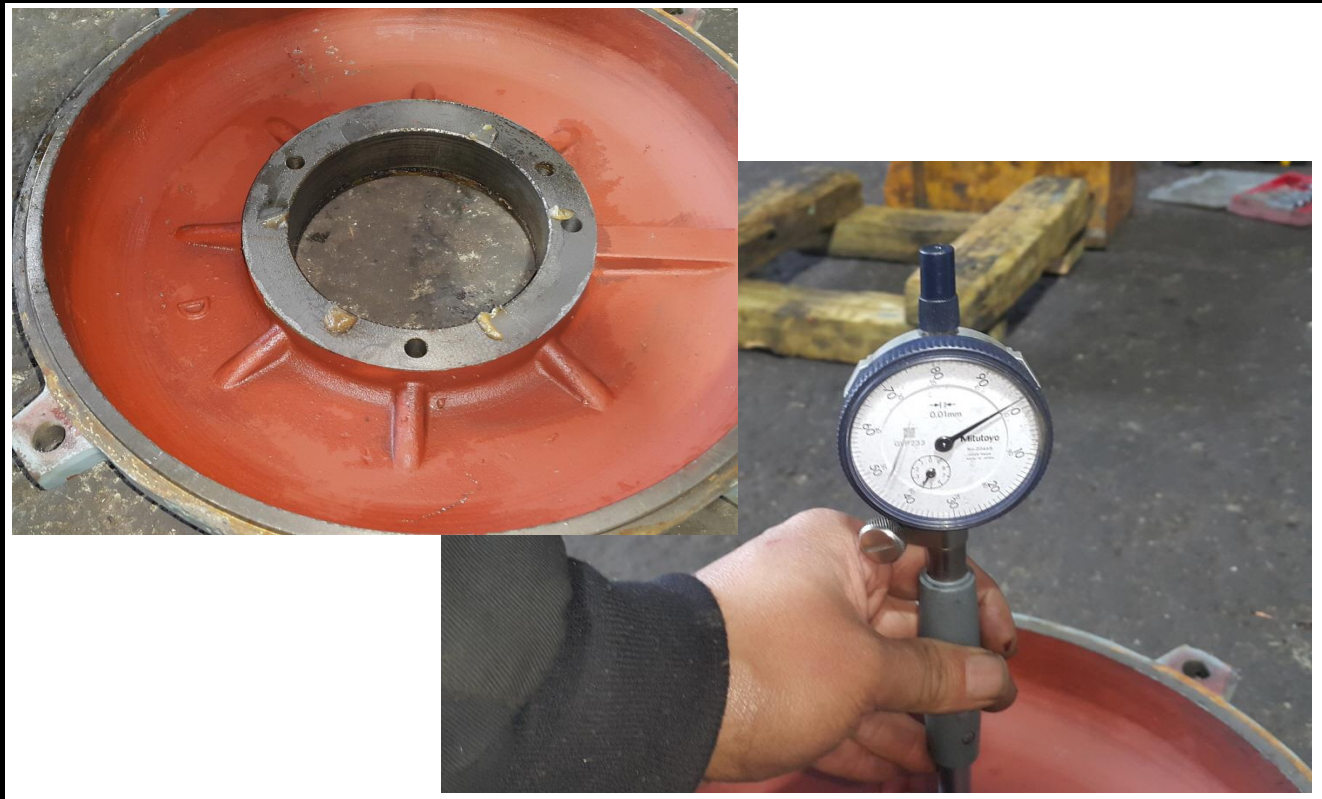
BRACKET	반 부하측 HOUSING 측정치 2/100로 양호

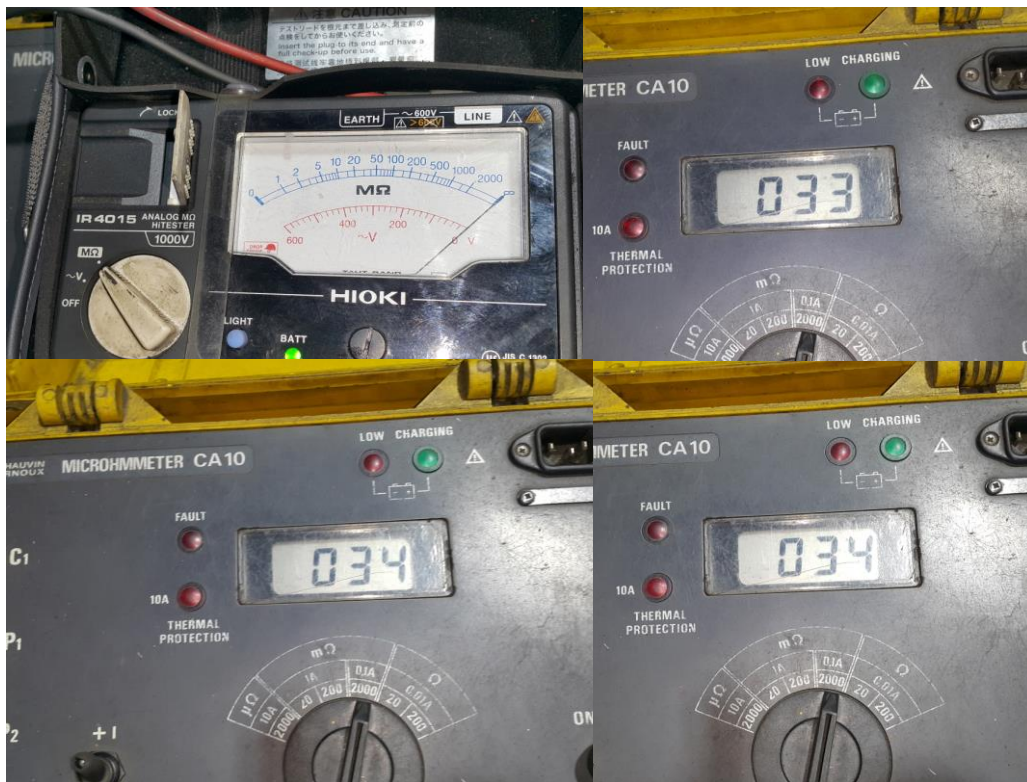
MOTOR 출고검사

절연저항 & 각상 Δ 일때 권선저항

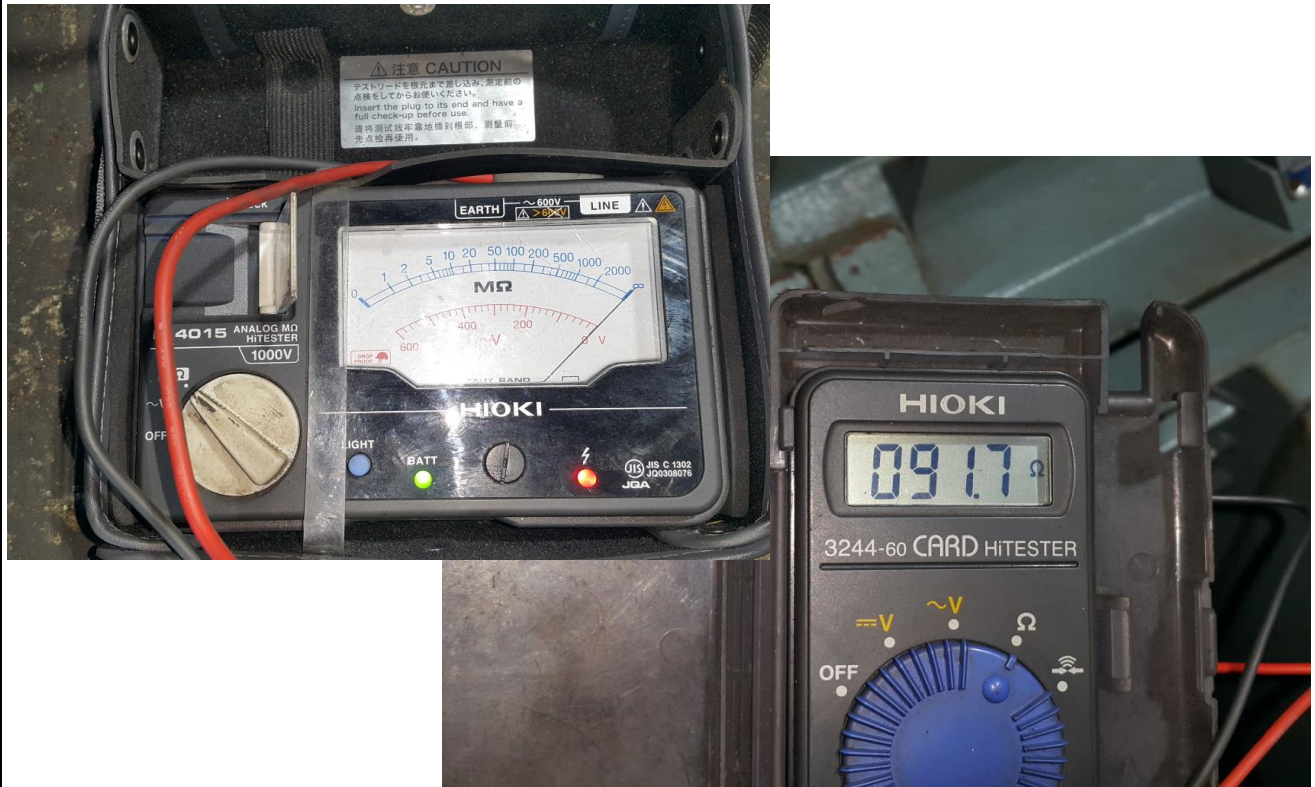
BRAKE 출고검사

절연저항 & 권선저항

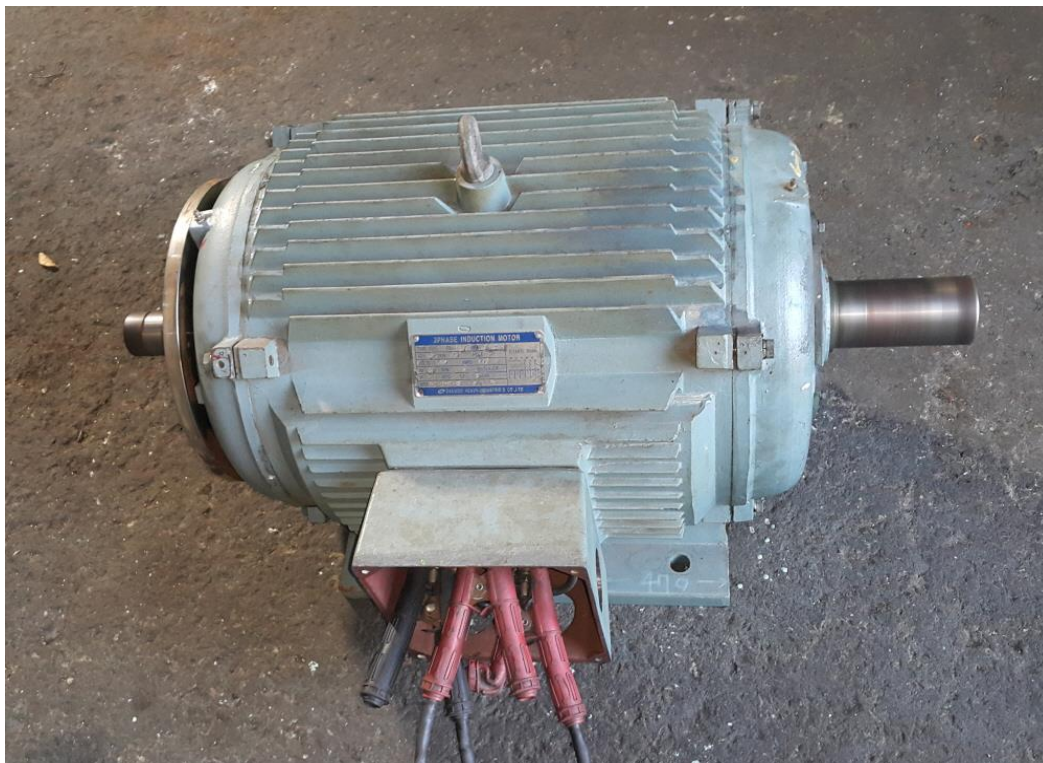
출고검사

시운전 TEST 실시

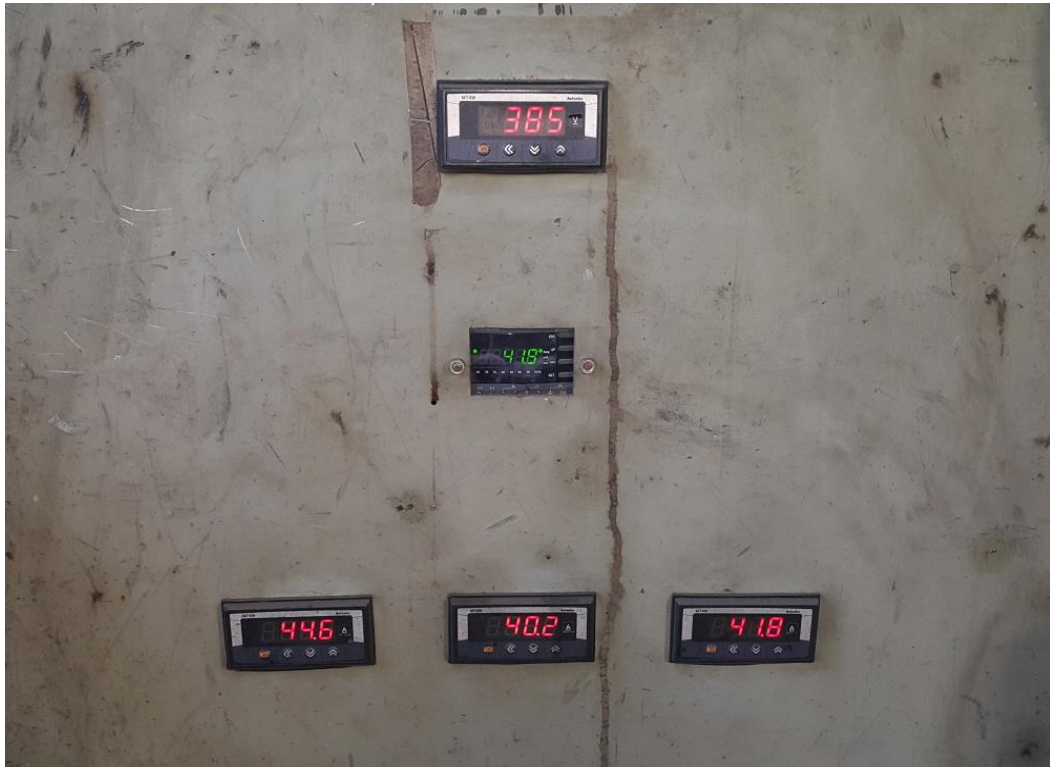
MOTOR 출고검사

시운전 TEST 실시 Δ 일때 운전 CURRENT

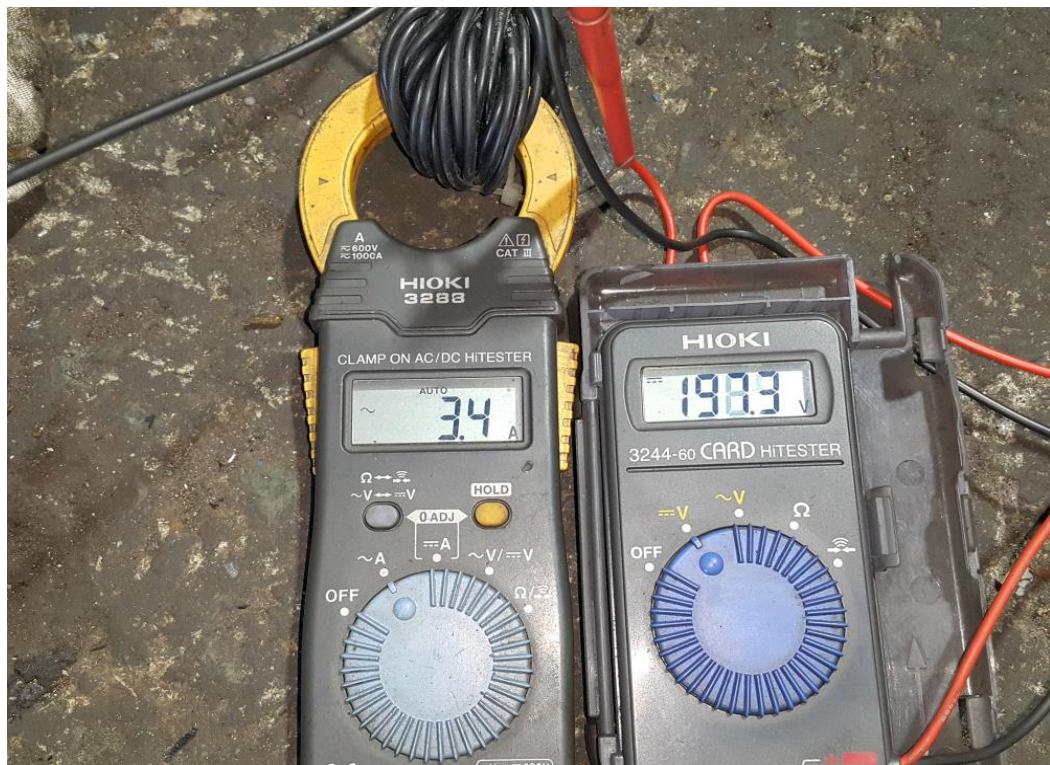
BRAKE 출고검사

시운전 TEST 실시 20회감아 운전 CURRENT 실 0.17A
