작업공정사진철

공사명: SPINDLE MOTOR OVERHAUL

규격: MITSUBISHI VECTOR MOTOR 30KW

REPAIR 내역: 분해 및 불순물 CLEANSING DRYING
INSULATING VARNISH DIPPING DRYING
부하측 HOUSING육성가공
VECTOR MOTOR BRARING교환
냉각 FAN 양측 HOUSING육성가공
냉각 FAN MOTOR REWINDING 및 BEARING교환
입 출고검사 시운전 TEST

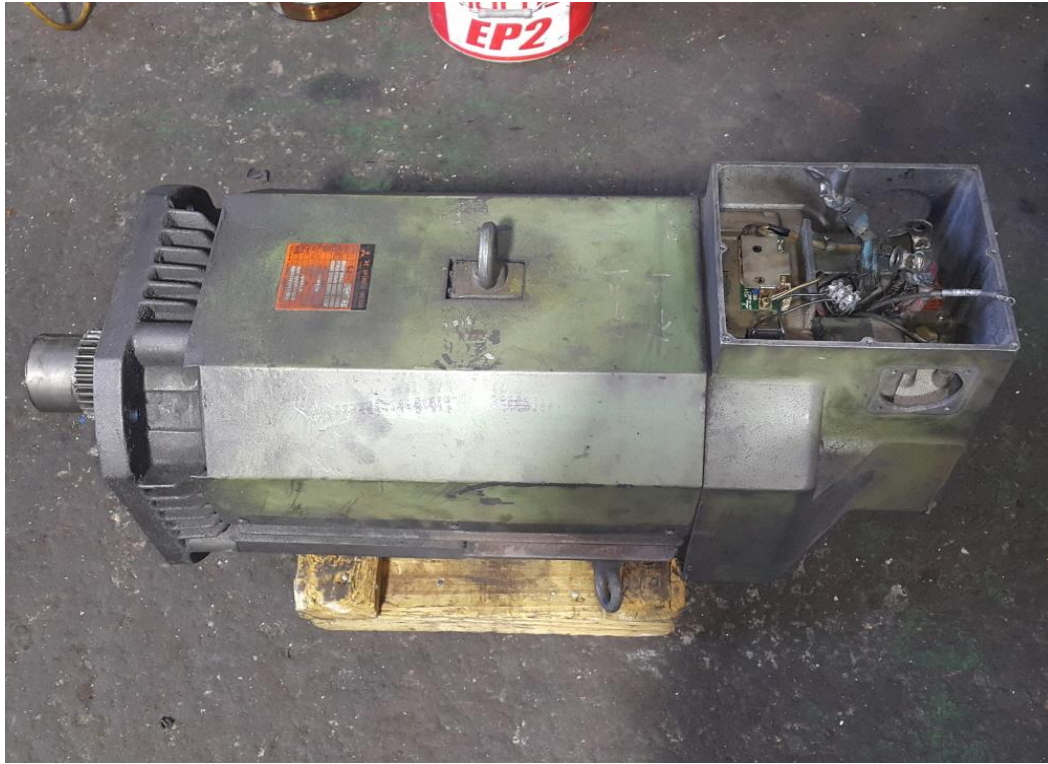
Ass'y

분해 전

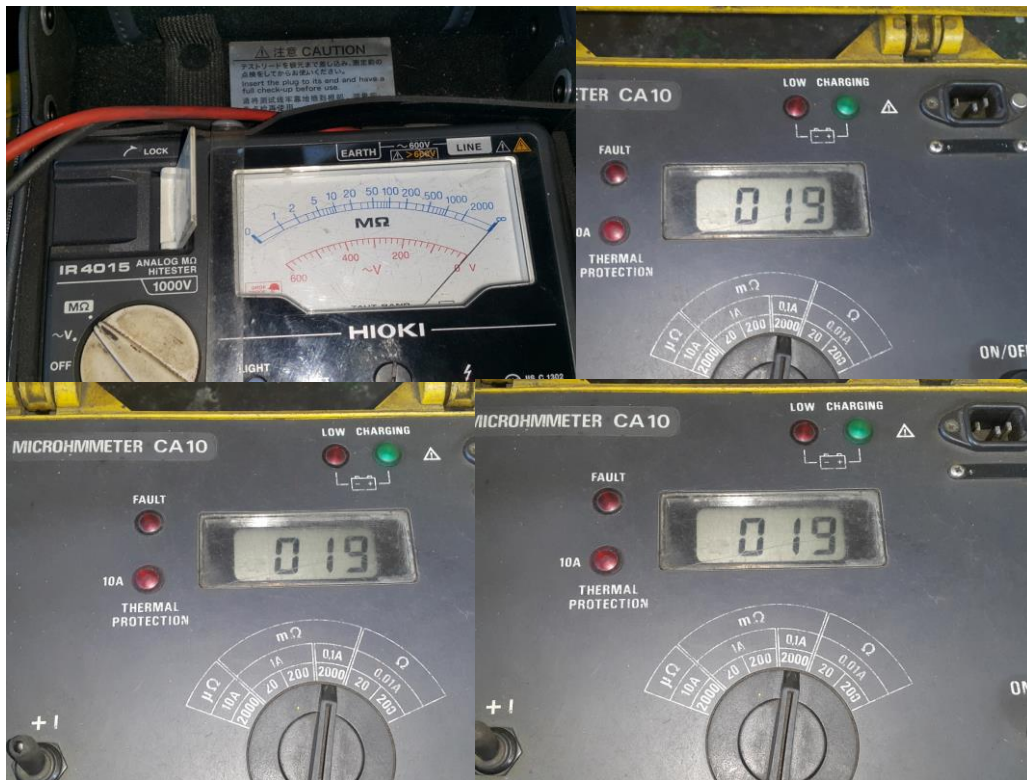
권선검사

절연저항 & 각 상별 권선저항

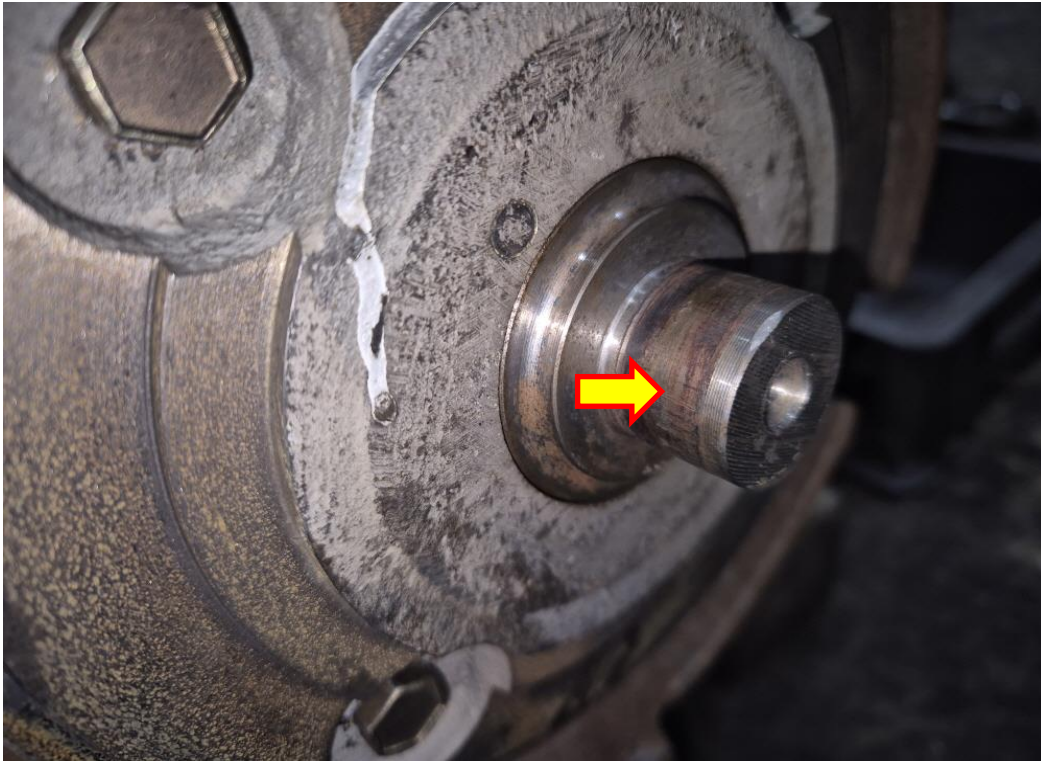
반 부하측

POSITION SENSOR SHAFT 편마모로 흔들림 있음

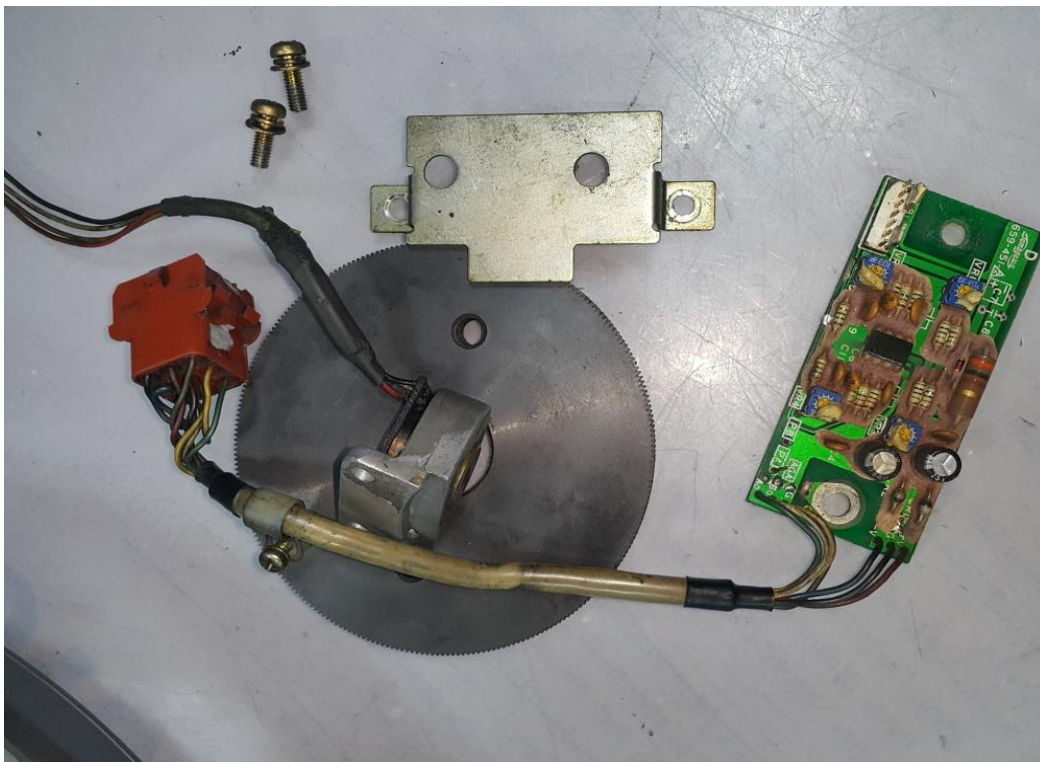
반 부하측

POSITION SENSOR 조립부품

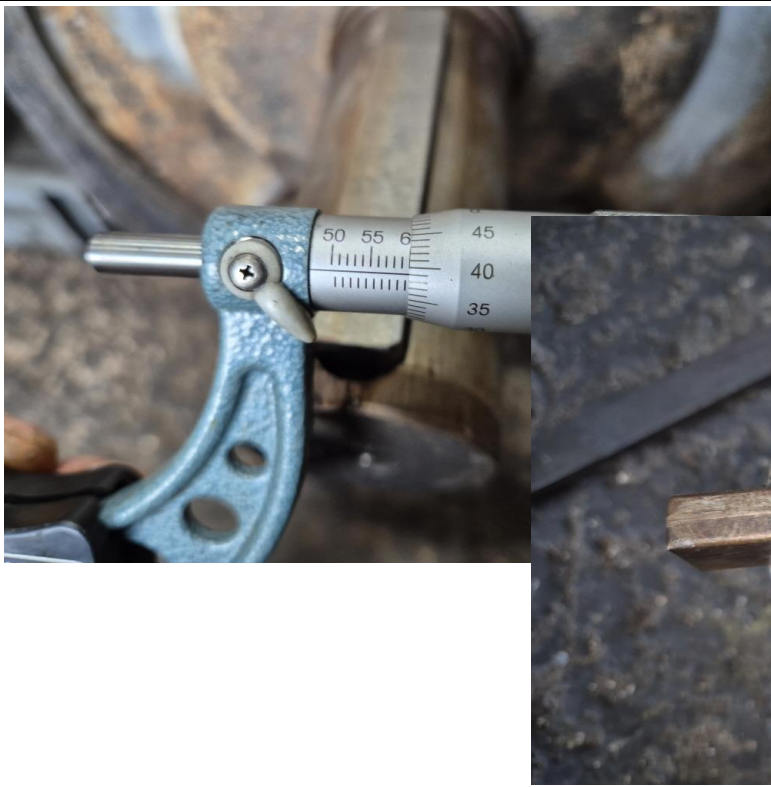
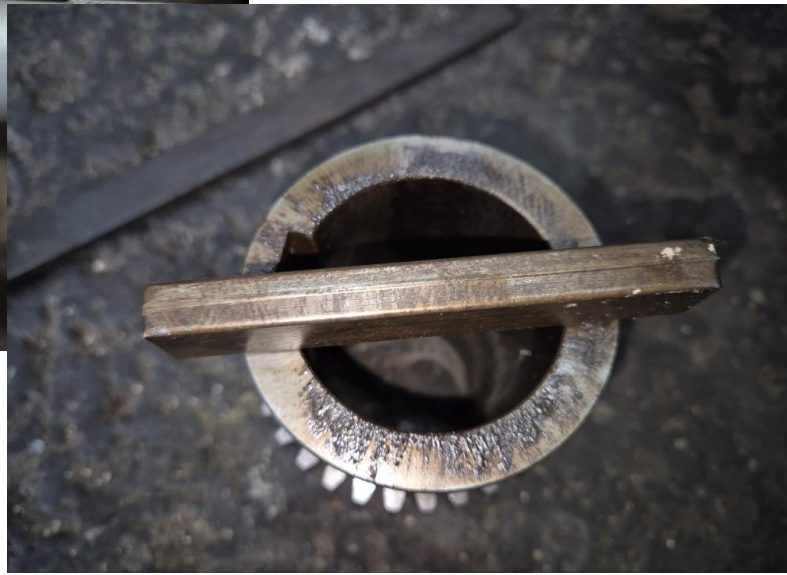
18×11×128

COUPLING부 SHAFT	검사60Φ -11/100 이며 KEY는 마모로 교환 함
작업공정	AC SERVO MOTOR 입고검사

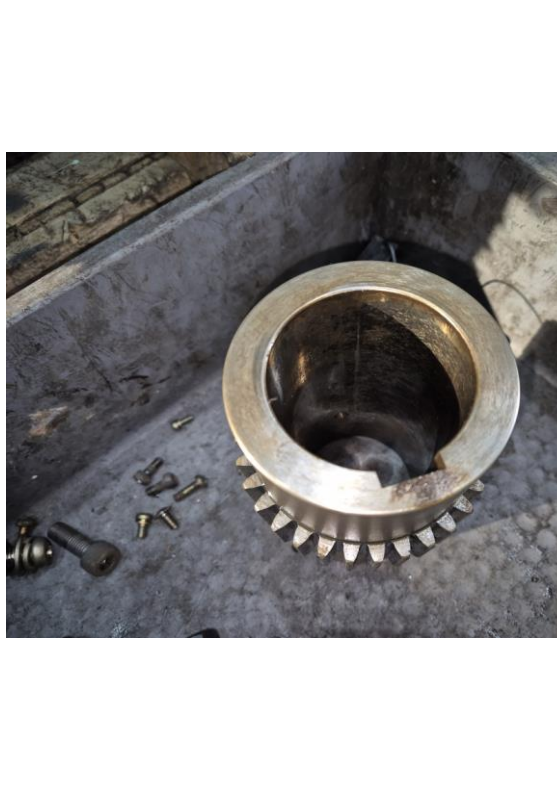
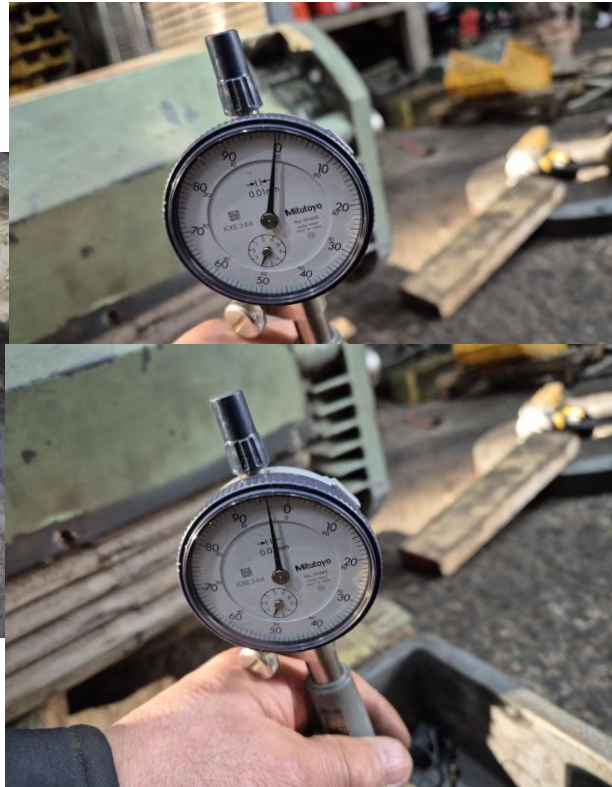
COUPLING 검사	측정치 60Φ 1~4/100으로서 COUPLING & SHAFT 매우 불량하나 METALLIZING 연마 등 보수에 필요한 소요시간 고려없이 납기 독촉으로 인하여 재사용 함
-------------	--

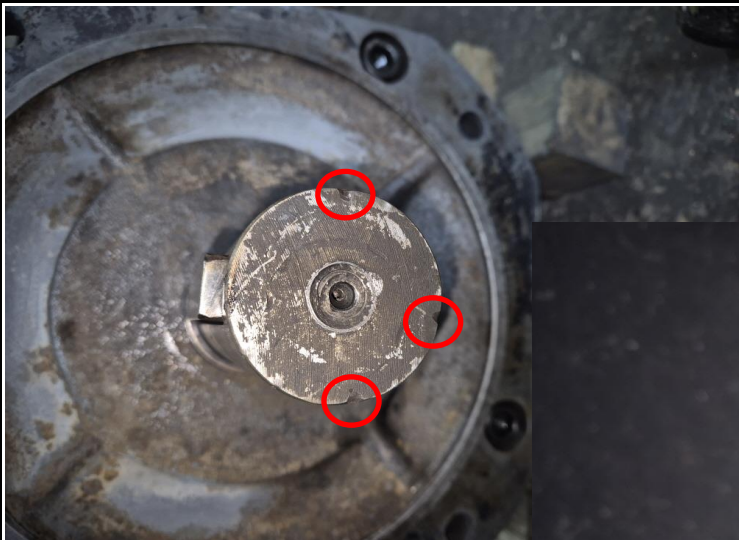
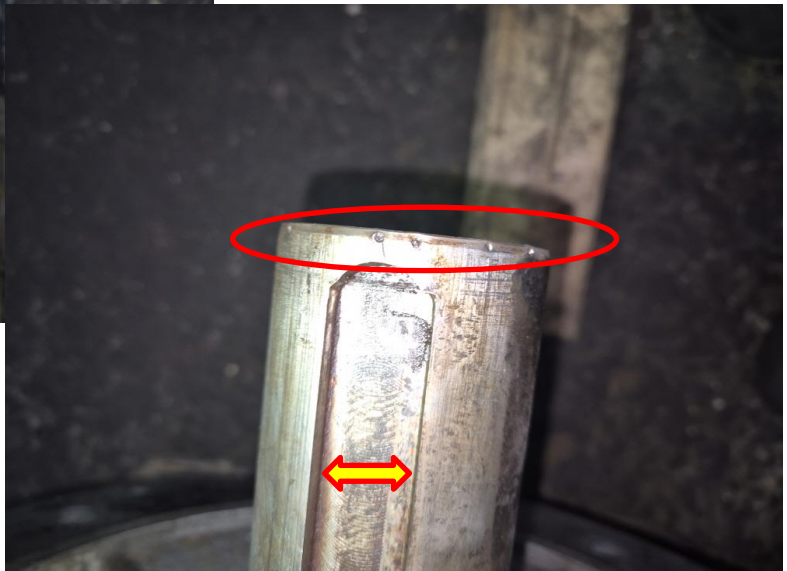
COUPLING부 SHAFT 기존 SHAFT PUNCHING 및 KEY HOLE 약 1mm마모

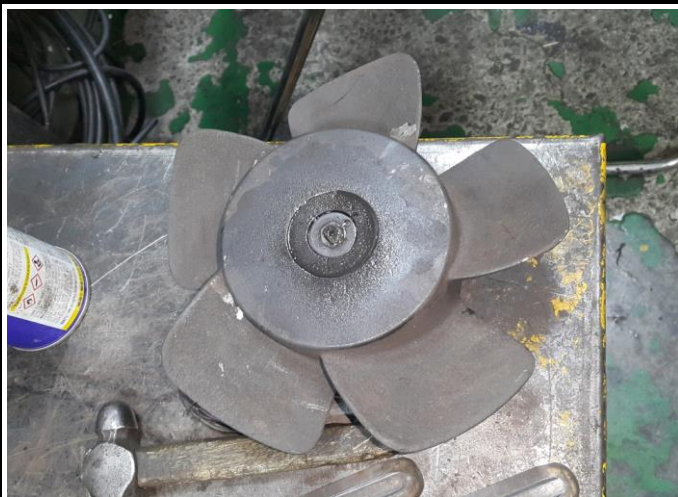
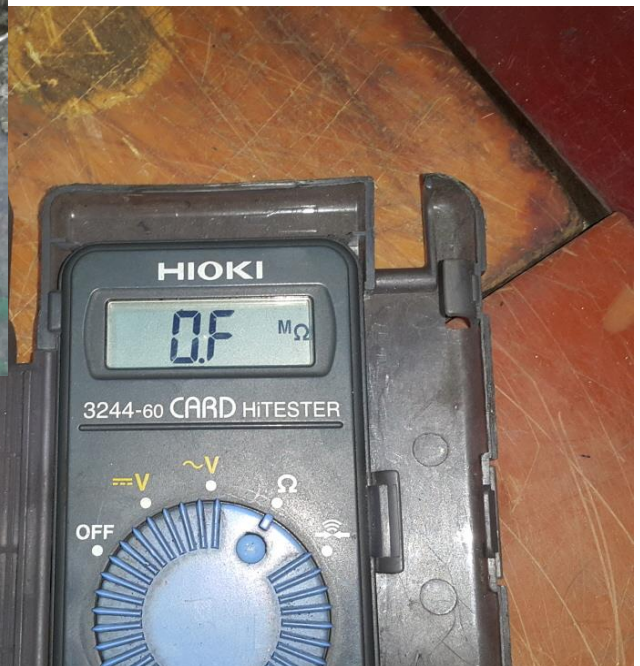
냉각 FAN 검사 고착되어 회전체 움직이지 않으며 권선 과열소손 추정

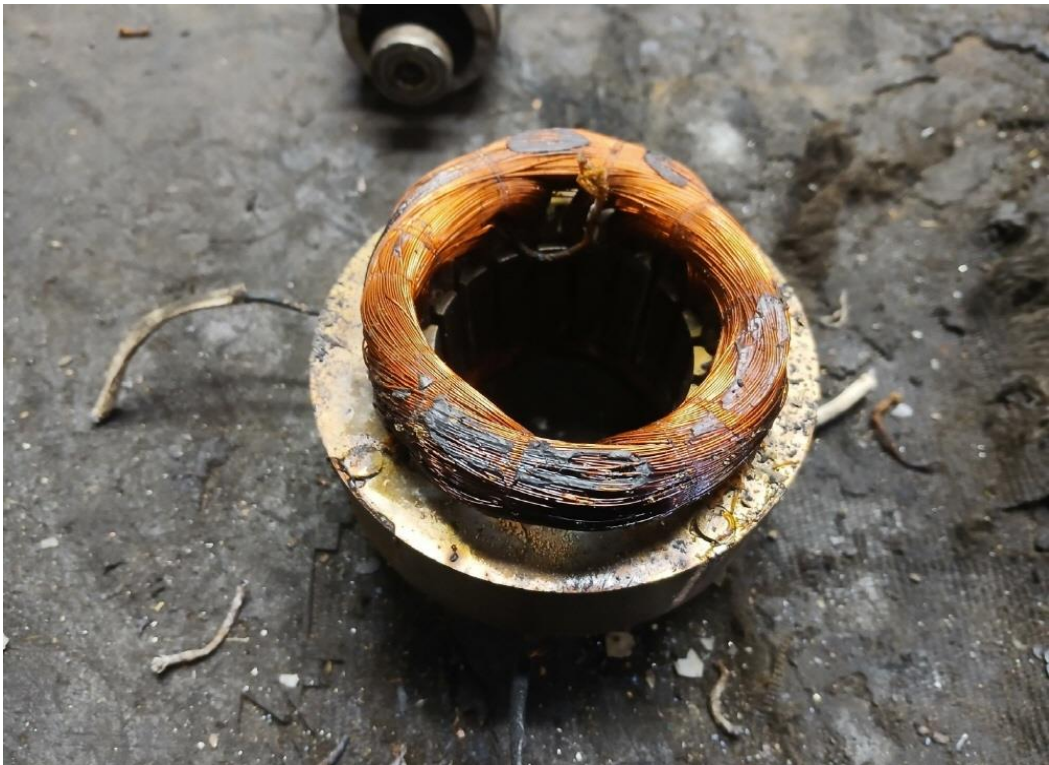
냉각 FAN	분해 후 권선 소손
작업공정	AC SERVO MOTOR 입고검사

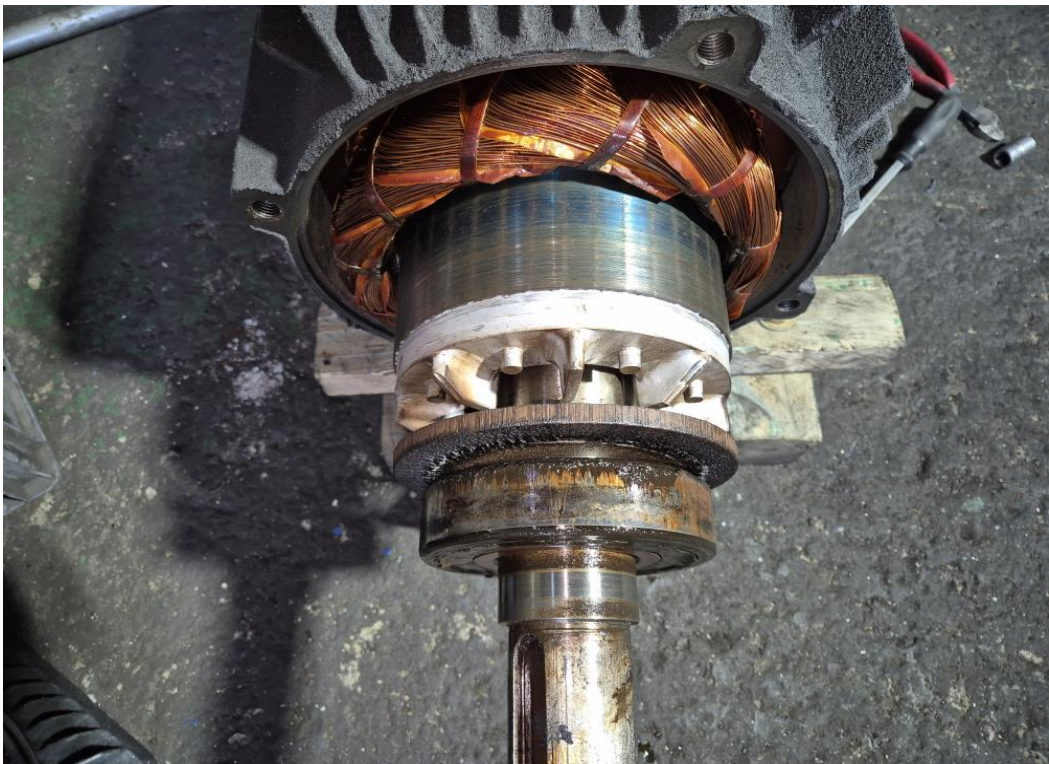
분해 실시	부하측 BEARING 흐름현상
-------	------------------

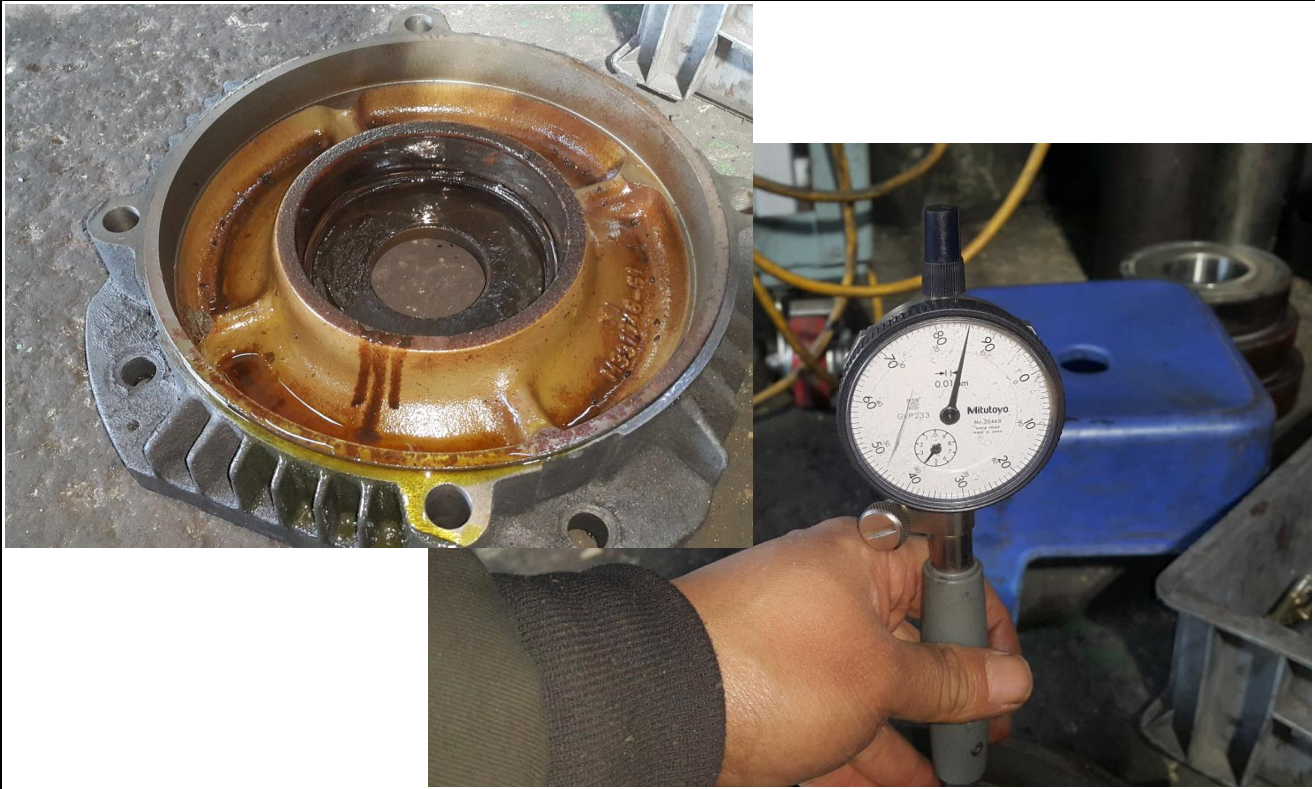
BRACKET	부하측 HOUSING검사 15/100로 불량
작업공정	AC SERVO MOTOR 입고검사

BRACKET	부하측 HOUSING 보수 후 검사 0/100

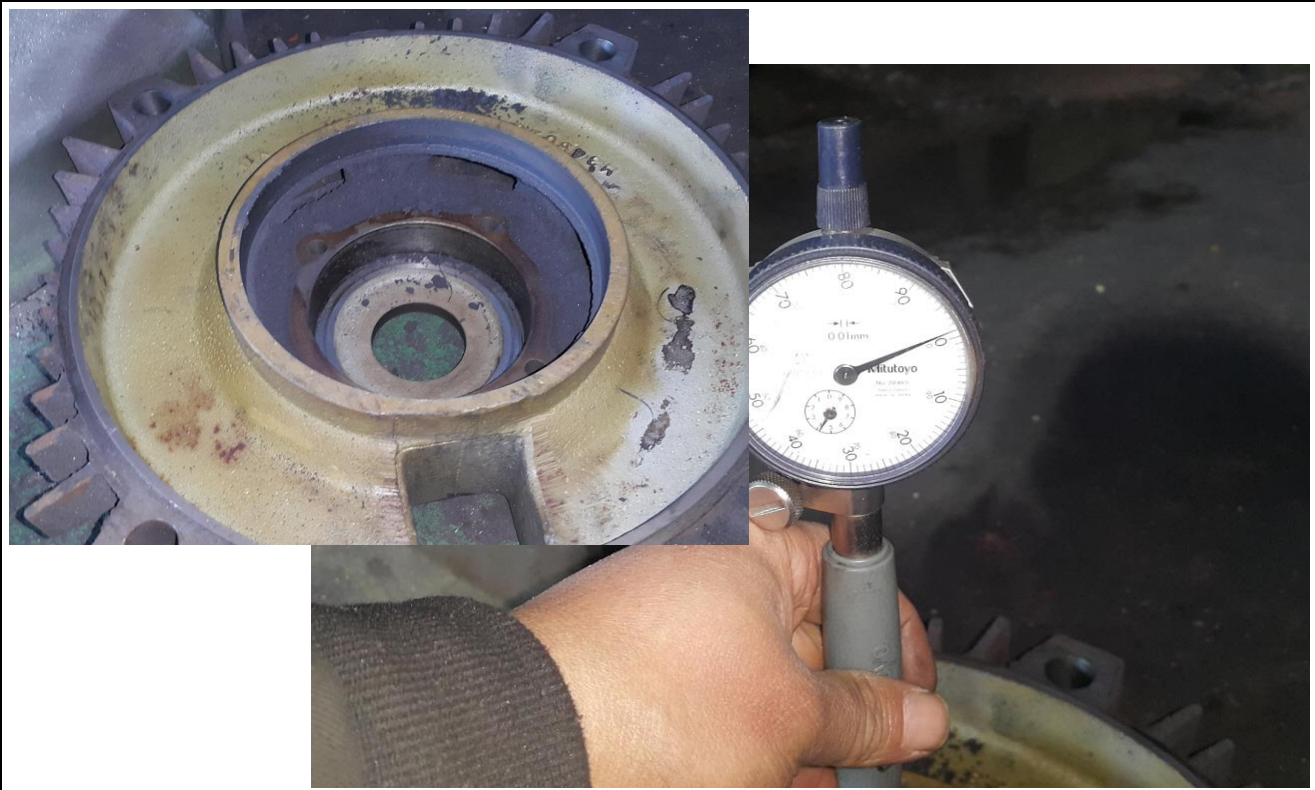
BRACKET	반 부하측 HOUSING검사 1/100로 양호
---------	---------------------------

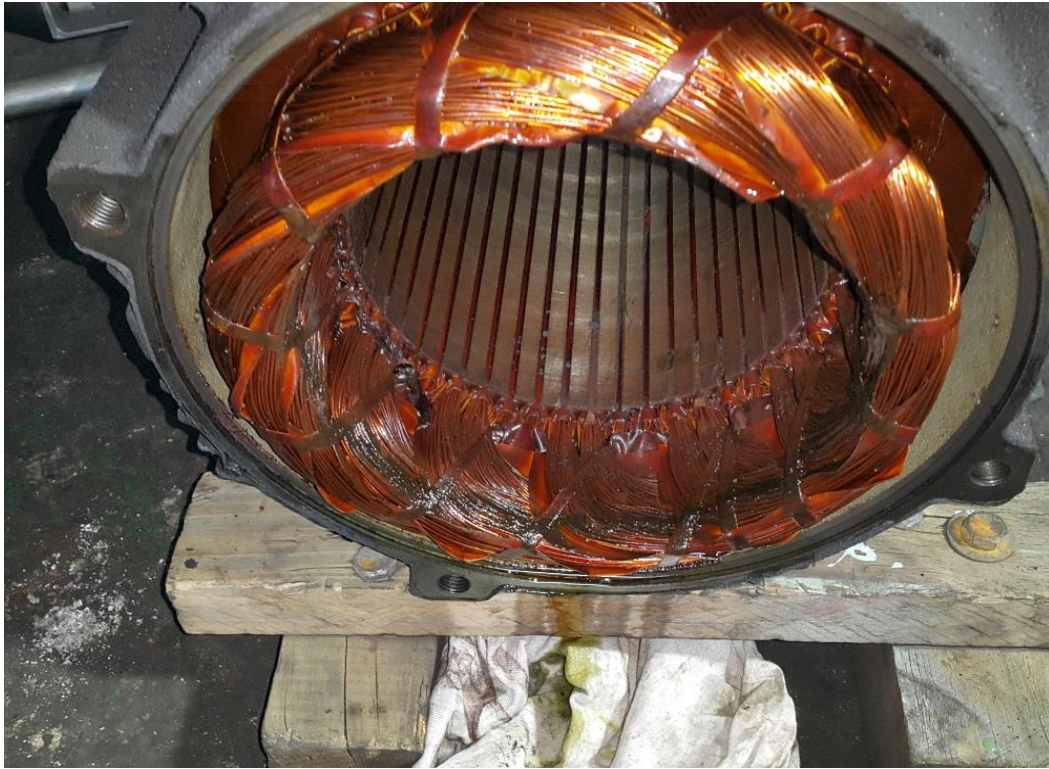
권체

분해 후 권선 부 유분 및 불순물 고착

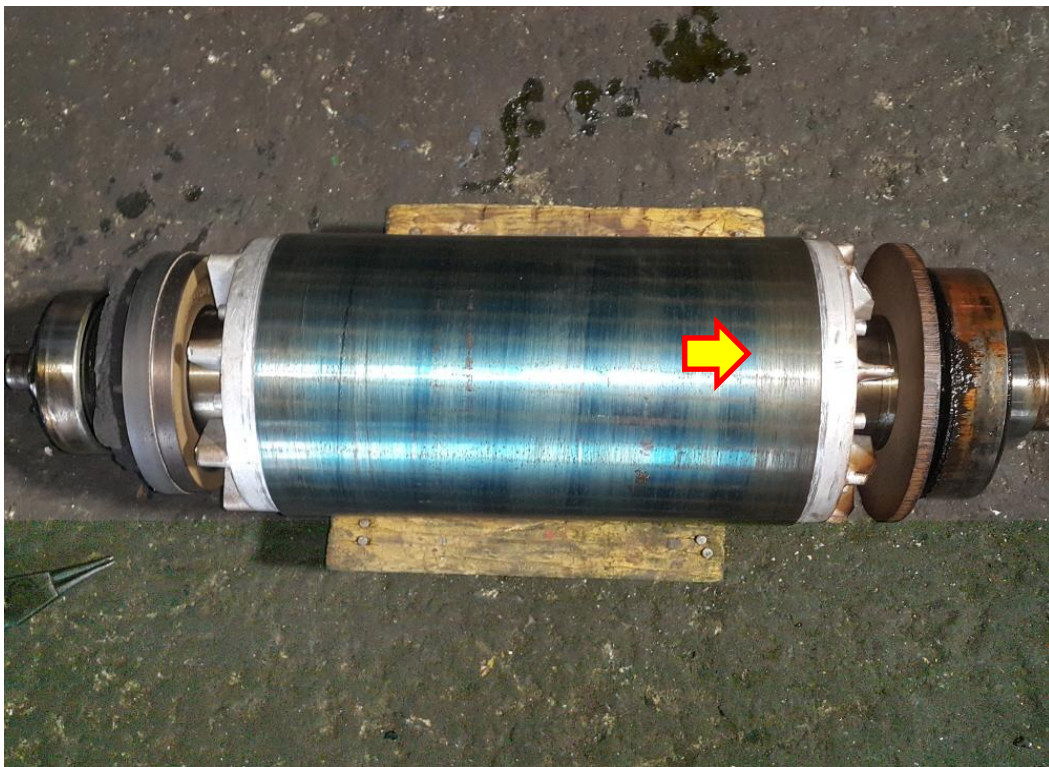
ROTOR

분해 후 부하측 회전마찰 진행 중

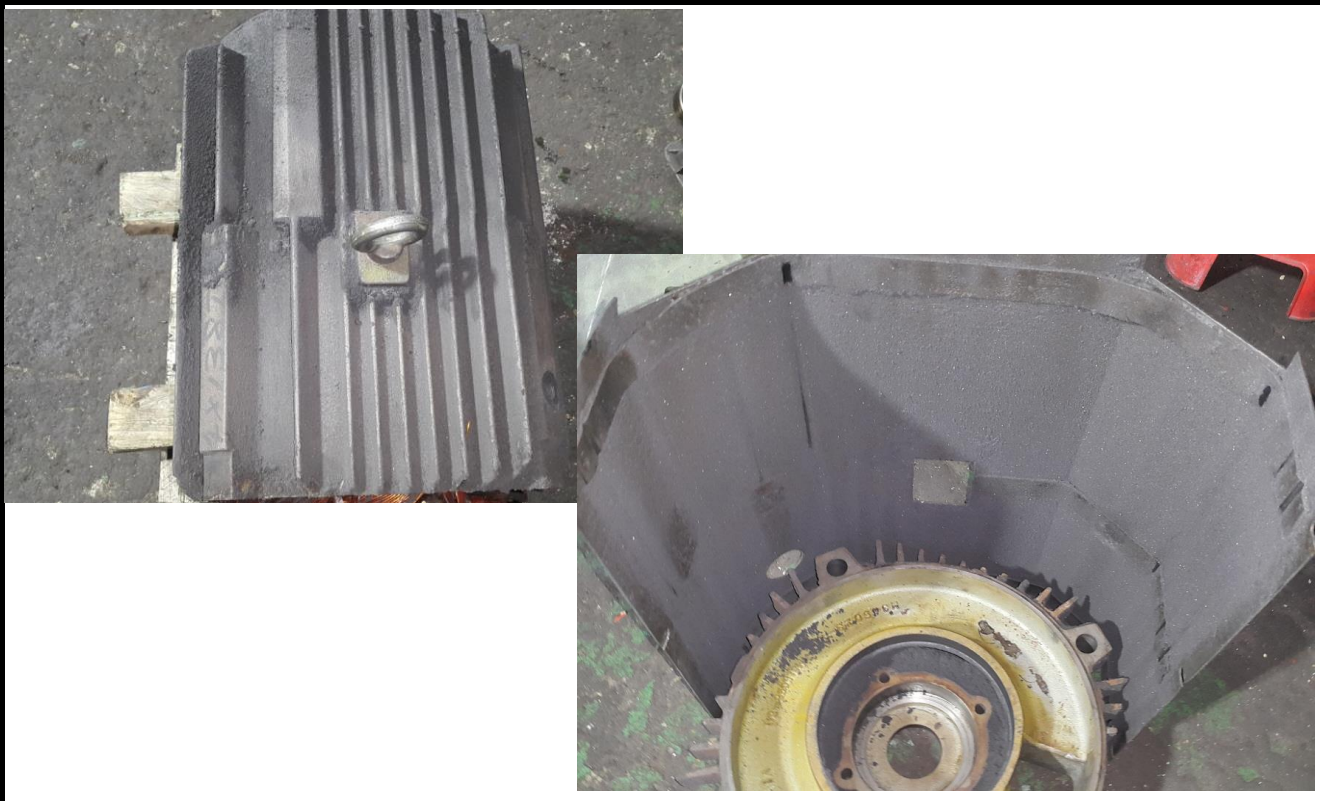
외부 권체	외부 FRAME 분진 고착
작업공정	AC SERVO MOTOR OVERHAUL

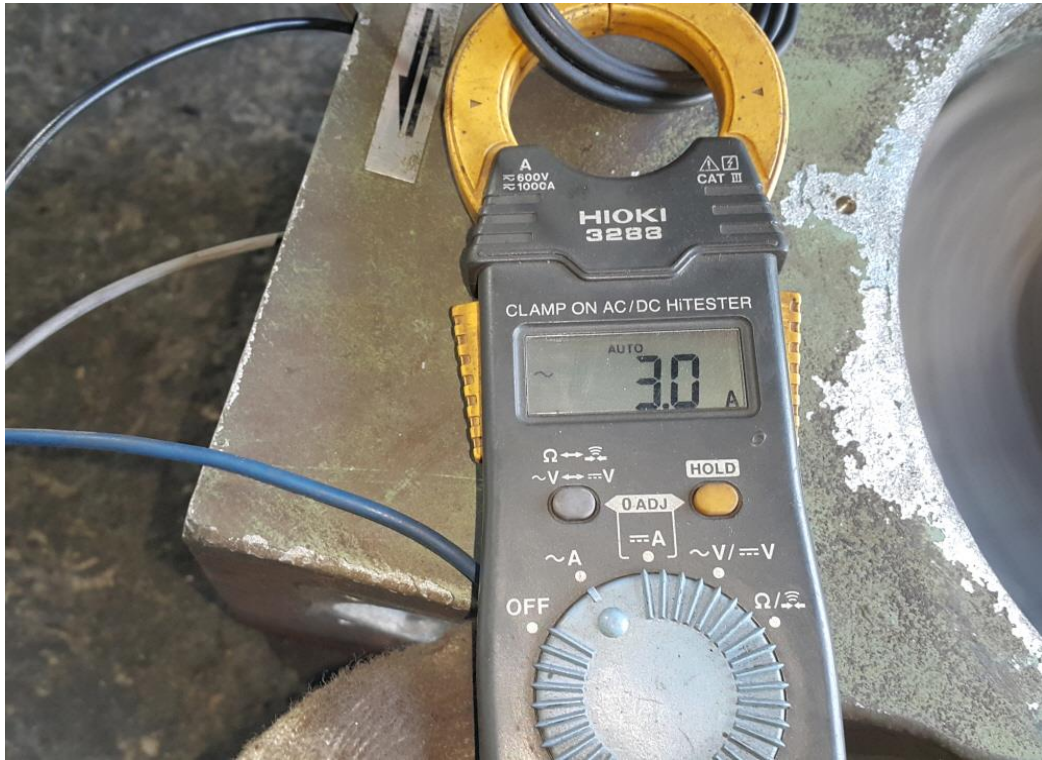
FAN MOTOR

시운전 TEST 실시 5회감아 실 CURRENT 0.6A

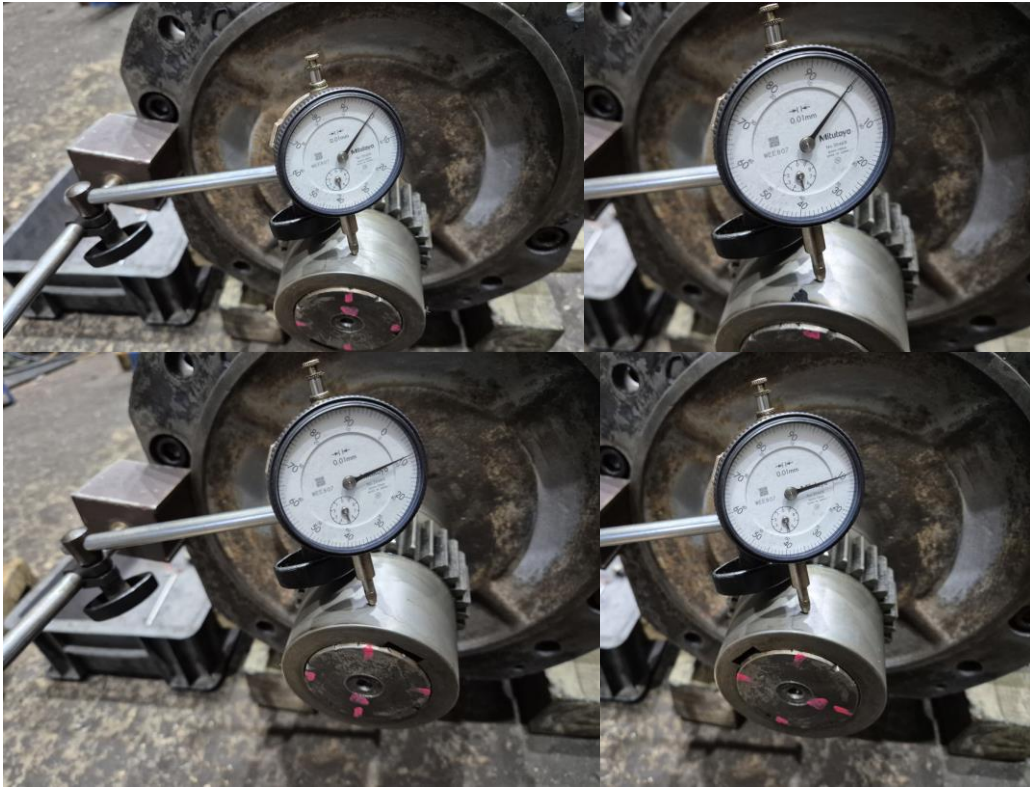
COUPLING부

RUNNING CHECK 실시 10/100으로 참고하십시오

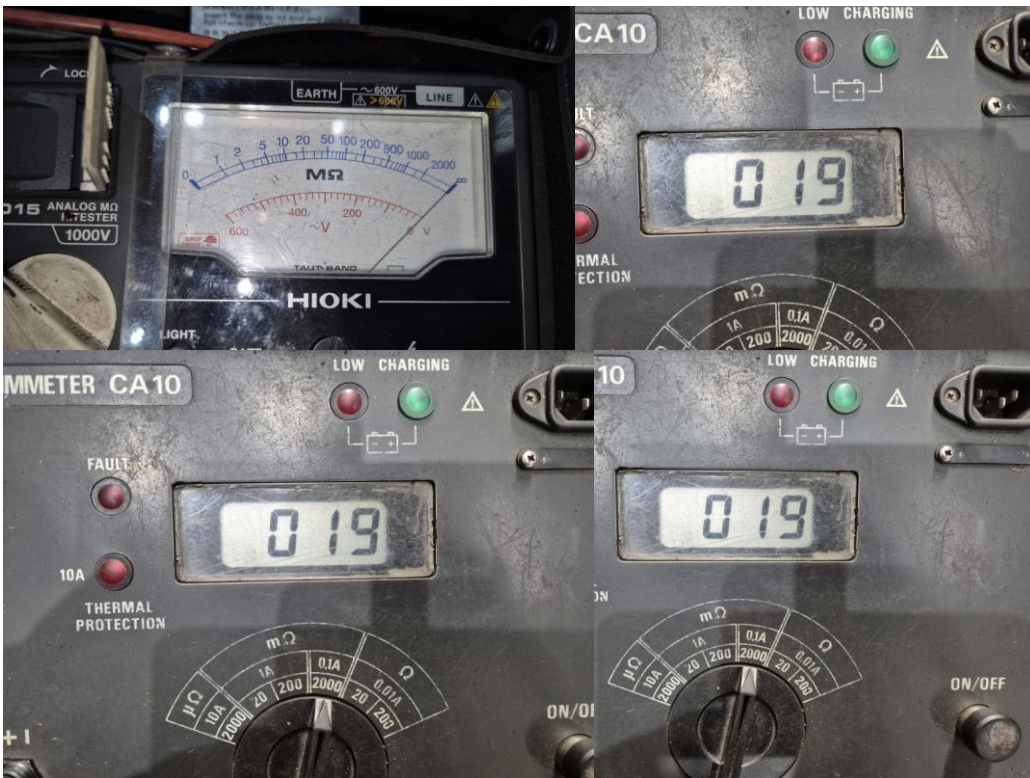
출고 검사

절연저항 & 각 상별 권선저항
