작업결과 보고서

공 사 명 : MOTOR보수의 건

작업기간		감독부서	삼천포발전본부 전기부
작업결과 확인	1 MOTOR COIL권선 165KW12P 2 BEARING교환 6220/6220 3 BALANCING		
작업결과 확인	양호

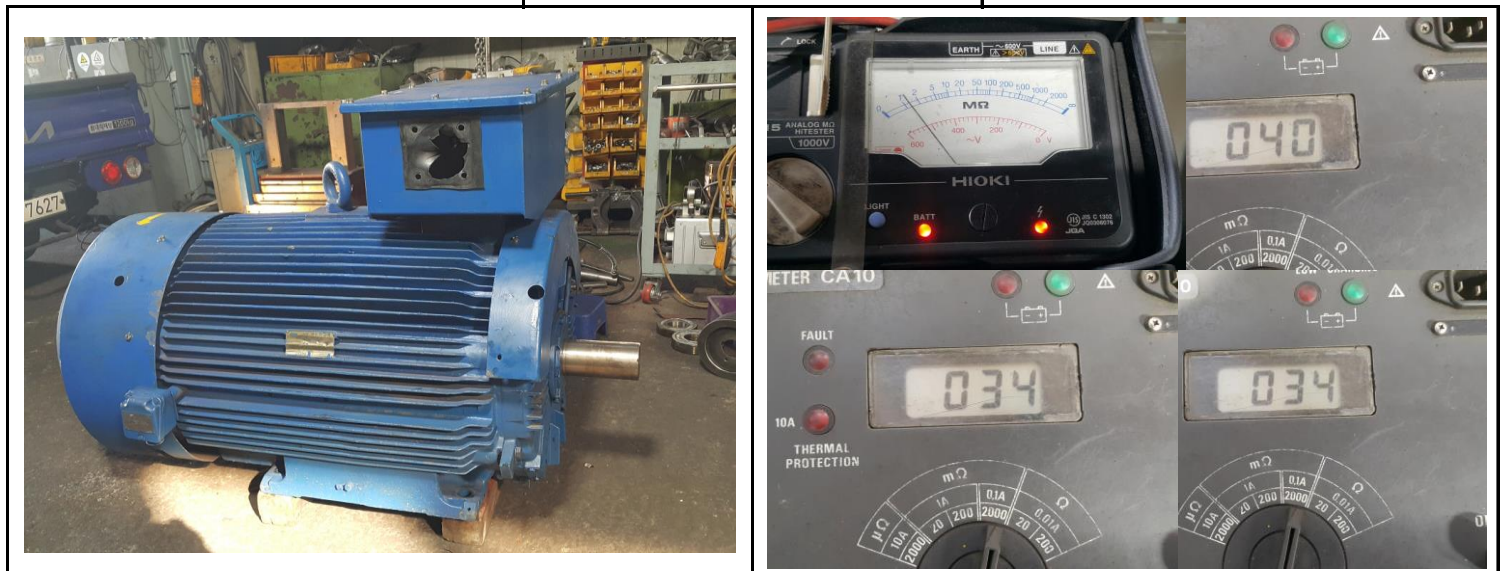
입고검사

분해 전

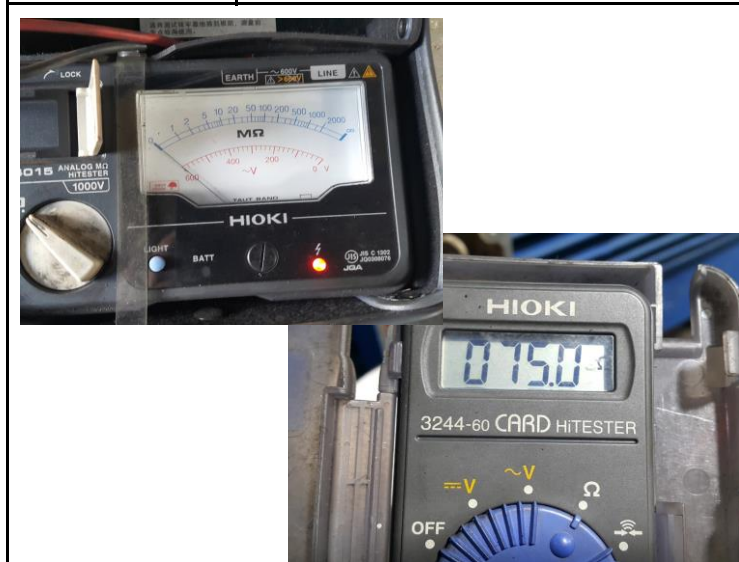
입고검사

절연저항 & 각 상별 권선저항

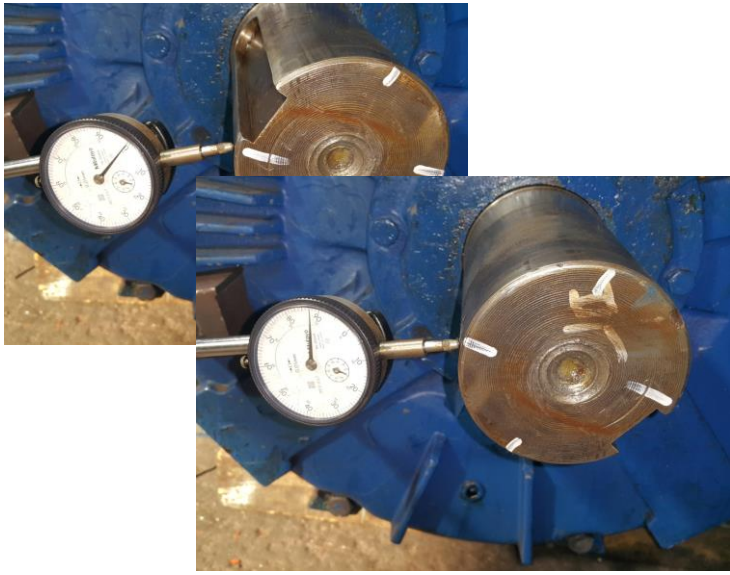
입고검사

COUPLING부 SHAFT검사 11/100로 편마모

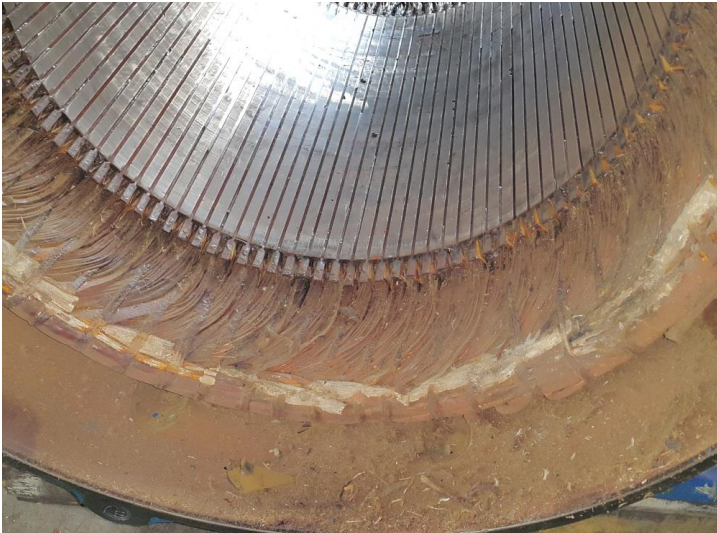
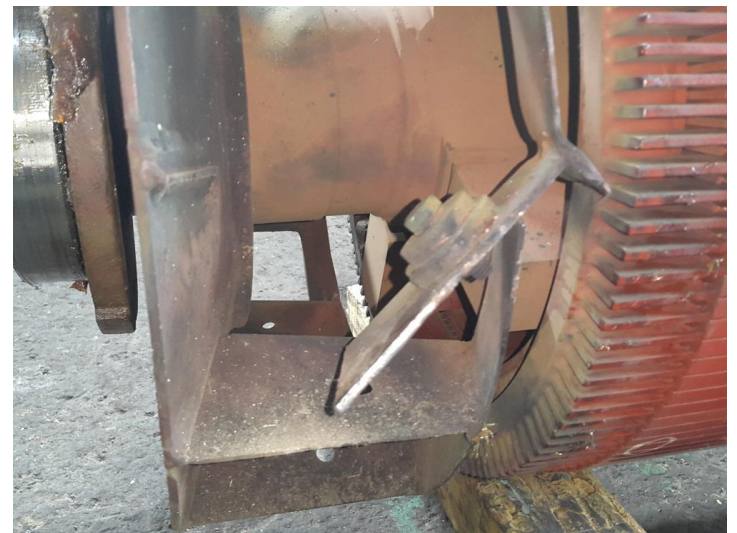
입고검사

분해 후 권선소손

권선 과열현상 있으나 소손의 직접 원인은 아니며 내부FAN이 파손되면서 회전SHORT 단락 현상

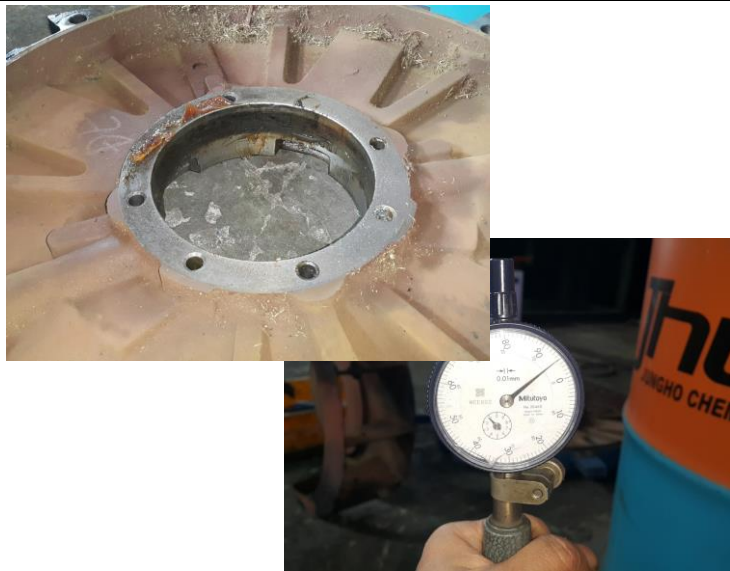
입고검사

부하측 HOUSING검사 5/100

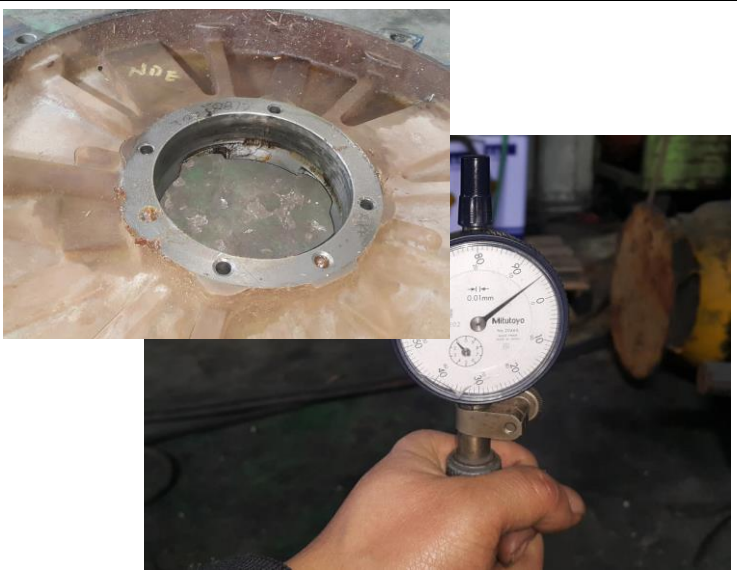
입고검사

반 부하측 HOUSING검사 5/100

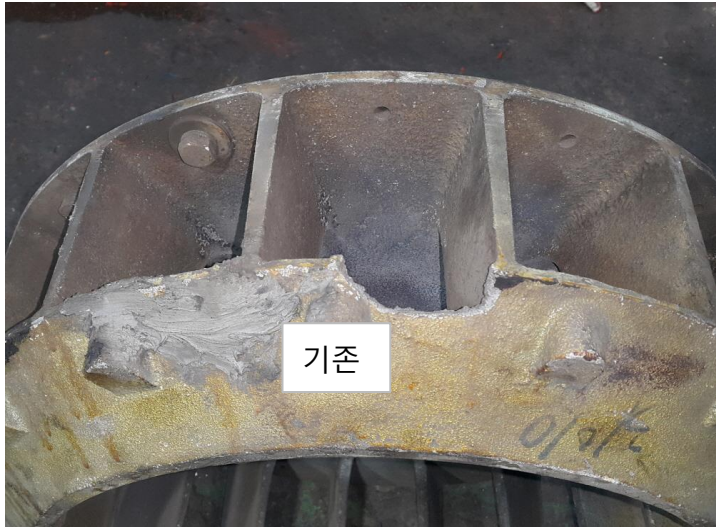
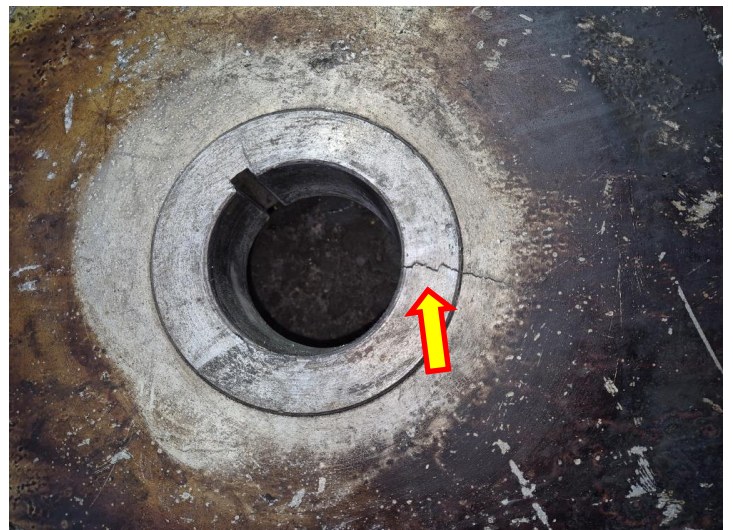
기존

외부 FAN UNBALANCE교정하면 기능에는 영향이 없을것으로 판단 됨

외부 FAN CRACK현상있으나 WELDING사용하면 될것으로 보임

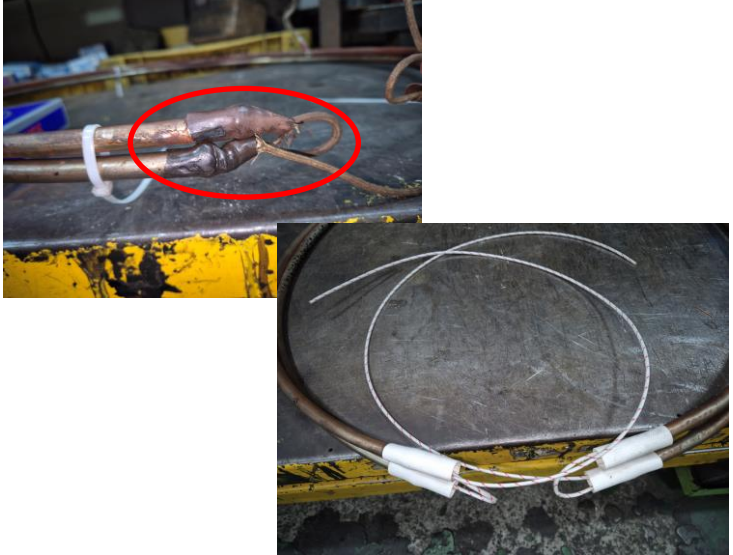
제습HEATER

재 절연처리 후 절연저항 양호

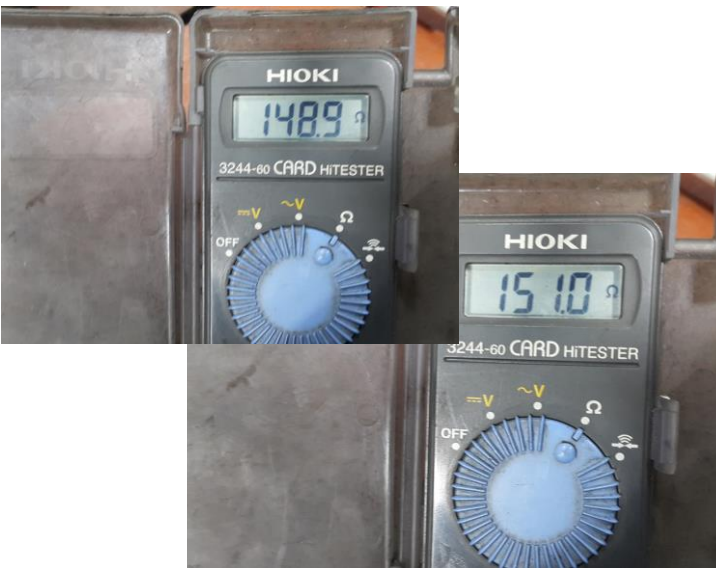
제습HEATER

개별 권선저항 검사 양호

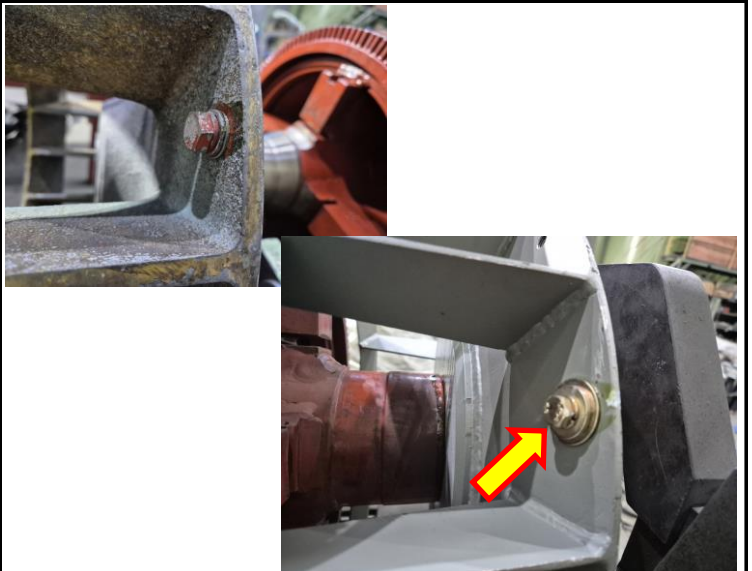
ROTOR

교정된 UNBALANCE REPORT 참조

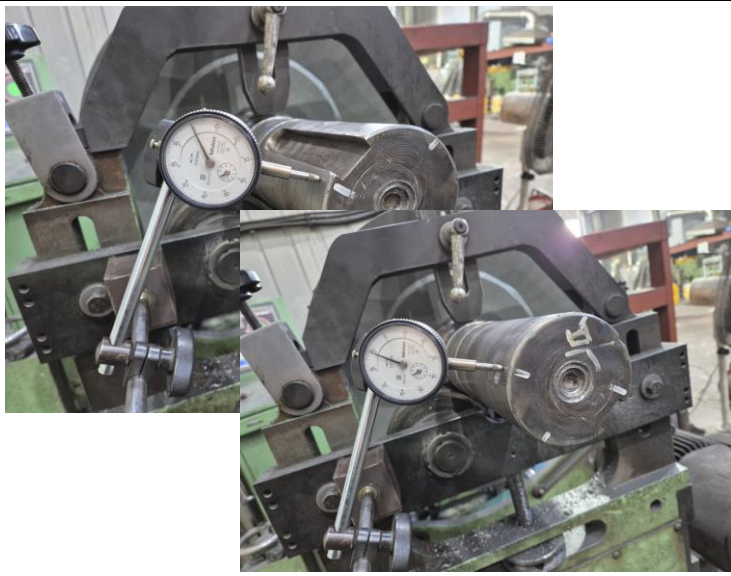
분해후 COUPLING부 RUNOUT CHECK 11/100로 동심이탈 참조

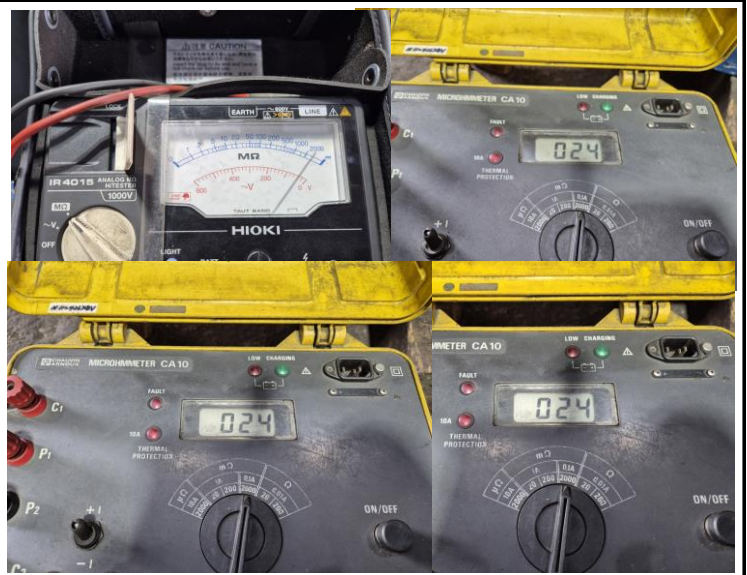
출고검사 절연저항 & 각 상별 권선저항

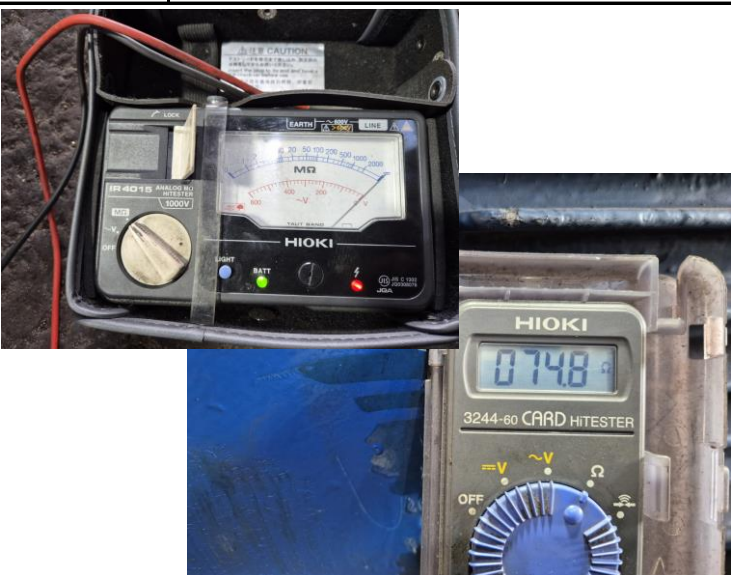
출고검사 제습 HEATER 절연저항 & 병렬일때 권선저항

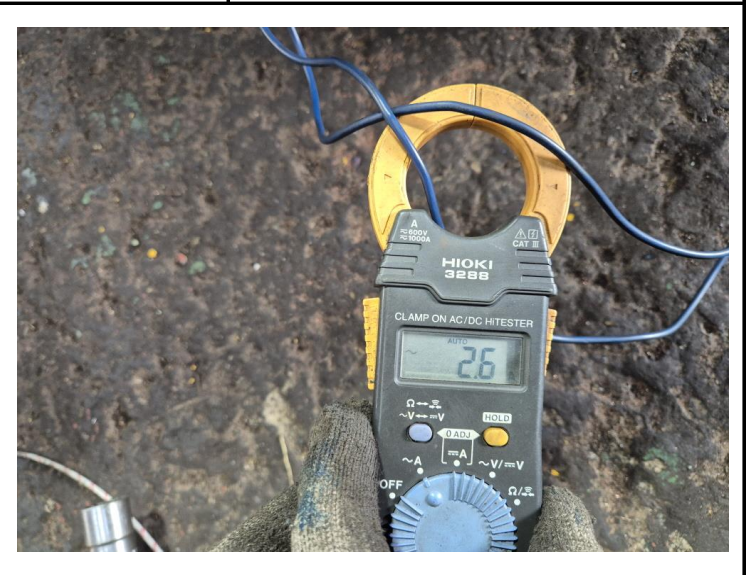
출고검사 제습 HEATER 220V CURRENT

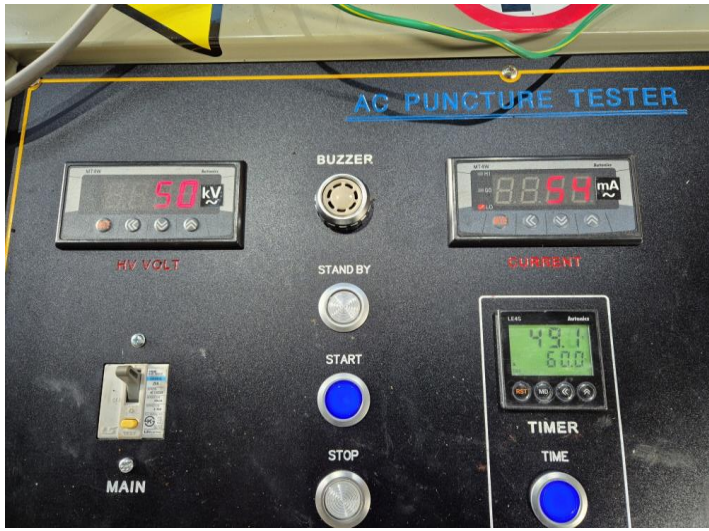
출고검사

절연내력 시험(1.50kv임)

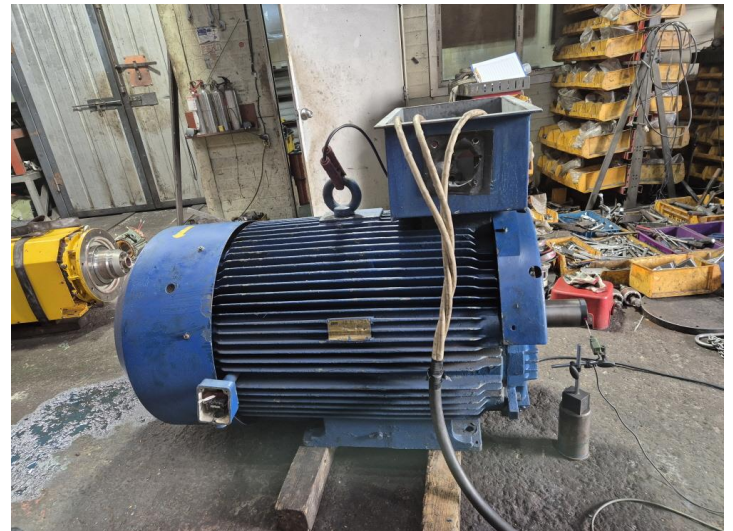
출고검사

시운전 TEST 실시

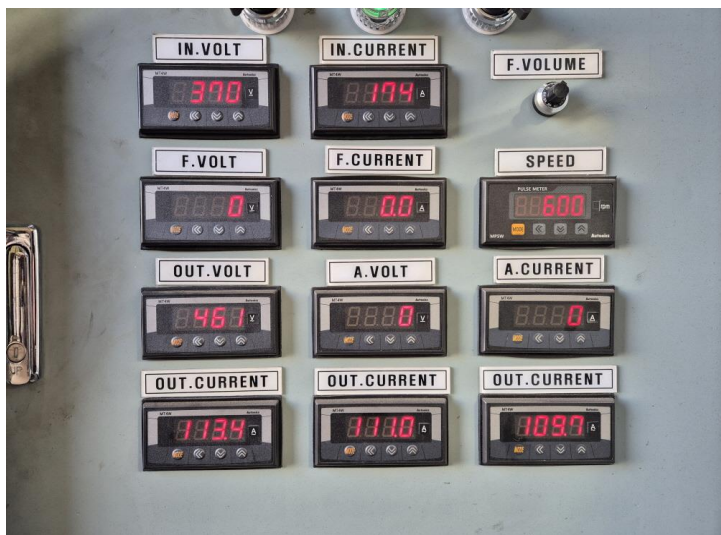
출고검사

시운전 TEST 실시 운전 CURRENT

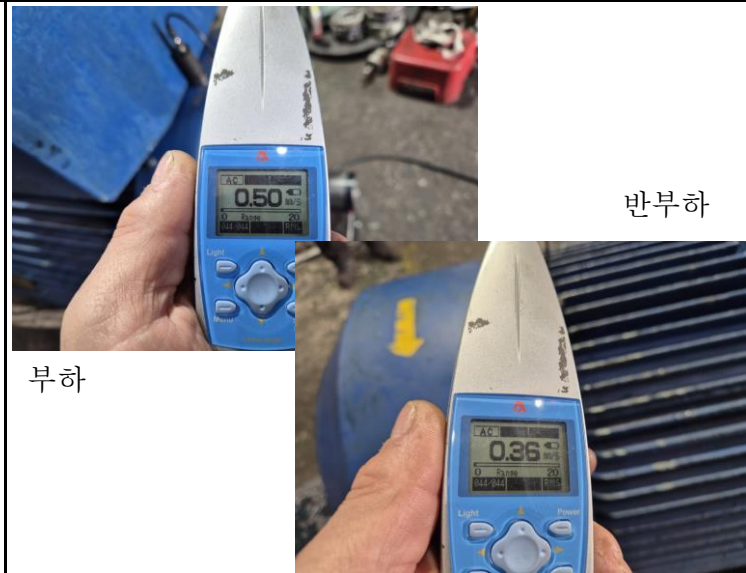
출고검사

진동 검사

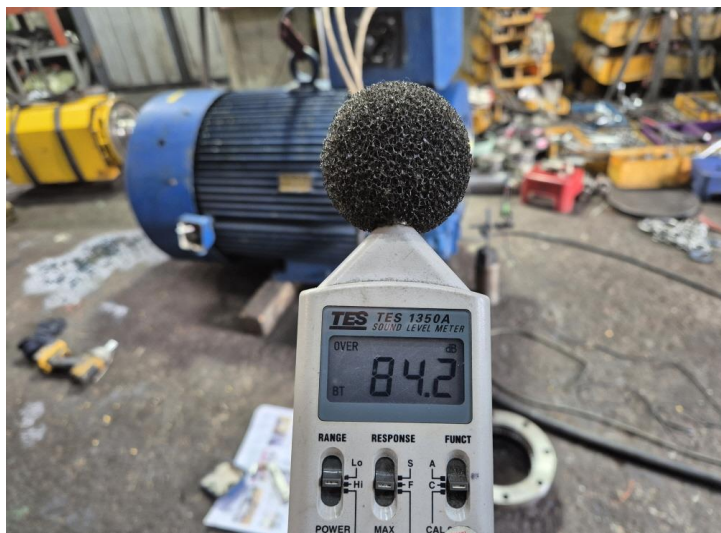
출고검사

소음 검사

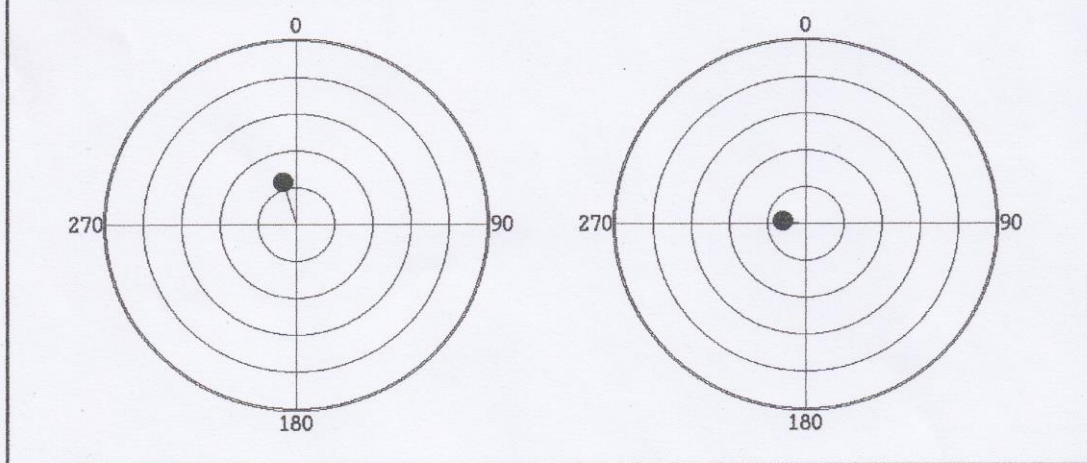
CORRECT UNBALANCE GRAPH (max = 50.0 gr)

PLANE1	PLANE2
UNBALANCE	60.3 gr	53.5 gr
ANGLE	65 deg	270 deg
RESULT	ACCEPT	ACCEPT

PLANE1	PLANE2
UNBALANCE	12.1 gr	6.1 gr
ANGLE	343 deg	279 deg
RESULT	ACCEPT	ACCEPT
