## 작업 공정 사진 첼

공 사 명: Kessler SPINDLE MOTOR OVERHAUL

규 격: AC 105KW 380~420V 1500~6000RPM

REPAIR 내역: 분해 및 불순물 CLEANSING DRYING  
INSULATING VARNISH DIPPING DRYING  
주축모터 BEARING교환  
입 출고검사 시운전 TEST

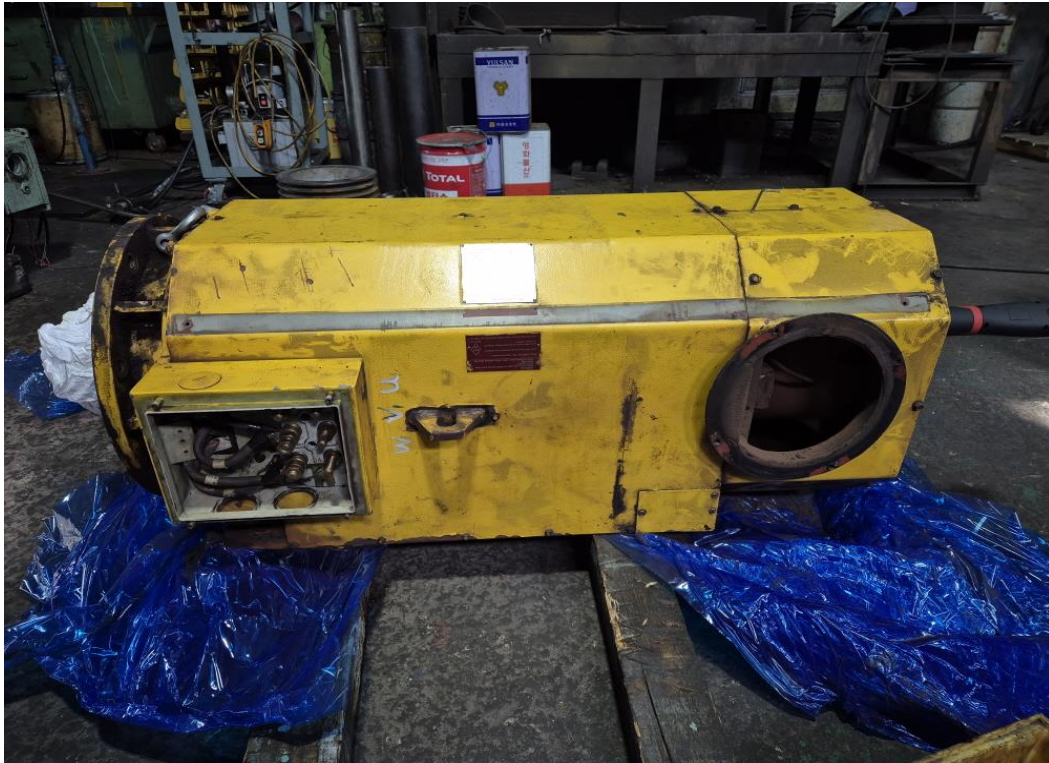
Ass'y

분해 전

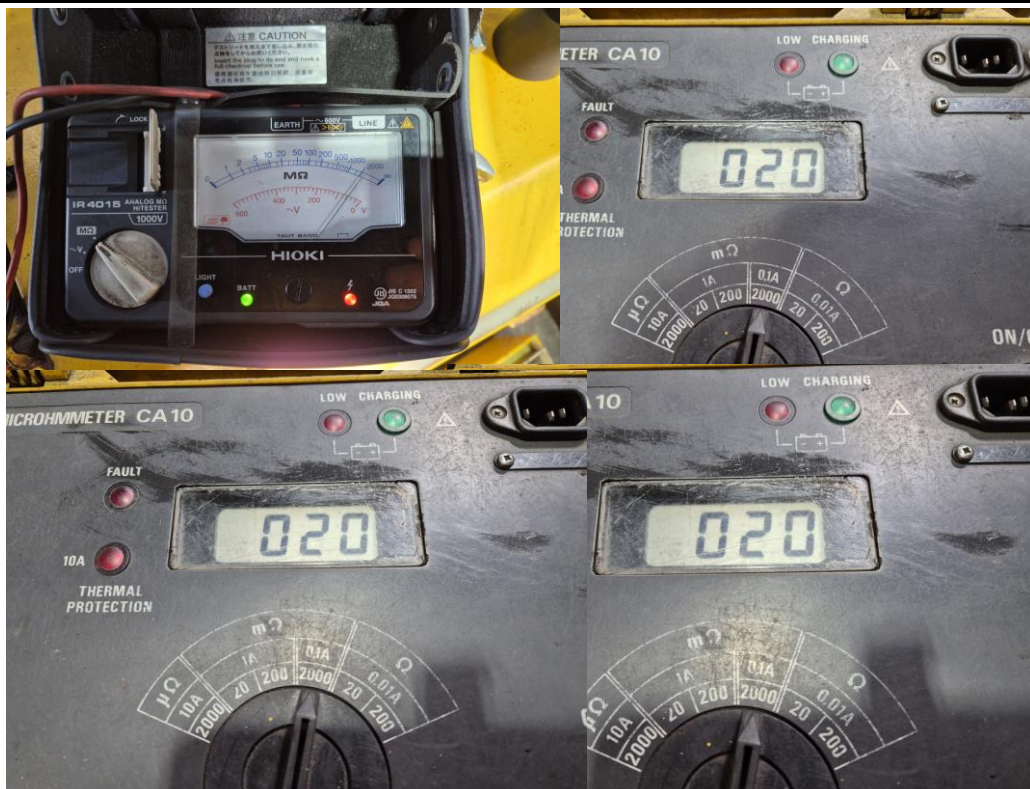
권선검사

절연저항 & △시 각상별 권선저항

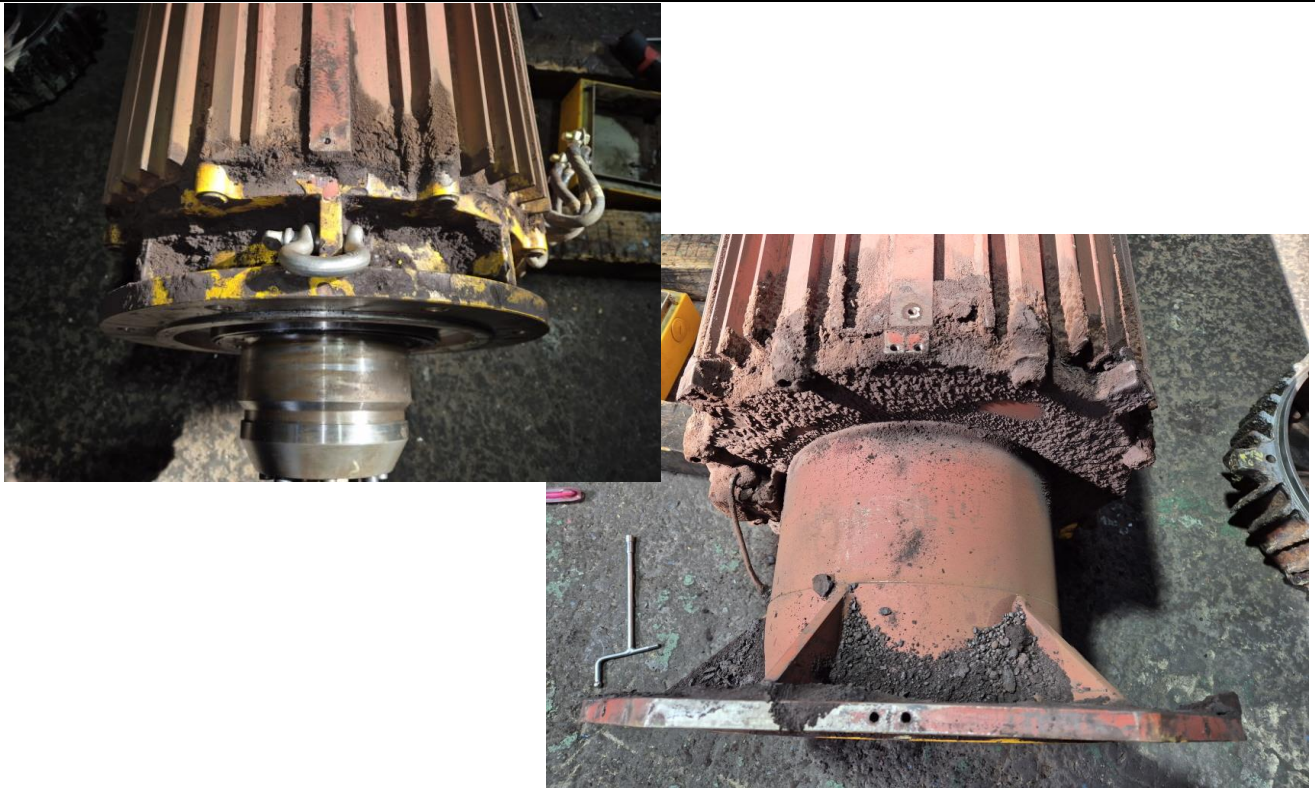
분해 실시

냉각구 분진고착

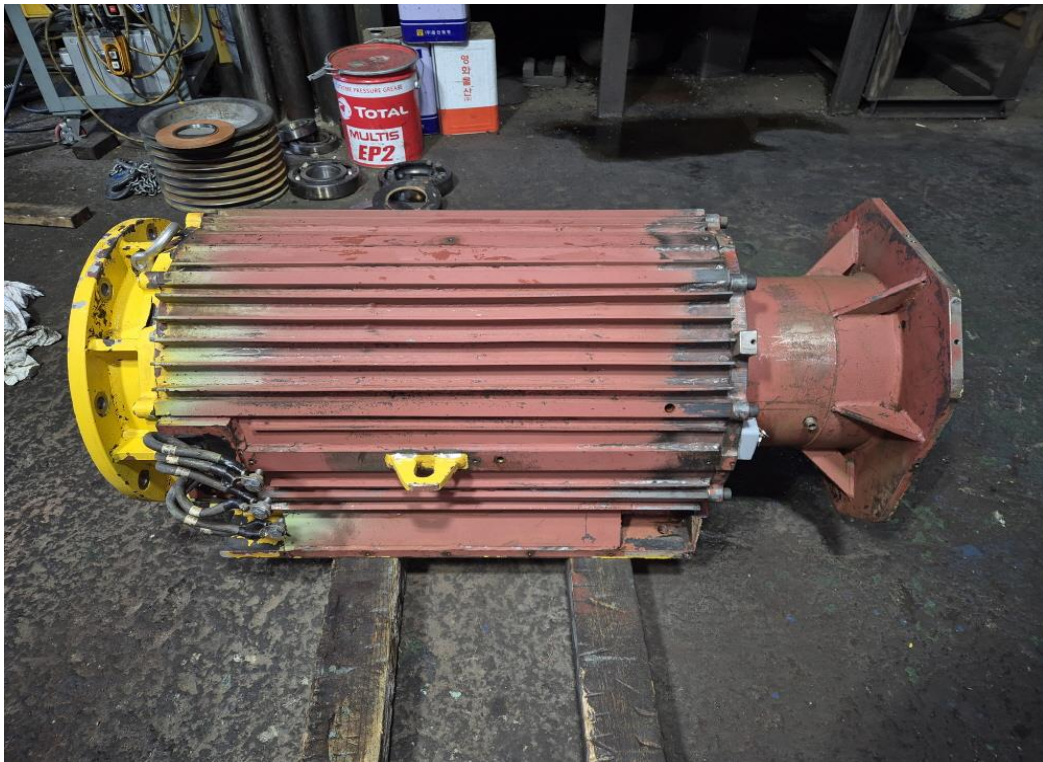
권체

COVER 해체 후 불순물 세척 실시

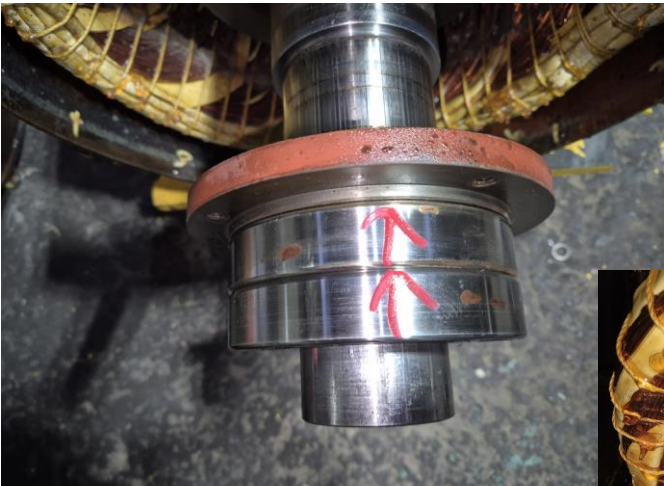
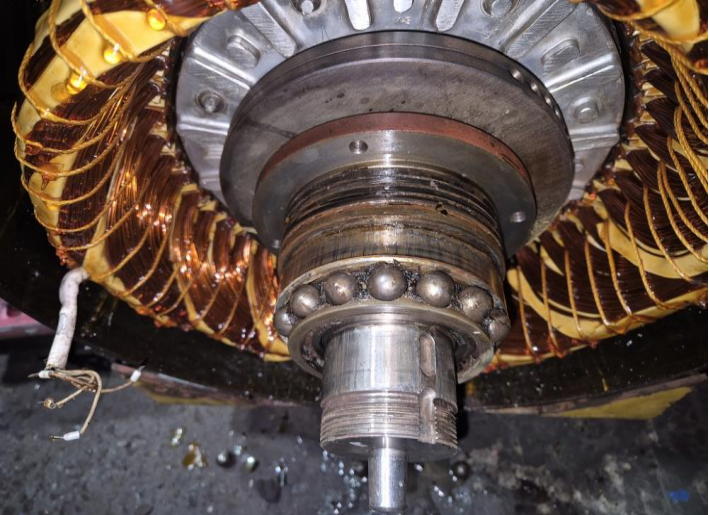
| 분해 실시 | 반 부하측 BEARING GREASE가 말라 없음 |

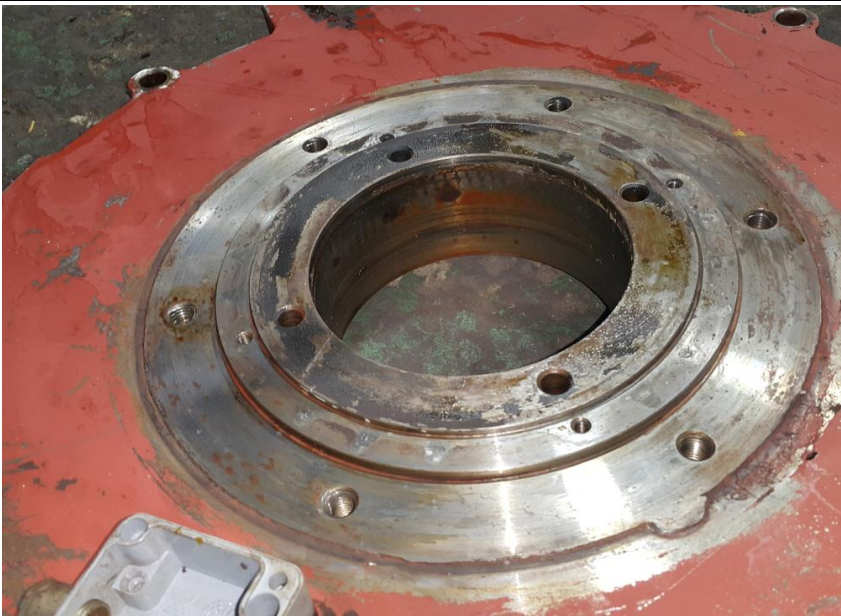
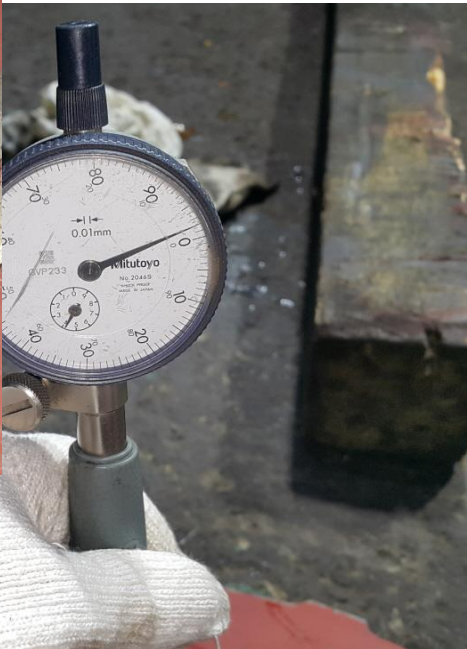
| BRACKET | 부하측 HOUSING 측정치 2/100로 양호 |

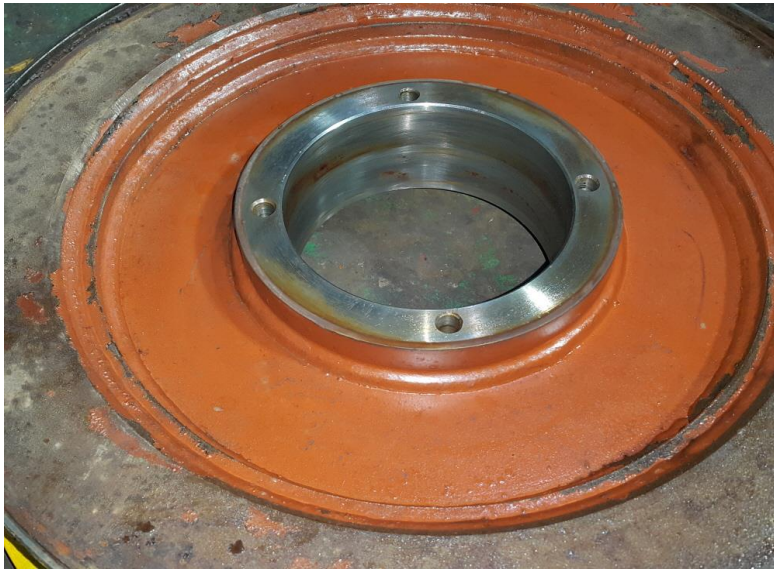
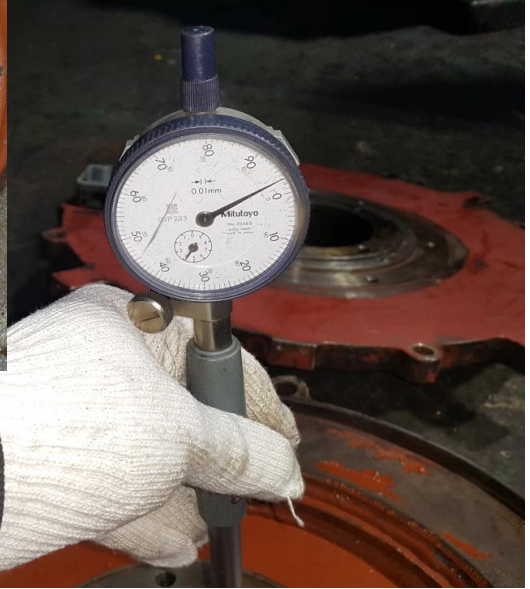
BRACKET

반 부하측 HOUSING 측정치 3/100로 양호

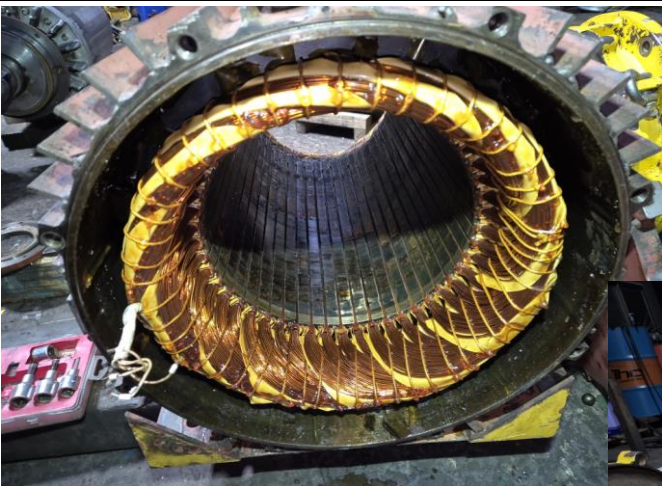
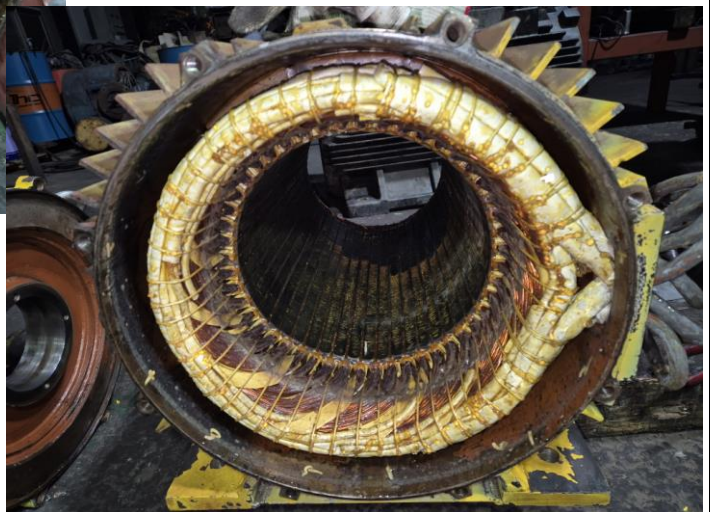
STATOR 권체

권선 발열 없어 양호

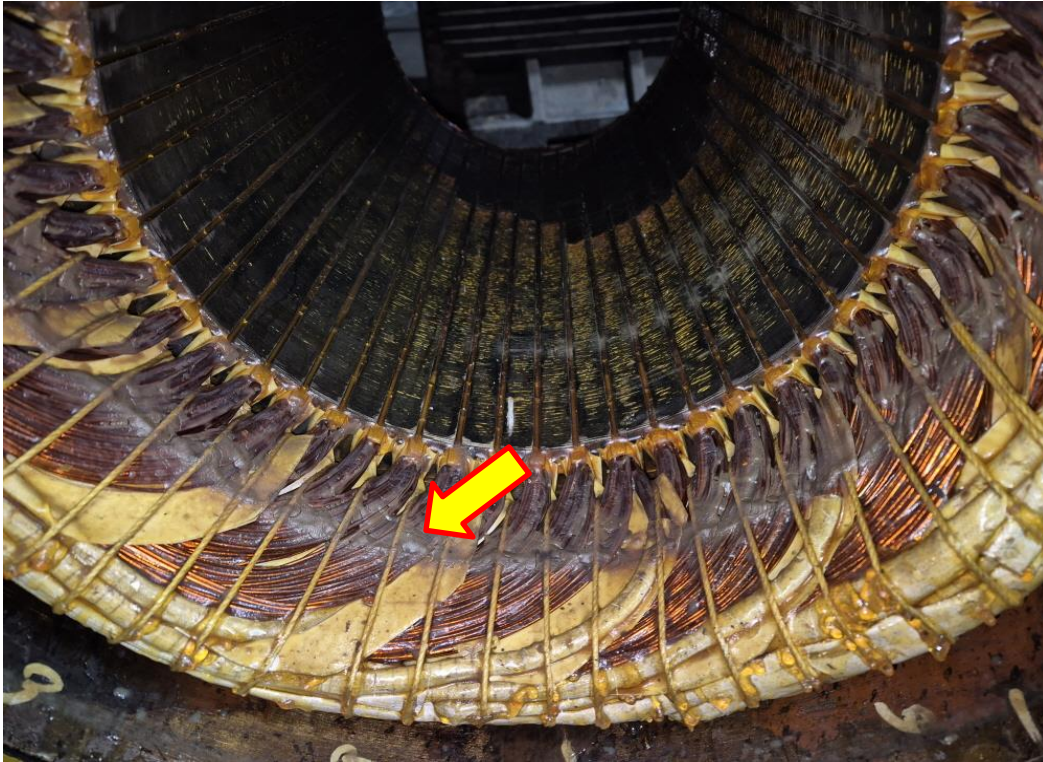
STATOR 권체

GREASE 권선에 고착

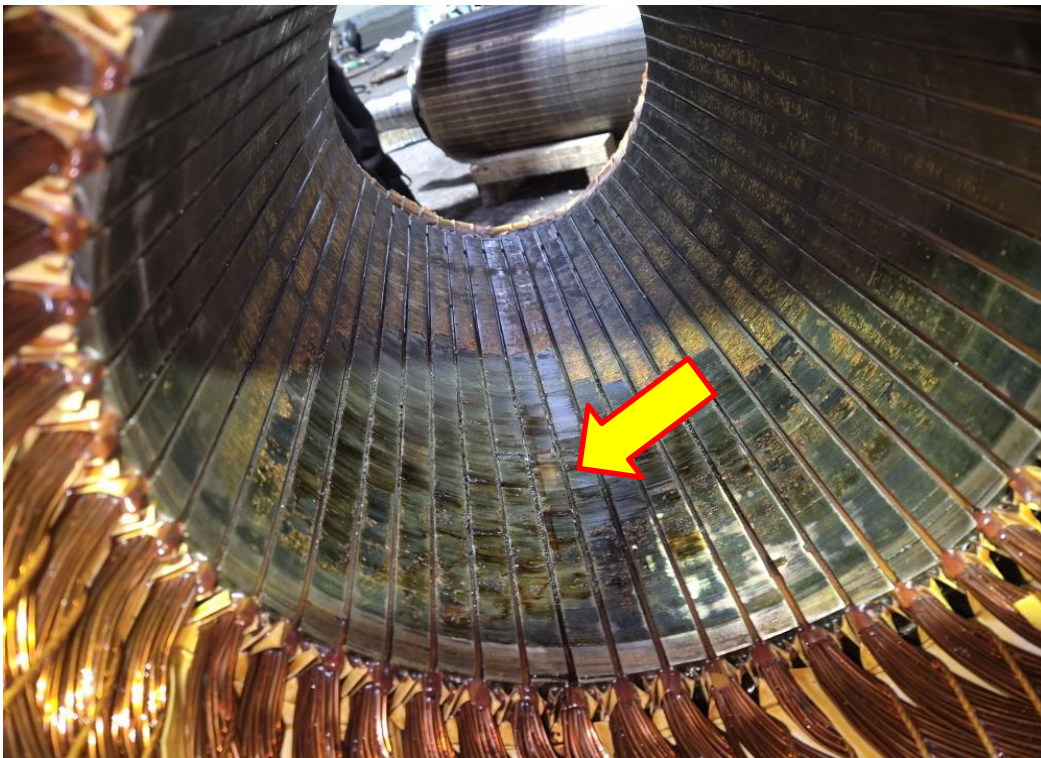
권체 반 부하측

ROTOR와의 마찰진행과 권선 소손직전까지 이르렀습

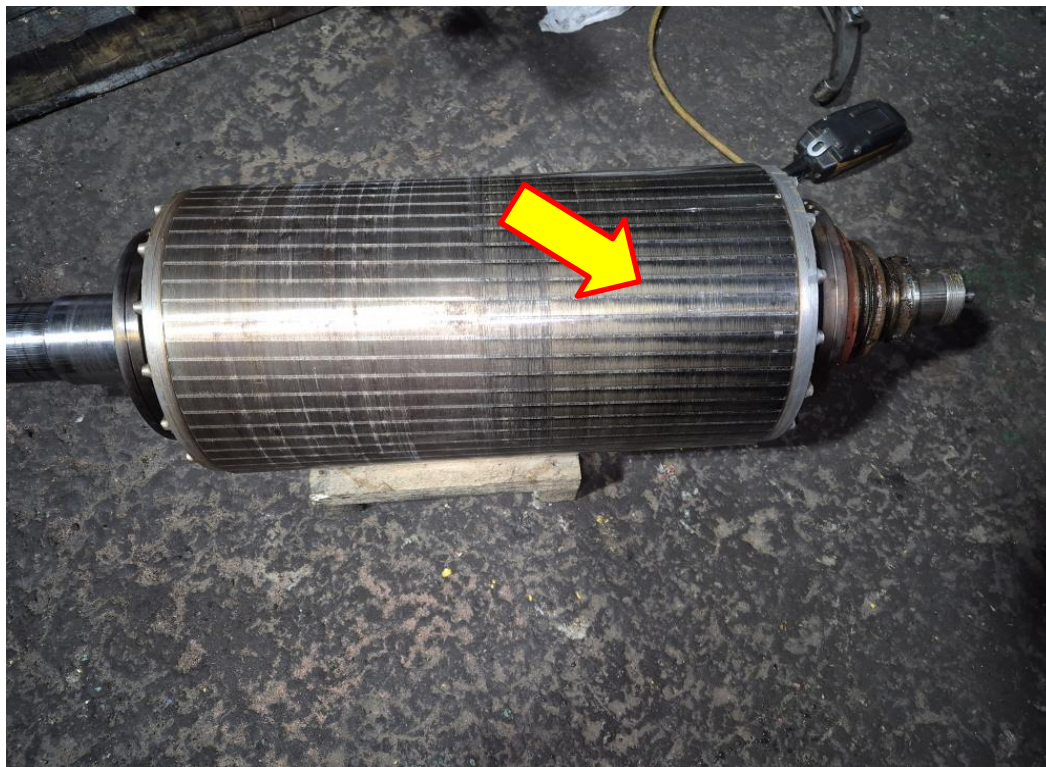
ROTOR 반 부하측

권체 CORE와 마찰부

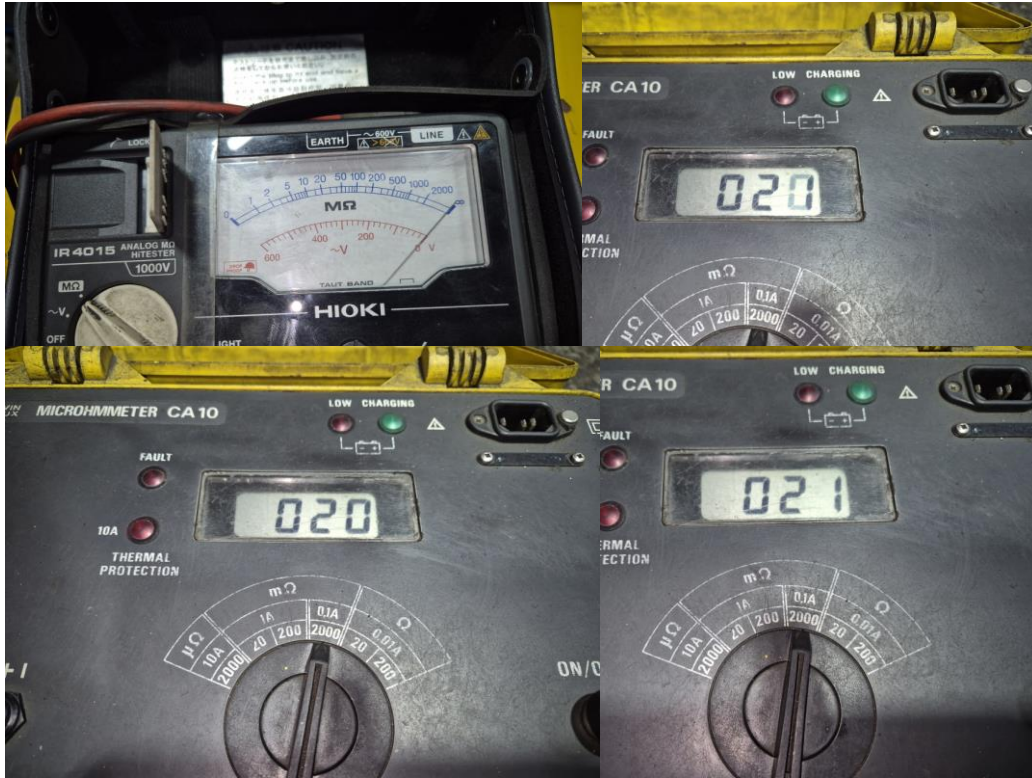
출고검사

절연저항 & △시 각상별 권선저항

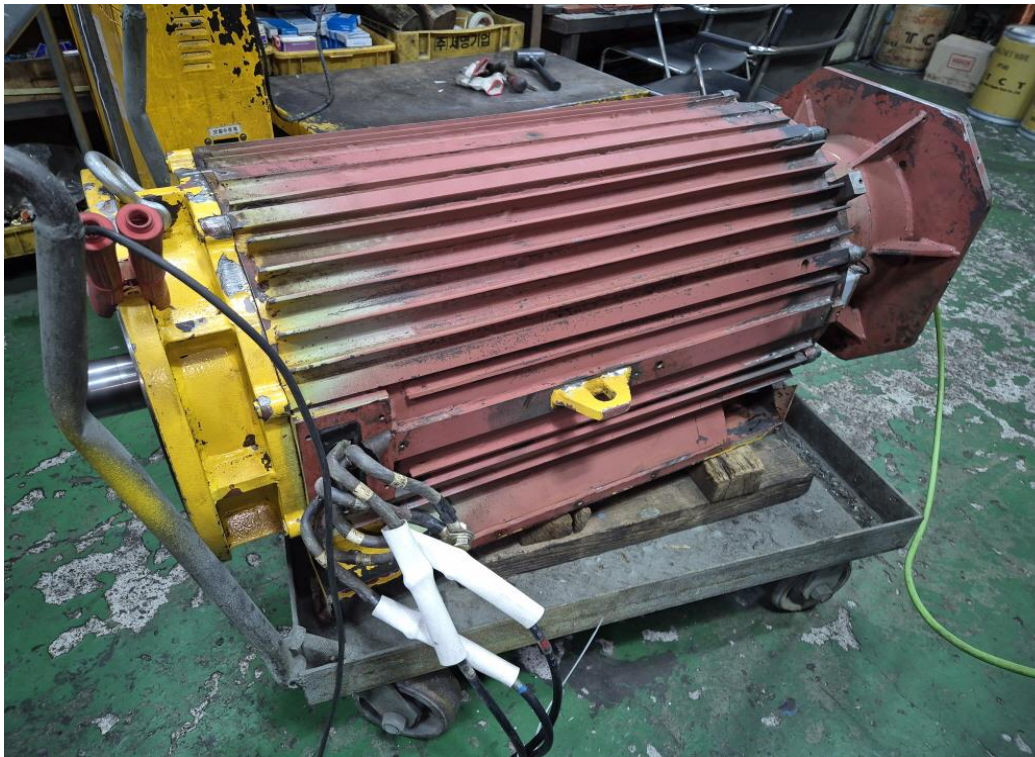
출고검사

시운전 TEST 실시

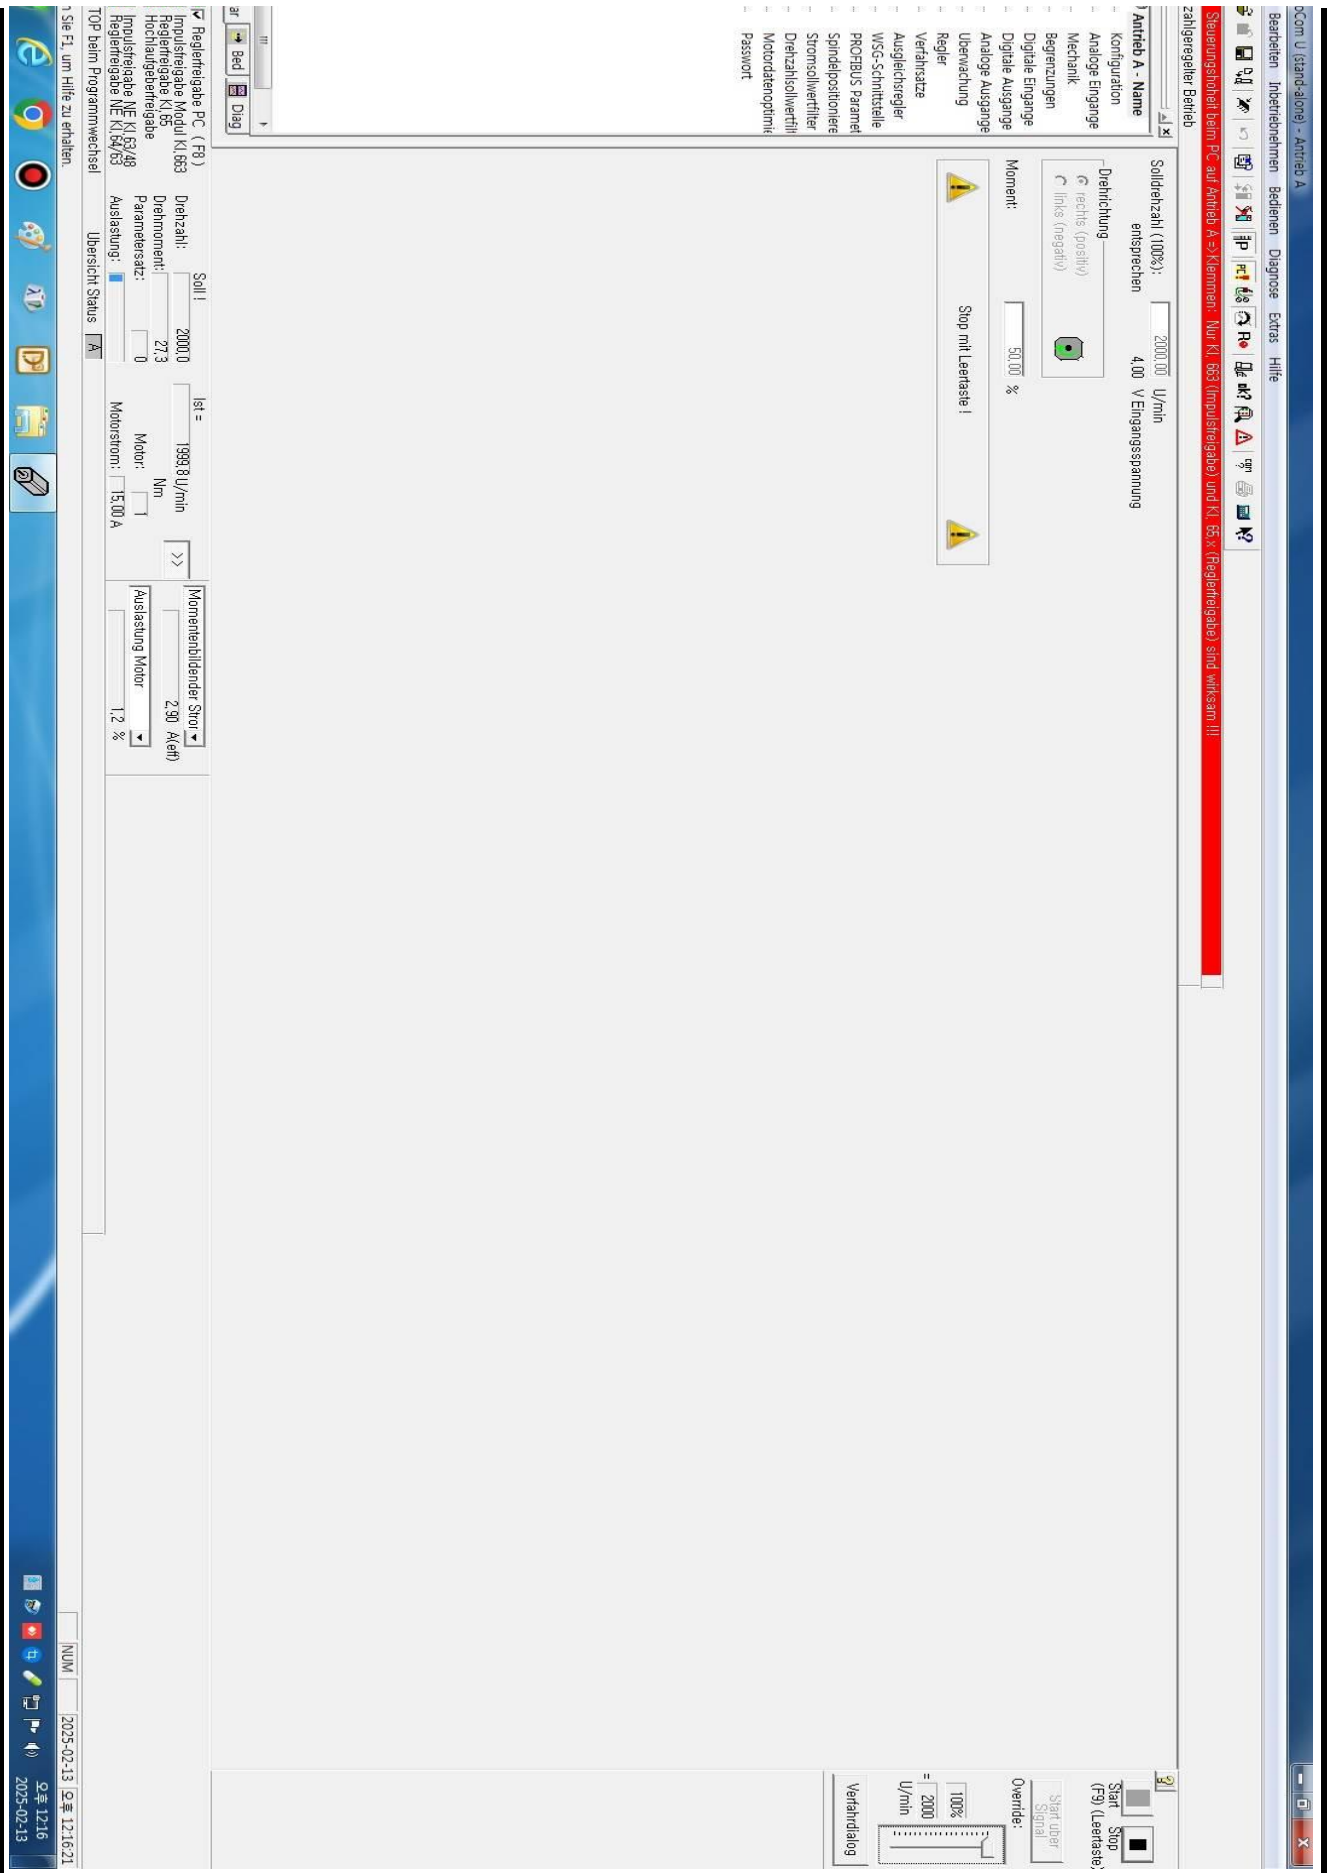
시운전 TEST 실시 운전 MONITORING

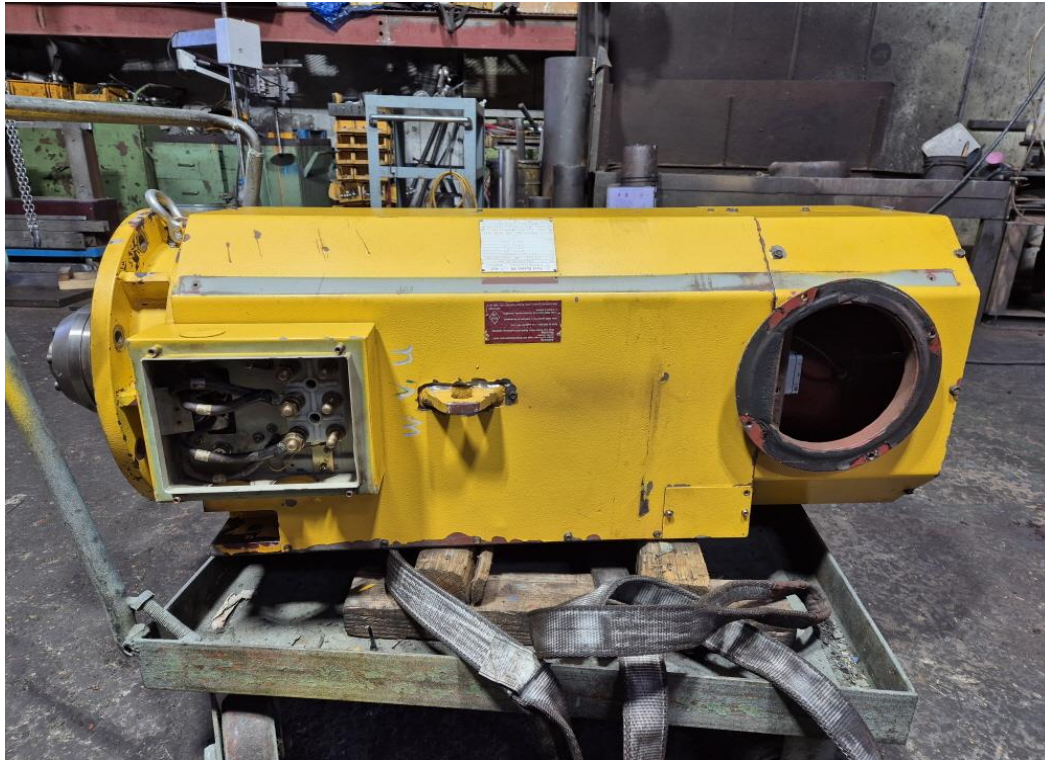
Ass'y

출고검사 후
