작업 공정 사진 첩

고 객 명 : (주)
공 사 명 : SPINADLE MOTOR 보수

규 격 : DC MOTOR 69KW

REPAIR 내역 : 분해 조립 및 불순물 CLEANSING DRYING
FIELD REWINDING 실시
INSULATING VARNISH DIPPING DRYING
COMMUTATOR 동심도 가공 및 UNDERCUTTING
BEARING 및 BRUSH 교환
입 출고검사 시운전 TEST

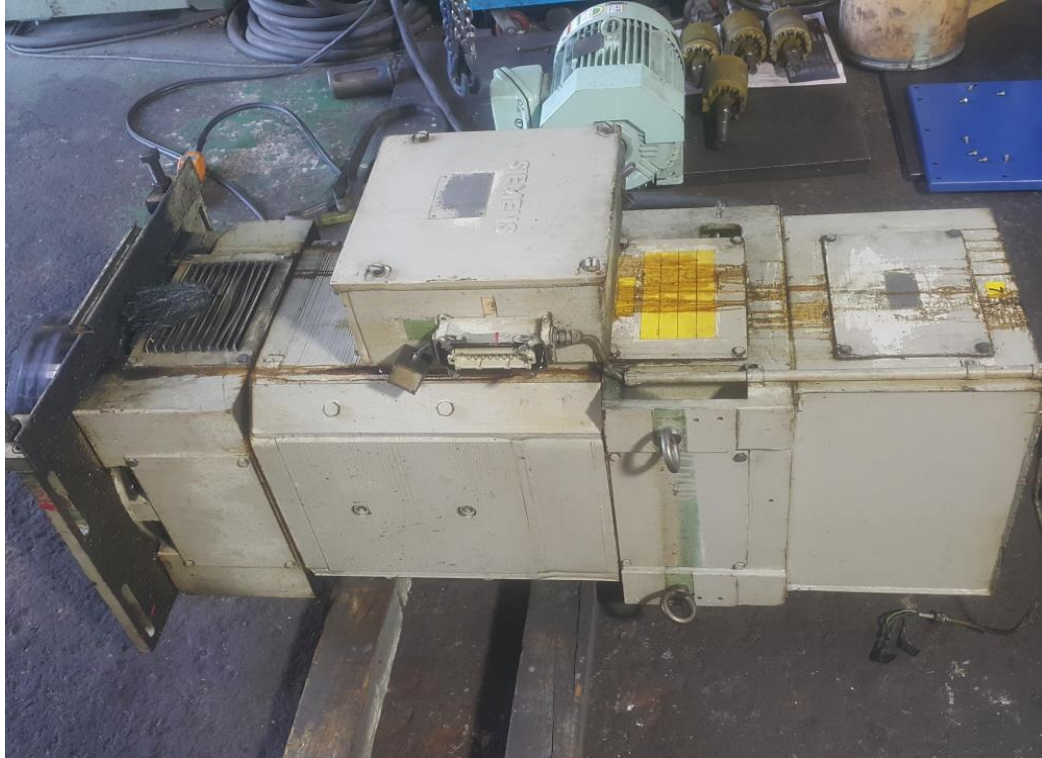
Ass'y

분해 전

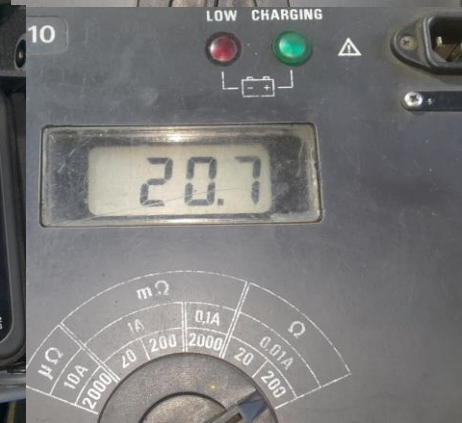
FIELD
권선저항

FIELD의 권선저항은 음의 범칙에 적용하면 약27~28Ω정도가 정상치이지 아닐까 판단 됩니다.

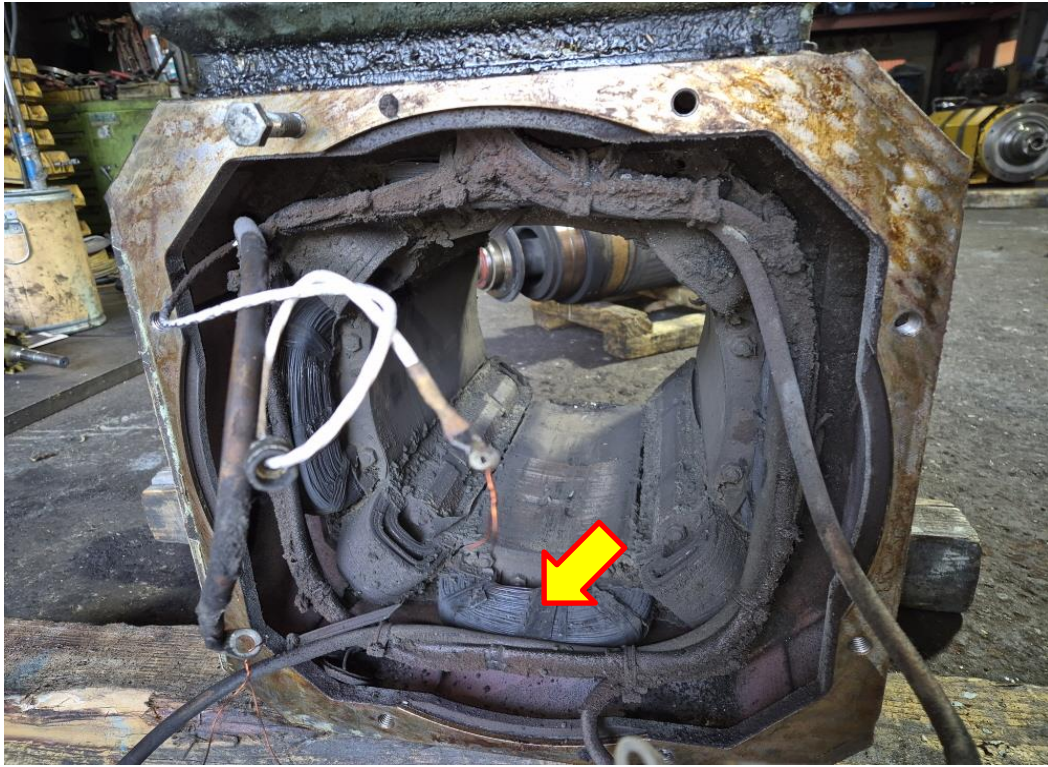
계자 권체

분해 후 육안 검사에서 권선의 과열현상 및 불순물 고착과 진도현상

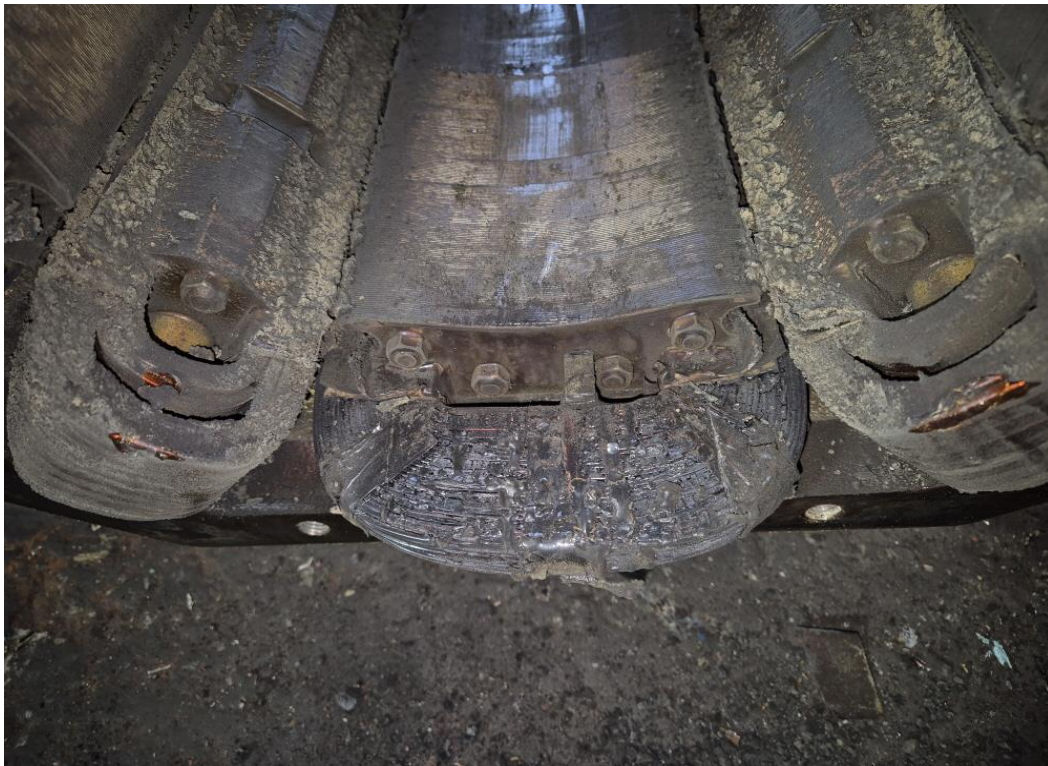
계자권체

FIELD 권선저항 검사결과 이미 권선 소손의 진행 단계가 아닐까 짐작되고
세척건조 후 재 검사 결과에 따라 작업범위를 결정해야 할 것으로 판단 됨

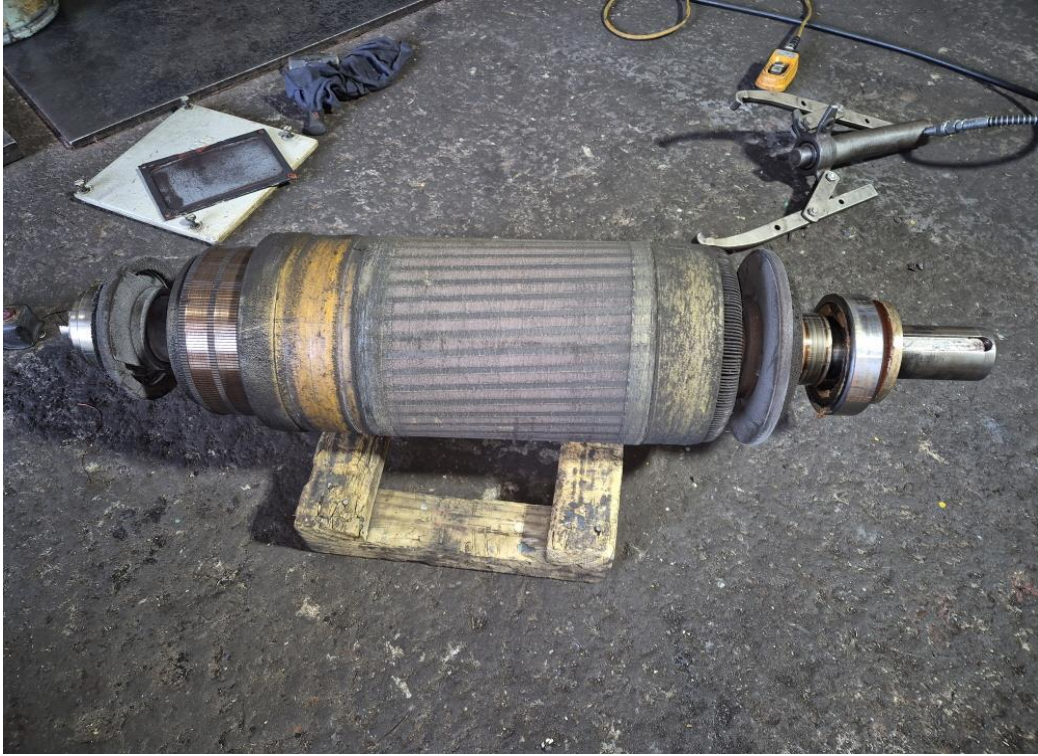
ARMATURE

분해 후

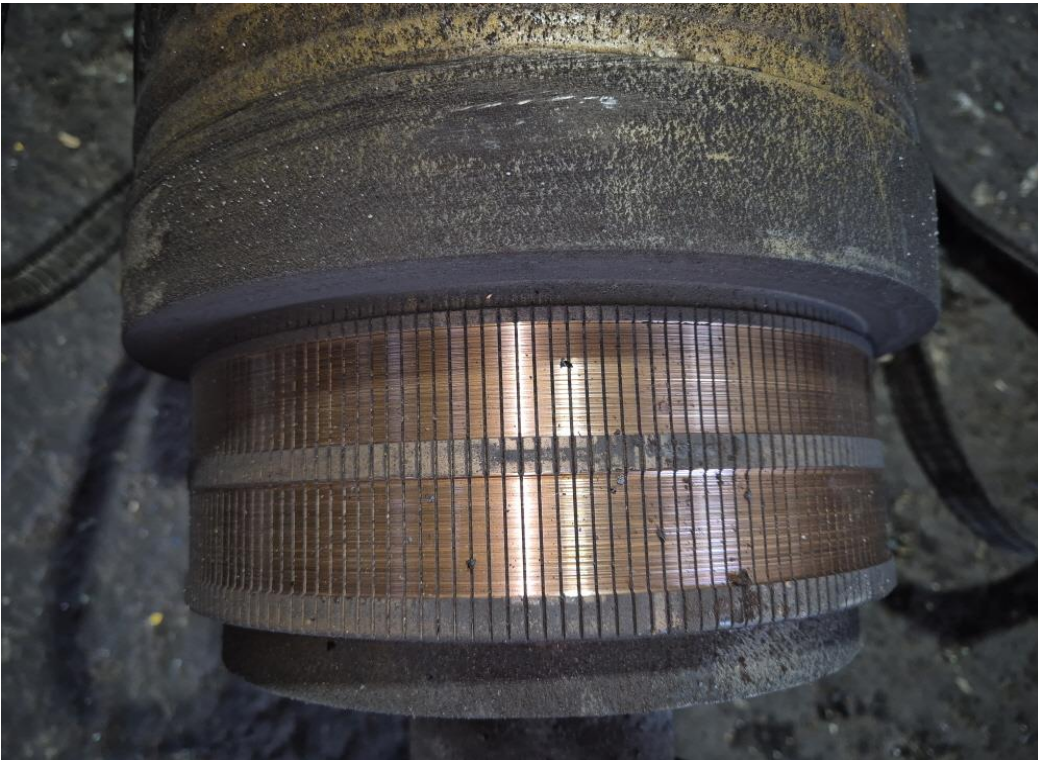
COMMUTATOR

마모 및 조흔 현상

동심도 가공 홈파기 및 UNDERCUTTING 실시

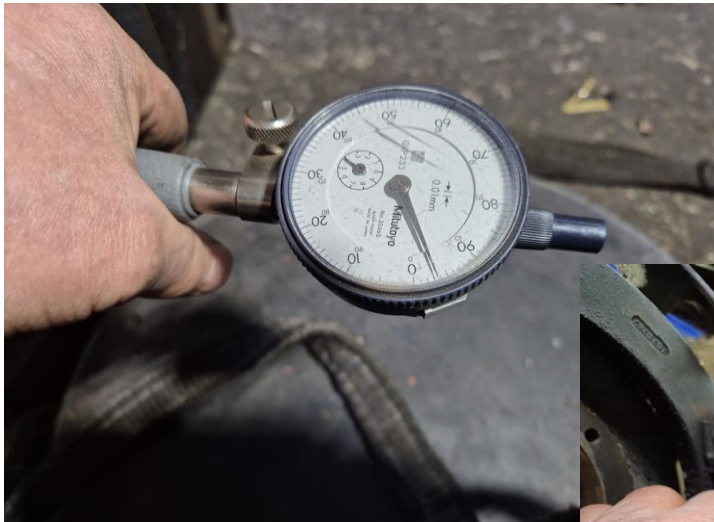
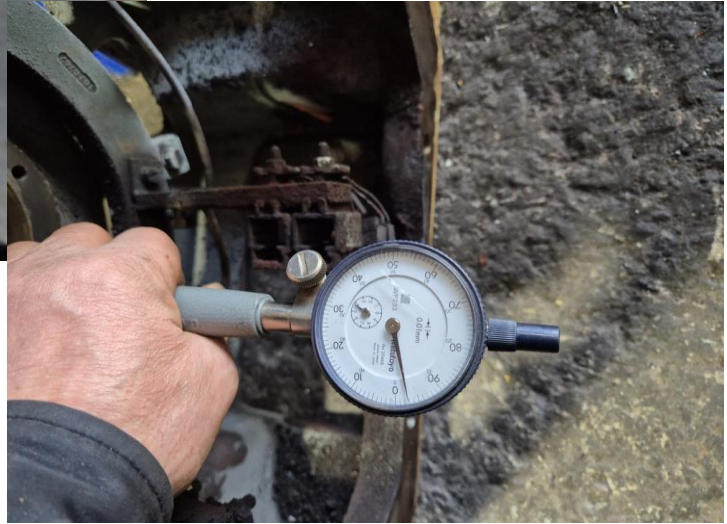
BRACKET

반부하

부하측

양측 HOUSING 검사 4/100이하로 애매하긴하나 보수자 필요한 공차입니다
 운전 SPEED등을 고려 감안할때 기준공차는 0~3/100이하를 표준으로 하고 있습니다

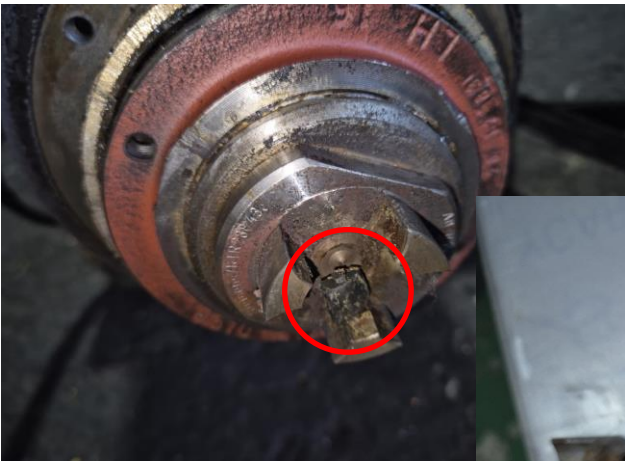
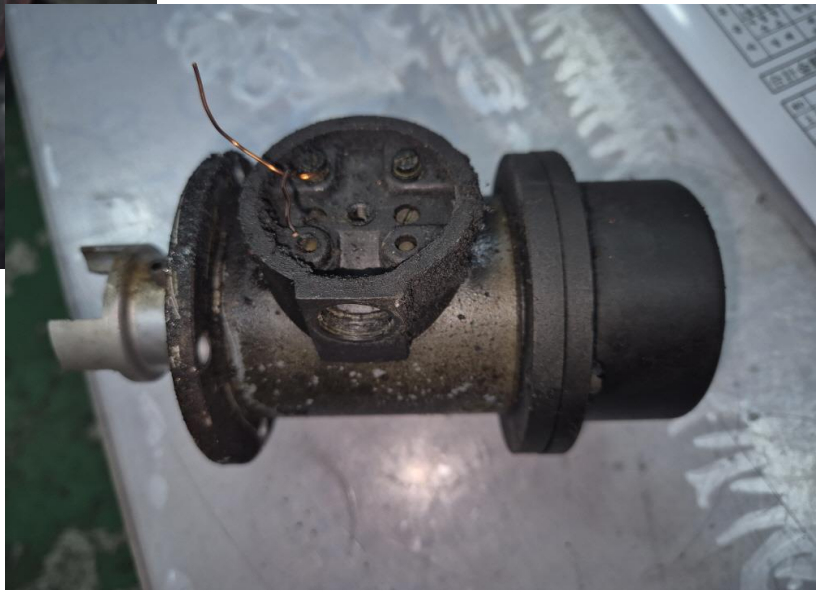
T/Q

TACHO GENERATOR 연결 COUPLING RUBBER 파손 또는 마모로 없어짐

TACHO GENERATOR 세척 및 연결 COUPLING RUBBER 교환

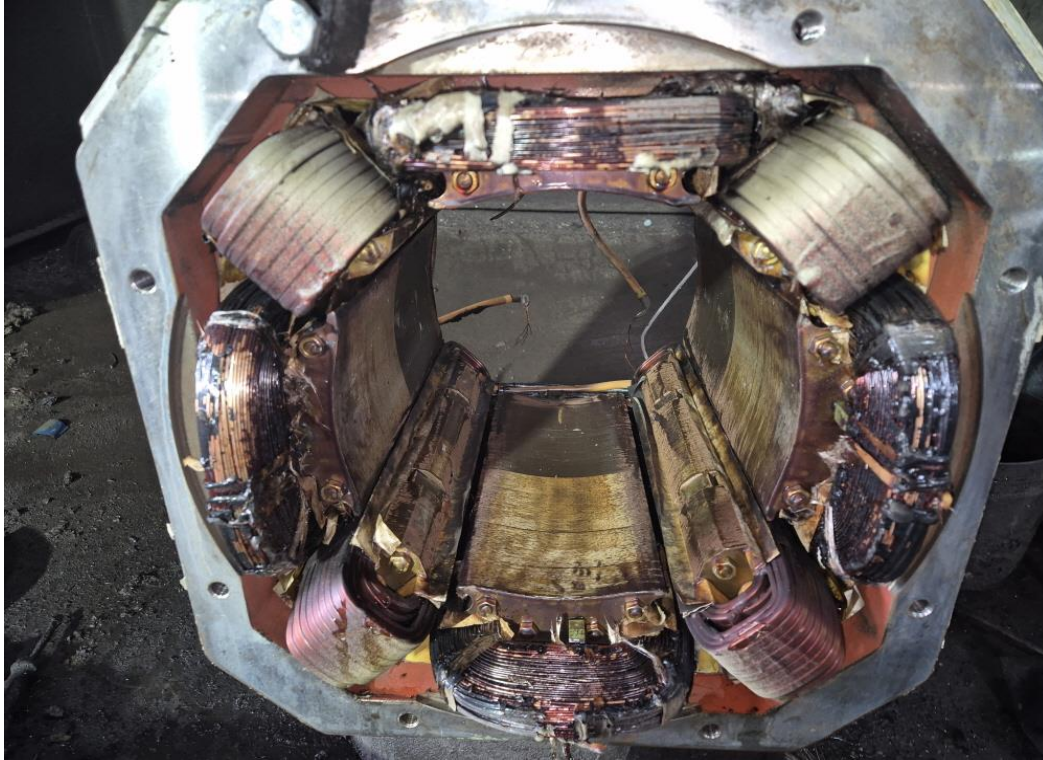
계자 권체

세척 후 육안검사에서 재 사용 불가로 판단했습니다

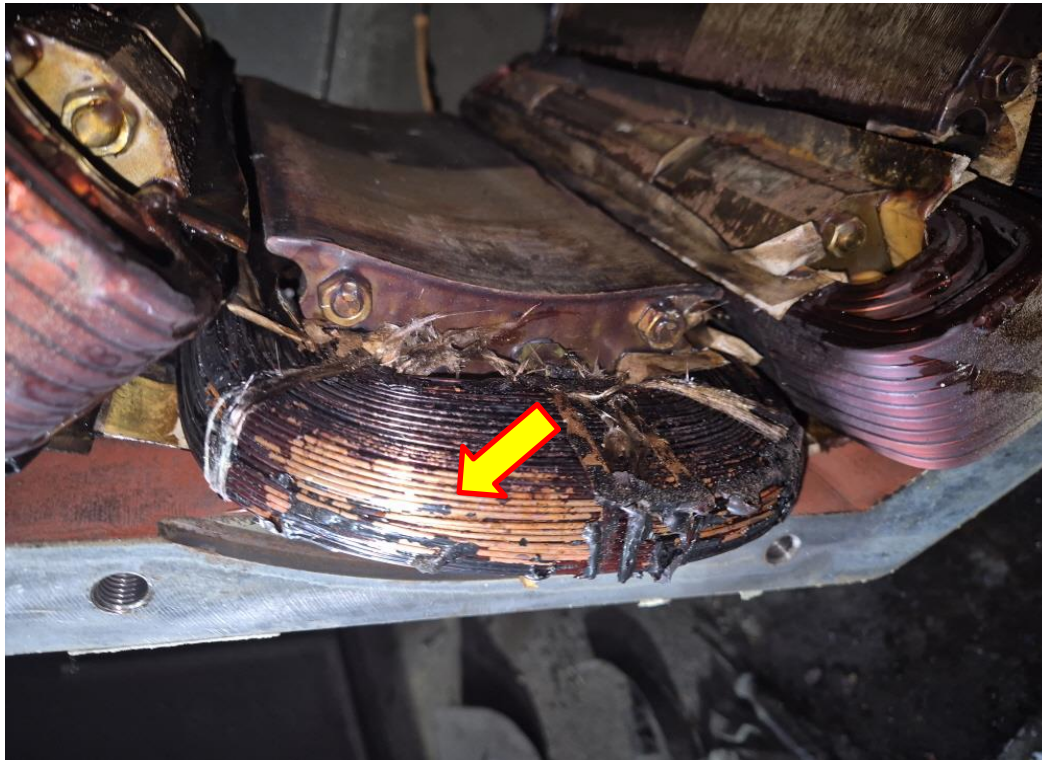
계자권체

FIELD COIL은 소손이 이미 진행되고 있는 상태였으므로 재 권선이 필요합니다

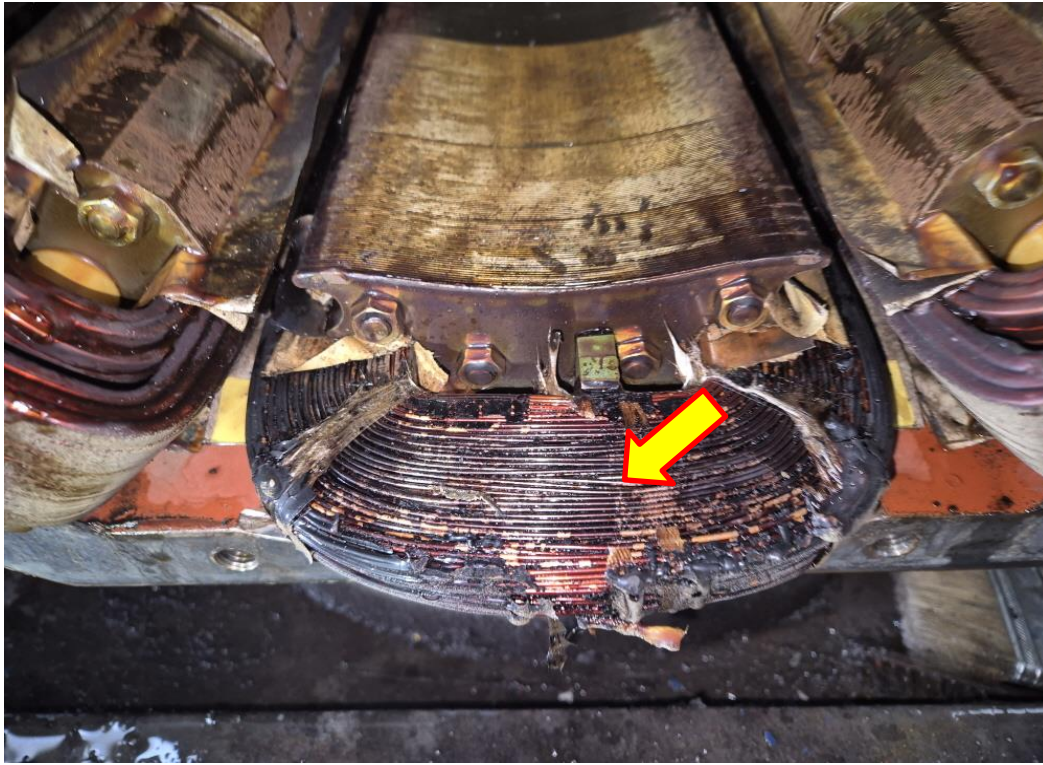
계자권체

주 원인으로서는 BLOWER의 AIR FILTER 막힘또는 냉각능력 부족으로 인한
피로누적 등으로인한 발열소손으로 판단 됩니다

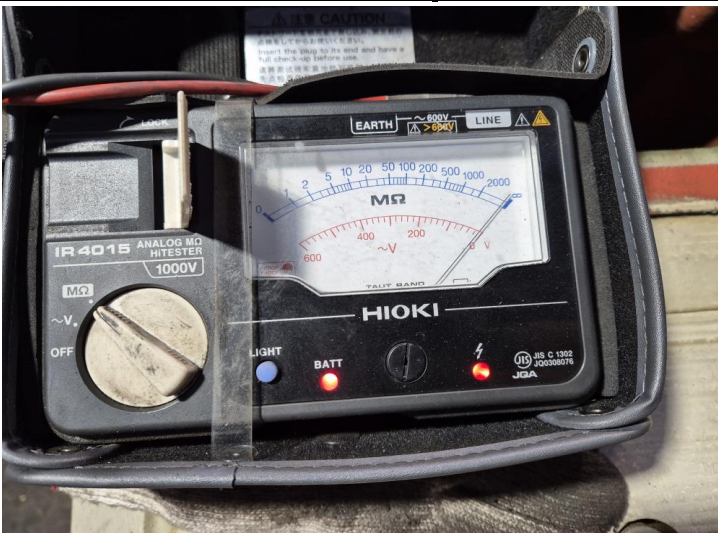
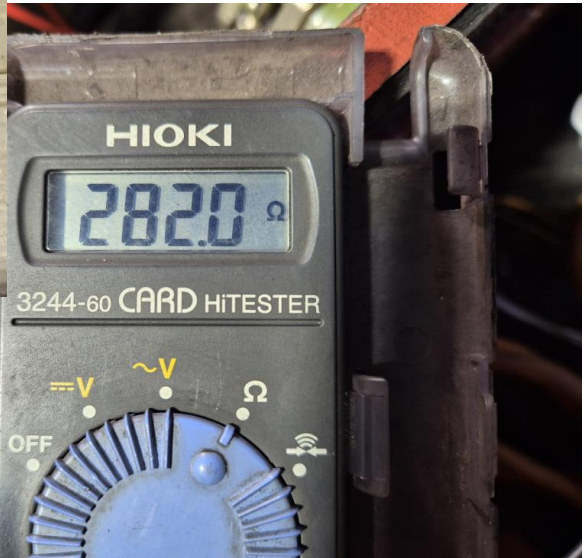
출고검사

TACHO GENERATOR 절연저항 & 권선저항

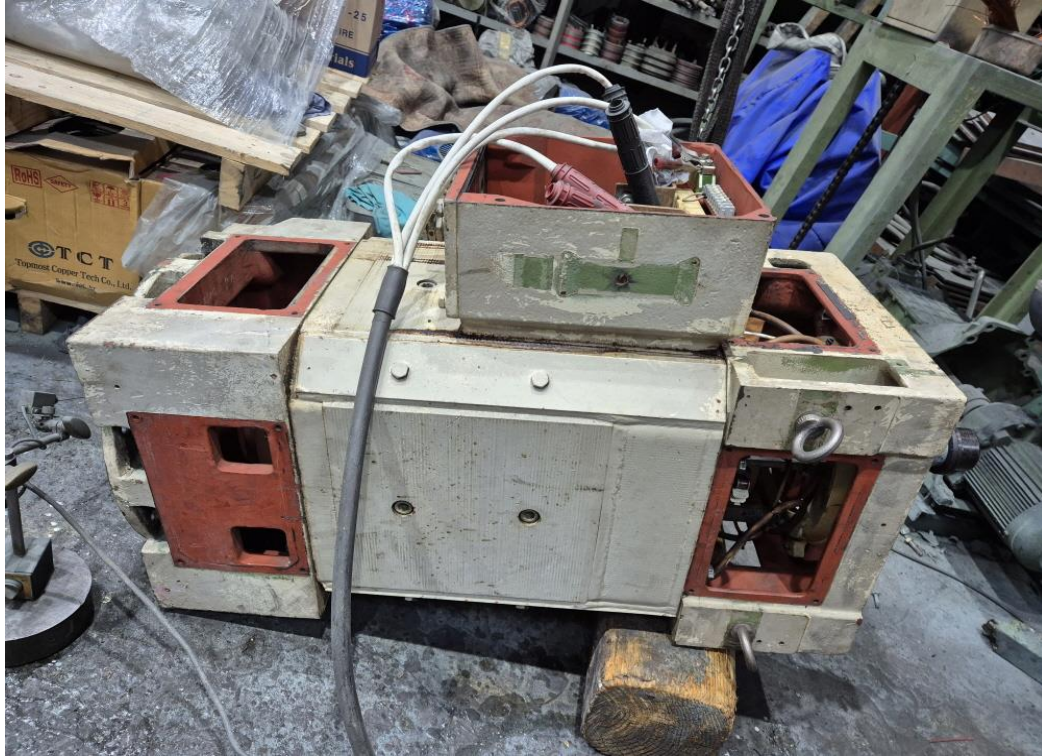
출고검사

시운전 TEST 실시

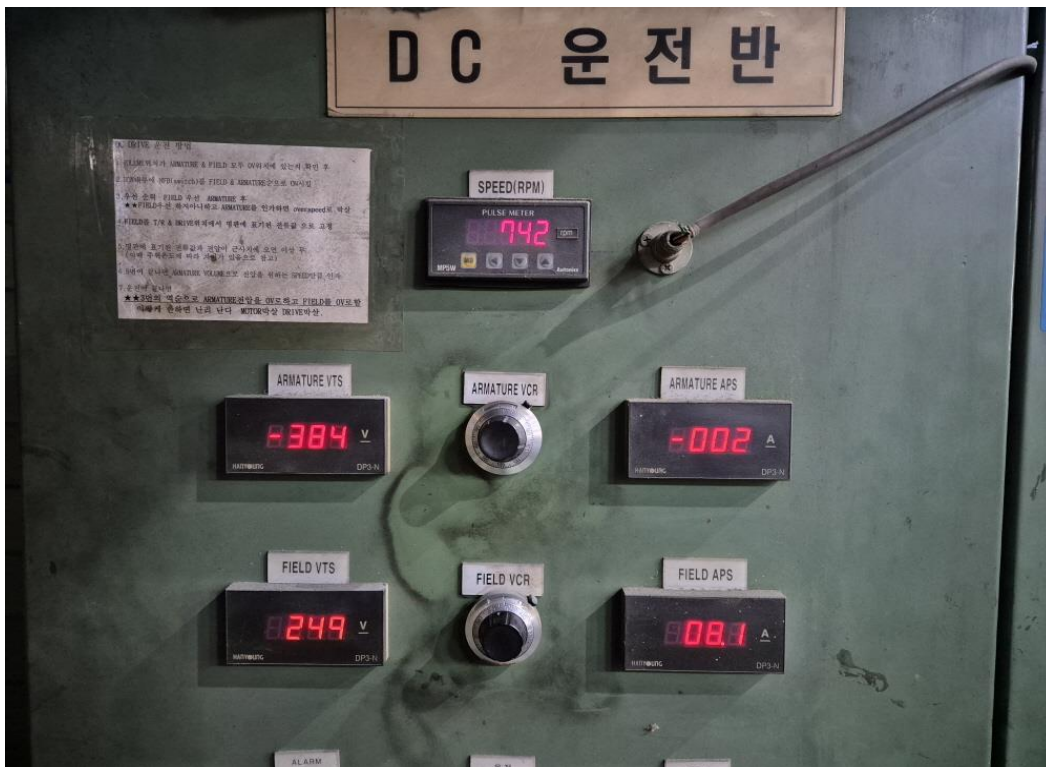
출고검사

시운전 실시 운전MONITORING

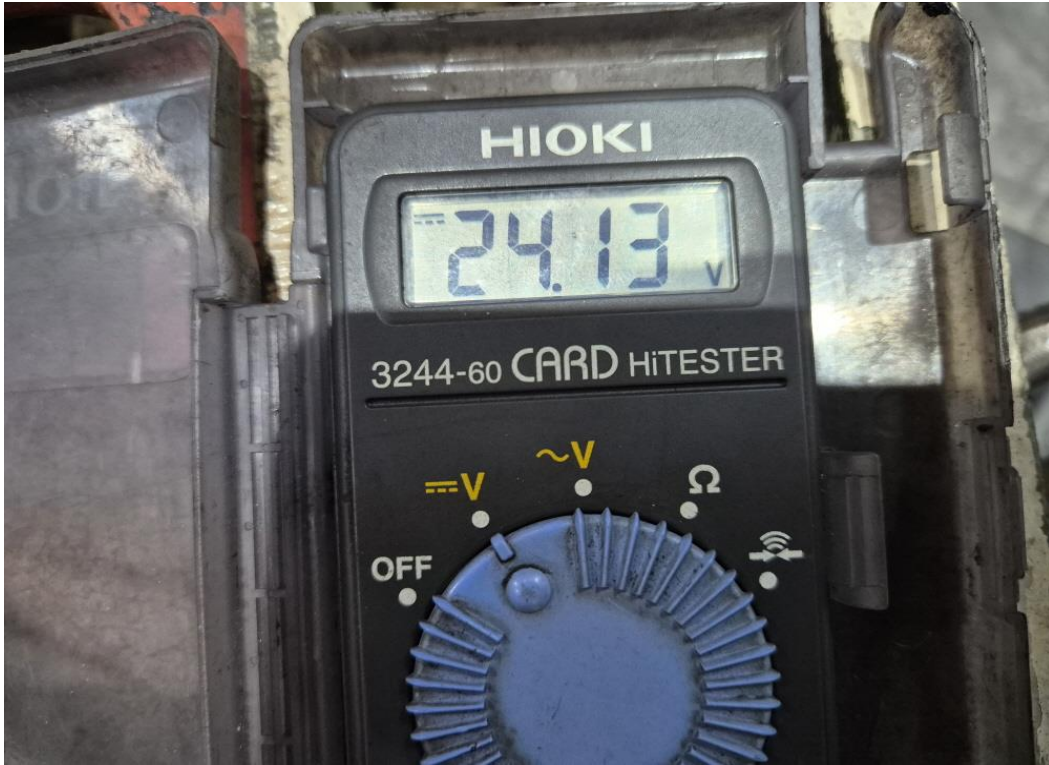
출고검사

742RPM일때 TACHO GENERATOR 출력 전압

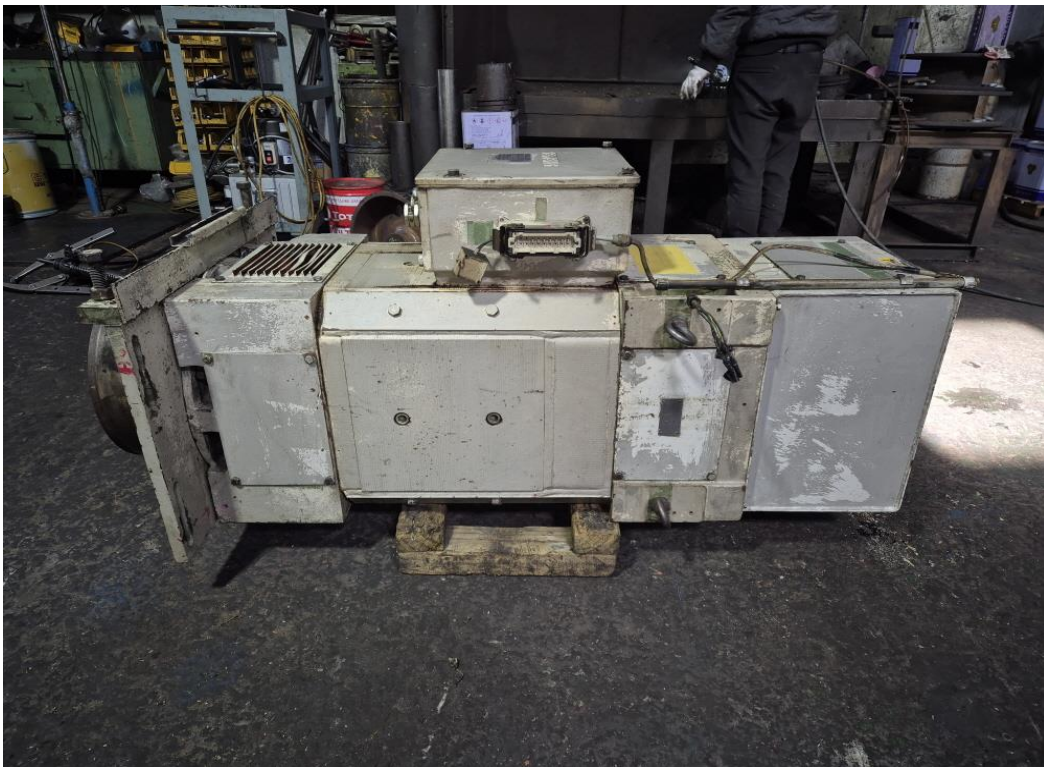
Ass'y

출고검사 후

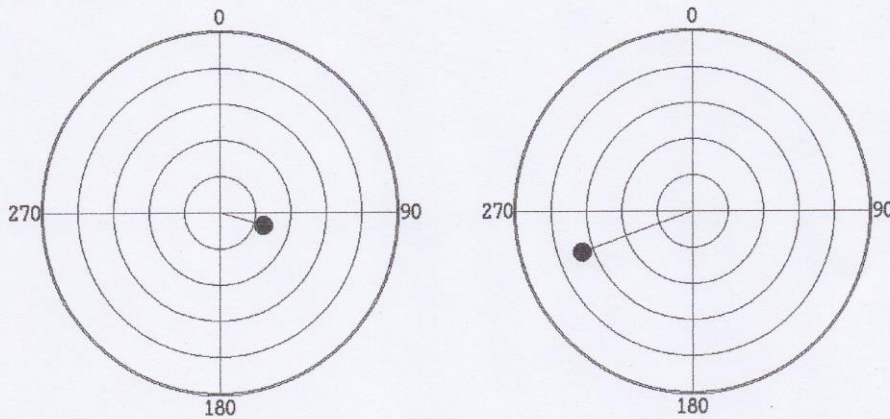
CORRECT UNBALANCE GRAPH (max = 10.0 gr)

PLANE1	PLANE2
UNBALANCE	11.6 gr	36.7 gr
ANGLE	137 deg	314 deg
RESULT	ACCEPT	REJECT

PLANE1	PLANE2
UNBALANCE	2.6 gr	6.7 gr
ANGLE	106 deg	250 deg
RESULT	ACCEPT	ACCEPT
