작업공정사진철

고객명: (주)
공사명: 제강 TE68 CRANE 30톤 AUX MOTOR수리

규격: P&H 권선형 440V 120HP 6P 60%ED

REPAIR 내역: 분해 조립 및 불순물 CLEANSING DRYING
1차 OVERHAUL
2차 REWINDING
BALANCING작업 UNBALANCE교정
BEARING 교환
입 출고검사 시운전 TEST 및 COLOR PAINTING

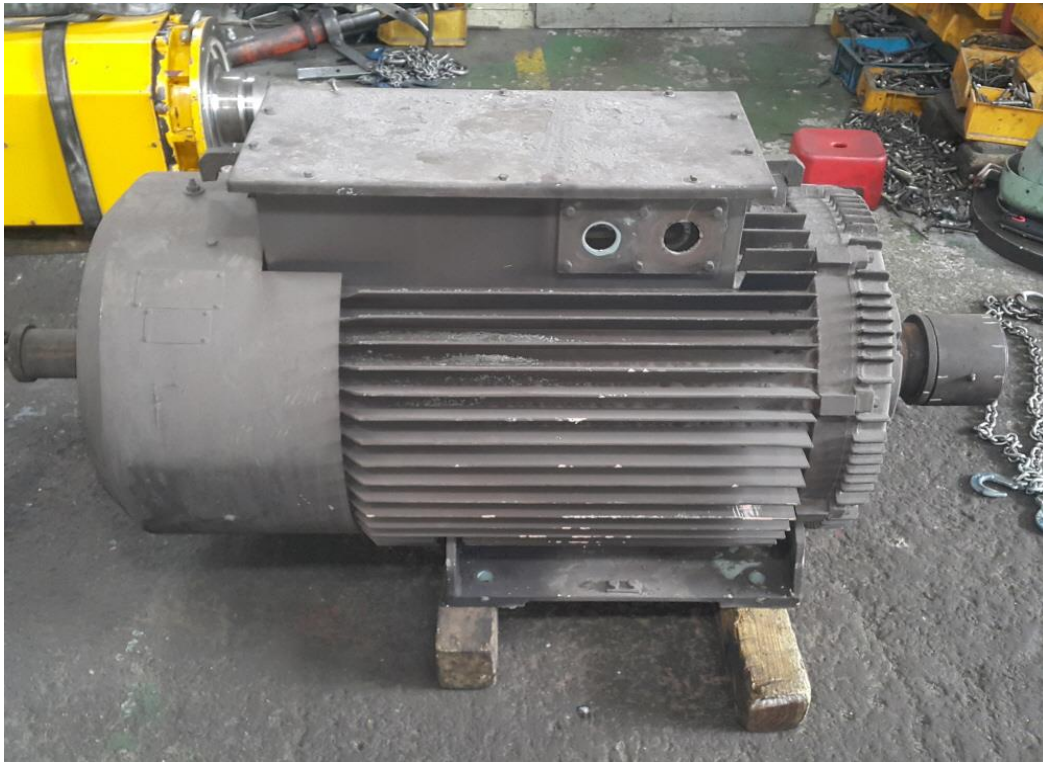
Ass'y

분해 전

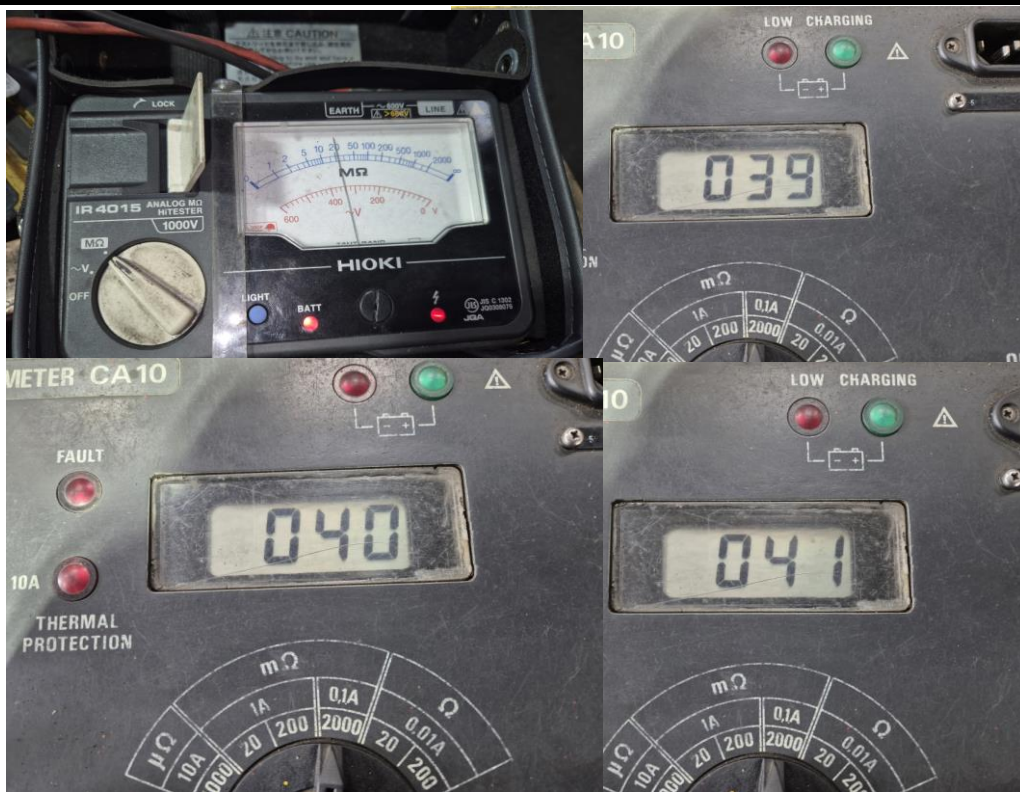
STATOR권체

절연저항 & 각 상별 권선저항

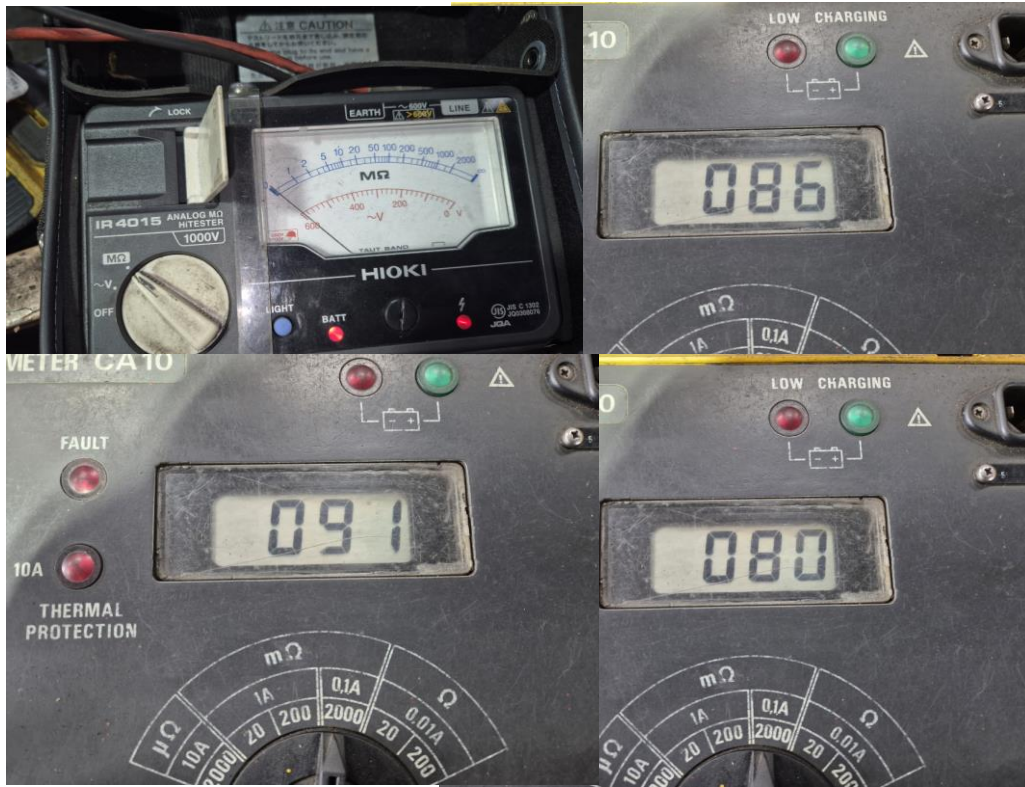
ROTOR권체

절연저항 & 각 상별 권선저항

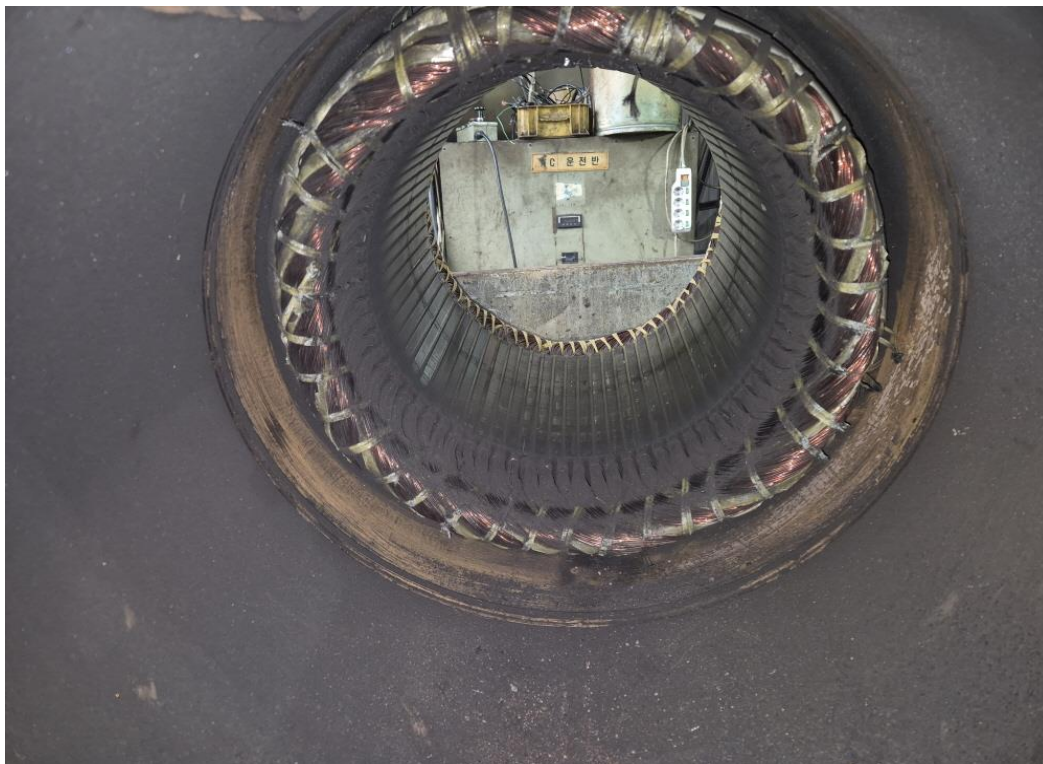
STATOR권체

권선 부

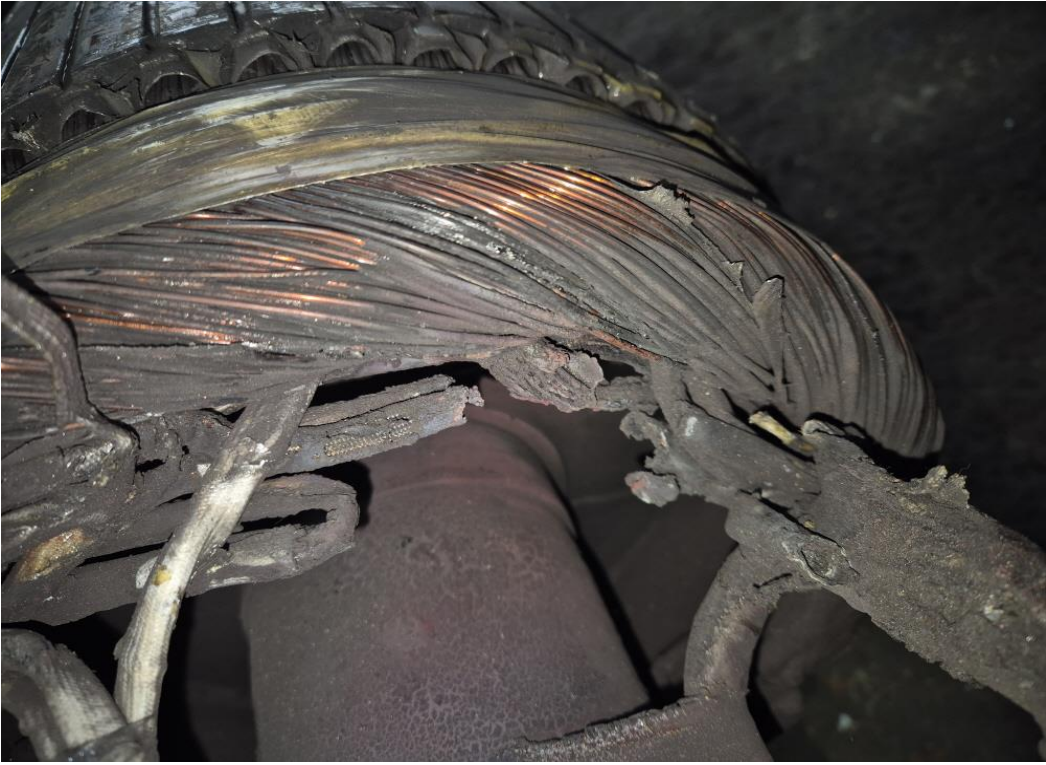
ROTOR권체	권선 손상
작업공정	권선형 MOTOR 120HP 6P 입고검사

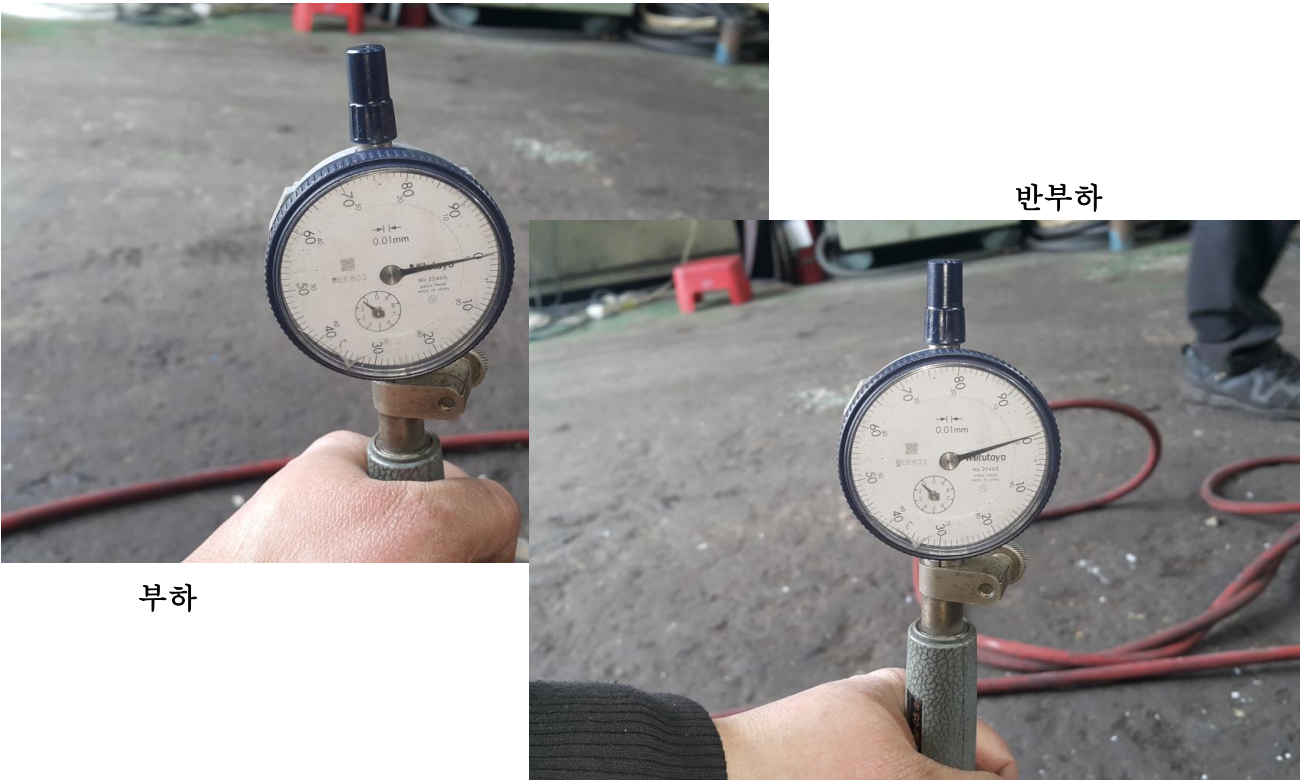
BRACKET	양측 HOUSING 검사 1/100이내로 양호

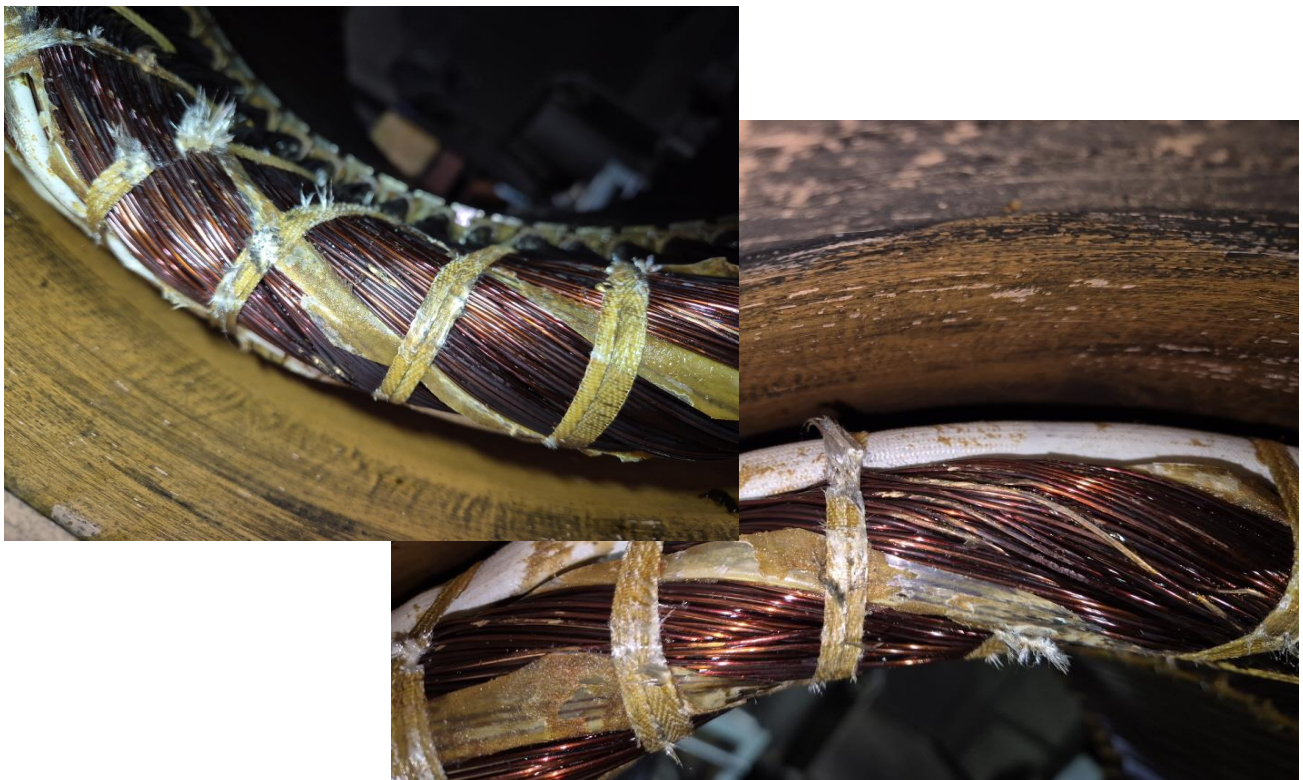
STATOR권체

건조후 검사에서 부분적으로 손상은 있으나 복원 가능으로 판단했습

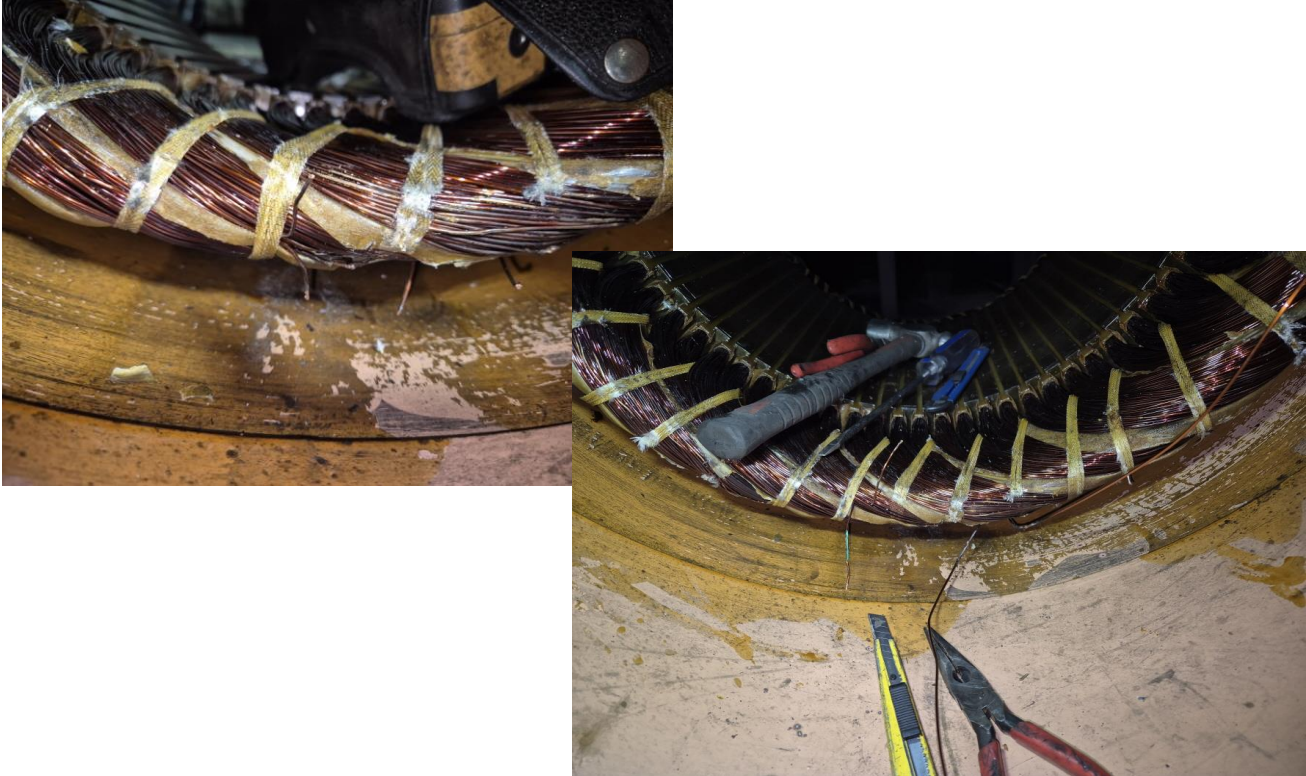
STATOR 권체	권선에 부분적으로 손상은 있으나 복원 가능으로 판단했슴
작업공정	권선형 MOTOR 120HP 6P OVERHAUL

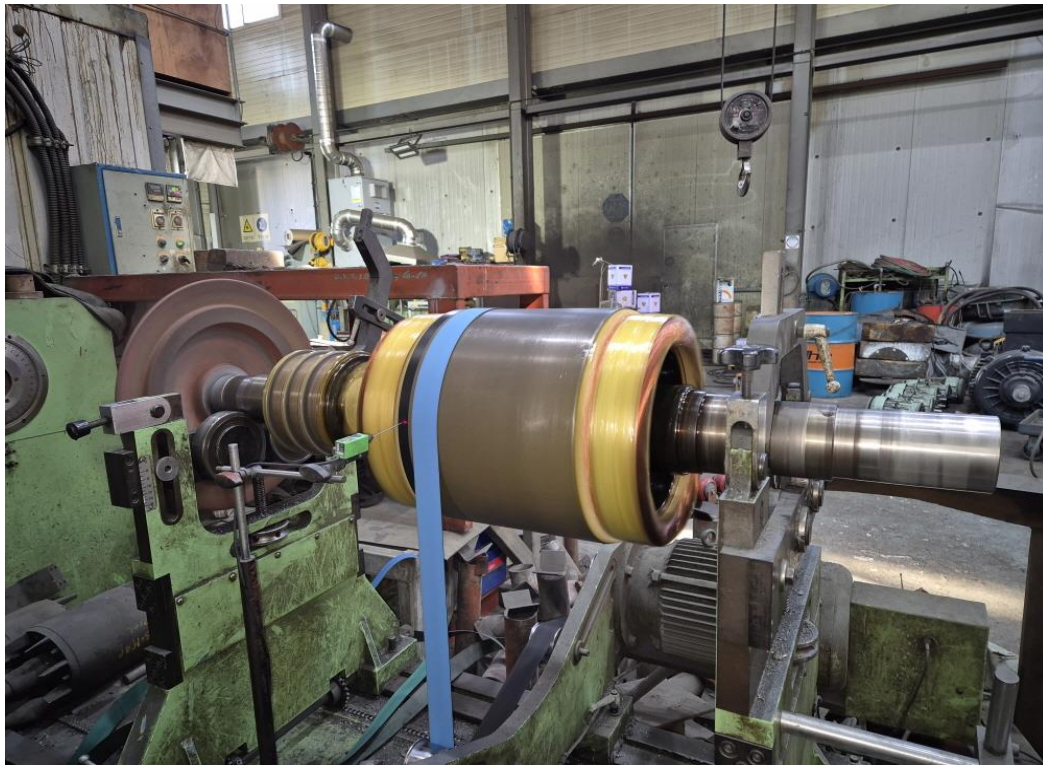
ROTOR

PLANE1	PLANE2
UNBALANCE	368.5 gr	225.4 gr
ANGLE	10 deg	194 deg
RESULT	REJECT	REJECT

PLANE1	PLANE2
UNBALANCE	6.6 gr	10.4 gr
ANGLE	119 deg	283 deg
RESULT	ACCEPT	ACCEPT

BALANCING실시

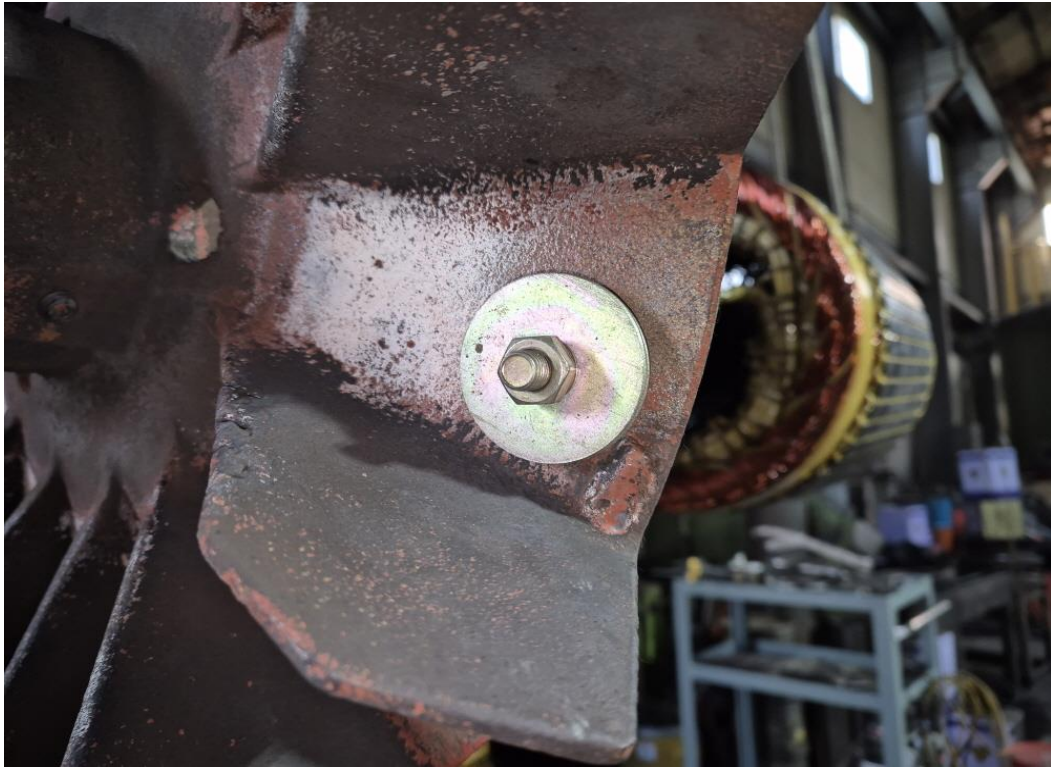
ROTOR	교정된 UNBALANCE REPORT 참조
작업공정	권선형 MOTOR 120HP 6P REWINDING

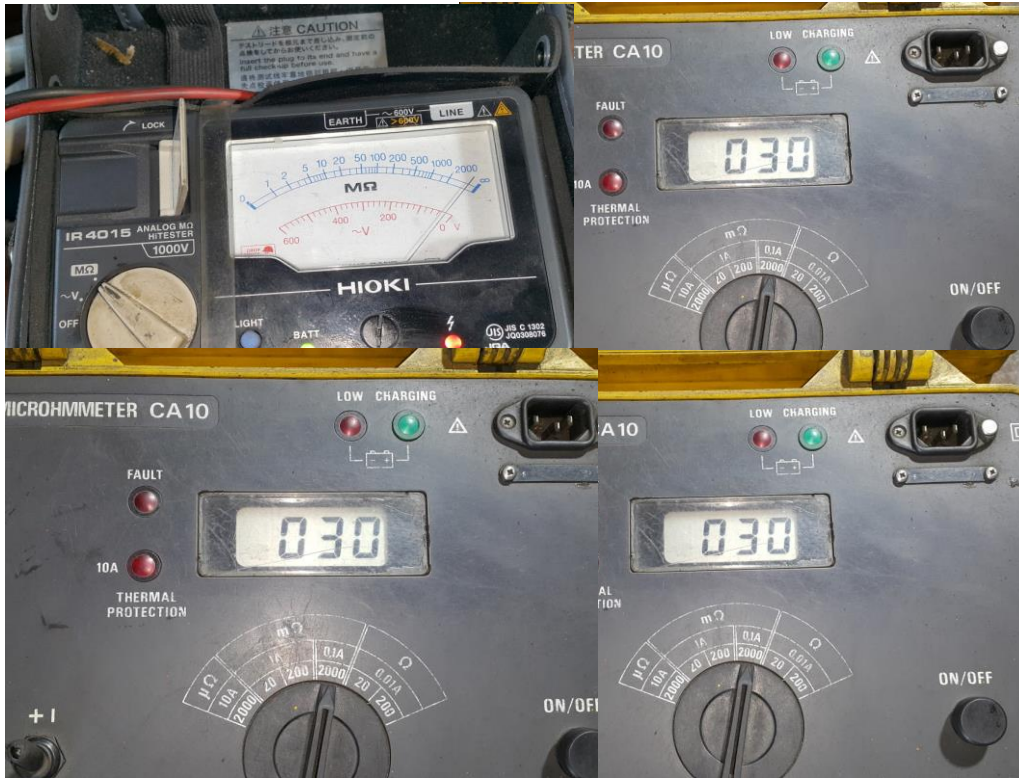
출고검사

STATOR 절연저항 & 각 상별 권선저항

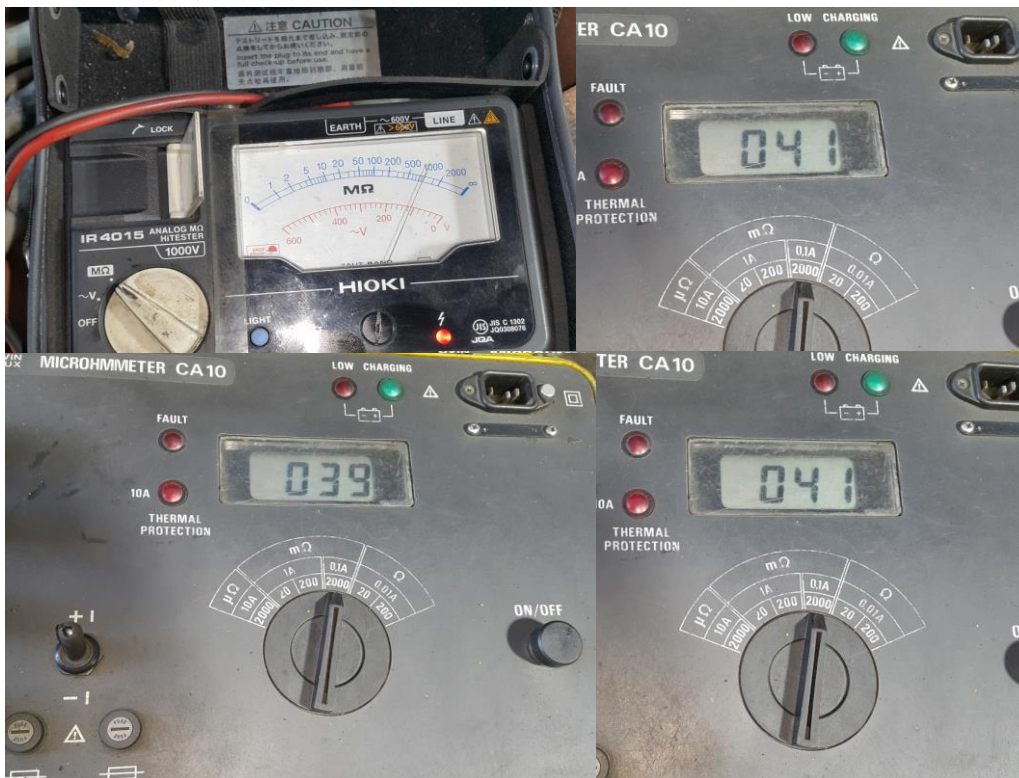
출고검사

ROTOR 절연저항 & 각 상별 권선저항

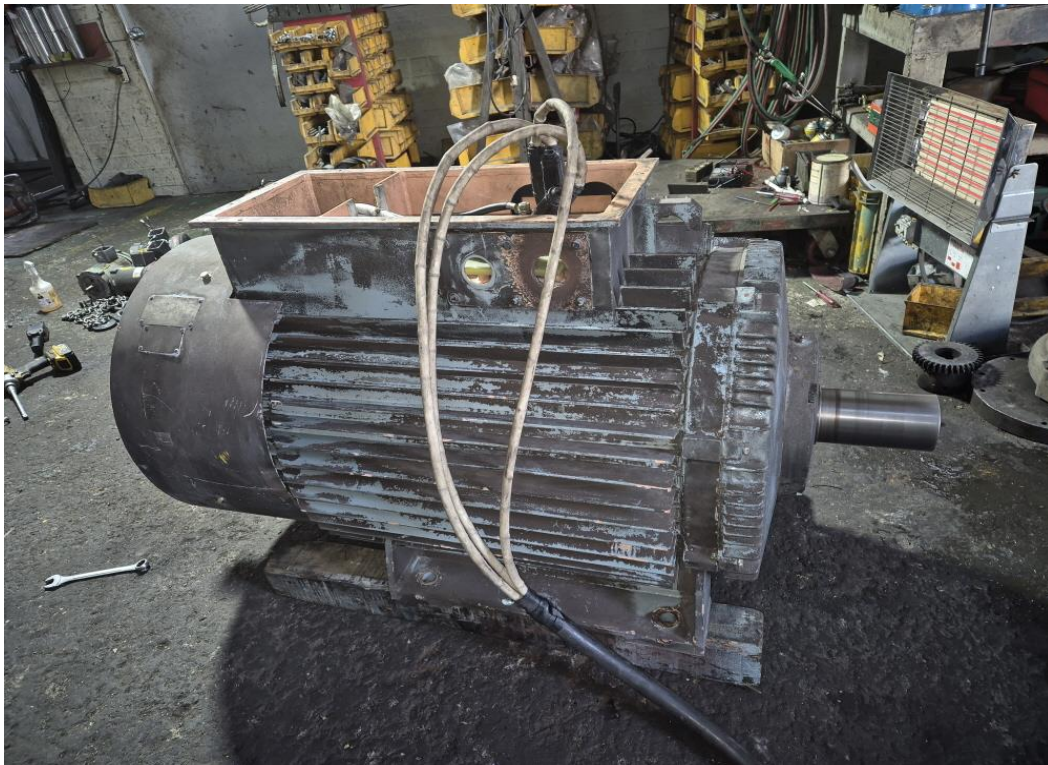
출고검사

시운전 TEST 실시

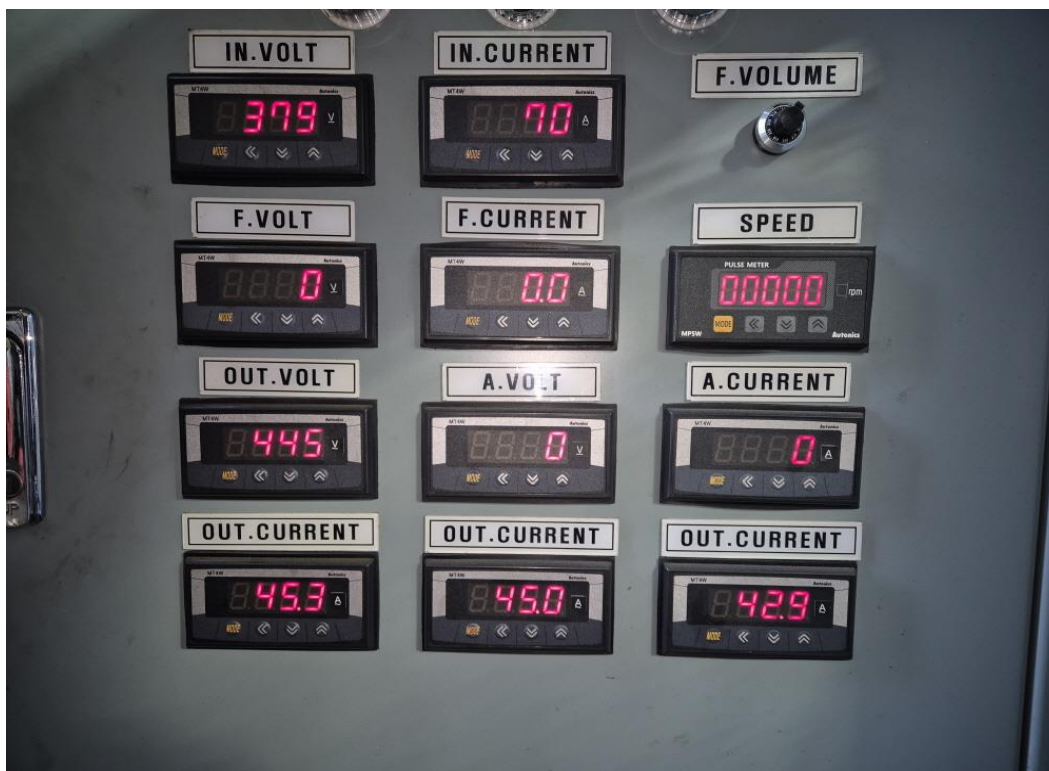
출고검사

시운전 TEST 실시 운전 CURRENT

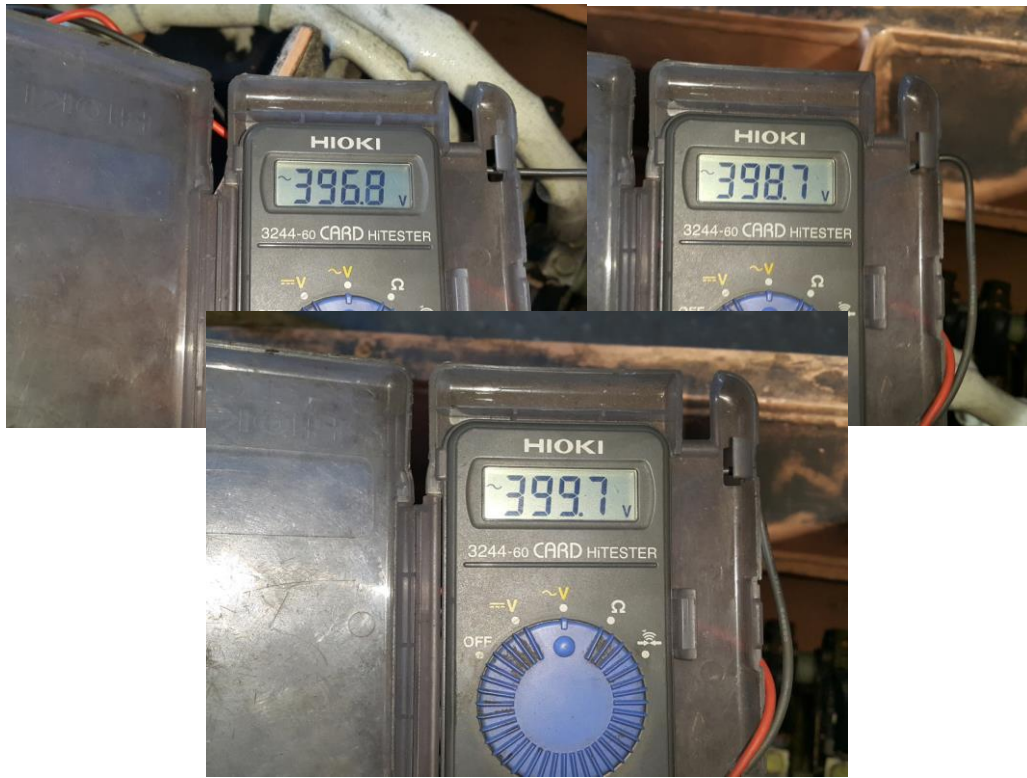
출고검사

445V일때 ROTOR 2차 각 상별 출력 전압
