입고검사 REPORT

공사명: OVER HEAD CRANE MOTOR OVERHAUL건의 1대 이상

규격: 권선형 460V 100HP 6P 60%ED

REPAIR 내역: 분해 조립 및 불순물 CLEANSING DRYING
STATOR REWINDING
INSULATING VARNISH DIPPING DRYING
부하측 HOUSING METALLIZING 연마
BALANCING작업 UNBALANCE교정
BEARING 교환
입 출고검사 시운전 TEST 및 COLOR PAINTING

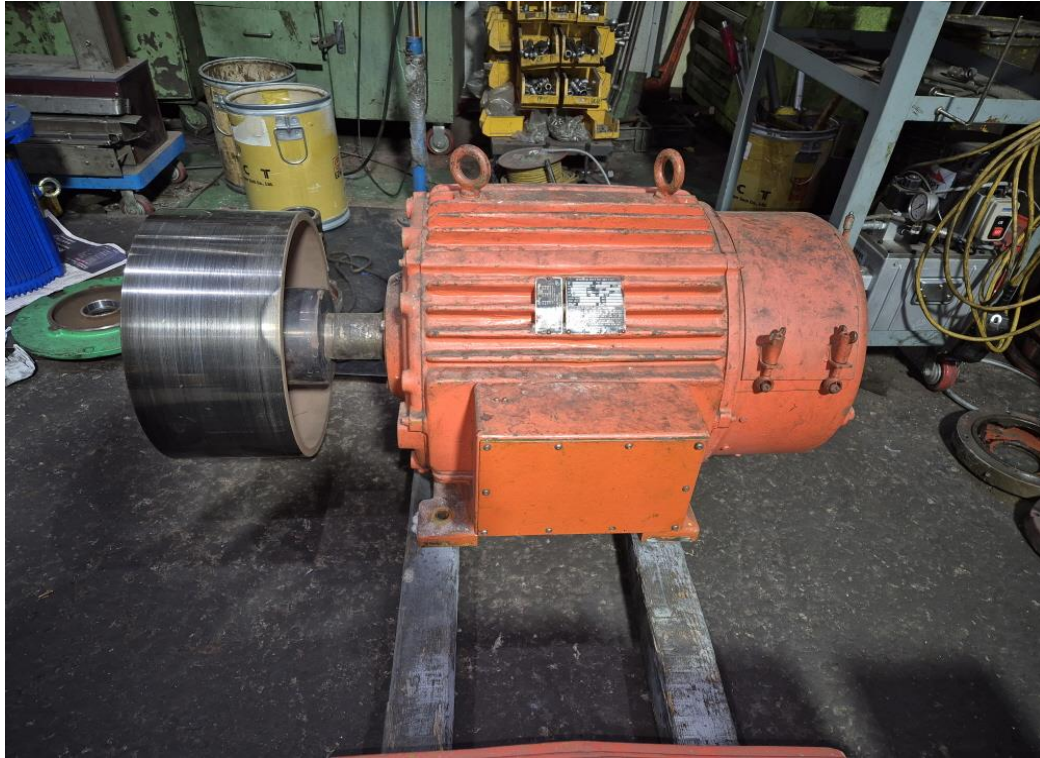
Ass'y

분해 전

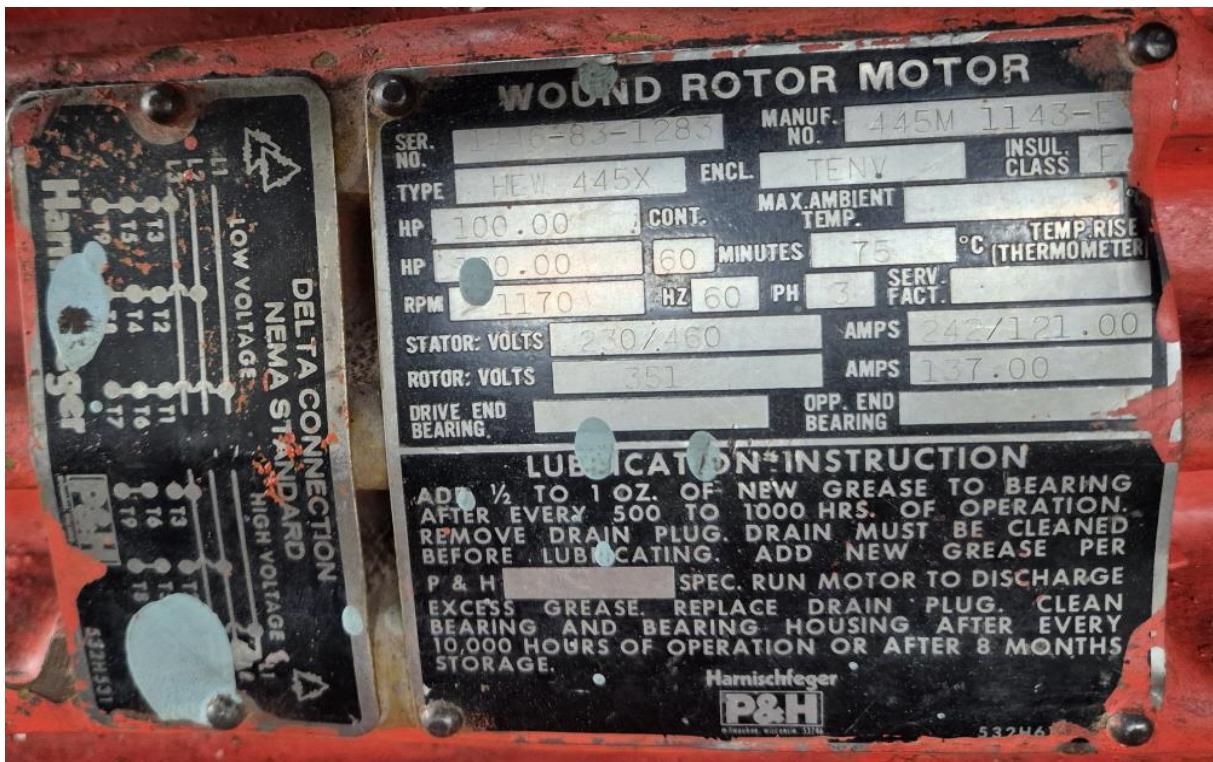
명판

NAMEPLATE DATA

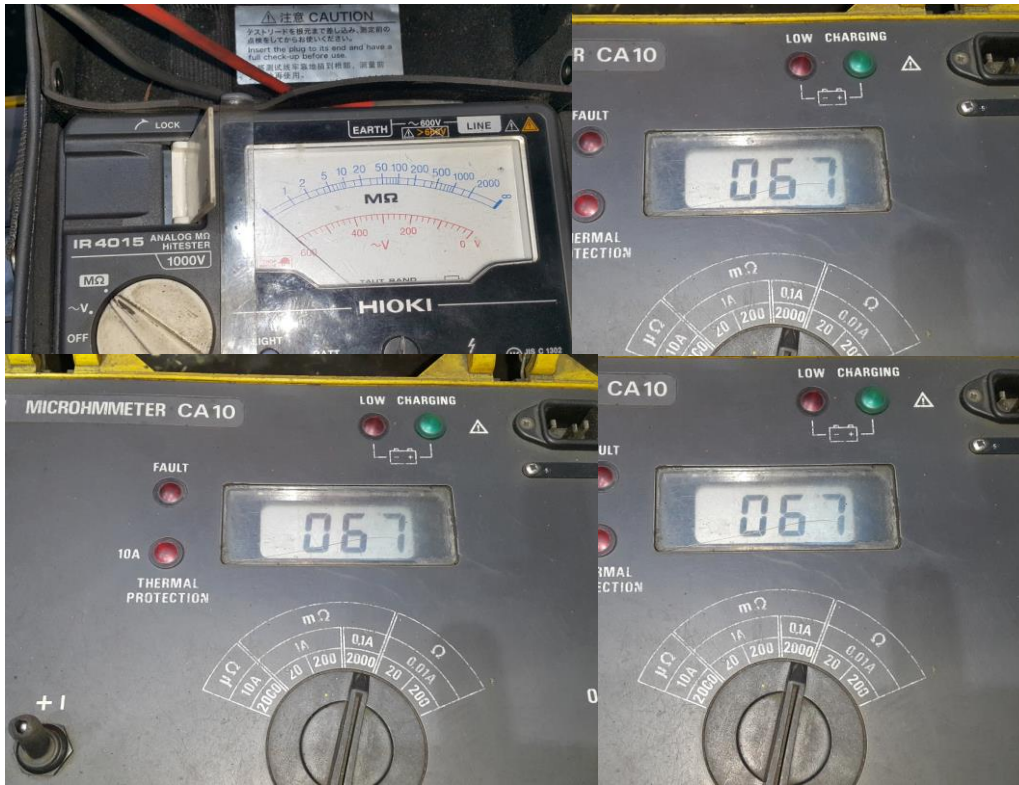
STATOR 권선검사

절연저항 & 각 상별 권선저항

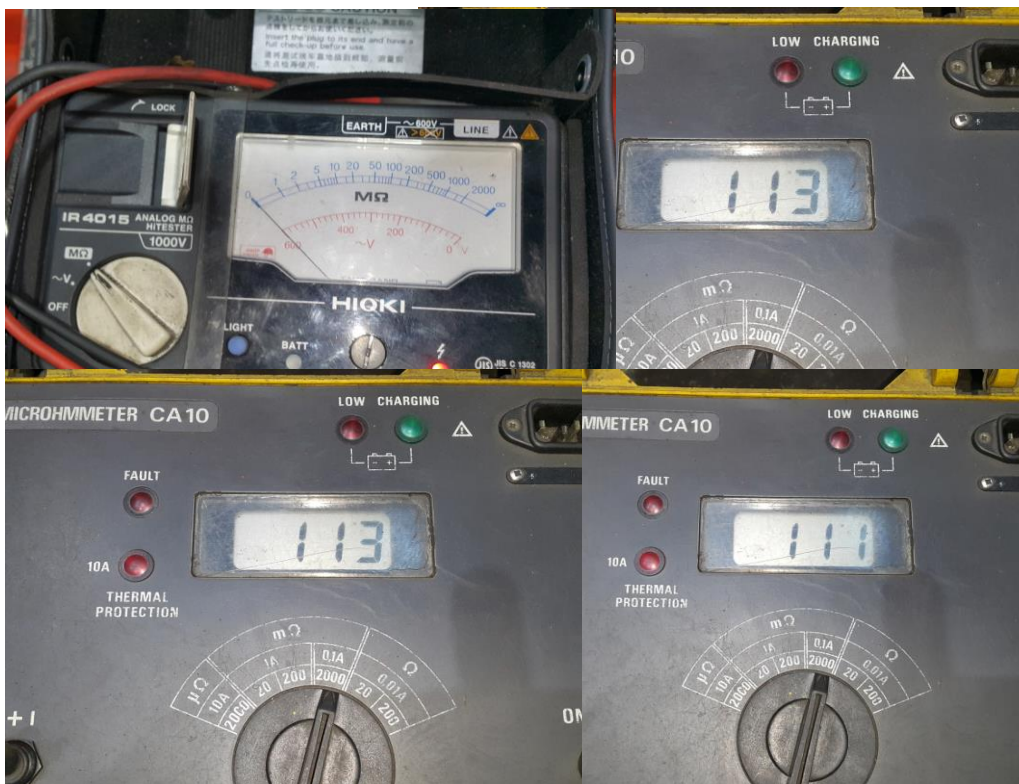
ROTOR 권선검사

절연저항 & 각 상별 권선저항

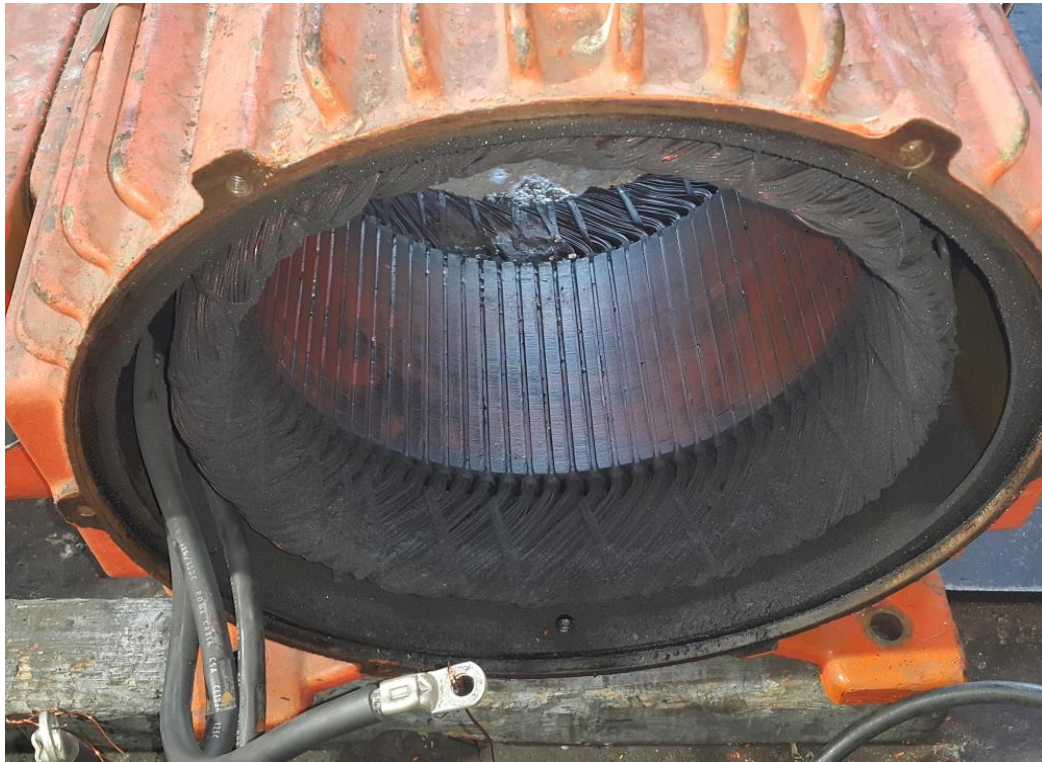
STATOR 권체

분해 후

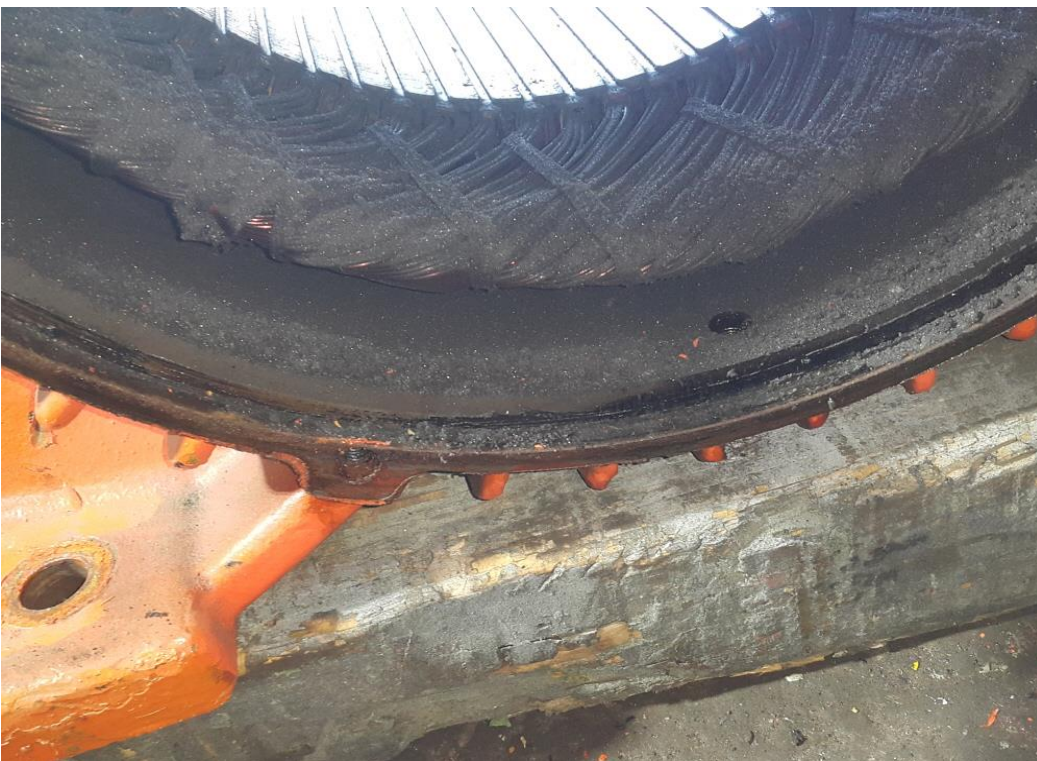
STATOR 권체

분해 후

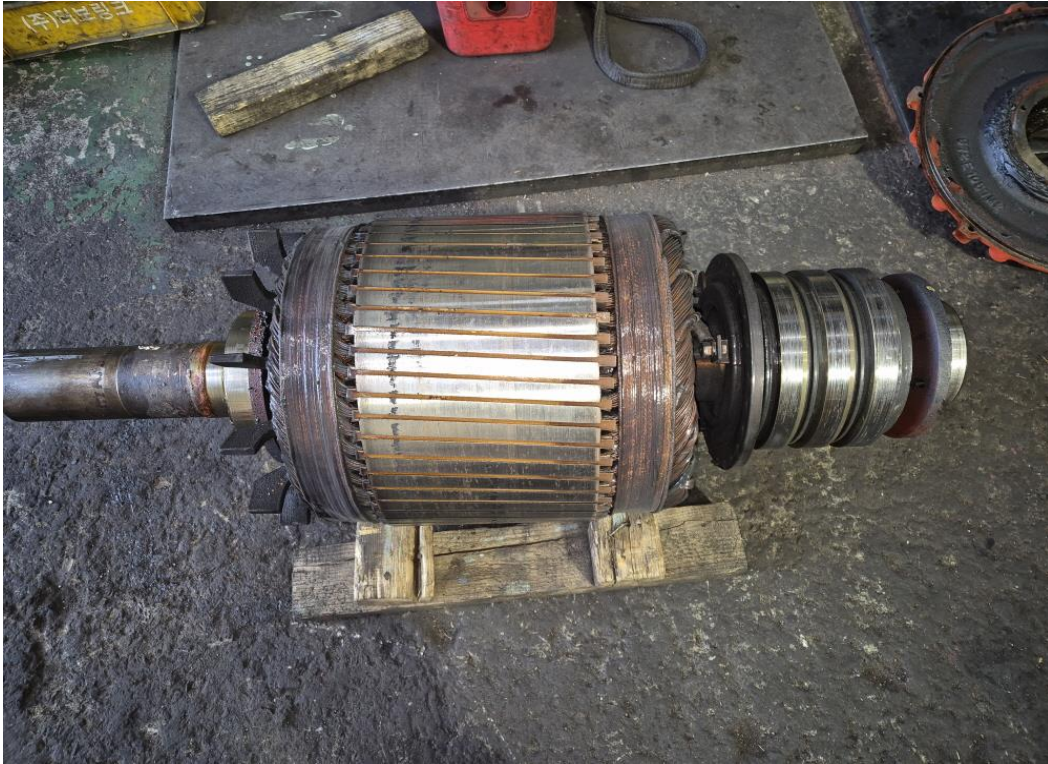
ROTOR 권체

분해 후

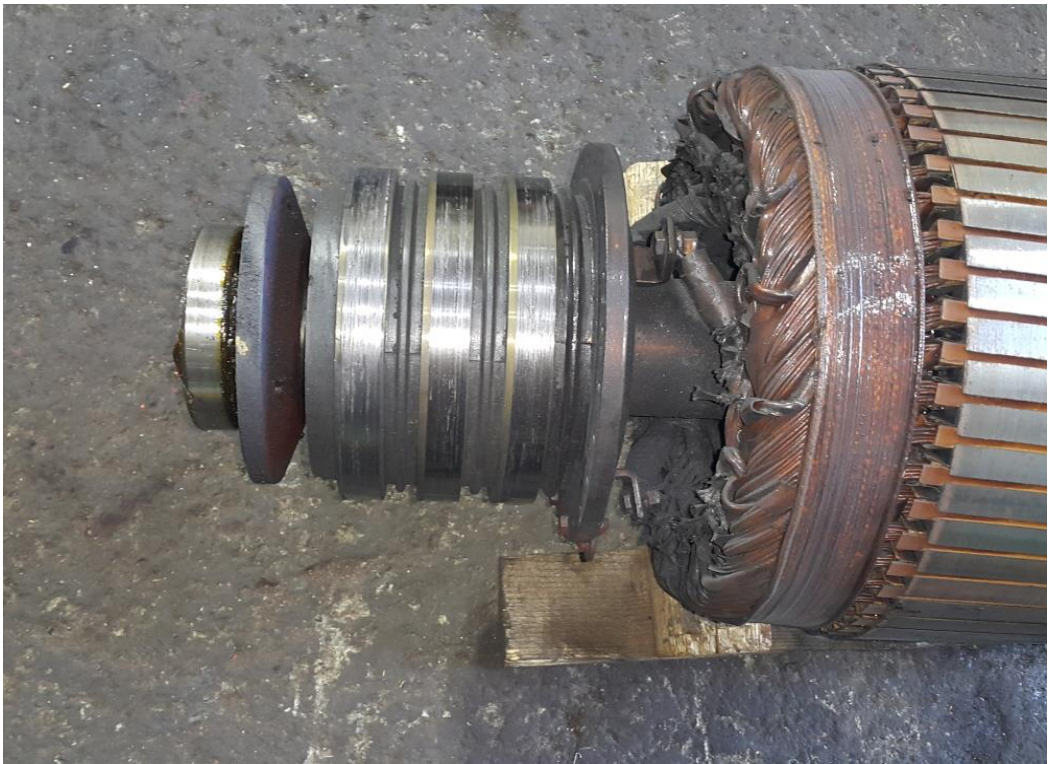
ROTOR 권체

SLIP RING 조흔현상

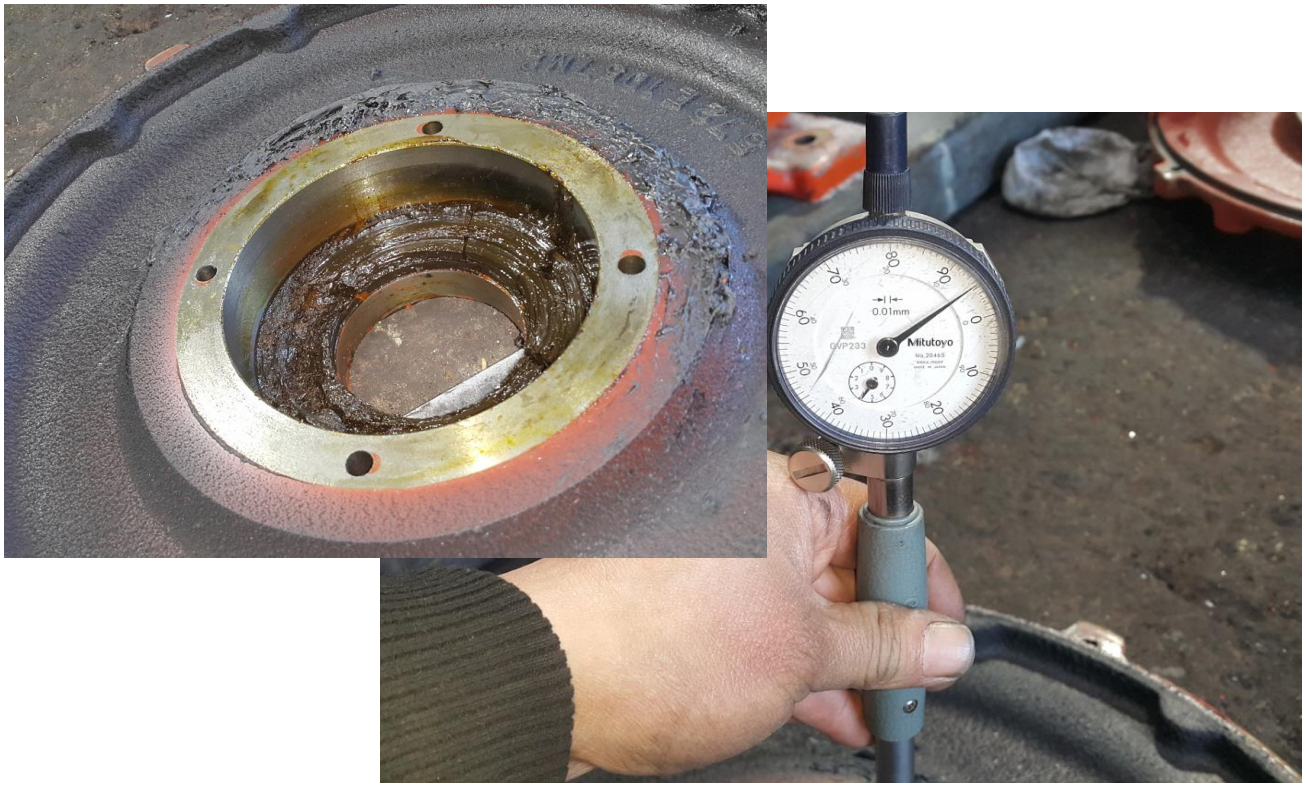
BRACKET

부하측 HOUSING 측정치 5/100로 불량 METALLIZING 연마 필요

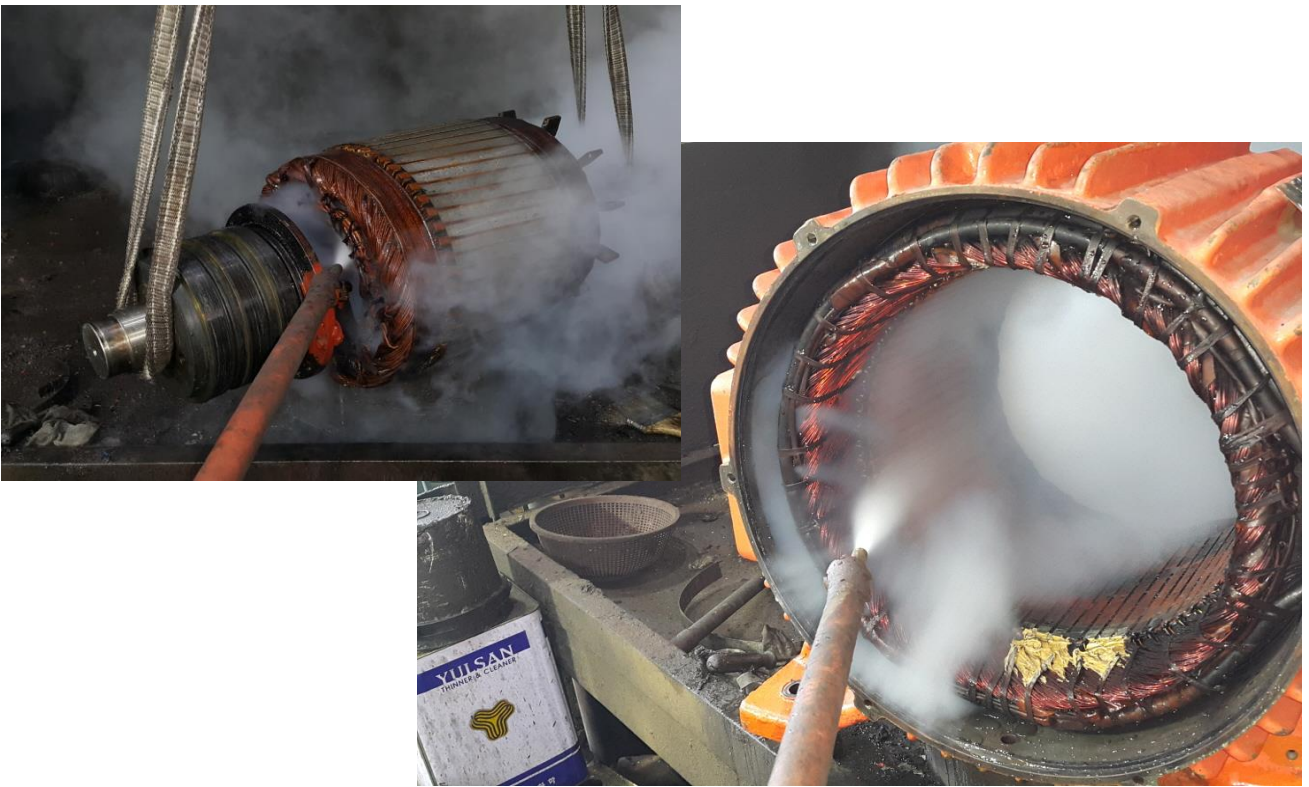
권척

스팀세척 실시

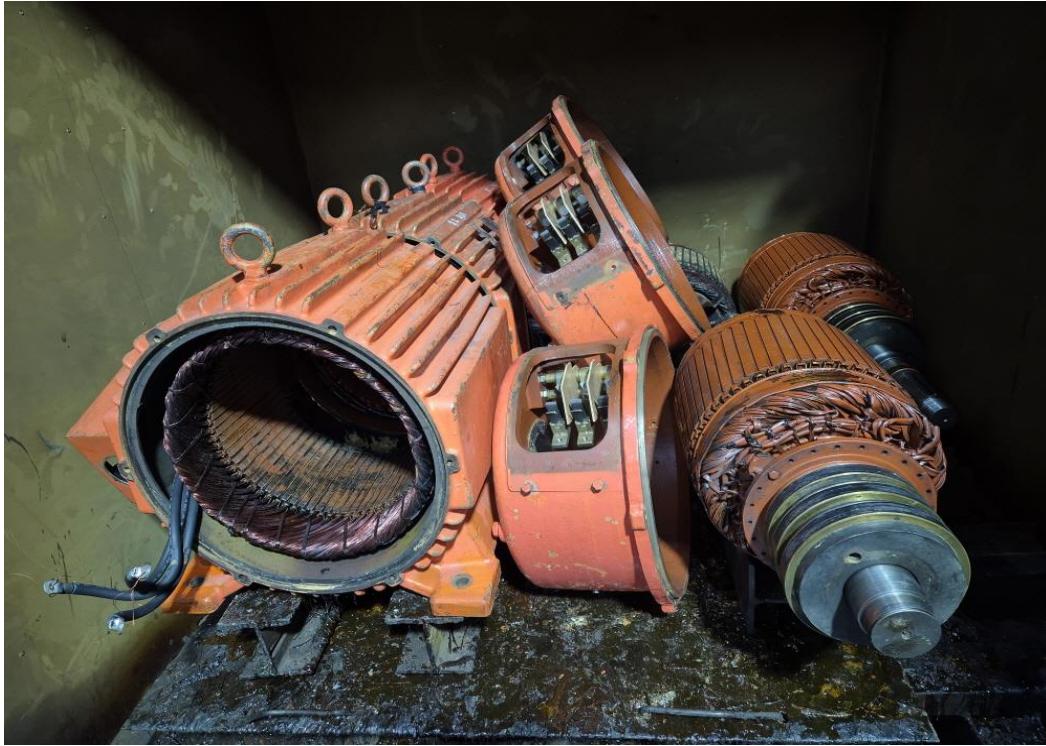
권체

스팀세척 후 건조실시

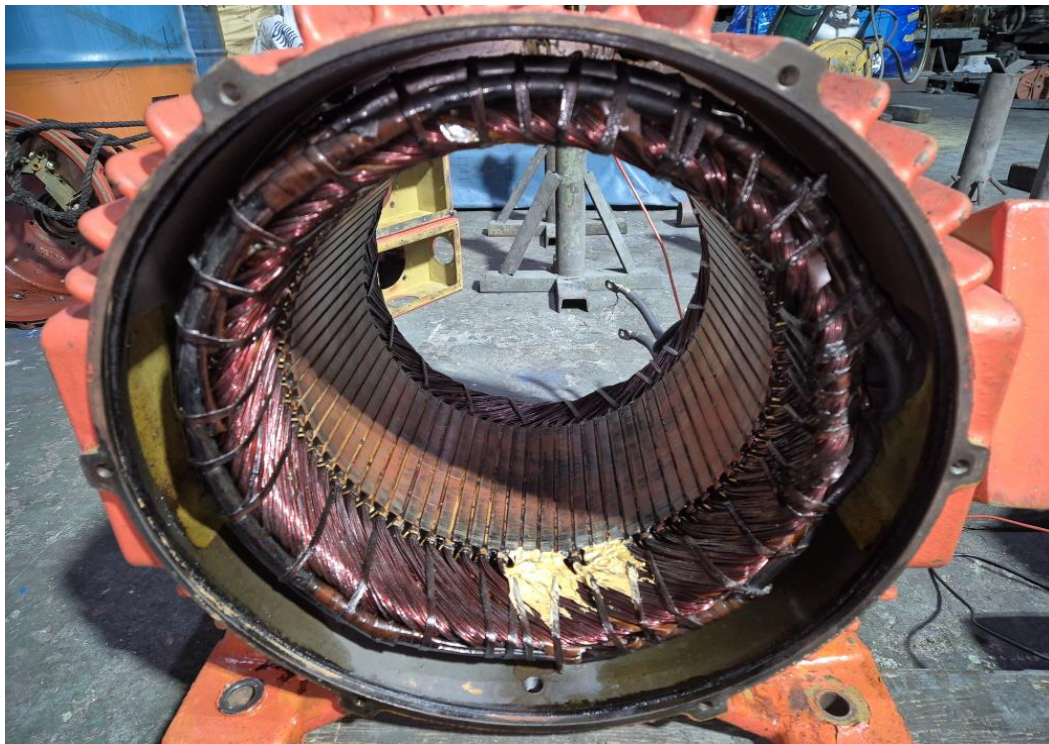
STATOR권체

건조실시 후 절연복원 불량

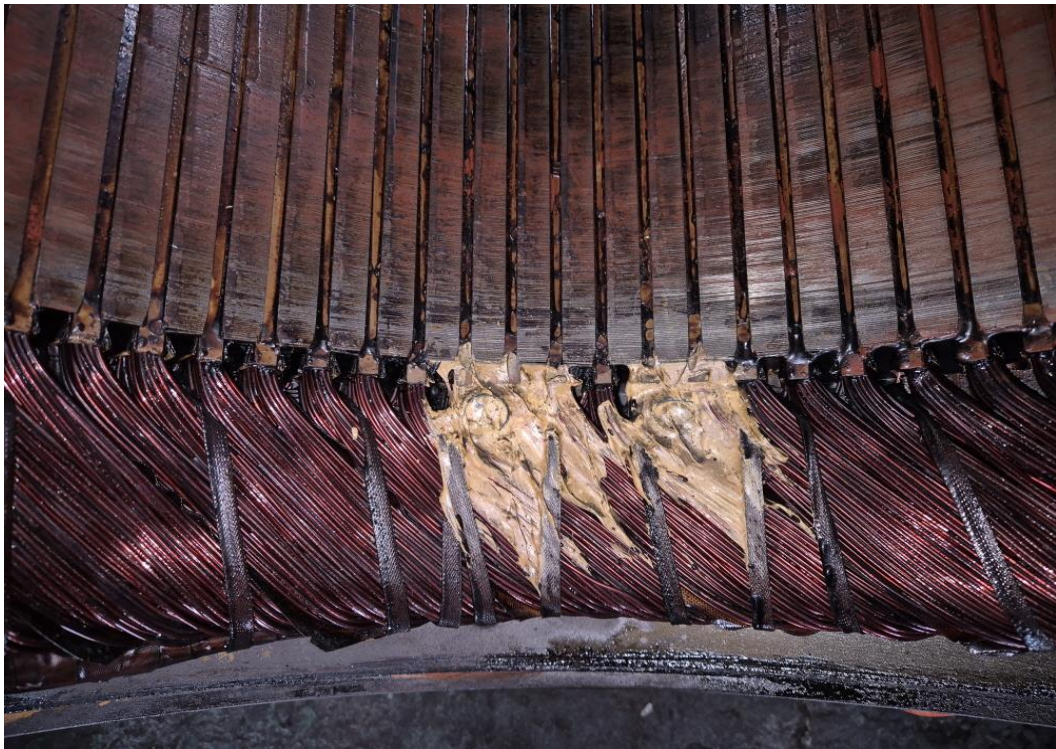
STATOR권체

권선 발열과 INSULATOR의 피로누적에 의한 이상으로 짐작됨

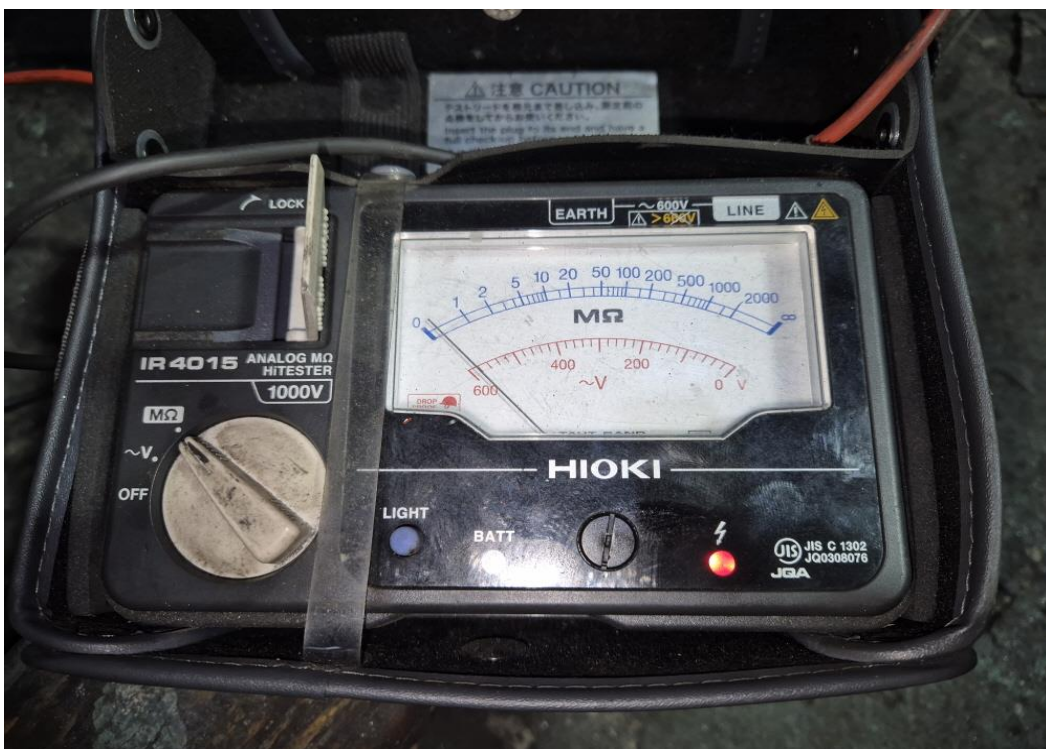
STATOR권체

절연복원 불량

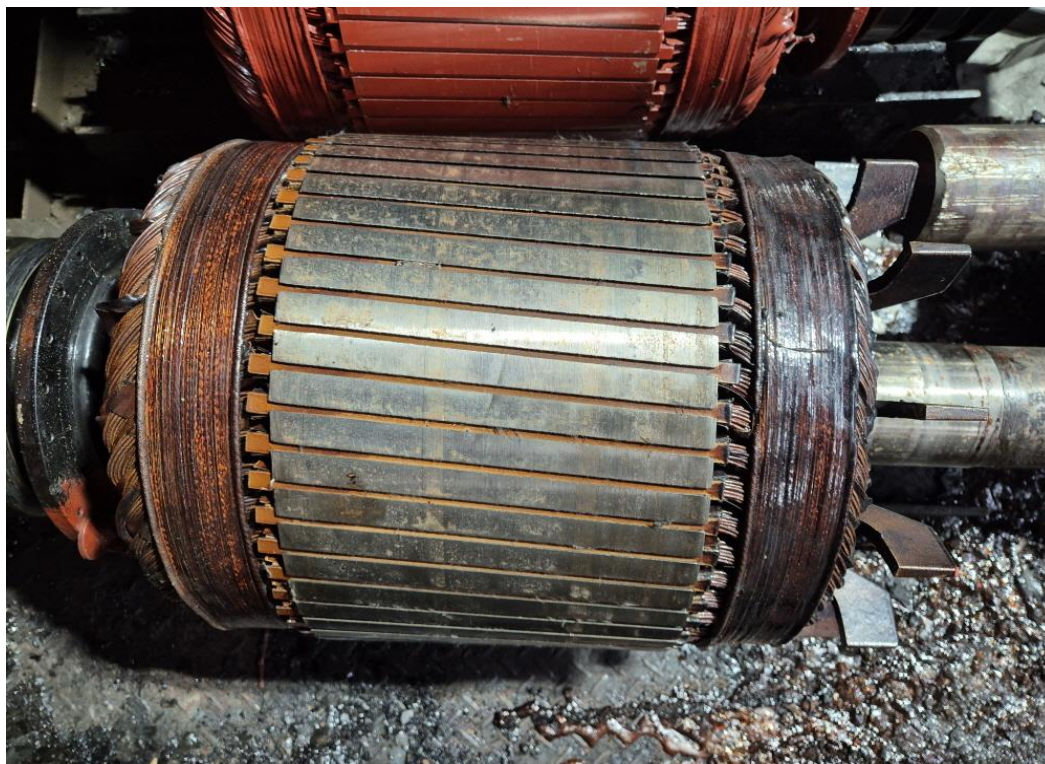
ROTOR권체

권선은 GLASS COATING으로 되어있어 이상 없음

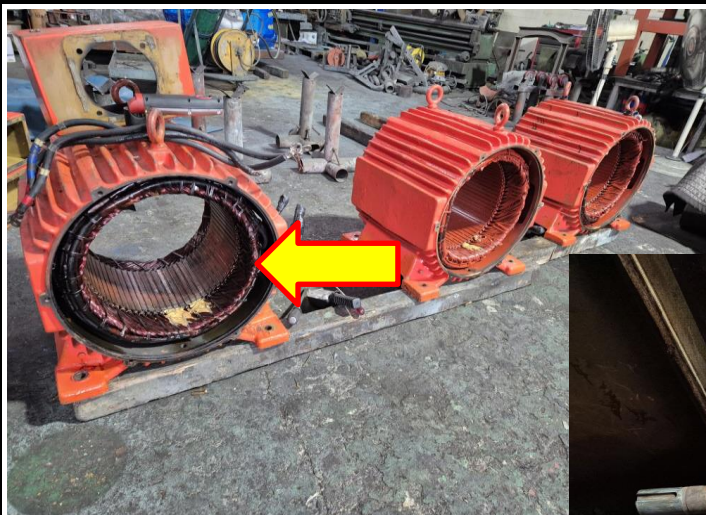
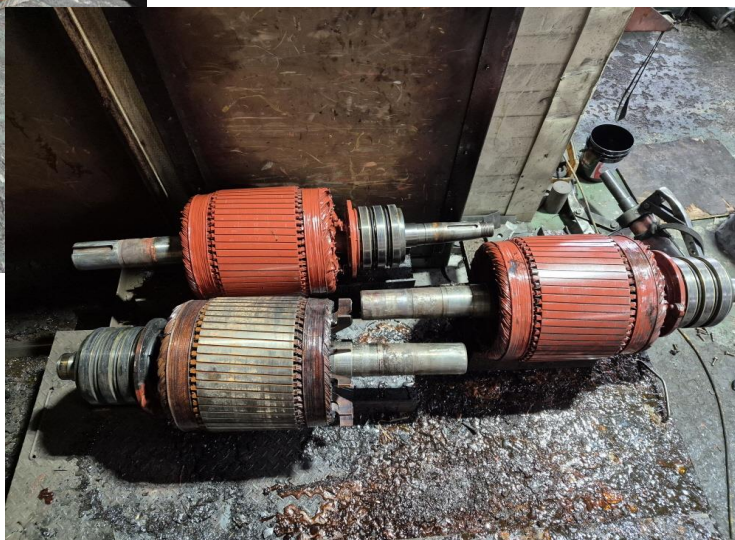
권체

세척 건조후 STAROR권체 1대를 제외한 나머지는 양호 함
