# 작업공정 REPORT

공사명: 한울원전 1호기 터빈홀 Main Crane Motor 정비 1호기 AUX

규격: 권선형 460V 100HP 6P 60%ED

REPAIR 내역: 분해 조립 및 불순물 CLEANSING DRYING  
STATOR REWINDING  
INSULATING VARNISH DIPPING DRYING  
부하측 HOUSING METALLIZING 연마  
BALANCING작업 UNBALANCE교정  
BEARING 교환  
입 출고검사 시운전 TEST 및 COLOR PAINTING

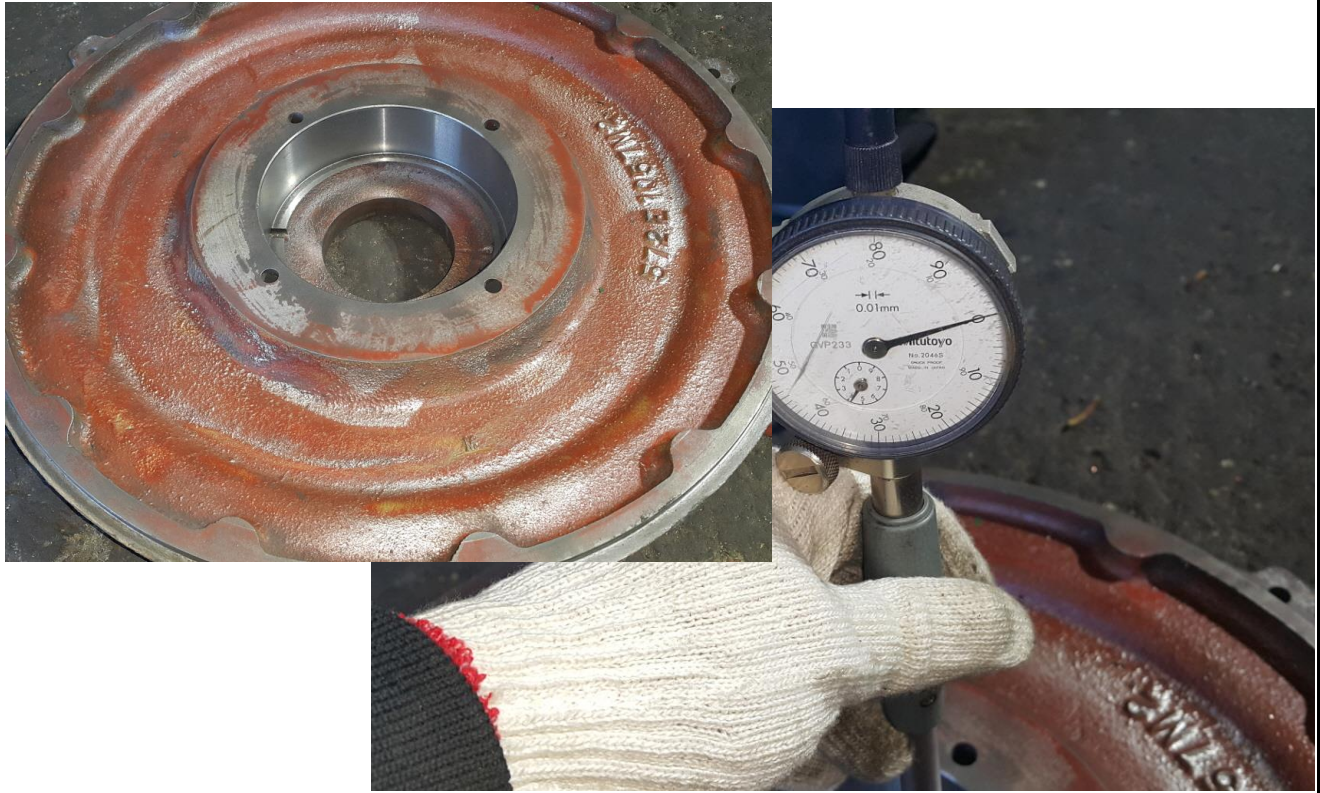
BRACKET

부하측 HOUSING METALLIZING 연마 후 검사 0/100

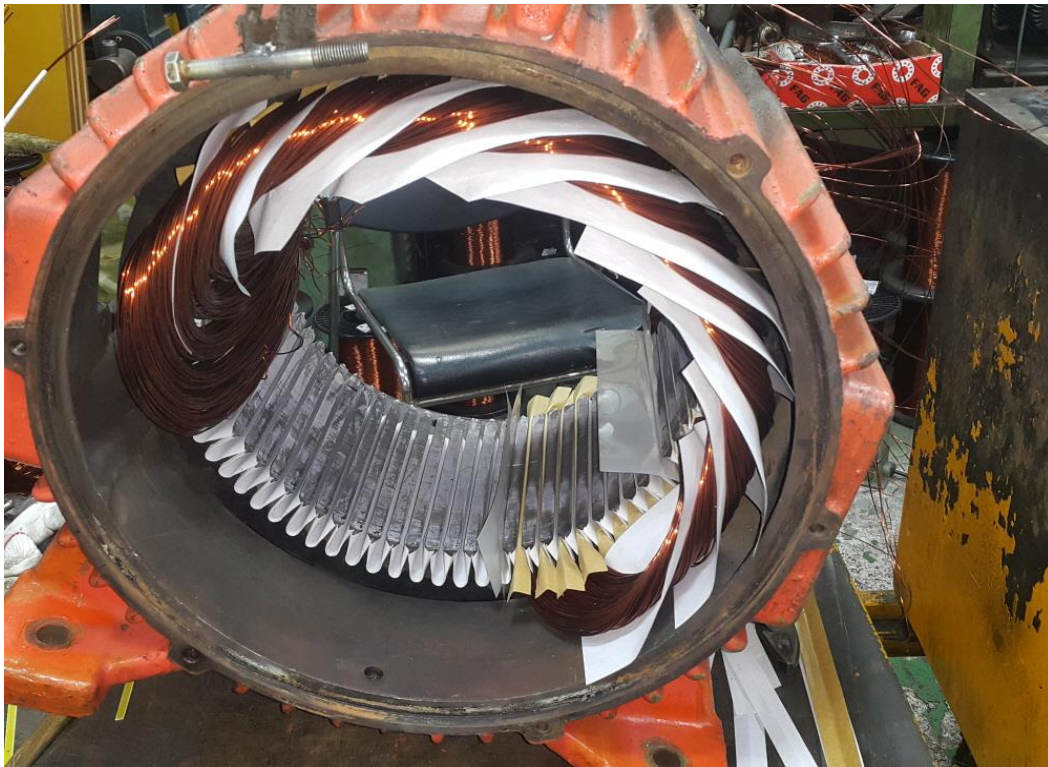
STATOR권체

재 권선실시

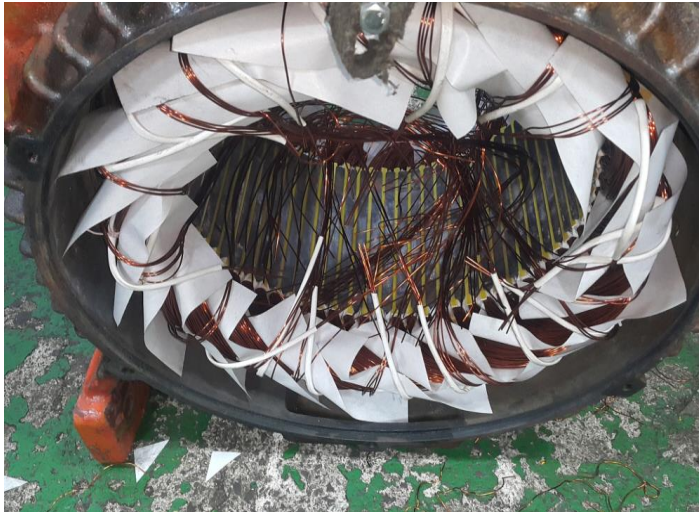
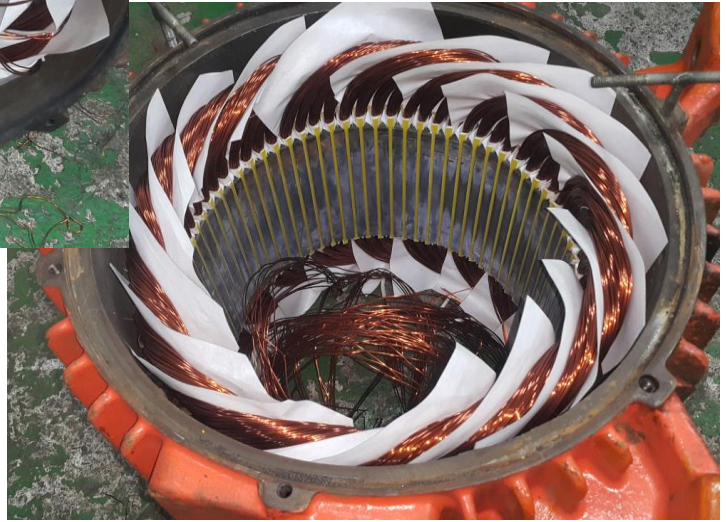
STATOR권체

재 권선실시

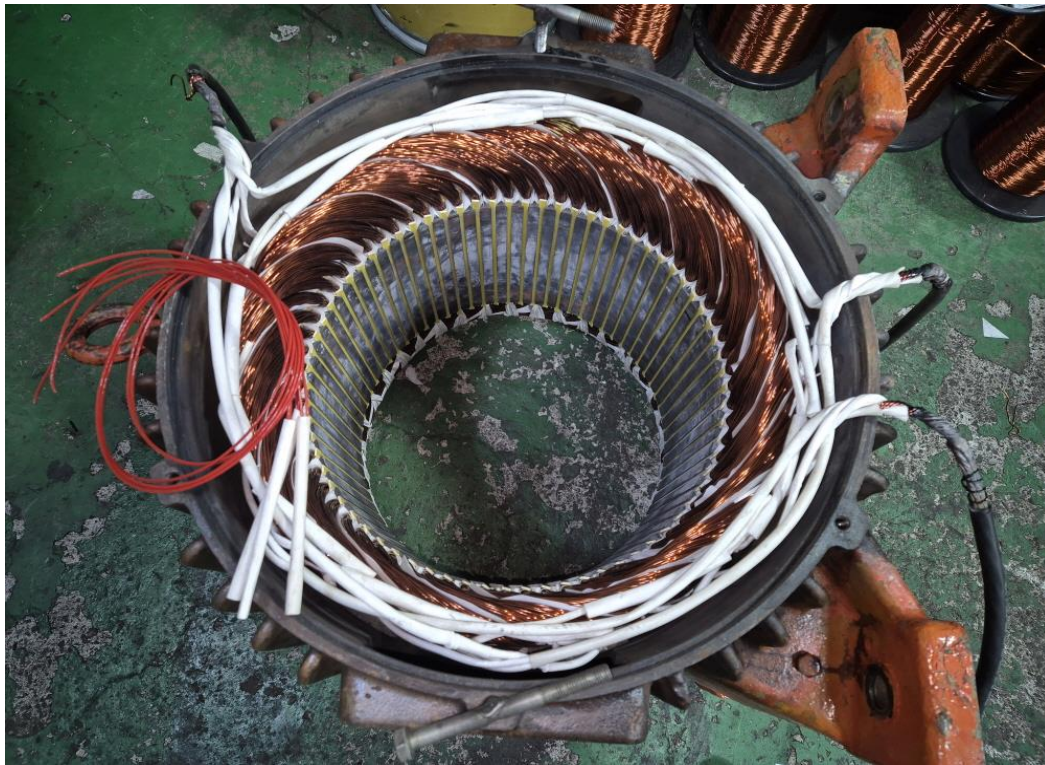
STATOR권체

재 권선 및 결선작업

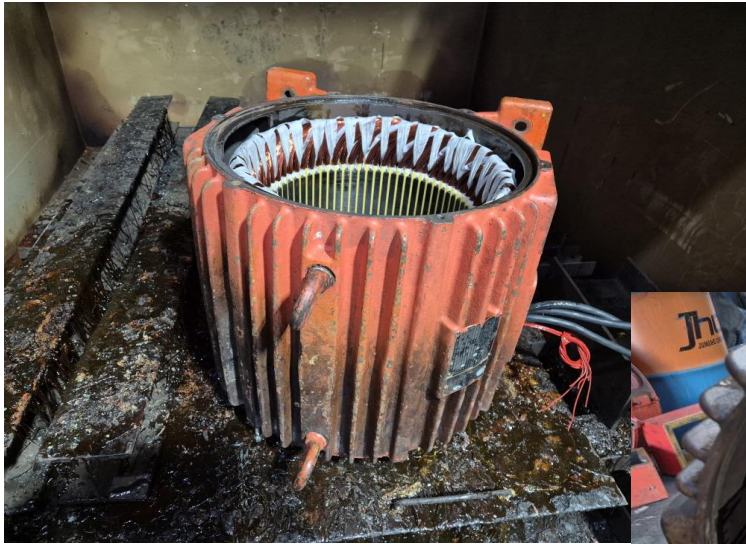
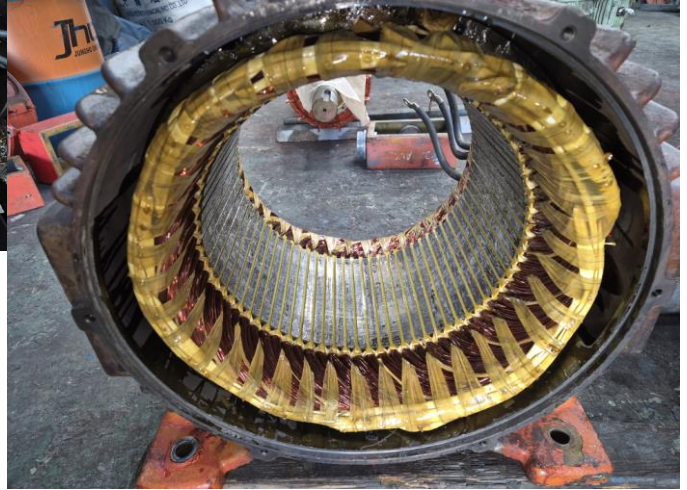
STATOR권체

INSULATING VARNISH DIPPING DRYING 실시 후

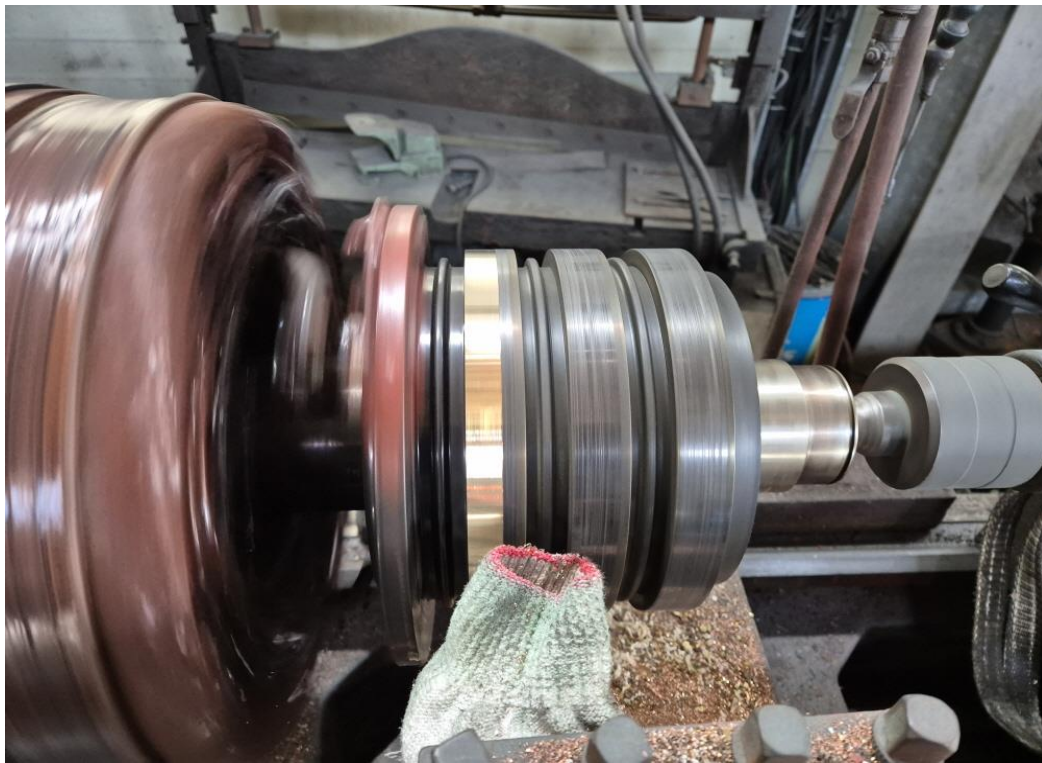
ROTOR

SLIP RING 동심도가공

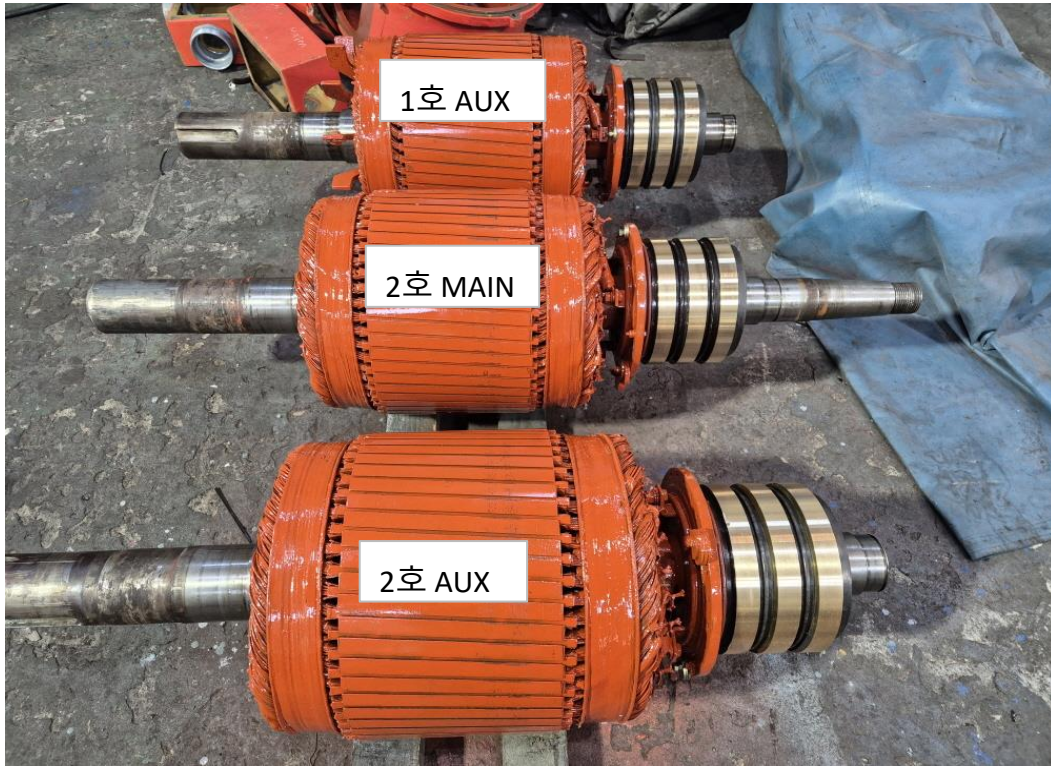
ROTOR

SLIP RING 동심도가공 후 URETHANE MODIFIED ACRYLIC COATING 실시

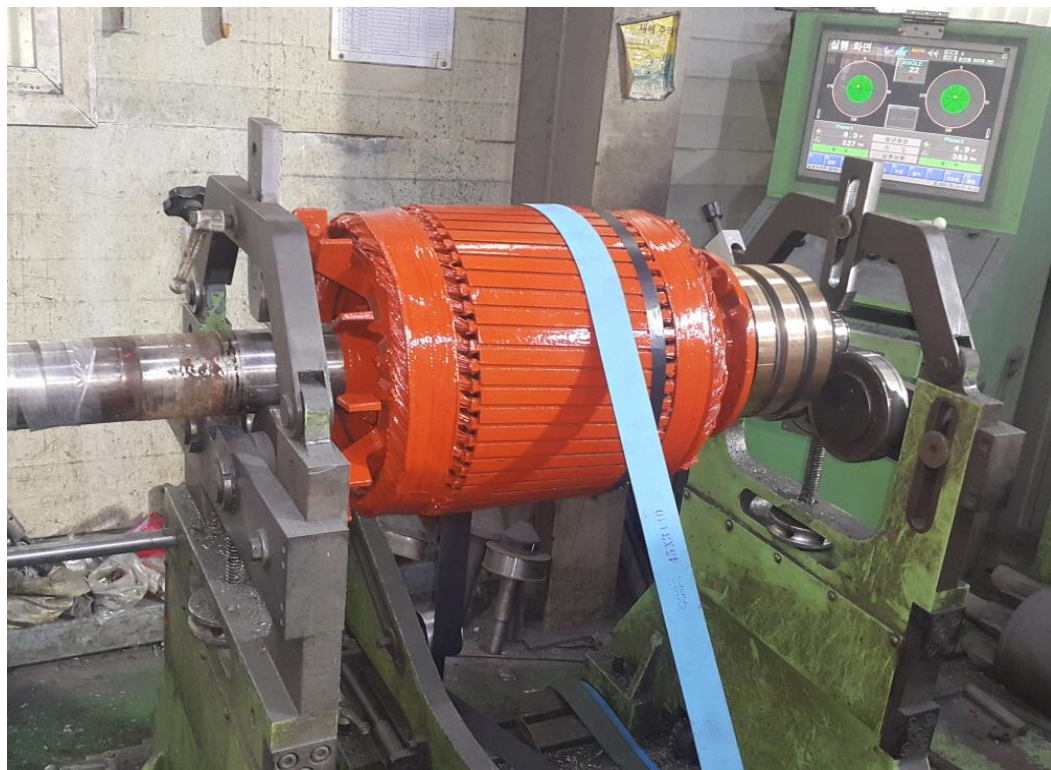
ROTOR

BALANCING 실시

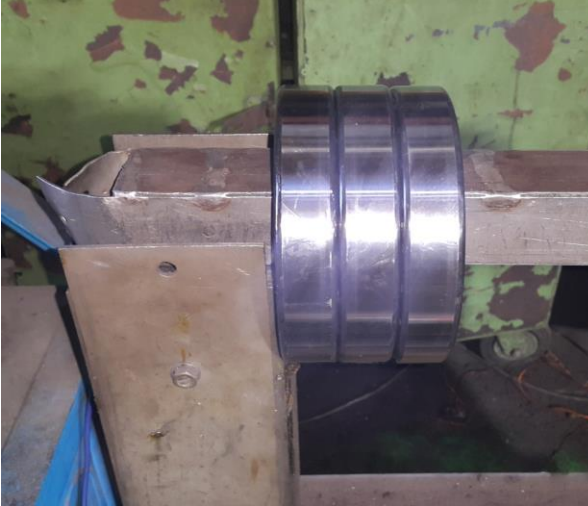
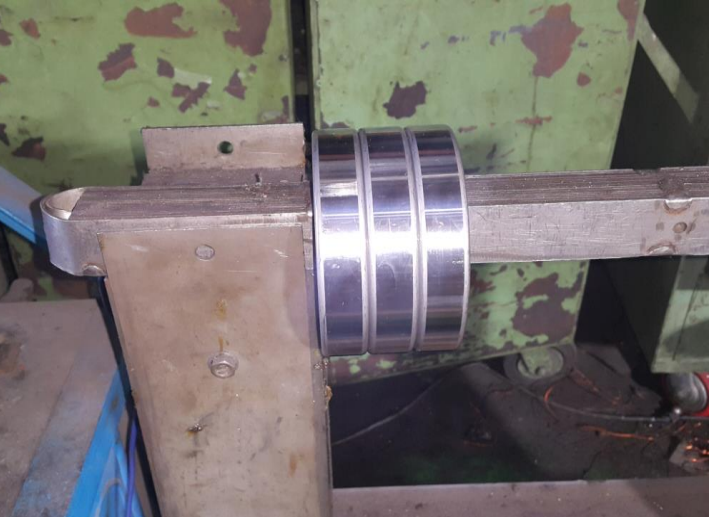
소모품	교환될 BRUSH 18EA & BEARING 3대분

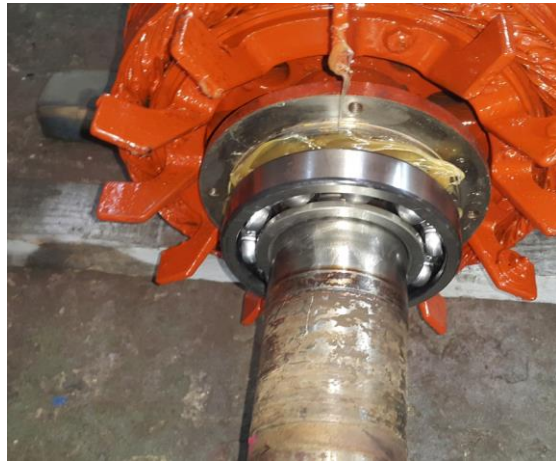
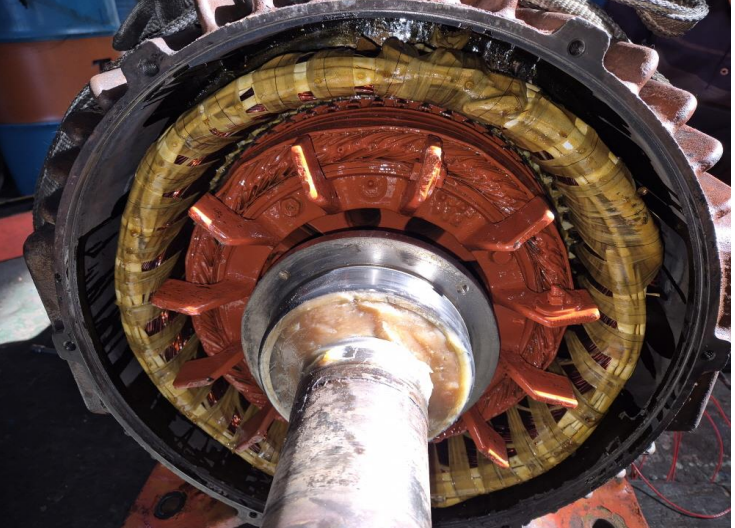
ROTOR	BEARING 예열교환 및 GREASE CHARGING 조립실시

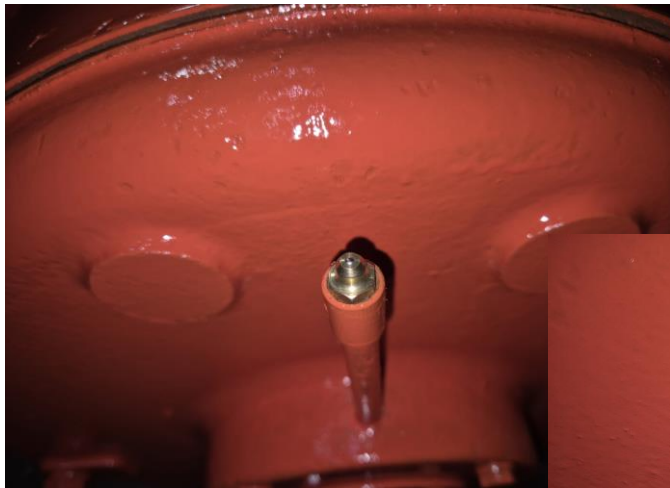
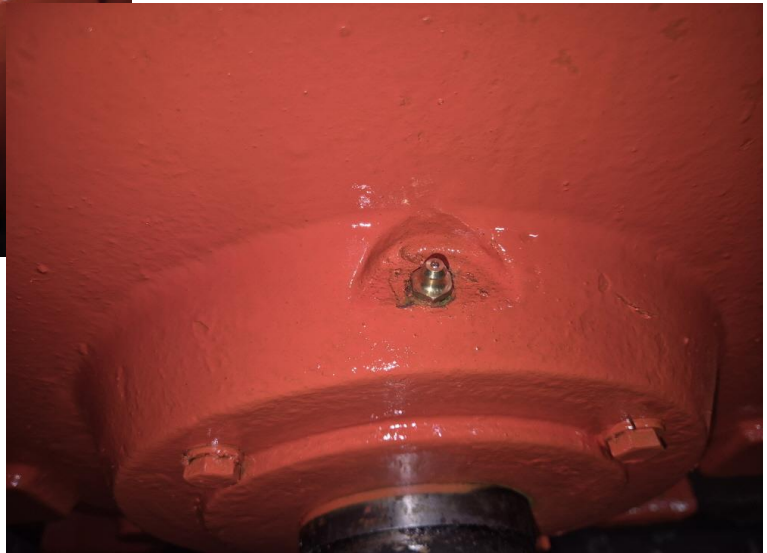
조립부품	GREASE CHARGING구 3대 모두 교환
------	---------------------------

GREASE CHARGING을 1500시간 주기마다 약 40g씩 꼭 하십시오

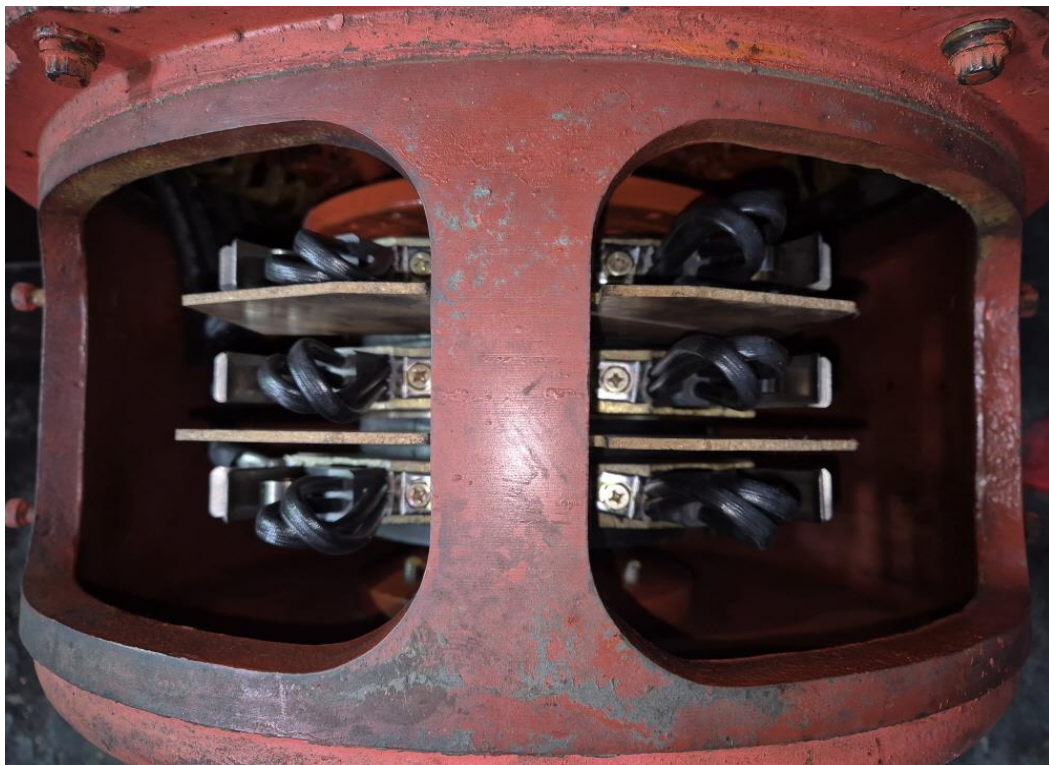
소모품	BRUSH 6EA 전량 교환
-----	-----------------

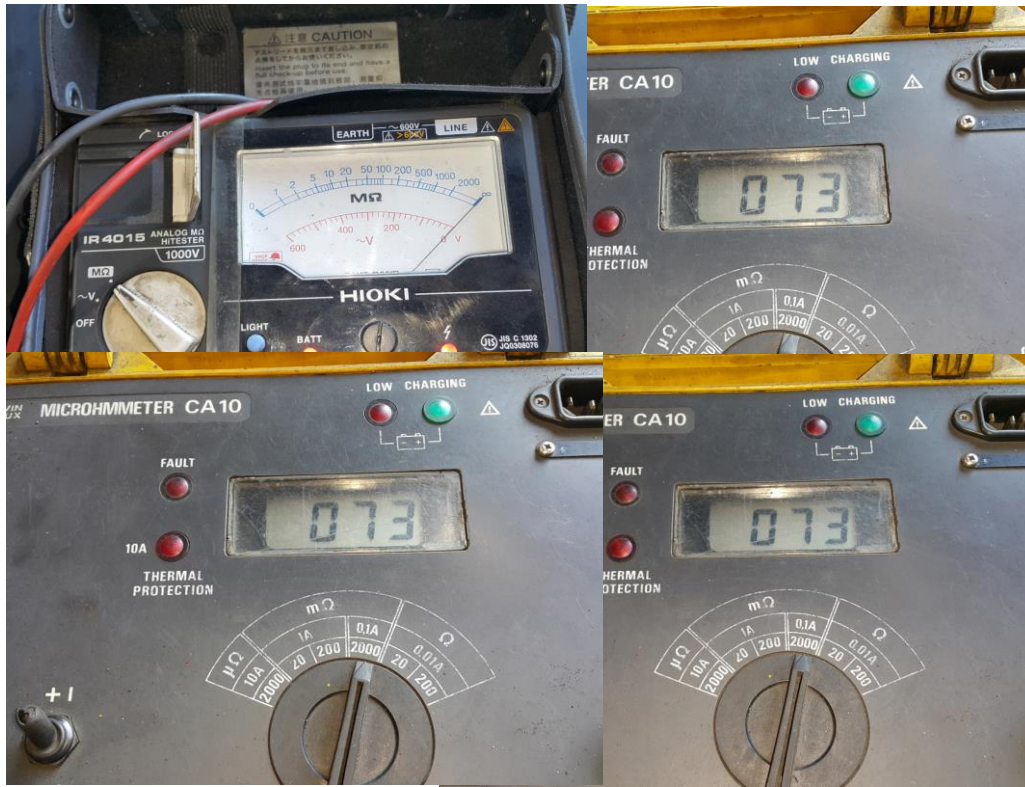
출고검사

STATOR 절연저항 & 각 상별 권선저항

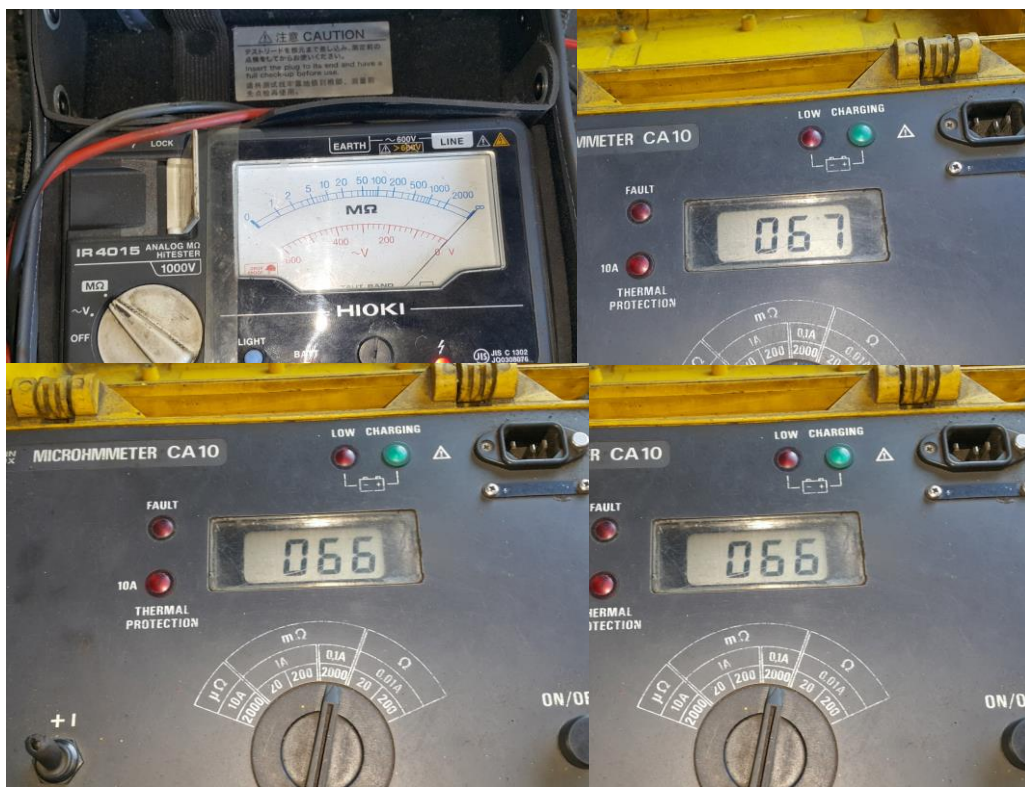
출고검사

ROTOR 절연저항 & 각 상별 권선저항

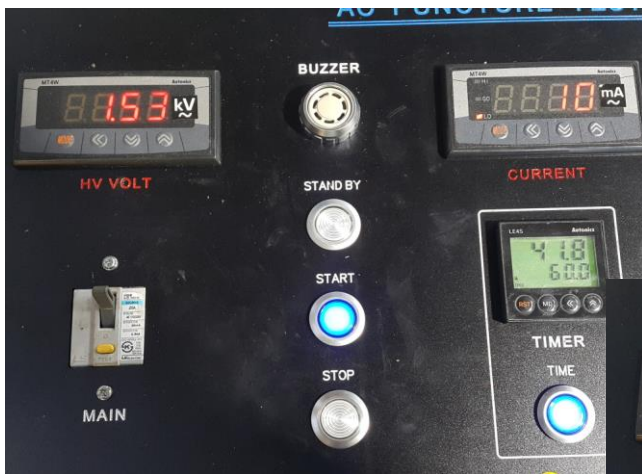
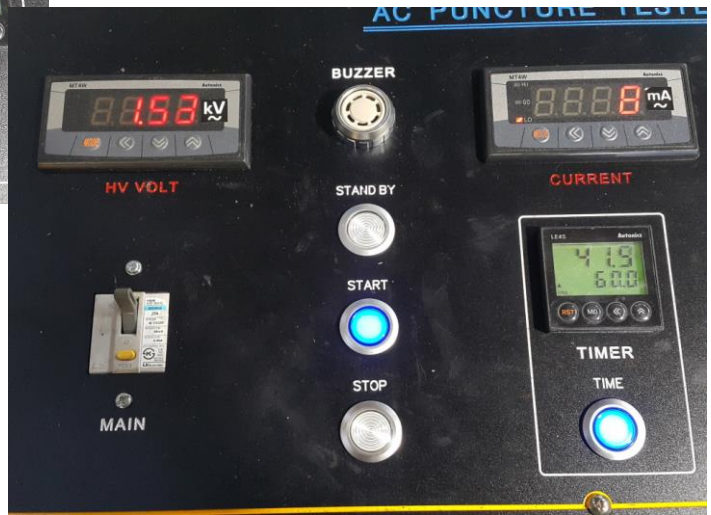
출고검사

절연내력 시험

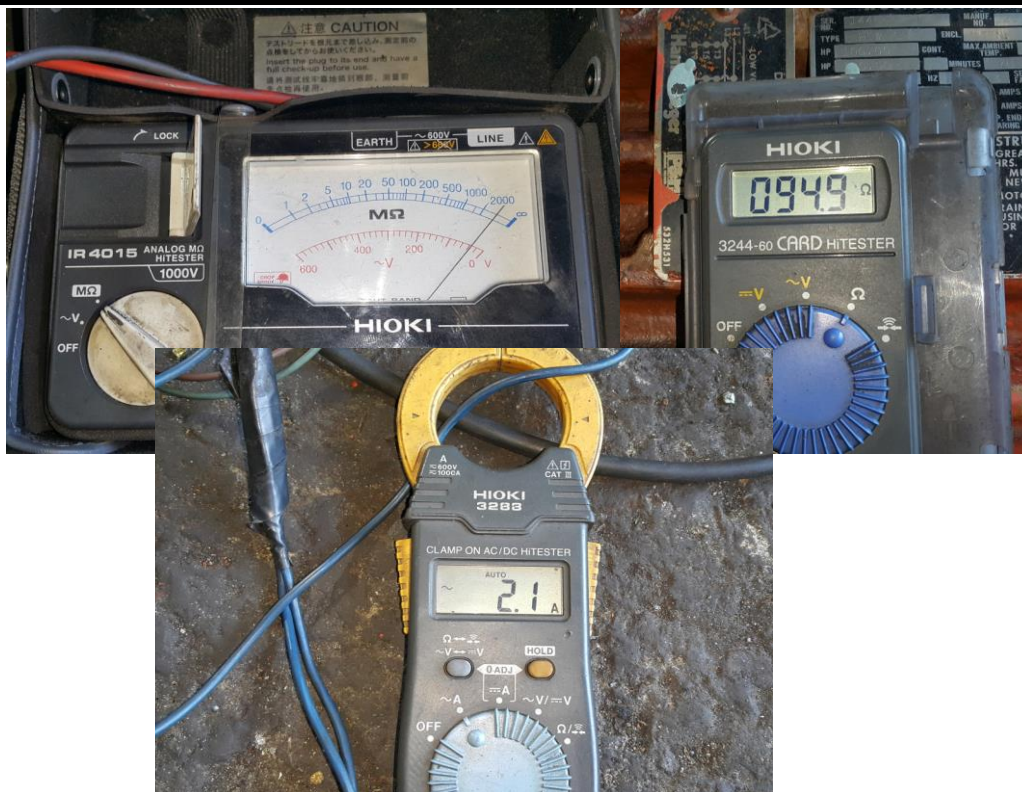
출고검사

제습 HEATER 절연저항 & 권선저항 및 220V일때 CURRENT

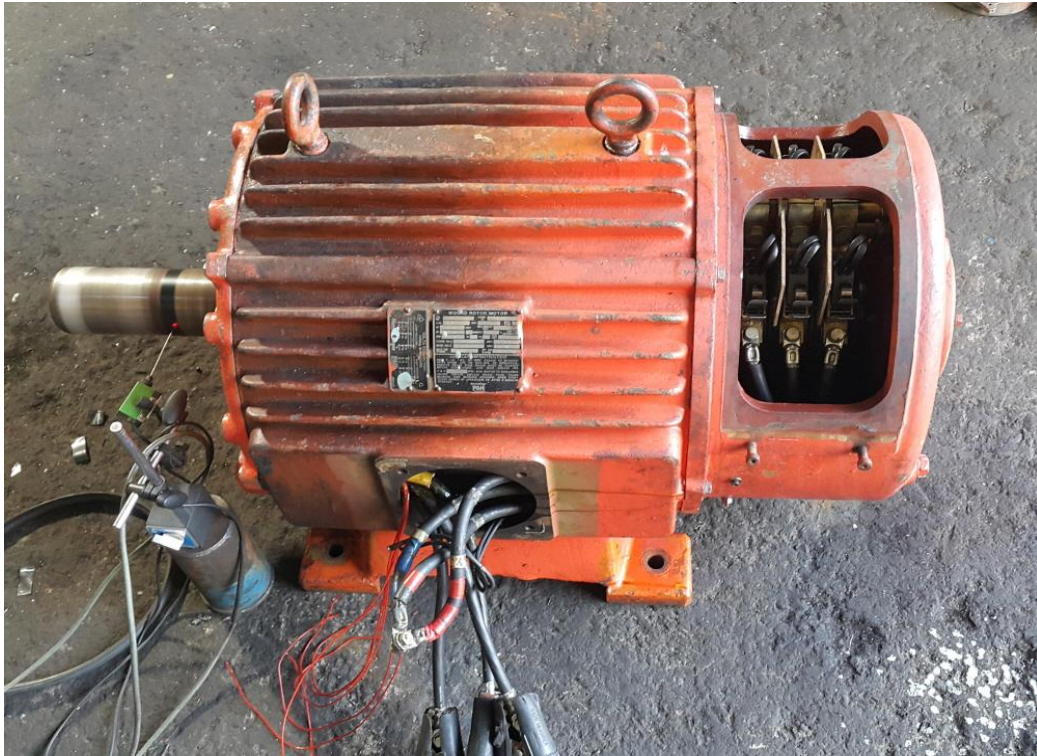
출고검사

시운전 TEST 실시

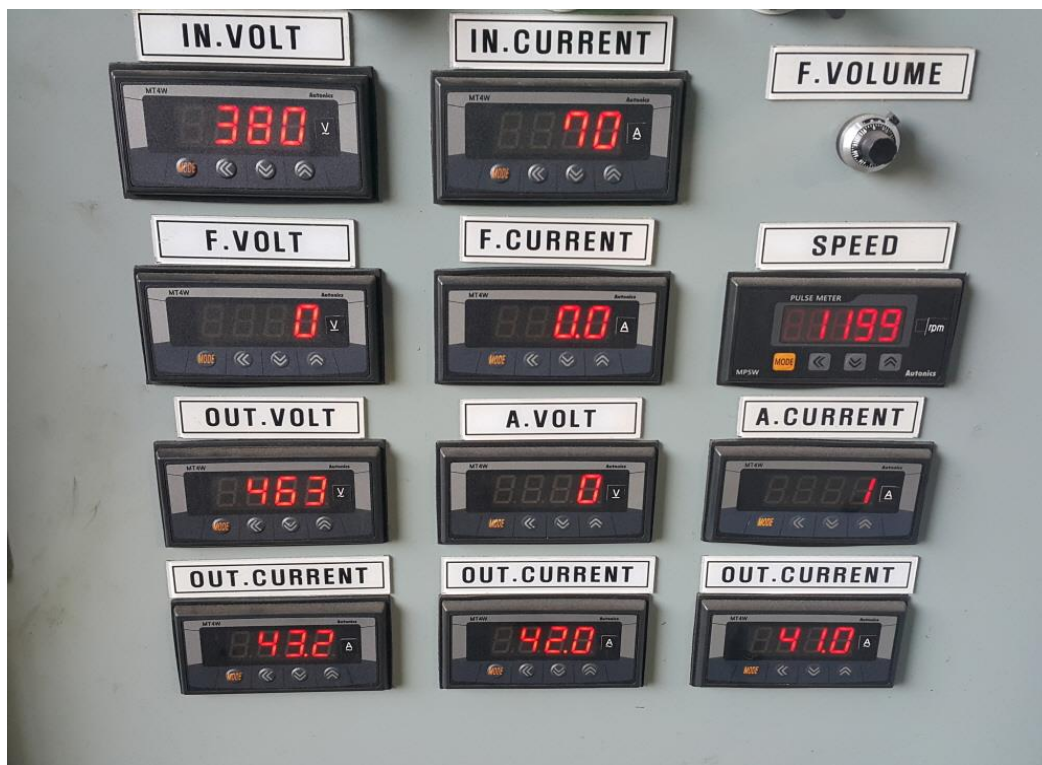
출고검사

시운전 TES 실시 운전 CURRENT

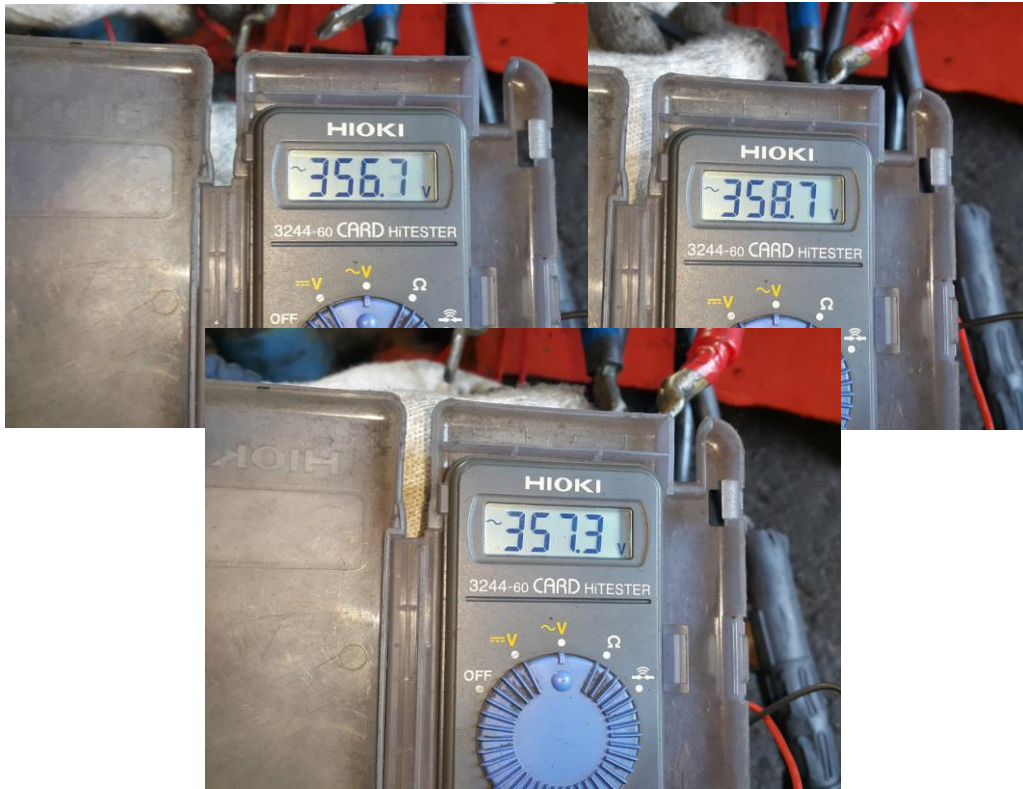
출고검사

ROTOR 출력 전압

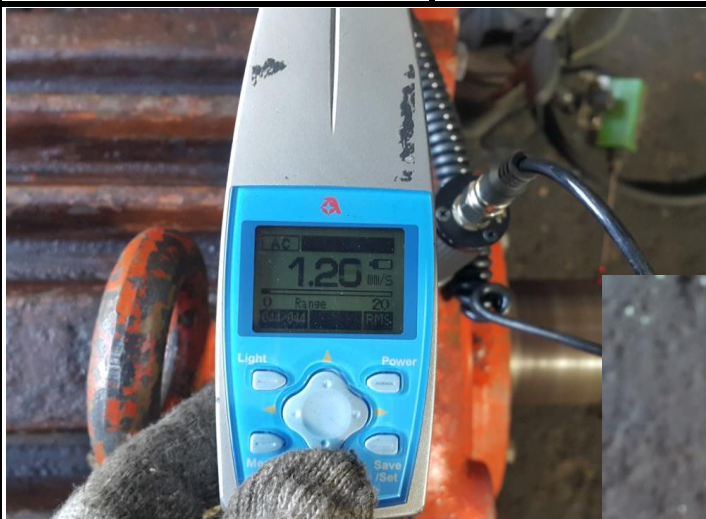
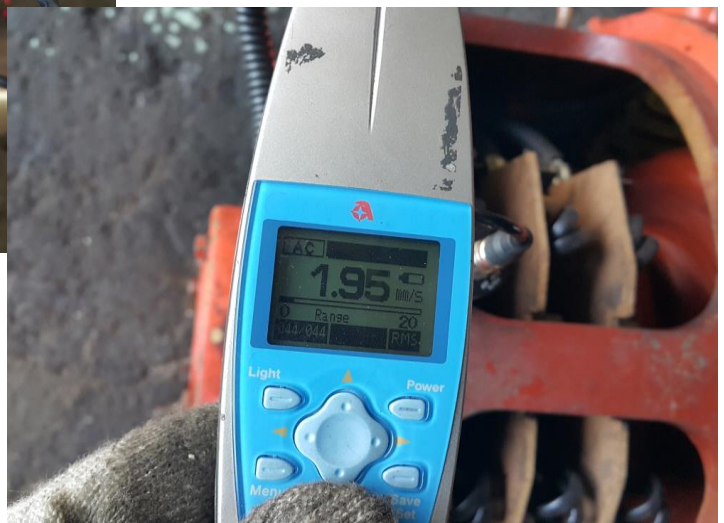
출고검사

진동검사

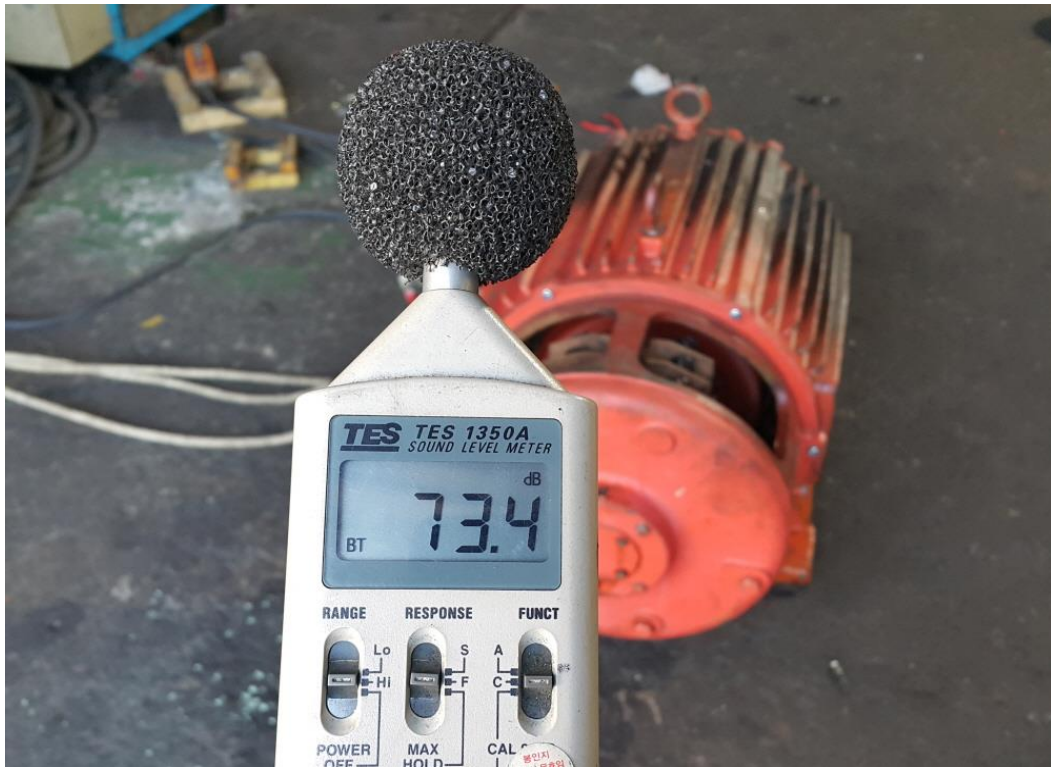
출고검사

소음검사

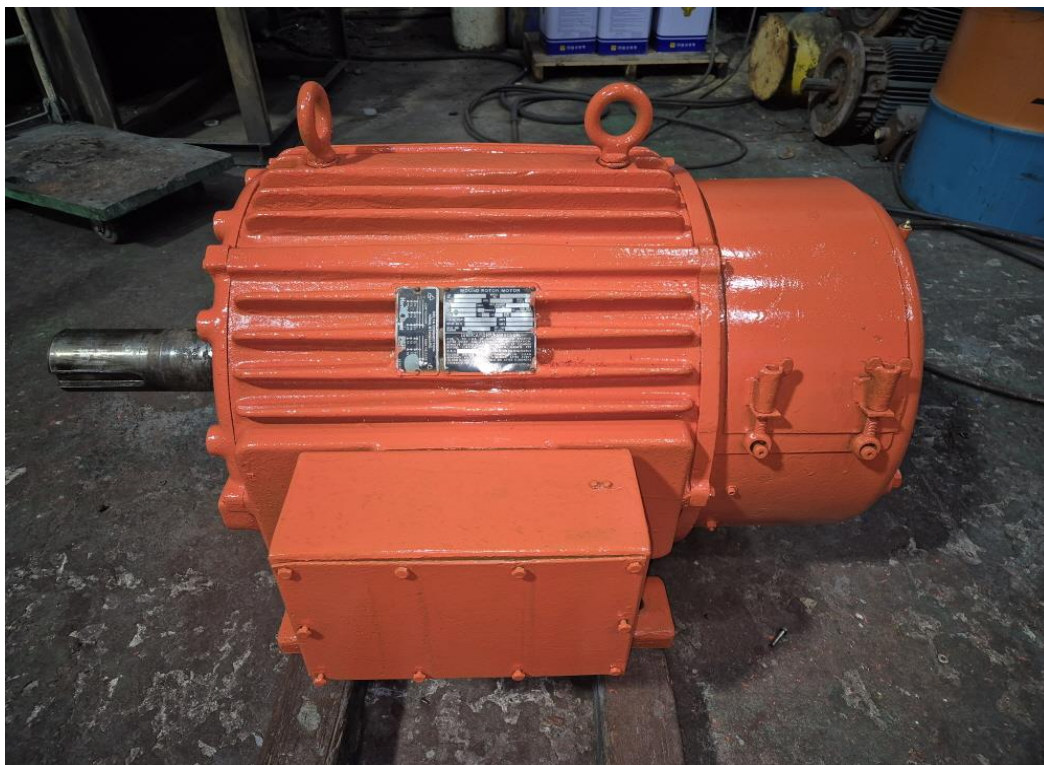
Ass'y

출고검사 후 및 COLOR PAINTING

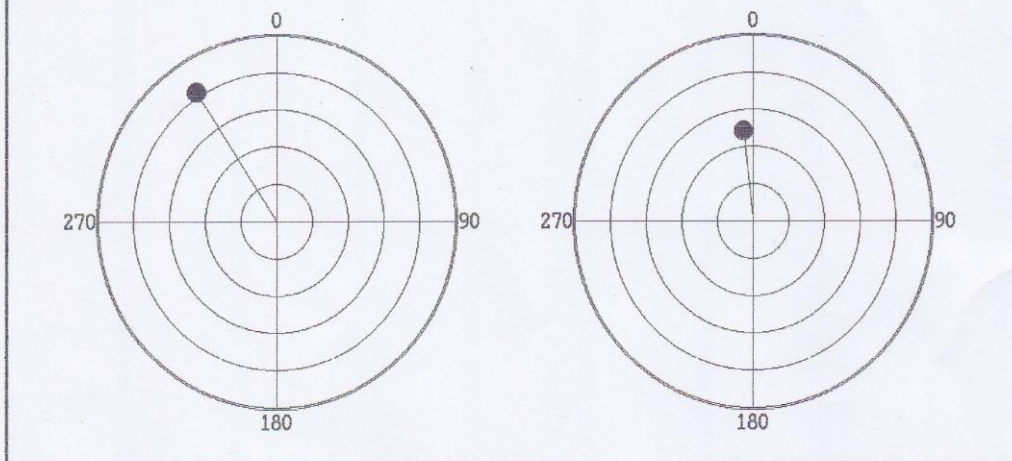
CORRECT UNBALANCE GRAPH (max = 10.0 gr )

PLANE1	PLANE2
UNBALANCE	30.4 gr	22.4 gr
ANGLE	352 deg	169 deg
RESULT	ACCEPT	ACCEPT

PLANE1	PLANE2
UNBALANCE	8.3 gr	4.9 gr
ANGLE	327 deg	353 deg
RESULT	ACCEPT	ACCEPT
