# 작업공정 REPORT

공사명: 한울원전 터빈홀 Main Crane 주권 및 보권 Motor 정비(2호기 AUX)

규격: 권선형 460V 100HP 6P 60%ED

REPAIR 내역: 분해 조립 및 불순물 CLEANSING DRYING  
INSULATING VARNISH DIPPING DRYING  
BALANCING작업 UNBALANCE교정  
BEARING 교환  
입 출고검사 시운전 TEST 및 COLOR PAINTING

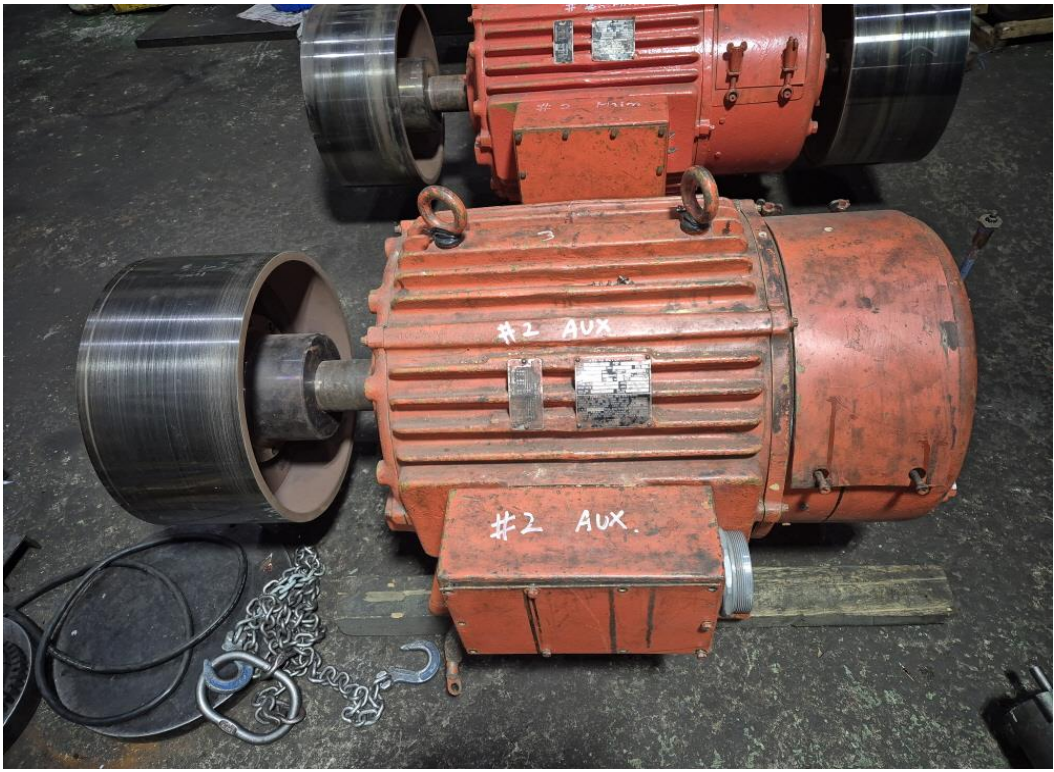
| Ass'y | 분해 전 |

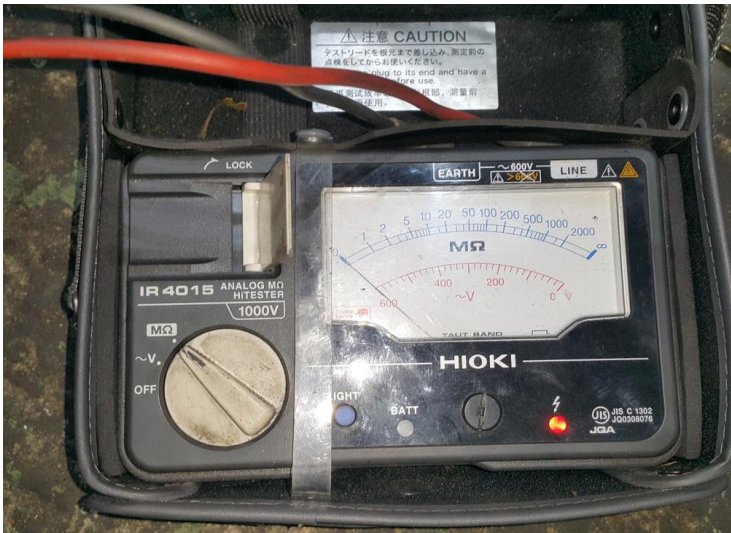
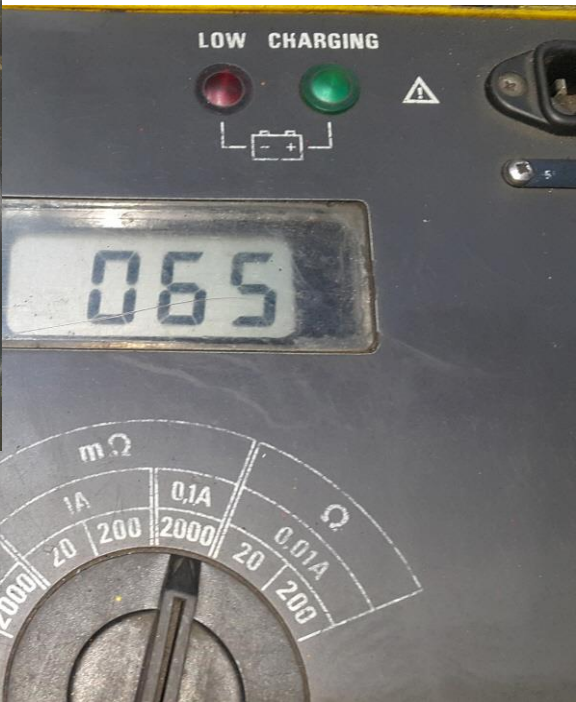
| STATOR 권선검사 | 절연저항 & 각 상별 권선저항 동일 |

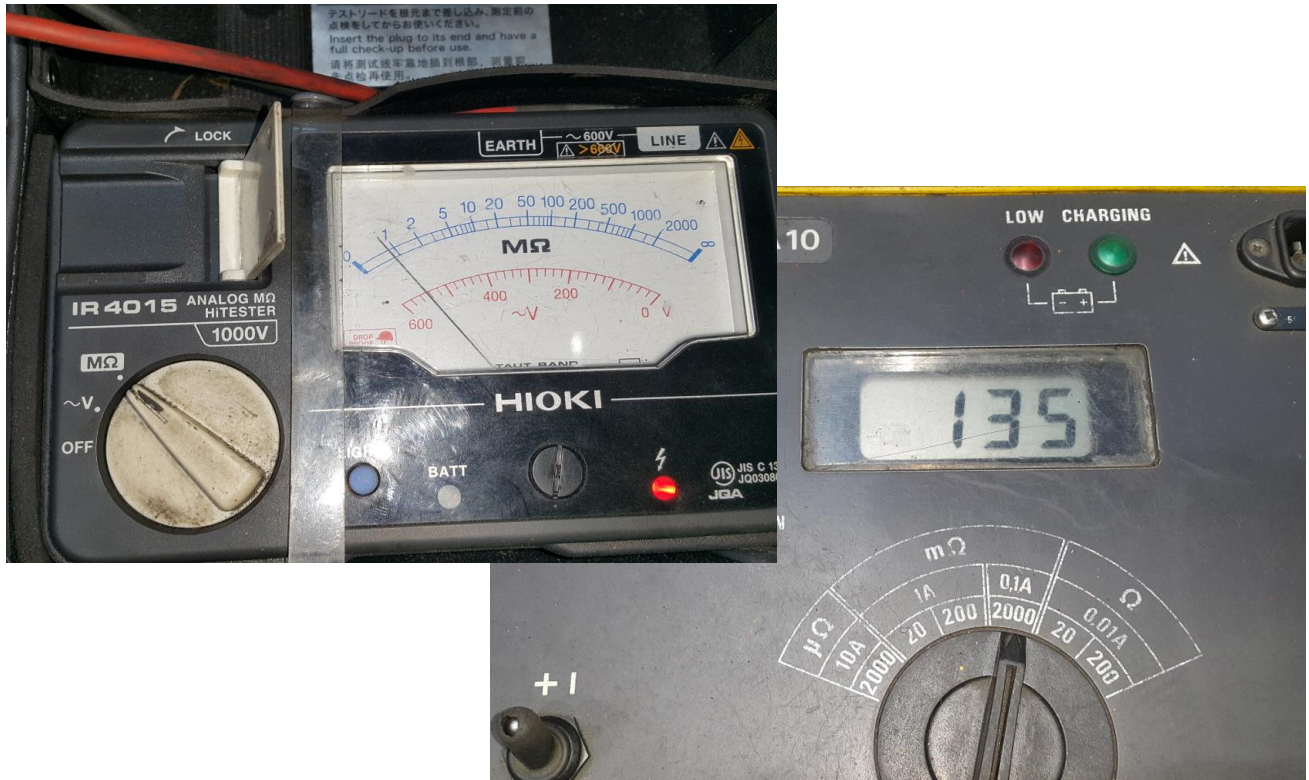
| ROTOR 권선검사 | 절연저항 & 각 상별 권선저항 동일 |

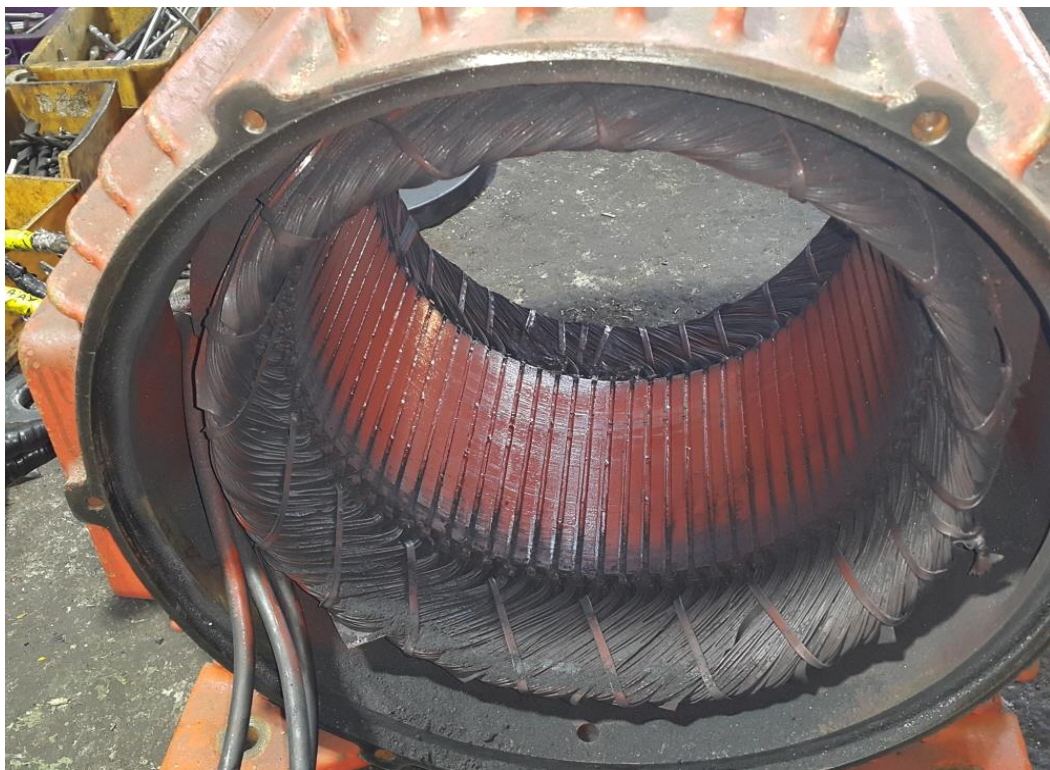
| STATOR 권체 | 분해 후 |

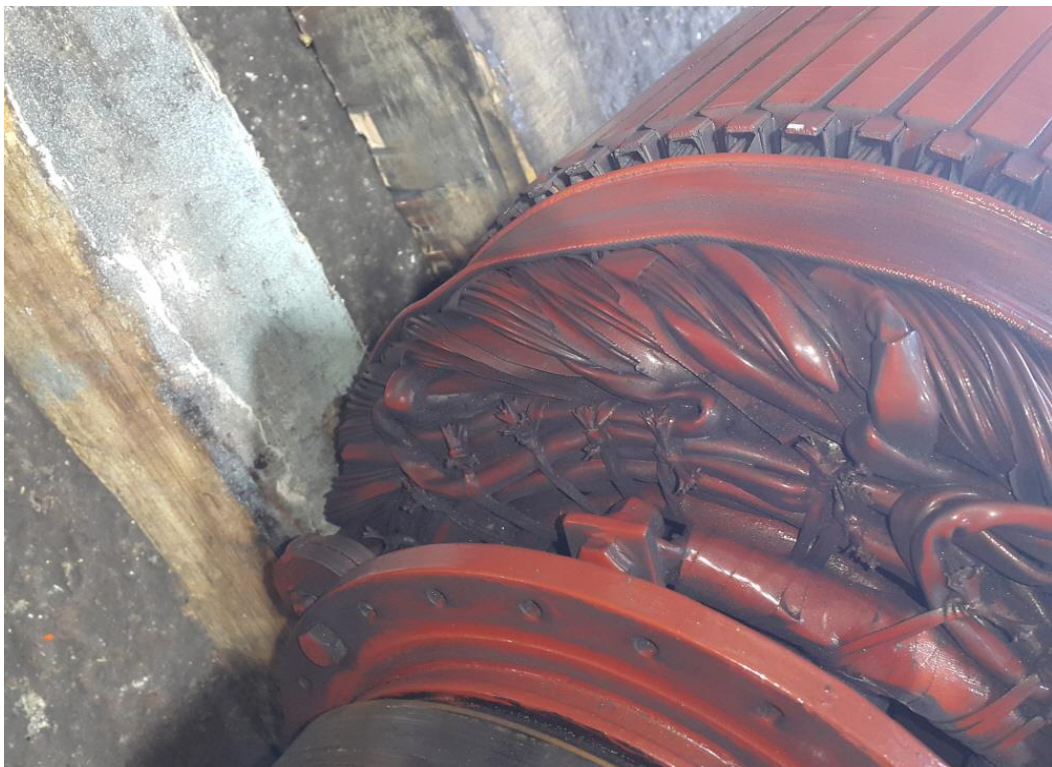
| STATOR 권체 | 권선 부 | |

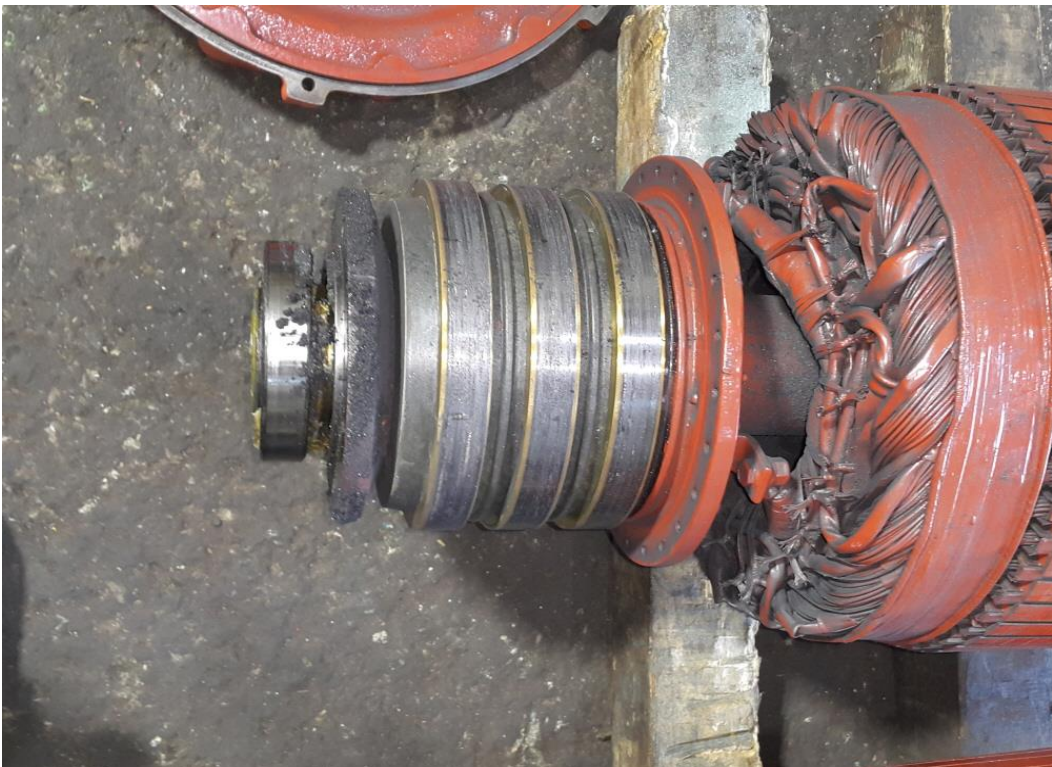
| ROTOR | SLIP RING 조흔현상 | |

| SLIP RING | 동심도 가공 |

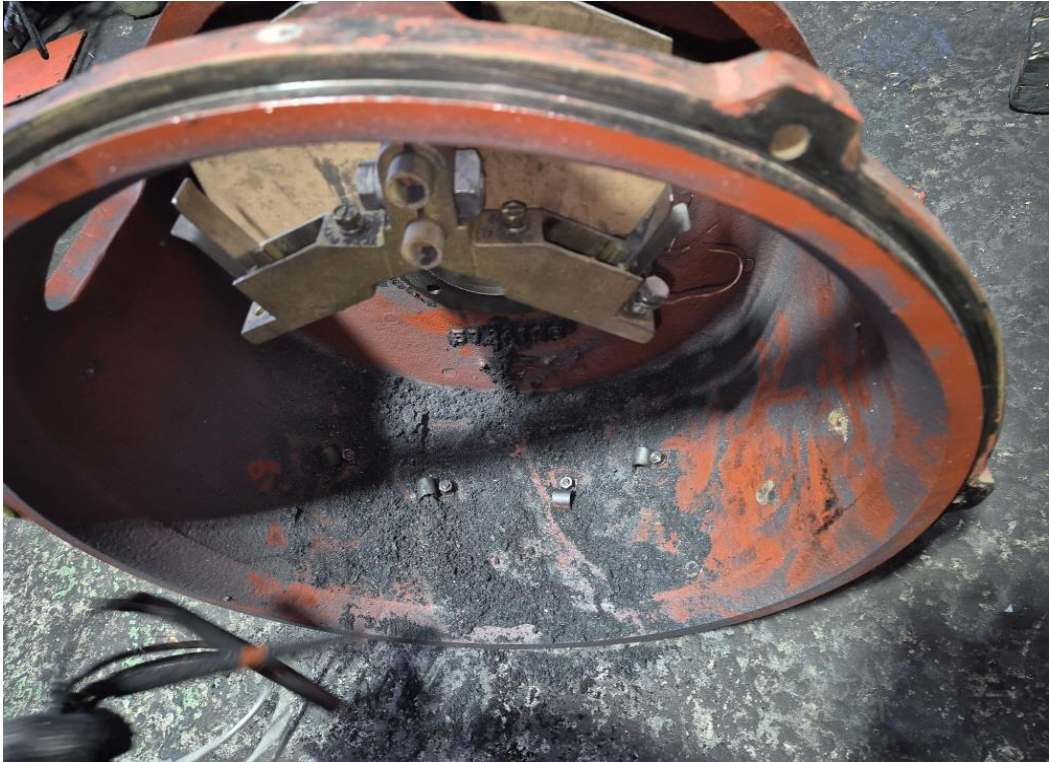
| 조립부품 | 분해 실시 후 |

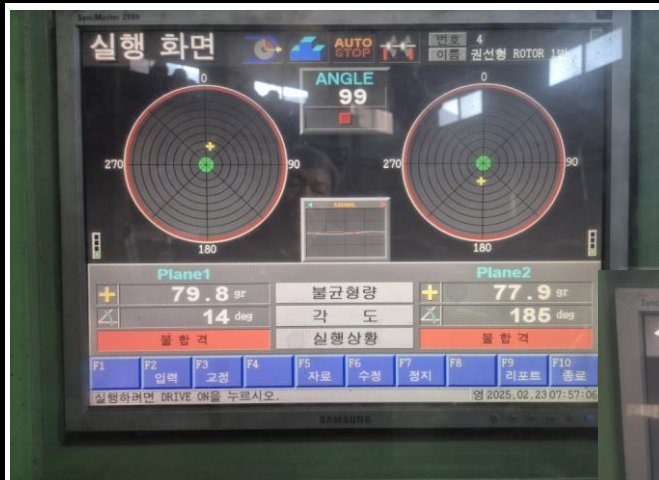
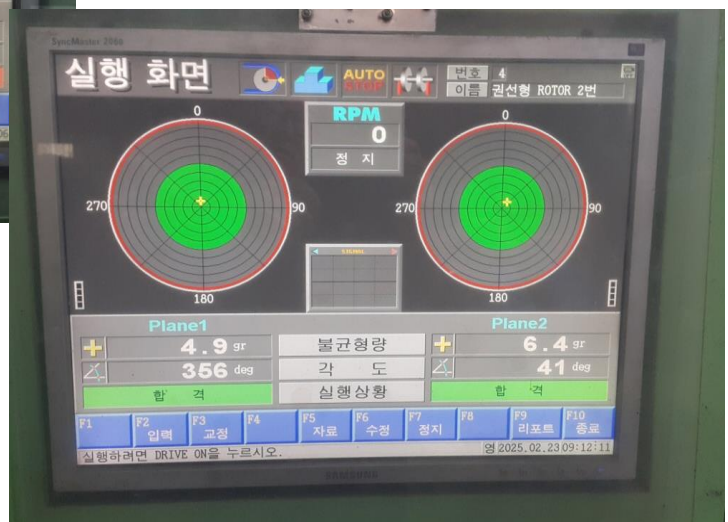
| ROTOR | 초기 UNBALANCE 량이 너무 큼 |

교정전

교정 후

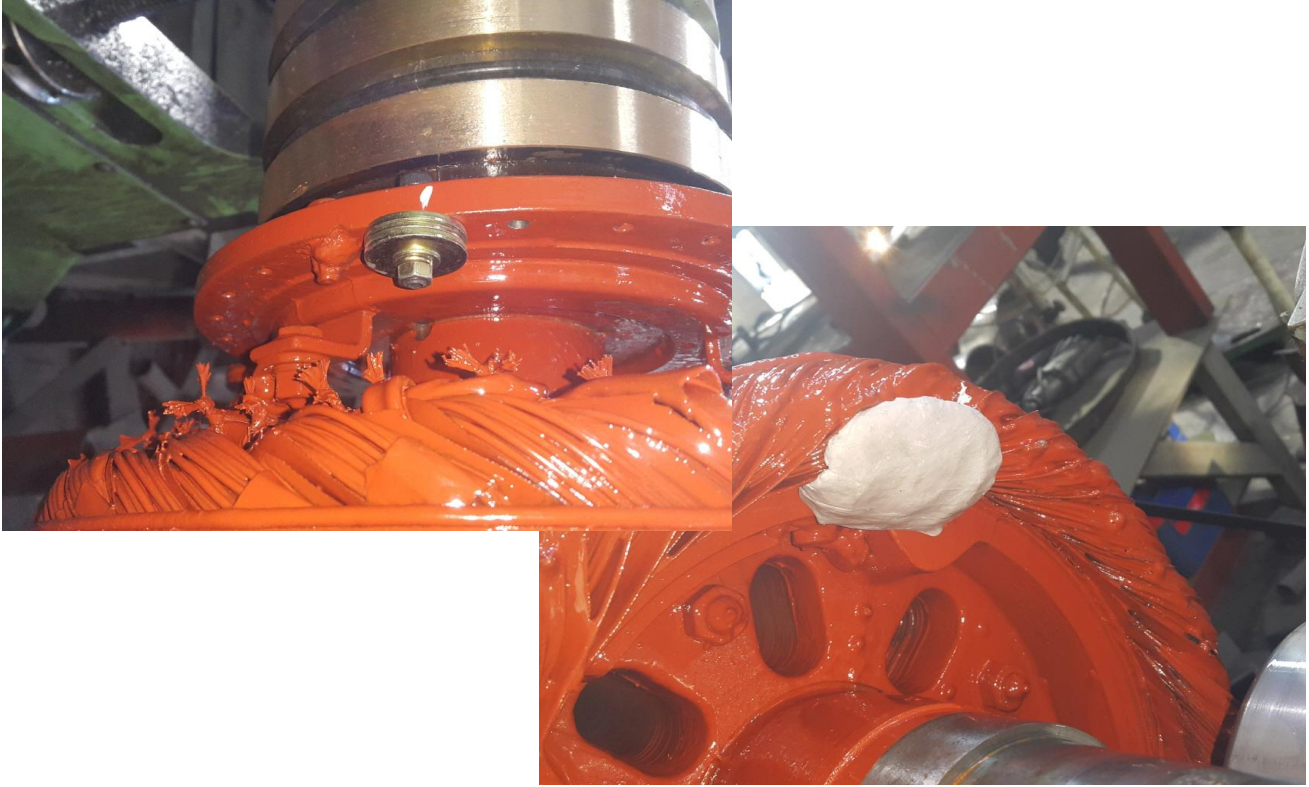
| ROTOR | 교정된 UNBALANCE REPORT참조 |

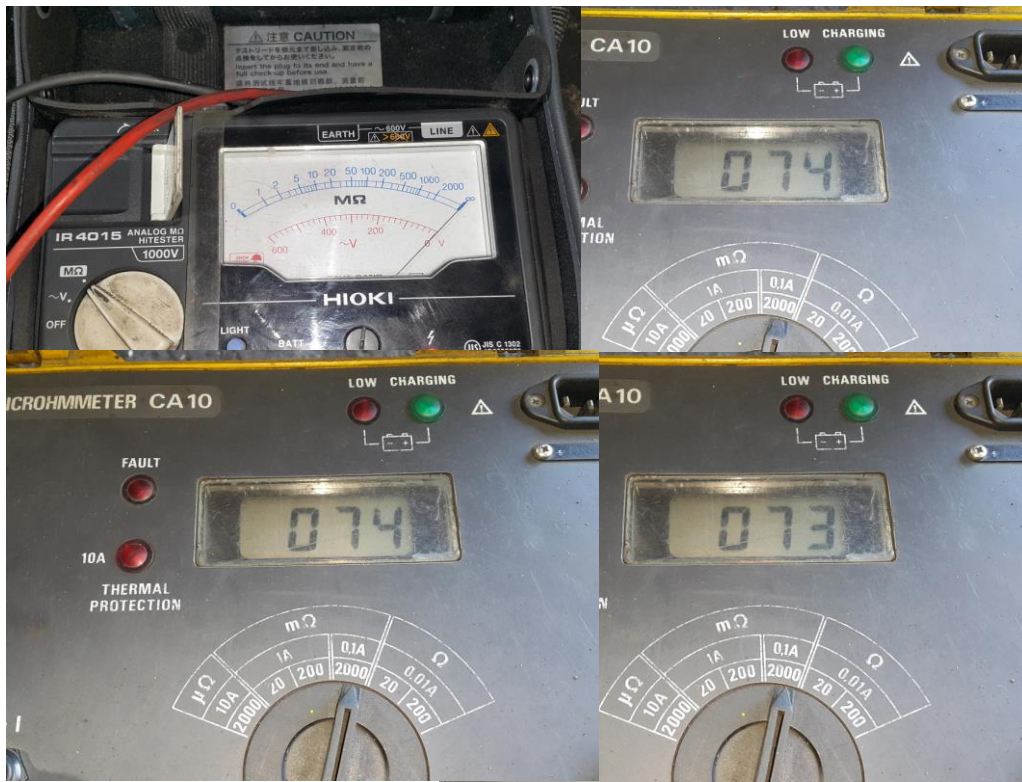
출고검사

STATOR 절연저항 & 각 상별 권선저항

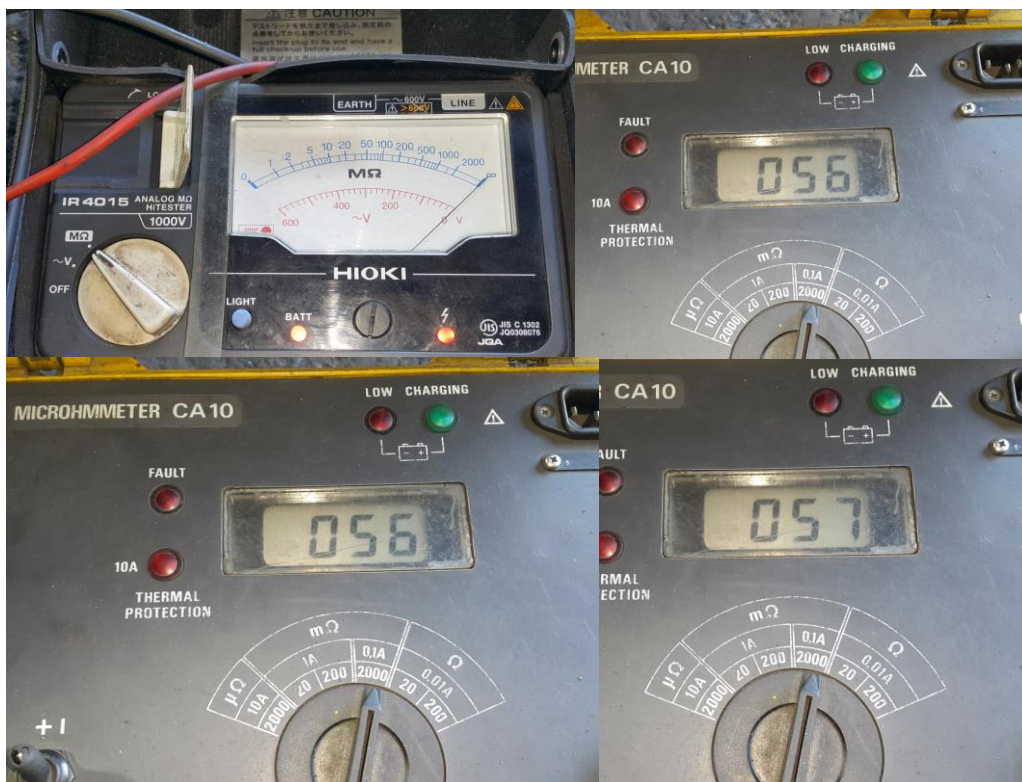
출고검사

ROTOR 절연저항 & 각 상별 권선저항

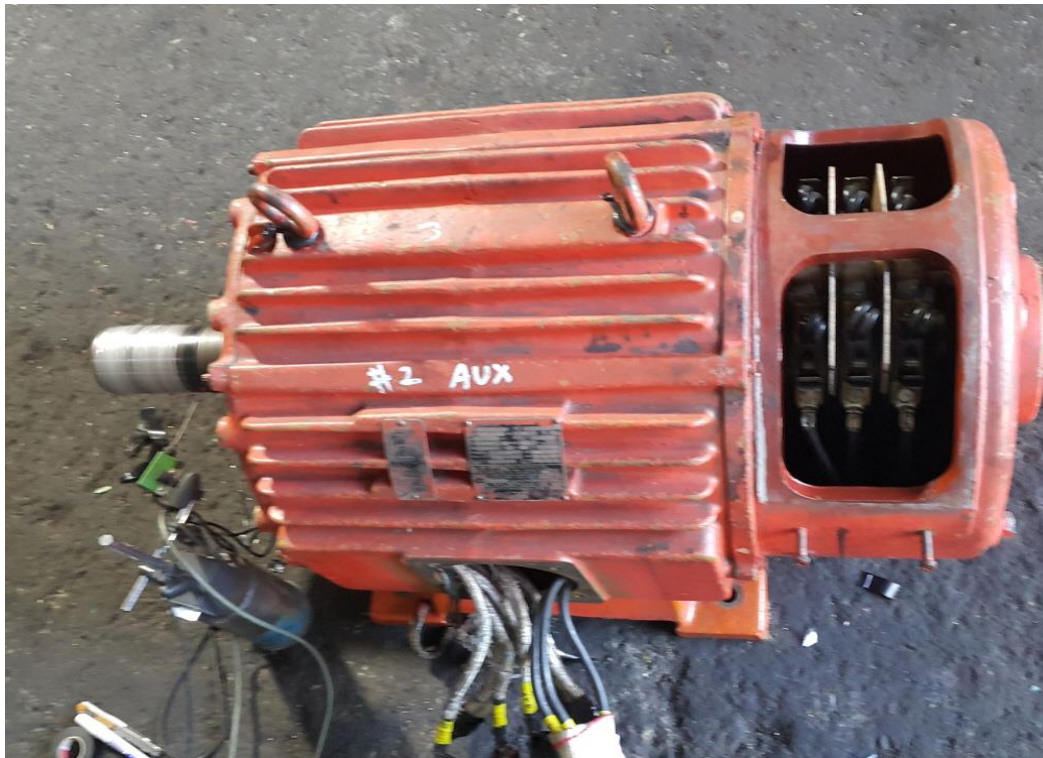
| 출고검사 | 시운전 TEST 실시 |

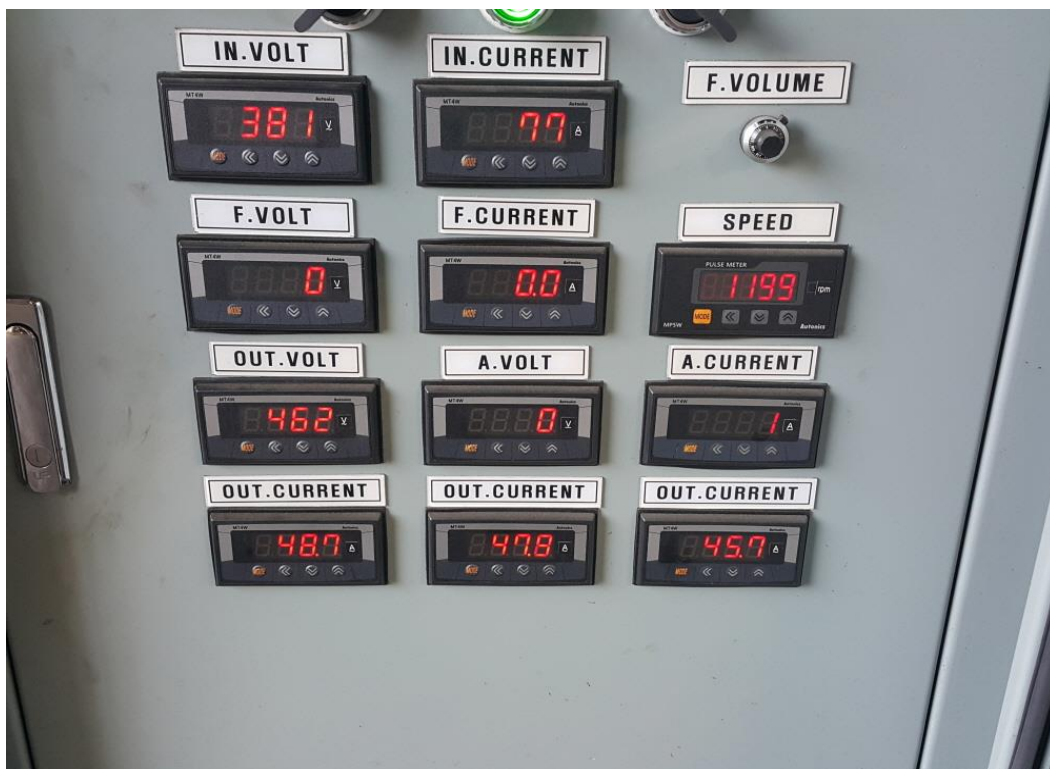
| 출고검사 | 시운전 TES 실시 운전 CURRENT |

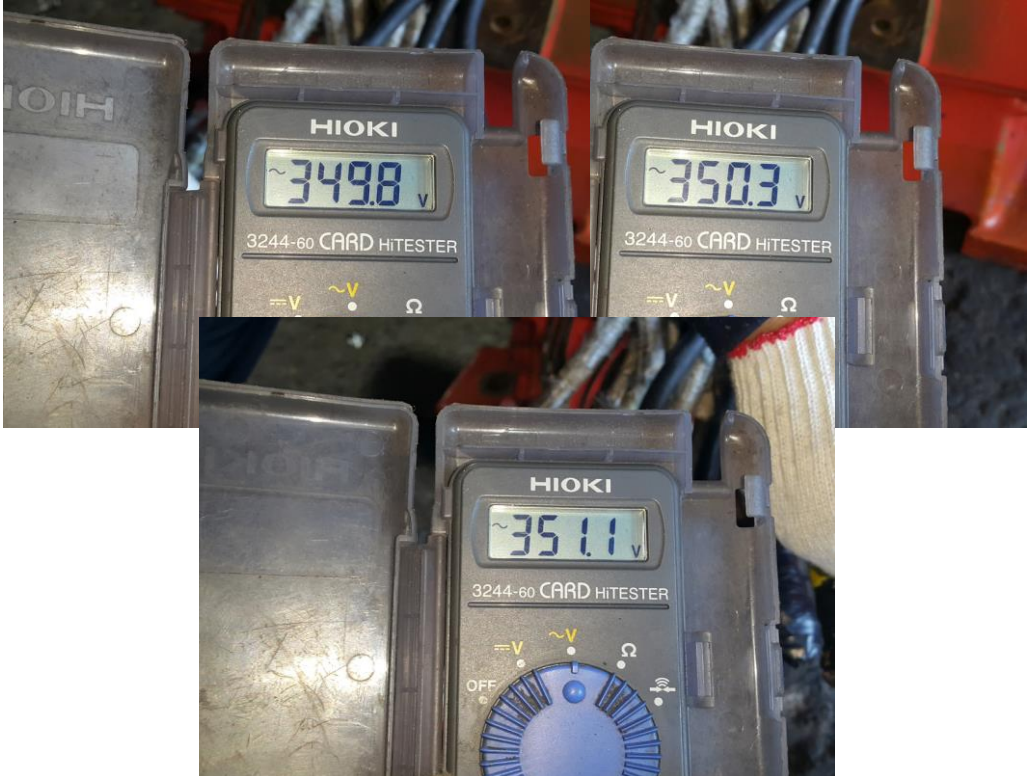
| 출고검사 | ROTOR 출력 전압 |

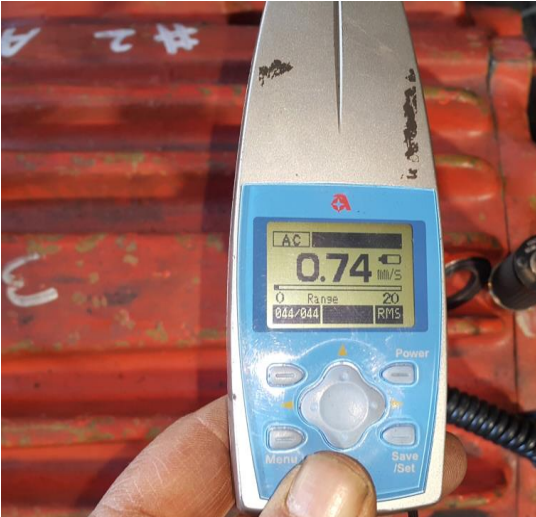
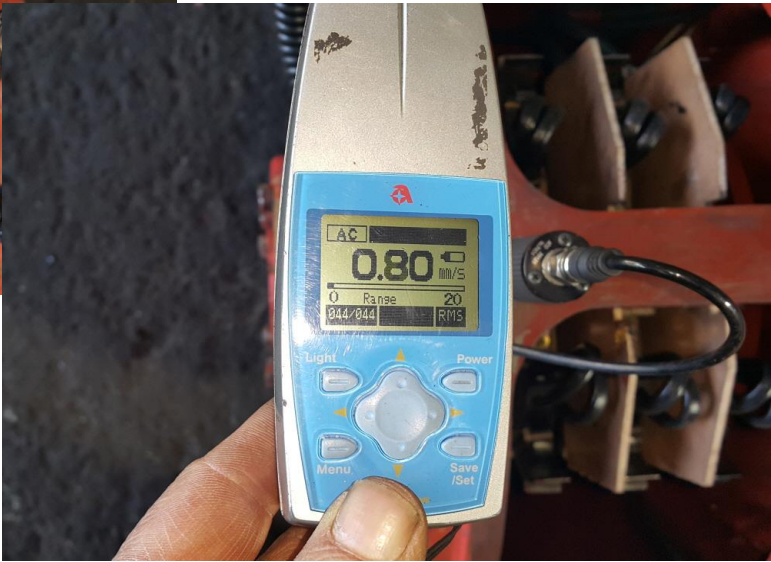
| 출고검사 | 진동검사 |

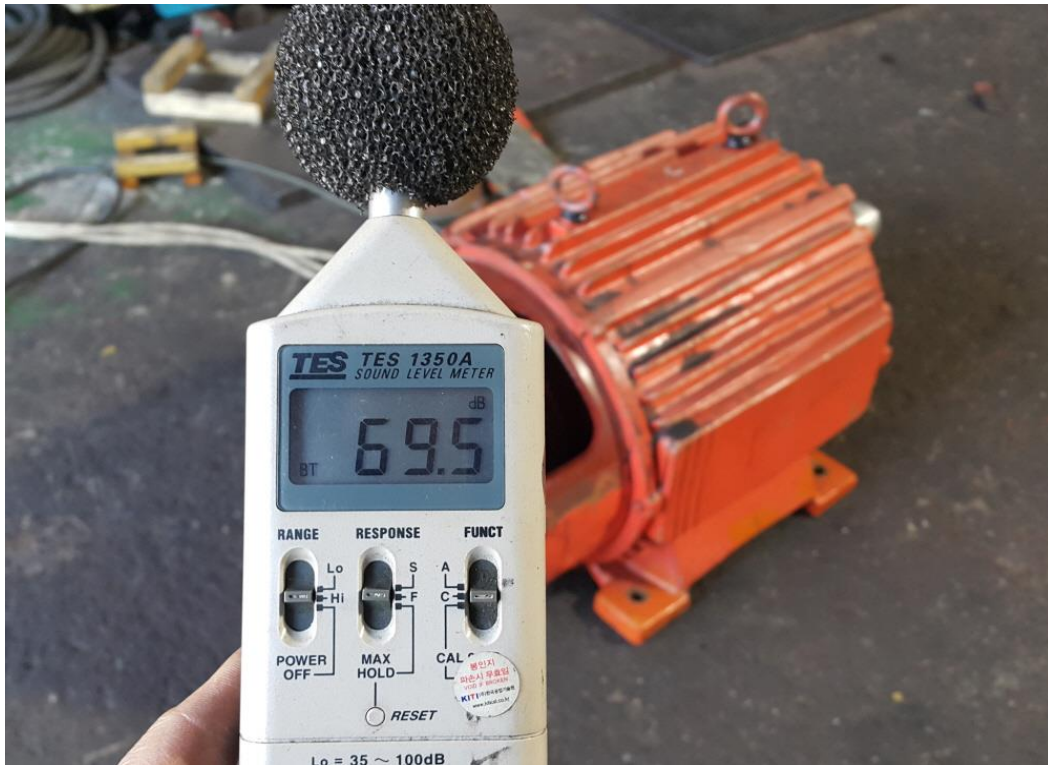
| 출고검사 | 소음검사 |

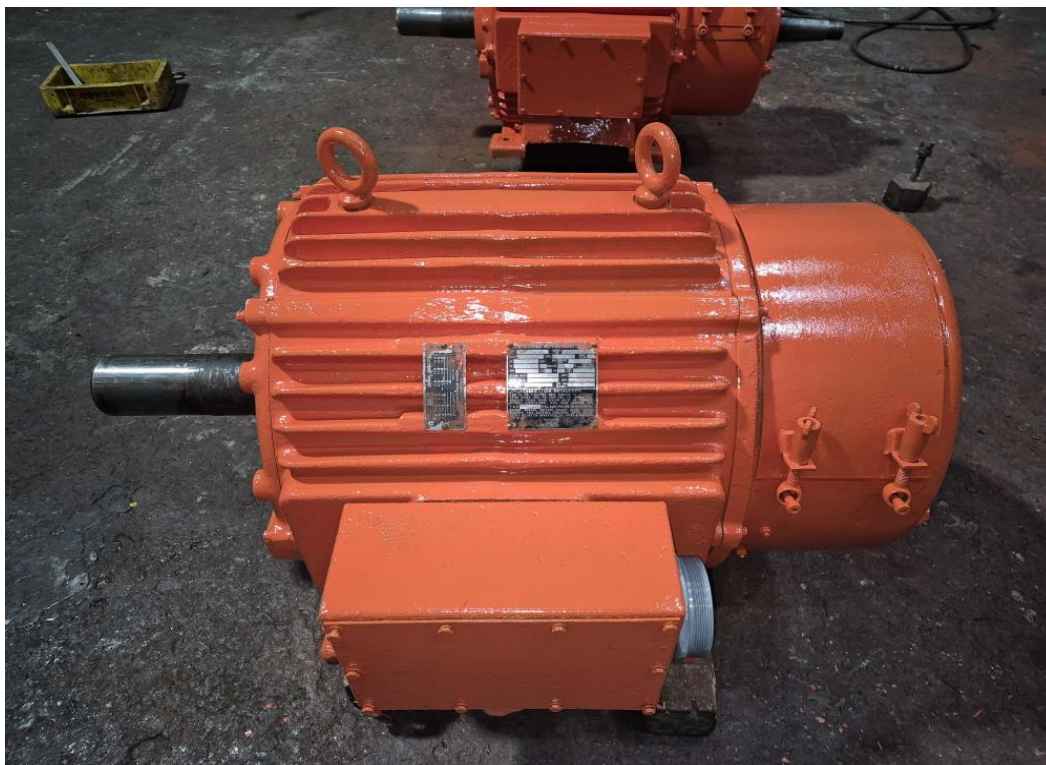
| Ass'y | 출고검사 후 및 COLOR PAINTING |

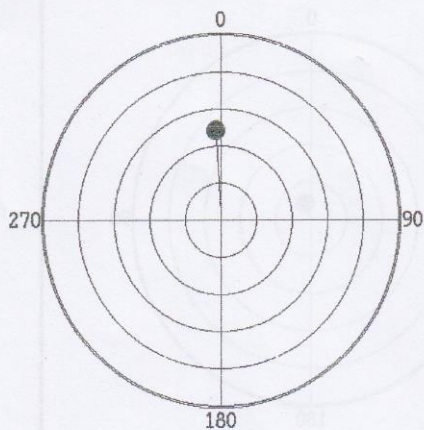
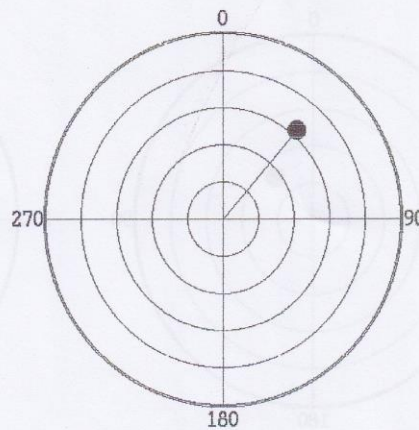
CORRECT UNBALANCE GRAPH (max = 10.0 gr )

| | PLANE1 | PLANE2 |
|---|---|---|
| UNBALANCE | 4.9 gr | 6.4 gr |
| ANGLE | 356 deg | 41 deg |
| RESULT | ACCEPT | ACCEPT |
