# 작업공정 REPORT

공사명: 한울원전 터빈홀 Main Crane 주권 및 보권 Motor 정비(2호기 MAIN)

규격: 권선형 460V 100HP 6P 60%ED

REPAIR 내역: 분해 조립 및 불순물 CLEANSING DRYING  
INSULATING VARNISH DIPPING DRYING  
BALANCING작업 UNBALANCE교정  
BEARING 교환  
입 출고검사 시운전 TEST 및 COLOR PAINTING

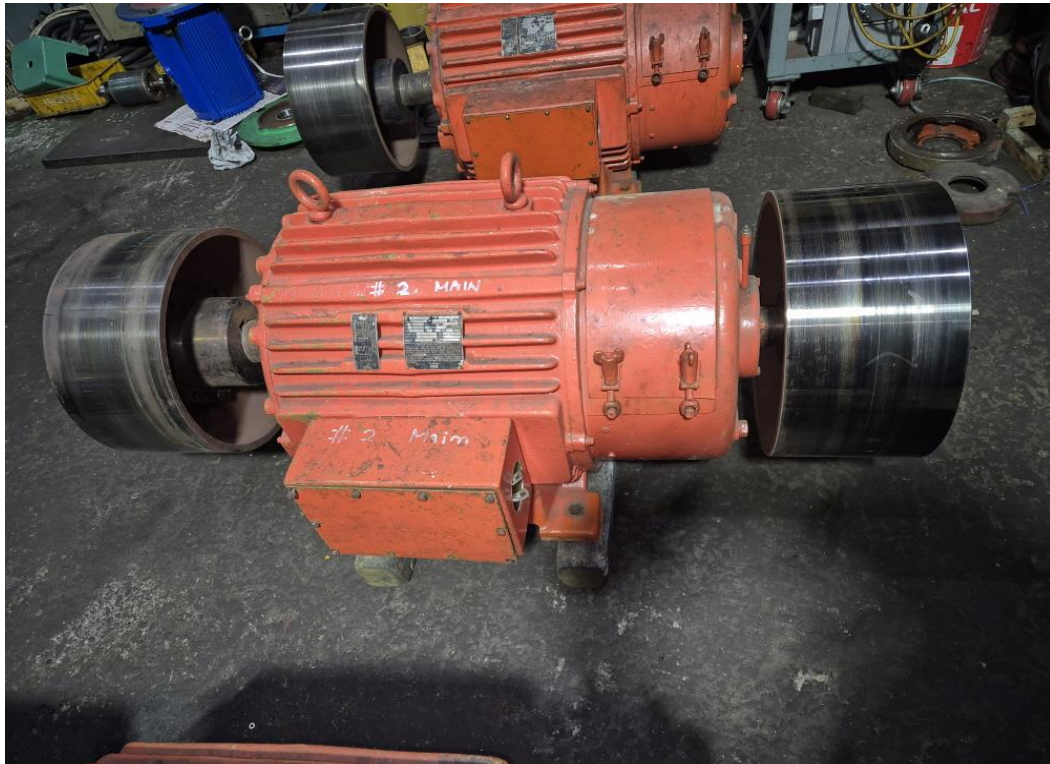
| Ass'y | 분해 전 |

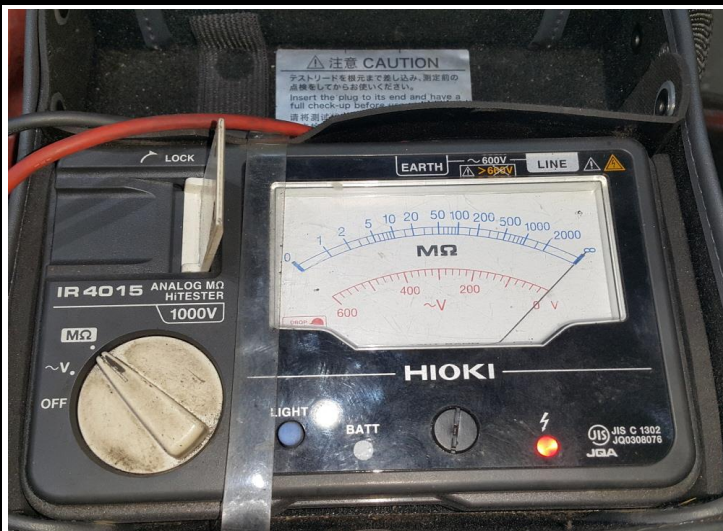
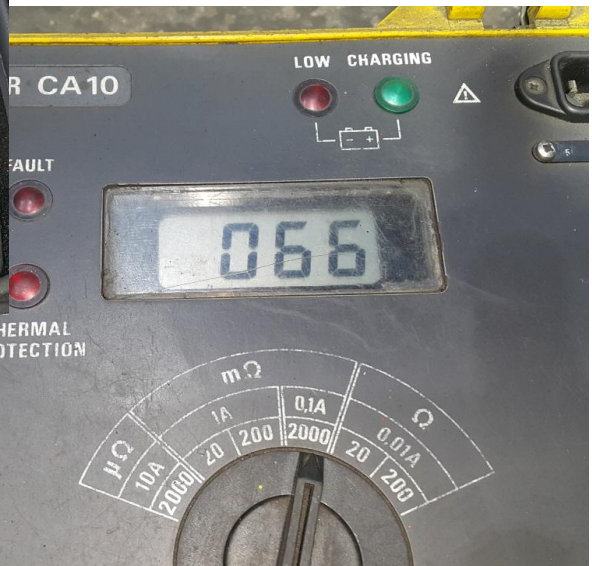
| STATOR 권선검사 | 절연저항 & 각 상별 권선저항 동일 |

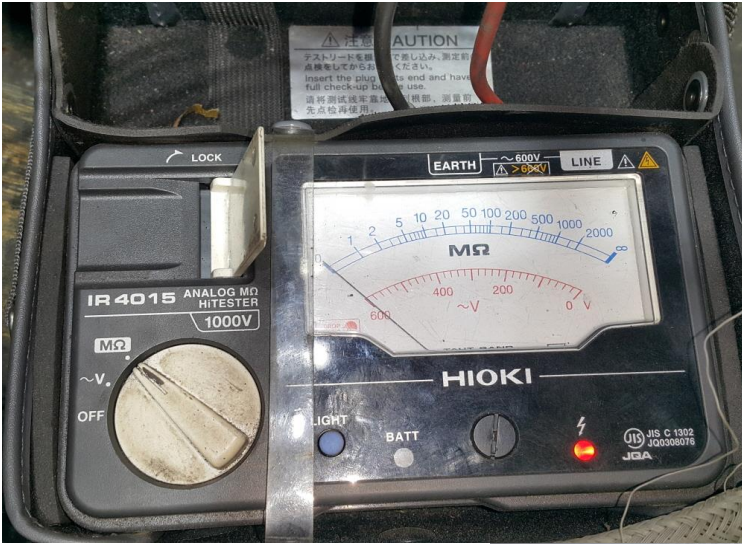
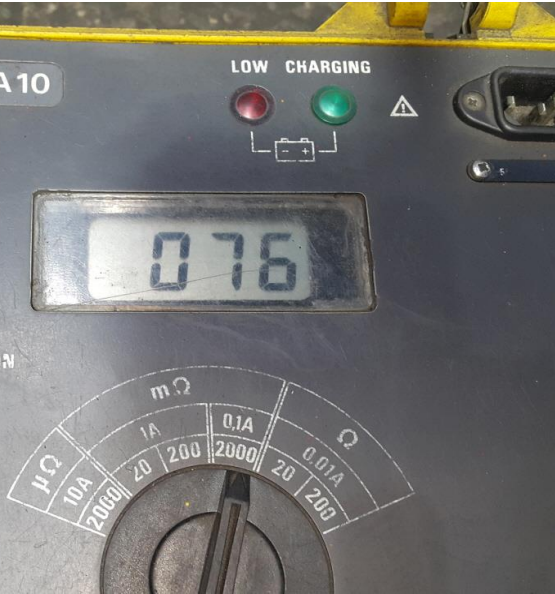
| ROTOR 권선검사 | 절연저항 & 각 상별 권선저항 동일 |

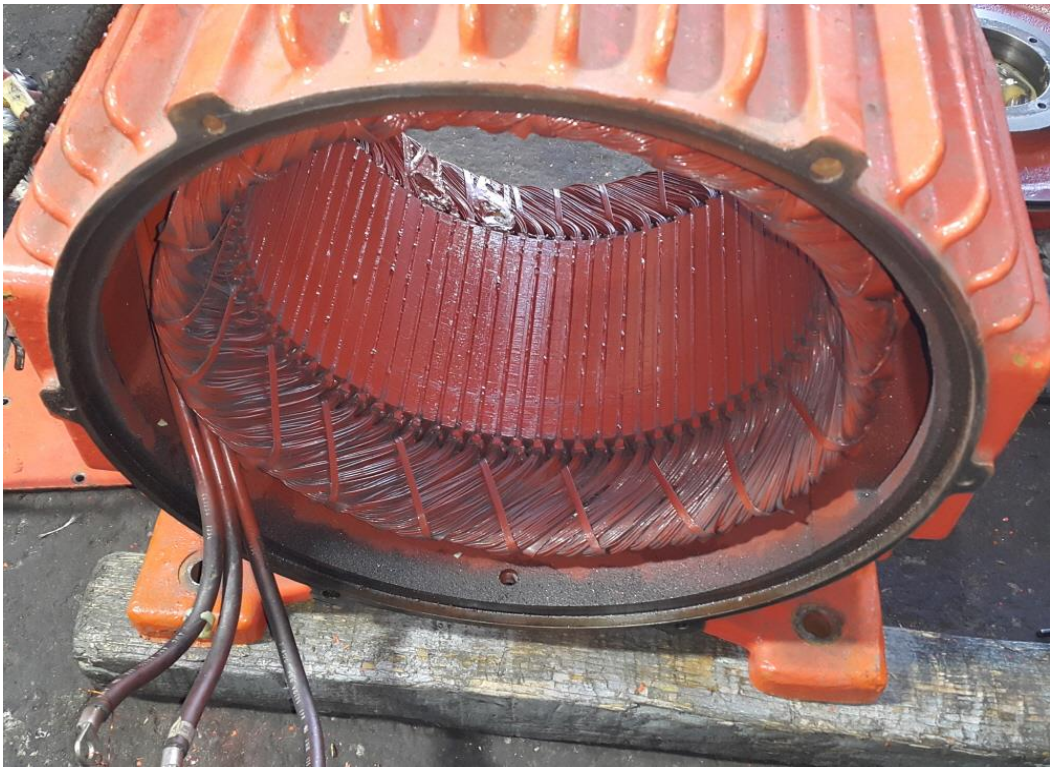
| STATOR 권체 | 분해 후 |

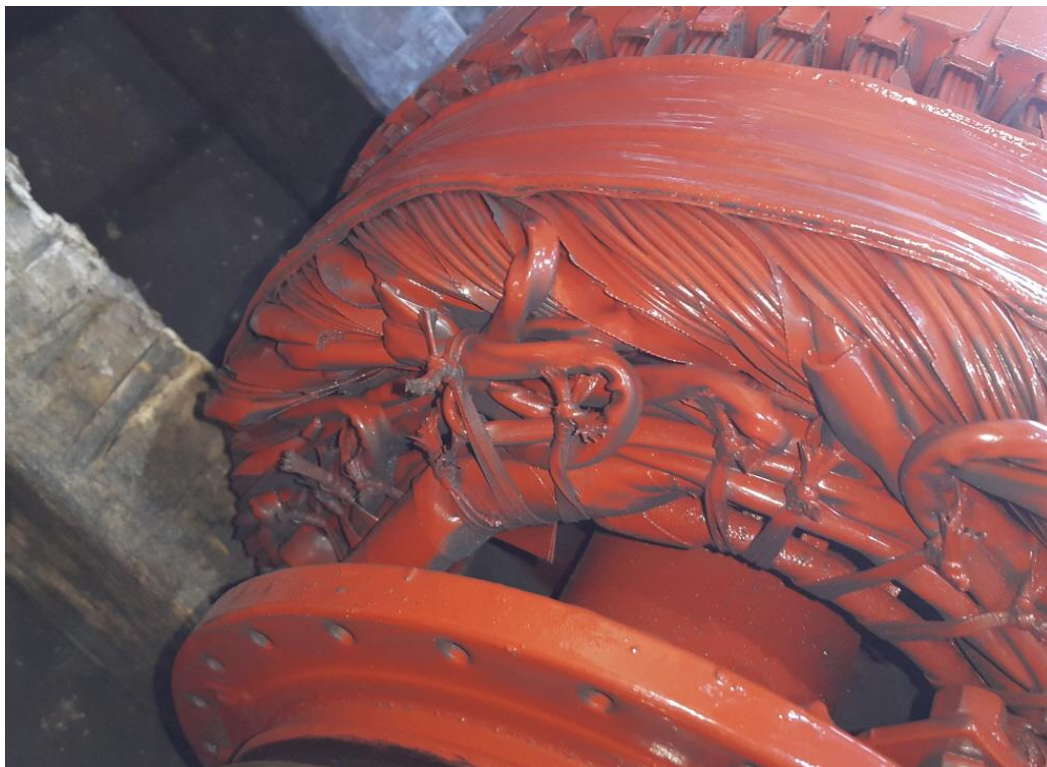
| ROTOR 권체 | 권선 부 |

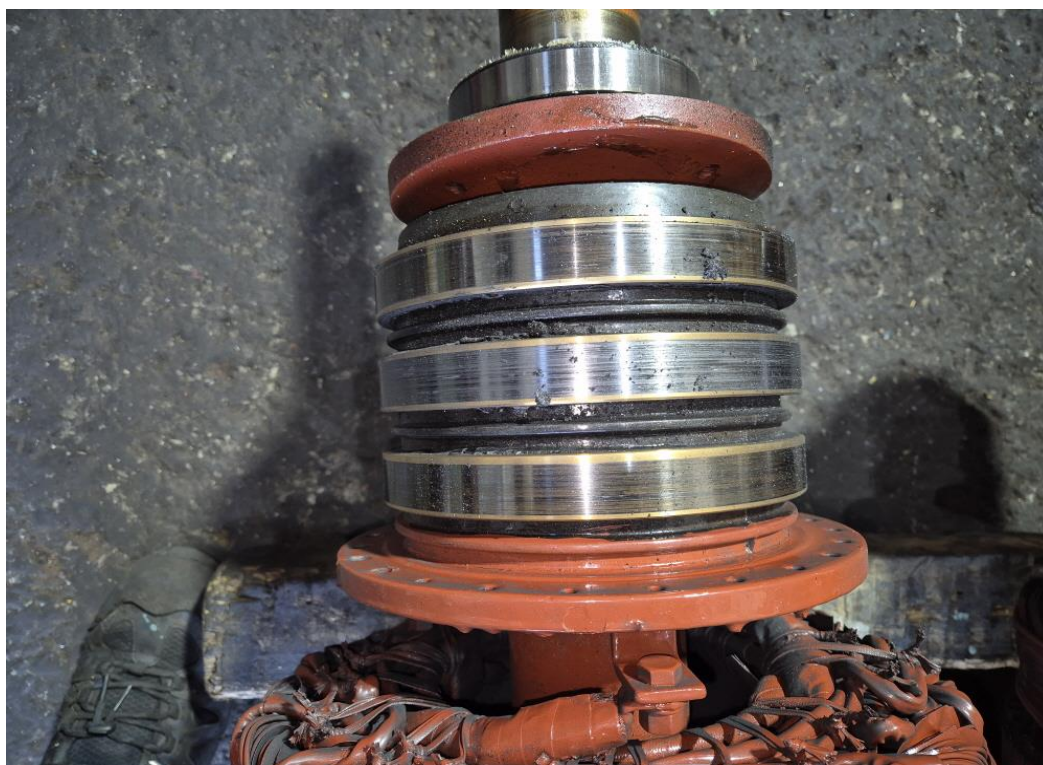
| ROTOR | SLIP RING 조흔현상 |

동심도 가공

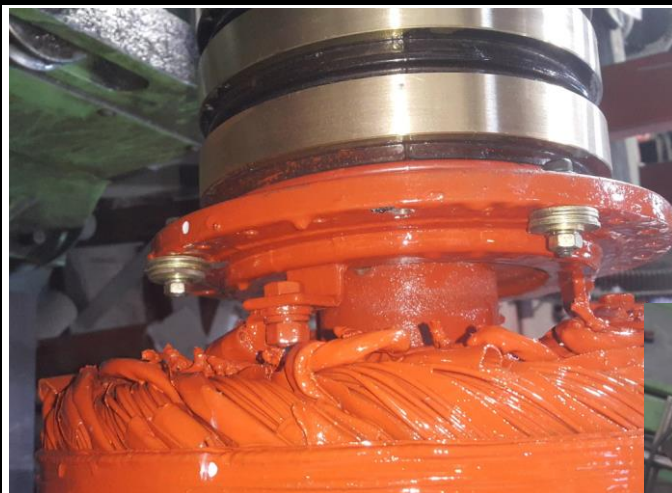
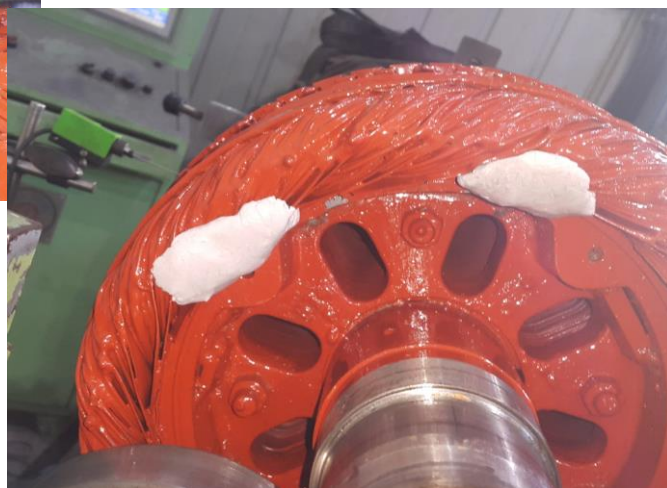
| ROTOR | 교정된 UNBALANCE REPORT참조 |

| | PLANE1 | PLANE2 |
|---|---|---|
| UNBALANCE | 12.5 gr | 4.4 gr |
| RESULT | ACCEPT | ACCEPT |

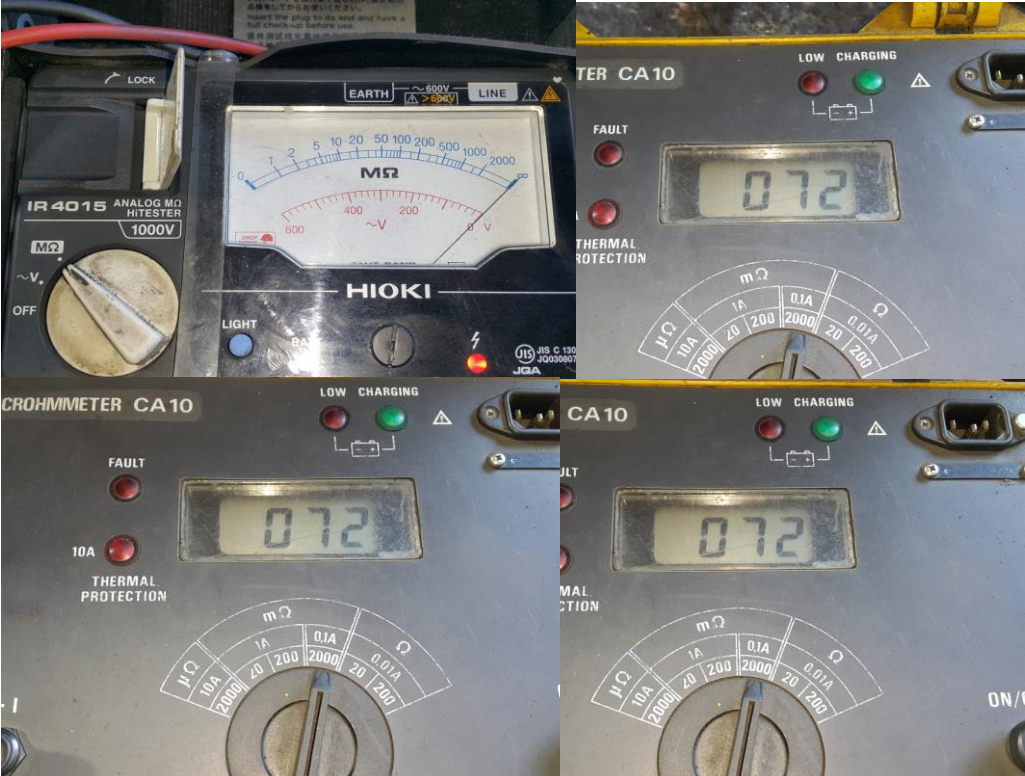
| 출고검사 | STATOR 절연저항 & 각 상별 권선저항 |

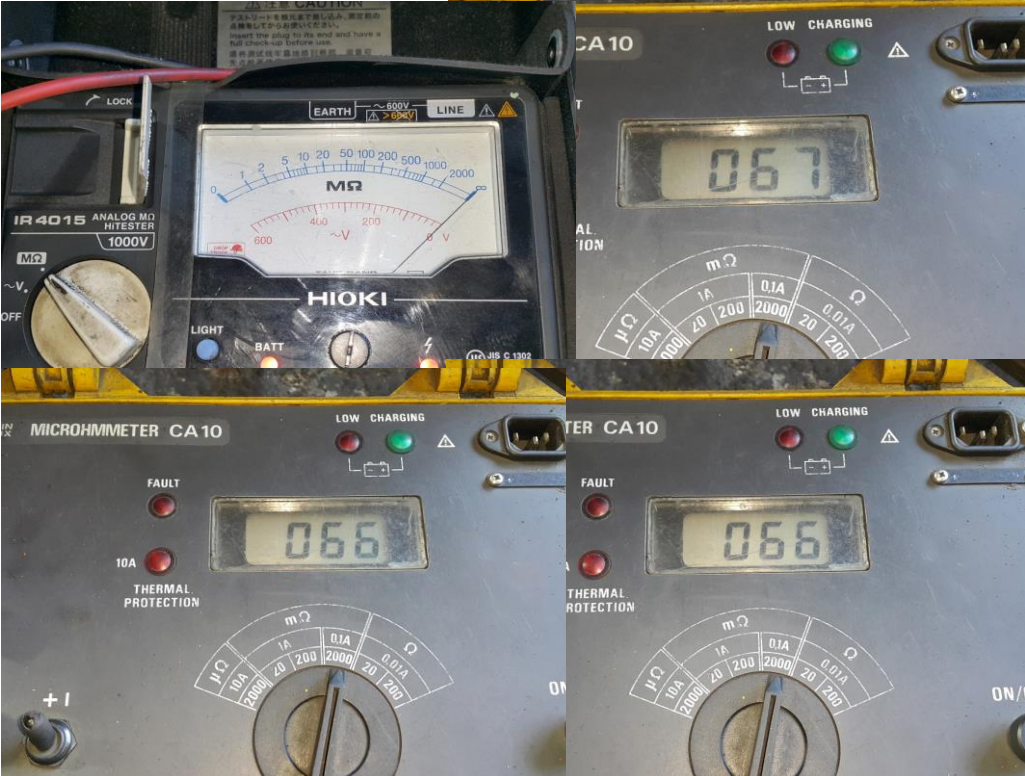
| 출고검사 | ROTOR 절연저항 & 각 상별 권선저항 |

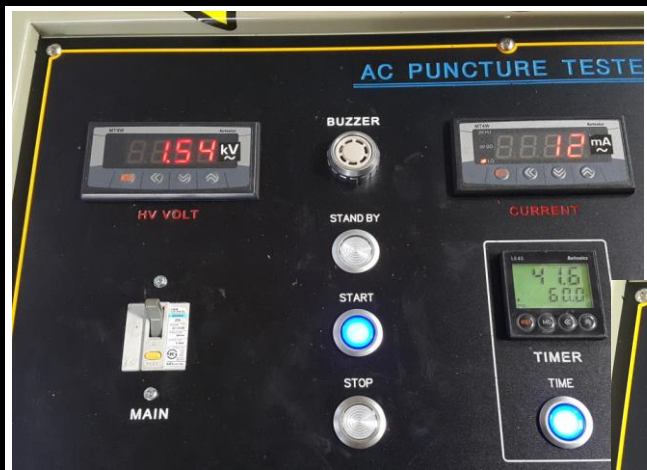
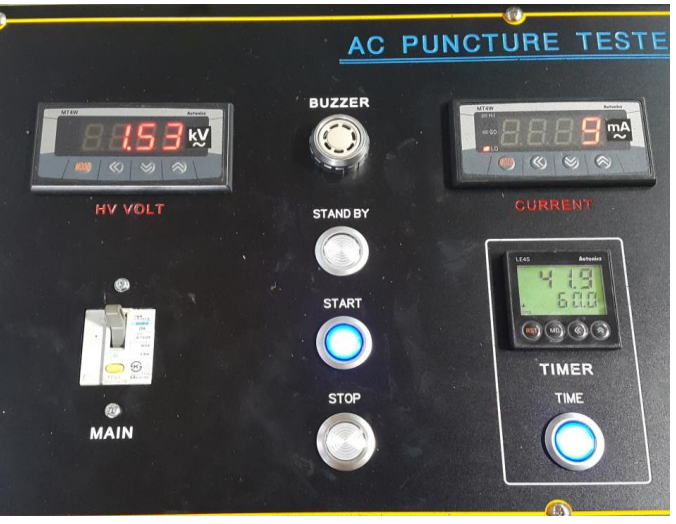
| 출고검사 | 절연내력 시험 |

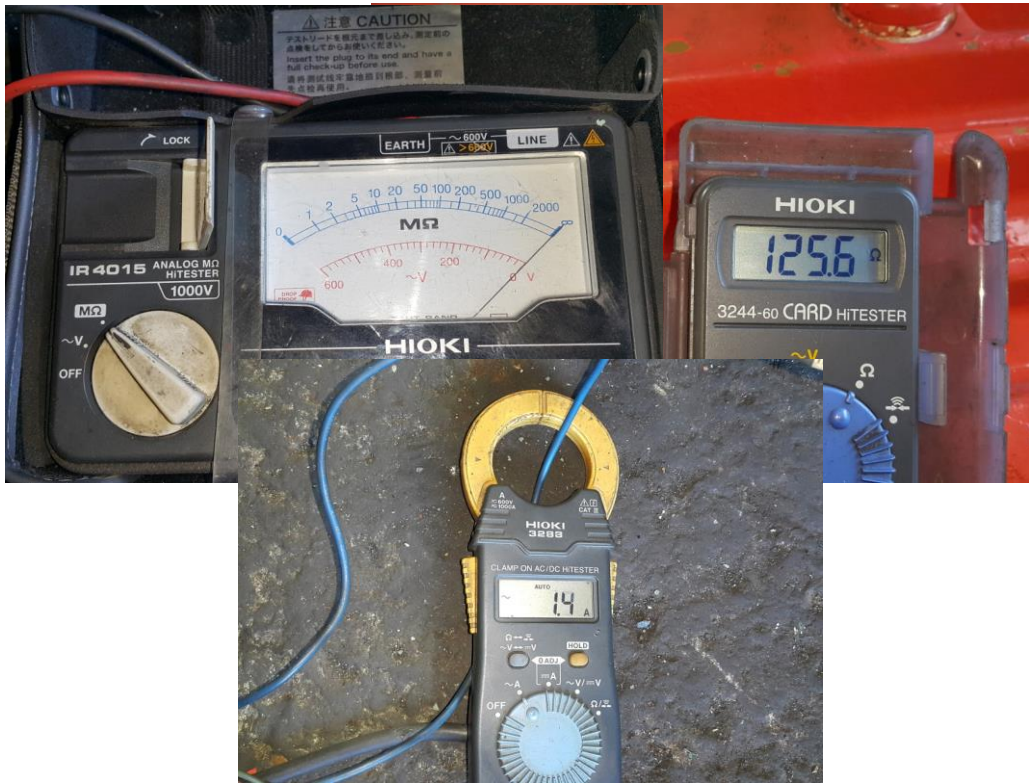
| 출고검사 | 제습 HEATER 절연저항 & 권선저항 및 220V일때 CURRENT |

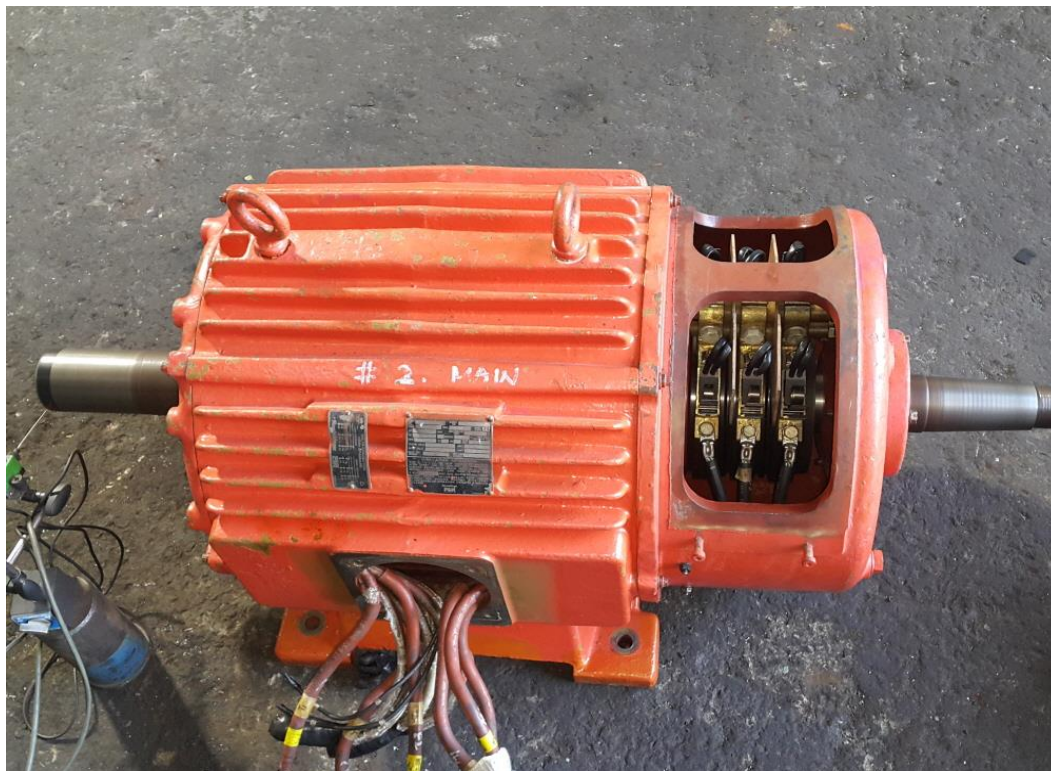
| 출고검사 | 시운전 TEST 실시 |

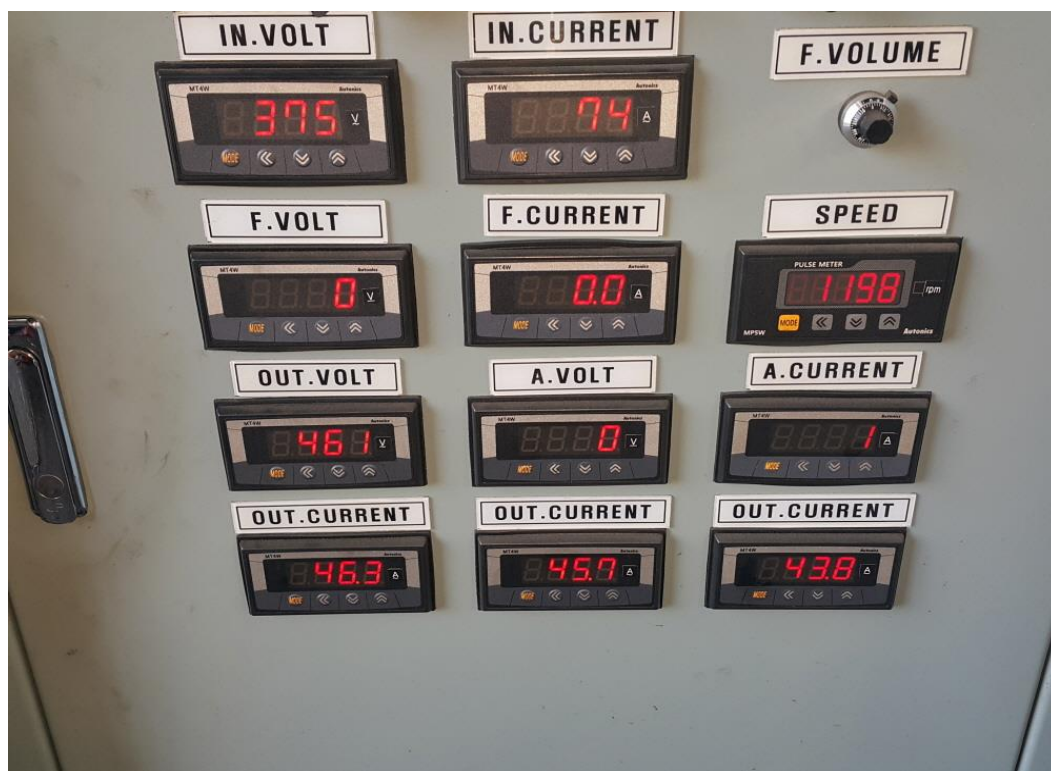
| 출고검사 | 시운전 TES 실시 운전 CURRENT |

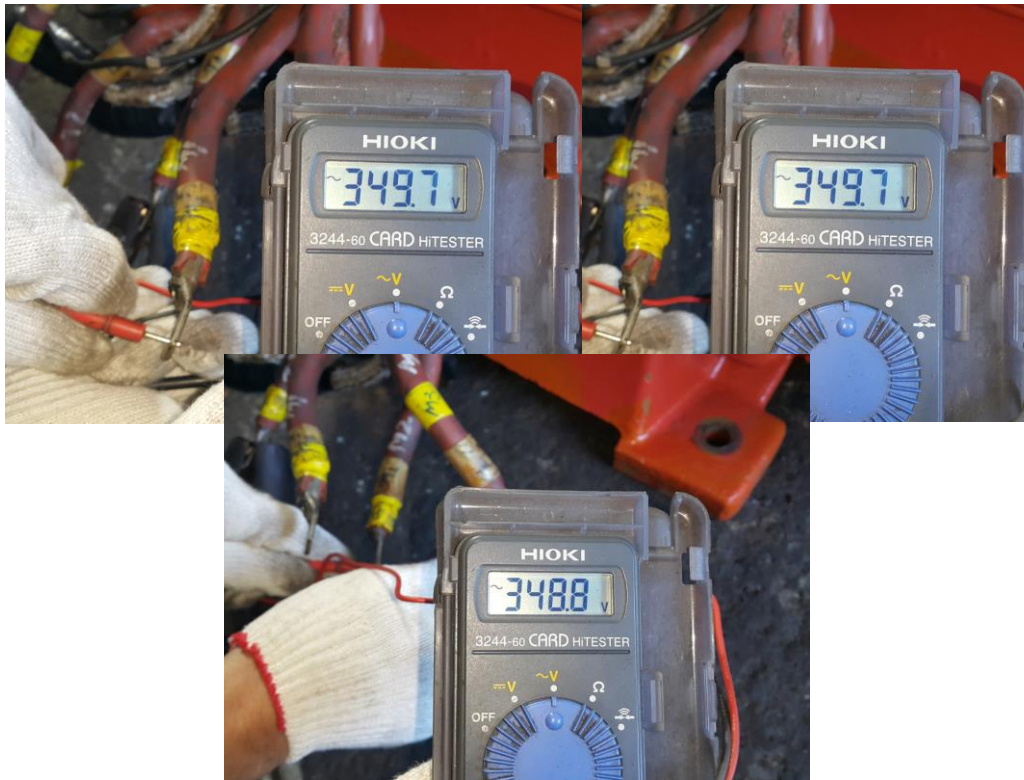
| 출고검사 | ROTOR 출력 전압 |

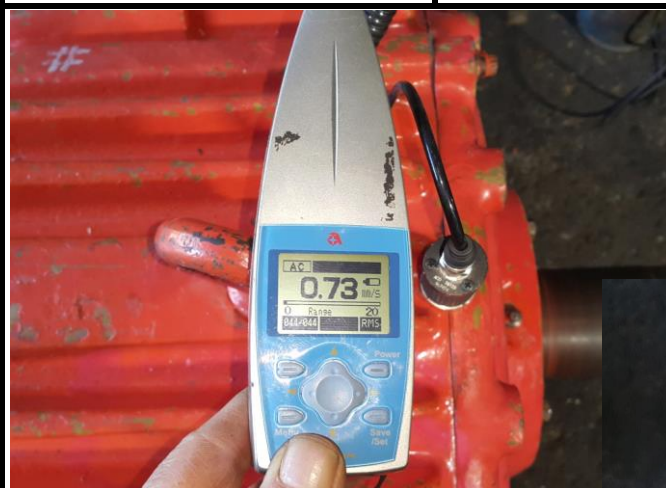
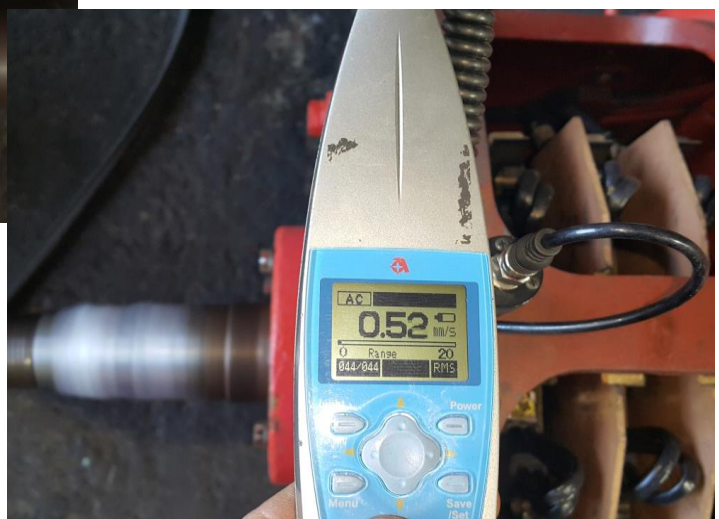
| 출고검사 | 진동검사 |

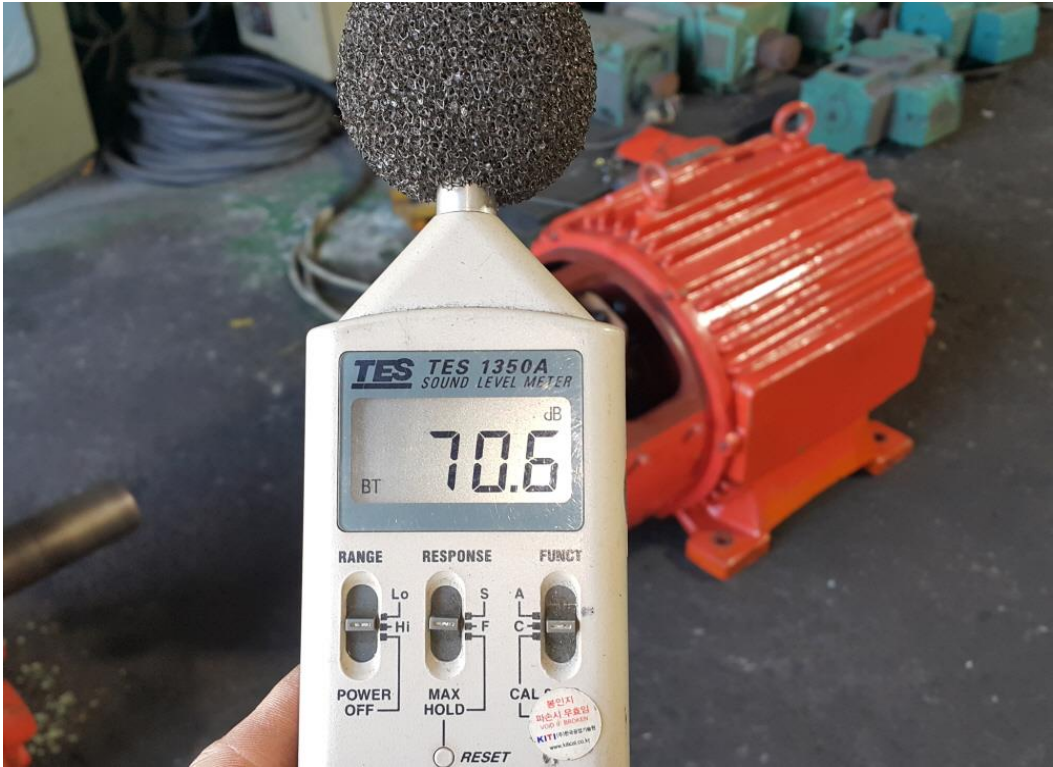
| 출고검사 | 소음검사 |

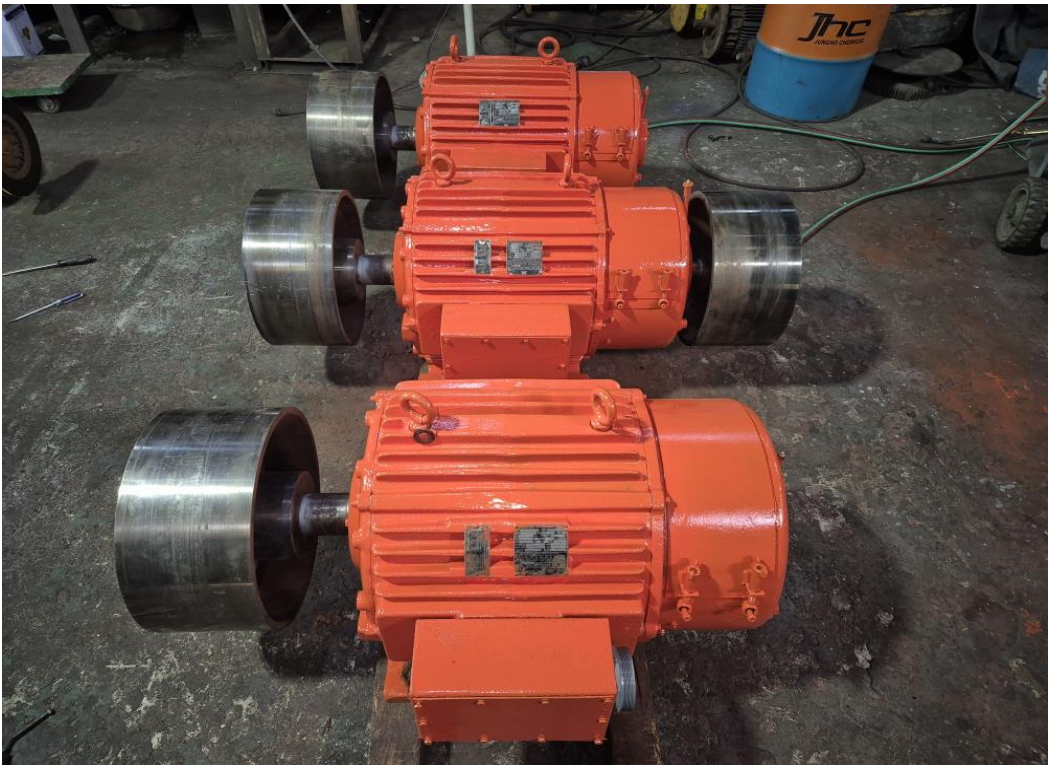
| Ass'y | 출고검사 후 및 COLOR PAINTING |

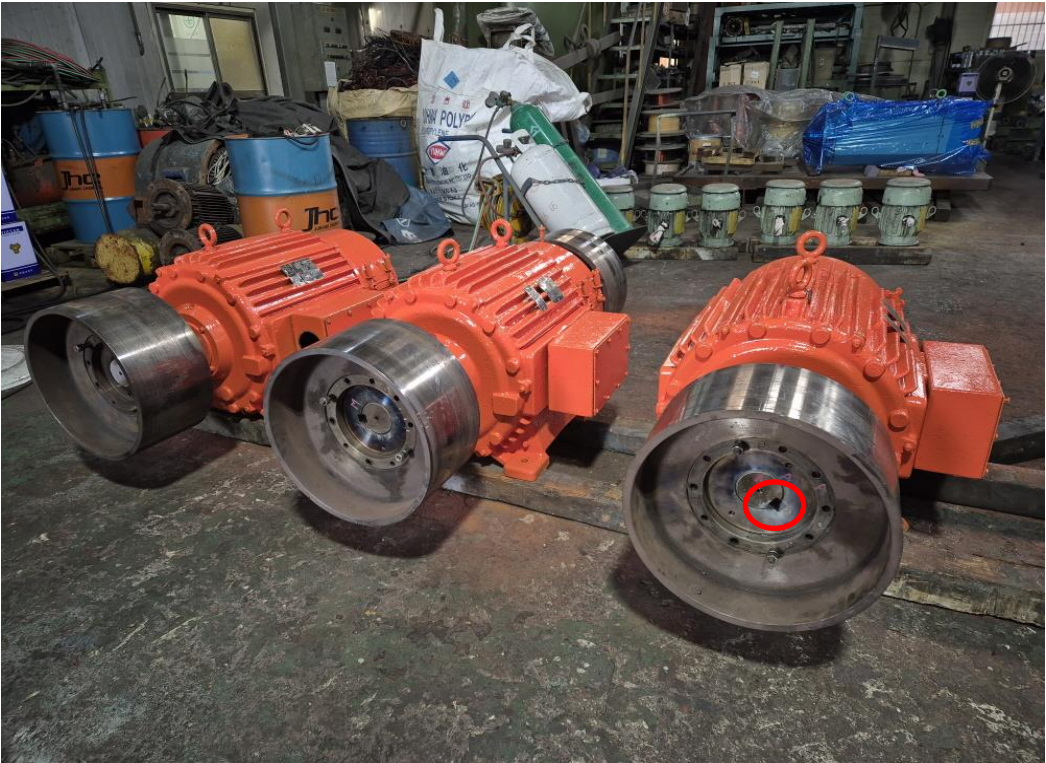
| KEY | 기존 너무많이 갈아서 헐겨워 불량 |

| KEY | 교환 |

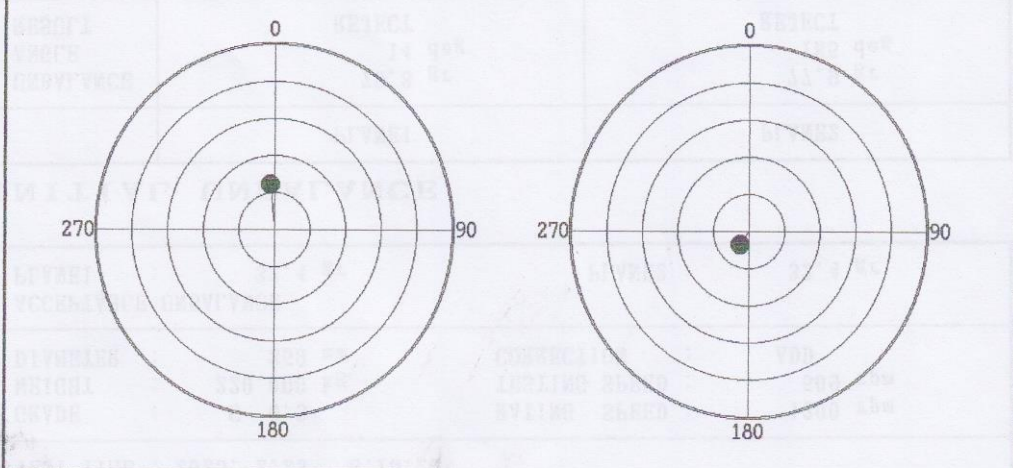
CORRECT UNBALANCE GRAPH (max = 50.0 gr )

| | PLANE1 | PLANE2 |
|---|---|---|
| UNBALANCE | 12.5 gr | 4.4 gr |
| RESULT | ACCEPT | ACCEPT |
