# 작업공정사진철

공사명: 원자력공장 100톤 OHC(TE38)MOTOR 예방정비

규격: 권선형 440V 60HP 6P 60%ED 외 4대

REPAIR 내역: 분해 조립 및 불순물 CLEANSING DRYING

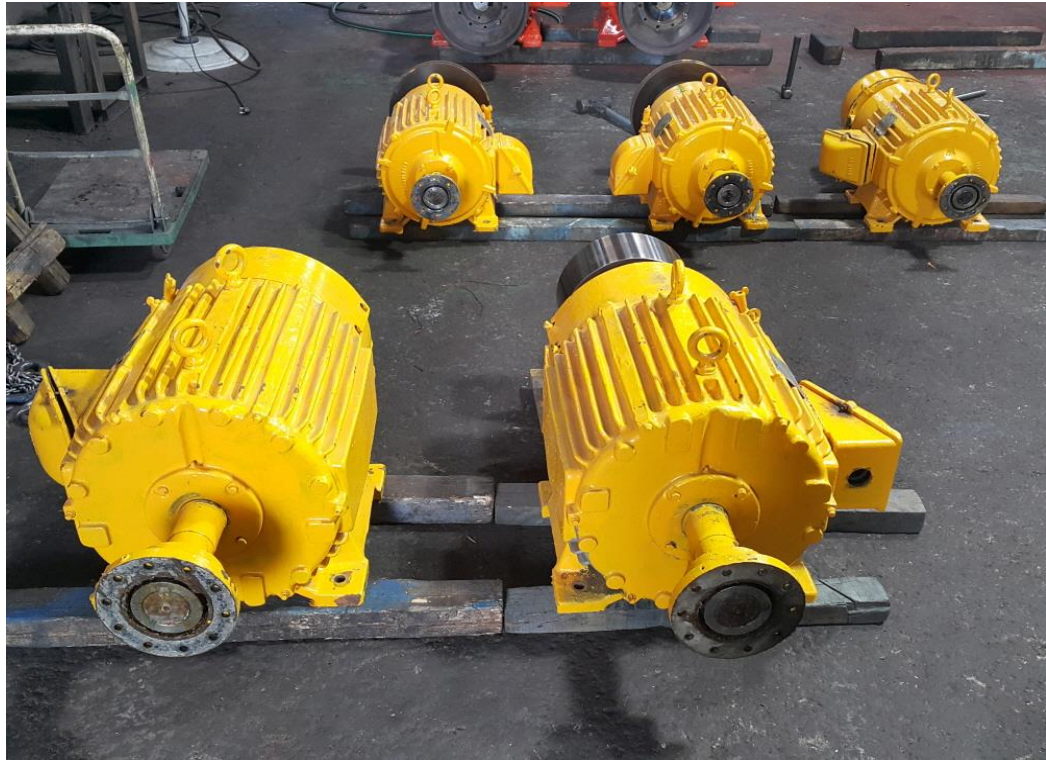
| Ass'y | 분해 전 | |

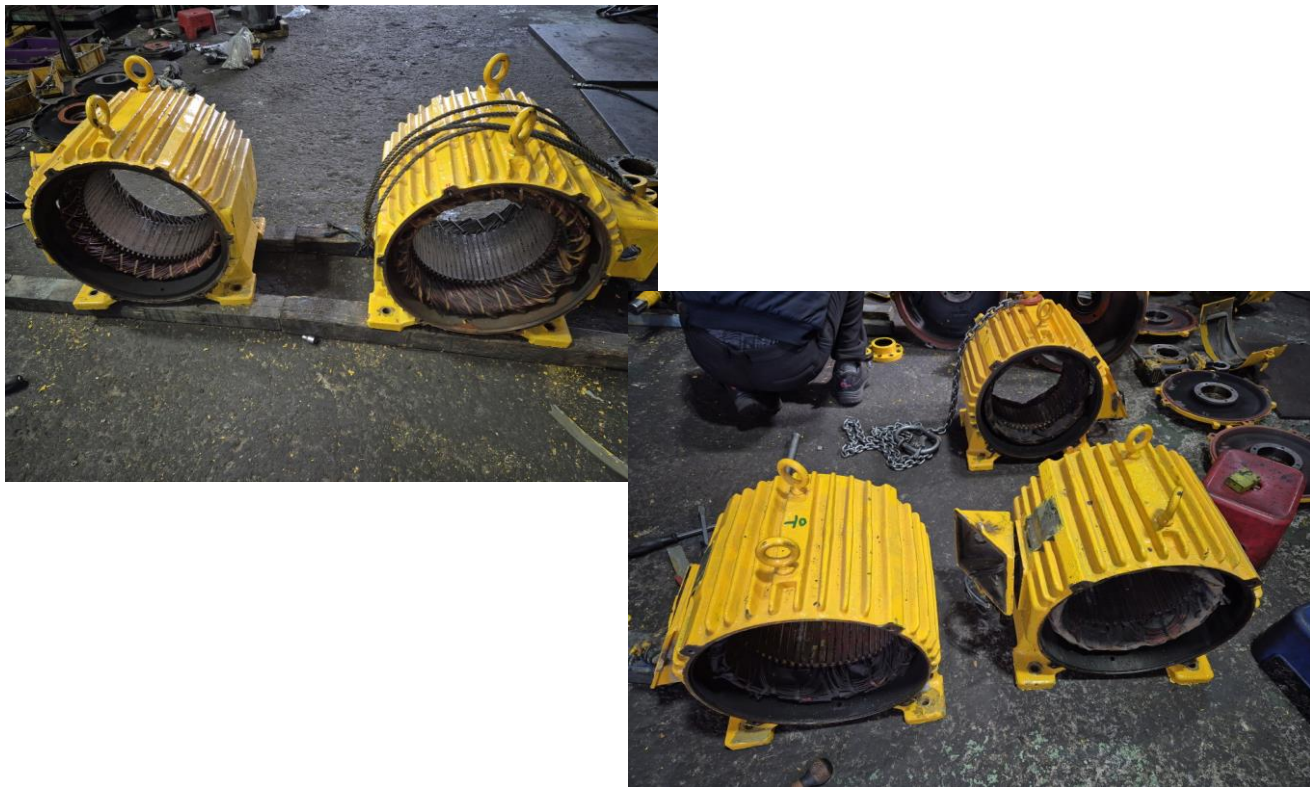
| STATOR권체 | 분해 후 | |

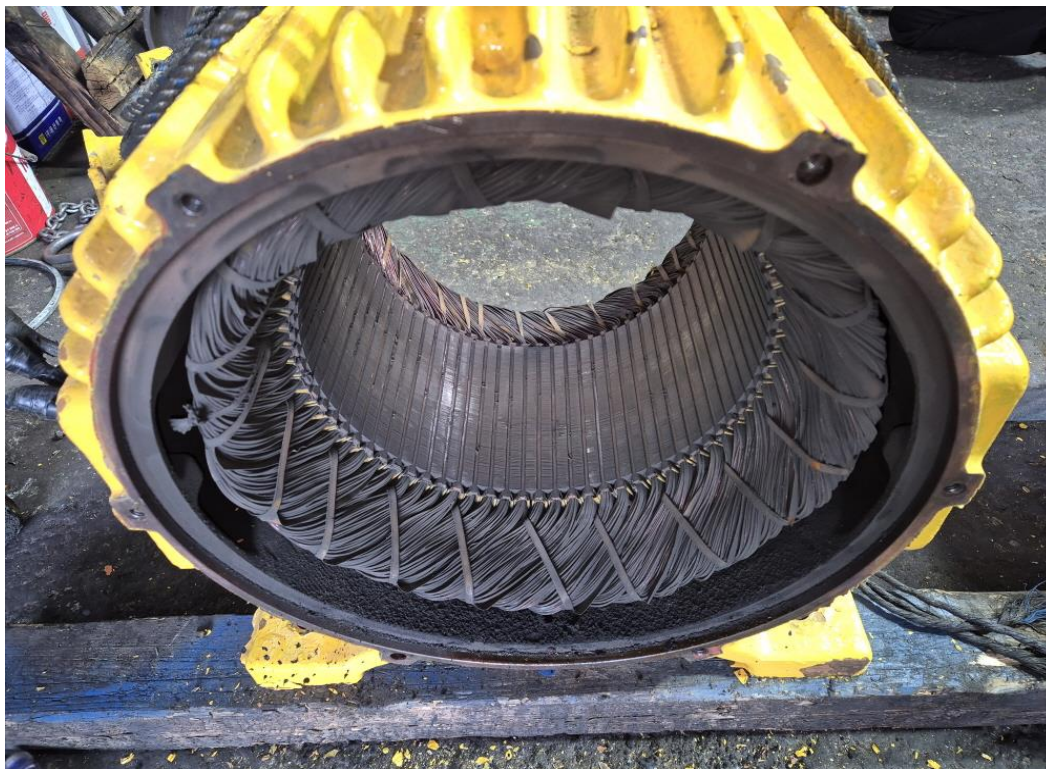
| STATOR권체 | 권선에 BRUSH가루 및 분진 흡착 |

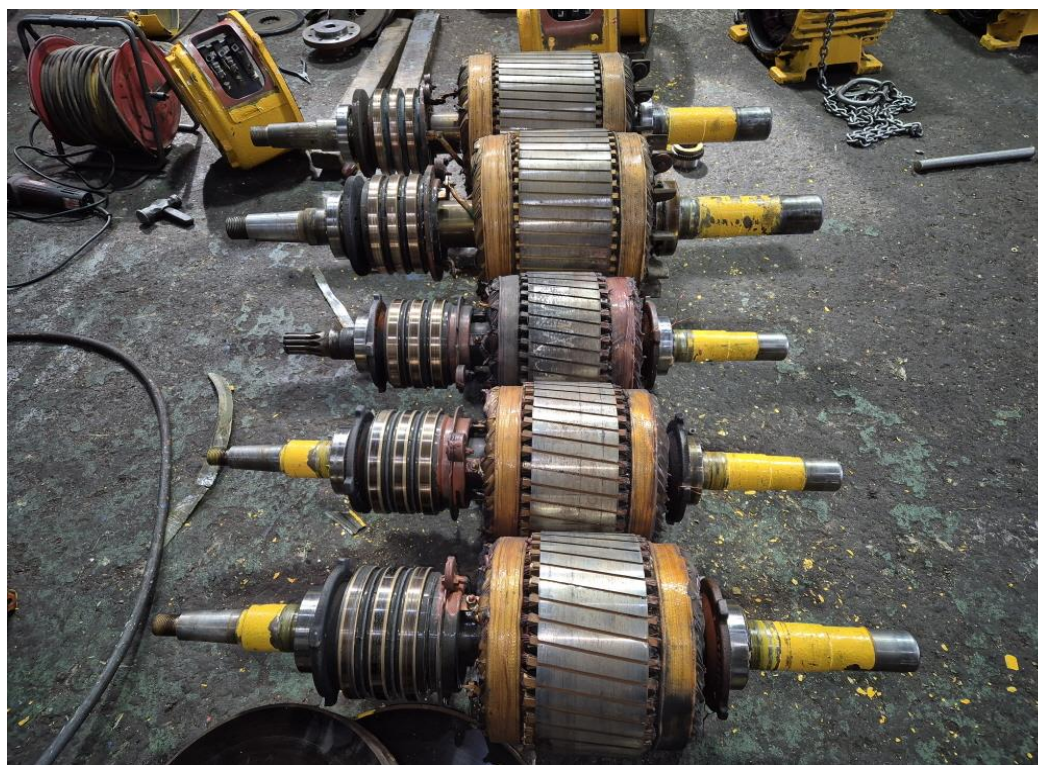
| ROTOR권체 | 분해 후 |

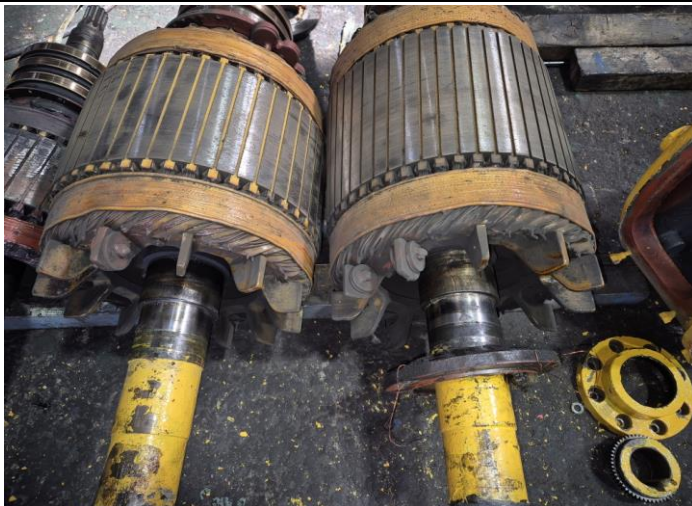
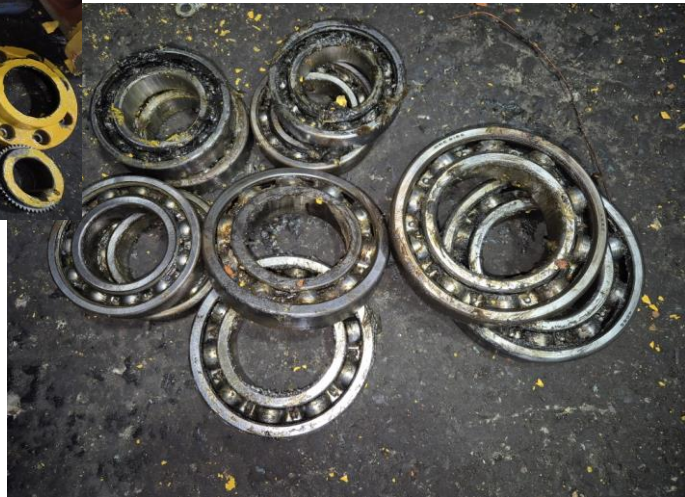
| ROTOR 권체 | BEARING 해체 | |

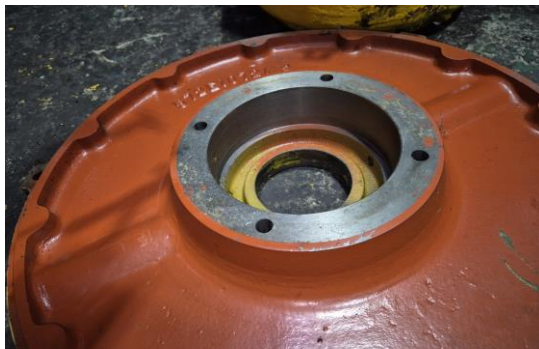
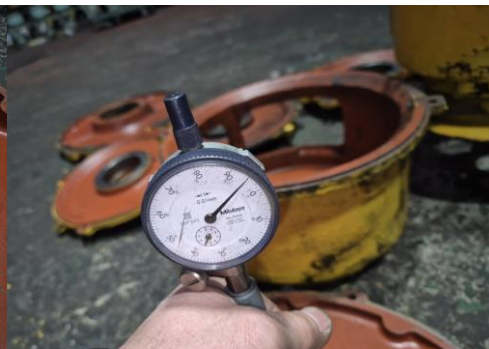
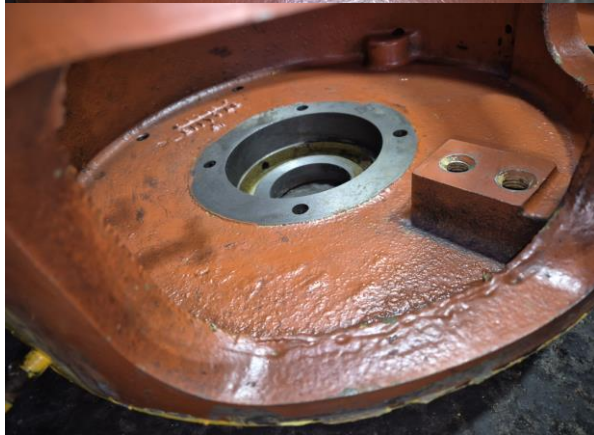
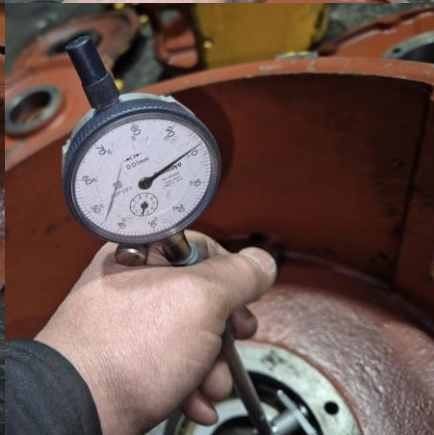
| BRACKET | 양측 HOUSING 검사 60HP | |

| | | <p>부하측<br/>5/100<br/>불량</p> <p>반부하측<br/>1.5/100<br/>양호</p> |
| | | <p>반부하측<br/>1.5/100<br/>양호</p> |

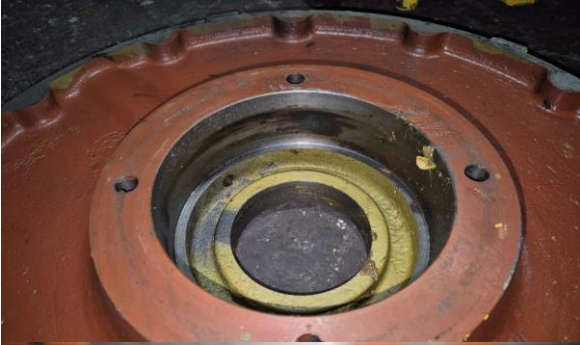
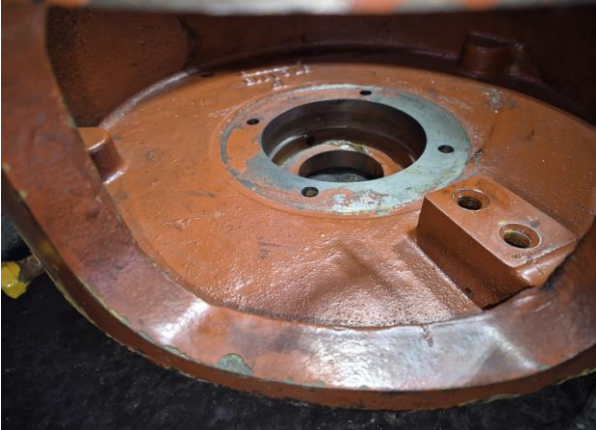
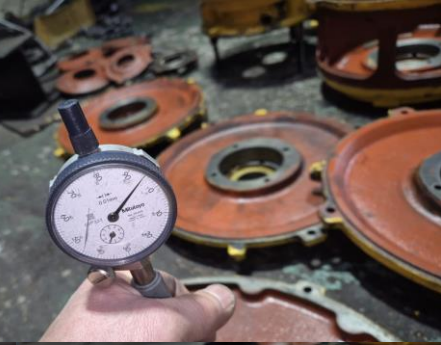
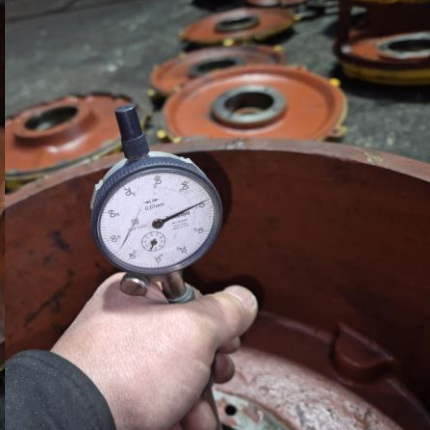
| | | <p>부하측<br/>5/100<br/>불량</p> <p>반부하측<br/>1/100<br/>양호</p> |

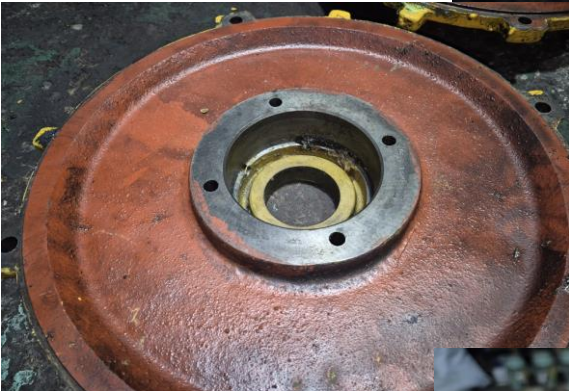
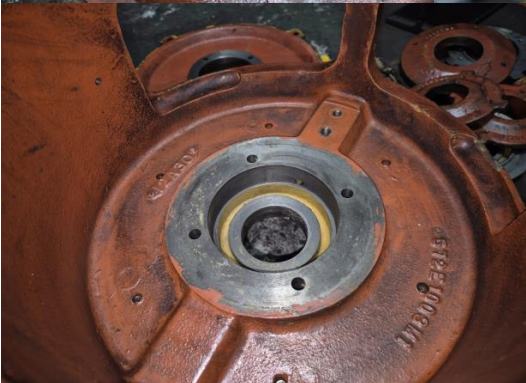
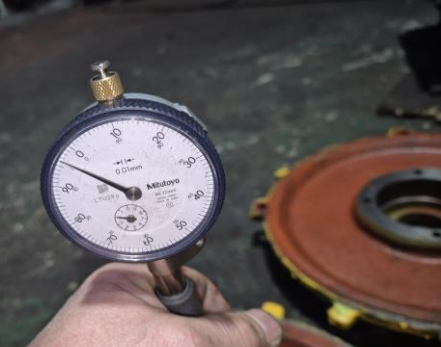
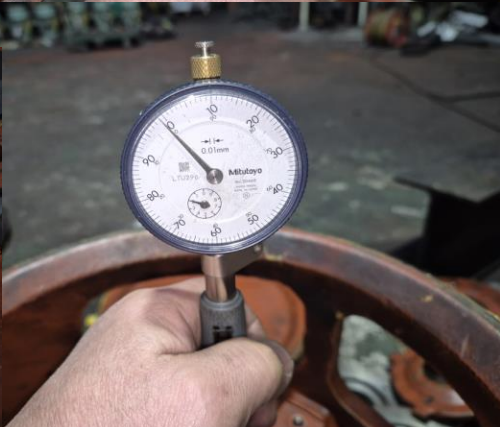
| | | <p>부하측<br/>4/100<br/>불량</p> <p>반부하측<br/>1/100<br/>양호</p> |

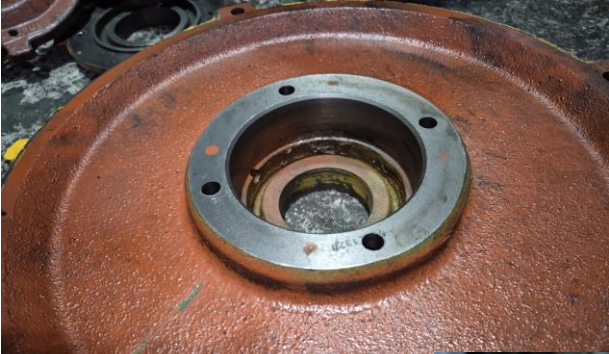
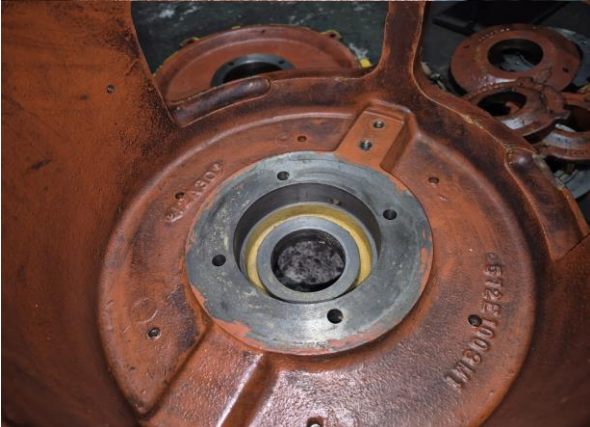
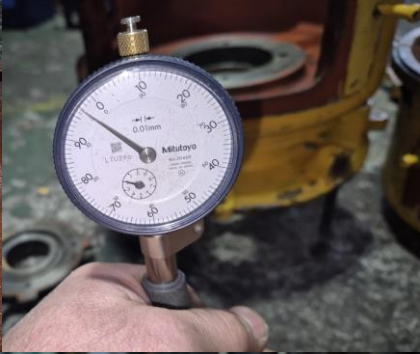
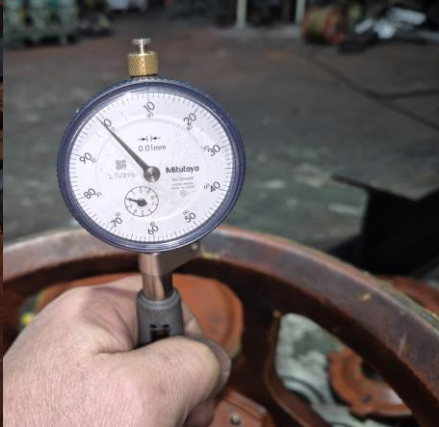
| | | <p>부하측<br/>3/100<br/>불량</p> <p>반부하측<br/>1/100<br/>양호</p> |

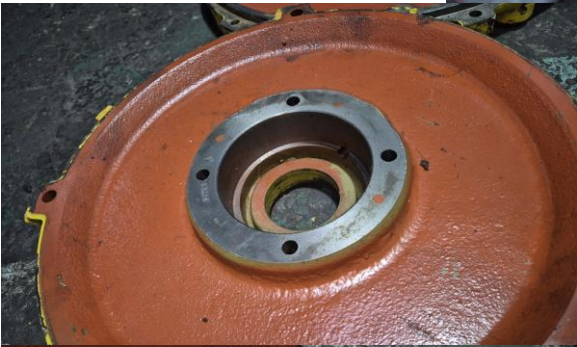
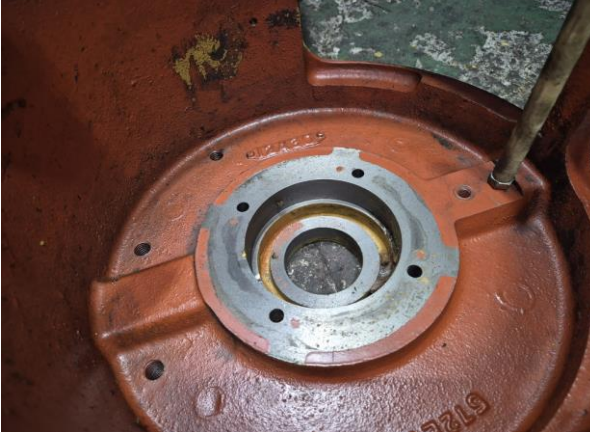
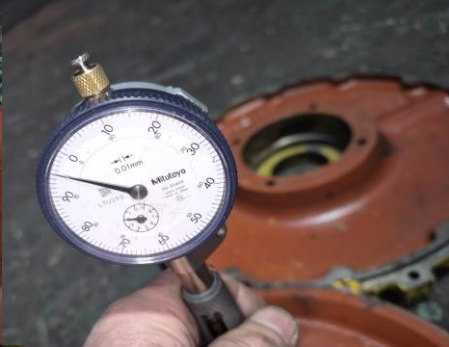
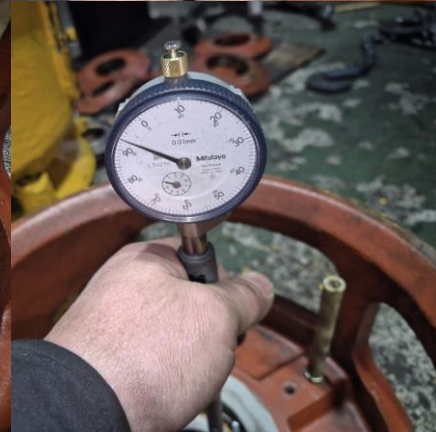
| | | <p>부하측<br/>5/100<br/>불량</p> <p>반부하측<br/>7/100<br/>양호</p> |
