## 입고검사 REPORT

공 사 명: SIEMENS VECTOR MOTOR OVERHAUL

규 격: 113~147KW 340~460V 34~46Hz 1000~1360RPM

REPAIR 내역: 분해 조립 및 조립부품 불순물 CLEANSING  
INSULATING VARNISH DIPPING DRYING  
양측 HOUSING METALLIZING 연마  
BEARING 교환  
BLOWER BEARING교환  
입 출고검사 및 시운전 TEST 및 COLOR PAINTING

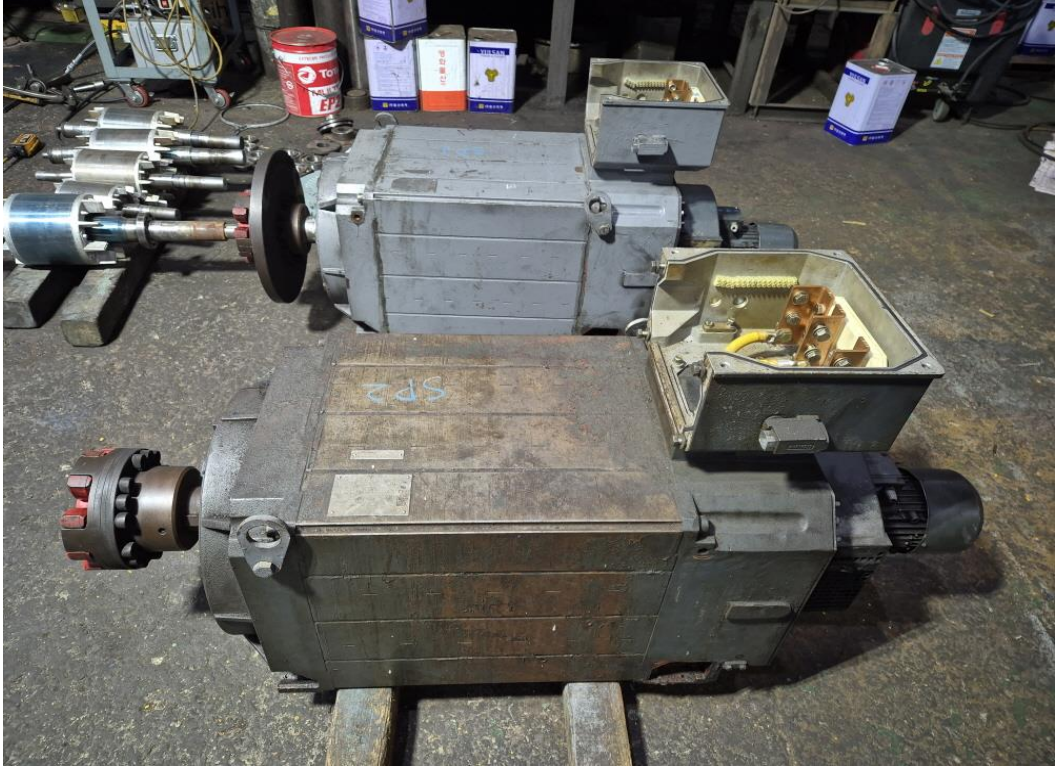
| Ass'y | 분해 전 |

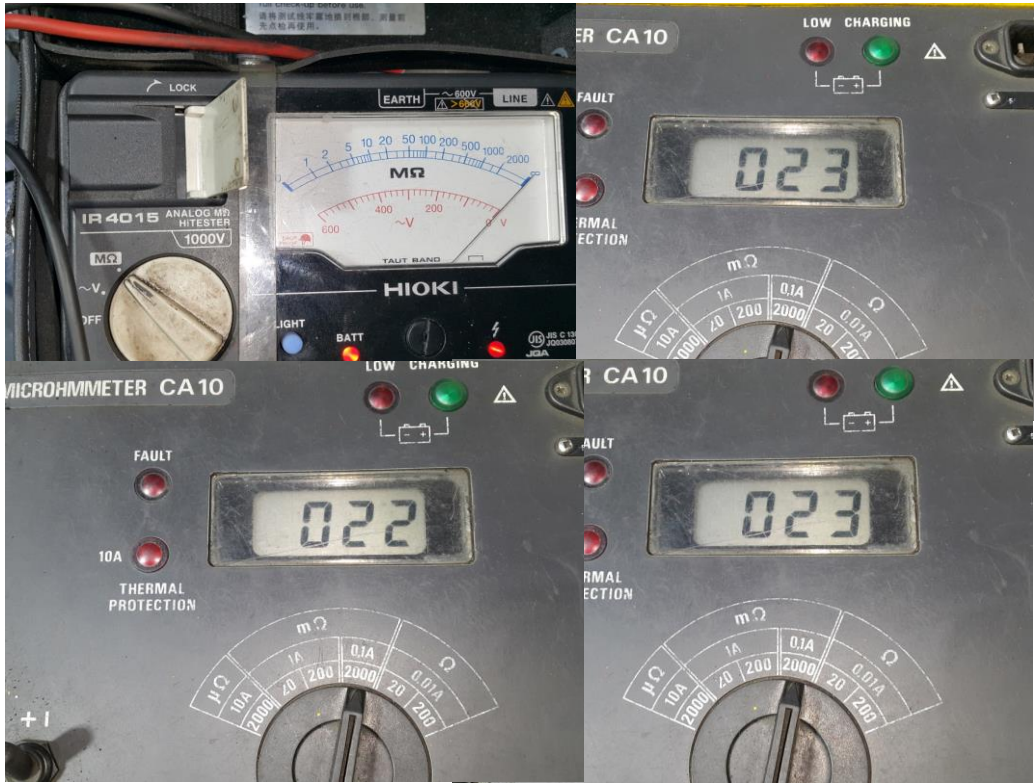
| 권선검사 SP-1 | 절연저항 이상 & 각 상별 권선저항 |

| SP-1은 시운전 및 BLOWER만 보수함. 시운전 TEST 운전 REPORT 참조 | |

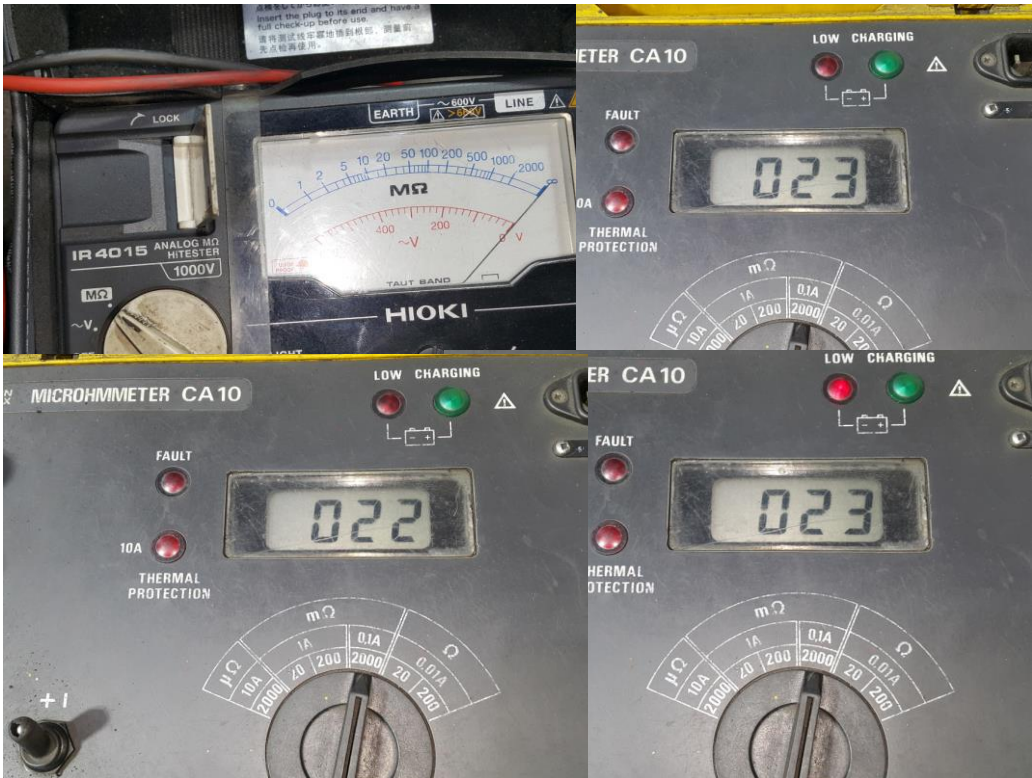
| 권선검사 SP-2 | 절연저항 이상 & 각 상별 권선저항 |

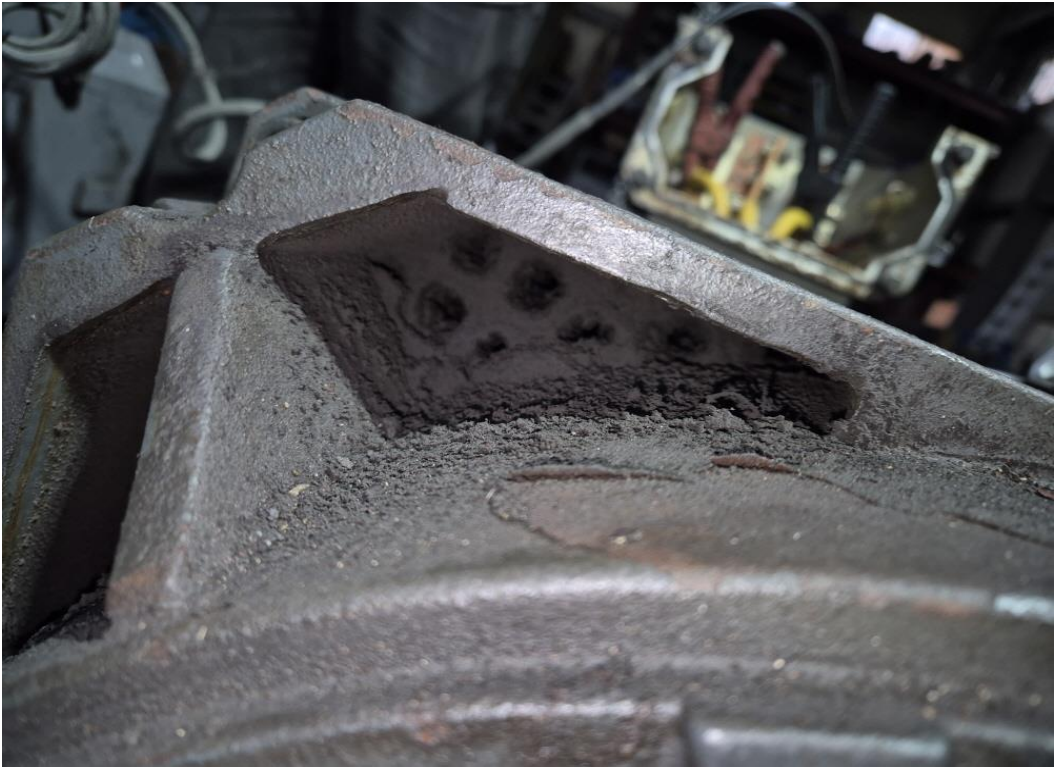
| 냉각 구 | 막힘 현상 |

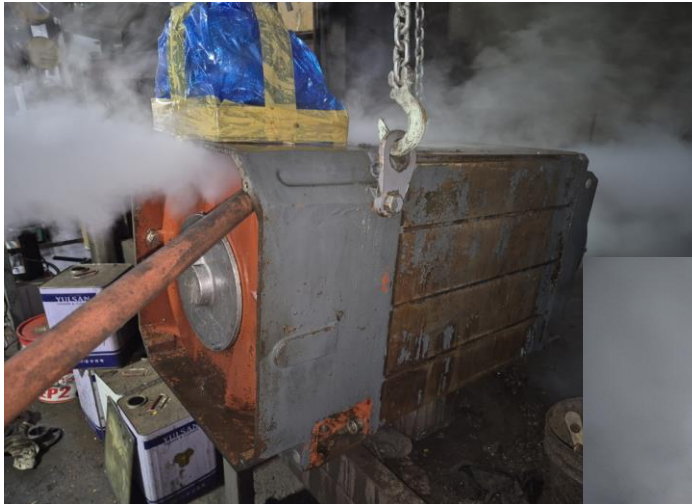
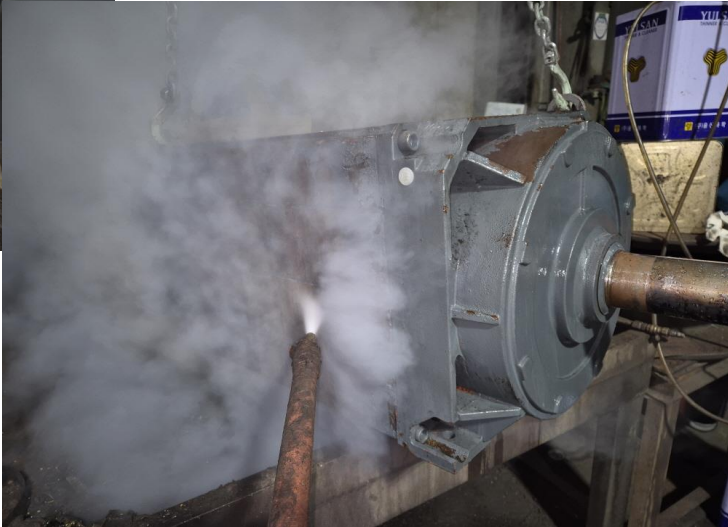
| Ass'y | 분해전 기름때 및 냉각구 세척 실시 | |

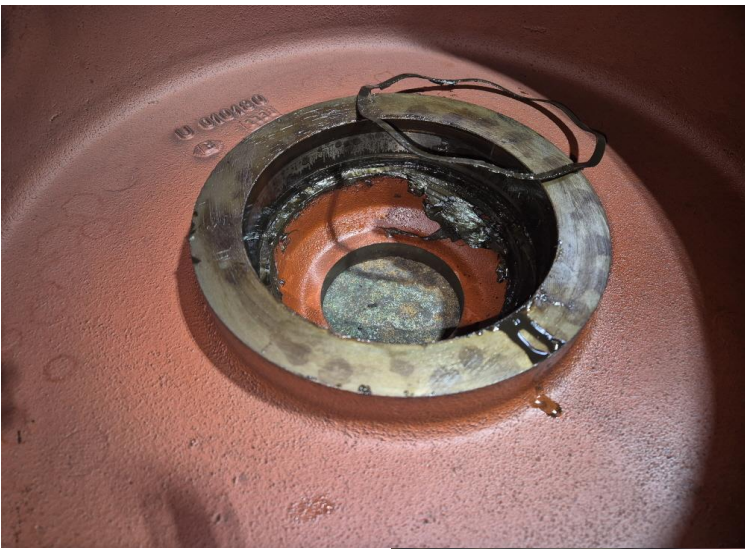
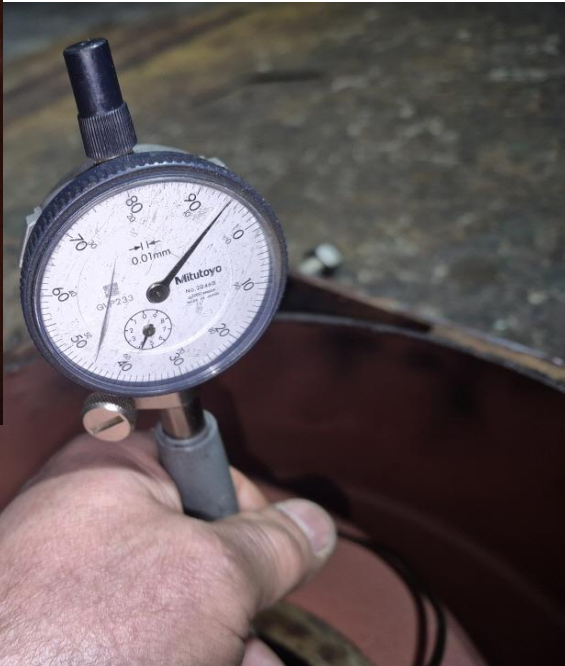
| BRACKET | 부하측 HOUSING검사 5/100으로 불량 | |

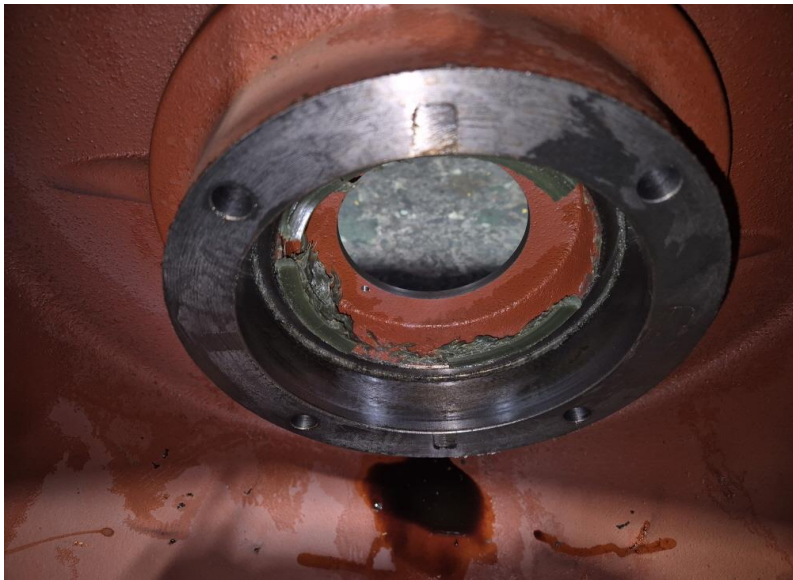
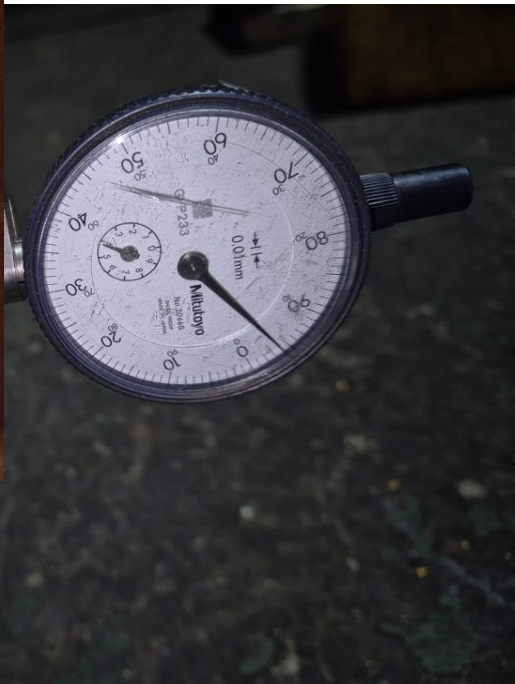
| BRACKET | 반 부하측 HOUSING검사 4/100으로 불량 | |

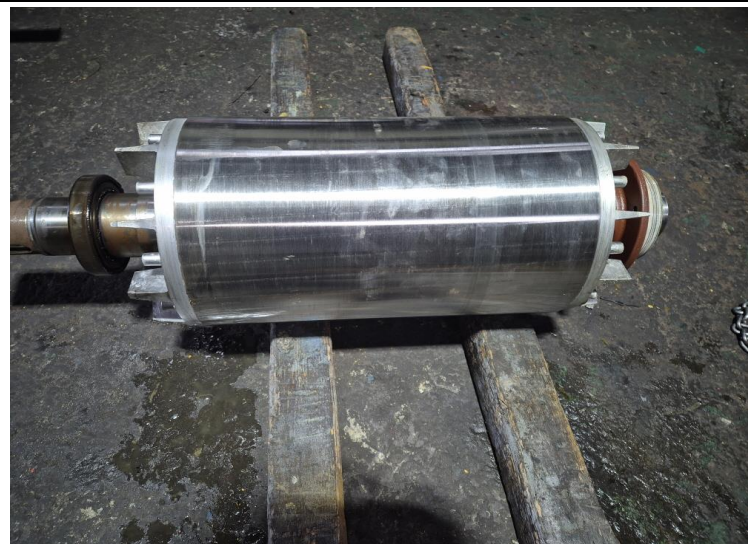
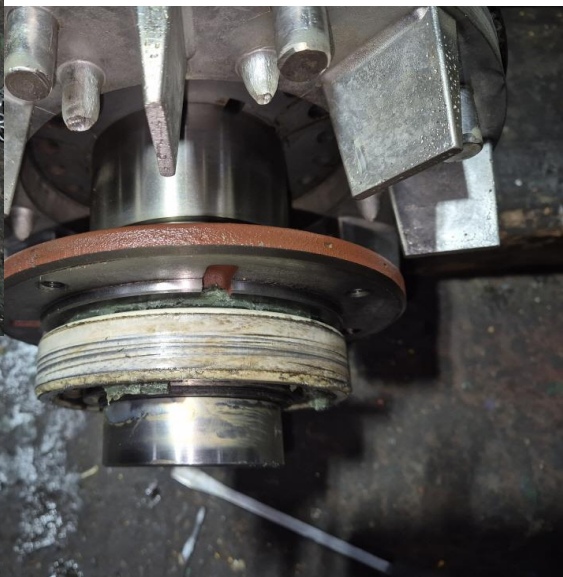
| ROTOR | 분해 후 반부하측 절연BEARING | |

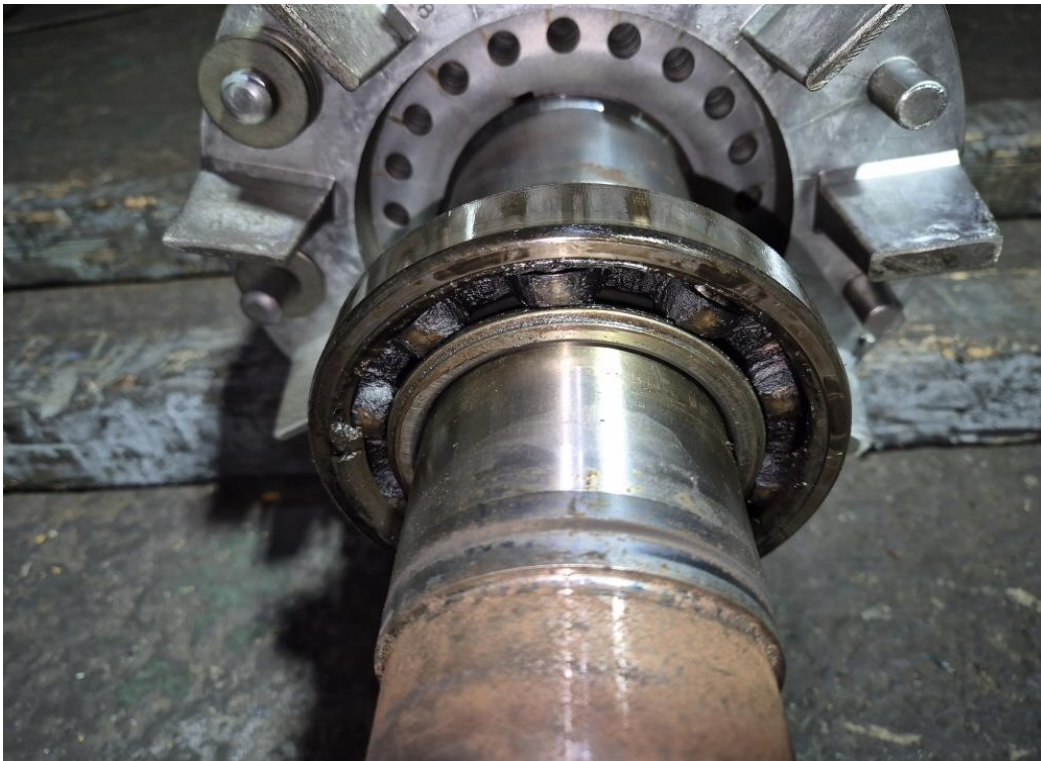
| 부하측 | BEARING에 GREASE가 말라 없음 |

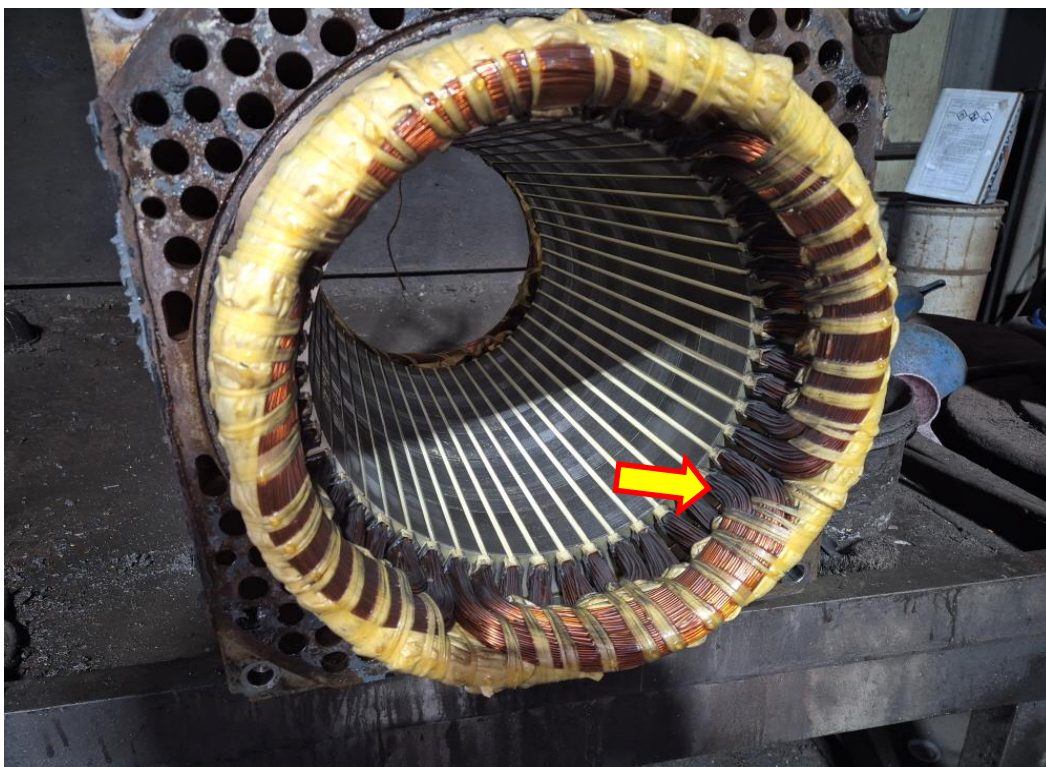
| STATOR 권체 | 분진은 있으나 권선 상태 양호 |

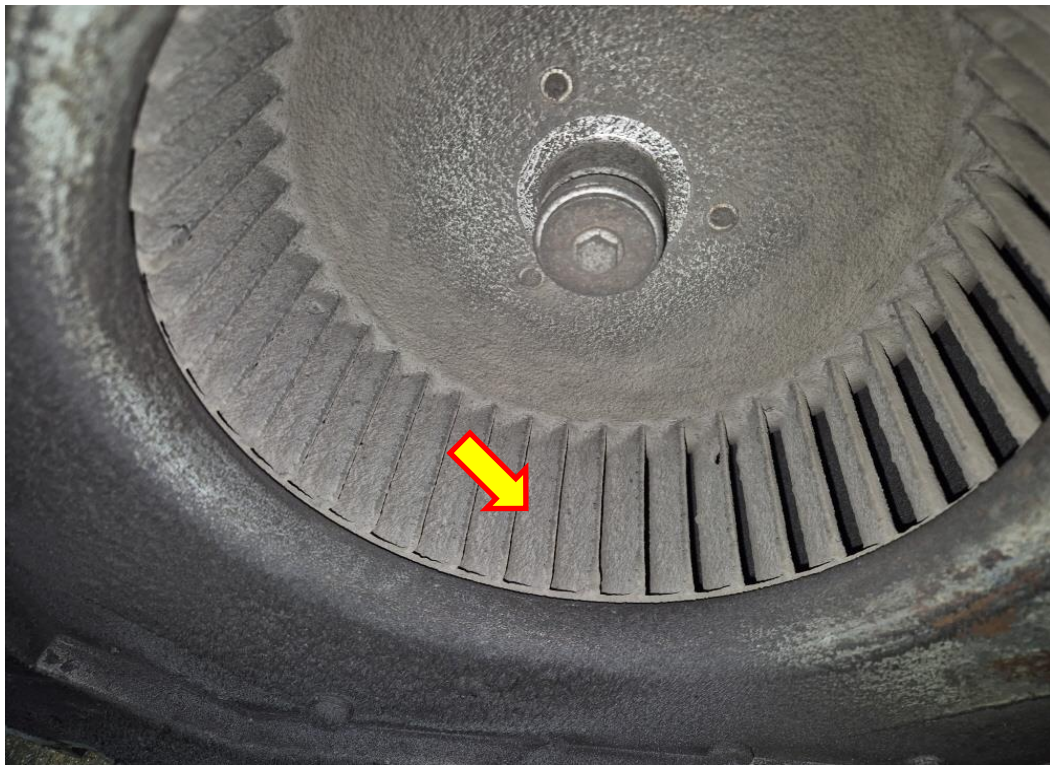
| BLOWER | SIROCCO FAN에 분진이 쌓여 고착 | |

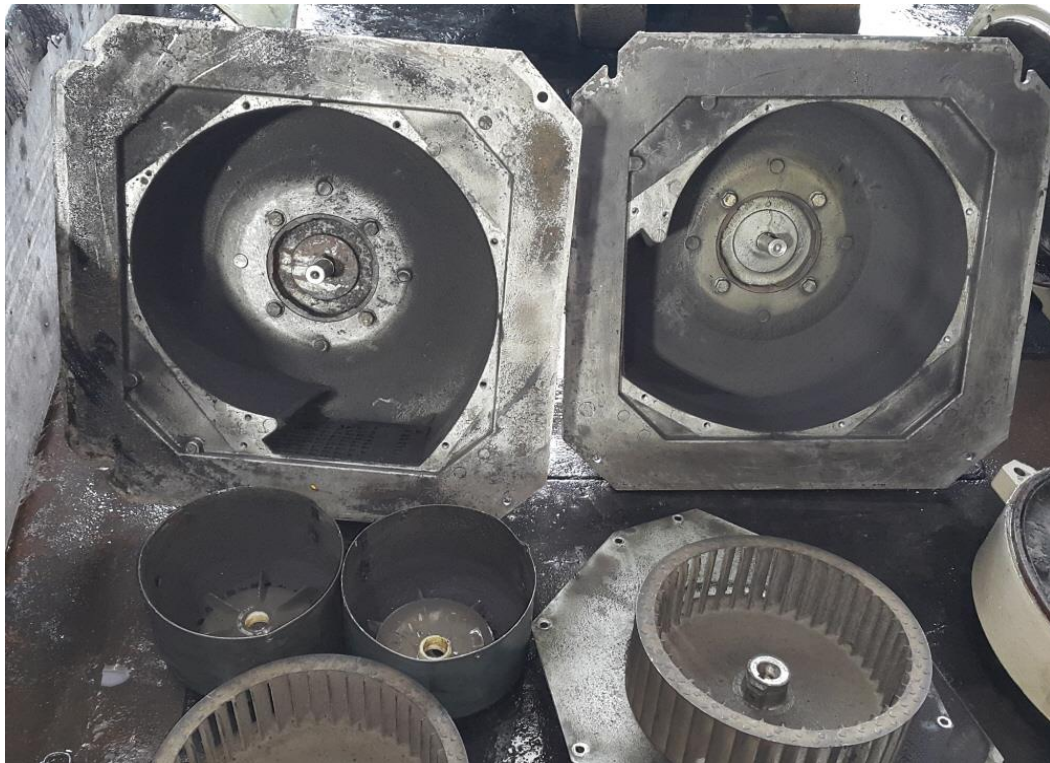
| BLOWER | 분해 실시 | |
