# 작업공정사진철

고객명: (주)  
공사명: 원자력공장 250톤 OHC(TE34)MOTOR 예방정비

규격: 권선형 440V 100HP 6P 60%ED 외 4대

REPAIR 내역: 분해 조립 및 불순물 CLEANSING DRYING  
INSULATING VARNISH DIPPING DRYING  
HOUSING 보수 6EA  
BALANCING작업 UNBALANCE교정  
BEARING 교환  
입 출고검사 시운전 TEST 및 COLOR PAINTING

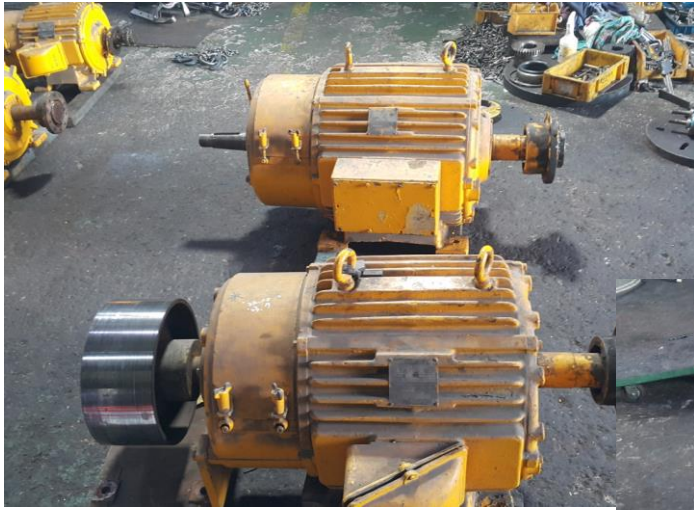
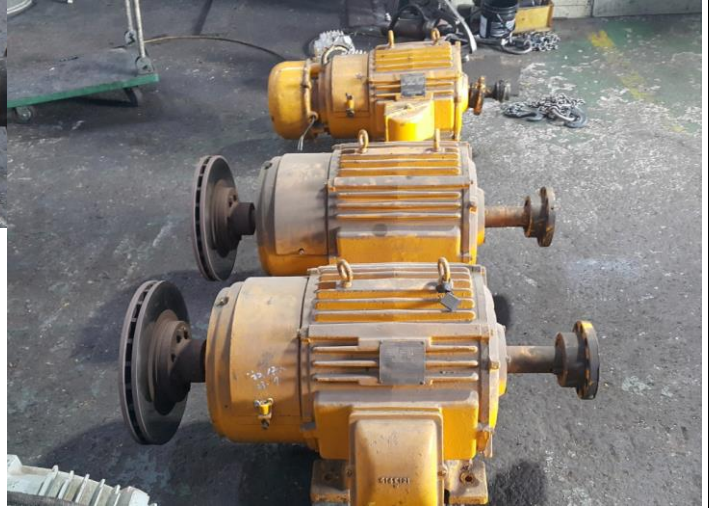
Ass'y

분해 전

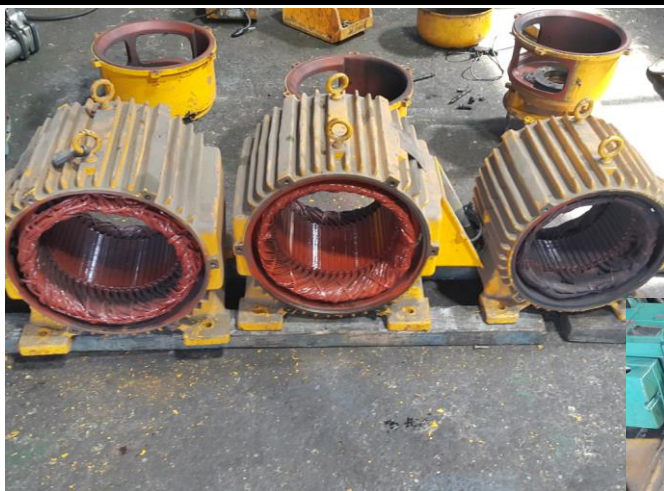
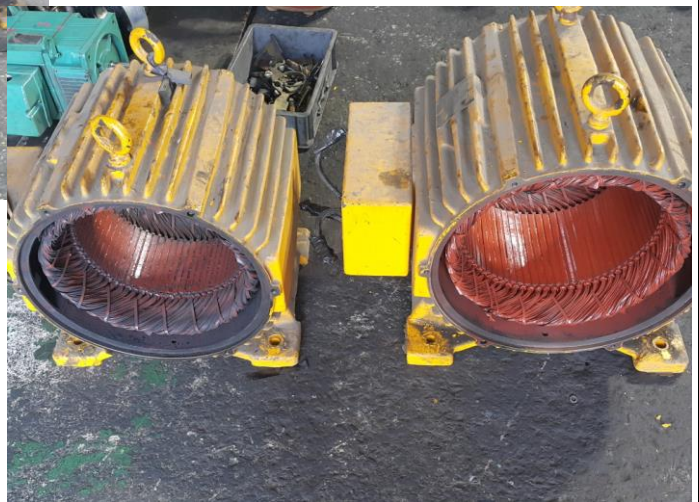
STATOR권체

분해 후

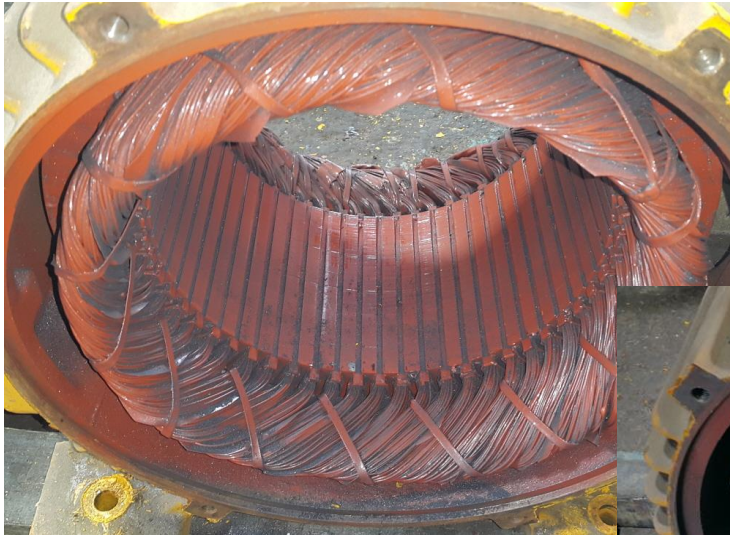
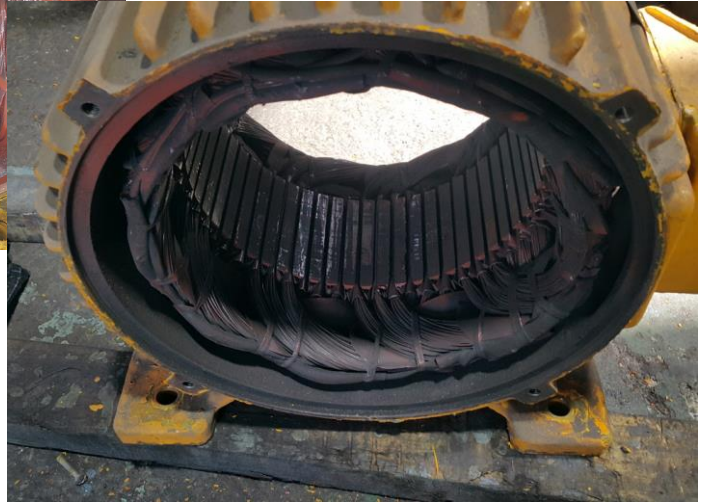
STATOR권체

권선에 BRUSH가루 및 분진 흡착

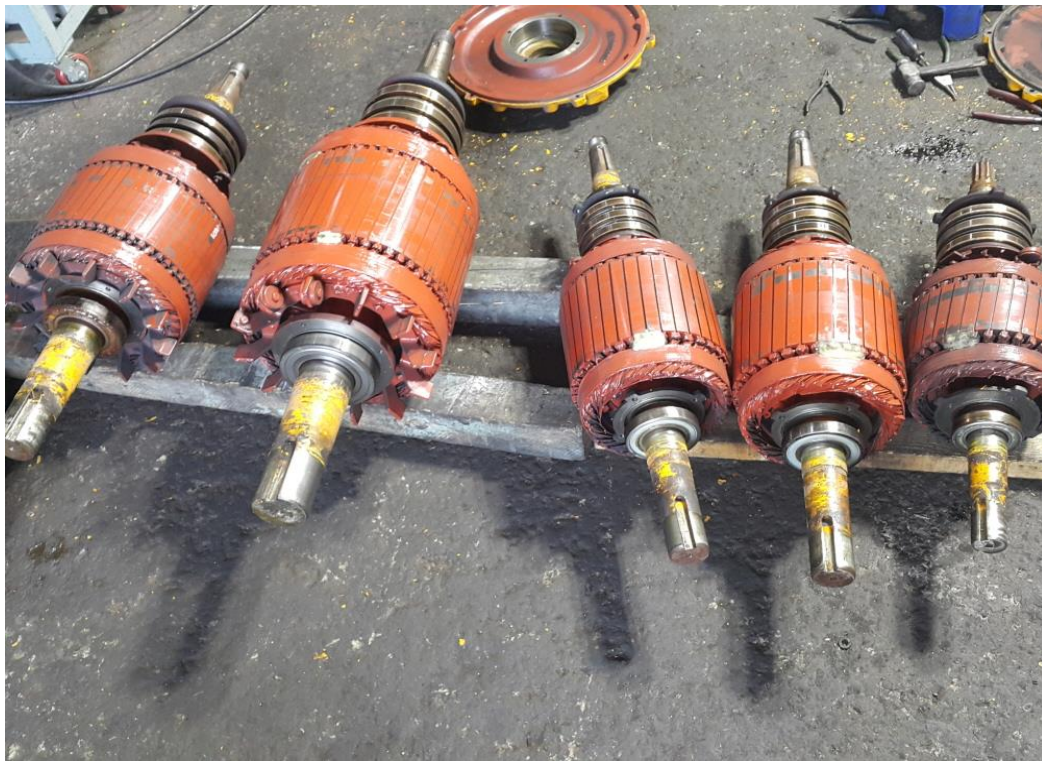
ROTOR권체

분해 후

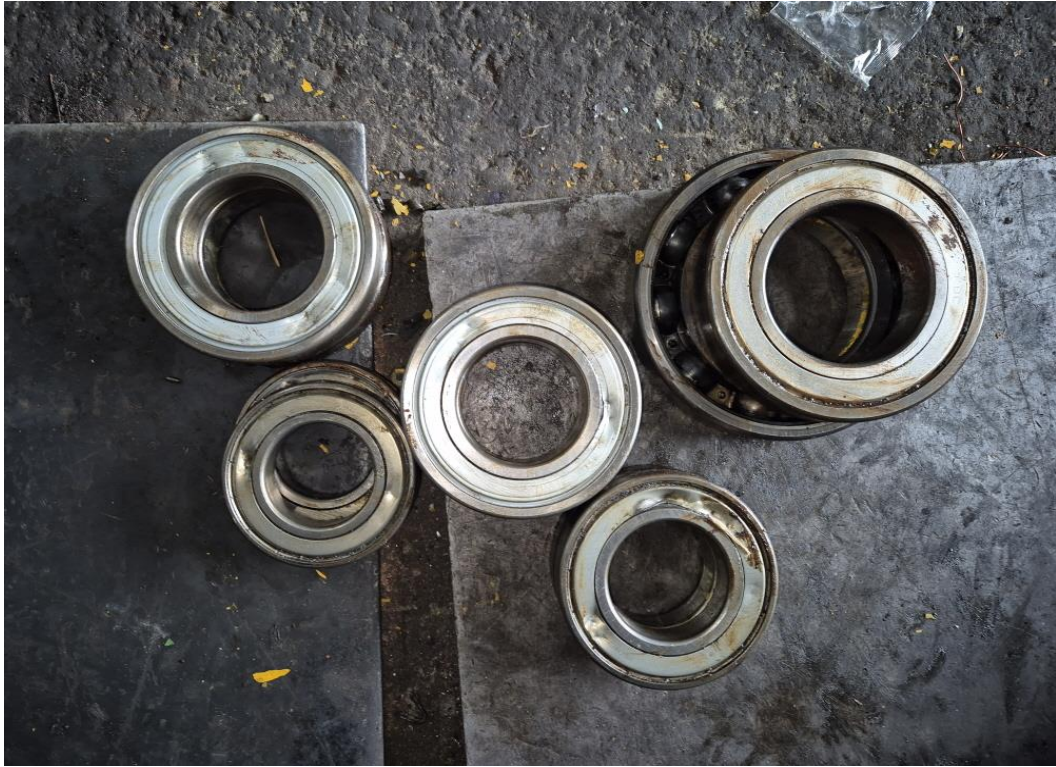
ROTOR 권체

BEARING 해체

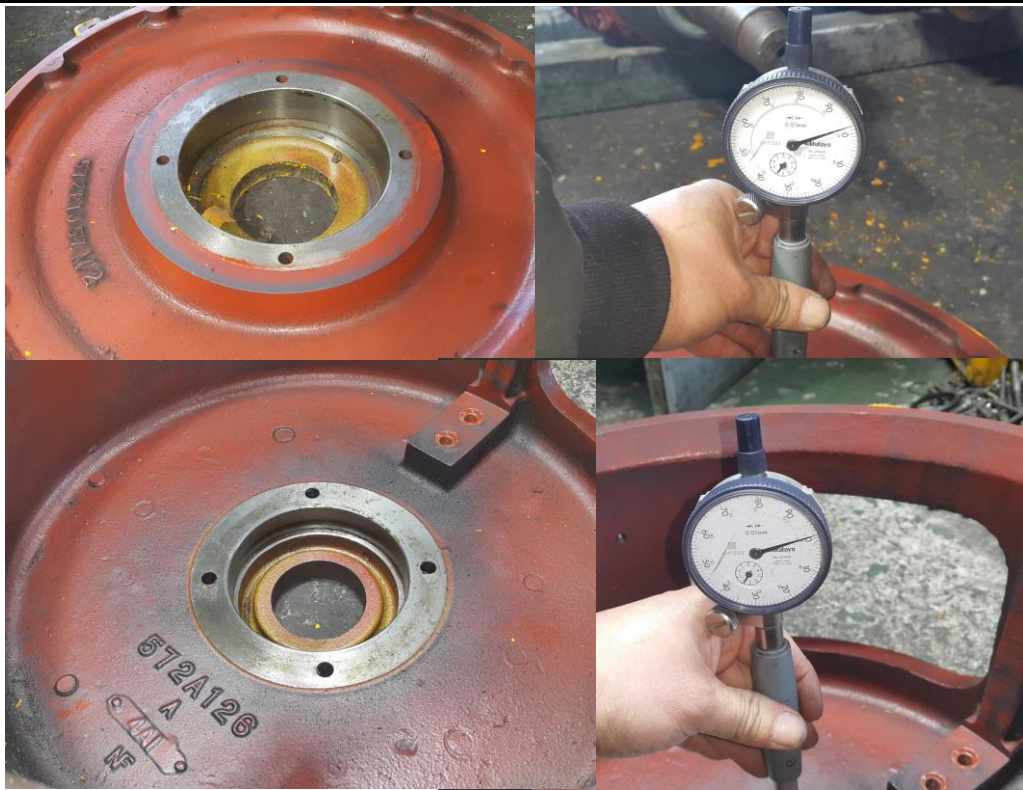
BRACKET

부하측  
2/100  
양호

반부하측  
1/100  
양호

양측 HOUSING 검사 100HP

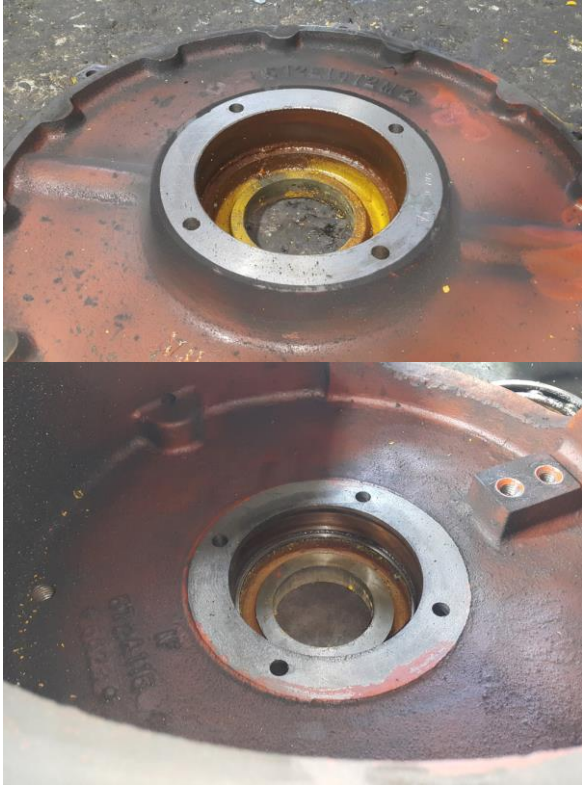
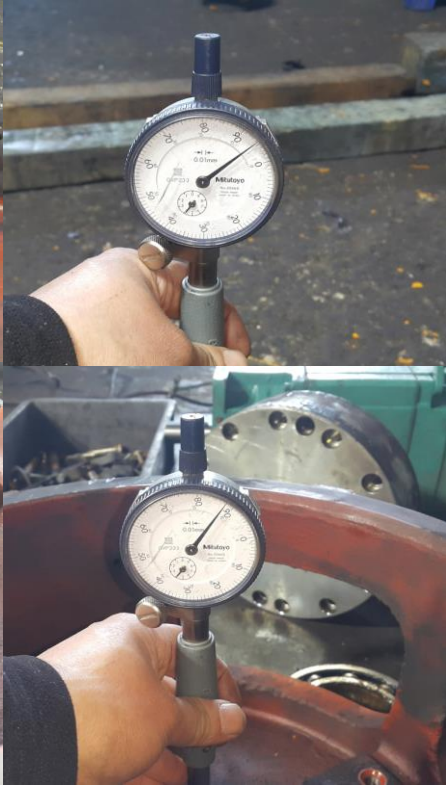
<p data-bbox="1326 461 1437 584">부하측 5.5/100 불량</p> <p data-bbox="1326 815 1437 938">반부하측 12/100 불량</p>
BRACKET	양측 HOUSING 검사 50HP	
작업공정	권선형 MOTOR 100HP 6P 외 4대 입고검사

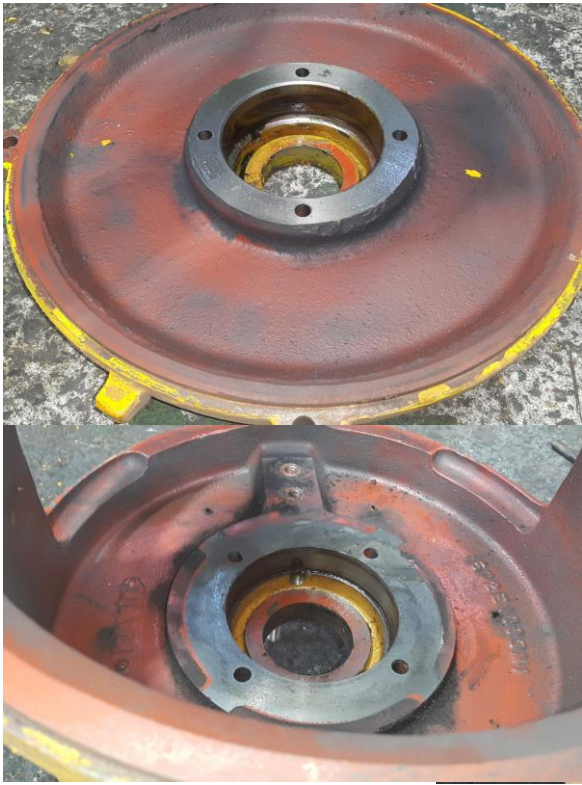
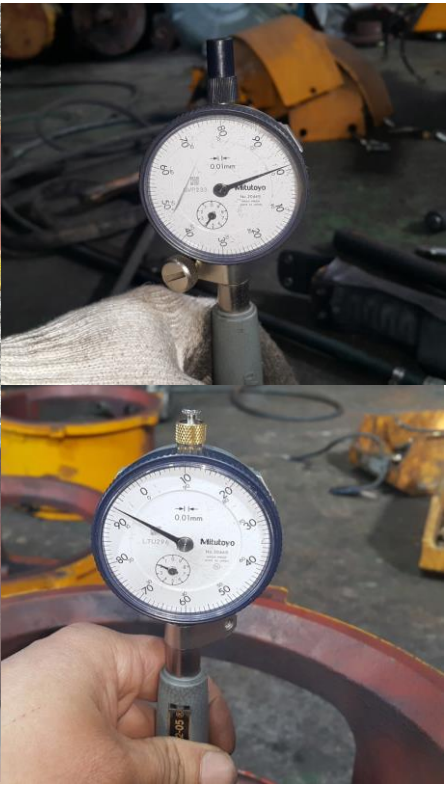
<p data-bbox="1326 1368 1437 1491">부하측 1/100 양호</p> <p data-bbox="1326 1722 1437 1845">반부하측 7/100 불량</p>
BRACKET	양측 HOUSING 검사 40HP BRIDGE 우

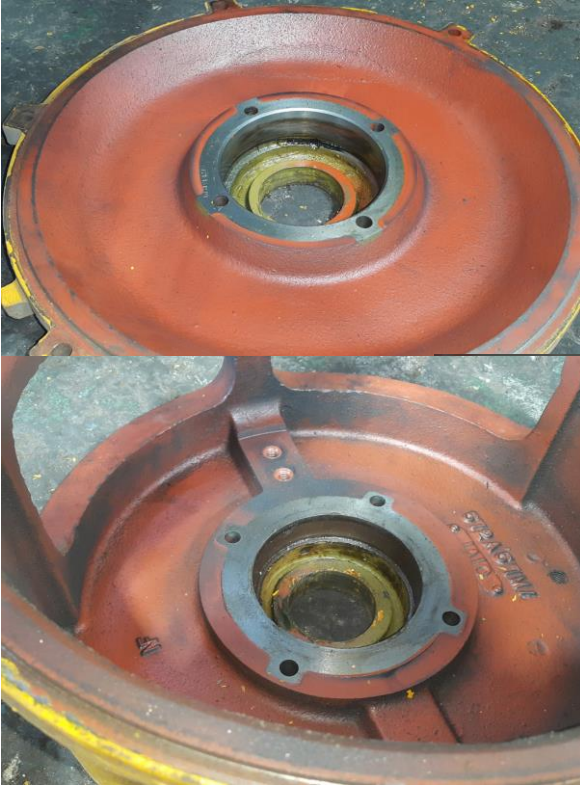
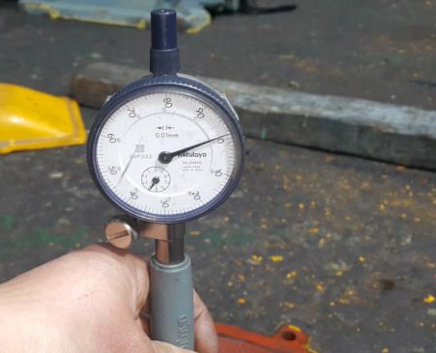
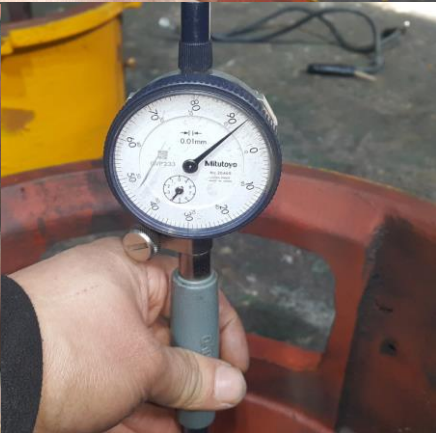
<p data-bbox="1337 461 1430 584">부하측 1/100 양호</p>

<p data-bbox="1326 815 1444 938">반부하측 7.5/100 불량</p>
BRACKET	양측 HOUSING 검사 40HP BRIDGE	
작업공정	권선형 MOTOR 100HP 6P 외 4대 입고검사

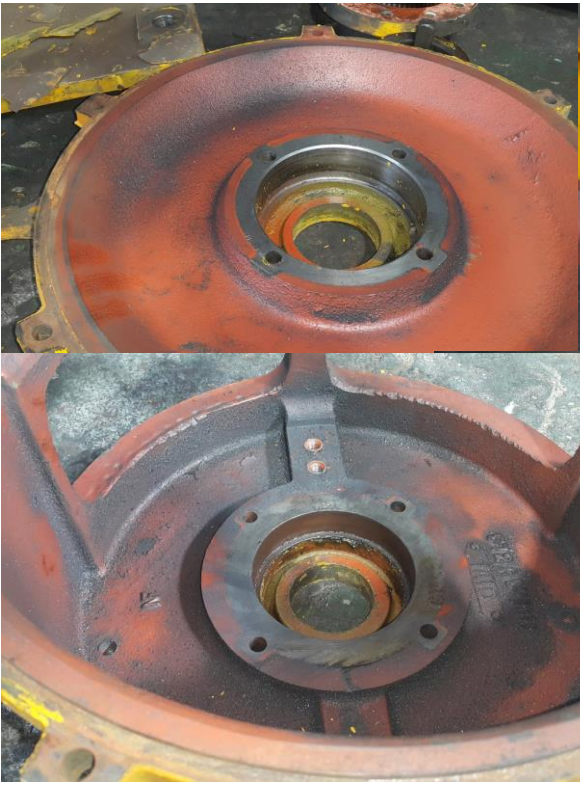
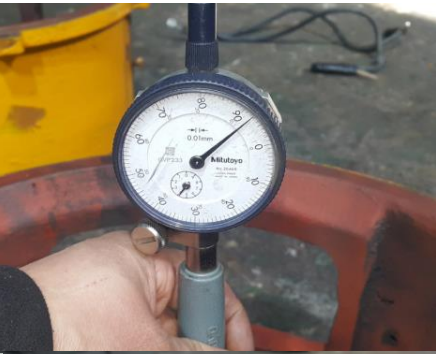
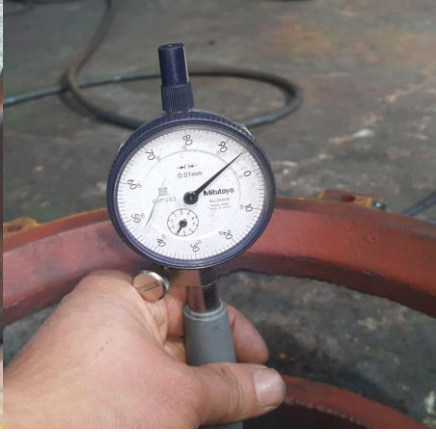
<p data-bbox="1337 1368 1430 1491">부하측 8/100 불량</p>

<p data-bbox="1326 1724 1444 1848">반부하측 5.5/100 불량</p>
BRACKET	양측 HOUSING 검사 15HP TROLLER

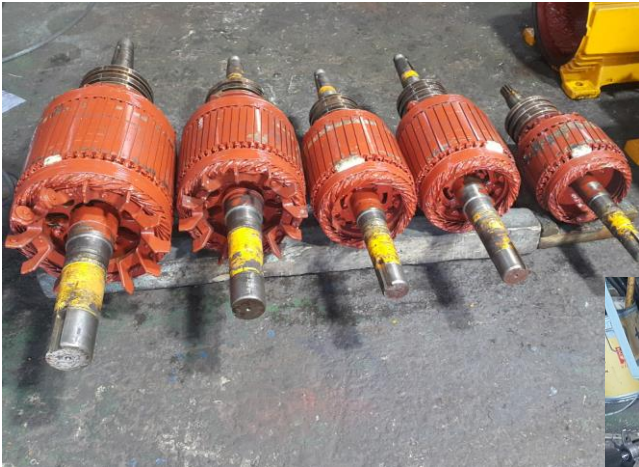
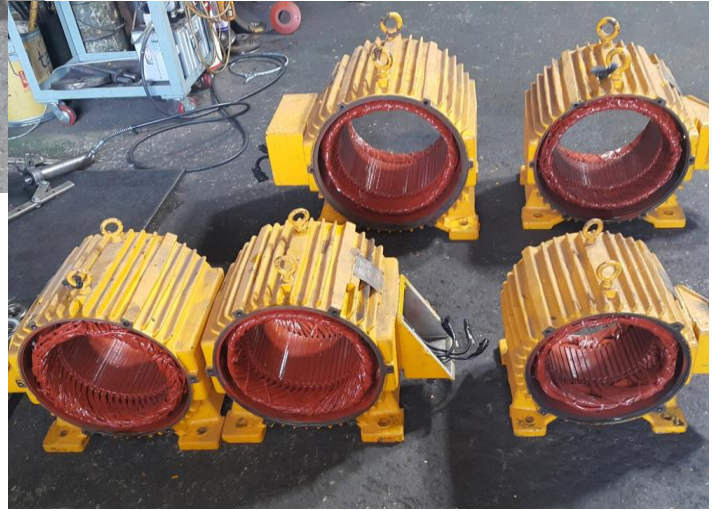
권체

세척 후 권선상태 양호
