작업공정사진철

공사명: 원자력공장 100톤 OHC(TE31)MOTOR 예방정비

규격: 권선형 440V 60HP 6P 60%ED 외 4대

REPAIR 내역: 분해 조립 및 불순물 CLEANSING DRYING
INSULATING VARNISH DIPPING DRYING
HOUSING 보수 5EA
BALANCING작업 UNBALANCE교정
BEARING 교환
입 출고검사 시운전 TEST 및 COLOR PAINTING

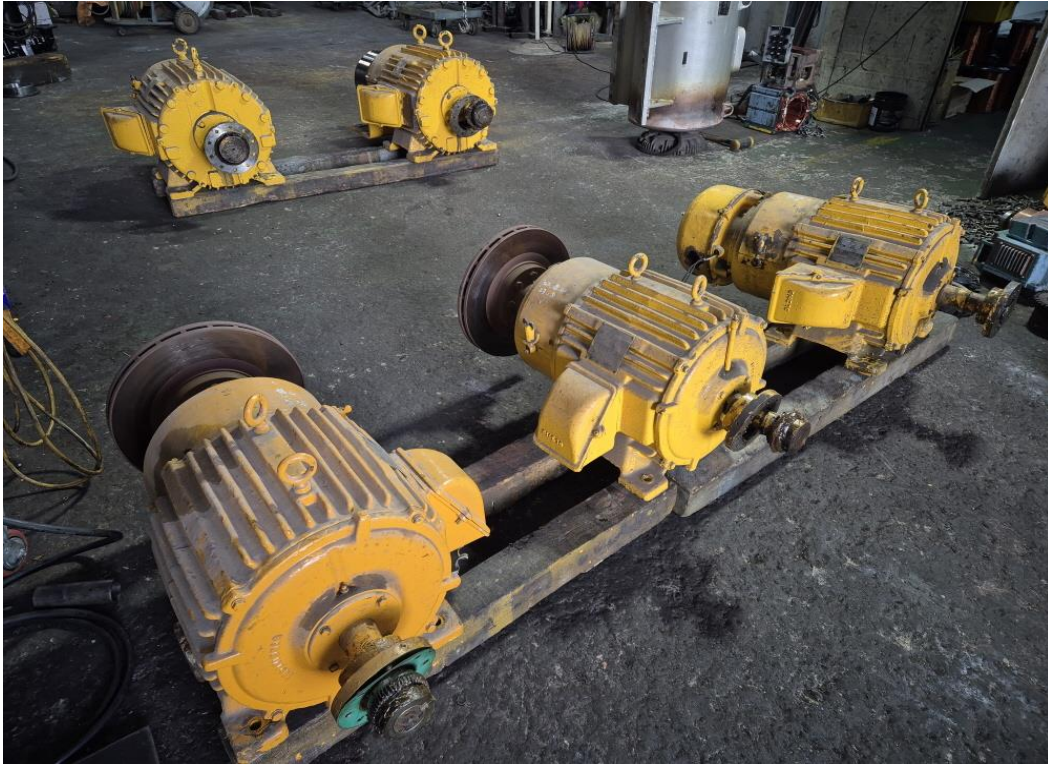
Ass'y

분해 전

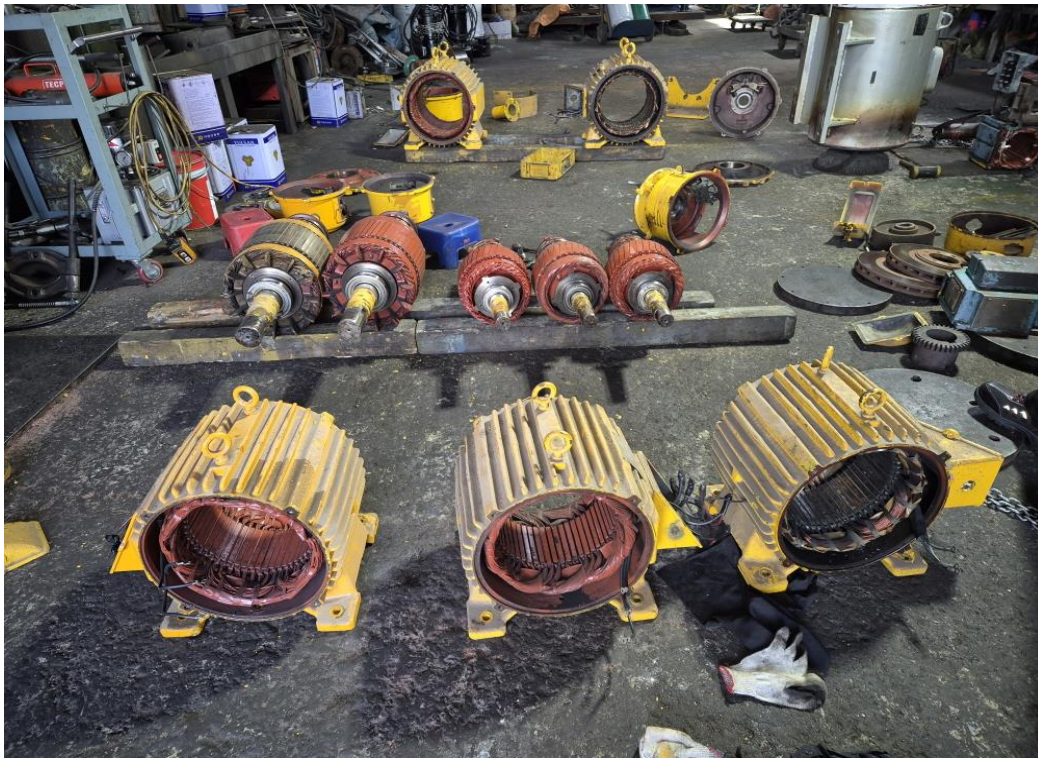
Ass'y

분해 후

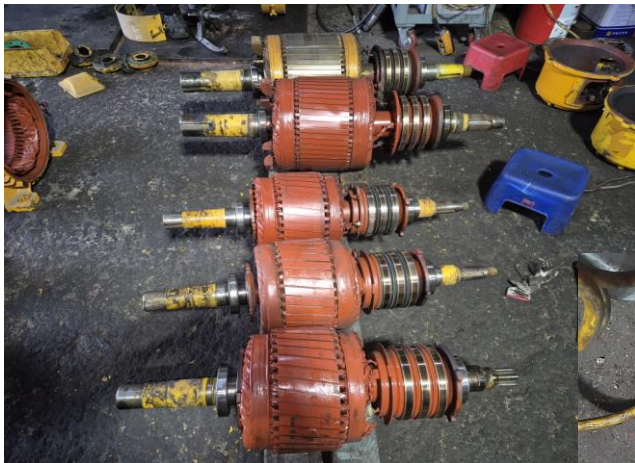
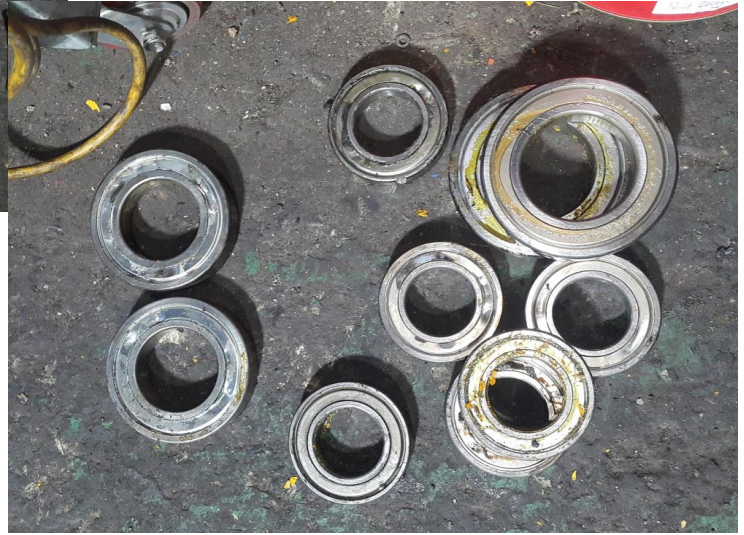
ROTOR 권체

BEARING 해체 실시

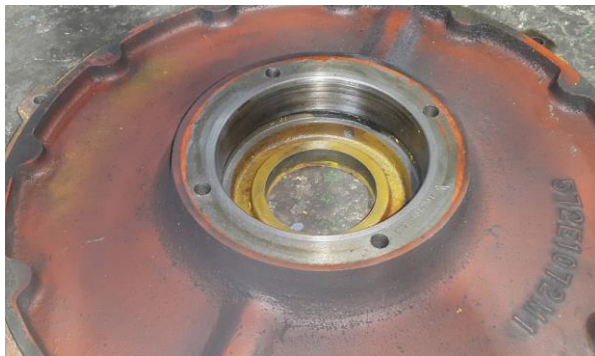
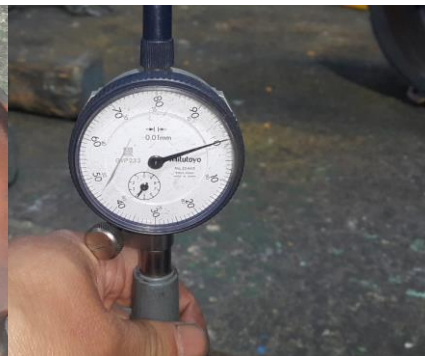
부하측
0/100
양호

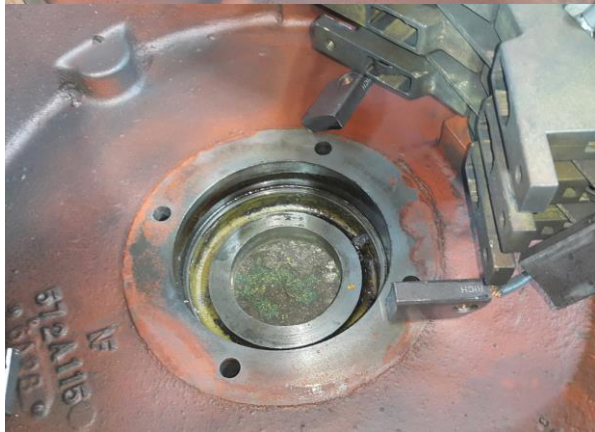
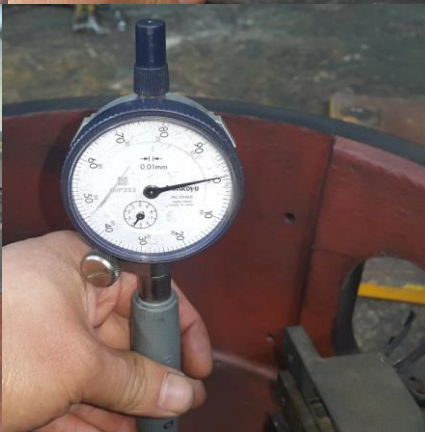
반부하측
1/100
양호

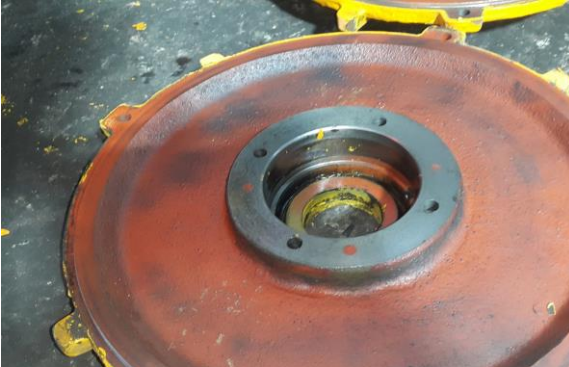
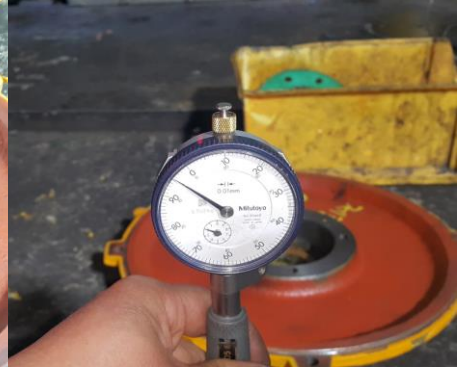
<p data-bbox="1337 461 1430 584">부하측 5/100 불량</p>

불량 HOUSING 5면 모두 METALLIZING 연마 실시 후

HOUSING 5EA 모두 0/100로 양호로 보수 됨

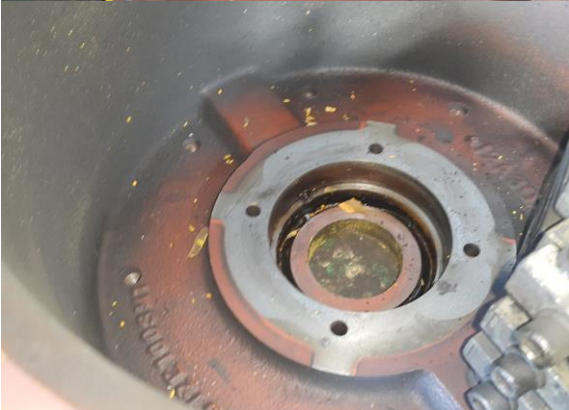
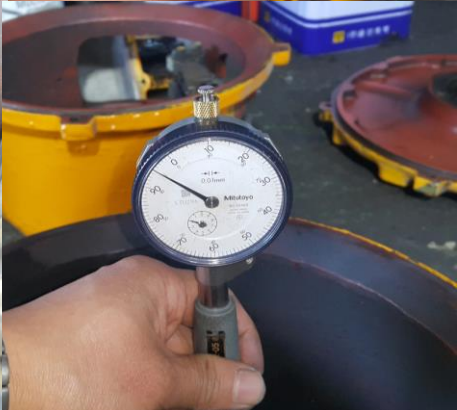
<p data-bbox="1337 815 1445 938">반부하측 5/100 불량</p>
BRACKET	양측 HOUSING 검사 15HP BRIDGE	
작업공정	권선형 MOTOR 60HP 6P 외 4대 입고검사

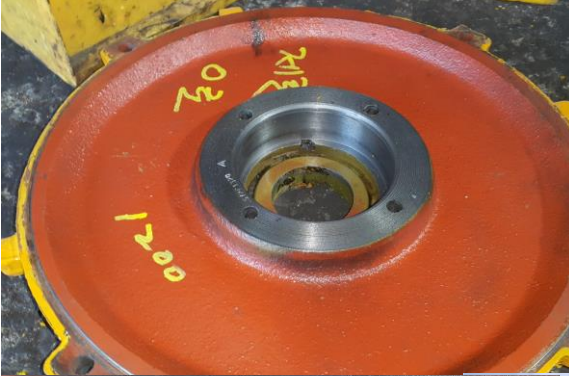
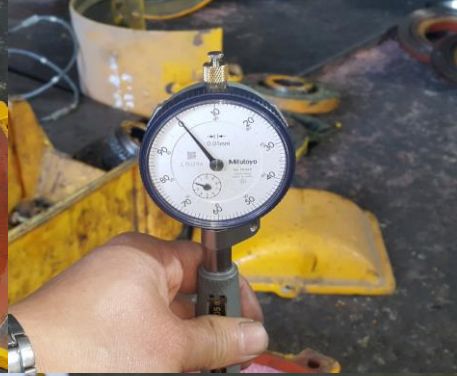
<p data-bbox="1337 1368 1430 1491">부하측 0/100 양호</p>

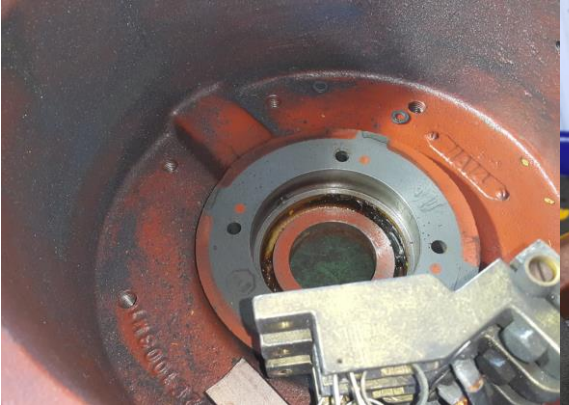
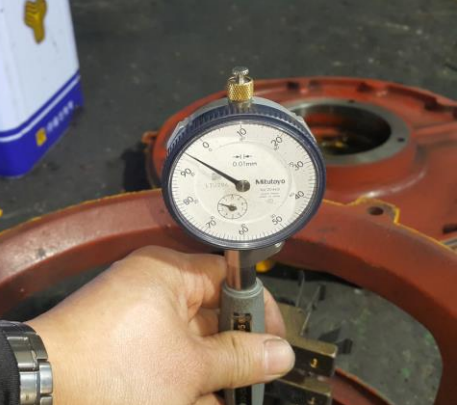
<p data-bbox="1337 1727 1445 1850">반부하측 5/100 불량</p>
BRACKET	양측 HOUSING 검사 15HP BRIDGE

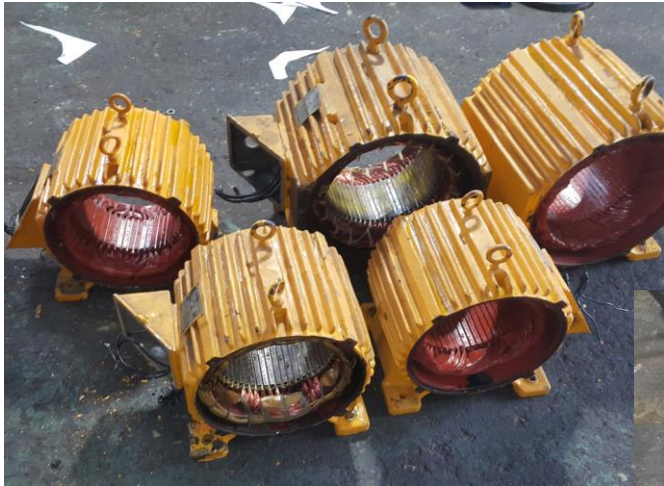
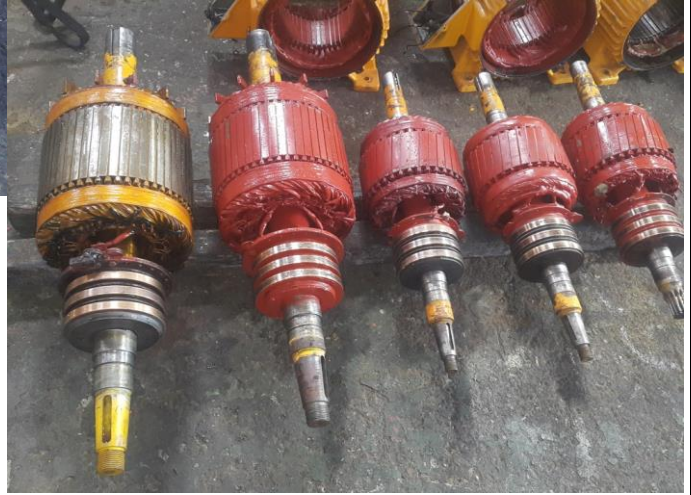
권체

세척 후 권선상태 양호
