작업공정사진철

공사명: SUBMERSIBLE PUMP MOTOR 예방정비 2대

규격: PUMP MOTOR 380V 10HP 4P

REPAIR 내역: 분해 조립 및 조립부품 불순물 CLEANSING
INSULATING VARNISH DIPPING DRYING
양측 HOUSING METALLIZING 연마 3면
MECHANICAL SEAL교환
OIL 및 BEARING 교환
입 출고검사 시운전 TEST 및 COLOR PAINTING

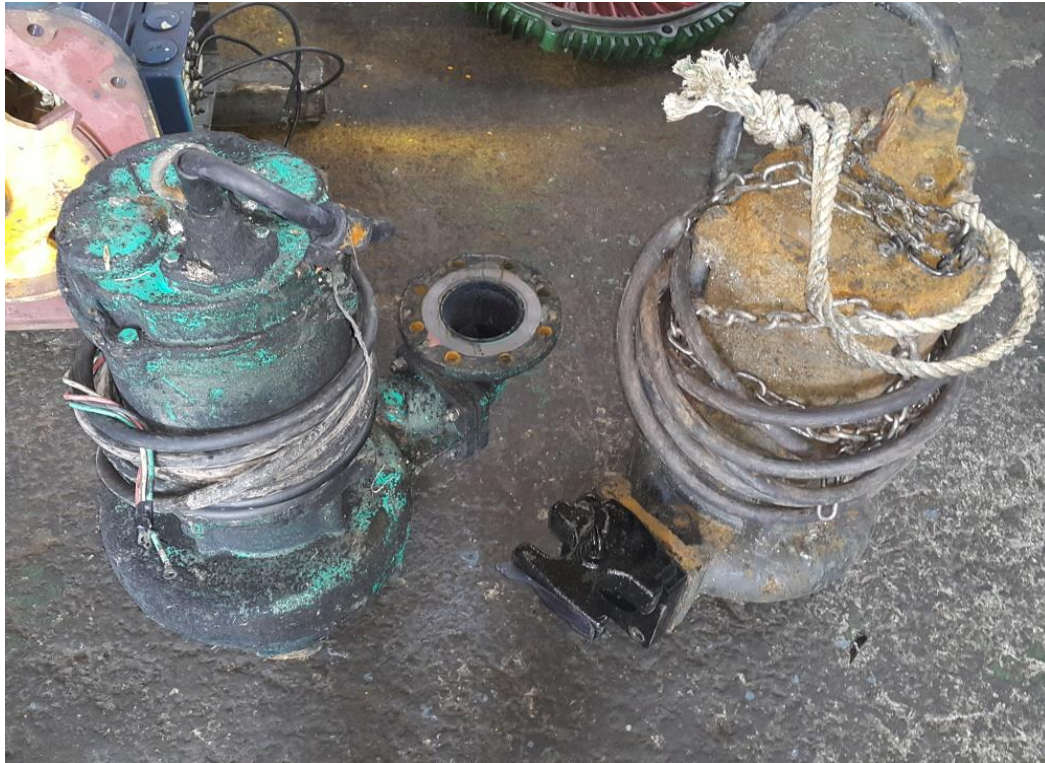
수중 PUMP MOTOR 10HP 4P 입고검사

분해 전

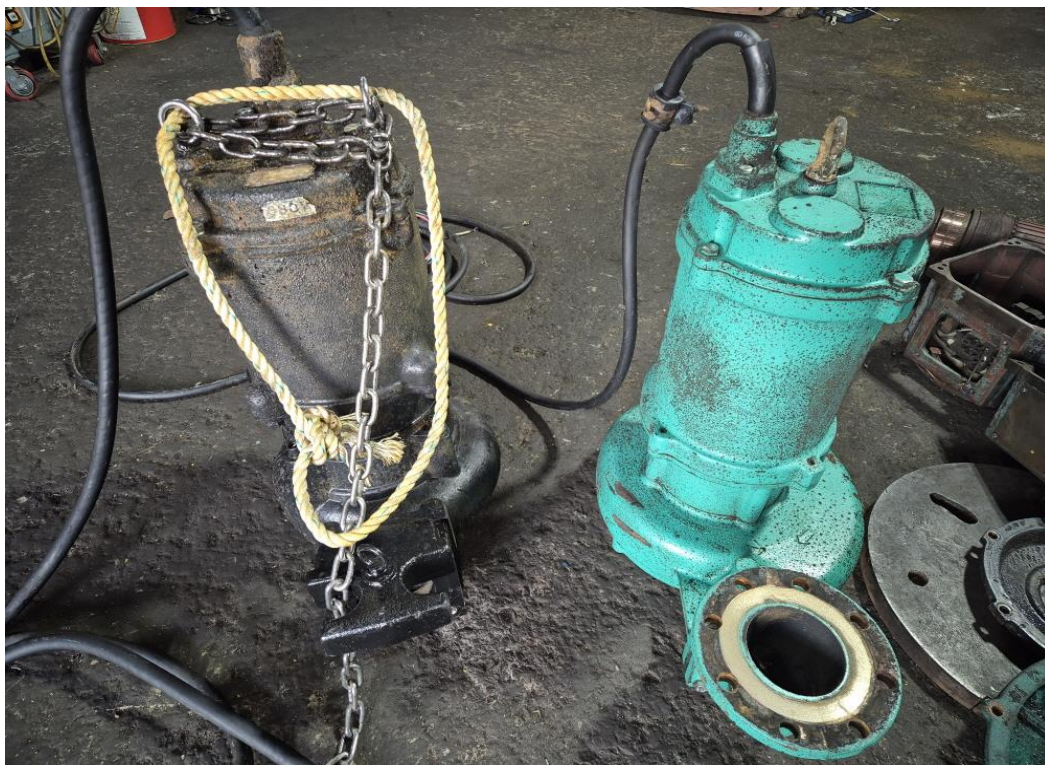
수중 PUMP MOTOR 10HP 4P 입고검사

외부 불순물 세척 후 분해 실시

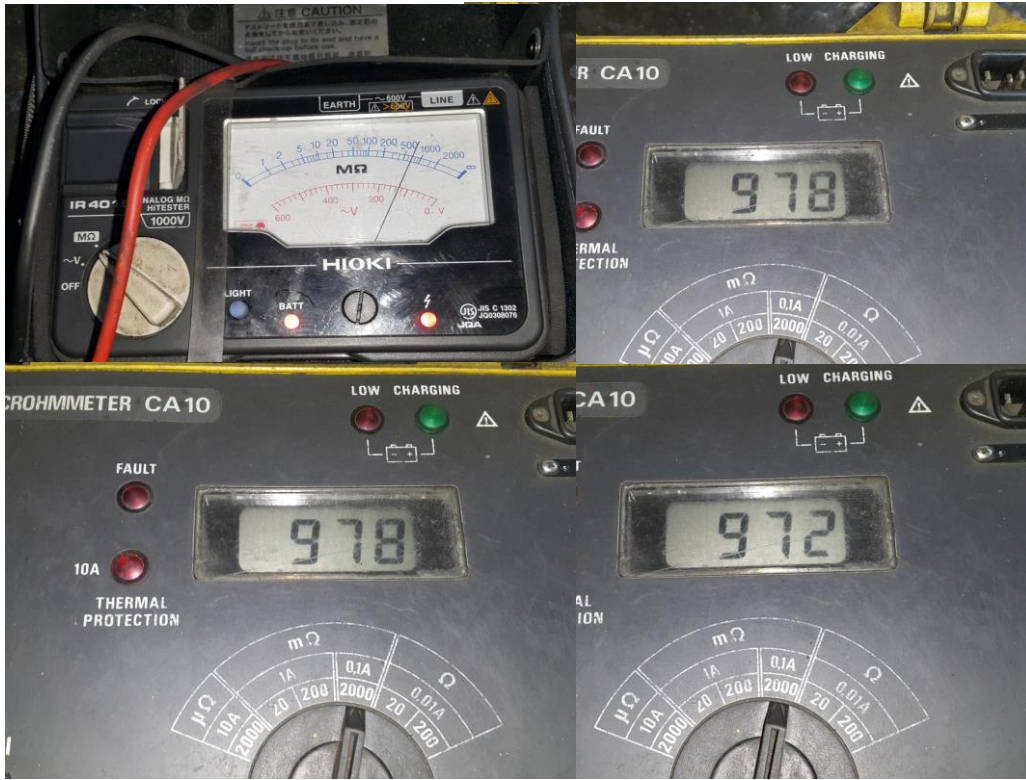
권선 검사

OTIS PUMP 절연저항 & 각 상별 권선저항

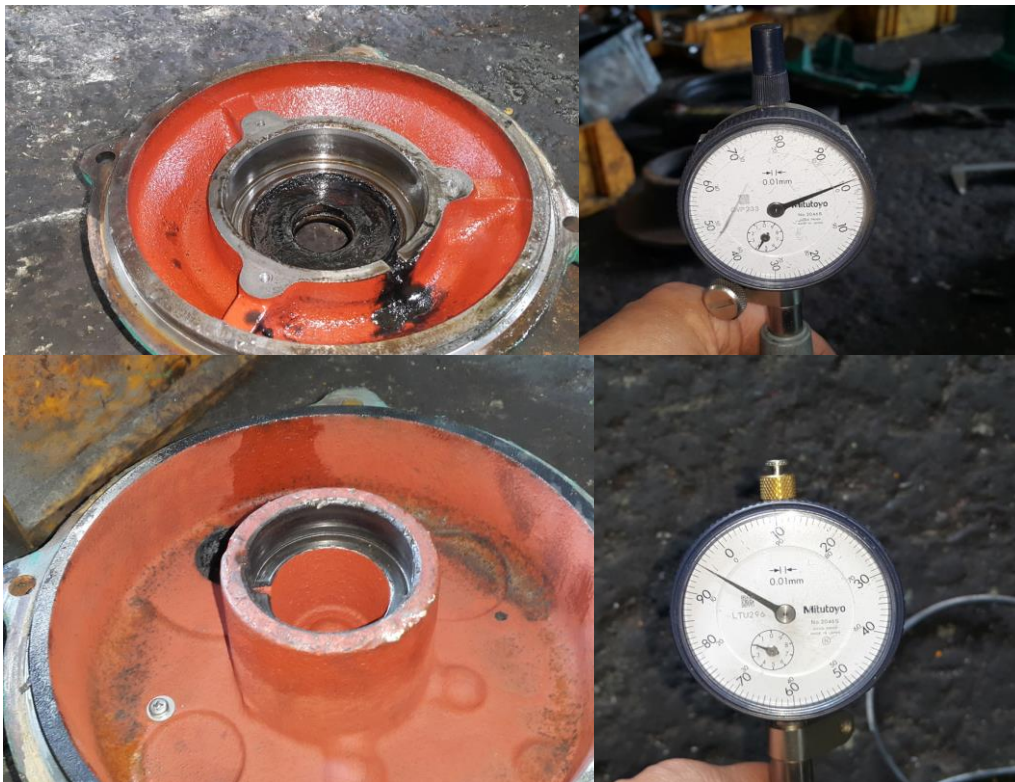
부하측
1/100양호

반부하측
5/100불량

OTIS PUMP 반부하측 HOUSING 측정치 5/100로 불량

BRACKET	OTIS PUMP 반부하측 HOUSING METALLIZING 연마 후 검사 0/100
---------	--

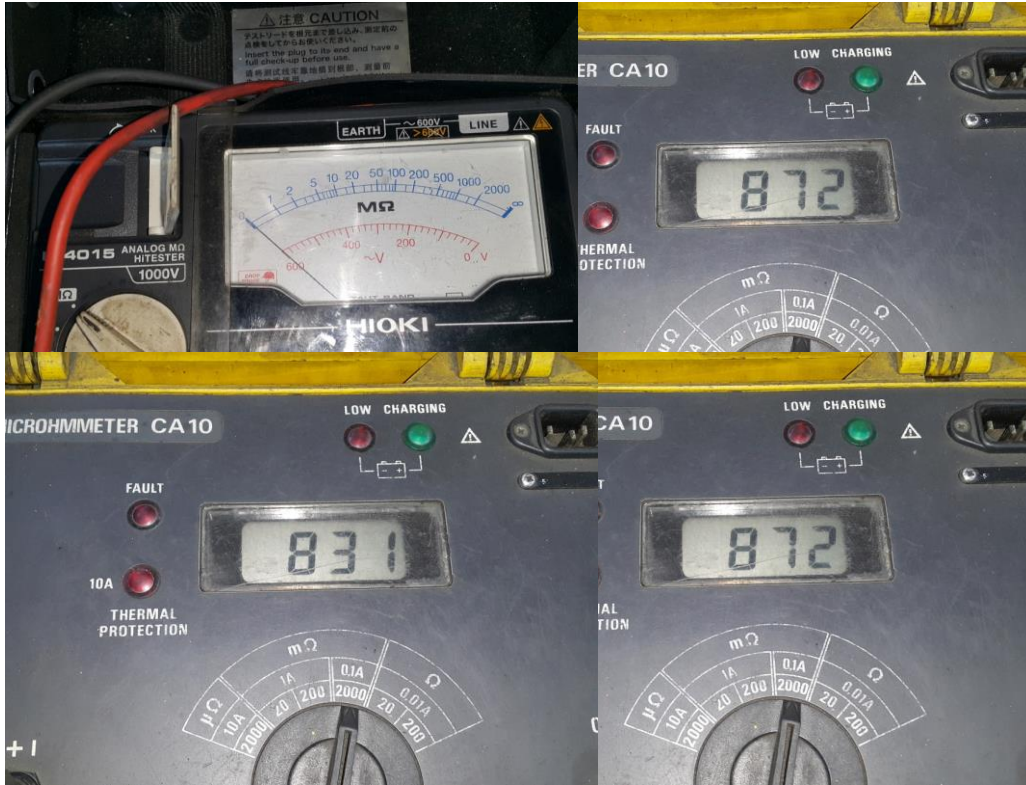
권선 검사

현대 PUMP 1상 GROUNDING되어 있음 절연저항 & 각 상별 권선저항

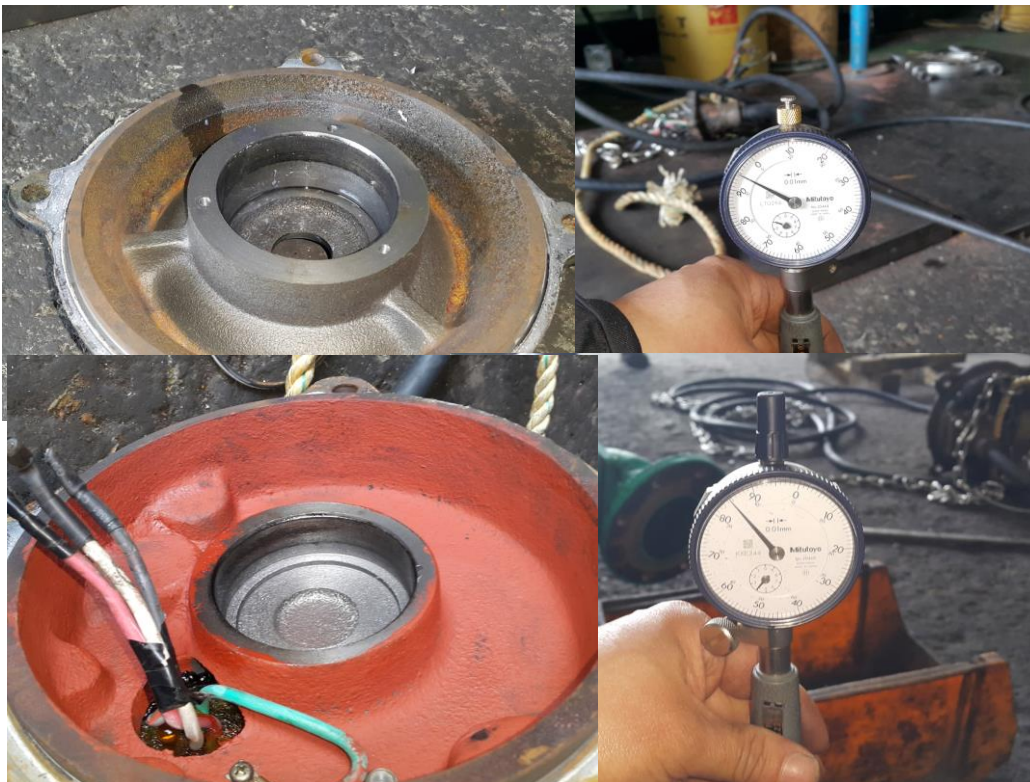
부하측
5/100불량

반부하측
5/100불량

현대 PUMP 양측 HOUSING 측정치 5/100로 불량

BRACKET	현대 PUMP 양측 HOUSING METALLIZING 연마 후 검사 0/100
---------	--

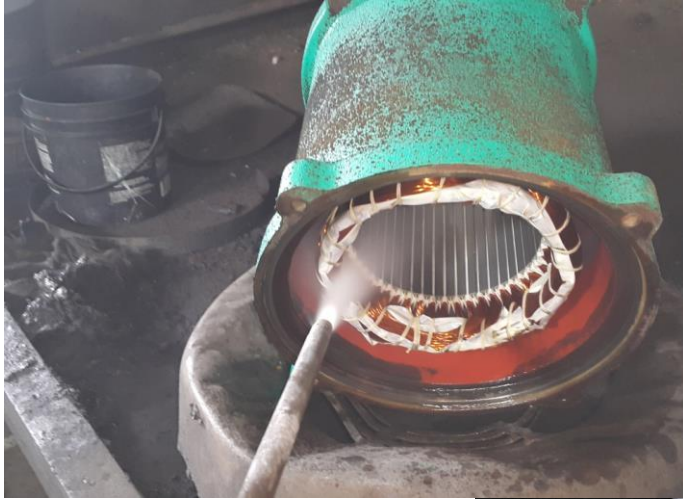
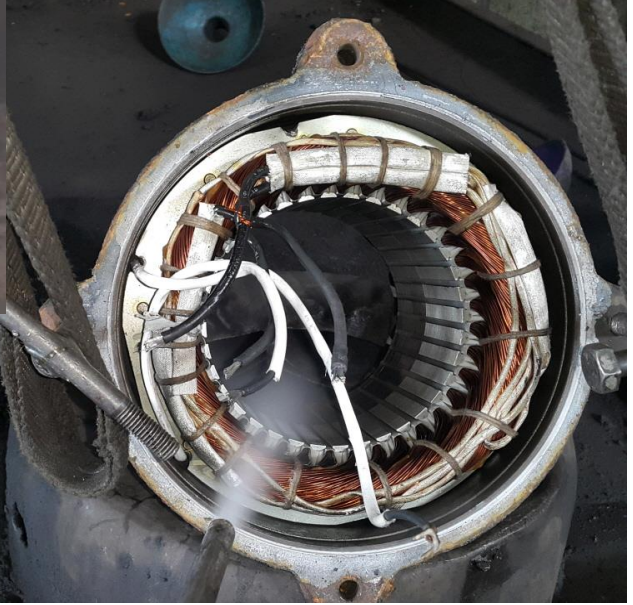
STATER 권체

권선상태 양호 세척 실시

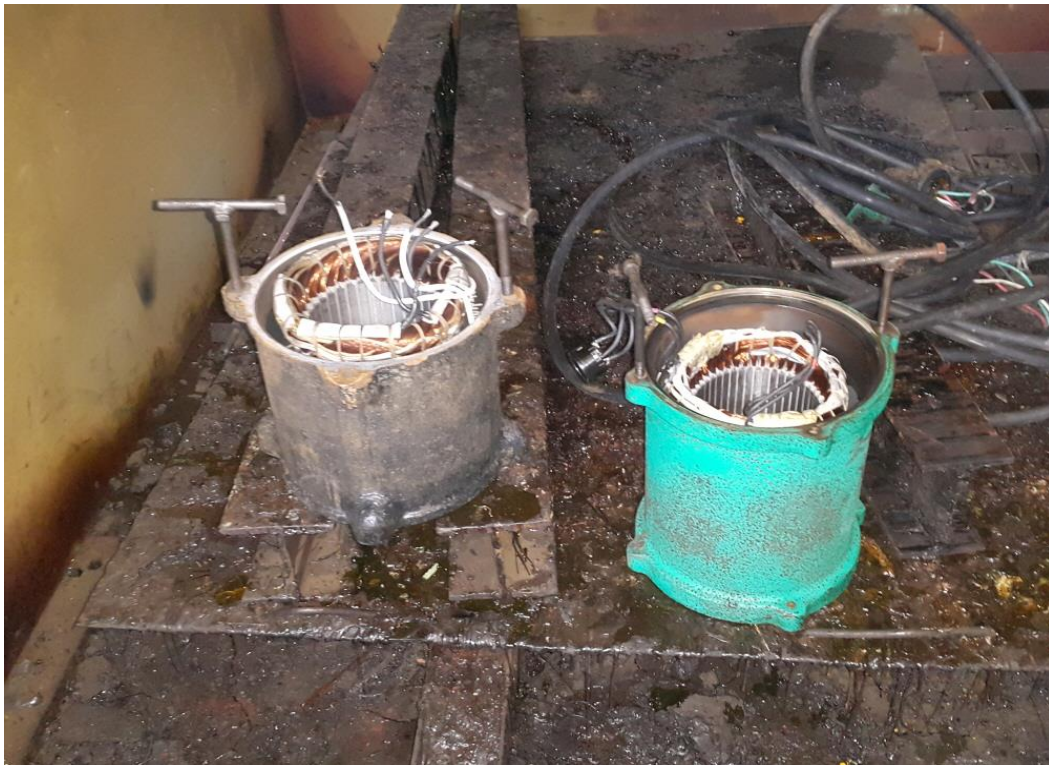
STATOR 권체

세척 후 건조 실시

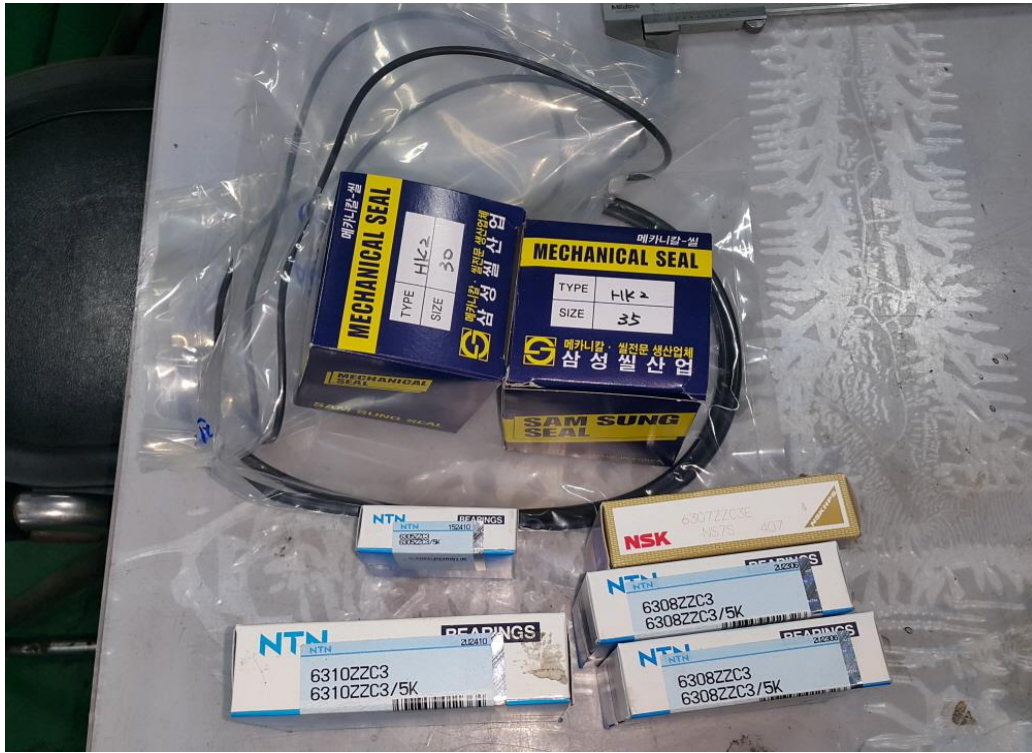
소모부품

MECHANICAL SEAL 및 OIL RING

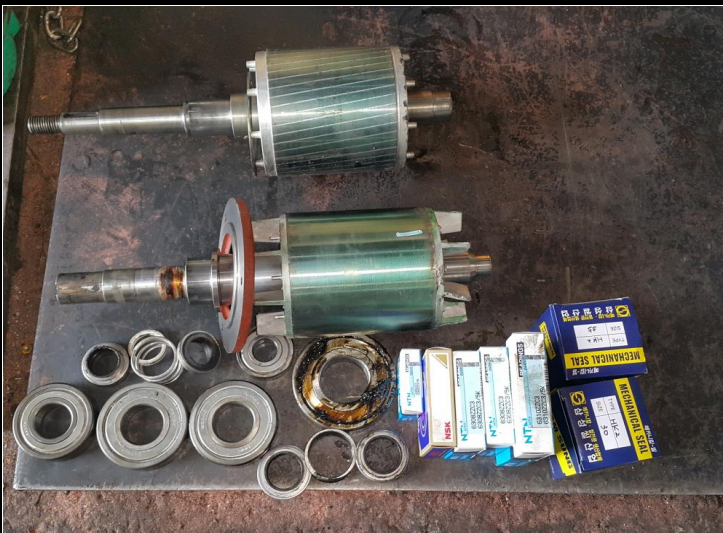
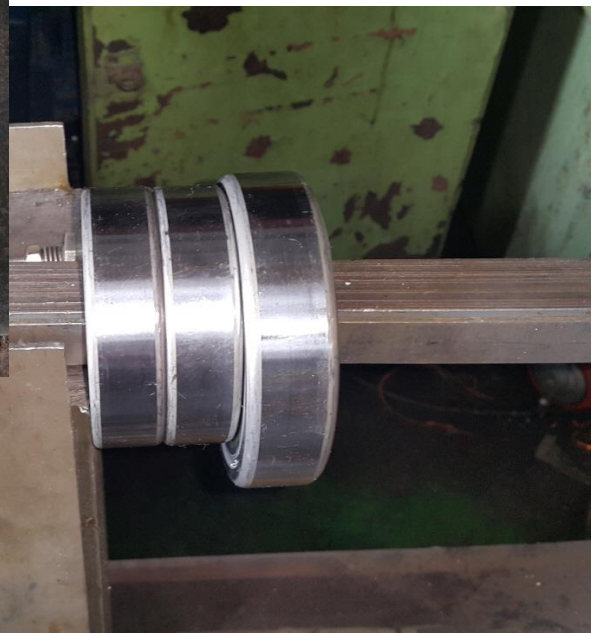
ROTOR

BEARING 예열 실시

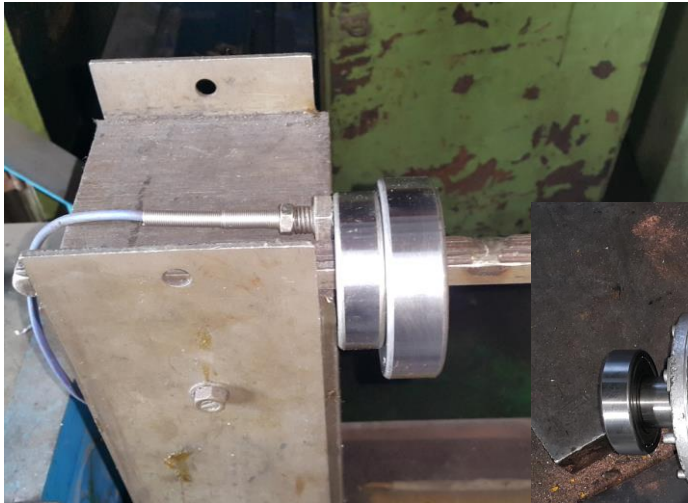
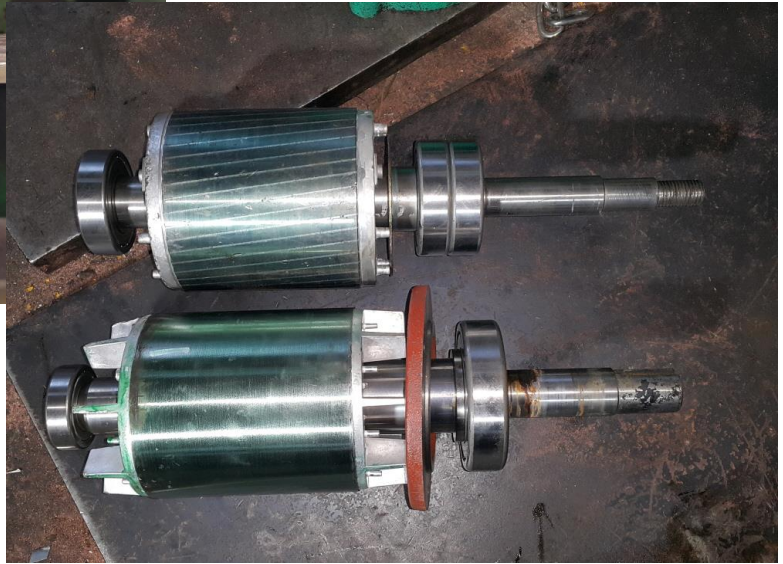
ROTOR	BEARING 예열교환 실시
-------	-----------------

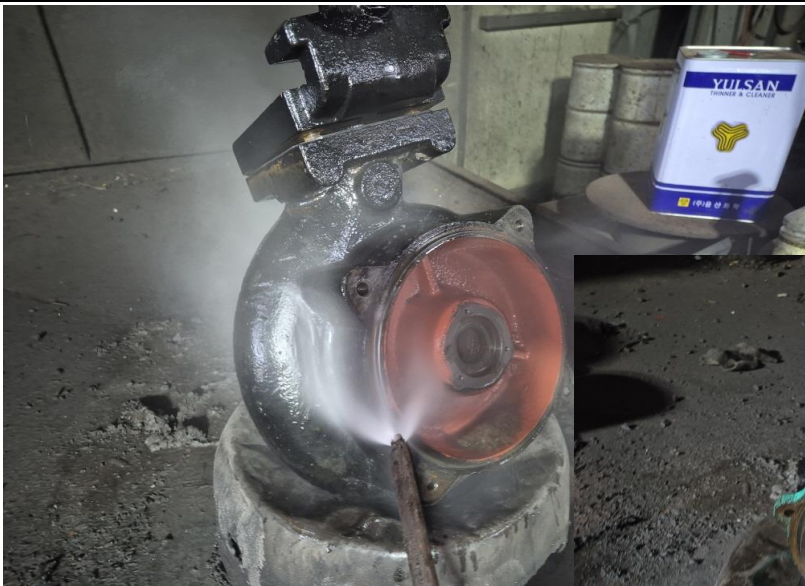
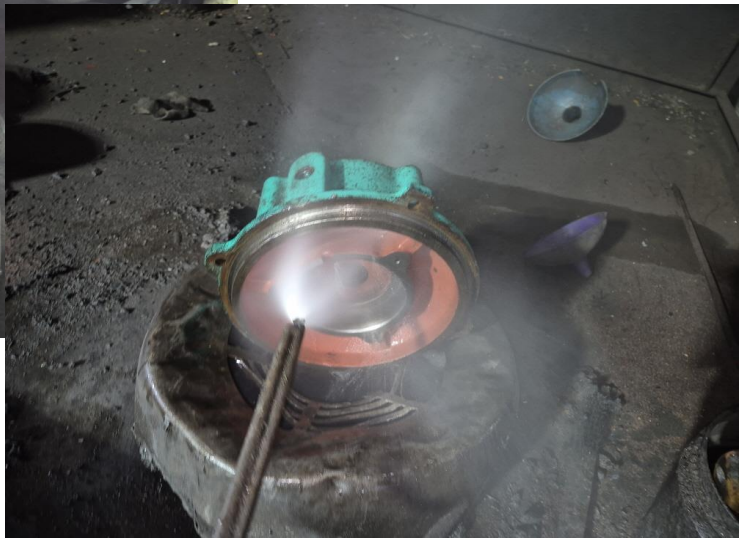
조립 부품	계척 실시
-------	-------

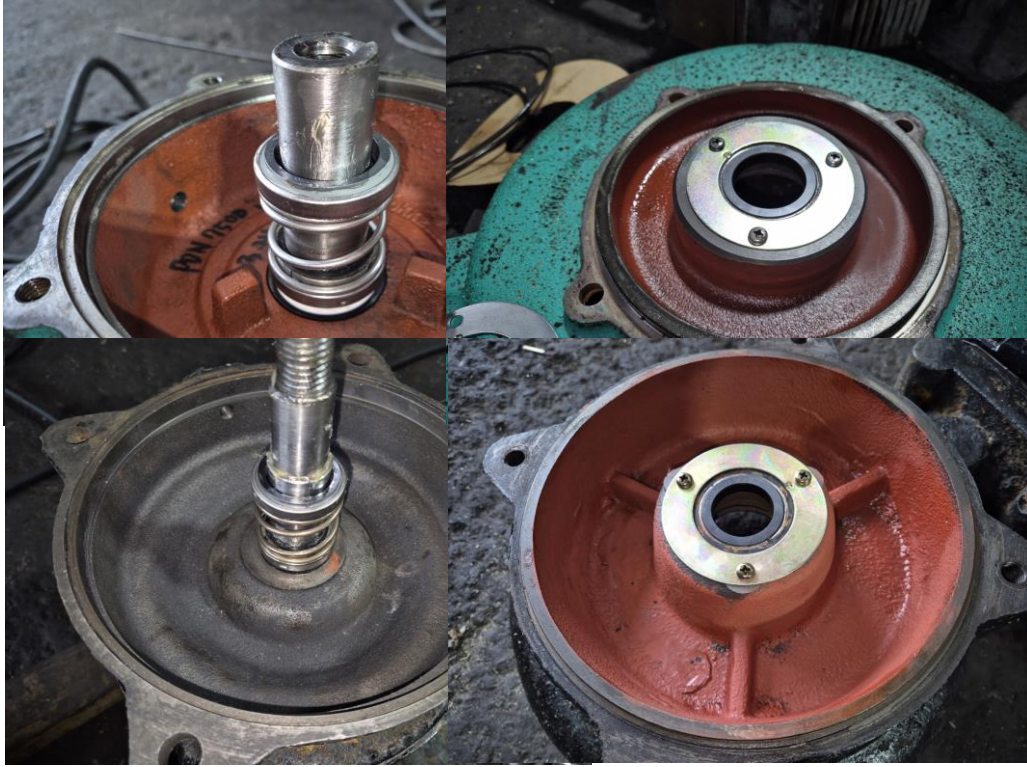
Ass'y

MECHANICAL SEAL 교환 조립실시

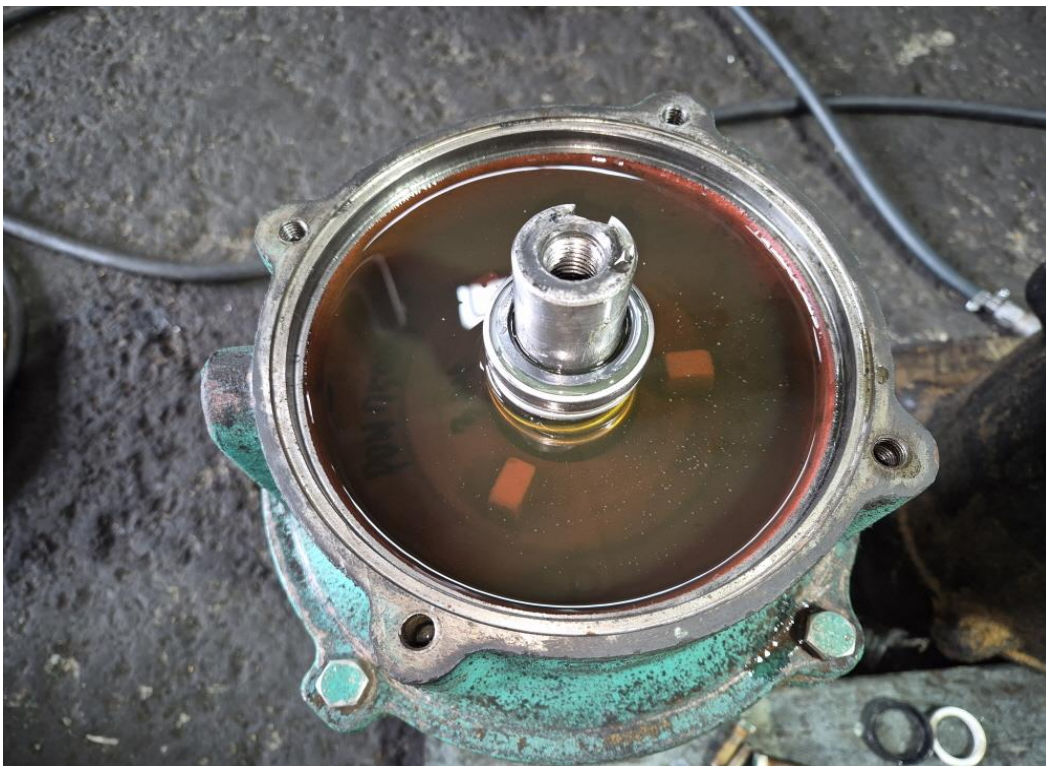
Ass'y

OIL CHARGING 조립실시

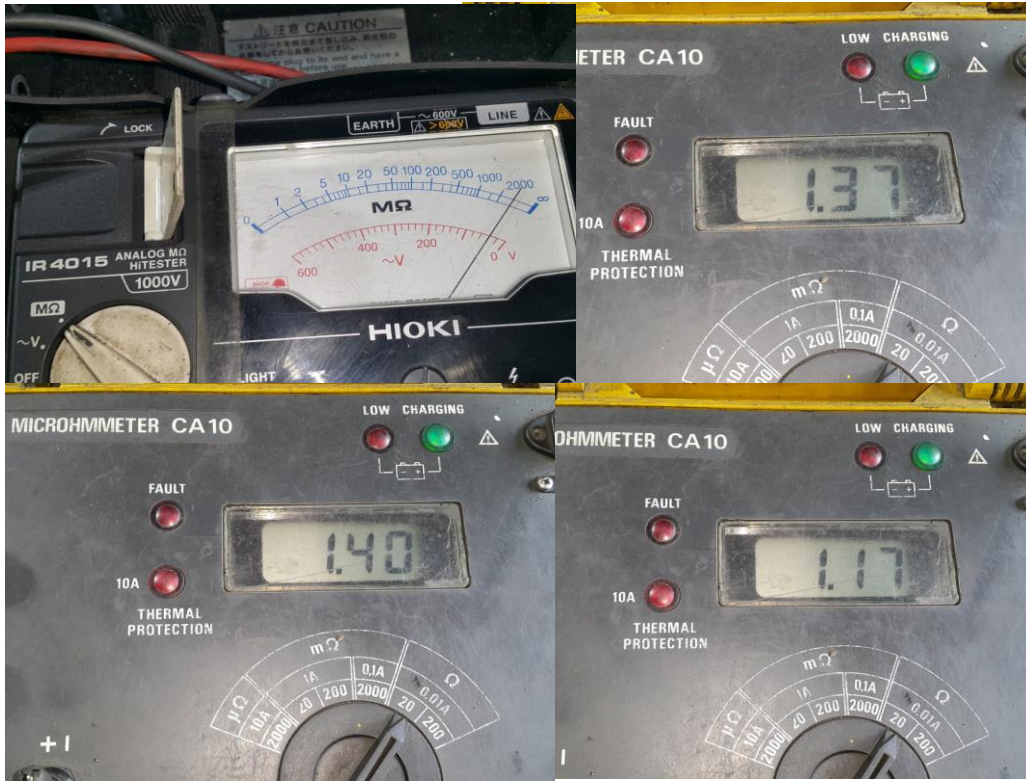
출고검사

OTIS PUMP 절연저항 & 각 상별 권선저항

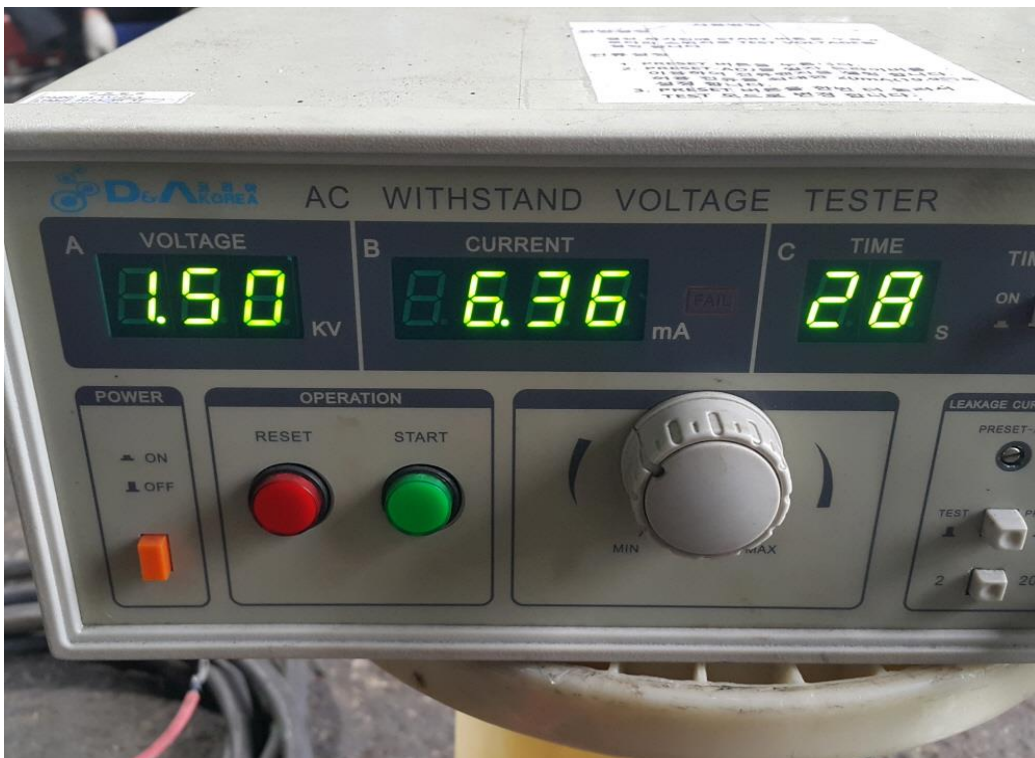
출고검사

절연내력 시험

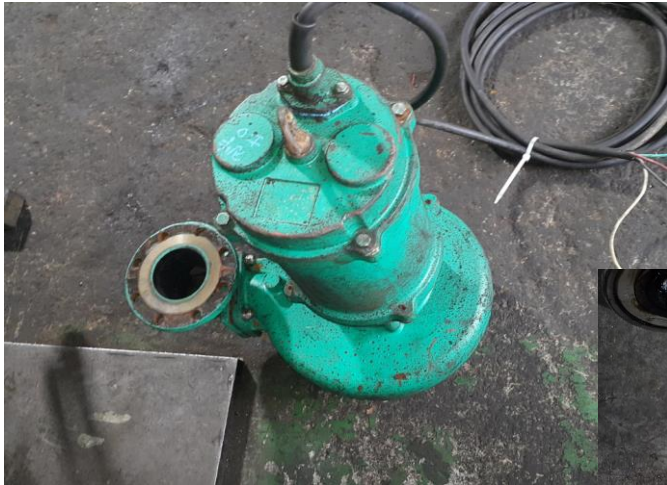
IMPELLER때문인지 진동수치 높음

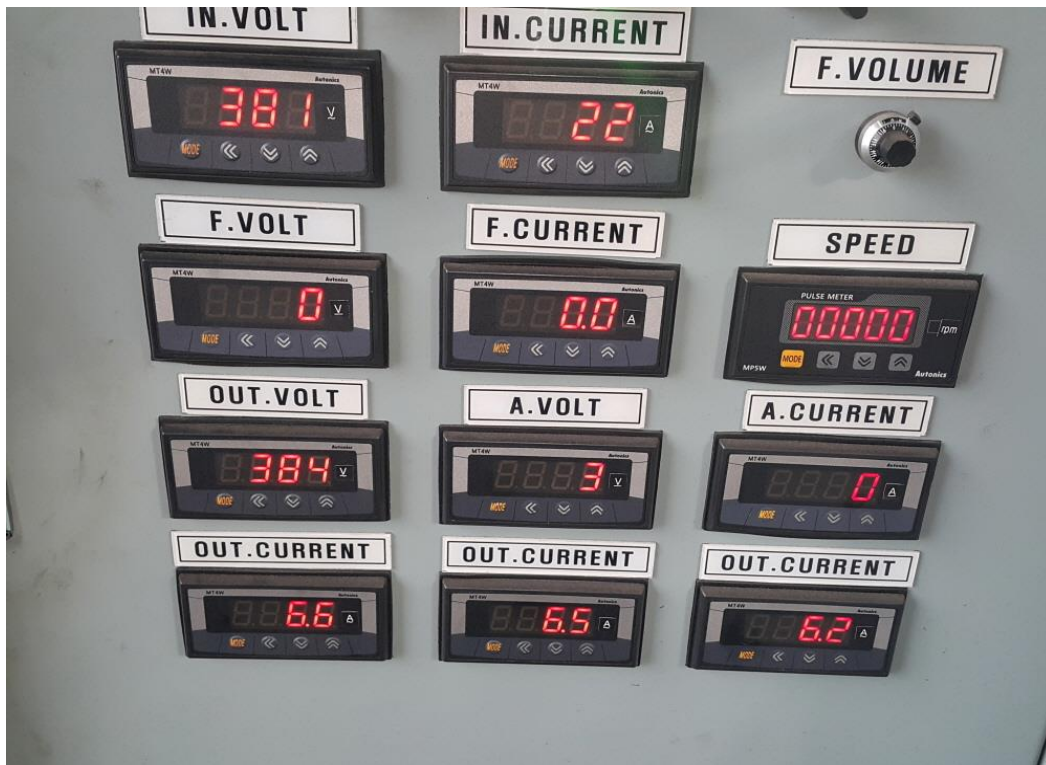
출고검사

시운전 TEST 운전 CURRENT

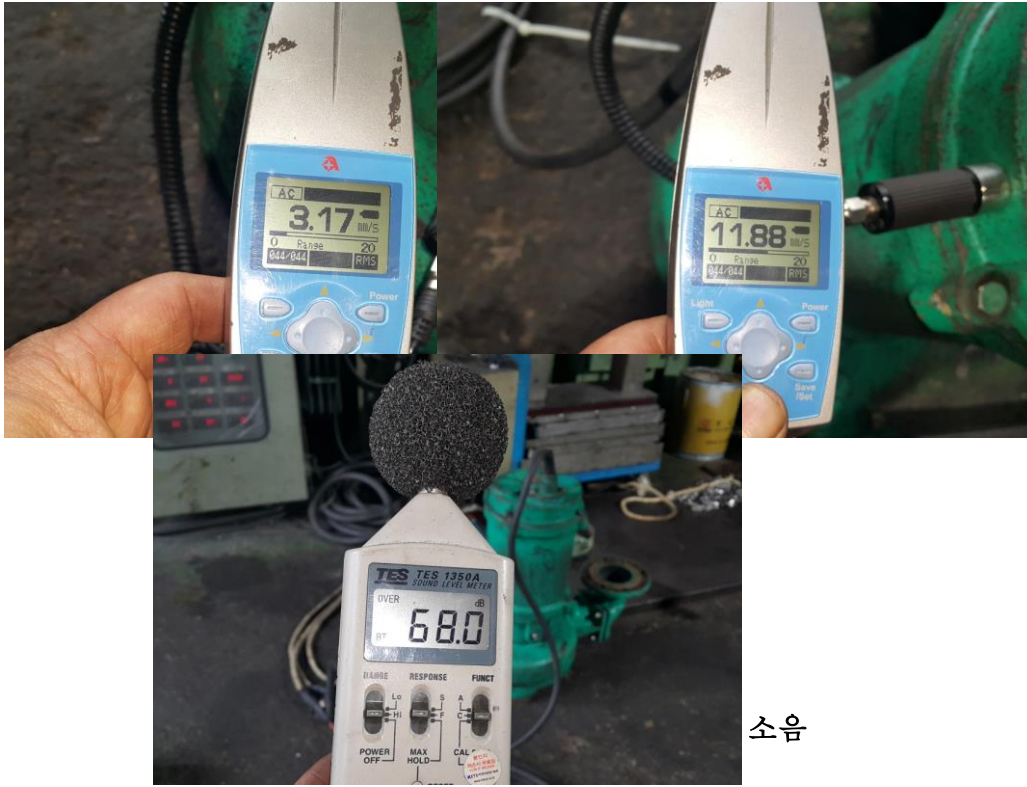
출고검사

진동많음

진동 & 소음검사

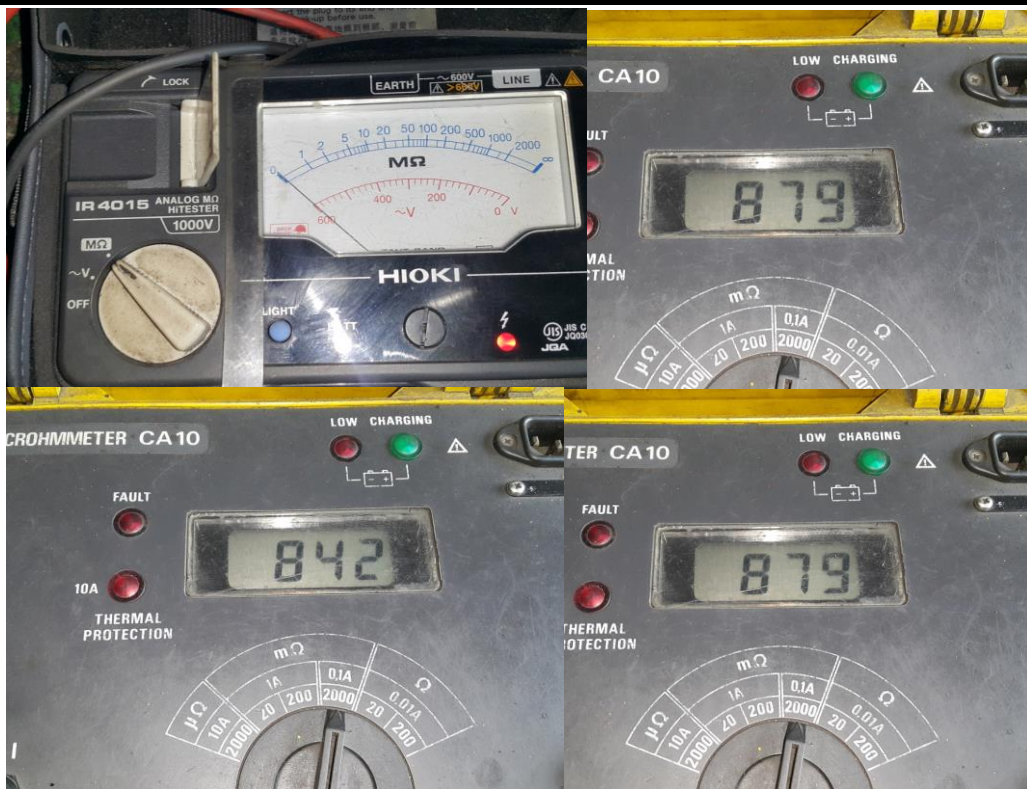
출고검사

현대 PUMP 절연저항 & 각 상별 권선저항

1상 GROUNDING되어 있음으로 참조

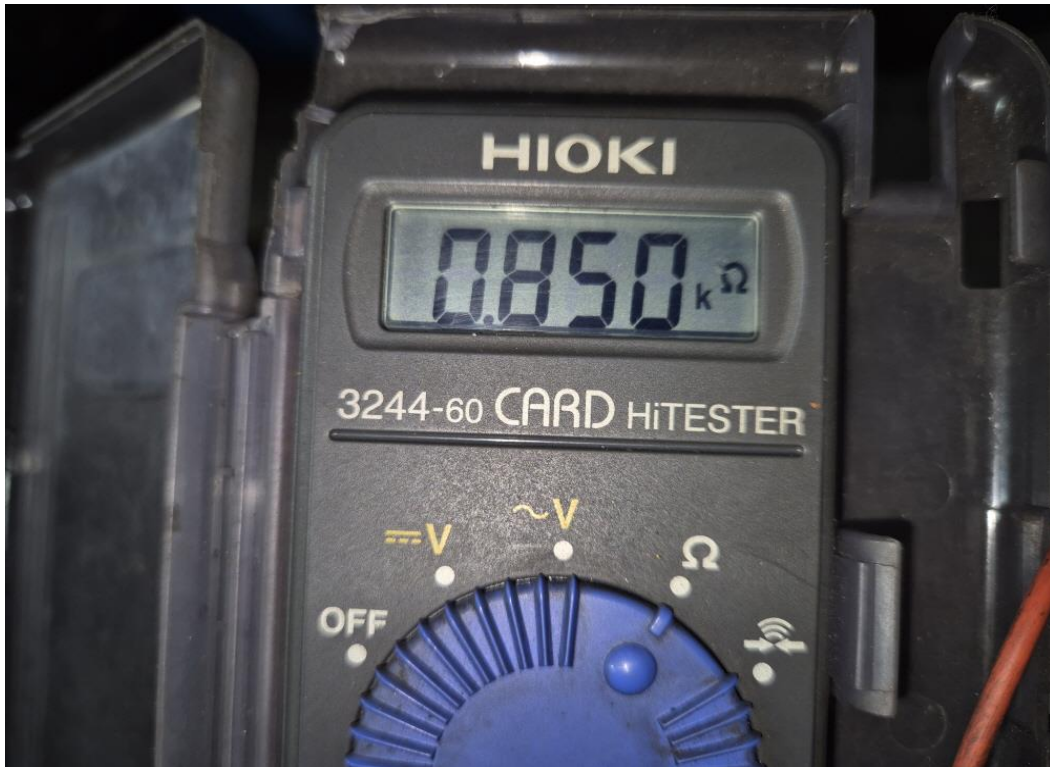
출고검사

GROUND 저항

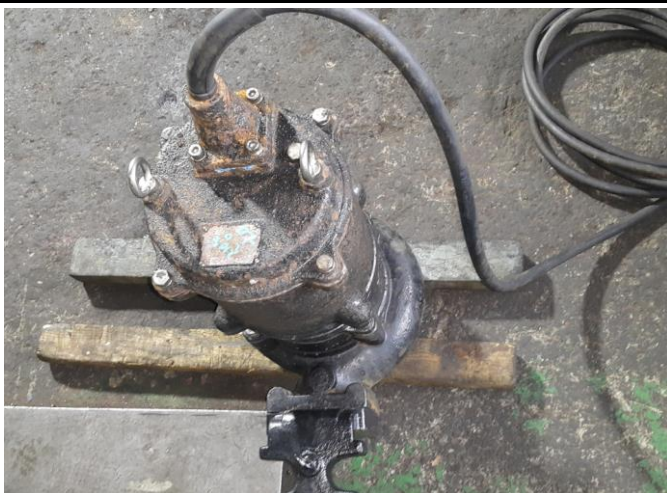
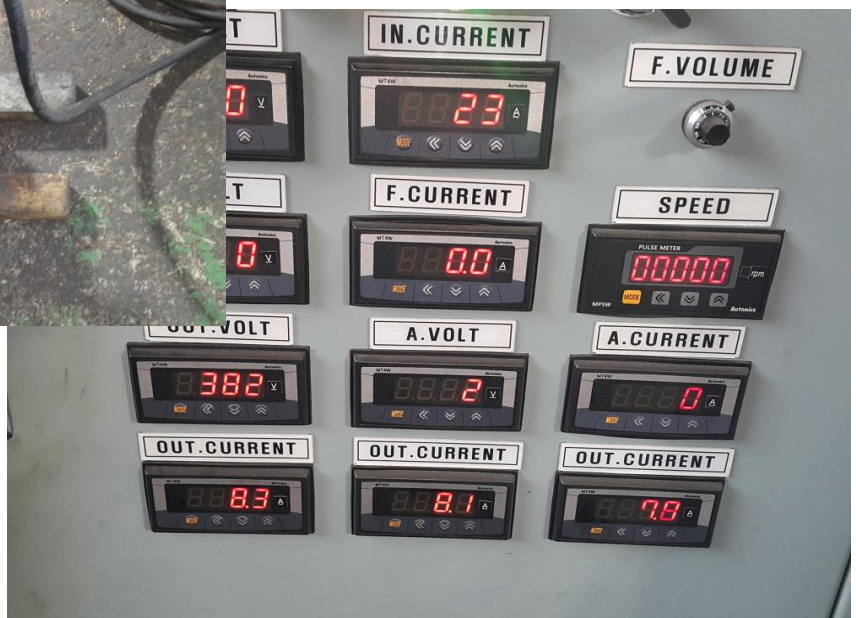
출고검사

시운전 TEST 운전 CURRENT
