작업공정사진철

공사명: AIR COMPRESSOR MOTOR OVERHAUL

규격: AC MOTOR 100HP 2P 380V 50Hz

REPAIR 내역: 분해 조립 및 조립부품 불순물 CLEANSING
반 부하측 HOUSING METALLIZING 연마
BALANCING 및 UNBALANCE교정
BEARING 교환
입 출고검사 시운전 TEST

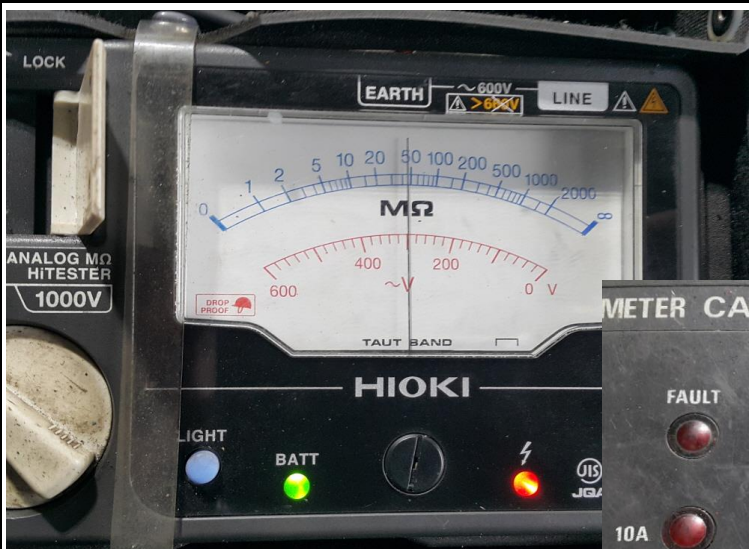
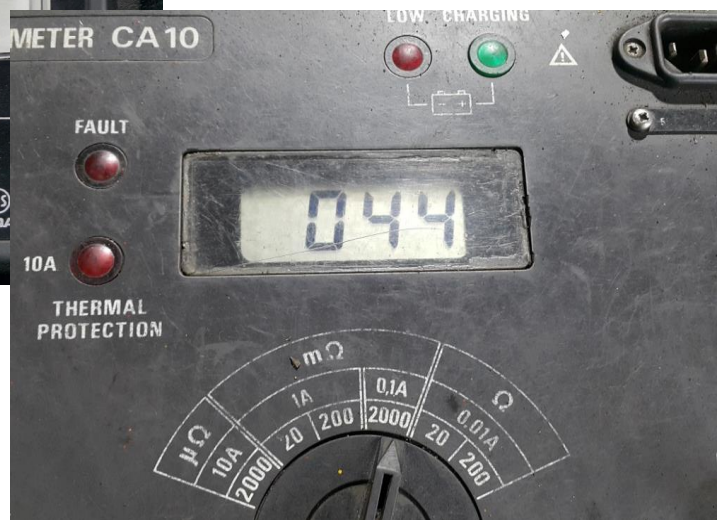
권선검사

절연저항 & 각상 LINE별 권선저항 동일

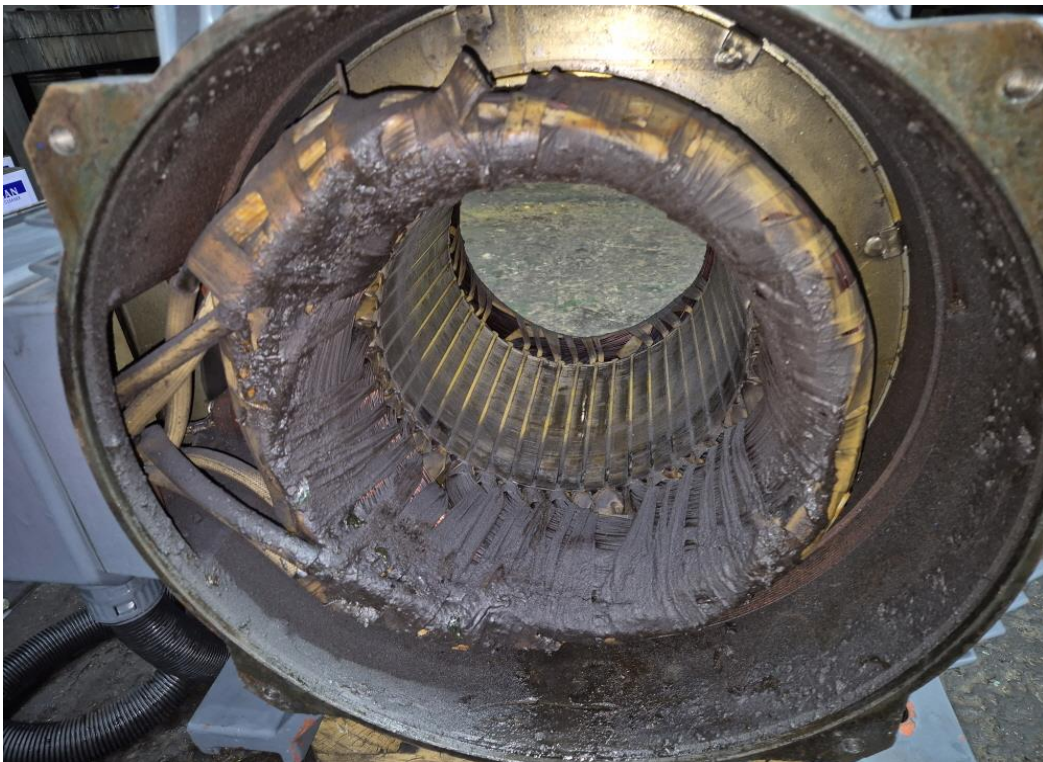
STATOR권체

탈유된 GREASE가 권선에 고착되어 있으나 권선상태는 양호로 진단 됨
권선검사에서 알 수 있듯이 절연이 나빠지다가 권선이 소손되는 주 원인이 됩니다.

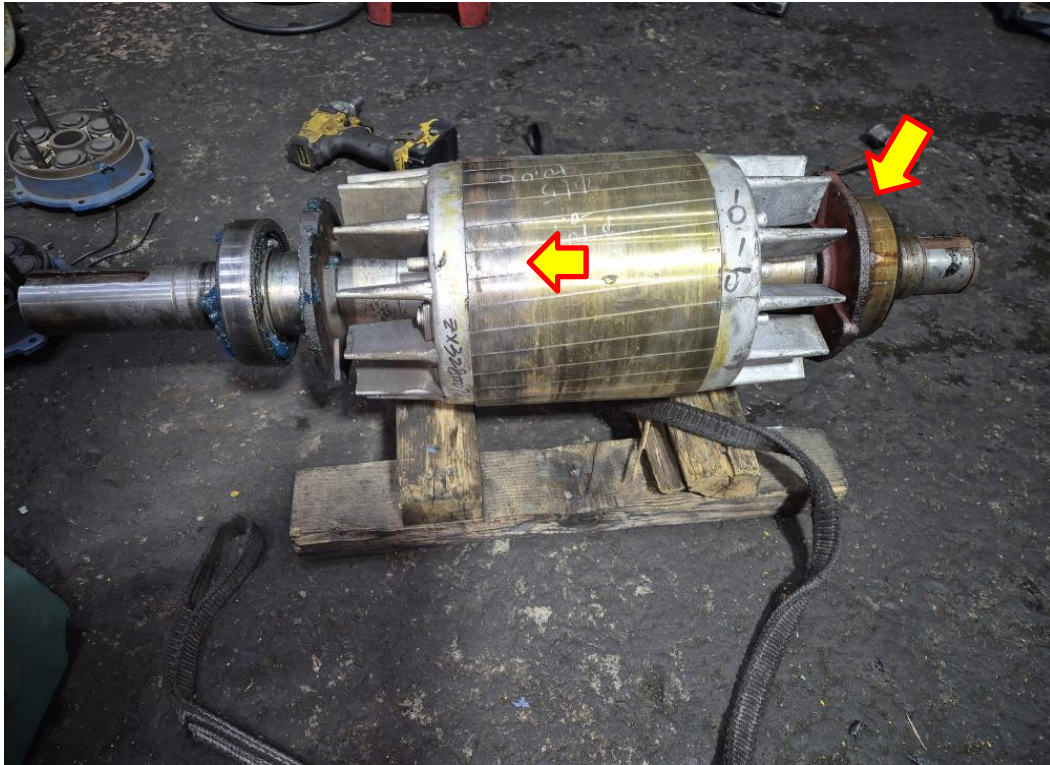
ROTOR

부하측 마찰은 있으나 이전 정비된 것으로 보이며 반부하측 HOUSING보수 필요

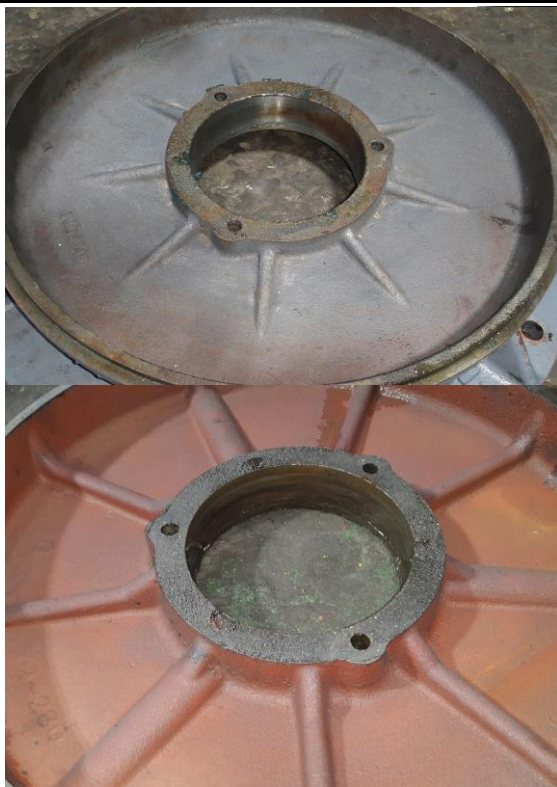
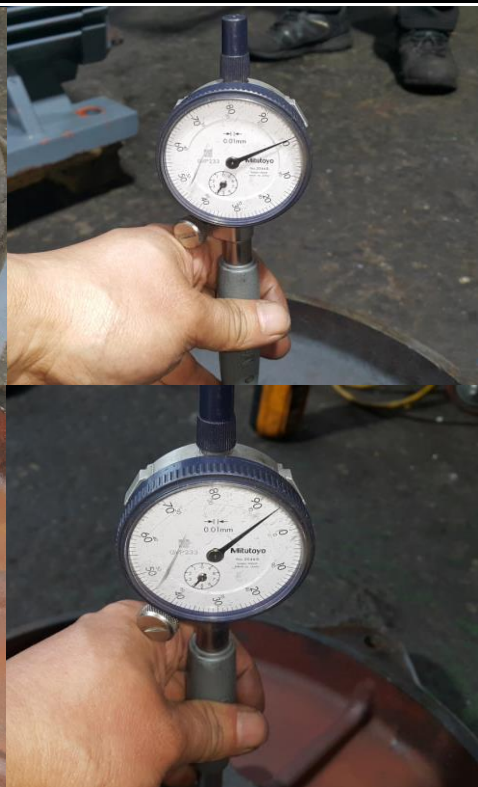
BRACKET

부하측
양호

반부하측
불량

양측 HOUSING 검사 반 부하측 6/100로 불량

반 부하측 HOUSING METALLIZING 연마 후 검사 1/100

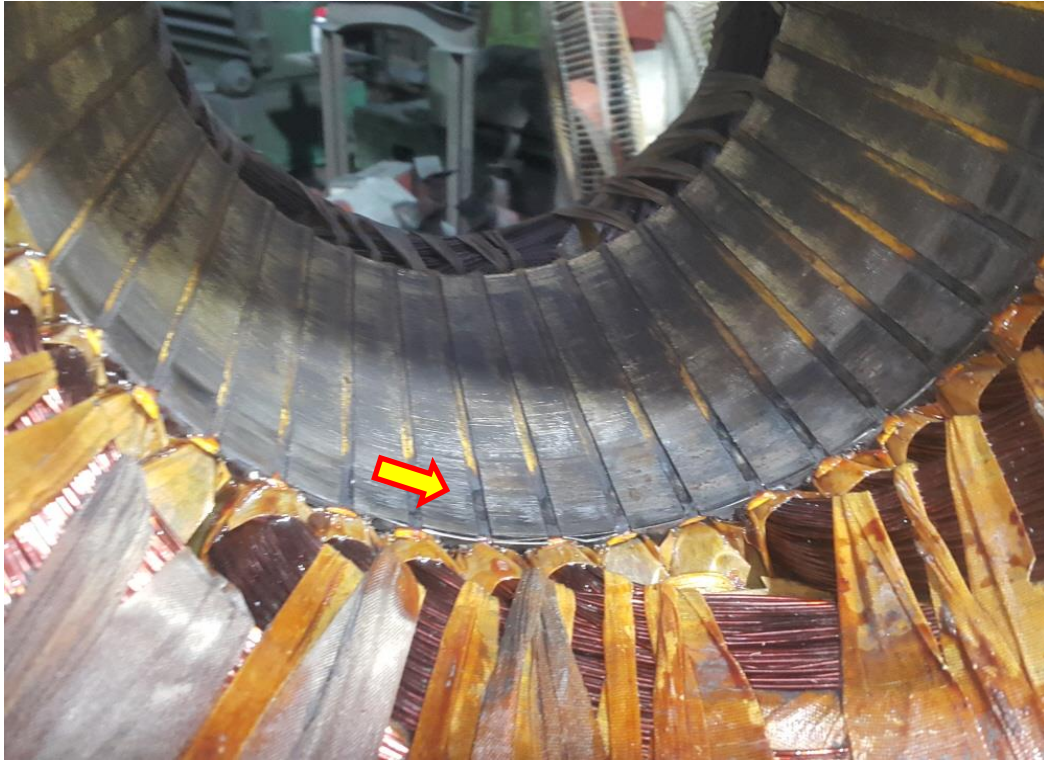
세척건조 후 검사

기존 마찰부 절연재 손상진행 있으나 절연처리후 문제가 없을것으로 판단

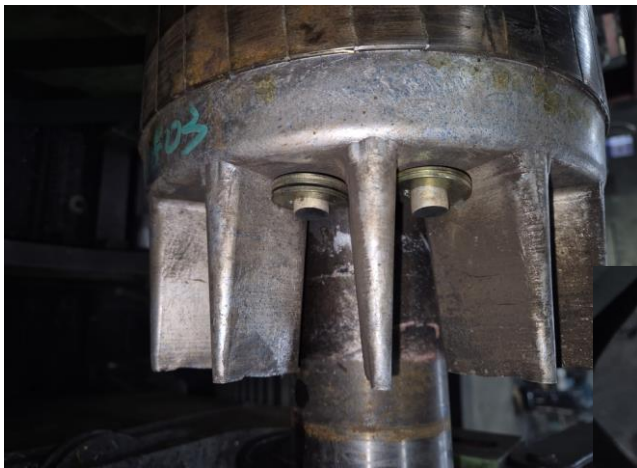
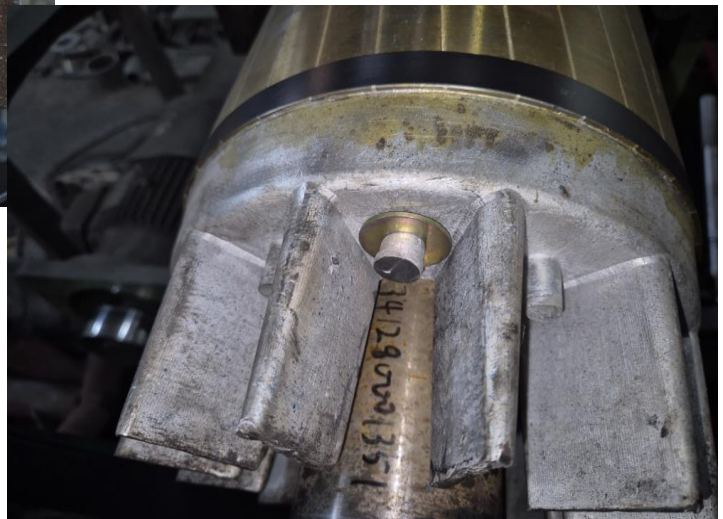
ROTOR

교정된 UNBALANCE REPORT참조

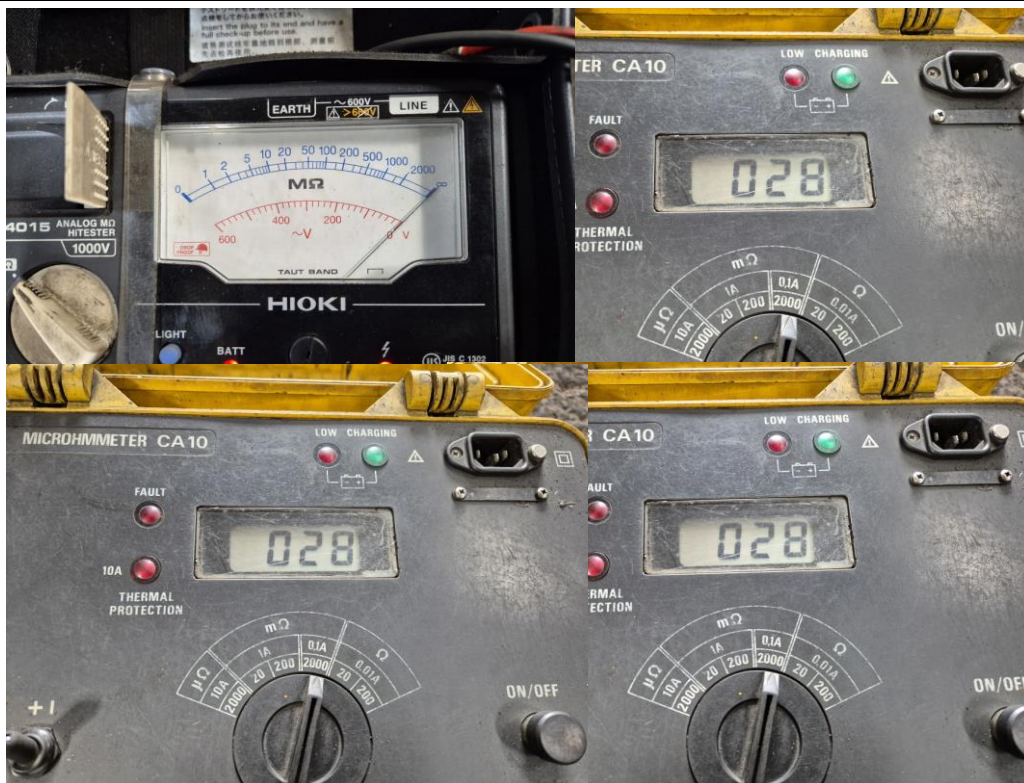
출고검사

절연저항 & 각 상 Δ별 권선저항

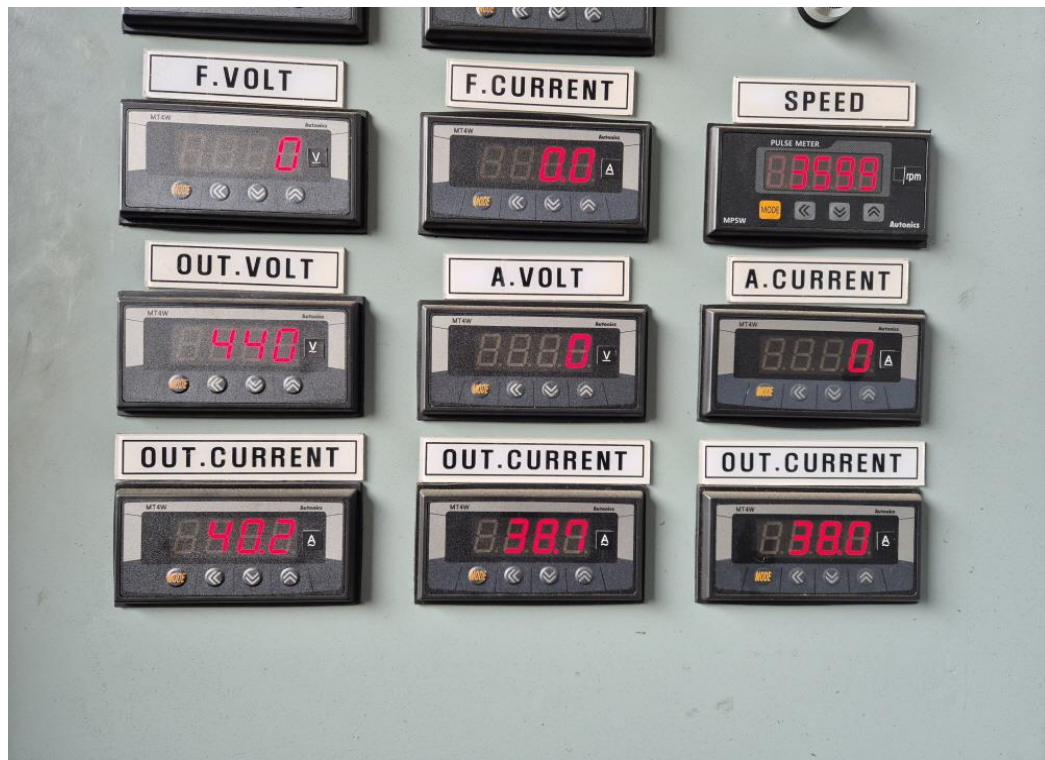
출고검사

시운전 TEST 운전 CURRENT

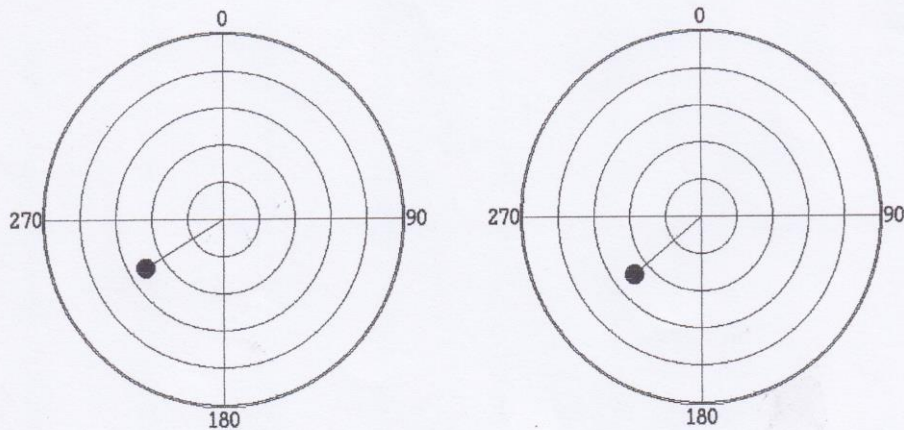
CORRECT UNBALANCE GRAPH (max = 10.0 gr)

PLANE1	PLANE2
UNBALANCE	6.6 gr	21.4 gr
ANGLE	104 deg	287 deg
RESULT	REJECT	REJECT

PLANE1	PLANE2
UNBALANCE	5.1 gr	4.9 gr
ANGLE	239 deg	230 deg
RESULT	ACCEPT	ACCEPT
