작업공정사진철

고객명: (주)
공사명: #6 AIR COMPRESSOR MOTOR OVERHAUL

규격: AC MOTOR 290KW 400V 4P 50Hz

REPAIR 내역: 분해 및 불순물 CLEANSING DRYING
INSULATING VARNISH DIPPING DRYING
BALANCING 및 UNBALANCE교정
부하측 SHAFT BEARING부 METALLIZING 연마
양측 HOUSING METALLIZING 연마
BEARING교환 부하측은 절연BEARING
출고검사 시운전 TEST 및 COLOR PAINTING

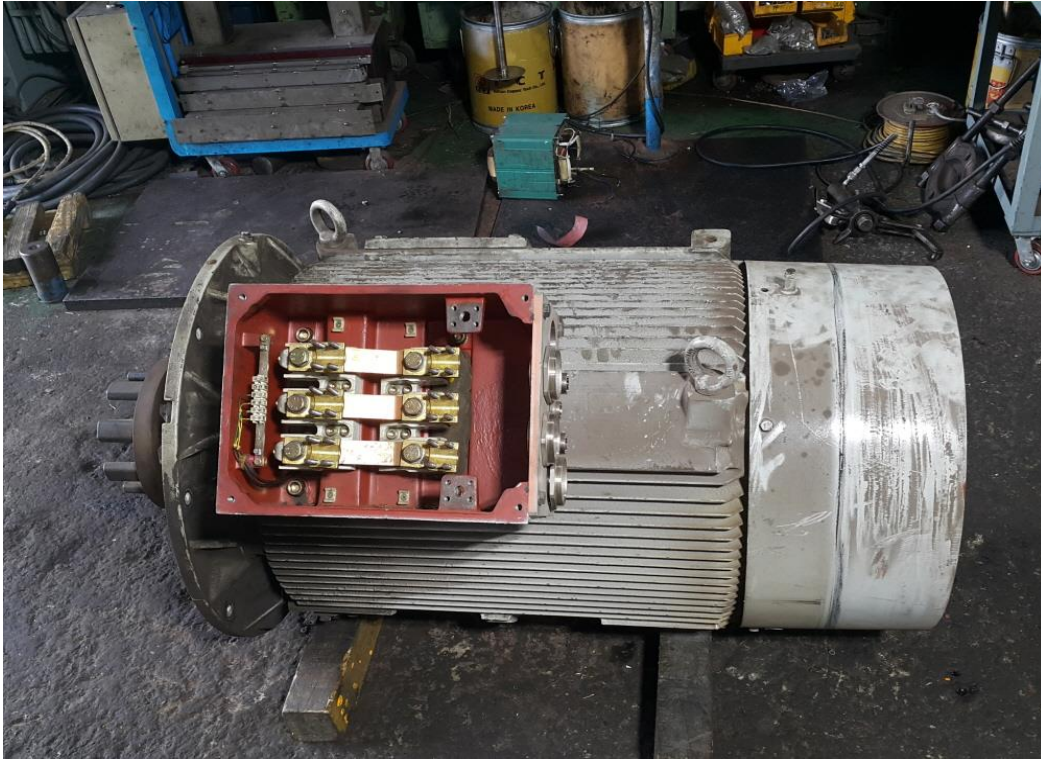
Ass'y

분해 전

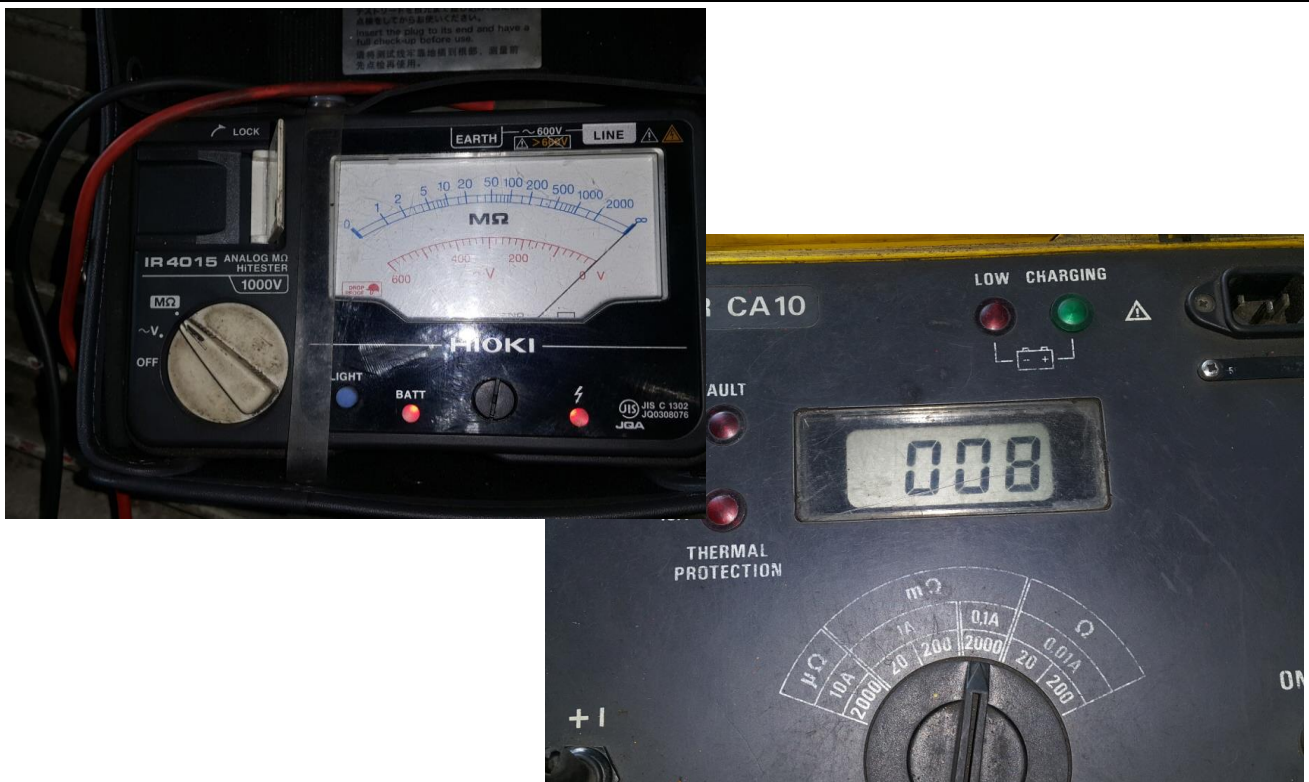
권선검사

절연저항 & Δ시 각 상별 권선저항 동일

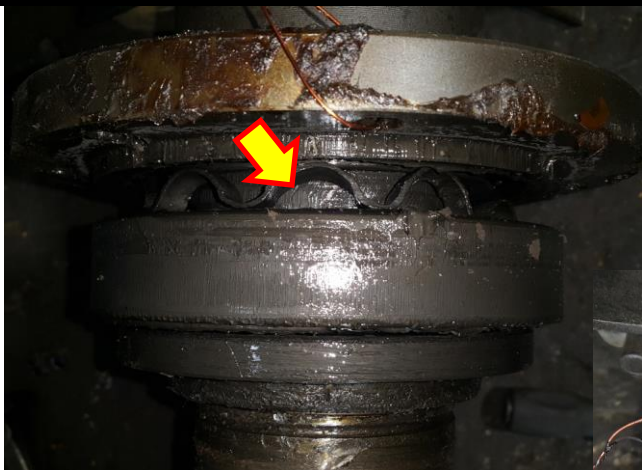
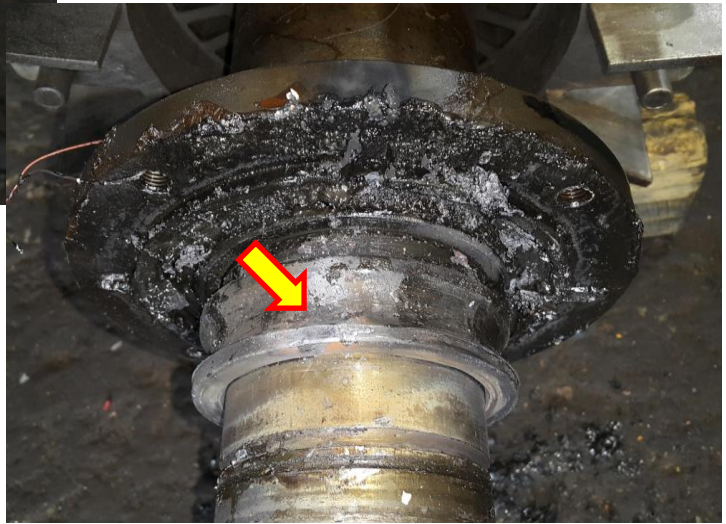
부하측	GREASE 탈유 방지용 BLOCK이 아래와 같은 원인으로 쳐져 고정BOLT 및 RING이 터져 가공교환
작업공정	AC MOTOR 290KW 4P 입고검사

양측 BEARING부	상당히 문제 있음

부하측	BEARING 내륜과 SHAFT와의 융합으로 인하여 BEARING의 취외가 안되어 가공 제거 후 METALLIZING 연마가 필요한 것으로 판단 했습니다
-----	---

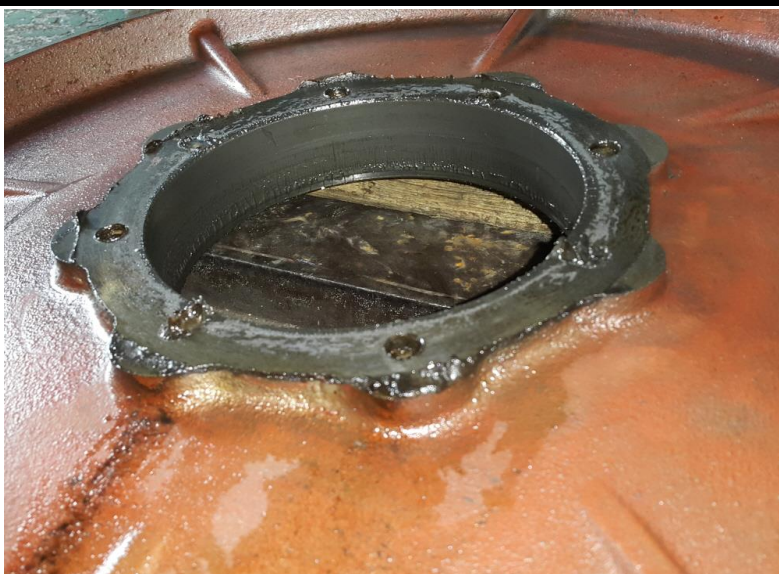
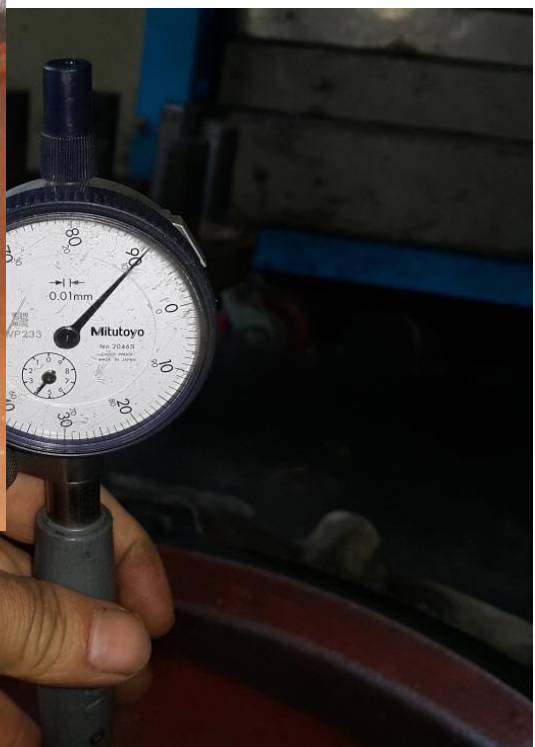
BRACKET	부하측 HOUSING검사 측정치 9/100로 불량
---------	-----------------------------

BRACKET	양측 HOUSING METALLIZING 연마 후 검사 1/100
작업공정	AC MOTOR 290KW 4P OVERHAUL

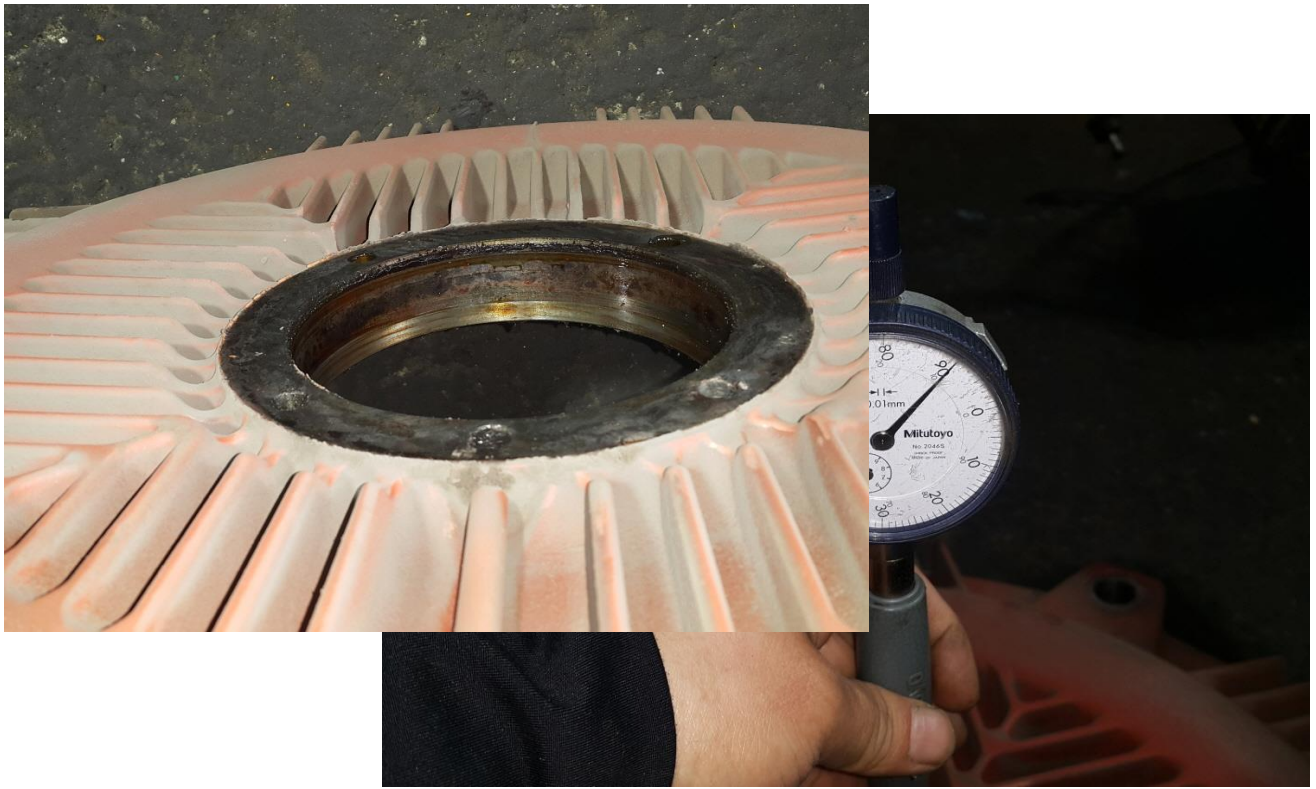
BRACKET

반 부하측 HOUSING검사 측정치 9/100로 불량

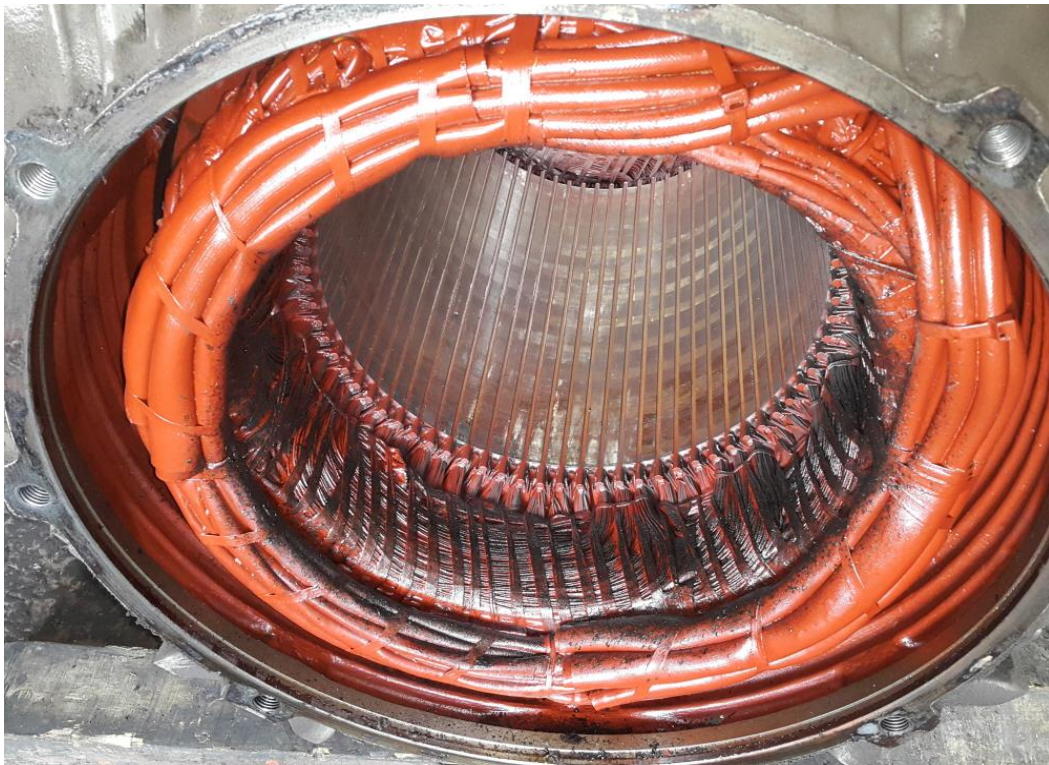
STATOR 권체

부하측 BEARING발열로 탈유된 GREASE 권선에 고착

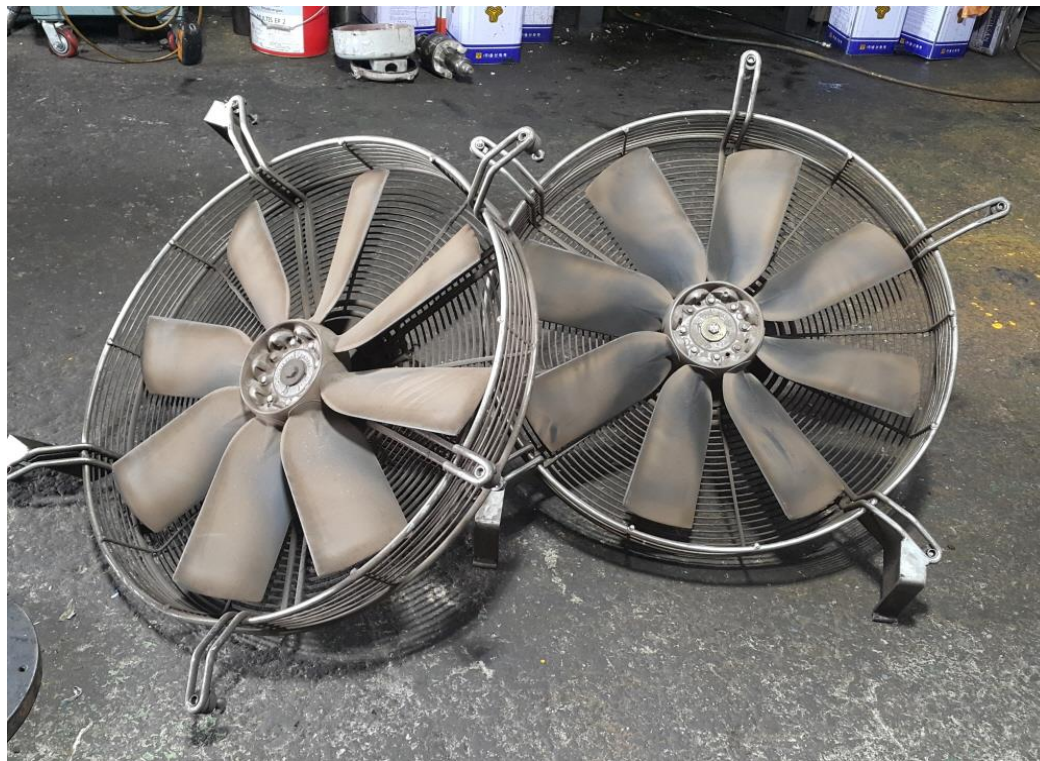
냉각 FAN

분해전

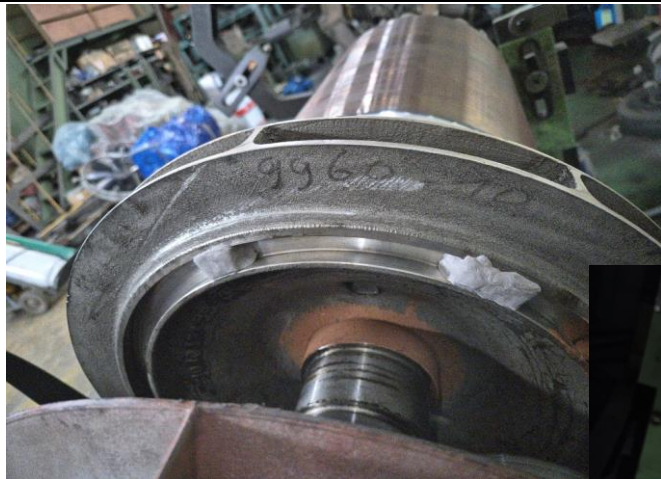
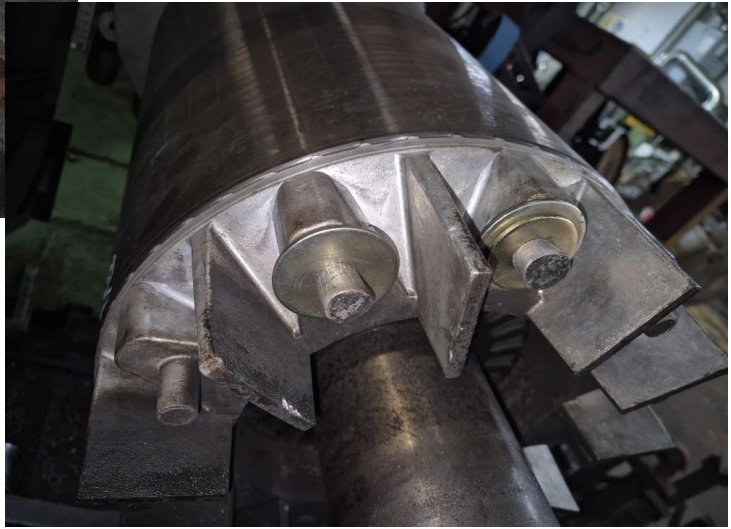
ROTOR	교정된 UNBALANCE REPORT 참조
-------	-------------------------

BALANCING 결과 부하측 UNBALANCE 량이 너무 많음

PLANE1	PLANE2
UNBALANCE	36.2 gr	69.3 gr
ANGLE	159 deg	145 deg
RESULT	REJECT	REJECT

PLANE1	PLANE2
UNBALANCE	17.3 gr	14.6 gr
ANGLE	125 deg	123 deg
RESULT	ACCEPT	ACCEPT

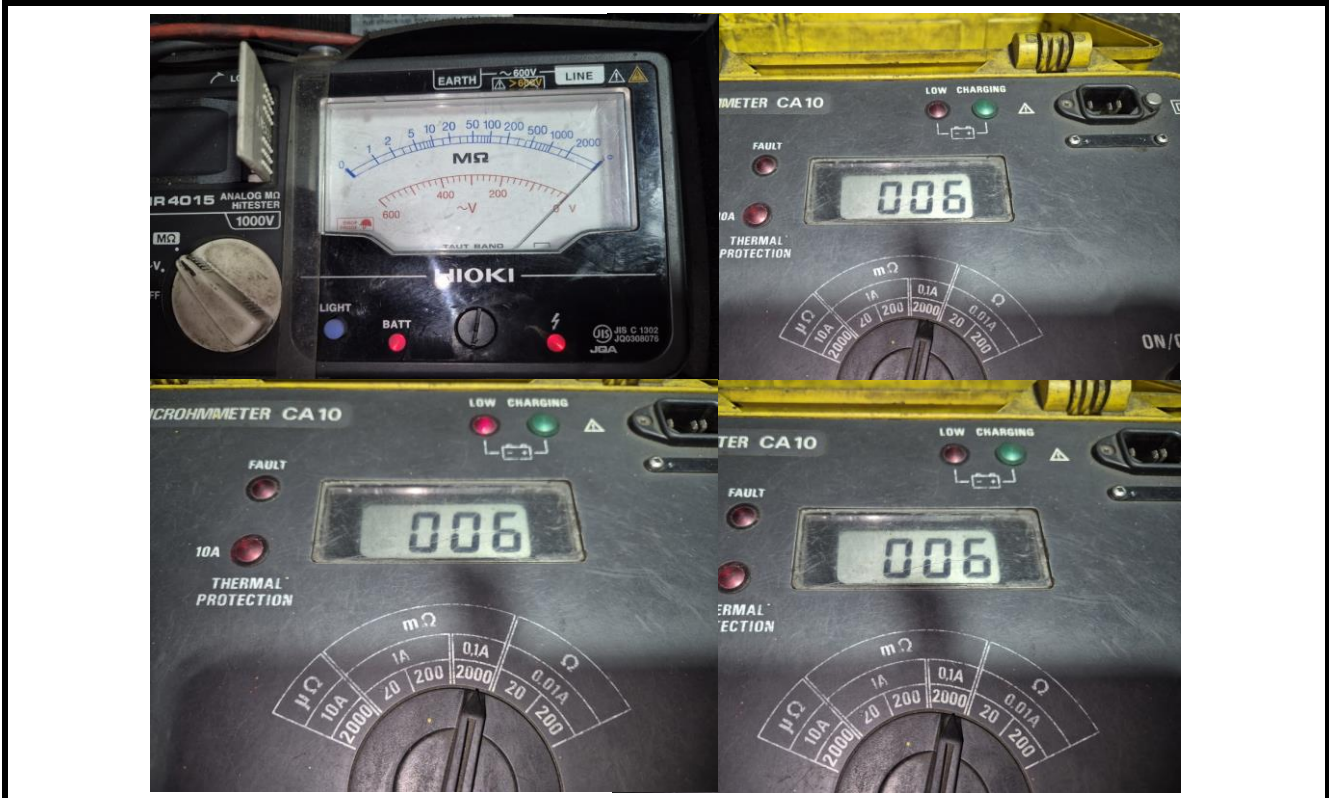
출고검사	절연저항 & △시 각상별 권선저항
------	--------------------

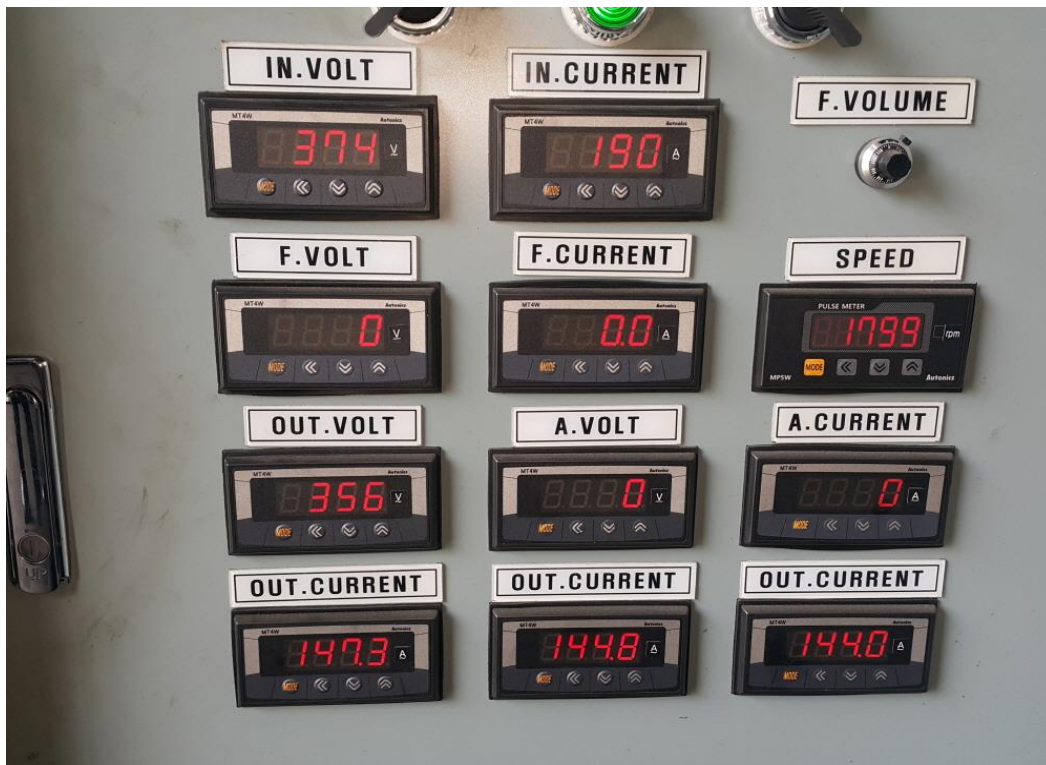
출고검사

시운전 TEST 실시 Δ 시 운전 CURRENT
