고객명: (주)
공사명: 압축식냉동기 고단 MOTOR보수의 건

규격: 냉동기 COMPRESSOR 440V 460KW 2P

REPAIR 내역: 분해 조립 및 조립부품 불순물 CLEANSING
INSULATING VARNISH DIPPING DRYING
양측 HOUSING METALLIZING 연마
BALANCING 및 UNBALANCE교정
BEARING 교환
입 출고검사 시운전 TEST

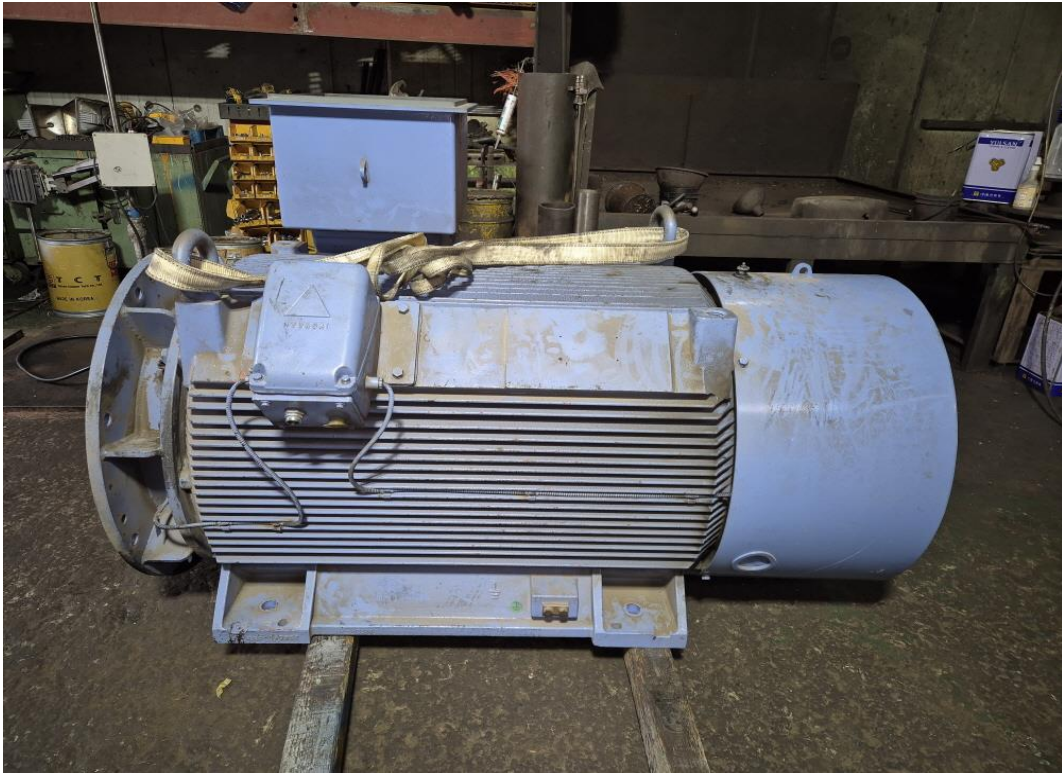
Ass'y

분해 전

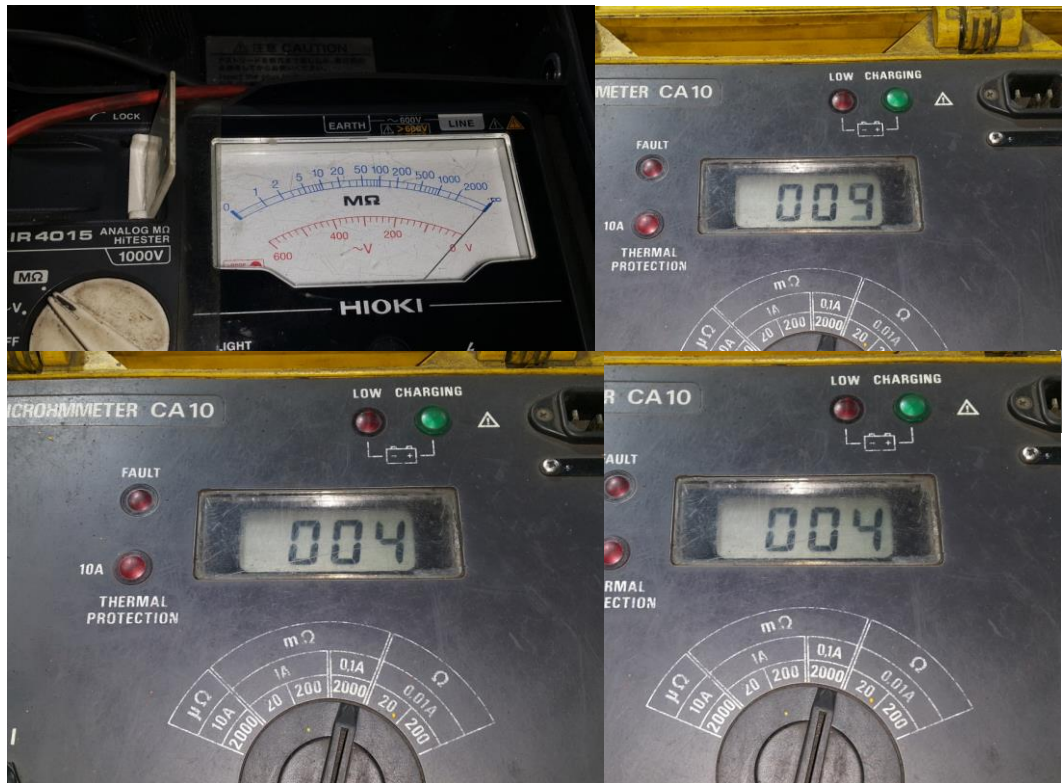
권선검사

절연저항 & Δ 일때 각 상별 권선저항

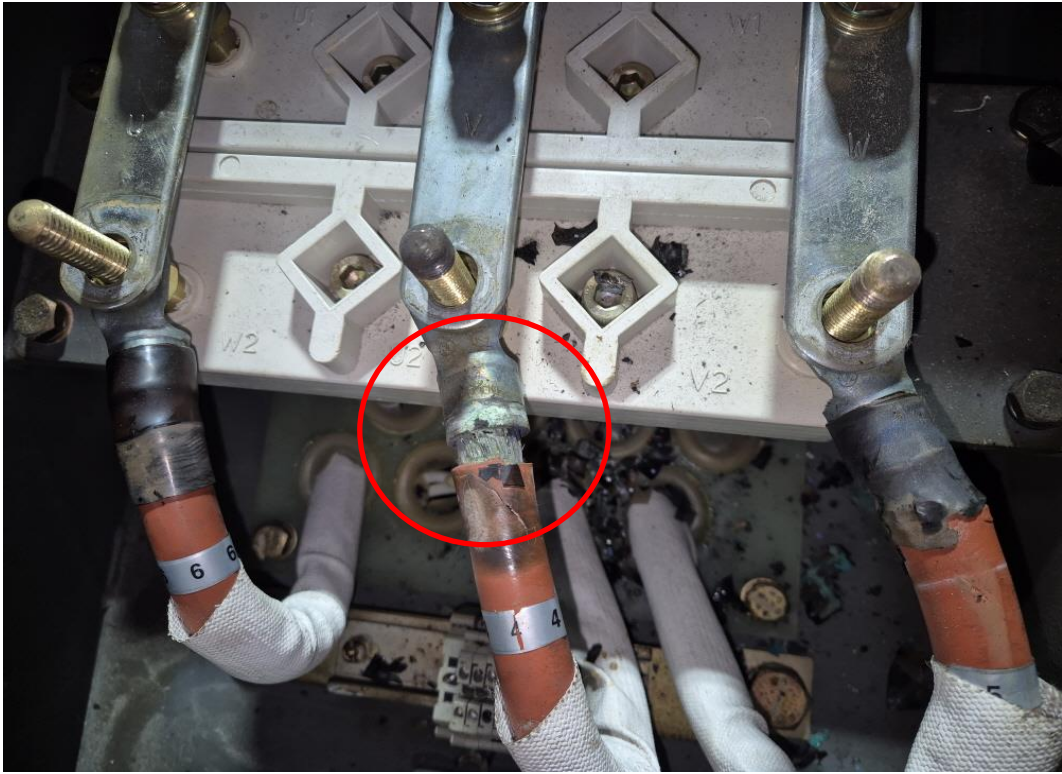
TERMINAL BLOCK POWER CABLE 열화현상 고정BOLT가 느슨했던 것으로 보임

TERMINAL	POWER LINE CABLE 열화부분 잘라제거후 전체 동관TERMINAL로 복구

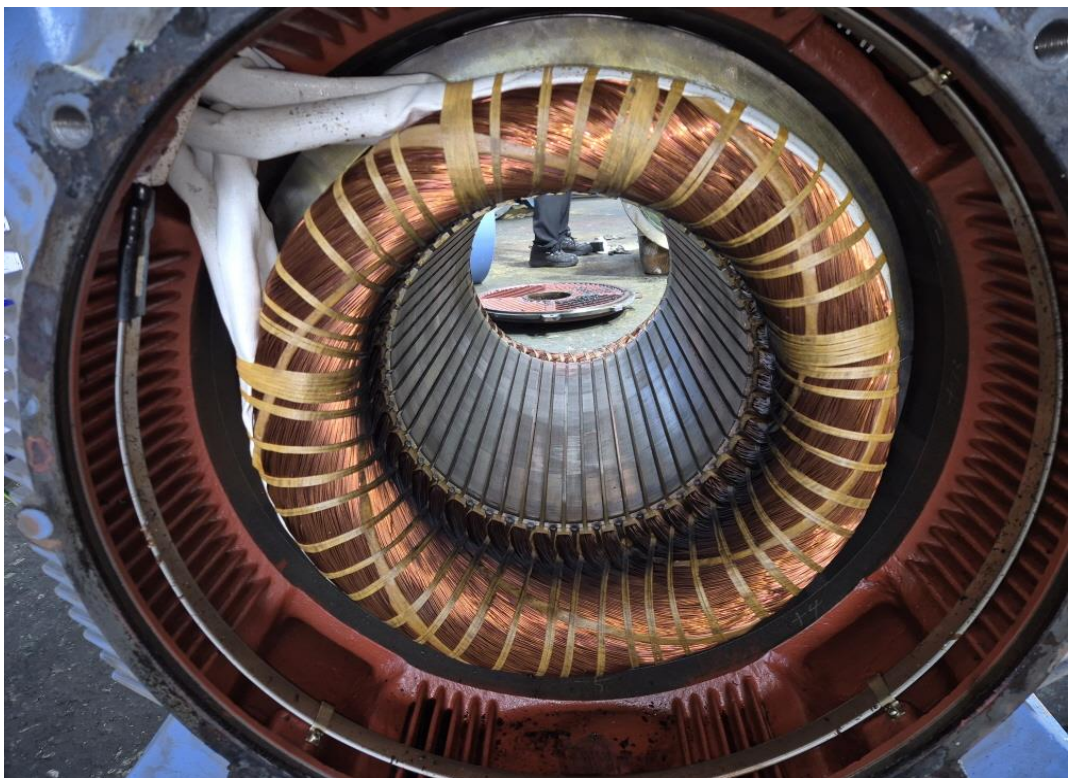
STATOR권체

분해 후

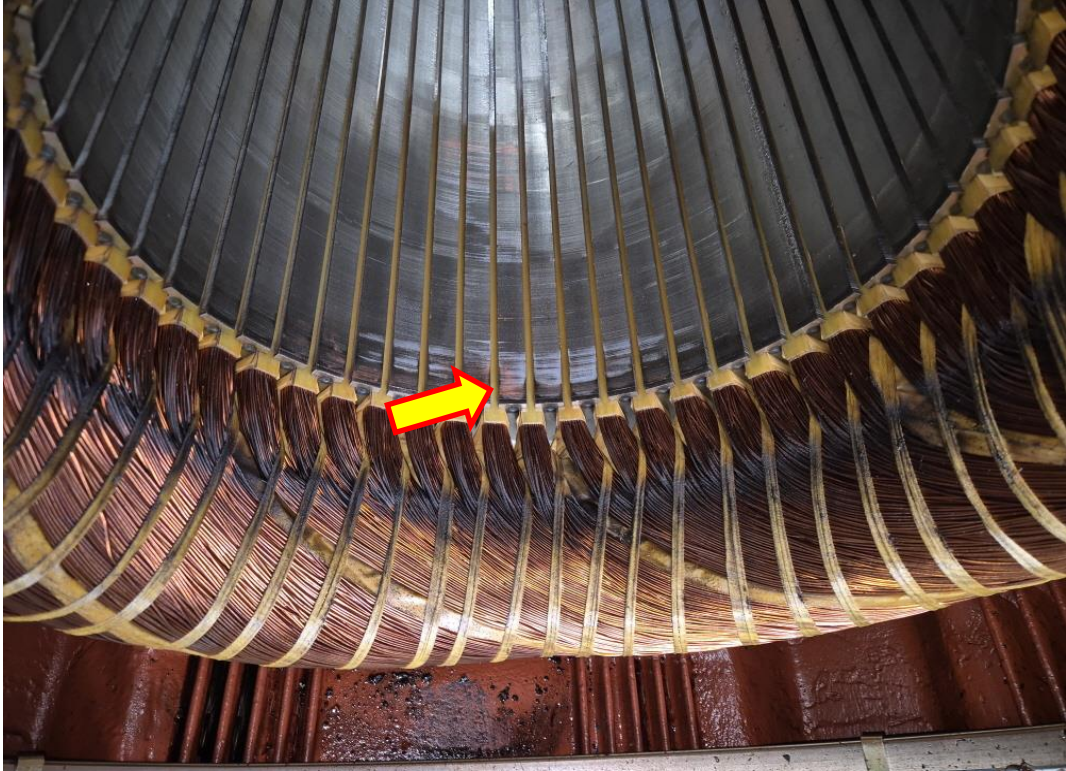
STATOR권체	회전마찰이 진행 되었거나 예방정비가 실시되어 권선 발열없어 양호
작업공정	AC MOTOR 460KW 2P 입고검사

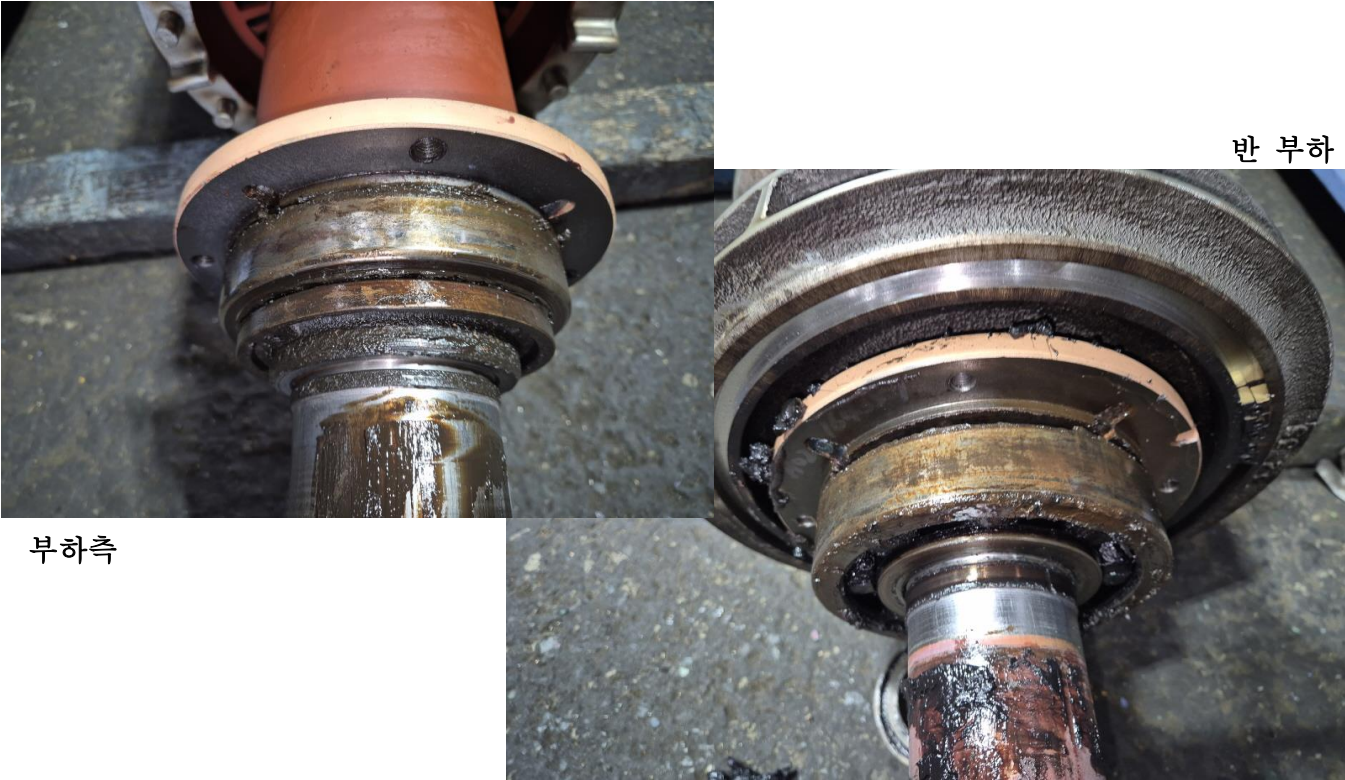
양측	BEARING부 상당히 문제 있음

소모품	BEARING 예열교환 및 GREASE CHARGING 조립실시
-----	-------------------------------------

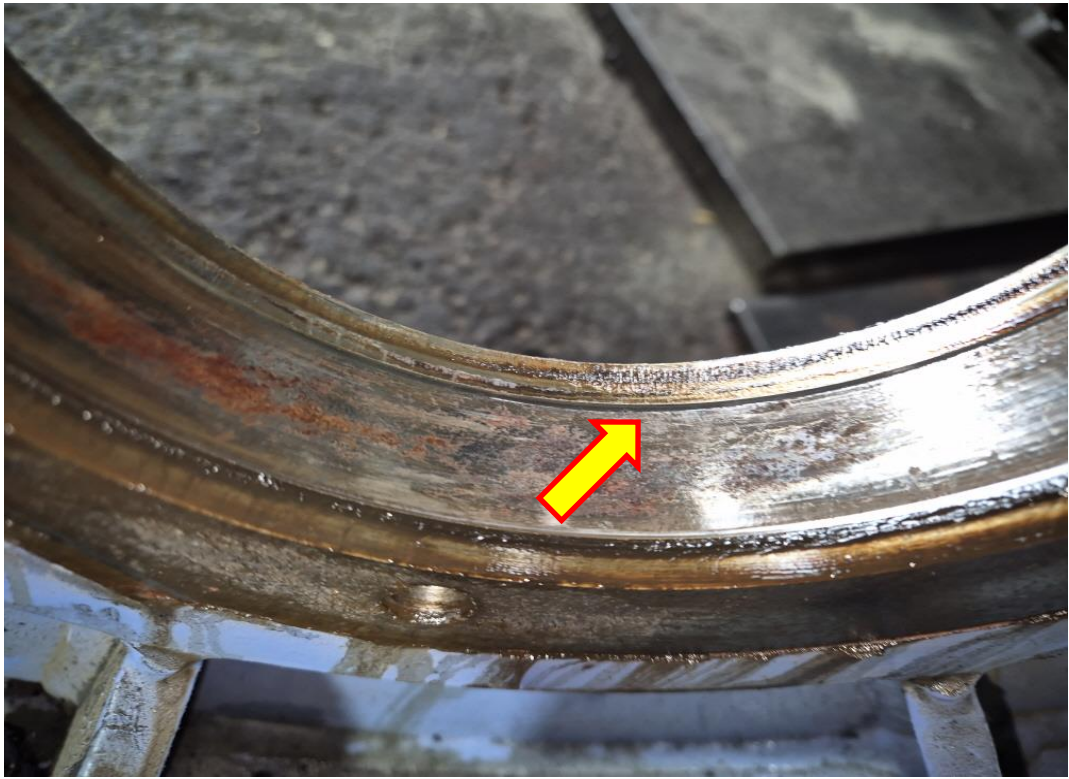
부하측 하부	HOUSING 마모가 많아 MOTOR의 품질에 상당한 영향을 끼칠뻔 했슴
작업공정	AC MOTOR 460KW 2P 입고검사

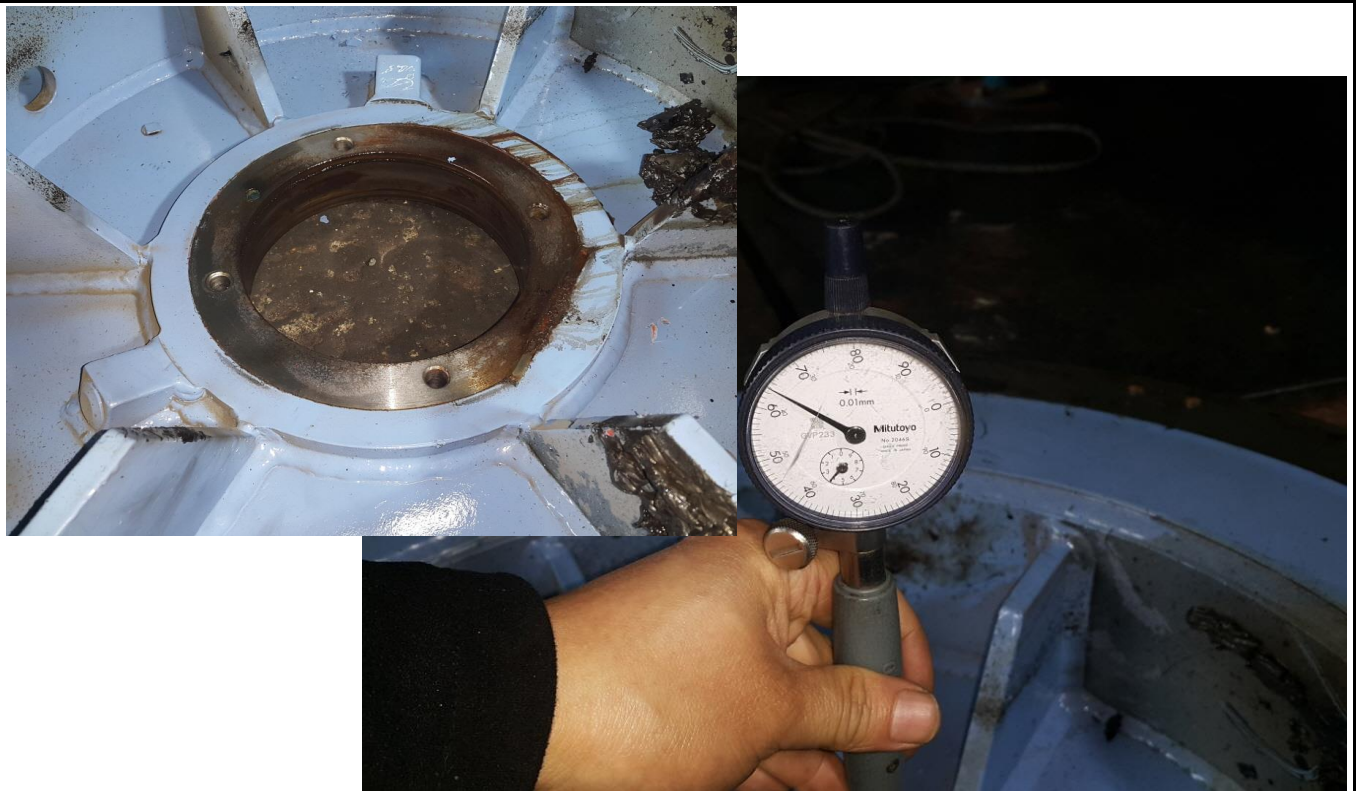
BRACKET	부하측 HOUSING 측정치 36/100으로 불량
---------	-----------------------------

부하측 HOUSING METALLIZING 연마 후 검사2/100

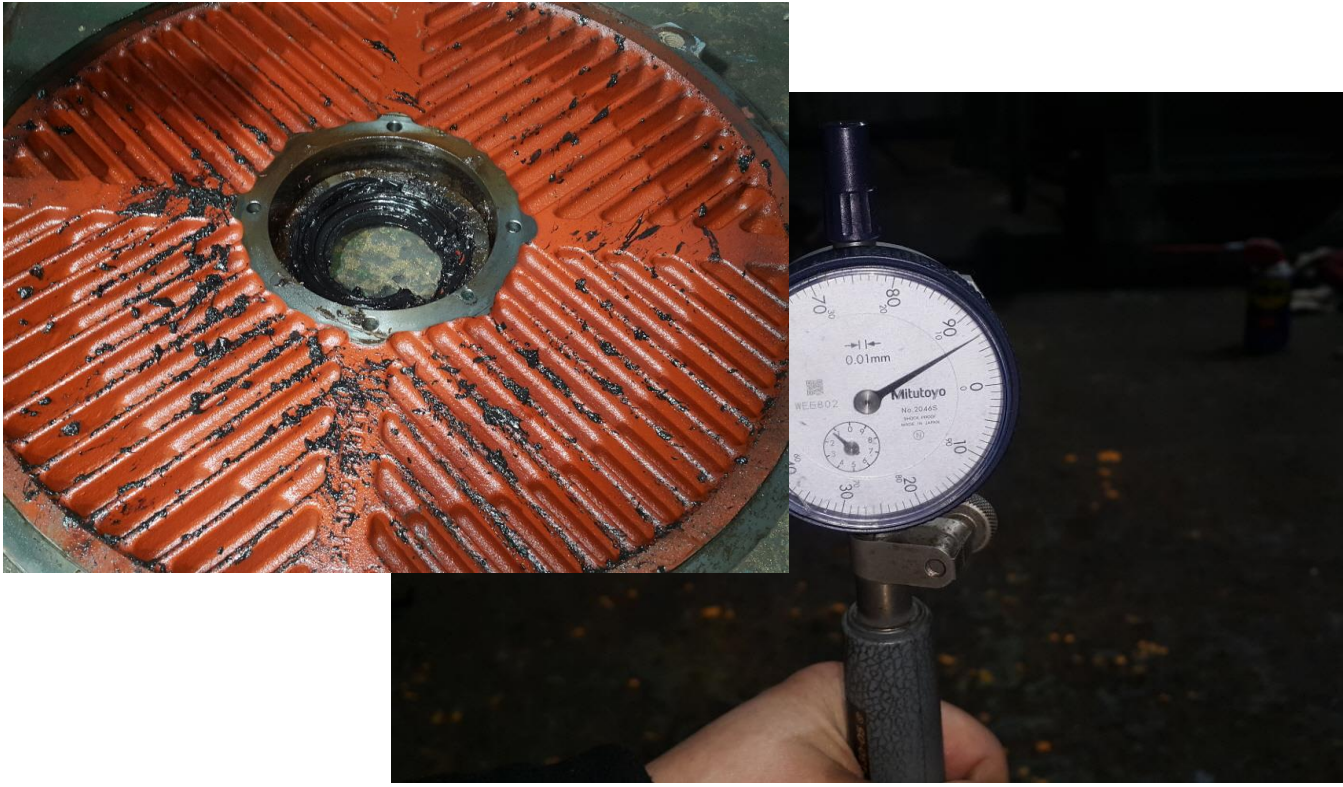
BRACKET	반 부하측 HOUSING 측정치 6/100으로 불량
작업공정	AC MOTOR 460KW 2P OVERHAUL

BRACKET	반 부하측 HOUSING METALLIZING 연마 후 검사2/100
작업공정	AC MOTOR 460KW 2P OVERHAUL

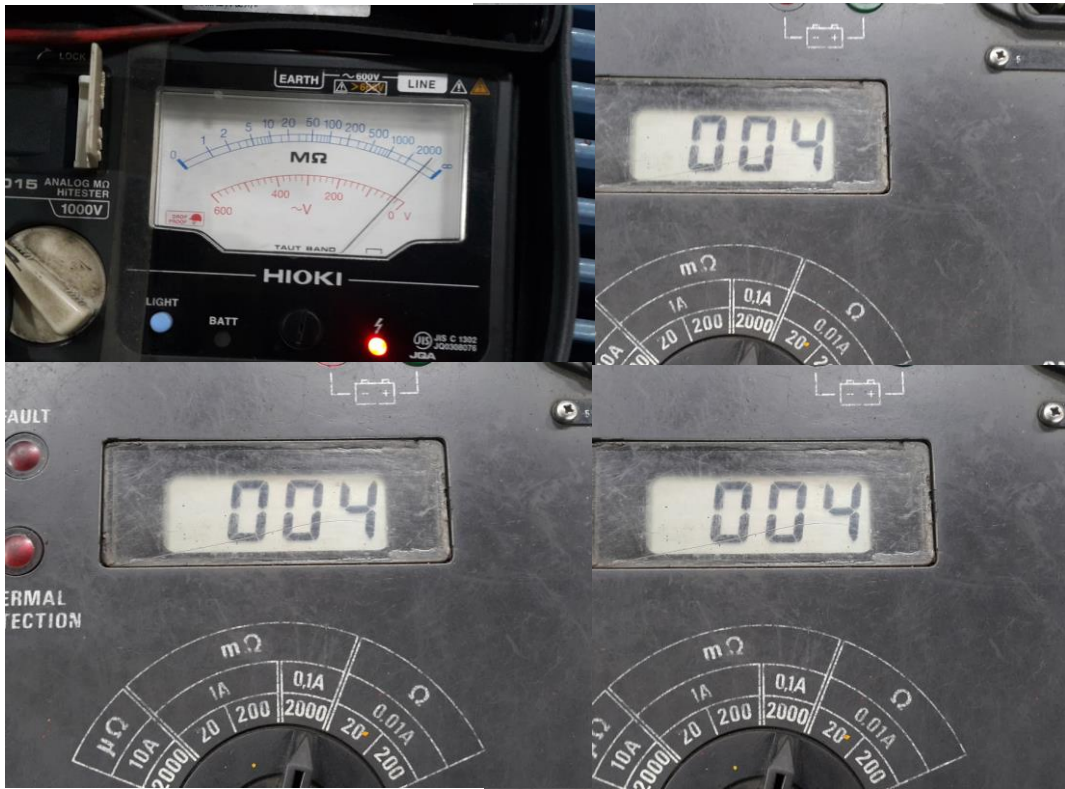
출고검사

절연저항 & Δ 일때 각 상별 권선저항

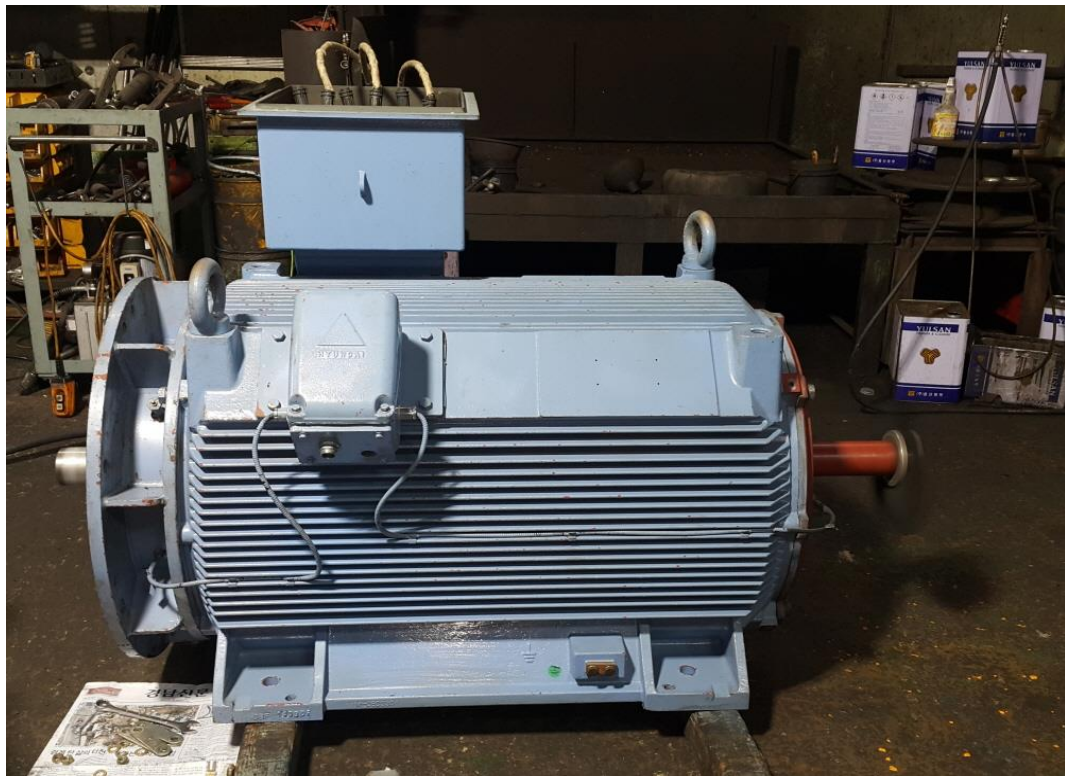
출고검사

시운전 TETS 실시

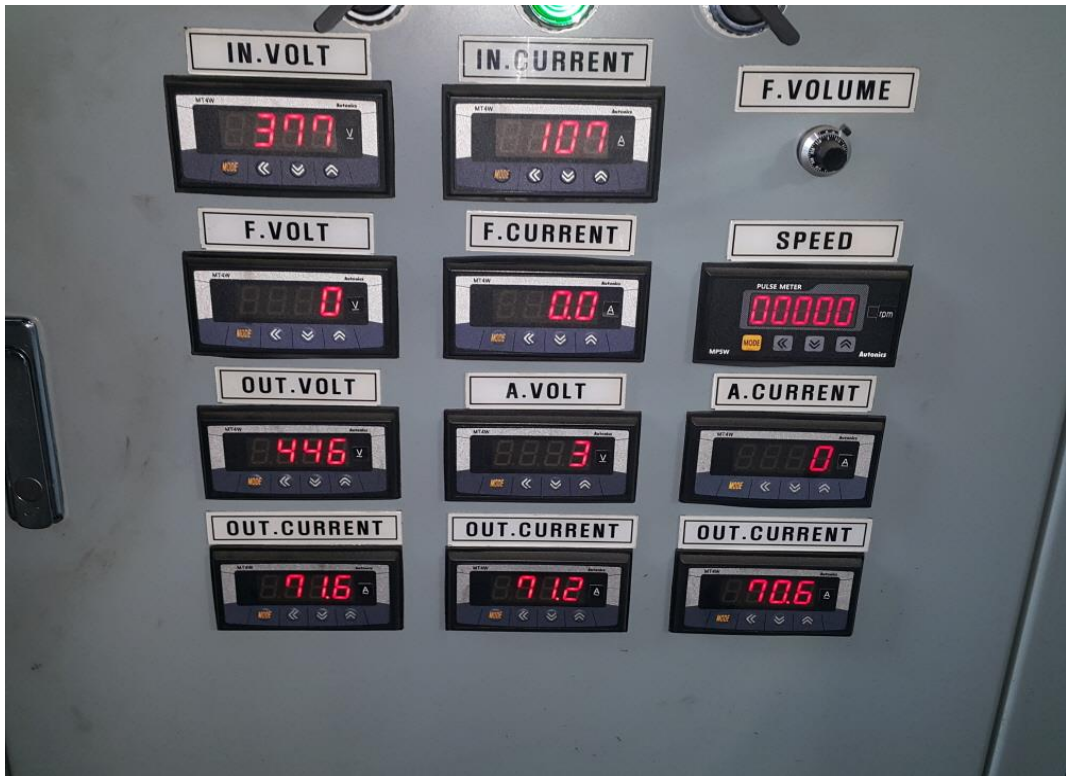
출고검사

시운전 TETS 실시 운전 CURRENT

당사 전력사정으므로 Y로만 운전 운전 검사 되었습니다

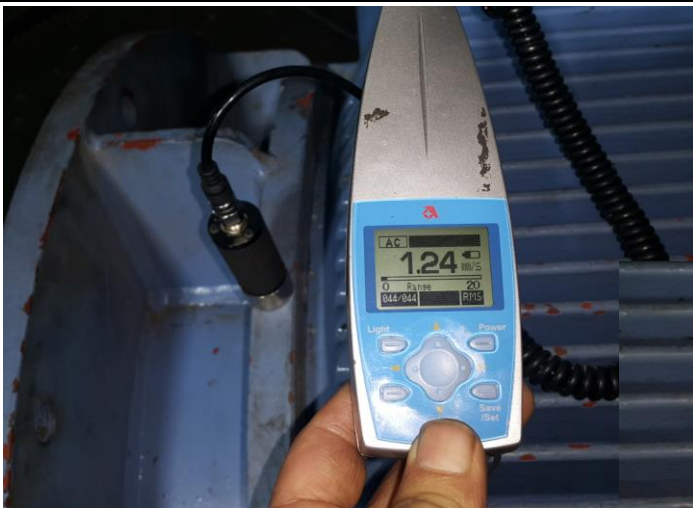
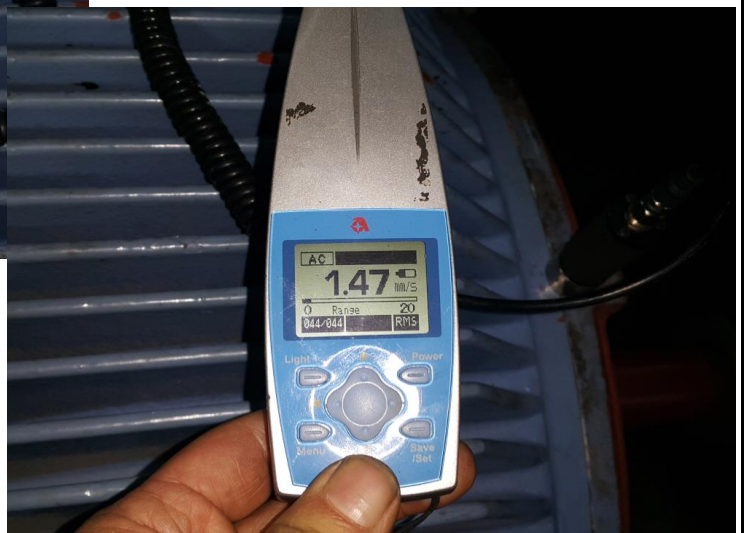
BEARING

진동검사

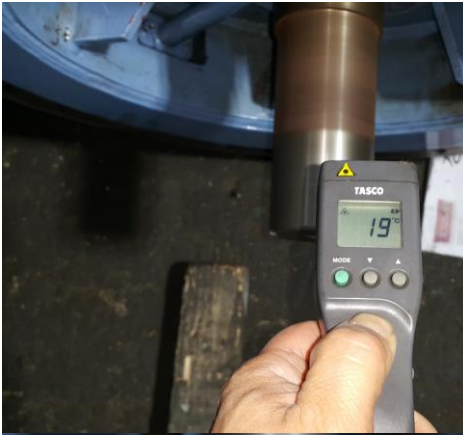
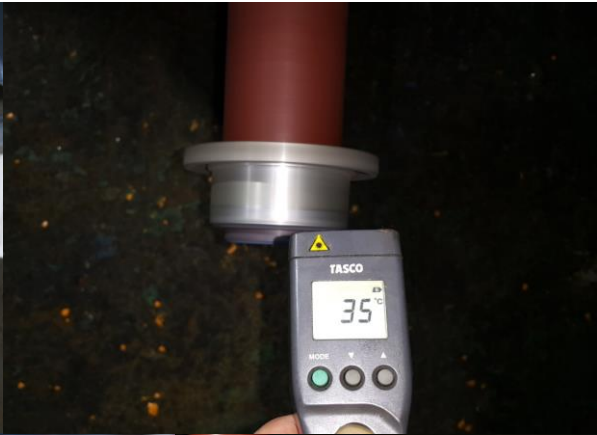
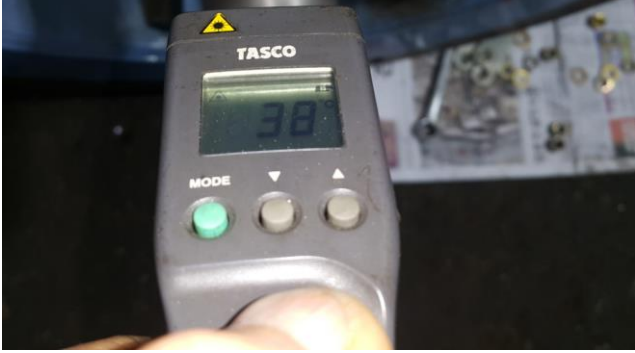
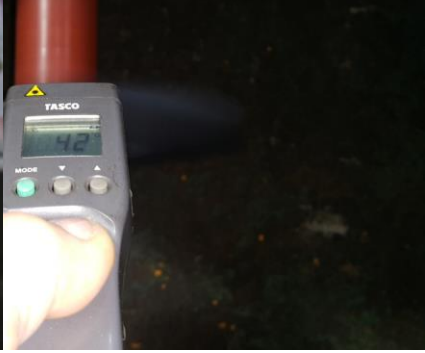
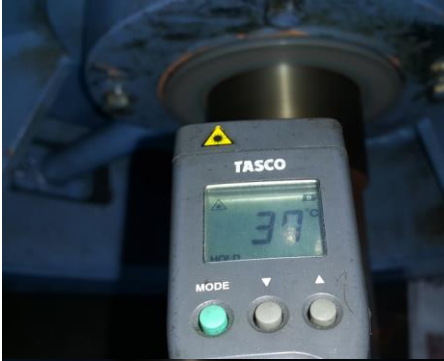
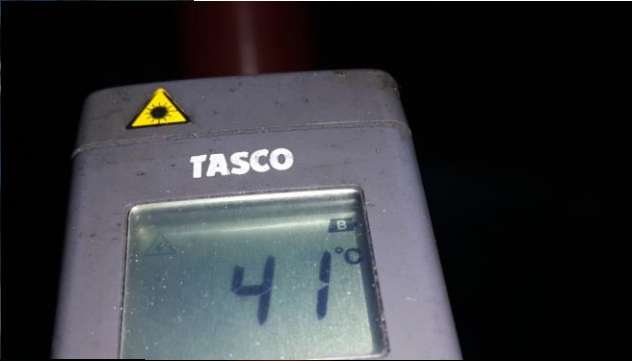
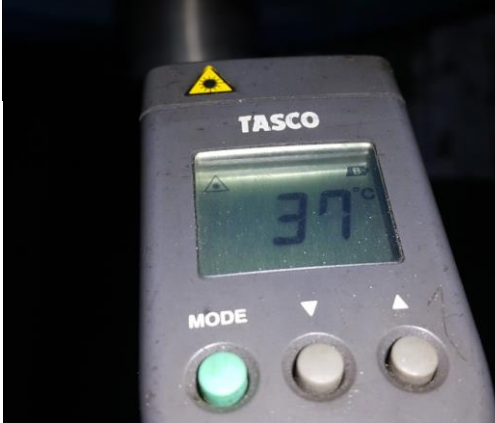
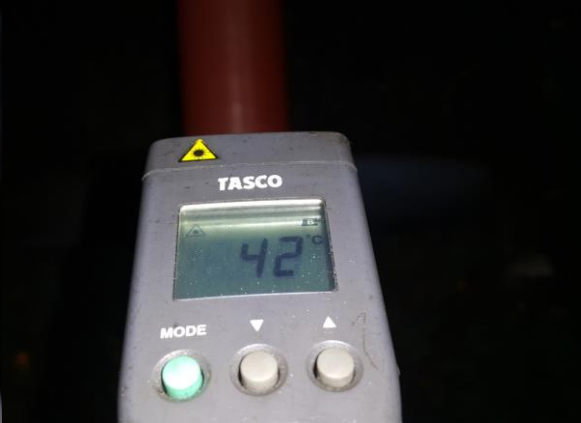
반부하 초기
부하 30분 후

반부하 30분 후
BEARING	온도상승검사		
작업공정		AC MOTOR 460KW 2P OVERHAUL	
부하 60분 후

반부하 60분 후
부하 2.5시간

반부하 2.5시간
BEARING	온도상승검사

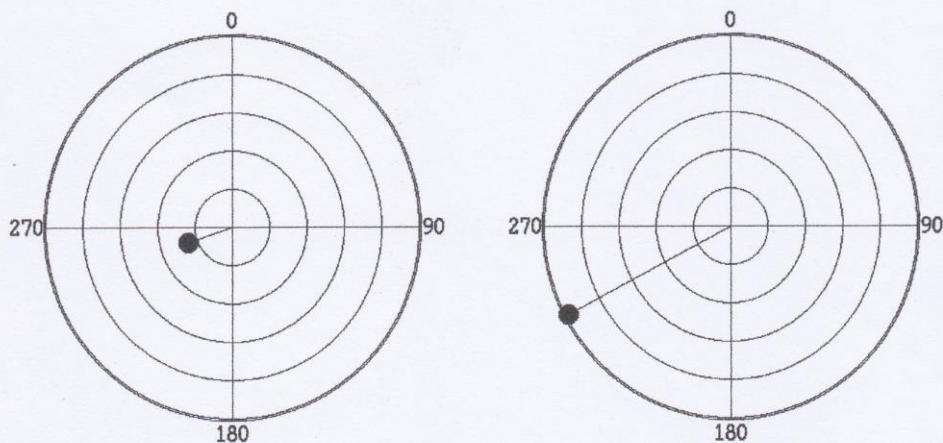
CORRECT UNBALANCE GRAPH (max = 10.0 gr)

PART NAME : AC ROTOR 2P			
CUSTOMER :			
TEST TIME : 2025. 4.18 12:59:33			
GRADE :	G 6.3	RATING SPEED :	3600 rpm
WEIGHT :	422.000 kg	TESTING SPEED :	529 rpm
DIAMETER :	330 mm	CORRECTION :	ADD
ACCEPTABLE UNBALANCE			
PLANE1 :	21.4 gr	PLANE2 :	21.4 gr

PLANE1	PLANE2
UNBALANCE	2.5 gr	9.9 gr
ANGLE	251 deg	242 deg
RESULT	ACCEPT	ACCEPT
