# 작업공정사진철

고객명: (주)  
공사명: 풍력공장 OHC(TEE9) MOTOR 예방정비

규격: 권선형 440V 120HP 10P 60%ED 외 4대

REPAIR 내역: 분해 조립 및 불순물 CLEANSING DRYING  
INSULATING VARNISH DIPPING DRYING  
부하측 HOUSING METALLIZING 연마 1면  
부하측 SHAFT BEARING부 METALLIZING 연마 1면  
BALANCING작업 UNBALANCE교정  
BEARING 및 BRUSH교환  
입 출고검사 시운전 TEST

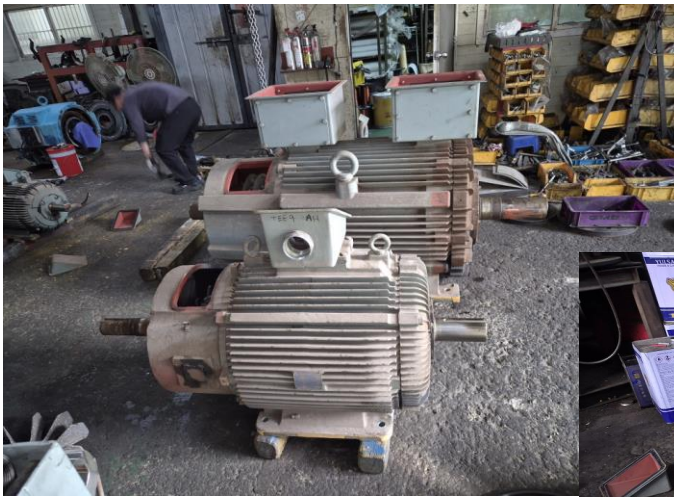
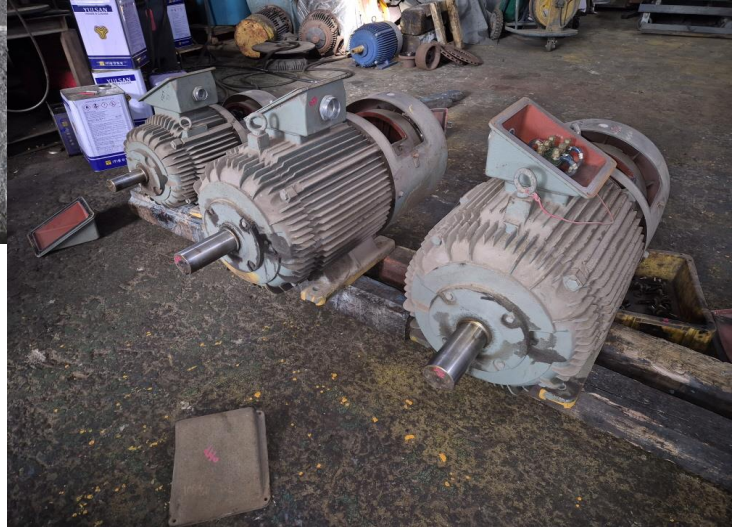
Ass'y

분해 전

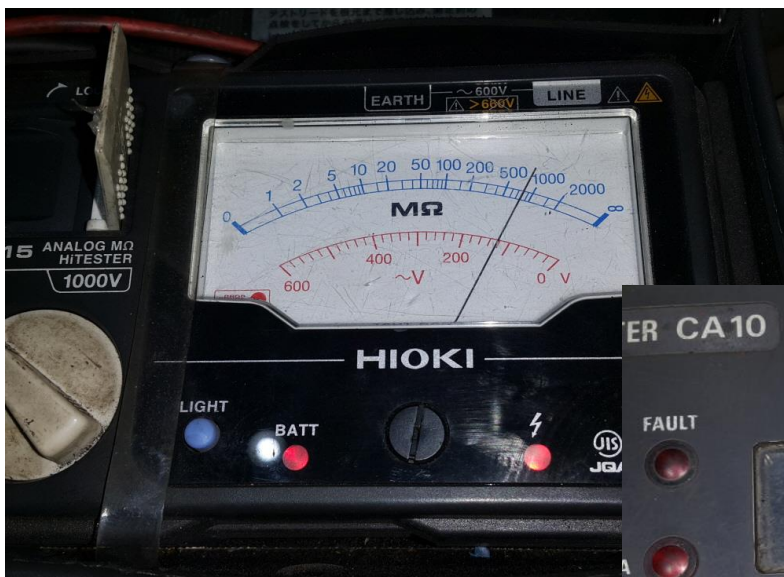
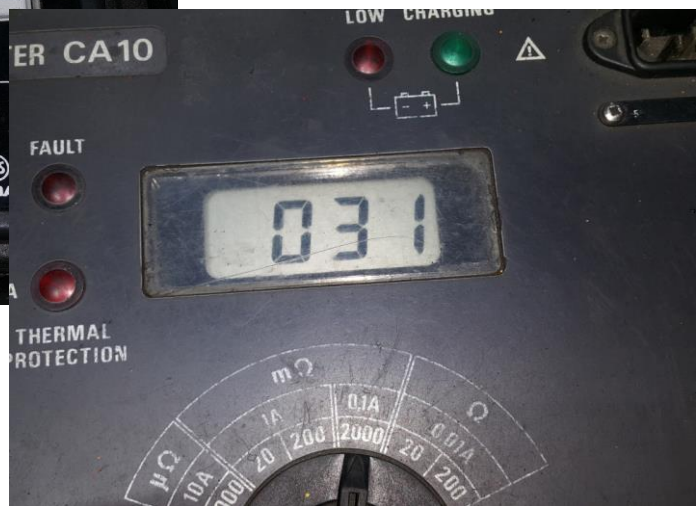
권선검사

1차 절연저항 & 권선저항 동일

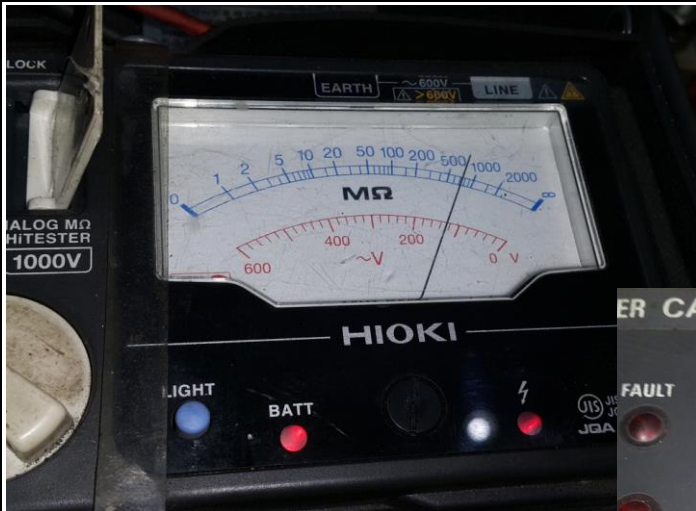
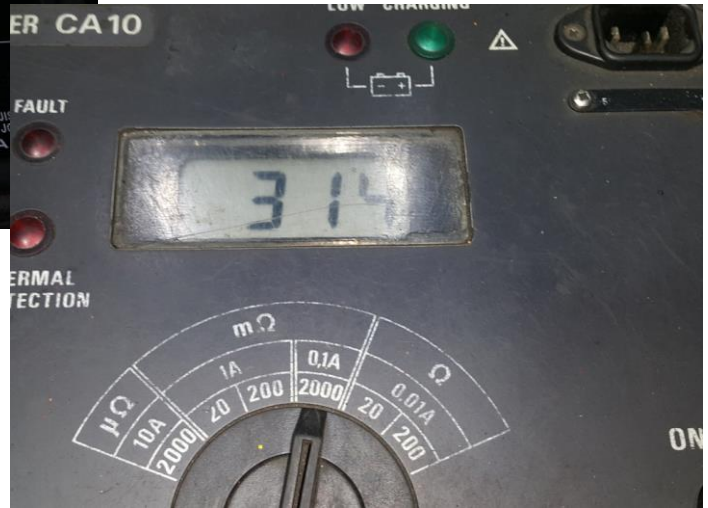
권선검사

2차 절연저항 & 권선저항 동일

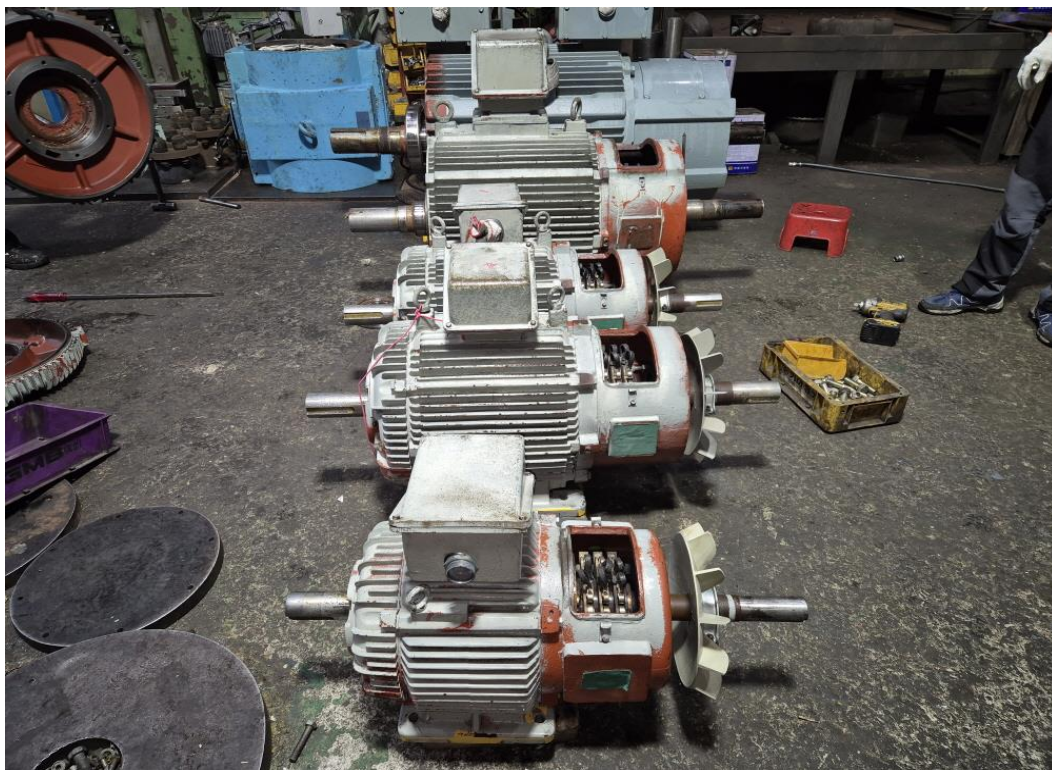
Ass'y

불순물제거 및 외부 스팀세척 후 분해 실시

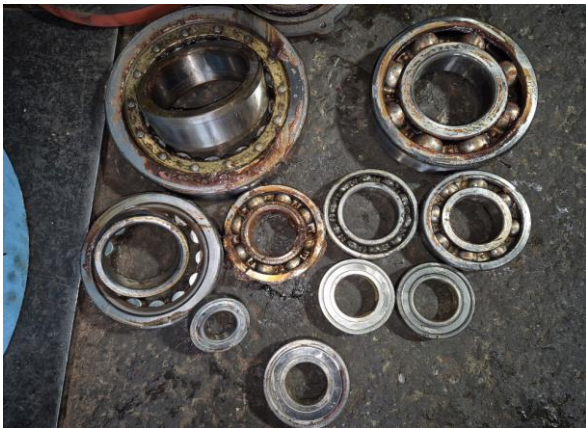
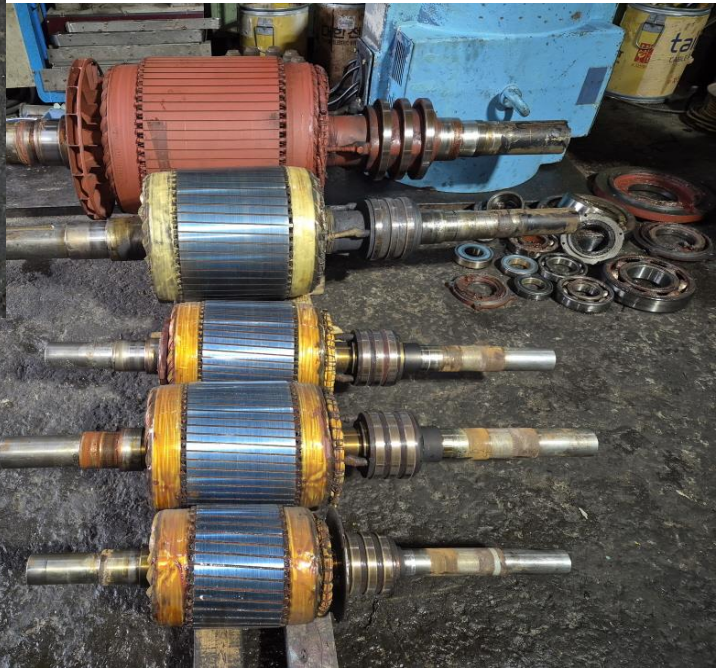
ROTOR 권체

BEARING 하체 실시

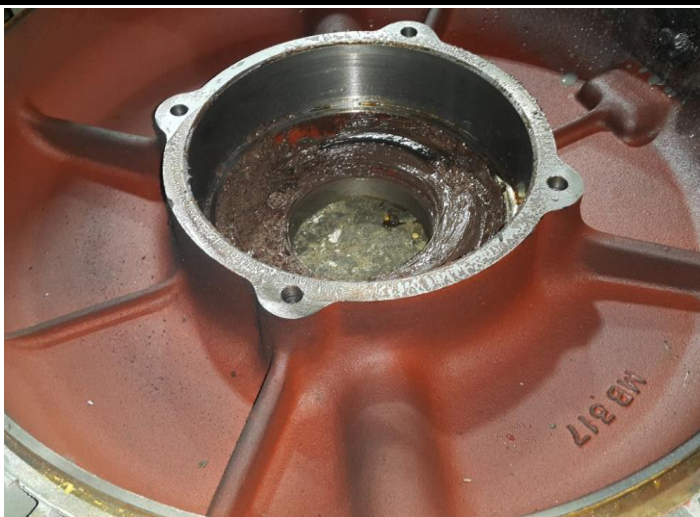
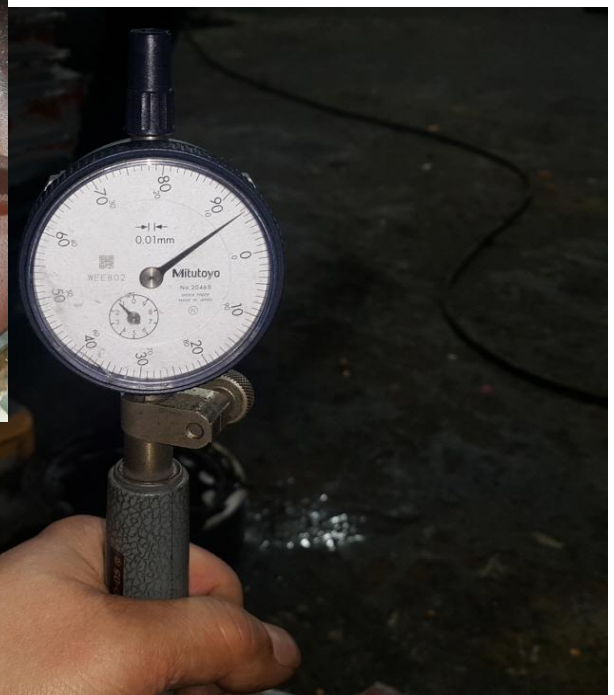
AUX 부하측 HOUSING 검사 6.5/100으로 불량

BRACKET	AUX 부하측 HOUSING METALLIZING 연마 후 검사 0/100

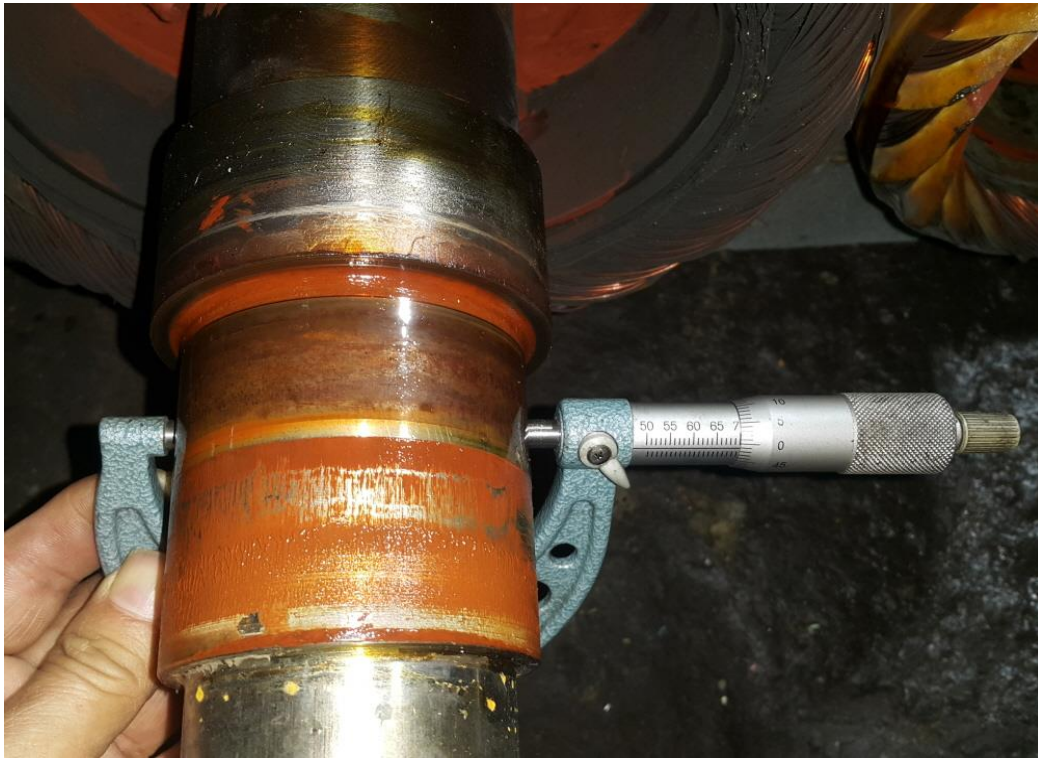
BRIDGE 서편 BEARING부 마모검사 -1/100으로 불량

BRIDGE 서편 SHAFT METALLIZING 연마 후 검사 1/100

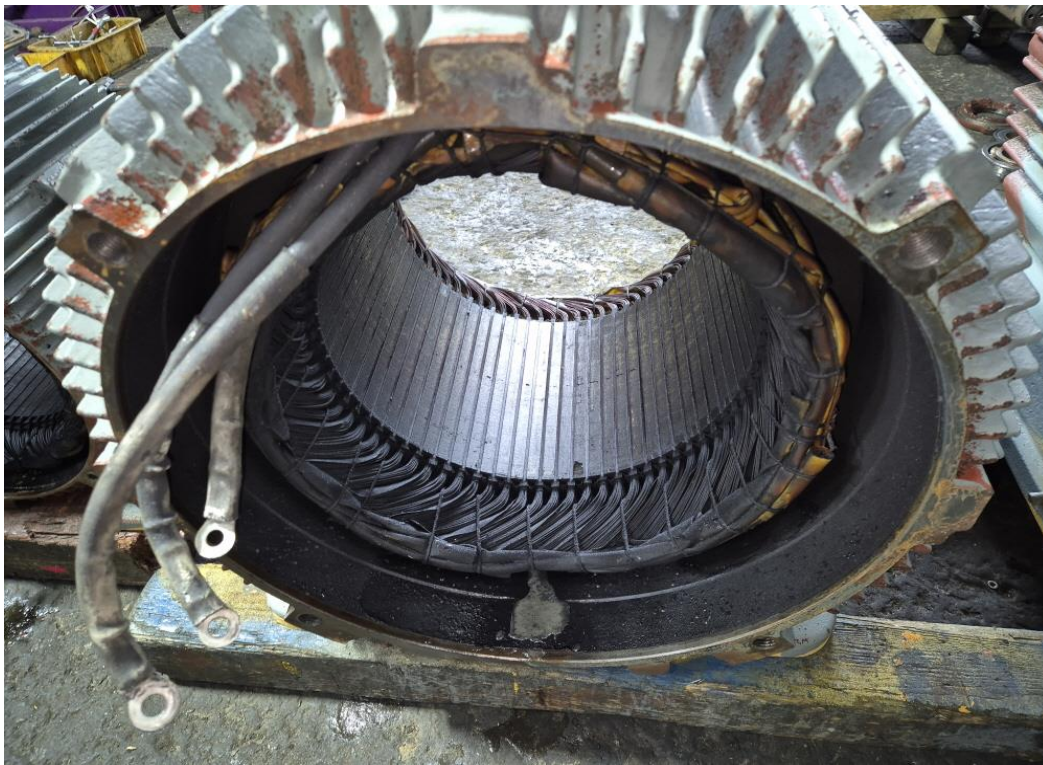
STATOR 권체

분해 후

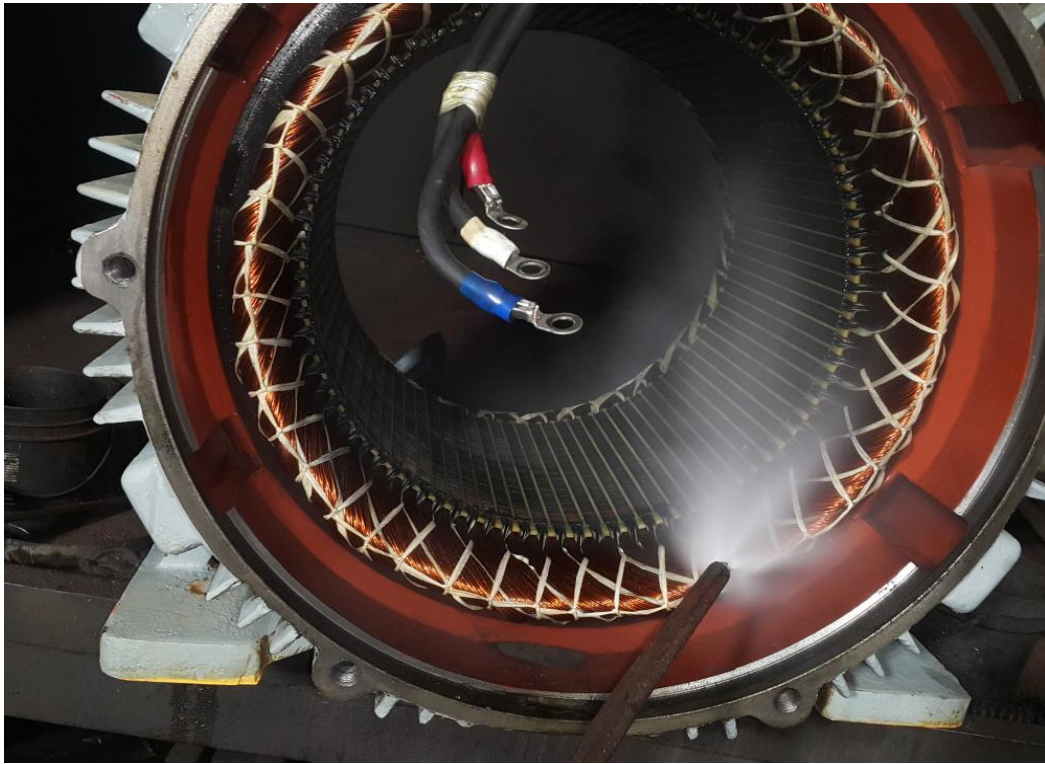
STATOR 권체

스팀세척 실시

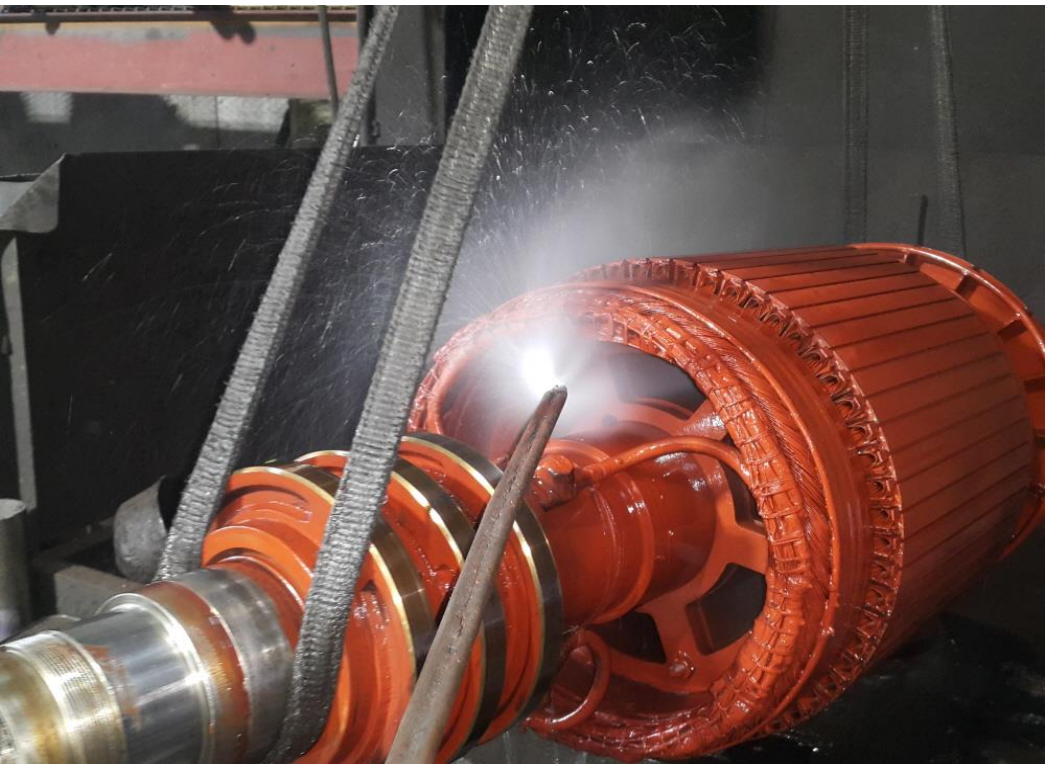
ROTOR 권체

스팀세척 실시

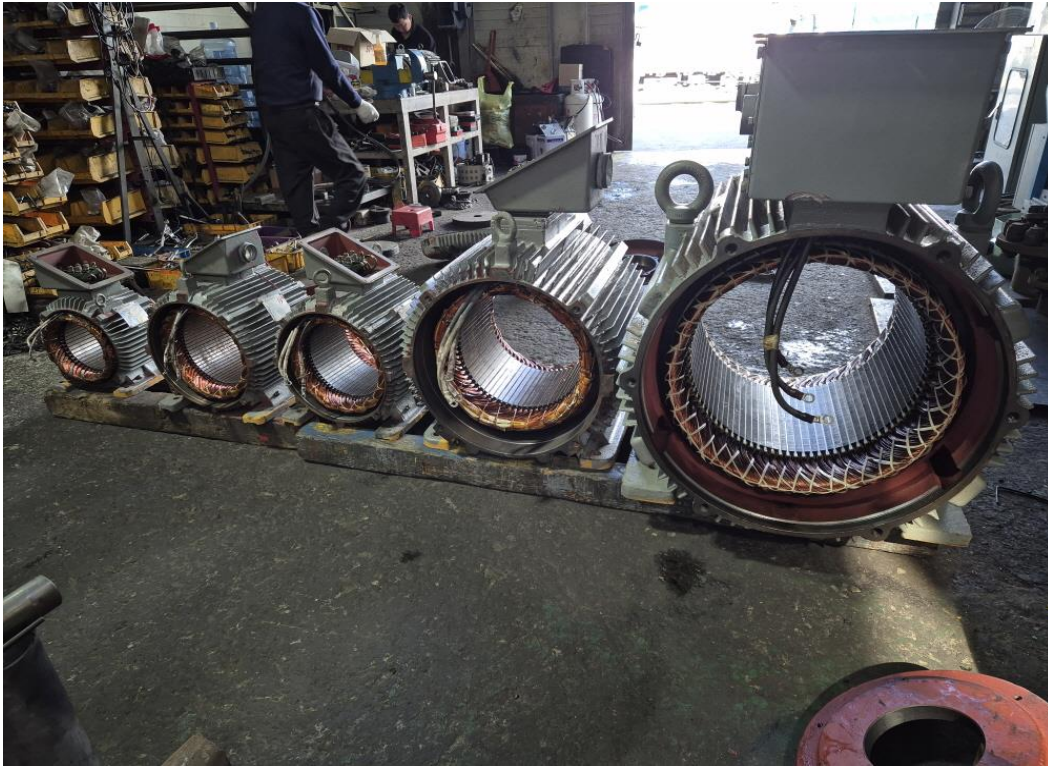
권체

세척 후 권선상태 양호

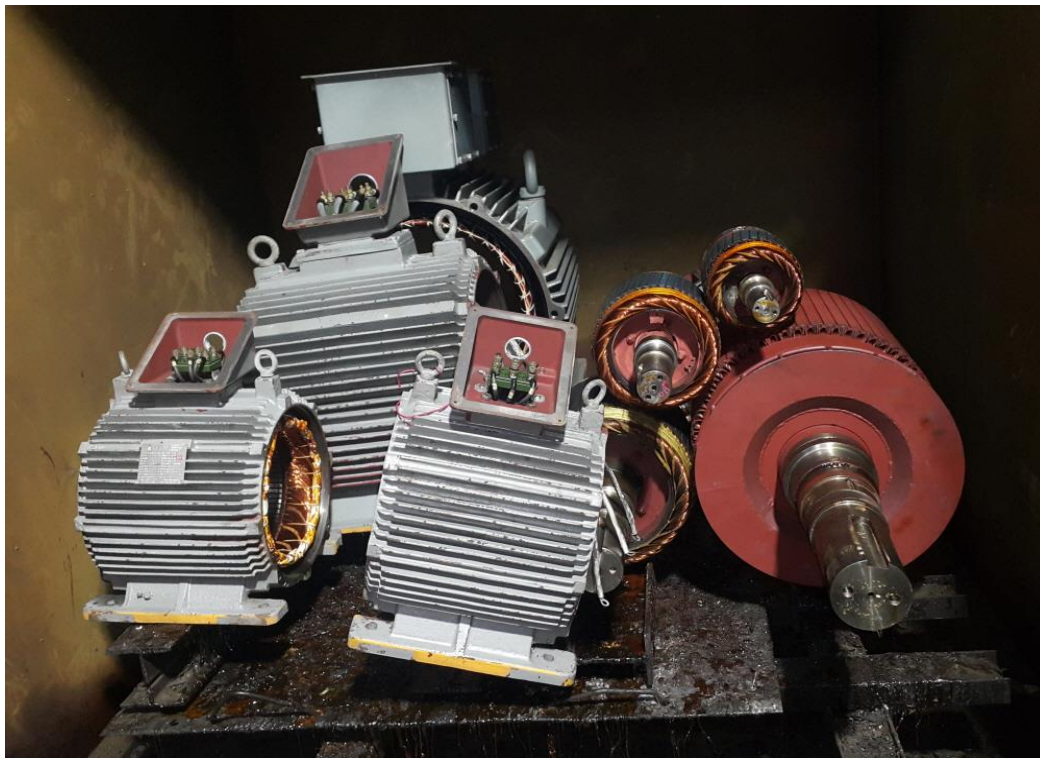
권체

세척 후 건조실시

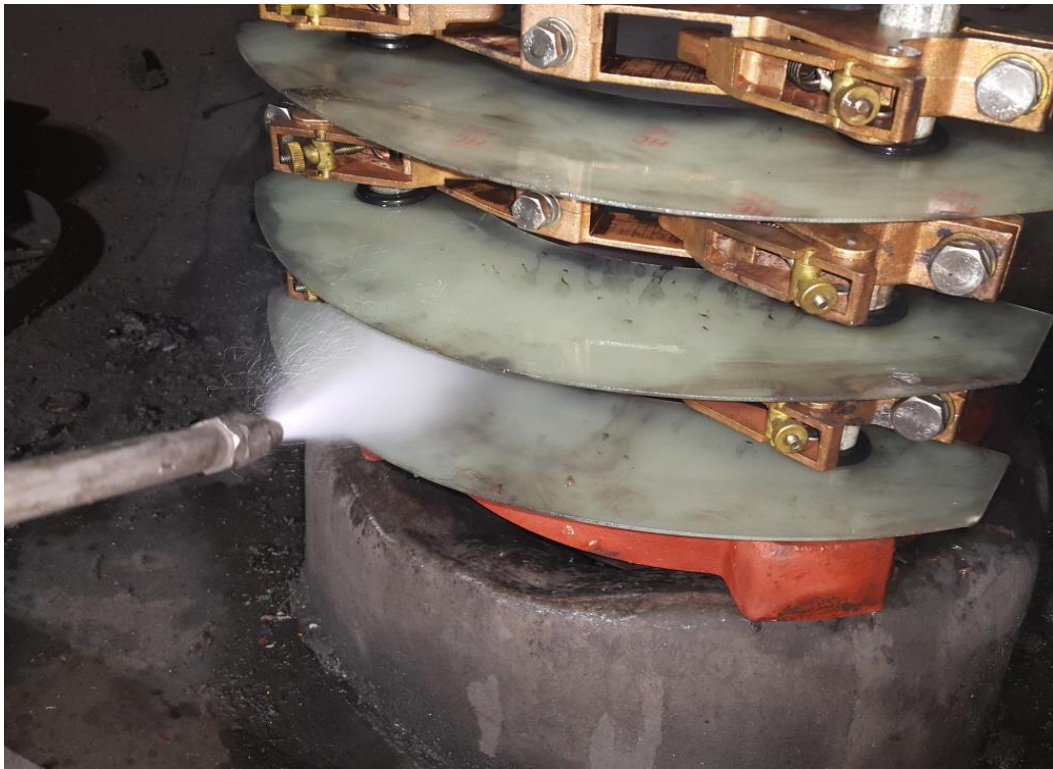
조립부품

세척 실시

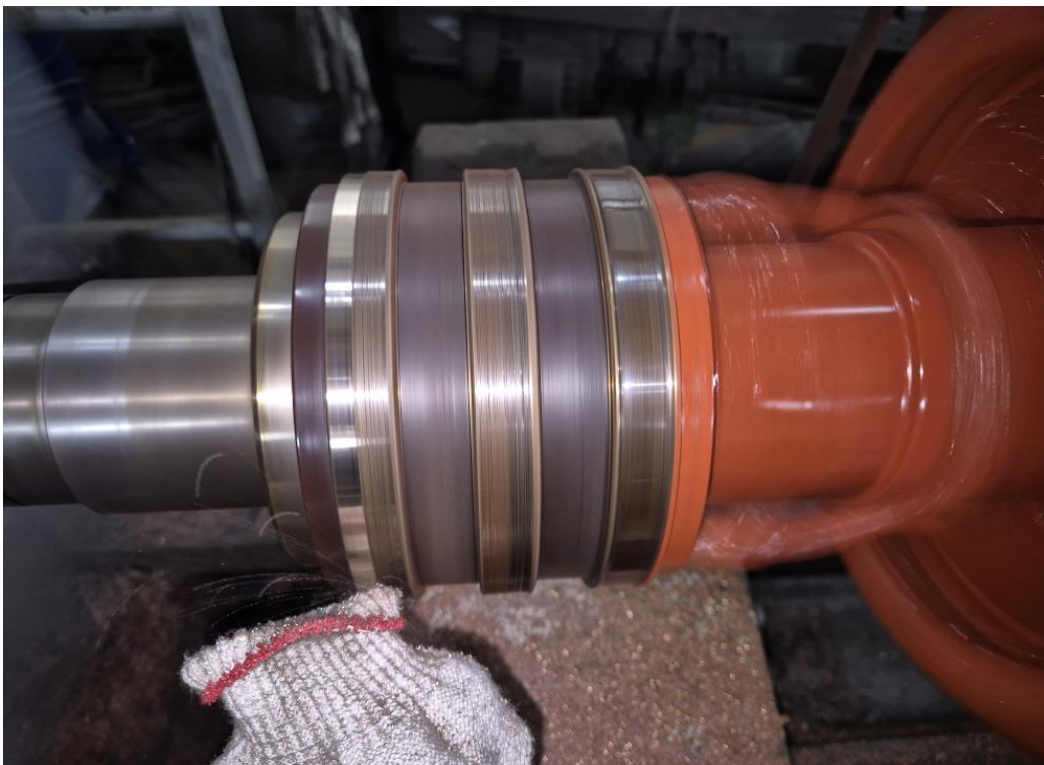
SLIP RING

동심도 가공

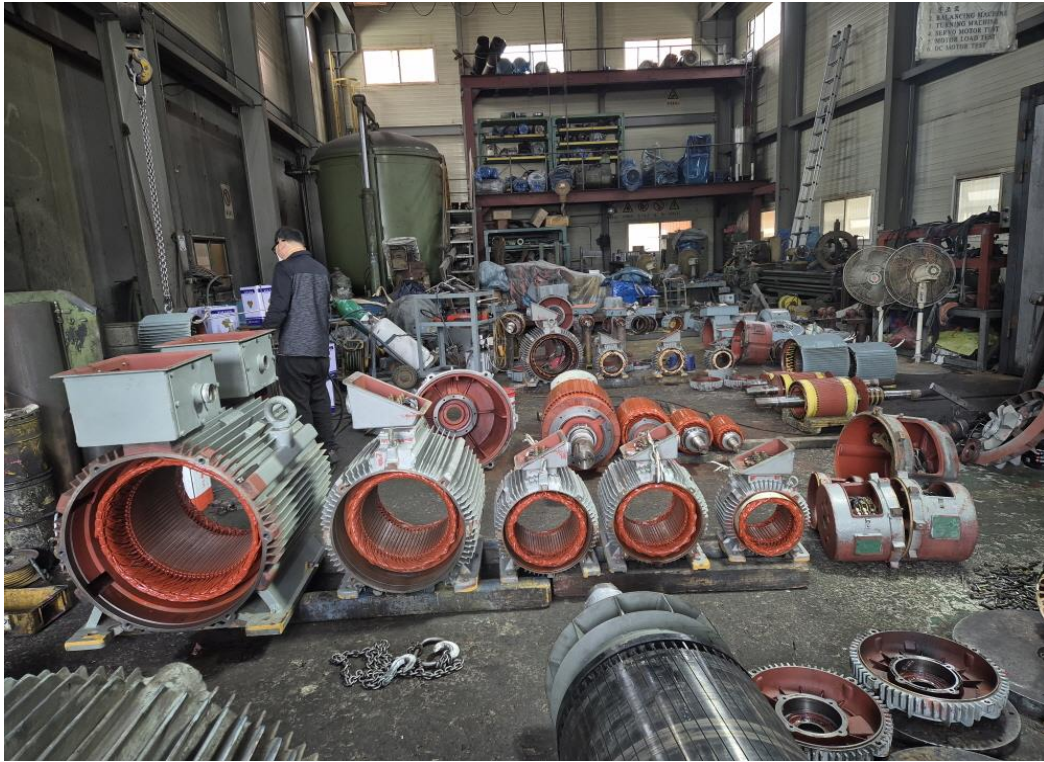
권체

절연처리 후

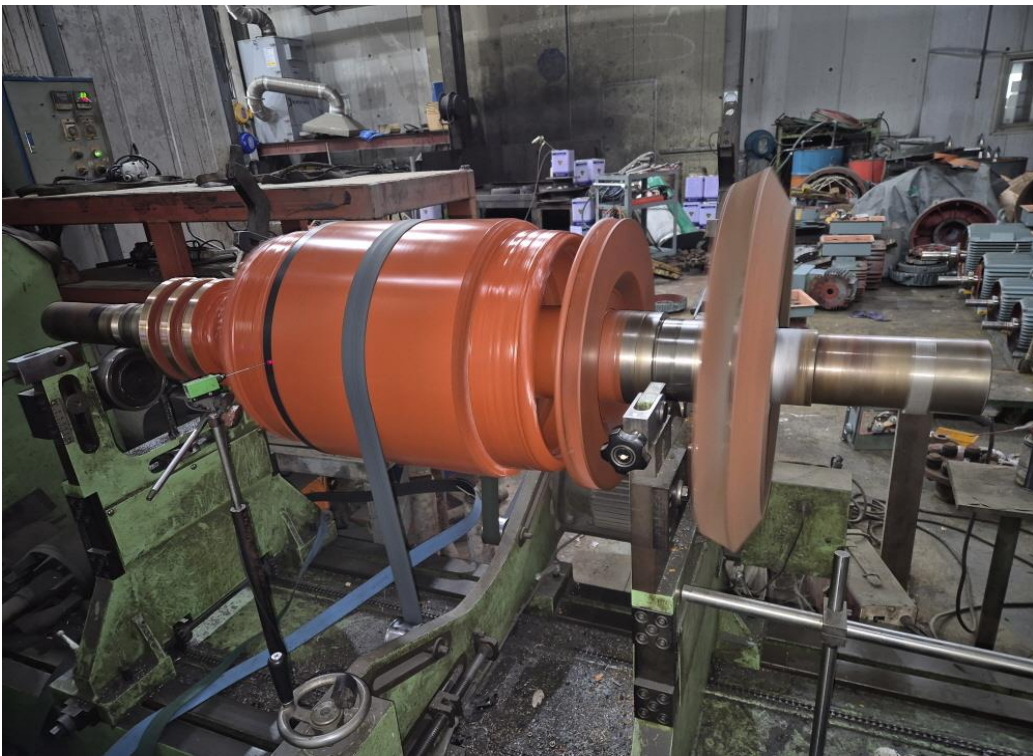
ROTOR 권체

BALANCING 실시

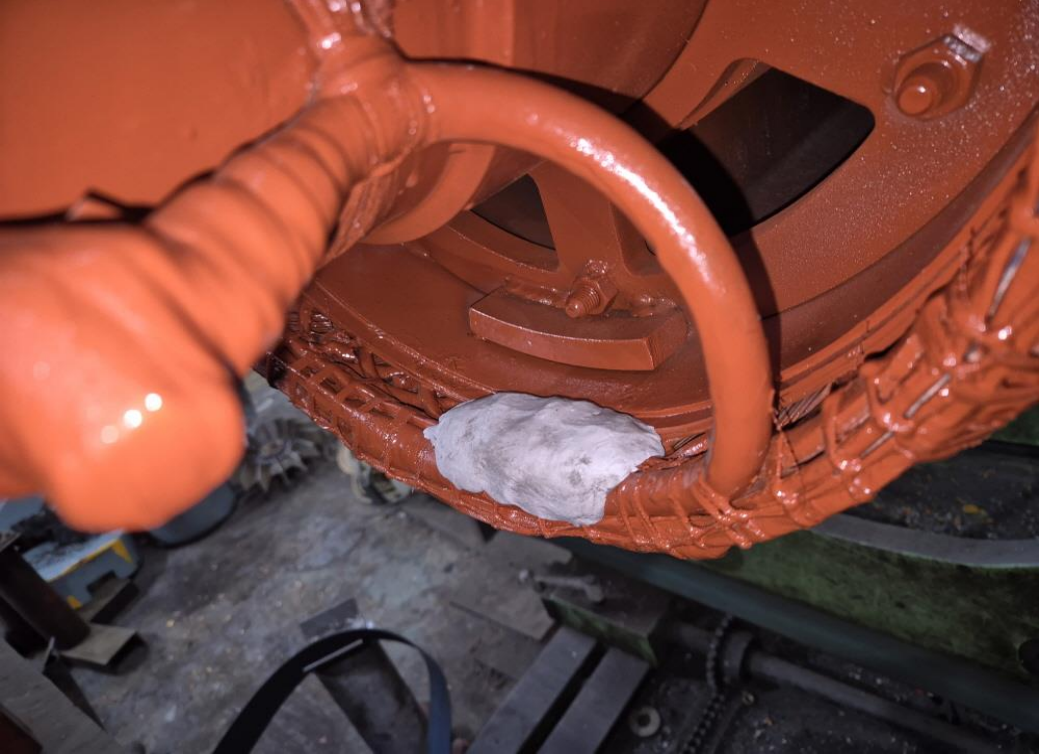
ROTOR 권체	UNBALANCE 교정
작업공정	권선형 MOTOR 120HP 10P 외 4대 OVERHAUL

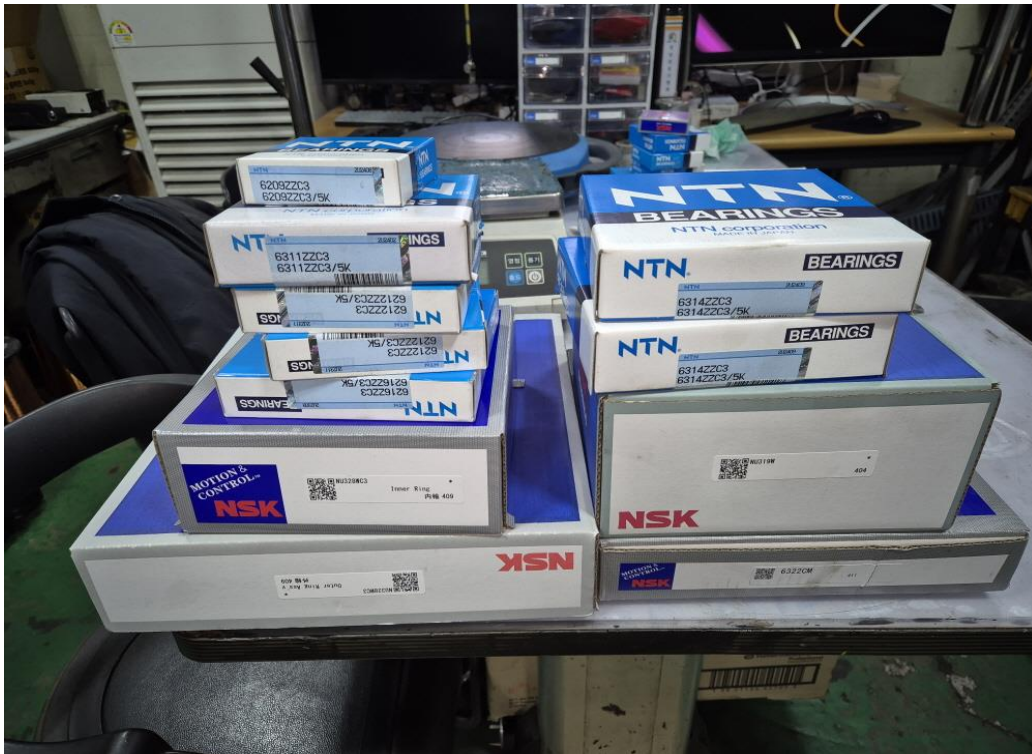
소모품

교환될 BEARING 5대분

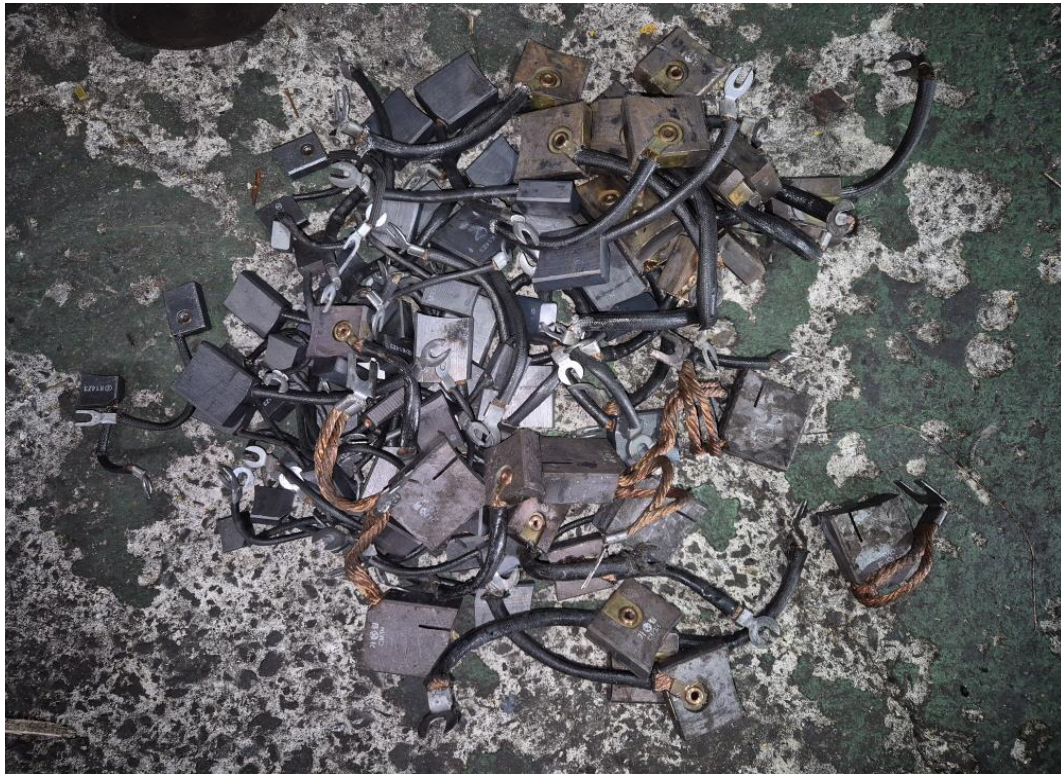
폐기 BRUSH

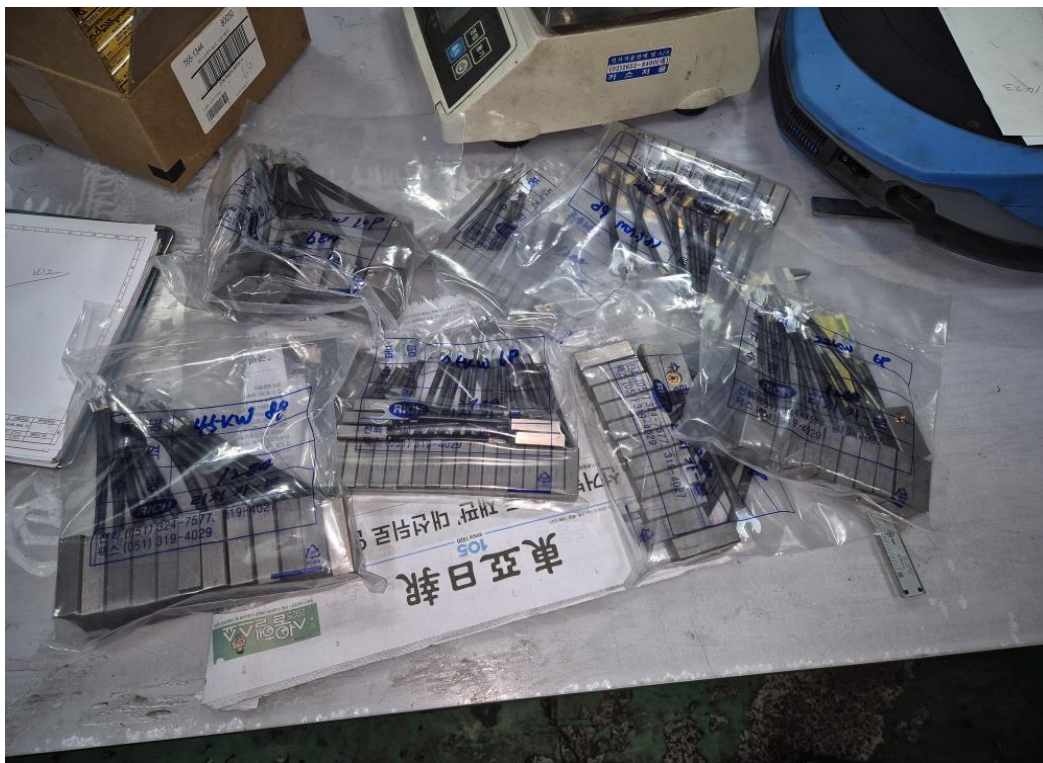
교환될 신규 BRUSH

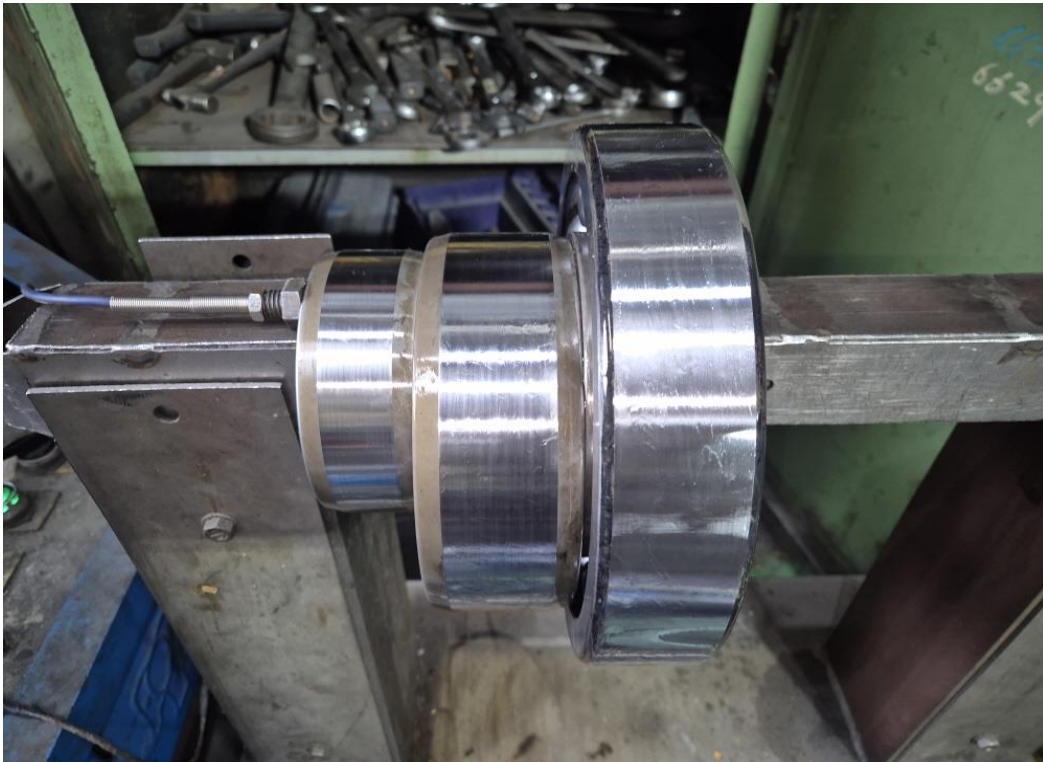
소모품

교환될 BEARING 예열 실시

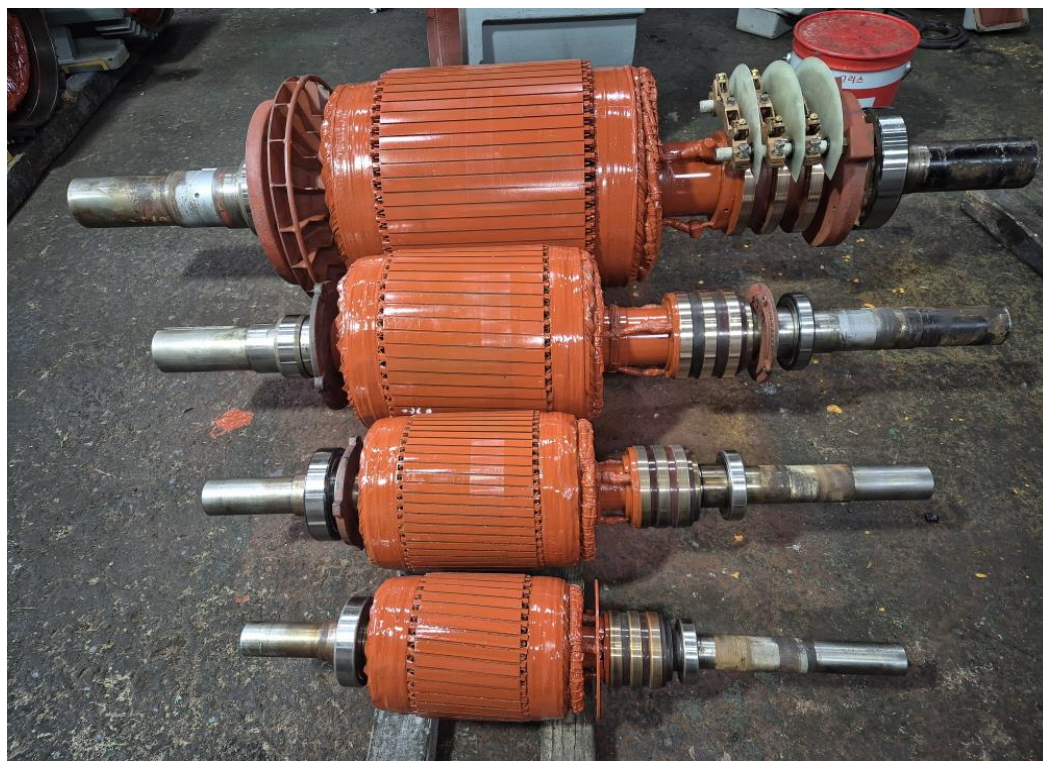
ROTOR

BEARING 예열교환 실시

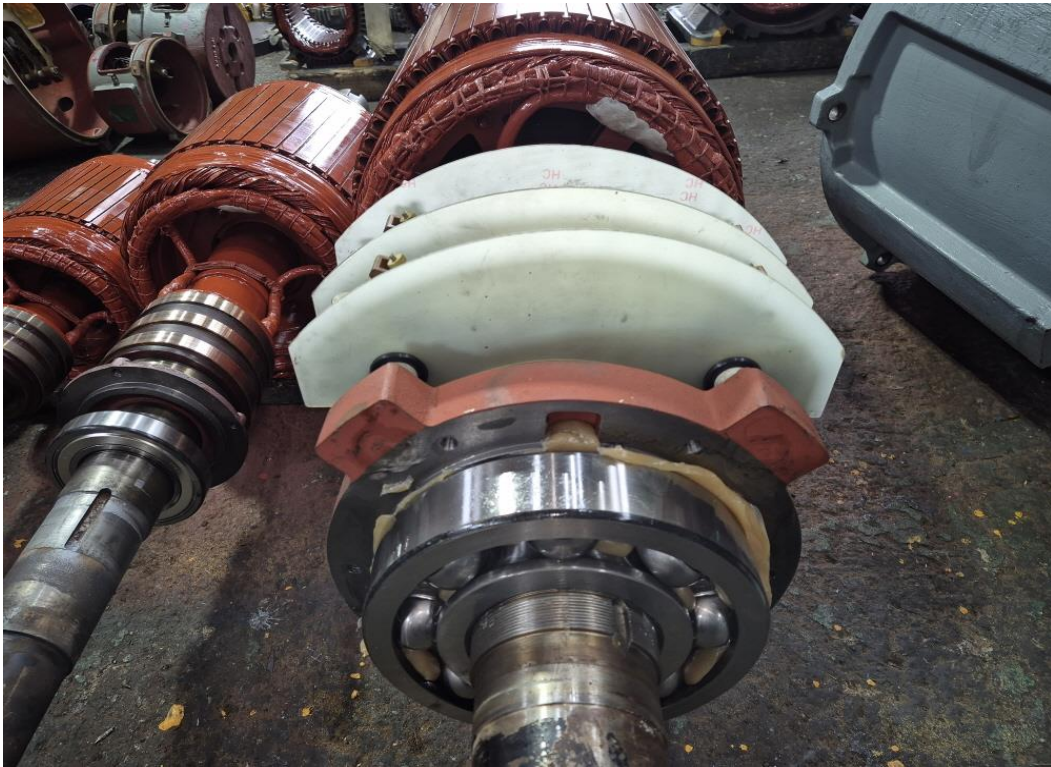
ROTOR

GREASE CHARGING 조립실시

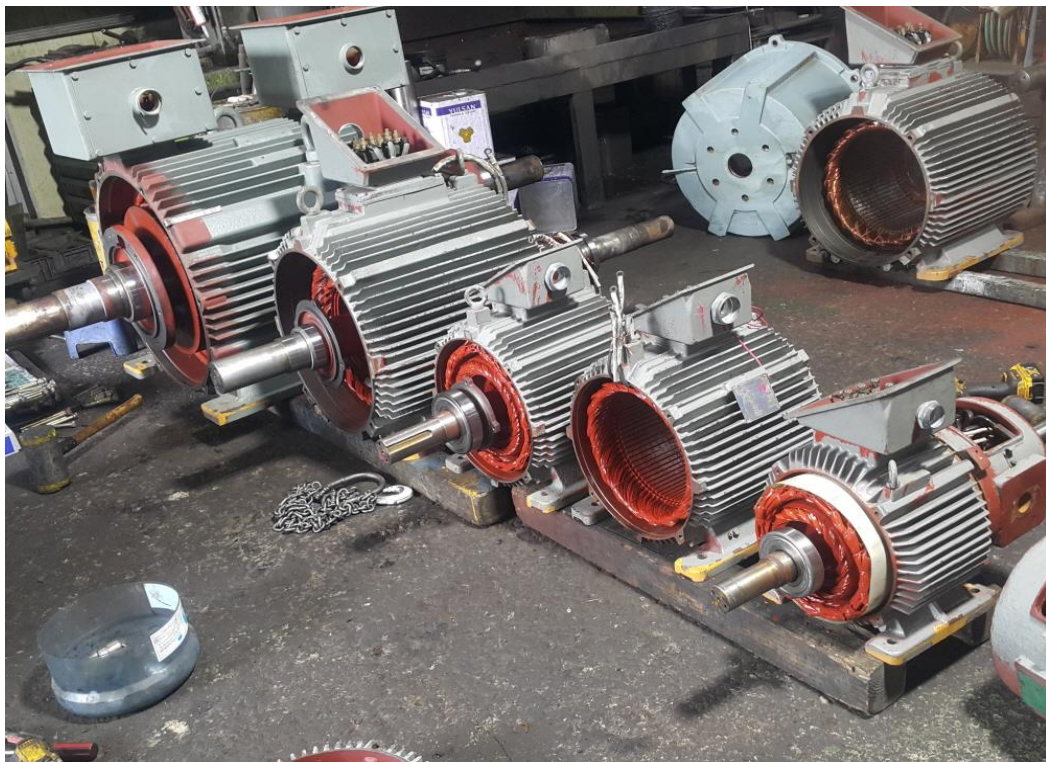
Ass'y

조립 실시

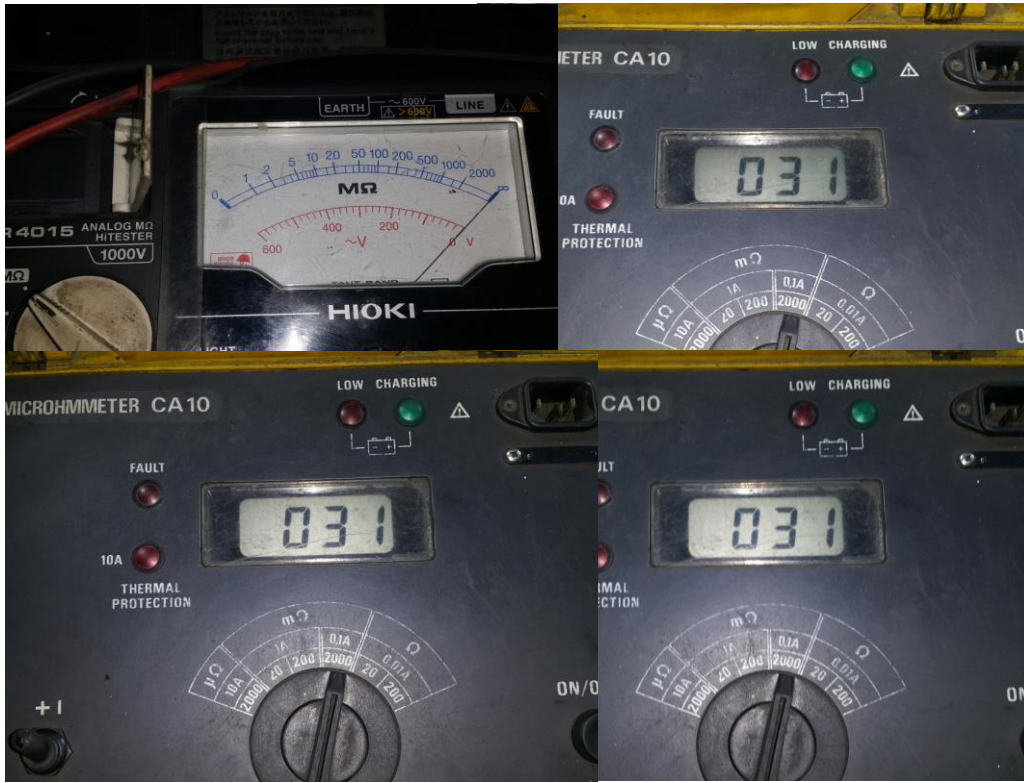
출고검사 MAIN

1차 절연저항 & 각 상별 권선저항

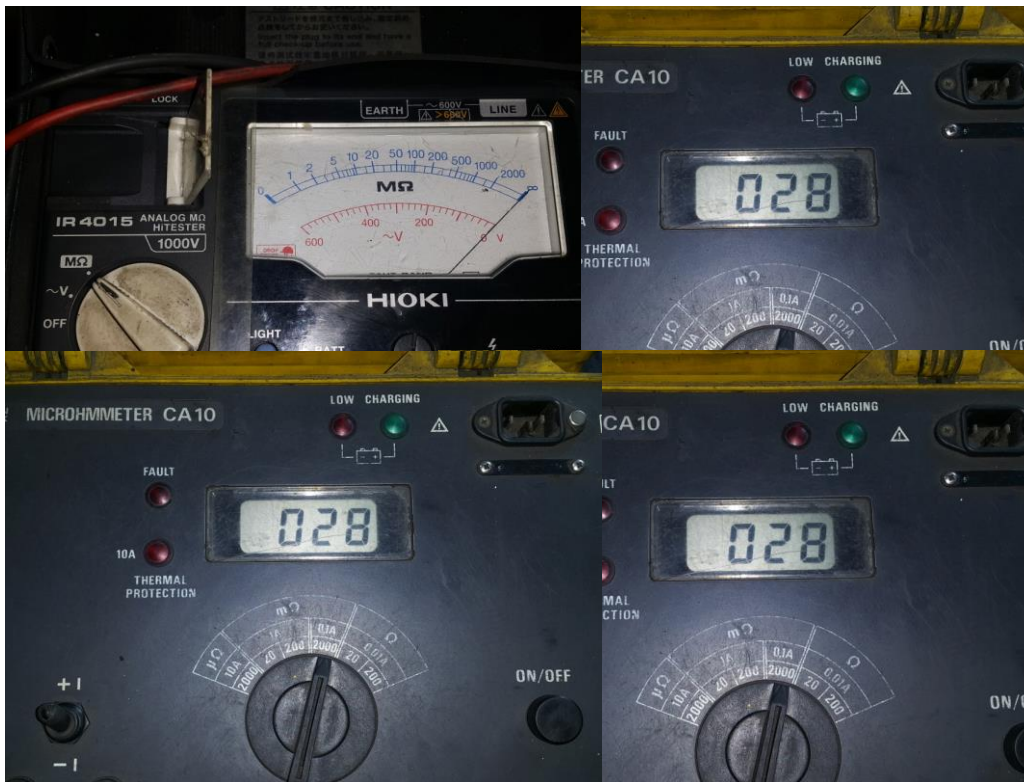
출고검사 MAIN

2차 절연저항 & 각 상별 권선저항

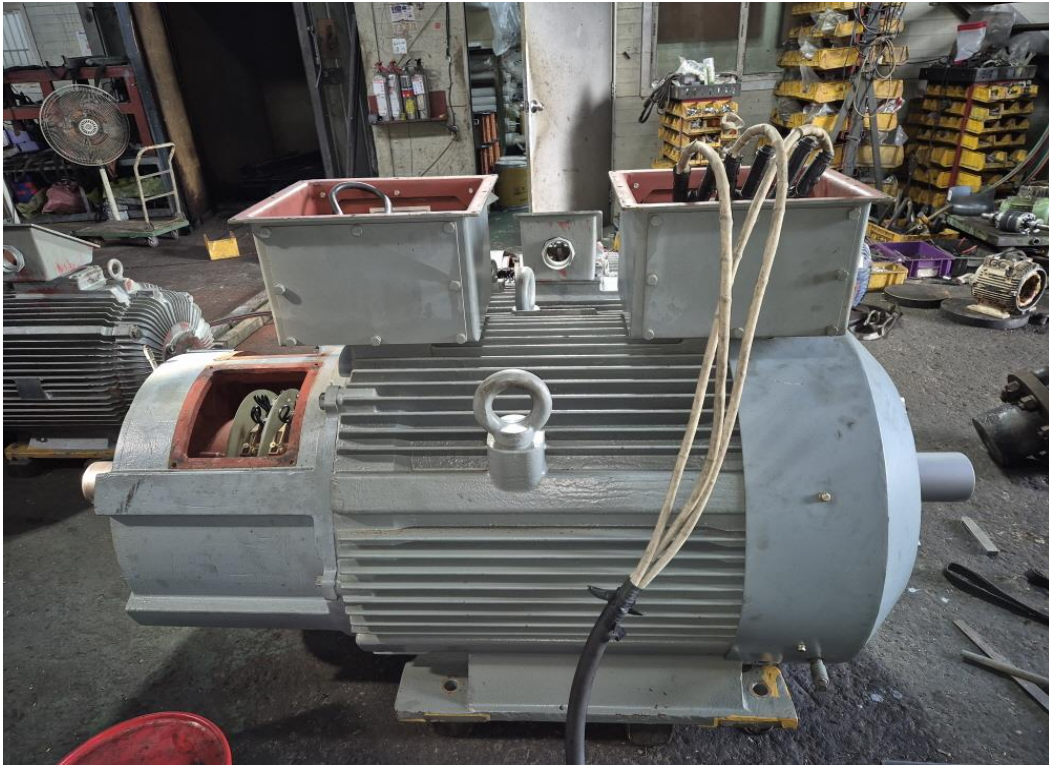
출고검사 MAIN

시운전 TEST 실시

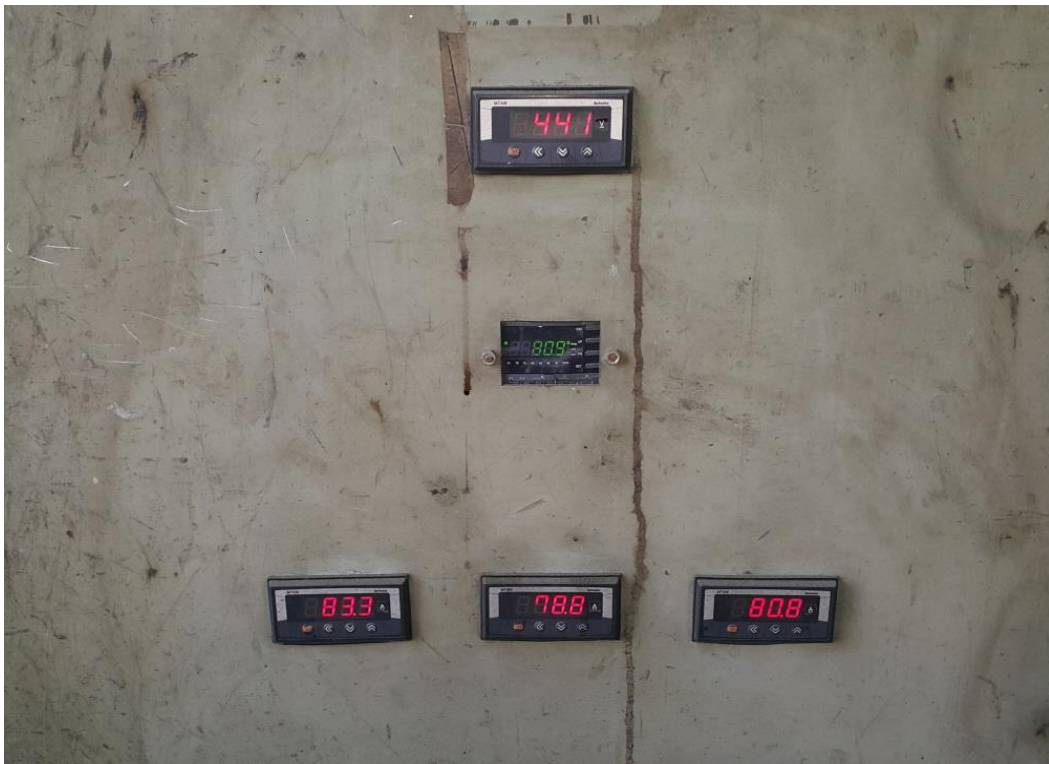
출고검사 MAIN

시운전 TEST 실시 운전 CURRENT

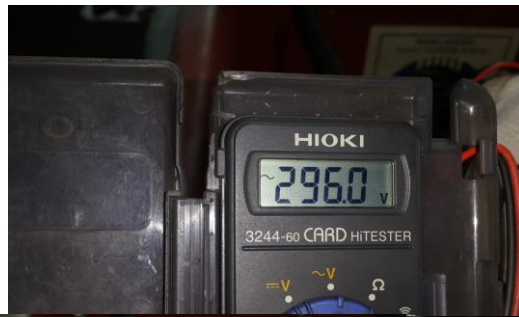
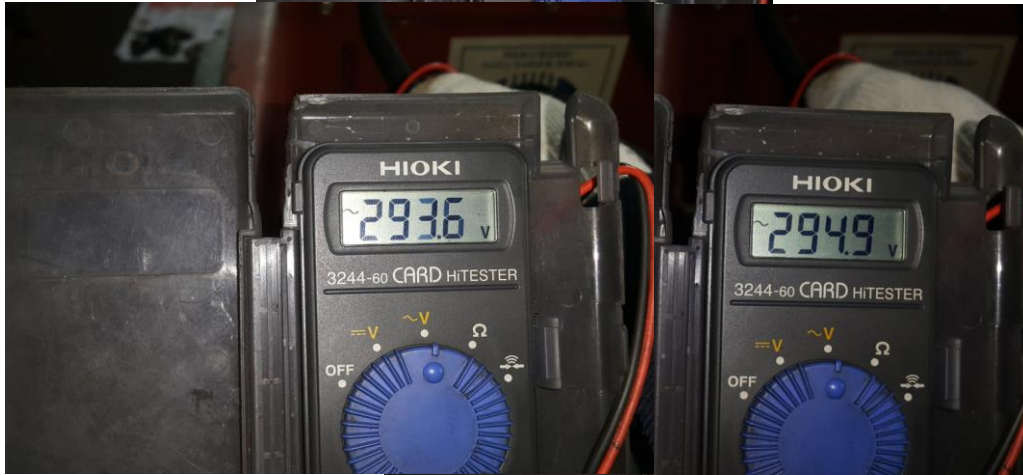
출고검사 MAIN	441V일때 2차 출력 전압
-----------	-----------------
